# Tradición y vanguardia: Análisis e identificación de los atributos de la modernidad arquitectónica en Cuenca y su influencia en el contexto

Palacio Municipal de Cuenca (1954)

Autor: Joaquín Sebastián Moreno Suquilanda  
Directora: Arq. Verónica Heras Barros

Cuenca - Ecuador  
2024

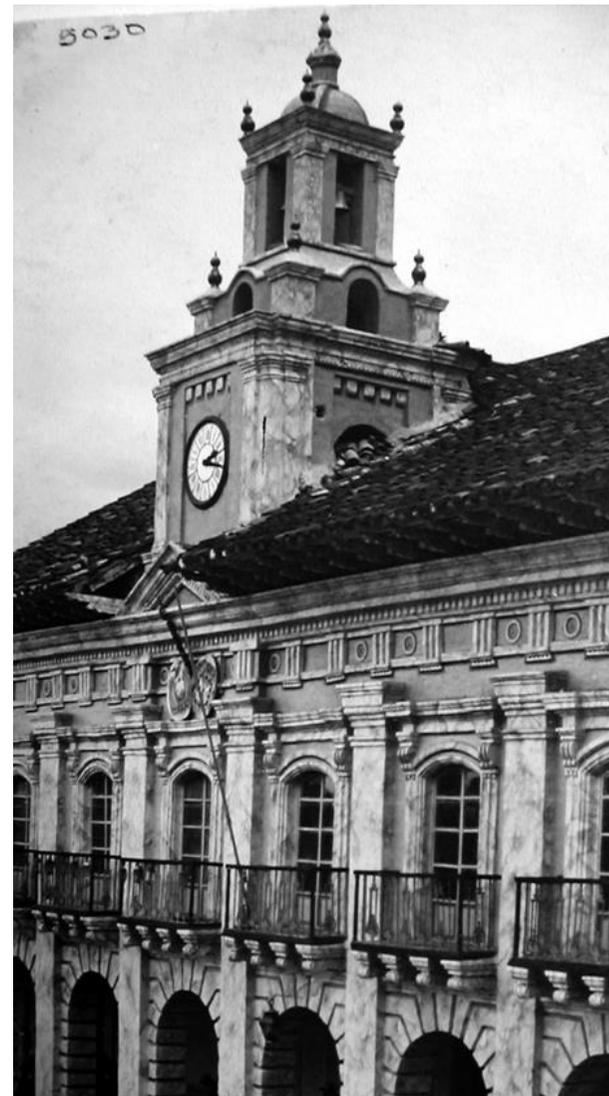
Figura 3. Antiguo edificio de cabildo.

Para la construcción del nuevo Palacio Municipal (1954)(figura 2) se toma la decisión de demoler el antiguo edificio de cabildo, el cual era un inmueble de dos plantas de estilo arquitectónico neocolonial afrancesado, con una "torre del reloj" la cual contenía un campanario (figura 3). El

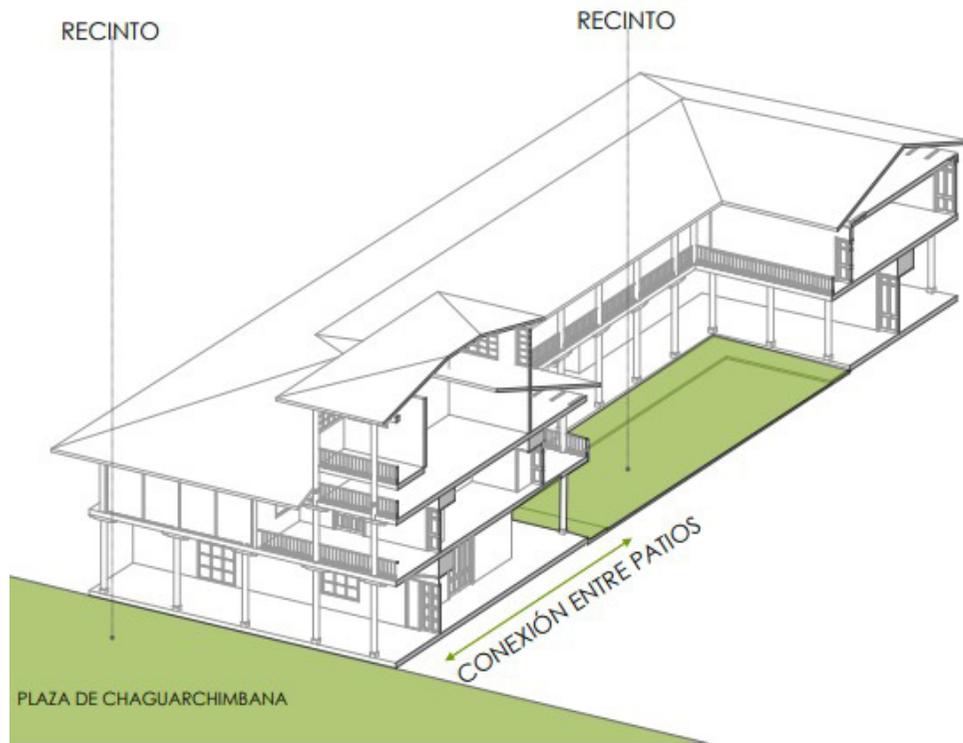
Figura 8. Casa Chaguarchimbana, distribución. Dibujo: Arq, Sebastián Vanegas C.

1. PÓRTICO DE ACCESO
2. PATIO CENTRAL
3. CUARTO
4. PÓRTICO

3. CUARTO
4. PÓRTICO
5. BALCÓN

(1561) o del Hotel Santa Lucía (siglo XIV), la casa Chaguarchimbana (figura 8), entre muchos otros casos.

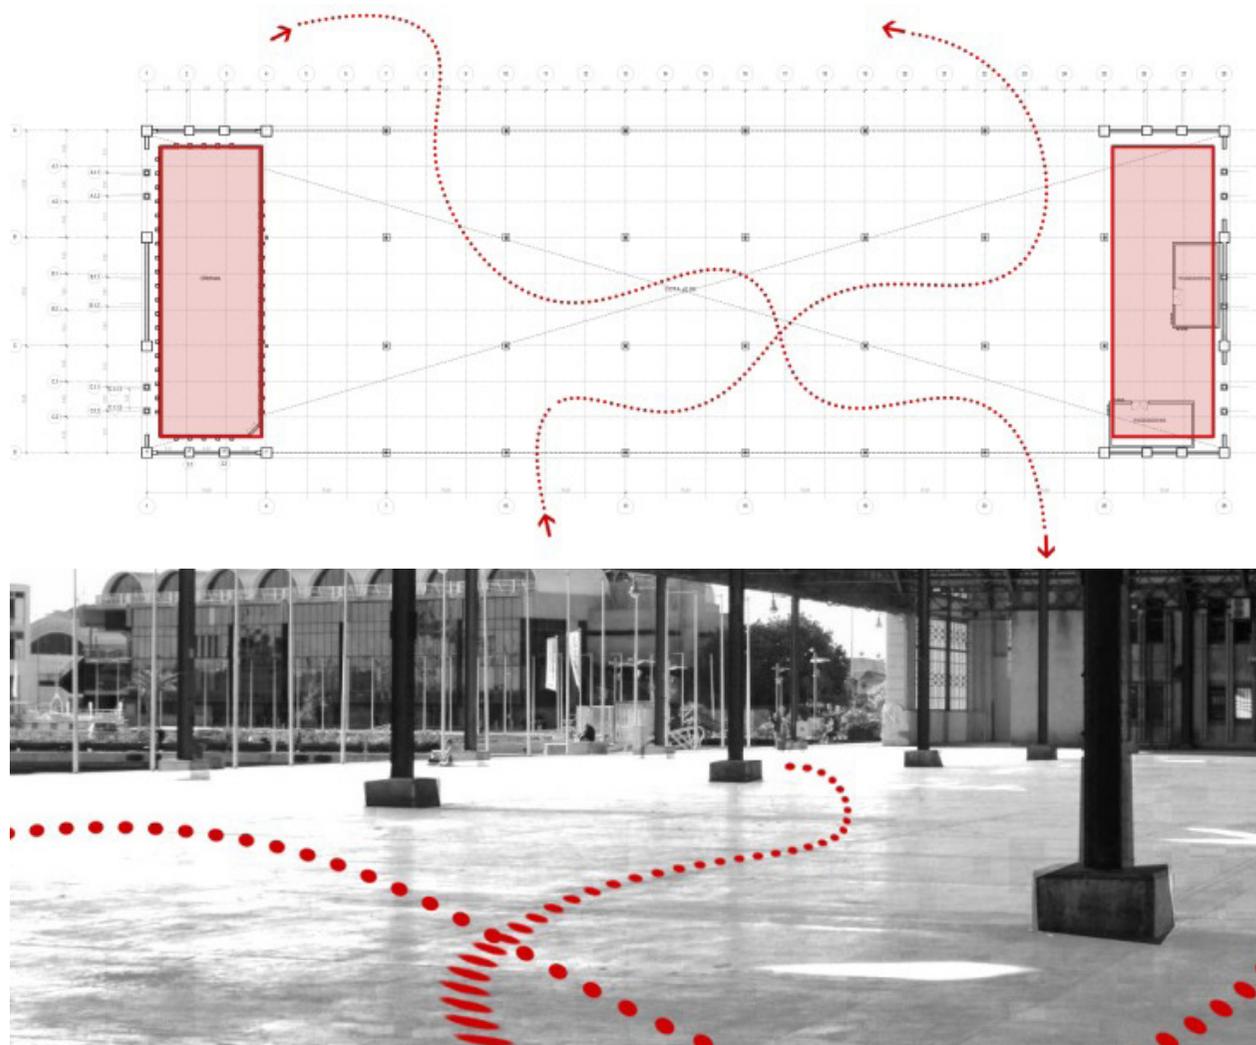
Figura 16. Planta general y perspectiva de Los Tinglados del Puerto junto con análisis funcional de circulaciones, accesos.

Para los análisis funcional y espacial (figura 16), se marcaron los principales elementos de modulación que ordenan y señalan las directrices del edificio, la disposición de los pilares, las áreas diáfnas, las dobles alturas y las zonas cerradas, las cuales estaban destinadas a usos de oficina. Se analiza también la disposición del equipamiento con respecto a las preexistencias como los parques, edificios aledaños y vegetación que proporcionan también riqueza arquitectónica.

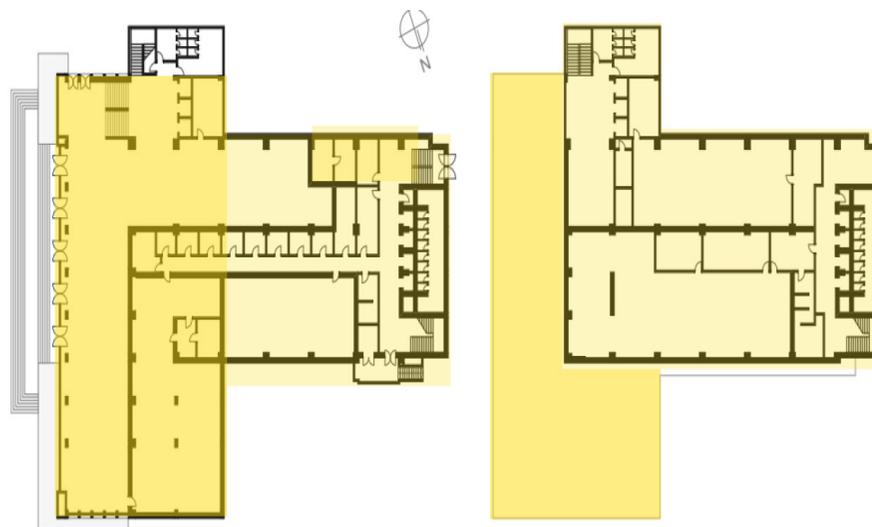
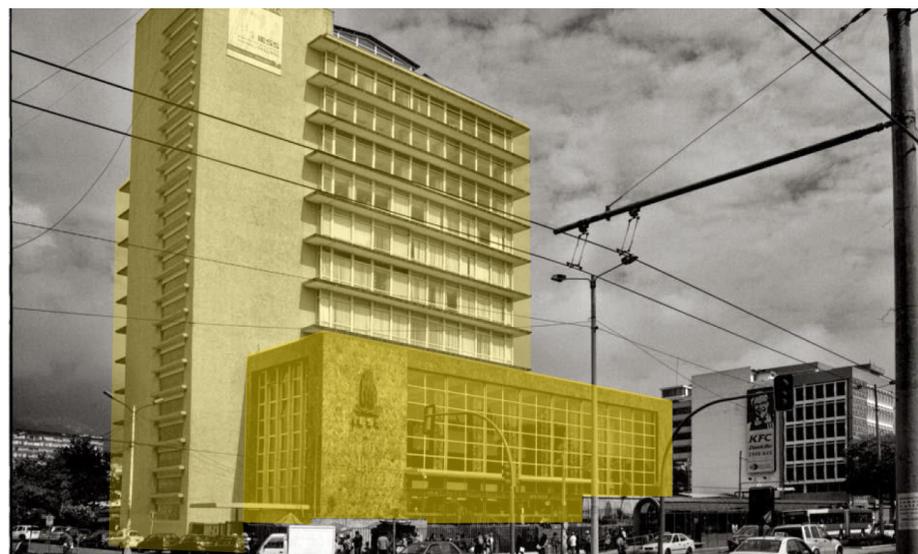
Figura 26. Edificio del IESS. Quito 1957. Gilberto Gatto Sobral.

Figura 27. Edificio del IESS. Quito 1957. Gilberto Gatto Sobral.

En el edificio del **Instituto Ecuatoriano de Seguridad Social** (1957) (figura 26 y 27) emplazado en Quito, se distinguen diferentes volúmenes por sus respectivas alturas, utilizando una torre de 11 plantas y una plataforma horizontal de 3 plantas los cuales corresponden a distintos usos, pero que juntos forman parte de un mismo sistema arquitectónico.

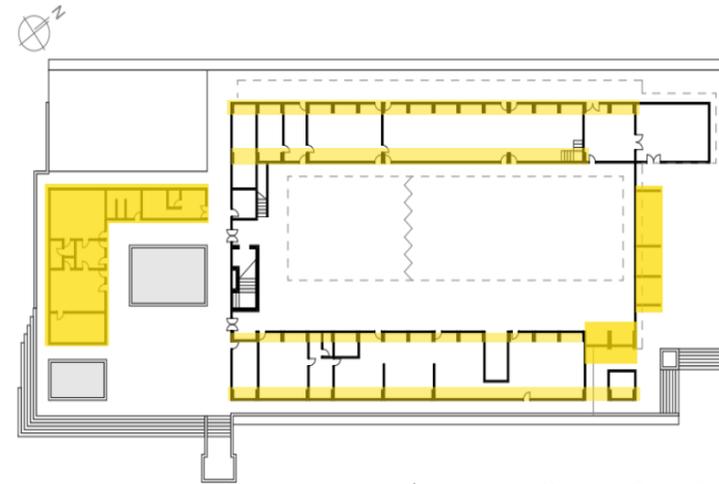
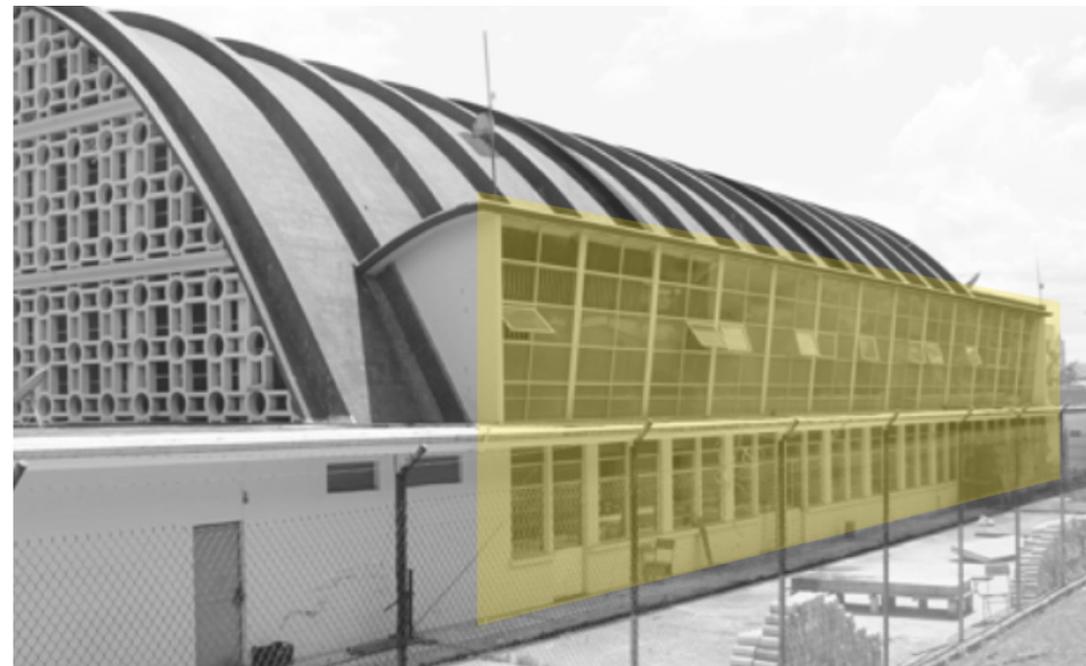
Figura 28. Instituto de Ensayo de Materiales y Estática (1955). Gilberto Gatto Sobral. Quito

Figura 29. Instituto de Ensayo de Materiales y Estática (1955). Gilberto Gatto Sobral. Quito.

El instituto de Ensayo de Materiales y Estática (1955) (figura 28) utiliza columnas rectangulares como sistema constructivo, que se encuentran moduladas, y en ciertas partes del edificio cambian su sección haciéndola más alargada, convirtiéndose casi en diafragmas (figura 29), influyendo directamente en la función del establecimiento y ayudando a formar una luz de 10 metros aproximadamente. Dichos elementos estructurales se pueden distinguir en fachada.

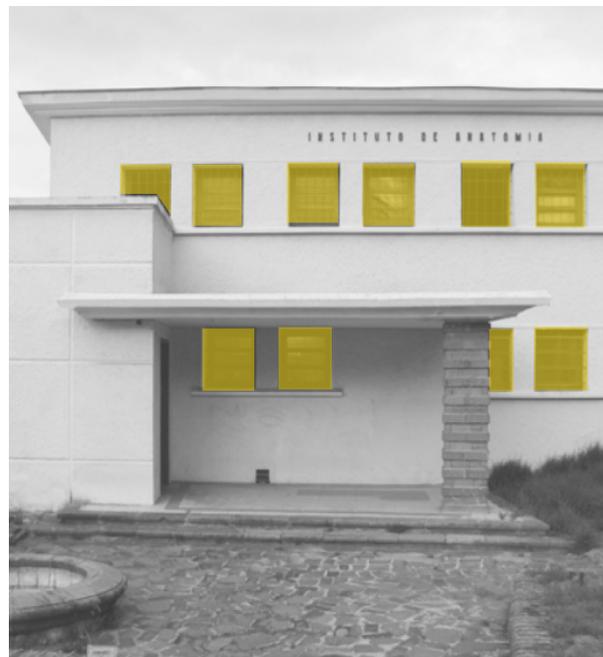
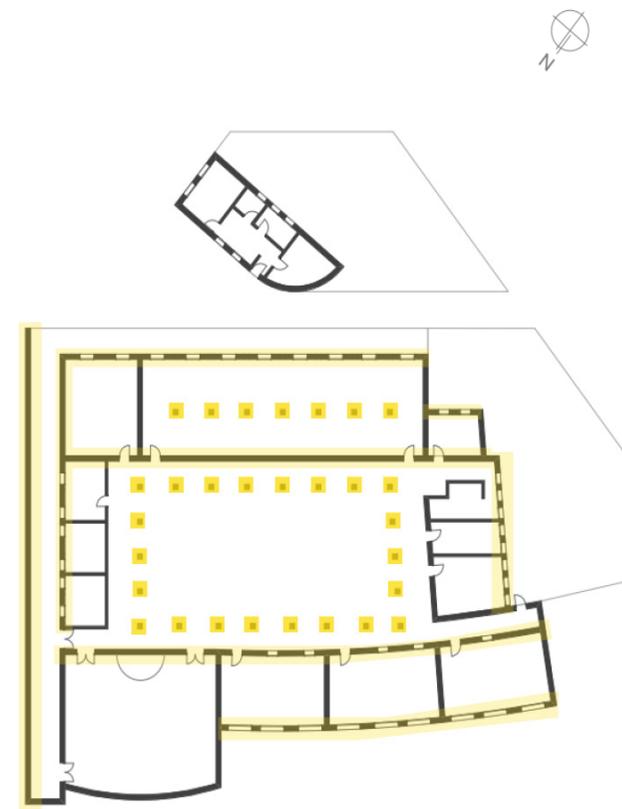
Figura 30. Instituto de Anatomía (1953). Quito - Ecuador.

Figura 31. Instituto de Anatomía (1953). Quito - Ecuador.

Un claro ejemplo de economía en la arquitectura es el **Instituto de Anatomía** (1953) (figura 30) el cuál utiliza una estructura mixta, combinando columnas y muros portantes para solucionar la función; la cual se desarrolla alrededor de un vestíbulo central, el cual está conformado por las columnas para lograr una planta libre y todos los beneficios espaciales y funcionales que esto implica. Por otro lado, las aulas y espacios aledaños están contruidos con muros portantes, mismos que están pensados para usos más específicos e iluminados

mediante aberturas que funcionan como ventanas (figura 30 y 31). Cada una de estas soluciones se aplica según los espacios lo necesitan y no se abusa de ninguna, conformando un sistema arquitectónico equilibrado.

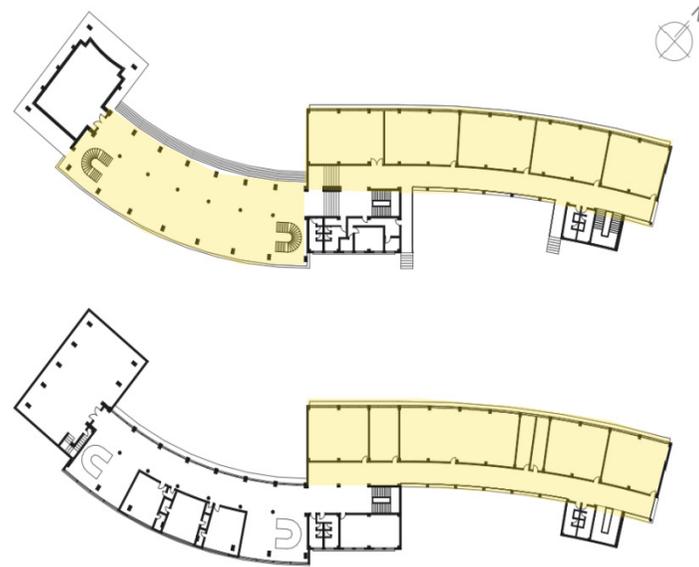
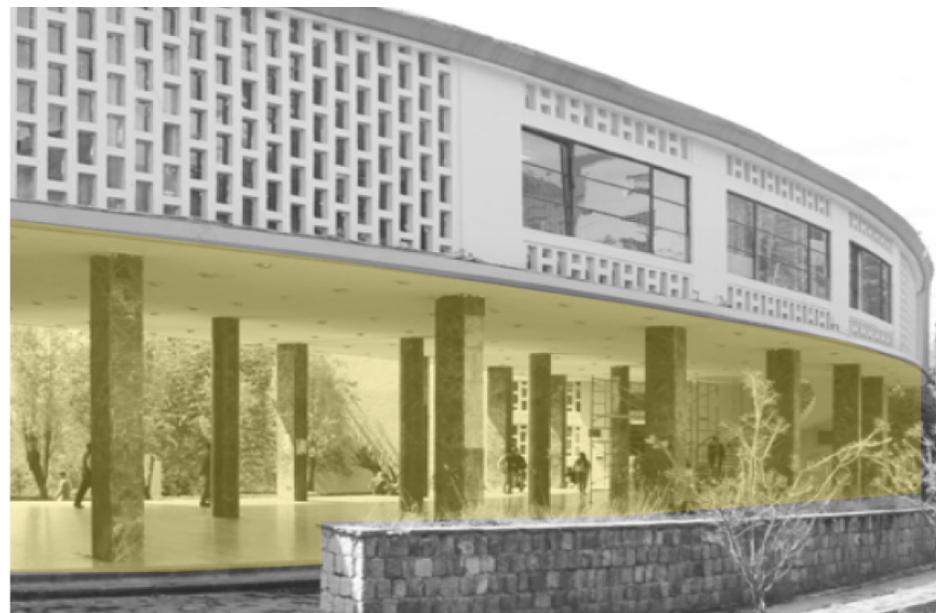
Figura 34. Facultad de Ciencias Económicas (1957). Gilberto Gatto Sobral. Quito - Ecuador.

Figura 35. Facultad de Ciencias Económicas (1957). Gilberto Gatto Sobral. Quito - Ecuador.

El edificio de la **Facultad de Ciencias Económicas** de la U. Central de Quito (1957) (figura 34) es un ejemplo de reversibilidad en su construcción, su estructura conformada por pilotes forma una planta baja libre la cual deja abierta la posibilidad de usos múltiples en el área abierta ya sea como pabellón de exposiciones, etc. Sus aulas de igual forma están conformadas por tabiquerías no estructurales ubicadas entre los pilotes, mismas que posibilitan una generosa iluminación y dan la posibilidad de dividir o duplicar el tamaño de los espacios según se requiera (figura 35).

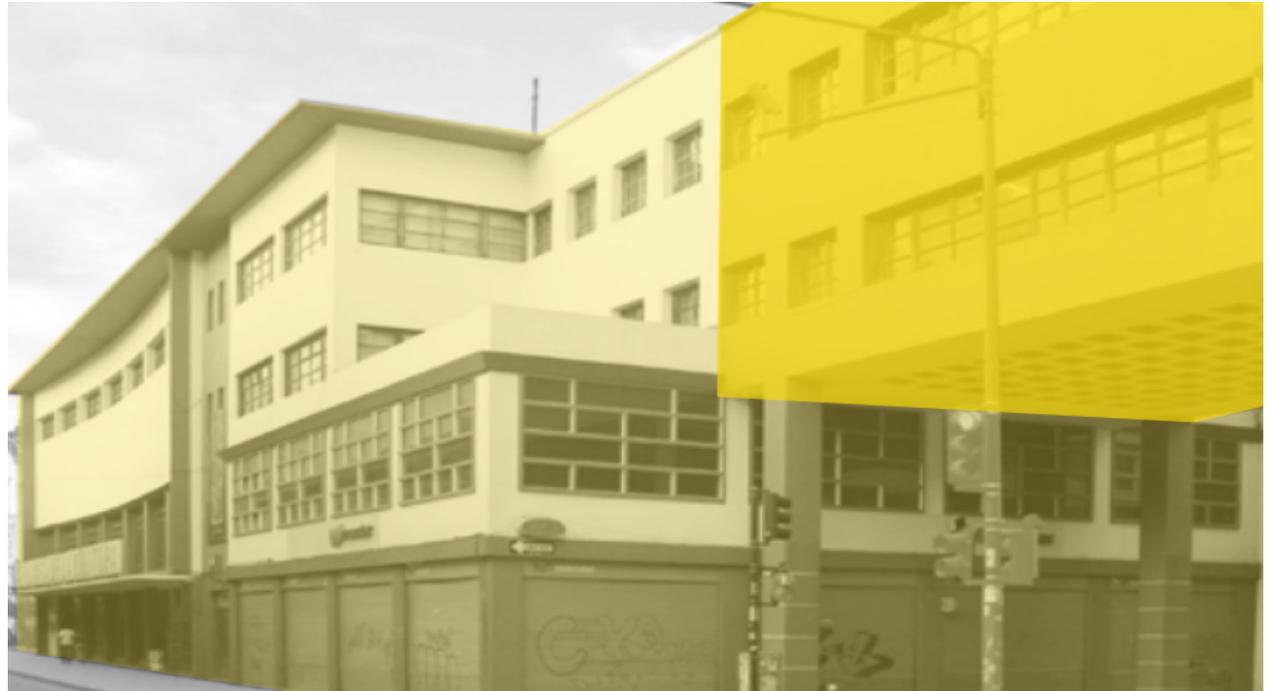
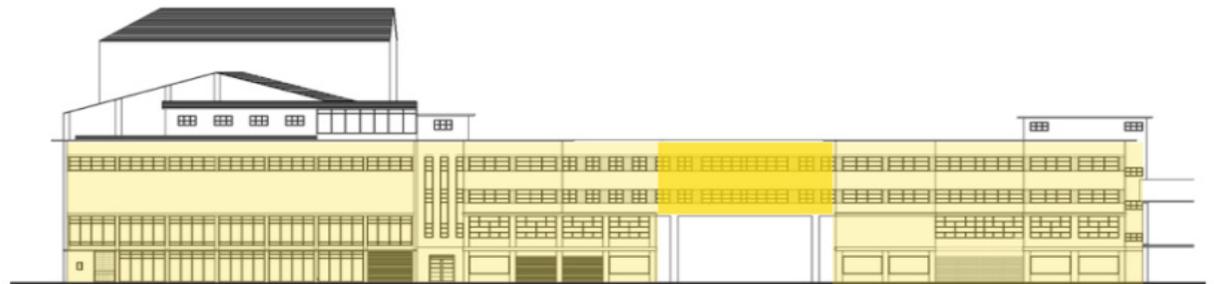
Figura 36. Casa de la Cultura de Cuenca (1955).

Figura 37. Casa de la Cultura de Cuenca (1955).

**La Casa de la Cultura de Cuenca (1955)** (figura 36) es un buen ejemplo de universalidad en la arquitectura, ya que está emplazado en dos manzanas diferentes atravesadas por la calle Presidente Córdova; para solucionar este problema se utiliza un puente conector (figura 37), lo cual se considera una solución universal, para un problema específico de sitio.

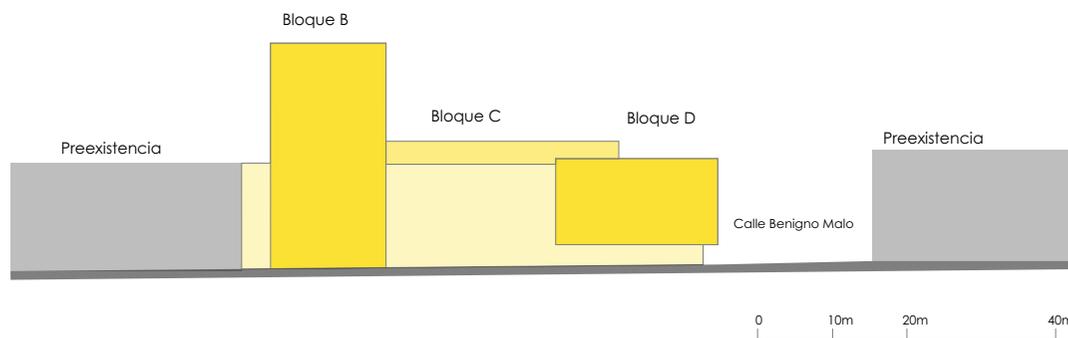
Figura 40. Esquema volumétrico del Palacio Municipal (1954).

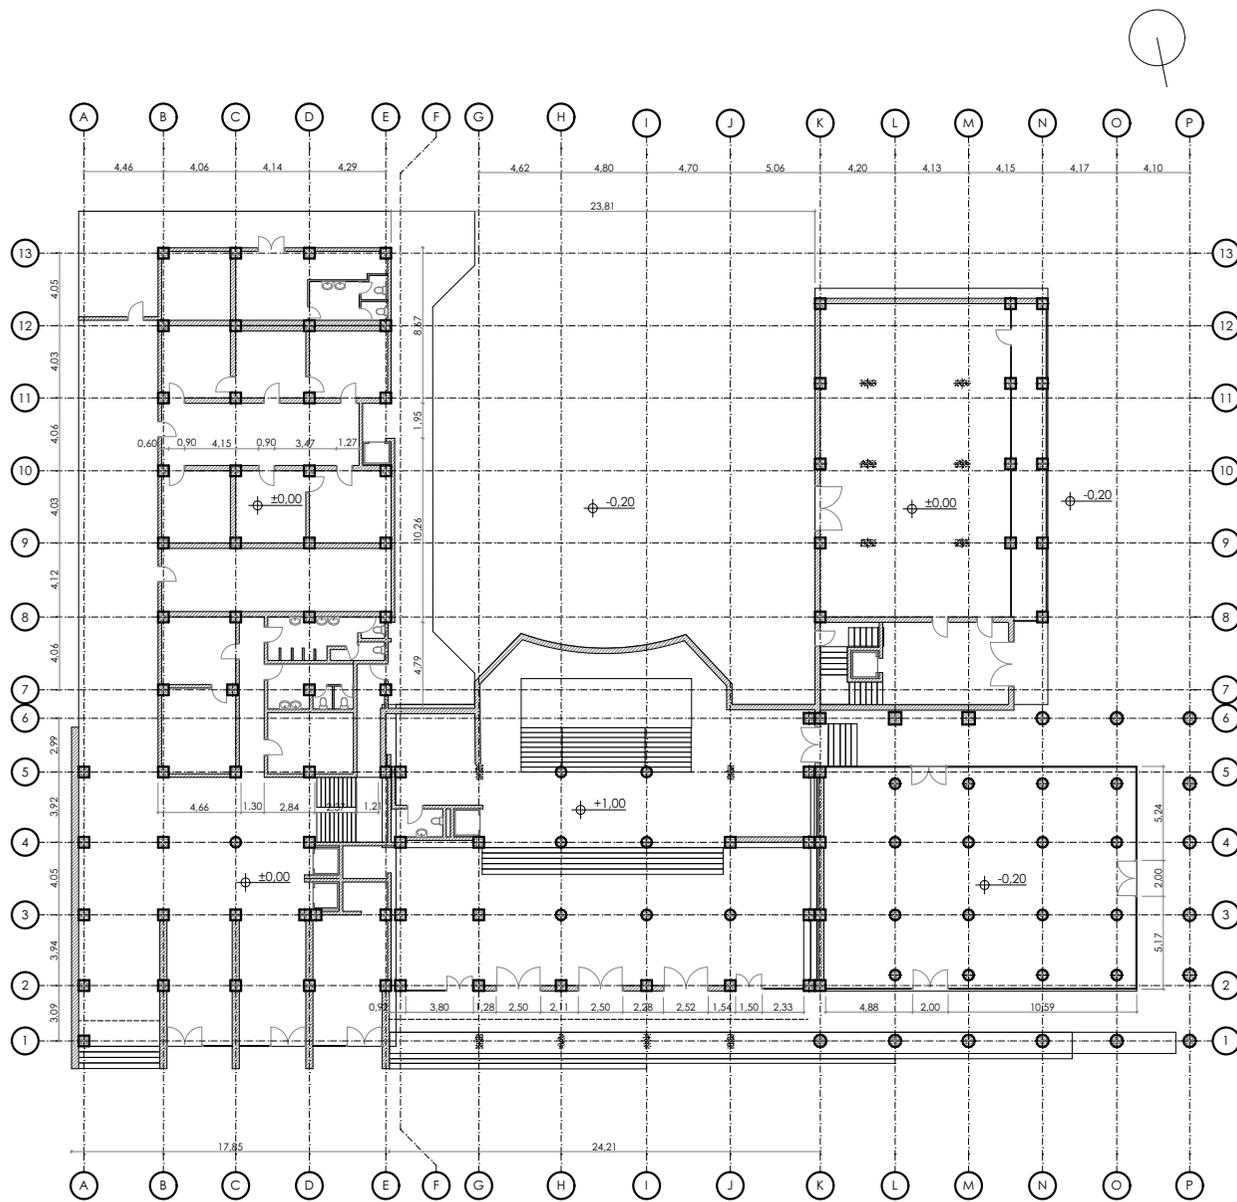
Figura 41. Redibujo del Palacio Municipal planta baja. Imágenes del Autor. Esquema de emplazamiento y distribución del Palacio Municipal (1954)

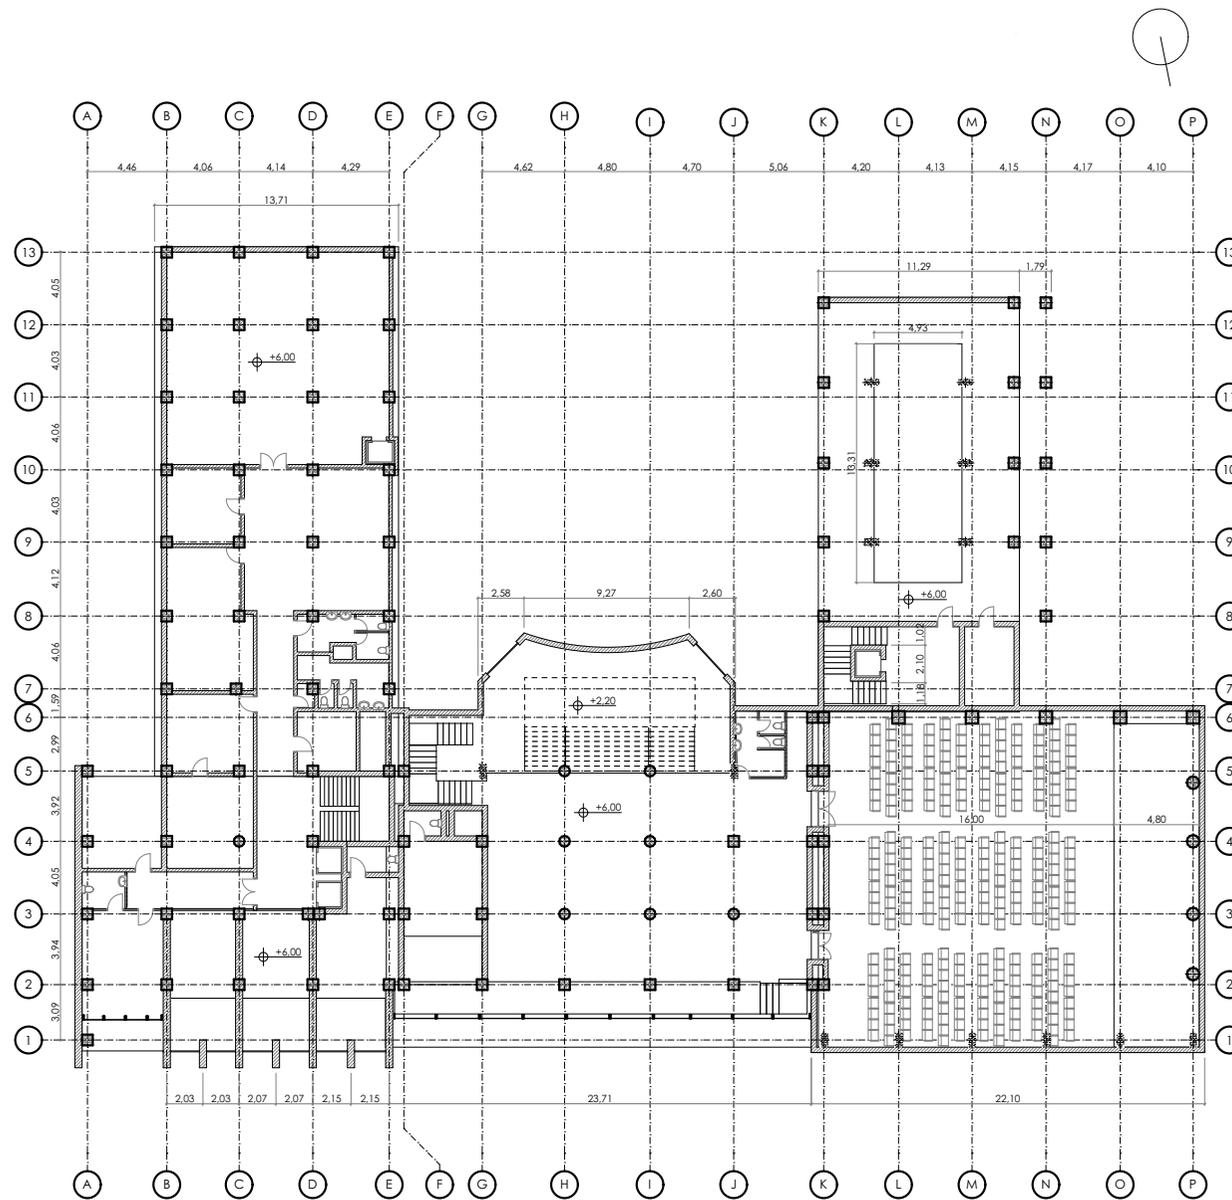
Figura 42. Redibujo del Palacio Municipal planta alta. Imágenes del Autor. Esquema de emplazamiento y distribución del Palacio Municipal (1954)

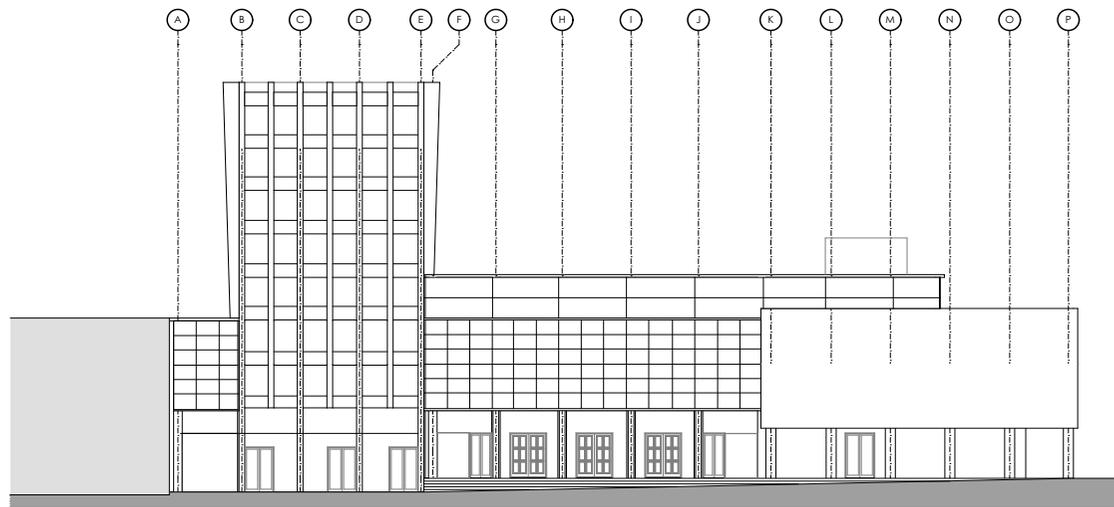
Figura 43. Redibujo del Palacio Municipal alzado norte. Imágenes del Autor. Esquema de emplazamiento y distribución del Palacio Municipal (1954)

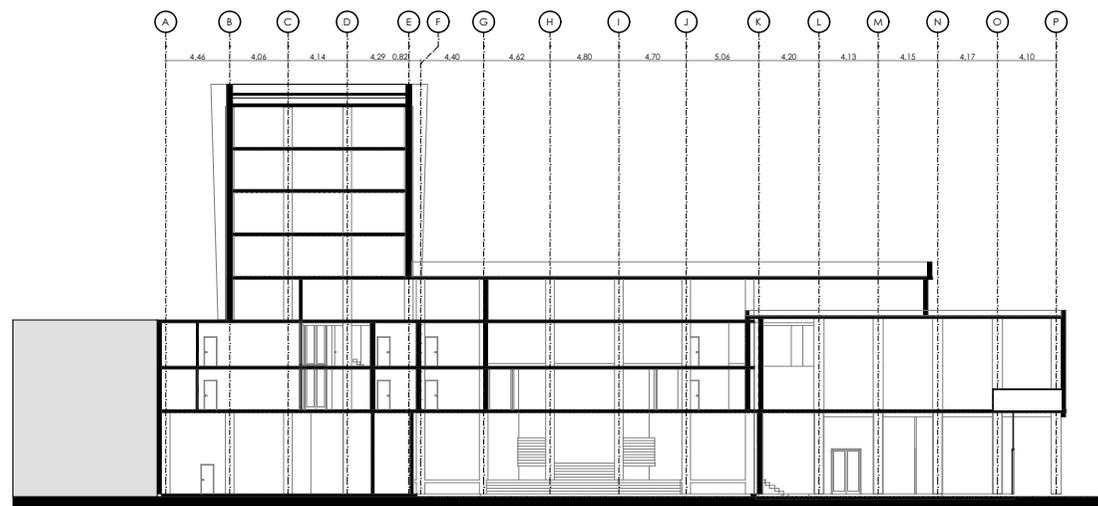
Figura 44. Redibujo del Palacio Municipal sección. Imágenes del Autor. Esquema de emplazamiento y distribución del Palacio Municipal (1954)

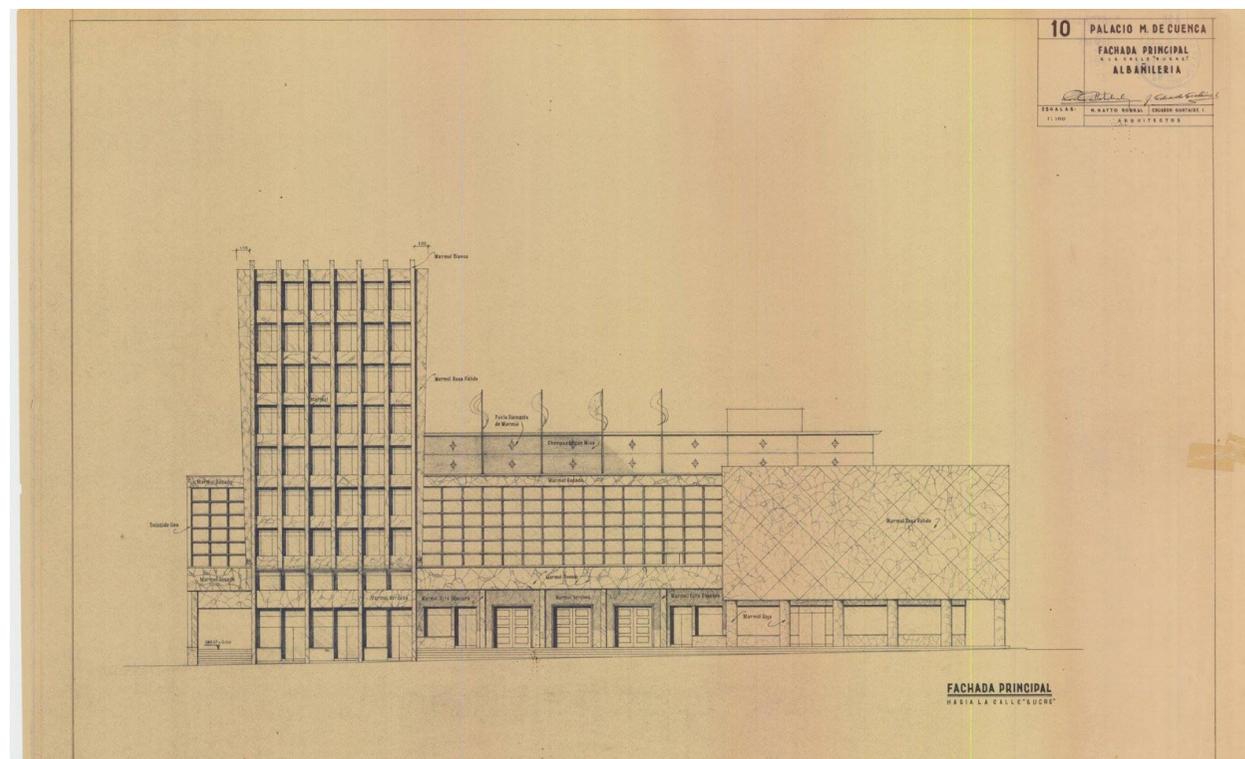
Figura 45. Plano original del Palacio Municipal (1954). Gilberto Gatto Sobral

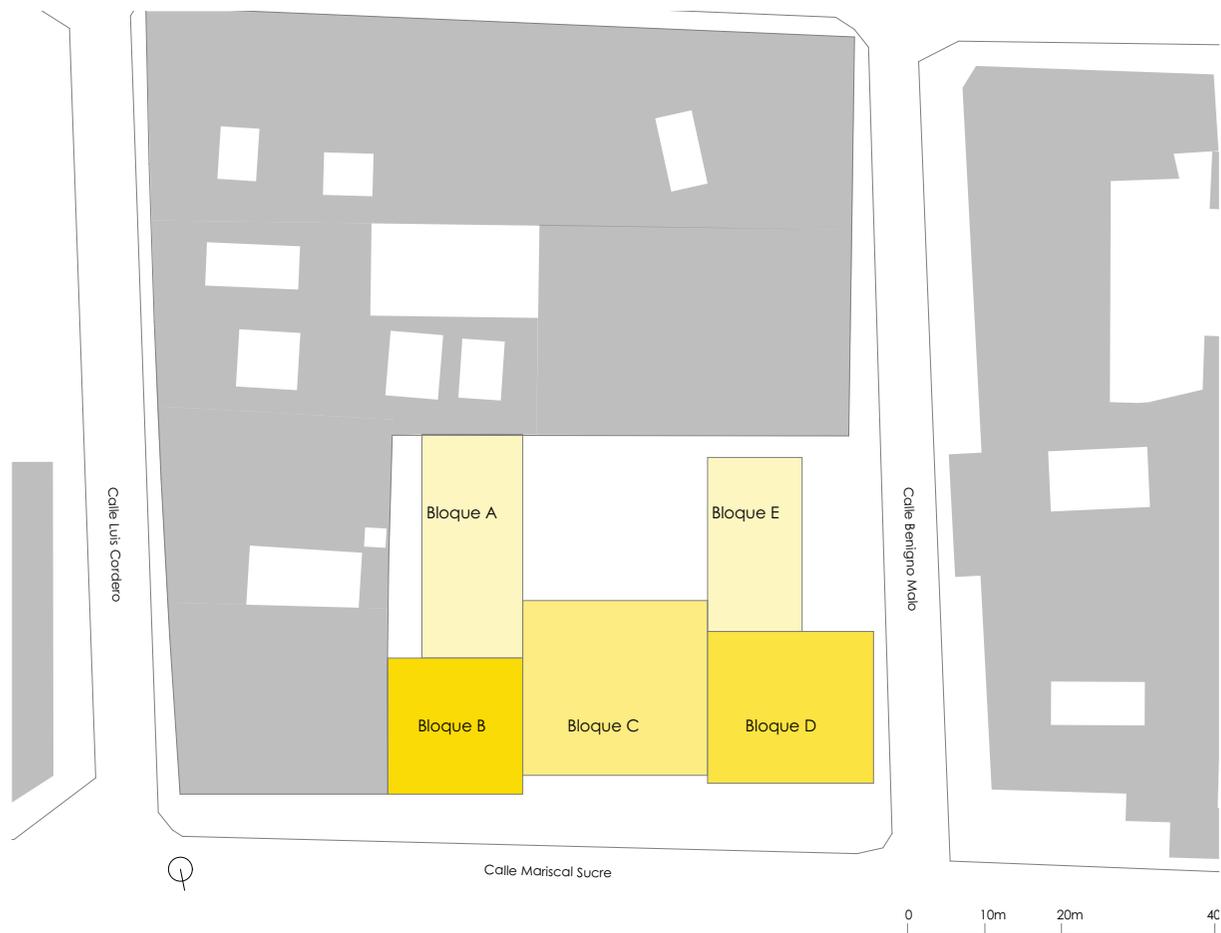
El bloque B es una torre vertical que se contrapone al bloque C el cual está configurado de forma horizontal y atraviesa al mismo, al tiempo que choca con el bloque D. La entrada principal se encuentra en el Bloque C siendo la más grande, mientras que para los bloques B y D hay entradas más pequeñas. El bloque D alberga el salón de la ciudad y es reconocible de los otros bloques por su planta libre que da la impresión de estar suspendida en el aire. En los bloques C y D se coloca una fachada de vidrio que conforma un bloque el cual complementa su horizontalidad (figura 46) el bloque A está destinado a oficinas y el bloque E a la Biblioteca Municipal. Cada bloque del edificio cuenta con su armazón de estructura independiente conformado por vigas, columnas y losas alivianadas que permiten tener grandes aberturas y proveer luz interior. (Auquilla Pulla, 2019)

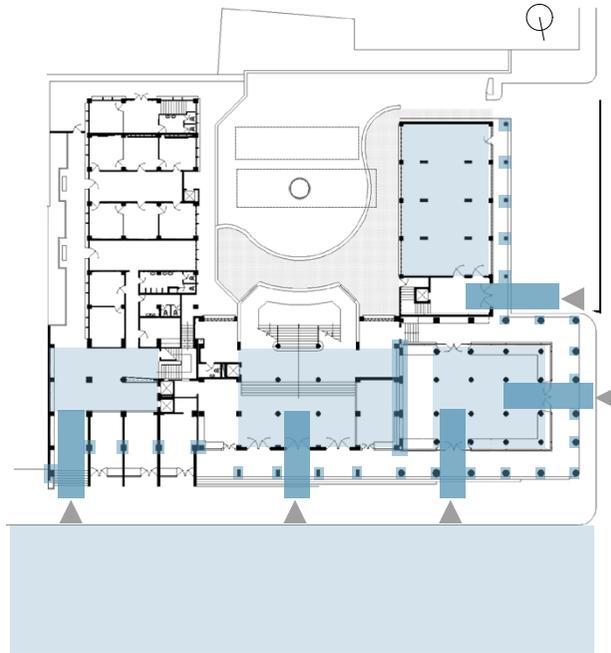
Figura 51. Análisis de clasificación planta baja.

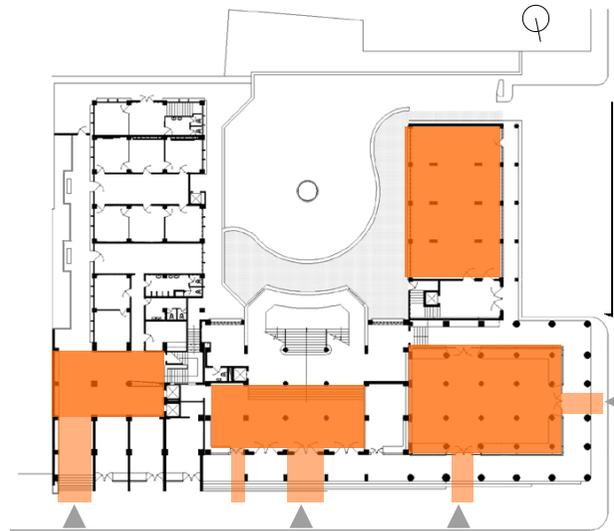
Figura 58. Análisis de reversabilidad planta baja.

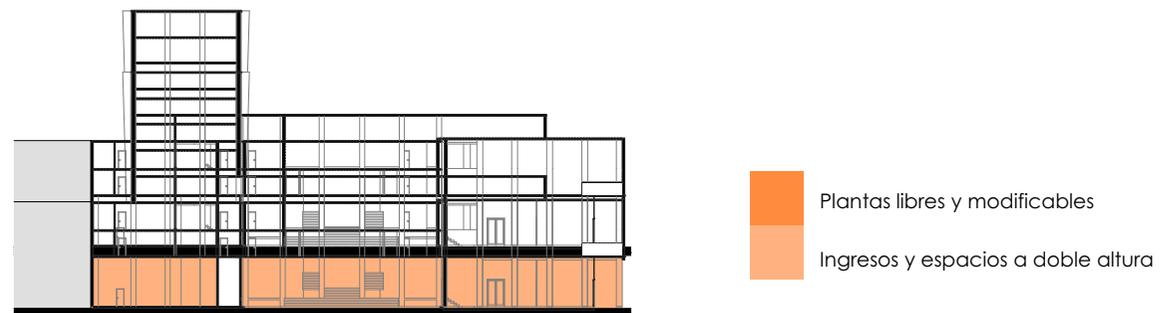
Figura 60. Análisis de reversabilidad alzado.

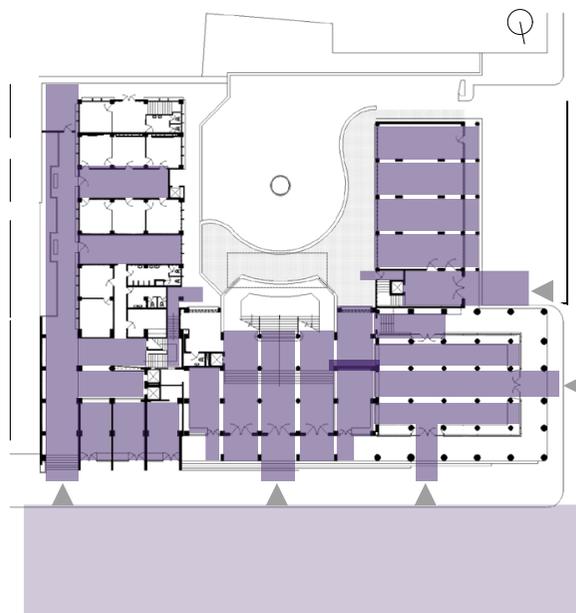
Figura 61. Análisis de rigor planta baja.

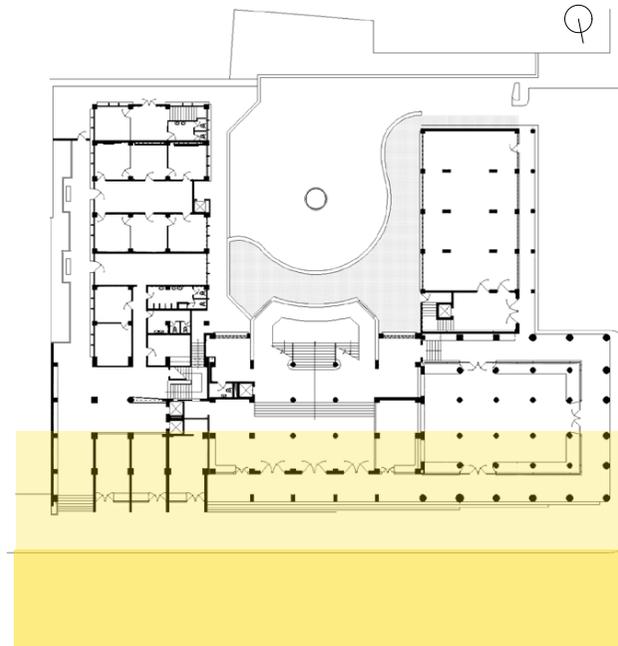
Figura 65. Análisis de universalidad planta baja.

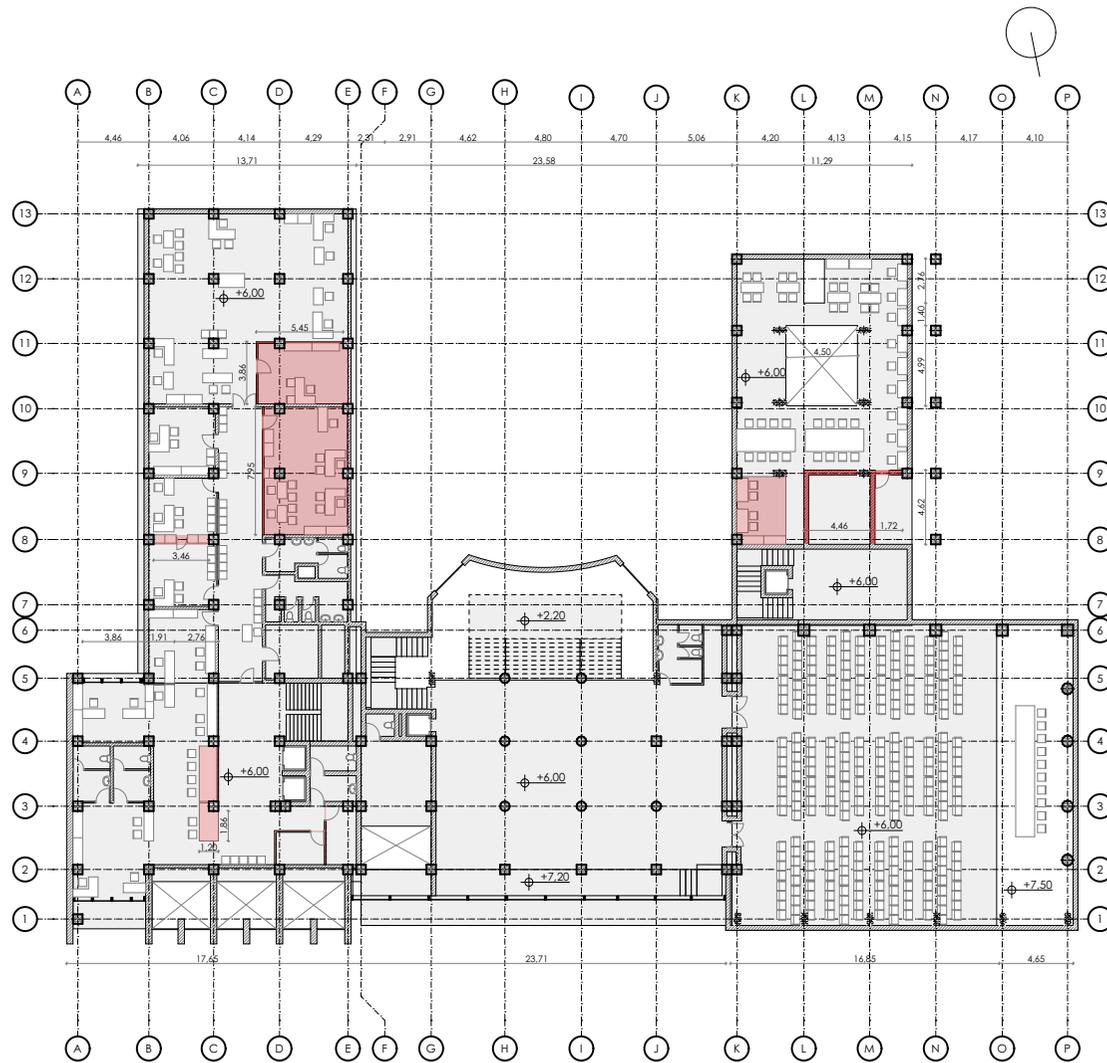
Figura 69. Estado actual del Palacio municipal (2024) planta alta. Redibujo del autor.

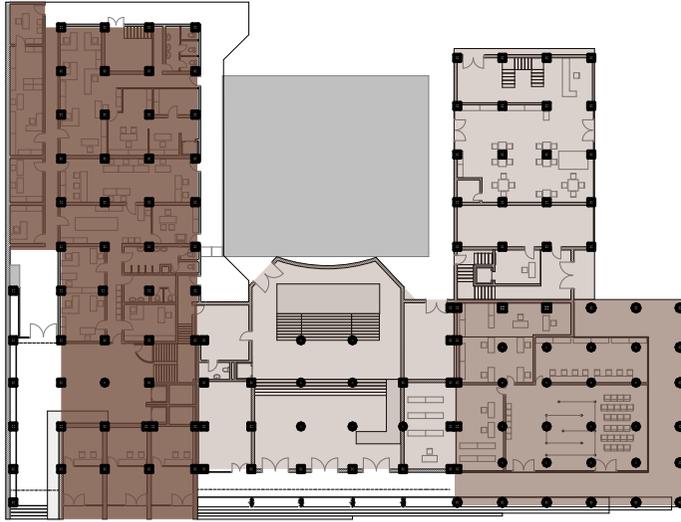
Figura 70. Análisis de equilibrio y equivalencia planta baja (estado actual).

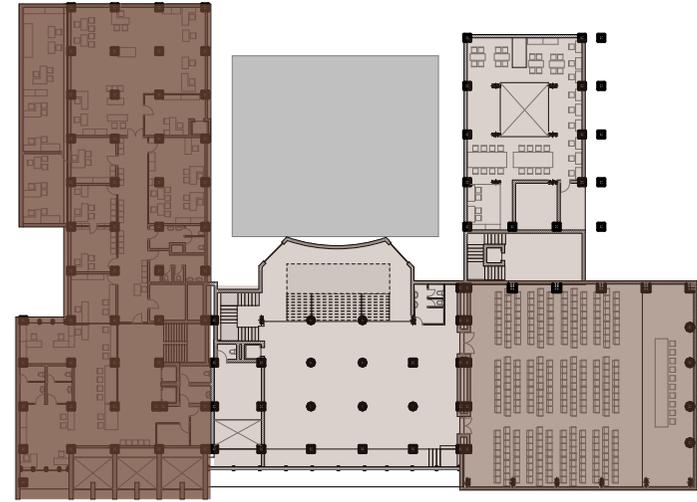
Figura 71. Análisis de equilibrio y equivalencia planta alta (estado actual).

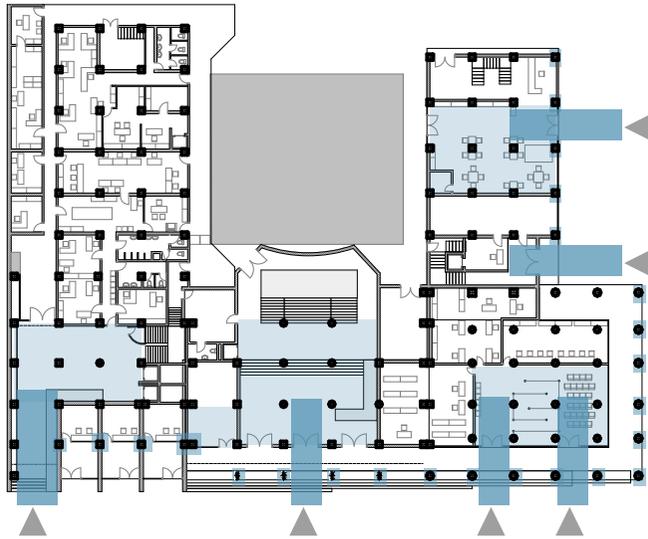
Figura 74. Análisis de clasificación planta baja (estado actual).

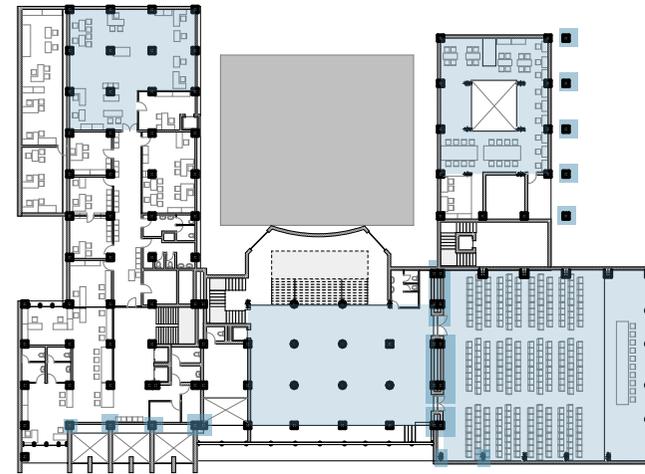
Figura 75. Análisis de clasificación planta alta (estado actual).

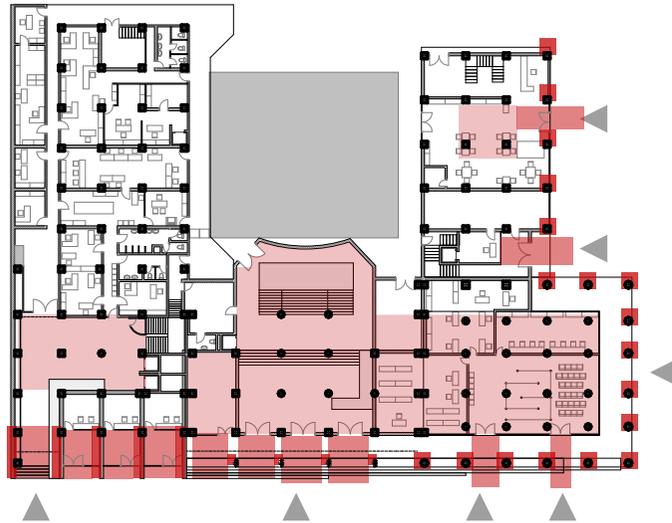
Figura 78. Análisis de economía planta baja (estado actual).

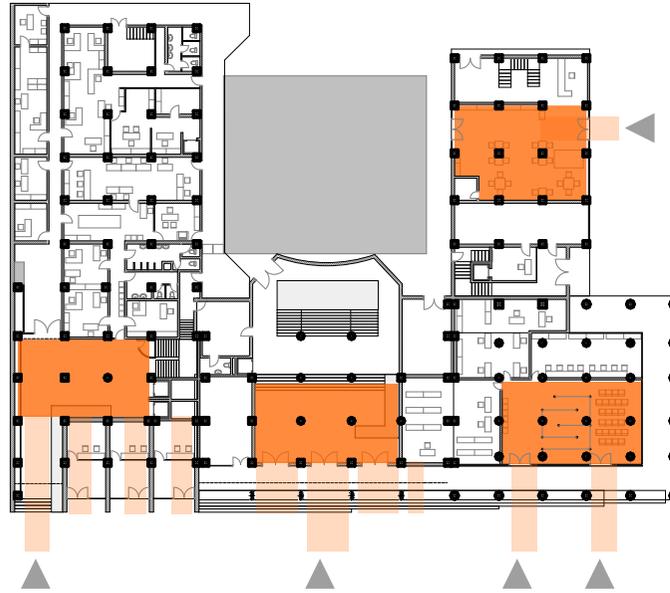
Figura 82. Análisis de economía planta baja (estado actual).

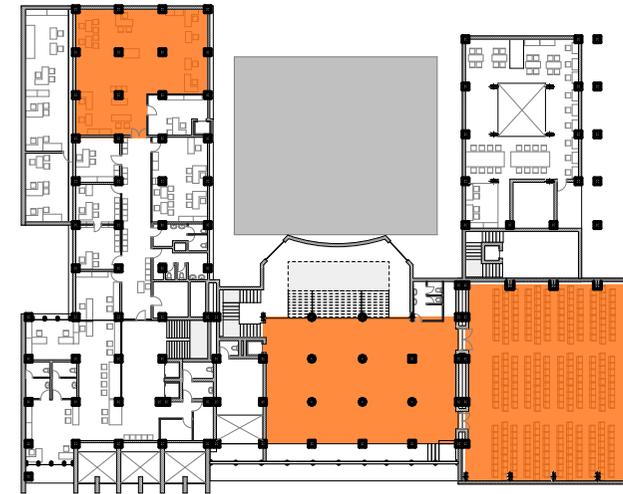
Figura 83. Análisis de economía planta alta (estado actual).

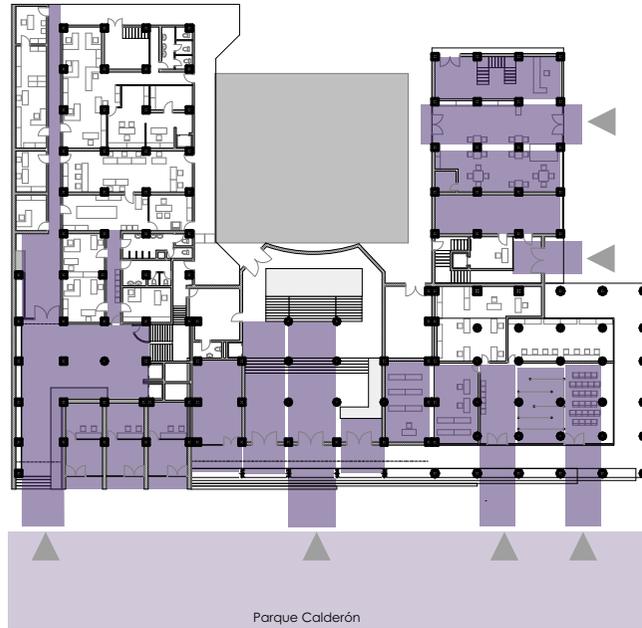
Figura 85. Análisis de rigor planta baja (estado actual).

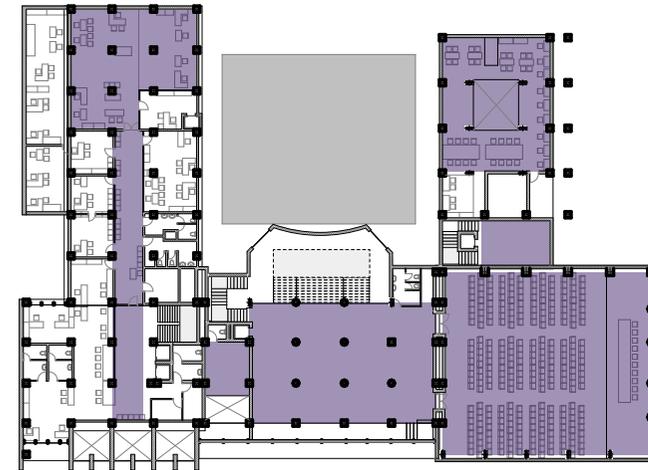
Figura 86. Análisis de planta alta (estado actual).
