# Tradición y vanguardia: Análisis e identificación de los atributos de la modernidad arquitectónica en Cuenca y su influencia en el contexto

Palacio Municipal de Cuenca (1954)

Autor: Joaquín Sebastián Moreno Suquilanda  
Directora: Arq. Verónica Heras Barros

Cuenca - Ecuador  
2024

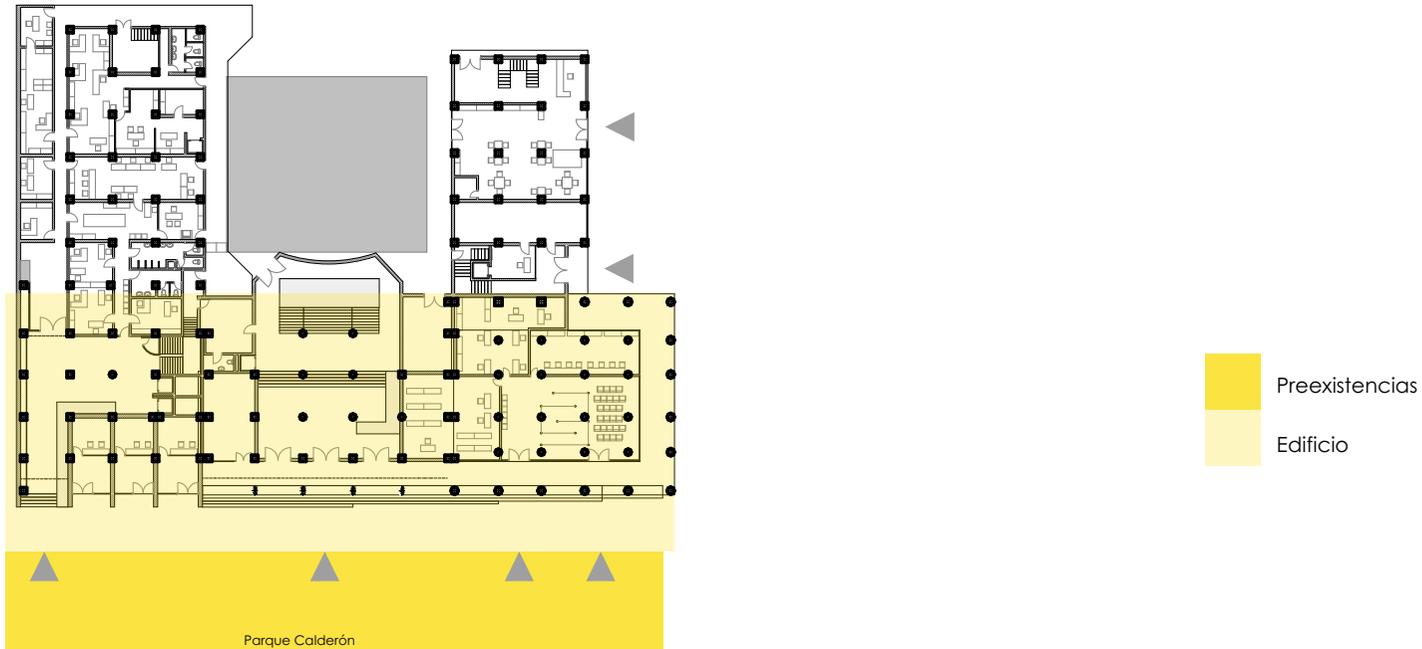
Figura 89. Análisis de universalidad planta baja (estado actual).

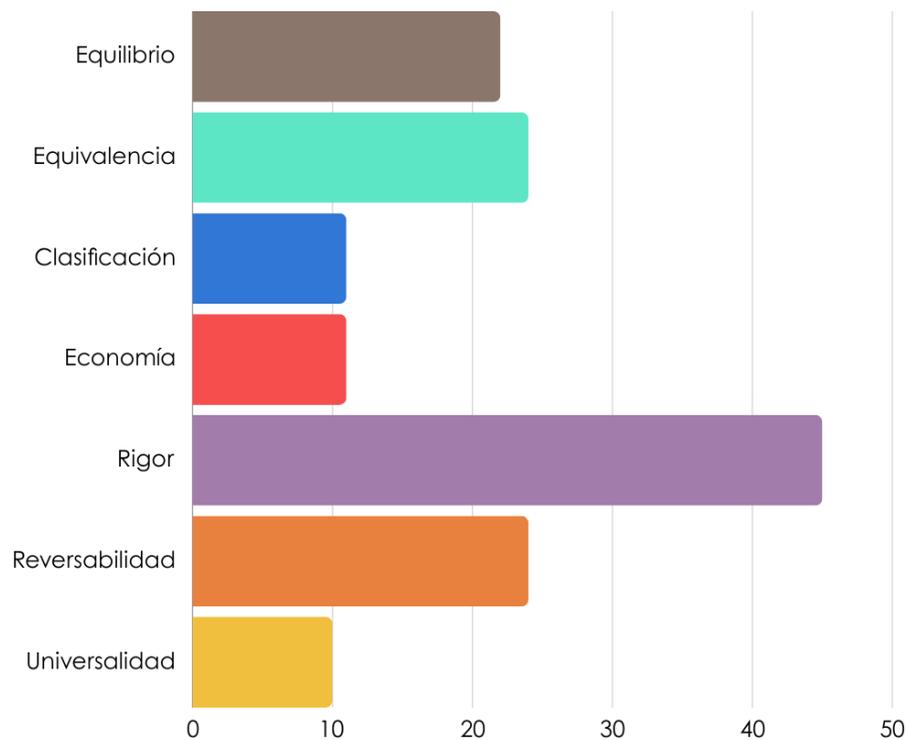
Figura 93. Frecuencia con la que cada criterio moderno funcional es mencionado por los entrevistados. Fuente Atlas TI 23.

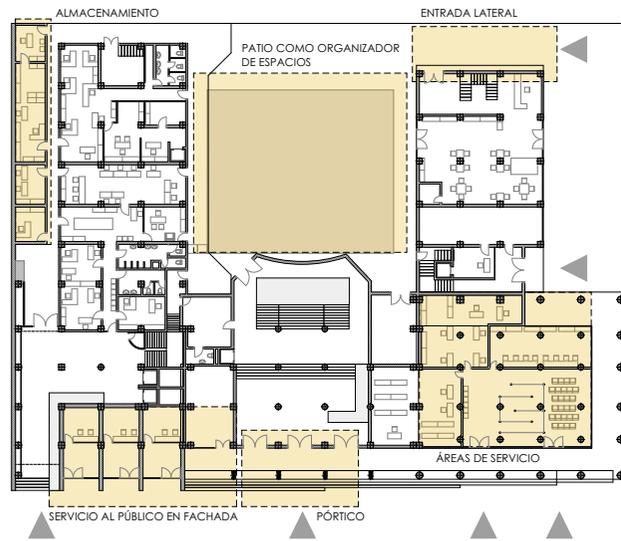
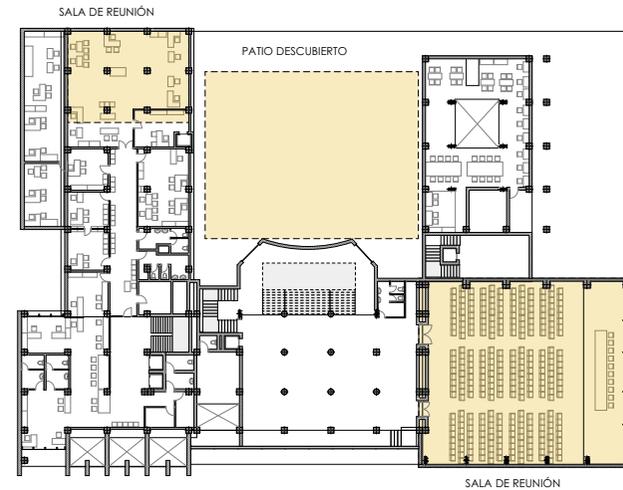
Figura 95. Esquemas criterios tradicionales cuencanos.

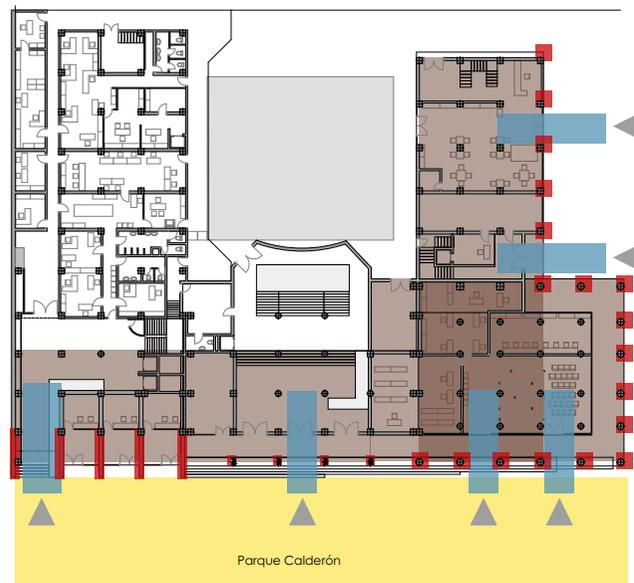
Figura 96. Esquemas criterios modernos cuencanos.
