Proyecto de rehabilitación de una vivienda urbana en el Centro Histórico de Cuenca

BARRIO NUEVE DE OCTUBRE

TRABAJO DE GRADUACIÓN PREVIO A LA
OBTENCIÓN DEL TÍTULO DE ARQUITECTA

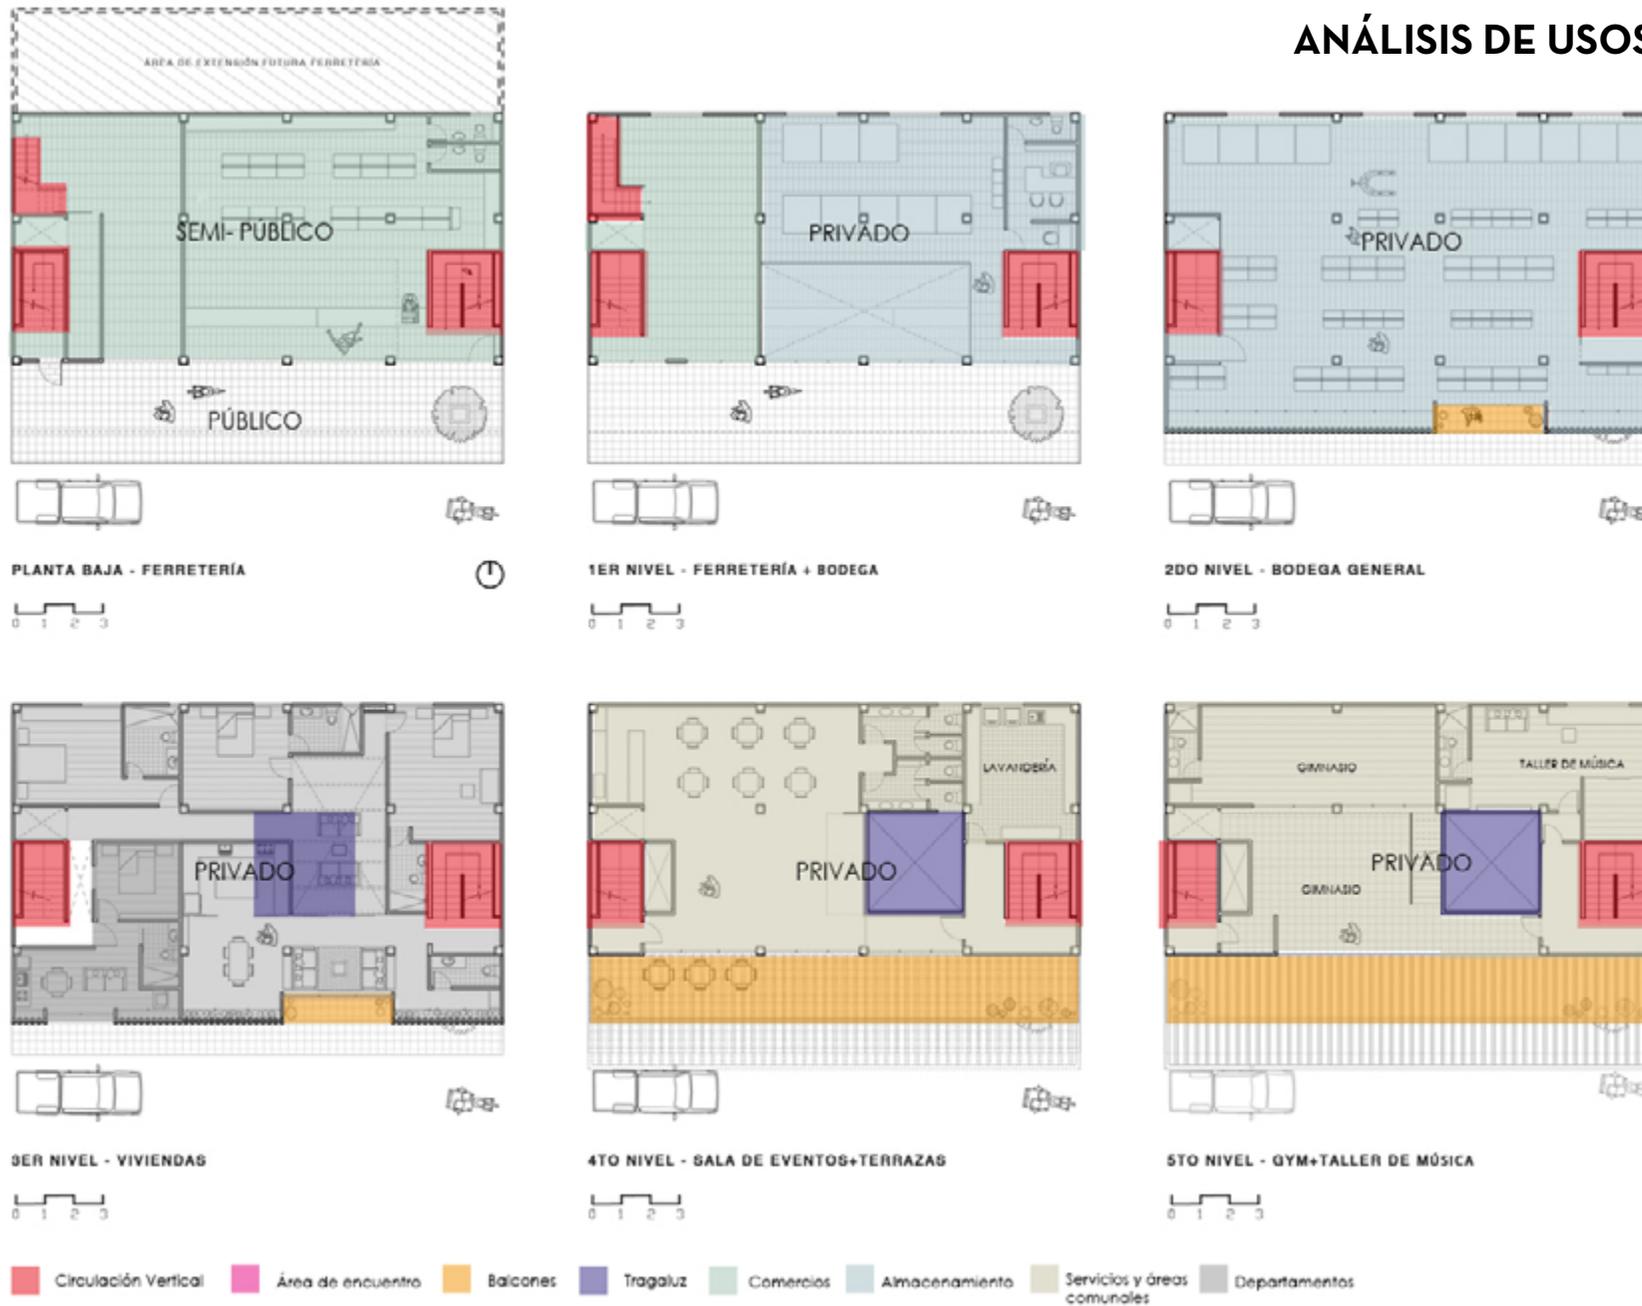
Fig. 24. Análisis de plantas Centro Productivo La Proveedora. Autoría propia [Ilustración]. Natura Futura. https://www.archdaily.cl/cl/934033/casa-taller-la-proveedor-a-natura-futura-arquitectura/5ec58fdb-357653e6e00003-casa-taller-la-proveedor-a-natura-futura-arquitectura-?next_project=no

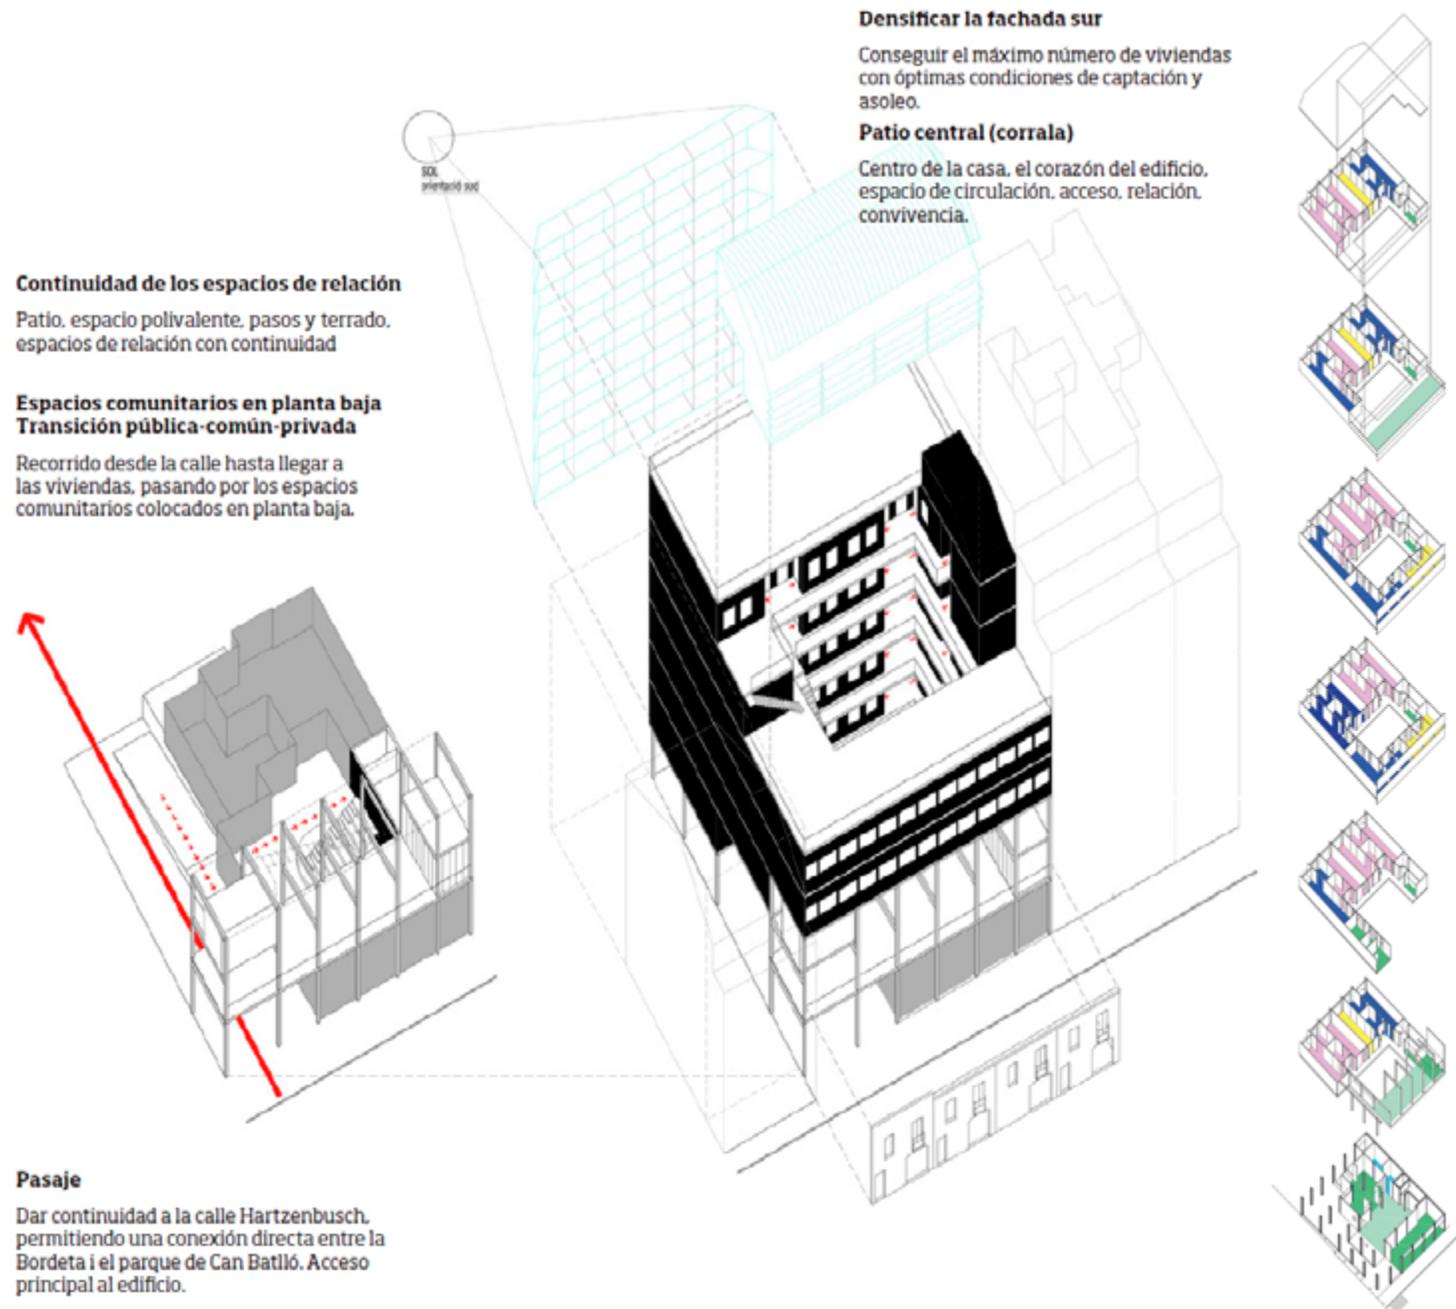
Densificar la fachada sur
 Conseguir el máximo número de viviendas con óptimas condiciones de captación y asoleo.

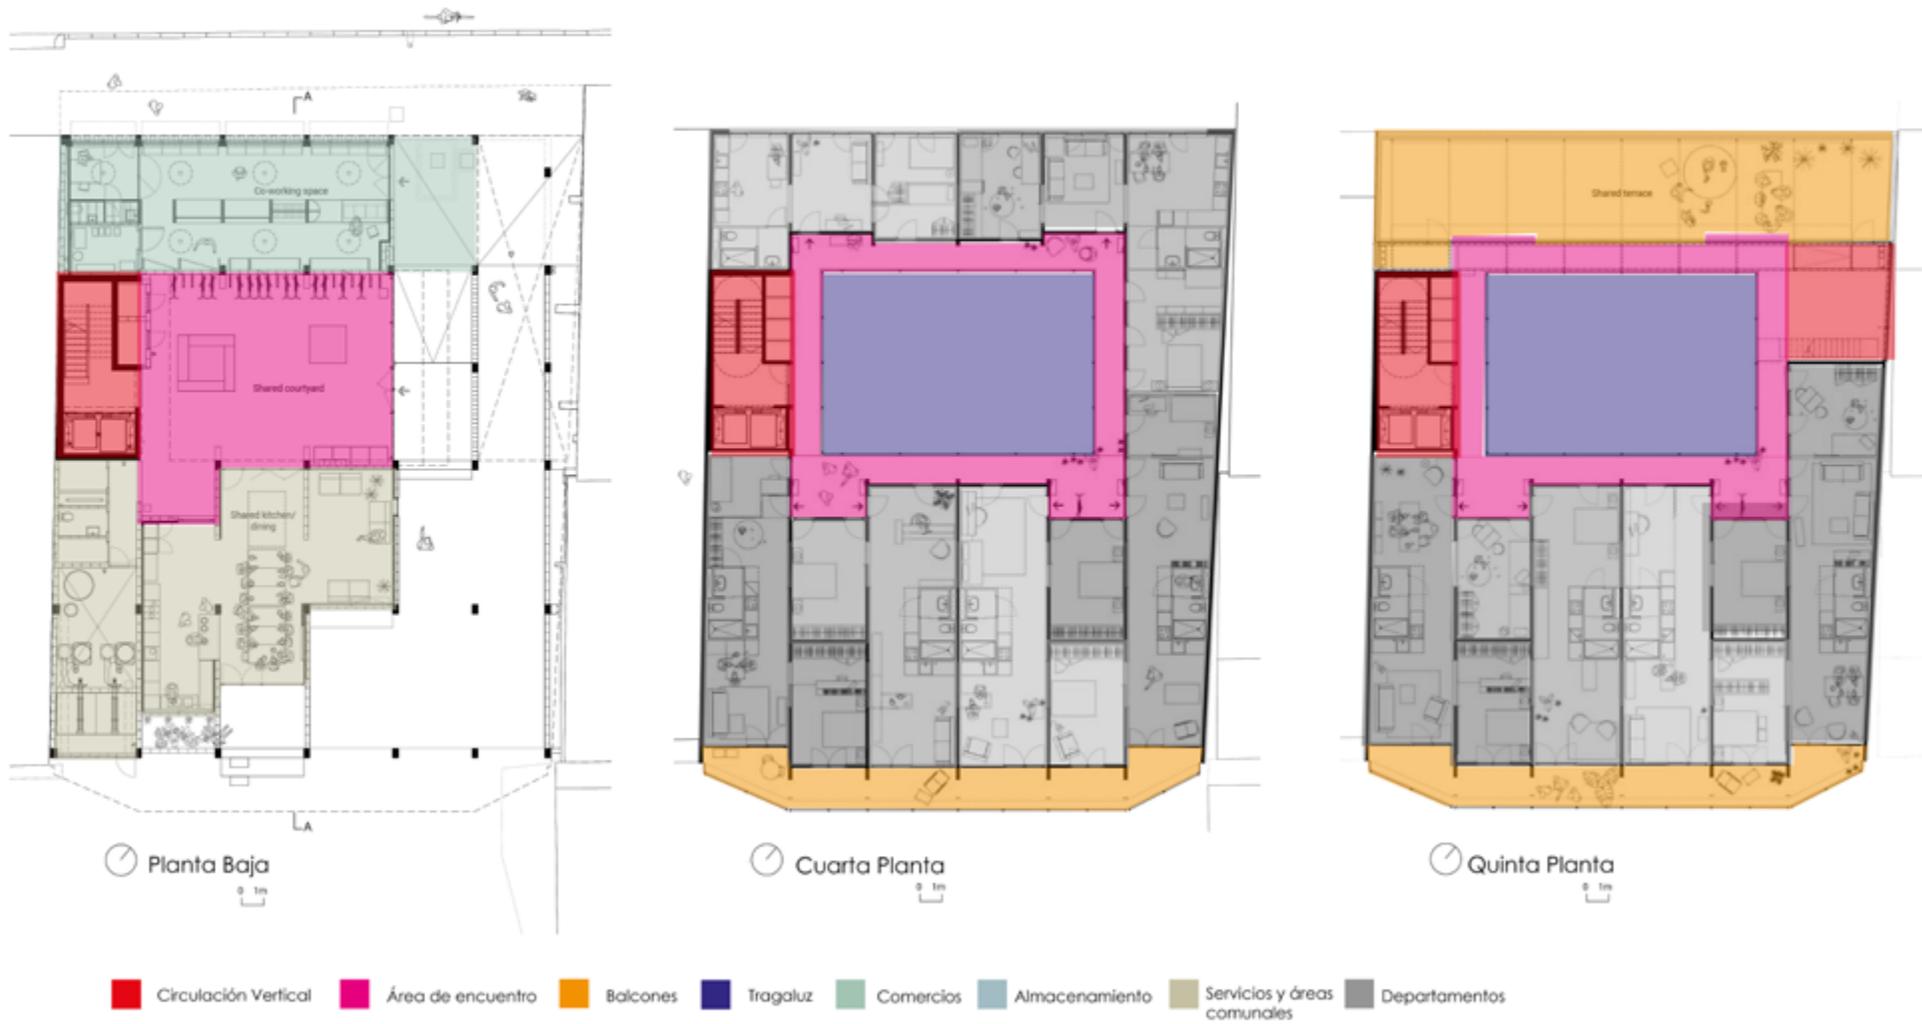
Fig. 32. Análisis plantas de La Borda. Autoría propia [Ilustración]. Lacol. [chrome-extension://efaidnbmnnnibpcajpcglclefindmkaj/https://www.lacol.coop/wp-content/uploads/2019/11/PLOT50_Lacol.pdf](https://www.lacol.coop/wp-content/uploads/2019/11/PLOT50_Lacol.pdf)

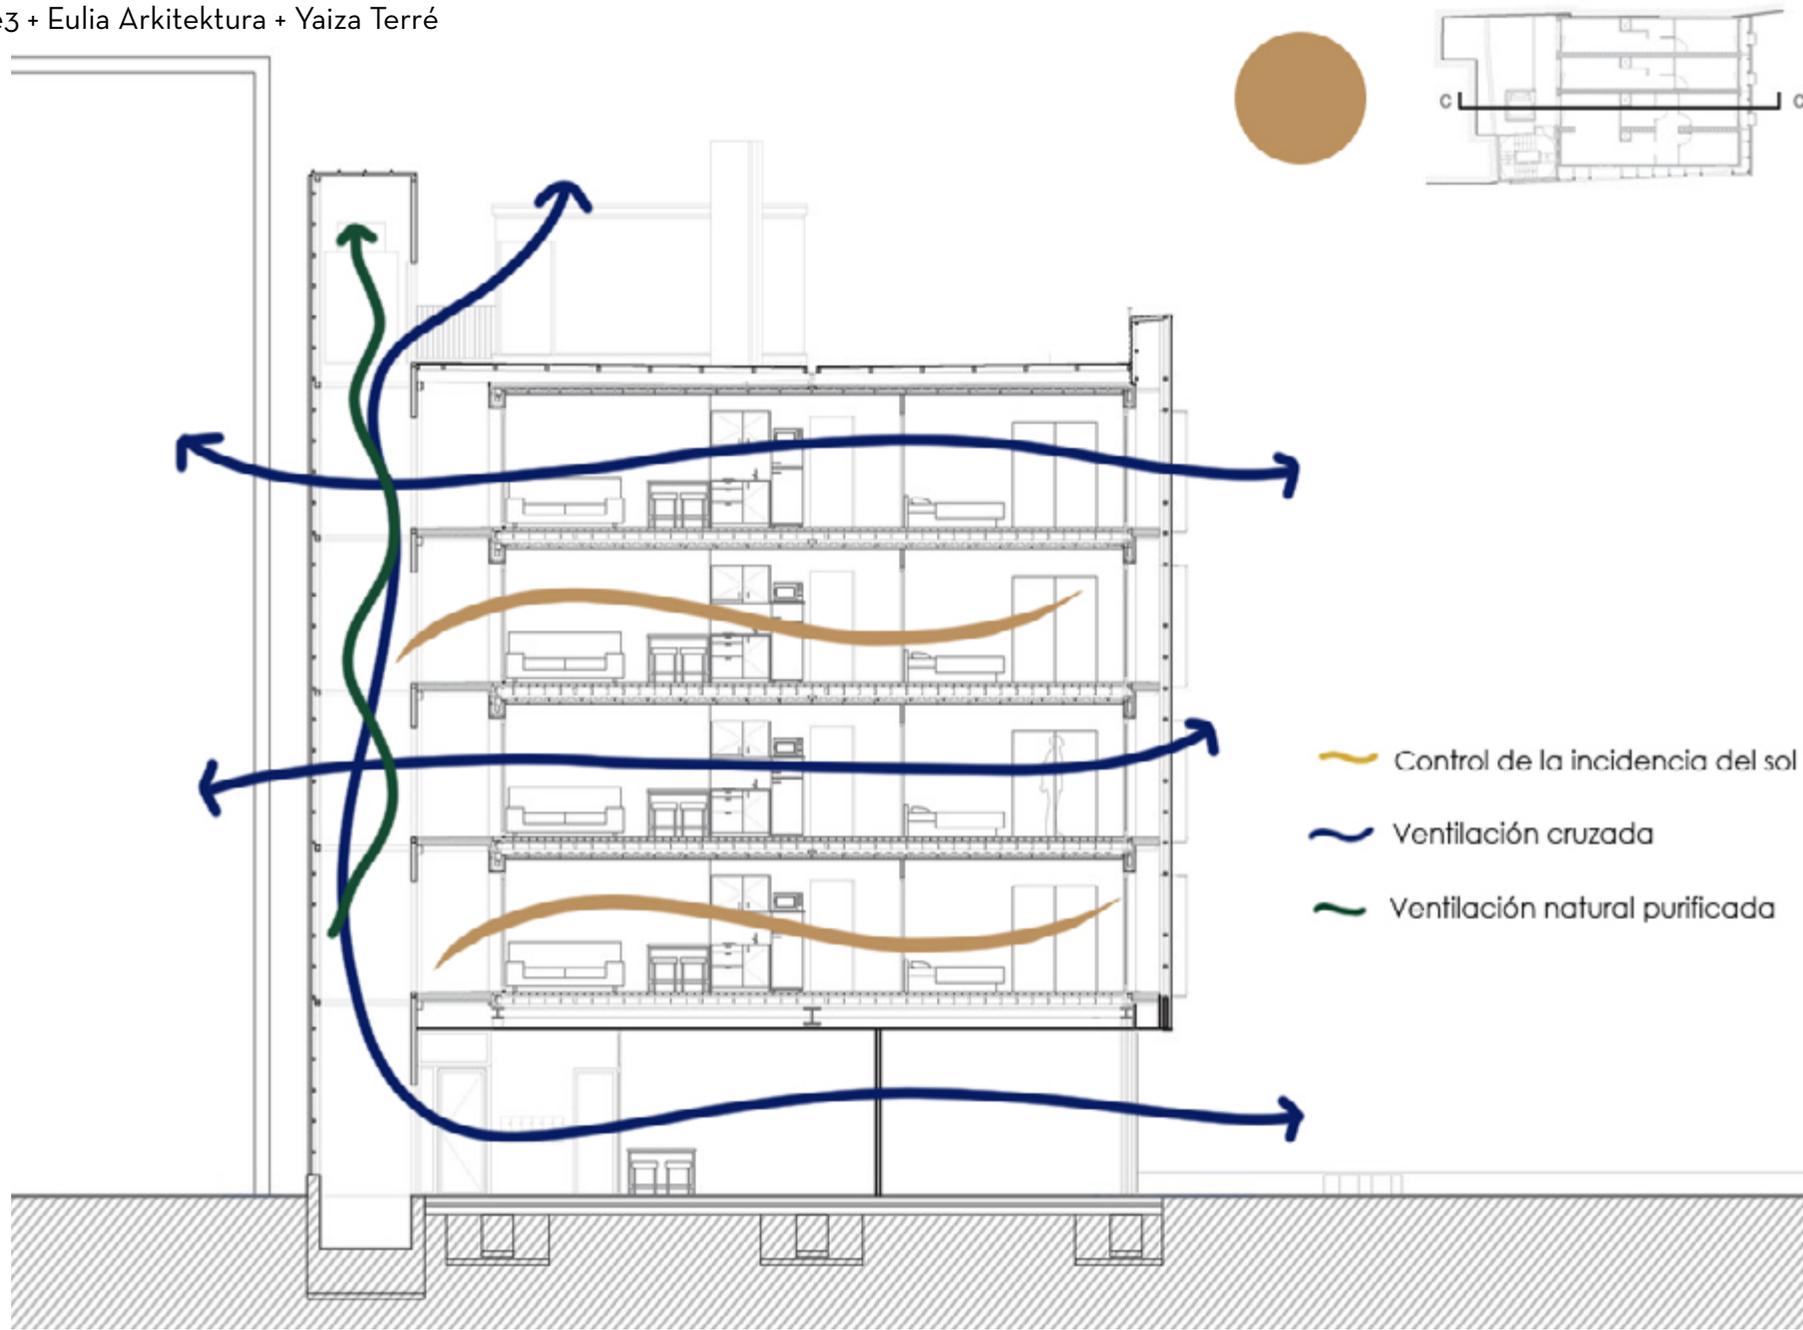
- Control de la incidencia del sol
- Ventilación cruzada
- Ventilación natural purificada

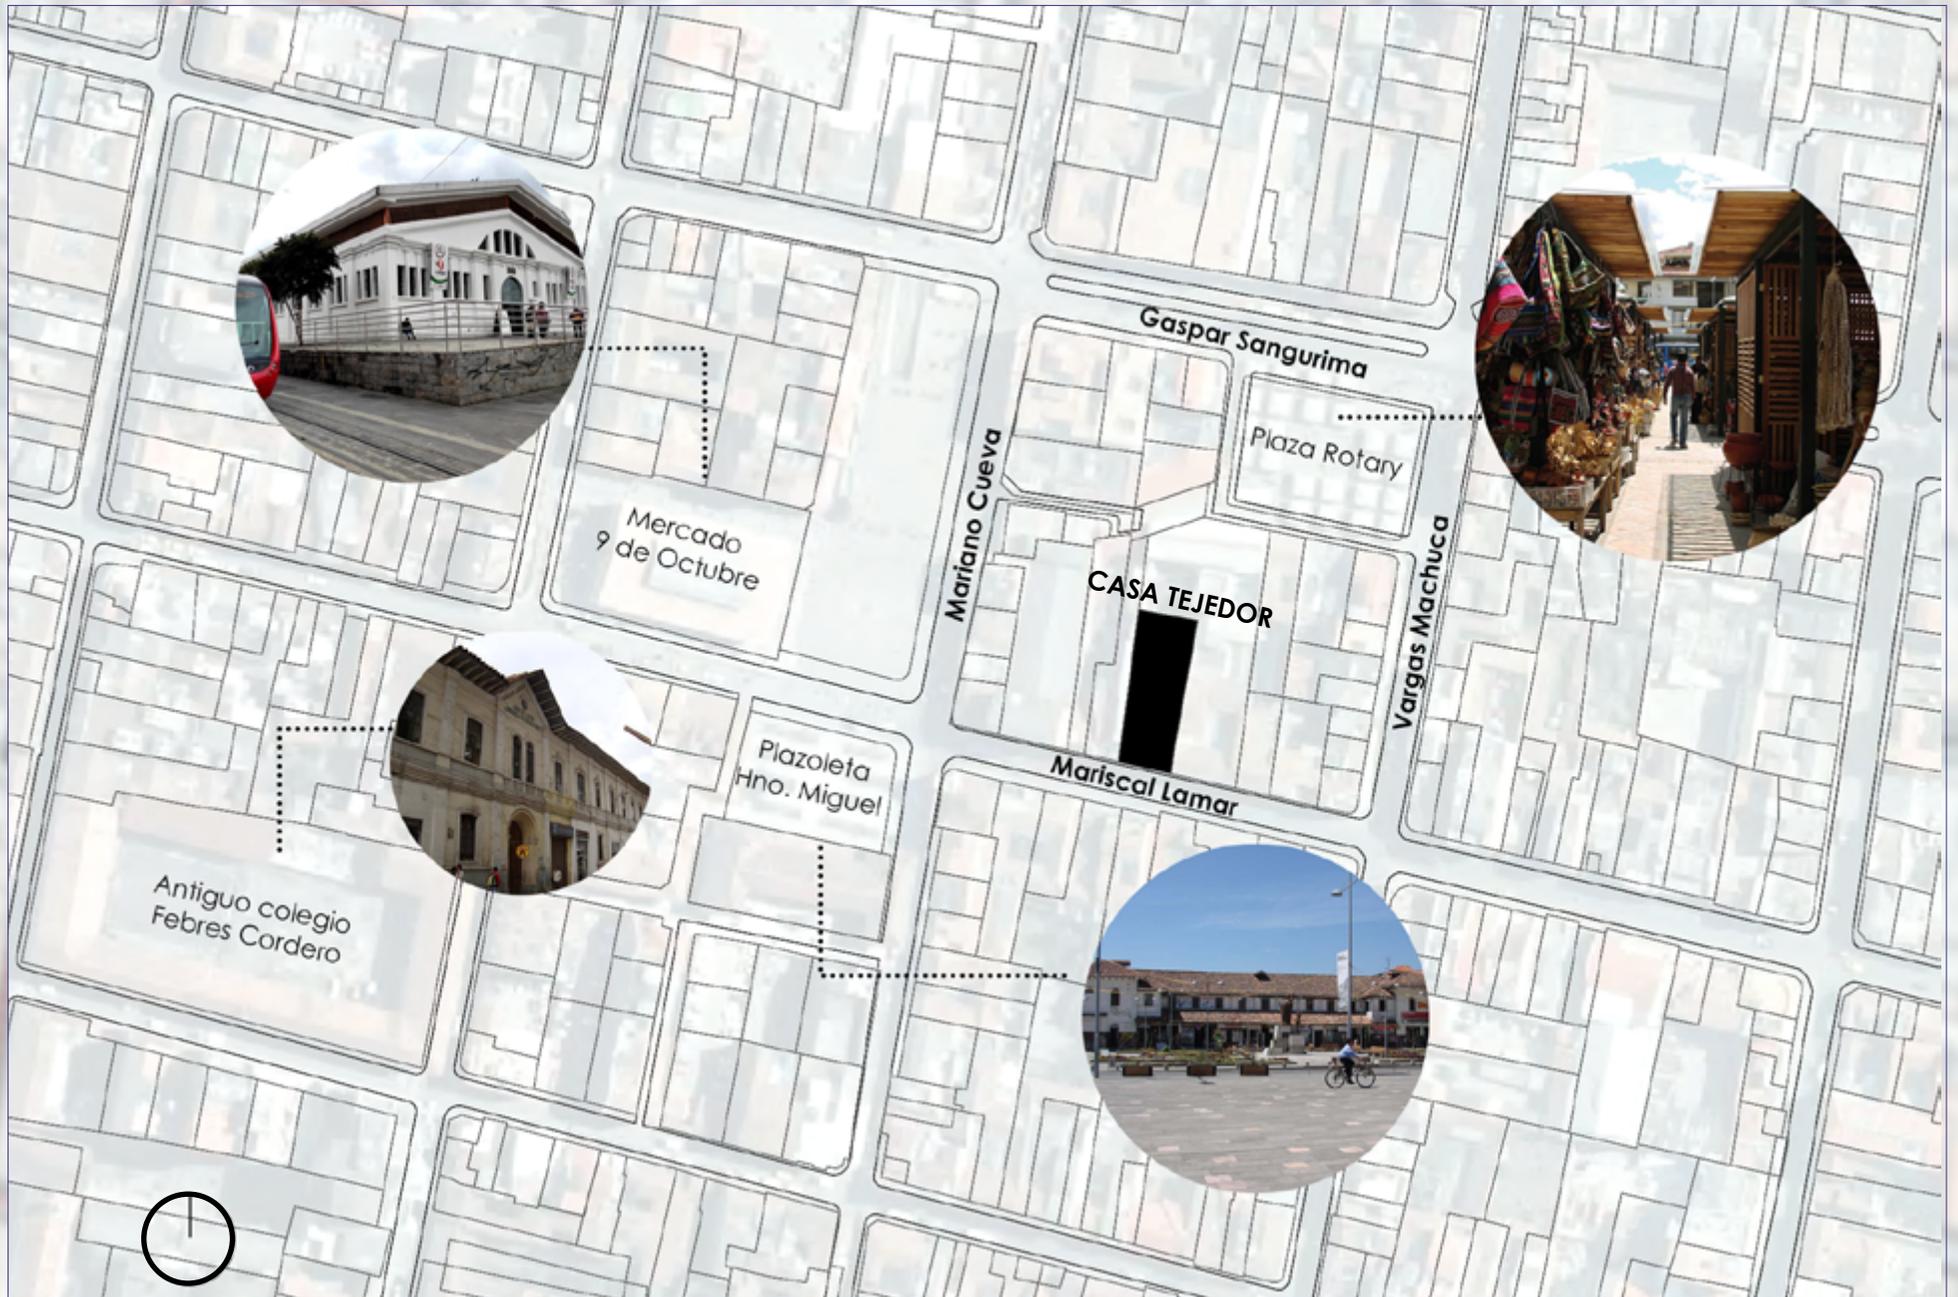
Fig.52. Emplazamiento y cercanías a la Casa Tejedor. Autoría propia [Ilustración].

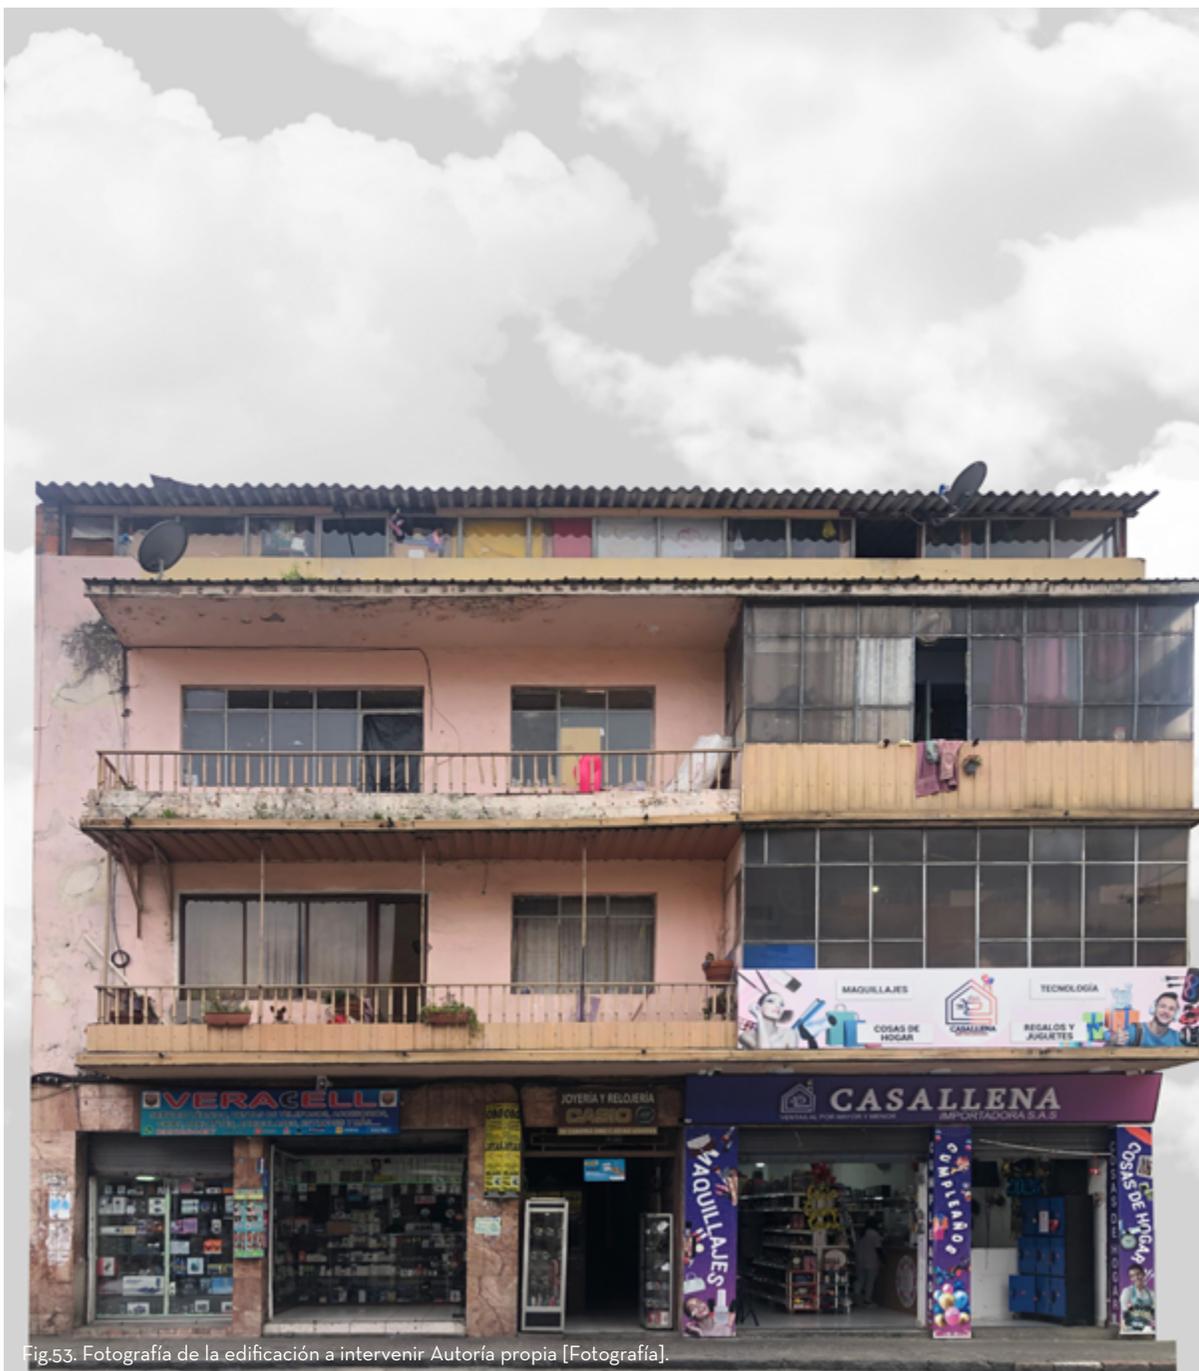
Fig.53. Fotografía de la edificación a intervenir Autoría propia [Fotografía].

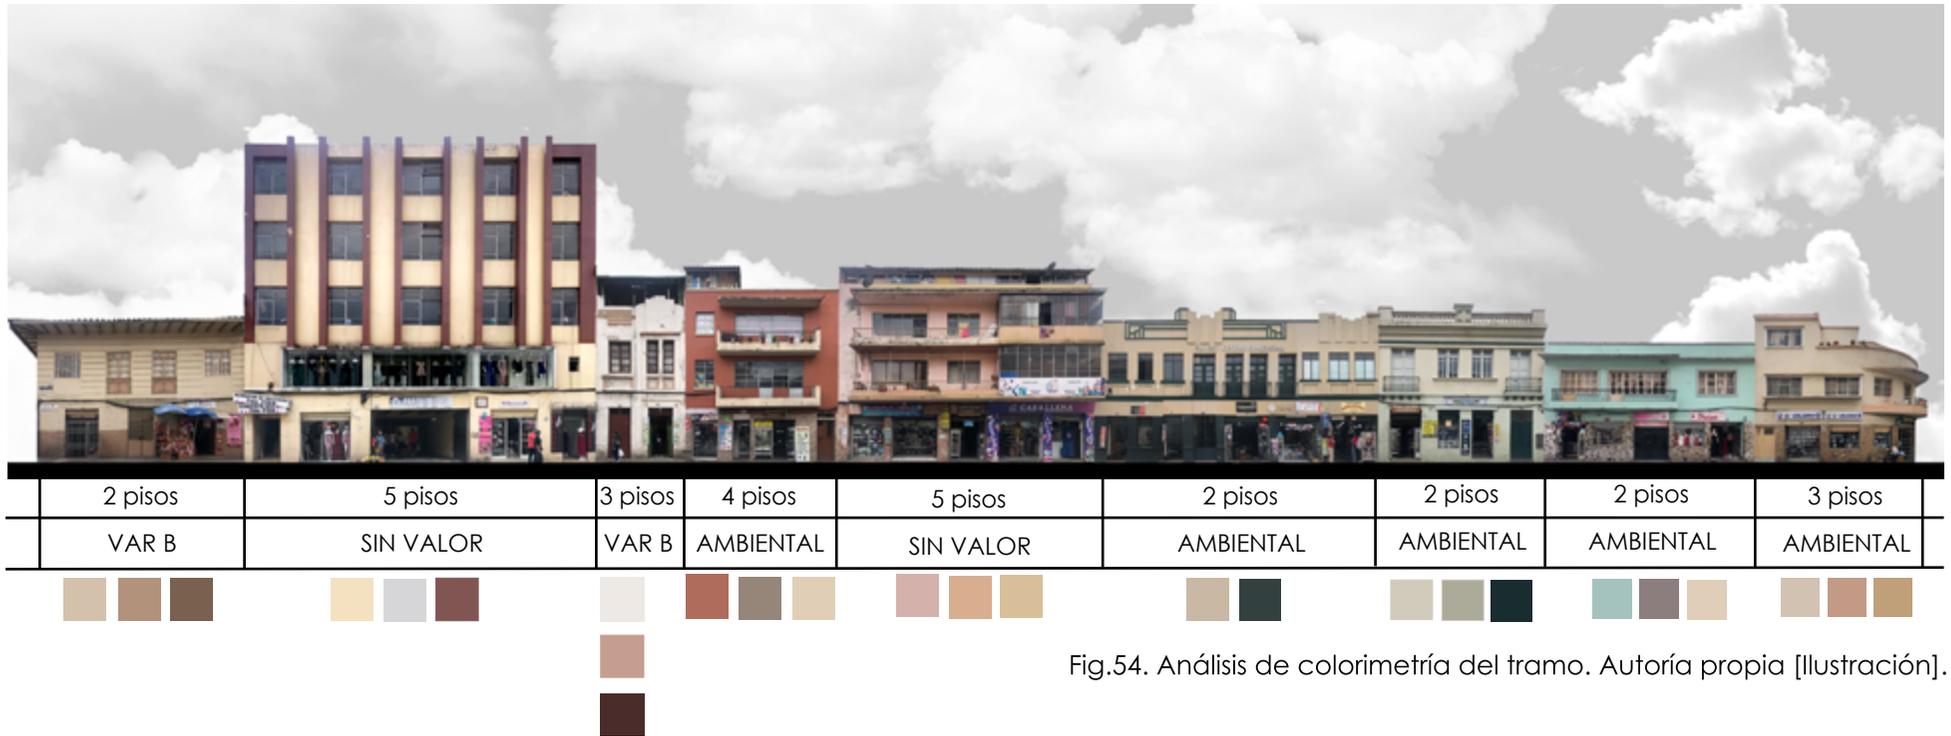
Fig.54. Análisis de colorimetría del tramo. Autoría propia [Ilustración].

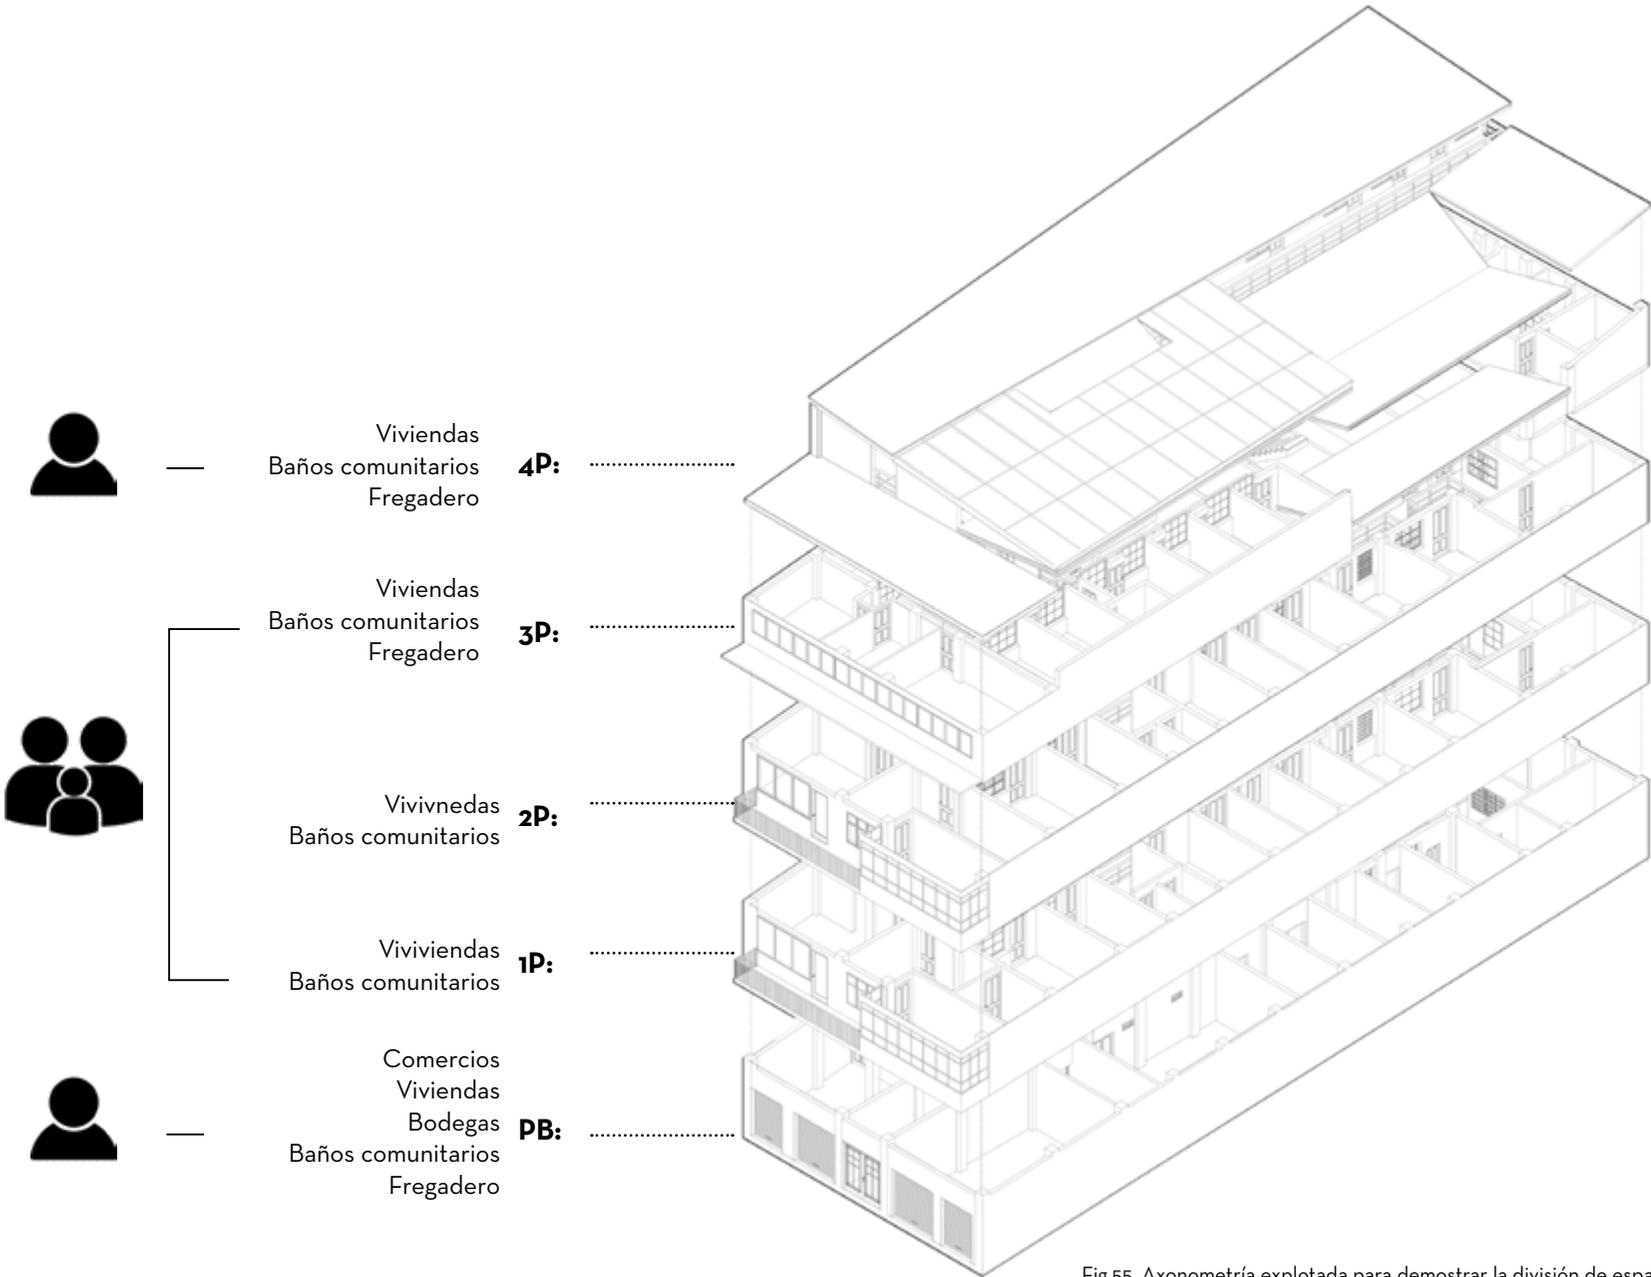
Fig.55. Axonometría explotada para demostrar la división de espacios. Autoría propia [Ilustración].

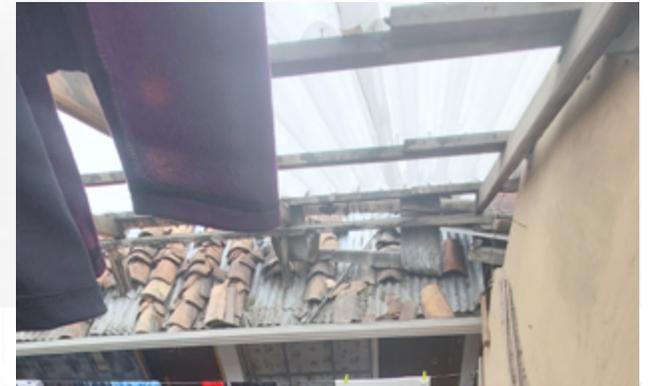
Actualmente, las cubiertas no tienen ningún tipo de mantenimiento, encontrándose en muy mal estado, provocando daños hasta los interiores de las unidades. Para el montaje de estas estructuras, se pudo observar un reticulado de madera de 5x5 y 10x10, que funcionan como vigas principales y nivelación de cielo raso para la cuarta planta alta.

Desprendimiento de tejas

Planchas oxidadas

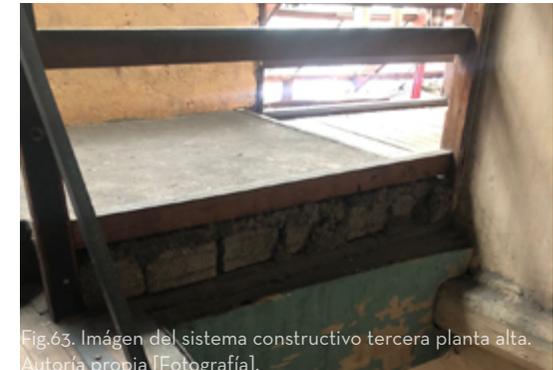
Fig.63. Imágen del sistema constructivo tercera planta alta. Autoría propia [Fotografía].

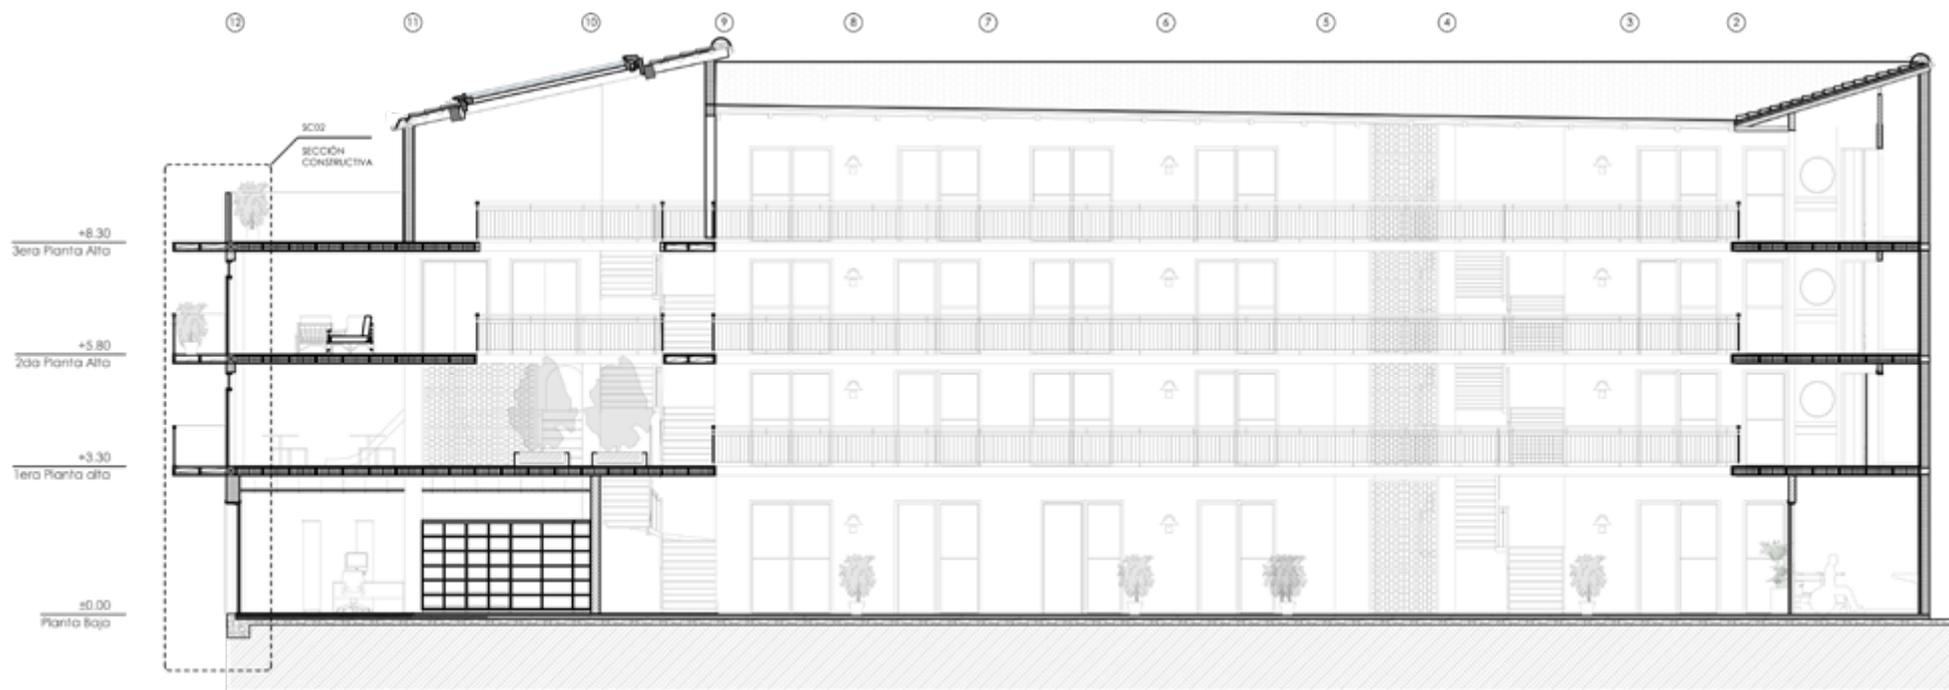
Sección 01 de propuesta. Autoría propia [ilustración].

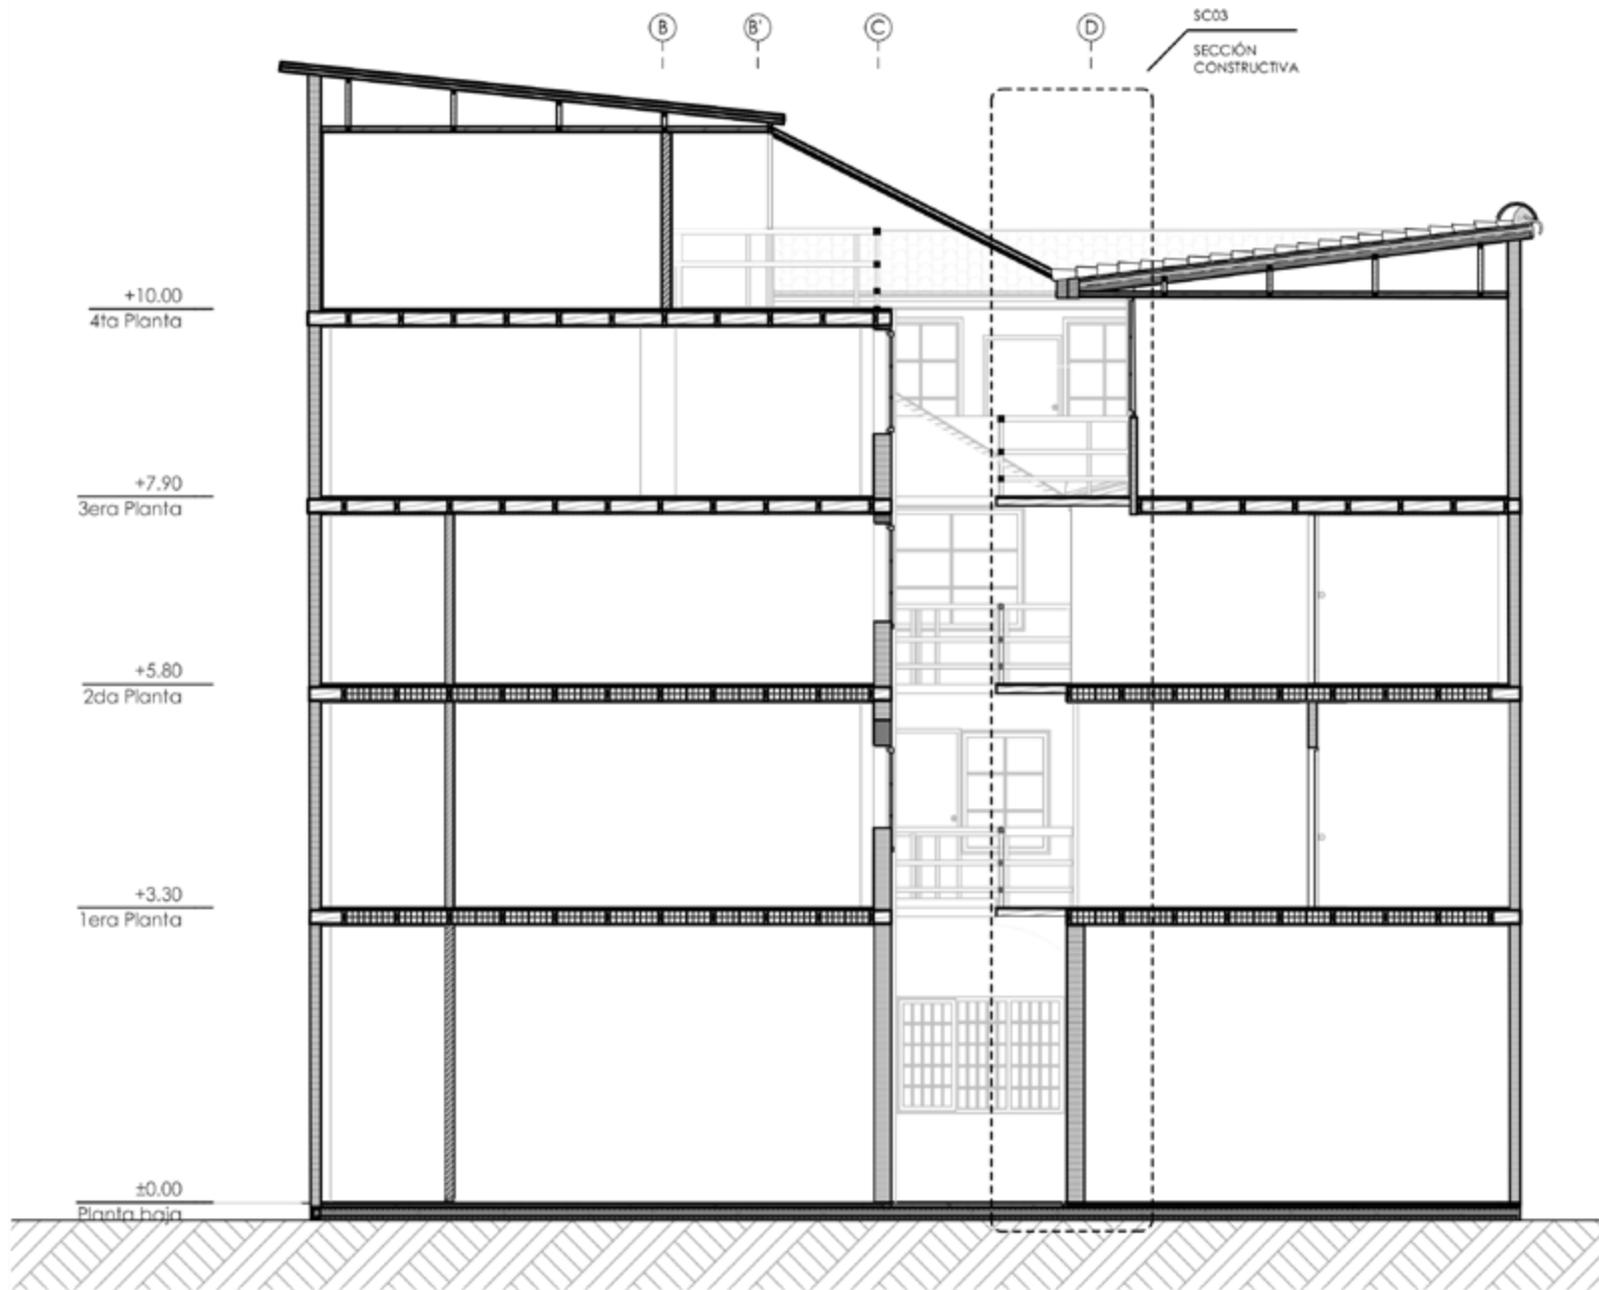
Sección O2 estado actual. Autoría propia [ilustración].

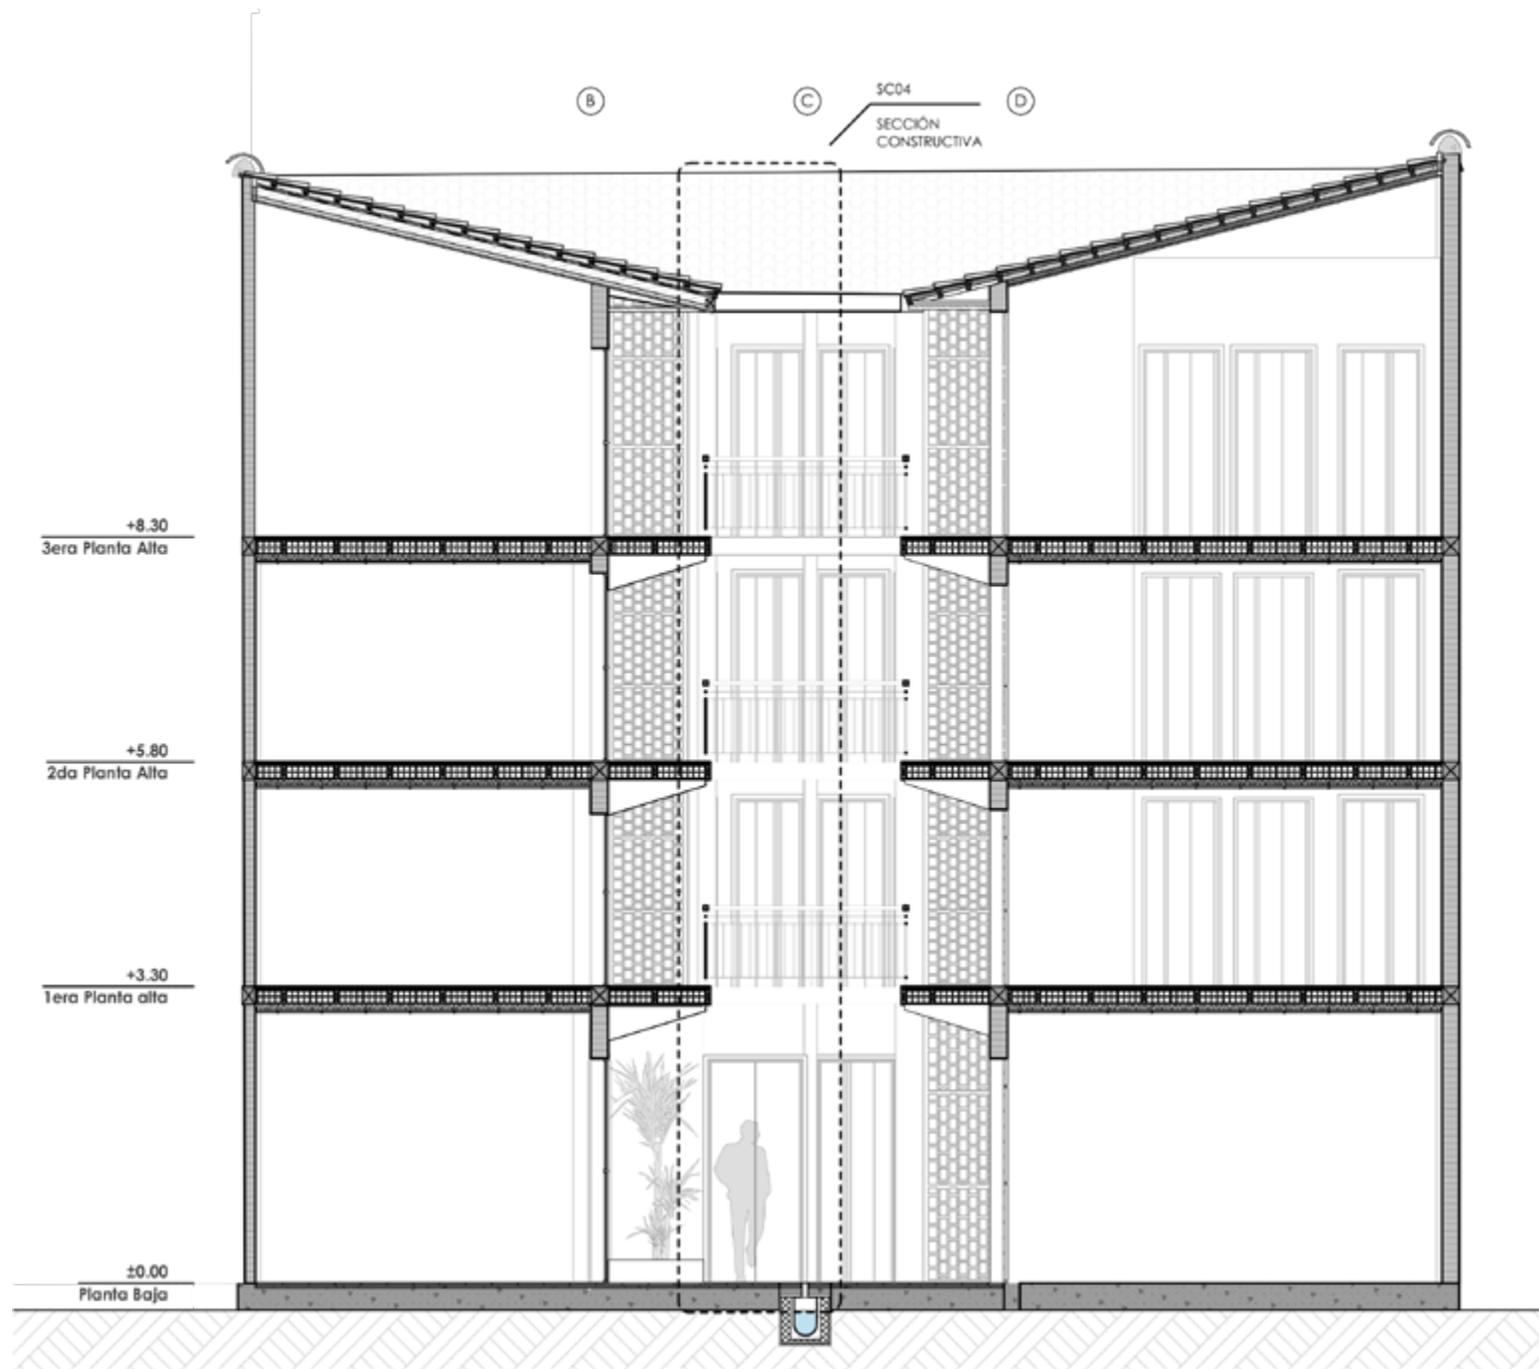
Sección O2 de propuesta. Autoría propia [ilustración].
