Proyecto de rehabilitación de una vivienda urbana en el Centro Histórico de Cuenca

BARRIO NUEVE DE OCTUBRE

TRABAJO DE GRADUACIÓN PREVIO A LA
OBTENCIÓN DEL TÍTULO DE ARQUITECTA

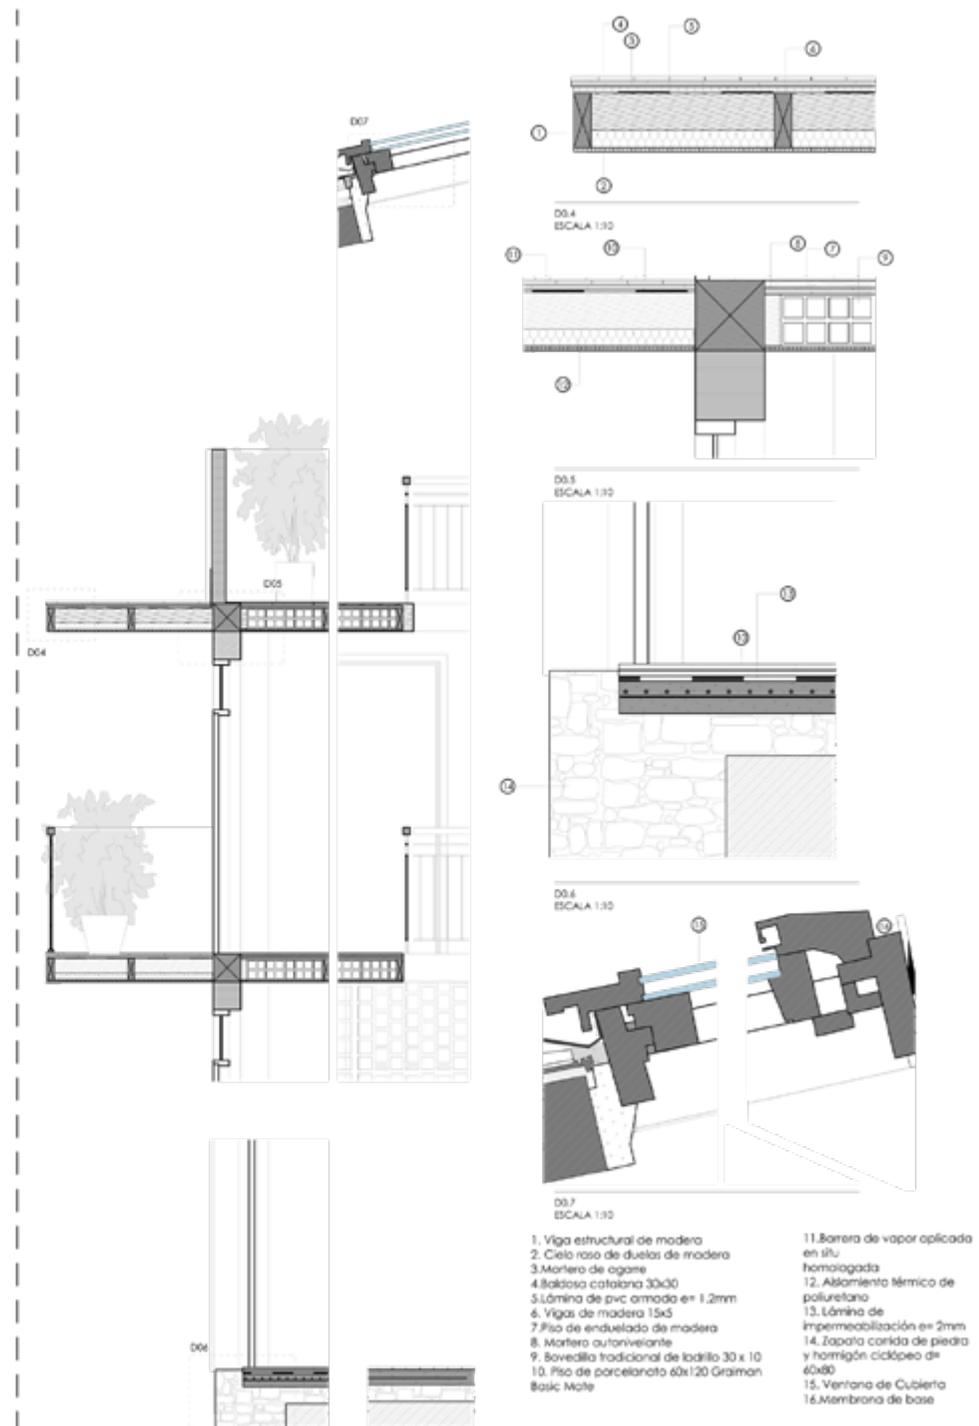
Sección constructiva O1 propuesta. Autoría propia [ilustración].

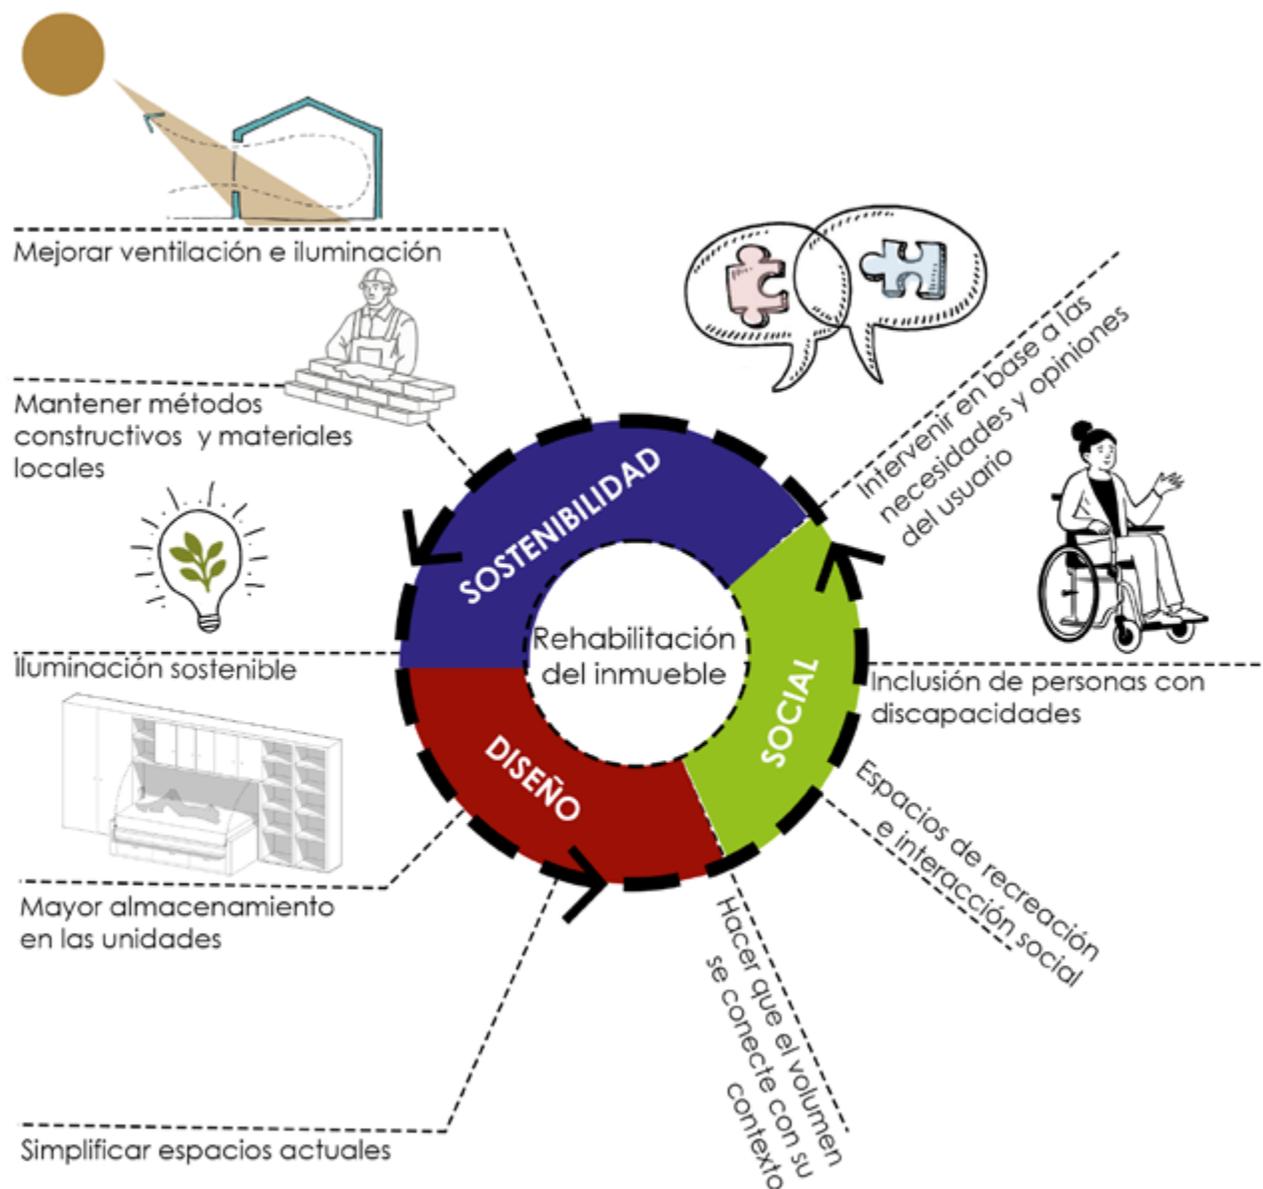
Fig.70. Diagrama de criterios de intervención en la edificación a partir de la matriz de Nara. Autoría propia [Fotografía e ilustración].

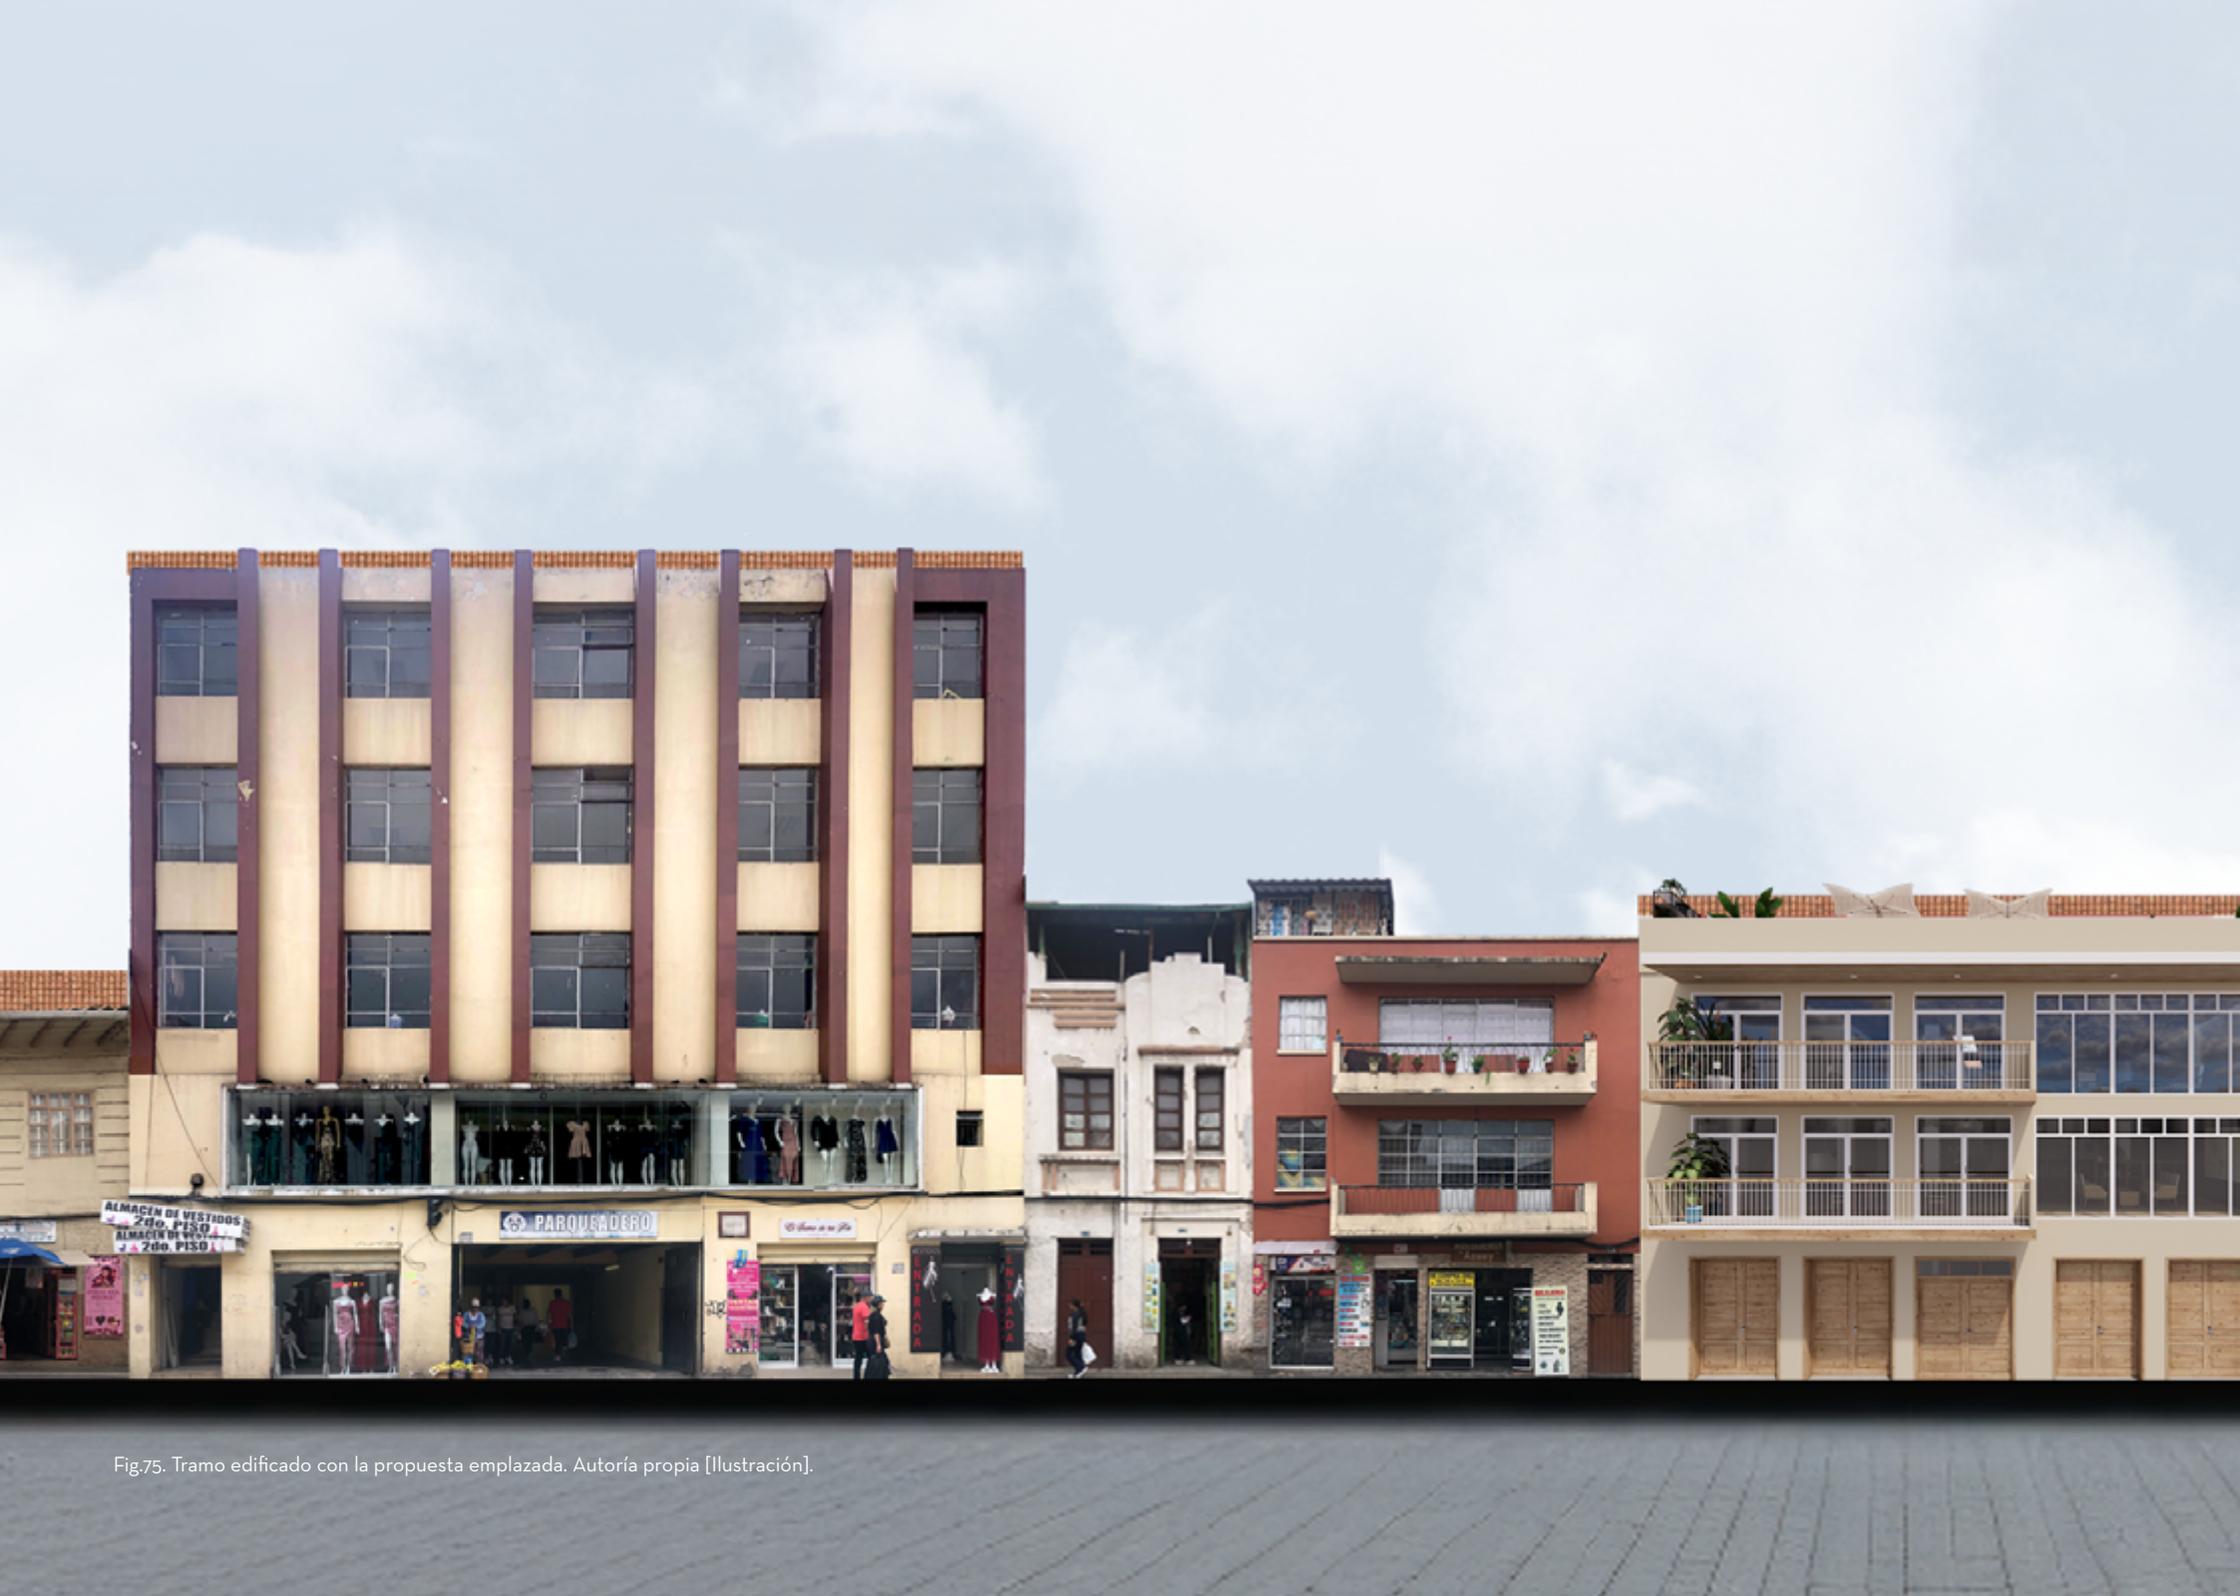
Fig.75. Tramo edificado con la propuesta emplazada. Autoría propia [Ilustración].

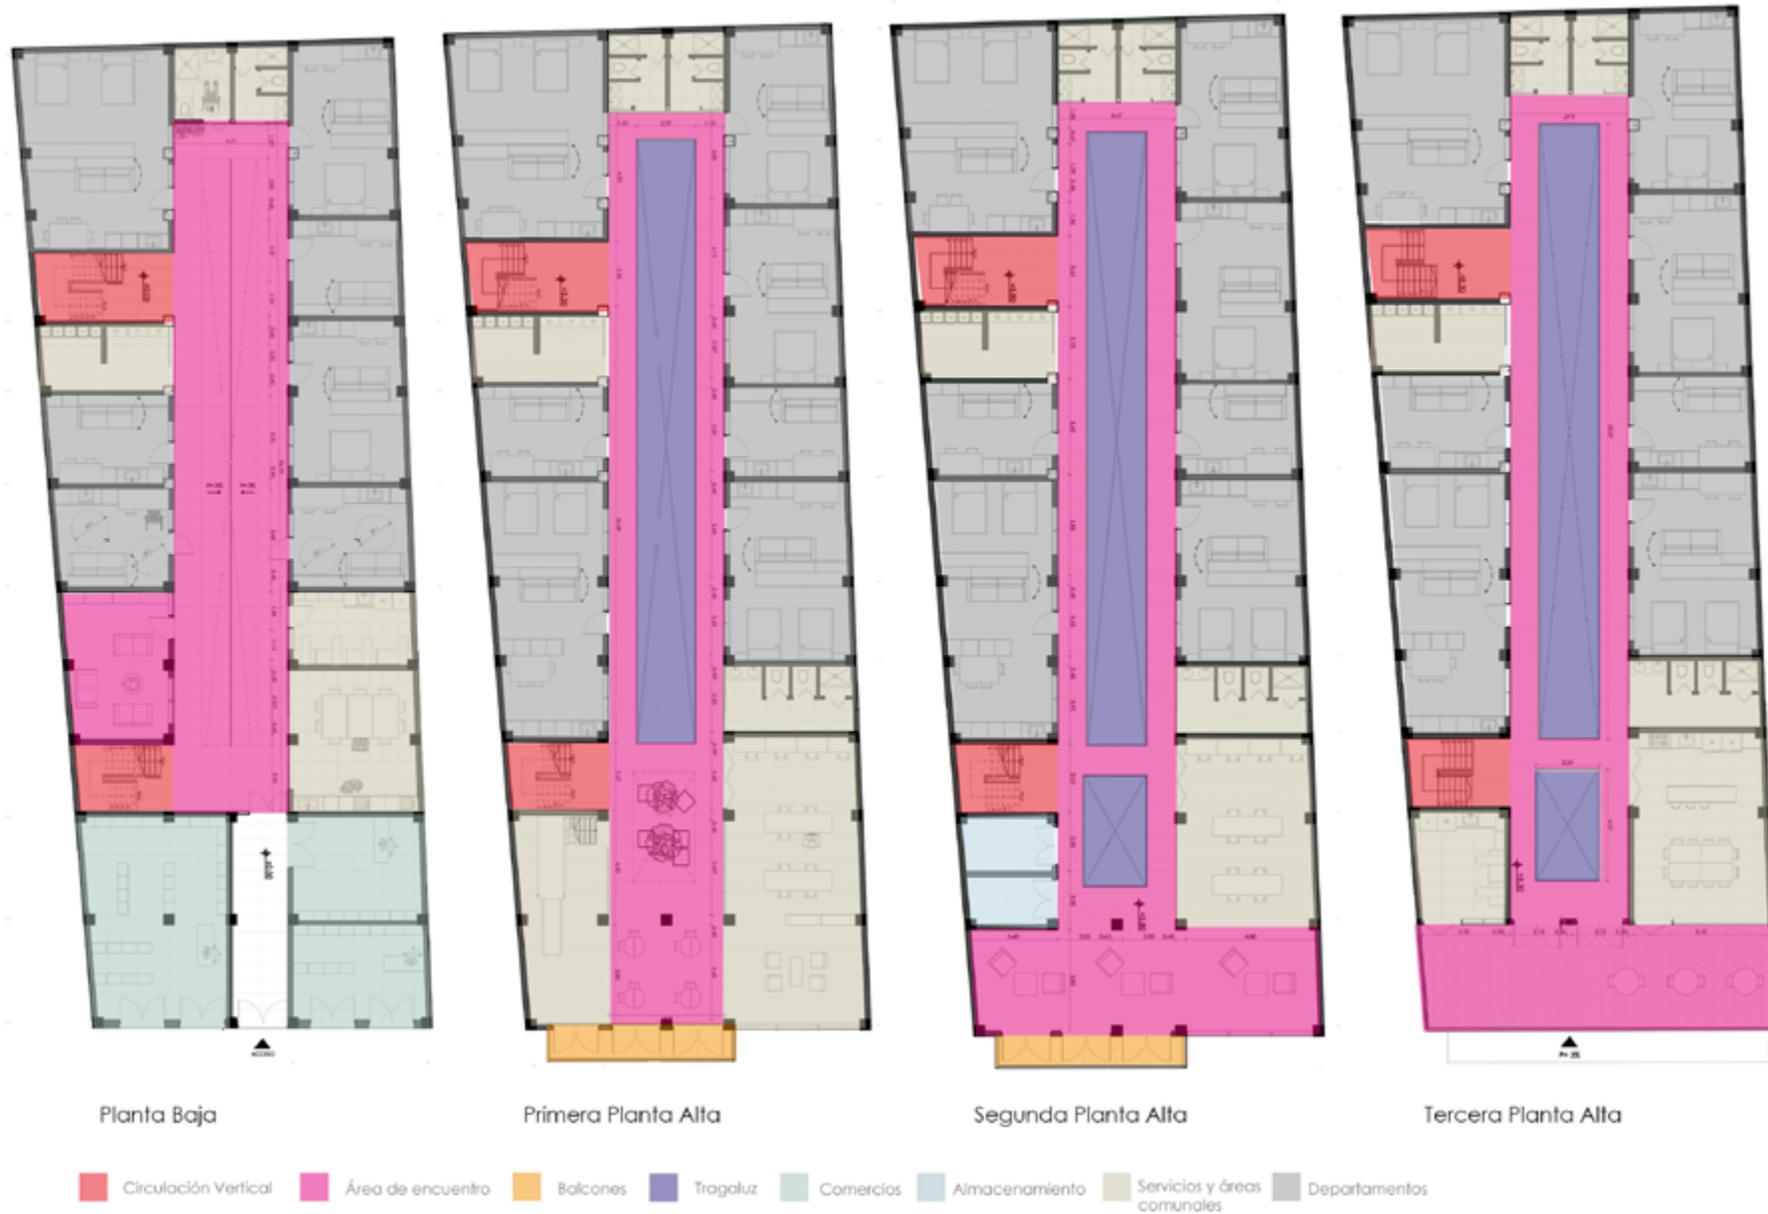
Fig.83. Análisis de plantas, recorridos y espacios. Autoría propia [Ilustración].

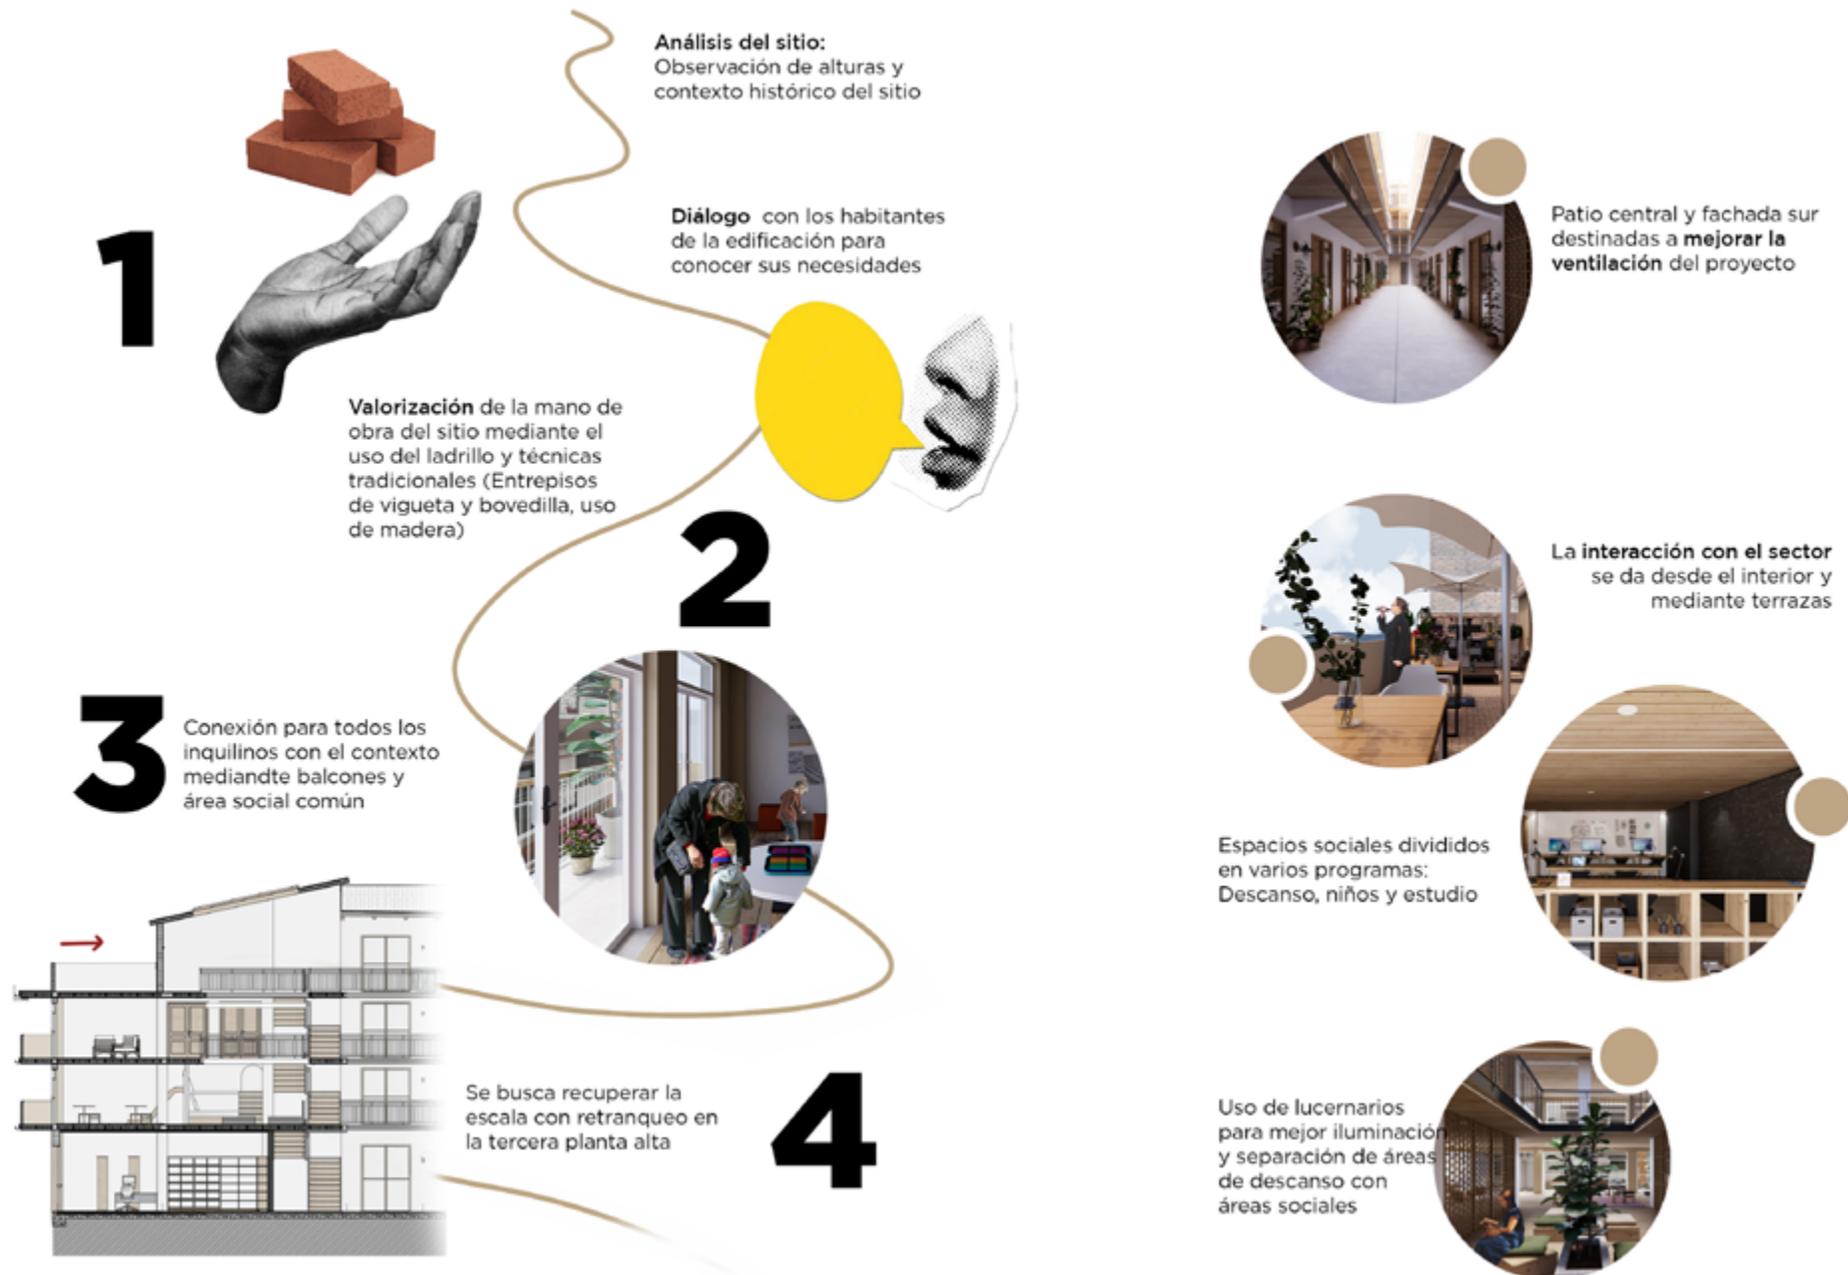
Fig.84. Relación de la obra arquitectónica con valores de sostenibilidad y conexión con el sitio. Autoría propia [Ilustración].
