**UNIVERSIDAD
DEL AZUAY**

Facultad de Ciencia y Tecnología
Tecnología Superior en Electrónica Automotriz

Título de trabajo de titulación:
Reparación de un motor Aveo 1600 CC.

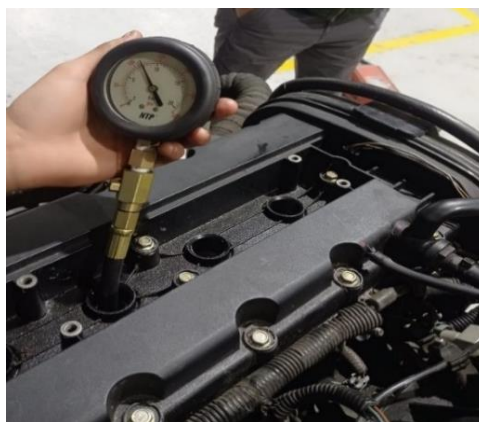
Figura 1: Medición de compresión en los cilindros

Para el proceso de reparación del motor Aveo 1.6, fue necesario realizar una revisión visual de los componentes externos, para lo cual se utilizaron diversas herramientas tanto convencionales como de diagnóstico, que ayudan al desmontaje de algunos componentes para permitir evaluar el funcionamiento del motor, con ayuda de un manómetro para diagnosticar el estado interno del motor evaluando la compresión de cada uno de los cilindros como se muestra en la figura 1, y los valores recomendados por el fabricante junto a los resultados obtenidos se muestran en la tabla 1.

Número de cilindro	Valores obtenidos	Valor de fabricante
Cilindro 1	110 psi	160 psi – 190 psi
Cilindro 2	100 psi	160 psi – 190 psi
Cilindro 3	115 psi	160 psi – 190 psi
Cilindro 4	95 psi	160 psi – 190 psi

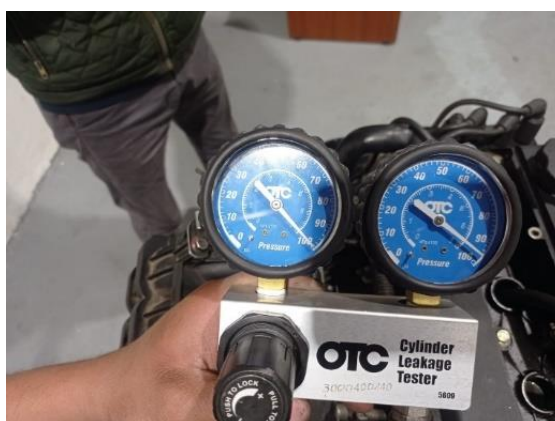
Figura 2: Medición de fugas de los cilindros

Se comprueba la estanquidad de cada uno de los cilindros, con la ayuda de un medidor de fugas de cilindros como se muestra en la figura 2 y los valores obtenidos en porcentaje de pérdida en la tabla 2.

Número de Cilindros	Fuga de cilindros
Cilindro 1	15 %
Cilindro 2	25%
Cilindro 3	10%
Cilindro 4	35%

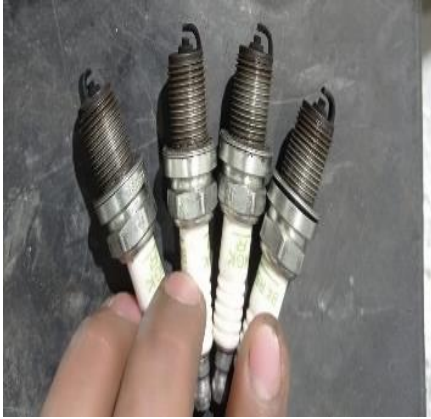
Figura 3: Bujías

Se evalúa el estado de las bujías, estado de la banda de accesorios, mangueras, estado de la bomba de combustible y otros elementos del motor como se muestra en la figura 3,

figura 4 y figura 5, cabe mencionar que esta evaluación nos permitió detectar posibles fallas que afectan en el rendimiento optimo del motor.

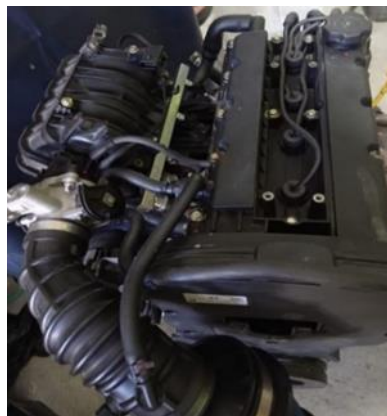
Figura 6: Motor sometido a procedimiento

Una vez realizada las pruebas de diagnóstico del motor Aveo 1600 cm³, se procede con el desmontaje y limpieza de los componentes del mismo.

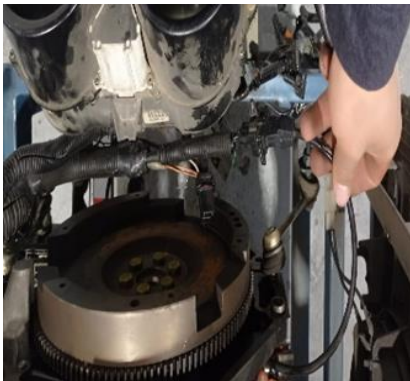
Figura 7: Conexión del CKP

Una vez realizado un análisis exhaustivo para saber el estado del motor, se procede a desmontar cada uno de los componentes, para lo cual se retira el cableado de las bujías, los conectores de los inyectores, y las conexiones del motor de arranque, alternador, conexiones a tierra, así como también cada una de las conexiones de los sensores IAT, CMP, KS, CKP, MAP, entre otros, para poder retirar el arnés y desmontar cada uno de los componentes tal como se muestra en la figura 7, figura 8 y figura 9.

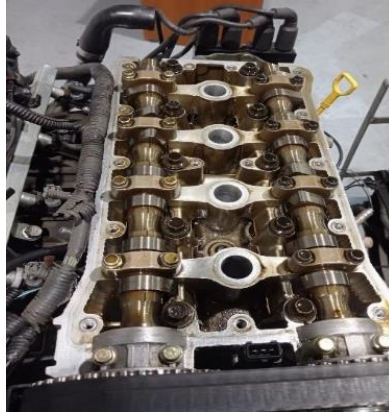
Figura 10: Tapa de las válvulas desmontada

Una vez retirado el cableado de la parte superior del motor, se procede a retirar la tapa de las válvulas, como se observa en la figura 10.

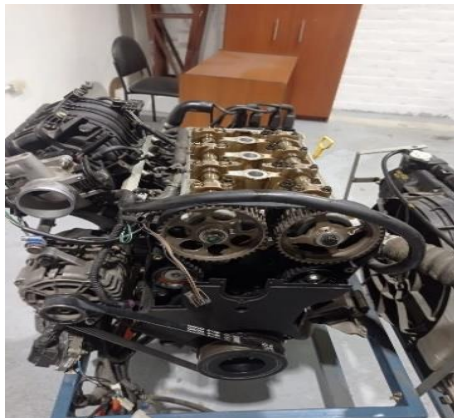
Figura 11: Protector de la banda de distribución

Una vez retirado la tapa de las válvulas, continuamos con el despiece del motor y se retira las mangueras y cañerías, también retiramos el protector del frente para tener acceso a la distribución como se muestra en la figura 11.

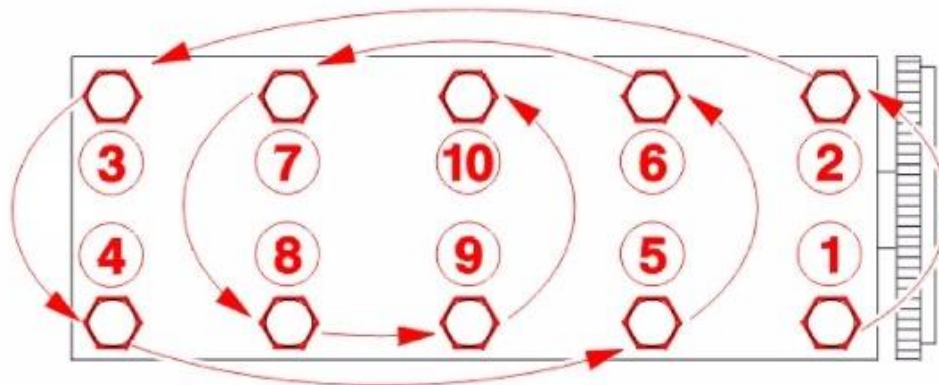
Figura 13: Técnica de caracol

Se desmonta la culata, para lo cual es necesario aflojar los pernos que unen a la culata con el bloque motor, cabe mencionar que este procedimiento debe realizarse de la manera correcta, es decir en este caso se utilizó la técnica conocida como caracol que consta en aflojar los pernos de afuera hacia adentro como se muestra en la figura 13, para así evitar torceduras, posteriormente levantamos cuidadosamente la culata como se muestra en la figura 14.

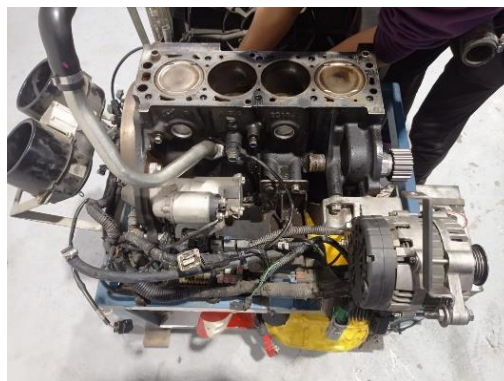
Figura 15: Bloque motor con componentes externos

Se retiran los componentes externos como el alternador, motor de arranque, mangueras conexiones eléctricas los cuales no pertenecen al bloque motor como se muestra en la figura 15. Estos sistemas y elementos son esenciales para el funcionamiento del vehículo por lo que se debe desconectar cuidadosamente.

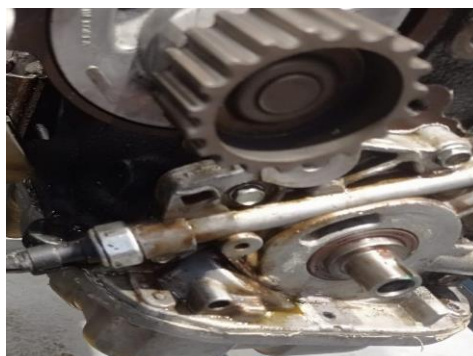
Figura 16: Bomba de agua y bomba de aceite

Una vez que se hayan retirado estos componentes, retiramos los elementos que van sujetos en la parte frontal del bloque motor, como se muestra en la figura 16, la cual indica la bomba de aceite y la bomba de agua del motor mencionado.

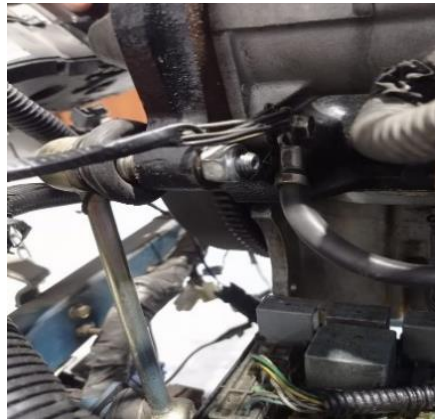
Figura 17: Bases del bloque motor

Una vez que se hayan retirado todos los componentes que van sujetos al bloque motor se procede a desmontar las bases que sostienen al bloque contra el chasis como se muestra en la figura 17.

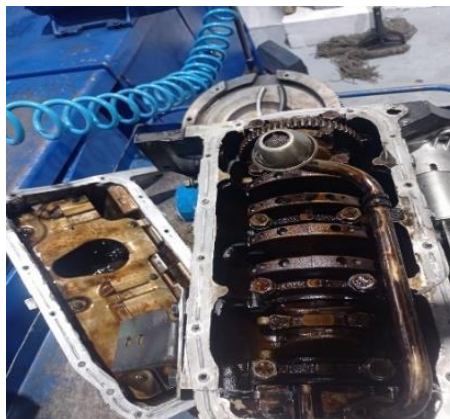
Figura 18: Parte inferior del bloque motor

Con el bloque motor ya desmontado del chasis, el siguiente paso es retirar el cárter, el cual está ubicado en la parte inferior del bloque motor, el cual es el encargado de contener el aceite. Al desmontar el cárter, se obtiene acceso directo al cigüeñal y a los brazos de biela, como se indica en la figura 18. Es necesario recalcar que este procedimiento es fundamental para trabajos de mantenimiento profundo o reparación de los componentes internos del motor.

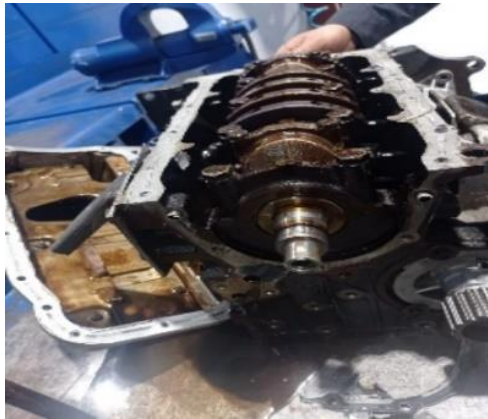
Figura 19: Bloque motor sin colador de aceite

Luego de retirar el cárter, lo siguiente a desmontar es el colador de aceite con el objetivo de tener acceso a las bielas y bancadas como se muestra en la figura 19.

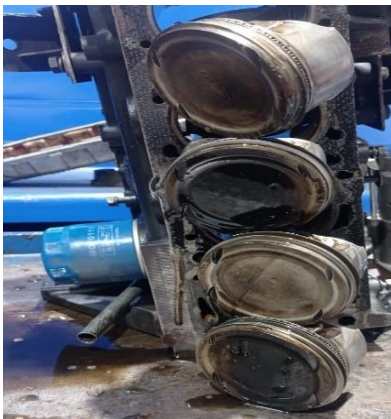
Figura 20: Pistones extraídos

Una vez que se tenga acceso se procede a desmontar cada una de las bielas para que se pueda extraer los pistones como se muestra en la figura 20. Después de quitar todos los pistones, se verifican las marcas en los brazos de biela y sus sombreretes para asegurar que se mantenga el orden correcto durante el ensamblaje. Si no hay marcas visibles, como en este caso, se numeran manualmente del 1 al 4 según corresponda tal y como se muestra en la figura 21.

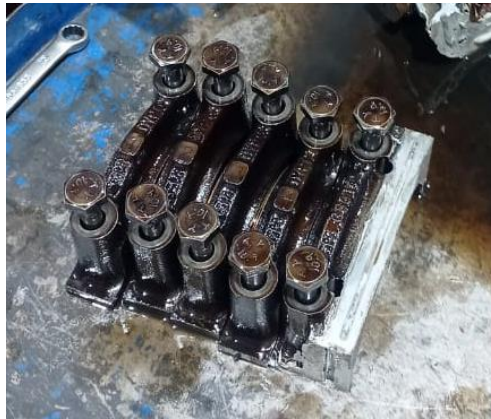
Figura 22: Sombreretes de bancada

Una vez retirados cada una de las bielas, procedemos a retirar cada uno de los sombreretes de bancada verificando que cada uno tenga su marca según corresponda, como se muestra en la figura 22, una vez retirados estos sombreretes el cigüeñal queda completamente libre y se lo pueda desmontar con facilidad sin embargo hay que hacerlo cuidadosamente.

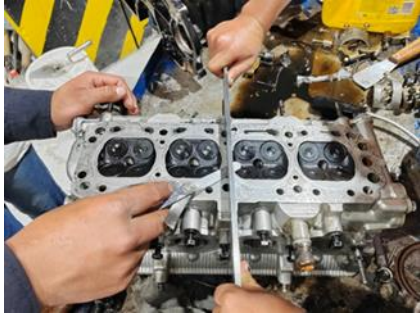
Figura 25: Superficie de la culata.

que esta comprobación de la hace también en la superficie que hace contacto con el múltiple de admisión tal y como se muestra en la figura 25, figura 26 y figura 27.

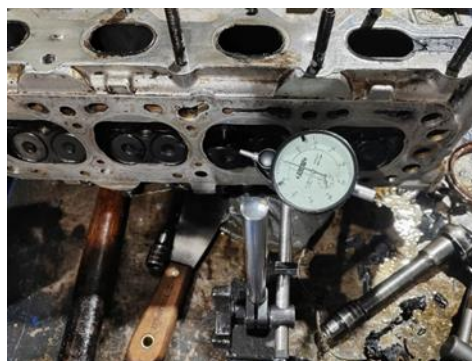
Figura 28: Comprobación del juego entre vástago y guía.

Con la ayuda de un reloj comparador se verifica el juego existente entre la válvula y su guía tal y como se muestra en la figura 28, cabe mencionar que este juego debe tener una tolerancia dependiendo si son las del lado de escape o las del lado de admisión, los resultados obtenidos de esta medición con sus respectivas tolerancias se muestran en la tabla 4.

Cilindro	#1		#2		#3		#4	
Admisión	0.15mm	0.20mm	0.21mm	0.18mm	0.26mm	0.20mm	0.18mm	0.20mm
Escape	0.25mm	0.30mm	0.50mm	0.35mm	0.27mm	0.25mm	0.08mm	0.10mm
Valor máx.	ADMISION: 0.05 - 0.07mm				ESCAPE: 0.07 - 0.10mm

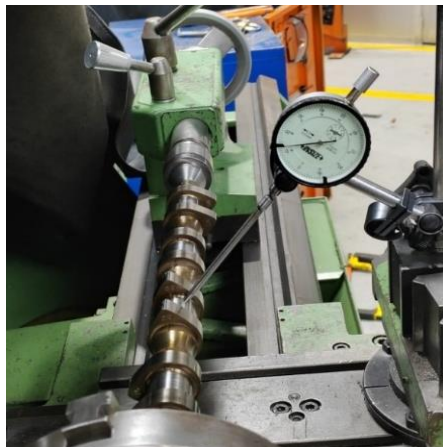
Figura 29: Alabeo de árbol de levas.

VALORES ENCONTRADOS	
Árbol de levas de admisión	0.12 mm
Árbol de levas de escape	0.12 mm
Cigüeñal	0.03 mm
Valores máximos	Cigüeñal = 0.05mm Árbol de levas = 0.1-0.2mm

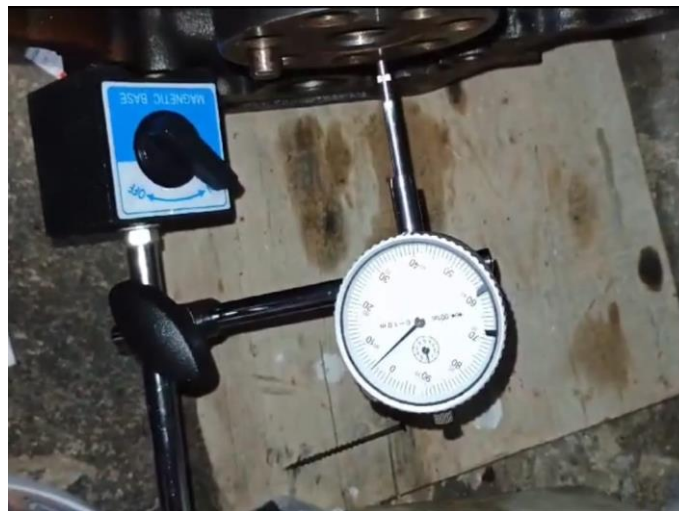
Figura 31: Comprobación de juego axial

Árbol de levas (admisión)	0.08 mm
Árbol de levas (escape)	0.09 mm
Valores máximos	0.05 - 0.10 mm
Cigüeñal	0.10 mm
Valores máximos	0.08 - 0.20 mm

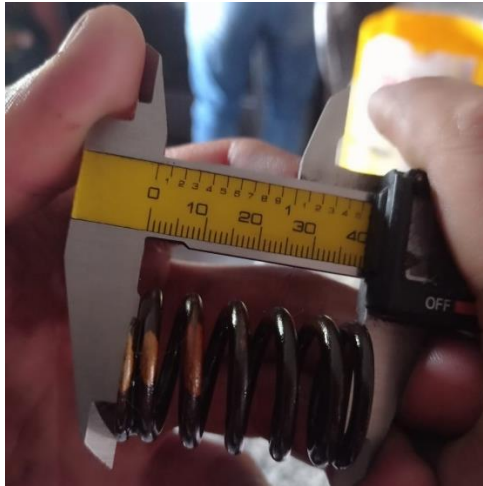
Figura 32: Medición de muelles de válvulas.

Esta comprobación se realiza con ayuda de un calibrador pie de rey y consiste en medir la altura de cada uno de los muelles como se muestra en la figura 3, la variación en los valores no debe sobrepasar de 1 o 2 mm como máximo.

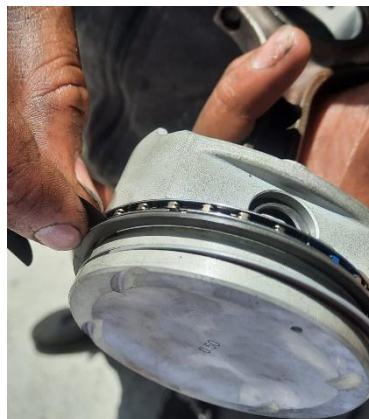
Figura 33: Rin en el pistón

Con ayuda de un gauge medimos el juego u holgura del rin en el pistón el cual nos debe dar un valor entre 0.03 a 0.05 mm como se muestra en la figura 33.

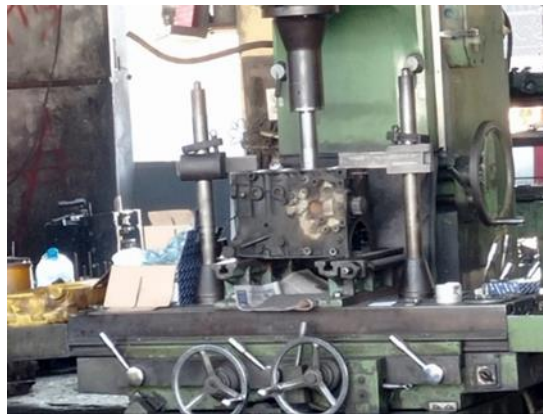
Figura 34: Rectificación de los cilindros

Una vez realizadas estas pruebas se procede a realizar una última comprobación la cual es realizar una inspección en los cilindros del bloque motor con el objetivo de verificar si es necesario la rectificación de estos, al verificar claramente se va observar una deformidad en el cilindro a un costado de este, si hay esta deformidad quiere decir que existe conicidad u ovalización en el cilindro debido al desgaste que se da a lo largo del

tiempo debido a su funcionamiento, cabe mencionar que para tener una medida exacta de este desgaste se usa el alexómetro, sin embargo este desgaste por lo general lo miden en las rectificadoras para saber cuál es la nueva medida a la que saldrá el cilindro una vez rectificado o si es necesario enfundar los cilindros, una vez que hayan obtenido todo esto la rectificadora procede a la rectificación de cada uno de los cilindros a la nueva medida tal y como se muestra en la figura 34.

Al finalizar las comprobaciones se sustituyeron piezas y se rectificaron superficies, los valores se muestran en la tabla 7.

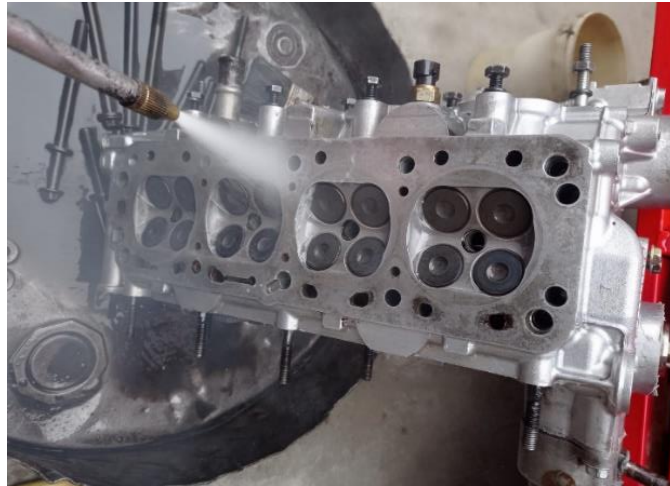
Figura 35: Limpieza de componentes

Lo primero que se realizó para iniciar con el armado del motor es la limpieza de cada uno de los componentes como se muestra en la figura 35, para luego proceder a montarlos donde corresponden respectivamente.

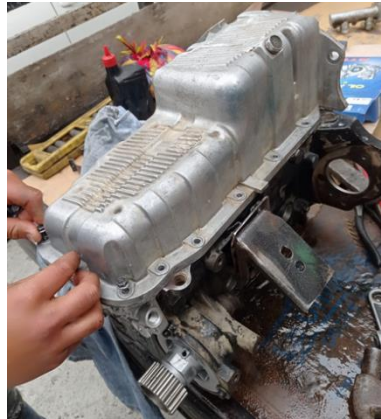
Figura 42: Colocación del Cárter.

Luego de continua de los componentes externos del motor como son la colocación de la bomba de agua, de aceite, el colador y el cárter con sus respectivos empaques y en algunos casos con silicona para poder continuar con el armado de los demás componentes como se muestra en la figura 41 y figura 42.

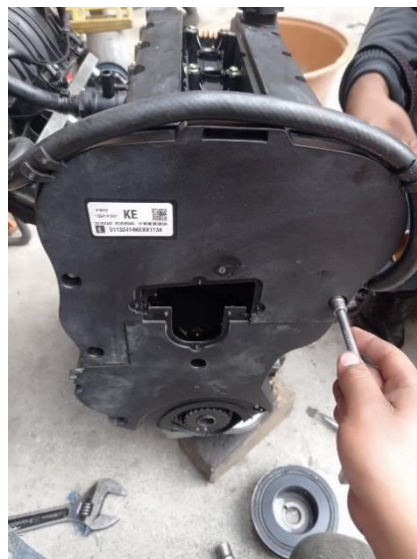
Figura 47: Motor con sus respectivas tapas.

Una vez terminado este proceso de proceder a colocar las tapas del motor, es decir colocar la tapa de las válvulas, la tapa que protege la banda de distribución como se muestra en la figura 47.

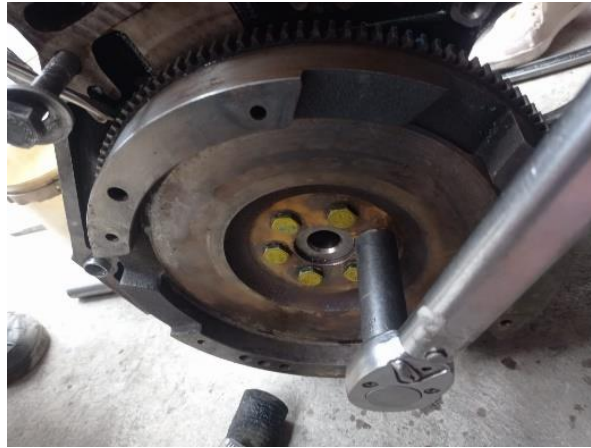
Figura 48: Colocación del volante motor

Luego se pasa a la colocación de los elementos posteriores del motor, como son el retén del cigüeñal y el volante motor ajustados a un torque determinado, como se muestra en la figura 48.

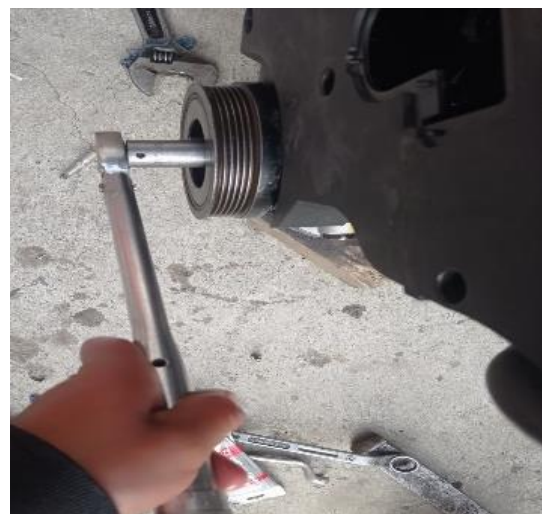
Figura 50: Colocación de las poleas

Una vez que hemos completado el armado de los componentes principales del motor, se procede al armado de los componentes secundarios que igual desenvuelven una importante función para el correcto funcionamiento del motor Aveo 1600 cm³, entre estos componentes podemos mencionar el motor de arranque, alternador, entre otros, tal y como se muestran en las figuras 49, 50, 51, 52, 53 y 54.
