PROYECTO DE REHABILITACIÓN DEL CENTRO CULTURAL “ESCUELA TALLER MUNICIPAL” UBICADO EN LA PARROQUIA MONAY, CUENCA.

PROYECTO FINAL DE CARRERA PREVIO A LA OBTENCIÓN DEL TÍTULO DE ARQUITECTOS.

Escuela de Arquitectura

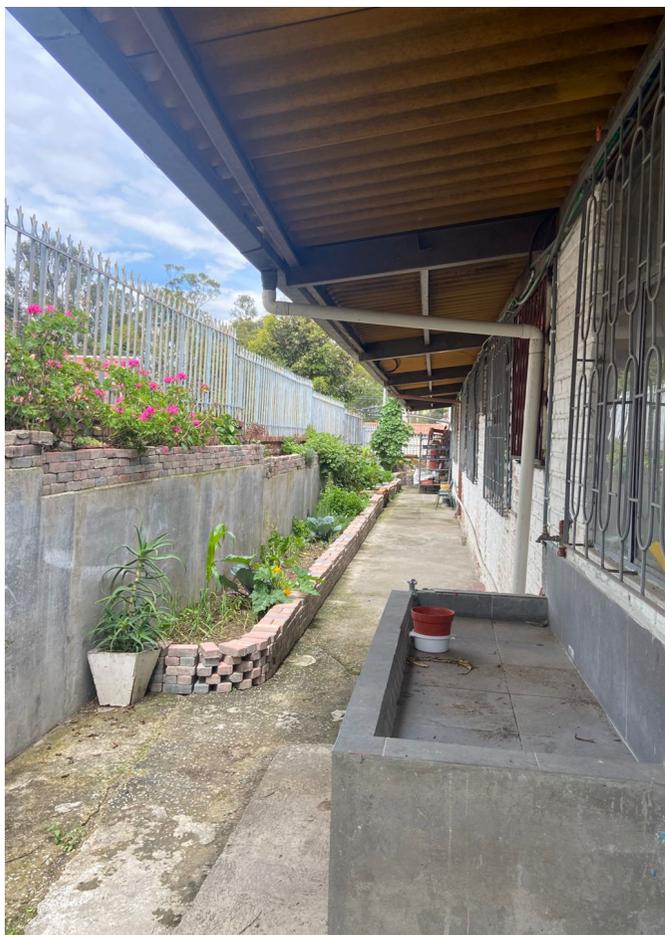
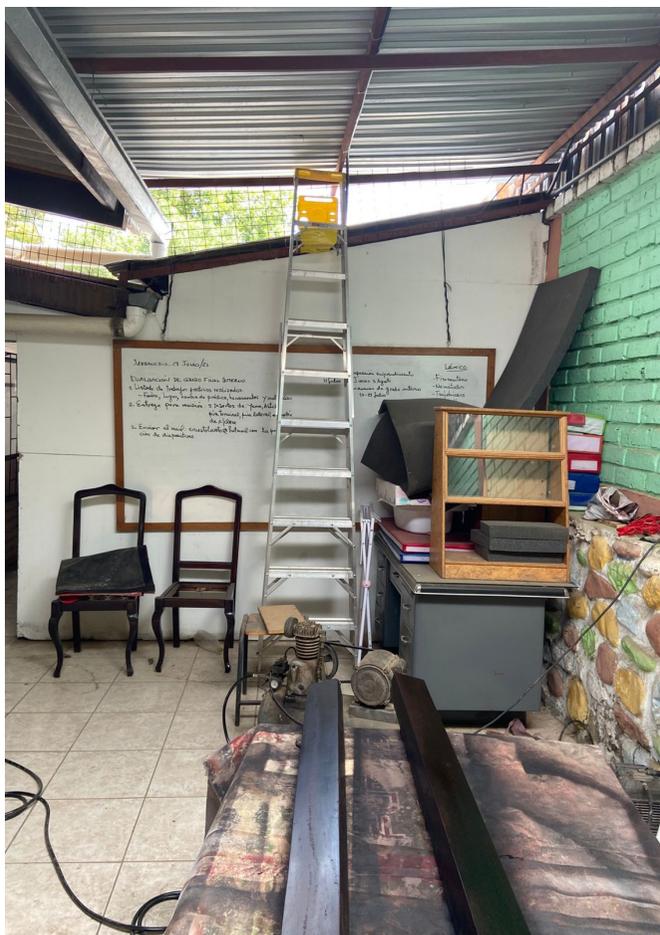
La infraestructura de la escuela presenta deficiencias que dificultan el desarrollo adecuado de las actividades pedagógicas. Las aulas no están completamente equipadas con tecnología moderna que permita la enseñanza de oficios en un contexto digital o que facilite el aprendizaje práctico en áreas como la carpintería, cocina y belleza. Otro aspecto que afecta la calidad de la educación es la falta de mantenimiento y renovación de las instalaciones. Las condiciones de algunas instalaciones no cumplen con los estándares mínimos de seguridad y confort. Esto representa un obstáculo no solo para los estudiantes, sino también para los instructores y el personal administrativo, quienes deben trabajar en espacios que a menudo no favorecen un ambiente de aprendizaje óptimo.

La infraestructura deteriorada afecta a la capacidad de expansión de la escuela, limitando su capacidad de recibir más estudiantes y diversificar los programas formativos. Con el creciente interés por parte de la comunidad de acceder a estos programas de capacitación, la escuela enfrenta el reto de no contar con suficientes espacios ni equipos para satisfacer la demanda. Esta situación también implica una falta de actualización en los programas de formación, que no siempre incorporan nuevas tecnologías o metodologías de enseñanza que podrían mejorar los resultados en los egresados. (Fig. 02.).

Fig. 02. Estado actual de la Escuela Taller Municipal
Fuente: Autoría propia.

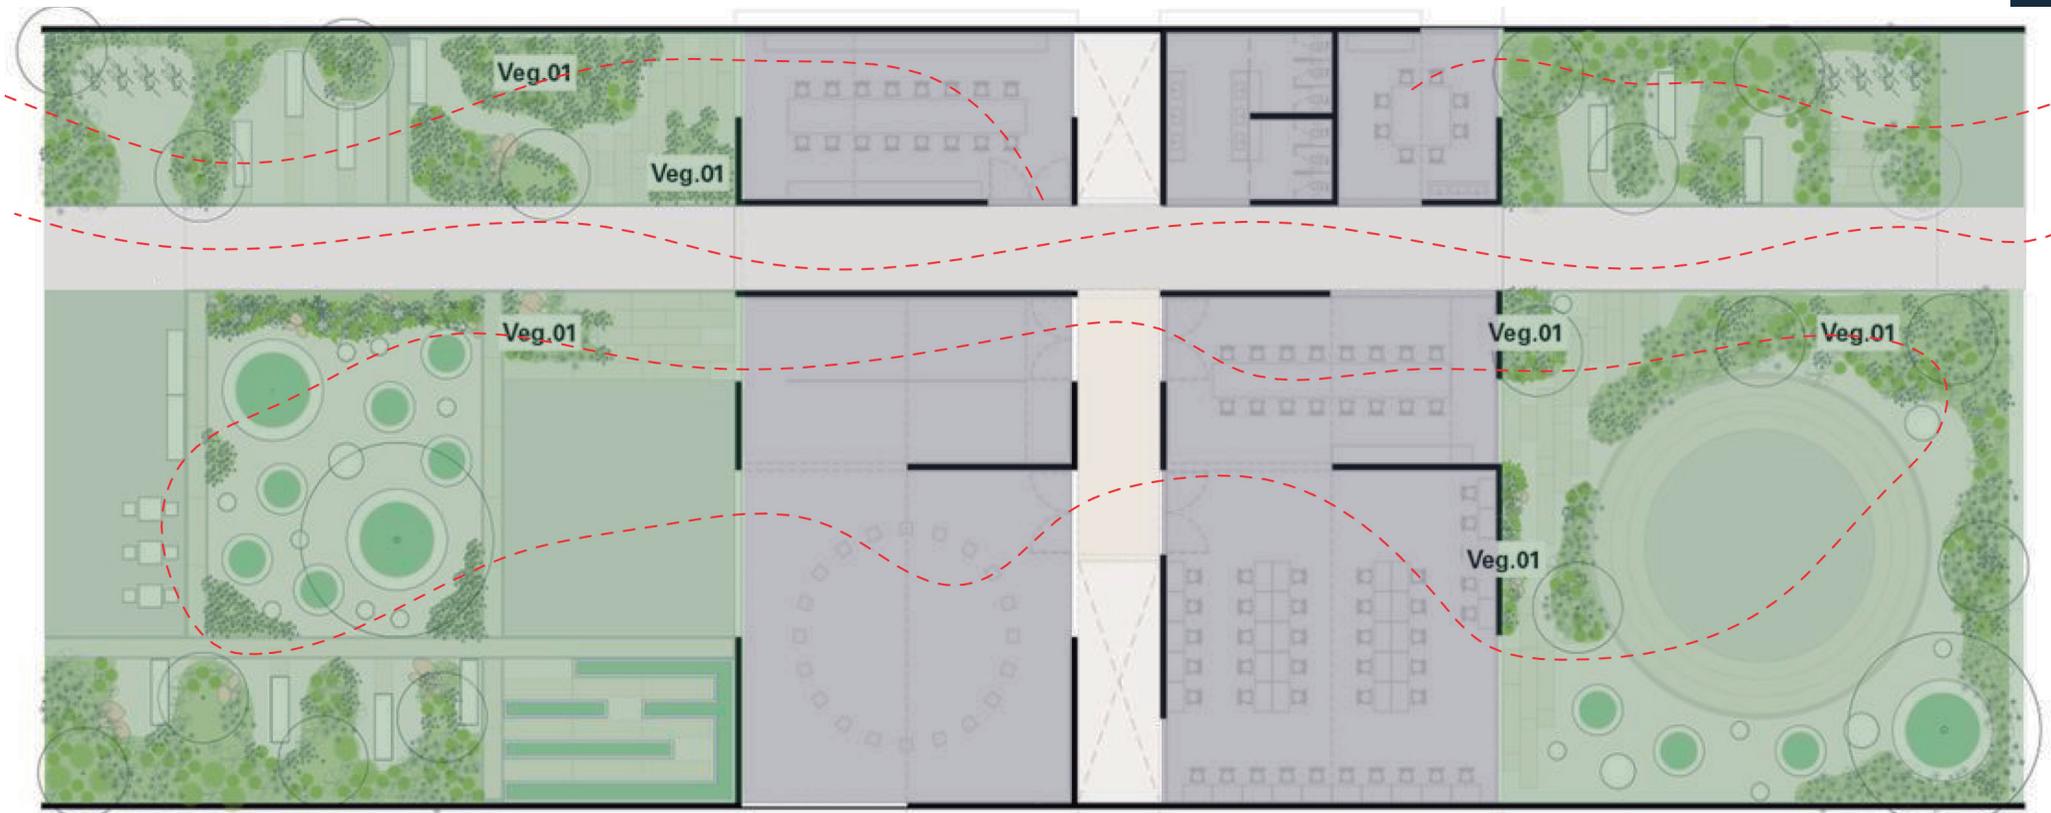
Fig. 10. Conexión directa de las plantas con el exterior.
Fuente: a | 911 (2022)

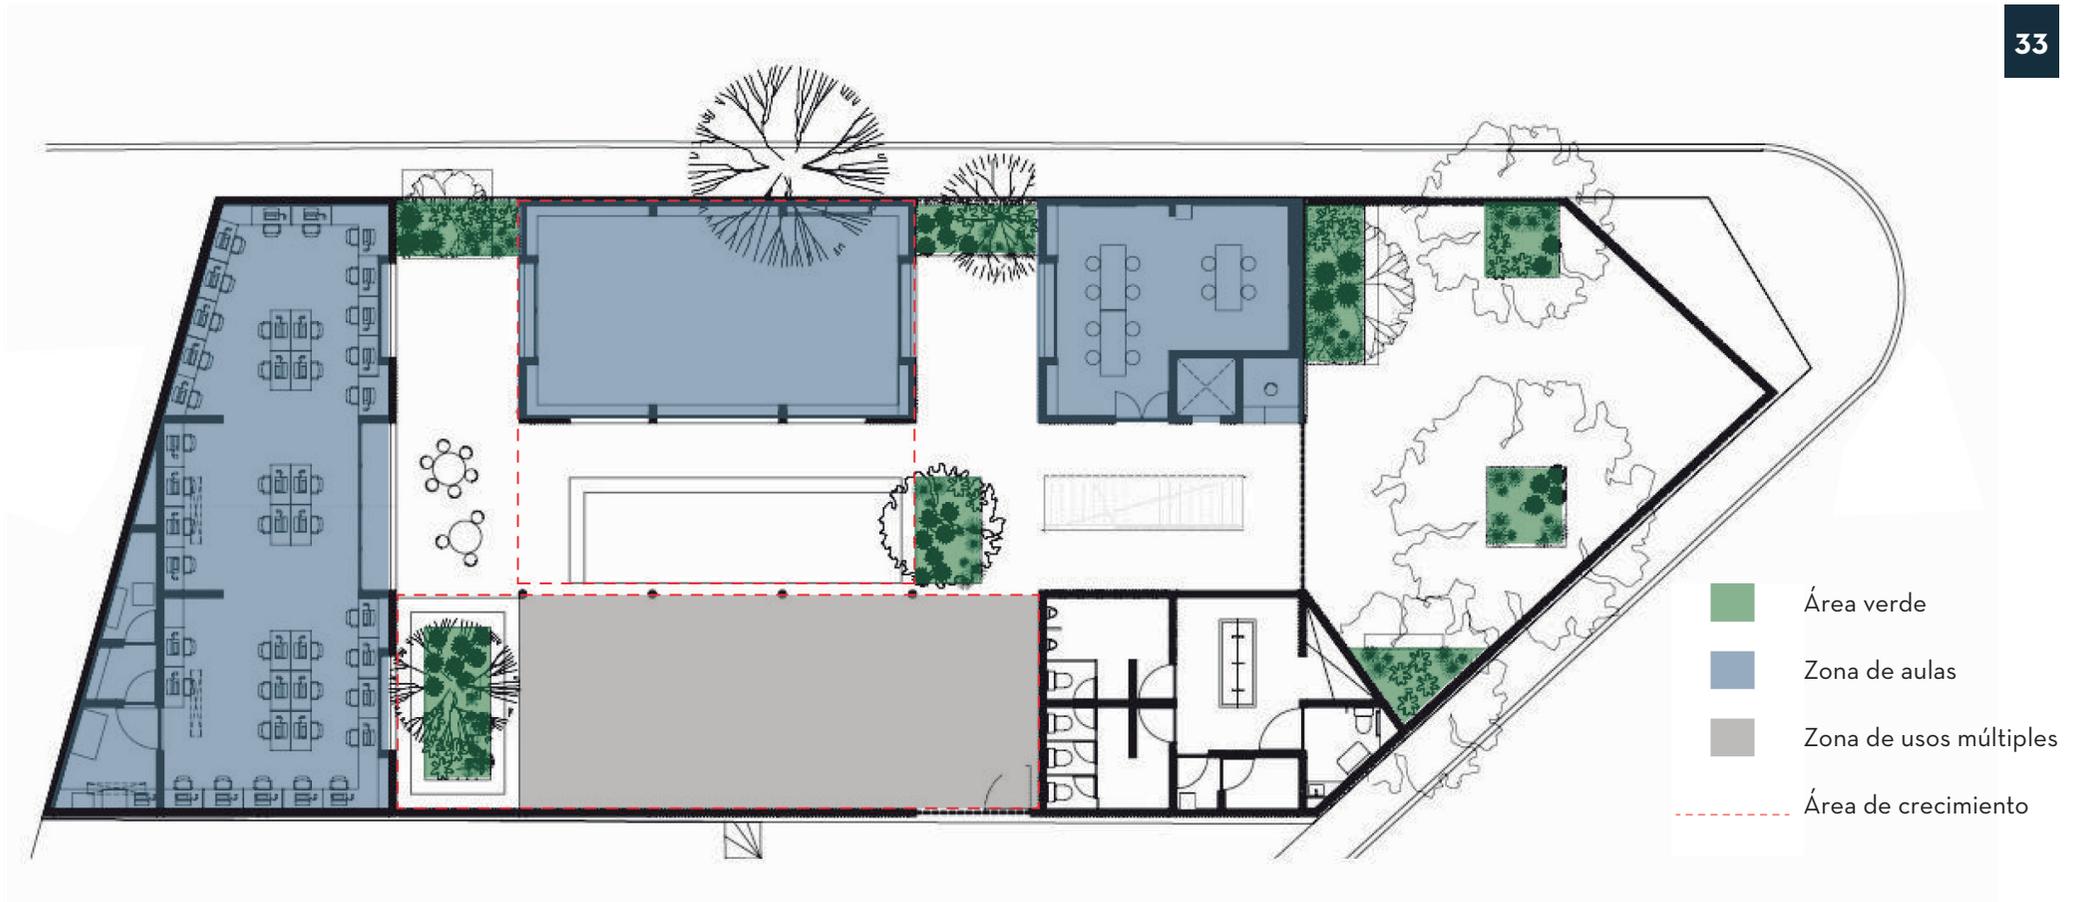
Fig. 15. Planta baja estructurada en bloques.
Fuente: Pedro Vélez (2023)

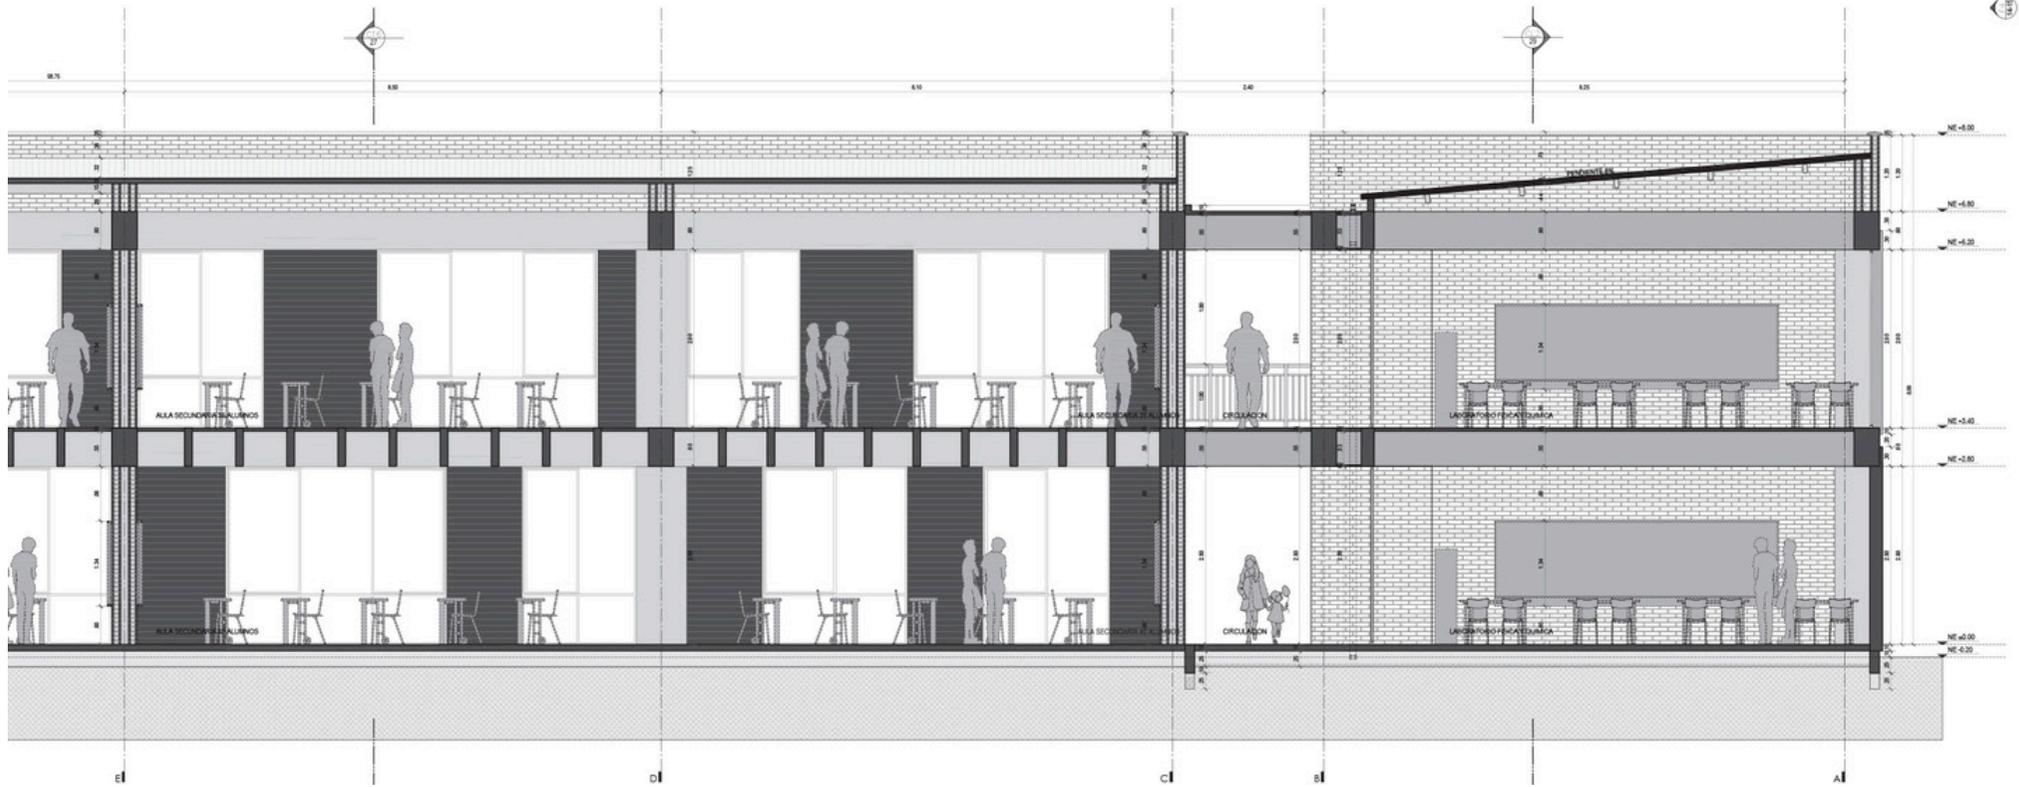
Fig. 19. Detalle del funcionamiento de las aulas en respuesta a los materiales utilizados.
Fuente: CONTRAPUNTO Taller de Arquitectura (2018)

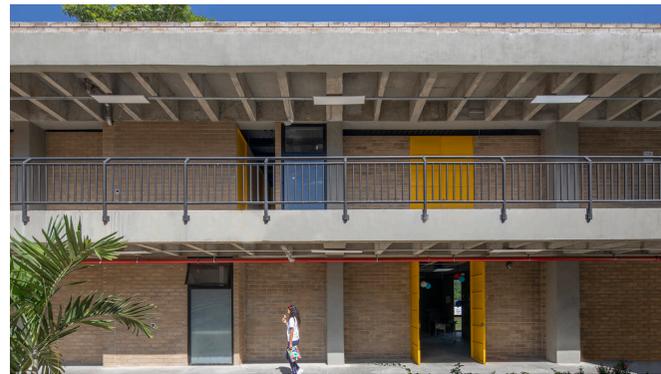
Fig. 21. Contraste de la mampostería de ladrillo frente al concreto.
Fuente: Alejandro Arango Escobar (2018)

La mampostería en ladrillo, presente en cerramientos y elementos secundarios, aporta una textura cálida y una escala más humana al conjunto, estableciendo un contraste enriquecedor con la rigidez del concreto. Además, su colocación revela un cuidado por el detalle artesanal, permitiendo leer el proceso constructivo y reforzando una idea de arquitectura que dialoga con la técnica.

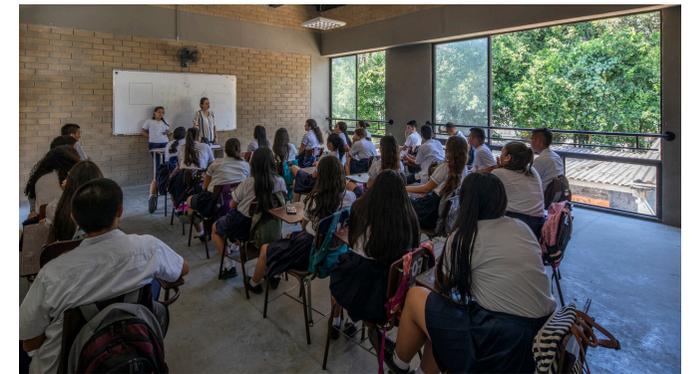
Fig. 22. Grandes ventanas para una correcta iluminación y ventilación.
Fuente: Alejandro Arango Escobar (2018)

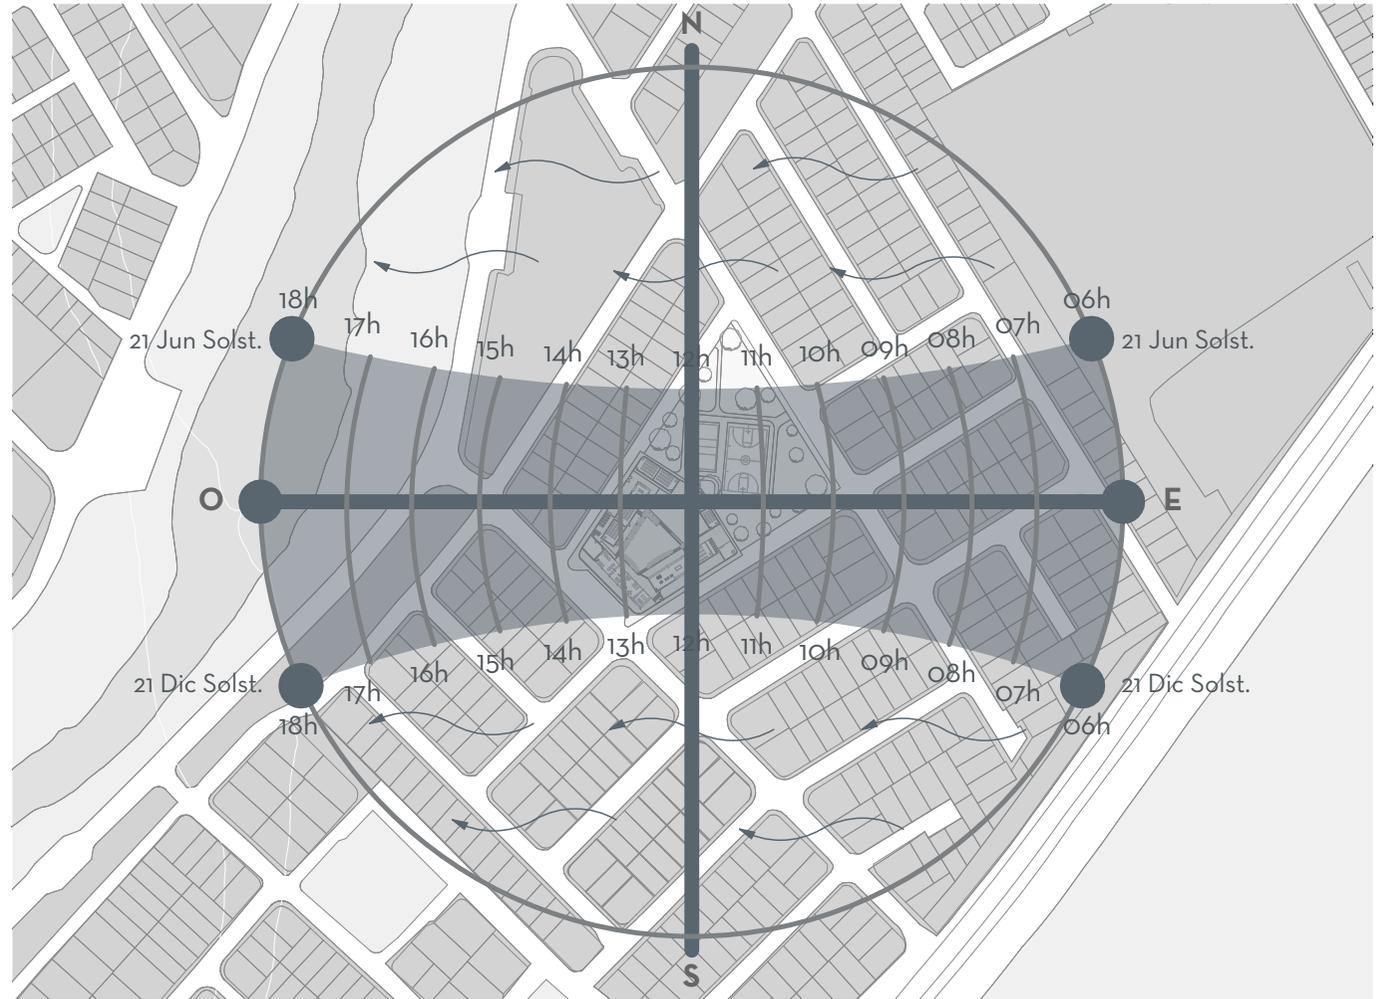
Fig. 25. Carta Solar
Fuente: Elaboración propia(2025)

En Cuenca la duración del día, clima y viento lo largo del año no varía mucho. La temperatura máxima promedio es 16°C y la temperatura mínima 7°C. La dirección del viento predomina del este, con una velocidad máxima de 13,7 km/h. La edificación al ocupar toda la manzana tiene la ventaja de no ser obstaculizada por otras edificaciones que impidan su entrada de luz.

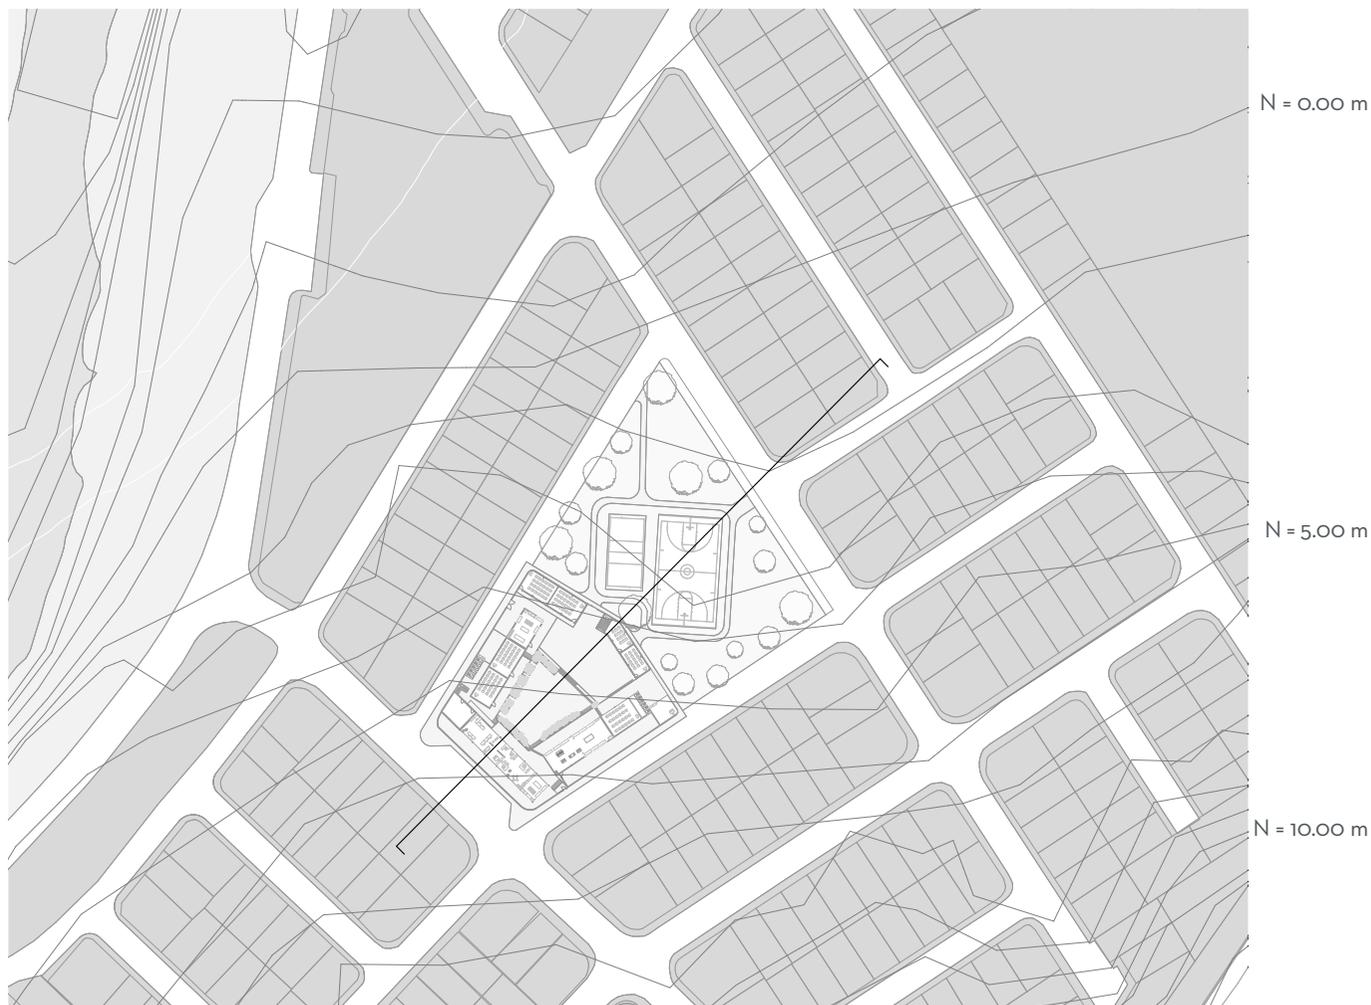
Fig. 27. Topografía del terreno.
Fuente: Elaboración propia(2025)

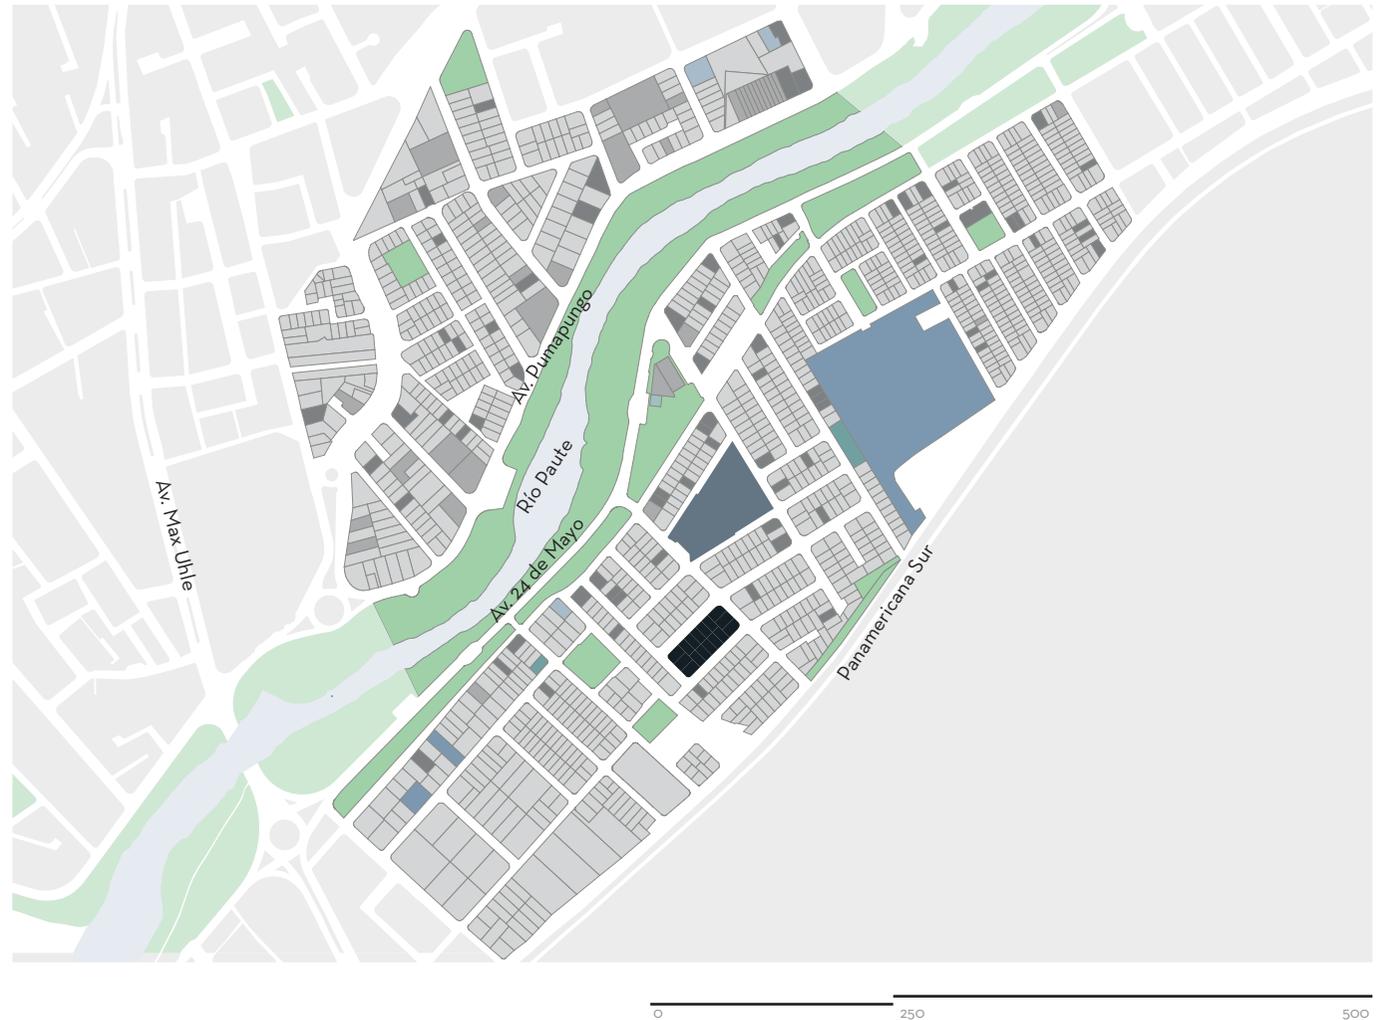
Fig. 28. Mapeo de usos
Fuente: Elaboración propia(2025)

En el área de análisis se observa que el uso predominante del suelo es residencial, seguido por un uso mixto de vivienda y comercio en planta baja, lo cual refleja una dinámica barrial activa. Sin embargo, se identifica una notable carencia de equipamientos urbanos de carácter significativo, como centros educativos, culturales o de salud, lo que limita el acceso a servicios esenciales y reduce las oportunidades de integración comunitaria en el entorno inmediato.

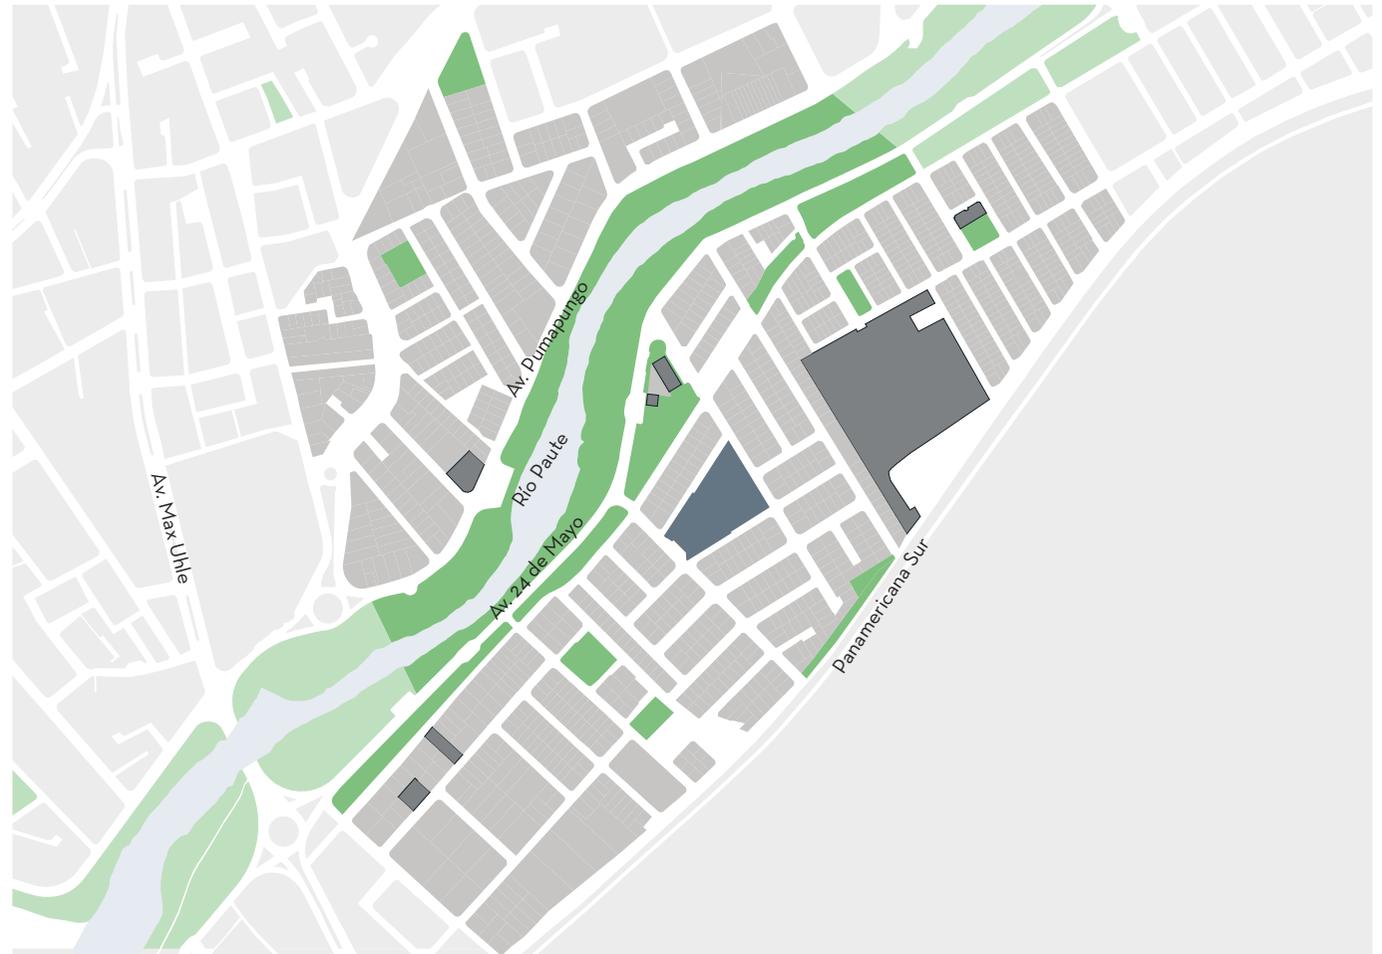
Fig. 29. Uso de equipamientos
Fuente: Elaboración propia (2025)

1. UPC Tomebamba
2. Centro Cultural Municipal
3. Iglesia Católica Santa Teresa de Jesús
4. Seminario de Monay
5. Sala de Sesiones del Sindicato Único del Gobierno Provincial del Azuay
6. Parque Líneal Monay
7. Parque Belén
8. Parque Antártico
9. Casa Comunal "Bosque 2" de Monay
10. Iglesia de Jesucristo de los Santos de los Últimos Días
11. Salón del Reino Testigos de Jehová Monay

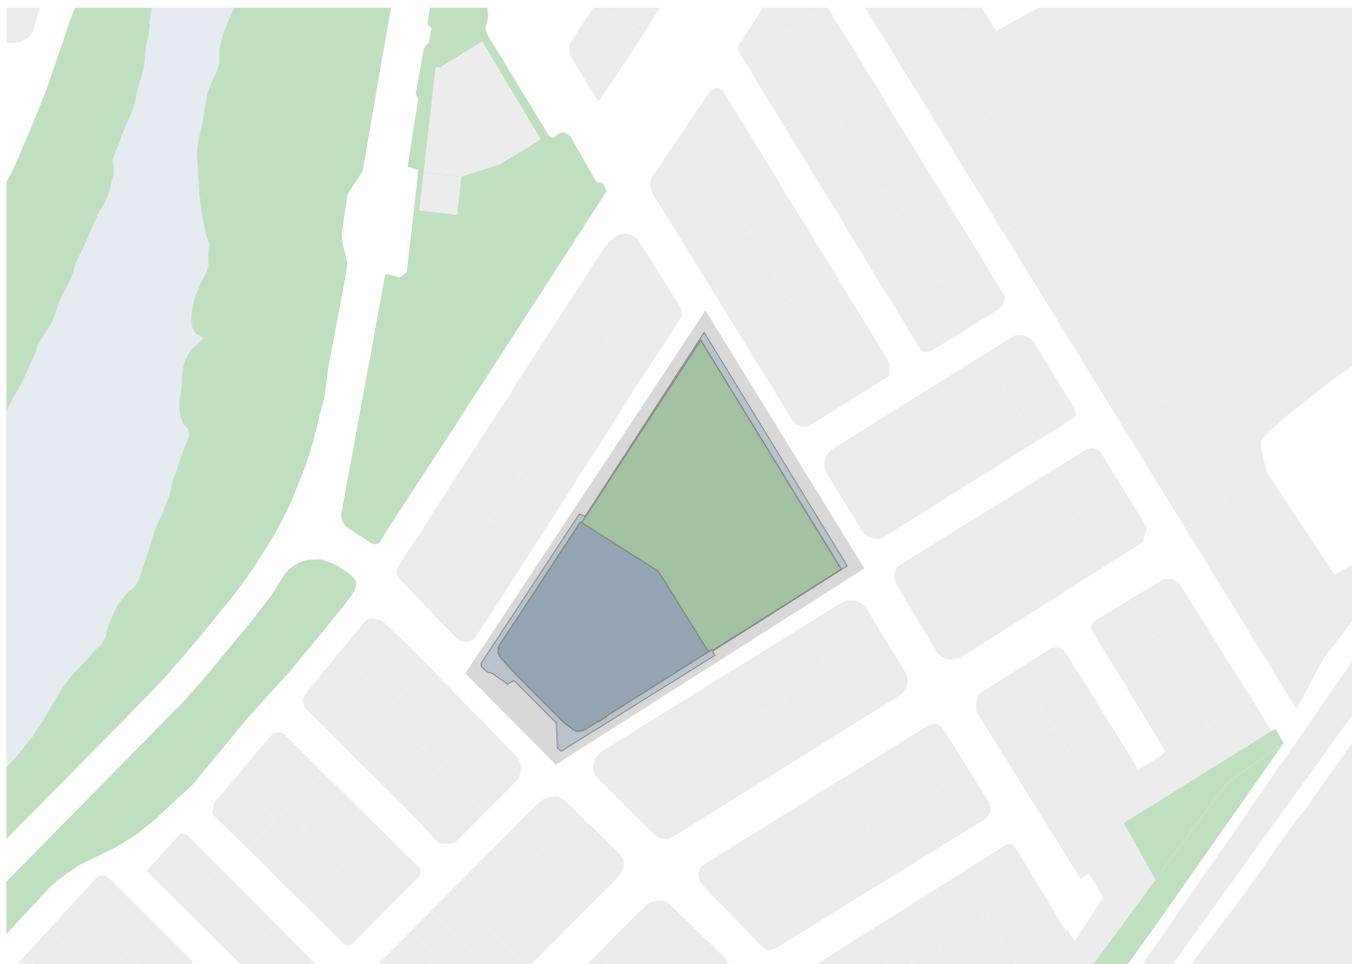
Área Vehicular	17,25%
Área Peatonal	6,44%
Área Parque El Edén	46,55%
Área Escuela Taller Municipal	29,76%

Fig. 31. Circulación peatonal / vehicular
Fuente: Elaboración propia(2025)

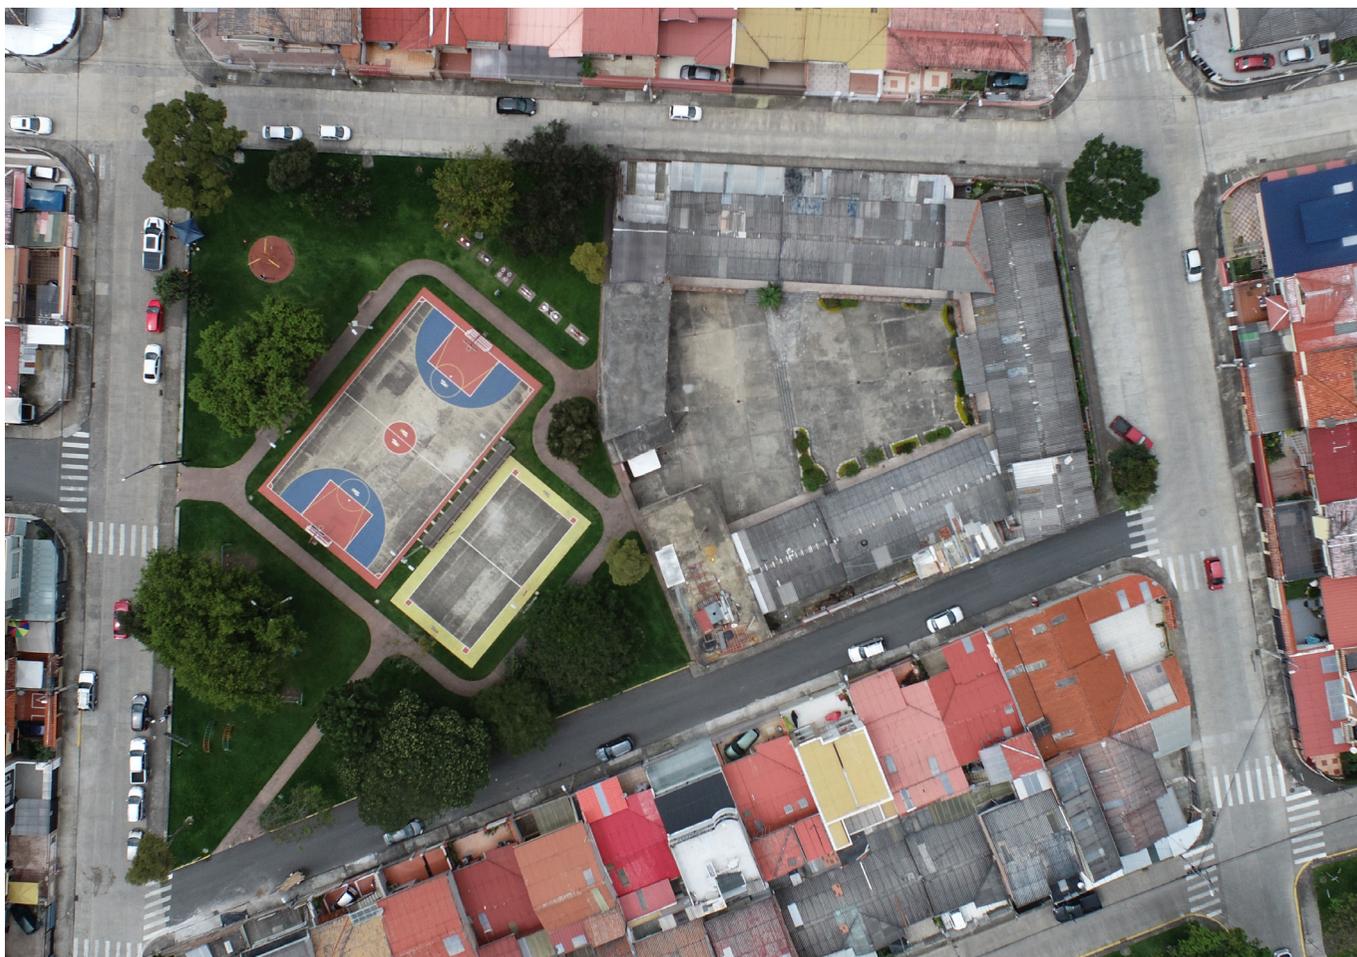
Fig. 01. Vista en planta de la vegetación presente en el terreno
Fuente: Elaboración propia (2025)

El terreno presenta una diversidad arbórea significativa, compuesta por especies como eucalipto, nogal, higuerón, chopo negro, sauce llorón y acacia, lo que contribuye a la riqueza ambiental y paisajística del sitio. En total se contabilizan 20 árboles distribuidos en el área, cuya presencia no solo aporta sombra y confort térmico, sino que también representa un valor ecológico y potencial integrador dentro del diseño del proyecto, favoreciendo la conservación del entorno natural.

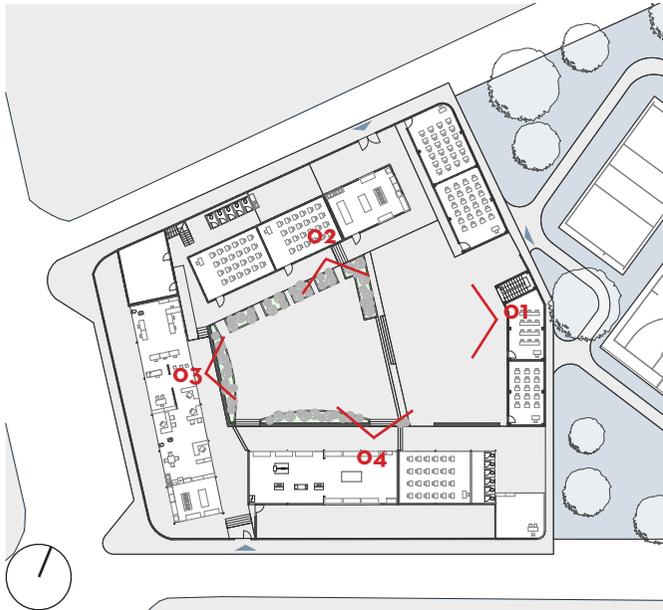
Fig. 38. Planta de referencia. Fuente: Elaboración propia (2025).

La institución está compuesta por cinco edificaciones dispuestas alrededor de un patio central. La zona administrativa se ubica en la parte más alejada de la entrada principal, junto a la edificación más antigua, actualmente utilizada como bodega. Las aulas se distribuyen en los demás edificios, organizadas de manera funcional para facilitar el acceso y la circulación dentro del recinto.

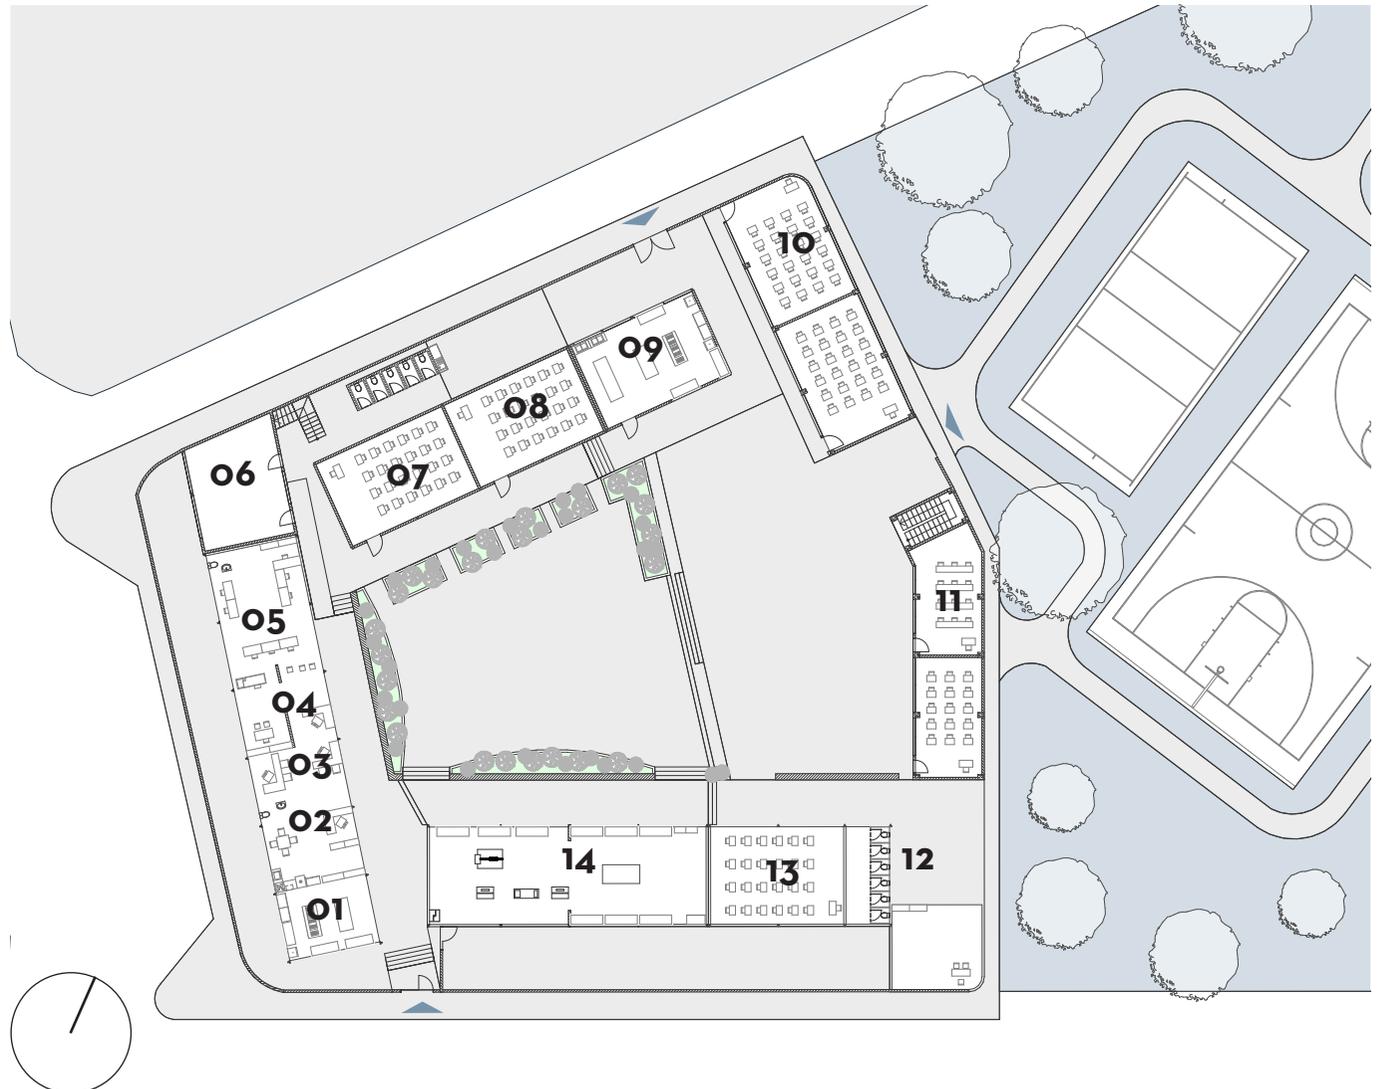
- 01. Taller de Gastronomía
- 02. Administración
- 03. Sala de profesores
- 04. Departamento medico
- 05. Oficinas
- 06. Bodegas
- 07. Aula de tics
- 08. Aulario
- 09. Taller de gastronomía
- 10. Aulario
- 11. Taller de Belleza
- 12. Batería sanitaria
- 13. Taller de Civil
- 14. Taller de Ebanistería

Fig. 43. Planta Baja de la Escuela Taller Municipal.
Fuente: Elaboración propia (2025)

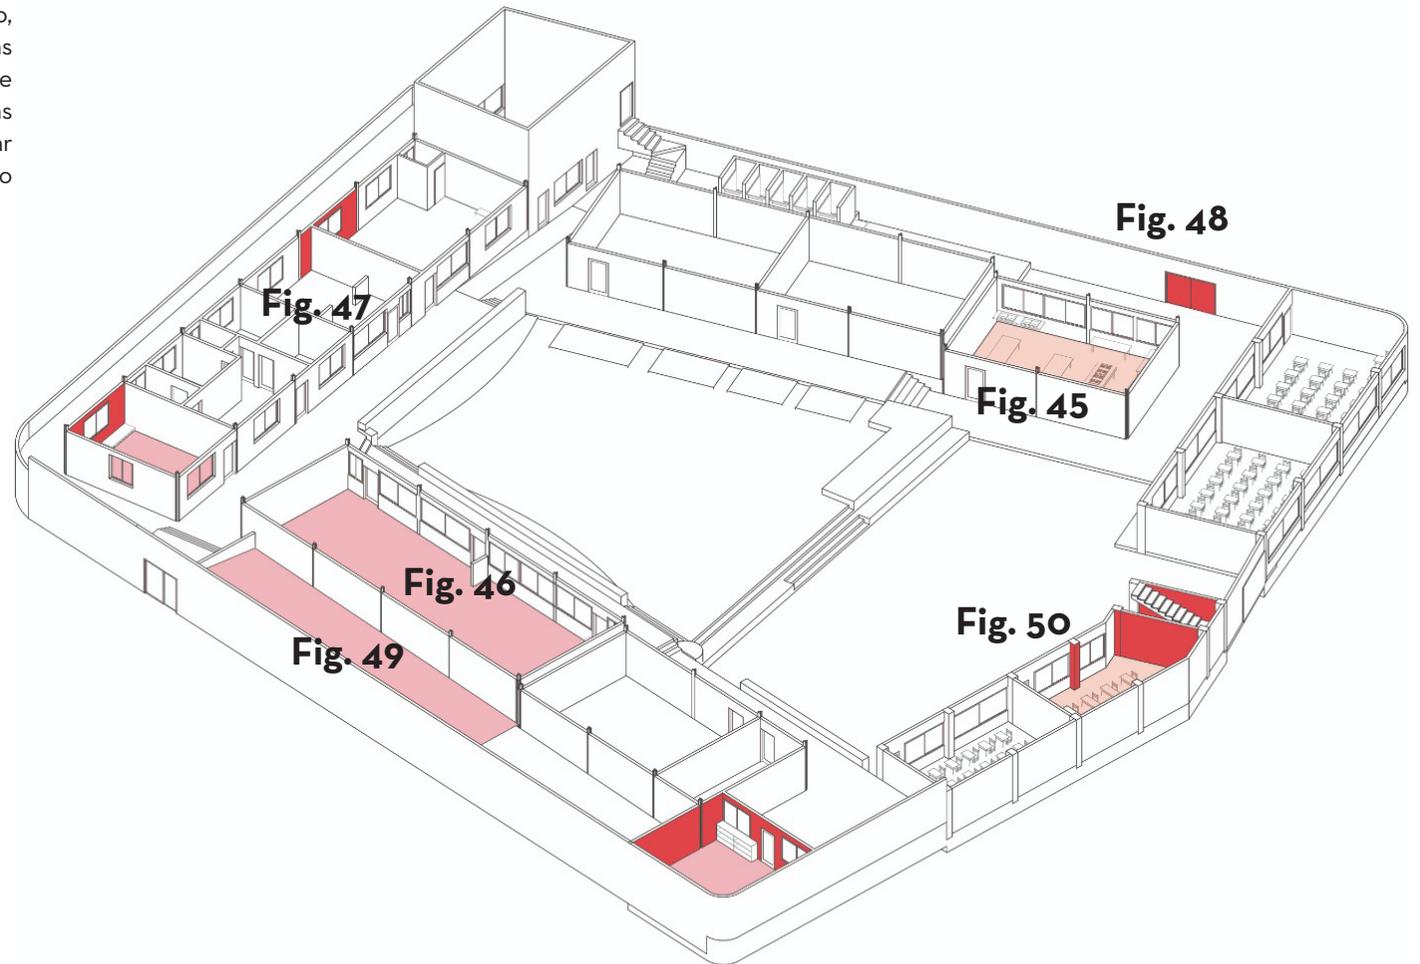
La infraestructura presenta varias zonas en estado de abandono, evidenciando un notable deterioro por el paso del tiempo. Algunas de estas áreas han sido reutilizadas como bodegas, mientras que otras muestran daños estructurales, incluyendo fisuras en las columnas. Por otro lado, los espacios son inadecuados para dar los talleres que se brindan, y también carecen de equipamiento necesario para dar una cátedra de calidad

- Afecciones y deterioros
- Espacio no adecuado

Fig. 44. Espacios de deterioro y espacios inadecuados.
Fuente: Elaboración propia (2025).

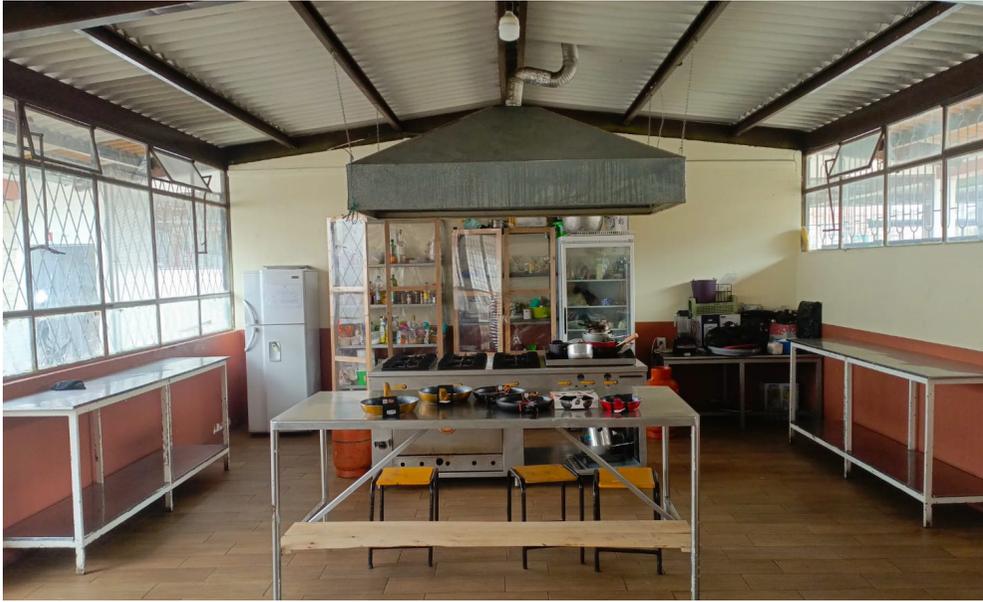
Fig. 45. Taller de cocina con espacios reducidos y sin el equipamiento adecuado.
Fuente: Elaboración propia (2025)

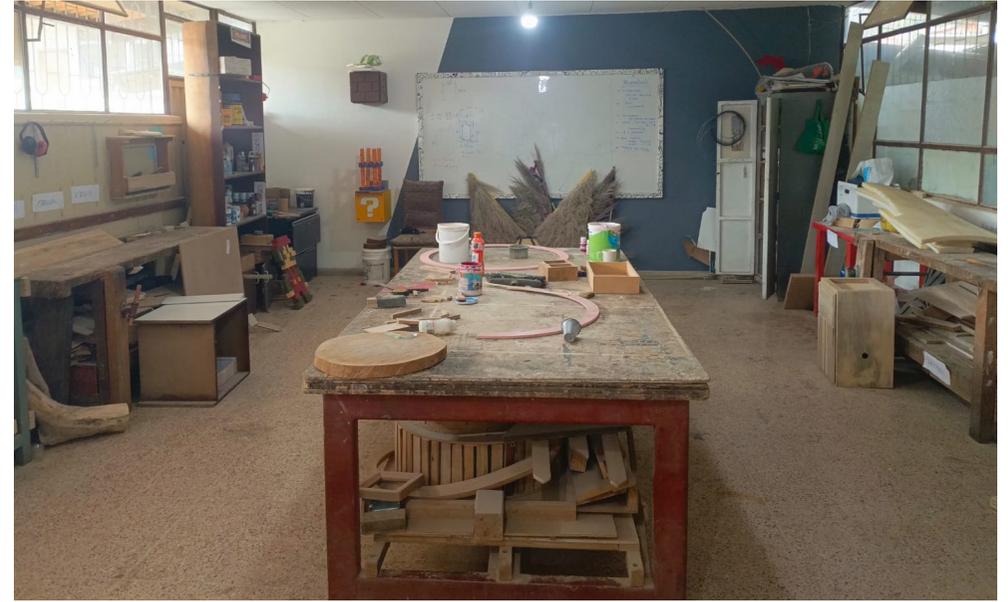
Fig. 46. Taller de ebanistería con espacios reducidos y sin ventilación adecuada.
Fuente: Elaboración propia (2025)

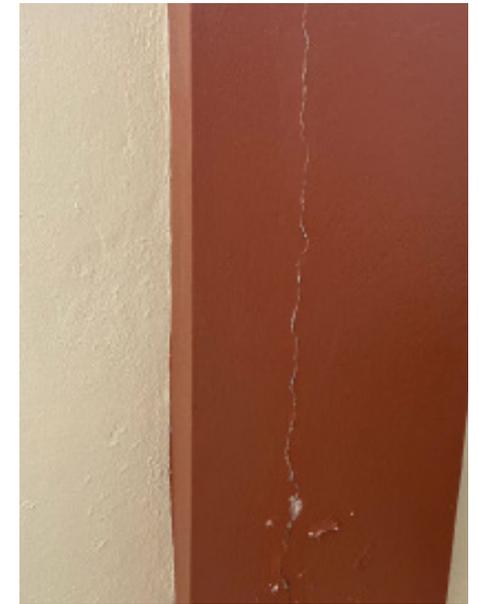
Fig. 50. Estructuras en deterioro.
Fuente: Elaboración propia (2025)

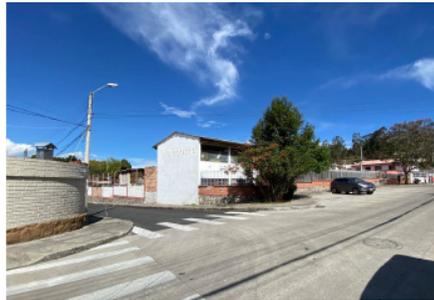
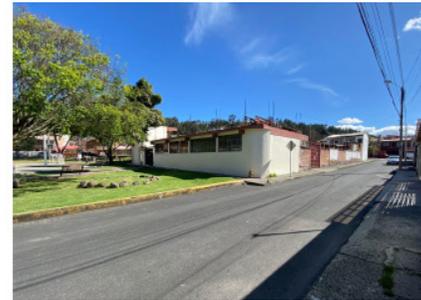
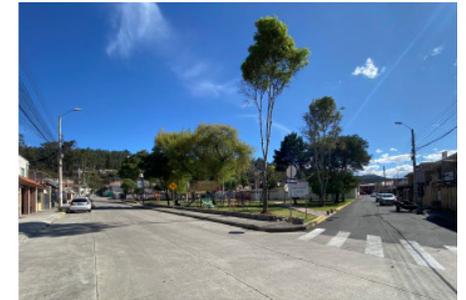
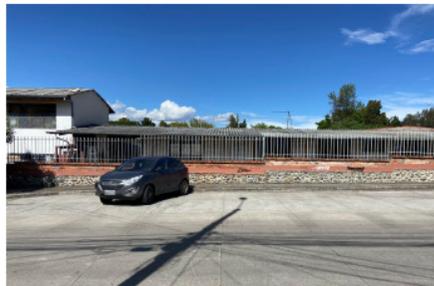
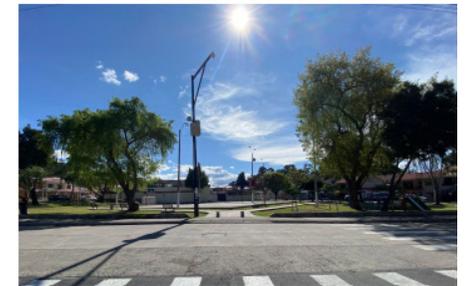
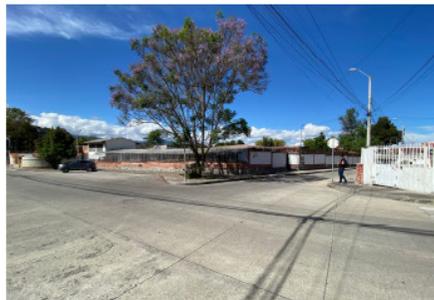
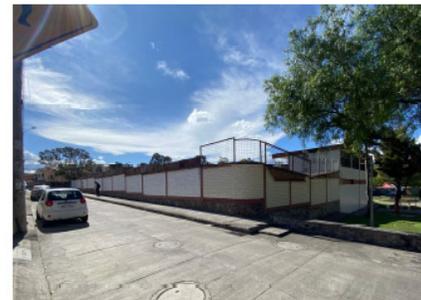
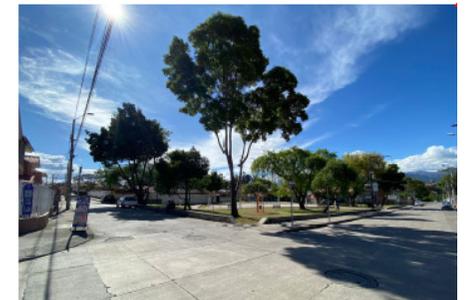
Fig. 51. Visuales hacia el Taller Escuela Municipal.
Fuente: Elaboración propia (2025)

El edificio presenta una configuración completamente cerrada hacia la ciudad, evidenciada en sus fachadas que no favorecen la conexión visual ni física con el parque cercano. Esta actitud cerrada genera una barrera tanto en términos de accesibilidad como de interacción, interrumpiendo el flujo natural entre el espacio público y el entorno urbano. La falta de apertura hacia el parque no solo obstaculiza el acceso y disfrute del mismo, sino que también limita las posibilidades de integración del edificio con el tejido social circundante. En lugar de contribuir a la vida comunitaria, el edificio refuerza una atmósfera de aislamiento, cerrándose sobre sí mismo y, por ende, al vecindario.
