PROYECTO DE REHABILITACIÓN DEL CENTRO CULTURAL “ESCUELA TALLER MUNICIPAL” UBICADO EN LA PARROQUIA MONAY, CUENCA.

PROYECTO FINAL DE CARRERA PREVIO A LA OBTENCIÓN DEL TÍTULO DE ARQUITECTOS.

Escuela de Arquitectura

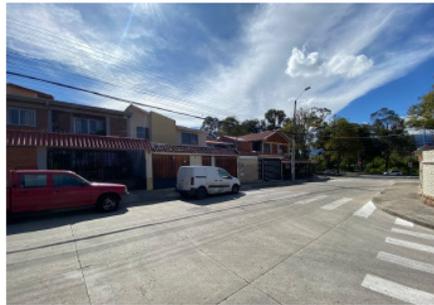
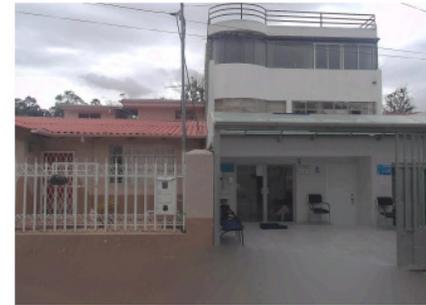
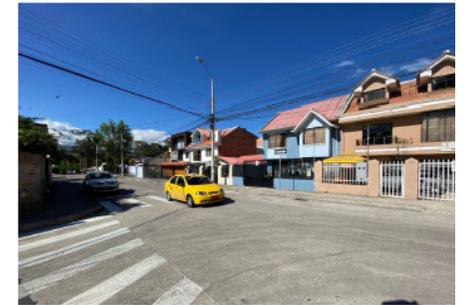
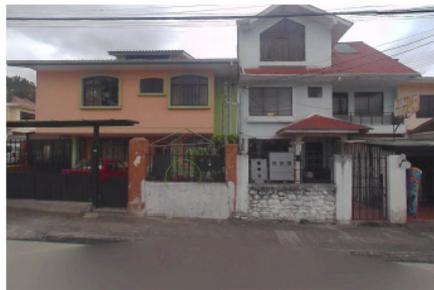
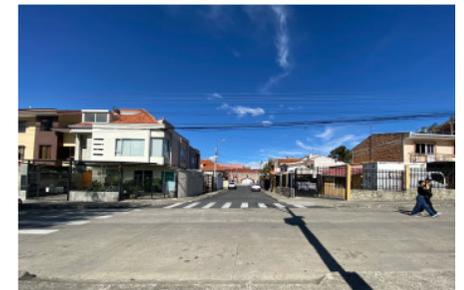
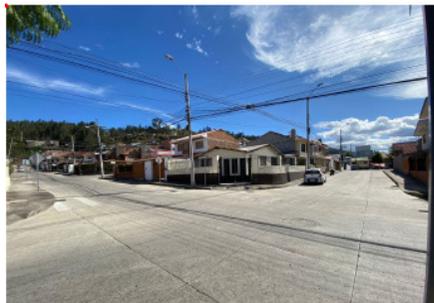
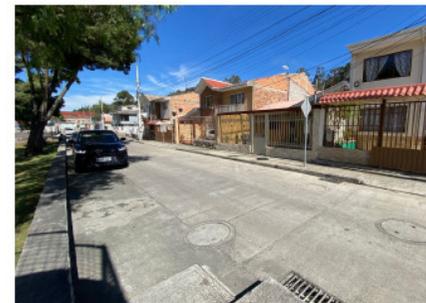
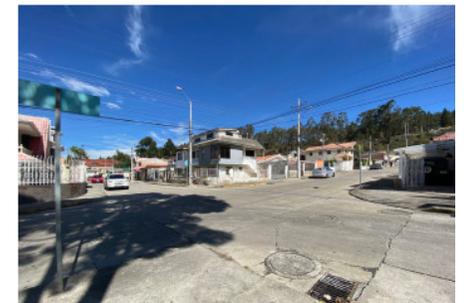
Fig. 52. Visuales desde el Taller Escuela Municipal.
Fuente: Elaboración propia (2025)

El sitio en cuestión se encuentra definido por su relación con dos vías principales, El Quiteño Libre y Las Primicias, y dos calles secundarias, El Republicano y El Cosmopolita. De estas, la calle Las Primicias se destaca por su relevancia urbana, dada su proximidad al parque, lo que le otorga una gran importancia en términos de accesibilidad y visibilidad. Este factor no solo influye en la integración del proyecto con su entorno inmediato, sino que también condiciona su relación con los flujos peatonales y vehiculares.

En cuanto a la configuración urbana circundante, se observa que las edificaciones vecinas no superan los dos niveles, lo que establece un contexto de baja densidad y un ritmo arquitectónico caracterizado por una horizontalidad predominante. Este factor se vuelve crucial al momento de proyectar, ya que cualquier intervención que infrinja esta escala podría alterar la armonía visual y la cohesión urbana del área. La propuesta arquitectónica deberá ser sensible a estas condiciones, respetando tanto la volumetría circundante como el carácter del entorno, para evitar desentonar o generar tensiones visuales innecesarias.

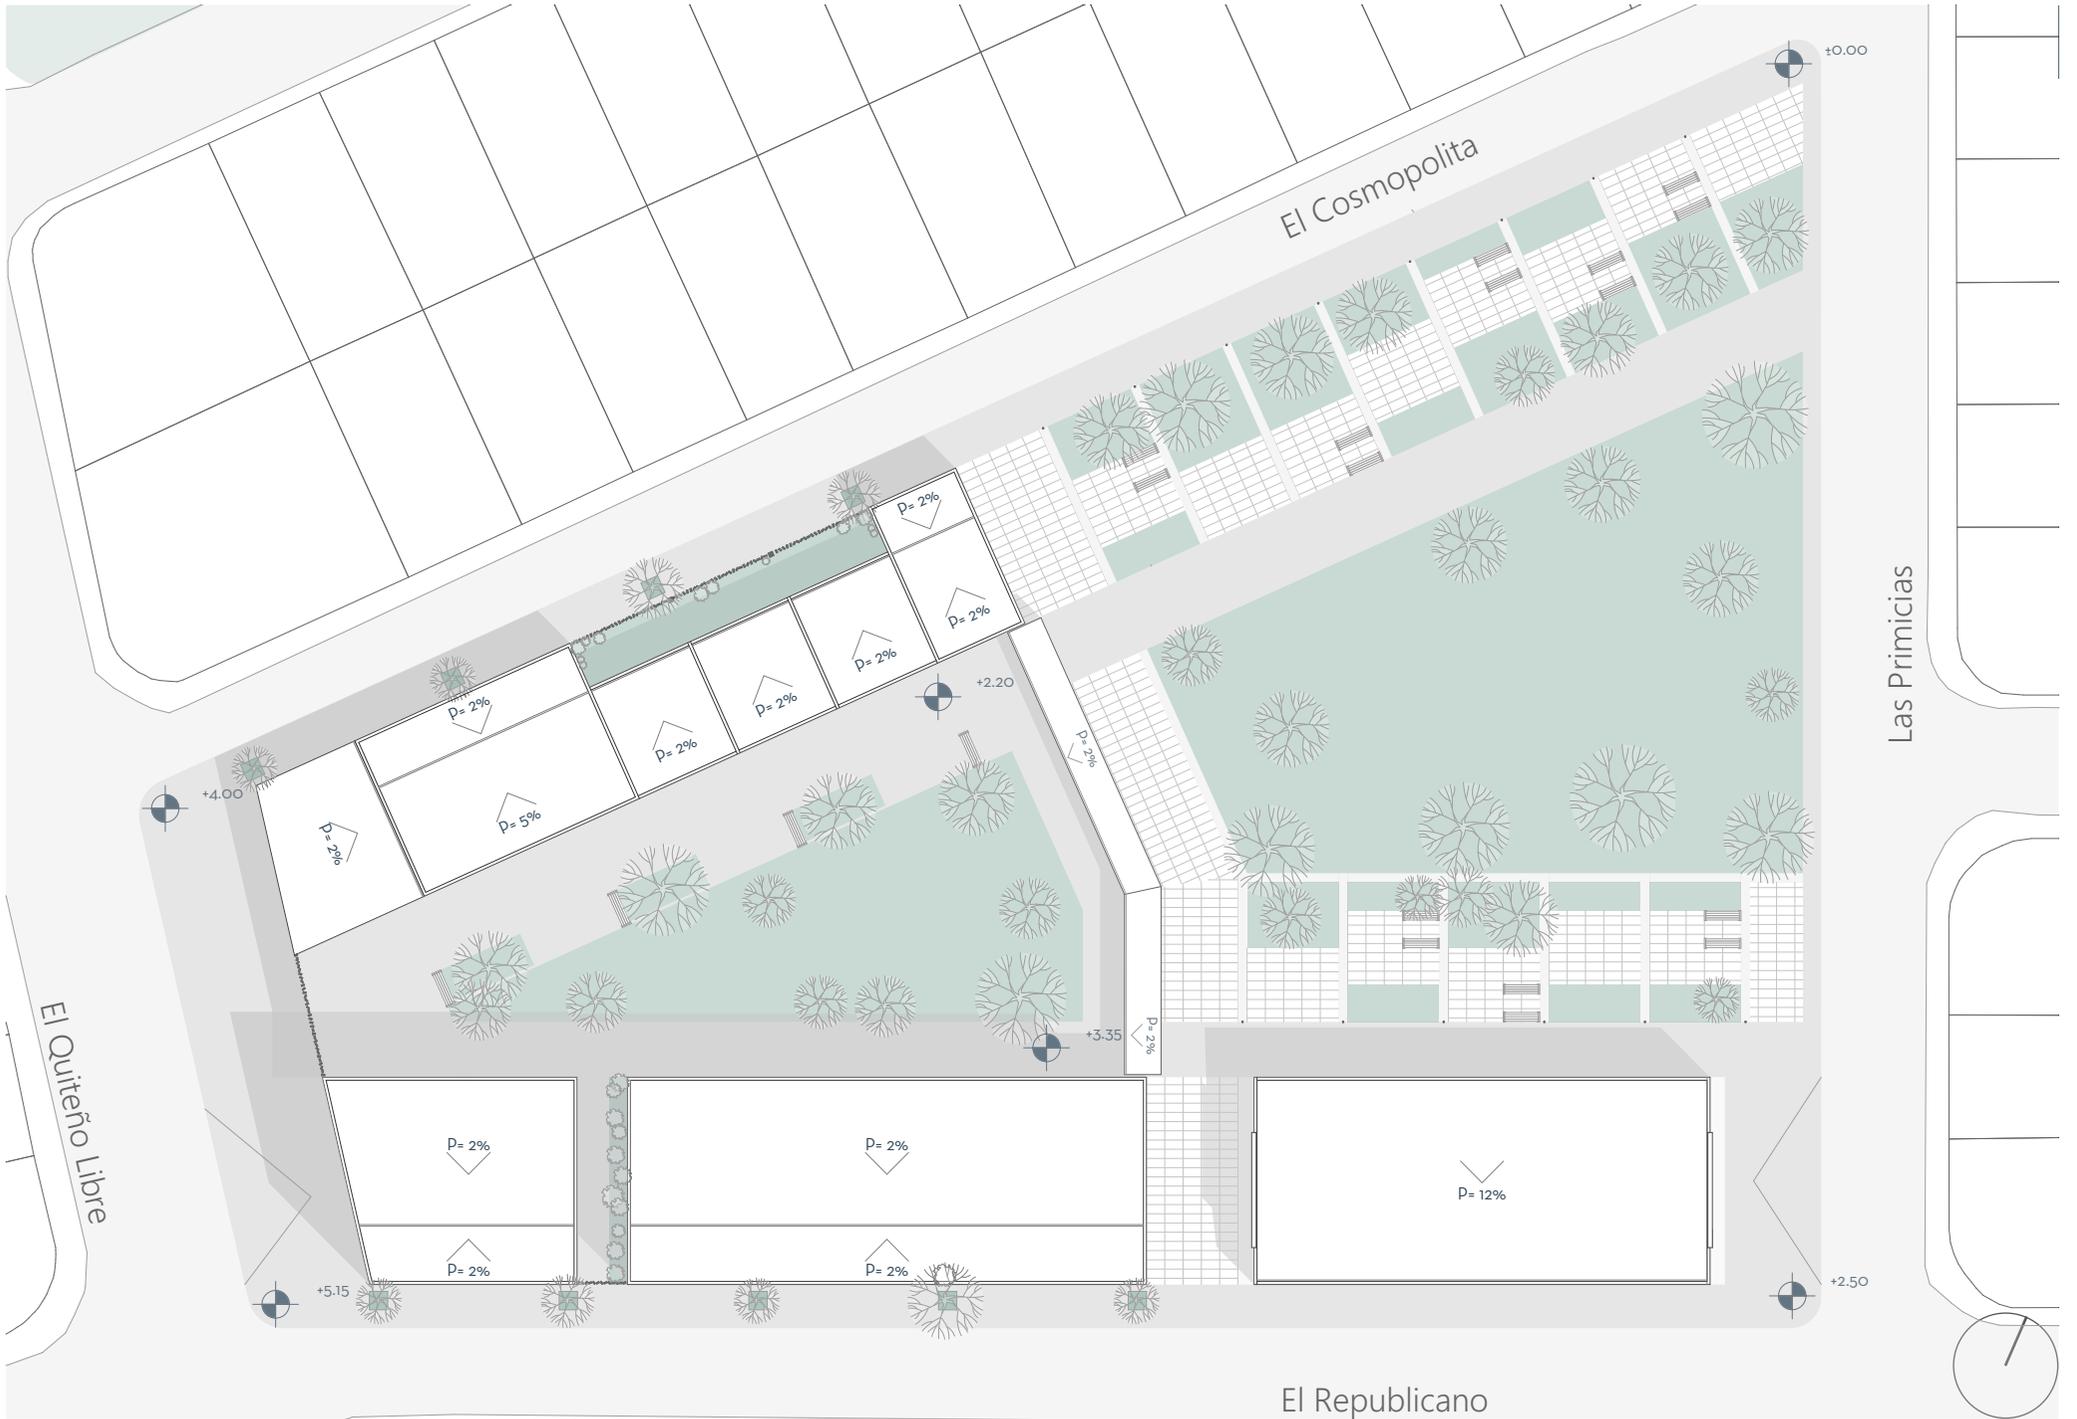
El proyecto se estructura en tres bloques principales dispuestos de manera confrontada, generando un patio central que actúa como articulador espacial y se conecta visual y funcionalmente con el parque colindante.

El primer bloque (B 01) cumple una función central clave en la organización del conjunto, sirviendo como acceso principal y articulador de la circulación general. Este volumen alberga las áreas administrativas, encargadas de la gestión institucional, así como aulas de uso general destinadas a la impartición de asignaturas teóricas y actividades académicas transversales. Se disponen aulas de uso múltiple con apertura directa hacia áreas verdes, lo que permite el desarrollo de dinámicas pedagógicas en contacto con el entorno natural. Esta relación interior-exterior favorece la ventilación cruzada, el confort térmico y la integración del paisaje como herramienta educativa, fomentando una experiencia de aprendizaje más rica y sensorial. Complementando esta configuración, el bloque integra un auditorio multifuncional, concebido como un espacio flexible para actividades académicas, culturales y comunitarias, tales como conferencias, presentaciones, proyecciones y eventos escolares. Su ubicación dentro del bloque permite un fácil acceso desde distintas zonas del proyecto, promoviendo su uso tanto por la comunidad educativa como por usuarios externos.

El segundo bloque (B 02), destinado al área de ebanistería, se sitúa de manera estratégica dentro del conjunto, con el objetivo de reducir al mínimo la propagación de residuos y la contaminación acústica hacia las zonas educativas y administrativas. Este bloque se concibe con un espacio a doble altura, lo cual permite una distribución funcional eficiente y jerarquizada. La planta baja alberga la maquinaria pesada necesaria para los procesos de carpintería, aprovechando la altura libre para facilitar la ventilación, la extracción de polvo y el movimiento seguro de equipos voluminosos. Por su parte, la planta alta está destinada a labores manuales y de menor riesgo, generando un ambiente de trabajo más controlado y adecuado para tareas que requieren mayor precisión y concentración.

El tercer bloque (B 03) está destinado a albergar los talleres especializados y el área de salud, respondiendo a requerimientos específicos tanto de formación técnica como de atención comunitaria. La configuración espacial de este bloque se organiza en dos niveles que permiten una zonificación funcional clara y eficiente. En planta baja se ubican las aulas de uso múltiple, concebidas con accesos directos a las áreas verdes circundantes. Esta disposición favorece la flexibilidad de uso y permite que las actividades pedagógicas se extiendan al exterior,

optimizando las condiciones para la enseñanza práctica en distintos talleres. En planta alta se localizan los talleres especializados de cocina y belleza, los cuales requieren condiciones particulares en cuanto a ventilación, iluminación y equipamiento técnico. La elevación de estos espacios responde a criterios de salubridad y confort ambiental, garantizando ambientes mejor preparados para las prácticas que implican manipulación de alimentos, productos químicos y equipos específicos.

Adicionalmente, se propone la incorporación de un cuarto bloque (B4) orientado al equipamiento comercial, concebido como un punto de servicio para la comunidad. Este bloque se ubica en una posición estratégica, con acceso directo desde el parque, favoreciendo su integración al entorno urbano y promoviendo la interacción social.

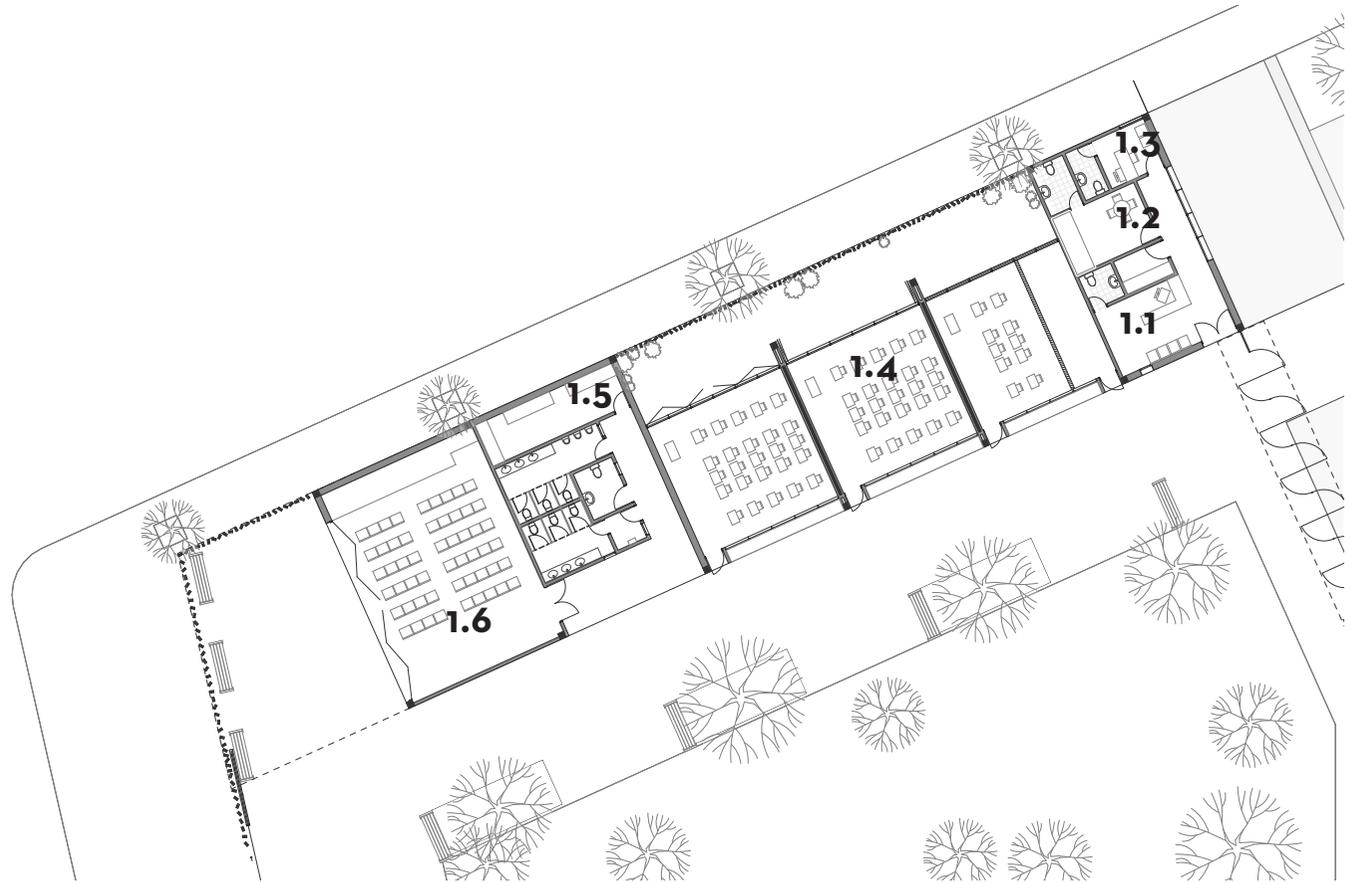
PLANTA BAJA BLOQUE 01

- 1.1 Secretaría
- 1.2 Salón de Profesores
- 1.3 Director
- 1.4 Aulario 1-2-3
- 1.5 Bodega
- 1.6 Sala de Presentaciones/Aula

Fig. 54. Planta baja bloque 01.
Fuente: Elaboración propia (2025)

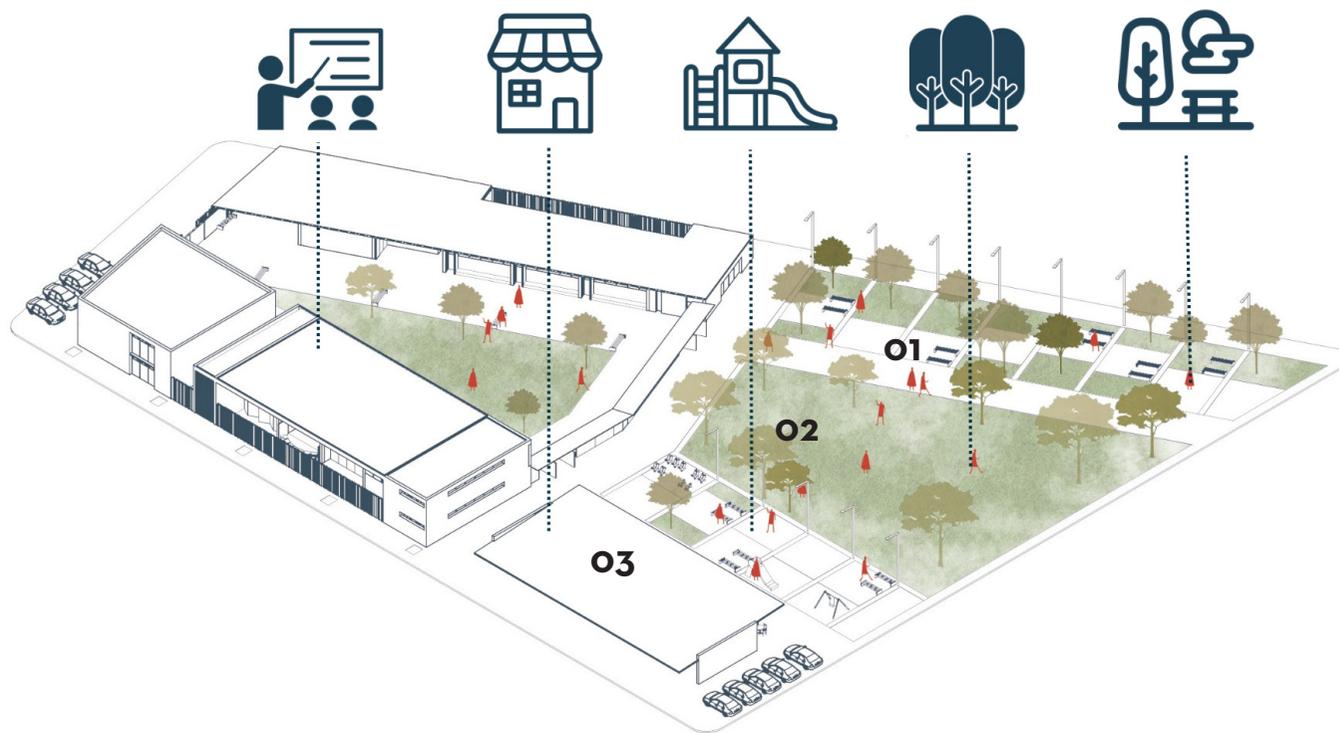
En relación con el parque El Edén, se plantea una redistribución estratégica de sus espacios, organizándolo en tres zonas funcionales claramente definidas, que permiten una mejor articulación con el entorno urbano y con el proyecto de la escuela-taller.

La tercera zona (O3) se destina al uso comercial, incorporando un nuevo equipamiento diseñado para la venta de productos elaborados en los talleres de la escuela. Esta área no solo da visibilidad al trabajo formativo de los estudiantes, sino que también abre oportunidades para la participación activa de los habitantes del barrio, quienes pueden utilizar estos espacios para ofrecer sus propios productos, consolidando así una dimensión económica y social del parque como espacio público.

Fig. 57. Axonometría esquemática de los espacios.
Fuente: Elaboración propia (2025)

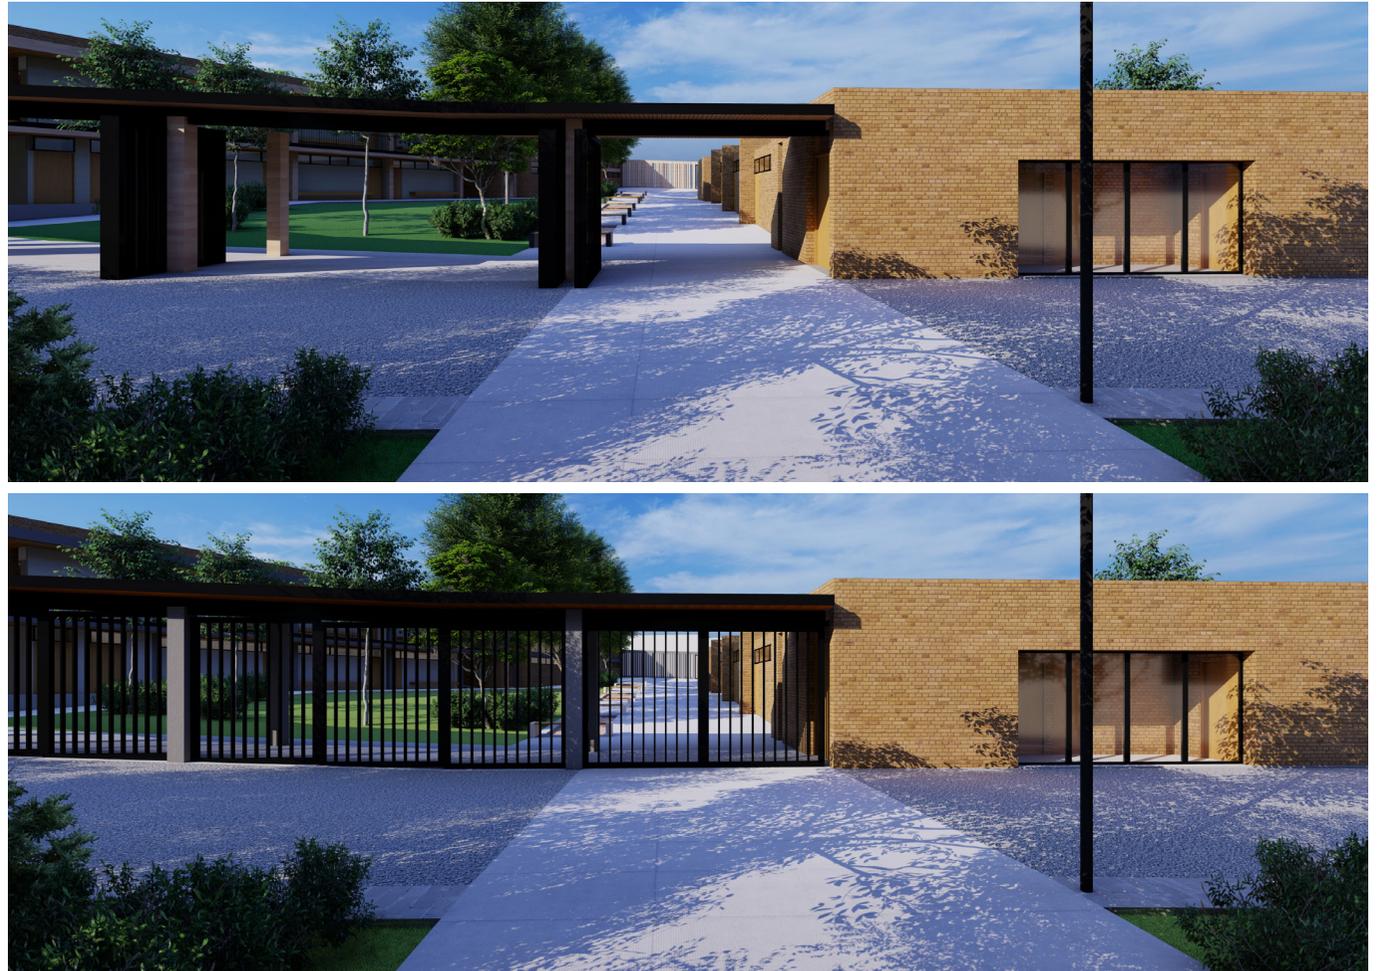
Para el acceso principal del proyecto se propone un cerramiento móvil compuesto por puertas giratorias apilables, integradas mediante un sistema de rieles que permite su desplazamiento lateral. Esta solución responde a un criterio de flexibilidad espacial, permitiendo modular el grado de apertura entre el patio central del conjunto y el parque colindante.

Por otro lado, el sistema permite cerrar completamente el acceso cuando sea necesario, garantizando condiciones de seguridad y control de ingreso fuera del horario de funcionamiento o durante eventos especiales. Esta dualidad funcional convierte el acceso en un elemento arquitectónico versátil, que equilibra apertura comunitaria con resguardo institucional, sin comprometer la calidad espacial ni la relación con el entorno.

Fig. 58. Acceso principal cerrado y abierto.
Fuente: Elaboración propia (2025)

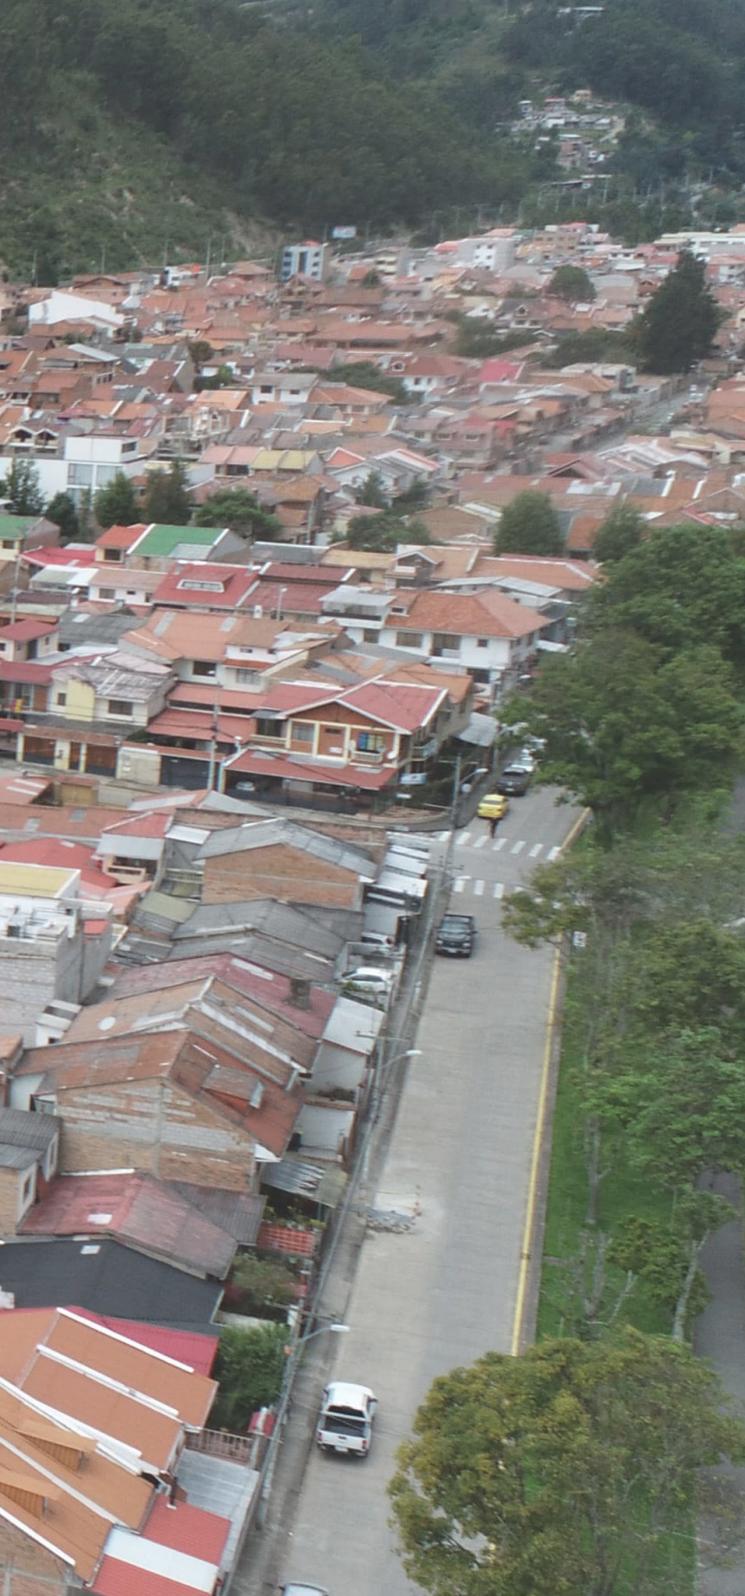
Fig. 59. Taller Escuela Municipal actualmente.
Fuente: Elaboración propia (2025)

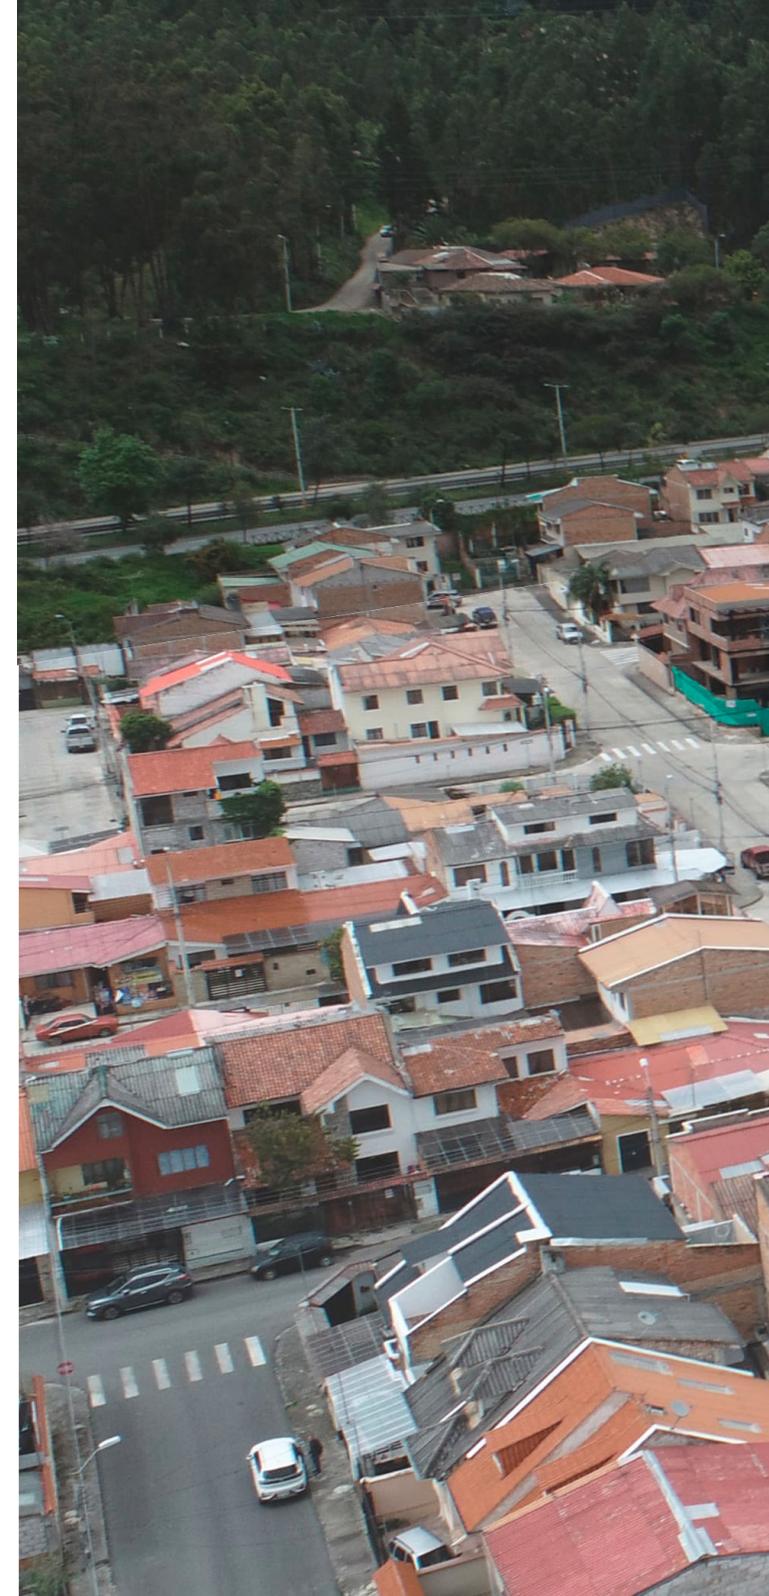
Fig. 60. Taller Escuela Municipal propuesta planteada.
Fuente: Elaboración propia (2025)

La propuesta arquitectónica presentada logra una transformación integral del Centro Cultural “Escuela Taller Municipal”, atendiendo a las principales deficiencias identificadas en el diagnóstico: deterioro estructural, falta de equipamiento, espacios inadecuados y escasa integración con el entorno. Mediante una nueva disposición en bloques articulados alrededor de un patio central, se optimiza la circulación interna, se mejora la funcionalidad y se promueve la apertura visual y física hacia el parque El Edén.

Bloque 04 incorpora un módulo comercial, facilitando la exhibición y venta de productos elaborados, lo cual refuerza el vínculo con la comunidad y fomenta el emprendimiento.
