# Proyecto arquitectónico para una residencia estudiantil a través de la rehabilitación de una vivienda en el eje patrimonial de El Barranco

Proyecto Final de Carrera previo a la obtención del título de Arquitecto  
Escuela de Arquitectura  
Facultad de Diseño, Arquitectura y Arte

Tomo I

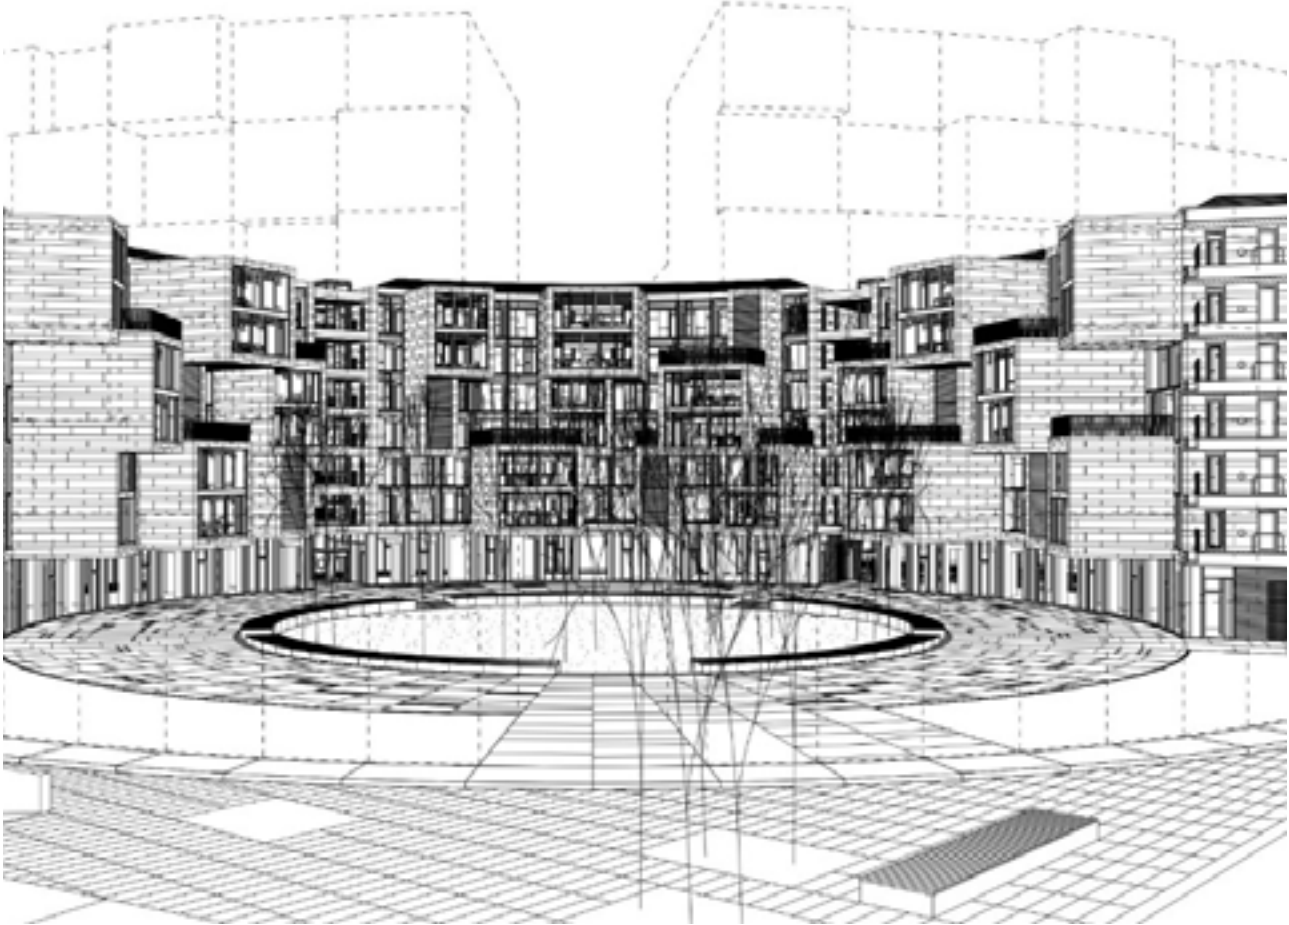
Figura 32: Vista desde el exterior del proyecto hacia el patio  
Fuente: Alex H Lee (2012)

El patio central es un elemento clave en el diseño del dormitorio, funcionando como un espacio unificador que conecta todas las áreas del edificio. Los caminos horizontales y verticales cruzan el patio y lo vinculan visualmente con el exterior, creando una continuidad espacial que fortalece la conexión entre los espacios interiores y el entorno natural. Esta integración de patios permite aprovechar al máximo la luz natural y la ventilación, características esenciales para un espacio habitable saludable y sostenible (figura 32).

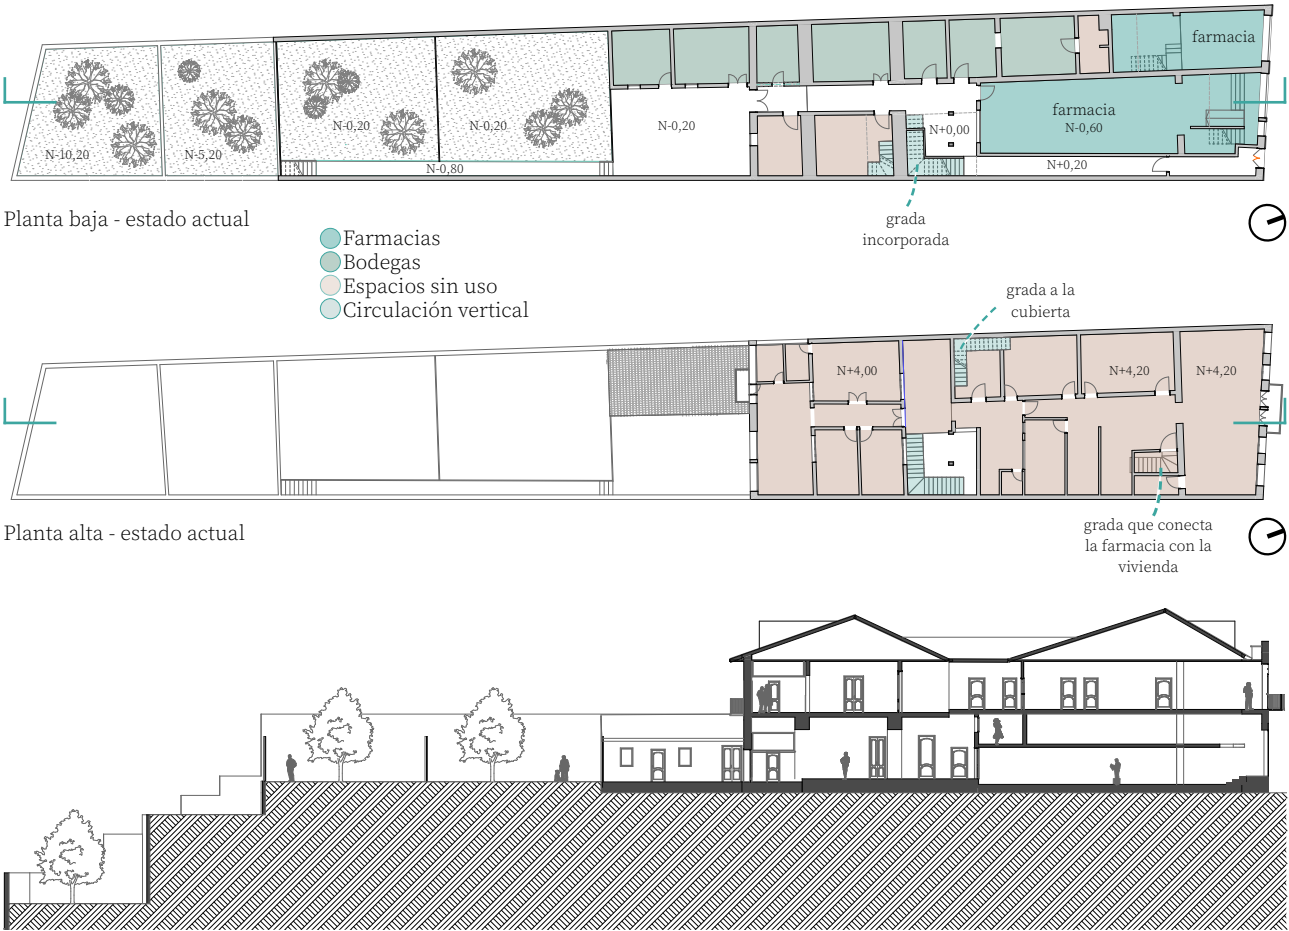
Figura 37: Circulaciones principales de la vivienda
Fuente: Autoría propia (2024)

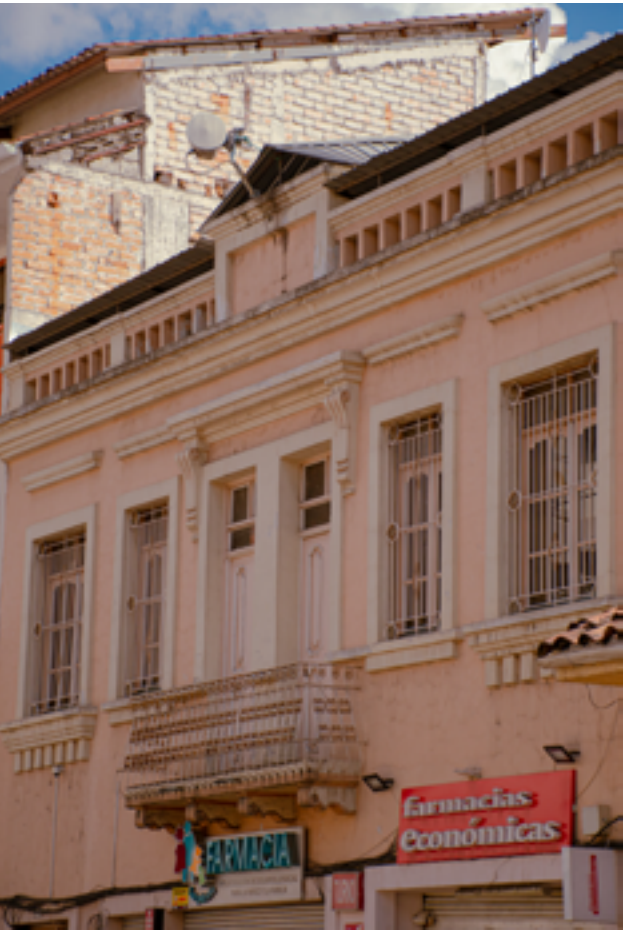
Figura 38: Estado actual de la fachada frontal
Fuente: Autoría propia (2024)

El estado general de la vivienda es bueno gracias a un mantenimiento constante, aunque se han identificado varias grietas distribuidas a lo largo de sus muros de adobe (figura 38). A pesar de ello, la casa conserva la mayor parte de sus puertas originales, lo que destaca su preservación. Actualmente, la vivienda alberga a un único huésped, un relojero que opera desde un pequeño espacio en la entrada de la vivienda.

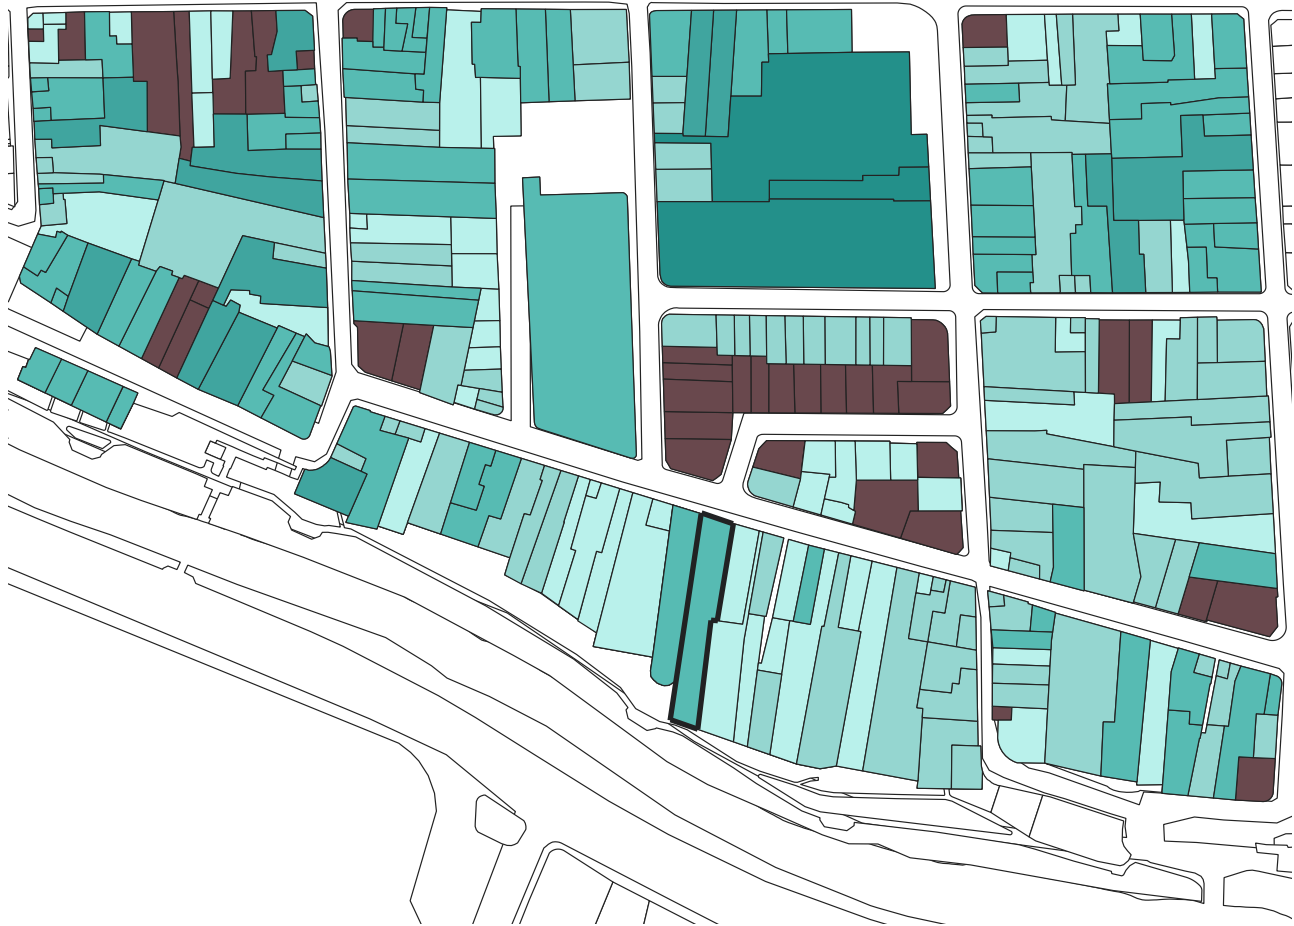
- Valor Negativo
- Valor Emergente
- Valor Arquitectónico A
- Valor Arquitectónico B
- Ambiental
- Sin Valor Especial

Figura 46: Mapa valor arquitectónico  
Fuente: Municipio de Cuenca (sf), Elaboración propia

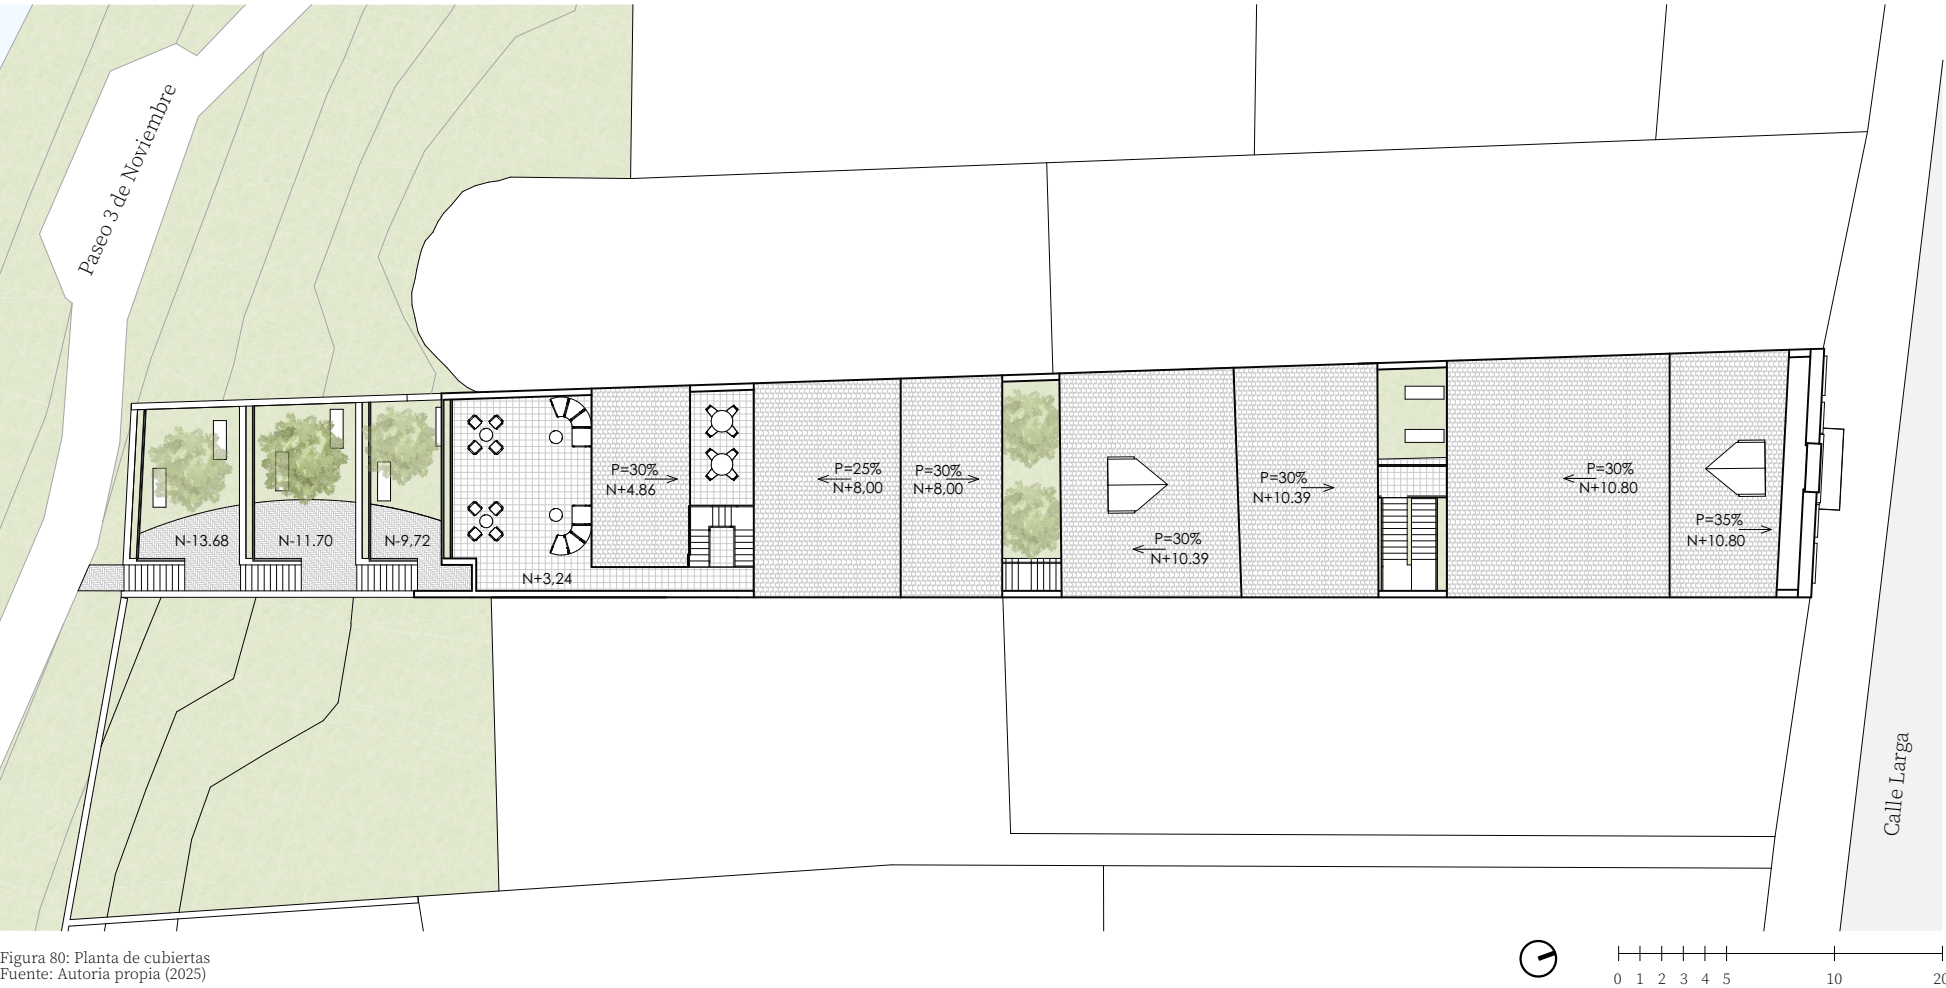
Figura 80: Planta de cubiertas  
Fuente: Autoria propia (2025)

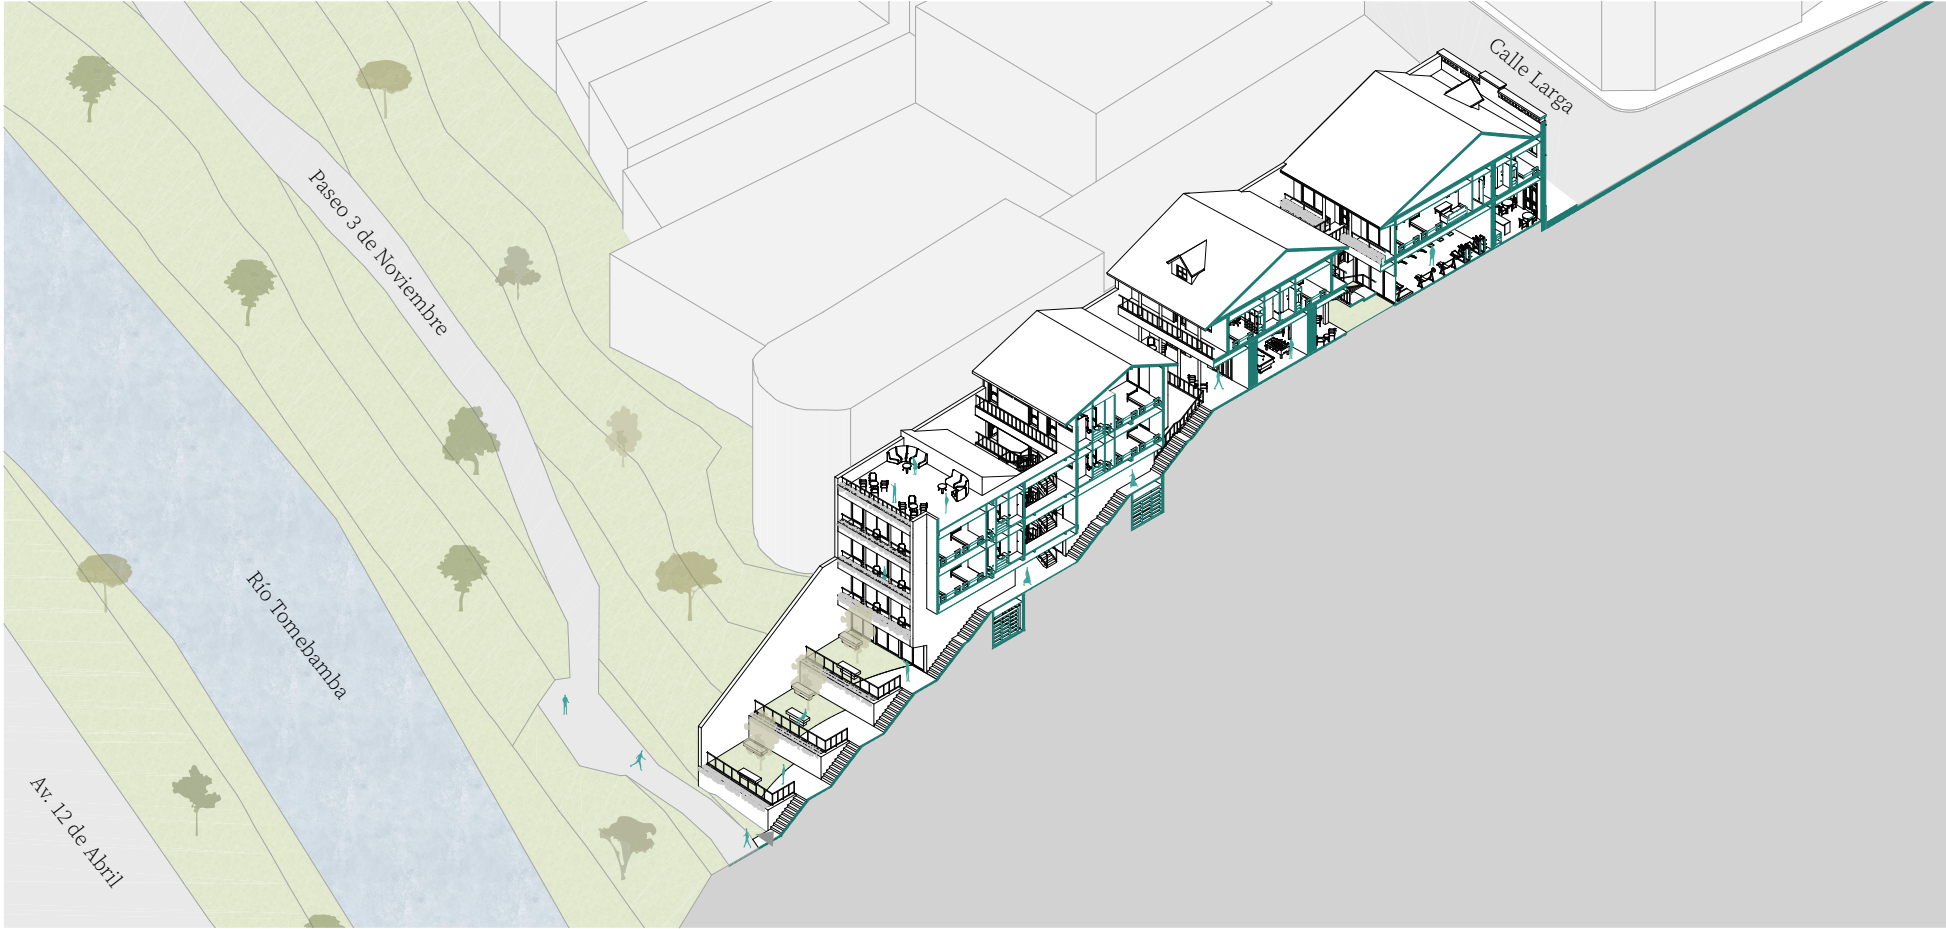
Figura 106: Sección - ingreso desde el Paseo 3 de Noviembre  
Fuente: Autoria propia (2025)
