Tecnología Superior en Electrónica Automotriz

Banco didáctico motor Isuzu G16 1600cm³

Trabajo previo a la obtención del grado académico de Tecnólogo en Electrónica Automotriz

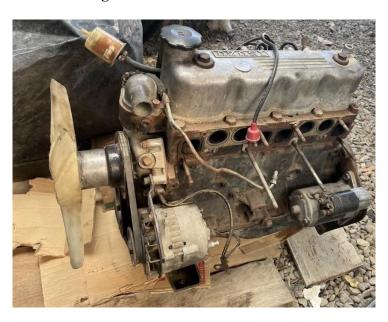
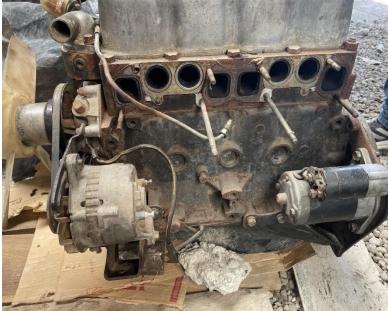
Figura 2 y 3: Revisión del frente y lado derecho del motor.

Para el desarmado previo del motor Isuzu G16 1600*cm*³, se realizó una prueba de funcionamiento con el fin de demostrar su estado, además de comprobar la compresión de cada uno de sus cilindros. Al realizar la prueba, se determinó que cada cilindro tiene una compresión de 115 psi, sin presencia de fugas. Cabe mencionar que,

además de la verificación de la compresión, también se evaluó la presencia de óxido en el exterior del bloque motor y la culata, así como una pequeña abolladura en la parte baja del cárter.

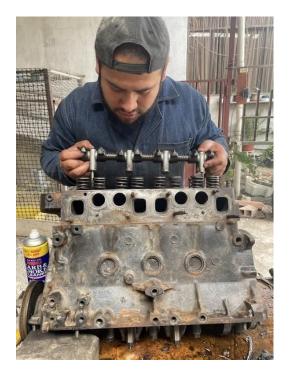
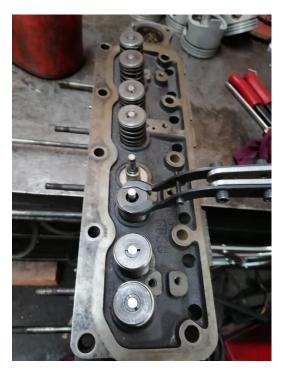
Figura 4 y 5: Desmontaje de los balancines y culata del motor.

- Colocar en punto al motor y así verificar sus marcas de sincronización las cuales ya se encuentran en la polea del cigüeñal y el pistón del árbol de levas.
- Desmontar el tensor de la cadena de distribución.
- Se retira el perno de sujeción el cual pertenece al piñón del árbol de levas.
- Se afloja y se retira los pernos que sujetan el cabezote, que además sujetan al árbol de balancines.
- Al momento de realizar el despiece primero colocamos a punto la distribución.
- Desmontaje del cárter.
- Desmontaje de la tapa de distribución.
- Retiramos el tensor de las cadenas, como también el retiro de la cadena con sus piñones.
- Desmontaje de cojinetes de bancada y biela, retirando sus turcas y pernos.
- Desmontaje de pistones.
- Desmontaje de cigüeñal.
- Desmontaje de árbol de levas y sus taques.

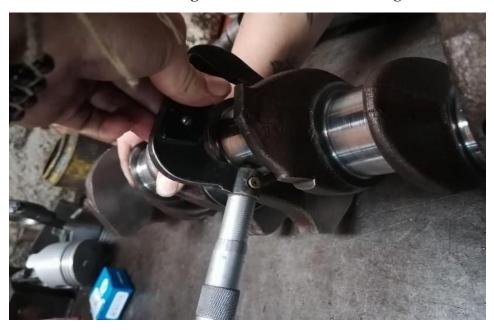
Figura 8: Toma de medidas del cigüeñal.

Tabla 1.4: *Toma de medidas de biela y bancada.*

$BIELA = 1926 \times 0.0281$

Biela 1	Biela 2	Biela 3	Biela 4
1926×0,0281=	1926×0,0281=	1926×0,0281=	1926×0,0281=
54,12mm	54,31mm	54,12mm	54,31mm

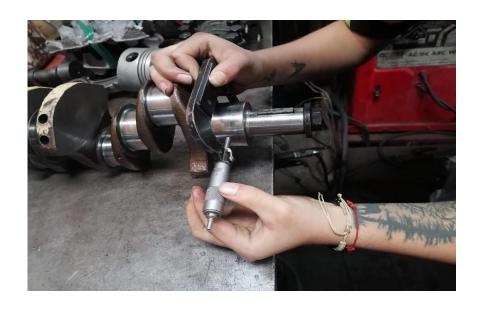
Figura 9: Toma de medidas de las bancadas.

Bancada 2201 a 2203 (estándar).

bancada 1	bancada 2	bancada 3	bancada 4	bancada 5
2201×0,0254=	22,02×0,0254=	22,02×0,0254=	22,01×0,0254=	22,01×0,0254=
55,90mm	55,93 mm	55,93 mm	55,90mm	55,90mm

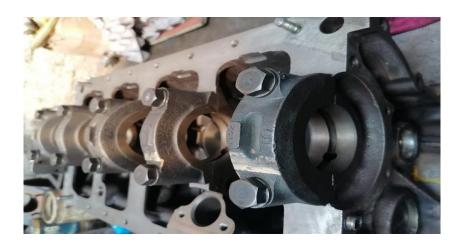
Figura 10: Toma de medidas de la conicidad de bancadas.

Tabla 1.6: Medidas de conicidad en la bancada.

Horizontal	Vertical
bancada:54mm	bancada:54mm

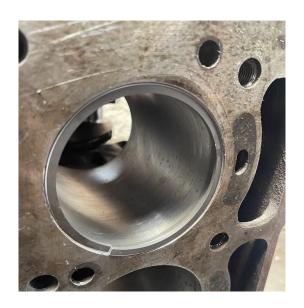
Figura 11: Prueba de los rines para determinar su corte.

Tabla 1.7: medidas para el Corte de rines.

Cilindro 1

Fuego	0.10mm
Compresión	0.15mm
Lubricación 1	0.10mm
Lubricación 2	0.10mm

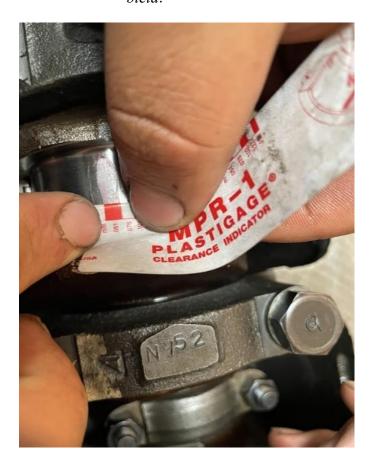
Imagen 15: Verificación película de aceite en biela.

Tabla 1.9: Toma de medidas de la película de aceite en biela.

Biela 1	0.51 mm
Biela 2	0.51 mm
Biela 3	0.51 mm

Biela 4 0.51 mm

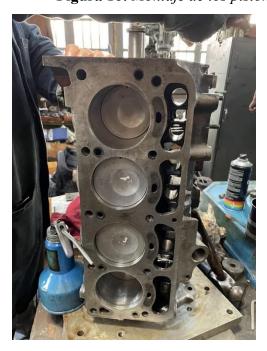
Figura 16: Montaje de los pistones.

Una vez completada la toma de medidas y tolerancias, comenzamos con el ensamblaje del bloque motor. Instalamos el cigüeñal y el árbol de levas, que requieren sincronización siguiendo el orden de encendido del motor. A continuación, colocamos los rines en los pistones y procedimos con su instalación. Medimos la línea de lubricación de los cojinetes del cigüeñal y el brazo de biela utilizando hilo plastigage, y luego aplicamos el torque a los componentes del bloque según las especificaciones del manual del motor Isuzu G200.

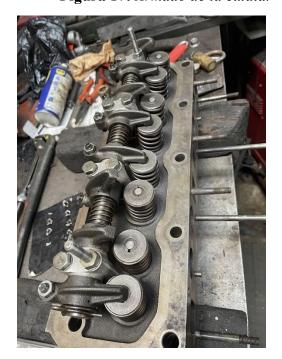
Figura 17: Armado de la culata.

Después de armar el bloque, seguimos con el cabezote. Instalamos las guías de válvulas, que fueron reemplazadas debido a un juego excesivo, utilizando guías de un motor MAZDA.

Luego, colocamos los sellos de válvulas y continuamos con los taqués y varillas empujadoras.

Al finalizar, instalamos las válvulas con sus respectivos muelles, seguros y balancines.

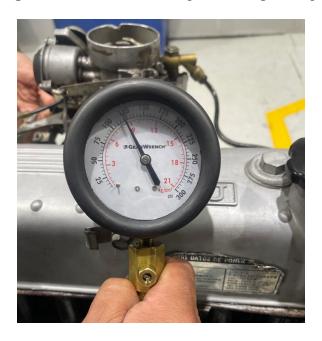
Figura 25: Medición de Compresión luego de reparación

Tabla 1.10: Medición de compresión luego de reparación

Número de cilindros	Compresión
Cilindro 1	125 psi
Cilindro 2	125 psi
Cilindro 3	125 psi
Cilindro 4	125 psi
