**UNIVERSIDAD
DEL AZUAY**

Trabajo de Titulación:
Diagnóstico y Mantenimiento del Circuito Eléctrico del Motor G6

Trabajo previo a la obtención del título de Tecnólogo Superior en
Electrónica Automotriz

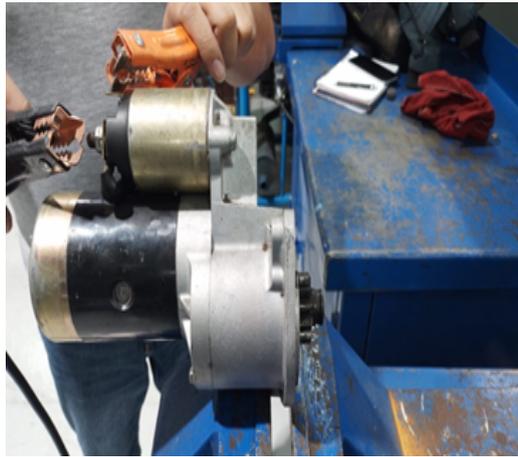
Pasos a realizar	Resultados
Conectar el negativo a masa del solenoide	Al finalizar esta comprobación el solenoide, genera de una manera correcta el campo electromagnético impulsando al bendix.
El positivo al switch	
Verificar la salida del bendix

Figura 1. Comprobación ejecutada en el motor de arranque.

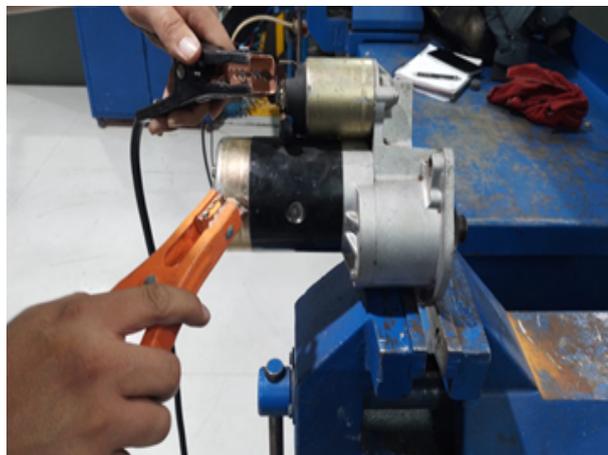
Pasos a realizar	Resultados
Conectar el negativo a masa del solenoide	Con esta verificación comprobamos que el motor de arranque no presenta cortos circuitos, circuitos abiertos ni fugas a tierra.
El positivo a la carcasa	
Verificar el funcionamiento del bobinado.

Figura 2. Comprobación del bobinado del motor de arranque.

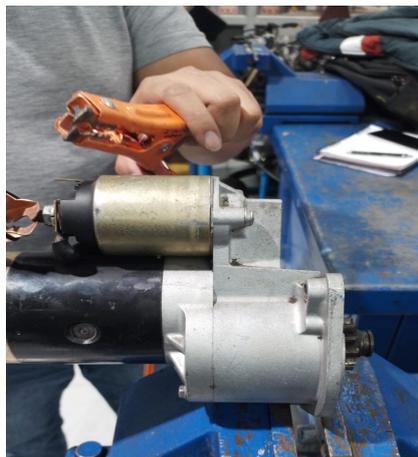
Pasos a realizar	Resultados
Conecta la carcasa del motor de arranque a un polo negativo de una batería.	Con esta comprobación se verifico que el inducido esta en perfecto estado ya que el bendix avanza y mantiene un giro correcto.
Aplica corriente al terminal de excitación del solenoide (puenteando el terminal positivo con el pequeño terminal del solenoide).	
El pistón debe moverse y empujar el Bendix hacia adelante.	
Si no hay movimiento, el solenoide puede estar defectuoso o trabado.

Figura 3. Comprobación correcto funcionamiento del bendix.

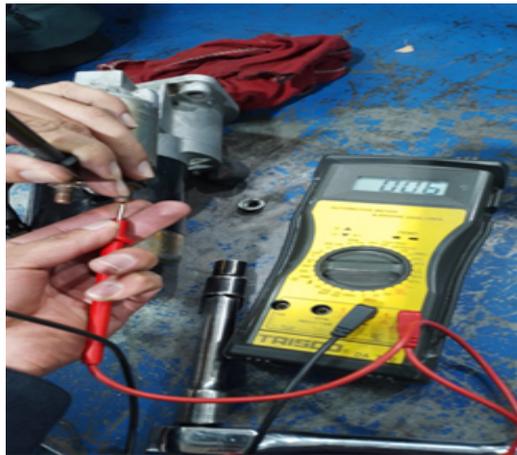
Valores	Valor referencia	Valor obtenido
Bobina de tracción	Entre 0,5 – 1,5 Ω	00,6 Ω
Bobina de retención	Entre 3 – 5 Ω	3,5 Ω

Figura 4. Comprobación de la resistencia de solenoide.

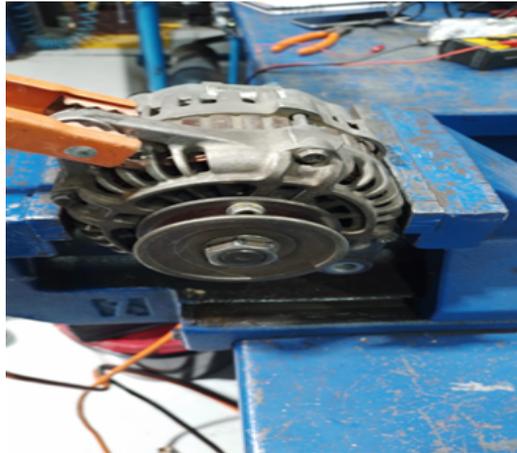
Pasos a realizar	Resultados
Negativo a la carcasa del alternador.	Durante las pruebas realizadas no se detecto una imantación en la polea del alternador, descartando posibles fallas eléctricas en el regulador de voltaje.
Positivo de la batería en el alternador.	
Positivo de la batería al pin f del alternador.

Figura 5. Prueba de imantación del alternador.

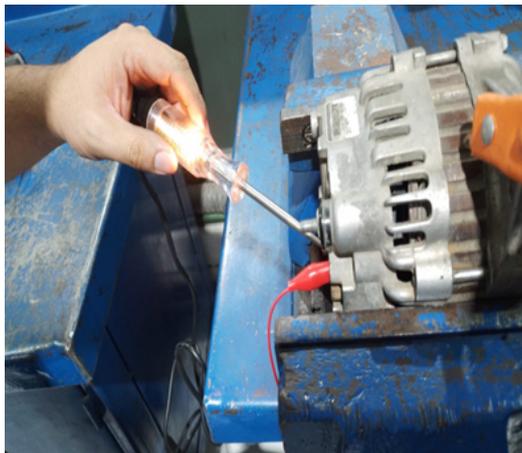
Pasos a realizar	Resultados
Aplicamos torque a la polea del alternador.	Al realizar esta prueba, la lámpara de comprobación se apago. Ya que el alternador si esta generando un voltaje de corriente adecuado al sistema eléctrico.
Ubicamos la lámpara de comprobación en el conector F	
Al aplicar revoluciones debe apagarse el foco de la lámpara.	
Conectamos el positivo de la batería al conector F

Figura 6. Prueba de carga del alternador.

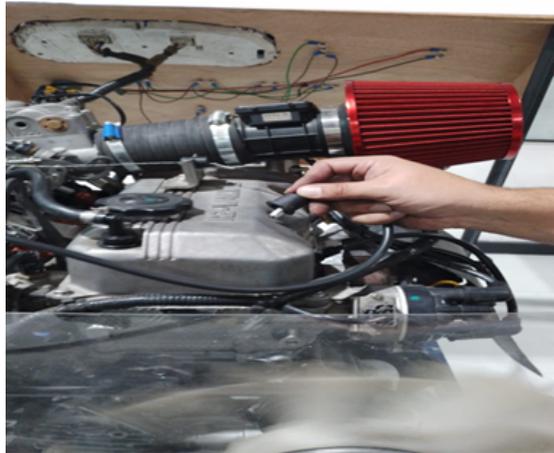
Pasos a realizar	Resultados
Desconectar un cable de bujía y acercarlo a masa (bloque motor).	Luego de las pruebas realizadas se detecto una chispa azulada e intensa lo cual indica una alta energía y buena calidad de encendido generando un salto uniforme y constante garantizando una combustión eficiente.
Dar arranque y verificar si hay chispa fuerte y azulada	
Si no hay chispa, revisar bobina, módulo de encendido y sensor de posición del distribuidor.

Figura 7. Comprobación del salto de chispa.

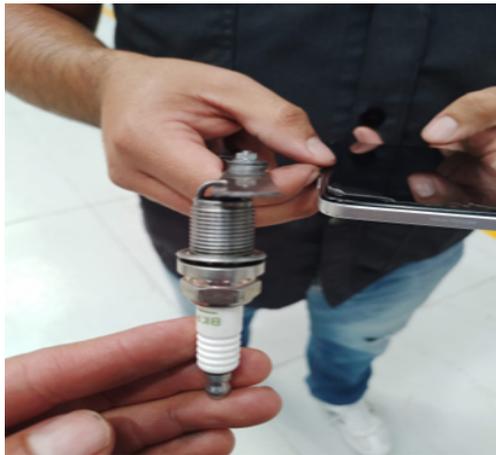
Nro. de bujías 4.	Resultado
Estado	Se detectó humedad en todas las 4 bujías del motor.
Calibración con galga	Se procedió a la calibración a 1mm en cada bujía.

Figura 8. Proceso de calibración de las bujías con la galga de medición. 1mm.

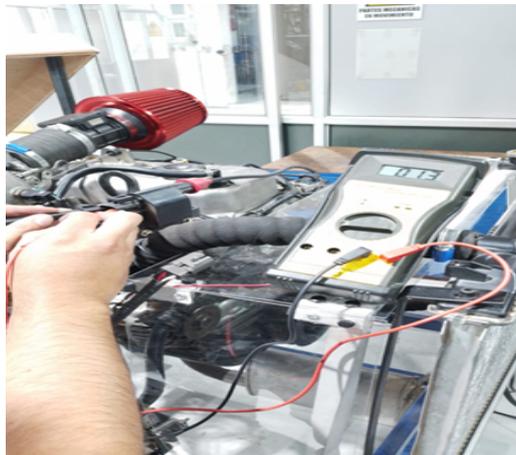
Valores	Valor referencia	Valor obtenido
Bobinado principal.	0.3 a 3 Ω	0.13 Ω
Bobinado secundario.	5000 y 15000 Ω	5600 Ω

Figura 9. Verificación de la resistencia de la bobina principal de encendido.

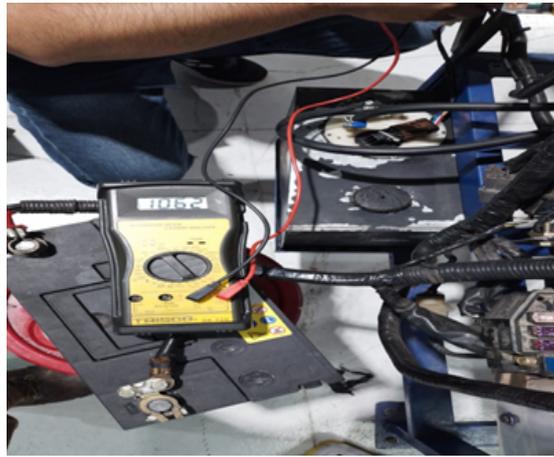
Verificar fusibles y relé:	Están dentro de los rangos establecidos tanto en resistencia como en continuidad.
Medir voltaje en la bomba:	10.5 voltios.
Medir la resistencia de la bomba de gasolina:	4.8 Ω

Figura 10. Verificación del voltaje de la bomba.

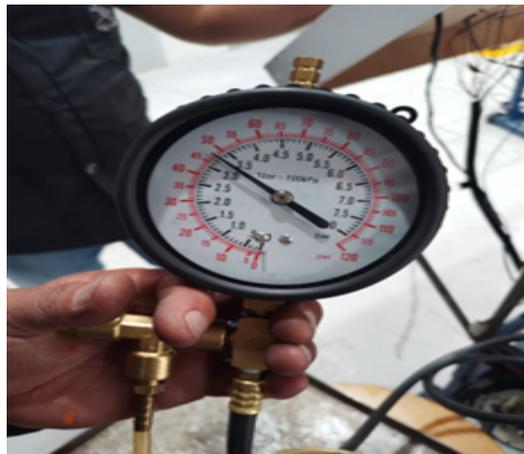
Rango del manual.	Dato obtenido con el barómetro
Rango de 2.5 a 3.5 bar	Resultado en bar: 3.24 bar.
(Aproximadamente 36-50 psi)	Resultado en psi: 47 psi.

Figura 11. Obtención de la presión barométrica con el barómetro.

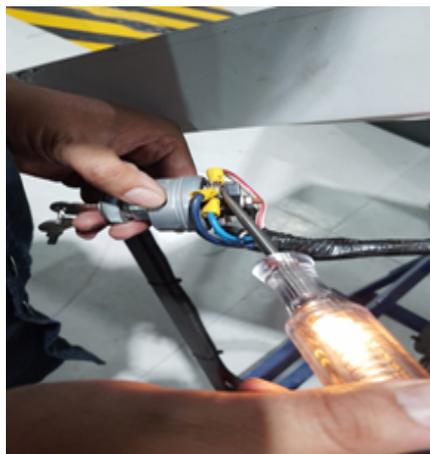
Estado switch	Valor registrado
OFF:	12v.
ACC:	12v.
ON:	12v.
START:	12v.

Figura 12. Verificación de que el switch recibe corriente con la lámpara de comprobación.

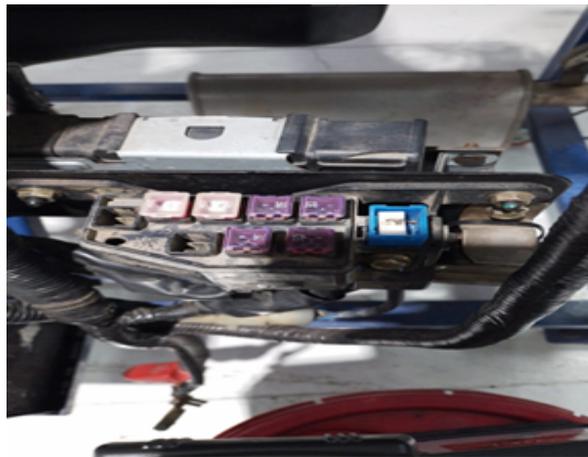
Tipo de fusible.	1	2	3	4
Fusible N1 bomba.	Buen estado	Buen estado.	Buen estado.	Buen estado.
Fusible N2 accesorios.	Buen estado	Defecto detectado.	Buen estado.	Buen estado.

Figura 13. Ubicación de la caja de fusibles.

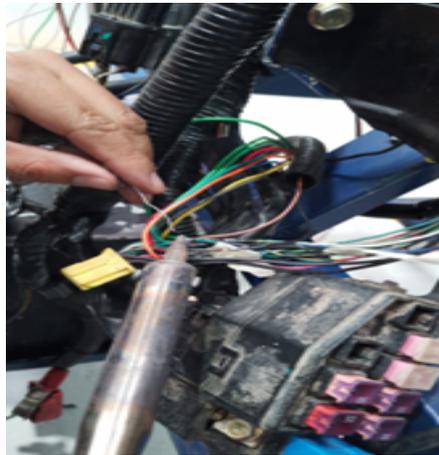
Elementos	Cableado.	Conectores.	Recomendación.
Alternador.	Buen estado.	Buen estado.	No se detectó problemas en el cableado.
Motor de arranque.	Buen estado.	Buen estado.	
Distribuidor.	Buen estado.	Buen estado.	
Bomba de gasolina.	Mal estado.	Incompleto.	Se detectó cables empalmados de diferentes diámetros los cuales están generando una mayor resistencia. Generando una mayor resistencia en los cables incrementa la caída de voltaje, lo que reduce la eficiencia del sistema y

aumenta las pérdidas de energía en forma de calor.
Caja de fusibles.	Buen estado.	Buen estado.	No se detectó problemas en el cableado.
Switch de encendido.	Buen estado.	Buen estado.	
Ecu.	Mal estado	Mal estado	Se procedió a realizar el cambio y reemplazó de cableado con respecto al tablero y el conector de la ECU ya que se detecto una alta resistencia en el cableado y empalmes con cables de diferentes diámetros.

Figura 14. Proceso de recableado desde el conector de la Ecu hacia el tablero.

Reemplazo de cableado defectuoso en la ECU y bomba de gasolina para reducir resistencias adicionales.

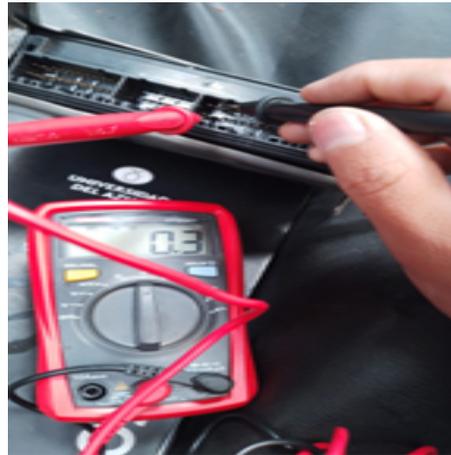
Figura 15. Verificación de continuidad de los conectores de la masa y de alimentación de la Ecu.

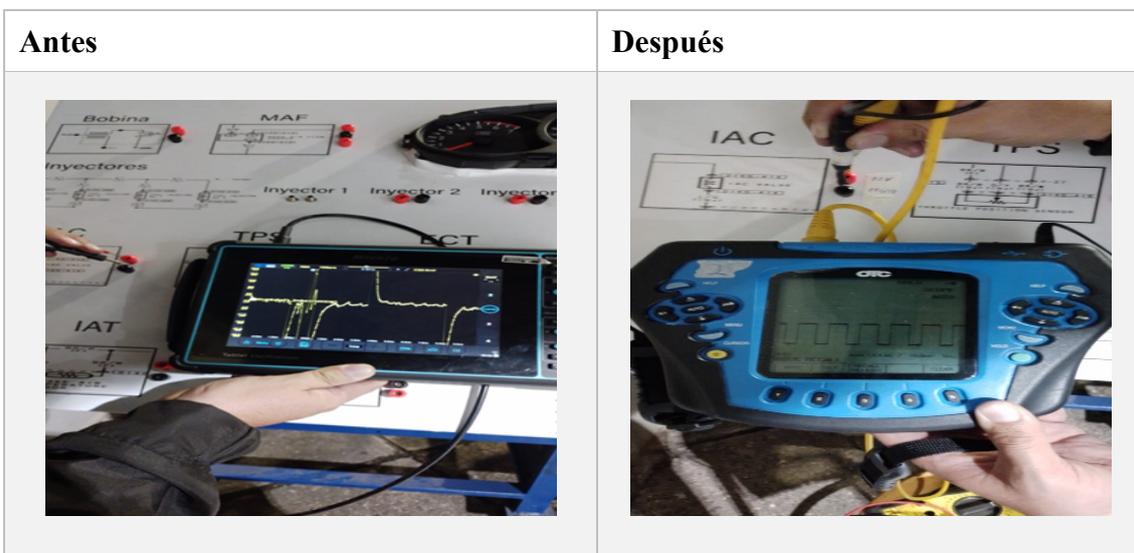
Tabla 21.

Valor medido	Resultado
Voltaje. 12v.	11.3 voltios.
Resistencia, entre 10 y 14 Ω	14 Ω
Continuidad	Si se detecto continuidad en el cableado

Verificación de señales antes y después del mantenimiento.

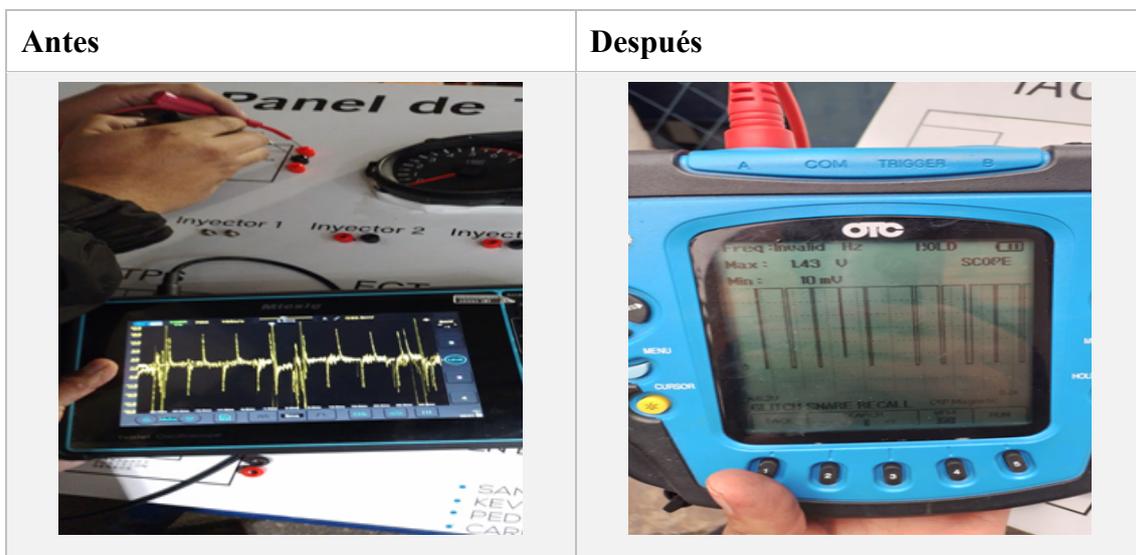
Tabla 23.

Valor medido	Resultado
Voltaje de señal. 5v.	1.40 voltios.
Valor mínimo de voltaje. De 0.5 a 1 voltio.	1.60 voltios.
A ralentí: 0.5 a 1.5 voltios.	1.77 voltios.
Acelerado. 4.5 voltios.	3.97 voltios.
Resistencia del sensor. 0.5 k Ω a 1 k Ω .	0.6 k Ω .

Verificación de señales antes y después del mantenimiento.

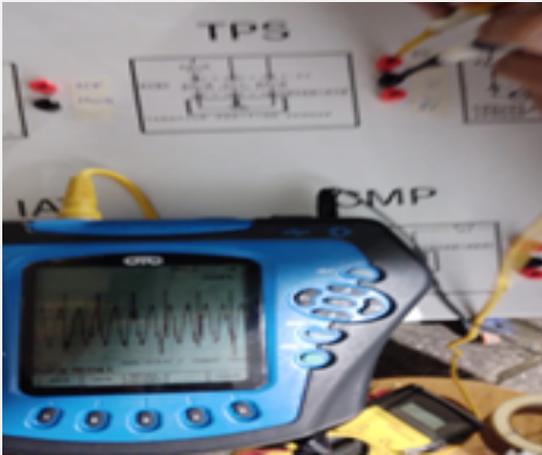
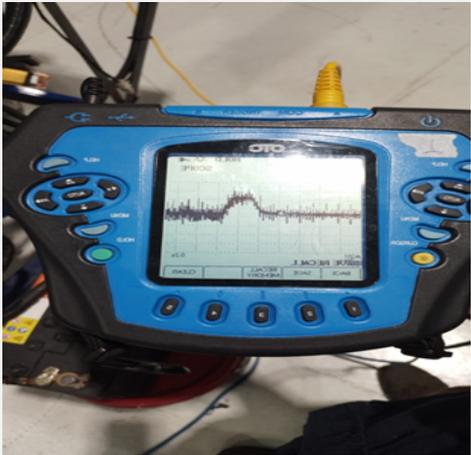
Tabla 25.

Valor medido	Resultado
Voltaje de señal. 5v.	4.95 voltios.
Valor mínimo de voltaje. De 0.5 a 1 voltio.	1.60 voltios.
A ralentí: 0.5 a 1.5 voltios.	0.66 voltios.
Acelerado. 4.5 voltios.	4.21 voltios.
Resistencia del sensor.	1.9 k Ω .

De 0.66 voltios a 1.98 voltios a 2500 RPM.

Verificación de señales antes y después del mantenimiento.

Antes	Después

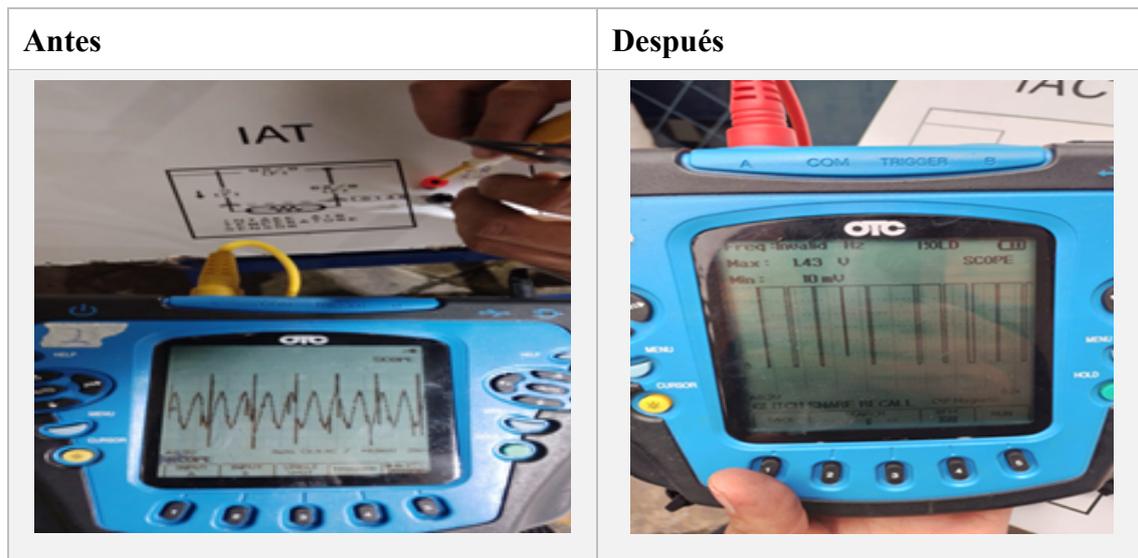
Tabla 28.

Verificación de señales antes y después del mantenimiento.

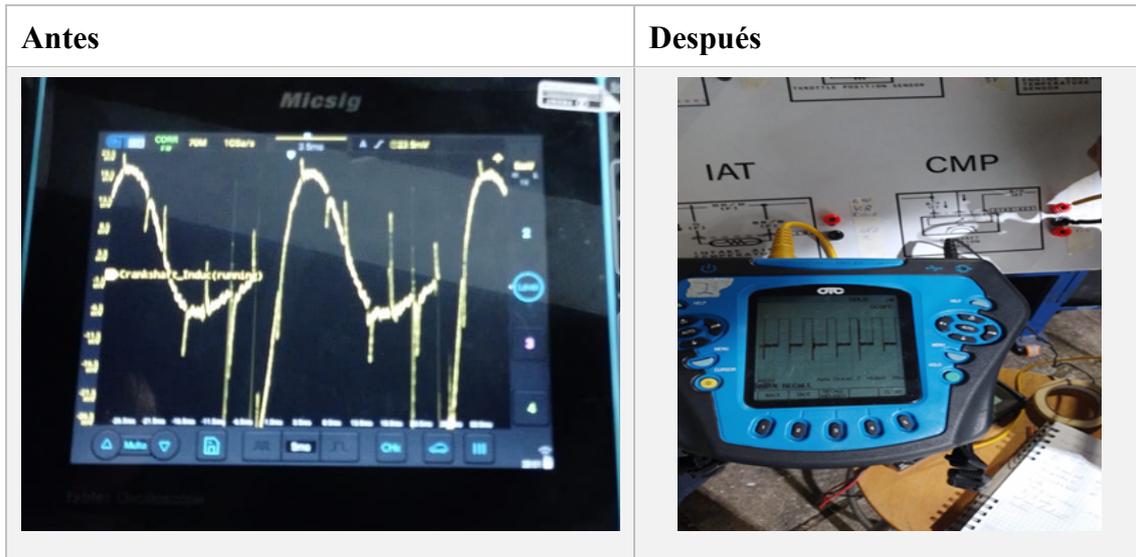
Tabla 30.

Verificación de señales antes y después del mantenimiento.

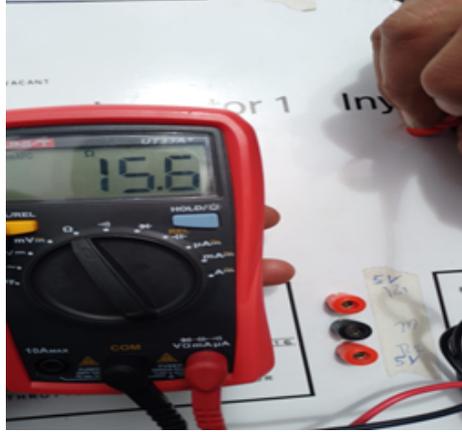
3	14-16 Ω	9.5 Ω	15.6 Ω
4	14-16 Ω	9.5 Ω	15.6 Ω

Figura 16. Resistencia de los inyectores.

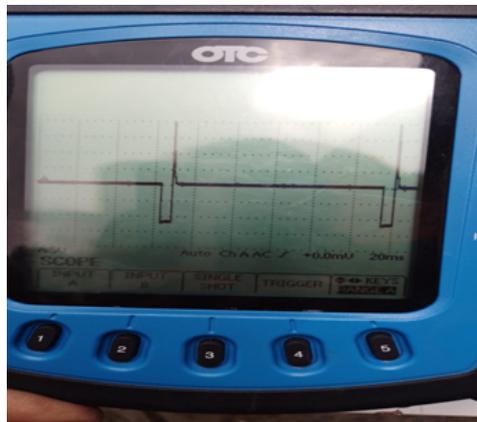
Figura 17. Señal del pulso de inyección obtenida con el osciloscopio.

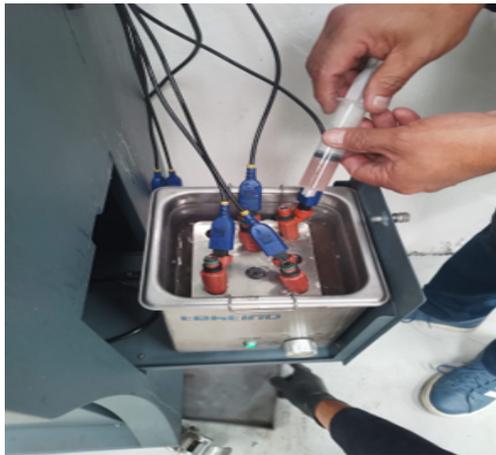
Por añadidura el proceso de limpieza de los inyectores es fundamental ya que se encontró un desperfecto en el cilindro cuatro al hacer una prueba estática de funcionamiento del motor, al desconectar los cables del distribuidor de cada cilindro. No obstante, con el tiempo, los inyectores del motor se van ensuciando por el uso diario y la calidad del combustible. Cuando eso pasa, el carro empieza a gastar más gasolina, pierde fuerza y puede dar tirones o tardar en arrancar.

Figura 18. Proceso de limpieza de los inyectores.

Limpieza de inyectores para corregir fallas en el cilindro 4.

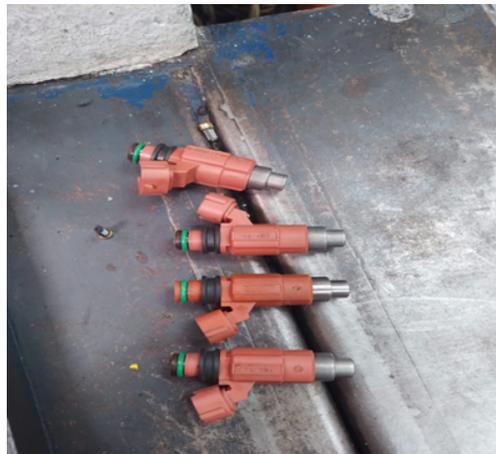
Figura 19. Cambio de los retenes de los inyectores.

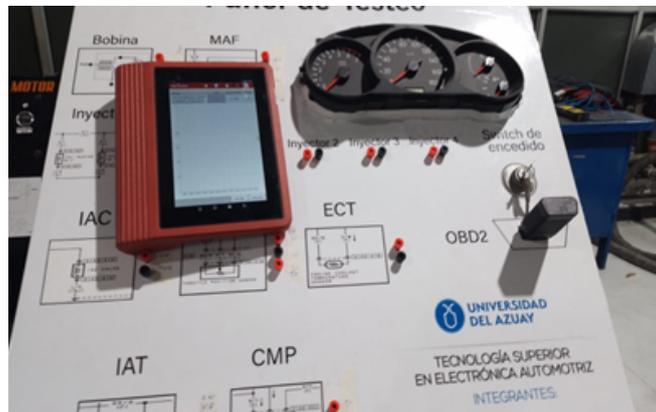
Código de falla.	Descripción.	Causas.
P0433	Fallo de gestión de vapor de emisiones por evaporación	Circuito abierto. Corto circuito a masa.

Corto circuito a VRF.
P1250	Solenoido (PCR)	Corto circuito. Corto circuito abierto.

Figura 20. Uso del escáner para identificar fallos en el sistema.

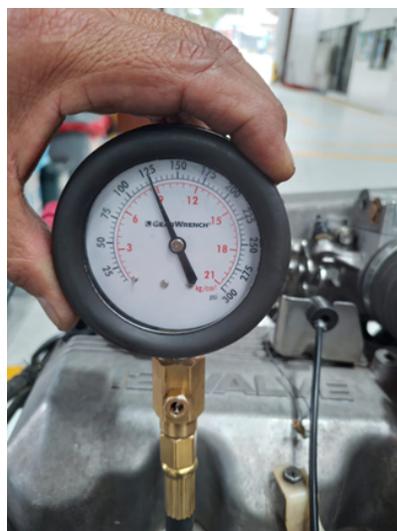
Figura 21. Verificación de compresión 125 PSI en cada cilindro.

Nro. de cilindros.	Compresión	Fugas
Cilindro-1	125 PSI.	10 %
Cilindro-2	125 PSI.	10 %
Cilindro-3	125 PSI.	10 %
Cilindro-4	125 PSI.	10 %

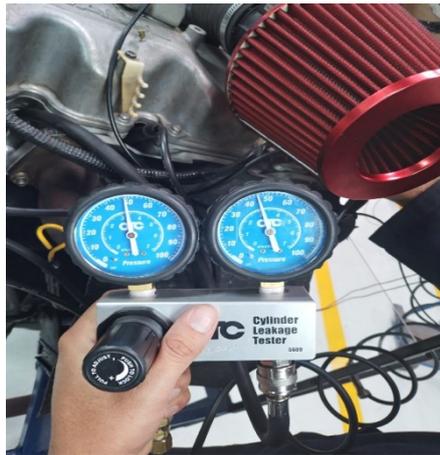
Figura 22. Verificación de fugas en el cilindro número cuatro cada cilindro.

Fugas en cilindros: 10% en todos, considerado aceptable para un motor de prácticas.

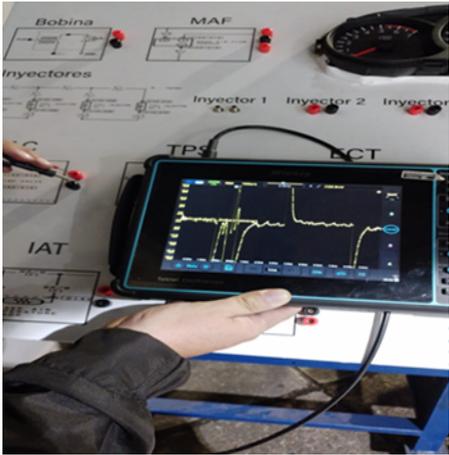
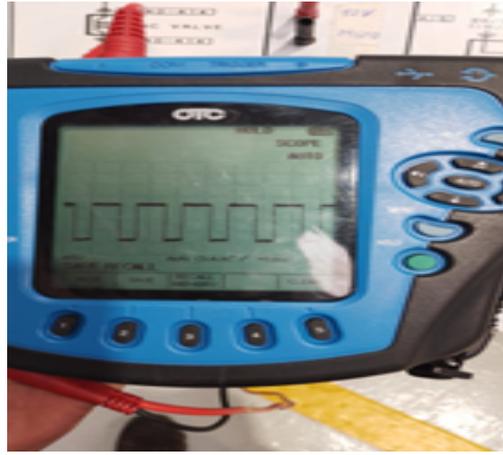
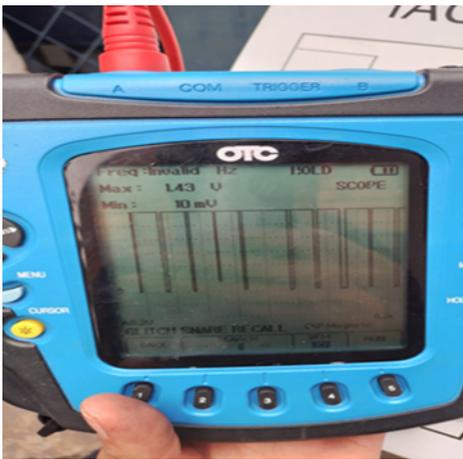
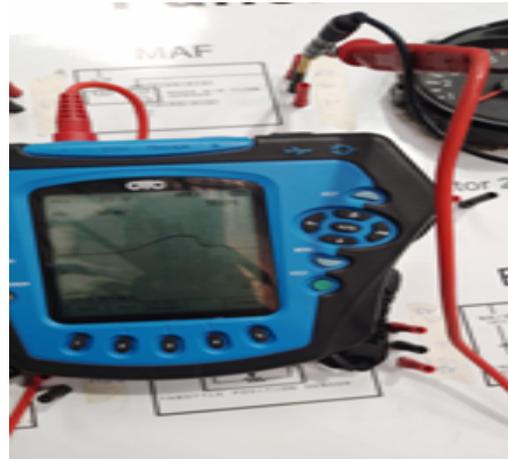
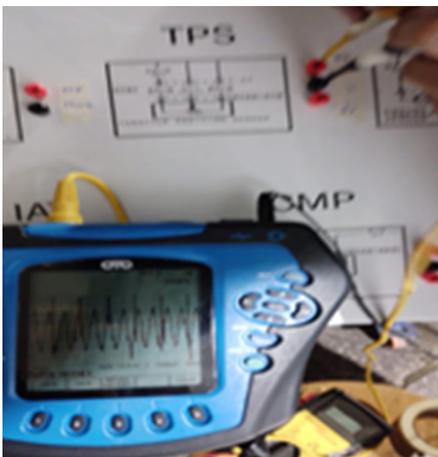
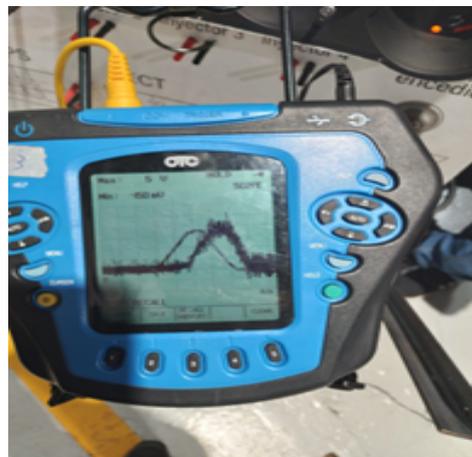
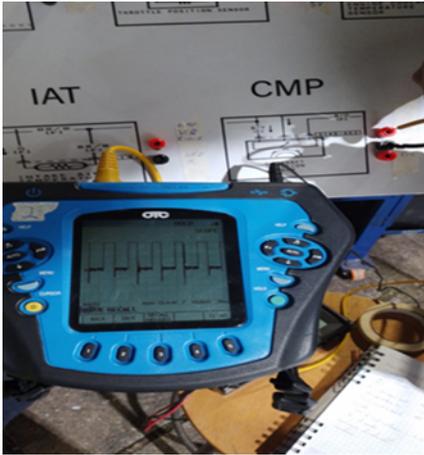
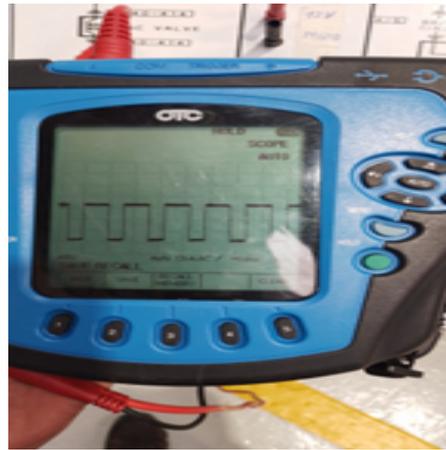
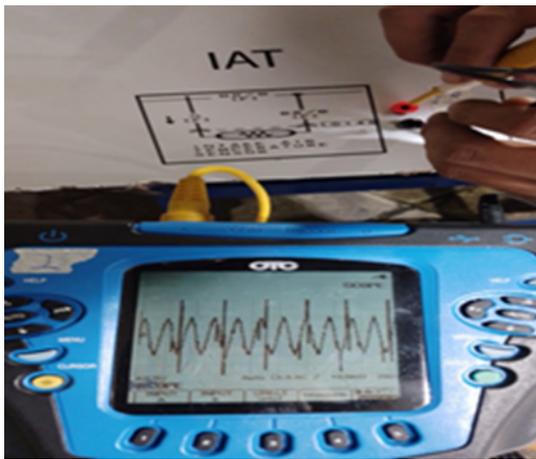
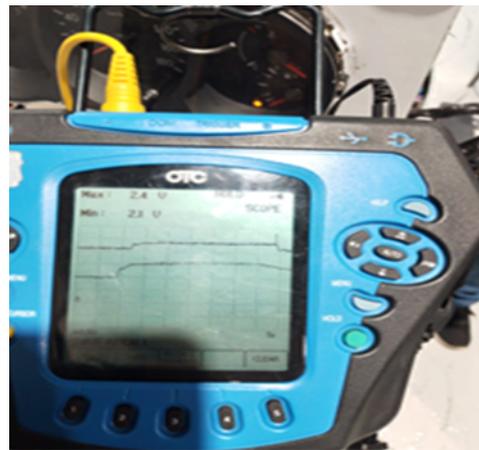
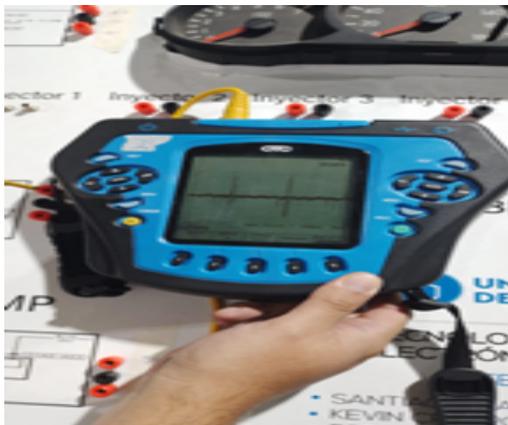
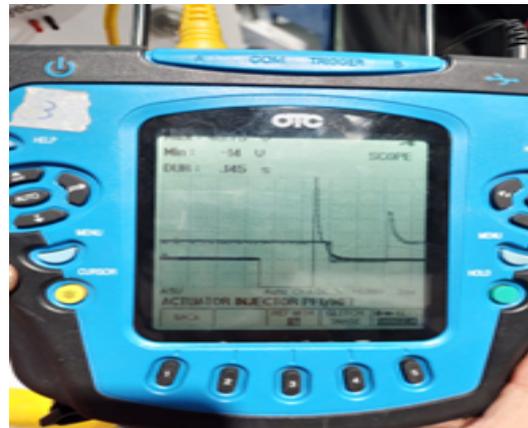
Lecturas del osciloscopio al integrar nuevos lectores de señal para los sensores en el tablero.

Señal obtenida antes del recableado y con los lectores de señal.	Señal obtenida después del recableado y con los nuevos lectores de señal.
Sensor IAC	Sensor IAC

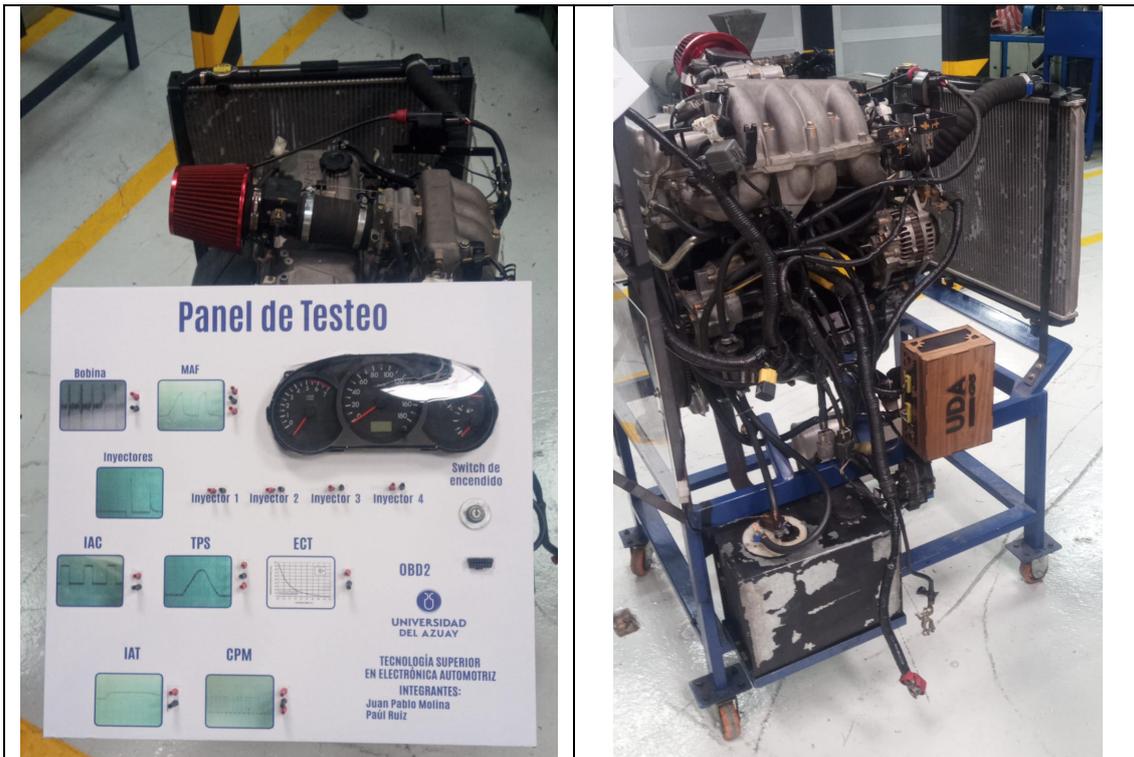
Figura 23. Incorporación de nuevos conectores para las lecturas de señal del tablero y caja de protección de la ECU del motor.
