Tecnología Superior en Electrónica Automotriz

Trabajo de Titulación:

Reparación de un motor vitara G16B

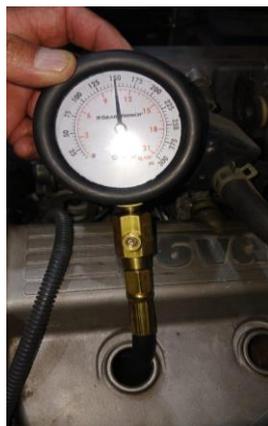
Ilustración 1 Medición de compresión

- ❖ Procedemos a extraer las bujías.
- ❖ colocar el manómetro en el alojamiento de la bujía en el cilindro No.1 proceso en la figura 1.
- ❖ Al colocar la palanca de cambios en neutro, se acciona el giro del motor, pisando el acelerador al máximo, luego de varias carreras de compresión se reporta la presión registrada.
- ❖ Repetir este proceso en los demás cilindros.
- ❖ Las mediciones se reportan en la tabla 2.

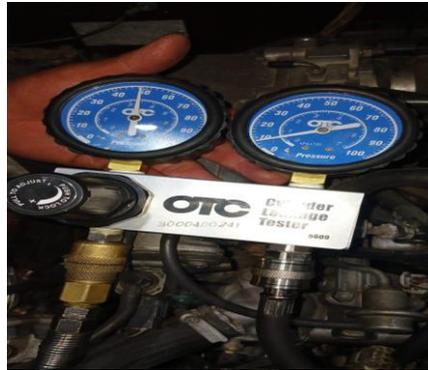
Ilustración 2 Comprobaciones de pérdida de hermeticidad en los cilindros

- ❖ Girar el motor desde la polea del cigüeñal, hasta que el cilindro No 1 se encuentre en punto muerto superior (PMS) - marque 0° la polea- fase de compresión.
- ❖ Conectar el manómetro al suministro de aire: 100 psi y al alojamiento de la bujía en el cilindro No.1 demostrado en la figura 2.

- ❖ Reportar la diferencia de presión encontrada donde se halla fuga.
- ❖ Repetir este proceso para el cilindro según su orden de encendido verificando que se encuentre en la fase de compresión y en el pms. Tabla 2

En la tabla 2 se observa que la compresión de los cilindros 1,2,3,4 tienen una buena compresión en los cilindros, y en la comprobación de fugas en los cilindros:

Cilindro No.	1	2	3	4
Medición de presión (prueba de compresión) (psi)	125 psi	145 psi	125 psi	145 psi
Porcentaje de hermeticidad en cilindros (%)	50%	90%	70%	90%

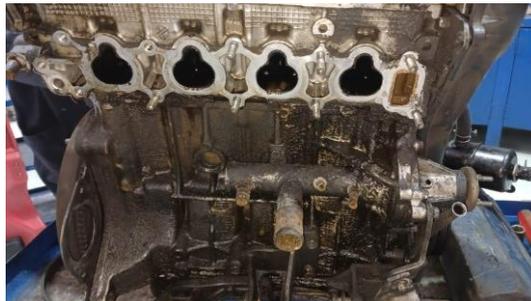
Ilustración 3 Fuga de aceite en la distribución

El vehículo fue colocado en la fosa de inspección con el motor encendido, se observó las distintas fugas que se presentaba en el motor.

Respecto a la inspección visual se observaron fugas de aceite del motor a través de la tapa válvulas, retenedor de árbol de levas y del cigüeñal, y en el empaque del cárter. Además, se observó fugas de aceite en la caja de cambios, a través del retenedor de la varilla de accionamiento de marchas como en los retenedores de la salida de movimiento hasta los semiejes. No se observaron fugas de refrigerante de motor.

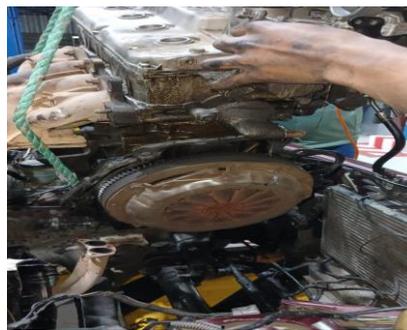
Ilustración 4 Proceso de instalación de cuerdas de sujeción de motor

- ❖ Alimentación de distribuidor.
- ❖ Alimentación y accionamiento del motor de arranque.
- ❖ Múltiples de escape y admisión
- ❖ Excitación y carga del alternador.
- ❖ Retiro de las cañerías del radiador.
- ❖ Retiro del cable de embrague y acelerador.
- ❖ Embanque del vehículo.
- ❖ Instalación de cuerdas a la sujeción del motor.
- ❖ Sujeción del conjunto motor (ilustrada en la figura 4)

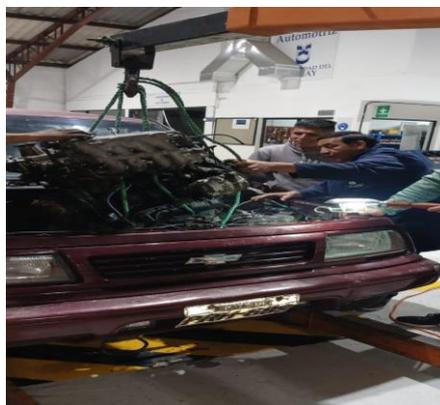
Ilustración 5 Proceso de desmontaje del conjunto motor

- ❖ Desmontaje bases del motor
- ❖ Retiro del conjunto motor

Se observaron daños y grietas en los componentes de la estructura autoparte, (base de la suspensión trizada), cañerías de refrigeración en mal estado, se observó corrosión excesiva en el conducto metálico de acople de la bomba de agua y cañería de conexión con el radiador.

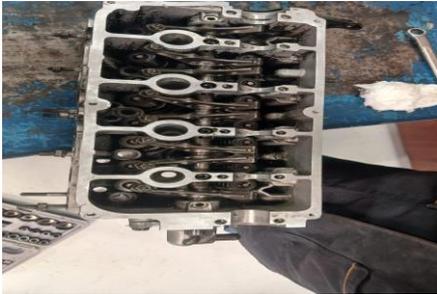
Ilustración 7 Despiece del árbol de levas

- ❖ Ejes de balancines.
- ❖ Muelles, sellos de válvulas, balancines, válvulas
- ❖ Árbol de levas

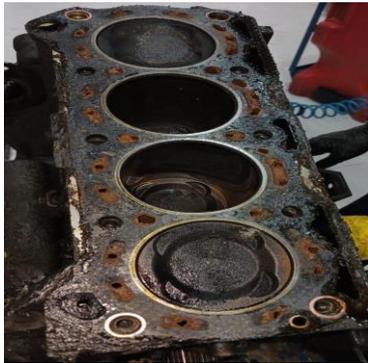
Ilustración 8 Extracción del pistón

- ❖ Retiro del cárter y el perno guía
- ❖ Desmontaje del volante motor
- ❖ Desmontaje de bancadas de biela y desmontaje de subconjuntos de pistón y bielas
- ❖ Desmontaje de bancadas de cigüeñal y retiro de cigüeñal
- ❖ Extracción de la bomba de aceite

- ❖ Los pistones presentaron excesiva carbonilla en su cabeza debido a la quema de aceite en la cámara de combustión.

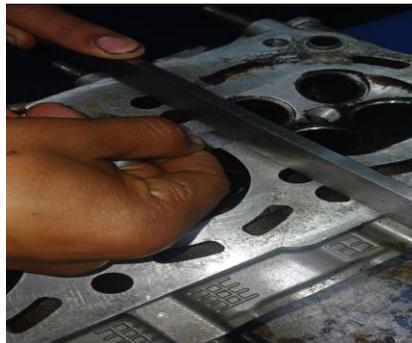
Ilustración 10 Medición de planicidad

Con una regla se ubica en la parte superior del bloque y de la culata en diferentes posiciones y con una galga de espesor se intenta pasar sobre estos para comprobar desgastes irregulares.

Al realizar las comprobaciones de cada elemento se encontró un deterioro especialmente en los cilindros del bloque motor, ya que se encuentran holguras con las recomendadas. Al realizar las comprobaciones de planicidad se encontró una medida de 0,2mm.

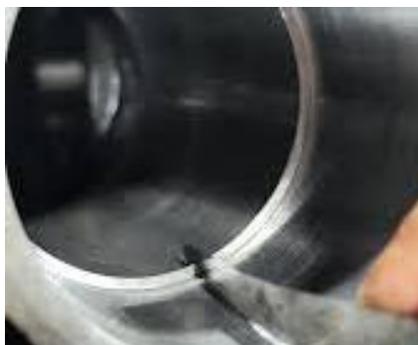
Ilustración 11 Medición de luz de puntas

Se coloca el segmento No 1 de cada uno de los pistones, en su respectivo cilindro y con una hoja calibrada de un espesor específico se mide la pequeña separación que queda entre los dos extremos del rin de fuego.

Cilindros	1	2	3	4	Valor recomendado por el fabricante	Diagnóstico
Rin superior (mm)	0,36	0,34	0,37	0,35	0,3 a 0,33	Fuera de tolerancia
Rin de compresión (mm)	0,22	0,28	0,30	0,25	0,2 a 0,35	Tolerancia normal
Rin de aceite (mm)	0,40	0,42	0,38	0,45	0,2 a 0,70	Tolerancia normal

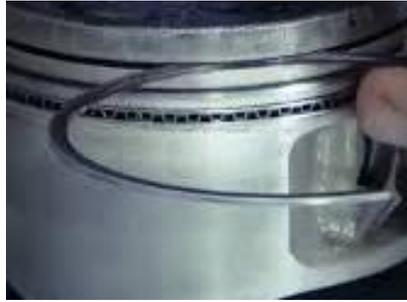
Ilustración 12 Medición de holgura canal rin-pistón

Se sacan los rines de los canales de los pistones y se le coloca superficialmente para medir con galgas la holgura que queda entre estos.

Cilindros	1	2	3	4	Valor recomendado por el fabricante	Diagnóstico
canal superior (mm)	0,04	0,05	0,02	0,03	0,03 a 0,07	Fuera de tolerancia
Segundo canal (mm)	0,03	0,04	0,05	0,02	0,02 a 0,06	Tolerancia normal

En la medición de la holgura entre canal y segmento se notó mayor desgaste en el rin de fuego esto debido a las temperaturas extremas, presiones altas y fricción excesiva.

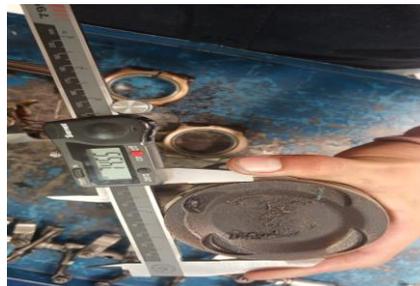
Ilustración 13 Medición de diametro del pistón

En la figura 18 con la ayuda de un pie de rey se comprueba el desgaste de la falda del pistón.

Piston	Valor medido	Valor recomendado por el fabricante	Diagnóstico
1	75,03mm		Fuera tolerancia
2	75,01mm		Tolerancia

3	74,98 mm	75,00 a 75,02	Fuera tolerancia
4	75,02 mm		Tolerancia

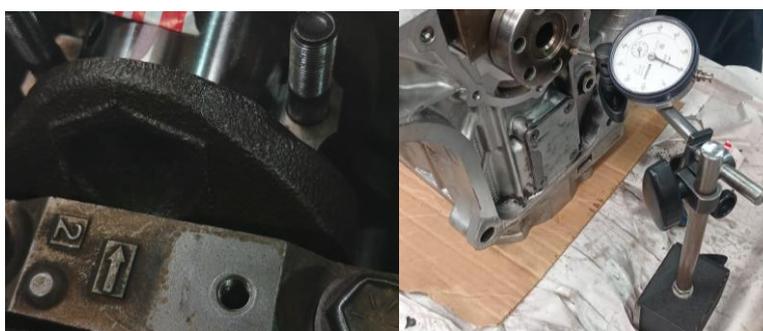
Ilustración 14 Comprobación de juego axial del cigüeñal

Para realizar la comprobación de holgura axial del cigüeñal se monta el elemento del bloque motor y con un torquímetro y su respectivo torque sugerido por su respectivo manual, posteriormente se coloca el torquímetro y la base magnética de tal manera que el palpador tenga contacto con el cigüeñal, y luego se realiza movimientos axiales, se reporta el huelgo encontrado el mismo que indica el desgaste de los cojinetes axiales dándonos un rango de tolerancia óptimo de acuerdo al manual.

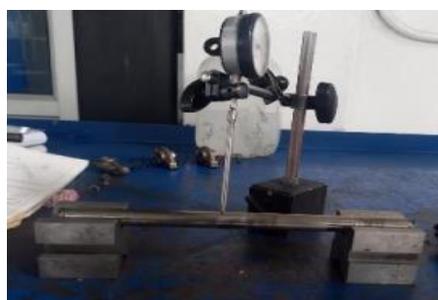
Ilustración 15 Comprobación del descentramiento del eje de balancines

Con la ayuda del reloj comparador tomamos medidas del descentramiento del eje de balancines dándonos un desgaste excesivo esto haciendo que se genere un golpeteo en las válvulas al momento de su funcionamiento según los datos recaudados en la tabla 4 estos se encuentran fuera de rango lo que se llevó a hacer un cambio total de este componente. En las medidas del diámetro del pistón se pudo observar que la falda del pistón estaba fuera de rango, por esta razón fueron sustituidos por nuevos elementos debido a que se encaminó el motor regresando a su estado estándar.

Se realizó la comprobación con el reloj comparador en tres diferentes puntos siendo estos entre el centro y los extremos.

Ejes de balancines	Valor medido	Valor sugerido por el fabricante	diagnóstico
1	0,03	0,05	Tolerancia normal
2	0,04	0,05	Tolerancia normal

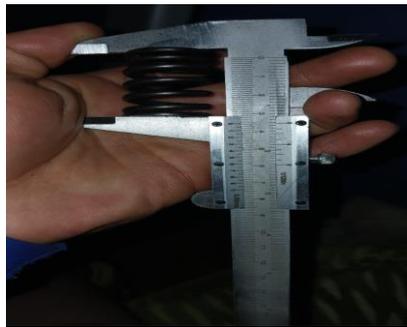
Ilustración 16 Medición de la longitud del resorte de la válvula

Con la ayuda del pie de rey lo colocamos de extremo a extremo para reconocer la longitud del muelle de válvulas.

Válvula	Valor medido (mm)	Valor recomendado por el fabricante (mm)	Diagnóstico
1	49	49,3 a 48,1	Rango normal
2	48,6	49,3 a 48,1	Rango normal
3	49,05	49,3 a 48,1	Rango normal

4	48,1	49,3 a 48,1	Rango normal
5	49,1	49,3 a 48,1	Rango normal
6	48,3	49,3 a 48,1	Rango normal

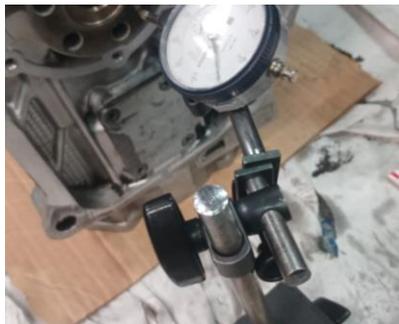
Ilustración 17 Medición excentricidad radial de la válvula

Colocar las válvulas en la culata y realizar movimientos oscilantes para verificar el huelgo respecto a su válvula guía.

Cilindro	VA 1	VA 2	Rango permitido (VA)	Diagnóstico	VE1	VE 2	Rango permitido (VE)	Diagnóstico
1	0,06	0,07	0,05-0,07	Normal	0,08	0,09	0,07- 0,10	Normal
2	0,05	0,06		Normal	0,09	0,10		Normal
3	0,07	0,06		Normal	0,07	0,08		Normal
4	0,05	0,07		normal	0,08	0,09		normal

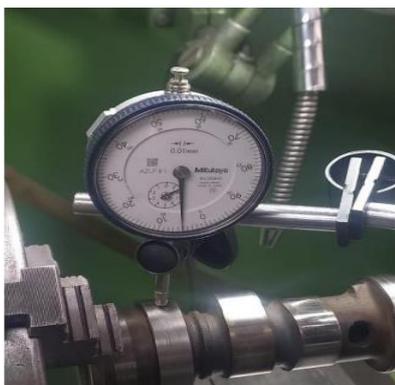
Ilustración 18 Comprobación del alabeo del árbol de leva

Ubicamos en el torno el árbol de levas y junto con un reloj comparador se comprueba el desgaste de cada leva.

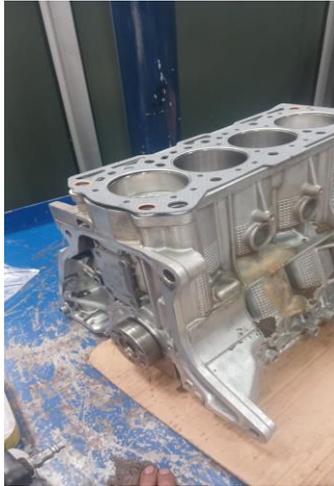
Ilustración 19 Colocacion de empaque de sobremedida

- ❖ Ensamblaje con de sus empaques en sus respectivas posiciones
- ❖ Colocación del kit de embrague
- ❖ Con la ayuda de la herramienta de alineación de embrague se colocó el disco y se ajustó con sus par de apriete. Con la ayuda de la herramienta de alineación de embrague se colocó el disco y se ajustó los pernos con el par de apriete recomendado.

En esta parte del proceso se pudo llegar a reemplazar varias piezas deterioradas o en mal estado ya que al momento de la rectificación estas piezas ya no coinciden con el nuevo estado del motor.

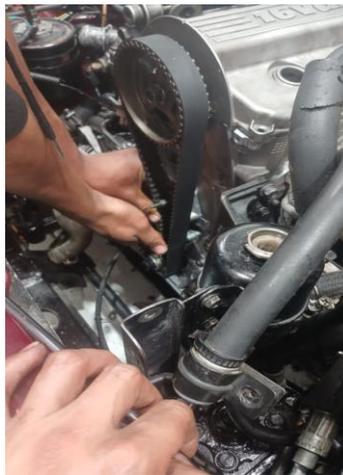
Ilustración 20 Armado de la distribución

- ❖ Instalación del motor de arranque
- ❖ Colocación del múltiple de admisión junto con el carburador
- ❖ Colocación del múltiple de escape
- ❖ Colocación de la distribución

- ❖ Se posicionó el rodillo tensor junto con los pistones alineándose al punto muerto superior para proceder con la colocación de la banda dentada y así poder apretar todos estos elementos.

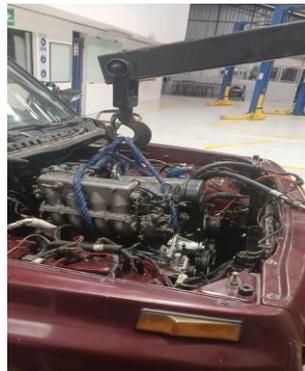
Ilustración 21 Montaje del conjunto reparado motor

- ❖ Montaje del motor
- ❖ Ajuste de los soportes con el torque correcto
- ❖ Sujeción del motor con la grúa pluma de motores para Incorporar al vehículo
- ❖ Conexión eléctrica de indicadores del tablero.
- ❖ Conexión de tierras
- ❖ Instalación eléctrica y partes mecánicas como los múltiples de admisión y escape
- ❖ Conexión de cañerías: de alimentación de gasolina y sistema de refrigeración
- ❖ Conectar los bornes de la batería comprobar los pernos ajustado de manera correcta
- ❖ Verificación de todos los pernos ajustados de una manera correcta
- ❖ Encendido de motor para comprobar su funcionamiento

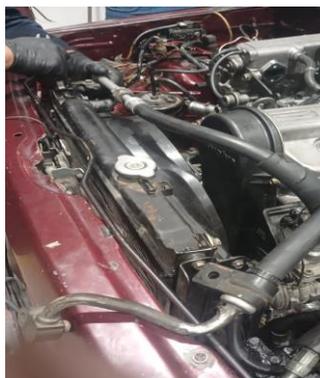
Ilustración 22 Encendido del vehículo después de la reparación

Se realizó la aceleración del motor manualmente a ciertas revoluciones para que así las piezas fueron reemplazadas se puedan acoplar al momento de dejar de acelerar quedando el motor en ralentí haciendo que se estabilice para que estas piezas tengan un correcto funcionamiento.
