Trabajo de Titulación:  
Reparación del motor G6 de Mazda B2600 del vehículo de  
propiedad personal  
Trabajo previo a la obtención del título de Tecnólogo en Electrónica  
Automotriz

El presente trabajo constituye un informe técnico sobre la Reparación de un motor G6 de Mazda B2600. El objetivo principal es diagnosticar, analizar y solucionar las fallas comunes que afectan a este motor, con el fin de restaurar su funcionalidad. La metodología incluye una fase inicial de diagnóstico, desmontaje del motor, identificación de componentes defectuosos, reemplazo y reparación de piezas dañadas o desgastadas y re ensamblaje del motor, seguido de pruebas de rendimiento. Se identificaron y resolvieron problemas clave como pérdida de potencia, consumo excesivo de aceite y combustible, ruidos anormales. El proyecto logró restaurar el motor a condiciones óptimas de funcionamiento, demostrando que un diagnóstico adecuado y un mantenimiento apropiado pueden extender significativamente la vida útil del motor G6. Este trabajo aporta conocimientos prácticos y técnicos valiosos para mecánicos y entusiastas del automovilismo, ofreciendo una alternativa económica y sostenible frente a la reparación

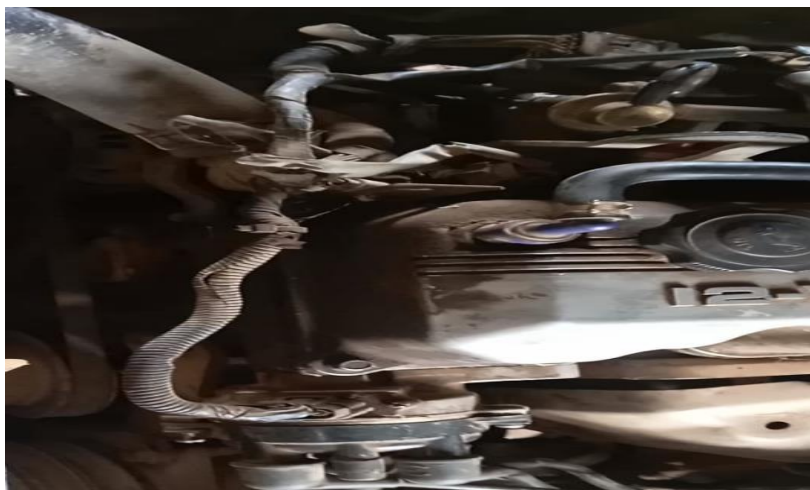
*Figura 1. Fugas de fluidos*

Obtenemos fugas de fluidos por empaque de tapa válvulas y retenes de cigüeñal por lo que se deberá reemplazar en el procedo de armado.

Fuga de aceite: Localizada en la junta de la tapa de válvulas.

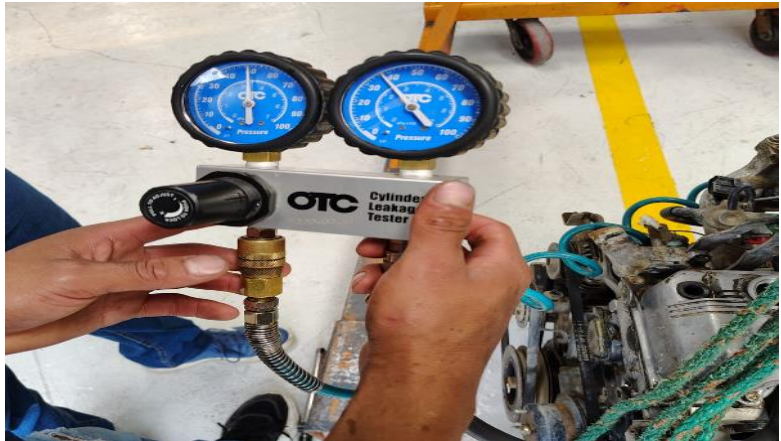
*Figura 2. Comprobación de fugas de compresión.*

Con los valores obtenidos calculamos el porcentaje de desgaste (porcentaje de fugas de aire = valor de manómetro de retención de aire \*100/valor de manómetro de entrada de aire)

Conclusión: Evidenciamos que el motor tenía fugas de compresión por múltiple de admisión, múltiple de escape, varilla de nivel de aceite y tapa del motor, que es un indicativo que hay elementos en mal estado o defectuosos.

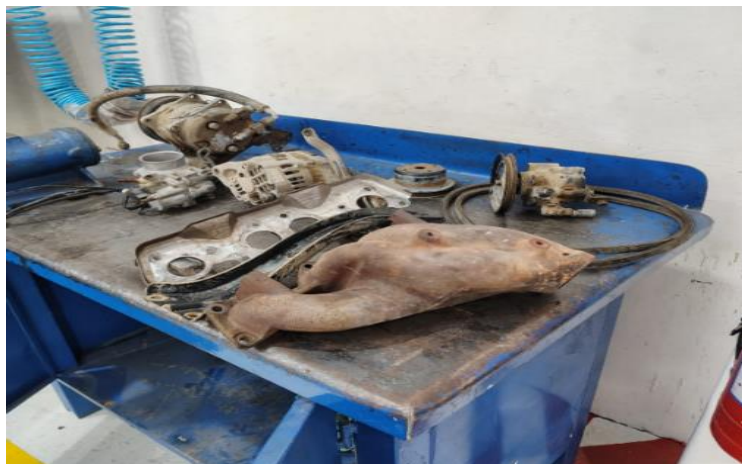
*Figura 3. Desmontaje de los elementos exteriores del motor.*

Se empezó desarmando los elementos exteriores del motor para como bandas de accesorios, múltiples de admisión y escape, poleas que posteriormente se limpió y verifíco su estado

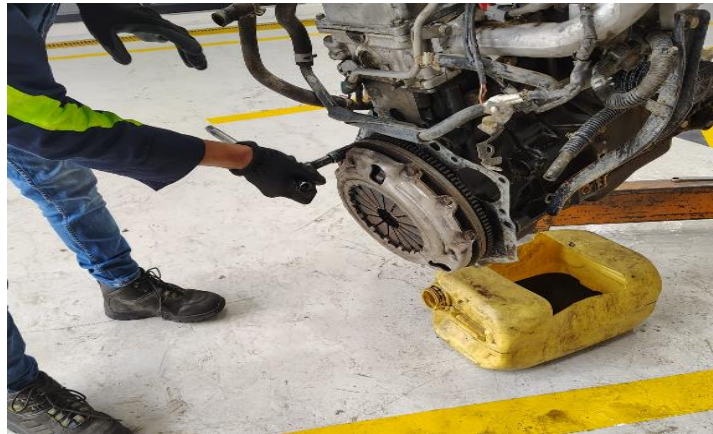
*Figura 4. Desmontaje de disco y plato de embrague.*

Al desmontar el disco y plato de embrague se verifico que se encontraban en mal estado, contenían oxido y se concluyó que se deberá reemplazar para garantizar su correcto funcionamiento.

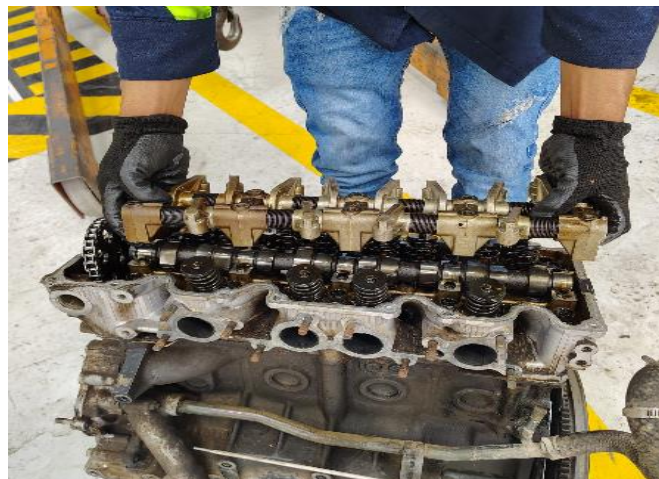
*Figura 5. Desmontaje de balancines y árbol de levas.*

Para desmontar los balancines tenemos que aflojar los 10 pernos en el orden de anti horario empezando desde los extremos hacia el centro, para garantizar que no se dañe las roscas o demás elementos

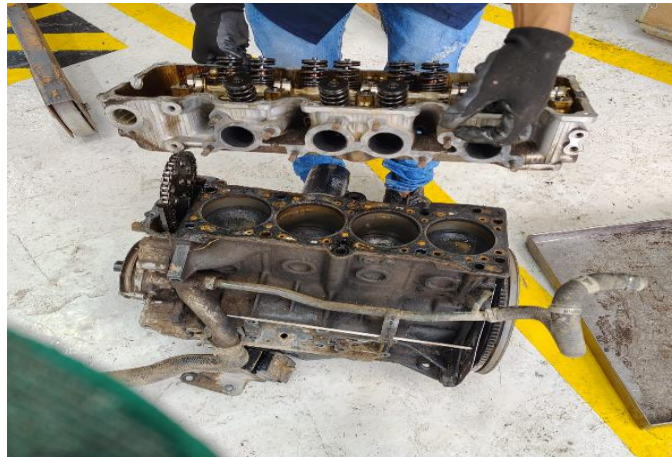
*Figura 6. Desmontaje de culata.*

Para desmontar la culata se aflojo primero los dos pernos pequeños de 8 mm que se sujetan con la tapa de la distribución con el fin de no esforzar esos pernos ya que son propensos a dañar las roscas, después se aflojo los pernos de mayor diámetro en sentido anti horario empezando de los extremos hacia el centro

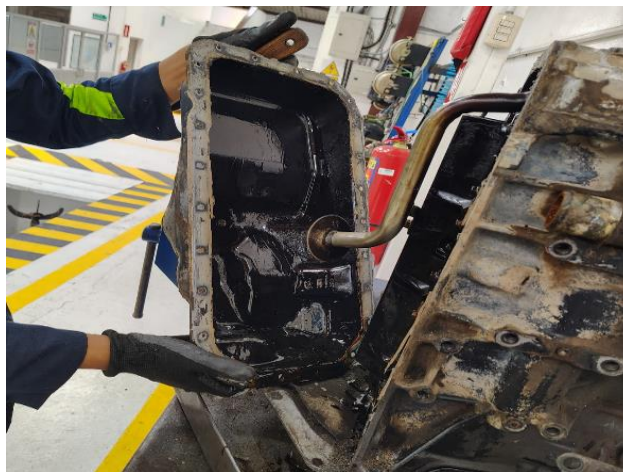
*Figura 7. Desmontaje de cárter.*

Para desmontar el cárter del motor se empezó retirando todos los pernos que se sujetan con el bloque motor y en parte con la tapa de la distribución, después para separar fue necesario utilizar una espátula y un martillo de goma.

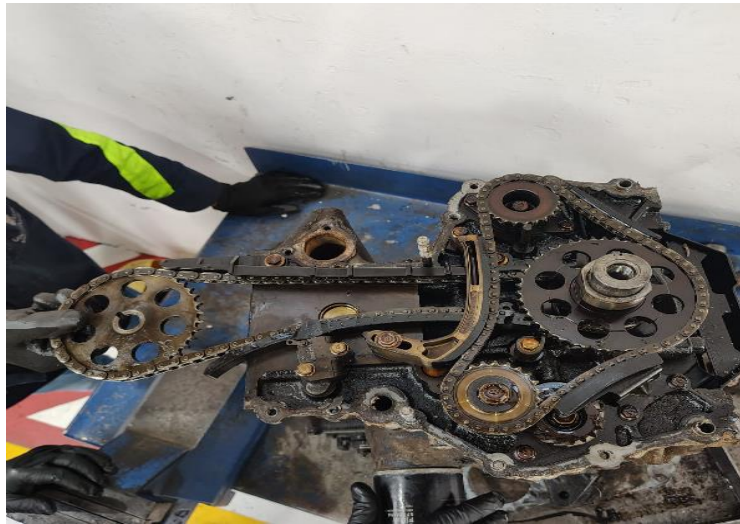
*Figura 8.Desmontaje de tapa de distribución.*

Para desmontar la tapa de la distribución fue necesario que ya haya sido desmontado el cárter, la culata y la bomba de agua por lo que tienen pernos que se sujetan a esos elementos y no podemos ejercer mucha presión. También después de desmontar se evidencia los puntos de las cadenas de la distribución, las guías de cadena y los tensores que en este caso ya se encontraban con desgaste por lo que se decidió reemplazar.

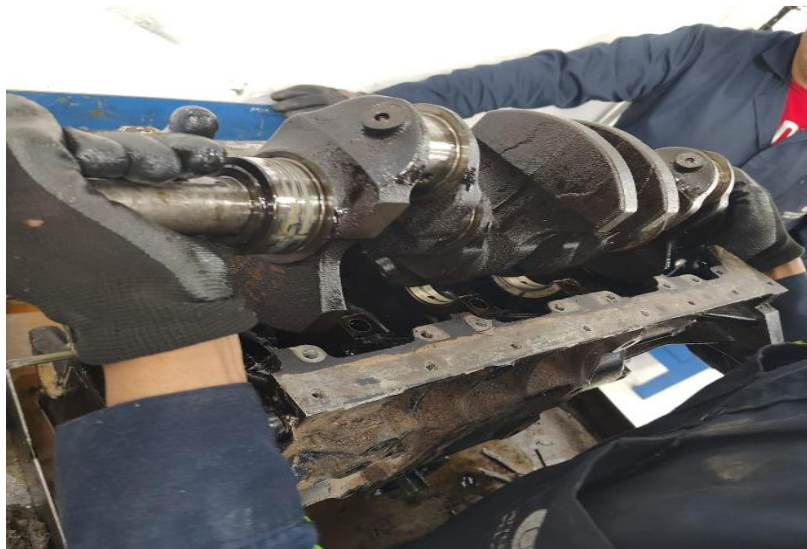
*Figura 9.Desmontaje de cigüeñal.*

Para desmontar el cigüeñal se aflojo los pernos en sentido anti horario empezando de los extremos hacia el centro en el cual ya podemos evidenciar si tienen ralladuras o excesivo desgaste en los cojinetes.

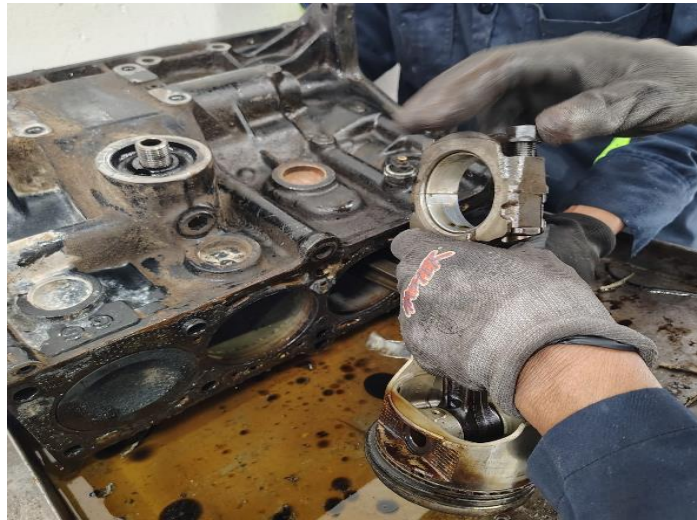
*Figura 10.Desmontaje de pistones.*

Para el desmontaje de los pistones tenemos que aflojar las tapas de biela y presionar para que el pistón salga hacia la parte superior donde se aloja la culata, tenemos que tener en cuenta el orden de los pistones y la posición en la que se desmonto.

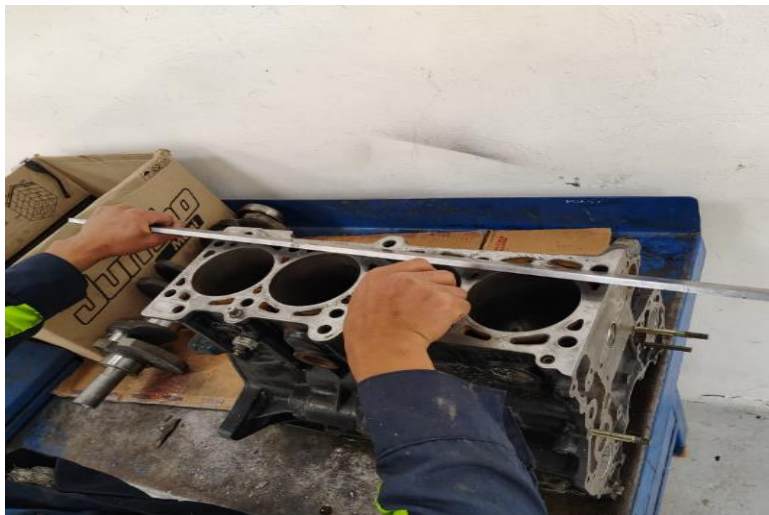
*Figura 12. Medidas obtenidas.*

Nota: La distorsión de galga supera el valor máximo establecido por el fabricante por lo que se deberá rectificar.

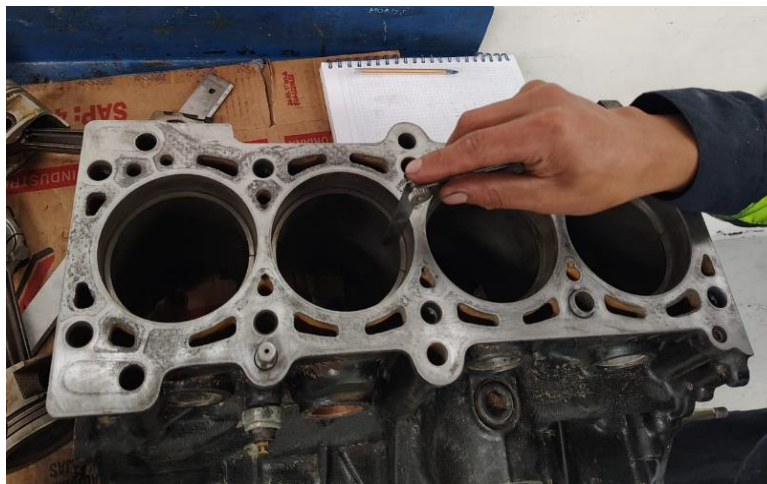
*Figura 14. Verificación de luz de puntas.*

Fuente: (Mazda B2200, B2600i 1992 workshop manual, luz de puntas primer anillo 0.20-0.35mm, segundo anillo 0.25-0.40mm, anillo de aceite 0.20-0.70mm)

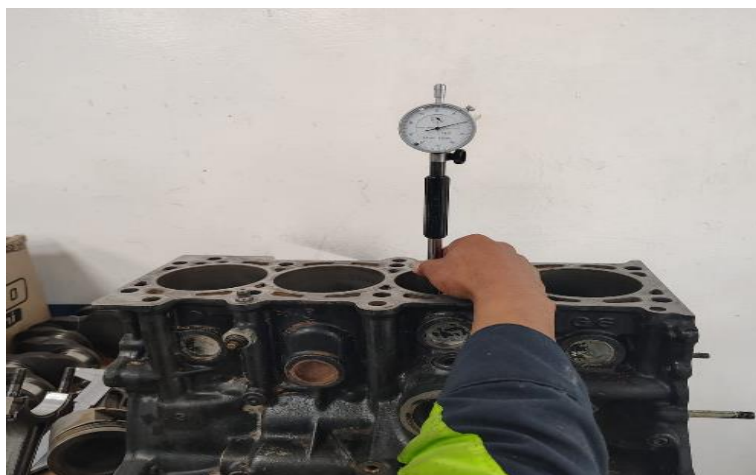
*Figura 16. Medidas obtenidas de los cilindros*

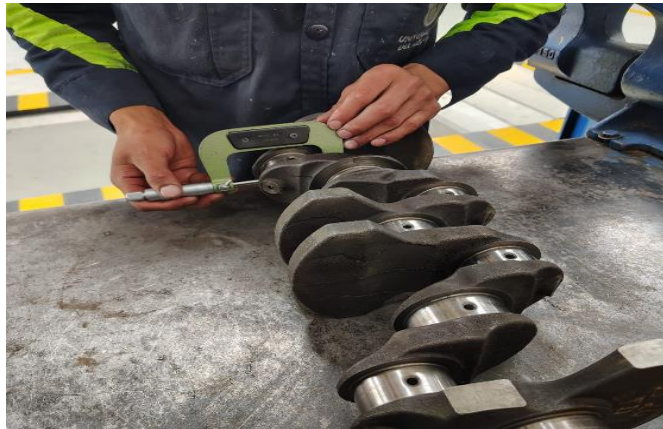
*Figura 19. Medida de ovalización de cigüeñal*

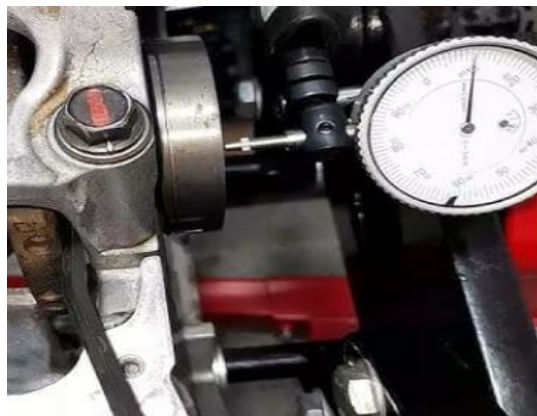
*Figura 20. Comprobación de juego axial de cigüeñal.*

Fuente: (Mazda B2200, B2600i 1992 workshop manual, juego axial máximo 0.30mm-0.0118 In)

Nota: Los valores obtenidos no superan el valor máximo establecido por el fabricante por lo que no se debe rectificar.

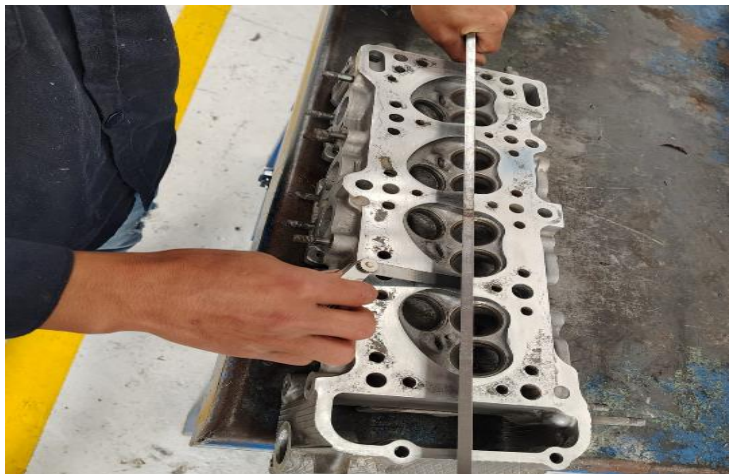
*Figura 22. Medidas de planicidad realizadas.*

Fuente: (Mazda B2200, B2600i 1992 workshop manual, distorsión de galga máxima 0.15 mm o 0.006 in en todas las direcciones)

Nota: La distorsión de galga no supera el valor máximo establecido por el fabricante por lo que no se deberá rectificar.

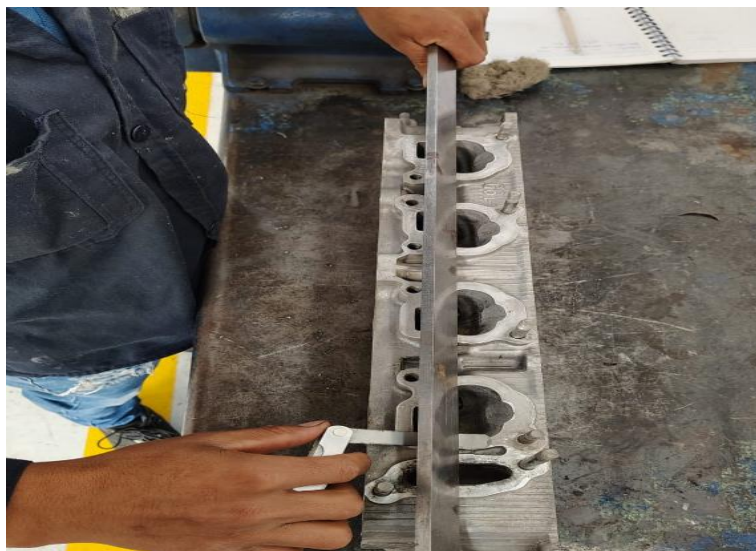
*Figura 24. Comprobaciones de múltiples realizadas.*

Fuente: (Mazda B2200, B2600i 1992 workshop manual, distorsión de galga máxima 0.15 mm o 0.006 in, en todas las direcciones)

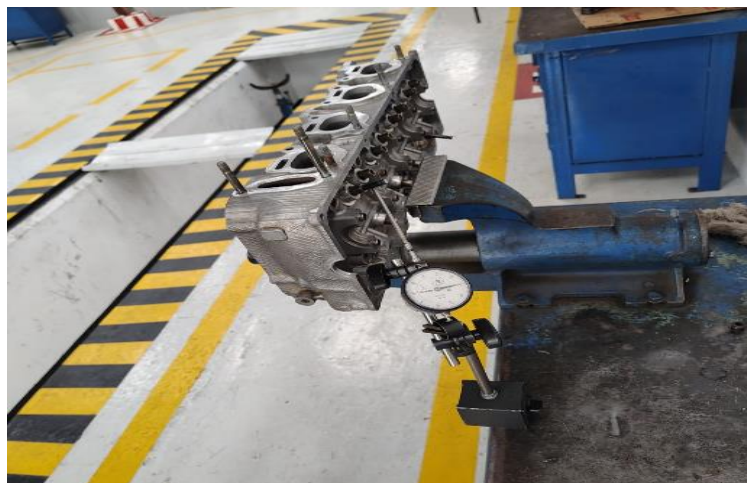
*Figura 26. Comprobación de holgura de válvulas.*

Este proceso es importante porque podemos identificar desgaste tanto en las guías de válvulas como en el vástago de válvulas que pueden provocar un desgaste prematuro de los sellos de válvulas por lo tanto ingresara aceite a los cilindros provocando un consumo de aceite de motor.

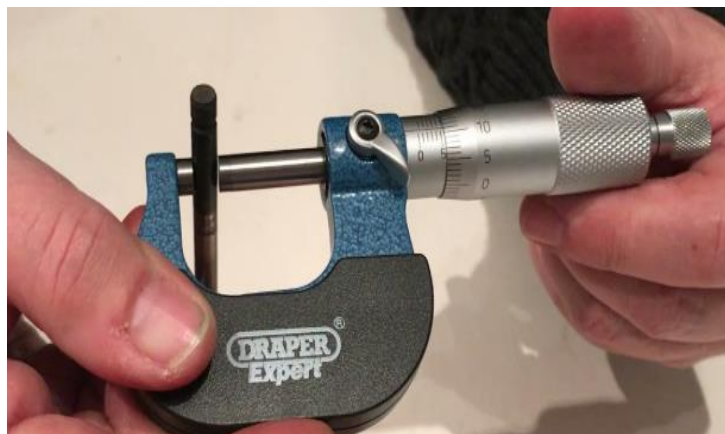
Figura 28. Medidas de vástago de válvula realizadas.

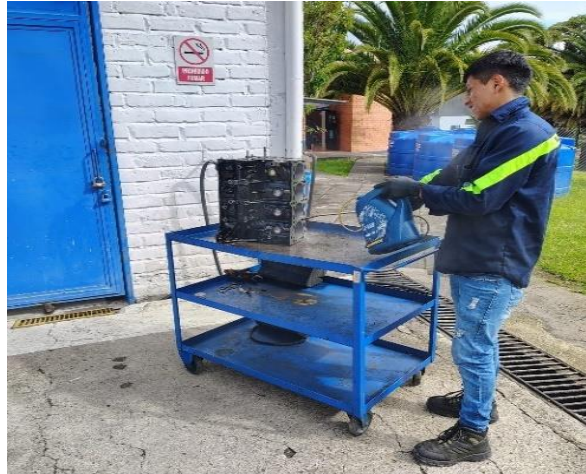
*Figura 29. Limpieza de elementos.*

Este proceso es muy importante debido a que al rectificar puede ingresar limallas en los conductos de lubricación y refrigeración el cual nos puede generar problemas graves en el motor al encender. También necesitamos que todos los elementos estén libres de residuos para tener una lectura correcta en las posteriores comprobaciones y garantizar un correcto armado

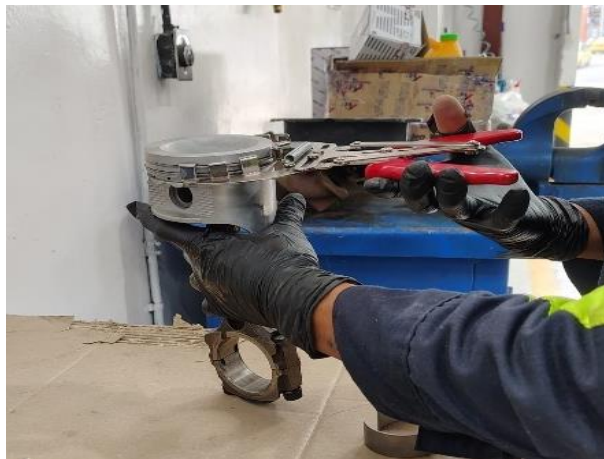
*Figura 31. Montaje de anillos.*

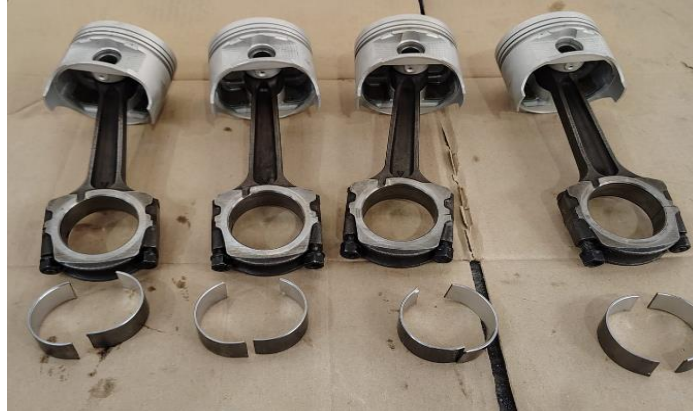
Antes de instalar el cigüeñal verificamos la posición de los cojinetes, asegurándonos de que el agujero de lubricación se encuentre bien ubicado y el cigüeñal se encuentre limpio y libre de residuos.

*Figura 32. Montaje de cojinete de biela.*

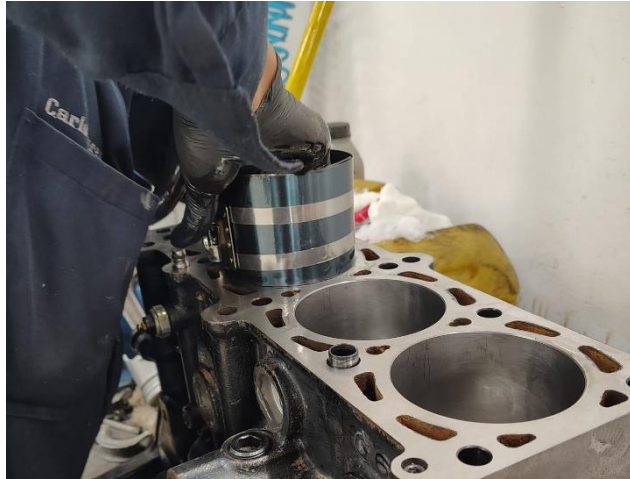
*Figura 35. Instalación de pistones.*

Monte los anillos del pistón en el orden correcto: primero el segmento de aceite (con las pestañas hacia arriba), luego el segundo anillo (cara raspadora hacia abajo) y finalmente el anillo superior (marca "R" hacia arriba). Aplique aceite generosamente.

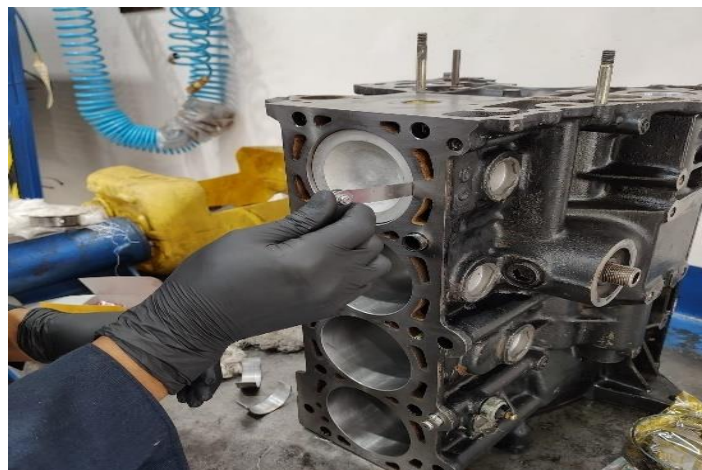
Al ensamblar las bielas, alinee las marcas de identificación y verifique la fuerza de presión al insertar el pasador del pistón (4,905-14,715 kN). Mida el torque de oscilación y la holgura lateral (máximo 0.30 mm).

*Figura 36. Comprobación de holgura lateral ente pistón y cilindro*

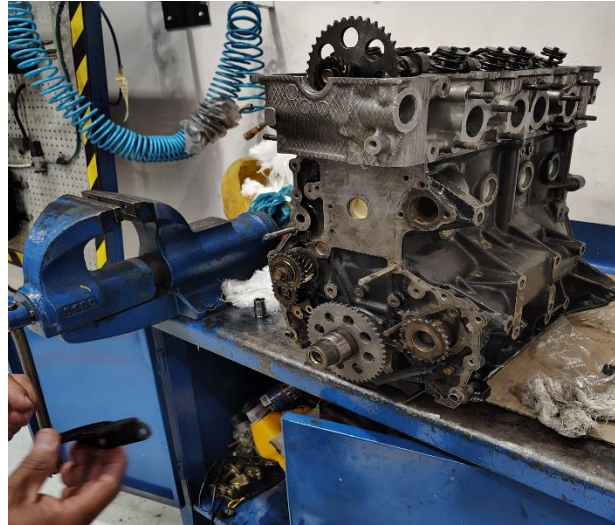
*Figura 39. Montaje de piñones y cadena de distribución.*

Instalamos la guía de cadena y la palanca de cadena; asegurar que la palanca se mueva suavemente. Comprimos el manguito del ajustador y fijarlo con un pasador.

Instalamos la chaveta en el cigüeñal. Montar la cadena y el engranaje de distribución.

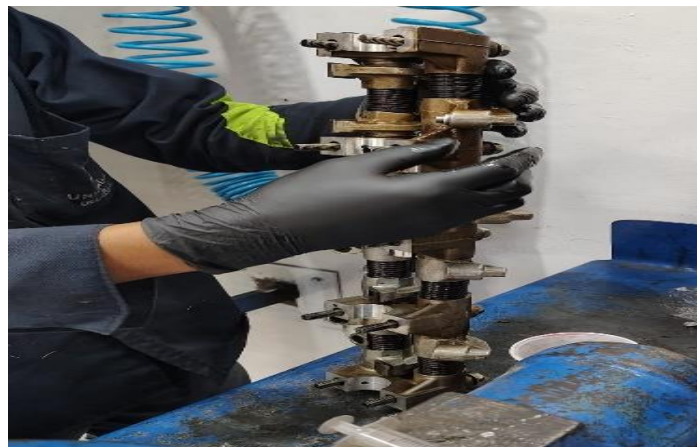
*Figura 40. Montaje de eje de balancines.*

Nos aseguramos que los elementos se encuentren limpios y en buen estado, optamos por reemplazar los taques hidráulicos por unos nuevos ya que pudimos evidenciar el desgaste de los taques viejos. Para instalarlos llenamos de aceite los balancines, lubricamos los taques hidráulicos e instalamos con cuidado. Pernos de eje de balancines: 19-25 Nm. (Fuente: Mazda B2200, B2600i 1992 workshop manual).

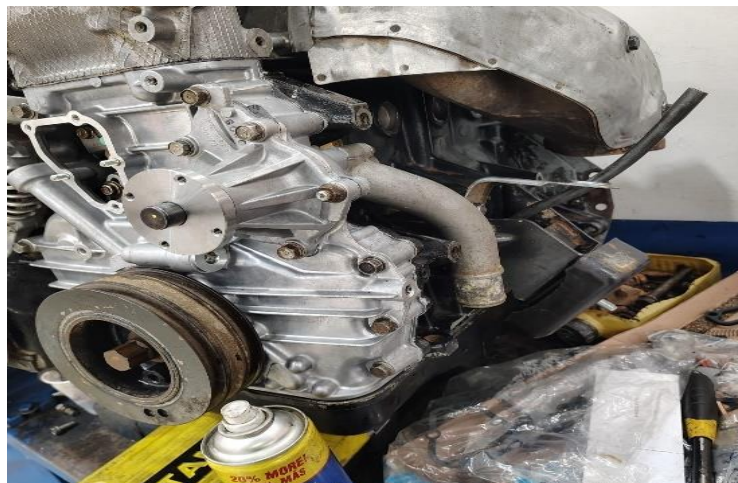
*Figura 41. Montaje de elementos externos del motor.*

Para el filtro de aceite, se aplicamos una pequeña cantidad de aceite de motor a la junta de goma del filtro nuevo. Instalamos el filtro manualmente hasta que la junta hizo contacto con la base, y luego se realizó un apriete adicional de 1-1/6 de vuelta.

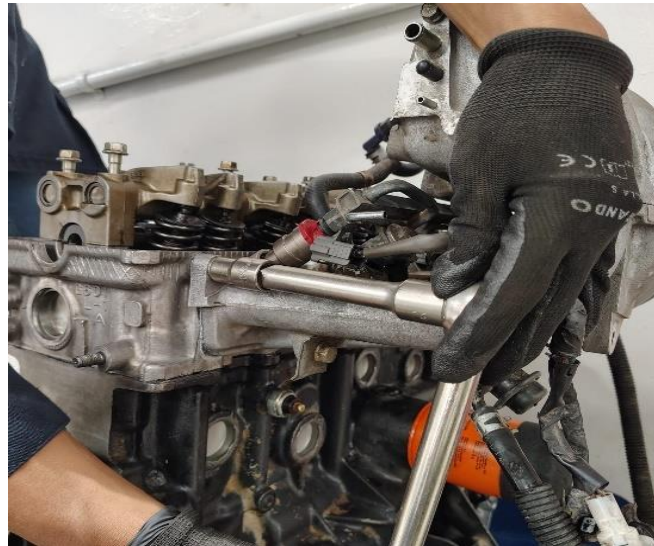
El conjunto del múltiple de admisión fue montado después de colocar una junta nueva en su posición. Los pernos y tuercas se apretaron en dos o tres pasos hasta alcanzar un torque de 19-25 N·m. Fuente: (Mazda B2200, B2600i 1992 workshop manual).

*Figura 41. Montaje de múltiple de admisión.*

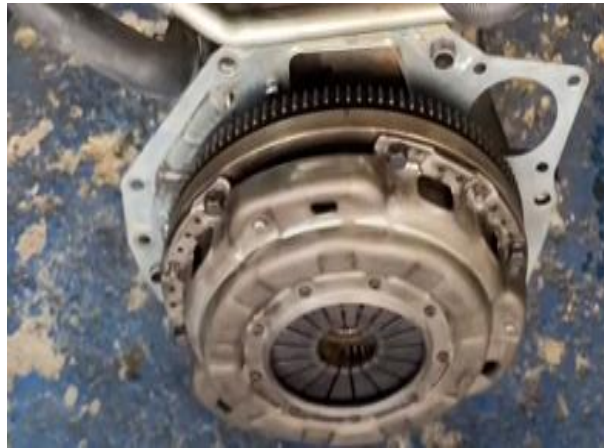
Parte de apriete de volante de inercia: 91-98 Nm. (Fuente: Mazda B2200, B2600i 1992 workshop manual).

*Figura 42. Montaje de volante de inercia y kit de embrague.*

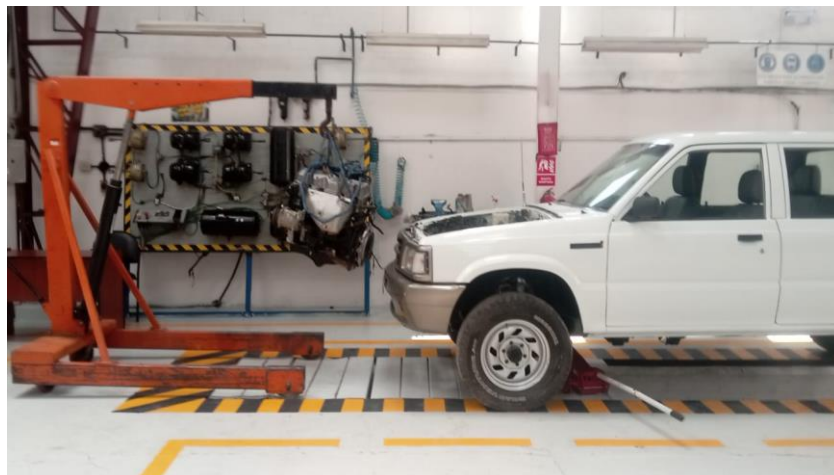
*Figura 43. Montaje del motor en el vehículo.*

A continuación, se conectaron las mangueras correspondientes de frenos, al calefactor y al sistema de combustible. La válvula solenoide se instaló y su arnés quedó conectado. El filtro de aire se instaló y el sensor del medidor de flujo de aire se unió. El cable del acelerador se colocó. El radiador se ubicó en su posición. El ventilador de enfriamiento y la cubierta del radiador se instalaron y se apretaron. Se verificó manualmente que las aspas del ventilador no hicieran contacto con la cubierta, y se habría ajustado la posición de la cubierta en caso de interferencia.

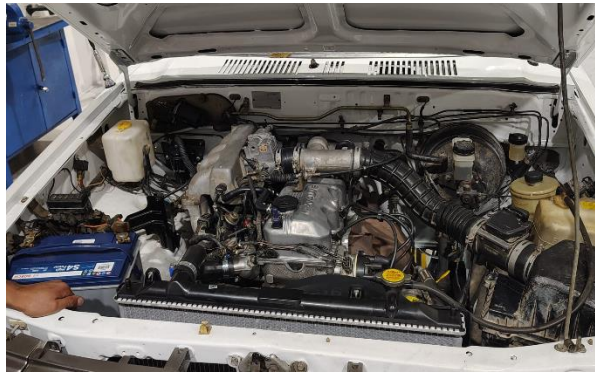
*Figura 44. Armado de elementos externos.*

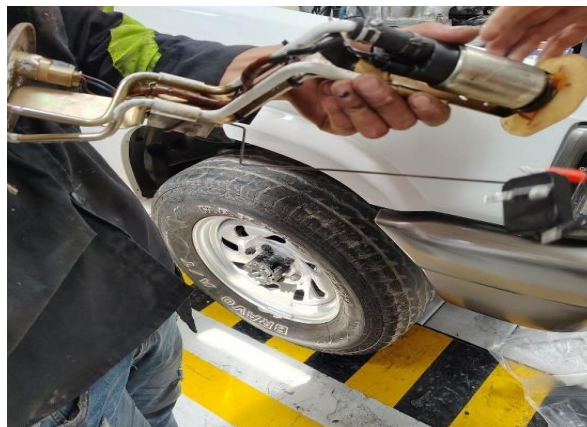
*Figura 45. Reemplazo de bomba de combustible.*

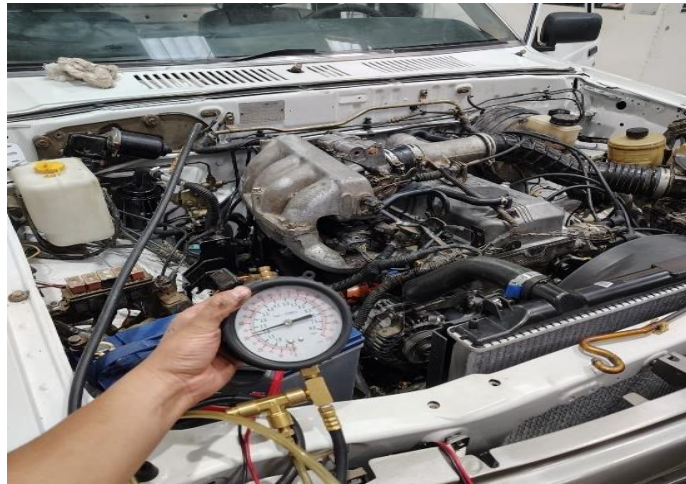
Después con una lámpara estroboscópica regulamos el adelanto al encendido del motor y con medidor de flujo verificamos la presión de combustible (35 psi).

*Figura 46. Prueba de presión de bomba de combustible.*

Es importante realizar esta prueba de presión de bomba de combustible para descartar algún fallo en el sistema de alimentación y garantizar un óptimo funcionamiento.
