## **Maestría en Hidrosanitaria**

Cálculo de porcentaje de pérdidas y agua no contabilizada en el sistema de red de agua potable Cantón Santa Isabel, Zona 1.

### **Trabajo de graduación previo a la obtención del título:**

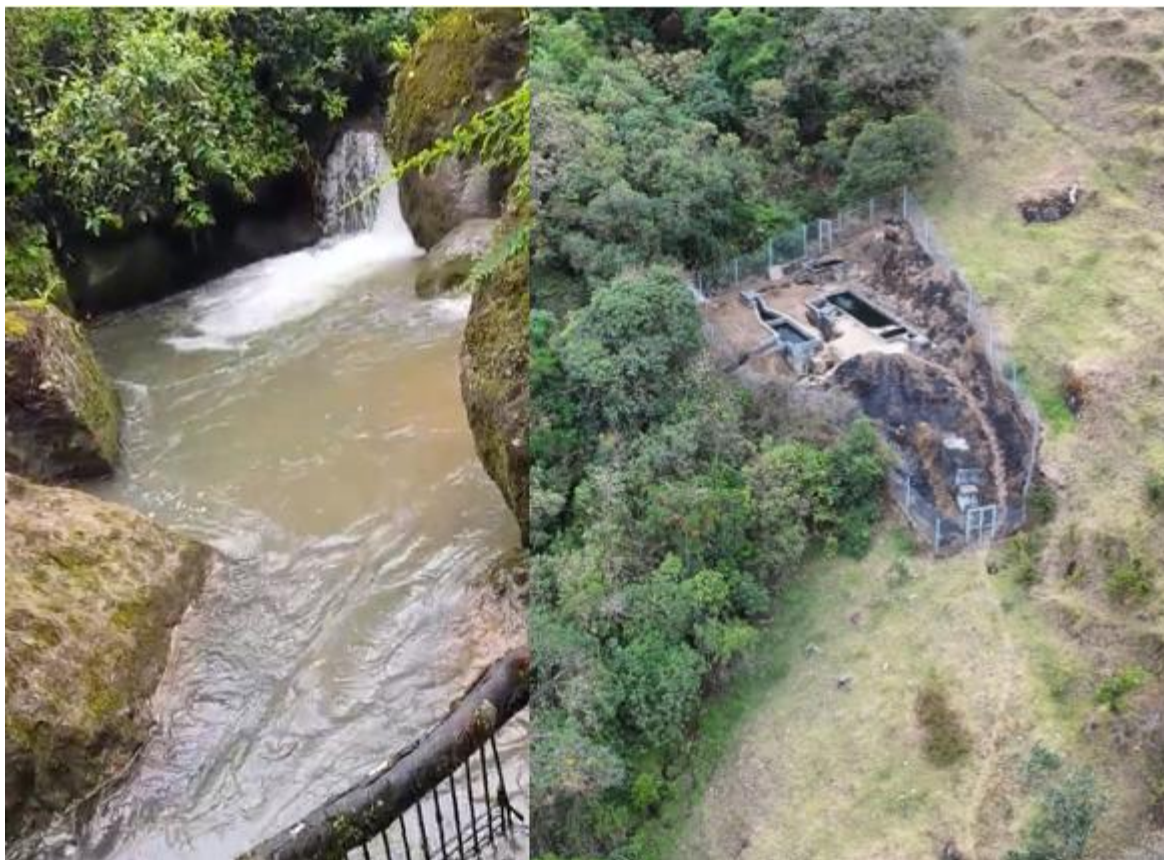
La captación consta de una estructura sencilla conformada por un dique que, mediante rejillas, retiene materiales gruesos como piedras y desechos vegetales. Este dique permite el almacenamiento del agua, reduciendo la turbulencia del flujo y facilitando la sedimentación del material fino arrastrado por las corrientes.

El caudal de salida se dirige a un tanque receptor y es conducido a través de una tubería de 160 mm hacia un derivador de caudal, el cual distribuye el agua entre las diferentes comunidades. En esta captación se encuentra instalado un sedimentador, y posteriormente el caudal es conducido hacia la planta de tratamiento de Pilacón.

**Figura 1.** Captación de agua cruda Paccha.

El proyecto de captación fue construido en 1978, mientras que la planta de tratamiento se edificó en 2006. Desde entonces, no se han realizado mejoras significativas en la captación, salvo mantenimientos periódicos. En consecuencia, las estructuras existentes presentan un estado de deterioro considerable.

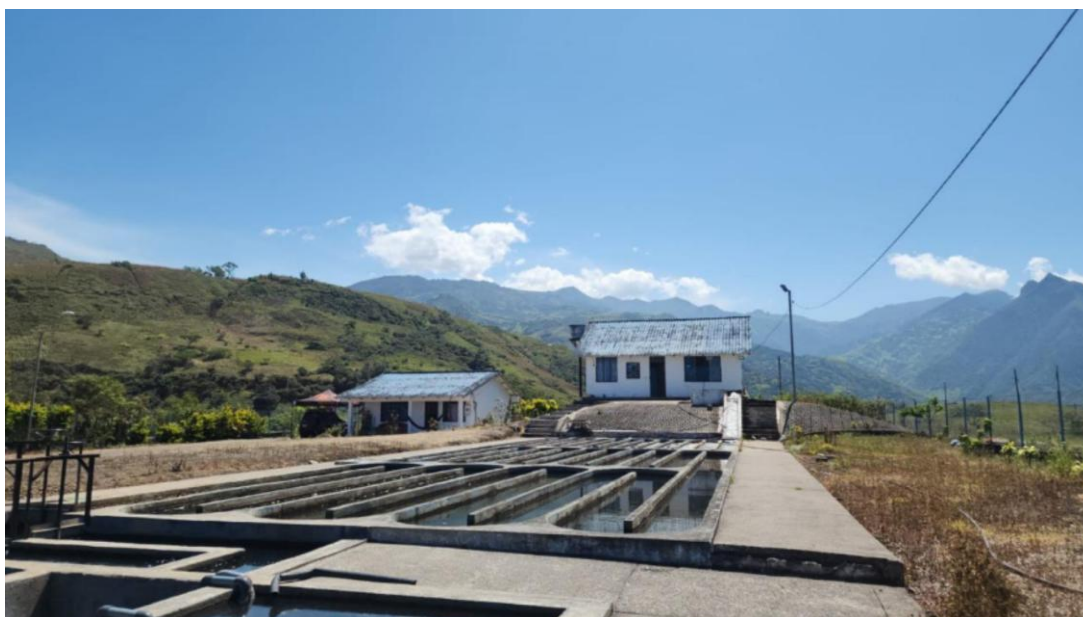
**Figura 2.** Planta de tratamiento de agua potable de Pilancón – EMAPASI EP.

La planta de tratamiento fue construida en 2006. El agua proveniente de la fuente de Paccha es tratada mediante un sistema convencional de cuatro fases: floculación, sedimentación, filtración y cloración.

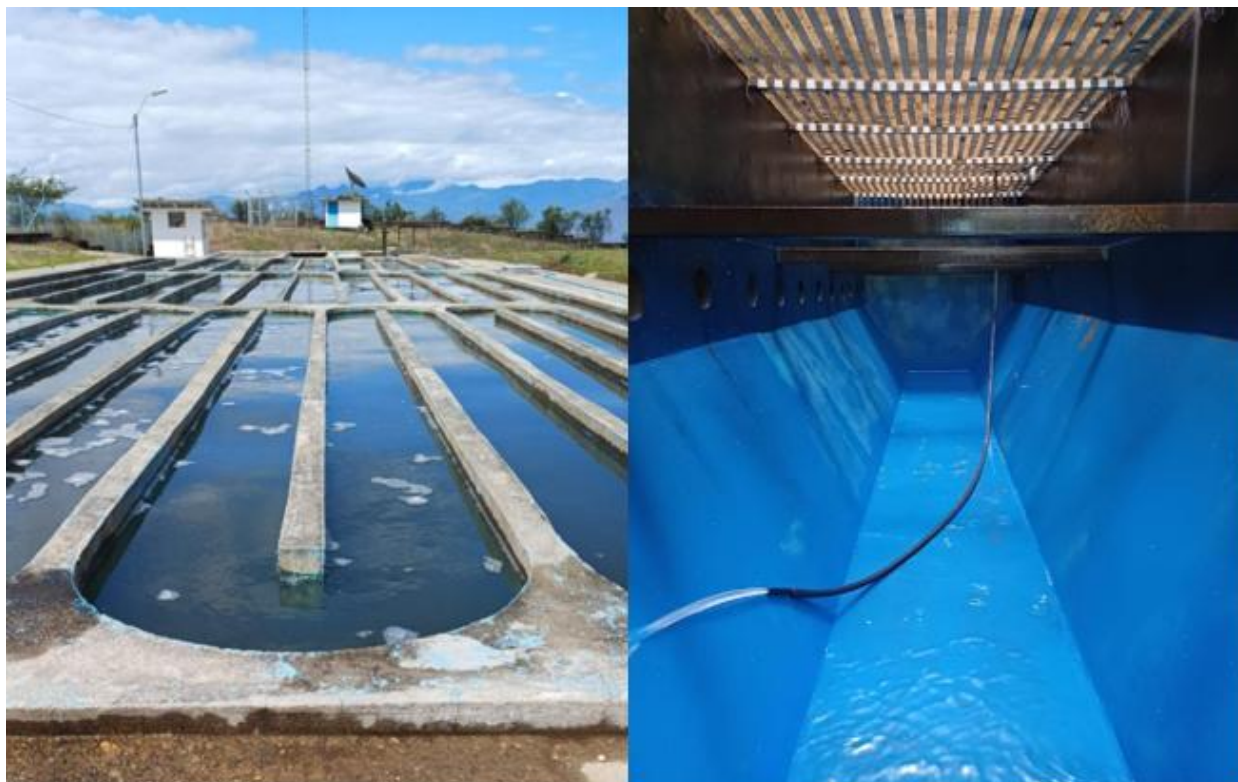
**Figura 3.** Modulo floculador y sedimentador de la planta de tratamiento de tratamiento de Pilancón.

El volumen tratado es almacenado en un tanque de 300 m<sup>3</sup> ubicado en la planta de tratamiento. Desde este tanque, el agua se distribuye a tres reservas de 200 m<sup>3</sup> cada uno, situados en la Estación de Bomberos.

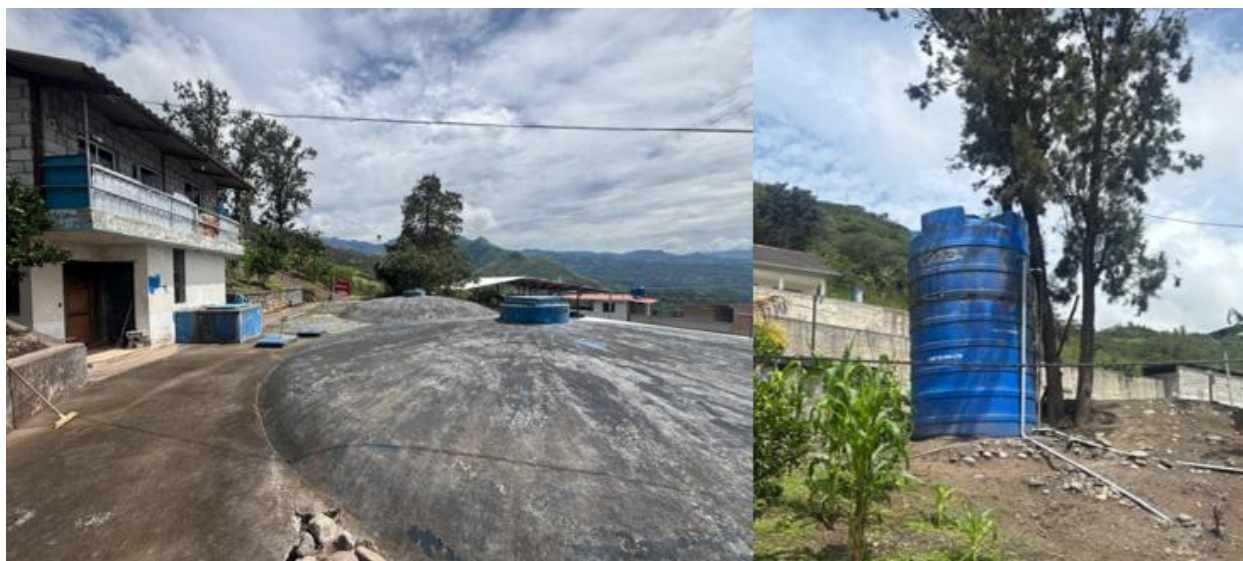
Como se indicó en capítulos anteriores, para la verificación del caudal suministrado en la red destinada a la zona de estudio (Los Pueres), se ha incorporado un macro medidor a la salida del tanque de distribución del sistema, el cual mantiene una capacidad de 10.000 litros

**Figura 8.** Tanque de distribución de la zona Los Pueres.

El tanque, ubicado en el centro cantonal, abastece a la zona mediante tubería de 63 mm, y está ubicado a una cota de 1670 m.s.n.m.

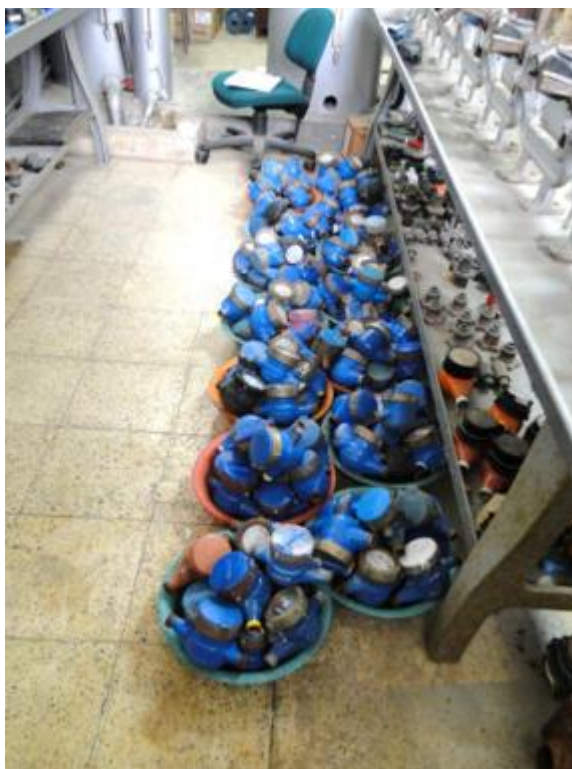
De acuerdo al análisis realizado en los estudios del plan maestros presentados en el año 2021, en el capítulo 9 denominado MICROMEDICION (APSI, 2021), se han realizado ensayos en los laboratorios del banco de pruebas de ETAPA, en donde se han analizado 250 medidores extraídos de diferentes zonas del sistema en el cantón.

**Figura 10.** Grupo de medidores probados en el bando de pruebas (APSI, 2021).

En las pruebas realizadas, se detalla que los medidores son de tipo B, los cuales arrancan la medición desde los 30 lt/h, y mediante las pruebas realizadas, se determinó un margen de error del 5%.

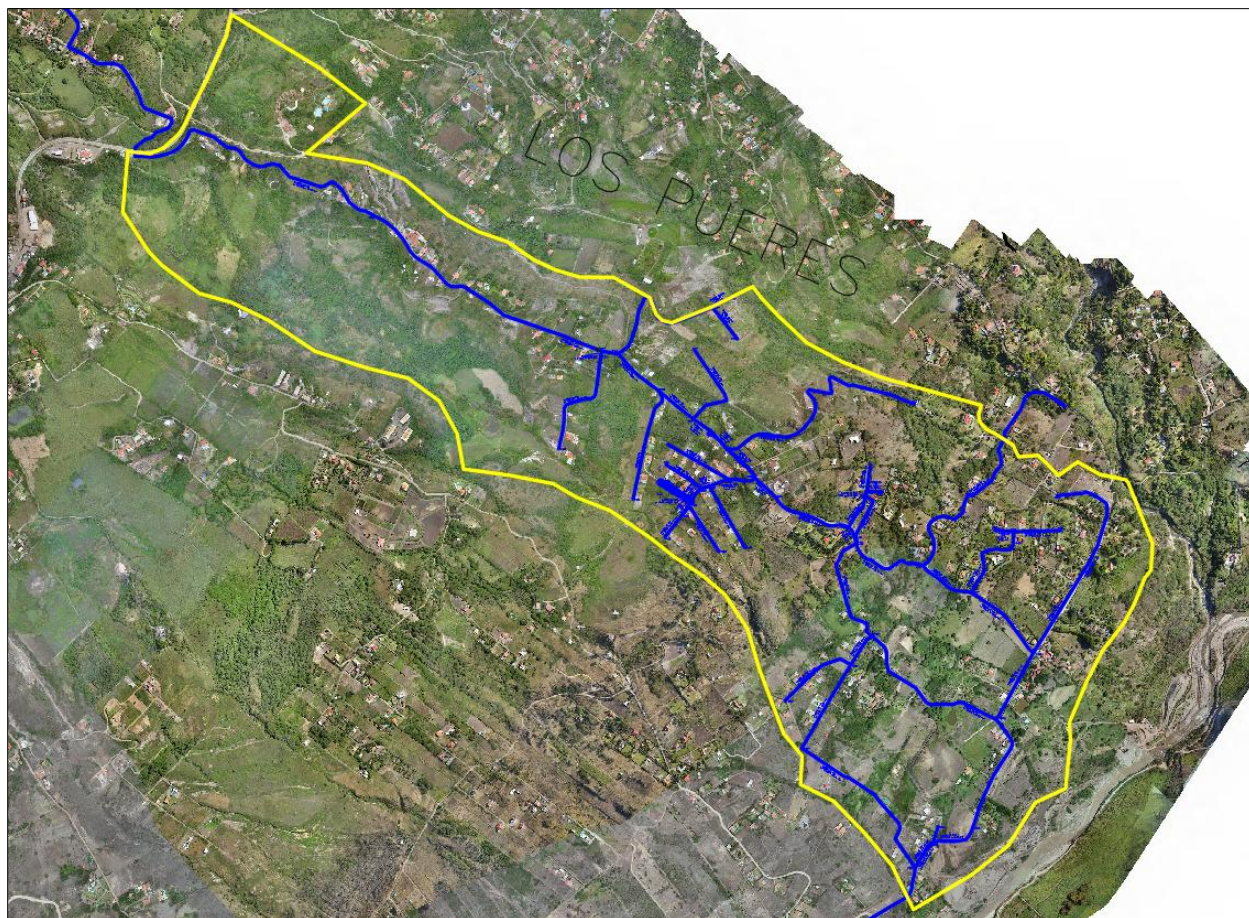
La distribución para el sector de Los Pueres se realiza a través de una tubería de PVC de 63 mm de diámetro. El tanque de reserva, con una capacidad de 10 m<sup>3</sup>, está ubicado en la estación de Bomberos a una altitud de 1,670 m.s.n.m.

**Figura 11.** Catastro de redes de distribución en la zona de Los Pueres.

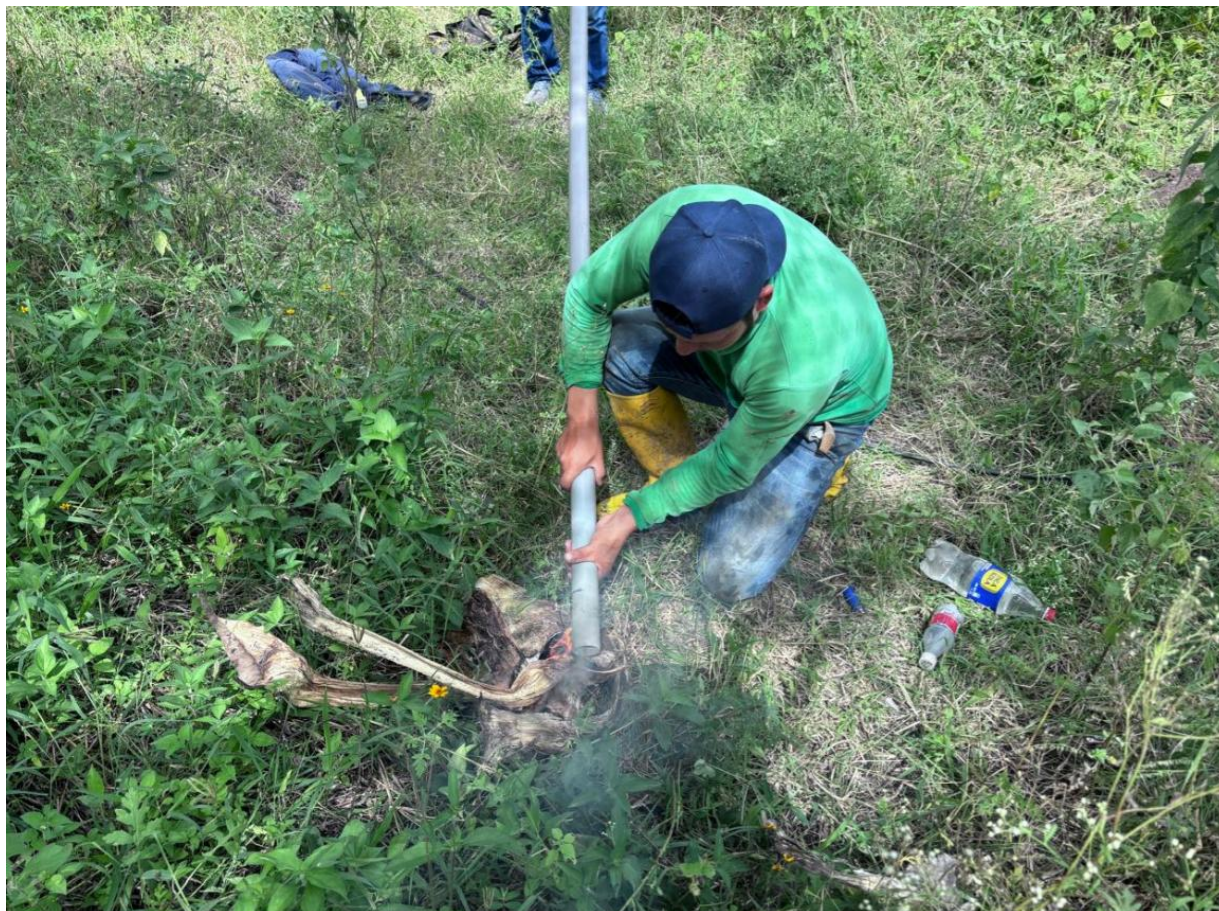
Las redes existentes, aun siendo de PVC, presentan desperfectos debido a las múltiples roturas en varios sectores. Cuando se producen roturas, las reparaciones suelen realizarse de manera artesanal, sin el uso de accesorios adecuados como uniones de reparación u otros accesorios. En su lugar, es común que los trabajadores calienten la tubería con llama directa, alterando su sección para realizar empates improvisados. Este tipo de reparación deja brechas sin garantías de calidad ni durabilidad

**Figura 12.** Mala práctica en la reparación de tuberías.

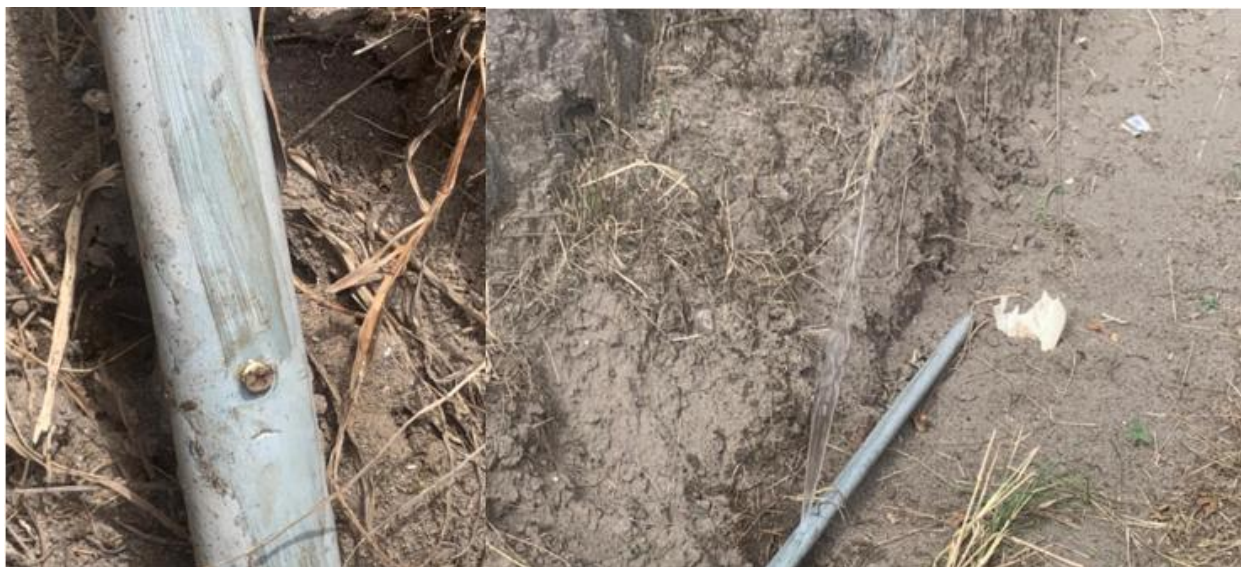
A la falta de un modelamiento adecuado que permita optimizar el uso y ubicación de accesorios como válvulas de aire o válvulas reguladoras de presión para mejorar el sistema de presiones, los operadores, utilizan ventosas artesanales, quienes perforan las tuberías en distintos sectores para purgar el aire, lo que genera soluciones temporales al problema de acumulación de aire en el sistema.

**Figura 13.** Perforaciones en las tuberías de distribución.

La falta de recursos económicos de la empresa prestadora del servicio impide la reparación integral de los tramos de tubería afectados y la integración de accesorios de calidad que permitan una mejora continua del sistema, limitándose a reparaciones puntuales que generan ninguna garantía ni sostenibilidad.

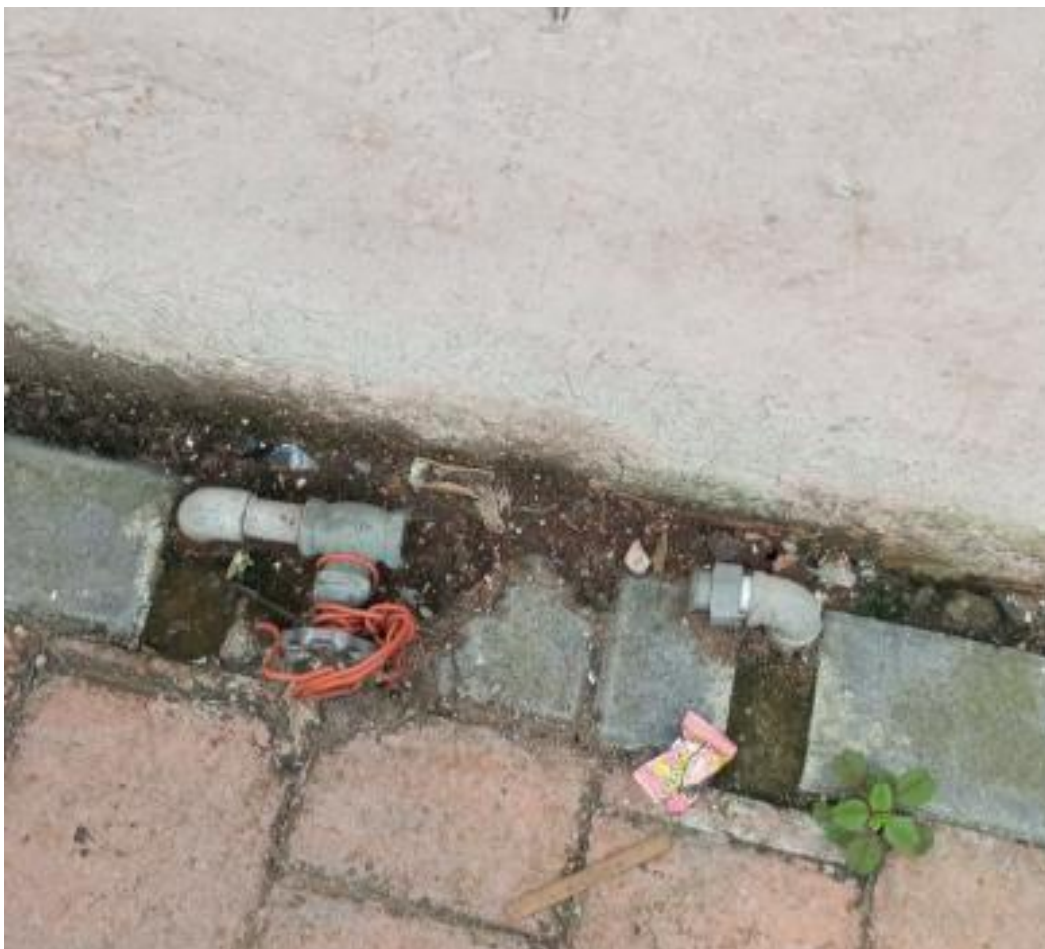
Otro problema recurrente es la profundidad insuficiente a la que se instalan las tuberías domiciliarias. En muchos casos, no superan los 30 cm de profundidad, lo que las deja expuestas a daños por aplastamiento, ya sea por el tránsito vehicular o peatonal. Esta falta de protección también aumenta la incidencia de manipulaciones, incrementando el riesgo de fugas y fallos en el sistema.

**Figura 14.** Malas conexiones domiciliarias.

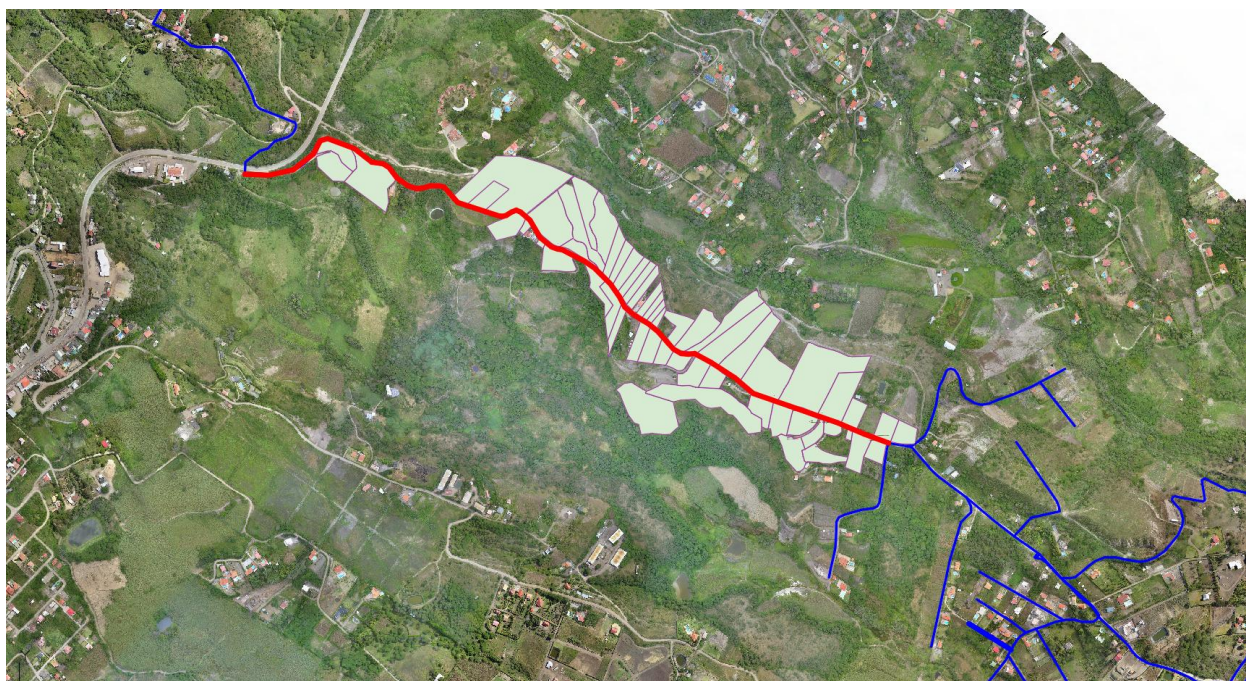
Para la estimación y proyección de las pérdidas ocurridas en el sistema de distribución, se instaló un macromedidor al inicio de la red o salida del tanque, y se sectorizo un tramo de red para evaluar su comportamiento referente a las fugas existentes.

Para esta sectorización, se estableció un tramo de 1.8 Km, en donde la conducción mantiene su sección constante, y de la cual 57 usuarios se abastecen.

**Figura 15.** Tramo de tubería monitoreada para el registro de consumo nocturno y ubicación de usuarios del tramo.

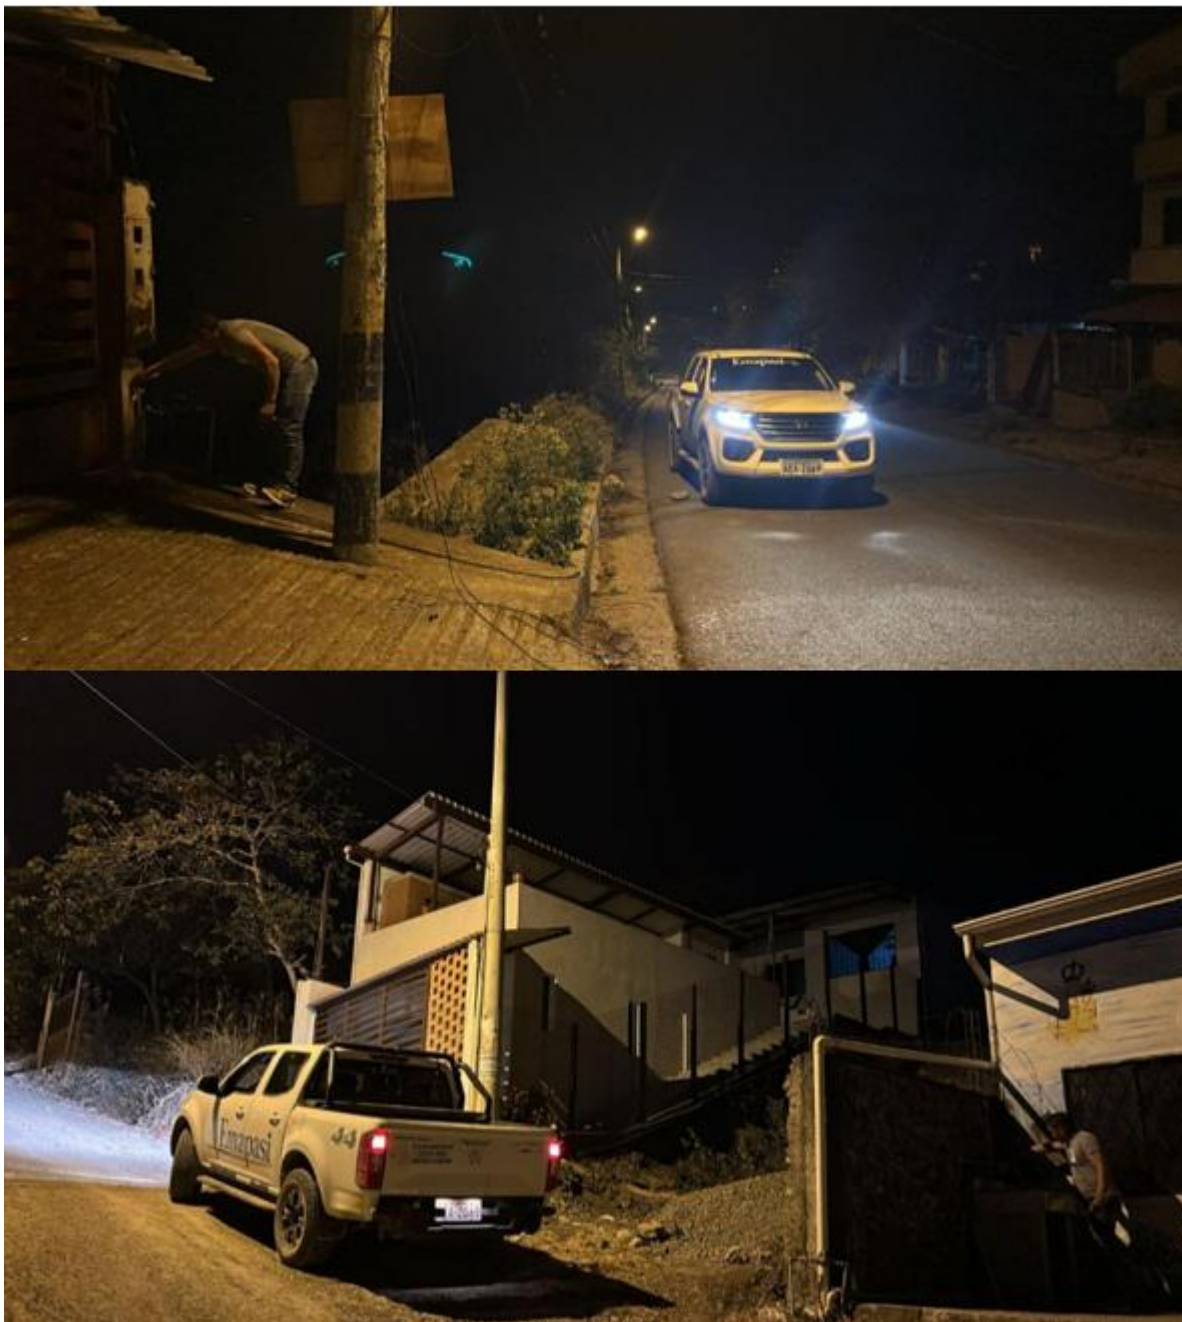
Al final del tramo, se ubicó una válvula de corte en la conducción principal de 63mm y se realizaron los cortes de servicio a los 57 usuarios contenidos en este tramo de distribución.

**Figura 16.** Corte de servicio realizado en la zona para obtención de información de consumo nocturno.

Durante las horas de menor consumo, se cerraron las llaves de paso de las acometidas para determinar el caudal correspondiente a las pérdidas técnicas reales. El valor registrado fue medido desde las 00:00 hasta las 03:00 horas, periodo en el que las llaves permanecieron cerradas.

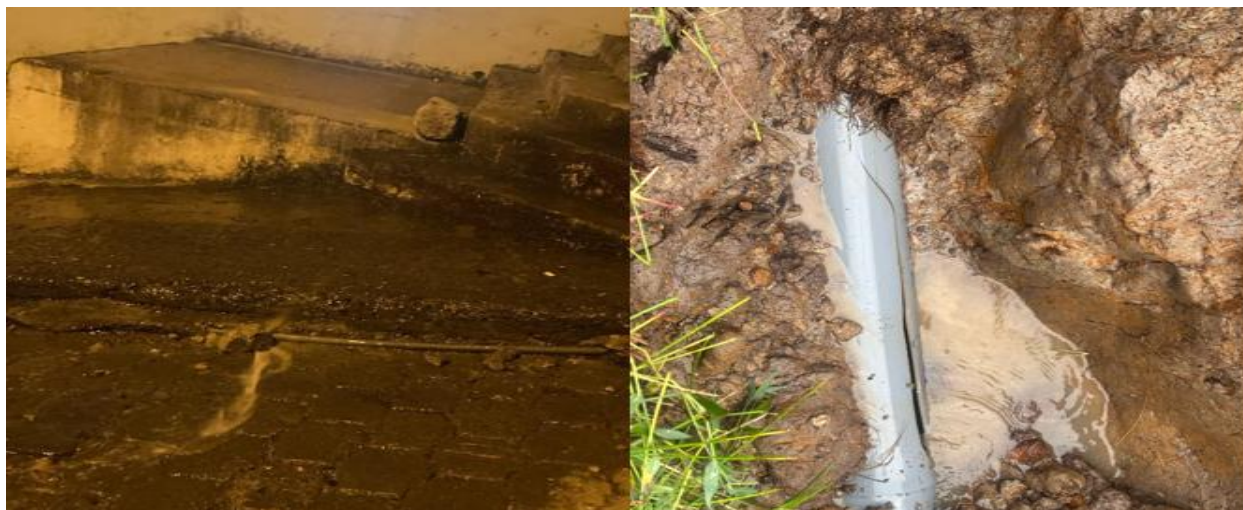
En algunos casos, los orificios realizados con la finalidad de servir como ventosas, revientan, en otros casos, las conexiones fracasan al estar compuestas de diferentes materiales, y por otra parte, estado y vida útil de la misma permite que la tubería colapse.

**Figura 17.** Colapso de tubería por el exceso de presión.

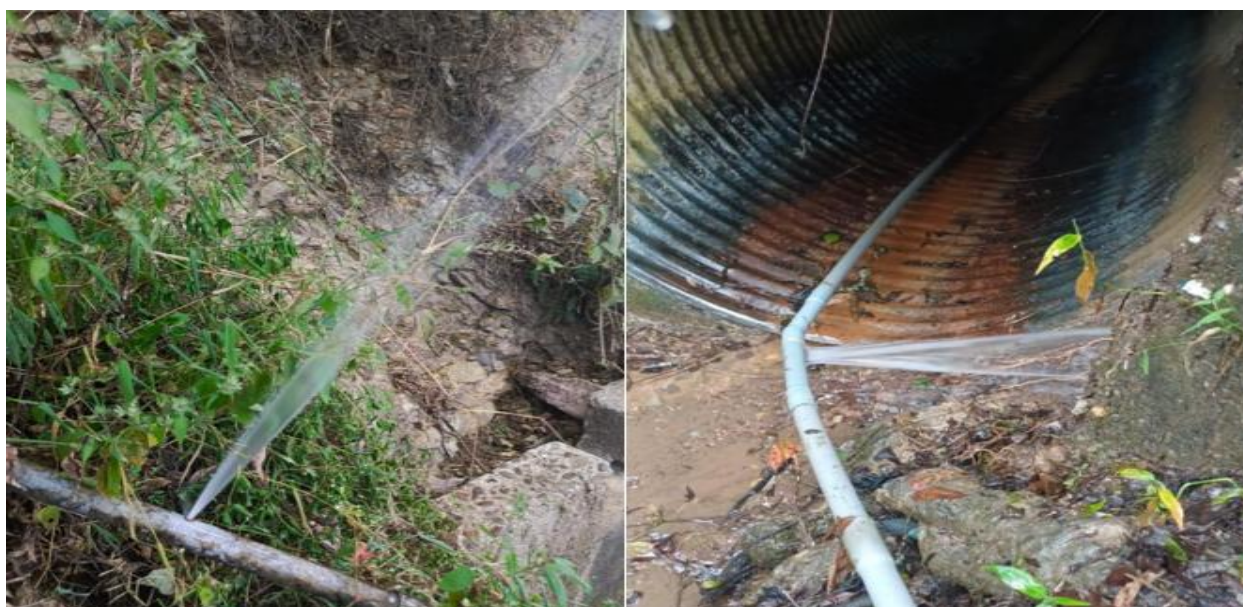
**Figura 18.** Fugas de agua en los puntos de implementación de accesorios artesanales.

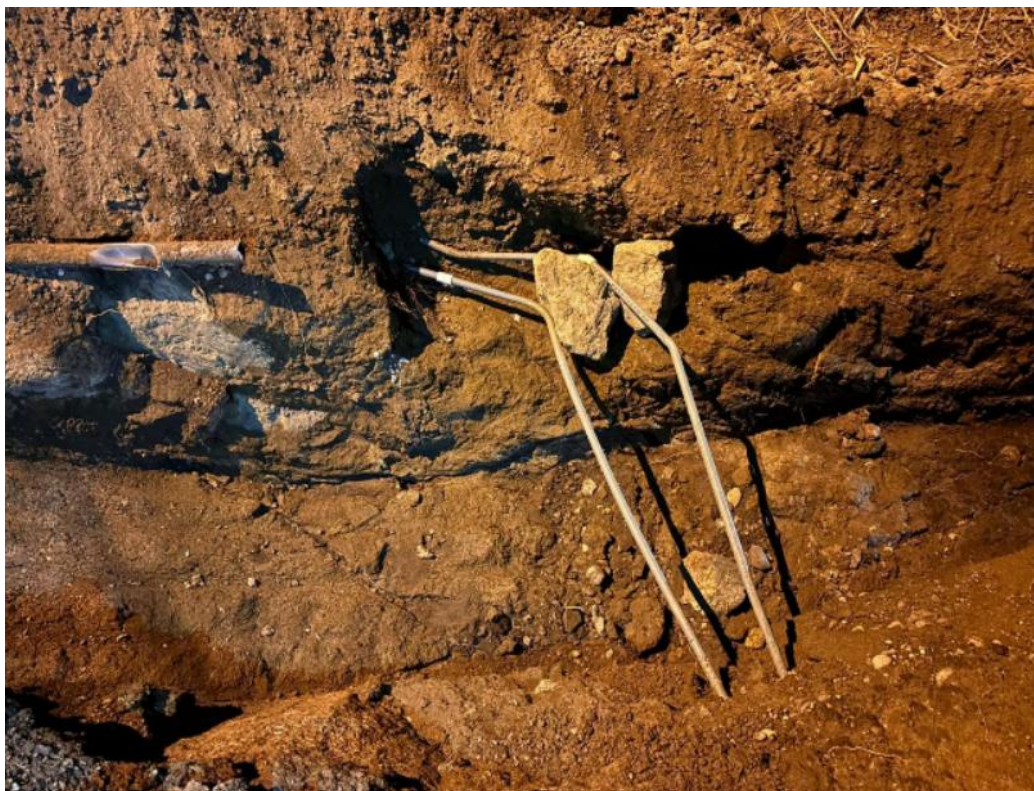
**Figura 19.** Fugas de agua por el uso de materiales diferentes.

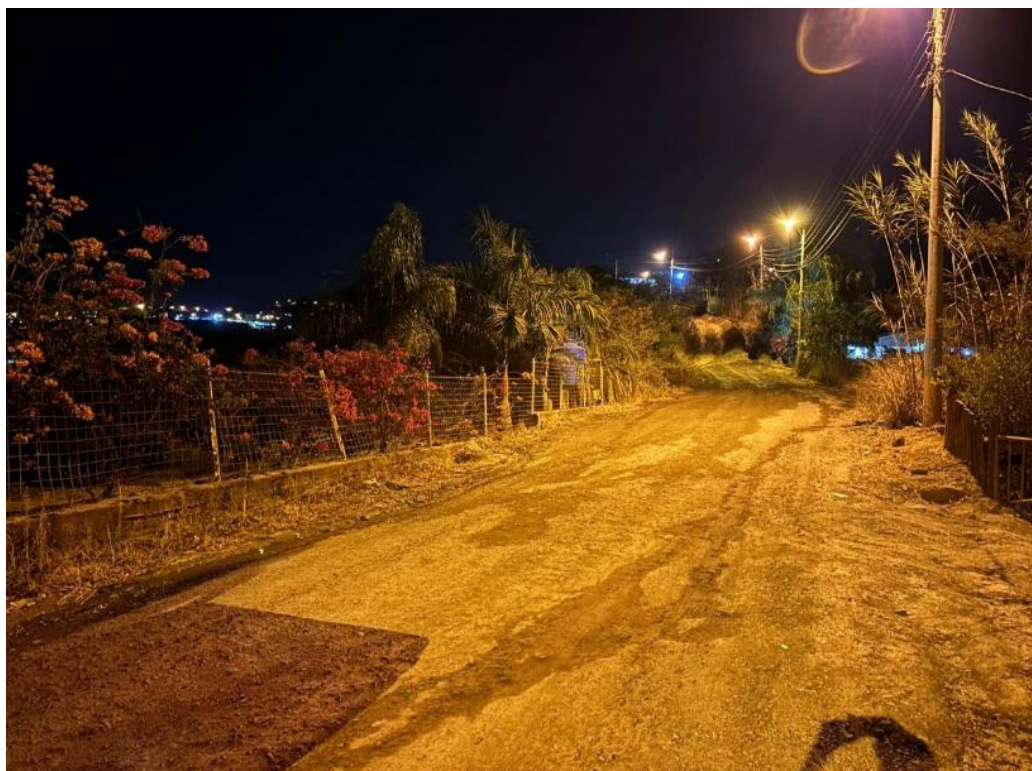
**Figura 20.** Humedad en la vía, producto de fugas de la red principal de agua en la zona de Los Pueres.

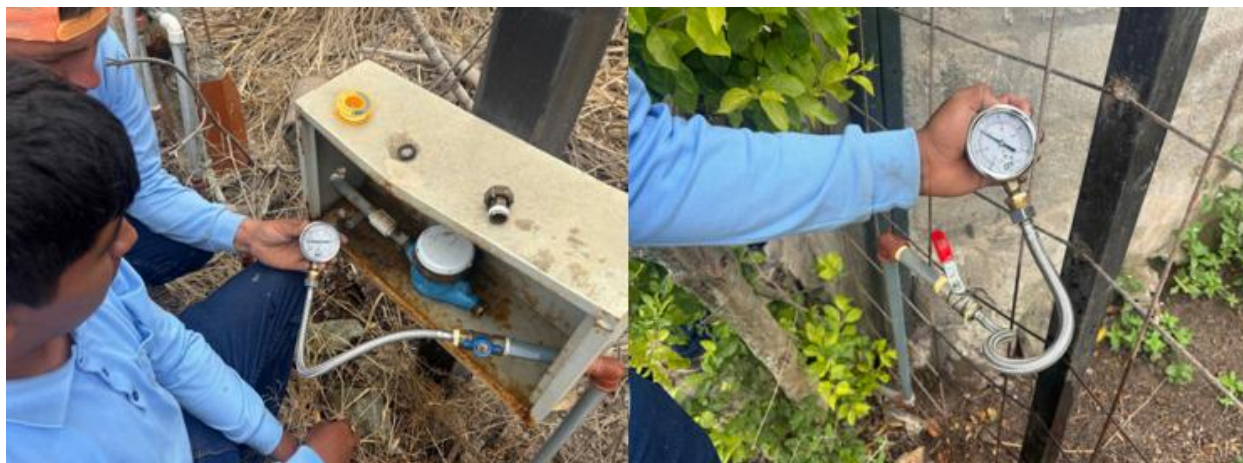
Con la finalidad de contar con información suficiente para determinar las pérdidas técnicas inevitables, se realizó un levantamiento de datos sobre las presiones existentes en la red de distribución.

**Figura 21.** Toma de presiones en el sistema Los Pueres.

Para este propósito, y con el fin de obtener un valor más representativo, se seleccionaron 15 puntos ubicados en diferentes zonas del sistema de distribución. Las mediciones se efectuaron en distintos horarios del día, con el objetivo de reflejar con mayor precisión el comportamiento actual de la red. Los datos obtenidos fueron los siguientes:

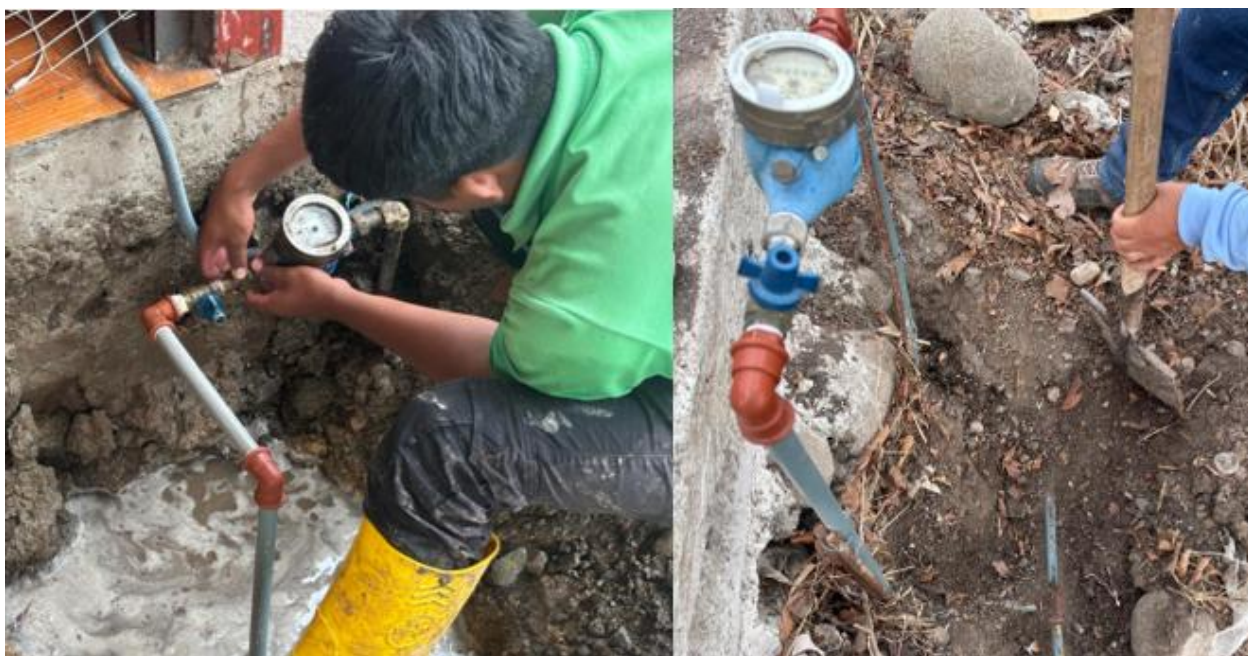
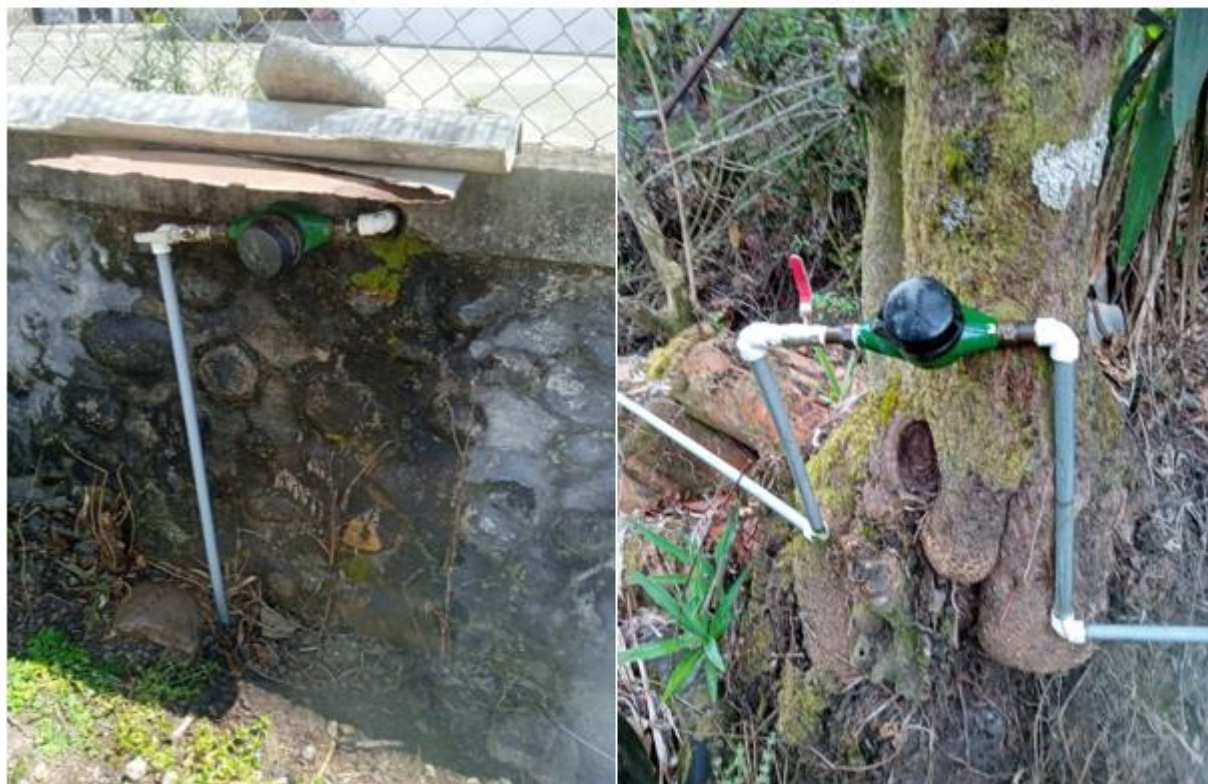
En la zona de Los Pueres, se han realizado inspecciones con la finalidad de determinar el estado de las acometidas, en donde se ha visto una gran variedad respecto al estado de las mismas.

Sin embargo, existen acometidas que presentan instalaciones con elementos de diferente material y diámetros.

**Figura 22.** Inspección de acometidas domiciliarias

**Figura 23.** Estado de las acometidas domiciliarias.

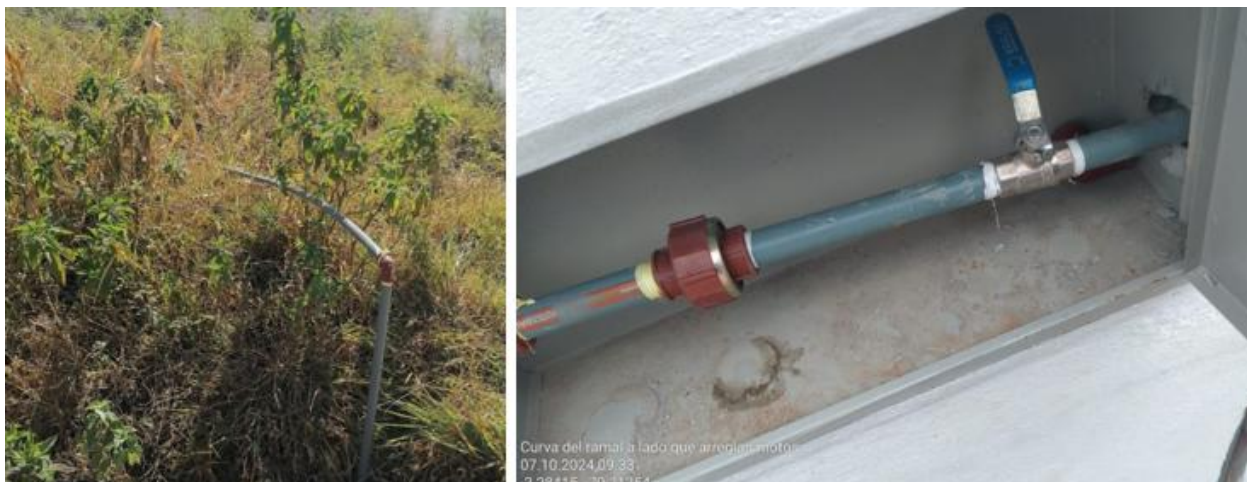
En el presente estudio realizado en el sistema de Los Pueres, con el acompañamiento del personal técnico de EMAPASI EP, se efectuó un levantamiento de información en territorio, identificando un total de 403 usuarios activos en el catastro de clientes, de los cuales 387 cuentan con micromedidores operativos, representando el 96 % del total, mientras que los 16 restantes, equivalentes al 4 %, reciben el servicio sin que exista una medición efectiva ni una facturación correspondiente por el consumo. Esta situación responde a prácticas institucionales adoptadas en administraciones pasadas, en las cuales se permitía el acceso al servicio sin exigir como requisito obligatorio la instalación de un micromedidor, lo que ha derivado en una deficiencia estructural en el control del consumo y en la equidad del sistema tarifario, ya que mientras una mayoría de usuarios paga de acuerdo con su consumo real, una minoría se beneficia del servicio sin contribuir proporcionalmente al sostenimiento del sistema.

**Figura 24.** Conexiones autorizadas sin micromedición
