UNIVERSIDAD DEL AZUAY

Escuela de Ingeniería Ambiental

Análisis de riesgos en una relavera minera abandonada mediante fotogrametría aérea
con dron en el sector de Tunzhun de San Bartolomé.

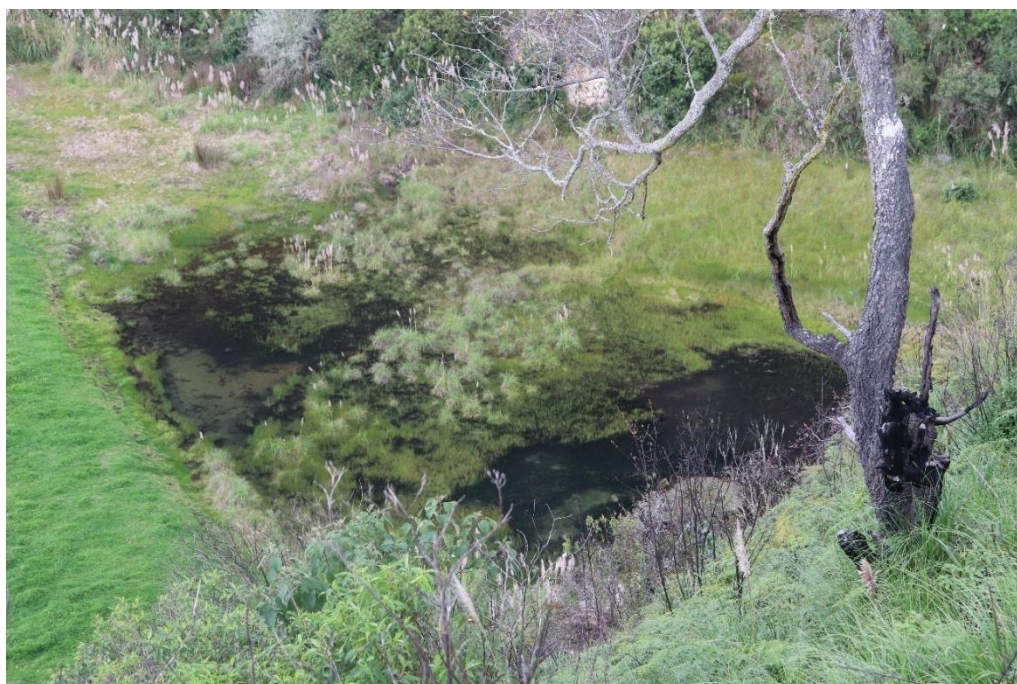
Figura 1. Relavera abandonada en San Bartolomé

aún cuenta con una relavera minera desierta (Figura 1). La relavera creada para almacenar los desechos mineros carece de supervisión, lo que ocasiona preocupación ante su deterioro continuo, generando de manera continua la descomposición fisicoquímica de los residuos mineros, que constantemente dan origen a los fenómenos de lixiviación y arrastre de partículas incidiendo directamente en los cursos de agua que circundan el área y contaminan los suelos (Mora & Reiban, 2024).

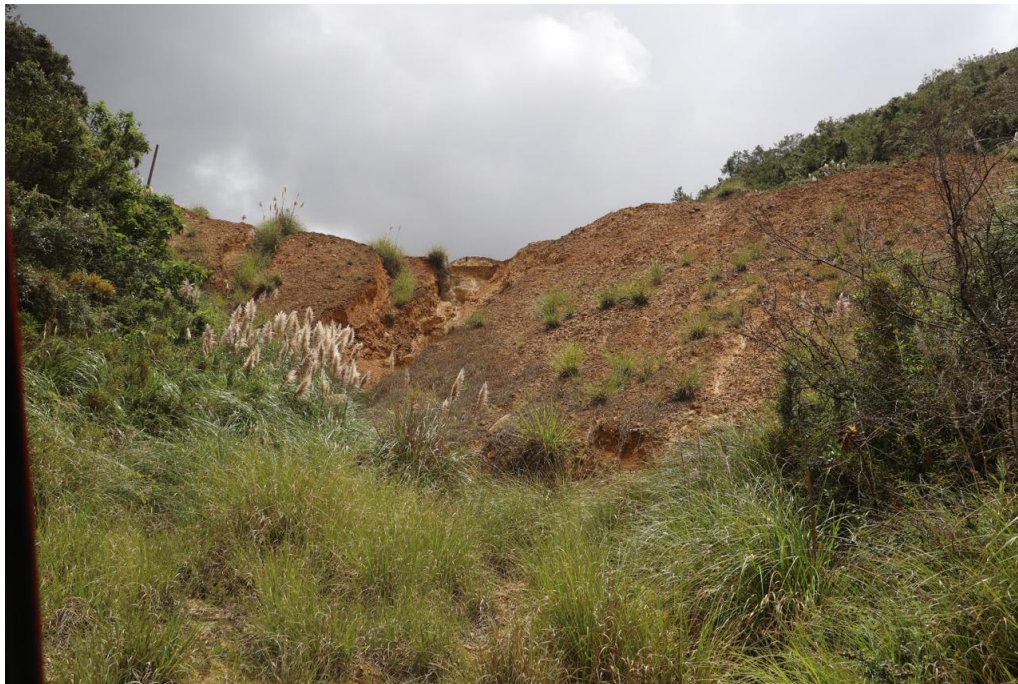
Figura 2. Características irregulares del terreno en la mina San Bartolomé

La ubicación del relave en una zona con topografía irregular y pendientes pronunciadas incrementa su vulnerabilidad. La escorrentía pluvial que desciende desde áreas más elevadas contribuye a la saturación del terreno, lo que puede provocar deslizamientos y afectar diversas actividades humanas en la zona. Además, la configuración del suelo facilita la filtración de contaminantes hacia cuerpos de agua cercanos, con el consiguiente deterioro de ecosistemas. Investigaciones preliminares en el área han identificado la presencia de metales pesados como mercurio, arsénico y plomo, cuya dispersión representa un serio riesgo para la salud humana y el equilibrio ecológico (Valencia, 2017).

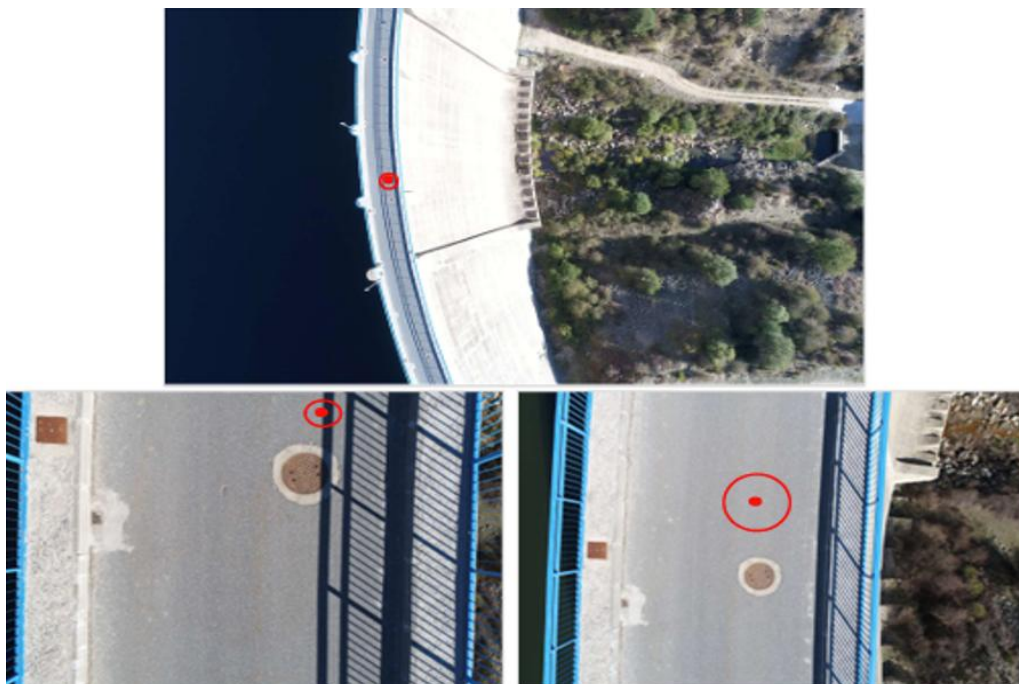
Figura 3. *Fotogrametría a diferentes escalas en correspondencia del mismo punto*

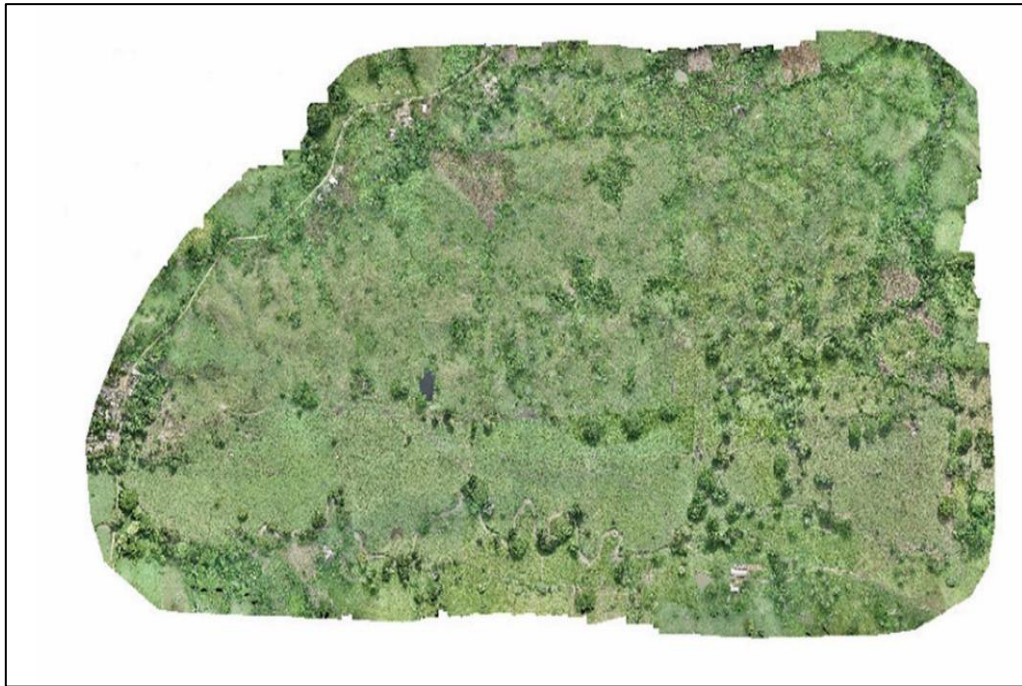
Figura 4. *Muestra de una Ortoimagen debidamente georreferenciada*

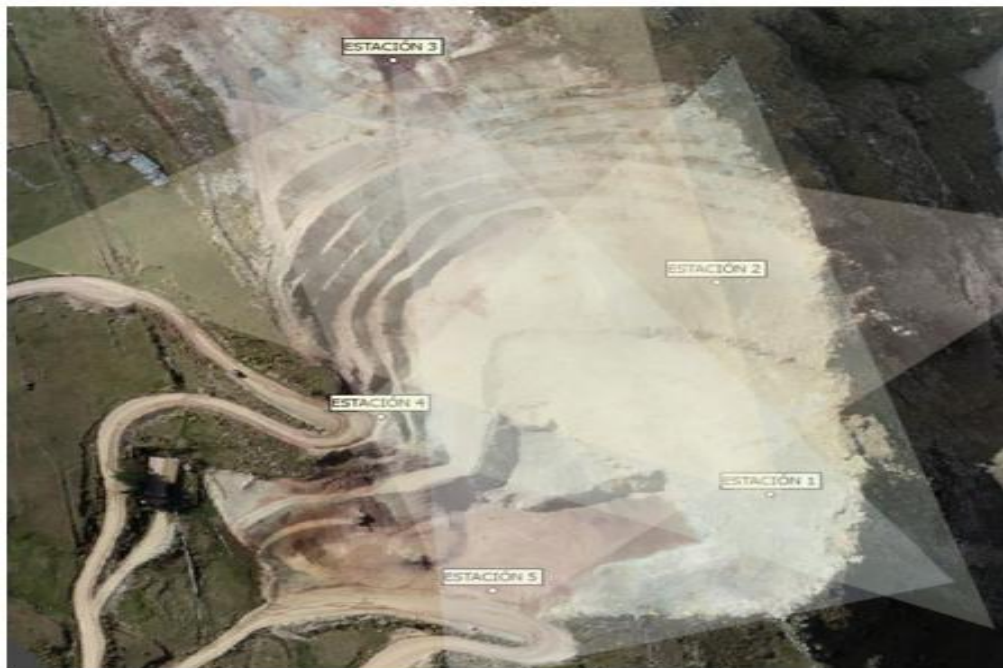
Figura 5. *Imagen satelital de puntos de observación de estaciones de un área de estudio*

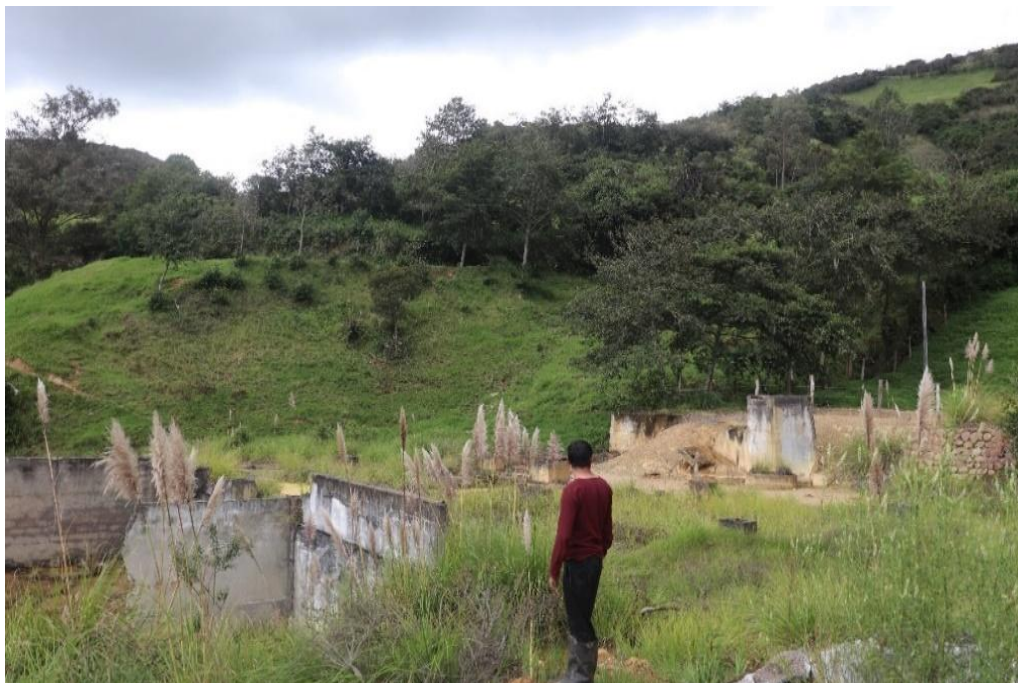
Figura 18. *Instalaciones abandonadas de la mina San Bartolomé*

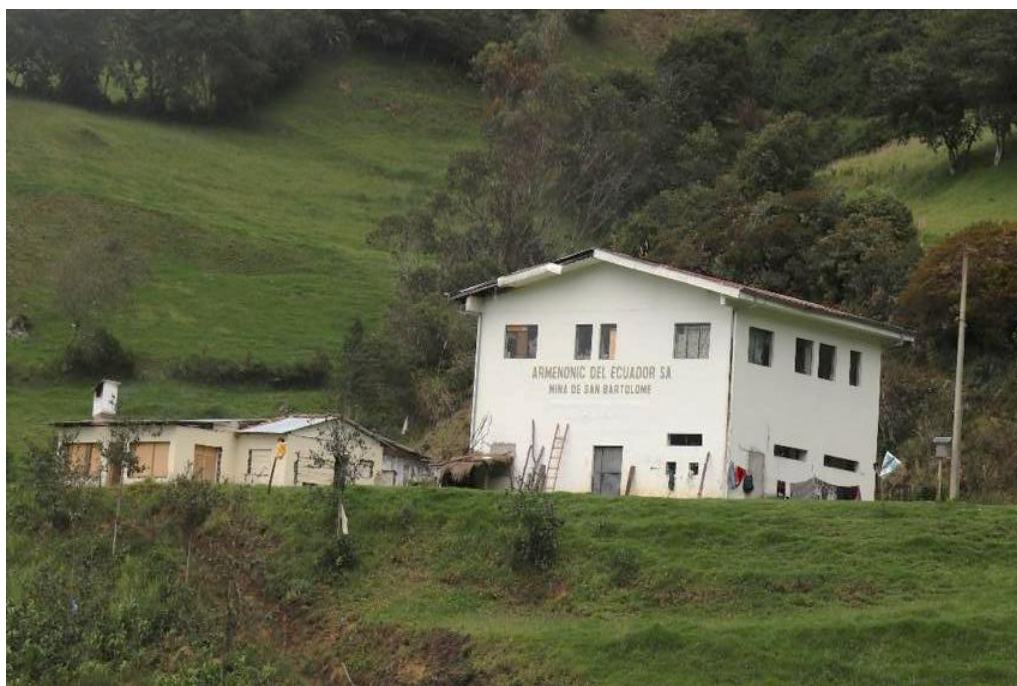
Figura 19. *Instalaciones de la mina San Bartolomé*

Según el Diario El Comercio (2012), la antigua operación minera localizada en la parroquia San Bartolomé se encuentra aproximadamente a una hora de distancia de la ciudad de Cuenca. El acceso vial de primer orden hacia la zona presenta pendientes pronunciadas. Al final del trayecto, es posible observar edificaciones abandonadas voluminosas construcciones de color blanco hechas en bloque que habrían funcionado como oficinas administrativas, comedor y laboratorios durante la etapa operativa del proyecto.

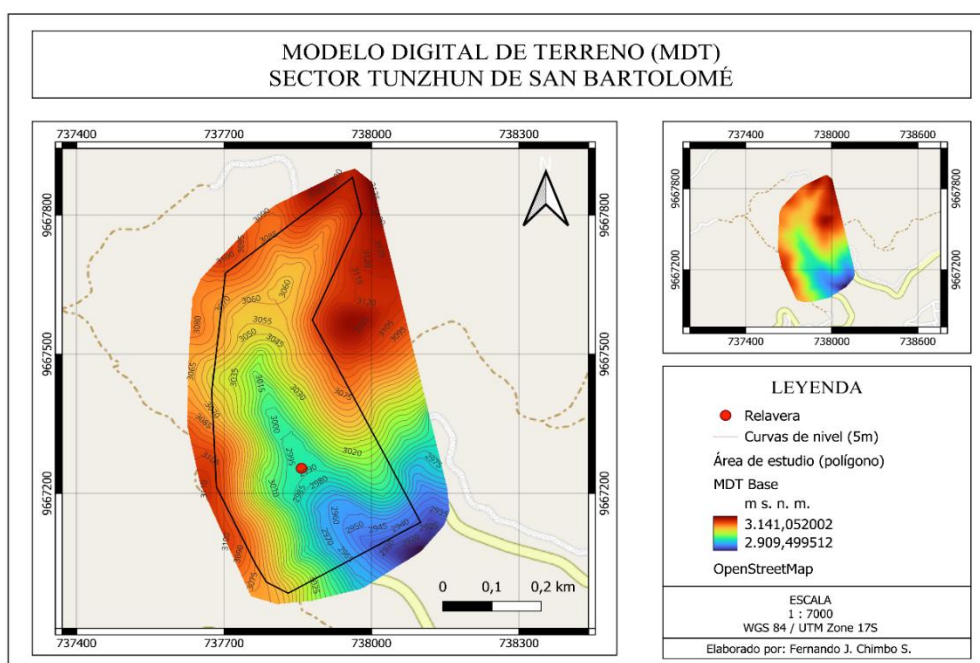
Figura 24. *Modelo digital de terreno (MDT)*

La configuración topográfica observada es coherente con el sustrato geológico predominante: Unidad Nonadel (ENo). Esta unidad está compuesta por brechas y tobas piroclásticas, areniscas volcánicas y flujos andesítico–basálticos que han experimentado un nivel avanzado de alteración. Estos materiales volcánicos presentan texturas heterogéneas, baja cohesión interna y una marcada susceptibilidad a la meteorización física y química. Cuando se saturan con agua, tienden a desagregarse, reduciendo de forma considerable su resistencia al corte. La composición piroclástica, combinada con una estructura alterada, convierte a esta unidad en un sustrato geotécnicamente débil, susceptible a fenómenos de deslizamientos superficiales, erosión acelerada y desestabilización de taludes.

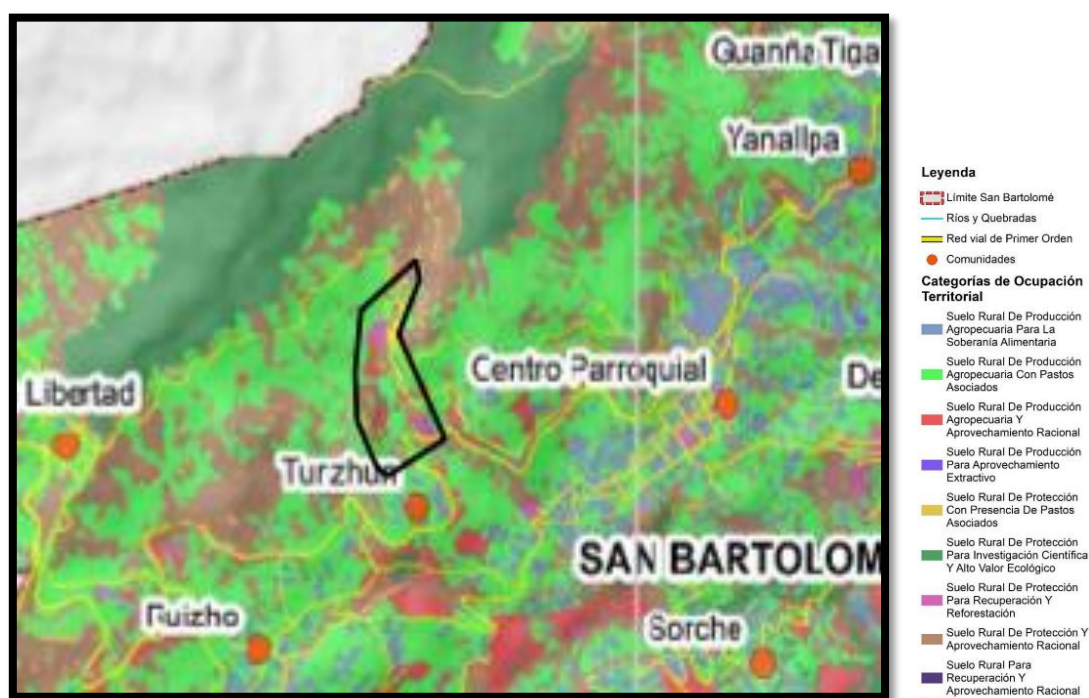
Figura 28. *Ocupación territorial del área de estudio*

El cruce entre los niveles de riesgo obtenidos, la ocupación territorial definida por el GAD Municipal del Sígsig y la taxonomía de suelos del PDOT parroquial de San Bartolomé permite definir lineamientos de uso y manejo diferenciados para el área de estudio. El polígono se encuentra mayoritariamente clasificado como Suelo Rural de Producción Agropecuaria con Pastos Asociados, con presencia de Inceptisoles, Molisoles y un pequeño enclave de Andisoles, lo que combina alta fertilidad con elevada fragilidad física frente a la erosión y la inestabilidad de laderas.

En las zonas con Molisoles ubicadas en sectores de riesgo alto y muy alto, la estructura granular estable y el alto contenido de materia orgánica confieren un notable potencial productivo; sin embargo, su localización sobre laderas de pendiente pronunciada limita la viabilidad de un uso agrícola intensivo. En estas áreas, el aprovechamiento más adecuado corresponde a pastoreo extensivo controlado, con cargas animales moderadas, rotación de potreros y prácticas de conservación de suelos (barreras vivas, revegetación de taludes, exclusión temporal de áreas degradadas), evitando la mecanización y la remoción profunda que puedan detonar procesos de erosión acelerada.

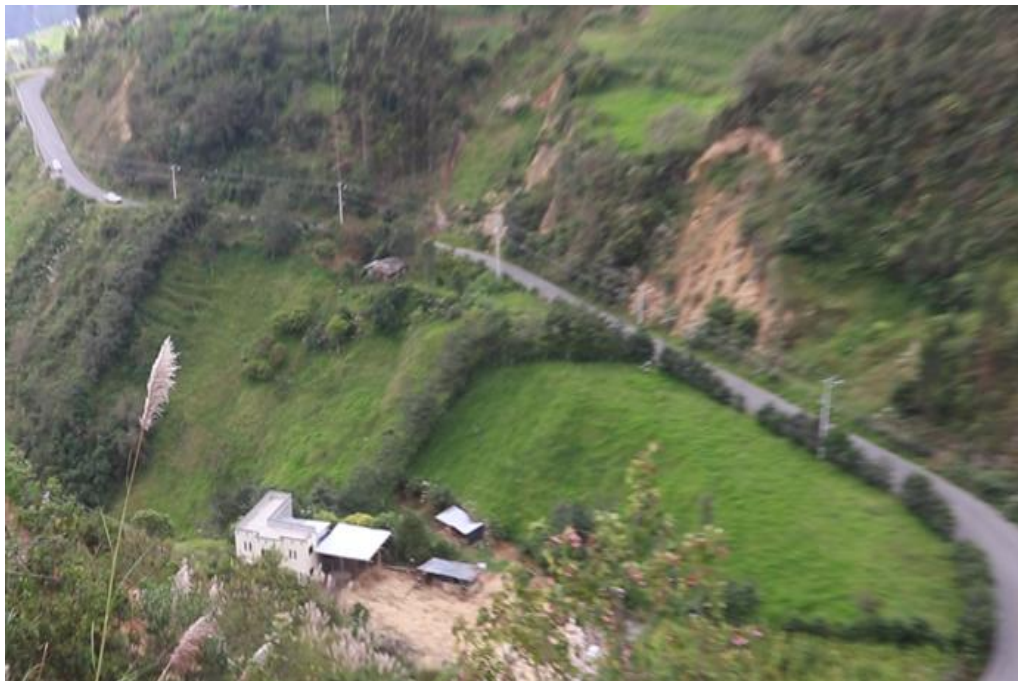
Figura 30. *Vía principal Cuenca – San Bartolomé*

La vía principal, ubicada en un corredor de alta amenaza, requiere medidas de gestión que garanticen su funcionalidad sin incrementar la inestabilidad del terreno. Entre estas se incluyen el manejo de drenajes, cunetas revestidas, disipadores de energía y refuerzo vegetal de taludes. Paralelamente, las viviendas asentadas en zonas de riesgo muy alto deben incorporarse a un plan de gestión comunitaria del riesgo, que incluya monitoreo permanente de fisuras, señalización de zonas inestables y procedimientos de evacuación preventiva. Estas acciones fortalecen la resiliencia local y contribuyen a una ocupación más segura del territorio.
