Trucaje Mecánico de un Motor de Combustión Interna de la Serie G10 de la  
Marca Suzuki

**Trabajo previo a la obtención del grado de Tecnólogo Superior en  
Electrónica Automotriz**

# **Trucaje Mecánico de un Motor de Combustión Interna de la Serie G10 de la Marca Suzuki**

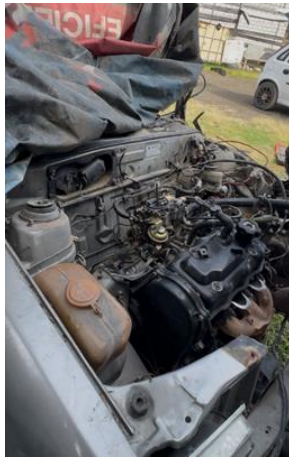
*Figura 1*  
*Desmontaje del Motor*

El motor con el que trabajamos en este proyecto se desmontó de un vehículo fuera de circulación ya que había sufrido un siniestro de tránsito y tuvimos que realizarlo en el lugar donde se encontraba el vehículo, tal como se presenta en las Figuras 1 y 2.

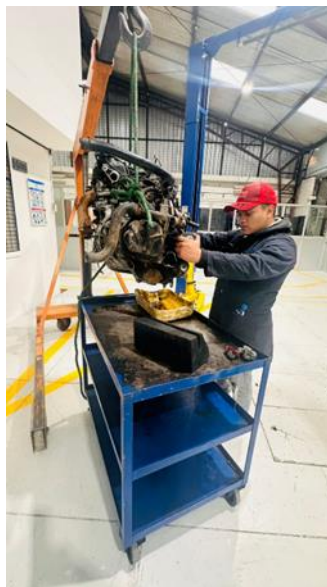
**Figura 3**  
*Drenado de Fluidos*

Una vez desmontado el motor del vehículo lo llevamos al taller de la Universidad del Azuay para hacer una revisión de daños que presentaba. En este punto además nos encontramos con averías como filtraciones de refrigerante en el empaque de la bomba del mismo, además de filtraciones en cañerías que estaban en mal estado, luego procedimos a drenar los fluidos, así como se puede observar en la Figura 3.

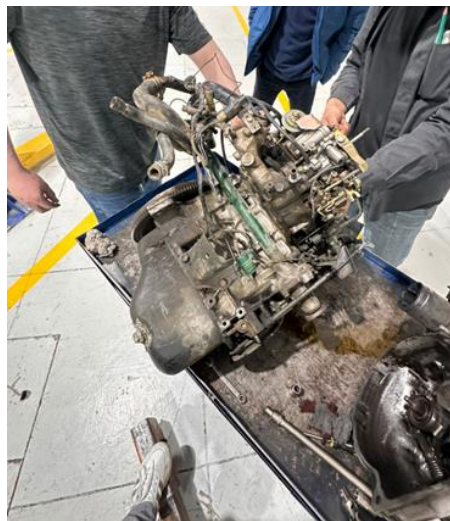
**Figura 4**  
*Revisión Externa del Motor*

Seguido a ello, continuamos con la revisión y logramos ver que el líquido refrigerante se había filtrado y mezclado en el sistema de lubricación del motor y deducimos que se refería a un daño o rotura en el empaque que se encuentra entre la parte inferior del cabezote y la parte superior del bloque motor. Continuando con la revisión nos dimos cuenta que las bujías se encontraban en muy mal estado. Podemos observar el proceso de lo antes mencionado al referirnos a la Figura 4.

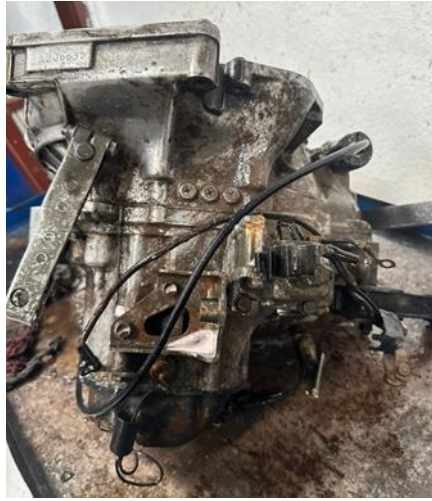
**Figura 5**  
*Desacoplamiento de la Caja de Velocidades*

Luego de realizar la revisión superficial del estado del motor iniciamos con el despiece del motor, en el proceso de despiece pudimos ver más averías como pernos y tuercas aislados, roscas en mal estado, rines dañados y llenos de silicón. Una vez culminado aquel paso, iniciamos desacoplando la caja de velocidades del motor y el kit de embrague completo para poder acceder directamente al motor y comenzar con el despiece, tal como se evidencia en la Figura 5.

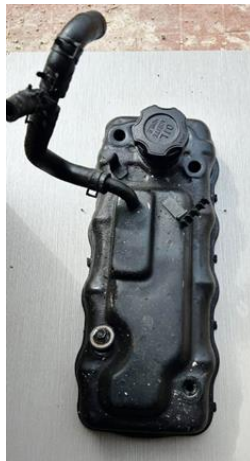
**Figura 6**  
*Tapa de Válvulas Desmontada*

Desmontamos la tapa de válvulas, como se observa en la Figura 6. Y procedimos a realizar una limpieza de la misma ya que presentaba una carga excesiva de silicón en la parte inferior y demasiada suciedad tanto interna como externamente.

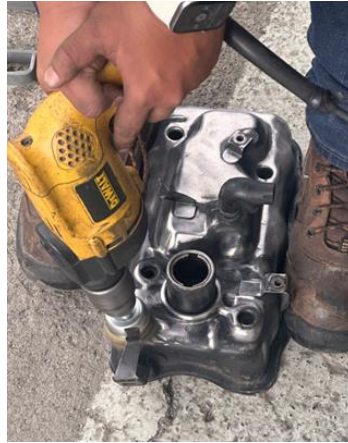
**Figura 7**  
*Tapa de Válvulas sin Pintura*

Una vez que limpiamos la tapa de válvulas procedimos a retirar la pintura antigua, tal como se ilustra en la Figura 7. Que se encontraba en mal estado para después pintar una base y a continuación pintar del color que quedará finalmente.

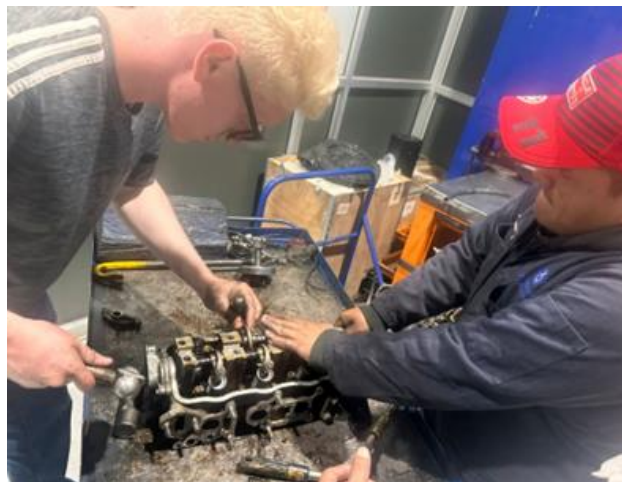
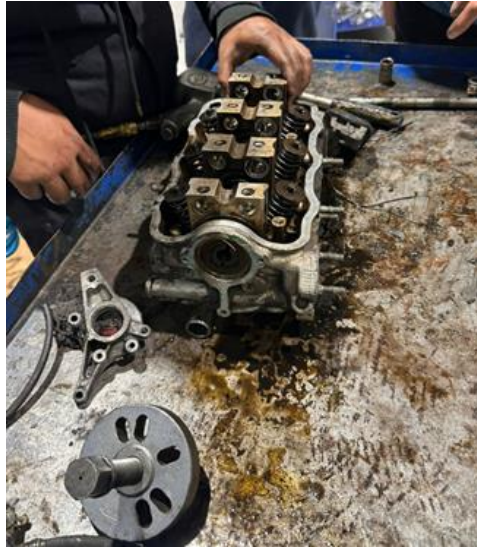
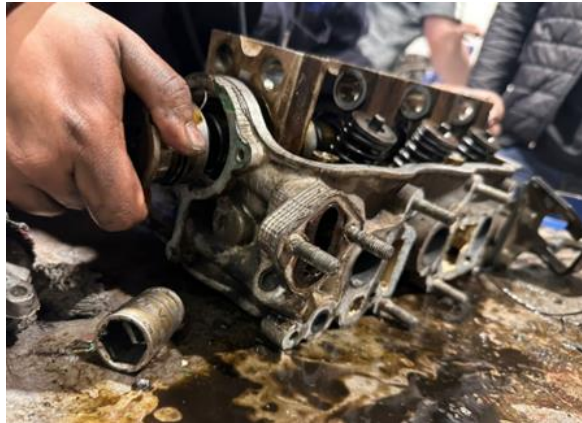
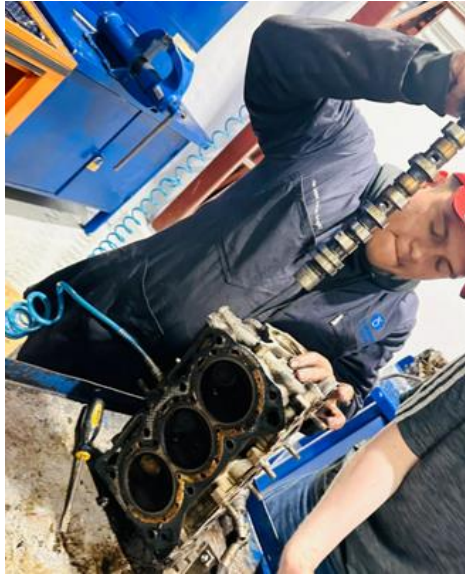
Empezamos retirando las bancadas del árbol de levas, muelles, válvulas y balancines, retiramos el árbol de levas y realizamos una limpieza completa de todos estos elementos, además retiramos el empaque y lavamos a profundidad el cabezote para que esté lo más limpio posible para enviarlo a la rectificadora, el proceso descrito lo observamos en las Figuras 8,9,10 y 11.

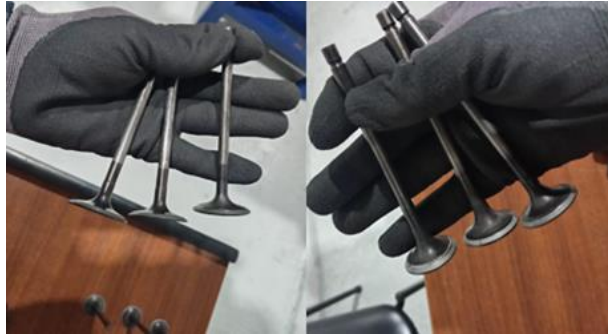
**Figura 12**  
*Válvulas de Admisión y Escape*

- 1.- Rectificar parte superior e inferior del cabezote.
- 2.- Reemplazo de válvulas de admisión y escape, como podemos observar en la figura 12, por válvulas más grandes.

ÍTEM		Válvulas Originales	Válvulas Nuevas
<b>Diámetro del vástago de la válvula</b>	Adm.	5.480mm	5.500mm
	Esc.	5.450mm	5.470mm
<b>Diámetro interno de la guía de válvula</b>	Adm.	5.500mm	5.530mm
	Esc.	5.480mm	5.500mm
<b>Diámetro de la cabeza de la válvula</b>	Adm.	27mm	29mm
	Esc.	25mm	25mm
<b>Longitud de la válvula</b>	Adm.	92mm	102mm
	Esc.	80mm	91mm

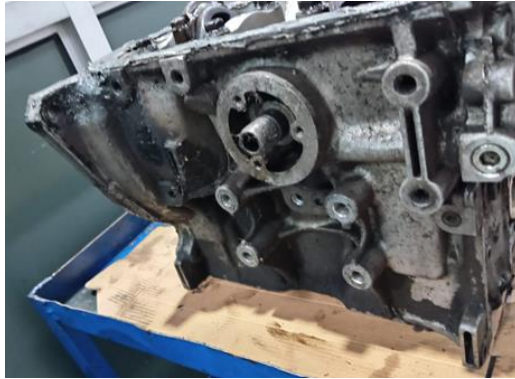
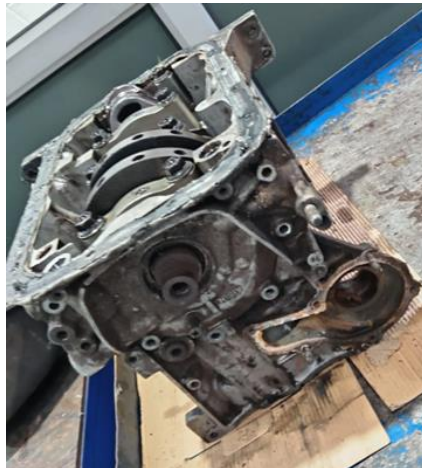
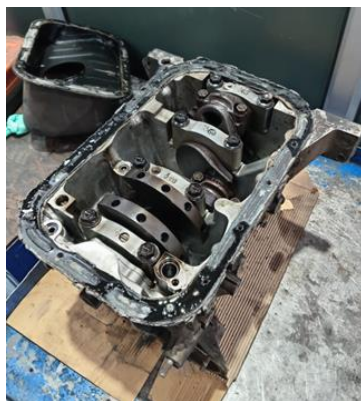
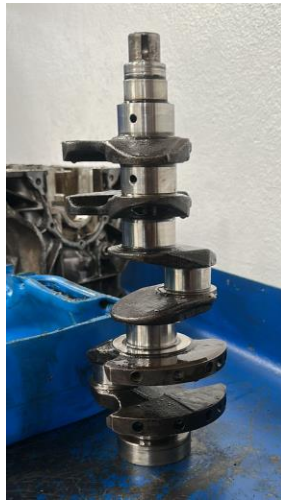
Para tener únicamente el bloque y poder enviarlo a la rectificadora desmontamos el volante motor, luego los 3 pistones y por último las bancadas de cigüeñal y el cigüeñal, con esto ya pudimos ver rayaduras dentro de los cilindros y pudimos realizar una limpieza completa del bloque motor para después enviarlo a la rectificadora podemos apreciar el bloque motor y cigüeñal en las Figuras 14,15,16 y 17.

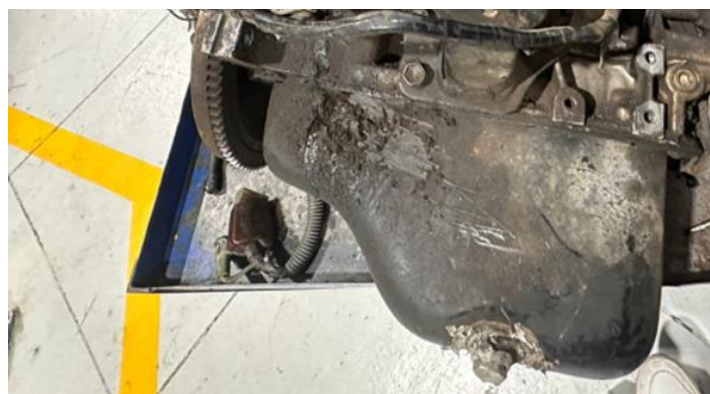
**Figura 18**  
*Revisión Externa del Cárter*

En primera instancia, revisamos el cárter, como se muestra en la Figura 18, y presenta fugas por el empaque, además su tapón está lleno de silicón y teflón, al desarmarlo pudimos ver que la rosca se encontraba en mal estado así que tuvimos que corregirlo. Para desmontarlo tuvimos que aflojar todos los pernos que lo unen al bloque motor y tener cuidado con dañar la bomba de aceite.

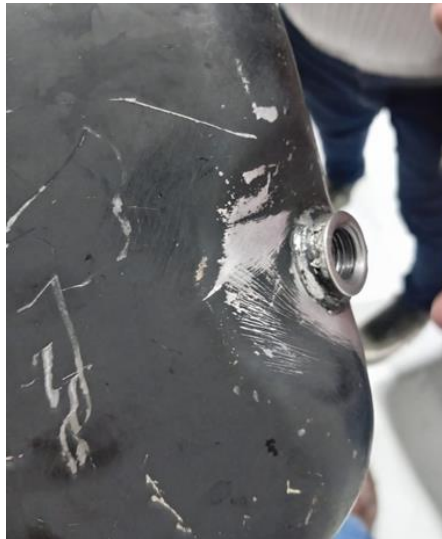
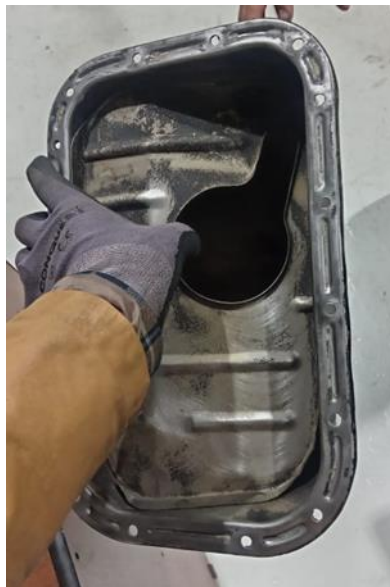
A continuación, se realizó la Limpieza, repintado y restauración de la rosca del tapón, tal como se observan en las Figuras 19 y 20.

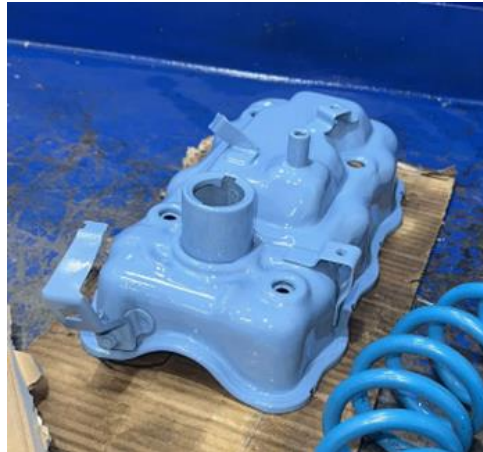
**Figura 21**  
*Tapa de Válvulas Restaurada*

La tapa de válvulas la limpiamos y pulimos completamente para poder pintarla del color que va a quedar al final, como se observa en la Figura 21.

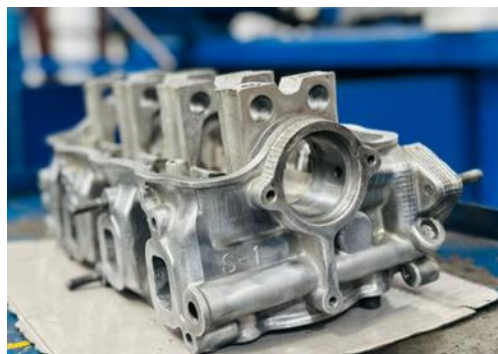
**Figura 22**  
*Cabezote rectificado*

Enviamos el cabezote a la rectificadora para cambiar el ángulo de ataque de las válvulas además de agrandar la guía de válvulas para colocar unas de mayor longitud, además se rebajó 0,5mm para aumentar el volumen de la cámara de combustión. Una vez recibimos la pieza rectificada, como se muestra en la Figura 22, comenzamos con el armado de todos los componentes que conforman el cabezote con sus respectivos torques.

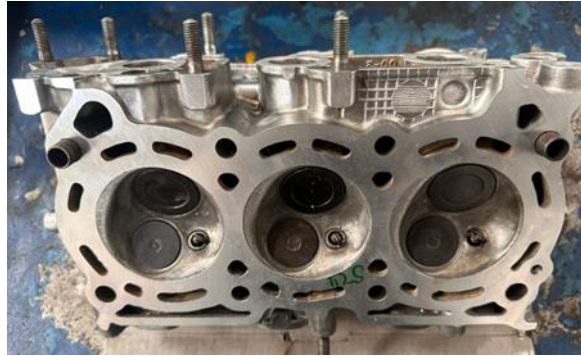
**Figura 23**  
*Colocación de Válvulas*

Iniciamos colocando las válvulas con sus seguros, arandelas y muelles para fijarlas en su posición correcta, tal como se aprecia en la Figura 23.

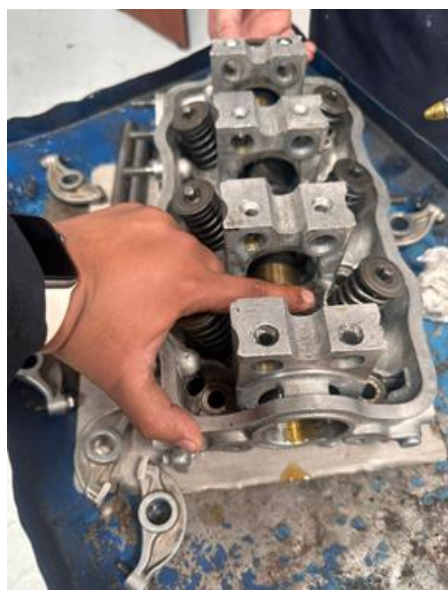
**Figura 24**  
*Montaje del Árbol de levas*

Colocamos aceite para que se facilite el ingreso del árbol de levas y centramos en la posición en la que debe quedar fijo, es decir, no debe tener movimiento axial alguno. Lo antes mencionado se puede entender mejor al referirse a la Figura 24.

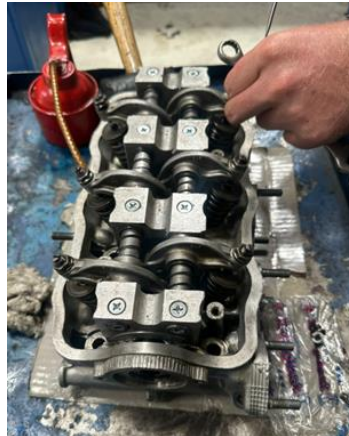
**Figura 25**  
*Montaje de Ejes de Balancines*

Colocamos los ejes de balancines, tal como se evidencia en la Figura 25, de acuerdo con su posición ya que van contrarios el uno con el otro y al mismo tiempo colocamos los balancines y muelles, además colocamos el retén en el árbol de levas.

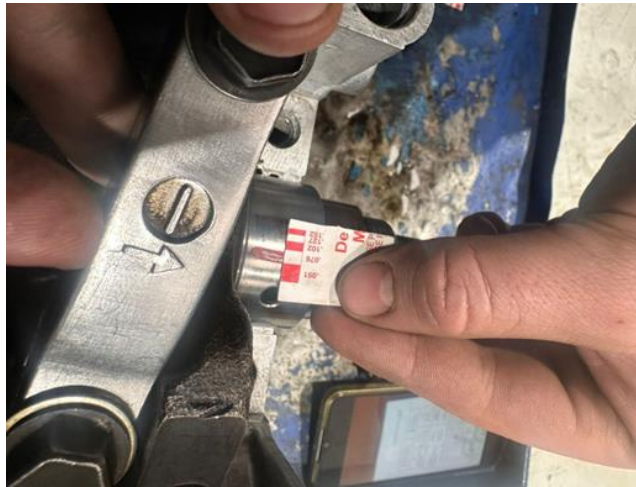
**Figura 27**  
*Prueba del Paso de Aceite*

Iniciamos el armado del bloque motor con el cigüeñal y las bancadas del mismo, primero hacemos la prueba del paso de aceite asentando las bancadas del cigüeñal con su respectivo torque y nos ayudamos con una galga plástica, tal como se aprecia en la Figura 27.

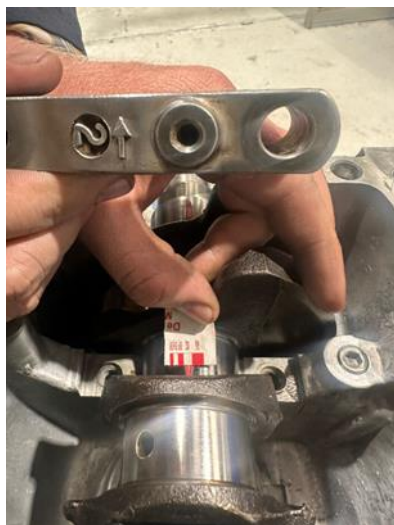
**Figura 28**  
*Prueba de Paso de Aceite*

Una vez que pudimos comprobar que el paso de aceite se encuentra correcto colocamos los seguros del cigüeñal que no le permiten tener un juego axial, posteriormente lubricamos y asentamos las bancadas de cigüeñal aplicando los valores de torque recomendados en manuales técnicos de mecánica automotriz (Mecánica Automotriz, s. f.), como se observa en la Figura 28, con sus cojinetes en su correcta posición y orden, en este punto vale aclarar que todos los cojinetes fueron reemplazados por nuevos además de los seguros del cigüeñal.

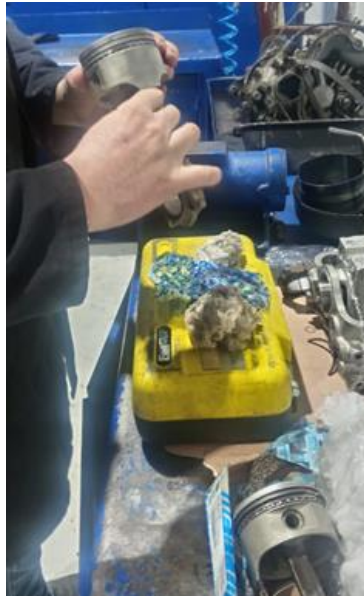
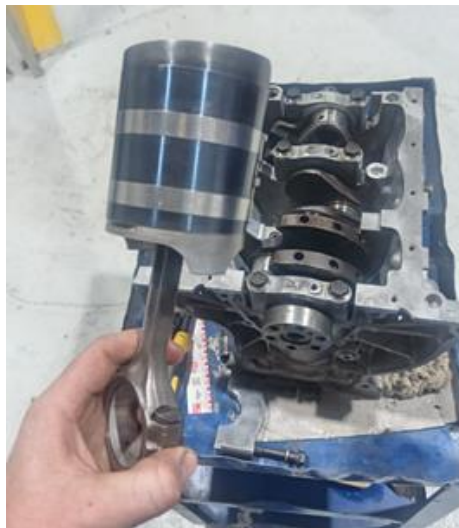
Procedimos a colocar los rines en los pistones, como se muestran en la Figura 29, y los cojinetes de bielas en su correcta posición para luego incorporarlos al bloque motor y asegurarlos en el cigüeñal de igual manera recalcamos que se colocaron rines y cojinetes nuevos, luego colocamos los pistones dentro del bloque motor como se puede evidenciar en la figura 30.

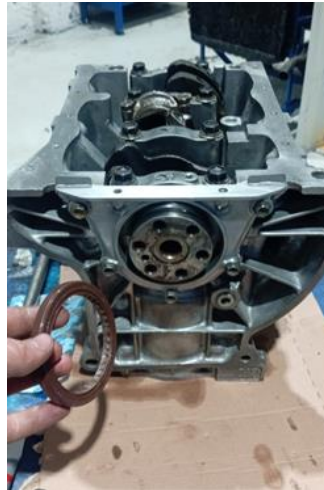
**Figura 31**  
*Retén Posterior del Cigüeñal*

Una vez colocados los pistones procedimos a colocar la tapa y el retén posterior del cigüeñal, tal como se muestra en la Figura 31.

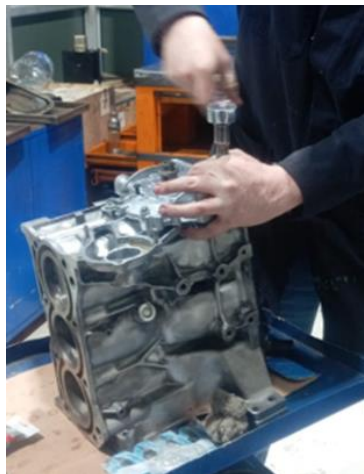
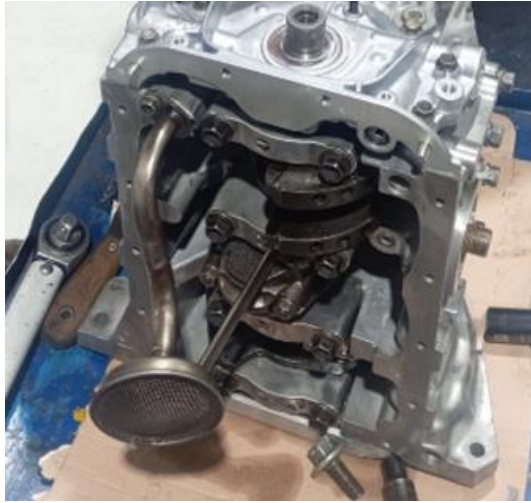
Colocamos la bomba de aceite con su retén, como se evidencia en la Figura 32, y torque descrito en el manual del motor, para mayor seguridad se colocó una cantidad mínima de silicón en el retén y por último el cernidor de aceite que va interno en el cárter, tal como se muestra en la Figura 33.

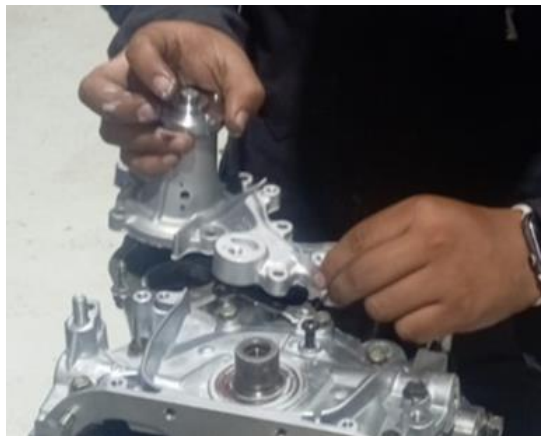
**Figura 34**  
*Bomba de Refrigerante*

Colocamos la bomba del refrigerante, como se muestra en la Figura 34, en el bloque motor con su respectivo torque y empaque para evitar filtraciones.

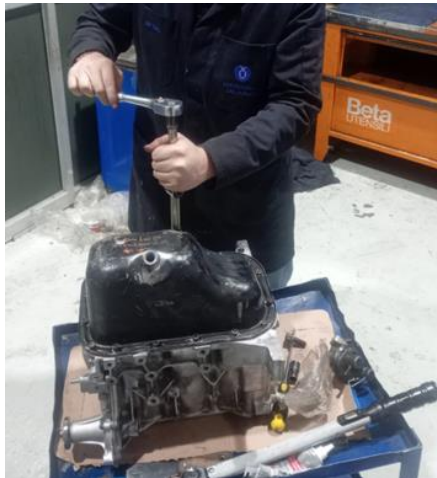
**Figura 35**  
*Montaje del Cárter*

Colocamos el empaque del cárter con una lámina de silicón colocadas en las dos caras del mismo y ajustamos todos los pernos con una racha ya que el torque definido es muy bajo como para usar un torquímetro, tal como se ilustra en la Figura 35.

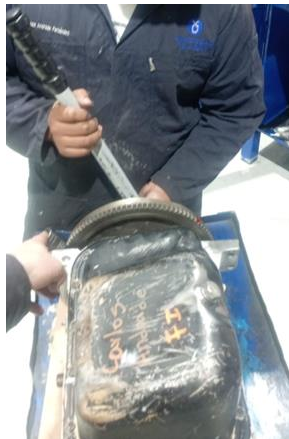
**Figura 36**  
*Montaje del Volante Motor*

Montamos el volante motor, como muestra en la Figura 36, con su torque respectivo y asegurándonos que el retén posterior del cigüeñal se encuentre colocado correctamente.

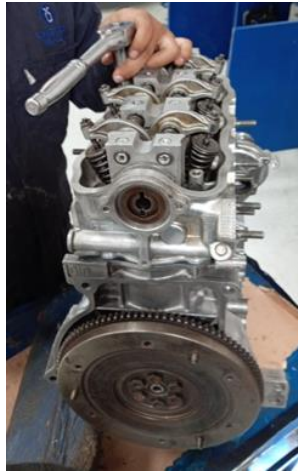
**Figura 37**

Continuando con el armado del motor acoplamos el cabezote con el bloque motor, como se ilustra en la Figura 37, para esto colocamos el empaque con una capa delgada de grasa en ambas caras del empaque y colocamos los pernos con el torque respectivo según el manual del motor (Mecánica Automotriz, s.f.), garantizando así un ajuste adecuado y seguro. También, aclaramos que se apretaron estos pernos desde adentro hacia afuera en forma de caracol.

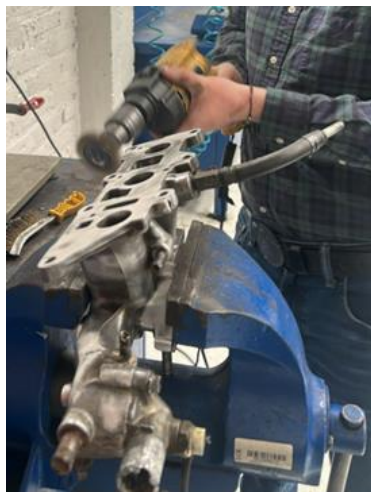
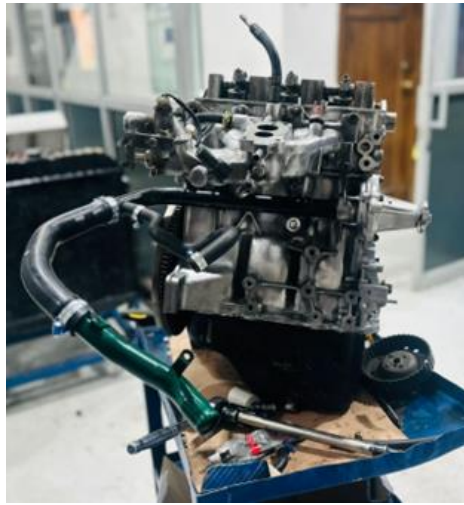
Luego cepillamos con el disco de grata el múltiple de admisión, tal como se muestra en la Figura 38, para que no tenga ningún resto de suciedad o algo contaminante en su interior y exterior. Antes de colocar el múltiple de admisión montamos las cañerías y mangueras de refrigerante nuevas, como se presenta en la Figura 39, ya que si lo hacemos después será más incómodo. Una vez limpio completamente colocamos el empaque del múltiple de admisión y aseguramos los pernos y tuercas que van en el mismo.

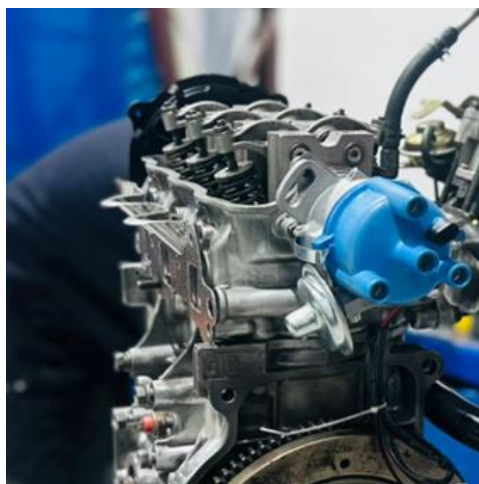
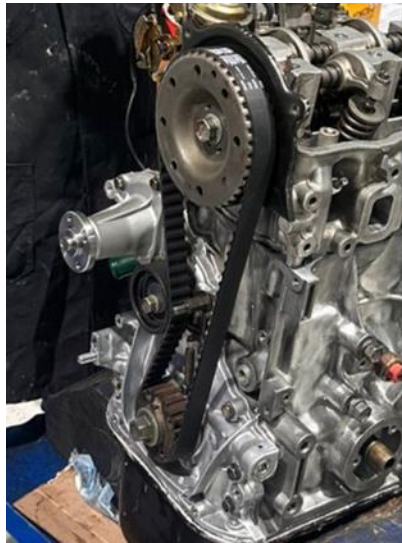
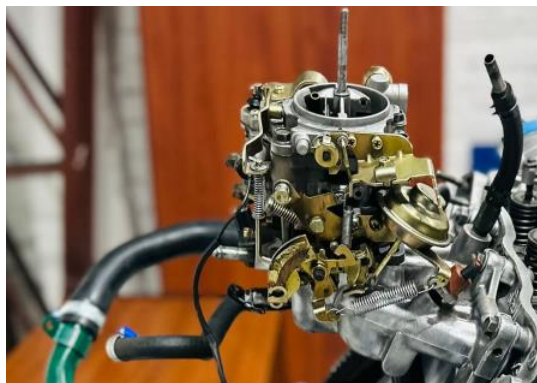
Después colocamos el distribuidor, como se muestra en la Figura 40, en la parte posterior del cabezote y seguimos con el armado del kit de distribución que está conformado por los piñones de la polea del árbol de levas y cigüeñal, tal como se evidencia en la Figura 41, además del tensor y de la banda, por último, colocamos el carburador, como se ilustra Figura 42, y lo aseguramos al múltiple de admisión.

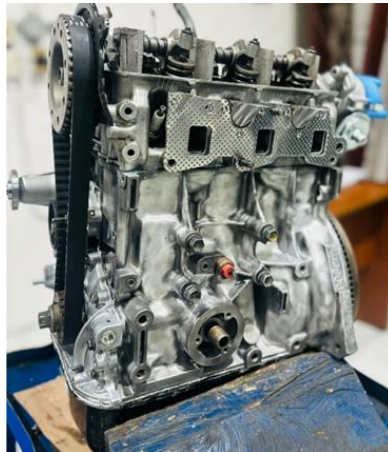
**Figura 43**  
*Montaje de Múltiple de Escape*

Para finalizar con el armado del motor colocamos el empaque del múltiple de escape, como se observa en la Figura 43. Y luego lo aseguramos con los pernos y tuercas correspondientes.

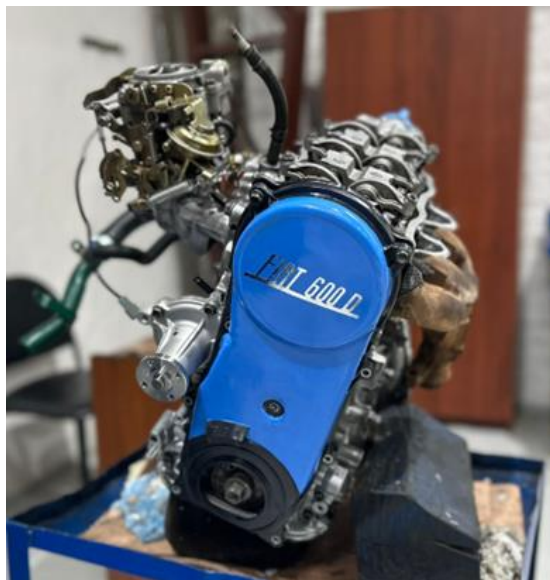
**Figura 44**  
*Colocación de Tapa de Distribución*

Luego colocamos la tapa de distribución, como se muestra en la Figura 44, asentándola con la racha nada más ya que no lleva un torque específico, personalizamos la tapa de distribución con la marca y modelo de vehículo en el que va a ser instalado.

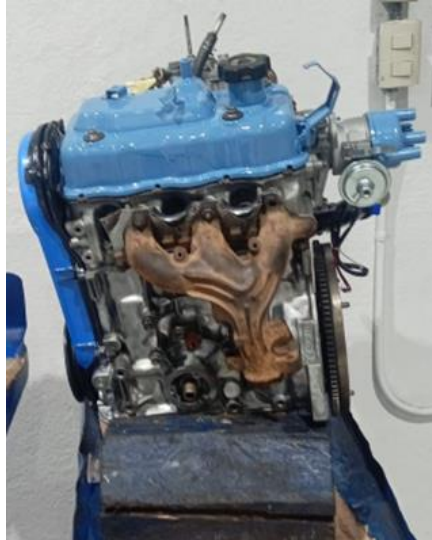
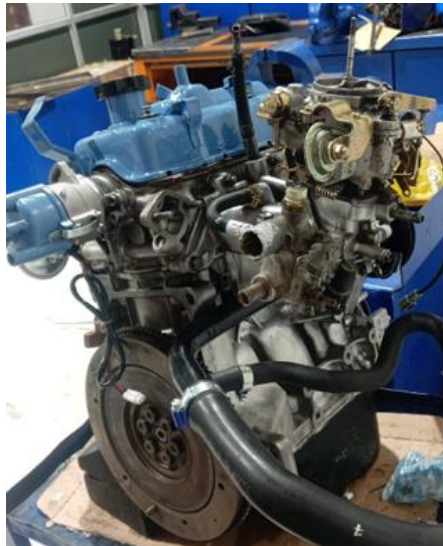
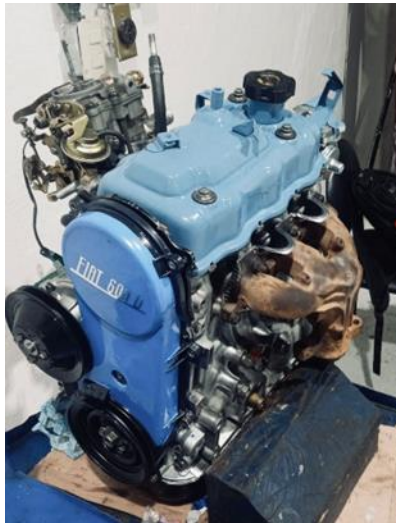
Por último, colocamos el empaque de la tapa de válvulas, la tapa de válvulas, tal como se presenta en la Figura 45, y las poleas de la bomba de refrigerante y cigüeñal para dar por

terminada la fase de armado del motor. Podemos apreciar el motor armado por completo en las Figuras 46 y 47.

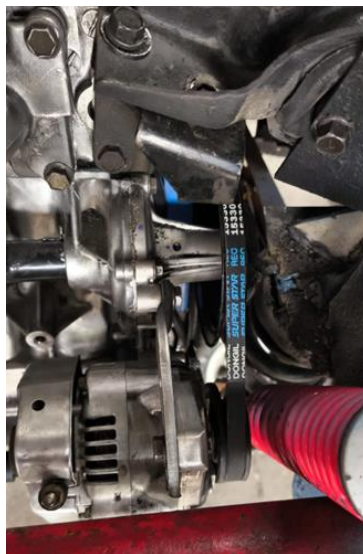
**Figura 48**  
*Montaje del Alternador*

Esta etapa es de cierta manera la última del proyecto ya que aquí finalizamos el armado del motor con su trucaje mecánico y reparado en su totalidad. Como componentes anejos del motor tenemos el alternador que será el encargado de generar carga para la batería del vehículo y también ayuda a tensar la banda de accesorios que une a la polea del cigüeñal, bomba de refrigerante y alternador, como se observa en la Figura 48.

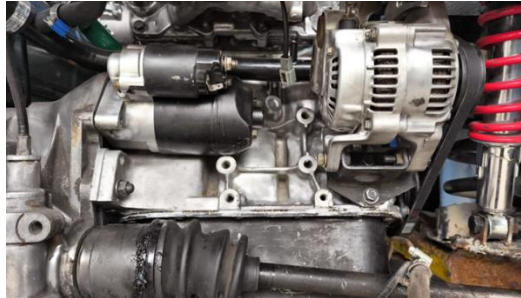
**Figura 49**  
*Montaje del Motor de Arranque*

El motor de arranque por su parte va colocado en la parte lateral posterior del motor ya que debe estar en contacto con el volante motor, el motor de arranque va a ser el elemento que encienda el motor, como se muestra en la Figura 49.

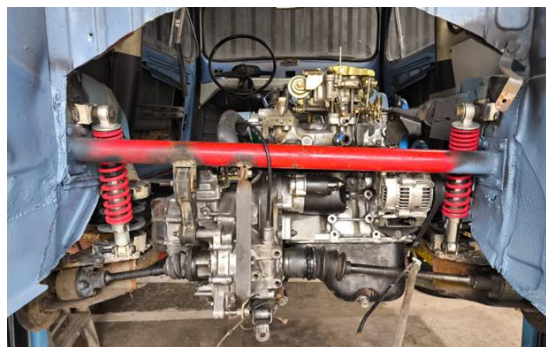
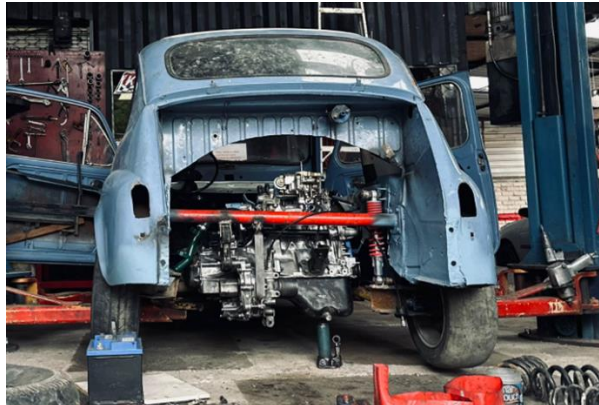
En este proyecto realizamos el trucaje mecánico del motor reemplazando sus pistones por unos de mayor dimensión, además de sus válvulas originales por unas de mayor longitud y además de esto el motor recibió una modificación externa más misma que fue su posición ya que este motor originalmente se encontraba en la parte frontal de un vehículo Suzuki Forza 1 pero en este caso lo hemos colocado en la parte posterior de un Fiat Zastava 600, una conversión muy grande ya que tuvimos que adaptar las bases del motor y caja, colocar el radiador en la parte posterior del vehículo para su refrigeración y la posición de las varillas selectoras de velocidades desde la caja de velocidades hacia la palanca, como se pueden apreciar en las Figuras 50 y 51.
