**UNIVERSIDAD
DEL AZUAY**

Trabajo de Titulación:
Reconstrucción Eléctrica Integral Fiat Zastava 750

Trabajo previo a la obtención del título de Tecnólogo Superior en
Electrónica Automotriz

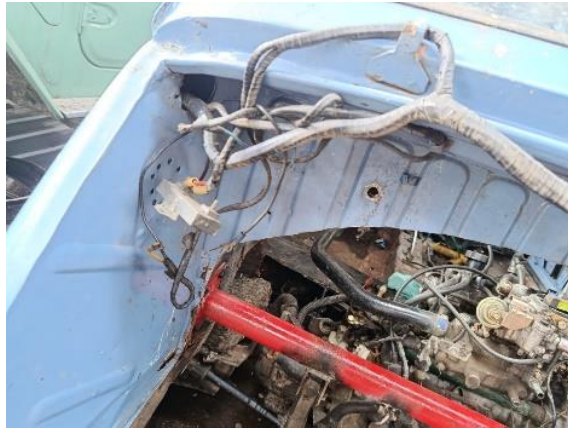
Figura 1: Revisión de líneas dirigidas al motor

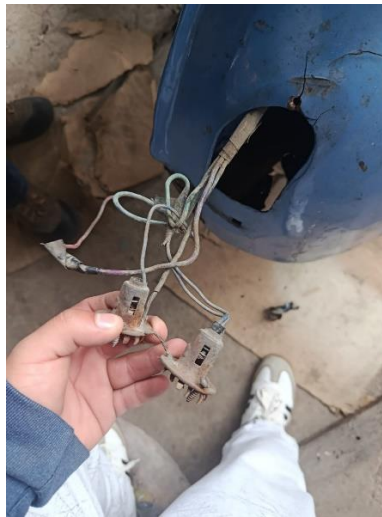
Figura 2: Revisión de líneas de luminaria

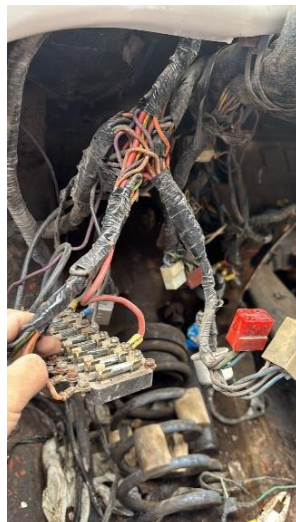
Figura 3: Revisión de líneas dirigidas a la cabina.

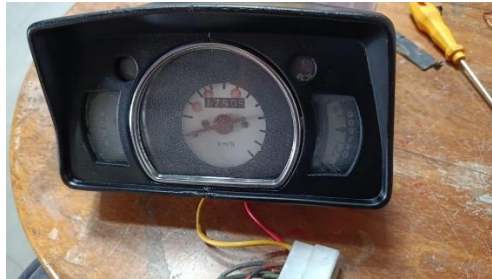
Una vez finalizada la revisión, se determinó qué componentes podían ser reutilizadas en el nuevo arnés eléctrico, tomando en cuenta principalmente el tablero de instrumentos y la caja de fusibles. De igual manera, se evaluó la posibilidad de reusar las palancas de mando; sin embargo, tras un análisis más profundo, se evidenció que estas se encontraban en malas condiciones y presentaban fallas funcionales. Por esta razón, se decidió no añadirlas al nuevo sistema.

Figura 4: Revisión de tablero de instrumentos.

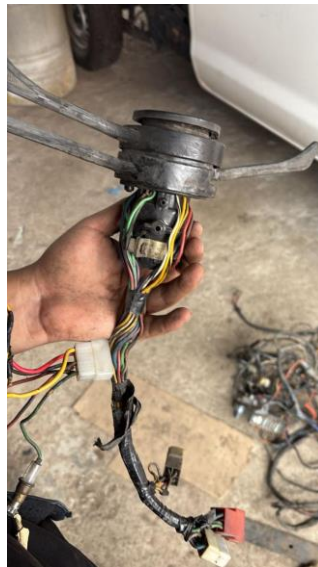
Figura 5: Revisión de palanca de mandos.

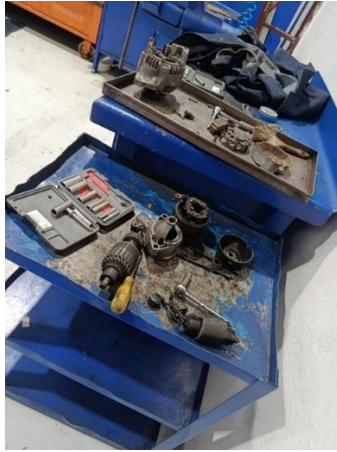
Figura 6: Mantenimiento general, alternador y motor de arranque.

funcionamiento del tablero de instrumentos. Asimismo, se realizó el mantenimiento y limpieza del motor de arranque y del alternador, verificando su funcionamiento dentro del sistema eléctrico del vehículo.

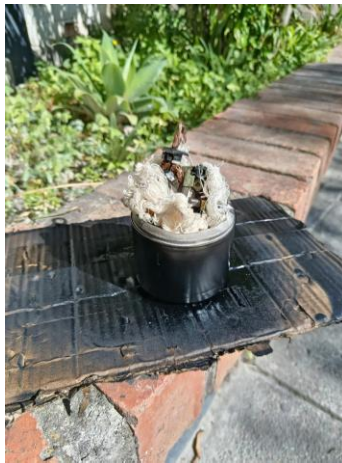
Figura 7: Pintando de piezas, mejorando la estética de los componentes.

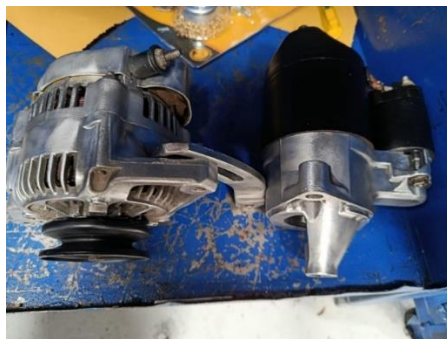
Figura 8: finalización de motor de arranque y alternador.

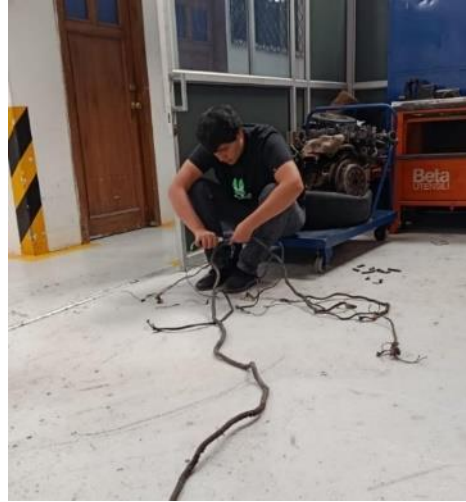
Figura 9: Revisión del cableado de luminaria trasera, arnés original.

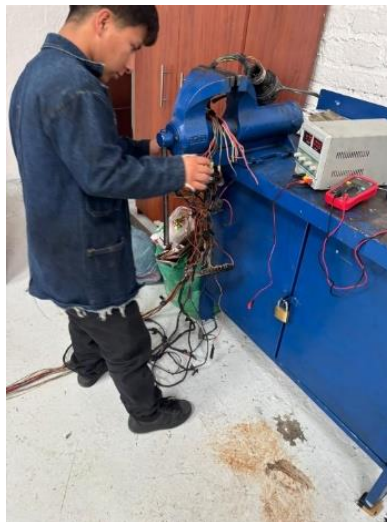
Figura 10: Revisión del cableado líneas de cabina, arnés original.

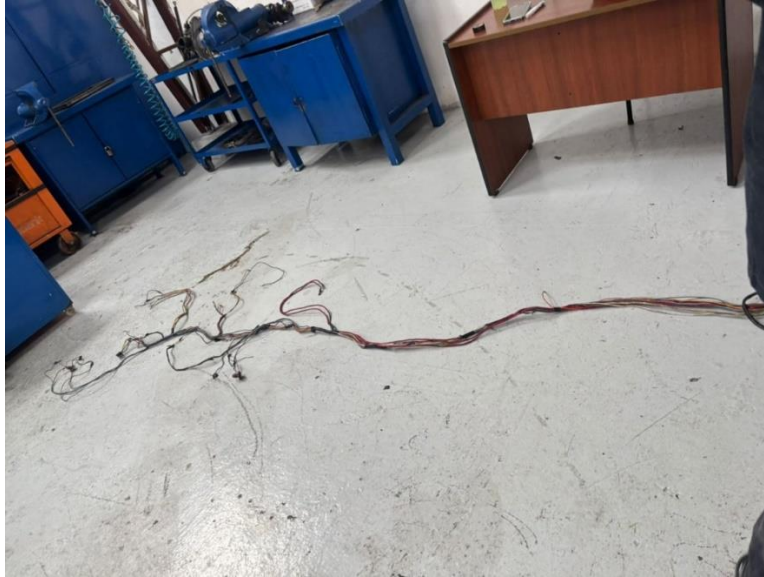
Figura 11: Finalización de la revisión del cableado, arnés original.

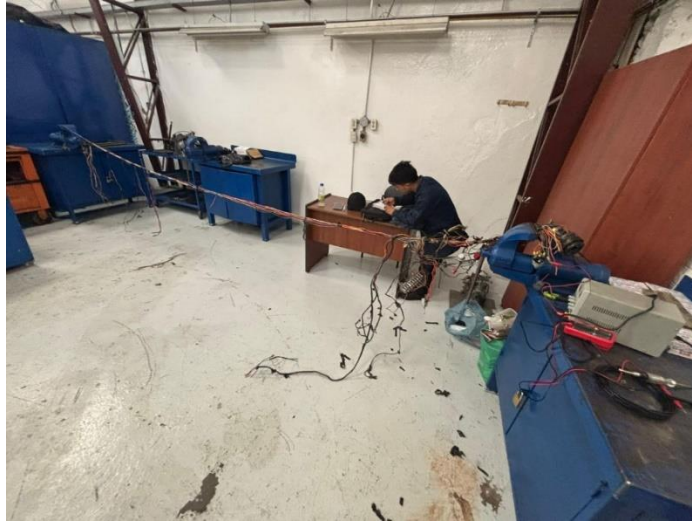
Una vez finalizada la revisión, se identificaron varias líneas originales desactivadas dentro del sistema eléctrico del vehículo. Esto evidenció las múltiples intervenciones anteriores realizadas de manera incorrecta, las cuales afectaban el funcionamiento del cableado. Además, se detectaron cortocircuitos, conexiones deficientes y una acumulación de suciedad, producto del tiempo en que el vehículo permaneció sin movilidad.

Figura 13: Identificación de líneas inactivas, arnés original.

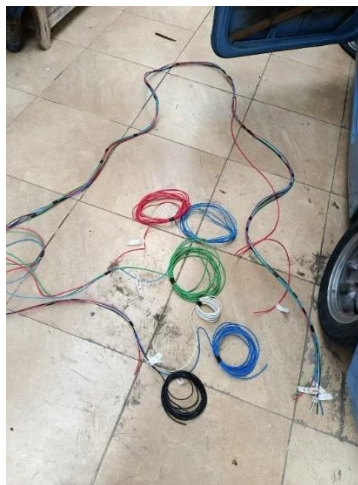
Figura 15: Inicio del ensamble, arnés nuevo.

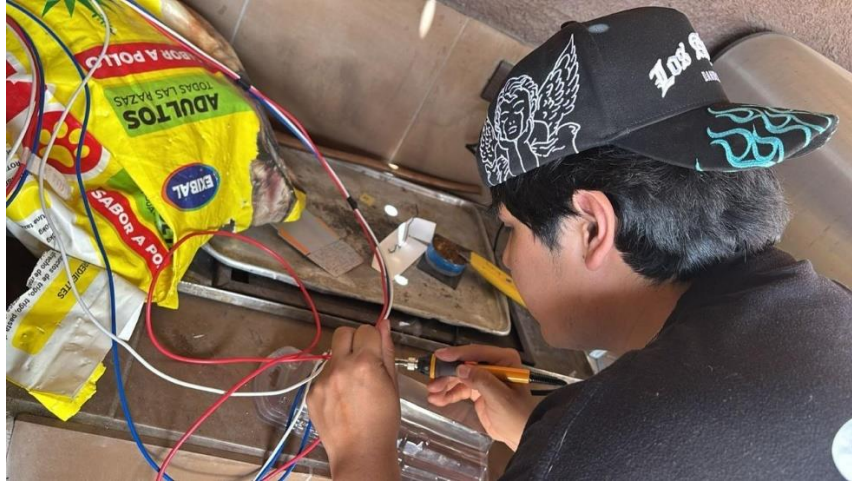
Figura 16: Realizando soldaduras para una mejor unión, arnés nuevo.

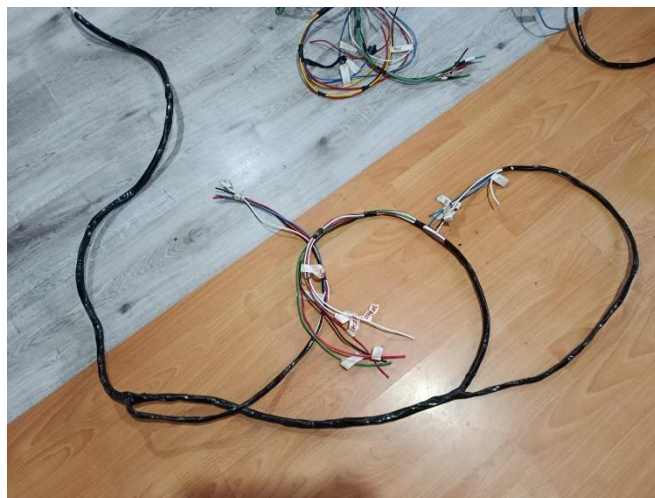
Figura 17: Proceso de ensamble, arnés nuevo.

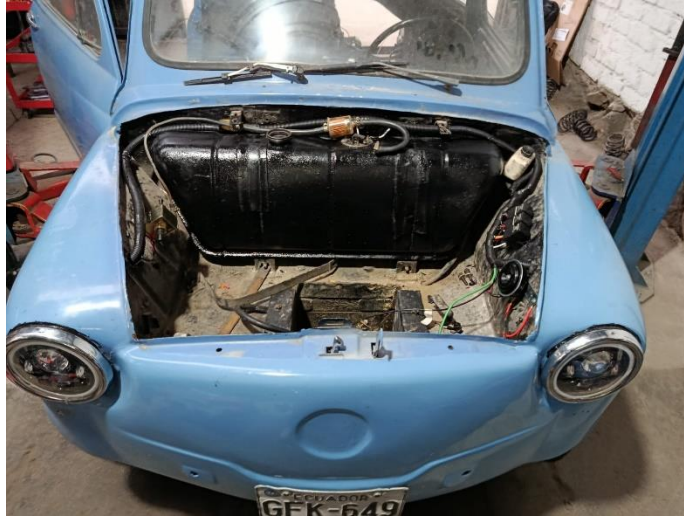
Figura 20: Instalación de faros delanteros.

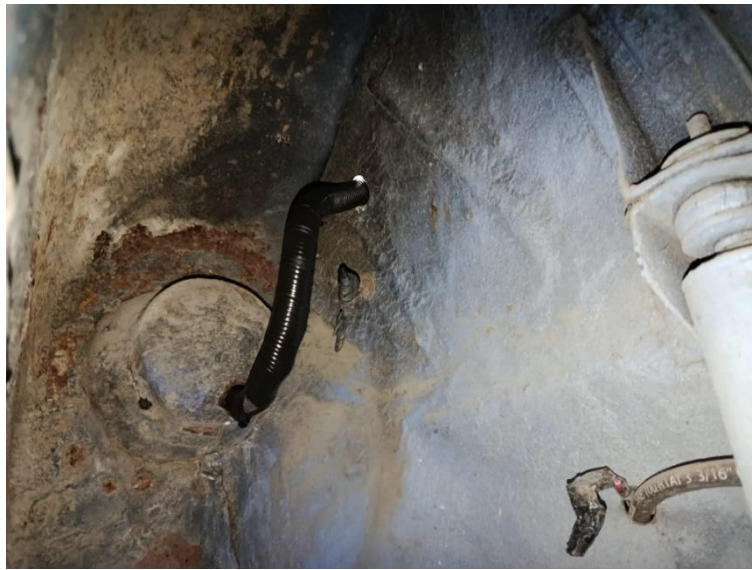
Figura 23: Aplicación de manguera corrugada en lugares expuestos.

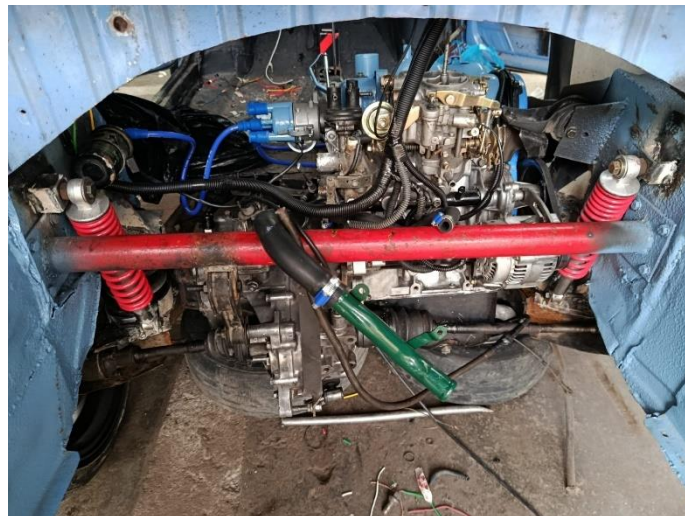
Figura 24: Aplicación de cinta aislante en todo el arnés.

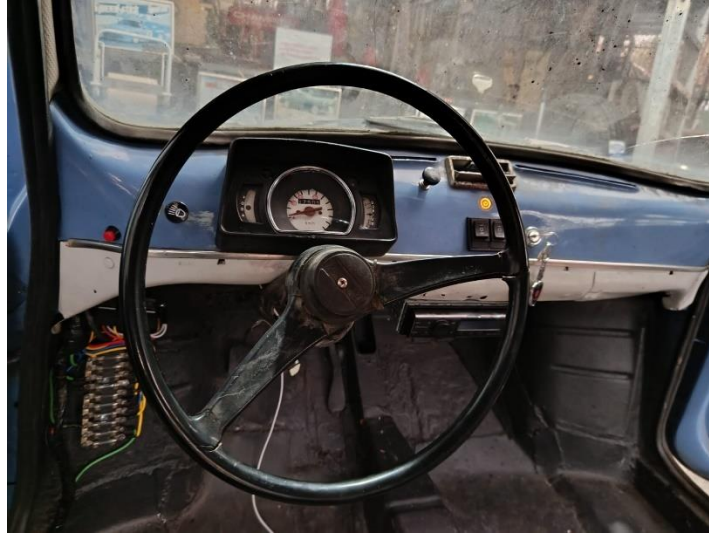
Figura 25: finalización de conexiones en habitáculo.

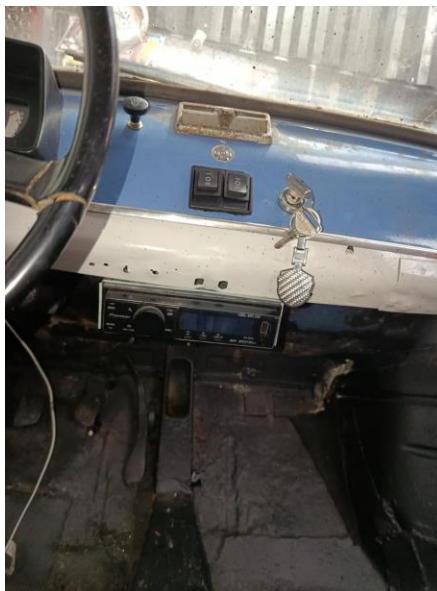
Figura 26: Radio Pioneer que se instaló.

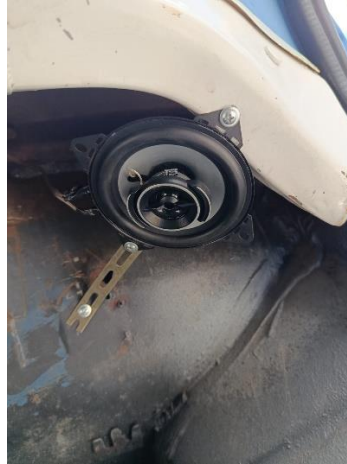
Figura 27: Bocinas de audio interno.

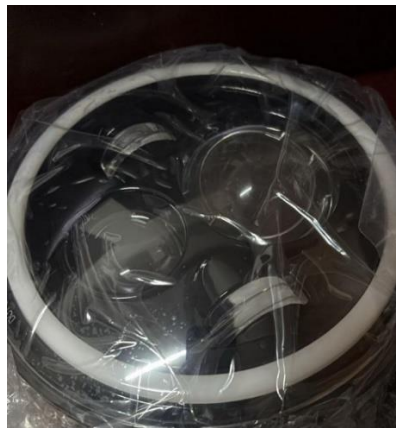
Figura 28: Faros LED que se instalaron.

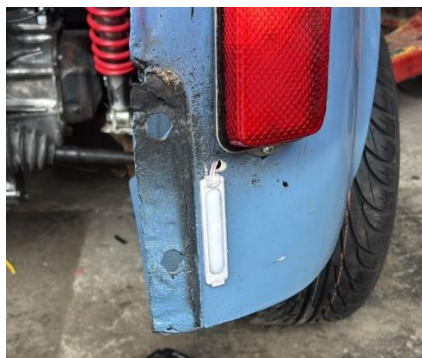
Figura 29: Pastillas LED instaladas para luz de retro.

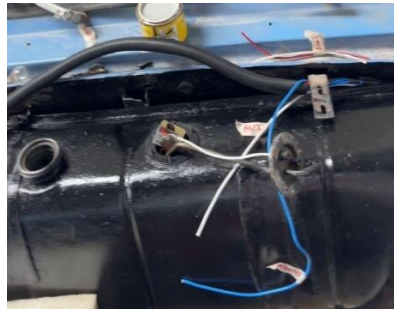
Figura 31: Boya con mejor funcionamiento instalada.

Posteriormente, se descubrió que la boya del tanque de combustible no registraba correctamente el nivel de gasolina en el tablero de instrumentos. Por esta razón, se procedió a reemplazarla por una pieza en condiciones óptimas, con el fin de garantizar el buen

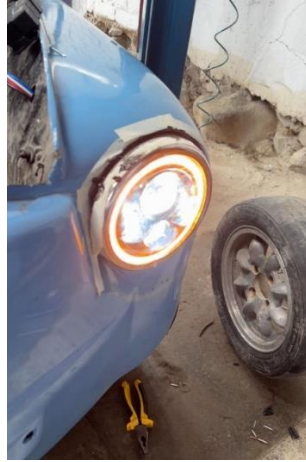
Figura 33: Pruebas finales en faro delantero.

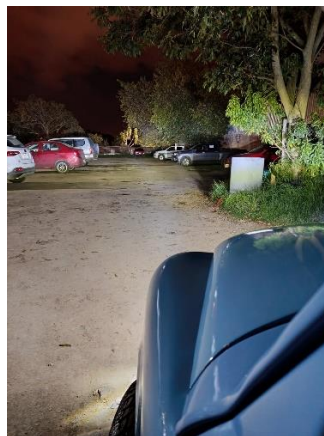
Figura 34: Resultado Iluminación delantera.

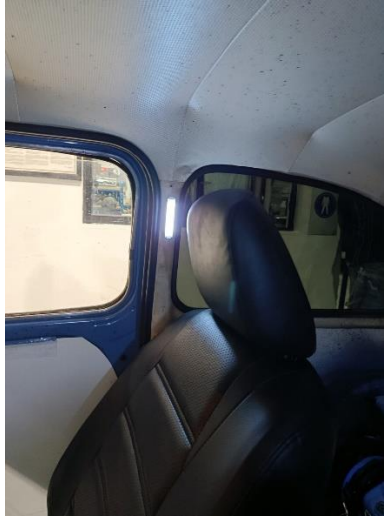
Figura 35: Resultado Iluminación del habitáculo.

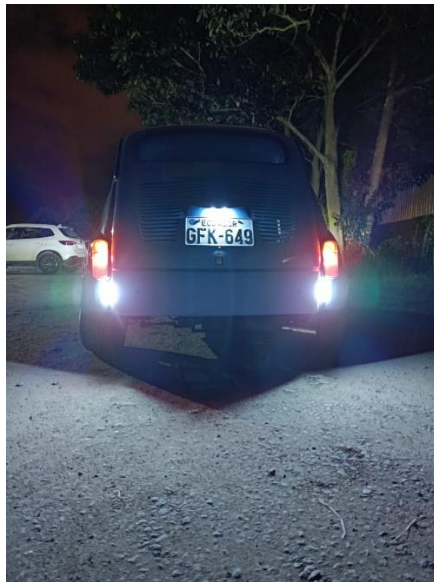
Figura 36: Resultado de Iluminación trasera.

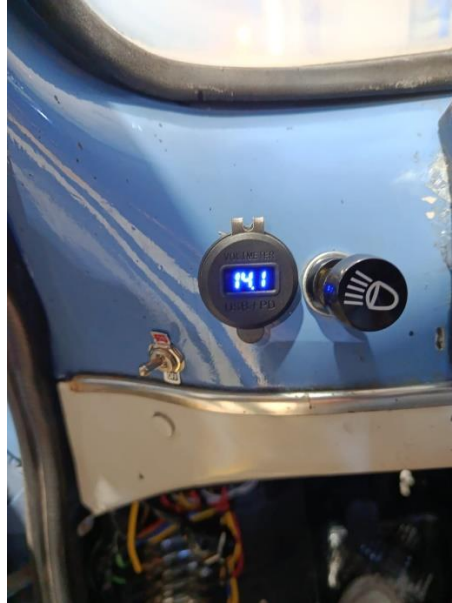
Gracias a la baja resistencia de la luminaria LED y al mantenimiento hecho en el alternador, logramos tener un nivel de carga estable dentro de los rangos encontrados en vehículos un poco más modernos. Contando con carga de 14.1V a 14.5V con toda la luminaria del vehículo encendida.

Figura 37: Resultado de nivel de carga del alternador.
