**UNIVERSIDAD  
DEL AZUAY**

**Repotenciación, mantenimiento y puesta en marcha de un sistema  
fotovoltaico aplicado a luminarias, Caso de estudio Unidad Educativa  
Nacional Galápagos**

Trabajo previo a la obtención del título de Tecnólogo/a Superior en Electricidad

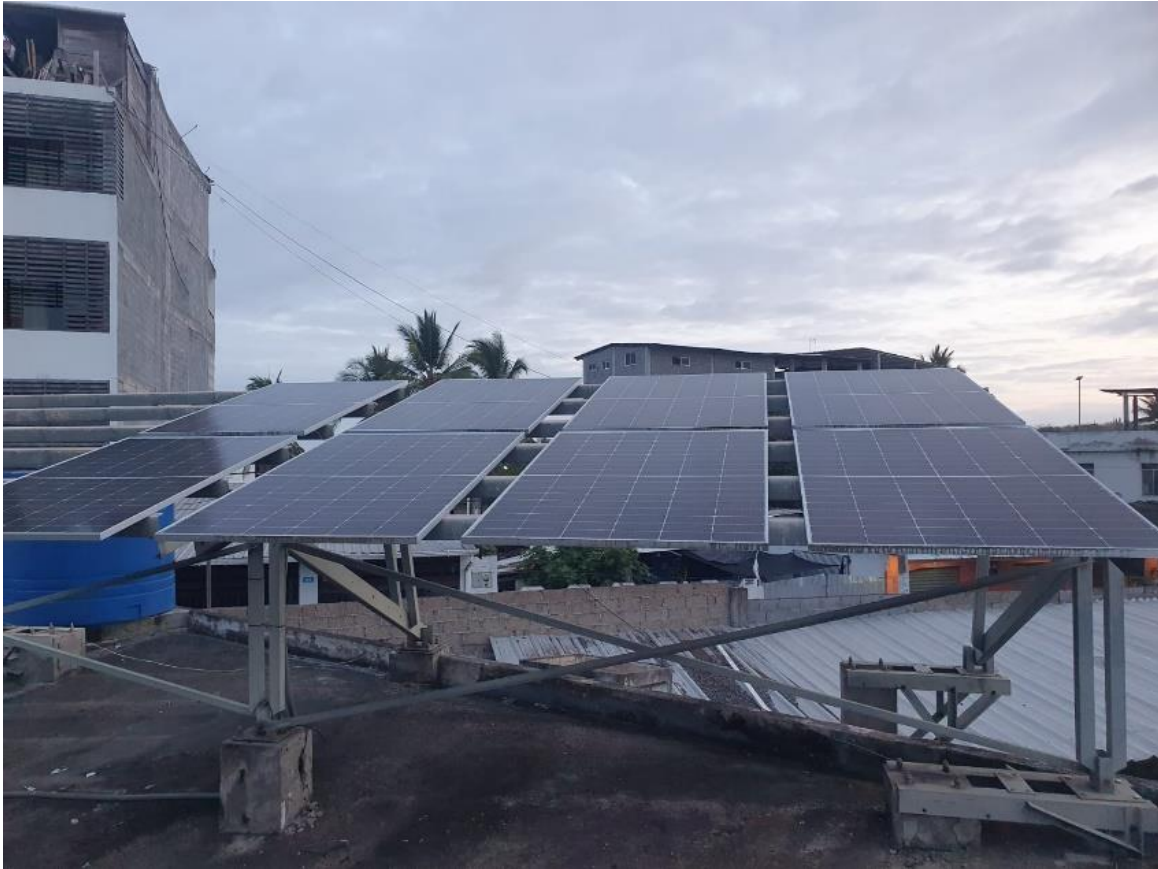
*Figura 1. Paneles solares ubicados en la losa del baño de mujeres.*

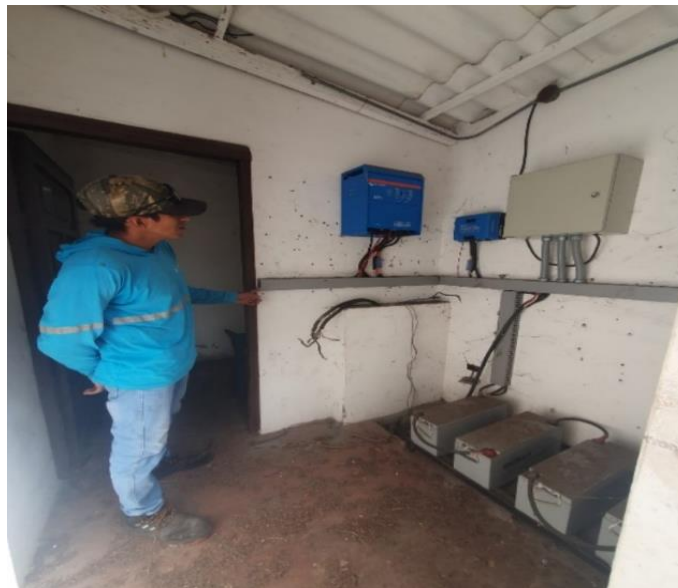
Figura 2. Inspección de los inversores

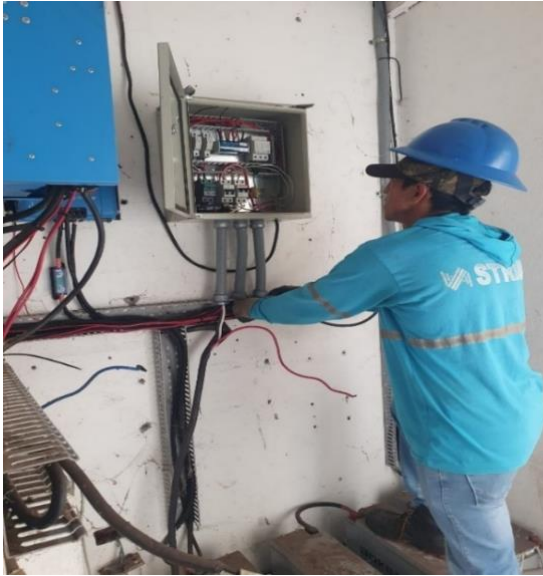
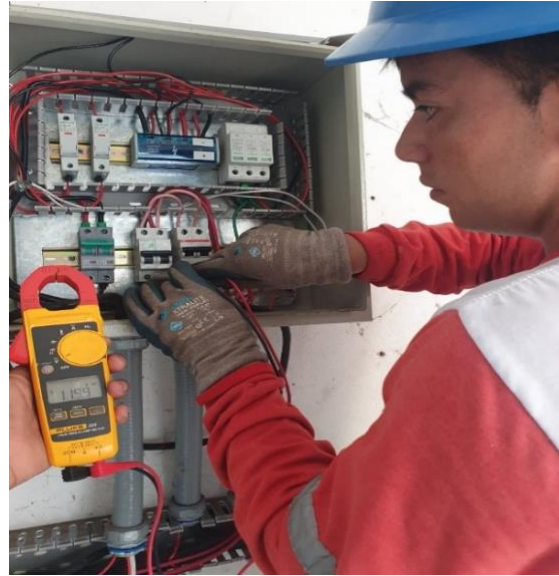
*Figura 4. Aislamiento de conductores con pérdida de recubrimiento en mal estado*

Se procedió a desconectar el sistema seccionando los breakers y desconectando las baterías para realizar su respectivo mantenimiento, con toda la seguridad se hizo la limpieza de las baterías quitando la corrosión y el óxido de los terminales Equipos de protección personal.

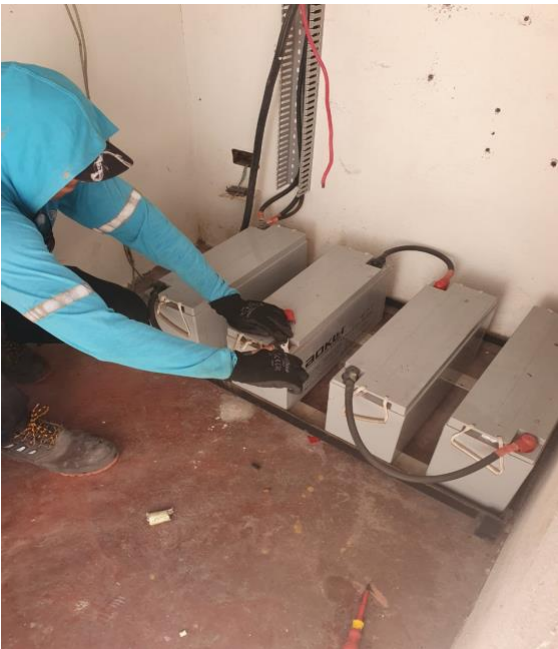
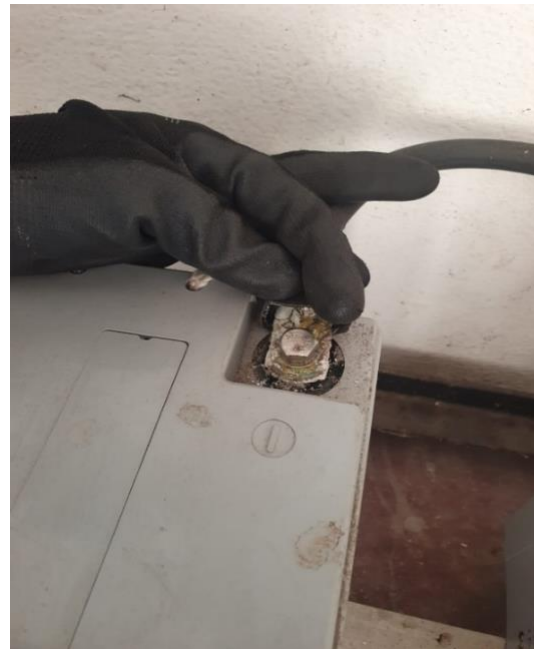
*Figura 5. Detalles técnicos y estado físico del banco baterías*

Se realizó el mantenimiento preventivo y correctivo, que incluyen limpieza de paneles, ajuste de conexiones limpieza de conectores de baterías instalación luminarias, Posteriormente, se integrarán los componentes repotenciados y se realizará la puesta en marcha del sistema, verificando su correcto funcionamiento.

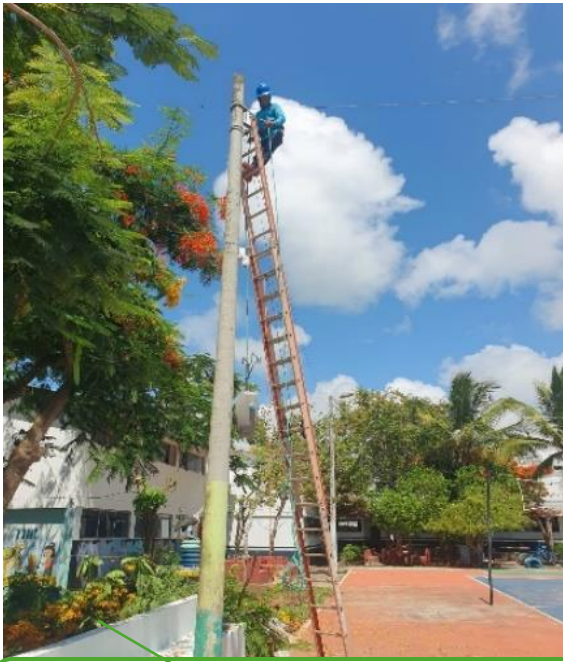
Corte de Árbol para llevar el cable del inversor a la lampara

Figura 6. Mantenimiento correctivo y limpieza de luminaria LED.

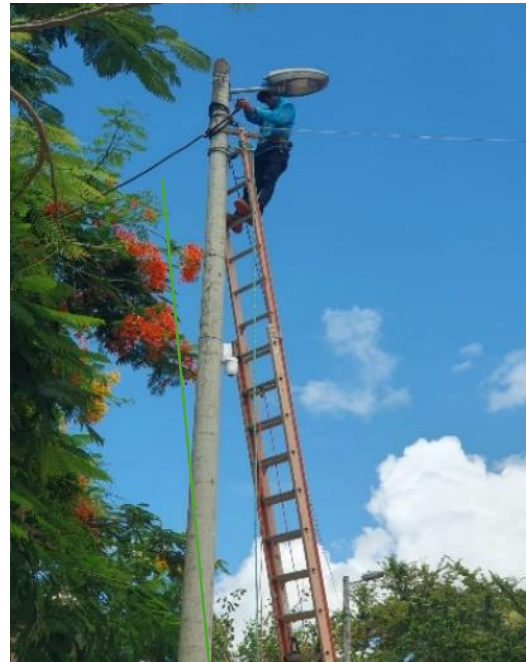
Templando el cable 3x10 Concéntrico

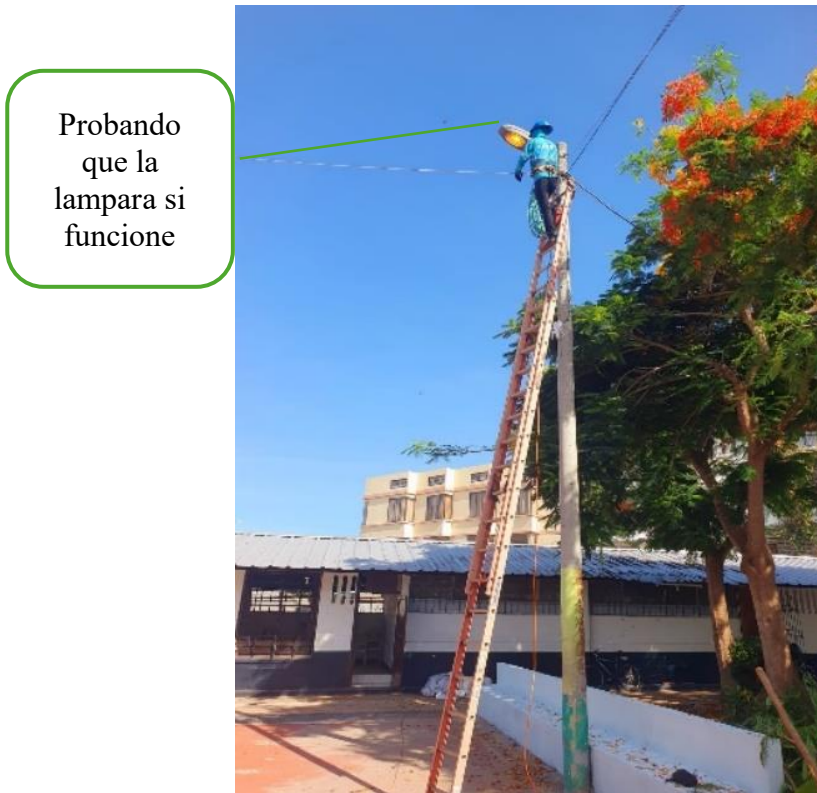
Figura 7. Instalación de la fotocélula y ajuste de la orientación de la luminaria.

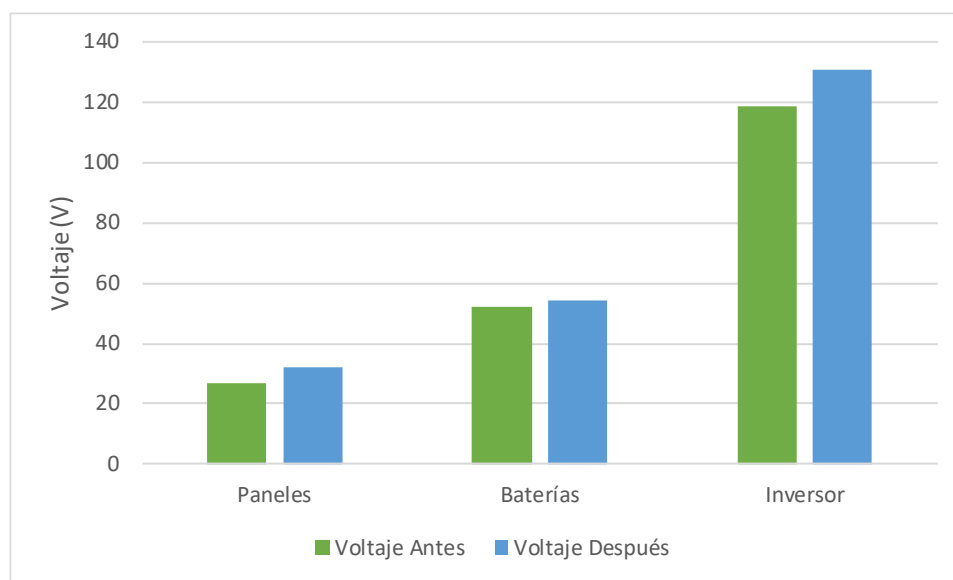
Figura 8. Comparación de voltajes del sistema fotovoltaico antes y después del mantenimiento correctivo

*Nota.* Se registraron los voltajes de paneles en V DC, baterías en V DC e inversor en V AC. El incremento del voltaje en paneles fue de 27,6 V a 32,0 V, equivalente a 15,9 %. En baterías aumentó de 52,1 V a 54,4 V, representando 4,4 %. En el inversor subió de 119,9 V a 130,9 V, con una mejora de 9,2 %. Estos resultados confirman la recuperación de la capacidad de generación tras el mantenimiento correctivo.

Respecto al inversor, el voltaje de salida AC se elevó de 119,9 V a 130,9 V, representando un 9,2 % de mejora. Este valor es crítico, ya que lo posiciona dentro del rango óptimo establecido por la norma NEC 2020, evitando problemas de bajo voltaje en las cargas conectadas. La corriente se mantuvo en 2 A, lo cual es esperado, dado que esta depende de la demanda de la carga y no de la generación del sistema.

En síntesis, los datos confirman que las acciones correctivas ejecutadas restauraron los parámetros eléctricos nominales del sistema, incrementando su eficiencia y garantizando una operación segura y estable.

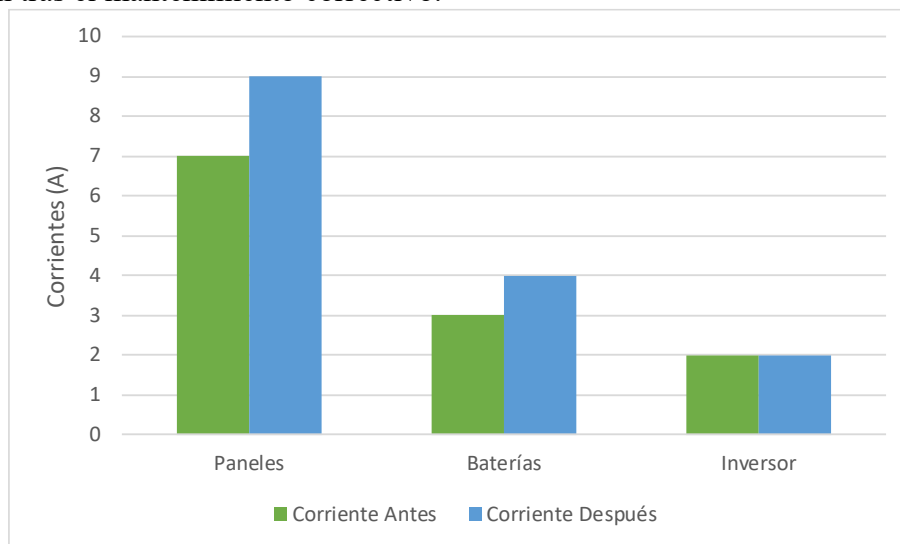
Figura 9. Comparación de corrientes del sistema fotovoltaico antes y después del mantenimiento correctivo

*Nota.* Se registraron las corrientes de operación en amperios (A). La corriente en paneles se incrementó de 7 A a 9 A, equivalente a 28,6 %. En baterías aumentó de 3 A a 4 A, representando 33,3 %. La corriente del inversor se mantuvo en 2 A, debido a que esta depende exclusivamente de la carga conectada y no de la capacidad de generación del sistema. Estos resultados confirman la reducción de pérdidas por resistencia de contacto y sulfatación tras el mantenimiento correctivo.

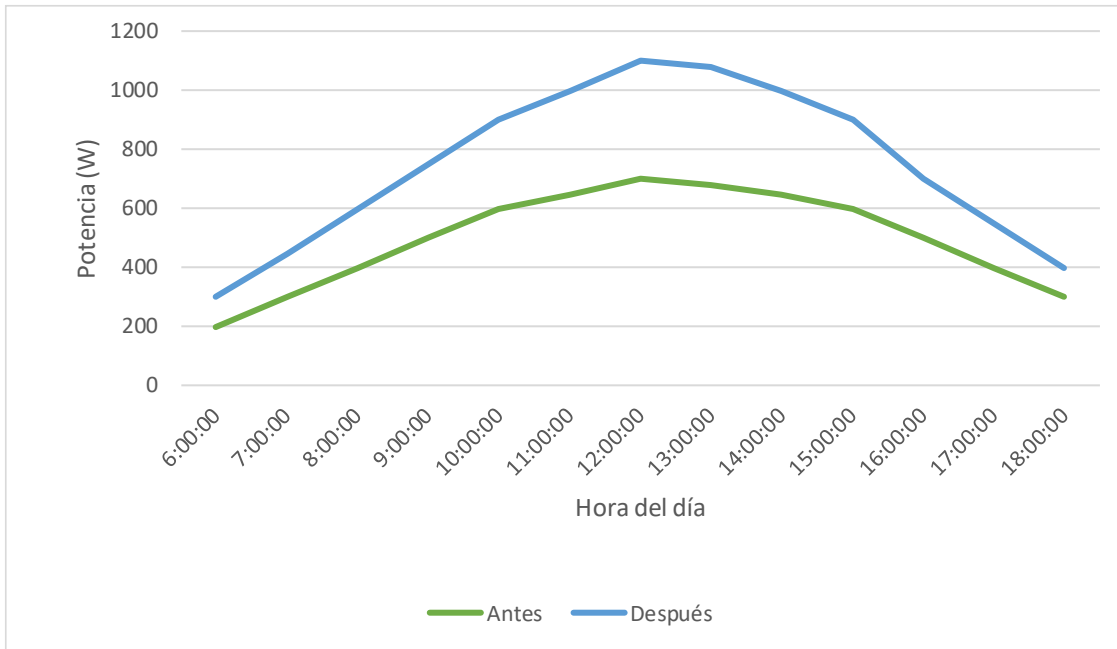
Figura 10. Curva de potencia generada por el sistema fotovoltaico antes y después del mantenimiento correctivo

*Nota.* Se registró la potencia instantánea en vatios (W) desde las 6:00 hasta las 18:00 horas, bajo condiciones de irradiación solar similares. La curva "Después" alcanzó una potencia pico de 1100 W a las 12:00 horas, frente a los 700 W registrados en la curva "Antes". Esto representa un incremento de 57,1 % en la potencia máxima y confirma una mayor captación de radiación solar tras el mantenimiento correctivo realizado.

Para evaluar el impacto del mantenimiento correctivo sobre la capacidad de generación, se registró la curva de potencia diaria del sistema fotovoltaico antes y después de la intervención, en el intervalo de 6:00 a 18:00 horas. Los resultados se presentan en la Figura 11. Se observa que, tras el mantenimiento, la potencia generada se incrementó significativamente en todas las horas de operación. La potencia pico pasó de 700 W a 1100 W a las 12:00 horas, lo que representa una mejora de 57,1 %. Además, el sistema mantuvo niveles de potencia superiores a 900 W durante cuatro horas consecutivas, entre las 10:00 y 14:00 horas, mientras que antes del mantenimiento solo superaba los 600 W en ese mismo rango. Este aumento en el área bajo la curva confirma una mayor producción de energía diaria, producto de la reducción de pérdidas por suciedad en los paneles y la corrección de conexiones defectuosas.

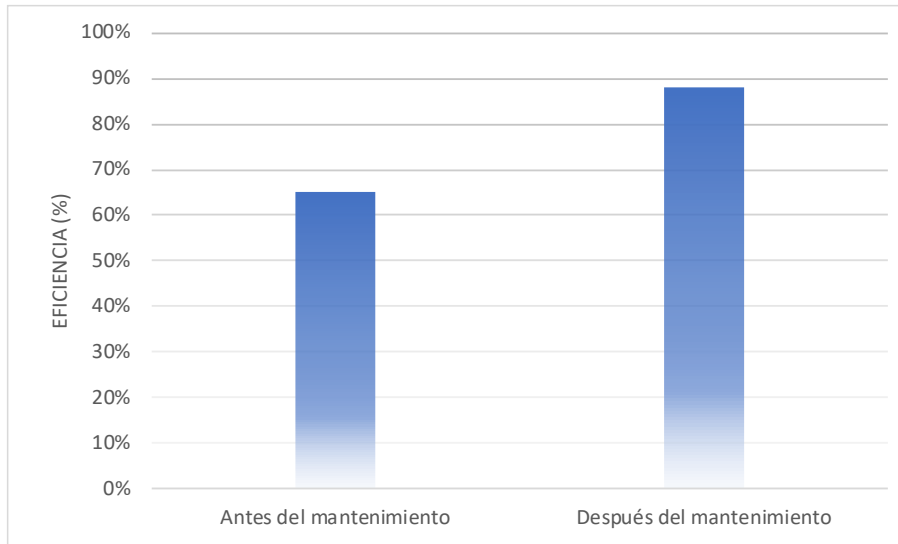
Figura 11. Comparación de la eficiencia de los paneles solares antes y después del mantenimiento

*Nota.* La eficiencia se calculó como la relación entre la potencia de salida real y la potencia nominal del arreglo fotovoltaico, bajo condiciones de irradiación estándar de 1000 W/m<sup>2</sup>.

Desde un enfoque técnico, los resultados confirman que el mantenimiento correctivo es un factor crítico en sistemas fotovoltaicos, ya que la acumulación de suciedad y las conexiones defectuosas pueden reducir la eficiencia en porcentajes significativos. la eficiencia subió del 65 % a 88 %, lo que representa un incremento de 23 puntos porcentuales, equivalente a una mejora relativa de 35,4 % respecto al estado inicial.

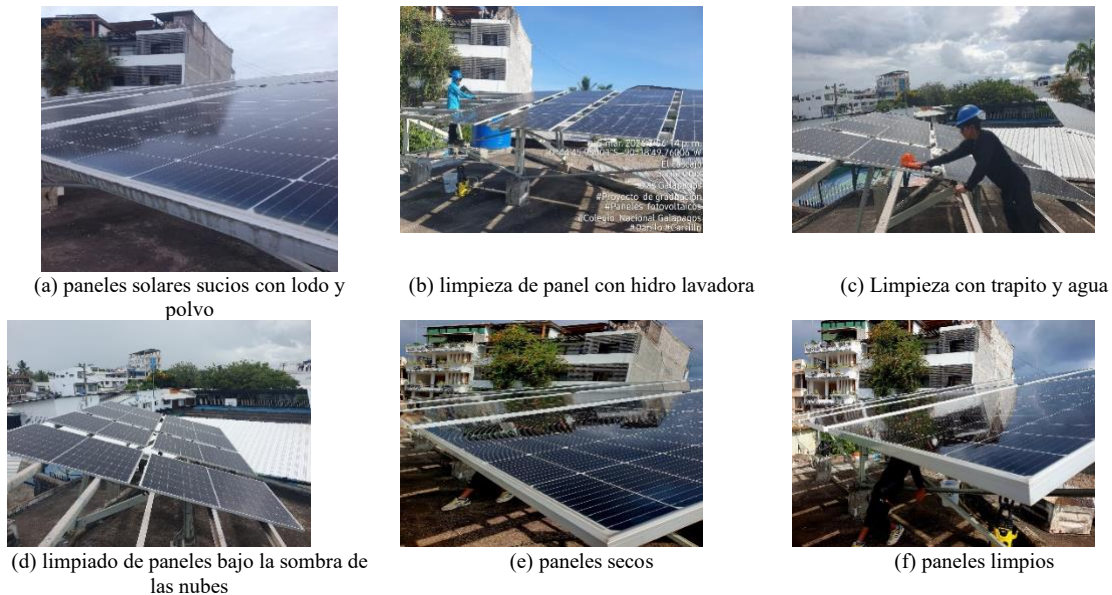
Se muestra el procedimiento de limpieza de los paneles solares A. Cabe recalcar, en el paso f, se observa una limpieza total de los paneles quedando impecable libre de suciedad.

Figura 13. Proceso de limpieza de paneles fotovoltaicos de suciedad, lavado, secado y resultado final

Se describe como se procede a la limpieza de los paneles. El diagrama presenta la secuencia general del mantenimiento preventivo de los módulos fotovoltaicos, iniciando con la remoción de partículas sueltas mediante sopleteado, seguido del lavado con agua para eliminar suciedad adherida y finalizando con el secado para evitar residuos o manchas (Uzquiano et al., 2015).

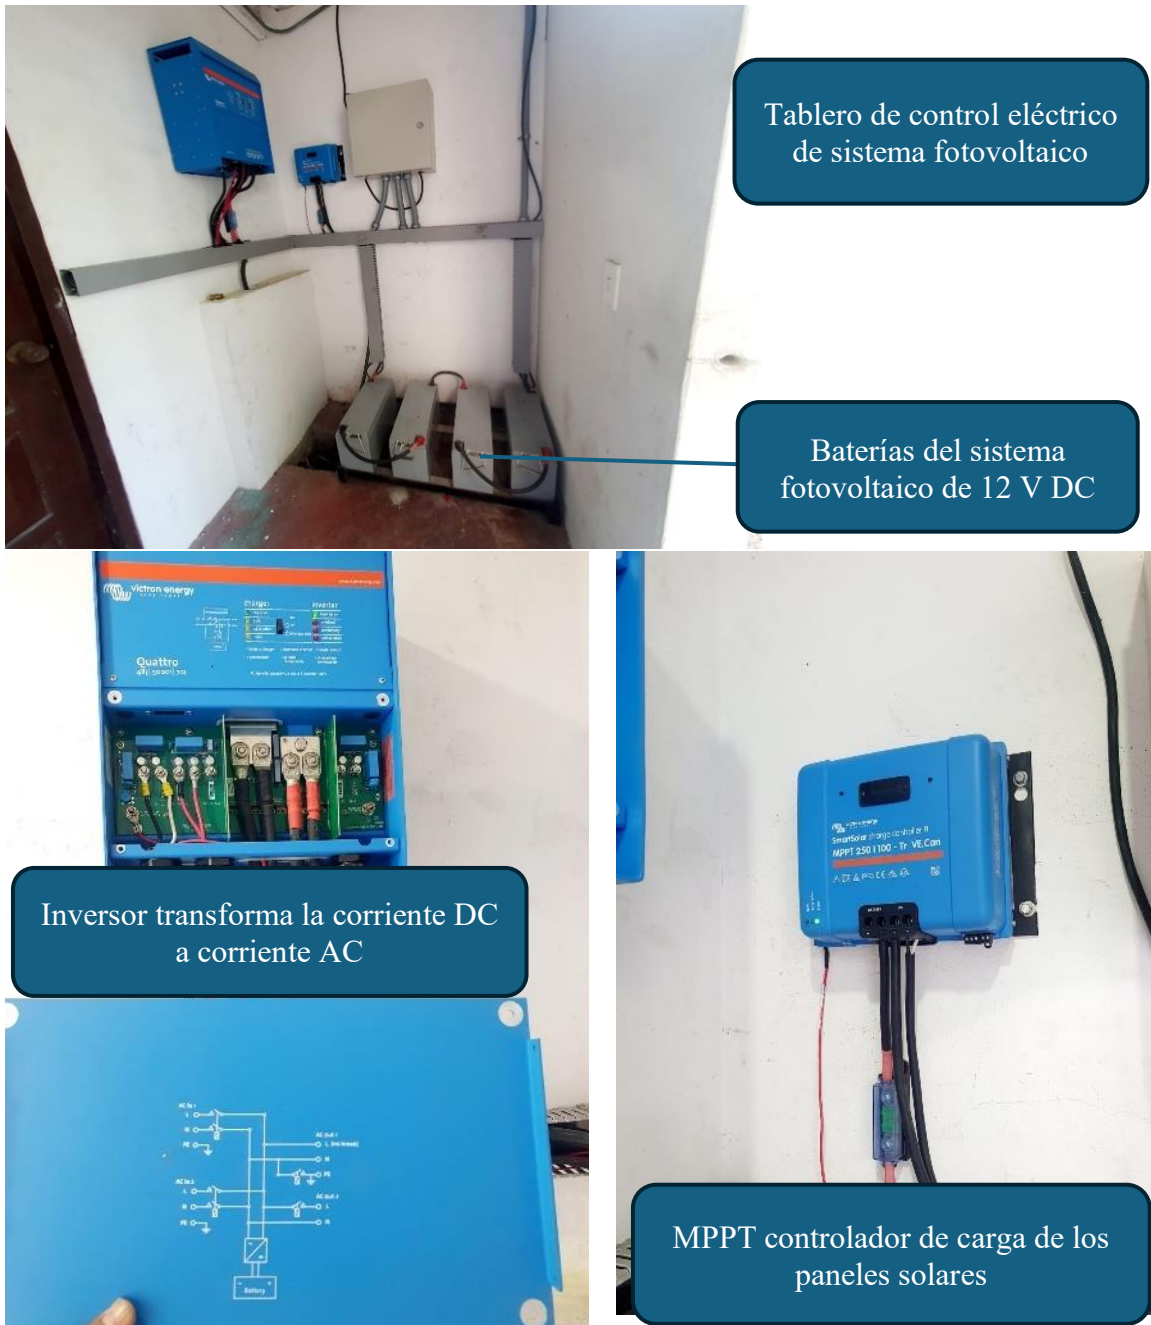
La imagen muestra la disposición física de los principales equipos del sistema fotovoltaico, incluyendo el inversor encargado de la conversión de energía, el controlador MPPT para la optimización de la carga, el tablero eléctrico para la distribución y protección, y el banco de baterías destinado al almacenamiento de energía

Figura 14. Componentes del sistema fotovoltaico instalado en el Colegio Nacional Galápagos, con un inversor de 120V, controlador de carga MPPT, tablero eléctrico y banco de baterías de 12 V

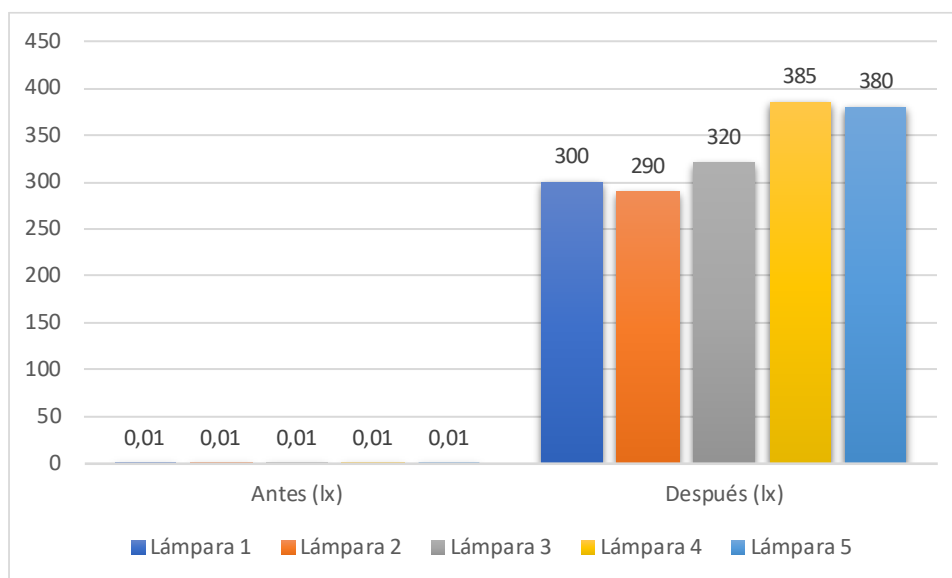
Figura 15. Comparación de niveles de iluminancia en luminarias LED antes y después del mantenimiento correctivo

*Nota:* Todas las luminarias se encuentran a 8,90 metros de altura. La iluminancia pasó de 0,01 lx a valores entre 290 lx y 385 lx, lo que representa un incremento superior a 30.000 veces. Esto evidencia que el mantenimiento fue correctivo, ya que las luminarias pasaron de un estado inoperativo a funcional.

A partir de las mediciones de iluminancia realizadas, se concluye que el sistema de alumbrado presentaba inicialmente una condición crítica de inoperatividad, evidenciada por valores prácticamente nulos (0,1 lux), lo cual imposibilitaba el uso seguro y funcional del

área intervenida. Tras la ejecución de las acciones correctivas, los niveles de iluminancia se incrementaron significativamente, alcanzando un rango entre 290 y 385 lux, lo que demuestra una recuperación efectiva del sistema.
