Intervención en Edificaciones de Valor negativo y Centros de Manzana Subutilizados en el Centro Histórico de Cuenca

Caso: Edificio de la Alcaldía de Cuenca
(Ex Banco del Azuay)

Trabajo de Graduación previo a la Obtención del Título de Arquitecta

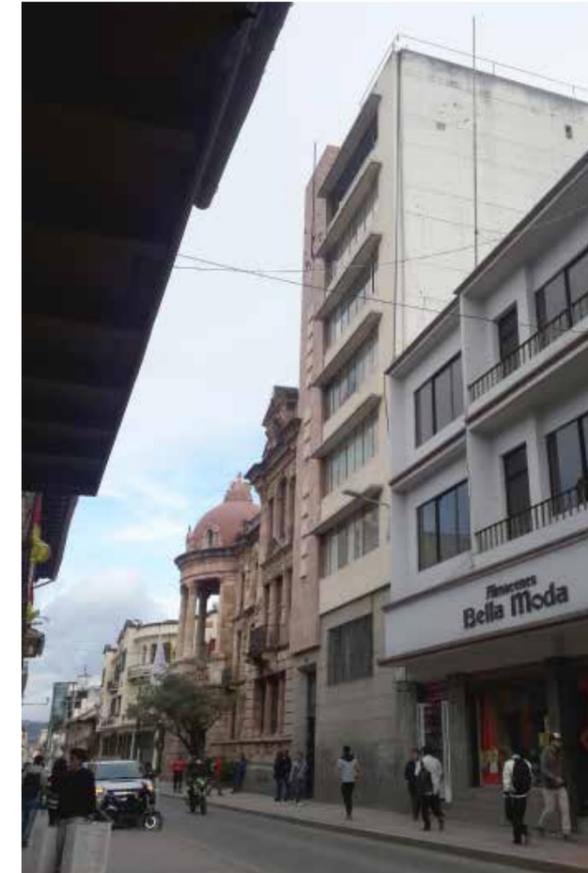
El edificio Banco del Azuay en la Calle Bolívar. Imagen Propia.

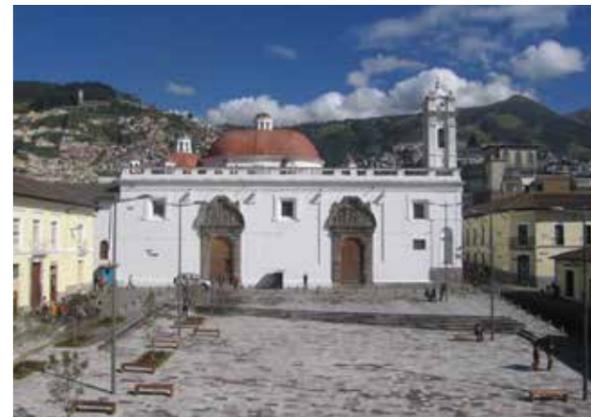
02 Plaza Santa Clara. (Espacio y fachada recuperados)

En esta obra resalta el trabajo sobre una edificación de valor negativo en el centro histórico de Quito, puesto que el espacio es sometido a una serie de intervenciones y articulado a varios ejes de circulación, de tal manera que el proyecto se torna positivo en el contexto en que se emplaza, recuperando de esta manera criterios de diseño iniciales del bien intervenido, y evidenciando el proceso de regeneración urbana que tiene lugar en la capital.

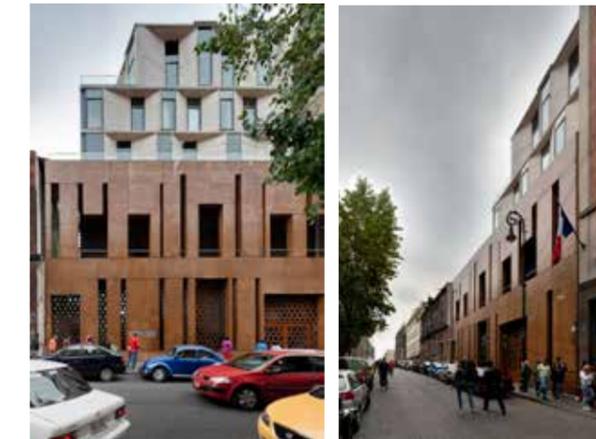
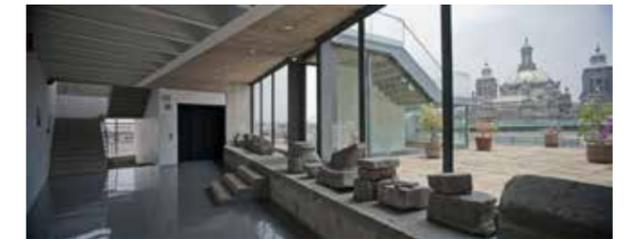
03 Centro Cultural España, Mexico DF, 2012.

04 Centro Cultural España, Mexico DF, 2012.

A su vez, Javier Sánchez, en su obra efectuada en el “Centro Cultural España”, ubicado en la ciudad de México, potencia este concepto de prolongar la vida de las edificaciones mediante intervenciones contemporáneas que las adapten al contexto mediante funcionalidad. En este caso, el arquitecto lleva a cabo una intervención en una edificación en mal estado, negativa por ende para el entorno colonial en el que se ubica, que resulta en una restauración y ampliación de la misma, en la que el inmueble se vuelve una bisagra entre lo colonial y contemporáneo, tomando un protagonismo funcional gracias a los nuevos usos planteados (salas de exposición y auditorios).

Finalmente, el resultado de unir una edificación intervenida, partes recicladas y una nueva, la misma que viene a complementar el conjunto arquitectónico, potenciando su valor y funcionamiento en conjunto, siendo necesaria una lectura colectiva del proyecto, más no de las edificaciones individualmente.

El empleo de materiales austeros, que no contrasten fuertemente con el entorno y la edificación con la cual se relaciona directamente, permite que el conjunto se adapte al contexto de manera sutil y funcional. Siendo el “revalorizar” el conjunto el generador de todas las acciones, que convergen en un sistema funcional eficiente entre ellas, uno de los ejes principales y puntos más importantes de dicha intervención, punto importante a considerarse en el proyecto en la Alcaldía de Cuenca, en el que se busca elevar su valor como conjunto, al unir edificaciones intervenidas, conservadas y nuevas como es el caso de este Centro Cultural .

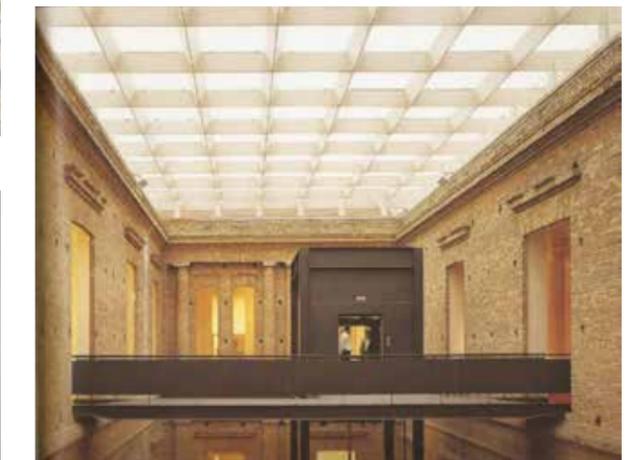
07 La Pinacoteca del Estado, Paulo Mendes da Rocha.

en Saõ Paulo, Brasil por Paulo Méndes da Rocha en la Pinacoteca del Estado, evidencia que una intervención sutil, funcional y respetuosa con la preexistencia puede revalorizarla, generar ambientes que combinen el carácter histórico, y convertirse al mismo tiempo en un agregado que no resta protagonismo y aporta al rol funcional.

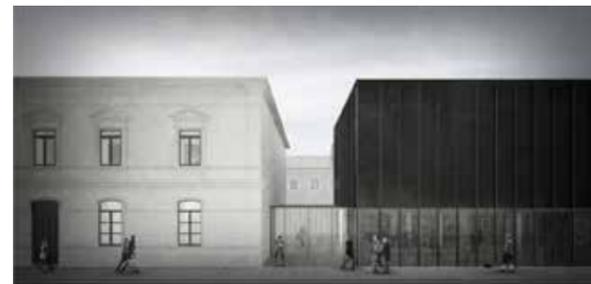
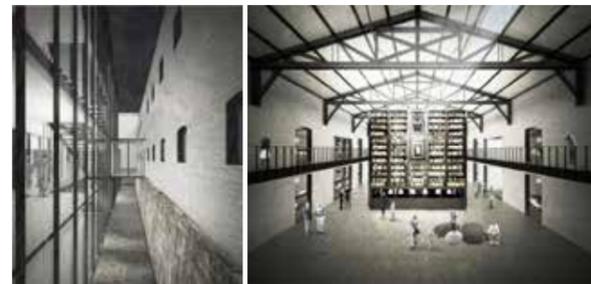
08 Concurso Archivo y Biblioteca Regional "Punta Arenas"

09 Concurso Archivo y Biblioteca Regional "Punta Arenas"

Una propuesta que evidencia los aspectos anteriores es la elaborada por Rodrigo Aguilar para el Concurso de Archivo y Biblioteca Regional "Punta Arenas" en Santiago de Chile (2014). En este caso se propone un profundo estudio de las preexistencias, tanto de las del sitio como de las colindantes, con el fin de generar una respuesta integral respetuosa con el contexto del empla-

zamiento, centrándose en mantener estructura y esquemas funcionales básicos de la edificación original, a la vez que elimina agregados negativos y buscando llegar al concepto de diseño original. Evidentemente busca una paleta de materiales que no genera contrastes fuertes; así mismo, conforma un sistema, en el que sus volúmenes se emplazan y vinculan entre sí.

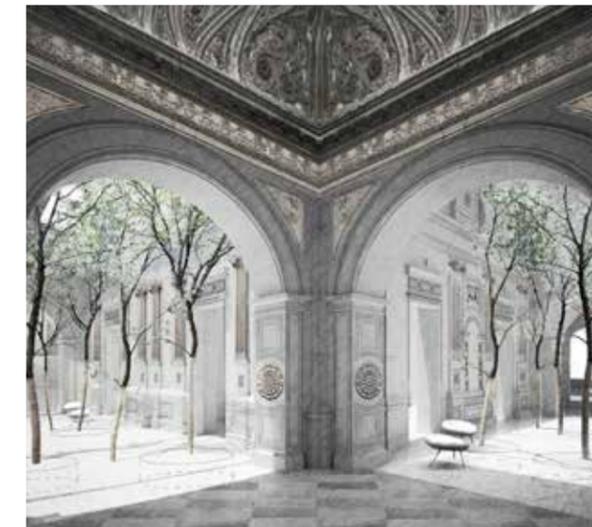
11 Recuperación y Puesta en Valor de Palacio Pereira.

1. Recuperación de partes simbólicas del bien.
2. Reconstrucción de partes perdidas y/o alteradas del bien.
3. Nuevas intervenciones.

El principal objetivo es reconstruir la espacialidad original del edificio, sin ocultar las nuevas acciones, ni alterar la expresividad de las fachadas y demás elementos. La propuesta rescata la condición original y, a partir de aquella genera nuevos volúmenes que contribuyen al funcionamiento de la edificación, recuperando sus tipología y haciendo que su patio interior (una de las fortalezas) tome fuerza en este complejo.

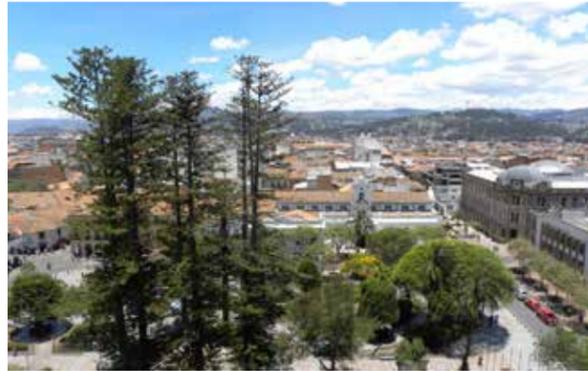
Vistas hacia la Manzana

En estas fotografías dirigidas a la manzana se puede apreciar la importancia del contexto en el que ésta se emplaza. Además resaltan hitos como la Catedral Vieja y el edificio de la Alcaldía desde los diferentes puntos de vista. También se evidencia la relación de proximidad y tensión superficial con la catedral Nueva y el Parque Calderón.

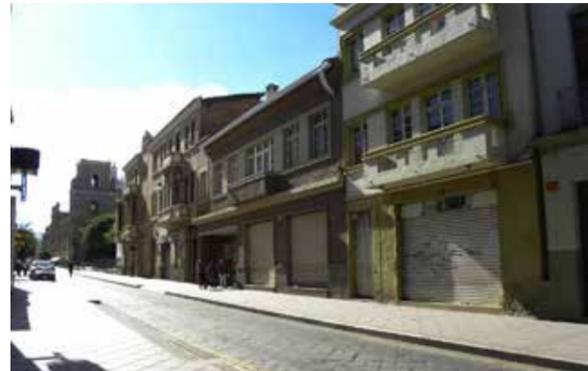
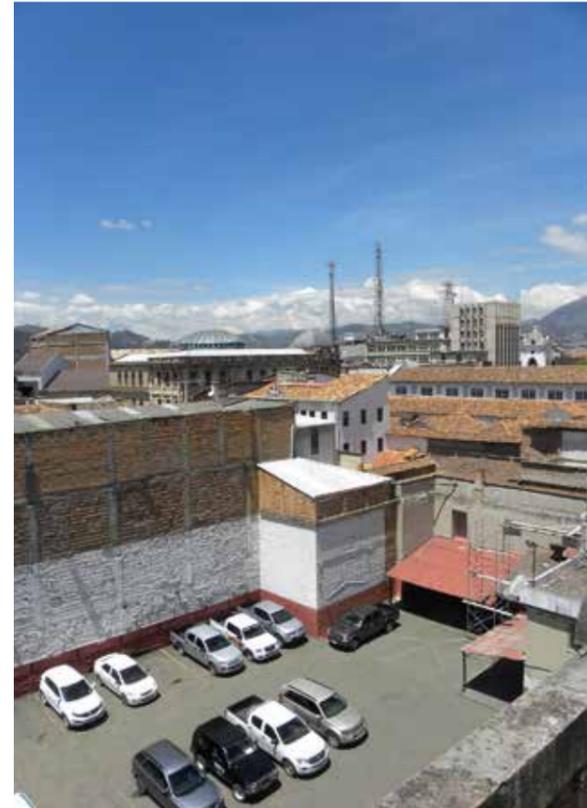
Vistas internas de la manzana

Con estas perspectivas es evidente el desperdicio del potencial de los terrenos en los que se observan los dos parqueaderos, uno privado y el otro de la alcaldía que se proponen unificar y formar una parcela grande que albergue el programa.

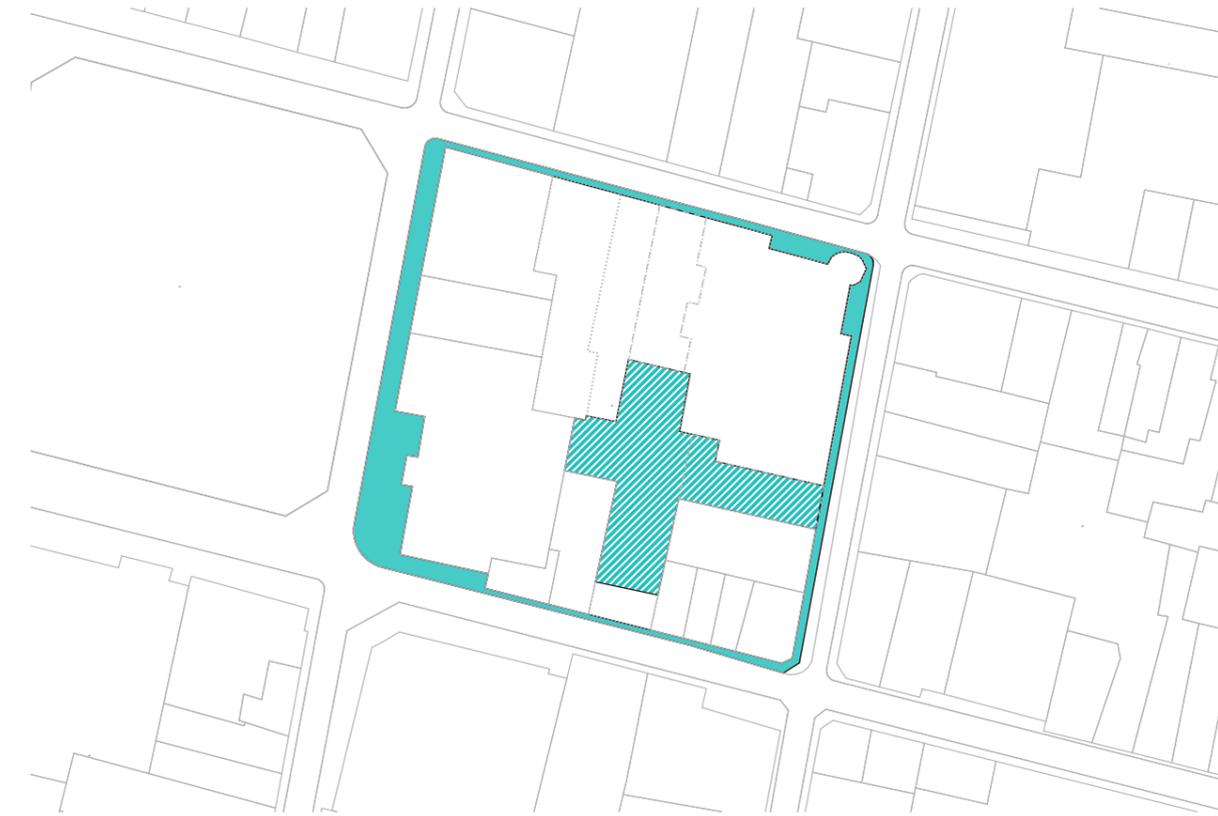
espacio público y área verde

A. Parqueaderos = 1733,27 m²

Representa un 15,79 % del área de la manzana destinada a parqueaderos.

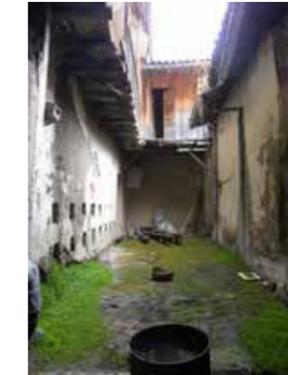
Interior de la casa Hortensia Mata, por donde atraviesa el eje de la calle.

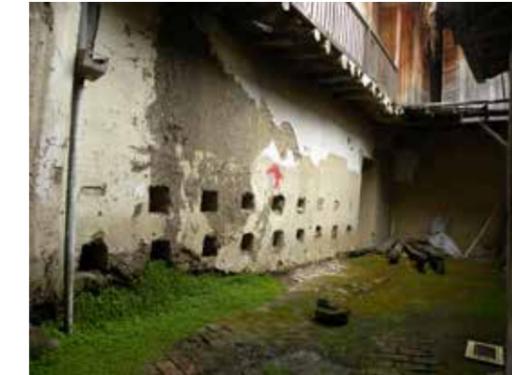
Se observa alto potencial patrimonial para generar un pasaje cultural a través de él, como estos nichos en las paredes.

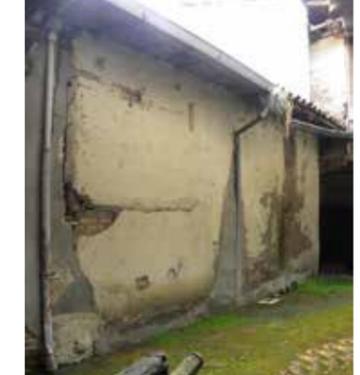
Parte posterior de la Iglesia, se aprecia el cambio de textura, y las juntas al tapar la calle.

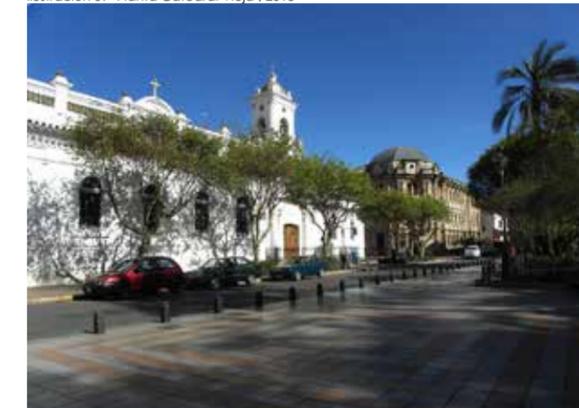
ilustración 10 "Actual Catedral Vieja" tras restauración 1999, Ma.Gabriela Molina, 2015

La torre actual fue diseño de Francisco Tamariz; se realizó con mampostería y la cupulilla fue recubierta con azulejos verdes esmaltados.

Sin embargo, en 1892 se remodeló la fachada principal que da a la calle Luis Cordero, bajo el diseño de Stiehle, el mismo que hizo un atrio de entrada a la iglesia y le añadió la construcción de “La Casa de los Canónigos”, acorde a la fachada del vecino norte de la iglesia.

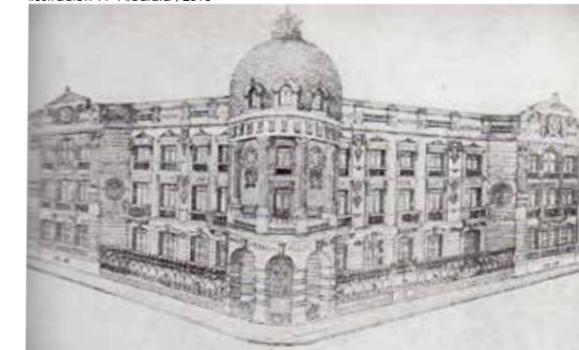
Ilustración 12 Perspectiva a mano del Banco del Azuay. 1922.

Es un edificio que posee un gran potencial histórico y representa una de las más claras muestras de arquitectura afrancesada en Cuenca. Fue diseñado por el arquitecto quiteño Luis Felipe Donoso, formado en Bélgica.

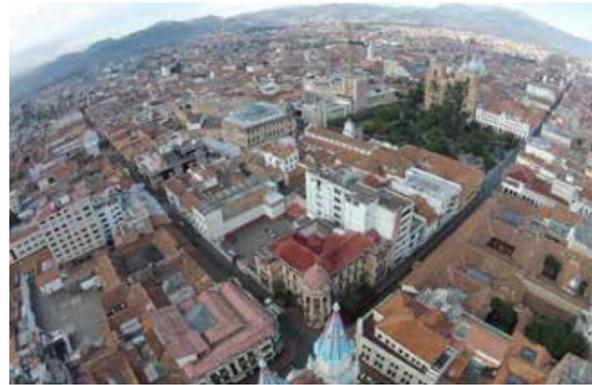
Imagen 01: Perspectiva aérea actual (Drone). Imagen Propia.

Imagen 01: Foto aérea actual del edificio, en el que se evidencia una intervención en la cubierta del mismo en una época ajena al diseño.

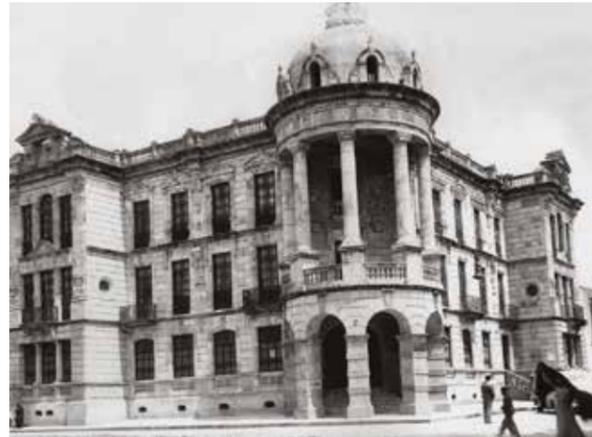
Imagen 02: Accesos 1937. Pág. Web "La Cuenca de Antaño"

Imagen 02: Foto antigua (1937) en la que se observa la preexistencia de un acceso a la edificación desde la calle Simón Bolívar.

1. Ingreso alternativo existente en la calle Simón Bolívar, actualmente cerrado.

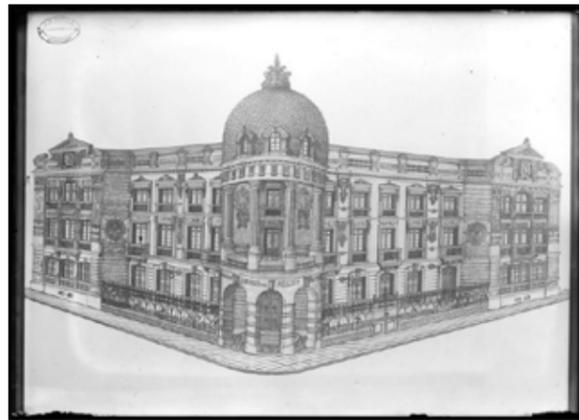
Imagen 03: Perspectiva original del edificio del Banco del Azuay por L.F. Donoso

Imagen 03: Perspectiva elaborada por el arquitecto quiteño Luis Felipe Donoso Barba, autor del diseño del edificio para el Banco del Azuay.

Destacan detalles como los cerramientos y áreas verdes ajardinadas propuestas entre los bloques del edificio.

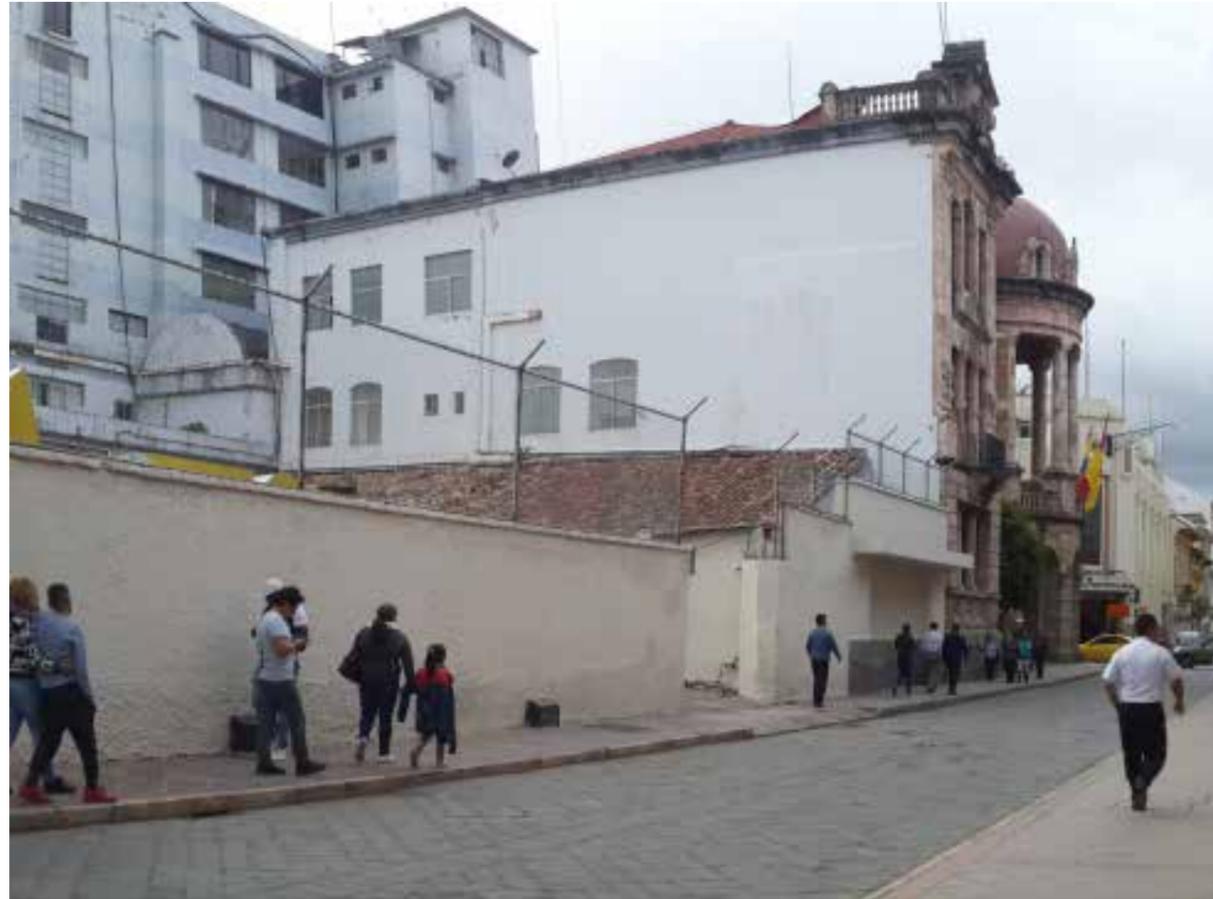
Imagen que muestra las condiciones de impacto visual y espacio subutilizado inmediato al edificio de la Alcaldía.

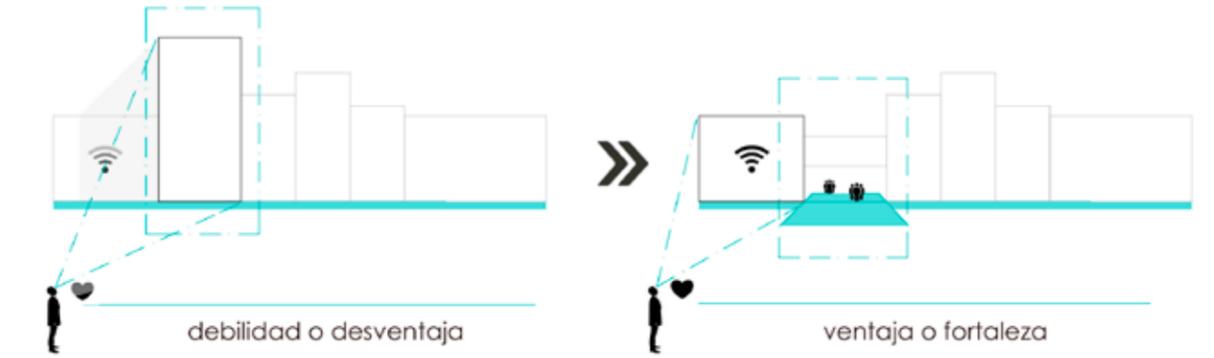
¿Puede una Edificación de valor negativo convertirse en una fortaleza?

- Su impacto negativo **desconfigura** el tramo homogéneo.
- Genera **falta de confort** a que es poco atractivo y no invita al peatón a ingresar.
- **Opaca** la presencia de edificaciones de valor arquitectónico superior.

- Al disminuir su impacto negativo, **resalta** la edificación patrimonial.
- Resulta más atractiva y mejora la **calidad espacial** al generar mayor espacio en Planta Baja.
- Dependiendo la ubicación su uso podría **complementar** las **edificaciones aledañas**, conectarlas e incluso albergar un programa de vivienda, comercio o servicios administrativos.

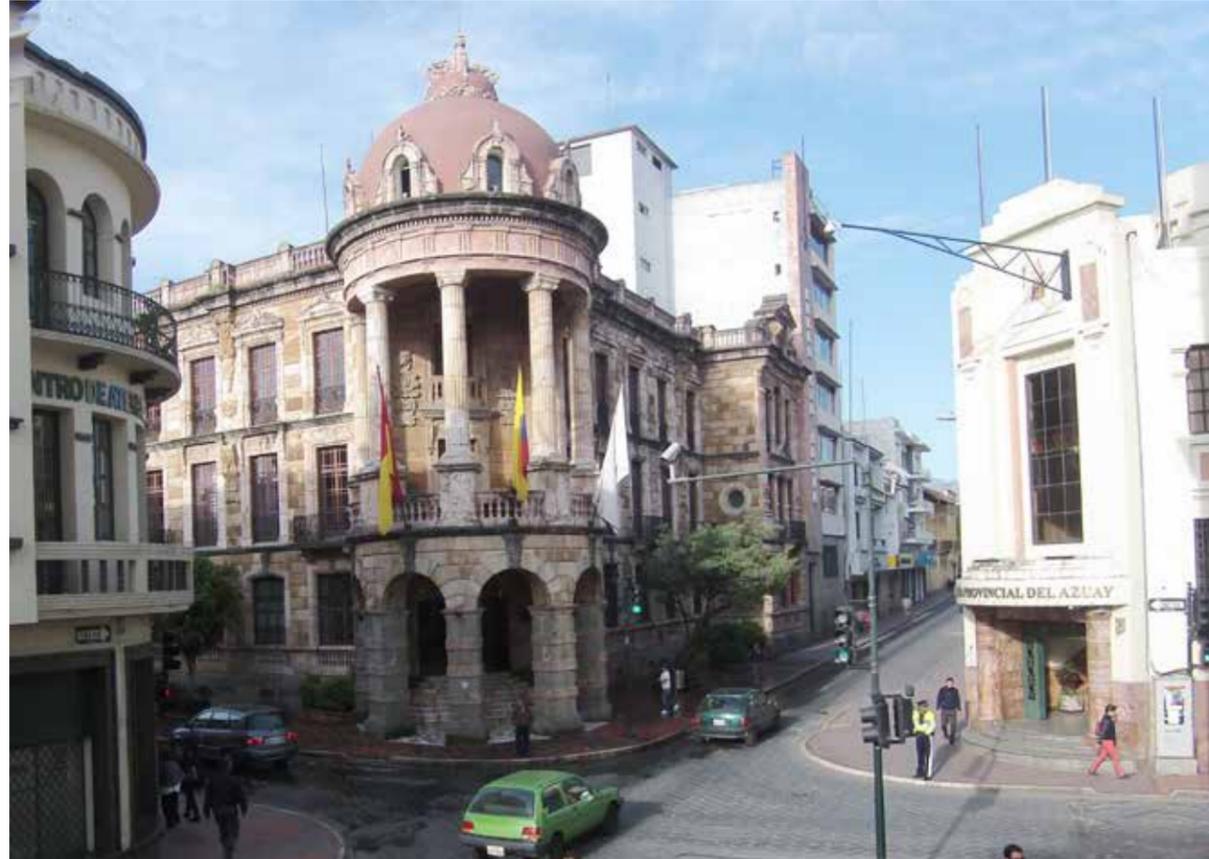
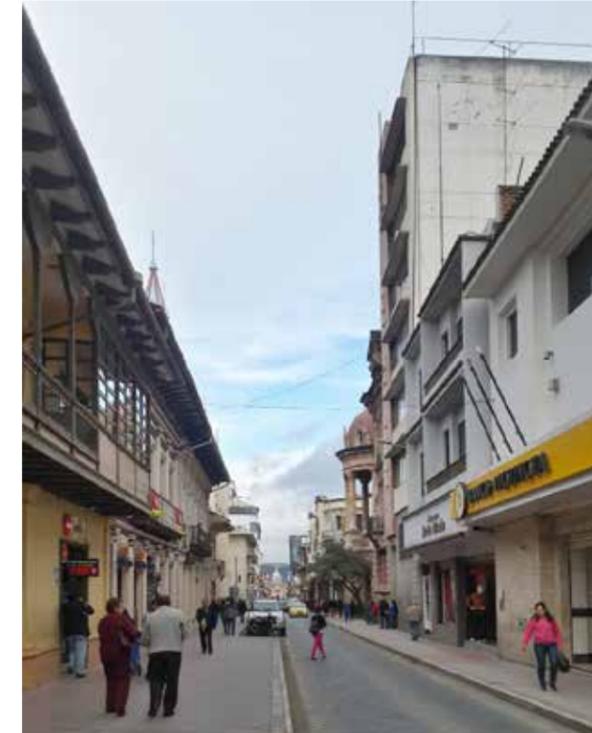
Fotografías Estado Actual

Arriba: Vista a la altura de observador de las condiciones actuales en el tramo de la calle Simón Bolívar. (Imagen Propia)

Izquierda: Imagen aérea (actual) que ilustra las proporciones entre las edificaciones en el entorno. (Imagen Propia)

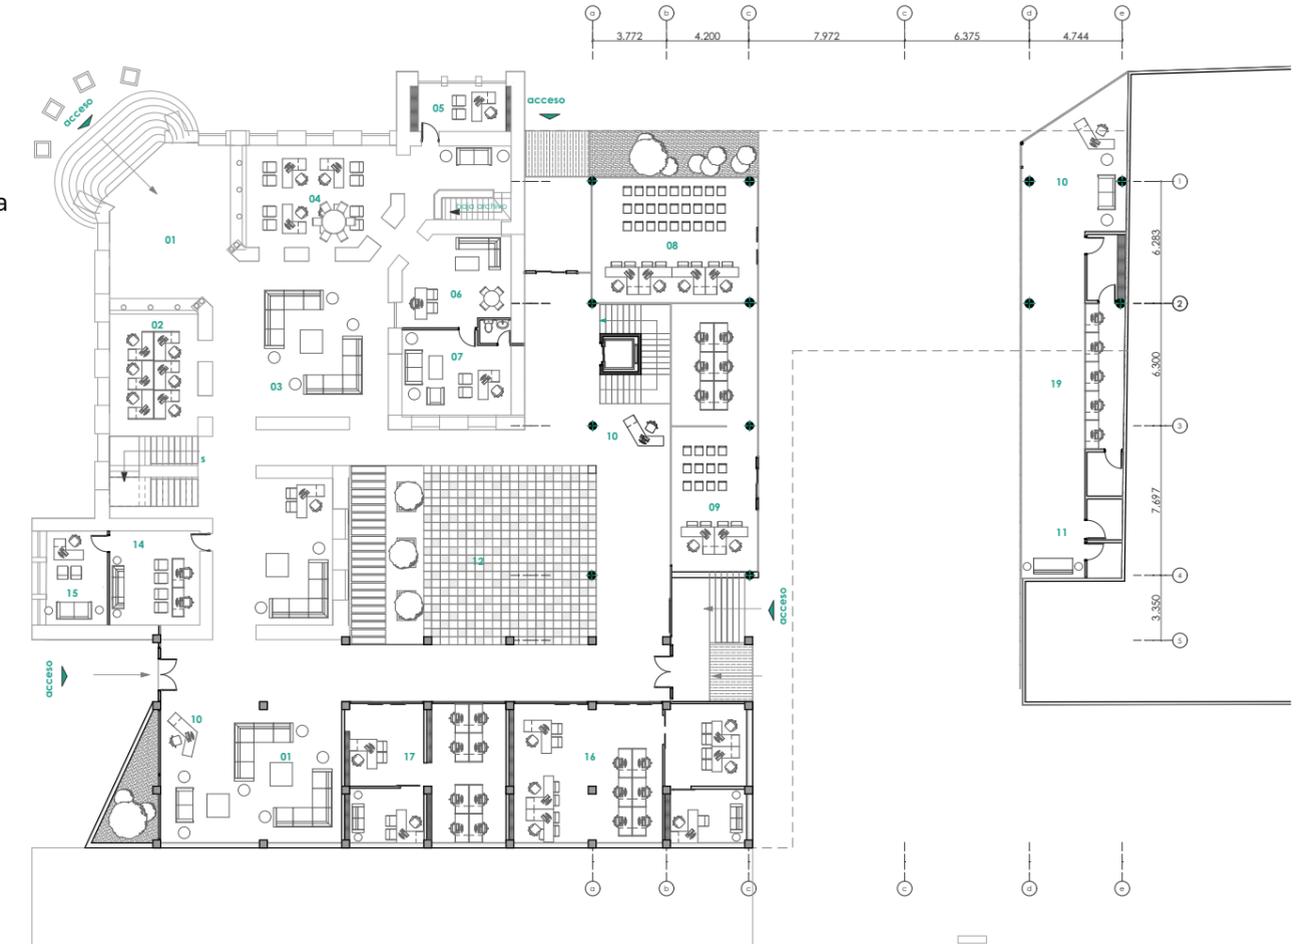
- 01 Vestíbulo
- 02 Comunicación Social
- 03 Sala de Exposiciones y Ruedas de Prensa
- 04 Secretaría de actos y eventos
- 05 Dirección Archivo
- 06 Secretaría
- 07 Dirección Comunicación Social
- 08 Asesoría Legal
- 09 Departamento de Seguimiento
- 10 Recibidor
- 11 SSHH
- 12 Patio
- 13 Recepción
- 14 Relaciones Públicas y Externas
- 15 Dirección
- 16 Participación Rural y Urbana
- 17 Comisión de Gestión Ambiental
- 18 Plan Estratégico

- Edificio Histórico/Paredes Preexistentes
- Mampara de Vidrio
- Paredes Nuevas/Propuestas
- Columnas Recicladadas
- Columnas Propuestas Hormigón Armado

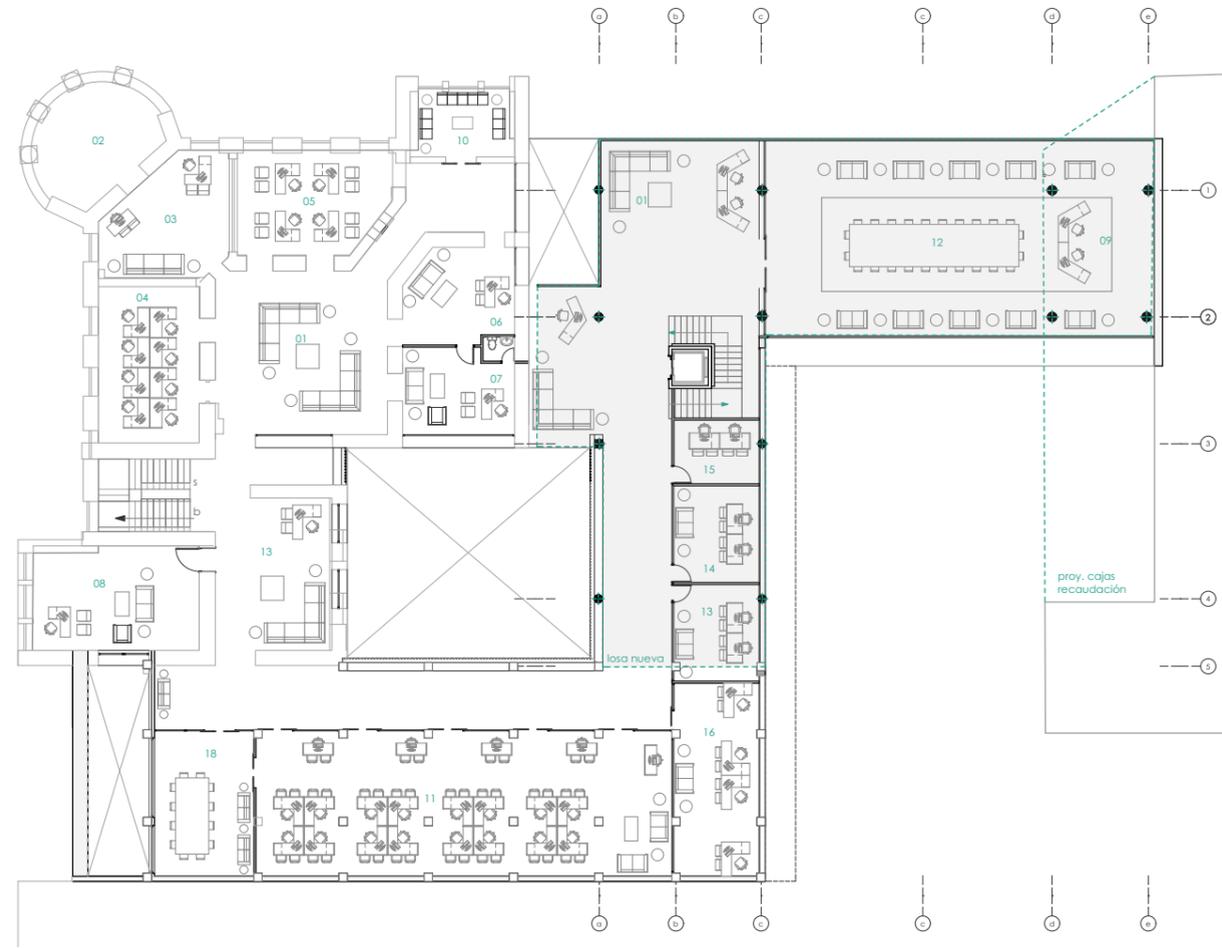
primera planta alta

- 01 Vestíbulo
- 02 Balcón
- 03 Protocolo
- 04 Asesoría
- 05 Prosecretaría
- 06 Secretaría
- 07 Despacho Alcalde
- 08 Vicealcaldía
- 09 Control admisiones
- 10 Sala Reuniones
- 11 Oficinas Consejo
- 12 Sala de Consejo Cantonal
- 13 Consejo Seguridad Ciudadana
- 14 Consejo de Protección a la Niñez
- 15 Consejo de Protección Animal
- 16 Plan Estratégico Territorial
- 17 Salón de Consejales
- 18 Salón de Reuniones
- 19 Vicealcaldía

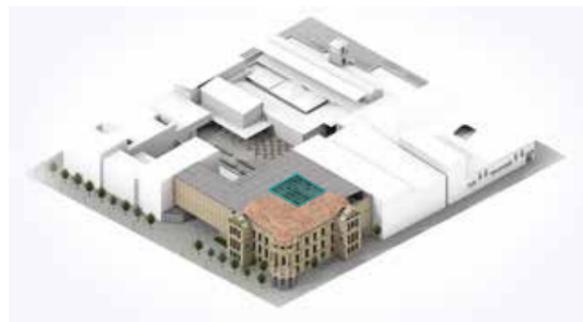
patio articulador

Para esta intervención el patio viene a hacer las veces de agente articulador entre las diferentes parte del proyecto y el espacio público propuesto al interior de la manzana.

En este caso, se estudia su posible condicion inicial para así generar un proceso que rescate los valores del diseño original, poniendolo en valor de manera segura evitando que la atención se vaya a las nuevas edificaciones.

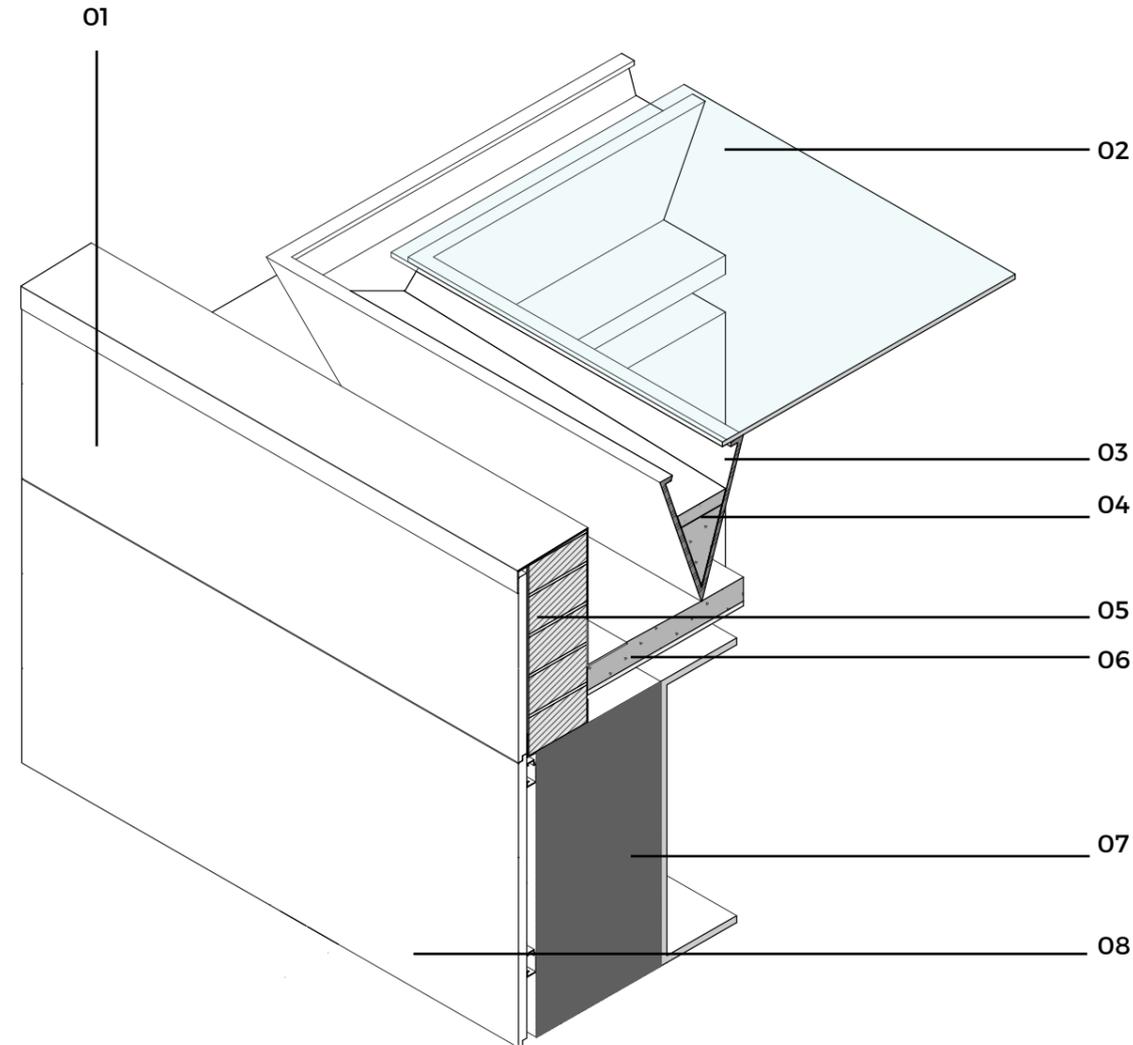
detalle cubierta patio

- 01 Fachaleta Travertino
- 02 Vidrio 6 lineas
- 03 Viga V metalica
- 04 fundicion Hormigon con pendiente para evacuar aguas lluvias
- 05 Muro mamposteria
- 06 Loseta sobre Viga de Cierre
- 07 Viga Hormigon armado
- 08 Fachaleta Travertino pegada a muro con sumi-pega

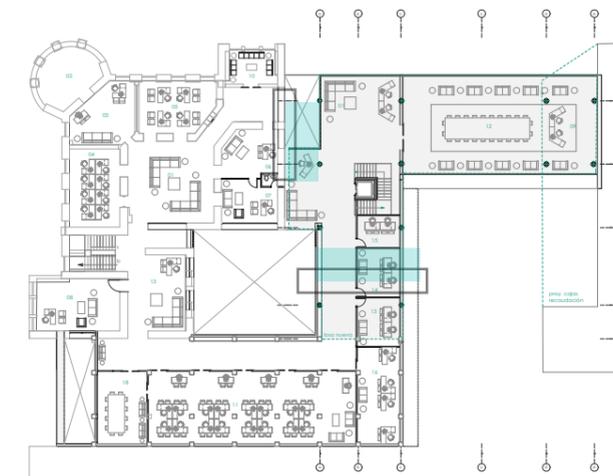
esquema de voladizos

módulo que trabaja con voladizo
 ubicacion de detalle

El sistema estructural se concibe de tal manera que los encuentros con la preexistencia no causen impacto alguno, por lo que las conexiones de las losas preexistentes con las nuevas se detallan a continuación, al igual que los encuentros de la losa nueva con el muro portante preexistente recubierto de travertino

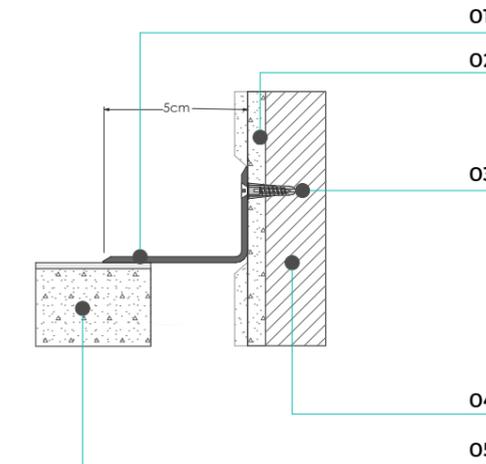
Detalle encuentro con el muro
Losa Nueva y Muro preexistente

- 01 Placa continua de aluminio "L" 5x5 cm
- 02 Mortero y placa de recubrimiento de Travertino
- 03 Tornillo de 1/2" galvanizado con taco fisher
- 04 Muro Mamposteria preexistente
- 05 Losa nueva

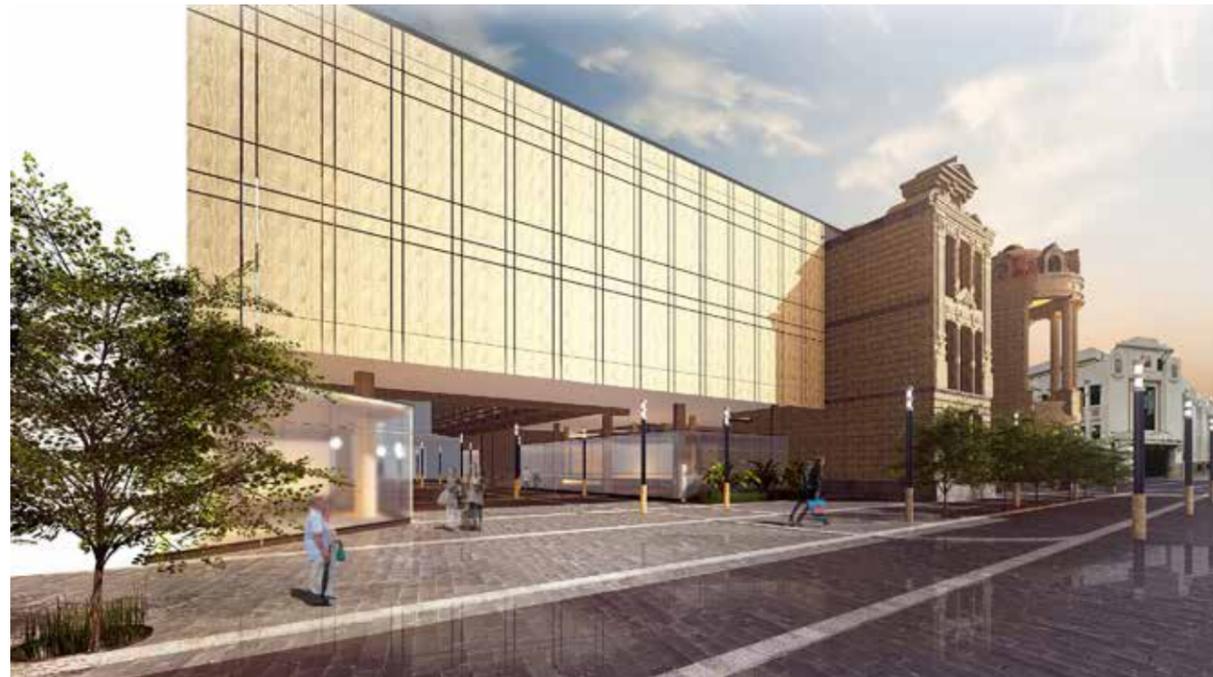
Perspectiva Exterior
 edificio "Alcaldía de Cuenca"

Ilustramos la intención de la tensión superficial entre volúmenes al no contactar directamente la parte nueva del proyecto con la preexistente. Sin embargo, podemos apreciar la continuidad espacial que denota y su lectura como conjunto.

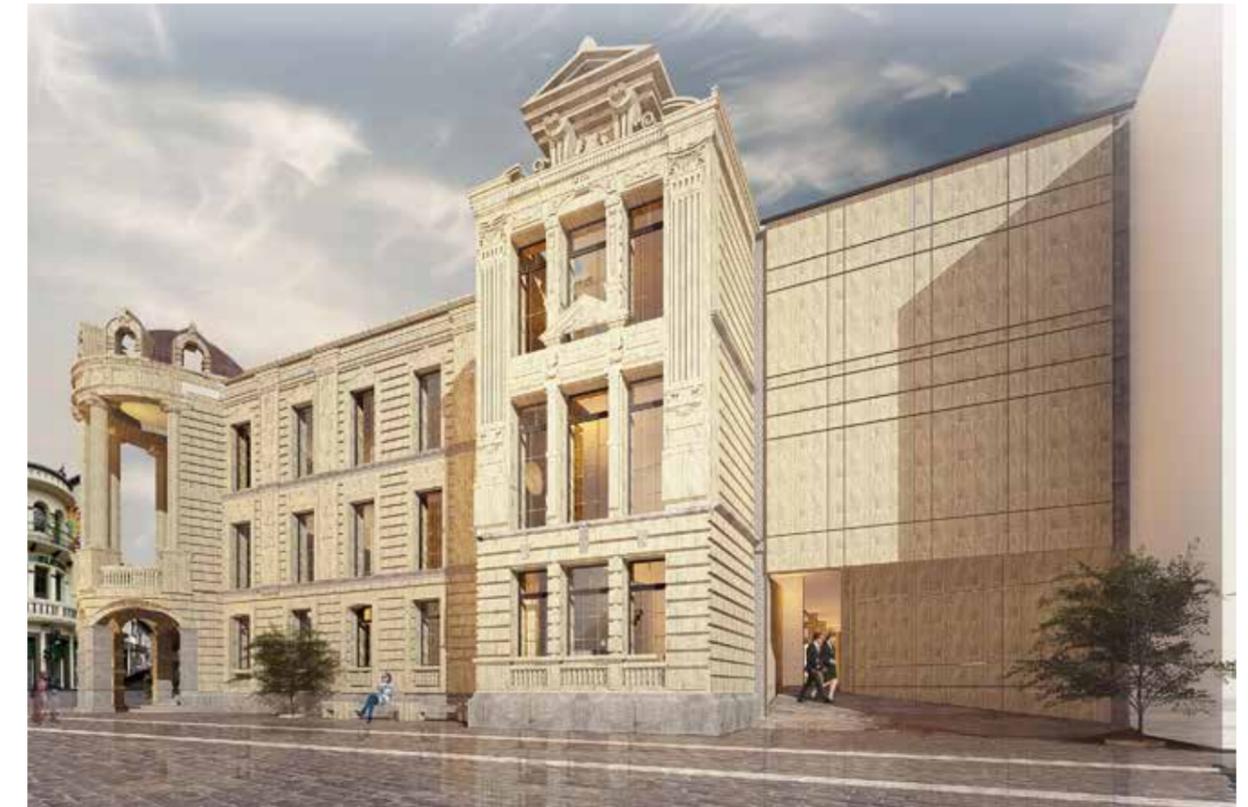
Vista Entrada Calle Simón Bolívar
 Propuesta Arquitectónica

Buscamos expresar a nivel formal el rol de edificio público que este cumple, trabajando los accesos de manera tal que inviten a pasar y sean evidentes las circulaciones que llevan al interior para los peatones y usuarios, garantizando la accesibilidad al mismo desde todos sus puntos al eliminar barreras arquitectónicas.

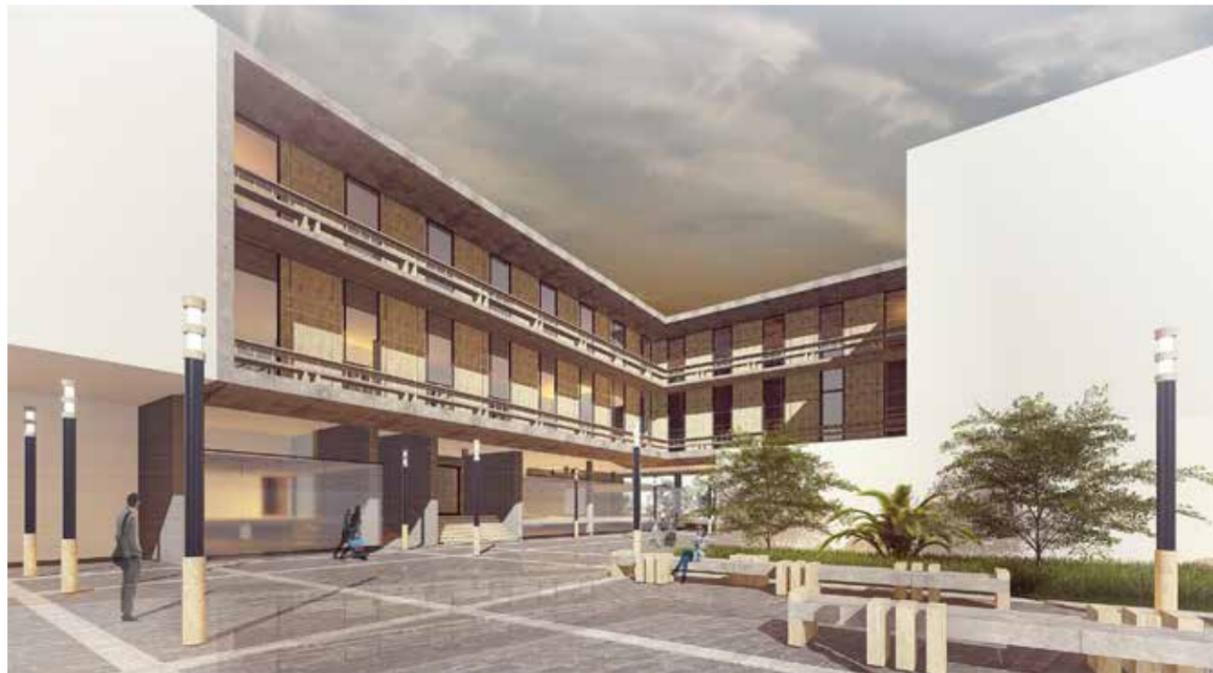
Vista desde el Centro de Manzana
Propuesta Arquitectónica

Las fachadas al Centro de manzana retoman las líneas principales de los tramos al igual que sus módulos para generar llenos y vacíos, que evidencian el ritmo de la fachada principal de la preexistencia.

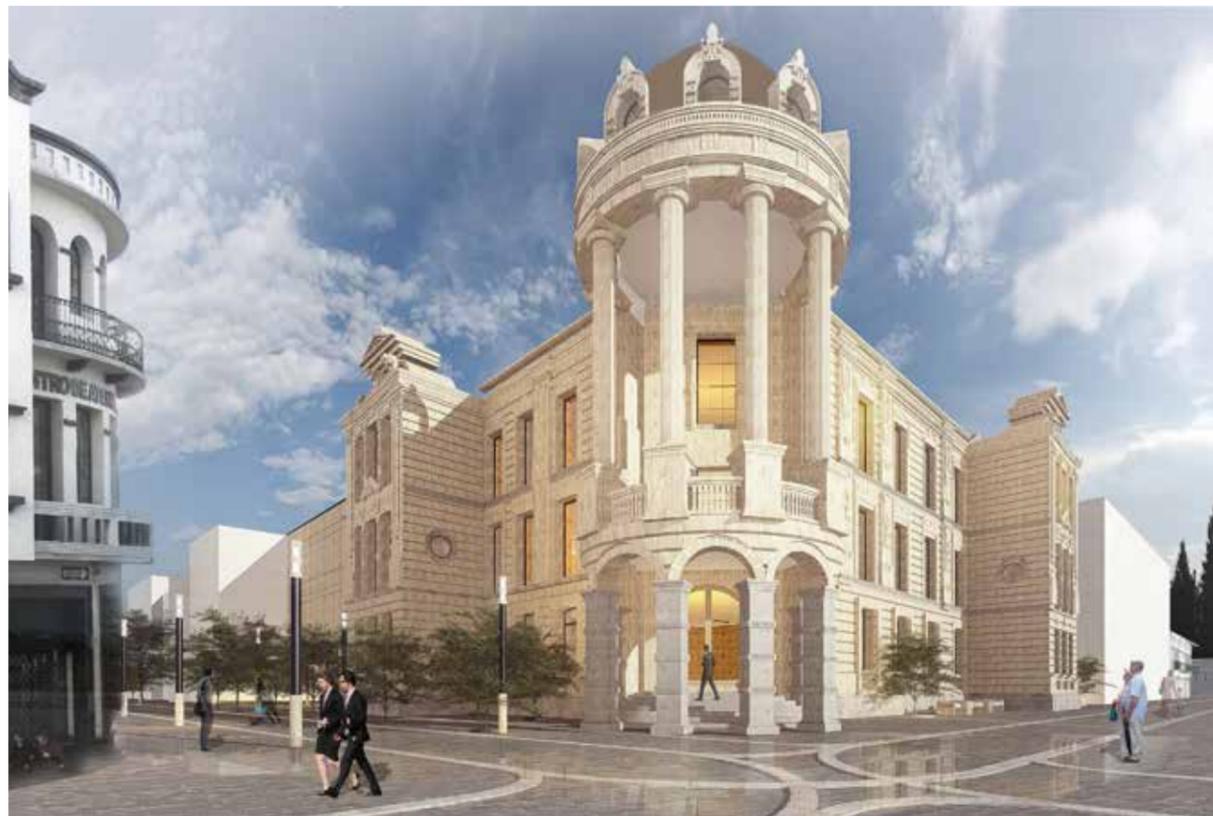
Relacion con el entorno Propuesta Arquitectónica

La presente ilustra la intención de poner en valor al edificio neoclásico, al colocarlo en primer plano respecto a los tramos. Claramente se aprecia que el retranqueo propuesto en el proyecto nos permite potencializar al máximo las recargadas y altamente valoradas fachadas de la preexistencia.

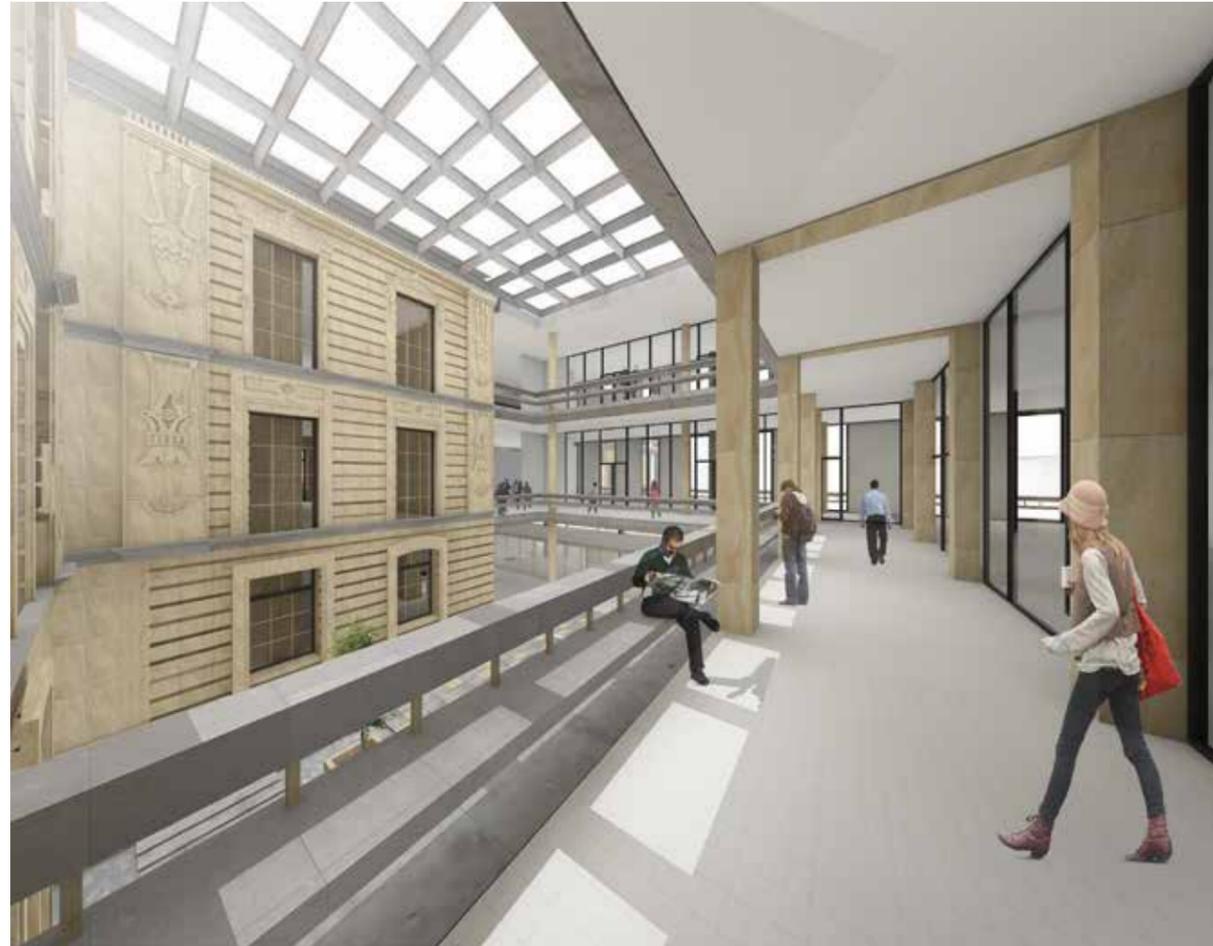
Patio Interior

La función de este patio, a más de relacionar las tres partes constitutivas del proyecto, es la de garantizar las óptimas condiciones de iluminación y ventilación de las oficinas y diferentes dependencias que conforman este conjunto administrativo.

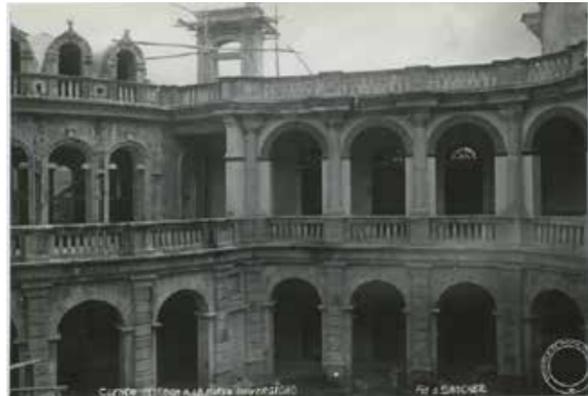
Patio de la Corte Superior de Justicia, por el arq Espinoza, cuya construcción fue terminada por el arq Luis Donoso Barba.

hipotético de éste en el conjunto, en base a las únicas referencias que existen en la ciudad de obras diseñadas por el arquitecto autor de la edificación, tales como el Colegio Benigno Malo y el edificio de la Corte Superior de Justicia, en el que colaboró con su colega Espinoza.

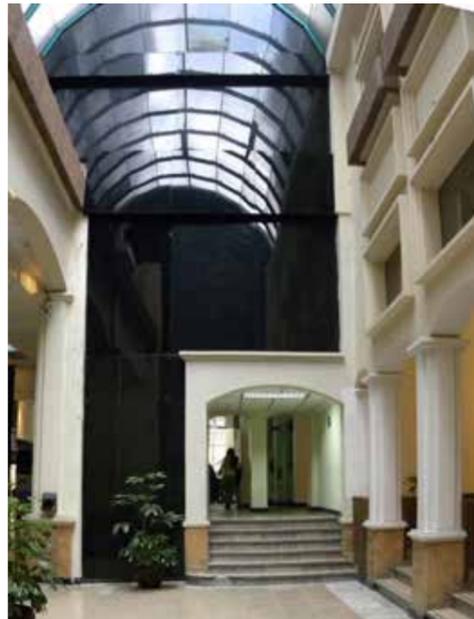
Espacio interior de la Alcaldía de Cuenca. Parte del Patio liberado en el proyecto y fachadas a intervenir
