Análisis comparativo de la infraestructura urbana para movilidad no motorizada en barrios de Cuenca

UNIVERSIDAD
DEL AZUAY

Trabajo de titulación previo a la
obtención del título de Arquitecto

Cuenca, Ecuador
2019

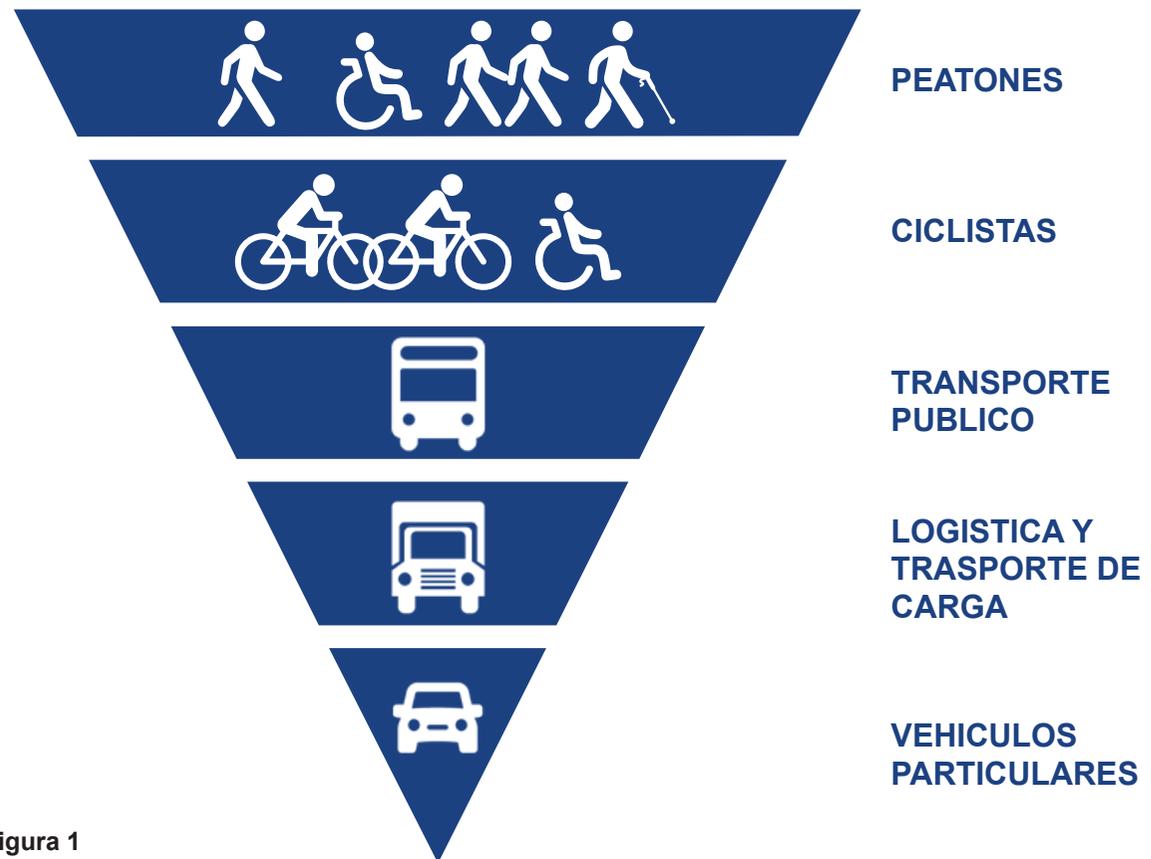
Figura 1
fuente: elaboración propia

Dicho de esta manera, estos medios de desplazamiento en la actualidad se los debería considerar como prioritarios (figura 1). Pues, todos los ciudadanos deben poder movilizarse de manera segura, cómoda, accesible y eficiente sin importar su nivel socioeconómico o su

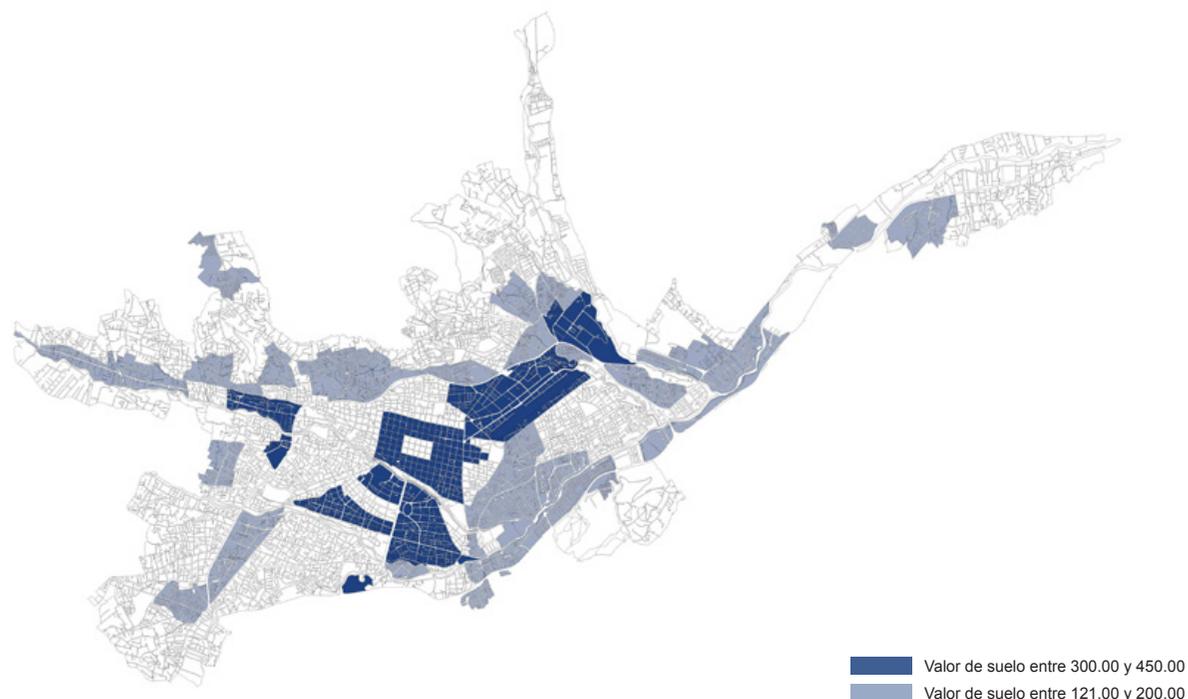
Figura 2
Mapa de valorización de suelo

Siendo las elegidas para el estudio las categorías “b” y “d”, debido a que se encuentran en términos relativamente superiores e inferiores respectivamente. Se decidió tomar estos valores “intermedios” ya que, es en estas categorías donde se ubican la mayor cantidad de predios opuestos en cuanto a valorización de suelo (figura 2).

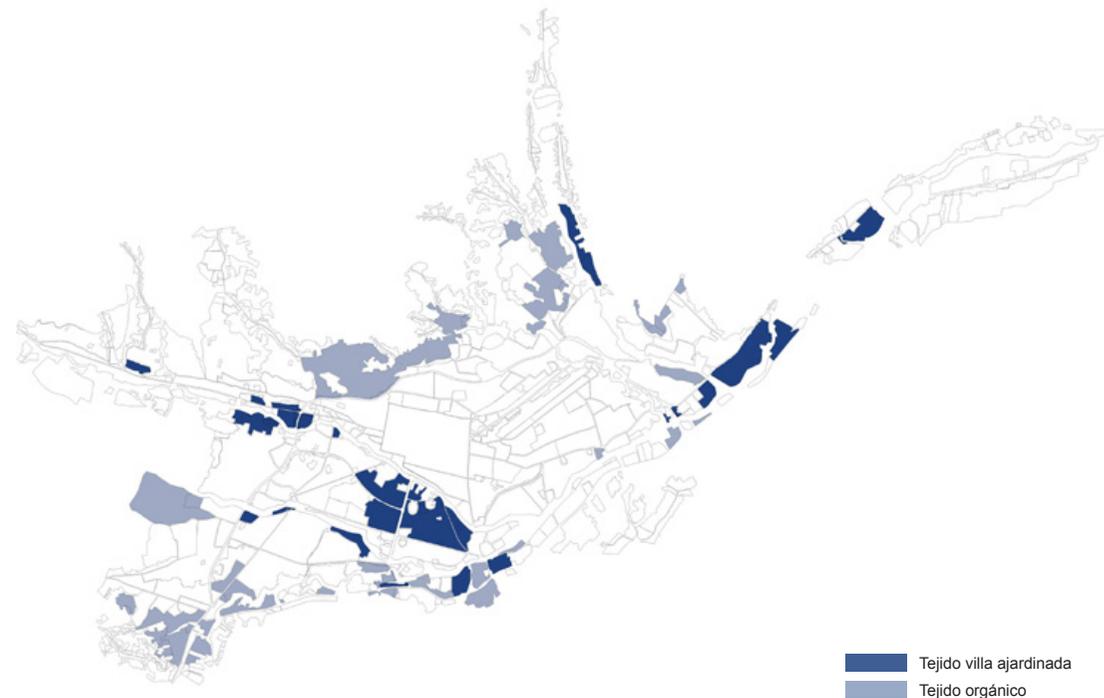
Figura 3
Mapa de tejidos urbanos de Cuenca

En este mapa se puede observar la localización de los tejidos seleccionados en la ciudad de Cuenca (figura 3).

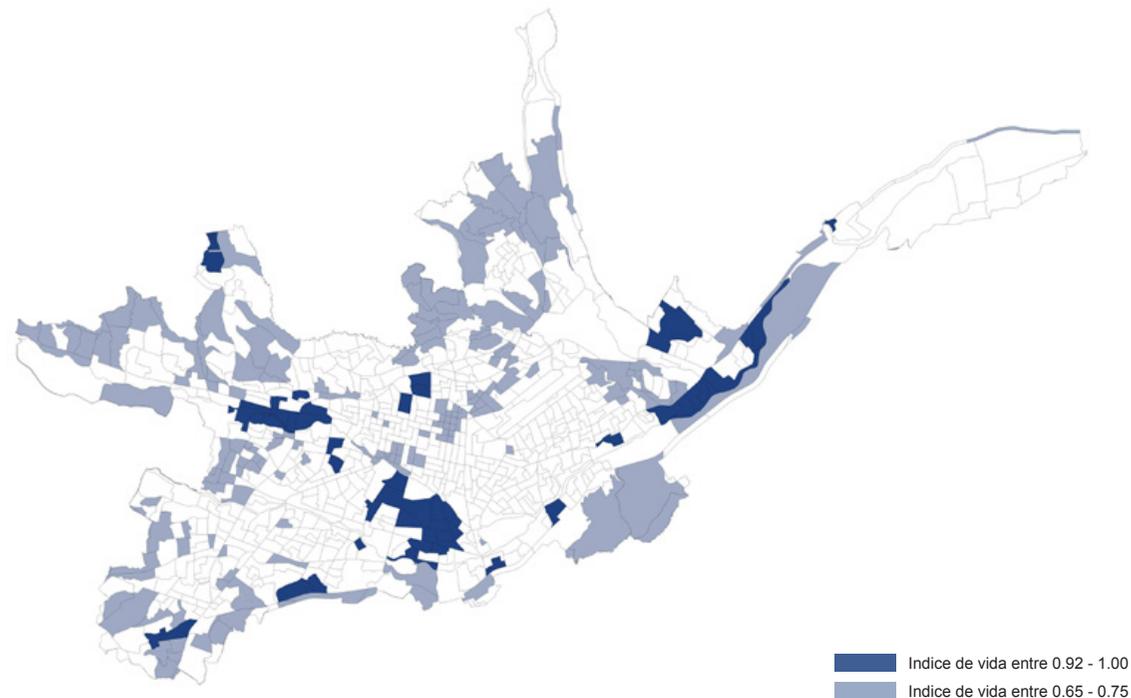
Figura 4
Mapa de índice de calidad de vida de Cuenca

Este mapa muestra a la ciudad sectorizada en base a los parámetros antes mencionados (figura 4).

■ Índice de vida entre 0.92 - 1.00
■ Índice de vida entre 0.65 - 0.75

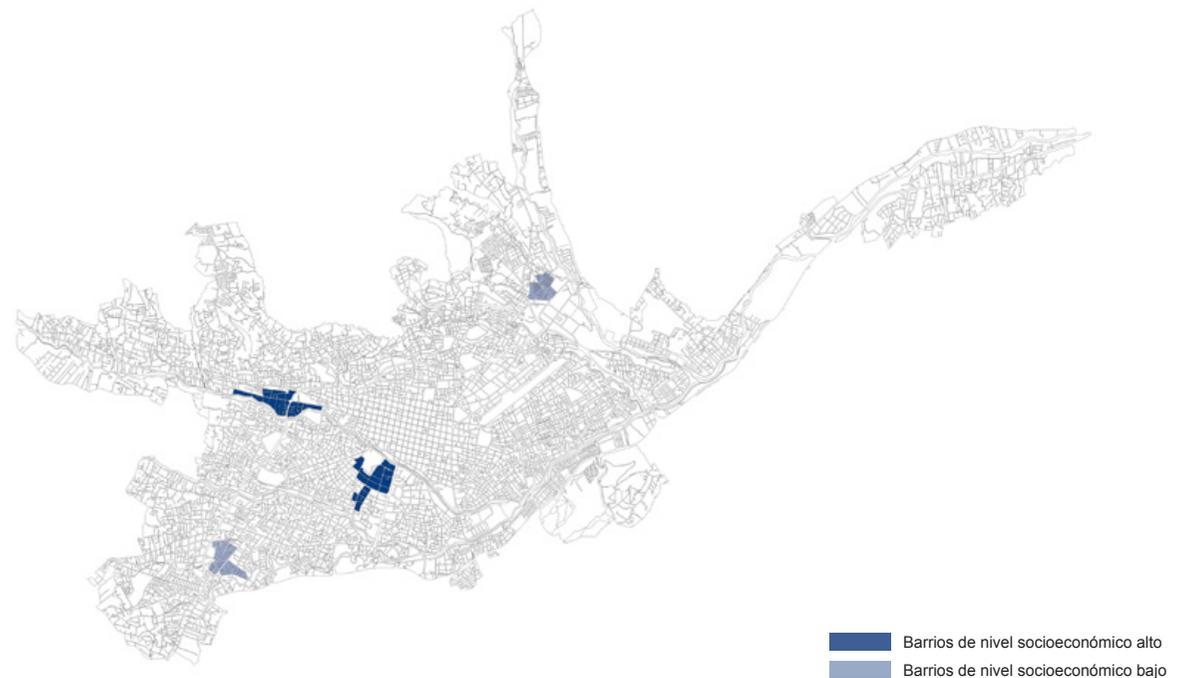
Figura 5
Mapa de muestras a estudiar

En total se analizarán nueve o diez manzanas por barrio, dependiendo de su forma, lo que da un total de 36 a 40 tramos analizables dentro de un barrio y un total de 144 o 160 tramos analizados en las cuatro muestras definidas.

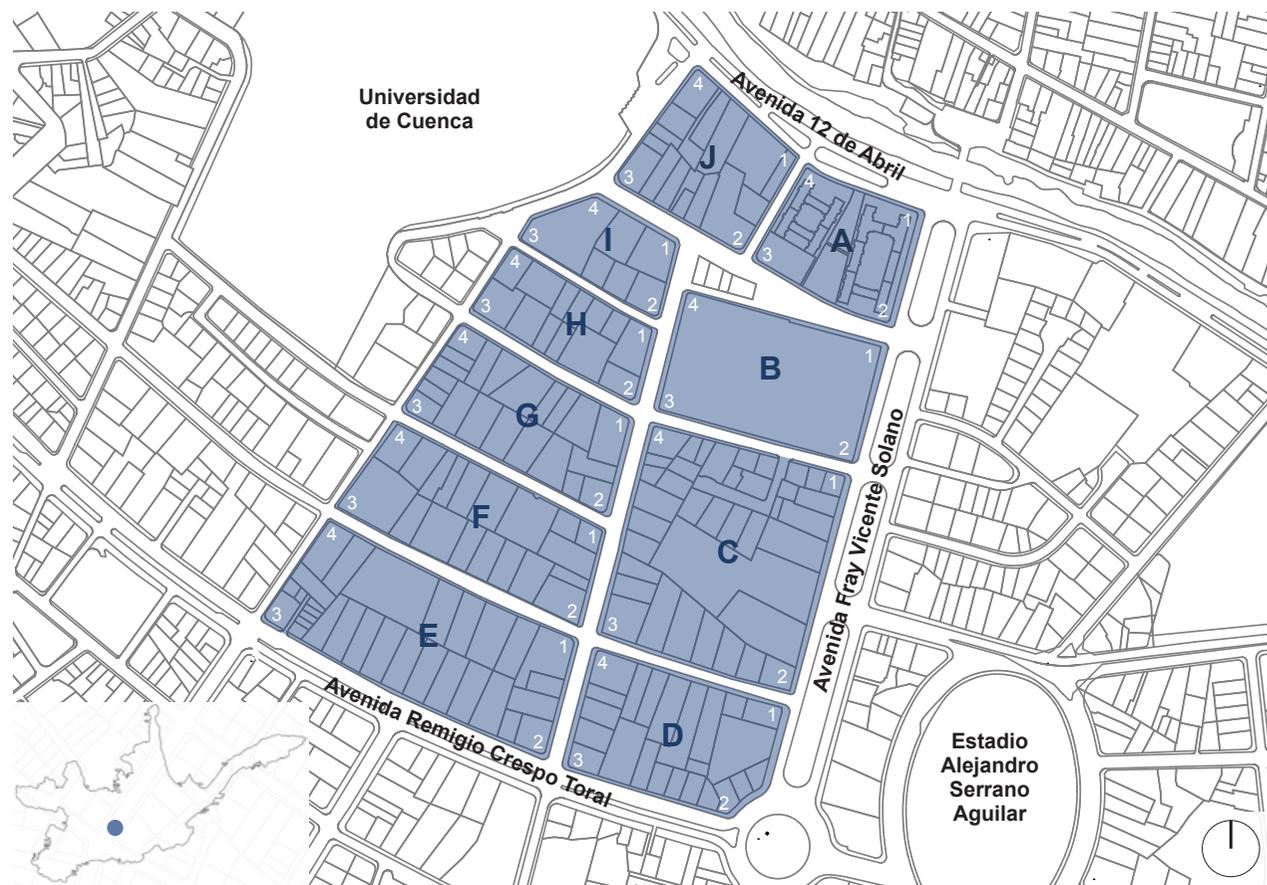
Figura 6 fuente: elaboración propia

Manzanas a evaluar barrio El Ejido

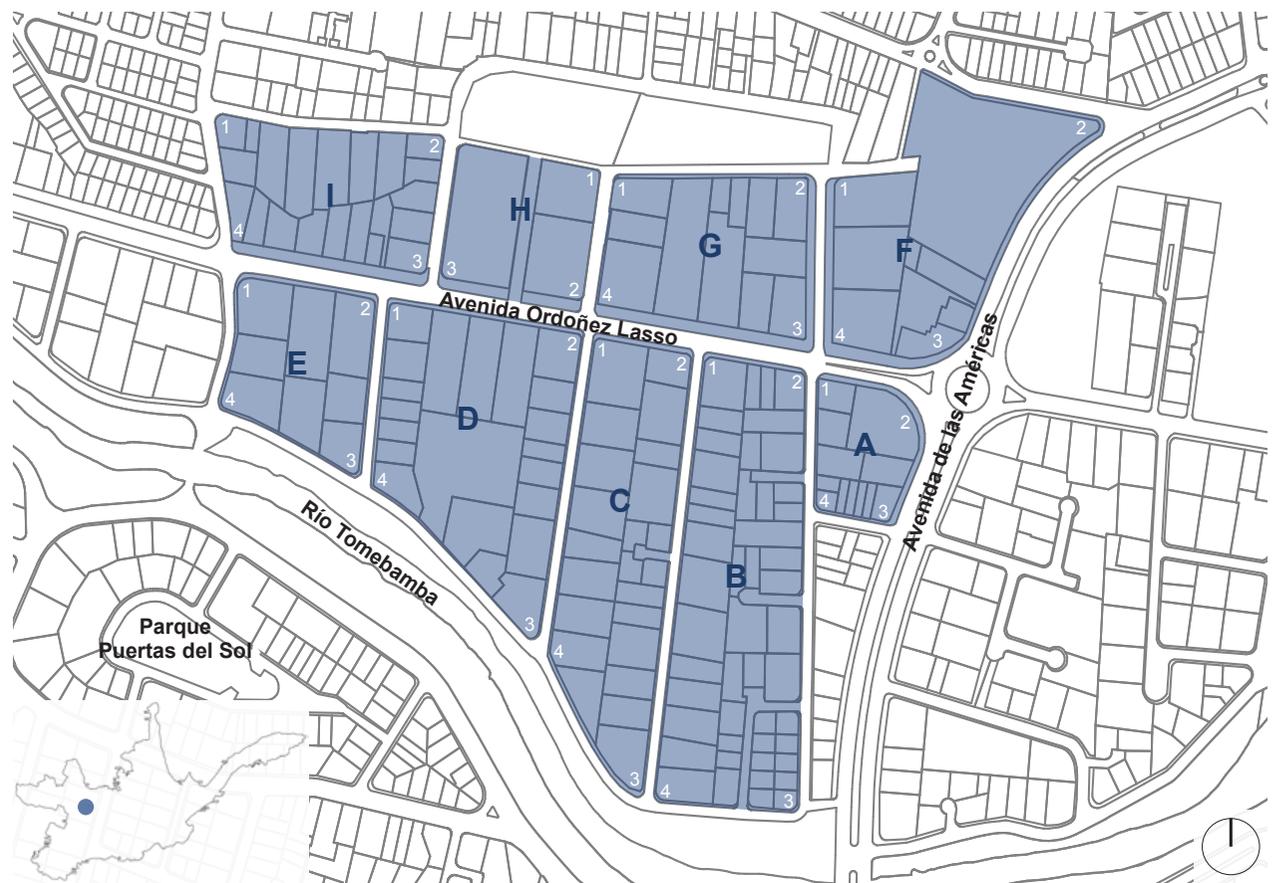
Figura 7 fuente: elaboración propia

Manzanas a evaluar barrio Las Pencas Bajas

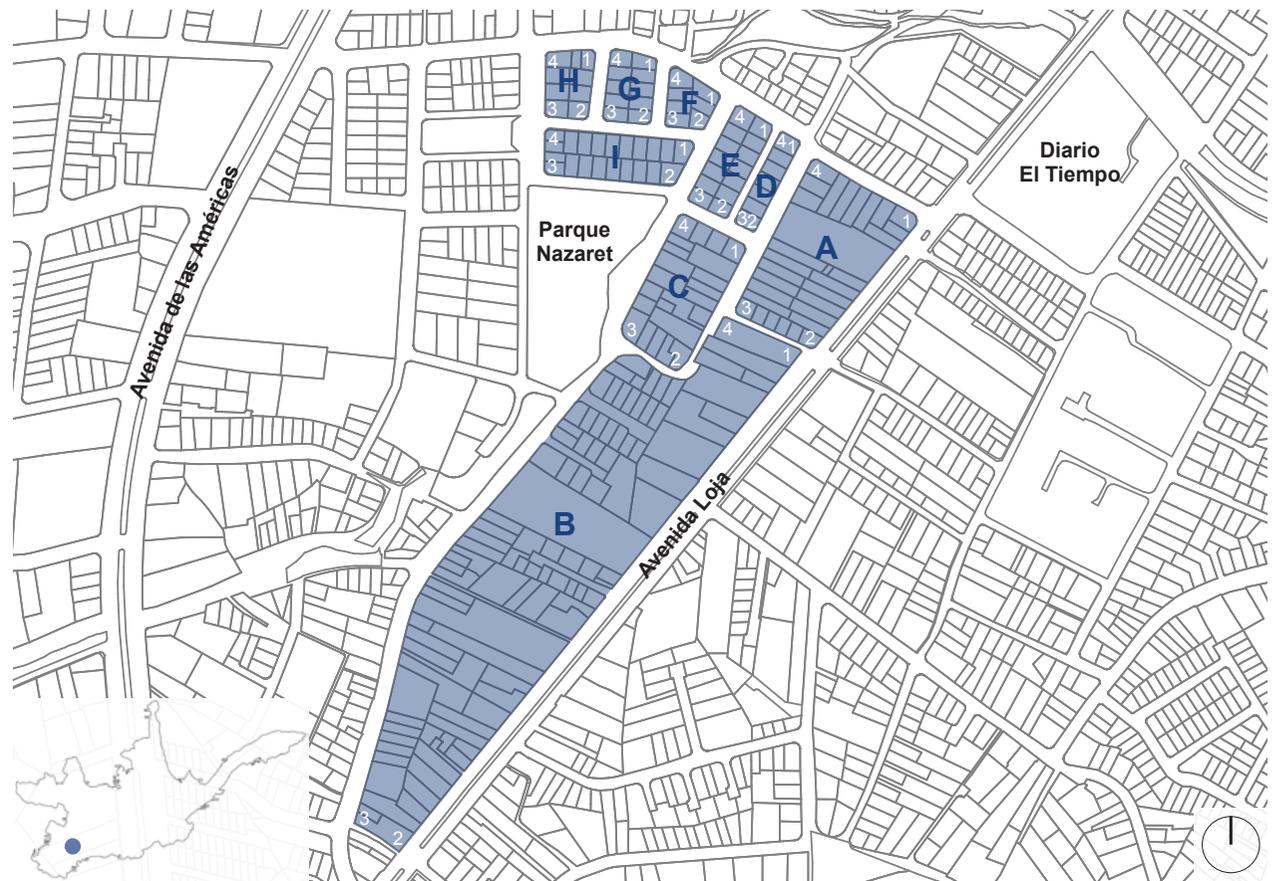
Figura 8 fuente: elaboración propia

Manzanas a evaluar barrio Atapsa

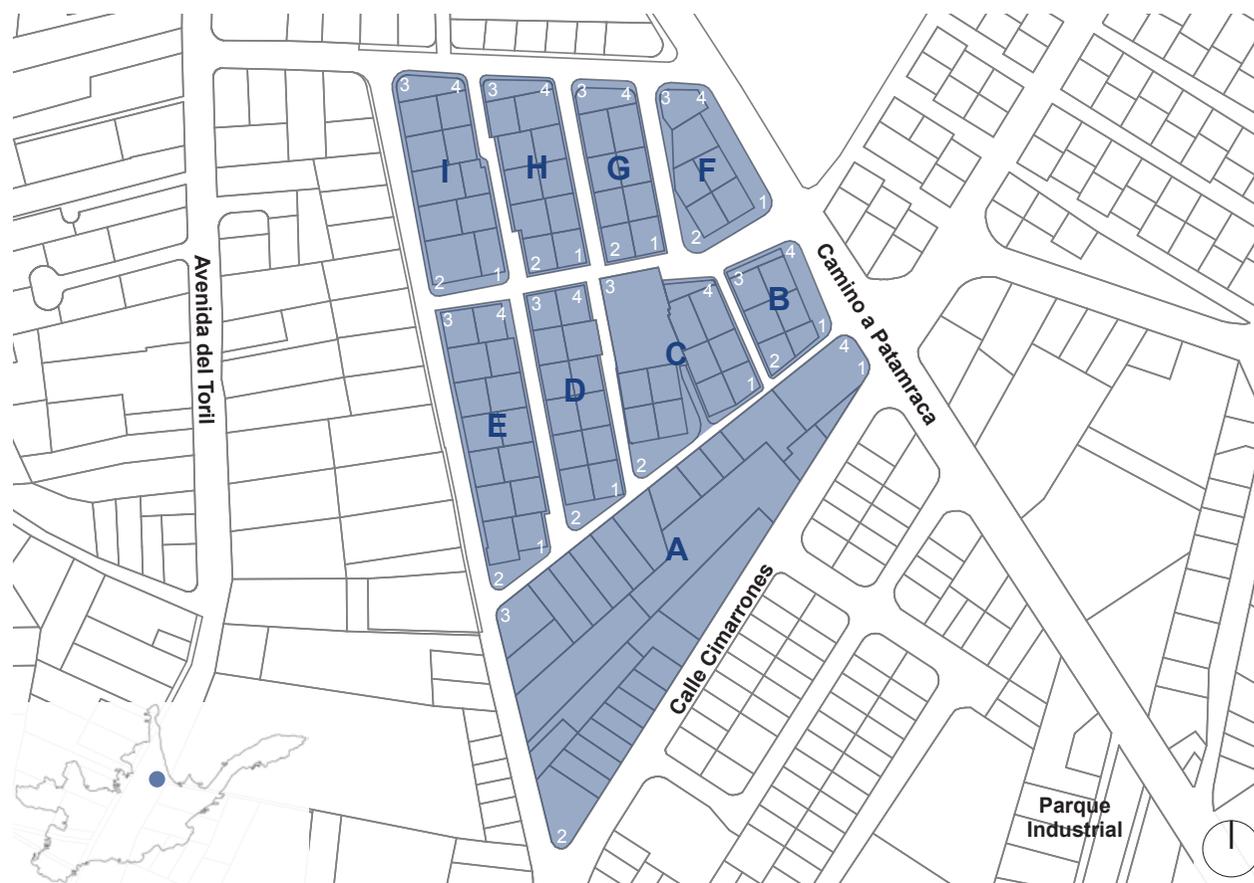
Figura 9 fuente: elaboración propia

Manzanas a evaluar barrio Uncovia

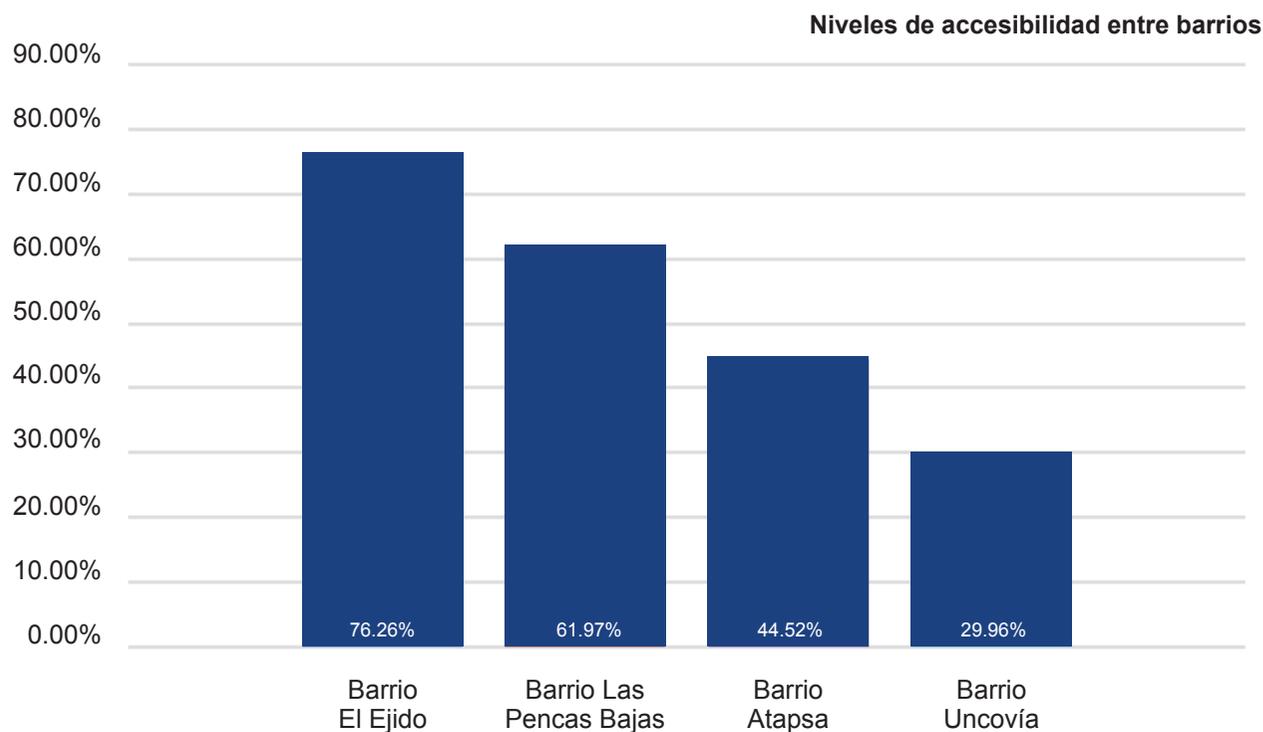
Figura 32

Los barrios que se perciben con un estrato social alto en promedio se encuentran con un 69% de accesibilidad, por otro lado, los barrios de estrato social bajo están lejos de llegar al 50%, siendo El Ejido el barrio más beneficiado por la infraestructura urbana para movilidad no motorizada, pues presenta porcentajes muy altos en la mayoría de parámetros calificados. Lo contrario ocurre en el barrio Uncovía, donde se presenta preocupantes deficiencias en su infraestructura (figura 32).

Este resultado fue el eje temático de la investigación, pues en un principio se asumió que realmente existía una relación entre aspectos socioeconómicos y movilidad no motorizada en términos de accesibilidad. De esta forma mediante un extenso trabajo de campo, y un estudio teórico, se logró corroborar la hipótesis en cuestión.

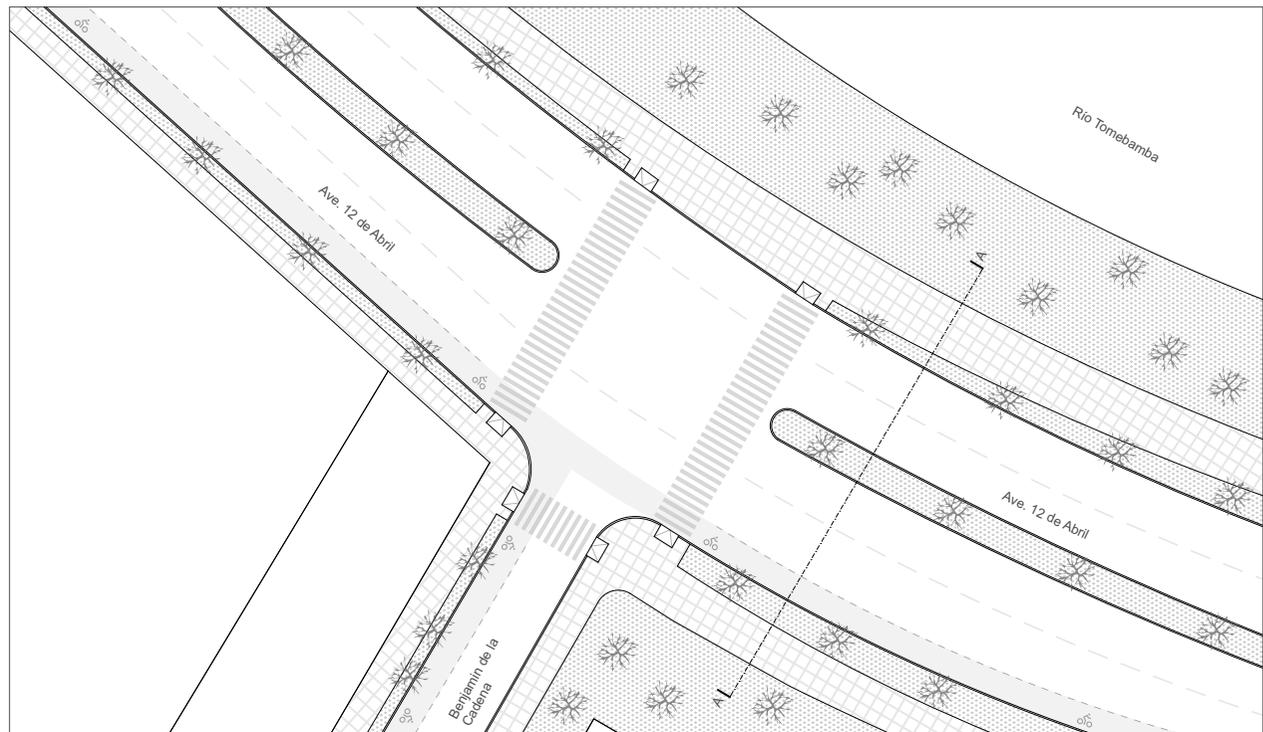
Figura 32

Intersección Avenida 12 de Abril y Benjamín de la Cadena

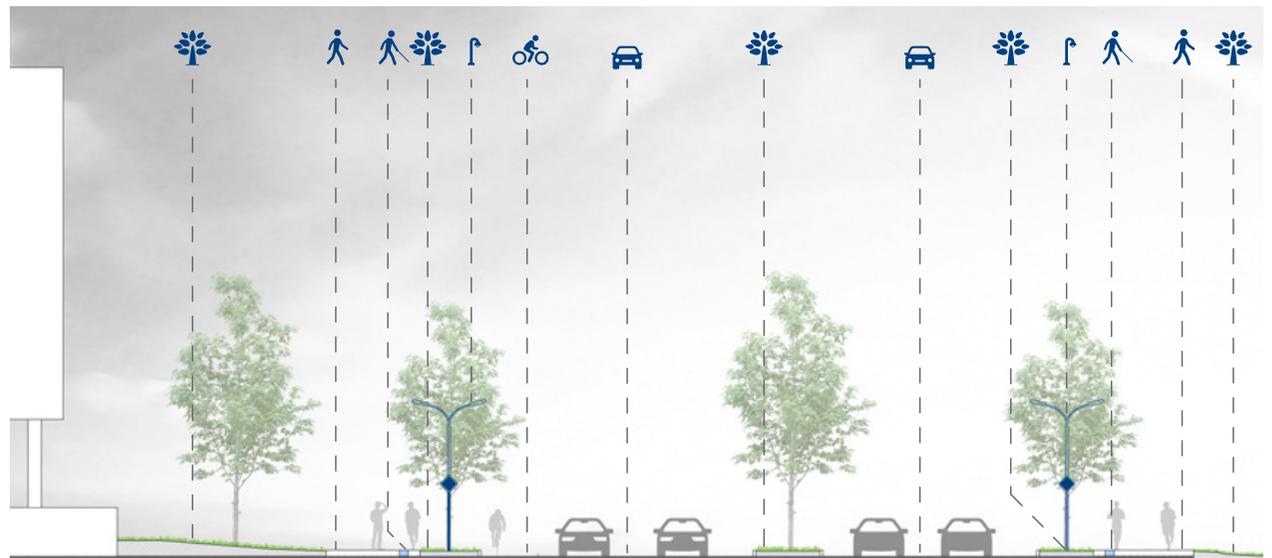
Figura 33

Sección Avenida 12 de Abril (Vía tipo 50)

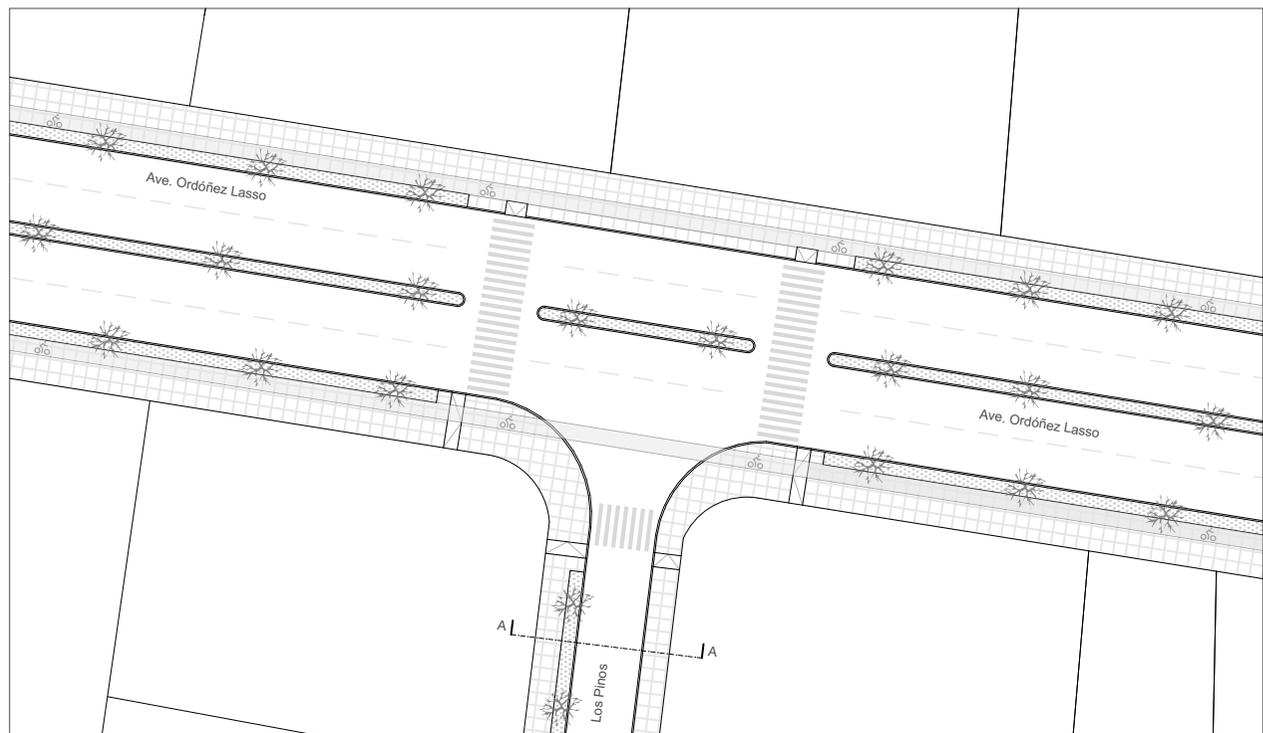
Figura 34

Intersección Avenida Ordoñez Lasso y Los Pinos

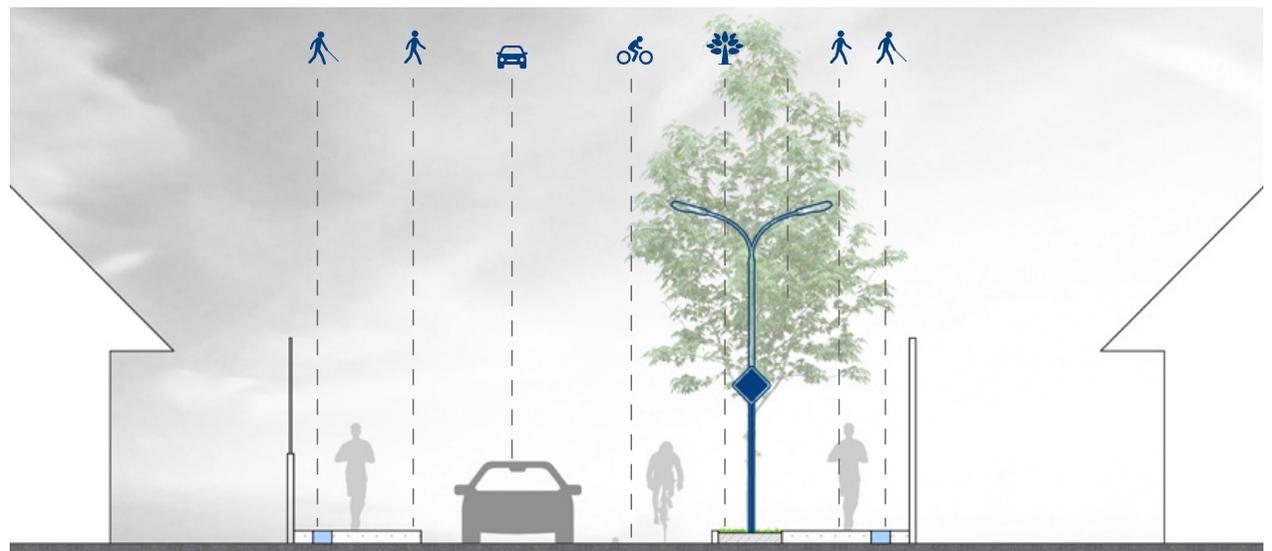
Figura 35

Sección calle Los Pinos (Vía tipo 30)

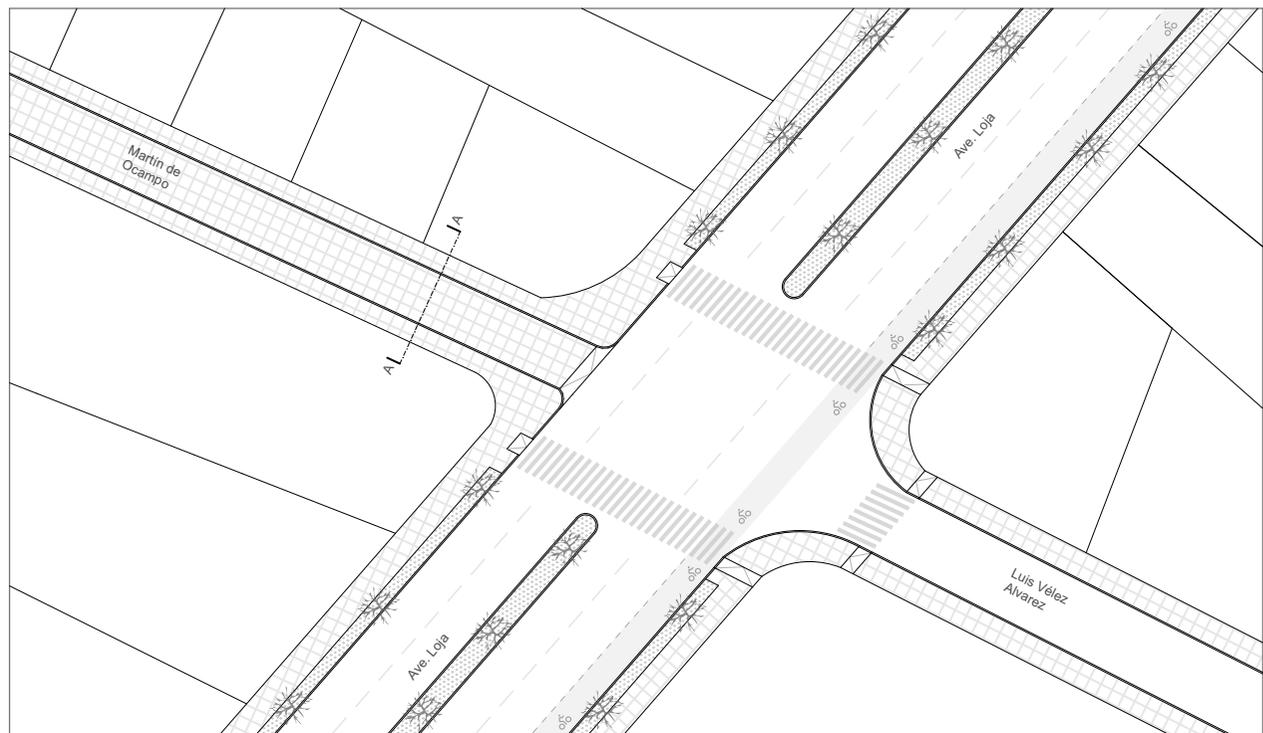
Intersección Avenida Loja y Martín de Ocampo

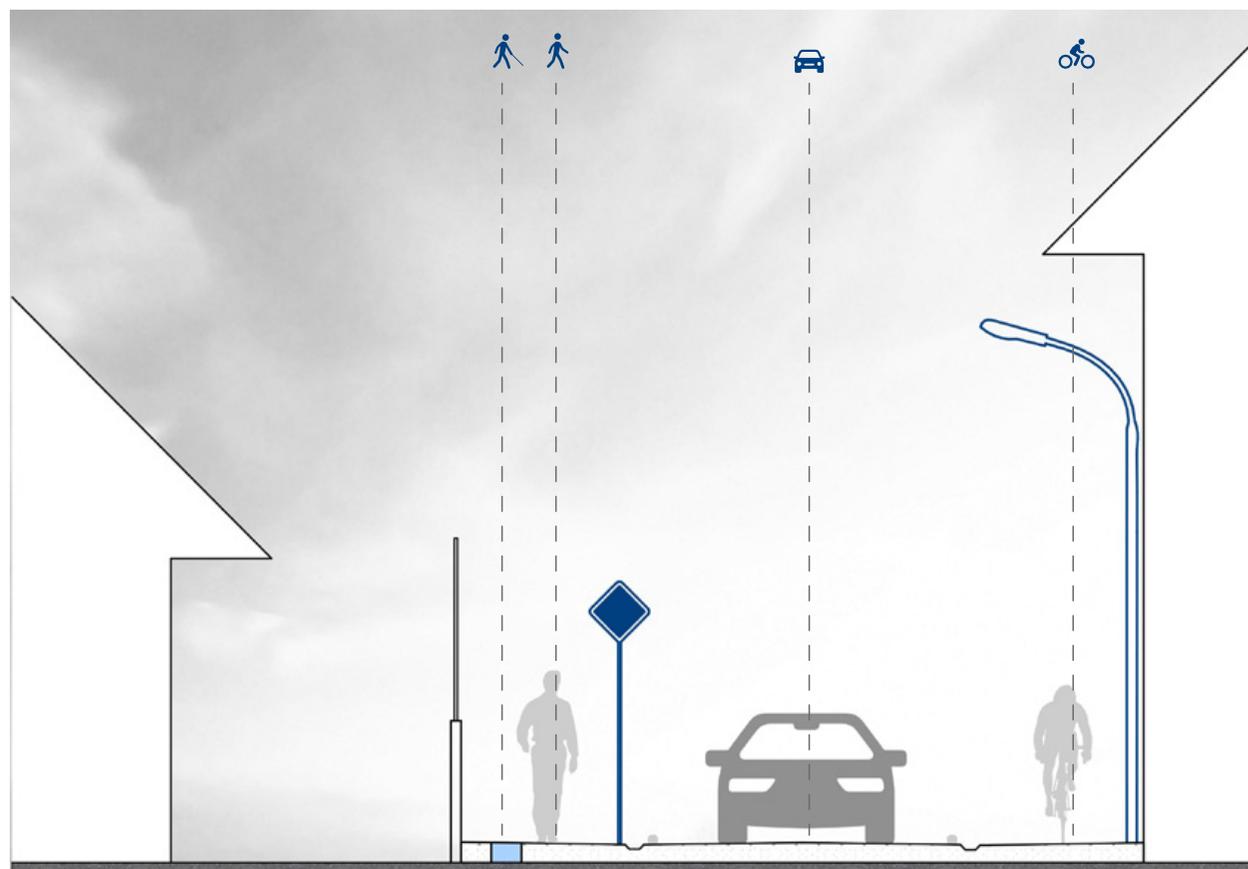
Sección calle Martín de Ocampo (Vía tipo 20)

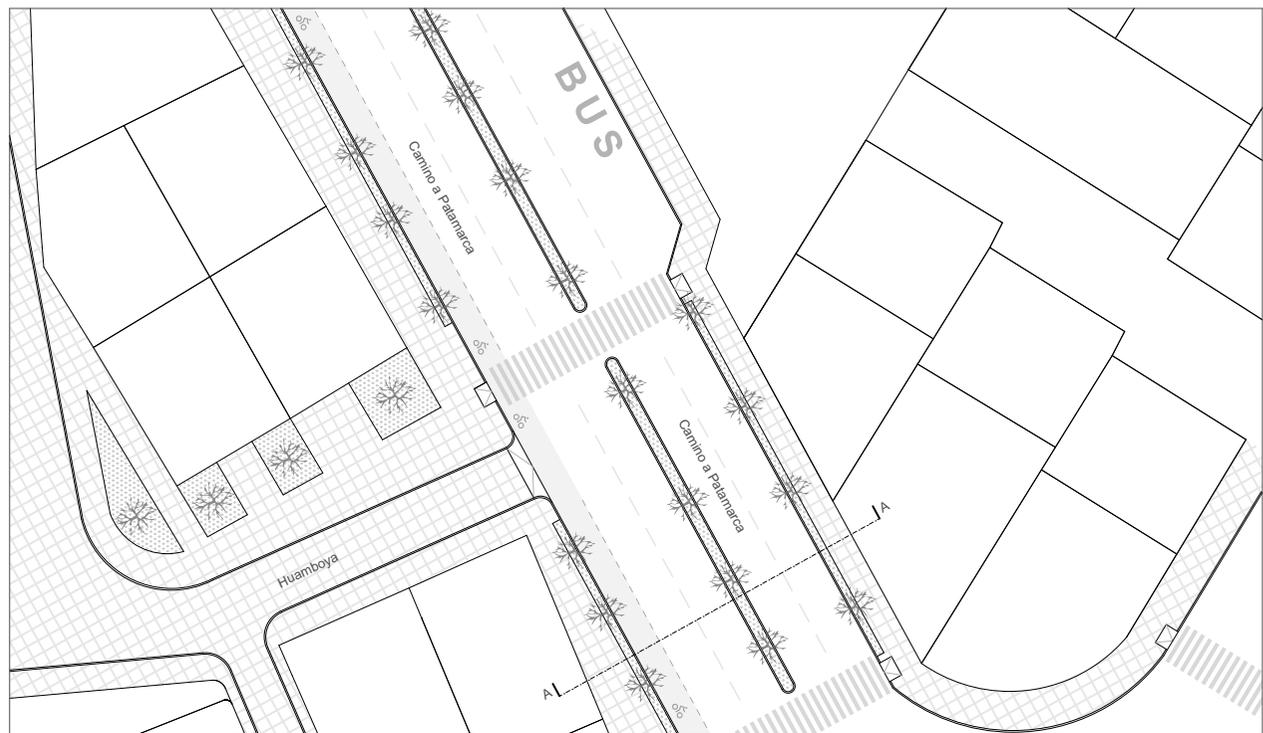
Intersección Camino a Patamarca y Huamboya

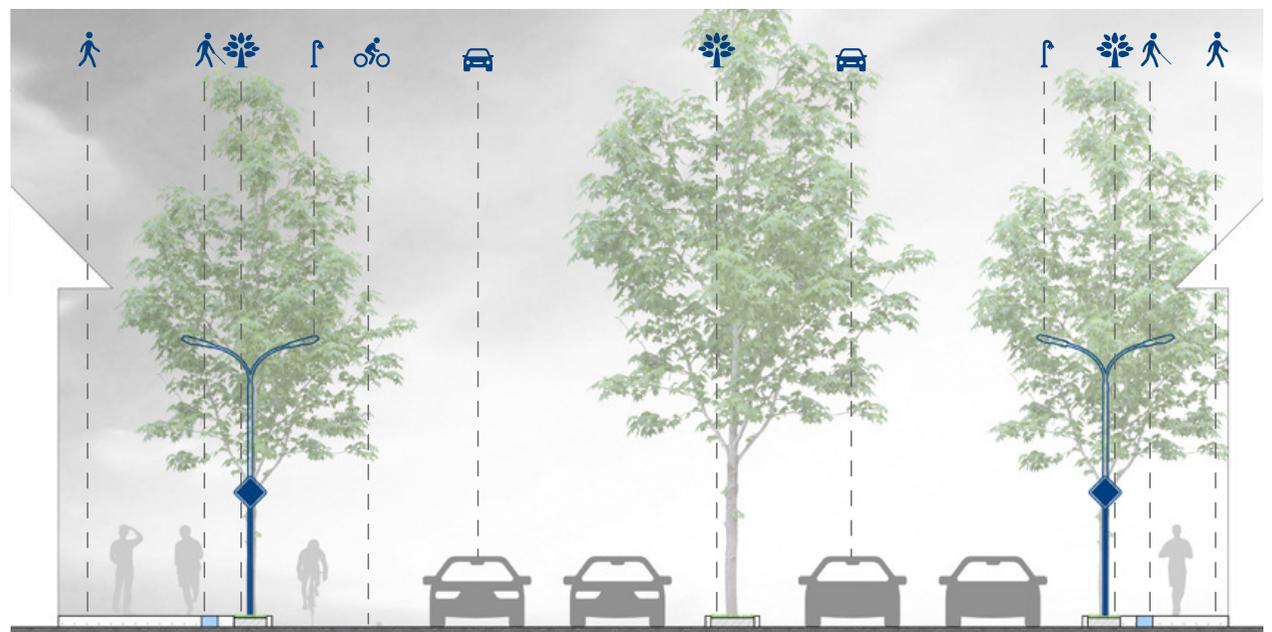
Sección calle Camino a Patamarca (Vía tipo 40)

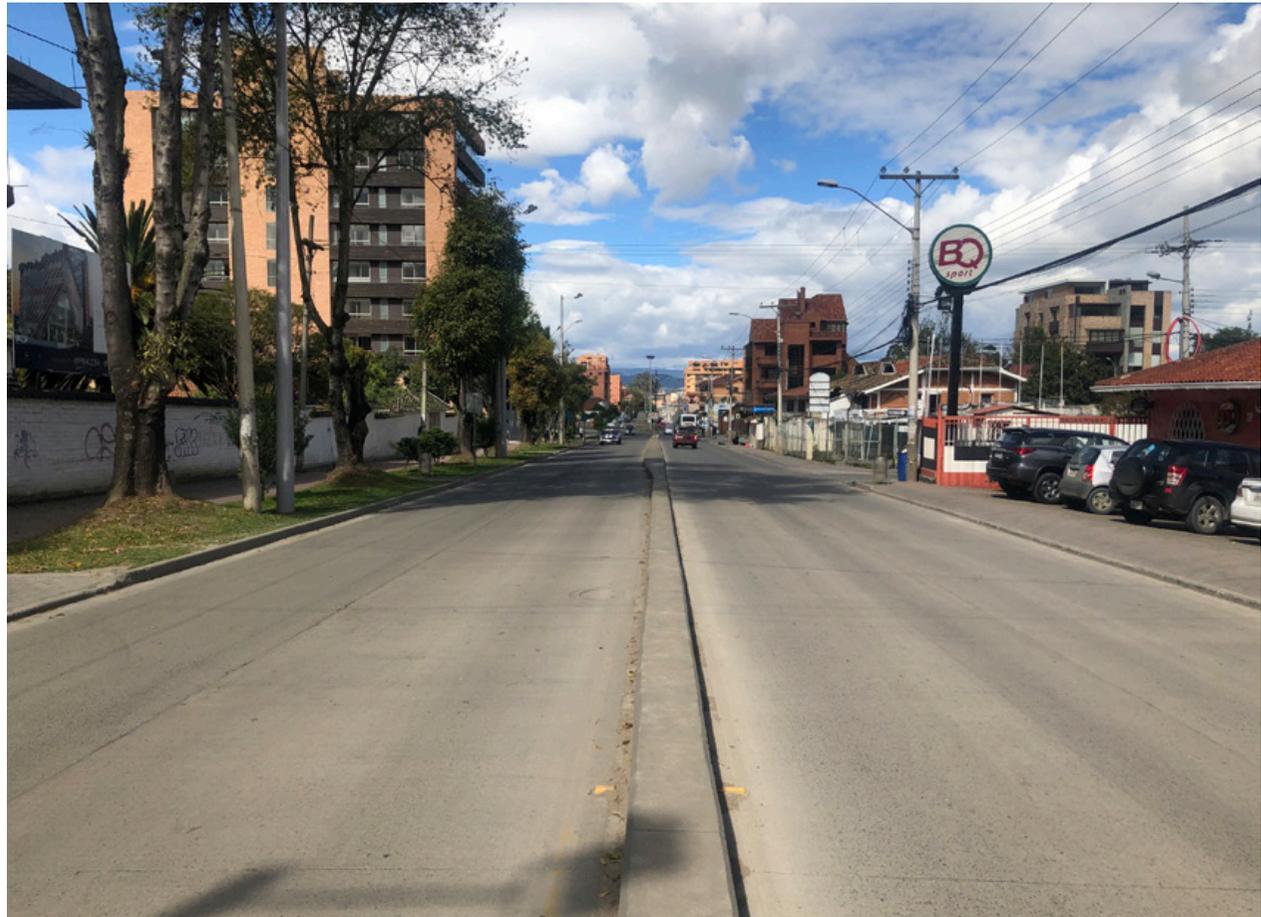
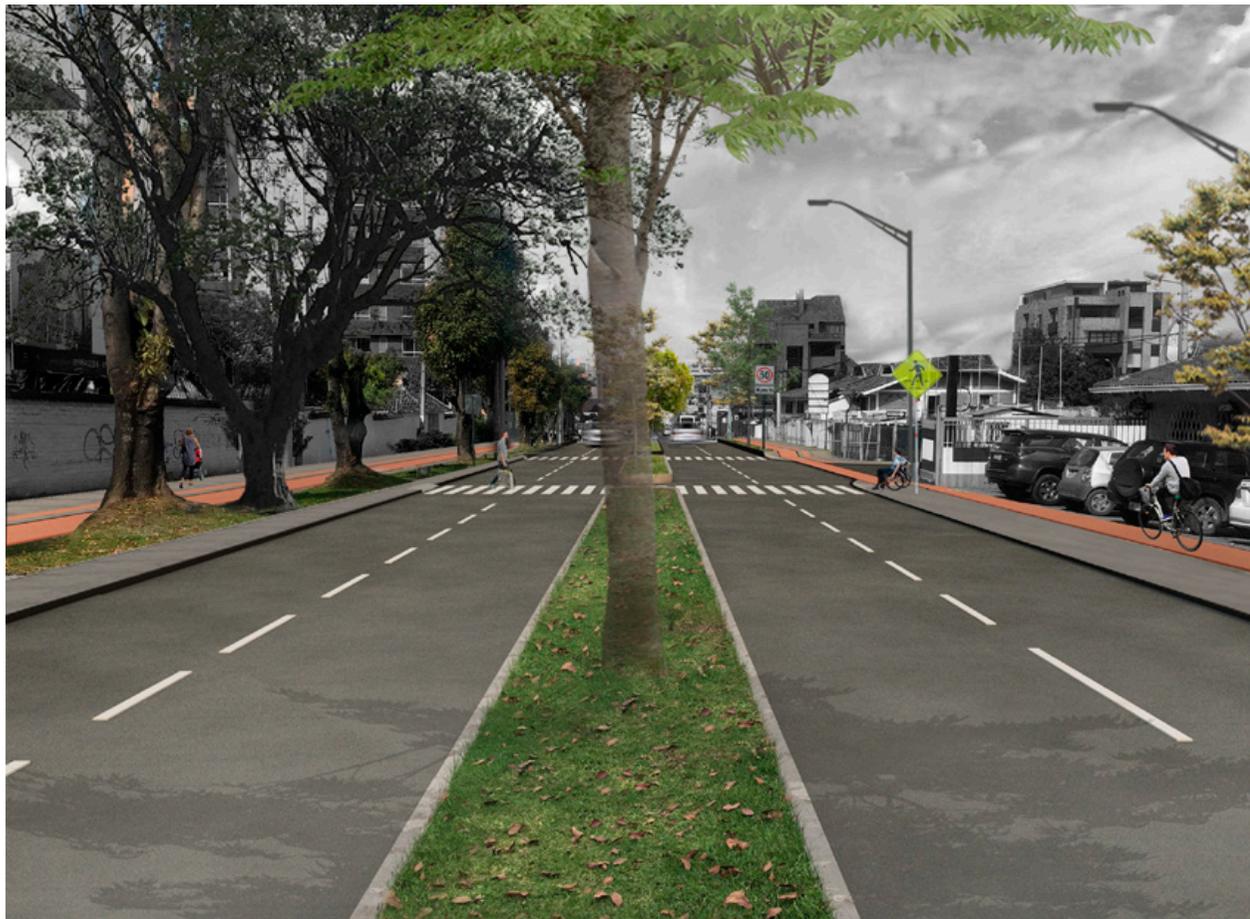
Figura 40

Para realizar una aplicación de los criterios de diseño se ha tomado la avenida Ordoñez Lasso perteneciente al barrio Pencas Bajas, misma que pertenece al grupo de vías tipo "50". De esta forma se han identificado los problemas actuales que presenta esta vía, a los mismos que se ha dado una solución en base a los parámetros generados en este estudio, para tratar de mitigar estas falencias.

Estado actual

Intervención

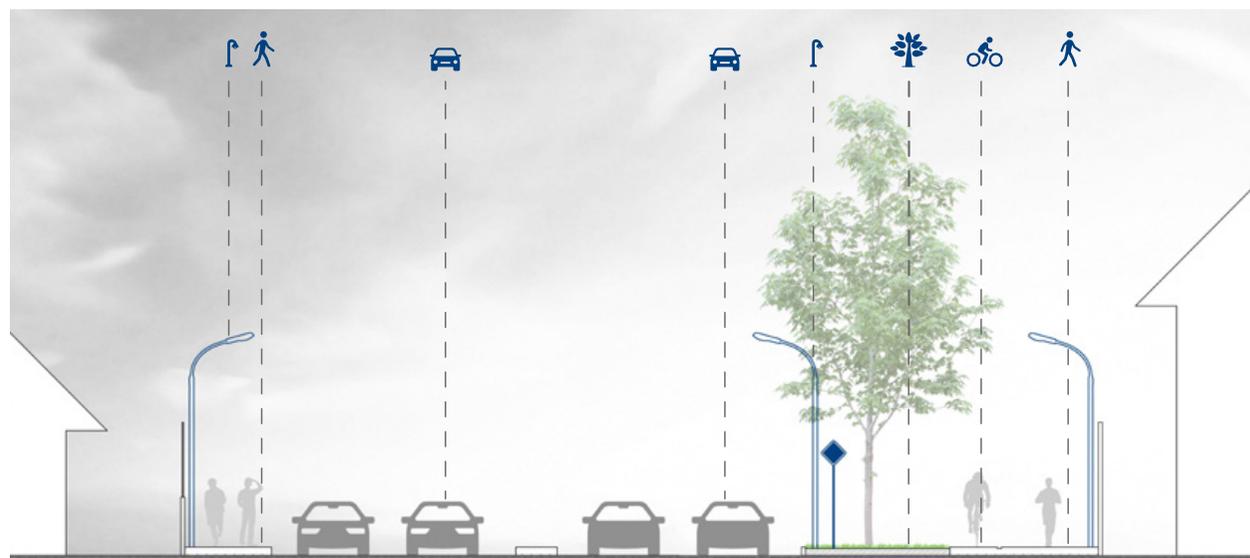
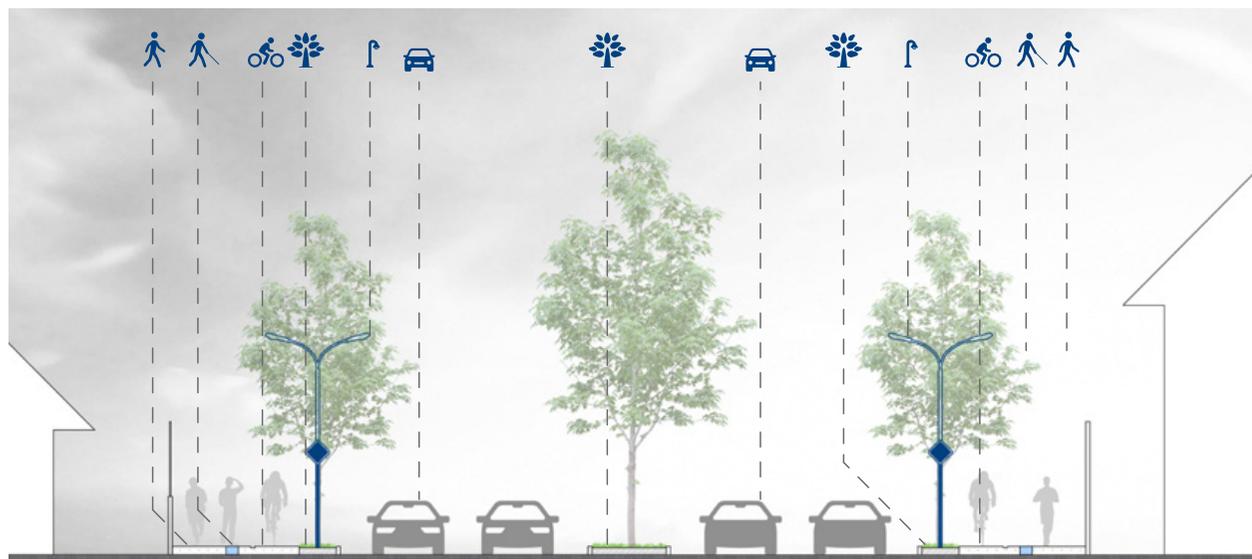
Figura 42

Sección transversal de segmento estado actual

Sección transversal de segmento intervenido
