Análisis comparativo de la infraestructura urbana para movilidad no motorizada en barrios de Cuenca

UNIVERSIDAD
DEL AZUAY

Trabajo de titulación previo a la
obtención del título de Arquitecto

Cuenca, Ecuador
2019

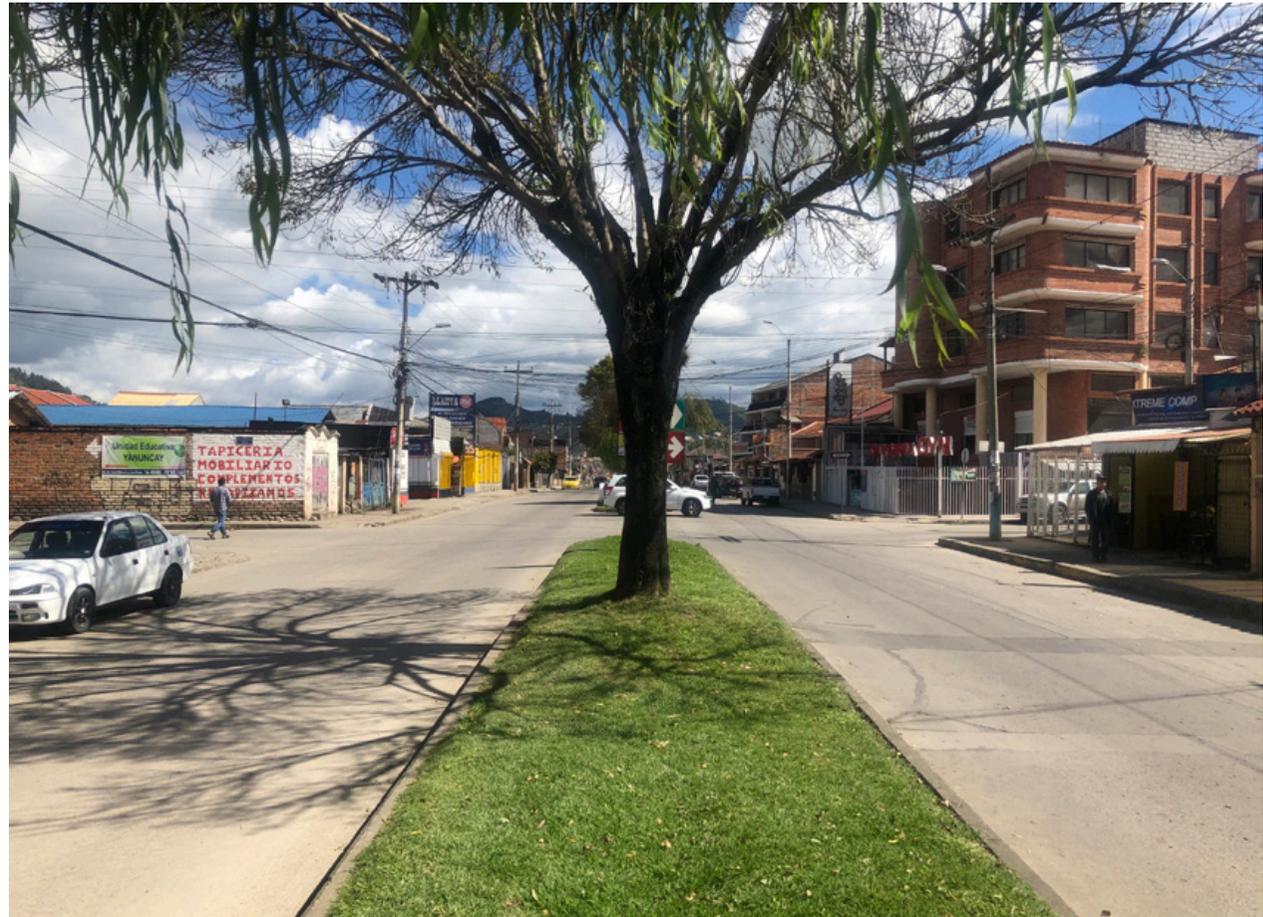
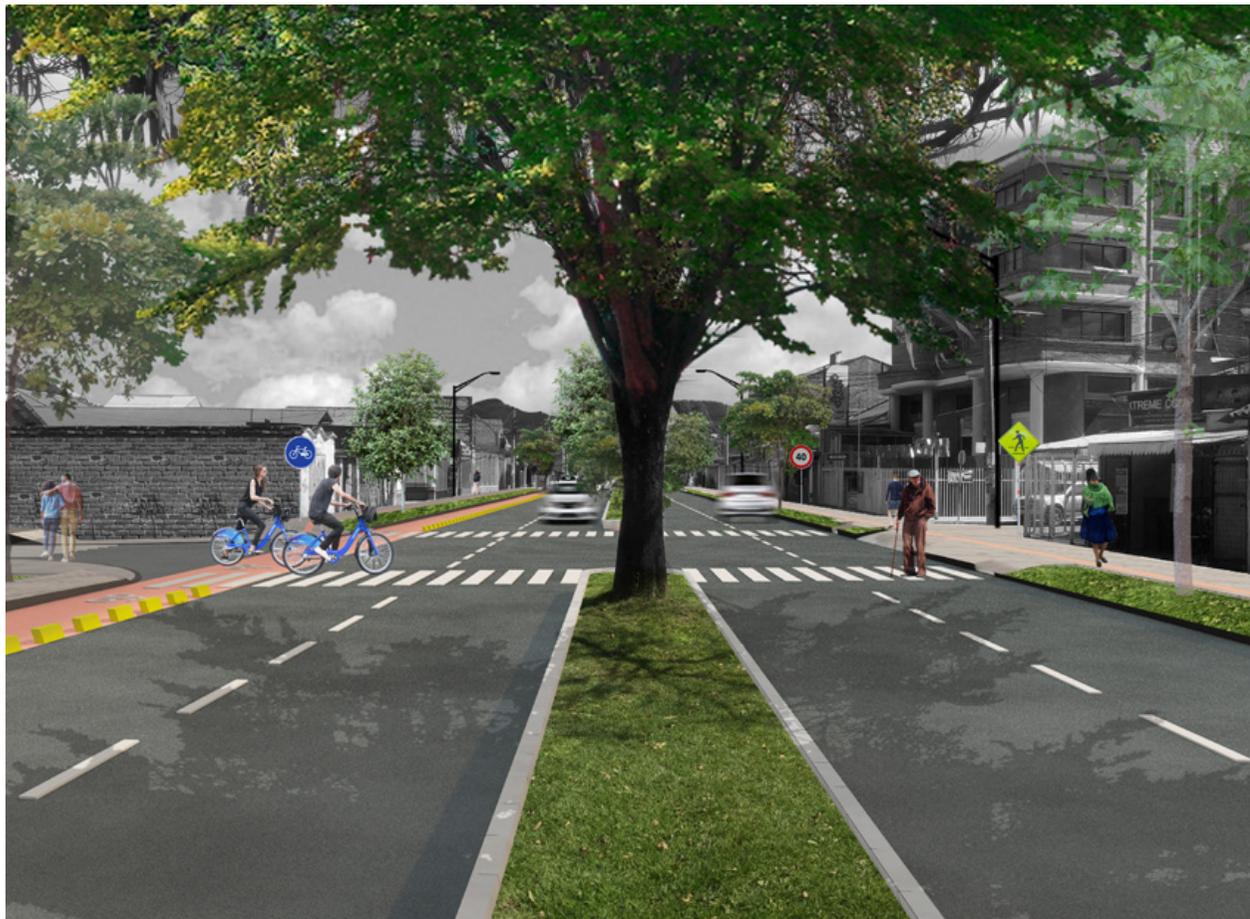
Figura 44

Entre las vías “40”, la escogida para ser intervenida fue la avenida Loja, perteneciente al barrio Atapsa. Se han suprimido los problemas en esta vía mediante una distribución más equitativa entre los distintos sistemas de movilidad presentes en nuestro contexto en base a los criterios antes mencionados.

Estado actual

Intervención

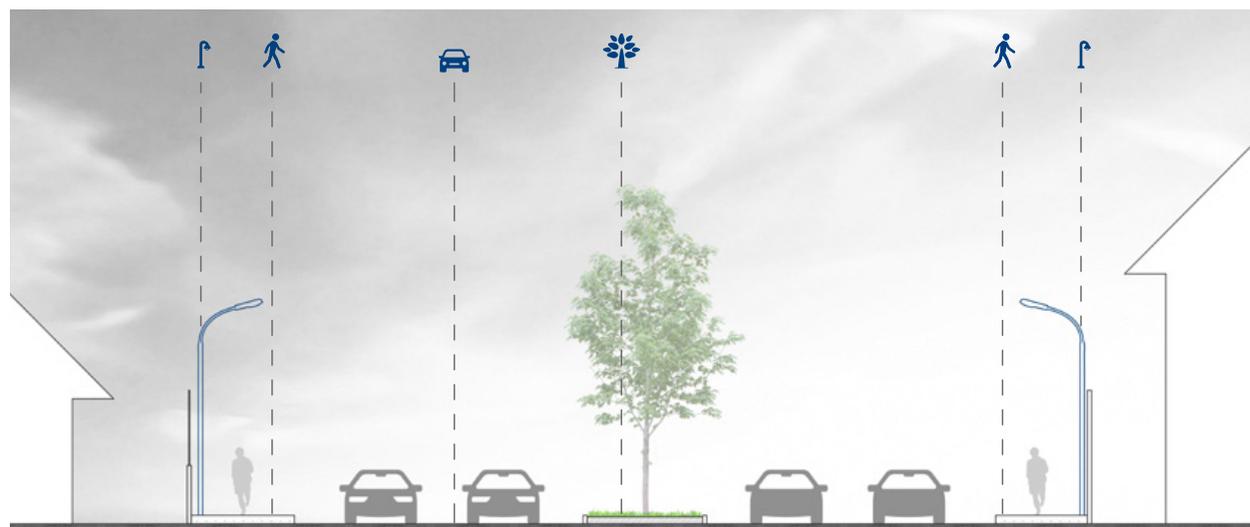
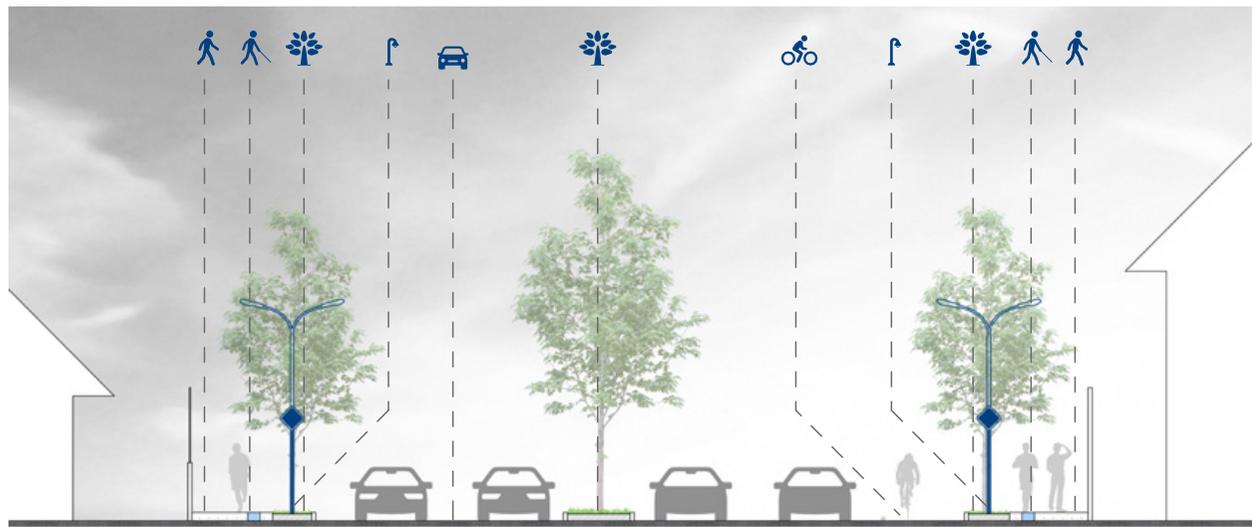
Figura 46

Sección transversal de segmento estado actual

Sección transversal de segmento intervenido

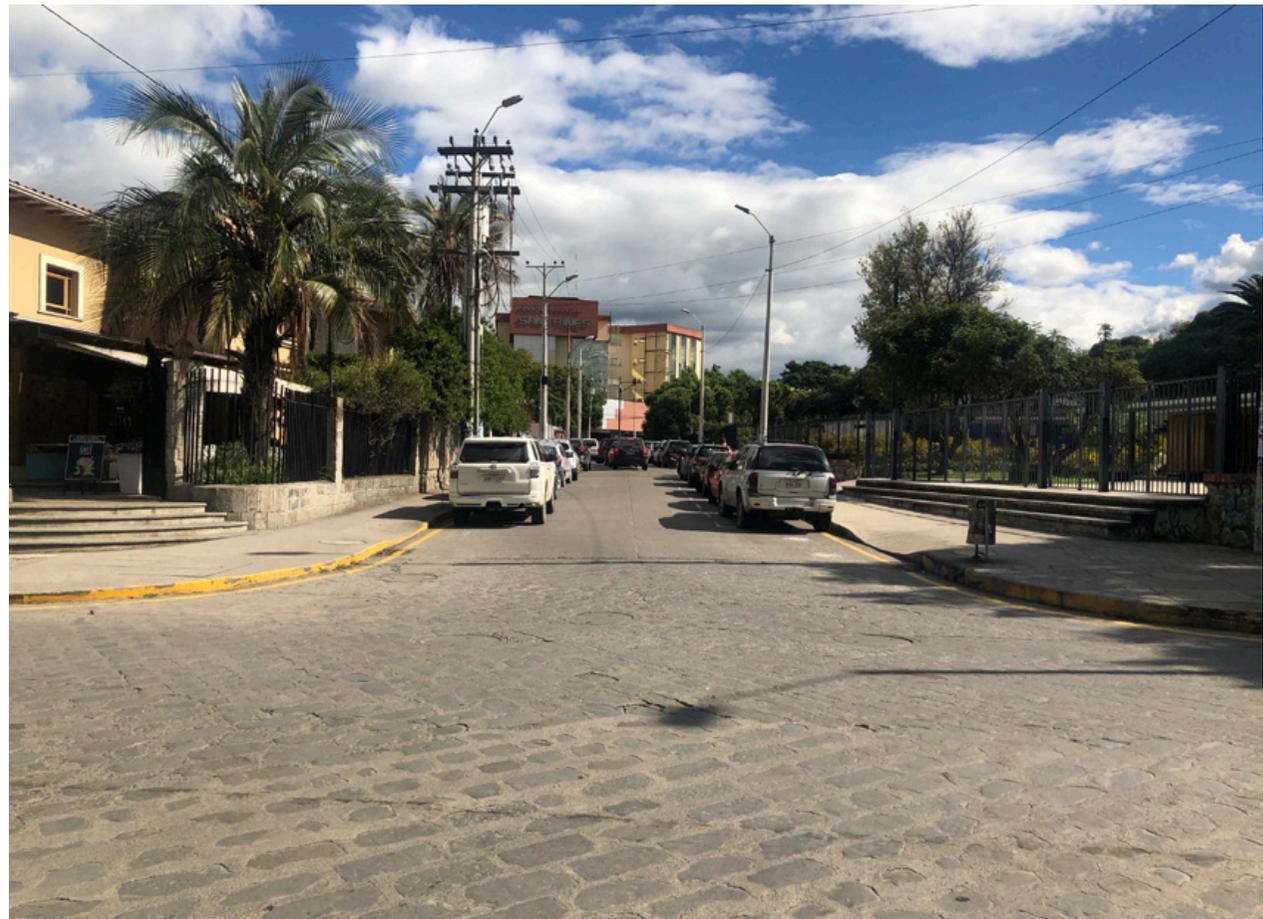
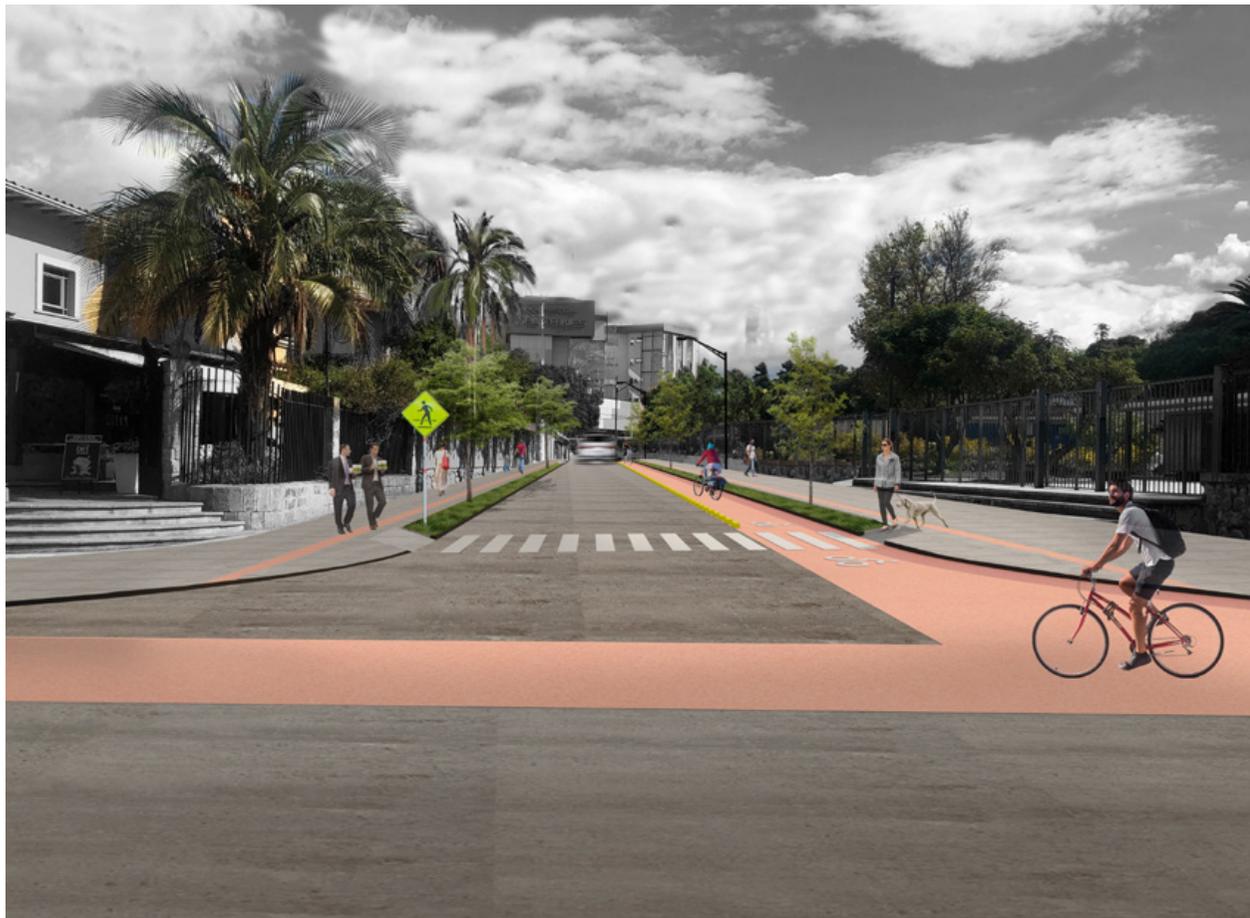
Figura 48

La calle Agustín Cueva, si bien presenta las características que desde tener una vía "30" sin embargo, la distribución de sus componentes presenta muchas falencias, se ha reformulado cada uno de ellos en pro de mejorar la calidad de espacio para movilidad no motorizada.

Estado actual

Intervención

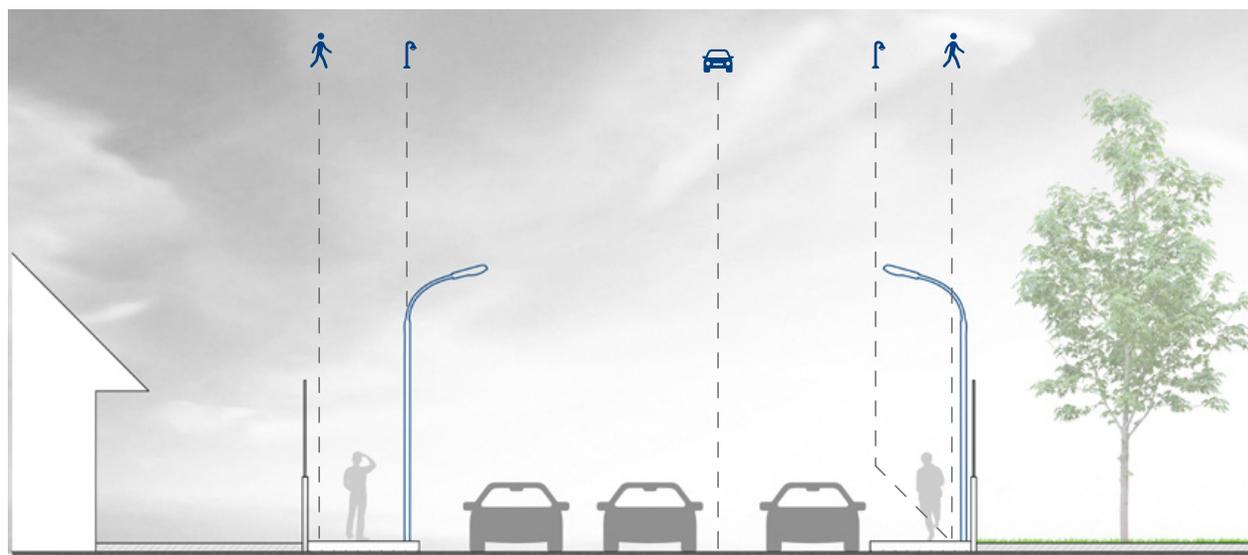
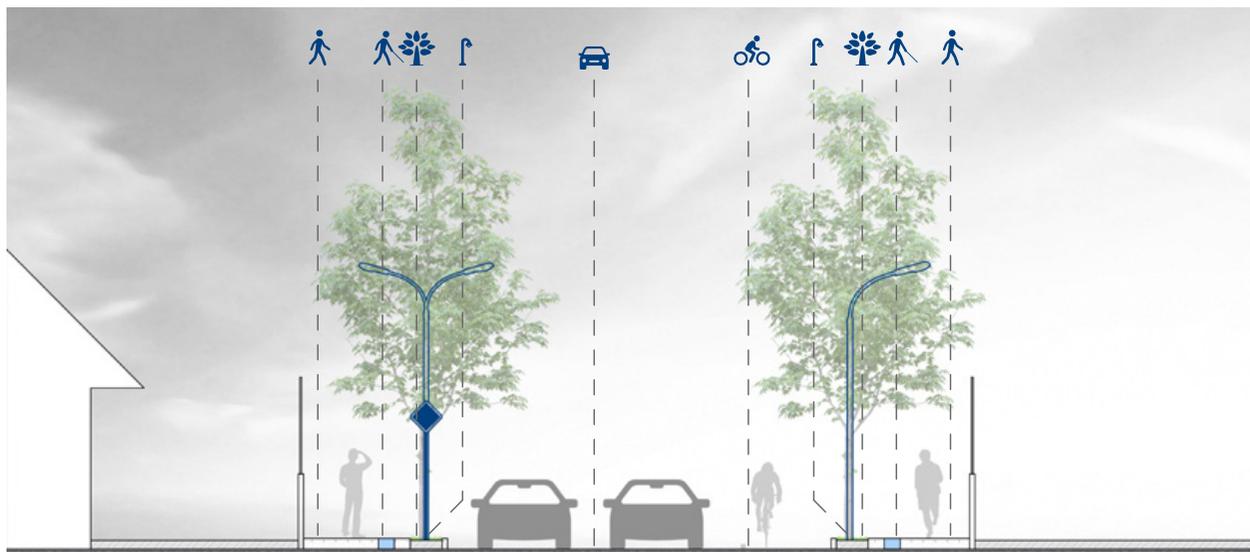
Figura 50

Sección transversal de segmento estado actual

Sección transversal de segmento intervenido

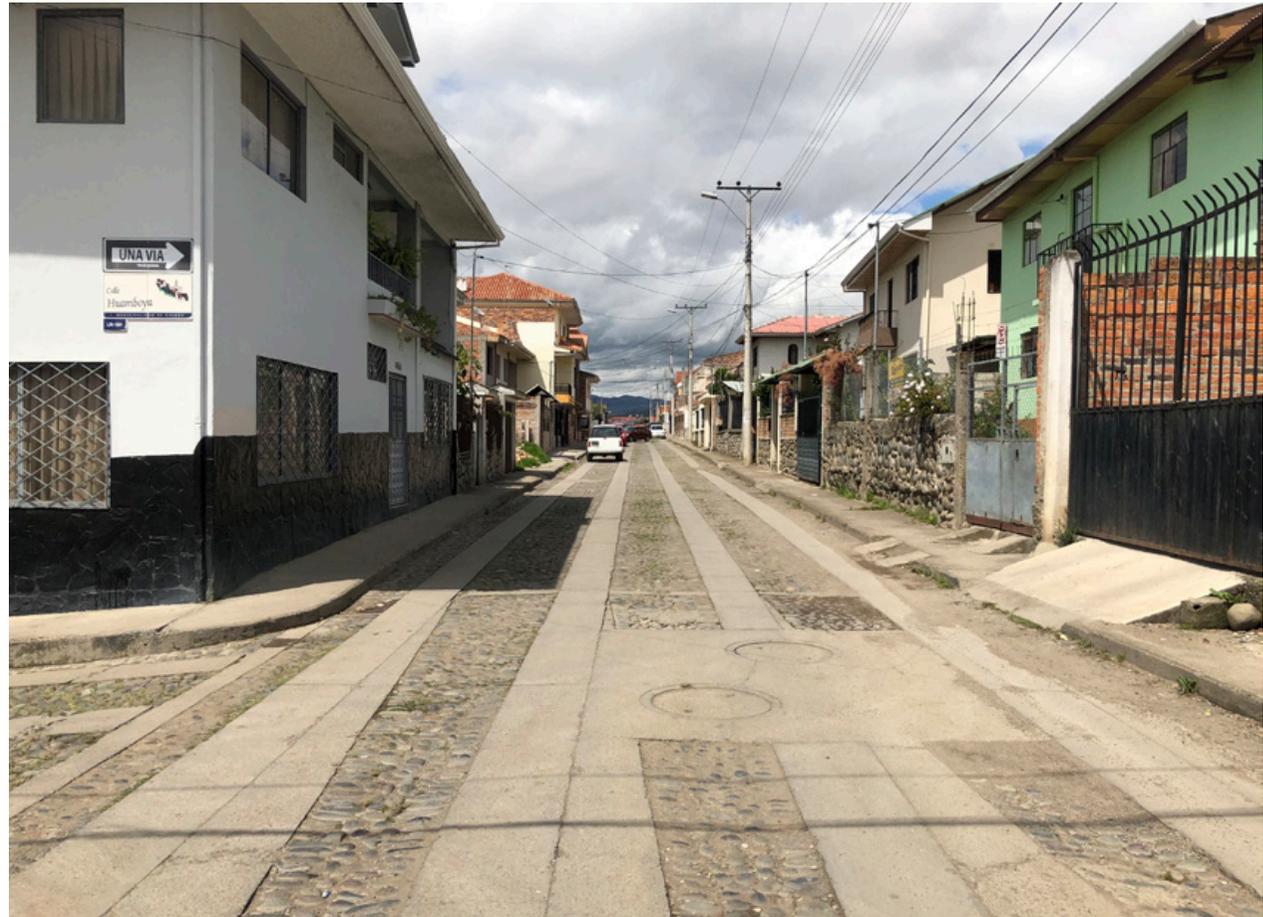
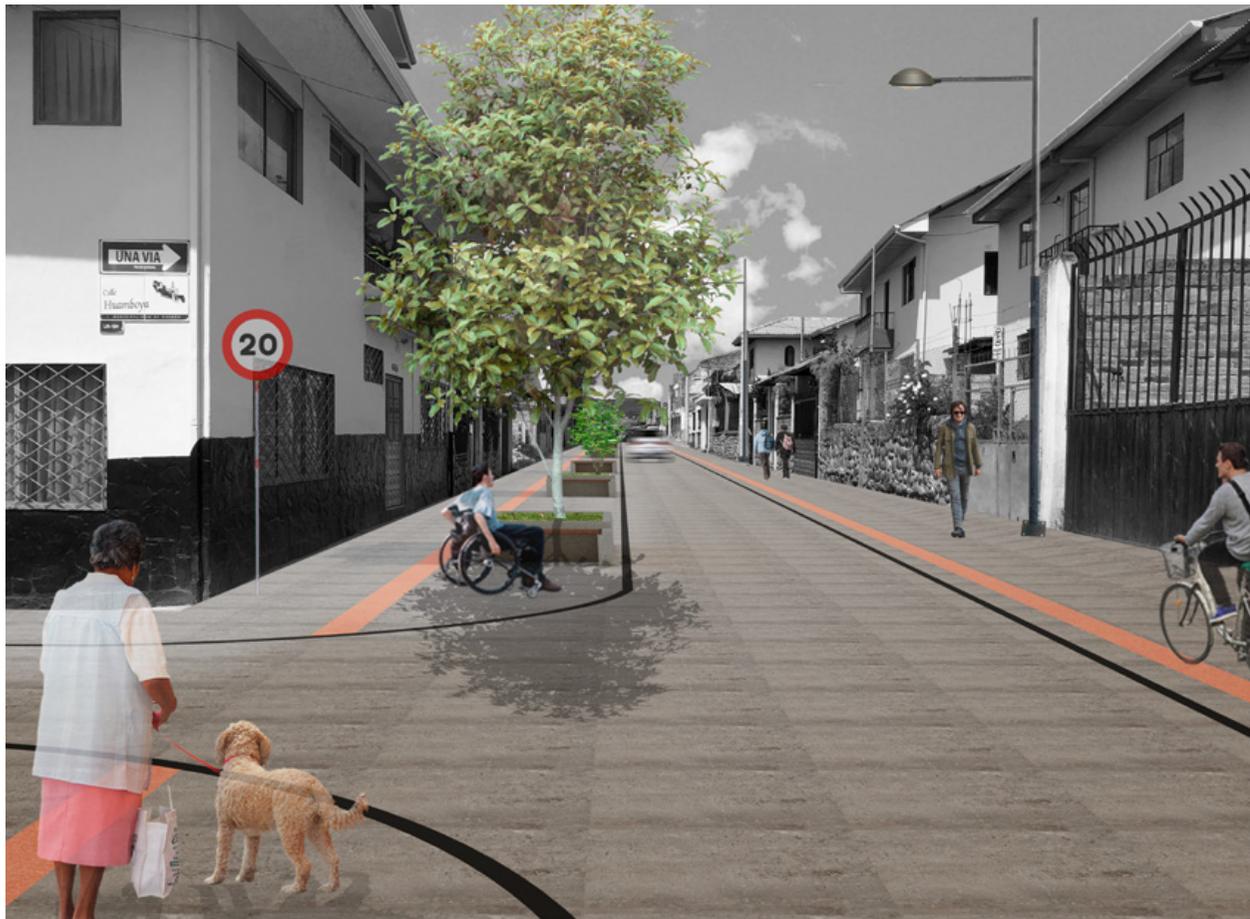
Figura 52

Para aplicar los criterios de diseño en esta tipología de vía, se seleccionó la calle Cajanuma del barrio Uncovía, categorizada como vía "20", cabe recalcar que una de las razones por las cuales se seleccionó esta vía en este barrio, es por la gran presencia de esta tipología en este sector, además de que presentan muchas falencias. La intervención mejora de gran manera la distribución de elementos que componen el espacio destinado a movilidad en este sector.

Estado actual

Intervención

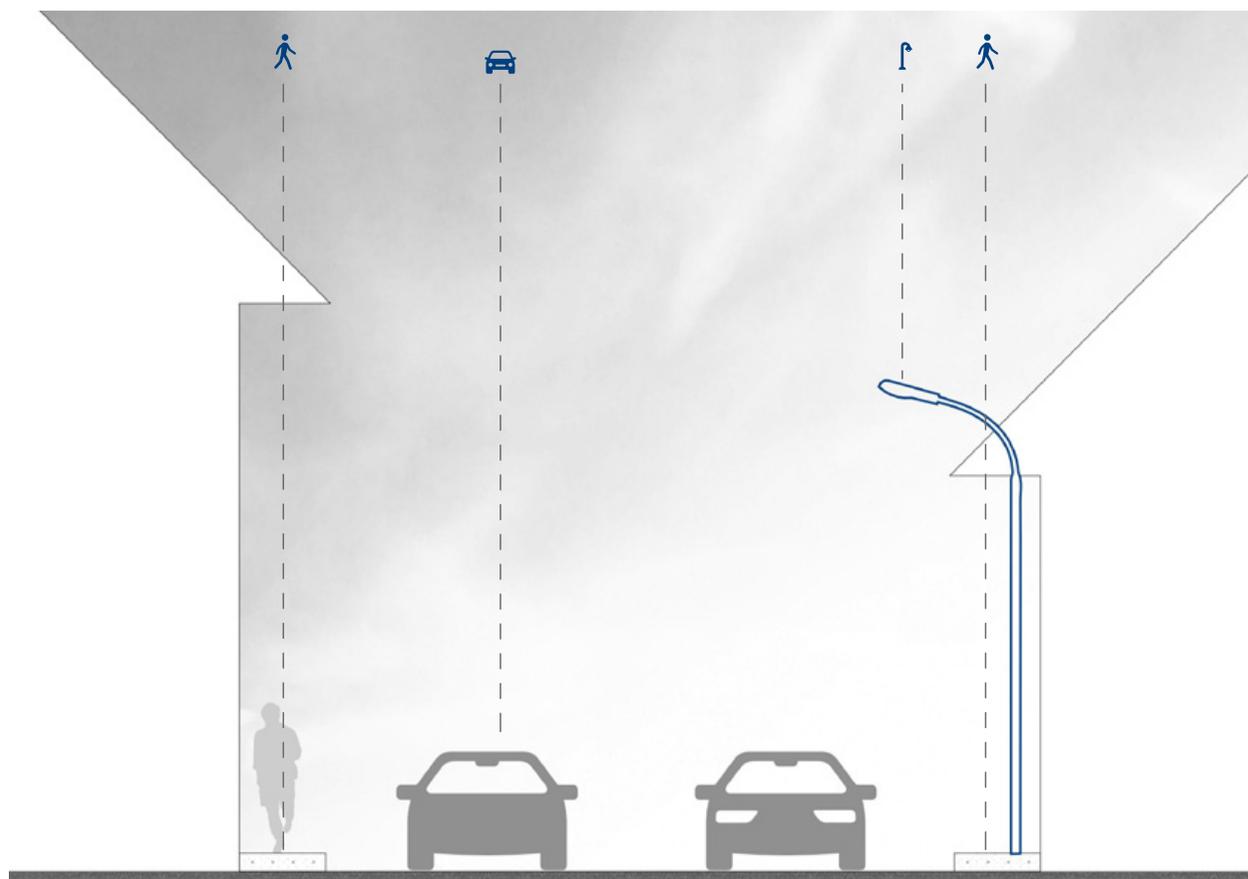
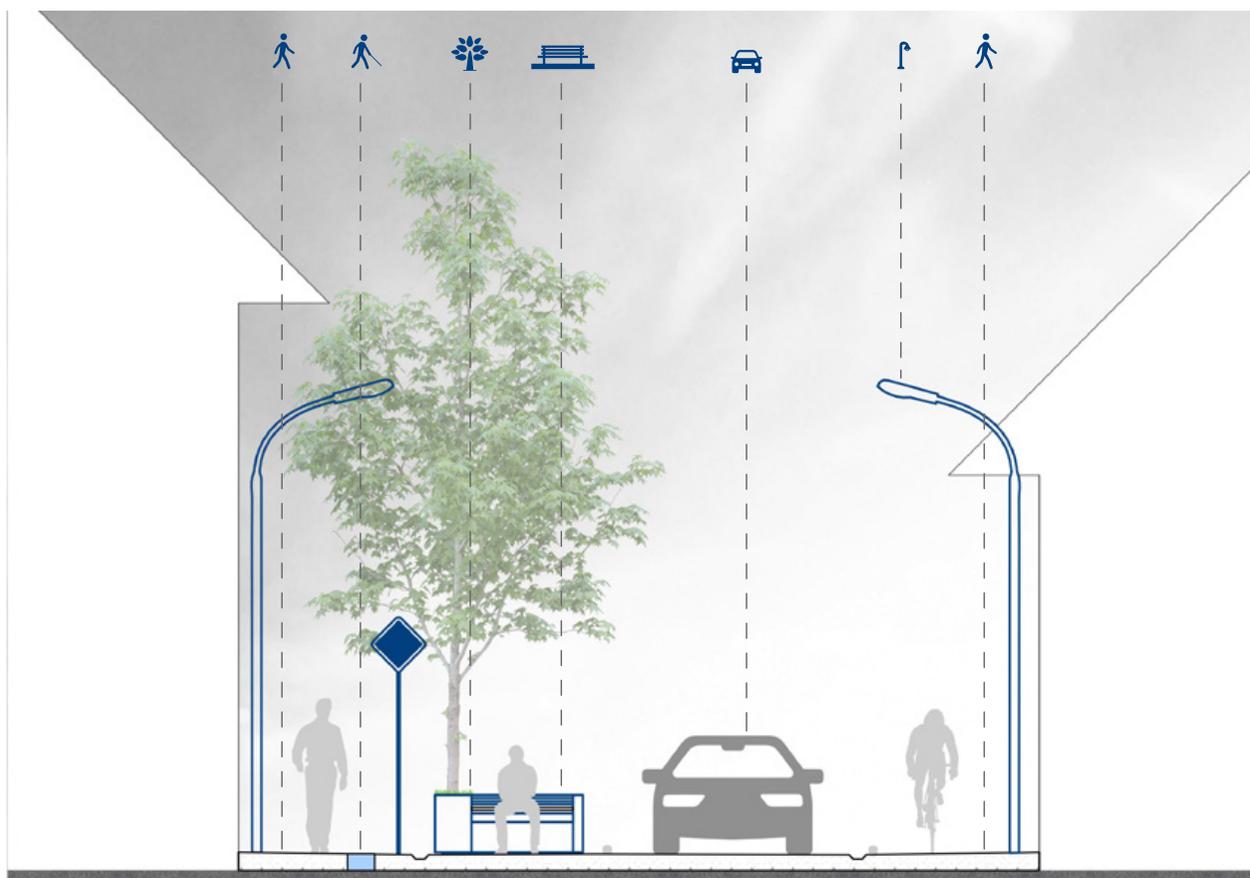
Figura 54

Sección transversal de segmento estado actual

Sección transversal de segmento intervenido

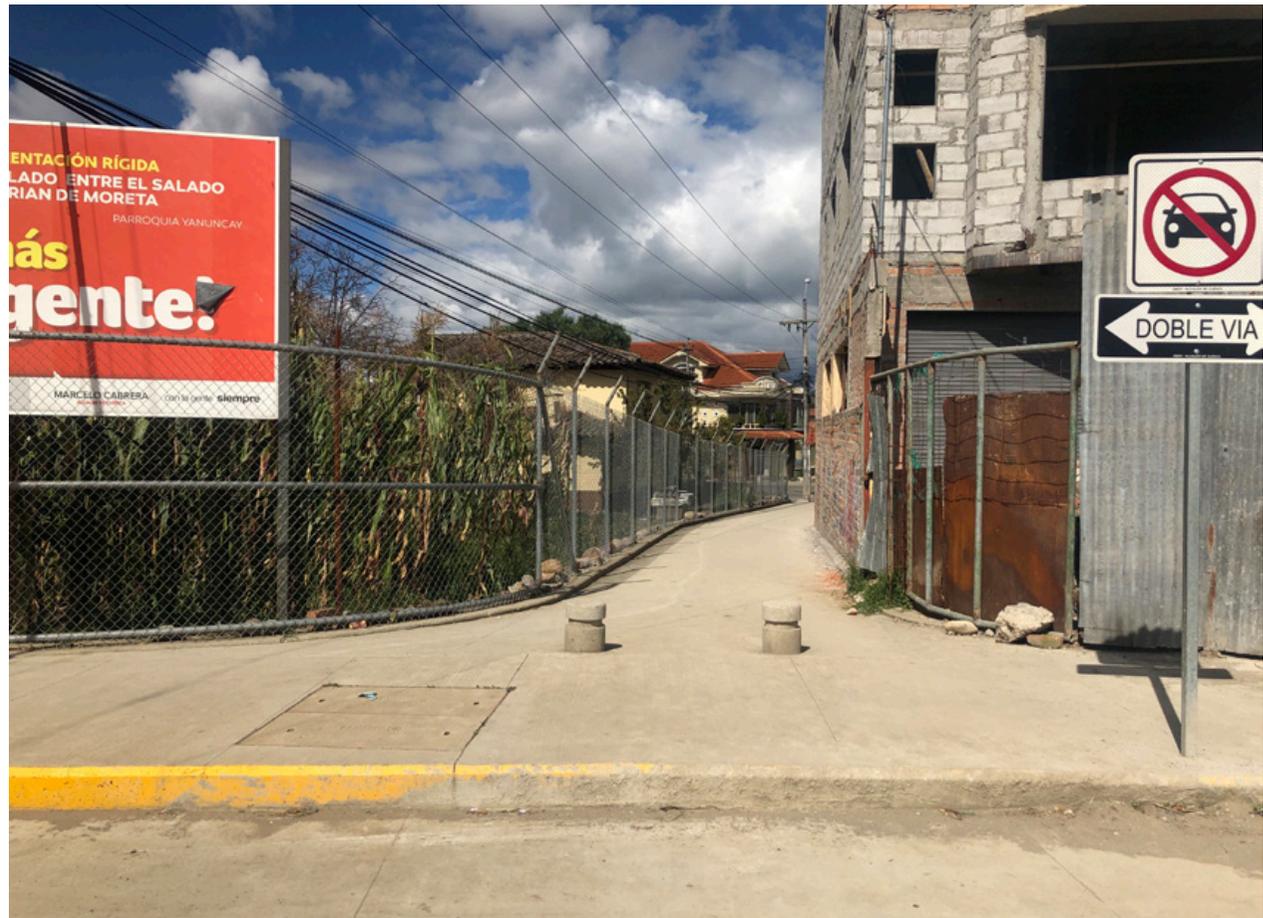
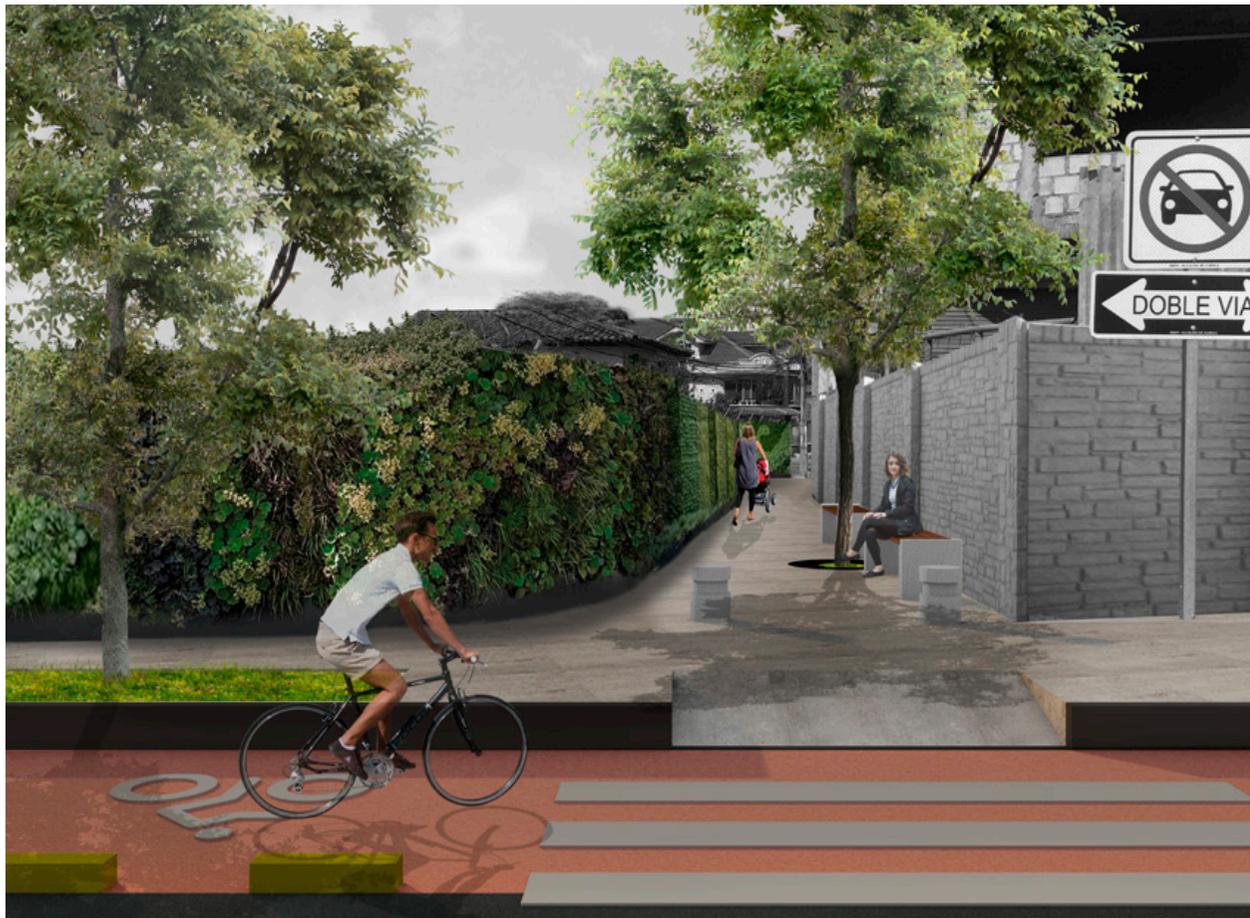
Figura 56

Esta tipología resulta ser muy escasa en los barrios analizados, sin embargo, se detectó que una de las pocas analizadas pertenece al barrio Atapsa llamada Paseo Loja, la misma que si bien se ha peatonalizado totalmente, carece de muchos elementos urbanos que doten de calidad a este tramo. Asimismo, se han aplicado los conceptos tratados en este estudio para mejorar la calidad de este tramo.

Estado actual

Intervención

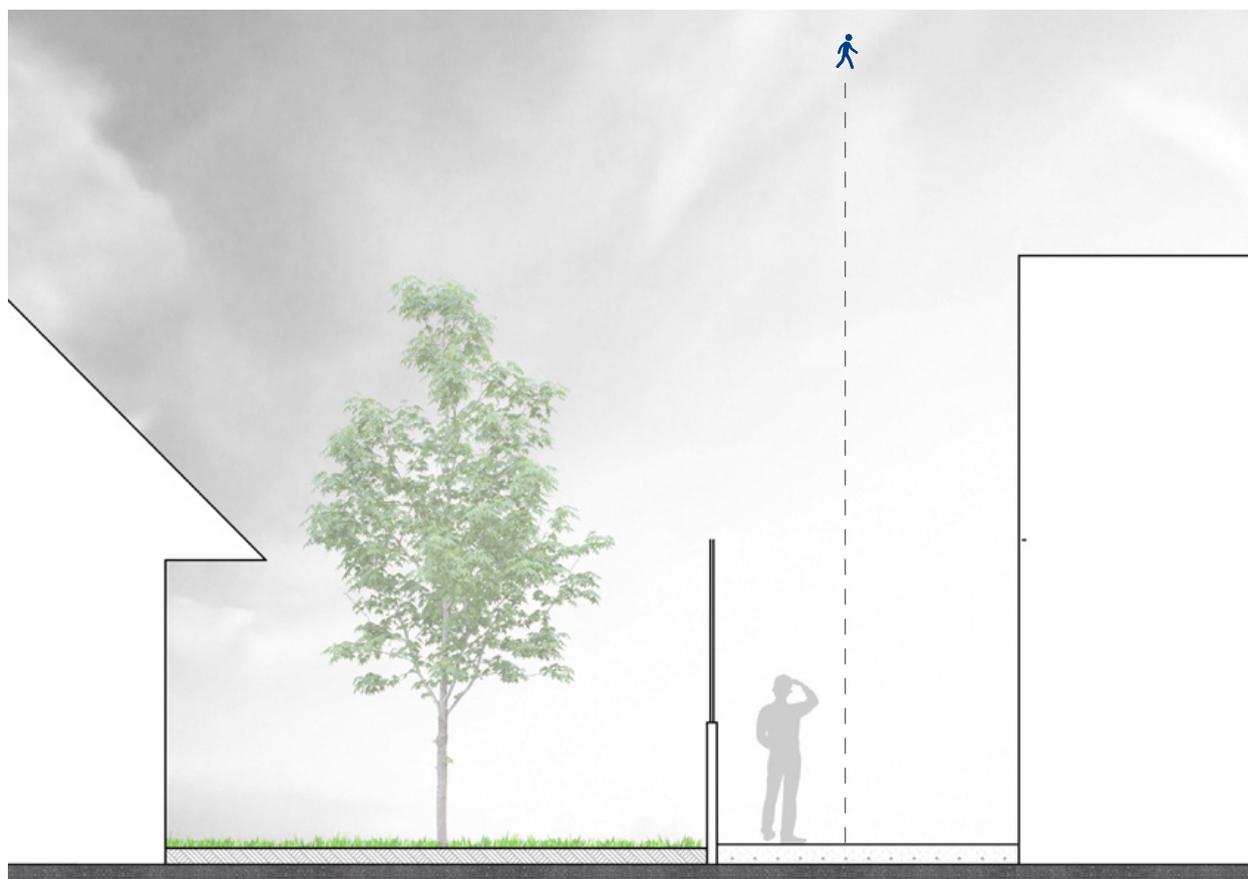
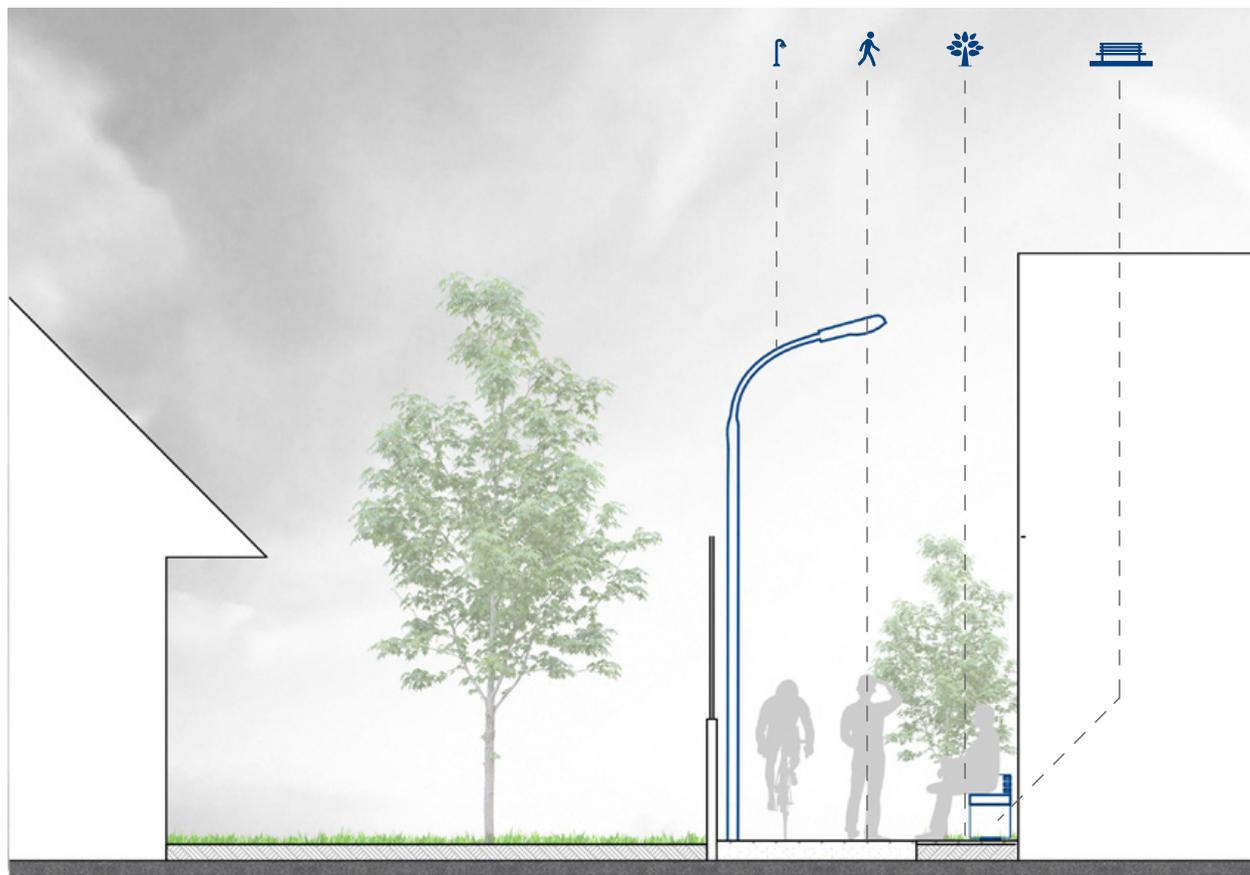
Figura 58

Sección transversal de segmento estado actual

Sección transversal de segmento intervenido
