ANÁLISIS DEL USO Y CONFORT DEL ESPACIO PÚBLICO EN LAS ORILLAS DEL RÍO YANUNCAY

CASO DE ESTUDIO: DESDE LA AV. FRAY VICENTE SOLANO HASTA LA AV. LOJA

Proyecto Final de Carrera
Directora: Arq. Natasha Cabrera Jara
Autora: Daniela Moreno Luzuriaga
Cuenca, 2019

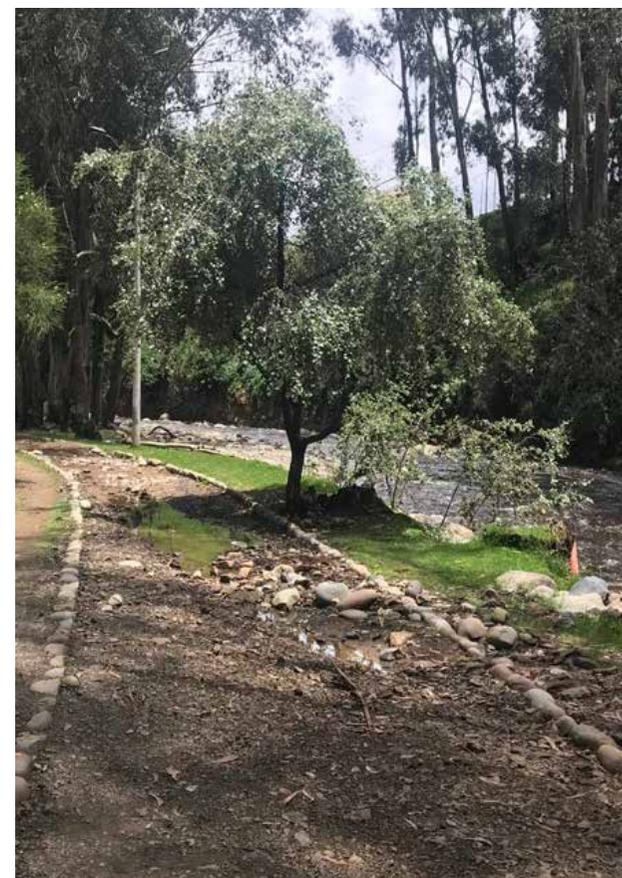
Imagen 1: Estado actual de las orillas

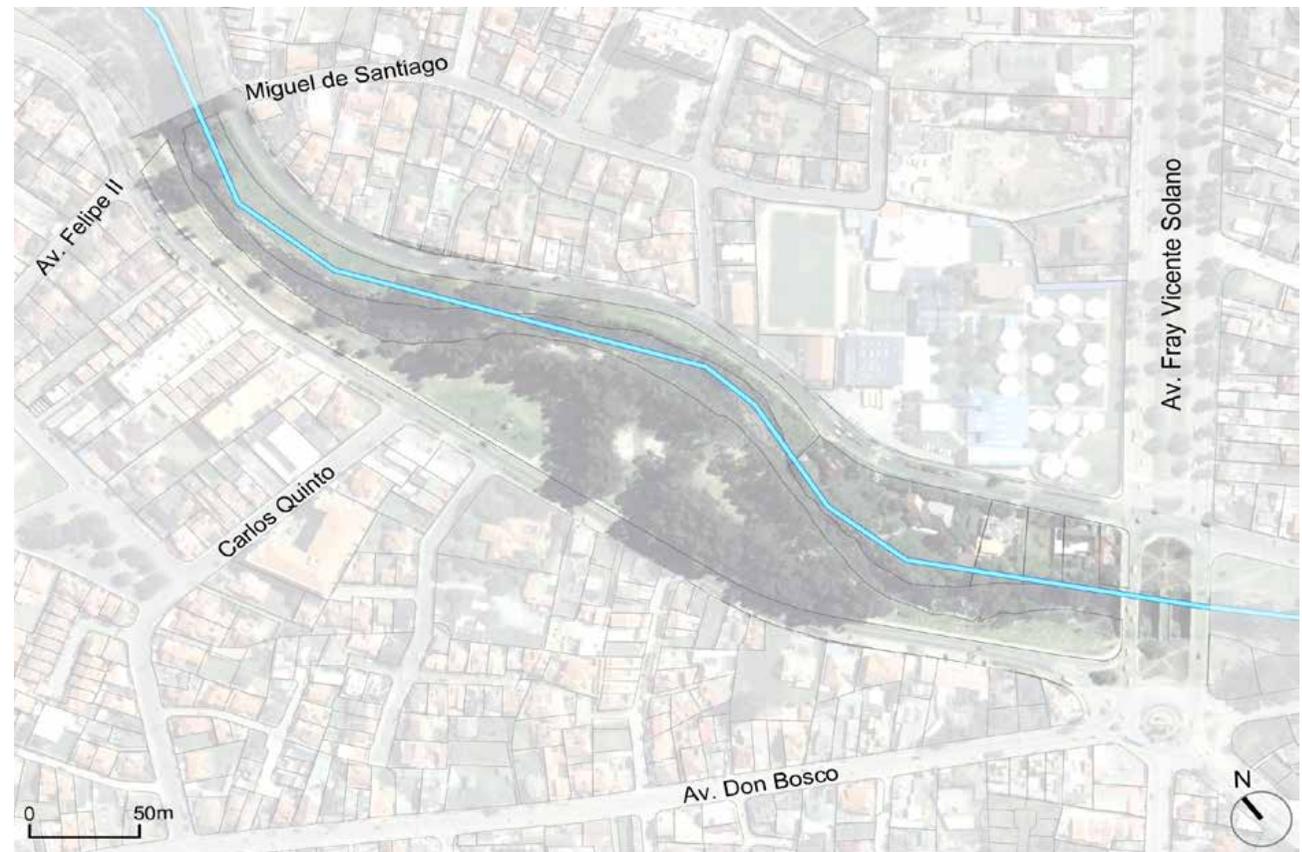
Imagen 20: Plano del tramo #1

Esta zona se caracteriza por contar con intervenciones como parques lineales dotados de instalaciones deportivas y mobiliario (Parque lineal Yanuncay). En una de sus orillas presenta un punto de ruptura en su continuidad causado por la invasión del espacio público de las márgenes del río con la construcción de viviendas privadas. Como equipamientos cercanos a este tramo, se encuentra la Unidad Educativa Bilingüe, la Unidad Educativa Príncipe de Paz y la iglesia Luterana Paz de Dios.

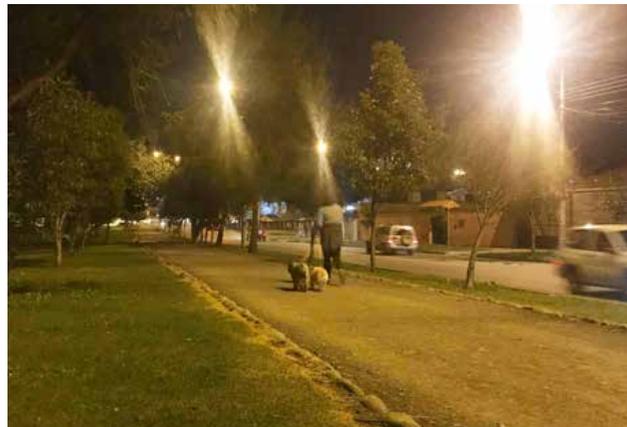
Imagen 27 y 28: Iluminación nocturna en orillas del río Fuente: Fotografía propia

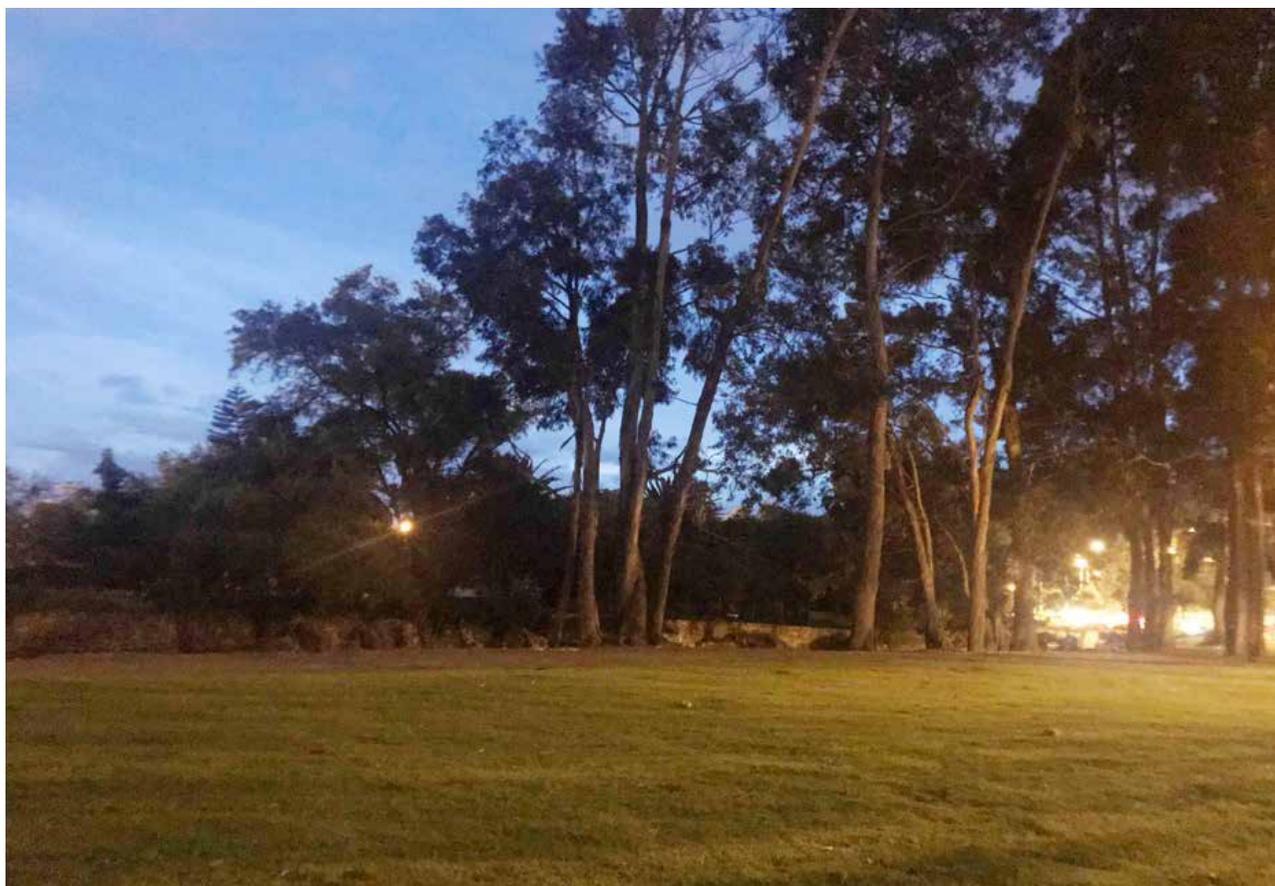
Imagen 41: Fotografía del tramo #1 durante la noche

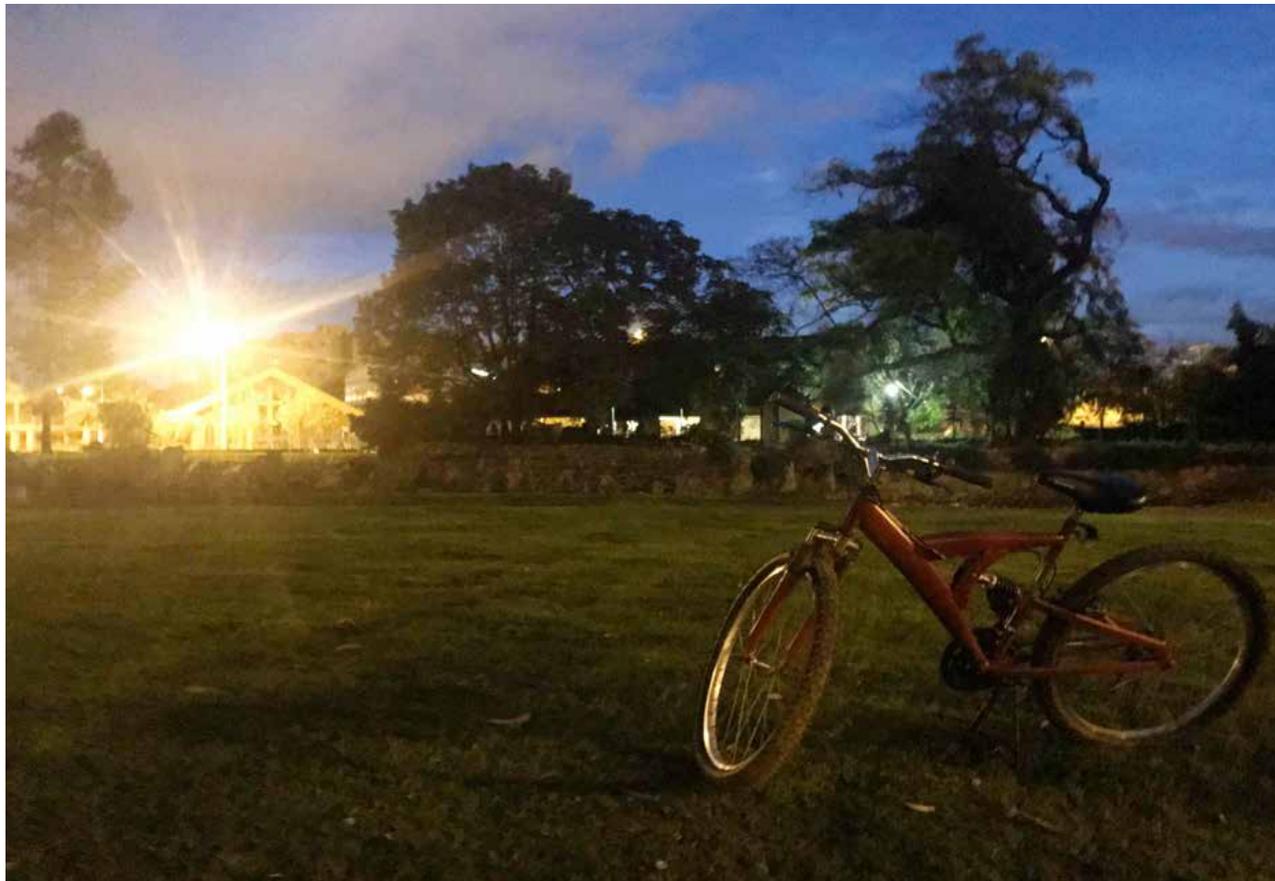
Imagen 49: Fotografía del tramo #1 durante la noche en el parque lineal Yanuncay

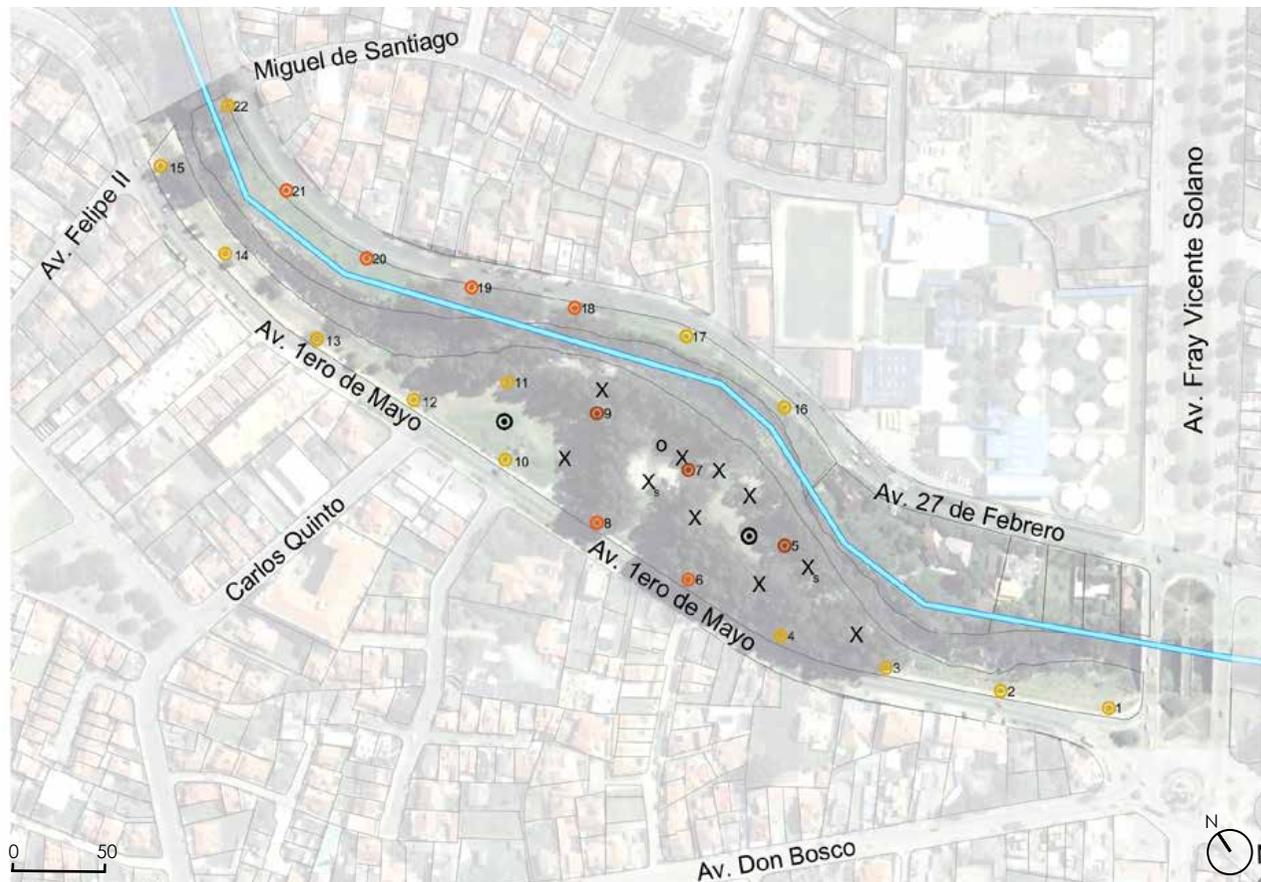
Imagen 50: Ficha de ocupación del espacio público (18:00-19:00 pm) cruzada con la ficha de seguridad

Ocupación del espacio público			Seguridad	
Símbolo	Actividad	Uso estacionario	Símbolo	Medición
T	Esperando transporte		⊙1	23 lux
□	Comercial		⊙2	23 lux
			⊙3	23 lux
△	Cultural		⊙4	20 lux
			⊙5	0 lux
⊙	Física		⊙6	19 lux
			⊙7	1 lux
+	Cívica		⊙8	19 lux
			⊙9	0 lux
o	Niños jugando		⊙10	23 lux
			⊙11	3 lux
X	De pie - general		⊙12	23 lux
X _b	Sentado en banco - general		■	Alta iluminación
X _s	Sentado en asiento secundario - general		■	Media iluminación
+	Acostado - general		■	Mínima iluminación
			■	Mala iluminación

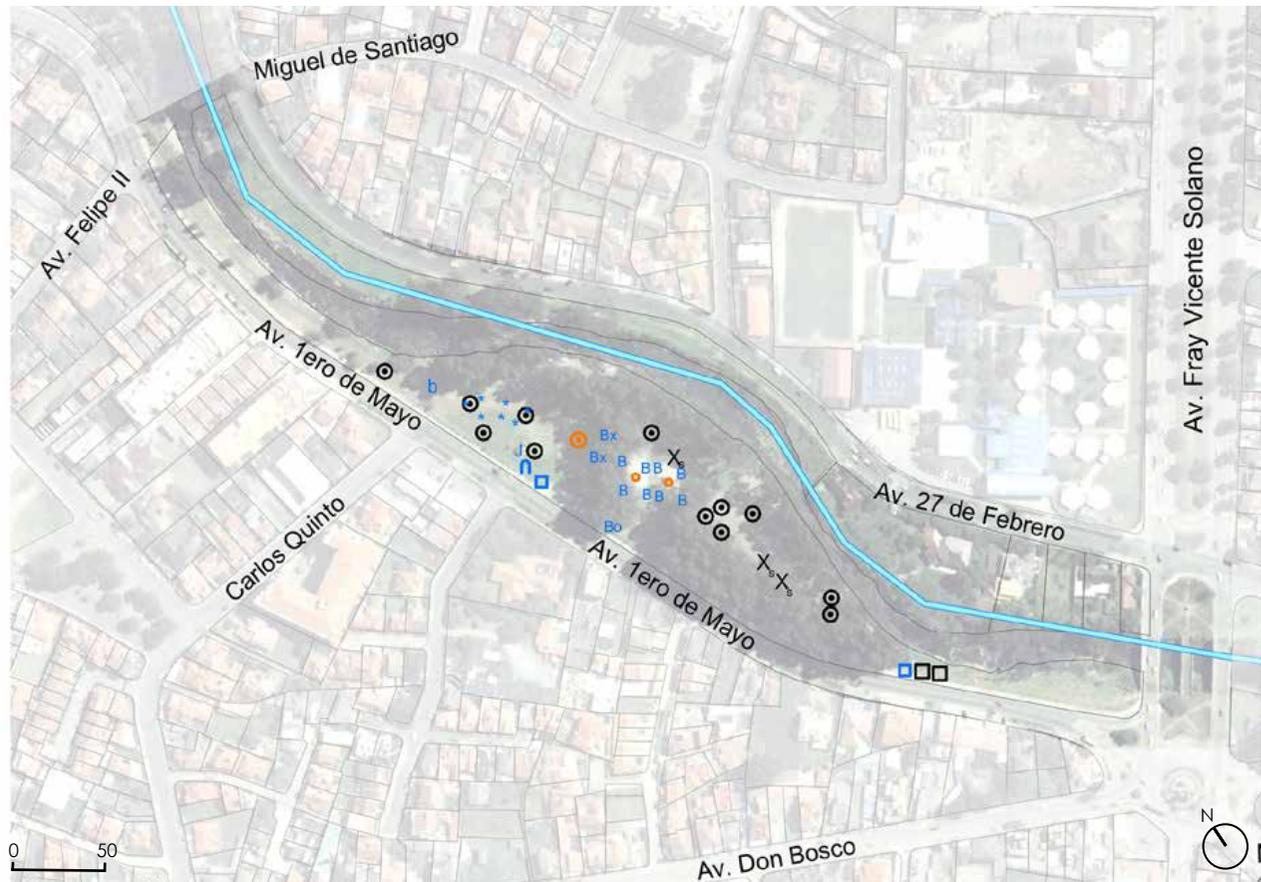
Imagen 52: Ficha de ocupación del espacio público (08:00-09:00 am) cruzada con la ficha de mobiliario

Ocupación del espacio público			Mobiliario		
Símbolo	Actividad	Uso estacionario	Símbolo	Nº	Mobiliario
T	Esperando transporte		B	8	BancasT1
□	Comercial		Bx	2	BancasT2
△	Cultural		Bo	1	BancaT3
⊙	Física		□	2	Basureros
•	Cívica		•	7	Maq. ejercicio
o	Niños jugando		J	1	Juegos niños
X	De pie - general		∩	7	Estacionamiento bicicleta
X _b	Sentado en banco - general		b	1	Bebedero
X _s	Sentado en asiento secundario - general		Símbolo	Nº	Instalaciones deportivas
+	Acostado - general		⊙	1	Cancha fútbol
			○	2	Cancha voleibol
			■		Buen Estado
			■		Estado Medio
			■		Mal Estado

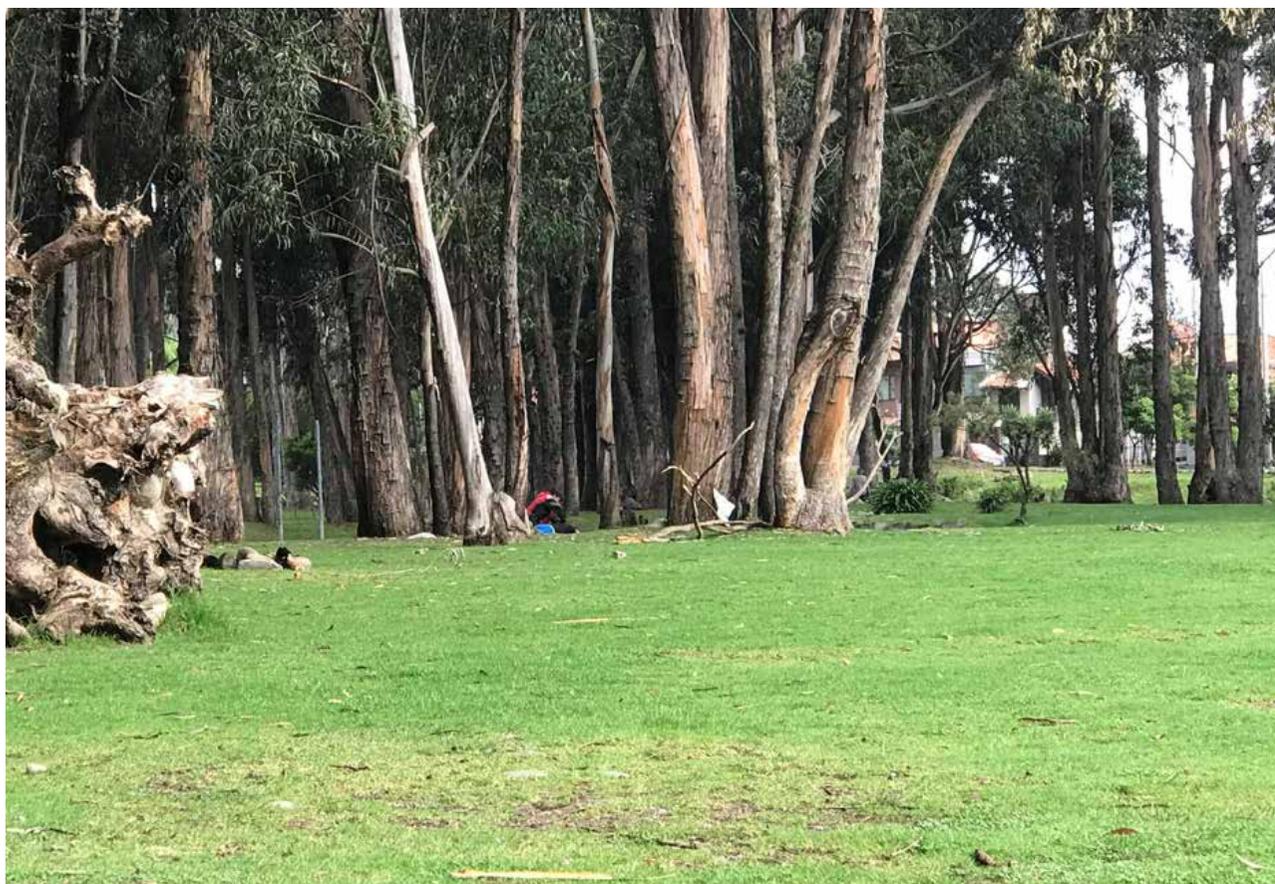
Imagen 53: Fotografía del tramo #1 durante la tarde, parque lineal Yanuncay

El número de usuarios que permanecen en el sitio es inferior a los observados en la mañana. Las actividades estacionarias son en su mayoría recreativas y contemplación del espacio público. Las personas prefieren permanecer cerca del mobiliario existente en la orilla del parque lineal Yanuncay (Imagen 54), aunque muchos de ellos utilizan las rocas y troncos de los árboles cortados como mobiliario (Imagen 53).

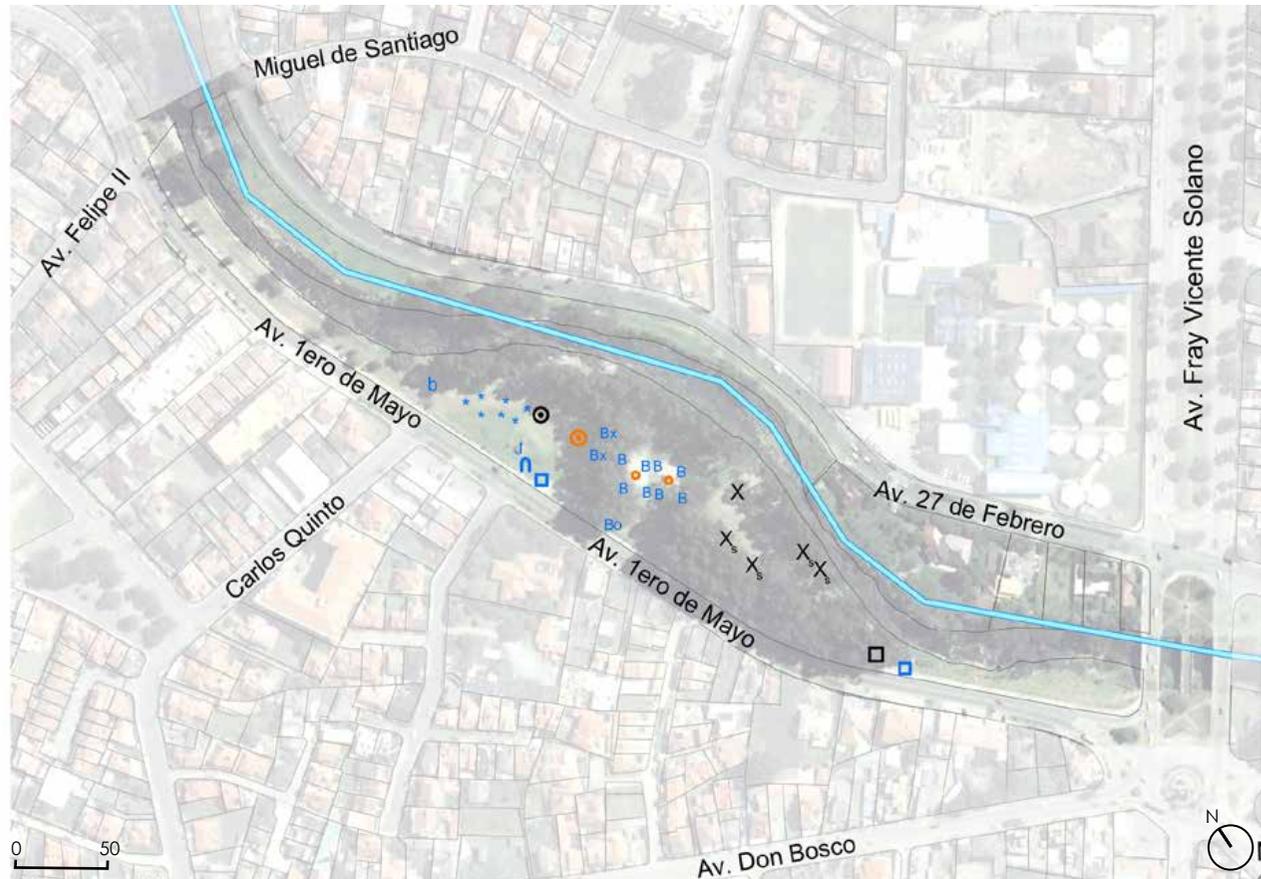
Imagen 54: Ficha de ocupación del espacio público (12:00-13:00 pm) cruzada con la ficha de mobiliario

Ocupación del espacio público			Mobiliario		
Símbolo	Actividad	Uso estacionario	Símbolo	Nº	Mobiliario
T	Esperando transporte		B	8	BancasT1
□	Comercial		Bx	2	BancasT2
△	Cultural		Bo	1	BancaT3
⊙	Física		□	2	Basureros
*	Cívica		*	7	Maq. ejercicio
o	Niños jugando		J	1	Juegos niños
X	De pie - general		∩	7	Estacionamiento bicicleta
X _b	Sentado en banco - general		b	1	Bebedero
X _s	Sentado en asiento secundario - general		Símbolo	Nº	Instalaciones deportivas
+	Acostado - general		⊙	1	Cancha fútbol
			○	2	Cancha voleibol
			■		Buen Estado
			■		Estado Medio
			■		Mal Estado

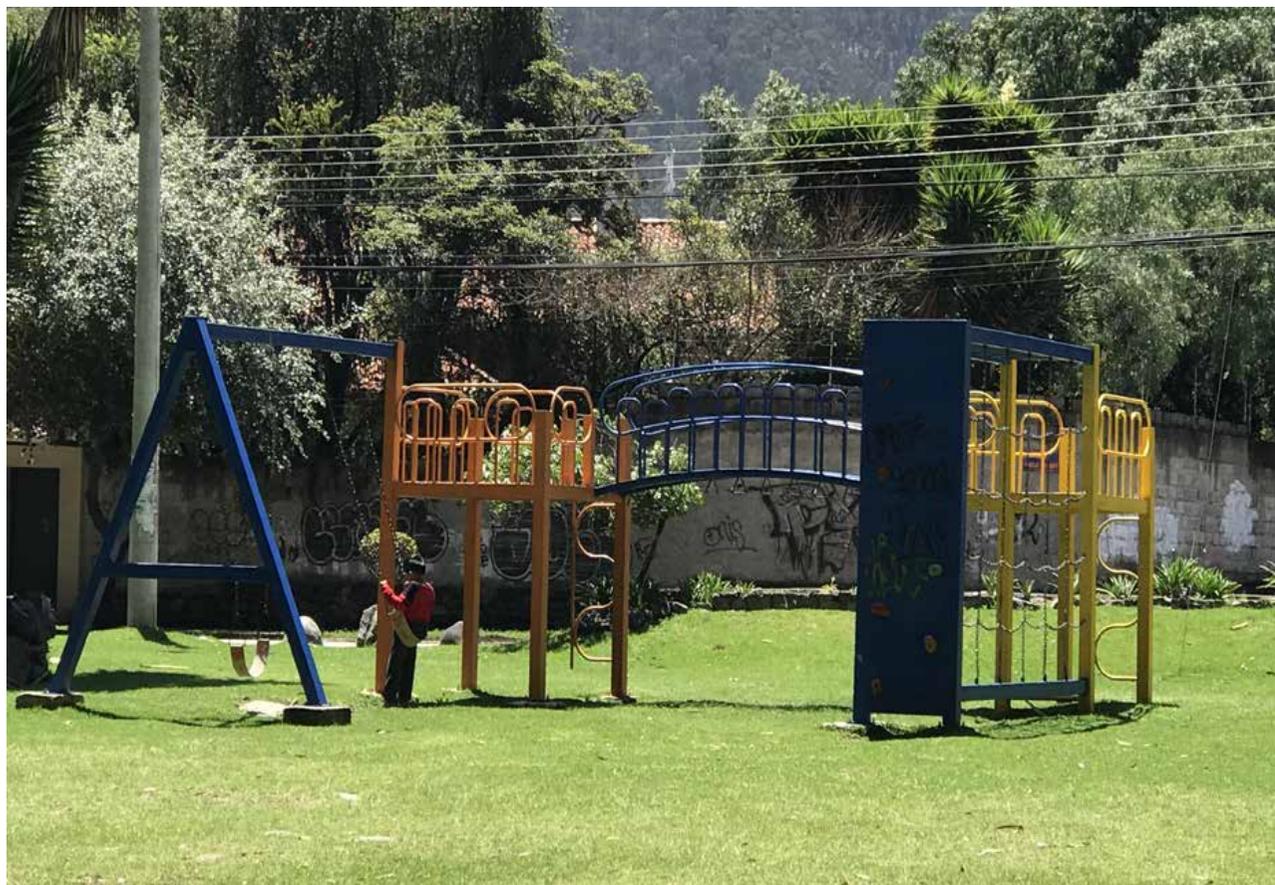
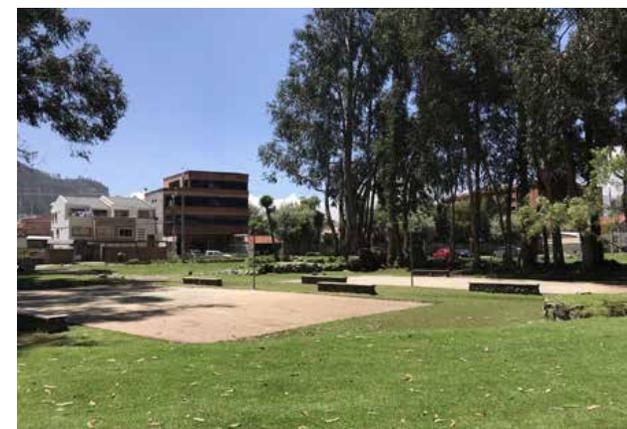
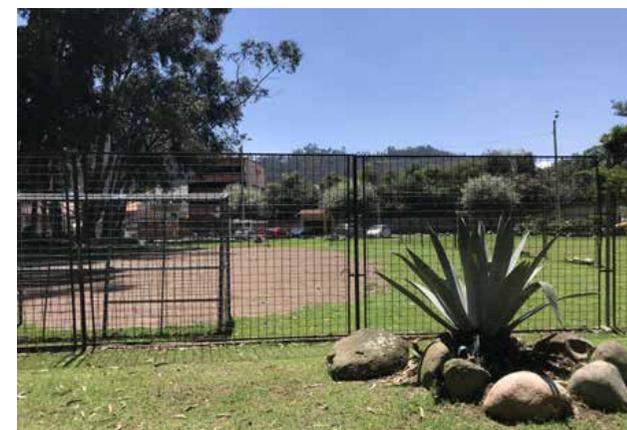
La orilla superior carece de mobiliario, por lo que se usa principalmente de paso, mientras que en la orilla inferior, donde se encuentra el parque lineal Yanuncay, posee máquinas de ejercicios, canchas deportivas, juegos para niños, entre otros, aunque hacen falta basureros y bancas. El mobiliario se encuentra en buen estado con excepción de sus canchas deportivas, que se encuentran en estado medio (Imagen 55, 56 y 57).

Imagen 55, 56 y 57 : Fotografía del tramo #1, mobiliario del parque lineal Yanuncay

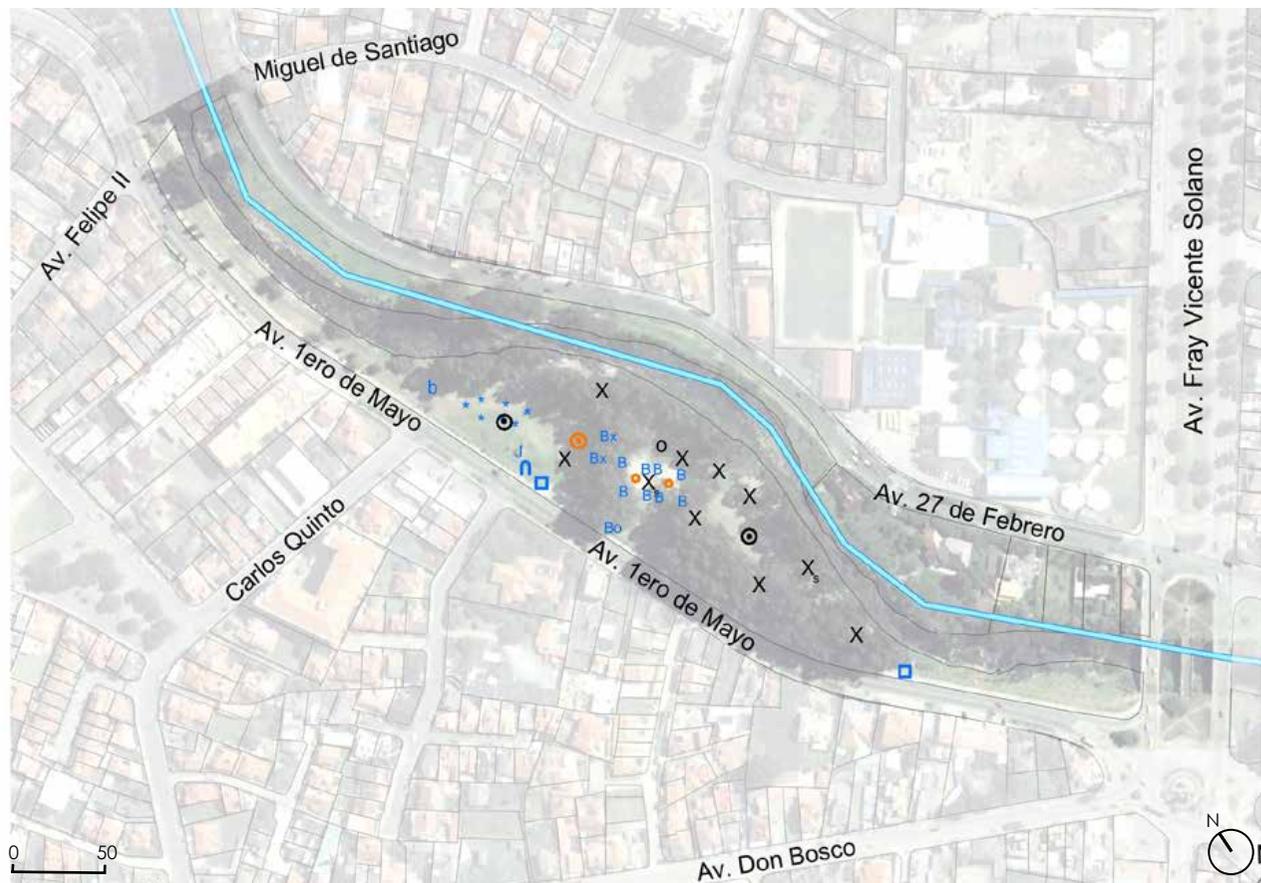
Imagen 58: Ficha de ocupación del espacio público (18:00-19:00 pm) cruzada con la ficha de mobiliario

Ocupación del espacio público			Mobiliario		
Símbolo	Actividad	Uso estacionario	Símbolo	Nº	Mobiliario
T	Esperando transporte		B	8	BancasT1
□	Comercial		Bx	2	BancasT2
△	Cultural		Bo	1	BancaT3
⊙	Física		□	2	Basureros
•	Cívica		•	7	Maq. ejercicio
o	Niños jugando		J	1	Juegos niños
X	De pie - general		∩	7	Estacionamiento bicicleta
X _b	Sentado en banco - general		b	1	Bebedero
X _s	Sentado en asiento secundario - general		Símbolo	Nº	Instalaciones deportivas
+	Acostado - general		⊙	1	Cancha fútbol
			○	2	Cancha voleibol
			■		Buen Estado
			■		Estado Medio
			■		Mal Estado

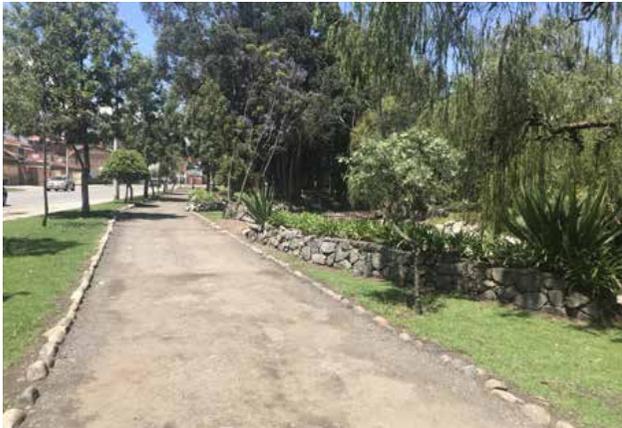
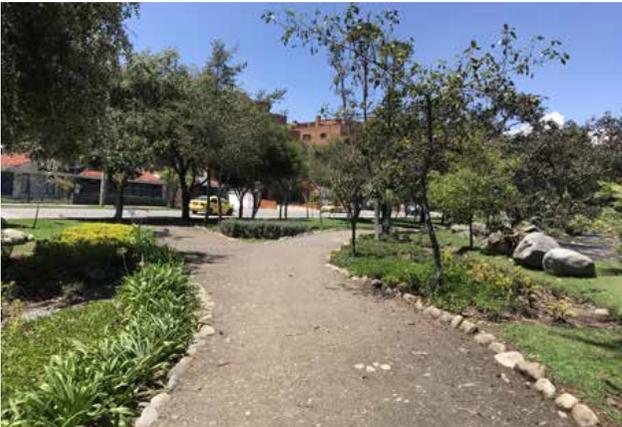
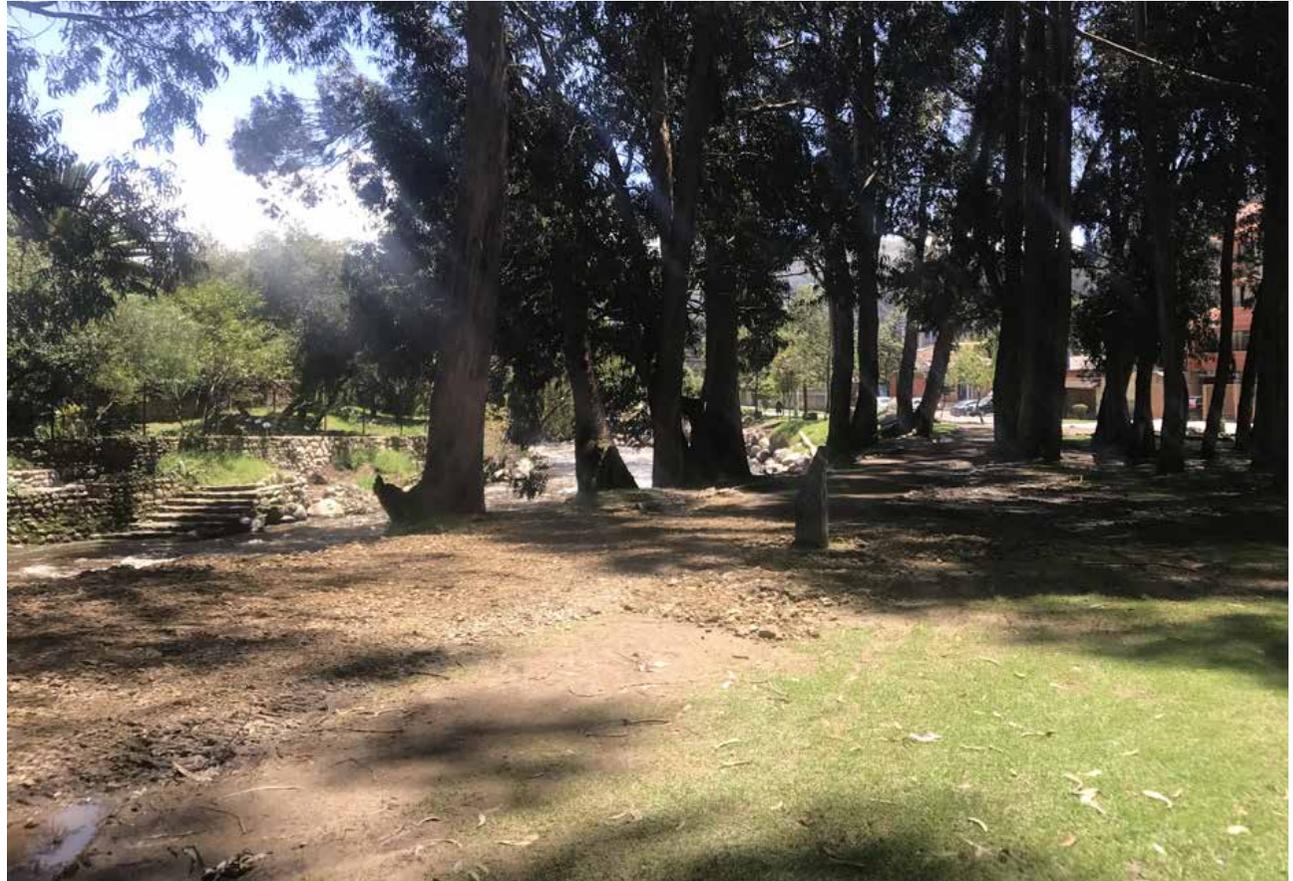
Imagen 60,61 y 62 : Fotografía del tramo #1 de caminerías, parque lineal Yanuncay

Del tramo #1 se obtuvo como resultados que la mayoría de caminerías o veredas son accesibles para usuarios comunes y con problemas de movilidad, sobre todo los senderos ubicados en los bordes, pero en cambio, en las zonas internas, sobre todo del parque lineal Yanuncay, ya hay caminerías en estado deteriorado, que se tornan peligrosas para las personas que circulan sobre ellas. Estos tramos de caminerías en mal estado son los mismos que durante la lluvia se convierten en zonas empozadas, obligando al usuario a transitar en el césped y no sobre ellas (Imagen 60, 61 y 62).

Las caminerías del borde en la orilla inferior y superior son usadas principalmente para el recorrido rápido: solo de paso, en cambio, las internas se utilizan mayormente con fines deportivos y recreativos, por lo que deberían encontrarse en mejor estado y permitir la continuidad hacia todo el espacio público del parque.

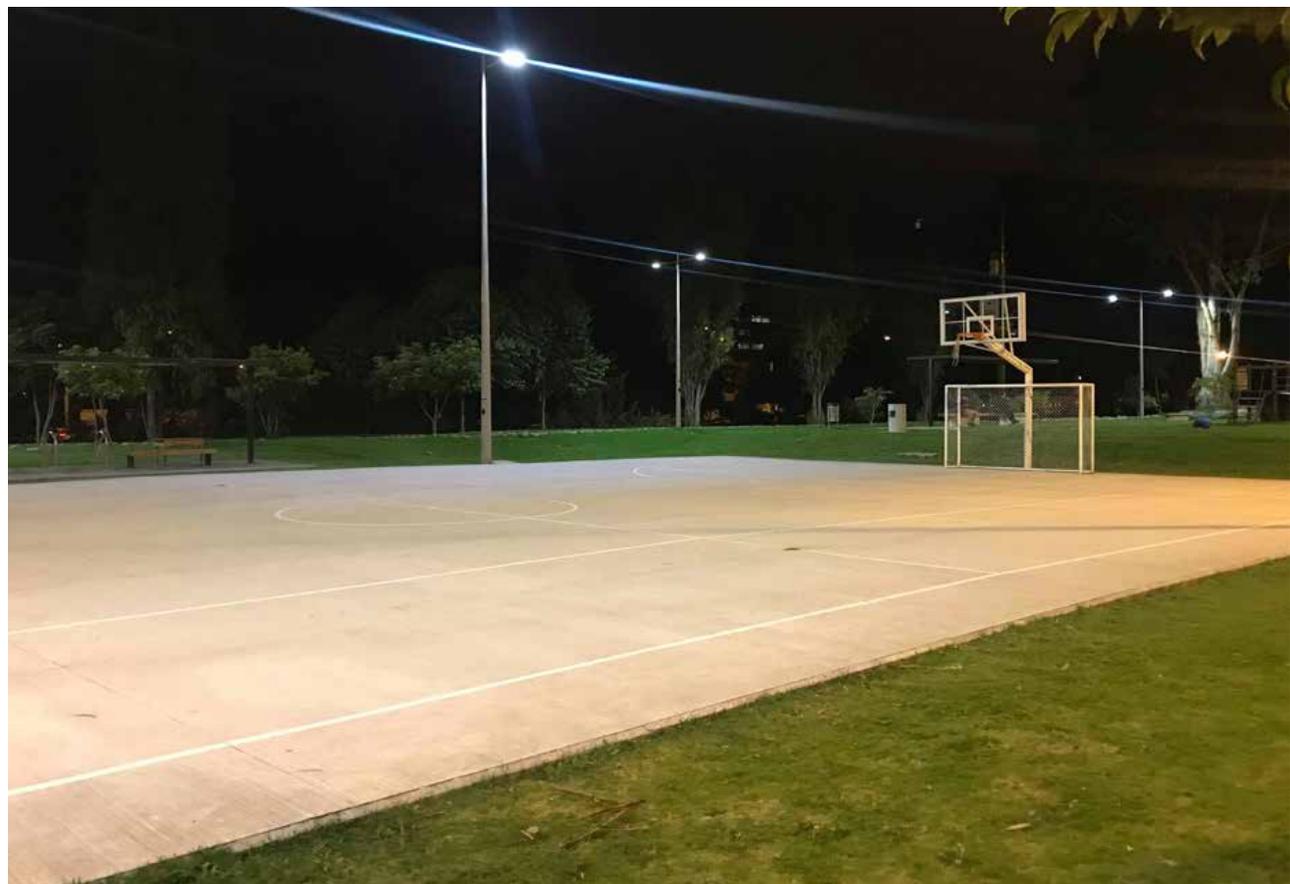
En el tramo #2 se registró la existencia de un punto seguro con cámara de vigilancia, la cual está ubicada en el parque El Playón, en cuanto a la guardianía ciudadana, no se observó la presencia de guardias de seguridad durante la noche. Las personas estacionarias de la parte inferior de las orillas solo permanecieron en el sitio mientras seguía claro, una vez que oscureció, se fueron. En cambio, las personas presentes en la parte superior de las orillas, dentro del parque El Playón, permanecieron en el sitio (Imagen 65). Las actividades no estacionarias predominantes de 18:00 a 19:00 pm son las deportivas o solo de paso.

Con respecto a los niveles de iluminación medidos con el luxómetro (luxes), en la mayor parte de las caminerías internas del tramo inferior y en la zona de la isla del Playón de la orilla superior no cumplen con el mínimo de iluminación establecido por la ordenanza de alumbrado público, convirtiéndose en zonas peligrosas (Imagen 65). En la orilla inferior se observó que las personas prefieren caminar por las veredas conjuntas a las calles, las cuales poseen una mejor iluminación, aunque hay partes que carecen de veredas, por lo que se ven obligadas a transitar por las caminerías internas.

Imagen 64: Fotografía del tramo #2 durante la noche tomada en el parque El Playón

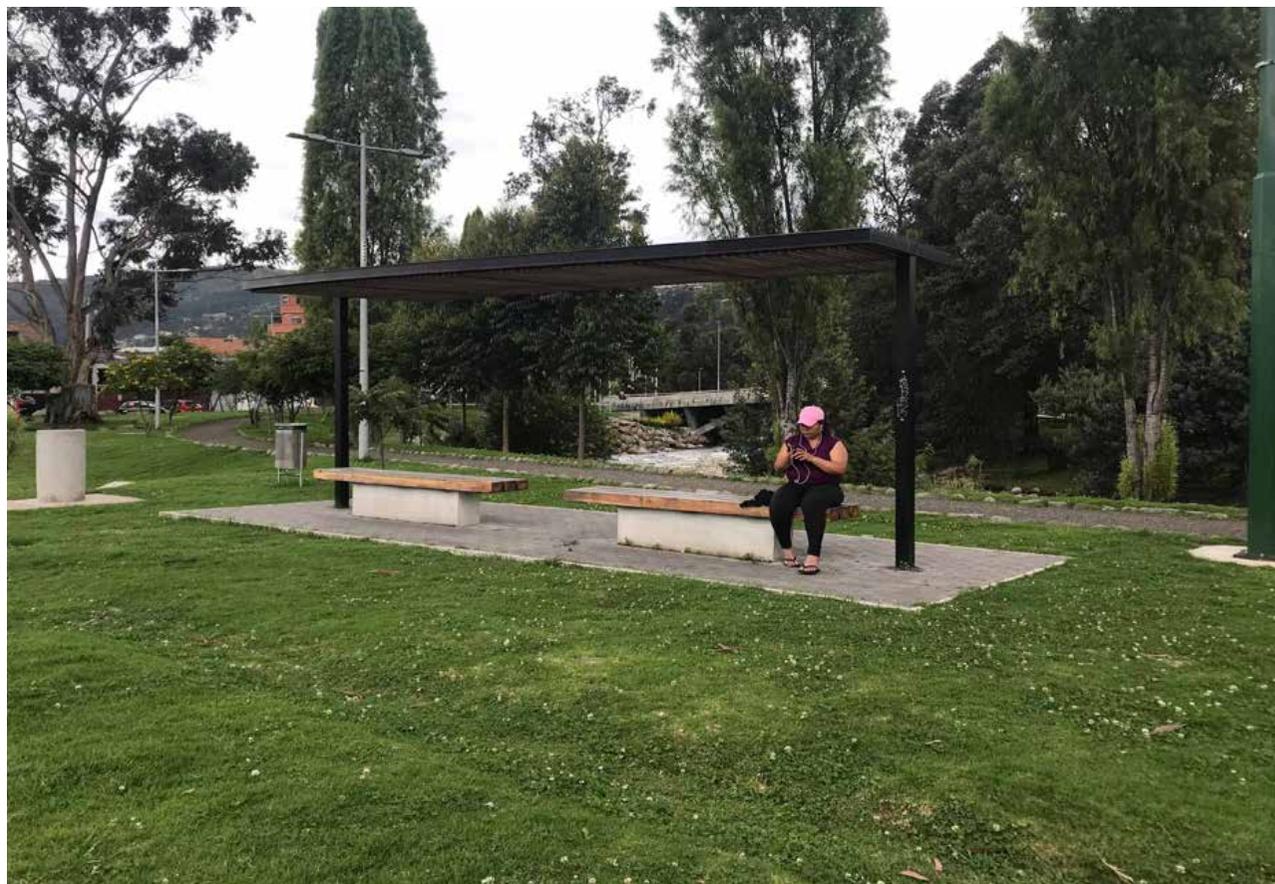
Imagen 66: Fotografía del tramo #2 durante la tarde, en el parque El Playón

En cambio, las actividades estacionarias realizadas entre las 12:00-13:00 pm son mayoritariamente de descanso. La mayoría de usuarios solo realizan actividades de paso. En la orilla inferior no existe mobiliario para la estancia, por lo que se pudo observar que las personas se recuestan o sientan sobre el césped. En el parque El Playón, se observaron unas cuantas personas haciendo uso del mobiliario (Imagen 66 y 69).

Dentro de la intervención reciente del parque El Playón se ha dotado de mobiliario en la orilla superior del río, aunque a esta hora se observaron pocas personas estacionarias en el mismo, de igual manera se registró mayor presencia de personas no estacionarias en la orilla inferior, debido a que existe continuidad con los demás tramos del río, ideal para ejercer actividades deportivas (Imagen 67).

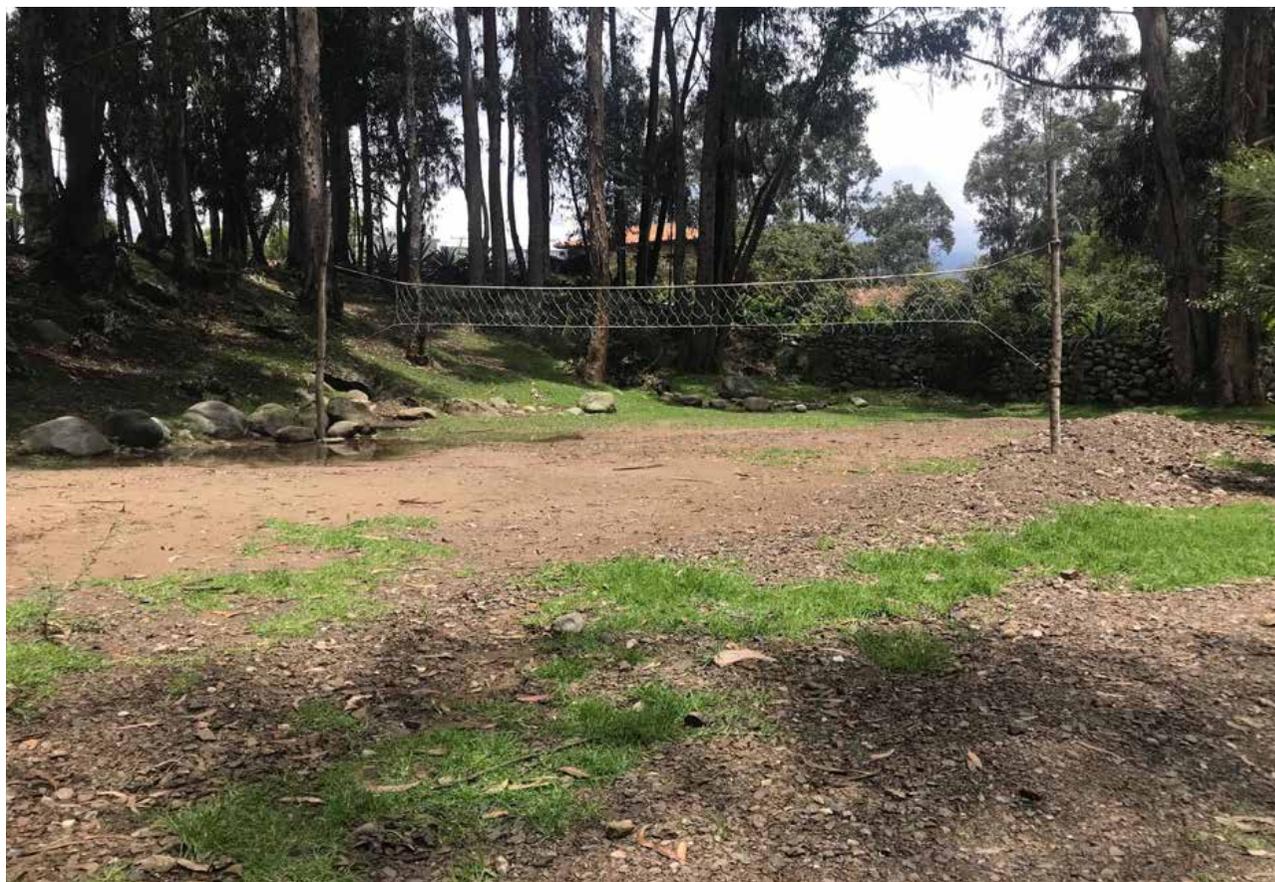
Imagen 68: Fotografía del tramo #2 sobre estado de cancha de voleibol

El mobiliario existente en el tramo #2 es insuficiente para satisfacer las necesidades de todos los usuarios. El parque El Playón se encuentra equipado con canchas deportivas, máquinas de ejercicios, juegos para niños, basureros, bancas, áreas cubiertas, entre otros (Imagen 70 y 71), mientras que la orilla inferior carece de la mayoría de lo anteriormente mencionado. Con respecto al estado físico del mobiliario, se encuentra en buenas condiciones, excepto por una cancha de voleibol situada en la orilla inferior del tramo, la cual está deteriorada (Imagen 68).

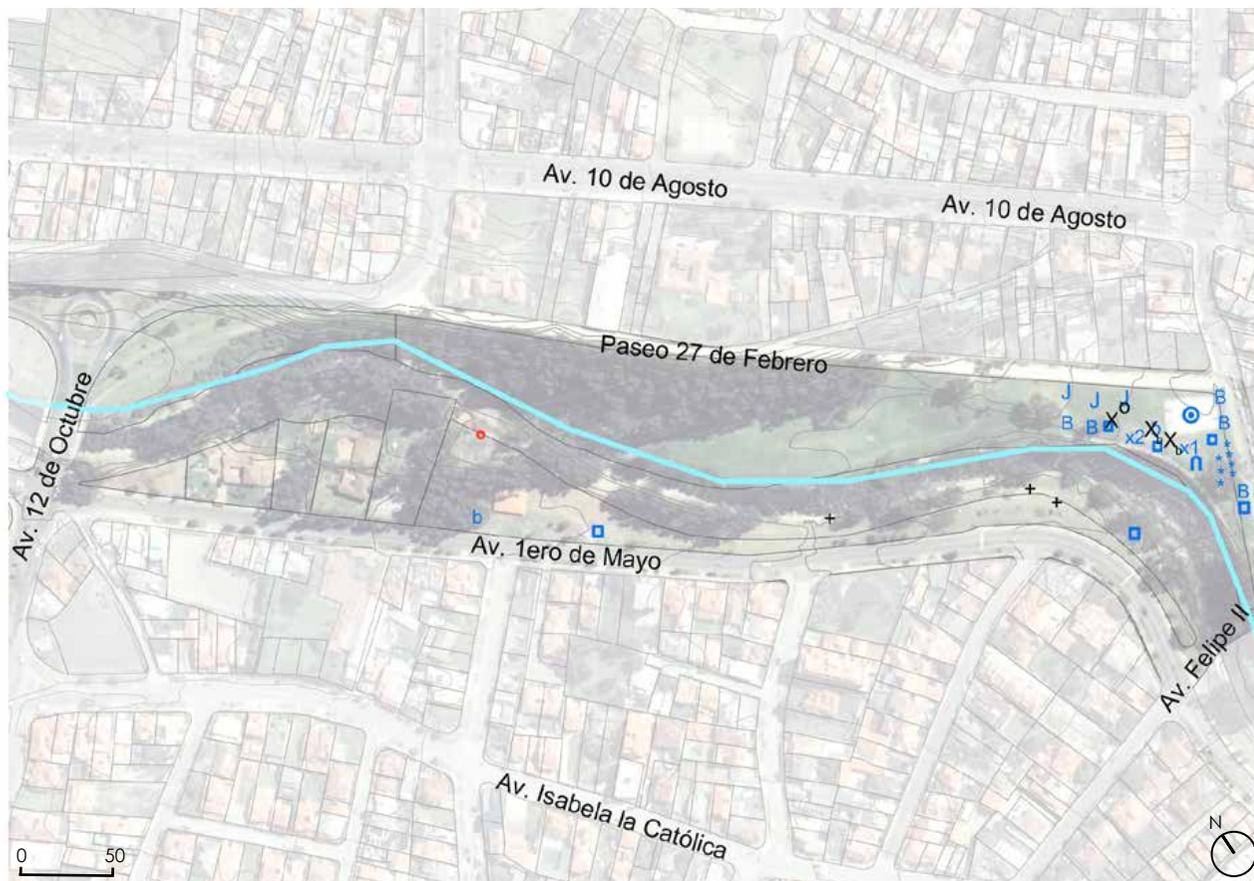
Imagen 72: Ficha de ocupación del espacio público (18:00-19:00 pm) cruzada con la ficha de mobiliario

Para las fichas levantadas en el horario de 18:00-19:00 pm, se obtuvo como resultados que los usuarios estacionarios realizan actividades principalmente de descanso, mientras que la mayoría de personas transitorias realizan actividades físicas o de paso. En el parque El Playón, se observaron unas cuantas personas haciendo uso del mobiliario, mientras que en la orilla inferior se registraron otras recostadas sobre el césped (Imagen 72).

Ocupación del espacio público			Mobiliario		
Símbolo	Actividad	Uso estacionario	Símbolo	Nº	Mobiliario
T	Esperando transporte		B	5	BancasT1
□	Comercial		x2	1	Pérbola+2 bancas
Δ	Cultural		□	6	Basureros
⊙	Física		•	7	Maq. ejercicio
•	Cívica		J	3	Juegos niños
o	Niños jugando		∩	4	Estacionamiento bicicleta
X	De pie - general		b	2	Bebedero
X _c	Sentado en banco - general		Símbolo	Nº	Instalaciones deportivas
X _s	Sentado en asiento secundario - general		⊙	1	Cancha fútbol
+	Acostado - general		•	1	Cancha voleibol
			■		Buen Estado
			■		Estado Medio
			■		Mal Estado

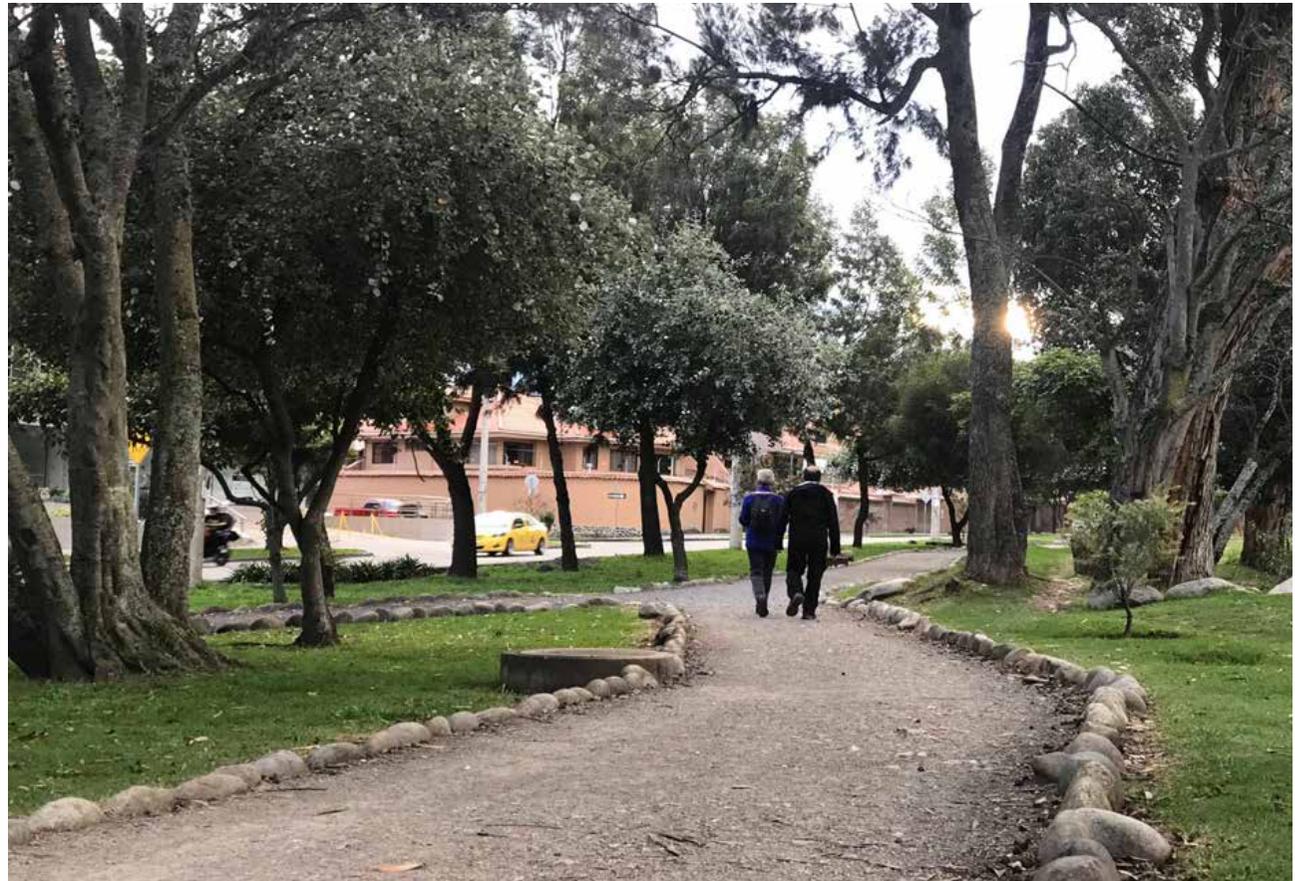
Imagen 73: Fotografía de caminería en la orilla inferior del tramo #2

Las caminerías del borde en la orilla inferior son usadas principalmente para el recorrido rápido y para actividades deportivas y recreativas, la caminería interna detrás de Quinta Lucrecia se encontraba en muy mal estado, pero al momento de levantar la ficha ya estaba siendo intervenida para su mejora. En la orilla superior donde se encuentra el parque El Playón, solo existe un tramo con caminería interna y de borde; el ingreso hacia la isla del Playón posee una pendiente mayor a 7% por lo que no es accesible para personas con problemas de movilidad (Imagen 74, 75 y 76).
