ANÁLISIS DEL USO Y CONFORT DEL ESPACIO PÚBLICO EN LAS ORILLAS DEL RÍO YANUNCAY

CASO DE ESTUDIO: DESDE LA AV. FRAY VICENTE SOLANO HASTA LA AV. LOJA

Proyecto Final de Carrera
Directora: Arq. Natasha Cabrera Jara
Autora: Daniela Moreno Luzuriaga
Cuenca, 2019

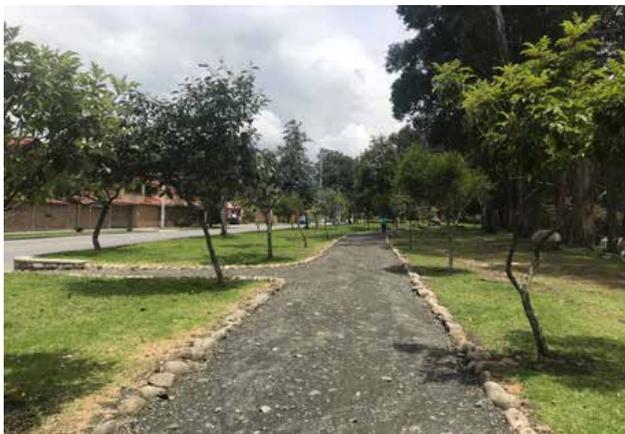
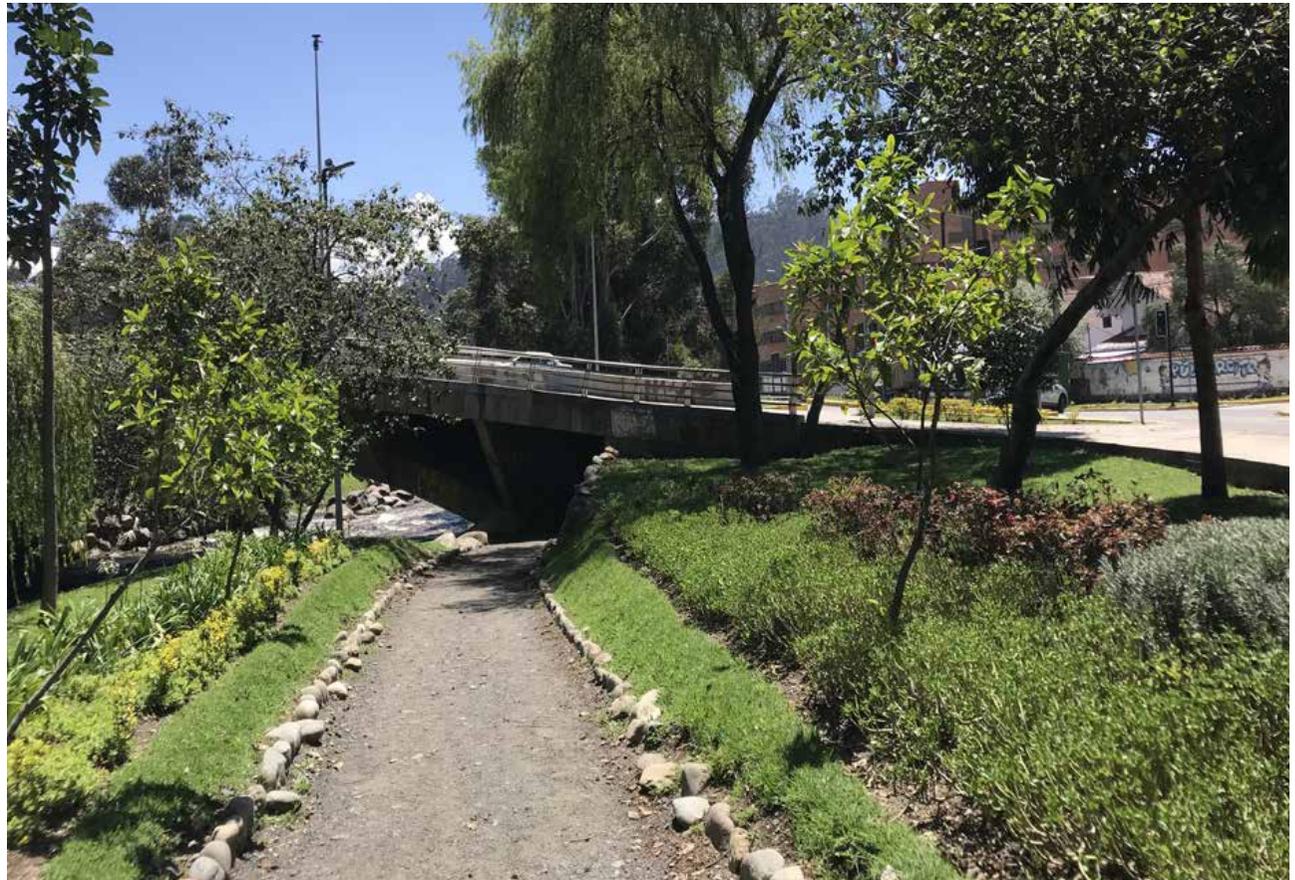
Imagen 77, 78 y 79 : Fotografías de caminerías del tramo #2

De la ficha de caminerías del tramo #2 se obtuvo como resultados que si bien posee varios senderos que son accesibles para todos sus usuarios, también tiene zonas que no lo son, sobre todo cerca de los pasos peatonales ubicados bajo los puentes vehiculares, debido a que poseen una pendiente superior al 7%, también es importante aclarar que este tramo presenta una falta de veredas en gran parte de sus bordes, tanto en la orilla superior como inferior, pero principalmente en la orilla superior, la cual carece de vereda casi en la totalidad de su extensión, aparte de tener una topografía bastante pronunciada (Imagen 80).

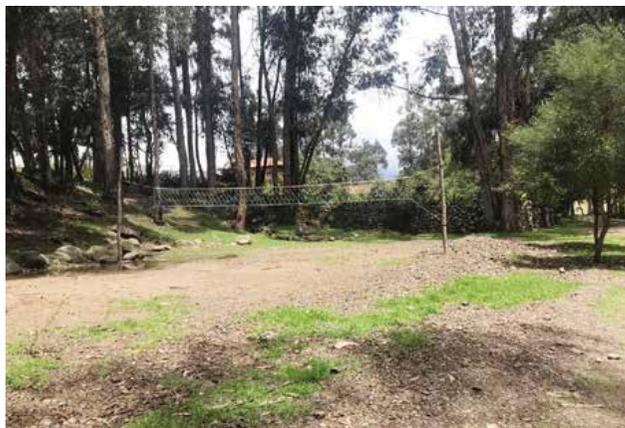
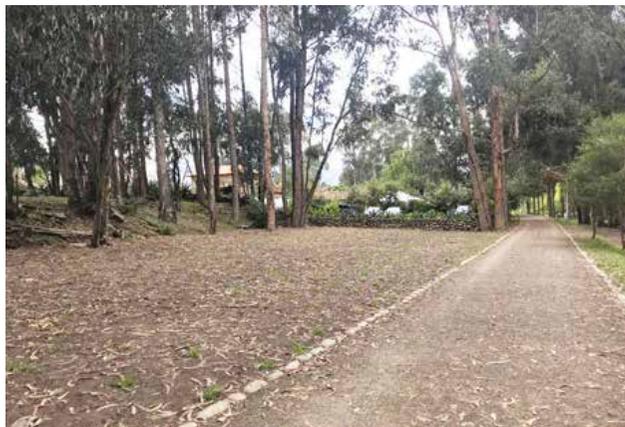
Imagen 84 y 85: Cambios en tramo #2

Es importante aclarar que las fichas de observación y levantamiento fueron registradas el 28 de Marzo del presente año, por lo que en el transcurso de la investigación se han presentado recientes cambios en la zona de estudio, tales como el mantenimiento de varios senderos que se encontraban en estado deteriorado e impedían que las orillas sean accesibles a todos y existiera una adecuada continuidad en ellas, como también la eliminación de una cancha de voleibol en malas condiciones ubicada en la parte trasera de Quinta Lucrecia del tramo #2, y la instalación de un punto seguro con alarma y cámara de vigilancia en la misma zona (Imagen 84 y 85).

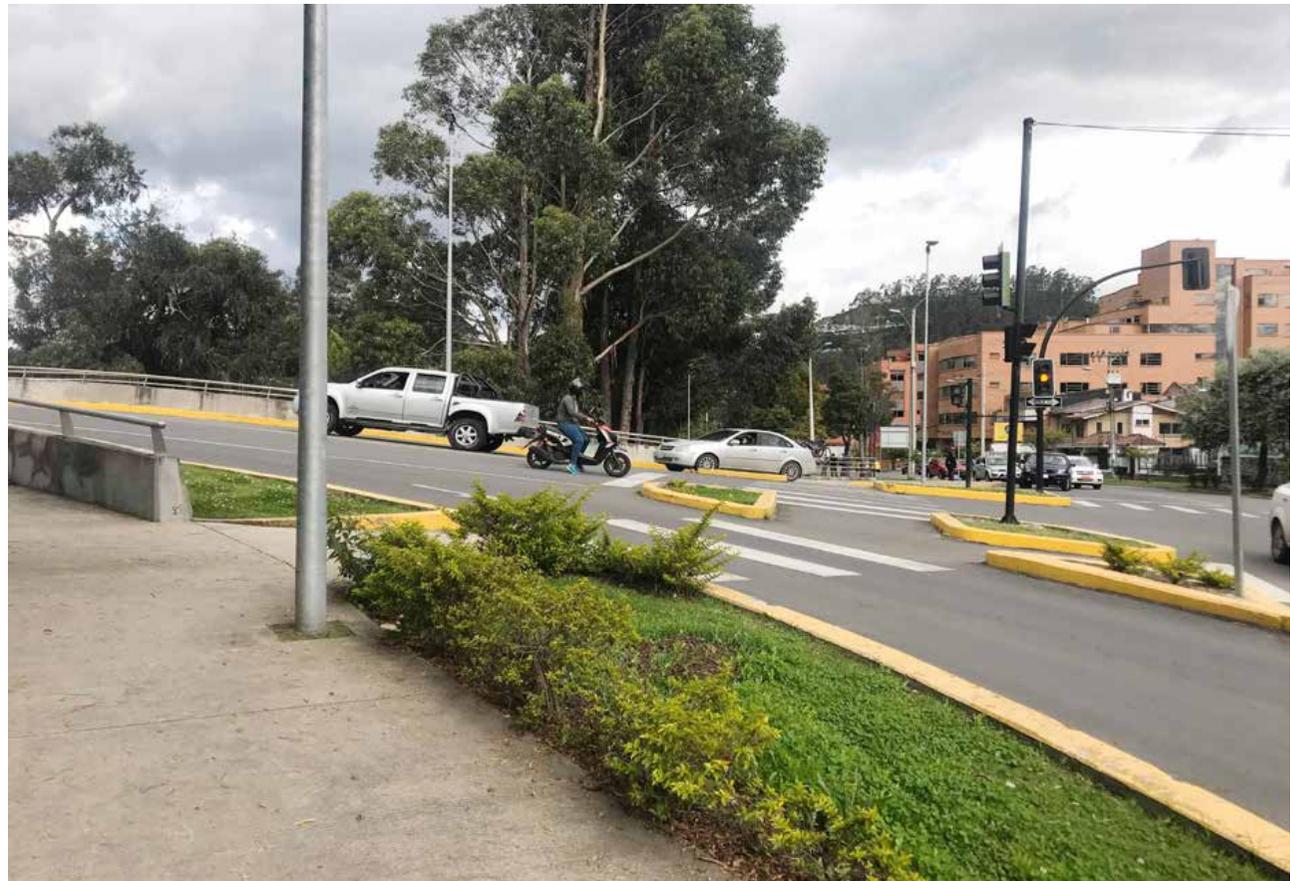
Imagen 86: Conectividad entre puentes vehiculares y tramos

Es de crucial importancia comprender que la accesibilidad cumple un rol importante en el uso de las orillas; los resultados alcanzados demostraron que en las zonas cuyas pendientes eran demasiado pronunciadas y que carecían de conectividad peatonal adecuada, a pesar de que el espacio cercano posea condiciones de confort óptimas (Parque El Playón), no son usados debidamente. La investigación de Kondolf y Pinto (2017), comprueba esta teoría, ya que ellos mediante el análisis de ríos urbanos de todo el mundo, pudieron determinar que existen diversos patrones de usos y comportamientos que están relacionados con las tipologías de sus bordes, y que existen situaciones en las que su ancho, topografía, problemas con gestión de inundaciones, entre otros que dificultan contar con espacios que se conecten adecuadamente con la ciudad y que sean utilizados activamente.

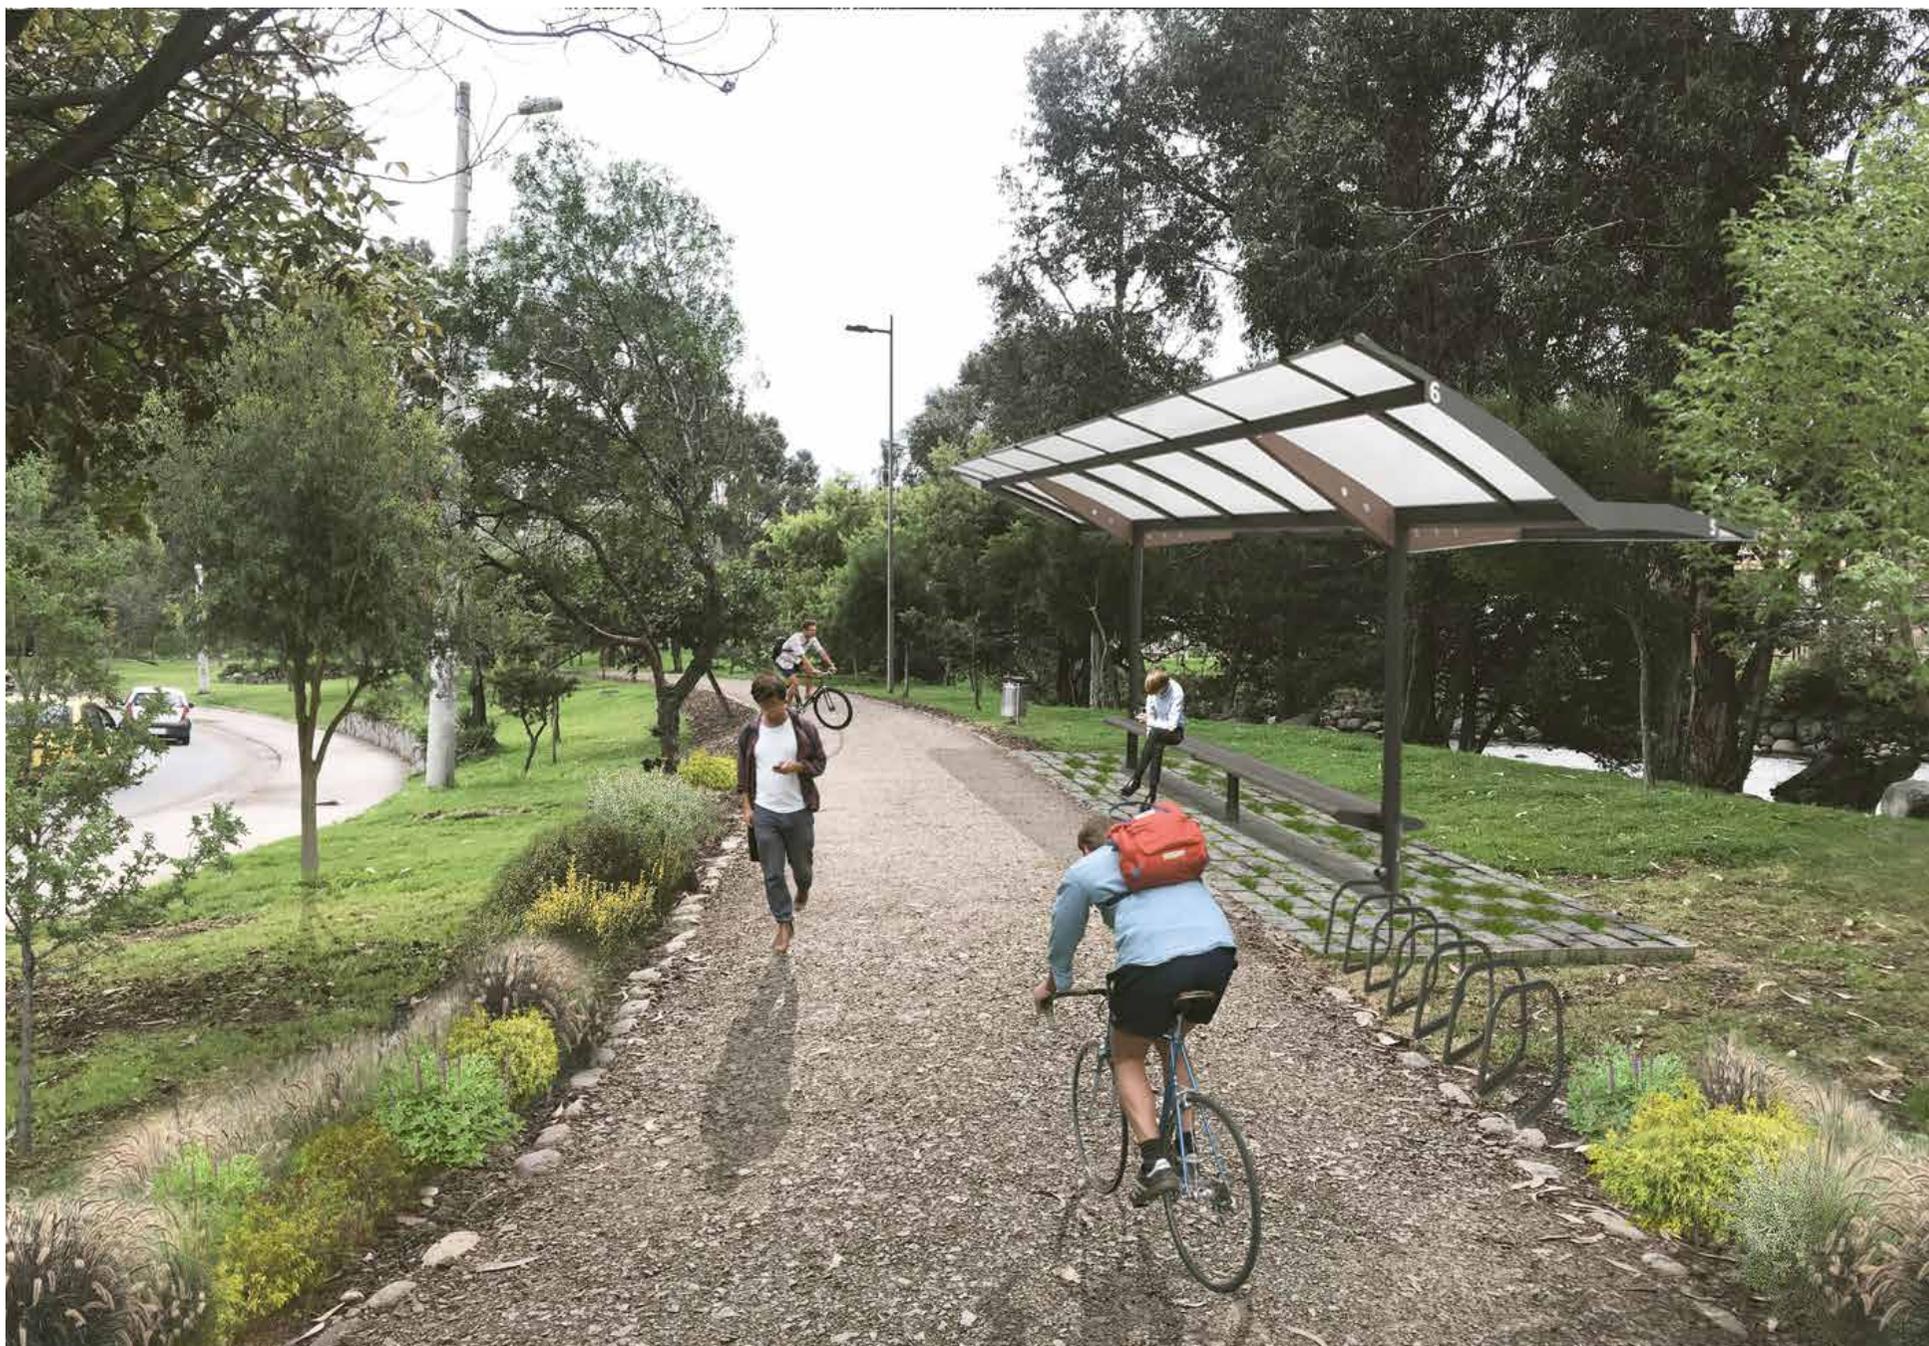
Imagen 95: Propuesta de mejora para orillas del río
Daniela Estefanía Moreno Luzuriaga

Diseñar el espacio público de las orillas de modo que los usuarios sientan que es un lugar estimulante, seguro y atractivo, ya sea para caminar, trotar, andar en bicicleta y la permanencia y disfrute del sitio. Para esto es necesario dotar a las orillas de mobiliario urbano que permita el desarrollo de diversas actividades para promover la apropiación de los usuarios del espacio público (Imagen 87). Se recomienda implementar mobiliario que permita la estancia, contemplación del paisaje y la diversidad de actividades como el juego y ejercicio, espacios de exposición de arte, comercio que reactiven la zona. Se sugiere además incorporar mobiliario con cubiertas que protejan de las condiciones del clima y basureros suficientes para abastecer la demanda y facilitar la limpieza en las orillas. Es importante que su instalación no sea en espa-

cios muy cercanos al río, ya que las crecidas e inundaciones provocarían su daño.

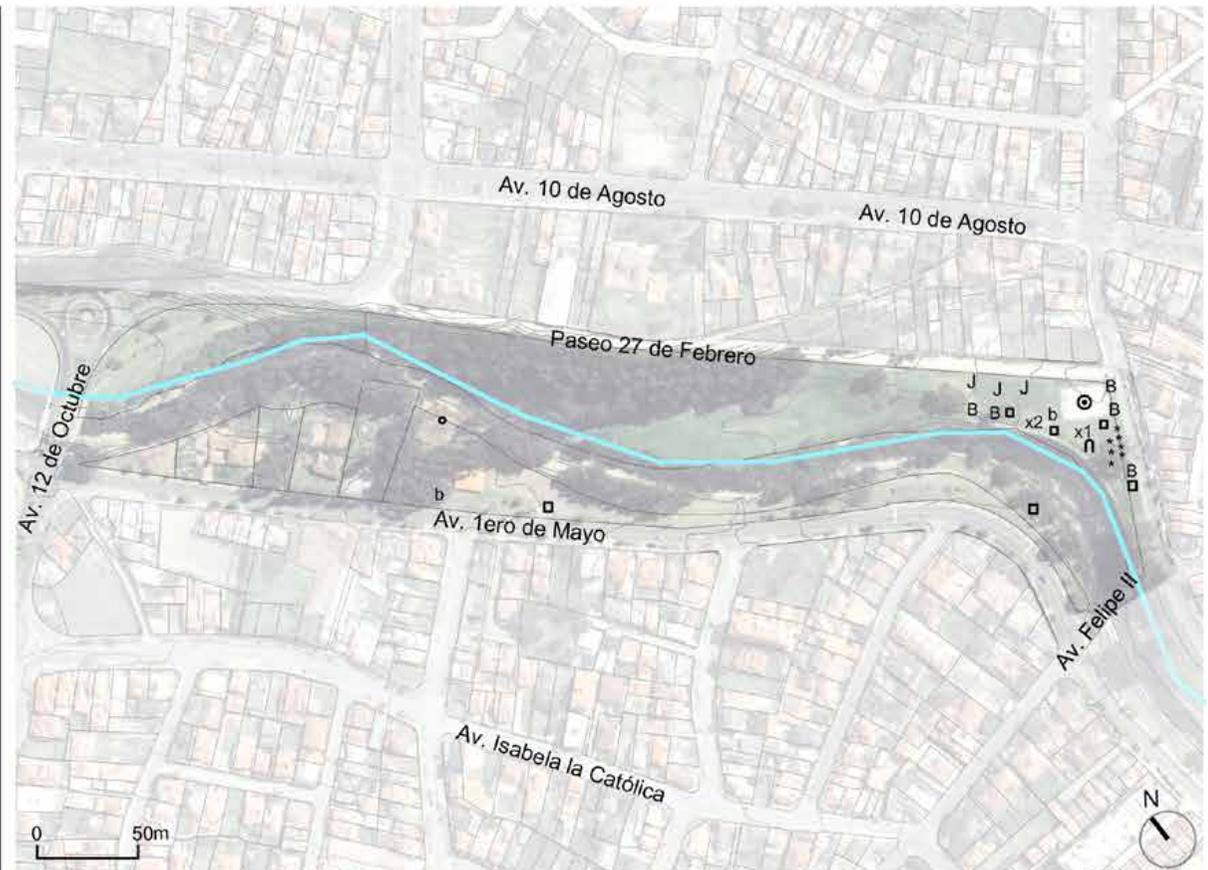
HORA: 12:00-13:00 PM

Símbolo	Nº	Mobiliario	Medidas	Material	Estado
B	5	Bancas	L:2,38m a:0,45m h:0,45m	Madera y hormigón	Bueno
x1	1	Pérbola+ Banca	Banca: L:1,80m a:0,50m h:0,40m	Madera y acero	Bueno
x2	1	Pérbola+ 2 bancas	Banca: L:1,80m a:0,50m h:0,40m	Madera y acero	Bueno
□	6	Basureros	D: 0,30 m h:0,73m	Acero inoxidable	Bueno
*	7	Maq. ejercicio	No medido	Metal	Bueno
J	3	Juegos niños	No medido	Madera	Bueno
∩	4	Estacionamiento bicicleta	No medido	Acero inoxidable	Bueno
b	2	Bebedero	D: 0,48cm, h:0,87cm L:0,34m a:0,22m h:0,88m	Hormigón y acero	Bueno
Símbolo	Nº	Instalaciones deportivas			Estado
⊙	1	Cancha fútbol			Bueno
•	1	Cancha voleibol			Malo

L: longitud, a: ancho , h: altura , D: diámetro
