**Universidad del Azuay**

**Escuela de Ingeniería Mecánica Automotriz**

**ANÁLISIS DE AVERÍAS EN COMPONENTES DIESEL CRDI  
(COMMON RAIL DIRECT INJECTION)**

Trabajo de grado previo a la obtención del Título de

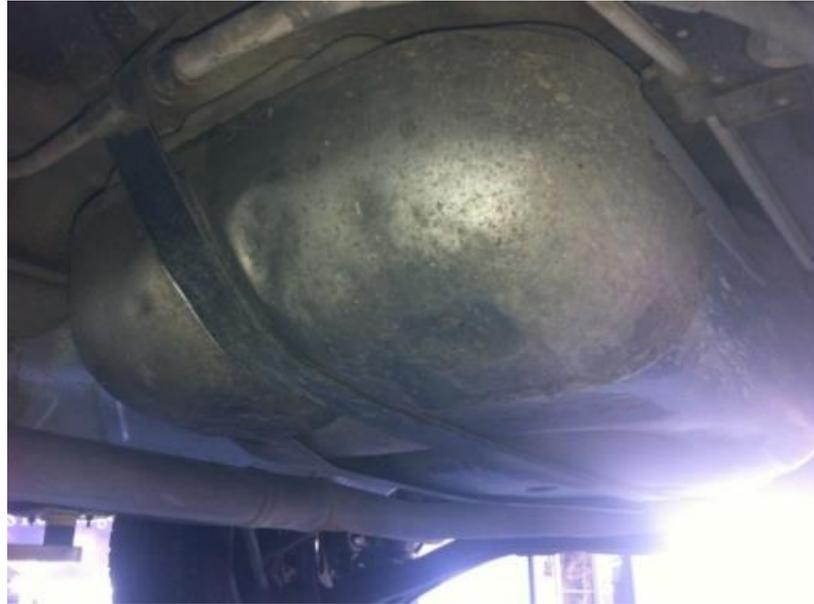
Figura 2. 1: Tanque de combustible Hyundai Santa Fe CRDI 2009

El agua se condensa dentro del tanque, depositándose en la parte inferior o formando gotas en las paredes del mismo, conjuntamente con el calor presente en el sistema aceleran la propagación y multiplicación de microorganismos (bacterias, mohos, levaduras), formando sedimentos biológicos (Figura 2.2), que por el movimiento de funcionamiento normal que sufre el vehículo y por ende el tanque, se mezclan con el combustible. Los sedimentos al mezclarse con el combustible lo vuelven opaco (Figura 2.3), presentándose una masa negra o marrón, que al ingresar al sistema de inyección pueden obstruir y corroer filtros, inyectores y demás componentes del sistema, este fenómeno ocurre con mayor frecuencia desde la inclusión experimental de mezclas de biodiesel en el mercado.<sup>8</sup>

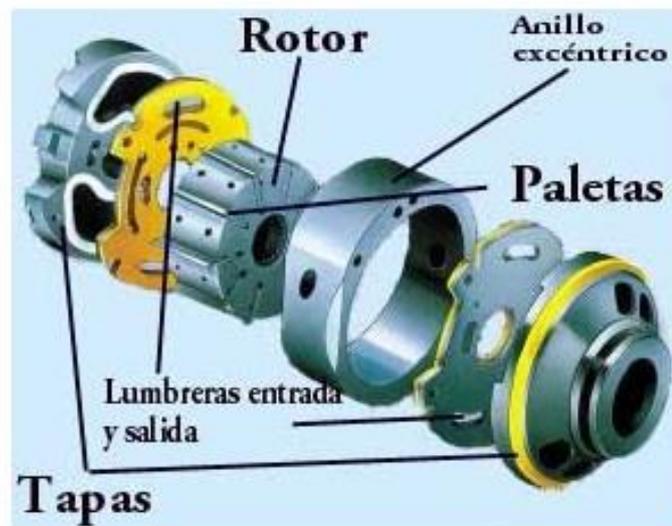
El desgaste causado por partículas finas, que no se pudieron filtrar en el sistema CRDI (Common Rail Direct Injection) es la falla más común de la bomba de transferencia (Figura 2.7), se produce una abrasión en las paletas las cuales rebotan, produciendo ralladuras en el anillo donde giran y permiten que exista fugas de aceite en sus ranuras, en la bombas de engranes se desgastan los dientes y el área del eje. Esto provoca que no entregue el caudal necesario a la bomba de alta presión.<sup>10</sup>

Figura 2. 7: Bomba de paletas

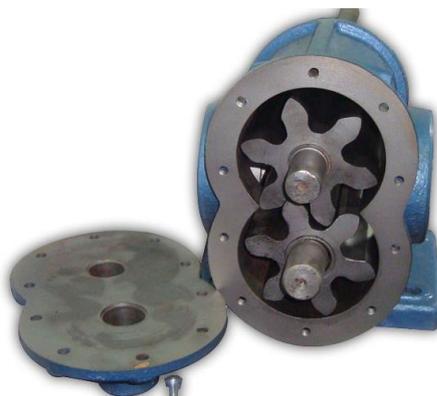
En la aireación y cavitación, el vapor del combustible y las burbujas de aire causan daños en las bombas, este fenómeno se produce cuando se comprime y se expande rápidamente las burbujas de vapor y se mezcla con el combustible. La aireación se origina por el aire que entra en el sistema por conexiones flojas, la cavitación se origina cuando existen vacíos en el sistema. La aireación y cavitación erosiona o pica los dientes de los engranes y la caja de la bomba (Figura 2.9), en la bomba de paletas erosiona, raspa y ondula el anillo, desgasta los bordes y las puntas de las paletas.<sup>10</sup>

Figura 2. 9: Bomba de engranes

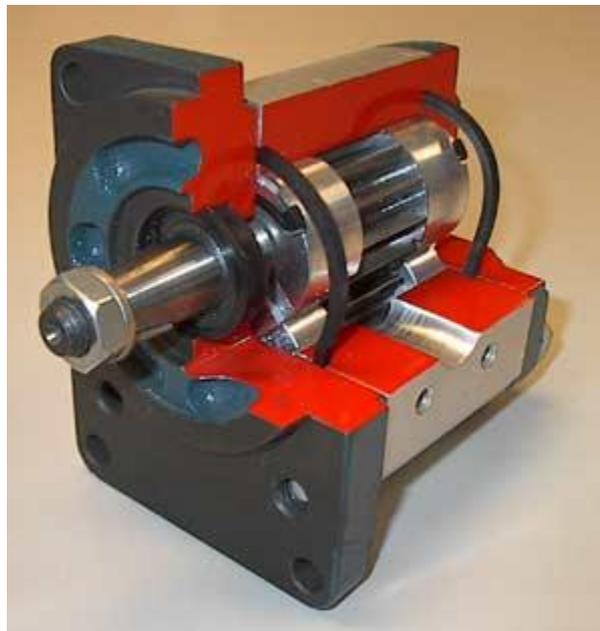
Se dispone una presión excesiva en el sistema cuando la válvula de alivio no cumple su función, se producen grandes y repetidas vibraciones en el motor, enviando caudal sin control a la bomba de alta presión. Como consecuencia se puede dar la rotura del eje en una bomba de engranes (Figura 2.10), y una fisura de paletas en una bomba de este tipo de sistema, dejando a la bomba de alta presión sin abastecimiento.<sup>10</sup>

Figura 2. 10: Corte Bomba de engranes

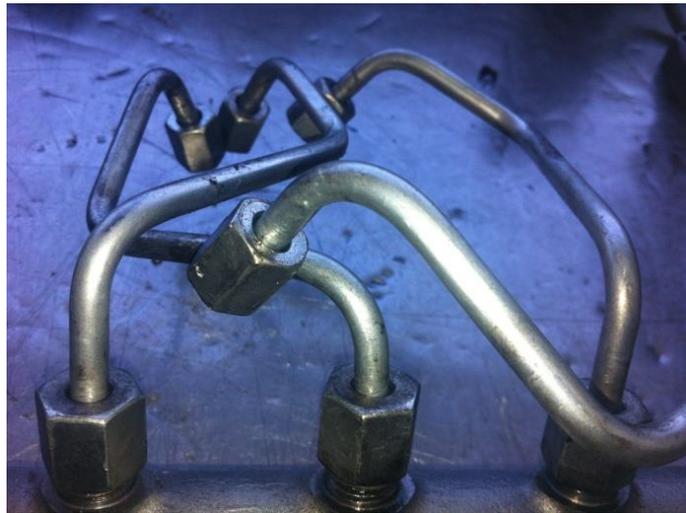
Figura 2. 11: Cañerías de alta presión Hyundai Santa Fe CRDI 2009

Las cañerías de alta presión conectan a la riel de inyectores, con los inyectores, son las más importantes ya que por ellas circulan presiones de 1000 hasta 1400 bar (Tabla 1.1) ( $1 \text{ bar} = 100 \text{ kN/m}^2 = 1,01972 \text{ kgf/cm}^2$ ), las averías se presentan después de que al vehículo se le ha dado un mantenimiento, si a las mismas no se las instala y aprieta correctamente se pueden producir fugas por los racores, de igual manera cuando no se los trata con cuidado presentan golpes o abolladuras en sus conos (Figura 2.12) deteriorándoles y no permitiéndoles que sellen herméticamente, presentando goteos.<sup>11</sup>

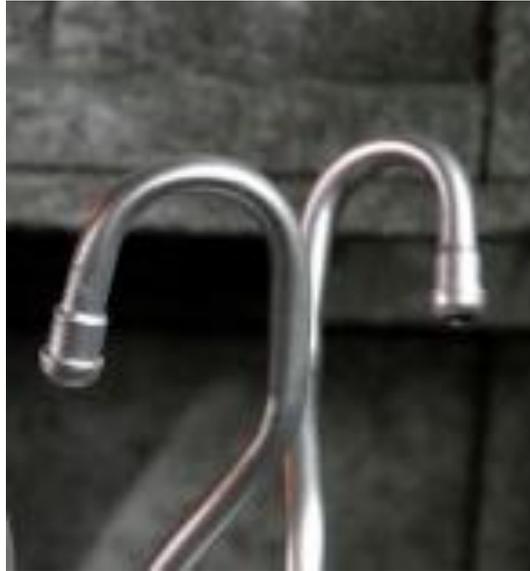
Figura 2. 12: Conos cañerías de alta presión

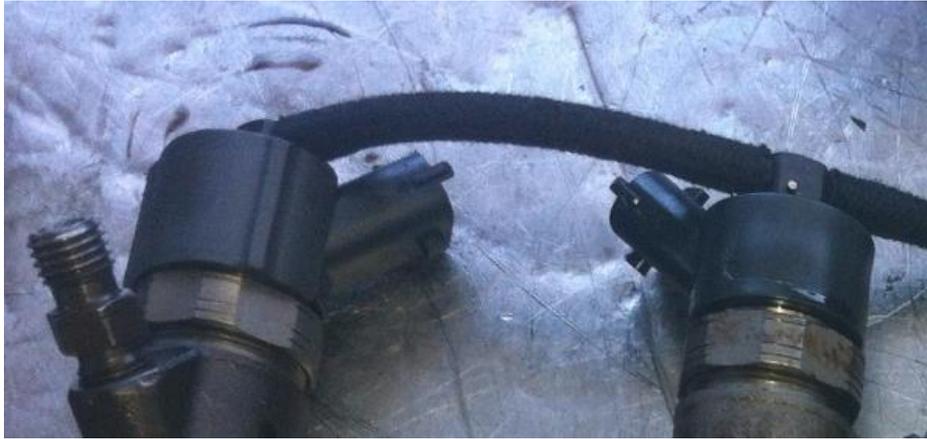
Las cañerías flexibles de combustible (Figura 2.13), se pueden romper por una mala manipulación del operario, que puede someterla a esfuerzos de tracción o aplastamiento, o al momento de desmontarlo averíe el racor. Las cañerías flexibles están compuestas en su exterior con un revestimiento de alambre, que cuando se deteriora o se parte, sus hilos pueden perforar la manguera. Otra razón para que se rompan las cañerías flexibles es cuando quedan en contacto directo con el motor el cual produce vibraciones.<sup>11</sup>

Figura 2. 13: Cañerías flexibles de retorno Hyundai Santa Fe CRDI 2009

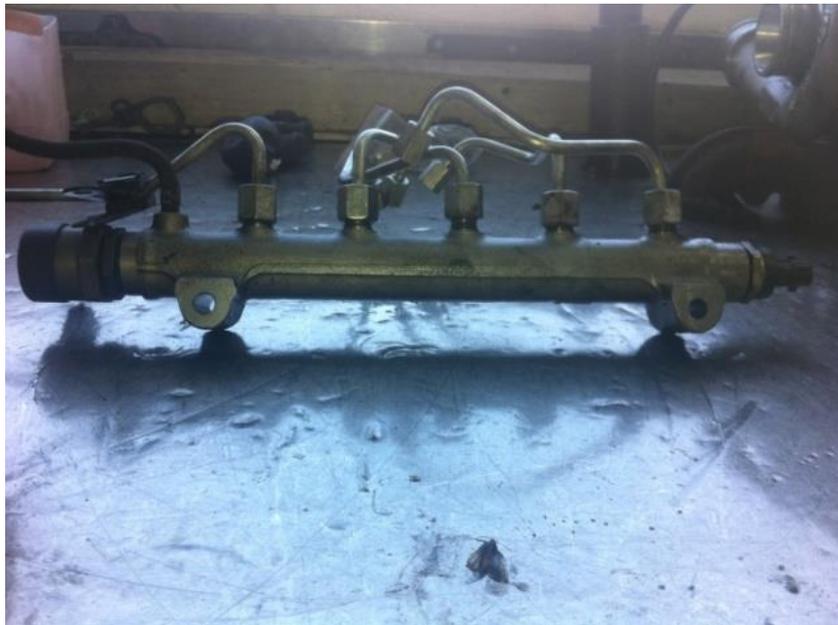
Figura 2. 14: Riel de inyectores Hyundai Santa Fe CRDI 2009

El riel sirve como acumulador de presión para los inyectores (Figura 2.14), llega toda la presión de la bomba que mantiene el combustible para ser transportado a los inyectores por las cañerías rígidas de alta presión que posee un regulador que censa la presión existente en el riel y la mantiene, si existe una sobrepresión este regulador abre paso al combustible hacia el tanque. Este riel tiene un diseño cilíndrico en su interior (Figura 2.15) evitando que se produzcan puntos de concentración de esfuerzos para así evitar posibles averías dentro del riel.

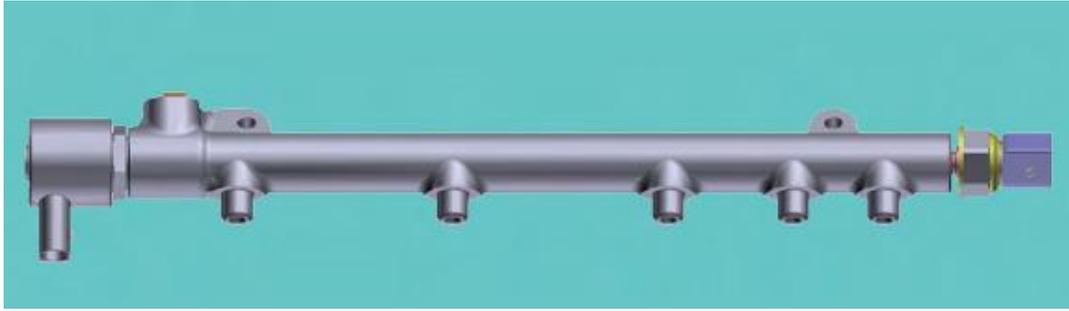
Figura 2.15: Riel de inyectores CRDI (Common Rail Direct Injection)

Cuando a la riel, llega un combustible de mala calidad y con porcentajes mayores de agua, que conjuntamente con el azufre y otros componentes corroen las paredes interiores del riel, desprendiendo pequeñas partículas, las cuales se mezclan con el combustible, enviándolas en el mejor de los casos al tanque, para que este diesel sea nuevamente filtrado o directamente a los inyectores, produciendo taponamientos ocasionando falta de entrega de combustible, y ralladuras de las paredes internas del inyector.

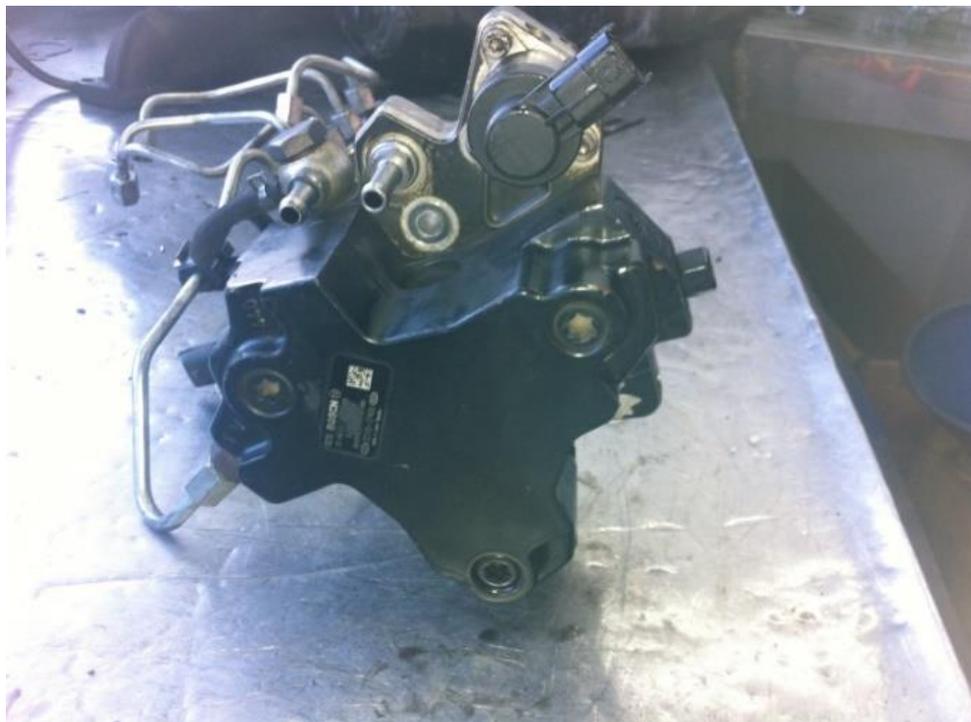
Figura 2. 16: Bomba de alta presión DPI (Diesel Pump 1) Hyundai Santa Fe CRDI 2009

En la bomba se genera toda la presión que se dirigirá hacia el riel y posteriormente a los inyectores, es comandada por una banda y controlada electrónicamente por la computadora a través de dos bobinas (se conecta por medio de un socket), puede sufrir averías por la calidad del combustible que en ella circula, o por problemas electrónicos de comunicación con la ECU (Engine Control Unit).

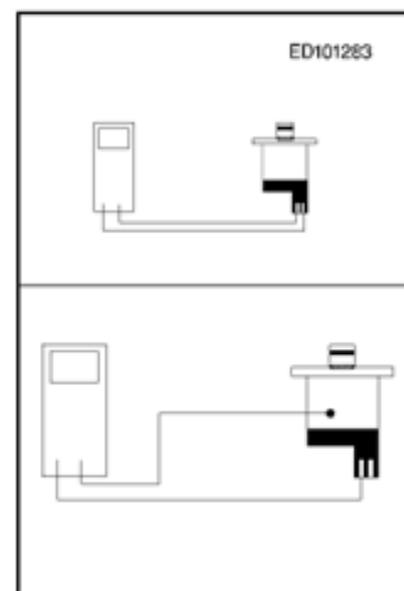
Figura 2. 17: Comprobación de funcionamiento de la parte eléctrica de la bomba<sup>12</sup>

Medición de bo. 1 y bo. 2 contra carcasa  
de componente.  
Valor(es) nominal(es) a 20 °C:  
> 1 MOhm

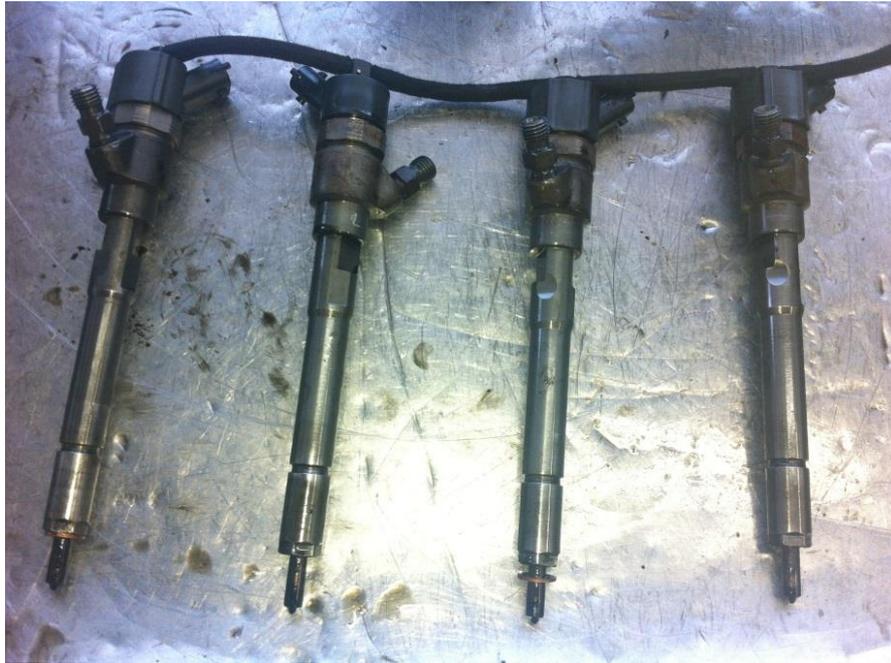
Figura 2. 33: Inyectores Hyundai Santa Fe CRDI 2009

Todos los elementos que componen el sistema CRDI (Common Rail Direct Injection), son importantes para su funcionamiento, pero el elemento fundamental es el inyector (Figura 2.33), ya que se encuentra en contacto directo con la cámara de combustión, maneja presiones similares a la bomba (1000-1400 bar) (Tabla 1.1) da la cantidad adecuada de combustible en forma de abanico para que se produzca un trabajo correcto. El inyector depende totalmente del funcionamiento de todos los elementos anteriores, si existe cualquier inconveniente previo al inyector, el mismo puede ser el principal afectado, es decir depende directamente del estado de todo el sistema.
