**FACULTAD DE CIENCIA Y TECNOLOGÍA**

**ESCUELA DE INGENIERÍA CIVIL Y GERENCIA DE  
CONSTRUCCIONES**

**Evaluación estructural del centro de la entidad hospitalaria  
“Hospital Moreno Vázquez” del Cantón Gualaceo –  
Provincia del Azuay, para cuantificar las amenazas y  
vulnerabilidad de la edificación hospitalaria.**

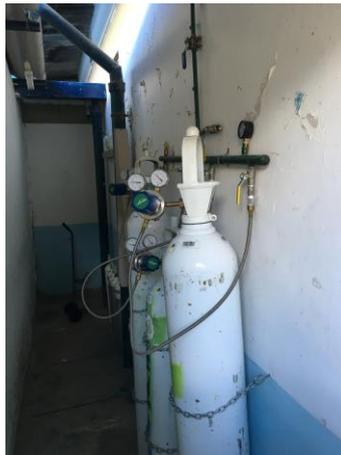
- El abastecimiento de oxígeno ( $O_2$ ) y dióxido de carbono ( $CO_2$ ) se realiza mediante tanques que son trasladados desde los espacios de almacenamiento hacia los espacios de uso, mediante tubería de color verde de 12 mm (1/2 pul.). Cuando son necesarios, los tanques son trasladados a los espacios de uso como la sala de partos, sala de labor, habitaciones, y en el caso de quirófano, a la parte exterior de una de sus paredes, para ser distribuido a través de una tubería instalada.

Figura 2.11 Tanques de oxígeno en la parte externa del Hospital.

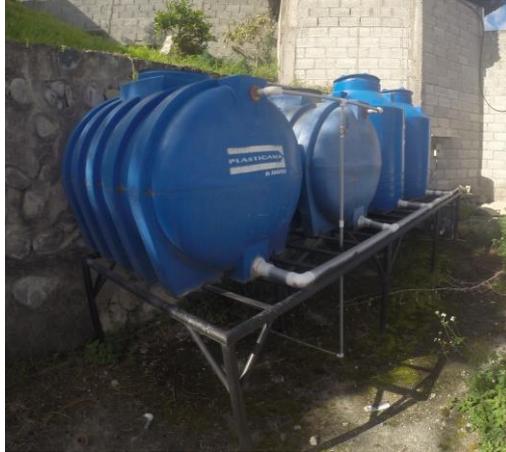
Los tanques de reserva con los que cuenta el hospital, ofrecen un abastecimiento para el hospital completo de 8 horas aproximadamente. Su ubicación se encuentra en un espacio abierto sin mayores protecciones, pero completamente asegurado y en buenas condiciones y con mantenimiento constante. Aunque el sistema de distribución y de

bombeo alternativo no ha sido renovado desde su instalación inicial, por lo que su grado de seguridad se puede clasificar como medio por sus años de servicio.

Figura 2.23 Tanque de agua, ubicados en la parte posterior del hospital.

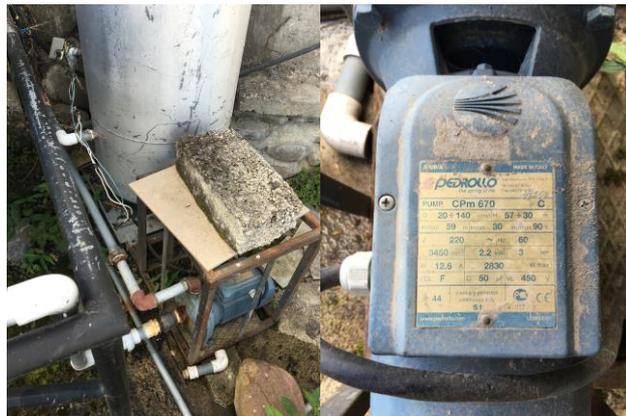
Figura 2.24 Grupo de presión para la red de distribución de agua potable.

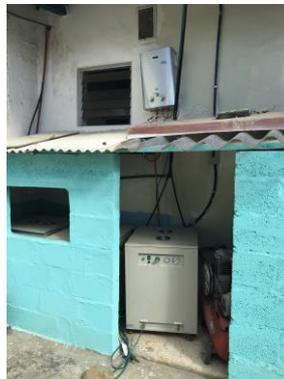
Todo este sistema se encuentra en muy buenas condiciones como son las tuberías de distribución, uniones, válvulas, ductos, anclajes, recintos, etc. La caldera es el único elemento que se encuentra fuera de funcionamiento por sus años de uso, así que fue reemplazado por un sistema eléctrico.

Figura 2.26 Calefón para agua caliente en baño de cuarto de residentes.

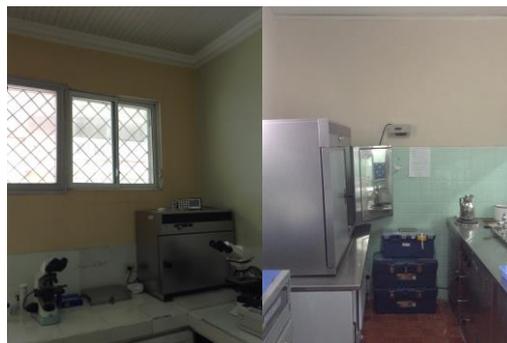
El equipo médico de laboratorio y suministros utilizados cuenta con las seguridades necesarias de anclaje en su gran mayoría, aun así existe un gran porcentaje de equipos y suministros sueltos que podrían complicar aún más una situación de emergencia.

Figura 2.28 Equipo médico y suministros que carecen de anclaje.

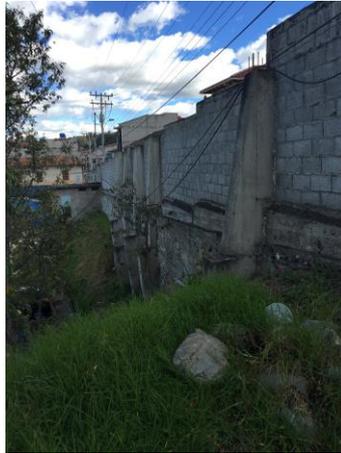
Lo que hace referencia a los elementos de cierre como son muros y fachada, consta de mampostería de bloque con estructuras de columnas de hormigón armado. En algunos lugares donde existe riesgo de impacto vehicular con la fachada del hospital se puede observar que existe una protección de muros estructurales de hormigón armado.

Figura 2.32 Muro de estructura mixta.

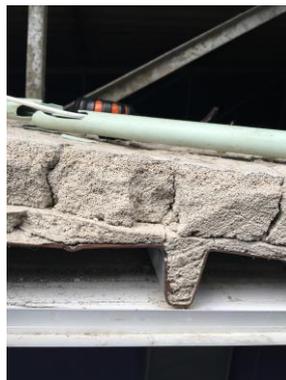
En la parte de techos y cubiertas, se puede observar que la edificación mantiene su estructura original. Esta consta de estructura metálica con planchas de fibrocemento que cubren a toda la estructura, también como parte estructural se puede observar una placa colaborante acompañada de una chapa de hormigón simple de 10 cm de espesor, actuando esta como techo.

Figura 2.33 Placa colaborante y chapa de hormigón en cubierta.

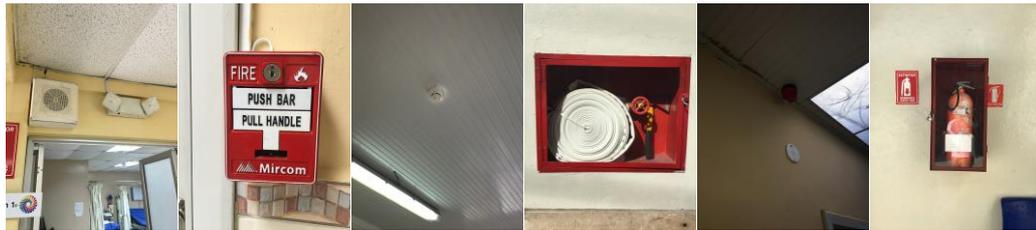
La red de protección contra incendios está tomada directamente de la acometida principal de agua potable esto quiere decir que cuenta con la misma presión de la red pública, sin cumplir la normativa según el cuerpo de bomberos que exige un tanque de reserva y bomba de presión propia para esta red. Respecto al área protección contra incendios, lo mencionado anteriormente, representaría el único inconveniente ya que sí cuenta con alarma, pulsadores, extintores y detectores de humo estratégicamente ubicados.

Figura 2.34 Sistema de protección contra incendios.

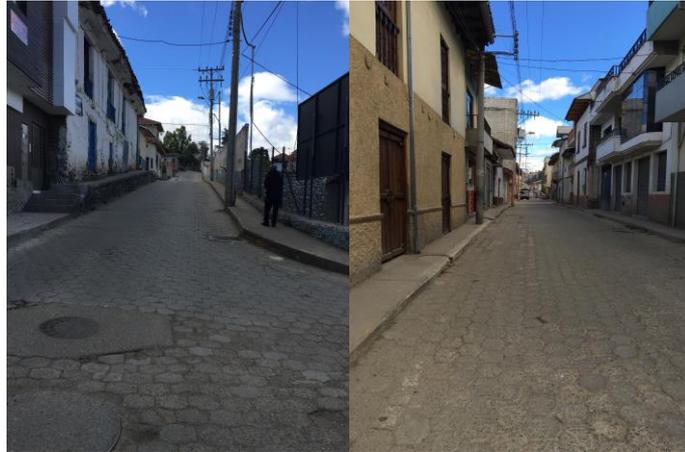
El hospital se encuentra ubicado en una zona céntrica y sus calles no poseen gran amplitud por ser parte del centro histórico, además de poseer un alto flujo vehicular y ningún espacio de parqueo público, lo que complica su acceso y evacuación en caso de cualquier emergencia.

Figura 2.36 Calle Luis Salazar Bravo, acceso lateral al Hospital.

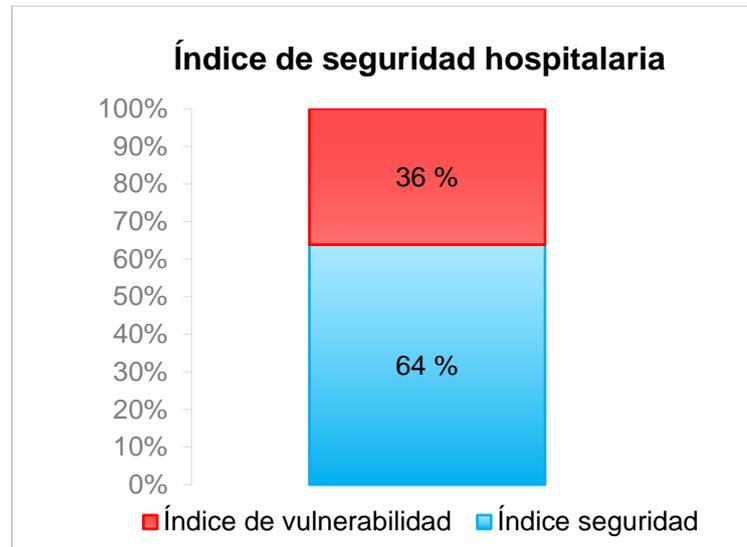
Figura 2.44 Índice de seguridad hospitalaria.

Según los cálculos elaborados a través del ingreso de datos en el modelo matemático (Organización Panamericana de la Salud), obtenemos un factor de seguridad final de 2,91. Mientras que el cálculo del índice de seguridad y el índice de vulnerabilidad aplicando las ecuaciones desarrolladas por (Organización Panamericana de la Salud) según el modelo matemático nos da como resultado:

<b>Índice seguridad</b>	<b>0,64</b>
<b>Índice de vulnerabilidad</b>	<b>0,36</b>

- Al aplicar el Índice de Seguridad Hospitalaria (ISH), se obtuvo un índice de seguridad de 0,64, en el límite de una categoría B-A, este valor determina que la edificación requiere medidas a corto plazo. De acuerdo a los aspectos considerados la estructura en sí no presenta daños visuales; existen elementos que necesitan mantenimiento, por su antigüedad; además el propósito de planificación de los espacios no ha sido respetado, afectando la funcionalidad de la Institución Hospitalaria.

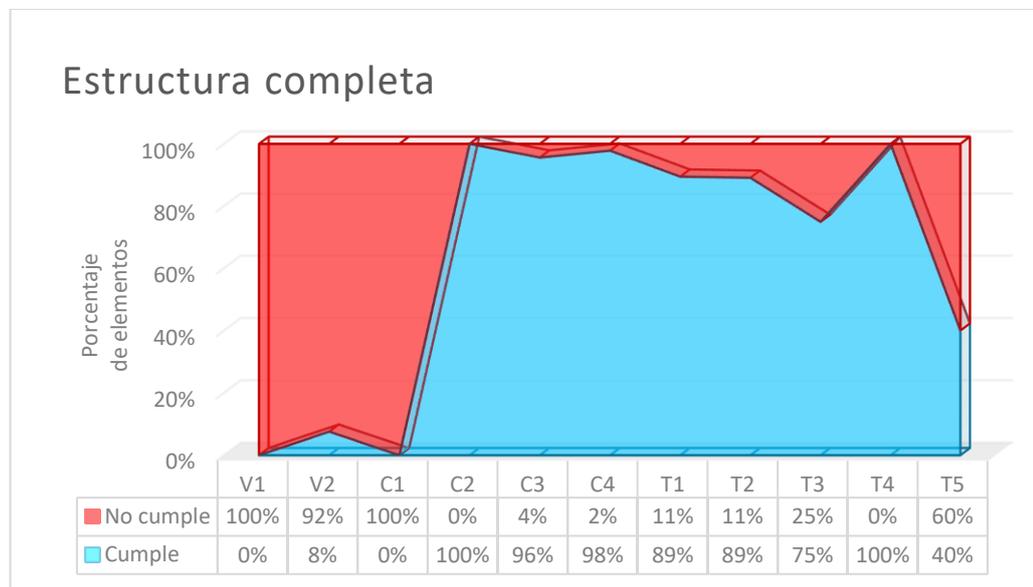
Figura 5.2 Cuadro comparativo de elementos que cumplen y no cumplen en el Hospital “Moreno Vázquez”.

Estructura completa					
Tipo	Cumple		No cumple		Total
	Cant. (u)	Porc. %	Cant. (u)	Porc. %	
V1	44	80%	11	20%	55
V2	21	100%	0	0%	21
C1	0	0%	17	100%	17
C2	9	8%	110	92%	119
C3	0	0%	6	100%	6
C4	20	100%	0	0%	20
T1	218	96%	10	4%	228
T2	45	98%	1	2%	46
T3	17	89%	2	11%	19
T4	131	89%	16	11%	147
T5	532	75%	178	25%	710
T6	7	100%	0	0%	7
T7	2	40%	3	60%	5
<b>Total</b>	<b>1046</b>	<b>75%</b>	<b>354</b>	<b>25%</b>	<b>1400</b>

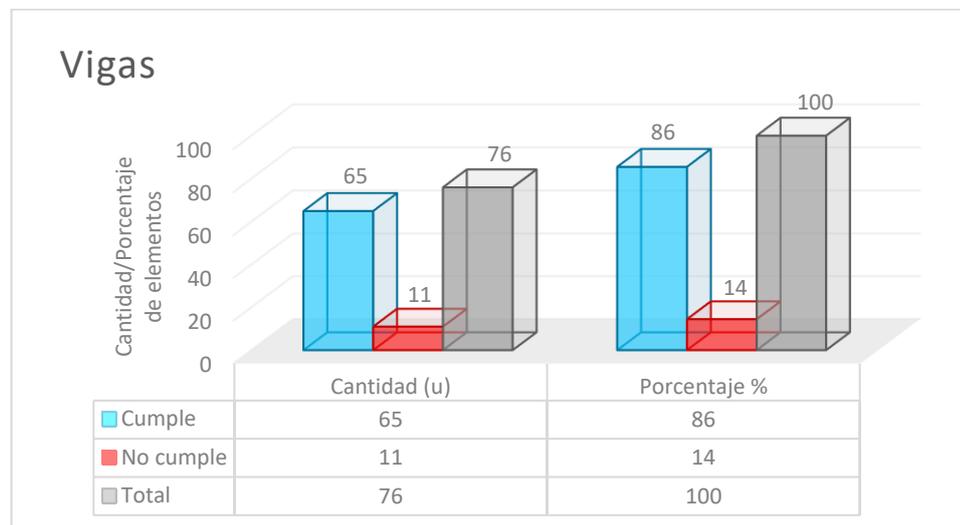
Figura 5.3 Cuadro comparativo de vigas que cumplen y no cumplen en el Hospital “Moreno Vázquez”.

Vigas					
Tipo	Cumple		No cumple		Total
	Cant. (u)	Porc. %	Cant. (u)	Porc. %	
V1	44	80%	11	20%	55
V2	21	100%	0	0%	21
<b>Total</b>	<b>65</b>	<b>86%</b>	<b>11</b>	<b>14%</b>	<b>76</b>

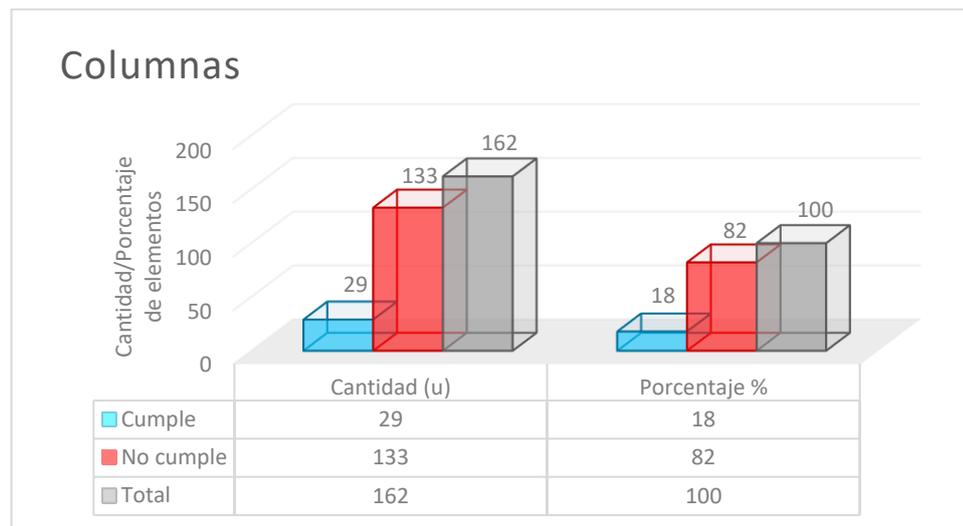
Figura 5.4 Cuadro comparativo de columnas que cumplen y no cumplen en el Hospital “Moreno Vázquez”.

Columnas					
Tipo	Cumple		No cumple		Total
	Cant. (u)	Porc. %	Cant. (u)	Porc. %	
C1	0	0%	17	100%	17
C2	9	8%	110	92%	119
C3	0	0%	6	100%	6
C4	20	100%	0	0%	20
<b>Total</b>	29	18%	133	82%	162

sísmico de la zona. Otro aspecto a tomar en consideración es la característica que exhibe la estructura de columna débil – viga fuerte, esta no es la forma correcta de construcción en nuestro medio, debido a que durante un evento sísmico las columnas son las primeras en fallar pudiendo ocasionar el colapso de la estructura. Por falta de justas constructivas adecuadas existe peligro de “martilleo” en caso de sismo, por lo que se debería procurar corregir este inconveniente, o ligar las estructuras continuas para evitar ésta situación. Por último, es importante mencionar que a pesar de que visualmente la estructura parece segura, la modelación dinámica demuestra un alto porcentaje de elementos estructurales que no cumplen. En virtud de lo expuesto la modelación estructural determinó que el nivel de vulnerabilidad estructural es alto y se contradice con la obtenida en el ISH.

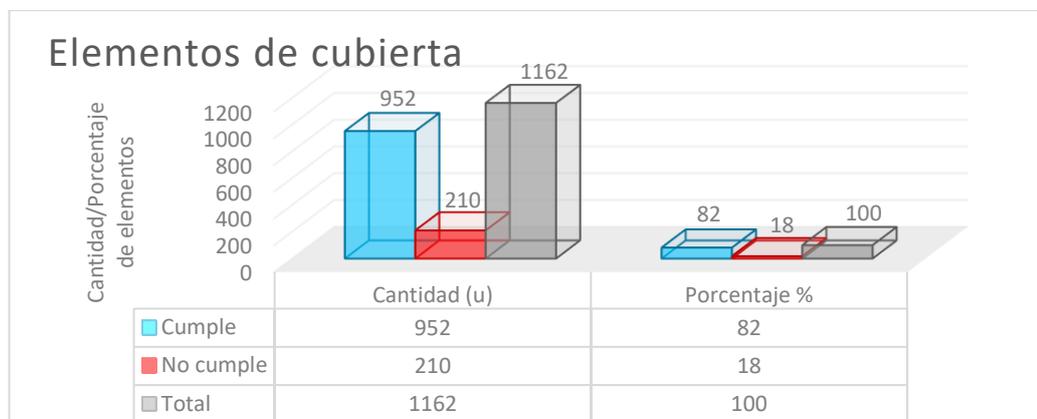
Figura 5.5 Cuadro comparativo de elementos de cubierta que cumplen y no cumplen en el Hospital “Moreno Vázquez”.

Elementos de cubierta					
Tipo	Cumple		No cumple		Total
	Cant. (u)	Porc. %	Cant. (u)	Porc. %	
<b>T1</b>	218	96%	10	4%	228
<b>T2</b>	45	98%	1	2%	46
<b>T3</b>	17	89%	2	11%	19
<b>T4</b>	131	89%	16	11%	147
<b>T5</b>	532	75%	178	25%	710
<b>T6</b>	7	100%	0	0%	7
<b>T7</b>	2	40%	3	60%	5
<b>Total</b>	952	82%	210	18%	1162

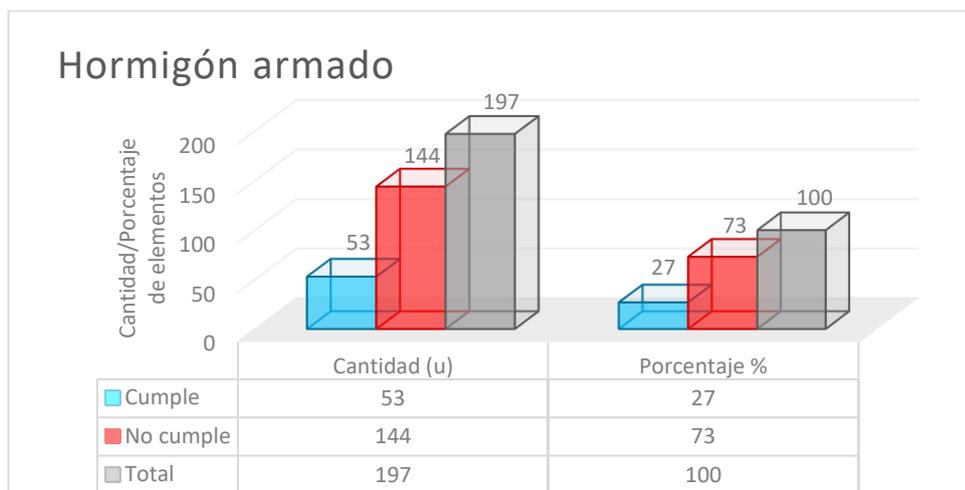
Figura 5.6 Cuadro comparativo de elementos de hormigón armado que cumplen y no cumplen en el Hospital “Moreno Vázquez”.

Hormigón Armado					
Tipo	Cumple		No cumple		Total
	Cant. (u)	Porc. %	Cant. (u)	Porc. %	
V1	44	80%	11	20%	55
C1	0	0%	17	100%	17
C2	9	8%	110	92%	119
C3	0	0%	6	100%	6
<b>Total</b>	<b>53</b>	<b>27%</b>	<b>144</b>	<b>73%</b>	<b>197</b>

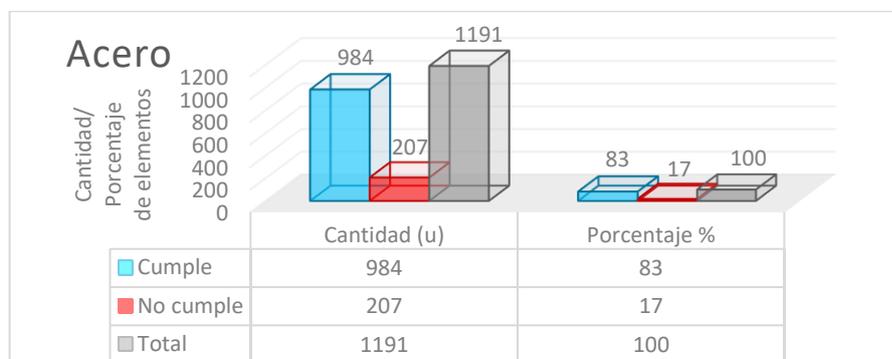
Figura 5.7 Cuadro comparativo de elementos de acero que cumplen y no cumplen en el Hospital “Moreno Vázquez”.

Acero					
Tipo	Cumple		No cumple		Total
	Cant. (u)	Porc. %	Cant. (u)	Porc. %	
V2	21	100%	0	0%	21
C4	20	100%	0	0%	20
T1	218	96%	10	4%	228
T2	45	98%	1	2%	46
T3	17	89%	2	11%	19
T4	131	89%	16	11%	147
T5	532	75%	178	25%	710
<b>Total</b>	<b>984</b>	<b>83%</b>	<b>207</b>	<b>17%</b>	<b>1191</b>

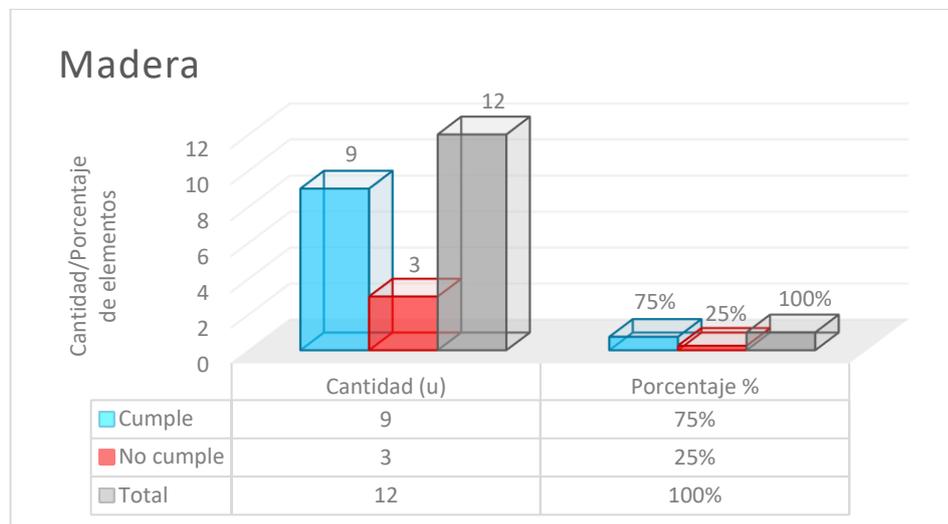
Figura 5.8 Cuadro comparativo de elementos de madera que cumplen y no cumplen en el Hospital “Moreno Vázquez”.

Madera					
Tipo	Cumple		No cumple		Total
	Cant. (u)	Porc. %	Cant. (u)	Porc. %	
T6	7	100%	0	0%	7
T7	2	40%	3	60%	5
<b>Total</b>	<b>9</b>	<b>75%</b>	<b>3</b>	<b>25%</b>	<b>12</b>

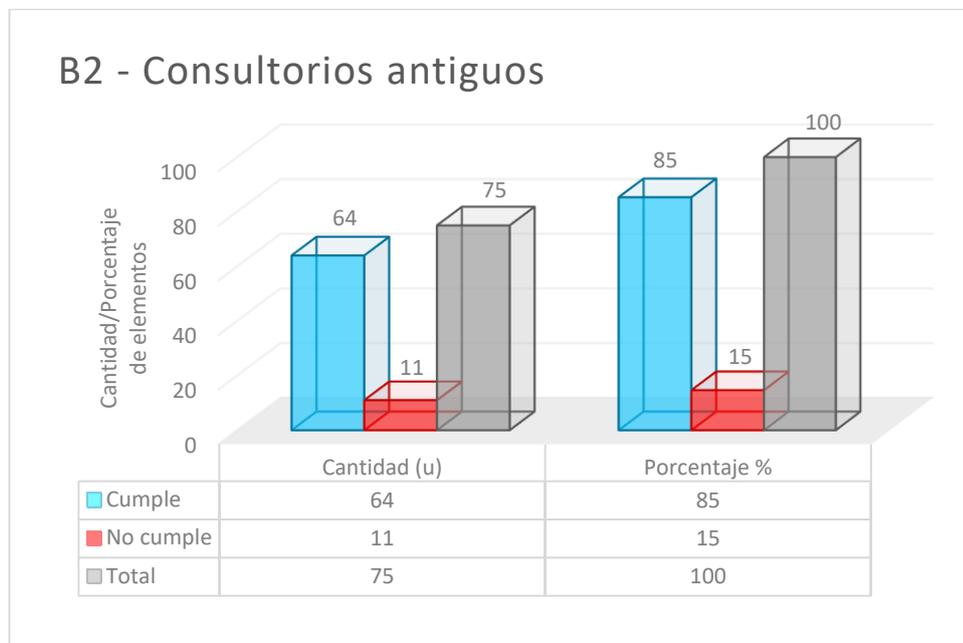
Figura 5.12 Cuadro comparativo de elementos que cumplen y no cumplen en el Bloque 2 del Hospital “Moreno Vázquez”.

<b>B2: Consultorios antiguos</b>					
<b>Tipo</b>	<b>Cumple</b>		<b>No cumple</b>		<b>Total</b>
	<b>Cant. (u)</b>	<b>Porc. %</b>	<b>Cant. (u)</b>	<b>Porc. %</b>	
<b>C1</b>	0	0%	9	100%	9
<b>T2</b>	9	100%	0	0%	9
<b>T4</b>	6	100%	0	0%	6
<b>T5</b>	43	96%	2	4%	45
<b>V2</b>	6	100%	0	0%	6
<b>Total</b>	64	85%	11	15%	75

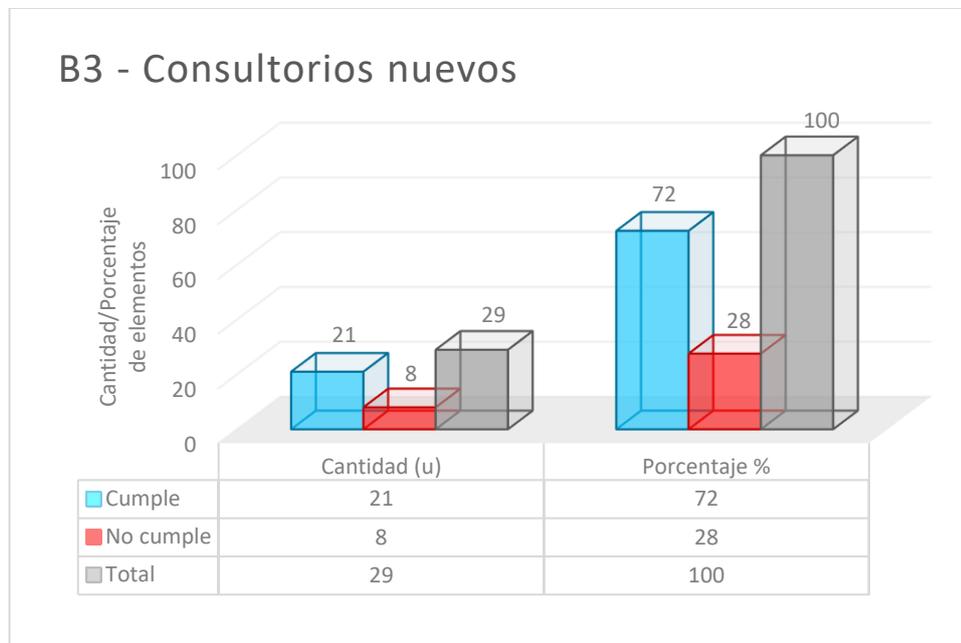
Figura 5.14 Cuadro comparativo de elementos que cumplen y no cumplen en el Bloque 3 del Hospital “Moreno Vázquez”.

<b>B3: Consultorios nuevos</b>					
<b>Tipo</b>	<b>Cumple</b>		<b>No cumple</b>		<b>Total</b>
	<b>Cant. (u)</b>	<b>Porc. %</b>	<b>Cant. (u)</b>	<b>Porc. %</b>	
<b>C1</b>	0	0%	8	100%	8
<b>T2</b>	7	100%	0	0%	7
<b>T3</b>	6	100%	0	0%	6
<b>V2</b>	8	100%	0	0%	8
<b>Total</b>	21	72%	8	28%	29

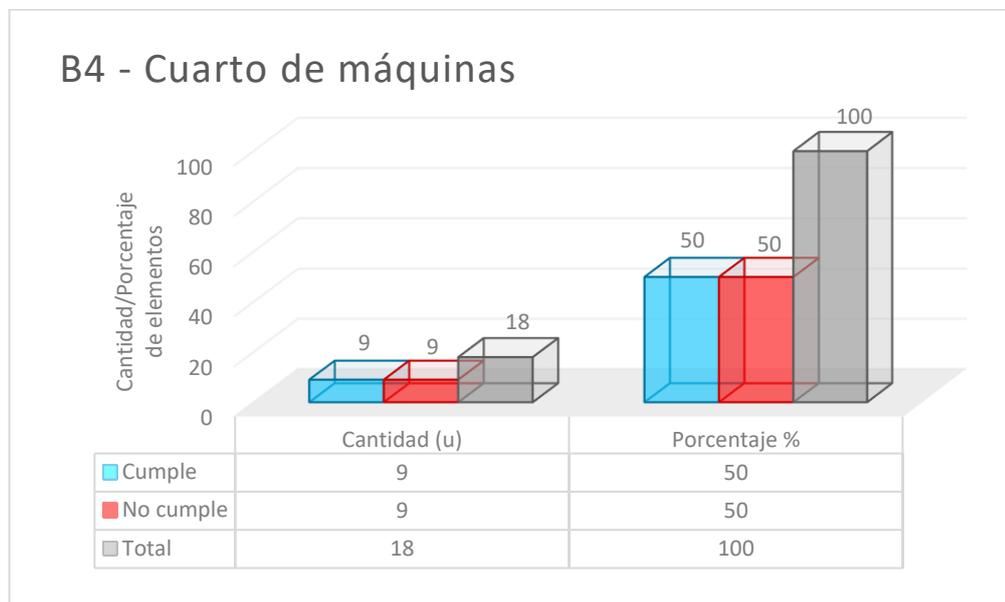
Figura 5.15 Cuadro comparativo de elementos que cumplen y no cumplen en el Bloque 4 del Hospital “Moreno Vázquez”.

B4: Cuarto de máquinas					
Tipo	Cumple		No cumple		Total
	Cant. (u)	Porc. %	Cant. (u)	Porc. %	
C3	0	0%	6	100%	6
T7	2	40%	3	60%	5
T6	7	100%	0	0%	7
<b>Total</b>	<b>9</b>	<b>50%</b>	<b>9</b>	<b>50%</b>	<b>18</b>

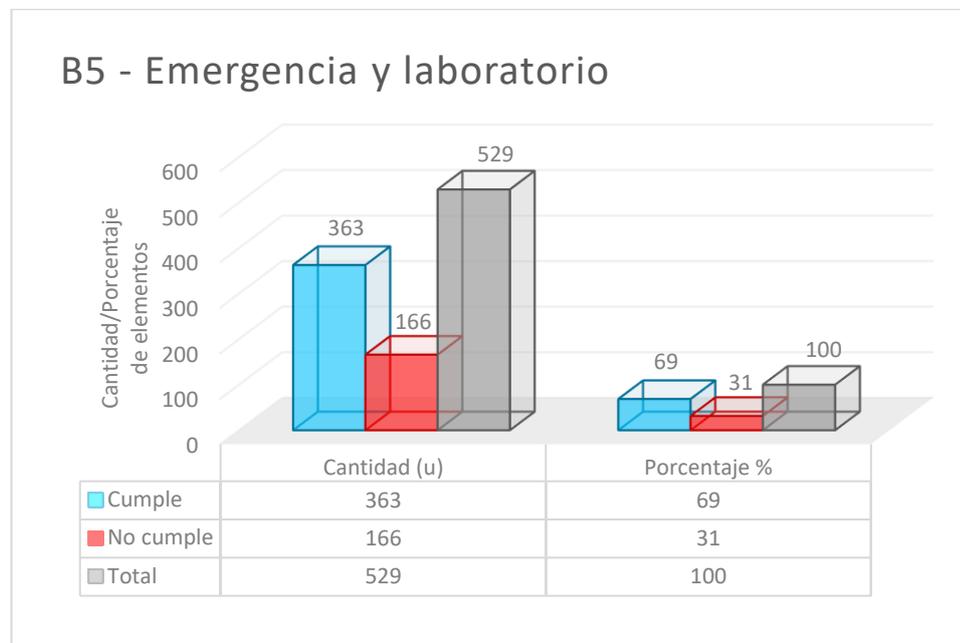
Figura 5.17 Cuadro comparativo de elementos que cumplen y no cumplen en el Bloque 5 del Hospital “Moreno Vázquez”.

<b>B5: Emergencia y laboratorio</b>					
<b>Tipo</b>	<b>Cumple</b>		<b>No cumple</b>		<b>Total</b>
	<b>Cant. (u)</b>	<b>Porc. %</b>	<b>Cant. (u)</b>	<b>Porc. %</b>	
<b>C2</b>	0	0%	52	100%	52
<b>T1</b>	90	90%	10	10%	100
<b>T4</b>	56	88%	8	13%	64
<b>T5</b>	203	70%	89	30%	292
<b>V1</b>	14	67%	7	33%	21
<b>Total</b>	363	69%	166	31%	529

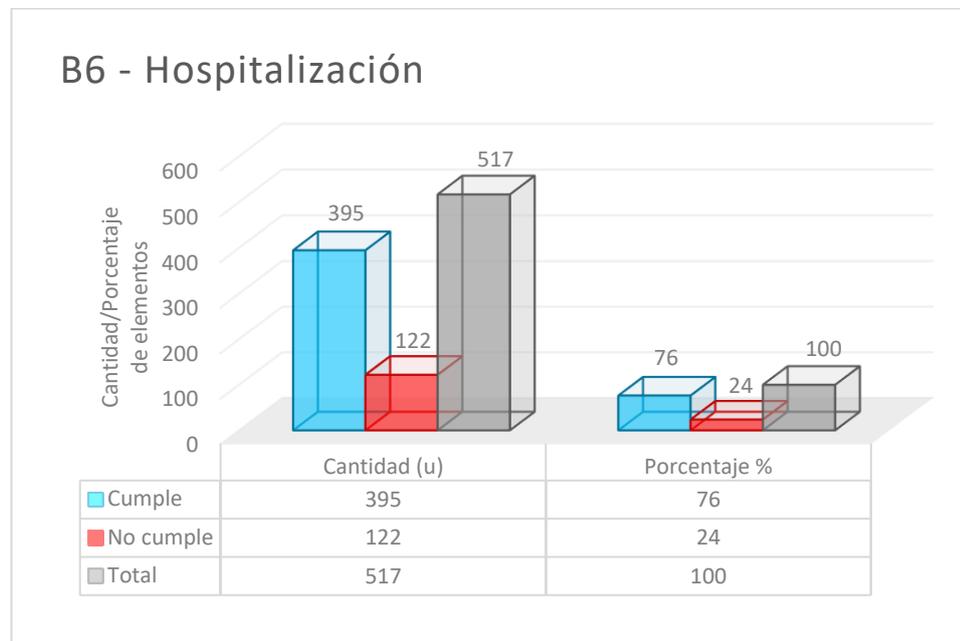
Figura 5.19 Cuadro comparativo de elementos que cumplen y no cumplen en el Bloque 6 del Hospital “Moreno Vázquez”.

<b>B6: Hospitalización</b>					
<b>Tipo</b>	<b>Cumple</b>		<b>No cumple</b>		<b>Total</b>
	<b>Cant. (u)</b>	<b>Porc. %</b>	<b>Cant. (u)</b>	<b>Porc. %</b>	
<b>C2</b>	0	0%	44	100%	44
<b>T1</b>	102	100%	0	0%	102
<b>T4</b>	55	93%	4	7%	59
<b>T5</b>	222	75%	73	25%	295
<b>V1</b>	16	94%	1	6%	17
<b>Total</b>	395	76%	122	24%	517

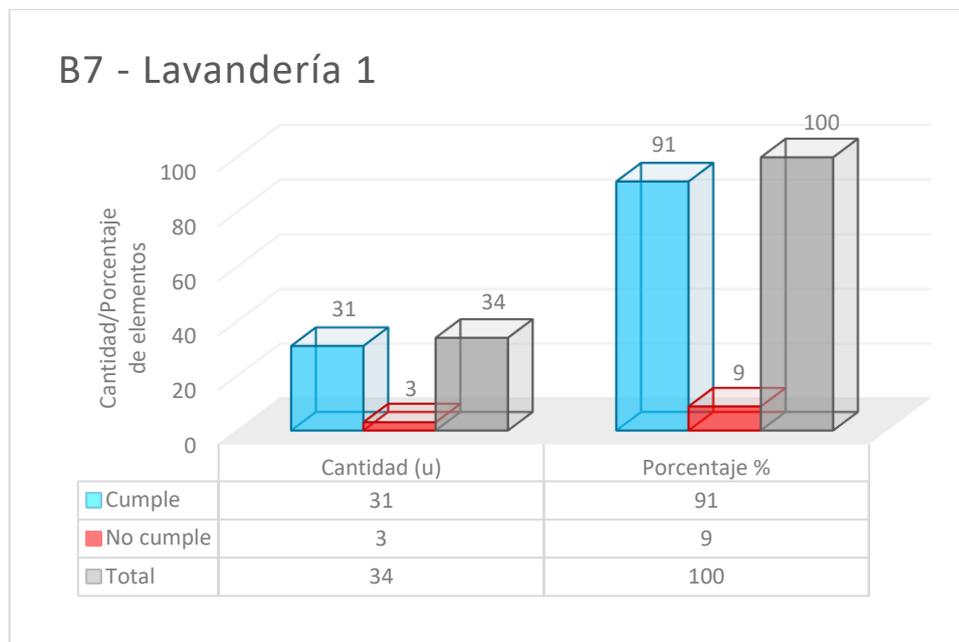
Figura 5.21 Cuadro comparativo de elementos que cumplen y no cumplen en el Bloque 7 del Hospital “Moreno Vázquez”.

<b>B7: Lavandería 1</b>					
<b>Tipo</b>	<b>Cumple</b>		<b>No cumple</b>		<b>Total</b>
	<b>Cant. (u)</b>	<b>Porc. %</b>	<b>Cant. (u)</b>	<b>Porc. %</b>	
<b>C2</b>	9	100%	0	0%	9
<b>T2</b>	9	90%	1	10%	10
<b>T3</b>	6	86%	1	14%	7
<b>V1</b>	7	88%	1	13%	8
<b>Total</b>	31	91%	3	9%	34

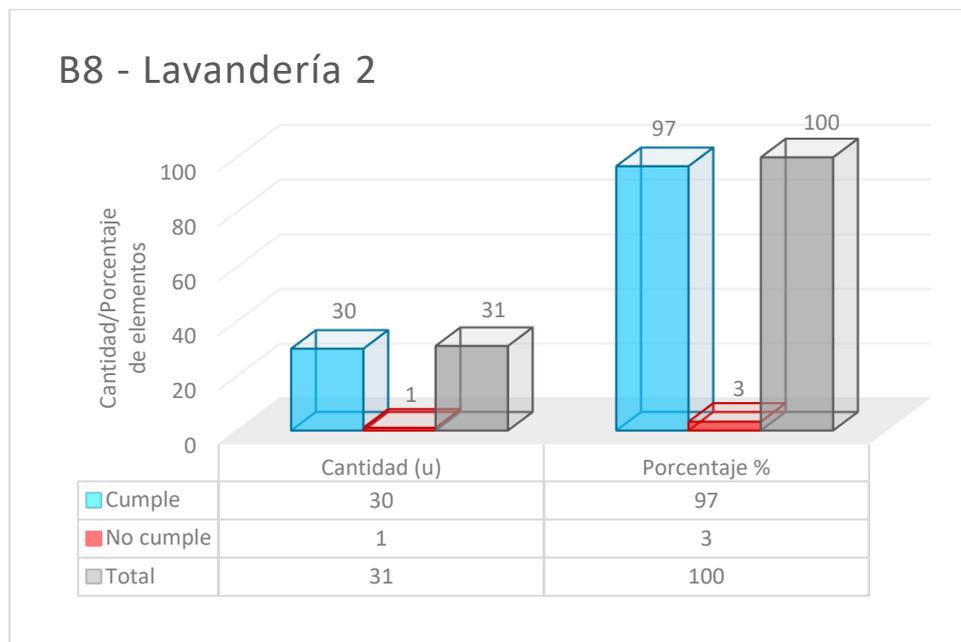
Figura 5.23 Cuadro comparativo de elementos que cumplen y no cumplen en el Bloque 8 del Hospital “Moreno Vázquez”.

<b>B8: Lavandería 2</b>					
<b>Tipo</b>	<b>Cumple</b>		<b>No cumple</b>		<b>Total</b>
	<b>Cant. (u)</b>	<b>Porc. %</b>	<b>Cant. (u)</b>	<b>Porc. %</b>	
<b>C4</b>	8	100%	0	0%	8
<b>V2</b>	6	100%	0	0%	6
<b>T3</b>	5	83%	1	17%	6
<b>T2</b>	11	100%	0	0%	11
<b>Total</b>	30	97%	1	3%	31

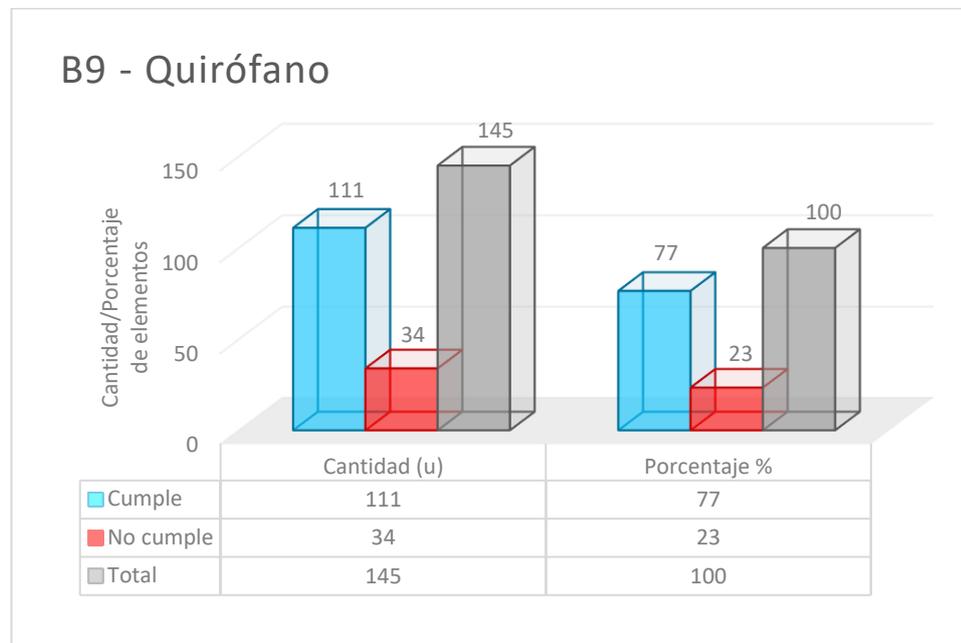
Figura 5.25 Cuadro comparativo de elementos que cumplen y no cumplen en el Bloque 9 del Hospital “Moreno Vázquez”.

<b>B9: Quirófano</b>					
<b>Tipo</b>	<b>Cumple</b>		<b>No cumple</b>		<b>Total</b>
	<b>Cant. (u)</b>	<b>Porc. %</b>	<b>Cant. (u)</b>	<b>Porc. %</b>	
<b>C2</b>	0	0%	14	100%	14
<b>T1</b>	26	100%	0	0%	26
<b>T4</b>	14	78%	4	22%	18
<b>T5</b>	64	82%	14	18%	78
<b>V1</b>	7	78%	2	22%	9
<b>Total</b>	111	77%	34	23%	145

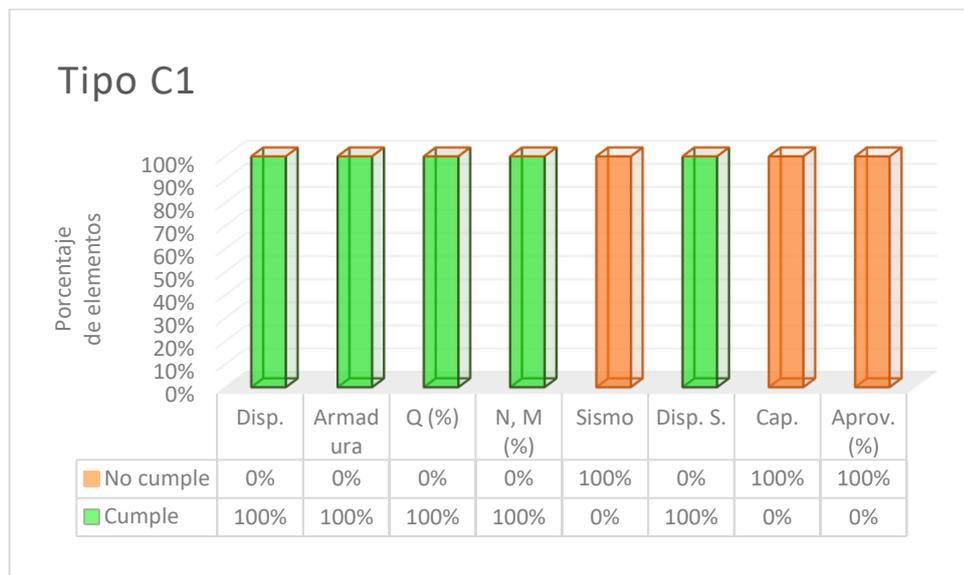
Figura 5.26 Cuadro comparativo de la cantidad de errores en las columnas tipo C1 en el Hospital “Moreno Vázquez”.

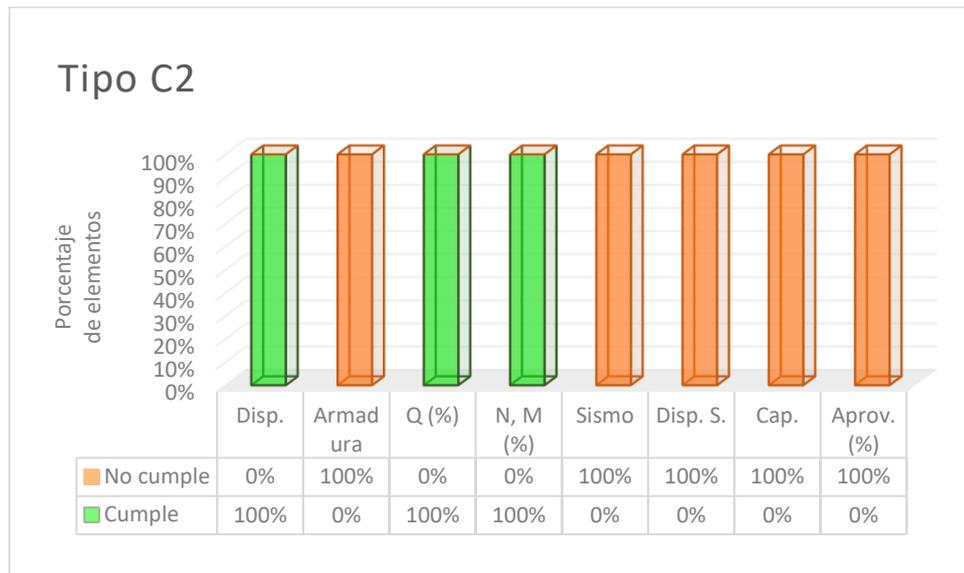
Figura 5.27 Cuadro comparativo de la cantidad de errores en las columnas tipo C2 en el Hospital “Moreno Vázquez”.

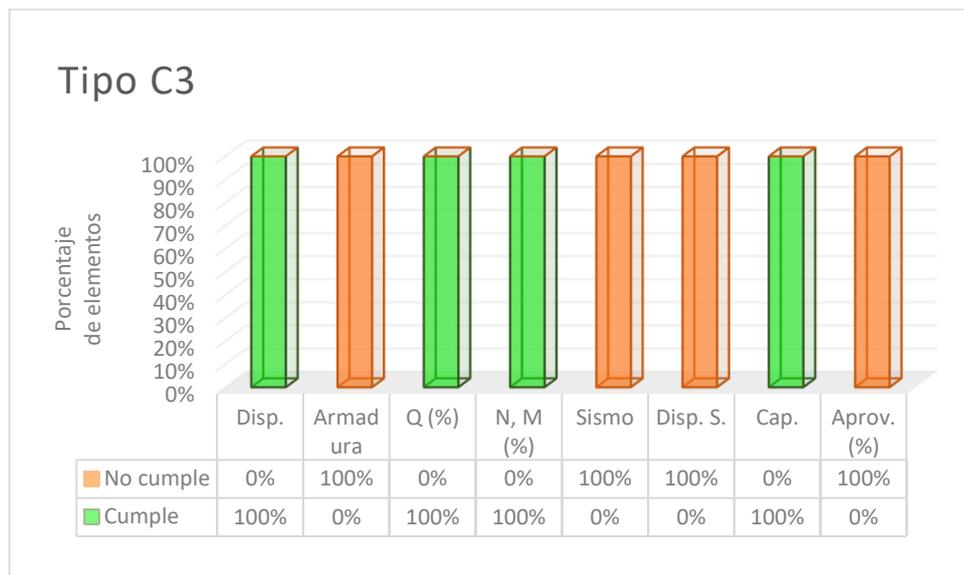
Figura 5.28 Cuadro comparativo de la cantidad de errores en las columnas tipo C3 en el Hospital “Moreno Vázquez”.

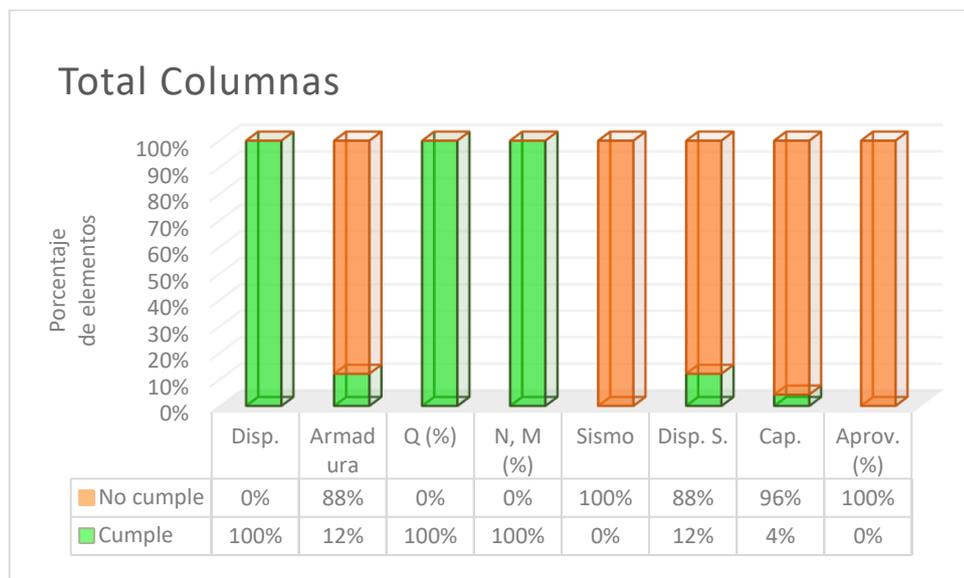
Figura 5.29 Cuadro comparativo de la cantidad de errores presentes en todas las columnas que no cumplen en el Hospital “Moreno Vázquez”.

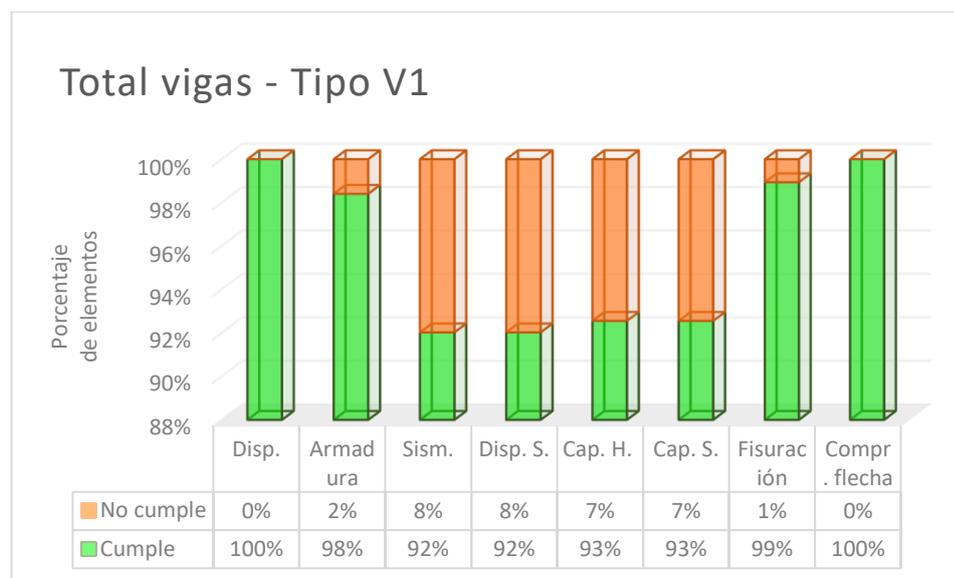
Figura 5.30 Cuadro comparativo de la cantidad de errores presentes en todas las vigas que no cumplen en el Hospital “Moreno Vázquez”.
