UNIVERSIDAD DEL AZUAY

**Evaluación estructural del “Hospital Aida León de
Rodríguez Lara” del cantón Girón, provincia del Azuay,
para cuantificar las amenazas y vulnerabilidad de la
edificación hospitalaria**

**TRABAJO DE GRADUACIÓN PREVIO A LA OBTENCIÓN DEL TÍTULO
DE INGENIERO CIVIL CON MENCIÓN EN GERENCIA DE
CONSTRUCCIONES**

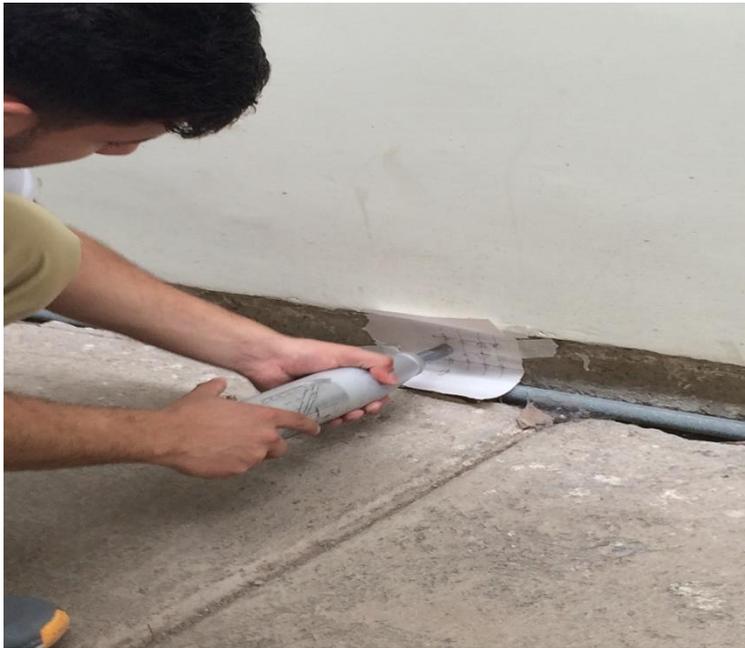
Figura 1.9: Toma de muestras con esclerómetro.

Se tomó la primera muestra en una viga de amarre que se encontró expuesta en el área de atención primaria del hospital, la que no presenta ningún mortero, lo que, interferiría con la calidad de la muestra. Esta muestra arrojó que la resistencia de esta viga es de 240 kg/cm^2 . Se procedió luego a tomar una muestra de una columna la que es parte de una ampliación del hospital dando una resistencia de 180 kg/cm^2 , por lo que, se toma como resistencias para el modelo estructural de la estructura como 210 kg/cm^2 para la parte construida originalmente del hospital y 210 kg/cm^2 para las partes que constan como ampliación.

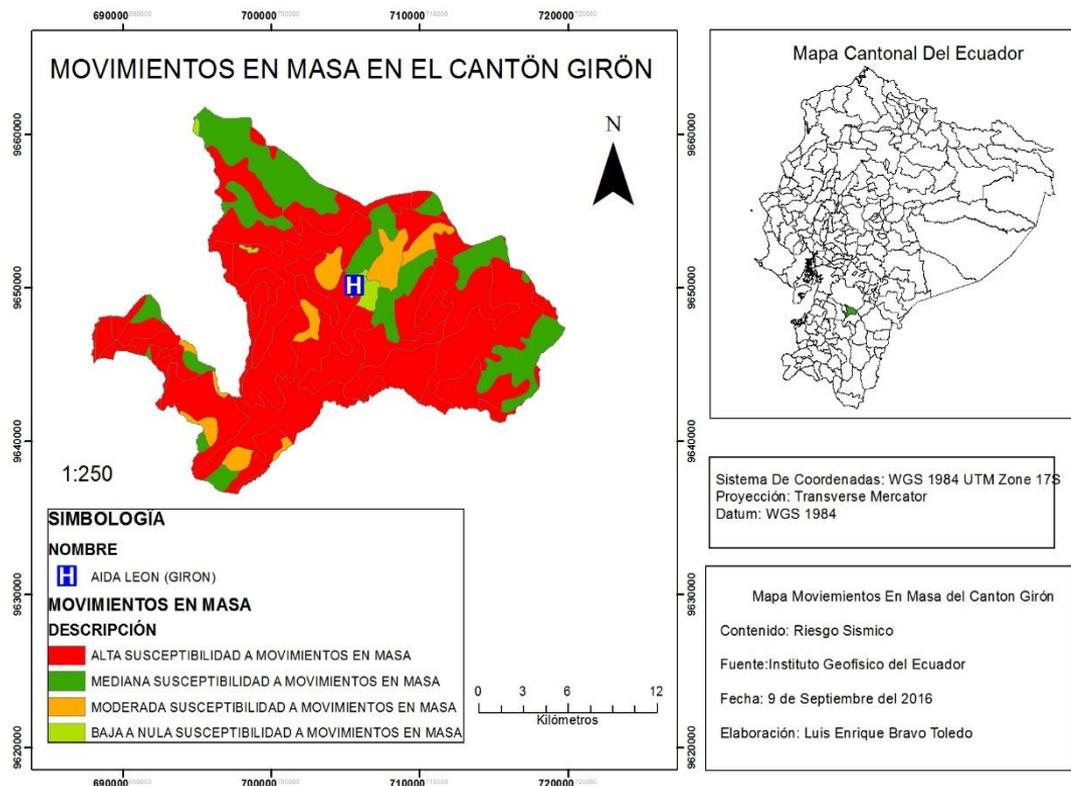
Figura 1.12: Mapa de movimientos de masa del Cantón Girón

El peligro de erupciones volcánicas no es un factor a considerar en el hospital, debido a su ubicación. Los deslizamientos acarrear un riesgo considerable, ya que según el mapa de riesgos del IGN estipula que la ubicación del hospital se encuentra en una zona con riesgo medio de presentarse estos movimientos de masas, por lo que se considera como una amenaza latente en el establecimiento. Este y los demás mapas de riesgos elaborados para esta investigación se pueden encontrar en el anexo #3.

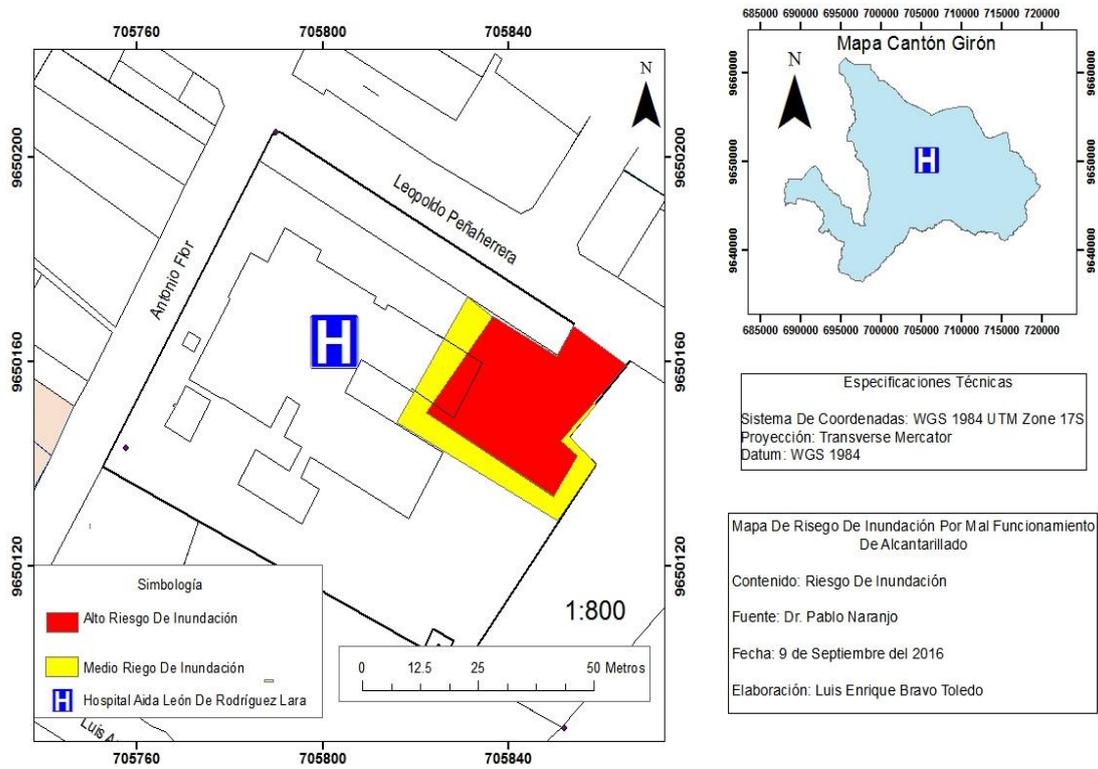
Figura 1.13: Mapa de riesgo de inundaciones del Hospital Aida León de Rodríguez Lara

Las lluvias torrenciales en la zona del hospital son recurrentes en especial en los meses de diciembre, enero, febrero y marzo, estos meses son de preocupación debido a la ubicación del hospital; estando éste a 5 metros por debajo del nivel de la vía que pasa al frente de él pone al hospital en alto peligro de inundación en especial a el área de emergencias que está justo por debajo de la vía de ingreso, que tiene una elevada pendiente. Ha ocurrido varias veces que la rejilla de desagüe transversal a la vía de ingreso de emergencias no funcionó debidamente por la presencia de basuras que lo taponaron y produjo inundaciones, es por esto, que se elaboró un mapa de riesgo mostrando las áreas más susceptibles a inundamiento por esta causa. Existe un río aproximadamente a 100 metros de la construcción, sin embargo, no hay ningún peligro de penetración hacia el hospital debido a que se encuentra a unos 50m por debajo del nivel del hospital.

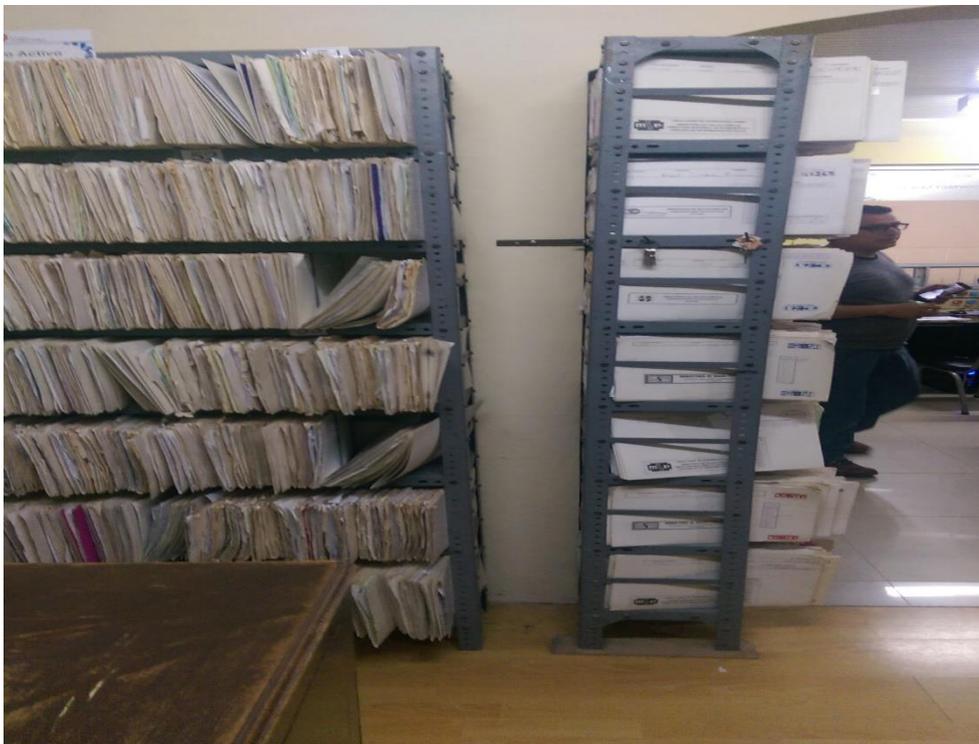
Figura 1.25 Anclaje en el área de estadística en el Hospital Aida León de Rodríguez Lara.

El único lugar en donde existen anclajes es en el área de estadística en donde la estantería que se utiliza para almacenar los archivos está anclada propiamente a la pared. Ningún otro tipo de equipo informático de estantería o de oficina presenta anclajes.

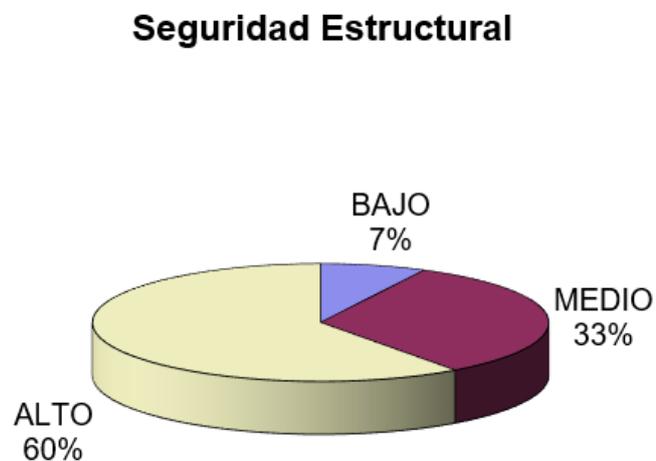
Figura 1.31 Resultado de la seguridad estructural de Índice de Seguridad Hospitalaria realizado en el Hospital Aida León de Rodríguez Lara

El aspecto estructural el cual llega a ser el más importante en esta evolución de acuerdo a su peso en la ponderación que se le da. Evaluado por si solo se tiene que tiene una probabilidad del 60% de funcionar en caso de que se dé una emergencia. Una probabilidad de 32.5% de que probablemente funcione y una alta probabilidad de no funcionar del 7.5%. Siendo estos parámetros en su mayoría favorables para indicar la buena situación del hospital en cuanto al aspecto estructural. La grafica de los resultados es la siguiente:

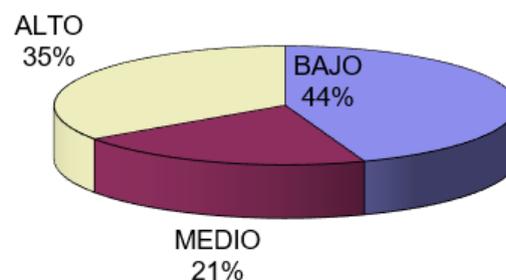
Figura 1.32 Resultado de la seguridad no estructural de Índice de Seguridad Hospitalaria realizado en el Hospital Aida León de Rodríguez Lara

En cuanto al aspecto no estructural se tiene mayores falencias debido al mal estado de diferentes instalaciones que están obsoletas en el hospital, las cuales tienen una influencia notable en el paramento de alta probabilidad de funcionar. Con un 35% de alta capacidad de funcionar se nota las falencias y el mal estado de esta parte no estructural en todo el hospital. Una probabilidad de 21% de que probablemente funcione y una probabilidad de 44% de alta probabilidad de no funcionar, destacando lo previamente dicho de la falta de mantenimiento y el mal estado de las instalaciones en general del hospital.

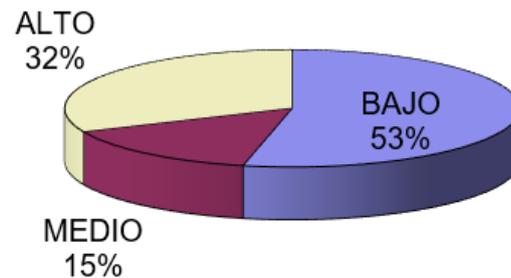
Figura 1.33 Resultado de la seguridad funcional de Índice de Seguridad Hospitalaria realizado en el Hospital Aida León de Rodríguez Lara

El aspecto funcional del hospital es el que tiene el mayor indicador de una alta probabilidad de no funcionar con un 53%. Principalmente esto se debe a la deficiente organización del hospital en cuanto a protocolos y planes de contingencia de acción específicos para diferentes tipos de desastres, además de no tener un espacio físico para la operación del Centro de Operación ante Emergencias el cual funciona en el auditorio del establecimiento y no cuenta con ningún equipo informático ni de comunicación. El hospital no cuenta con planes para en funcionamiento, mantenimiento preventivo y correctivo de los servicios vitales lo cual se refleja en el mal estado de las instalaciones del hospital, afectando al aspecto no estructural del

hospital. Finalmente, la posibilidad de que probablemente funcione es de 15% y la alta probabilidad de que funcione queda en un 32%.

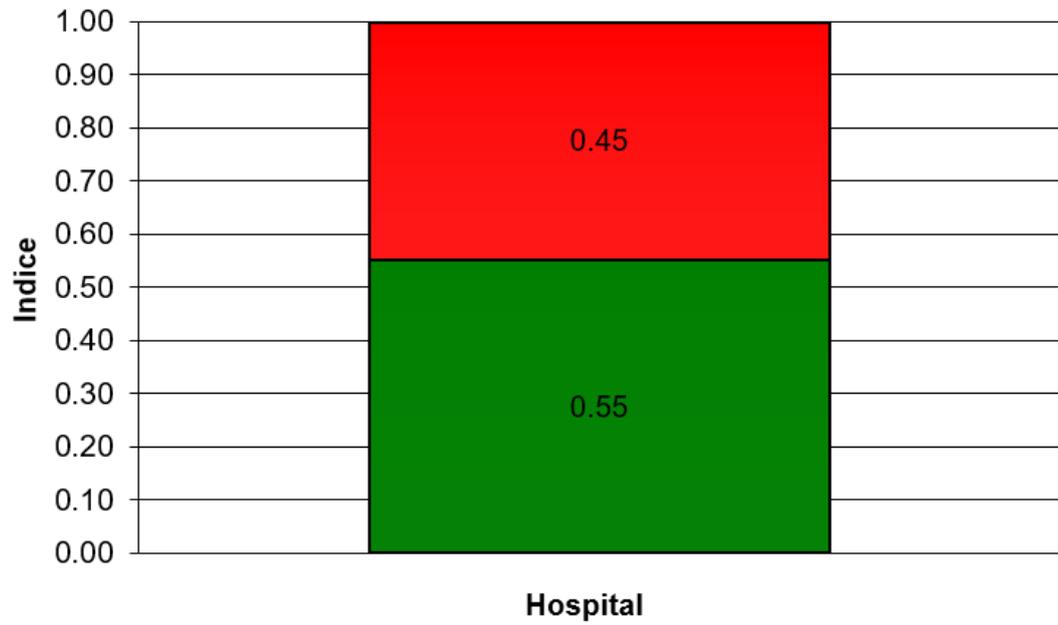
Figura 1.34 Resultado del Índice de Seguridad Hospitalaria realizado en el Hospital Aida León de Rodríguez Lara

Con los resultados anteriormente mostrados se procedió a ponderar a los aspectos funcionales, no estructurales y estructurales para así llegar al Índice de Seguridad Hospitalaria que nos indica el estado del hospital. El hospital Aida León de Rodríguez Lara del cantón Girón tiene un índice de seguridad de 0.55 y un índice de vulnerabilidad de 0.45 siendo el índice calificado sobre 1. Esto nos indica que el hospital tiene la categoría B, siendo esta adjudicable si se tiene un índice de seguridad entre 0.36 – 0.65. La categoría B que se le dio al hospital está influenciada principalmente por el buen estado de la parte estructural, la cual impulsó significativamente el índice de seguridad, siendo esta la que tuvo el mayor porcentaje de probabilidad de funcionamiento y la que tiene el mayor peso en la ponderación final del índice. Según la OPS lo que se tiene que hacer para un hospital con categoría B es: “Se requiere medidas necesarias en el corto plazo, ya que los niveles actuales de seguridad del establecimiento pueden potencialmente poner en riesgo a los pacientes, el personal y su funcionamiento durante y después de un desastre. La tabla electrónica para el cálculo del índice se presenta en el anexo #6. (OPS, Guía del Evaluador de Hospitales Seguros, 2008)

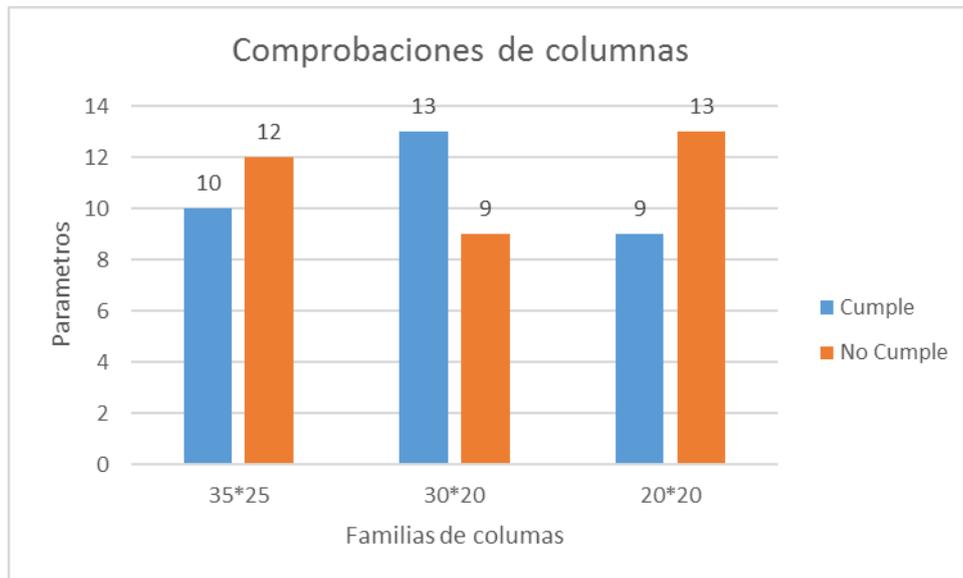
Figura 4.1 Cantidad de parámetros cumplidos según la NEC de las diferentes familias de columnas del Hospital Aida León de Rodríguez Lara

Las tres familias de columnas que se encuentran en el hospital varían en los parámetros de cumplimiento de las diferentes normas, esto es debió principalmente a las ampliaciones que se han hecho en el hospital. Se nota la falta de asesoría técnica; teniendo columnas de sección de 20*20 cm que difícilmente cumplen 8 de los 22 parámetros que se analiza. Estas columnas están situadas en las partes de ampliaciones del hospital. Como en el área de hospitalización y el área de atención de primer nivel, conocido como el centro de salud que esta anidado al hospital, donde existen estas columnas deficientes en la mayoría de comprobaciones. Las columnas de sección 20*30 se encuentran en la ampliación que está en el área de la oficina de la dirección general del hospital, estas columnas son mucho más robustas y son las que más parámetros cumplen, debido principalmente al poco peso de soportar las vigas de 20*30 cm que son muy diferentes a las de 35*45 cm que tienen que soportar las columnas de 25*35 cm. Las columnas de 35*25 cm son las más robustas que existen en nuestro estudio, pero, sin embargo, no cumple muchos de los parámetros debido a los grandes pesos que tiene al soportar vigas de 45*25 cm. A continuación, se presenta un gráfico el cual muestra la familia de columnas y la cantidad de parámetros que éstas cumplen.

La edificación del Hospital Aida León de Rodríguez Lara cuenta con elementos estructurales deficientes teniendo que las columnas, que son los elementos fundamentales de resistencia ante cualquier desastre, no cumplen con la mayoría de criterios sismo resistentes; además de no cumplir con parámetros mínimos de diseño de la NEC, como son los estribos que tienen que tener un diámetro mínimo de 10 mm y la geometría que debe de ser por lo menos 30 cm de lado en caso de edificaciones sismo resistentes. Queda demostrado que todas las columnas del hospital son deficientes en su diseño incluyendo las más robusta que tiene como dimensiones 35*25 cm. Teniendo el hospital columnas de dimensione tan pequeñas como 20*20 cm es fundamental el refuerzo de éstas.

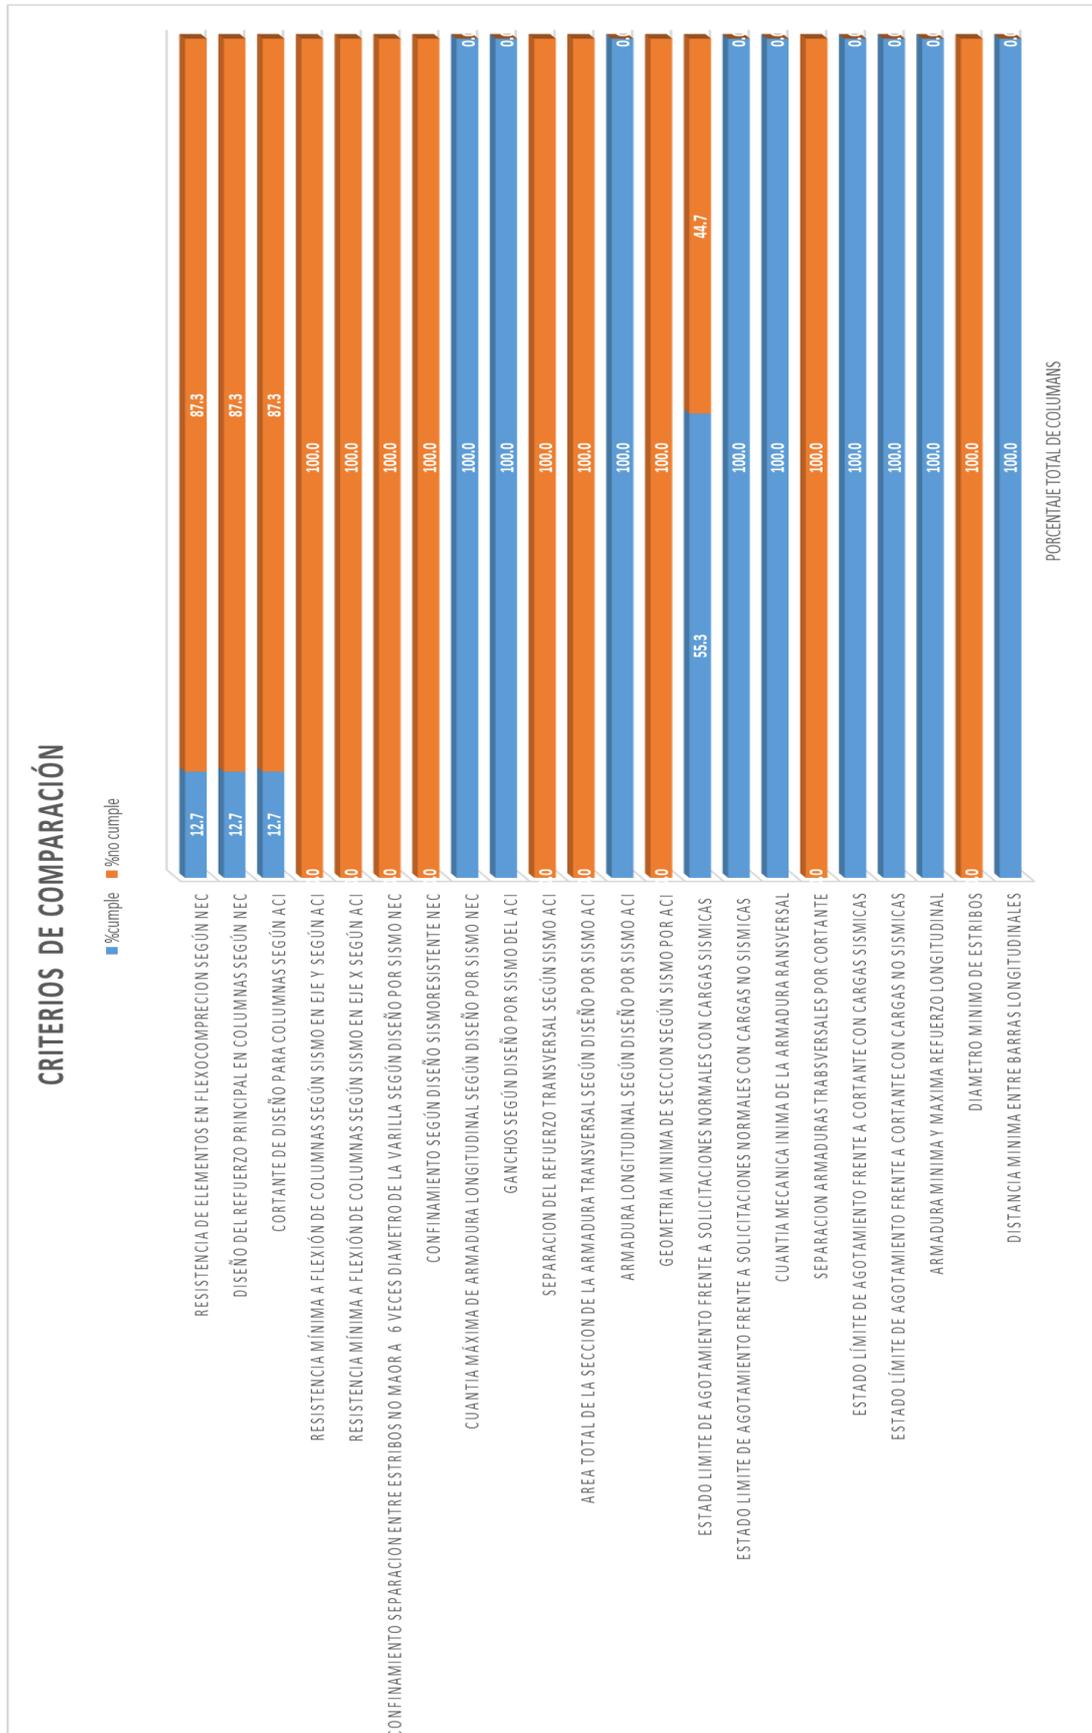
Figura 4.2 Cantidad de parámetros cumplidos de todas las columnas del Hospital Aida León de Rodríguez Lara

El siguiente gráfico muestra los diferentes parámetros de los cuales se hicieron las comprobaciones y el cumplimiento de todas las columnas en general.
