Diseño e implementación de un banco didáctico funcional para el motor  
G10

El presente trabajo constituye un informe técnico sobre el Diseño e implementación de un banco didáctico funcional para el motor G10 Suzuki Forsa 1000cc del taller IMA. En este Proyecto de titulación, a más de diseñar y construir un banco didáctico y funcional, será posible establecer las características técnicas y funcionales que posee este motor. El proyecto tiene por finalidad, reafirmar las habilidades y destrezas en el mantenimiento de motores, aplicando los conocimientos adquiridos durante la formación en todos los ciclos de estudio en la universidad, dejándolo en óptimas condiciones para su uso didáctico en la institución con los futuros estudiantes de la carrera. Al dejar el motor Suzuki G10, en óptimas condiciones para su uso didáctico, estamos asegurando que las generaciones venideras puedan aprovechar al máximo este recurso educativo, fomentando el aprendizaje continuo en la tecnología de motores de número impar de cilindros.

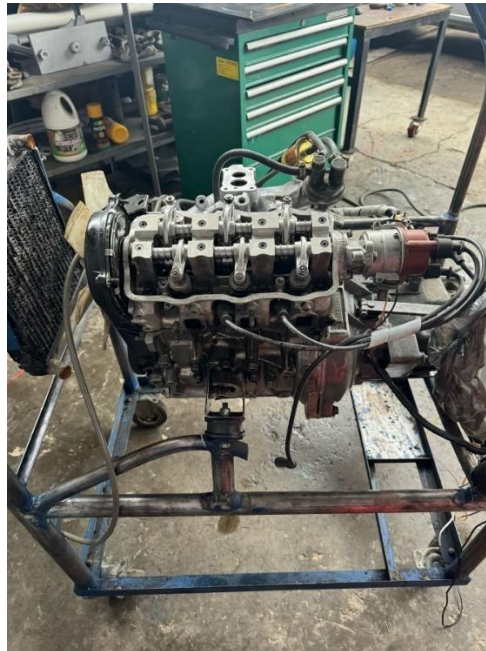
**Figura 4. Desarmado de motor**

Para desmontar el motor del banco, se empezó por ir desarmando por partes el motor, empezando con el sistema de refrigeración, continuando con el sistema de escape, sistema de admisión, sistema de distribución; y, finalmente, se pudo sacar el cabezote para separar del bloque motor.

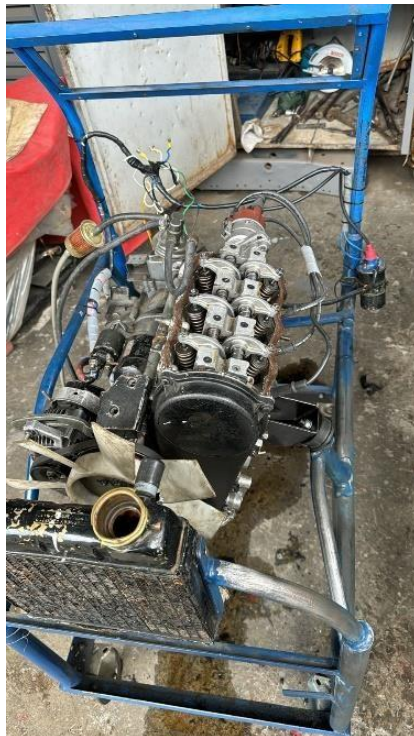
**Figura 5. Despiece sistema de refrigeración**

Se empezó desarmando todo lo que es el sistema de refrigeración, se continuó con otros sistemas, como el de distribución, escape y admisión.

En el sistema de enfriamiento del motor, se tuvieron que realizar algunos cambios; principalmente de las mangueras, debido que se encontraban con óxido por dentro, y no permitía una buena recirculación del agua; el radiador estaba con fuga y se tuvo que baquetear para solucionar las fugas; también se colocó un nuevo termostato para su funcionamiento óptimo, ya que, no tenía uno.

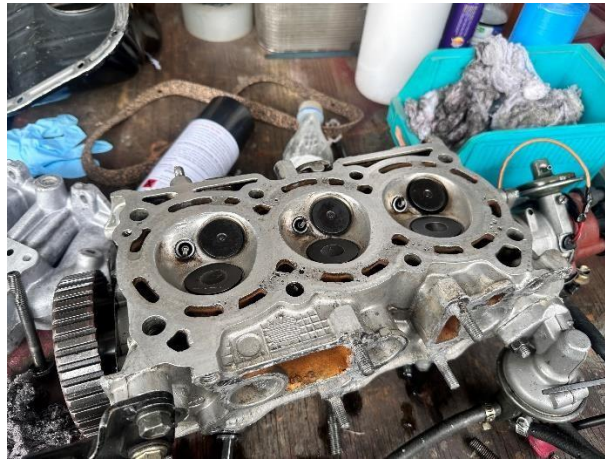
**Figura 6. Desmontaje cabezote**

Después de haber desarmado, se pudo separar el cabezote del bloque motor, para continuar desarmando las piezas fijas que van en el bloque motor como son los pistones, cigüeñal, árbol de levas, entre otros.

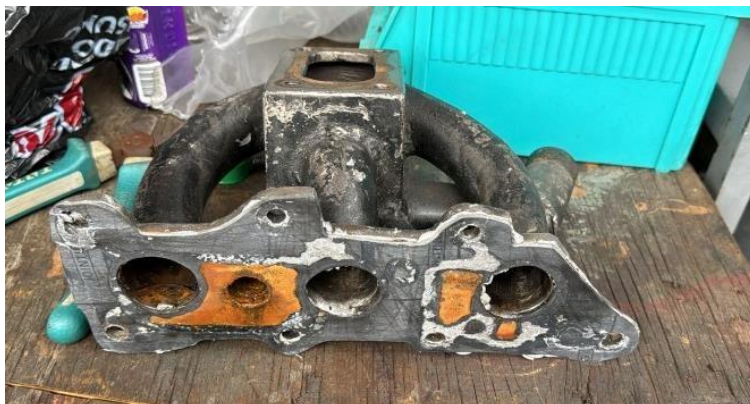
**Figura 8. Múltiple de admisión**

El sistema de admisión no estaba correcto, el múltiple de admisión no era el adecuado y esto afectaba al rendimiento del motor, ya que, tenía fugas de aire y no permitía su funcionamiento óptimo.

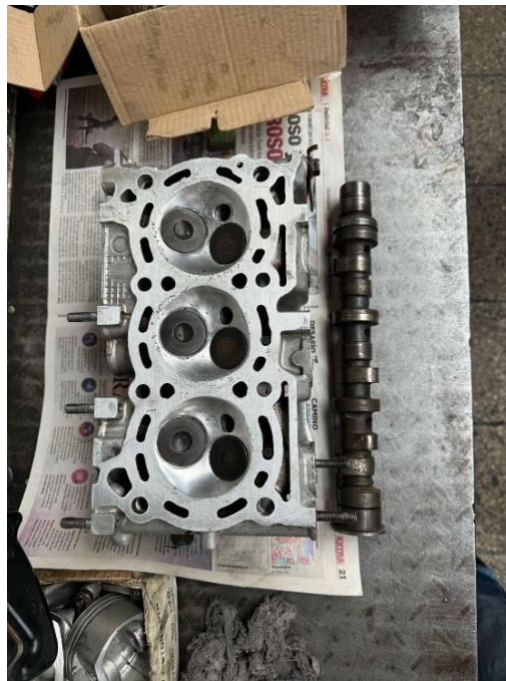
**Figura 11. Cabezote y arbol de levas**

Para realizar la comprobación de planitud del bloque motor, se colocó la regla rectificadora en diferentes áreas del bloque motor; se verificó visualmente y mediante el uso del gauge para verificar que no haya espacio entre la regla y la superficie del bloque en ningún punto, de la misma manera se procedió con el cabezote.

Se verificó las dos partes y no presentaban deformación.

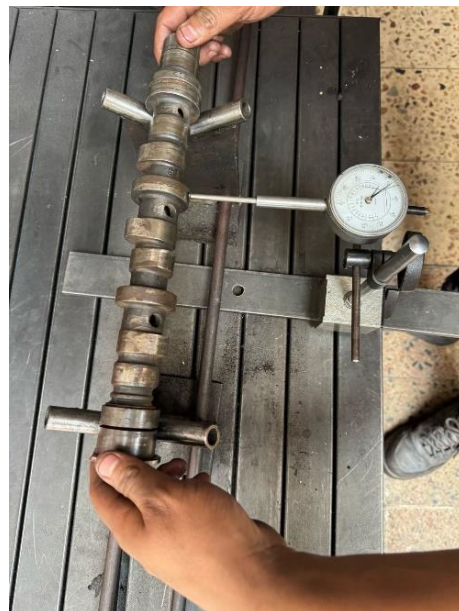
**Figura 19. Comprobación del árbol de levas**

Se realizó una inspección visual detallada para ver cualquier desgaste, grietas, rayaduras o marcas anormales. En lo cojinetes se busca si hay algún desgaste.

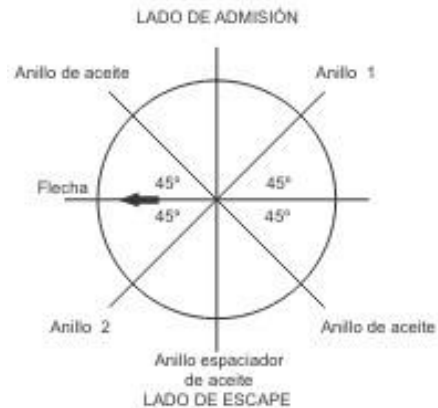
**Figura 28. Posición de los anillos del pistón**

Se comenzó limpiando todas las piezas y lubricando, para poder empezar armar; se inició colocando los 3 anillos del pistón, el primer anillo se le conoce como anillo rascador de aceite, el segundo como anillo de compresión secundario y el tercero como anillo de compresión superior, estos anillos van colocados en una posición precisa.

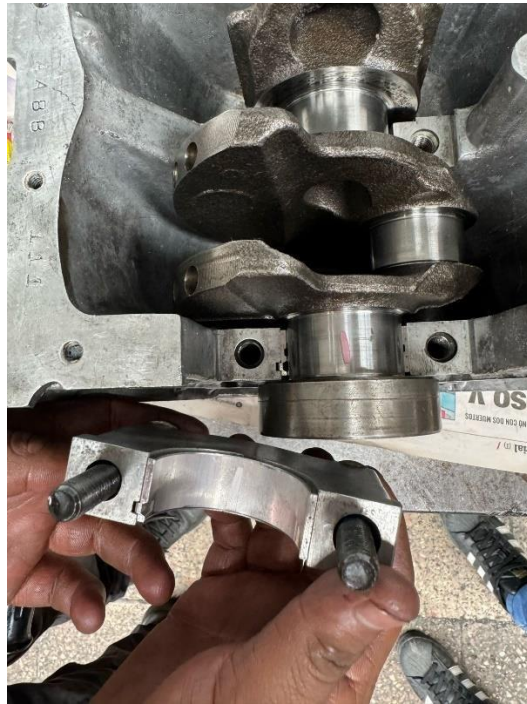
**Figura 29. Cojinete de bancada cigüeñal**

Se verificó el juego axial del cigüeñal puede estar en un rango de 0.10 - 0.30 mm, la holgura de aceite fue de 0.0006 pulg.

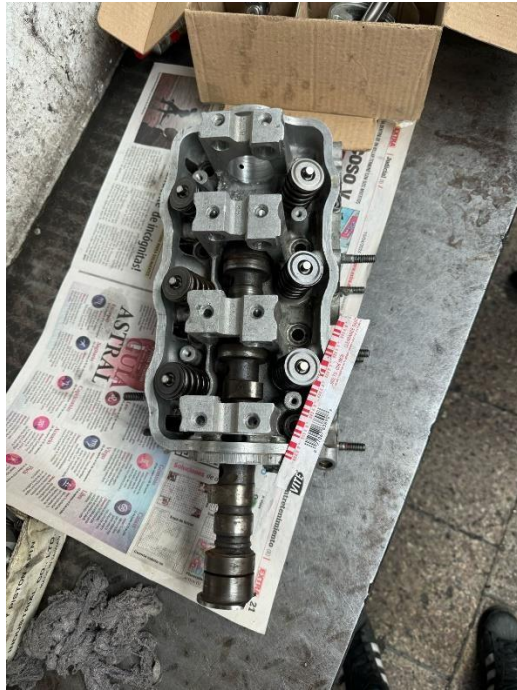
**Figura 31. Montaje del árbol de levas**

Se continuó armando el árbol de levas y todos sus componentes.

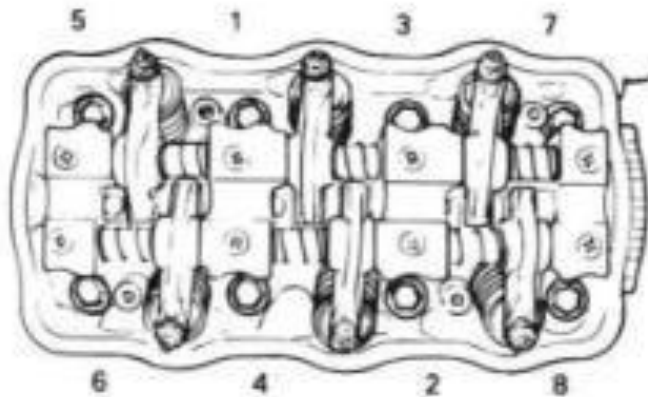
**Figura 33. Orden para apretar los pernos del cabezote**

Para apretar el cabezote se sigue un procedimiento, se inicia apretando desde adentro hacia afuera.

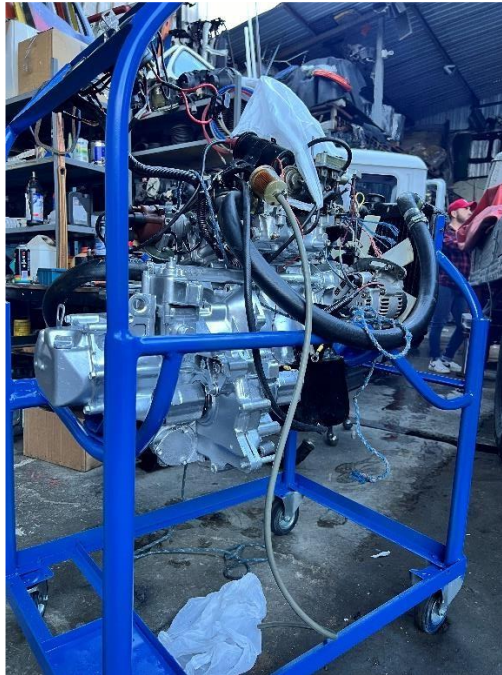
**Figura 39. Montaje del motor en la estructura**

Se utilizó pernos de alta resistencia, asegurando que esté bien sujeto y estable.

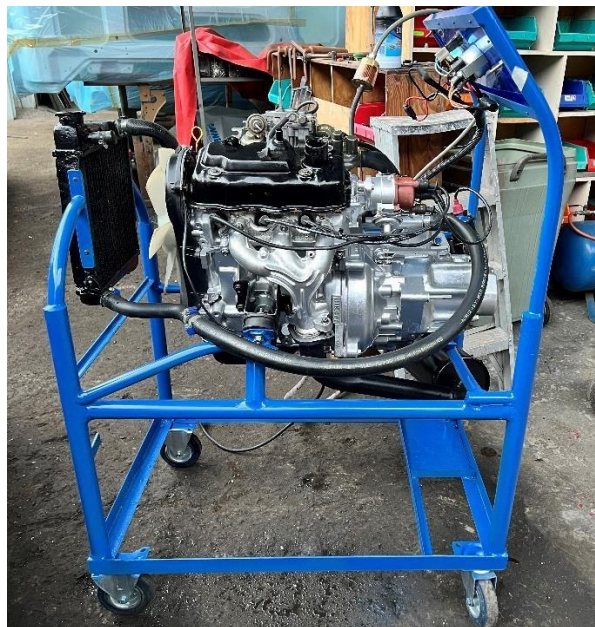
**Figura 42. Motor a punto**

Se revisó que el circuito de encendido este conectado correctamente y, también procedimos a verificar la chispa para dar un primer golpe de arranque.
