Departamento de Posgrados

Maestría en Geomática

FOTOGRAMETRÍA AÉREA PARA IDENTIFICACIÓN DE
FALLAS EN PAVIMENTOS FLEXIBLES

Julio Andrés Fiallos Iglesias

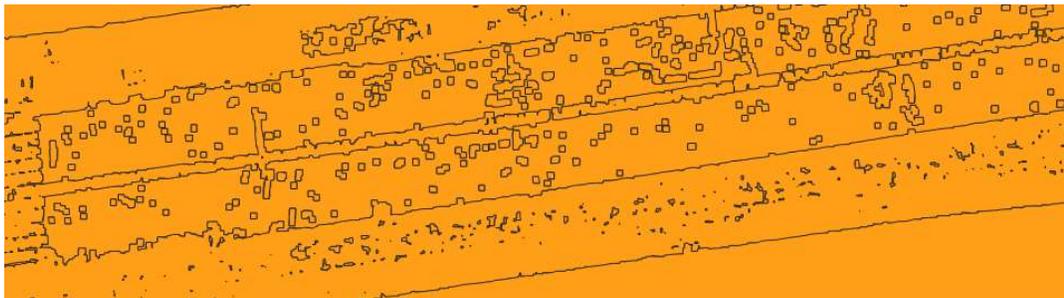
Figura 15 Transformación de raster a vector de la imagen clasificada.

Una vez clasificados los píxeles, estos fueron vectorizados (Figura 15).

Posterior se eliminaron manualmente los polígonos que conforman los elementos que no son pavimento como: pintura del pavimento, postes, autos, vegetación, etc.
