**UNIVERSIDAD
DEL AZUAY**

Facultad de Ciencia y Tecnología

Tecnología Superior en Electrónica Automotriz

Diagnóstico y reparación de un motor y caja de cambios de un
vehículo Suzuki Forsa I modelo 1990.

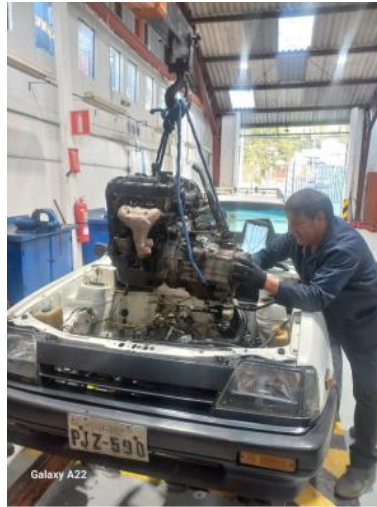
Figura 5. Proceso de desmontaje del conjunto motor – caja de cambios

Se observaron grietas en componentes de la estructura autoportante (soporte de la torre del amortiguador del lado izquierdo), cañerías de refrigeración en mal estado, se observó corrosión excesiva en el conducto metálico de acople de la bomba de agua y cañería de conexión con el radiador.

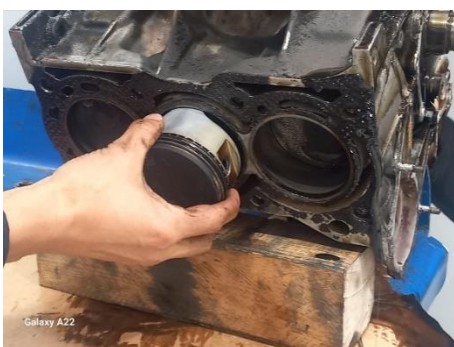
Figura 8. Extracción del pistón

- Al desacoplar la culata su empaque tenía roturas lo que hacía en el líquido refrigerante se esté mezclando con el aceite del motor
- Los pistones presentaron excesiva carbonilla en su cabeza debido a la quema de aceite en la cámara de combustión.

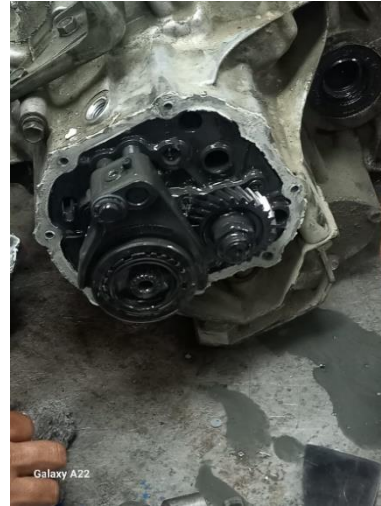
Figura 11. Desacople de la caja lateral derecha (se ubica la 5ta marcha)

Se observó al desacoplar las dos partes de la carcasa, que el conjunto de ejes y engranes tenía limalla, donde los retenes estaban rígidos el cual no le permitía retener el aceite y provocaba fugas en la parte los ejes de transmisión, y en la varilla de accionamiento, presentaba excesivo huelgo respecto a los bujes en los alojamientos; adicionalmente al mover radialmente los ejes motrices, se detectó huelgo excesivo en los rodamientos. Para finalizar el diagnóstico preliminar el engrane de cuanta velocidad tenía un desgaste excesivo, en la zona de acople con el selector de marchas.

- Lavado de todos los elementos:
 - o Ejes primarios y secundarios, caja lateral izquierda y derecha, copas de los semiejes.
- Cambio de todos los rodamientos de los ejes tanto primario como secundario.
- Arreglo de la cuarta marcha (se hizo una trabe en la parte donde va el selector y el piñón)
- Cambio de los nuevos retenes:
 - retén de los semiejes, retén de la varilla de mando de la caja de cambios.
- Colocación de los ejes armados en el interior de la caja lateral derecha
- Acople de la caja derecha e izquierda sellando herméticamente con silicona
- Ajuste de los pernos de la carcasa y ajuste de la caja lateral donde se localiza la quinta marcha sellando con silicona
- Instalación de las copas de los semiejes
- Acoplamiento la caja de cambios con el motor para su respectivo montaje en el vehículo.

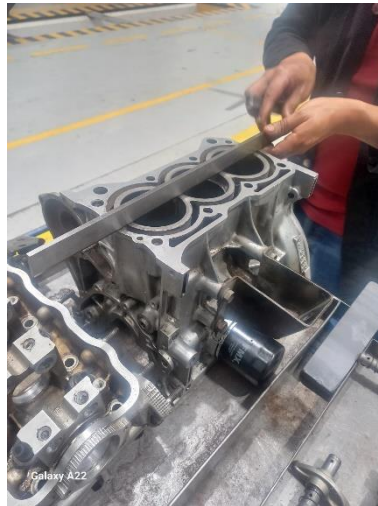
Figura 12. Medición de la planicidad del bloque

Con una regla se ubica en la parte superior del bloque y de la culata en diferentes posiciones y con una galga de espesores se intenta pasar sobre estos para comprobar desgastes irregulares.

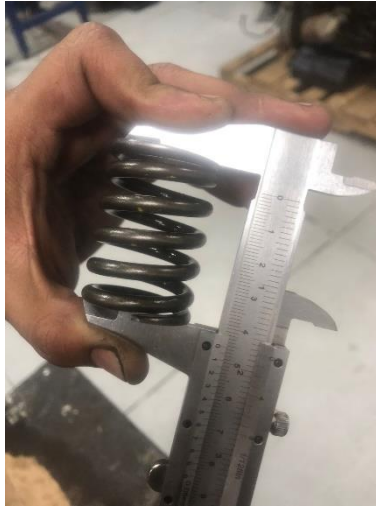
Figura 16. Medición de la longitud del resorte de la válvula

Con la ayuda del pie de rey lo colocamos de extremo a extremo para saber la longitud de cada resorte de válvulas.

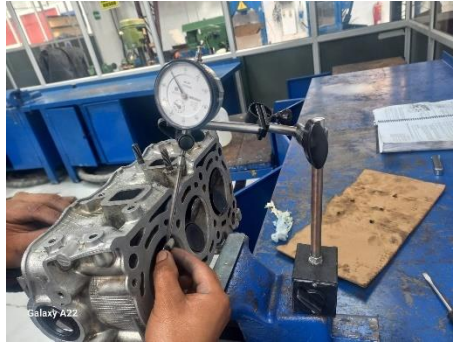
Figura 17. Medición excentricidad radial de la válvula

Colocamos las válvulas en la culata y realizamos movimientos oscilantes para verificar el huelgo respecto a su respectiva guía.

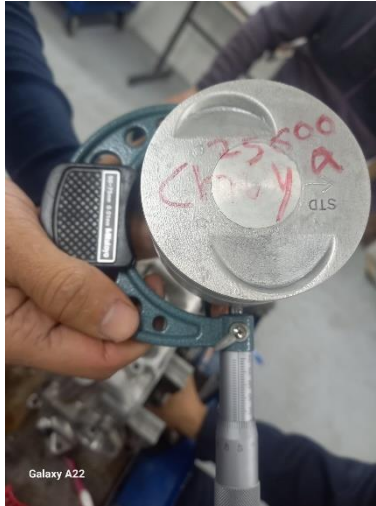
Figura 18. Medición del diámetro del pistón.

En la figura 18 con la ayuda de un micrómetro se comprueba el desgaste de la falda del pistón.

Al momento de realizar las comprobaciones de cada elemento se pudo notar un gran deterioro especialmente en los cilindros del bloque motor ya que estos tenían una gran diferencia de holguras con las recomendadas.

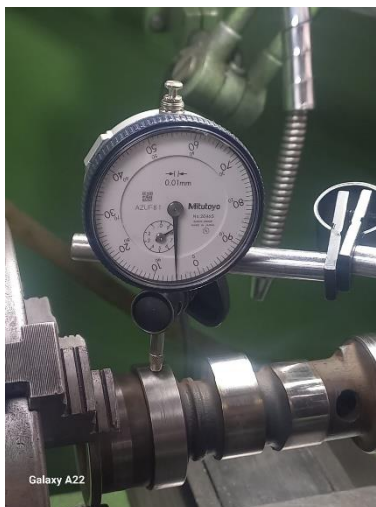
Figura 19. Comprobación del alabeo del árbol de levas

Ubicamos en el torno el árbol de levas y junto con un reloj comparador se comprueba el desgaste en cada leva.

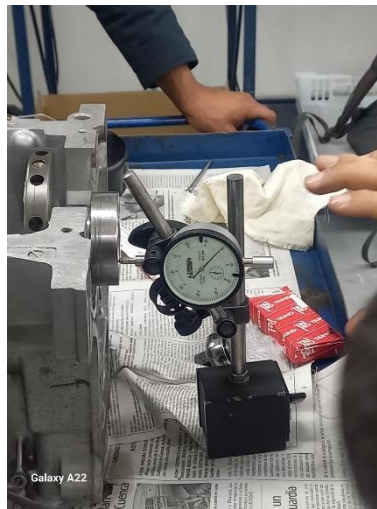
Figura 20. Comprobación de juego axial de cigüeñal.

Para realizar la comprobación de holgura axial del cigüeñal se debe volver a montar este elemento en el bloque motor y con la ayuda de un torquímetro se aplica el torque sugerido por el manual de reparación, posteriormente se coloca el torquímetro y la base magnética de tal manera que el palpador tenga contacto con el cigüeñal, y luego se realizan movimientos axiales, se reporta el huelgo encontrado el mismo que indica el desgaste de los cojinetes axiales (lunas) dándonos como resultado un rango de tolerancia óptimo de acuerdo al manual.

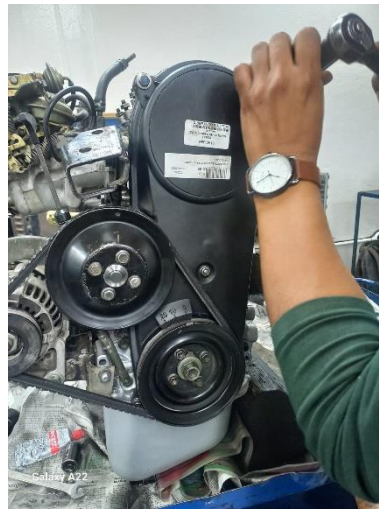
Figura 22. Armado de la distribución

En esta parte del proceso se puede llegar a reemplazar varias piezas deterioradas o en mal estado ya que al momento de la rectificación estas piezas ya no coincidían con el nuevo estado del motor.

Adicionalmente se reparó una rosca de la culata que se había perdido por su deterioro
