INGENIERÍA CIVIL

Aplicación de inteligencia artificial para la detección, clasificación y análisis de señalización vial y fallas en pavimentos.

Trabajo previo a la obtención del grado académico del título de Ingeniero Civil

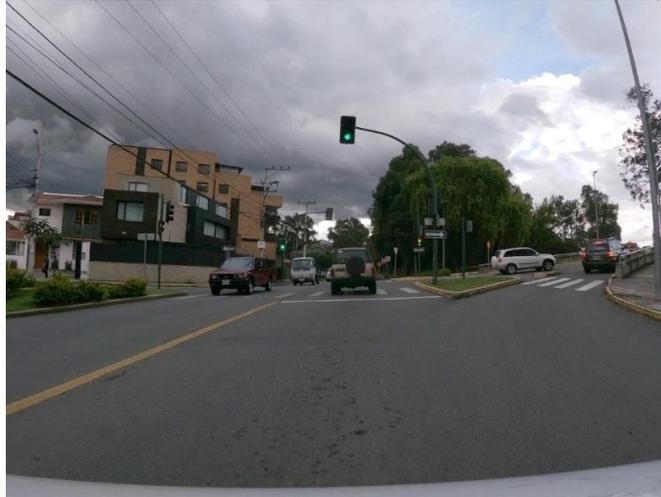
Dando como resultado un nivel de coincidencia del 60% entre las fallas detectadas por el programa y lo evaluado visualmente, como se puede observar en la Figura 42 que detecta un semáforo en la imagen relacionado con el resultado obtenido en el programa.

Ejemplo de coincidencia exitosa

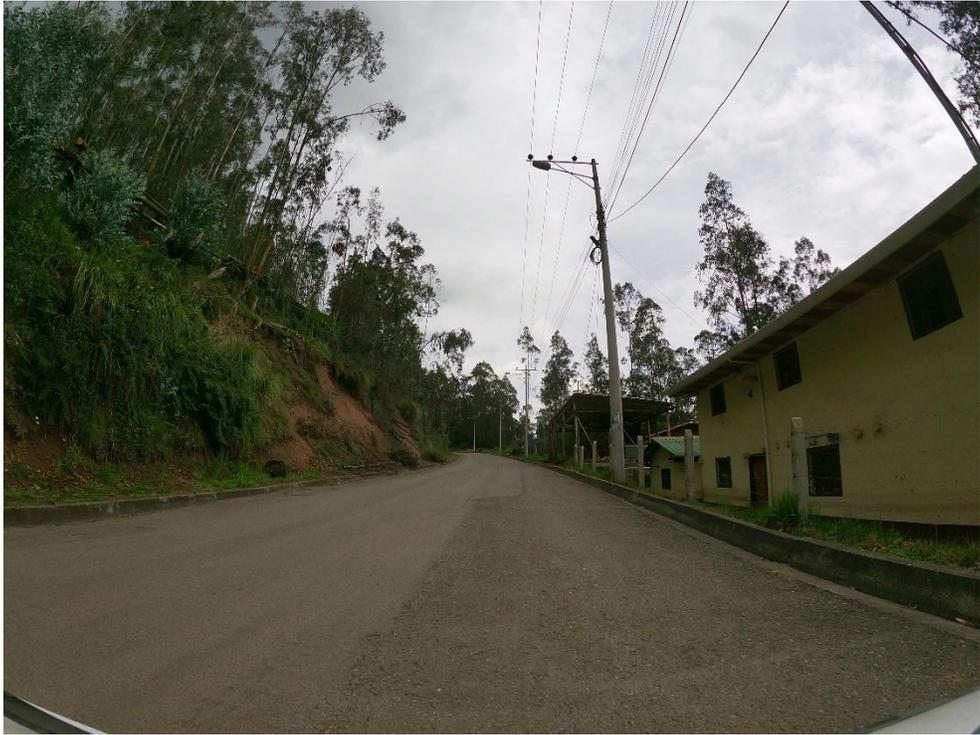
Anexo 3 tramo vial estudiado en vía de pavimento flexible #foto 868.

ASPHALT SURFACED ROADS AND PARKING LOTS CONDITION SURVEY DATA SHEET FOR SAMPLE UNIT					SKETCH:			
BRANCH _____ SECTION _____ SAMPLE UNIT _____		DATE 23/04		SAMPLE AREA _____		# Foto: 868		
1. Alligator Cracking		6. Depression		11. Patching & Util Cut Patching		16. Shoving		
2. Bleeding		7. Edge Cracking		12. Polished Aggregate		17. Slippage Cracking		
3. Block Cracking		8. Jt. Reflection Cracking		13. Potholes		18. Swell		
4. Bumps and Sags		9. Lane/Shoulder Drop Off		14. Railroad Crossing		19. Weathering/Raveling		
5. Corrugation		10. Long & Trans Cracking		15. Rutting				
DISTRESS SEVERITY	Severidad	Largo	Ancho	Profundidad	TOTAL	DENSITY %	DEDUCT VALUE	
Deformacion	Alta	3 metros	1,9 metros	25 cm.

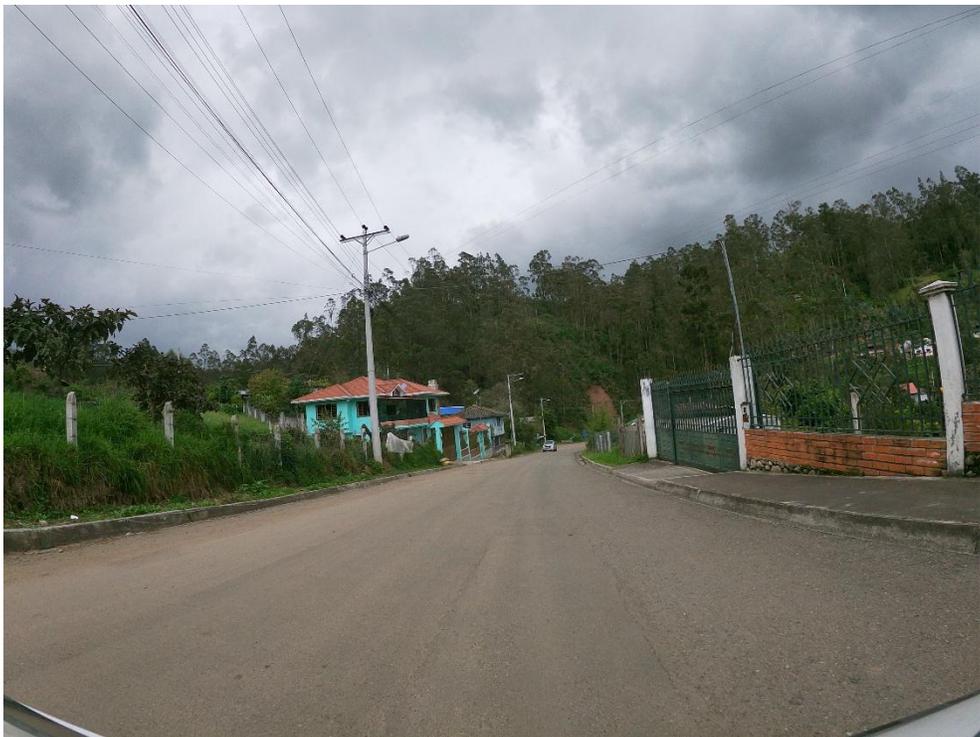
Anexo 4 tramo vial estudiado en vía de pavimento flexible #foto 885.

ASPHALT SURFACED ROADS AND PARKING LOTS CONDITION SURVEY DATA SHEET FOR SAMPLE UNIT					SKETCH:			
BRANCH _____ SECTION _____ SAMPLE UNIT _____		DATE 23/04		SAMPLE AREA _____		# Foto: 885		
1. Alligator Cracking		6. Depression		11. Patching & Util Cut Patching		16. Shoving		
2. Bleeding		7. Edge Cracking		12. Polished Aggregate		17. Slippage Cracking		
3. Block Cracking		8. Jt. Reflection Cracking		13. Potholes		18. Swell		
4. Bumps and Sags		9. Lane/Shoulder Drop Off		14. Railroad Crossing		19. Weathering/Raveling		
5. Corrugation		10. Long & Trans Cracking		15. Rutting				
DISTRESS SEVERITY	Severidad	Largo	Ancho	Profundidad	TOTAL	DENSITY %	DEDUCT VALUE	
Asfalto Deteriorado	Media	10 metros	6,8 metros	// //

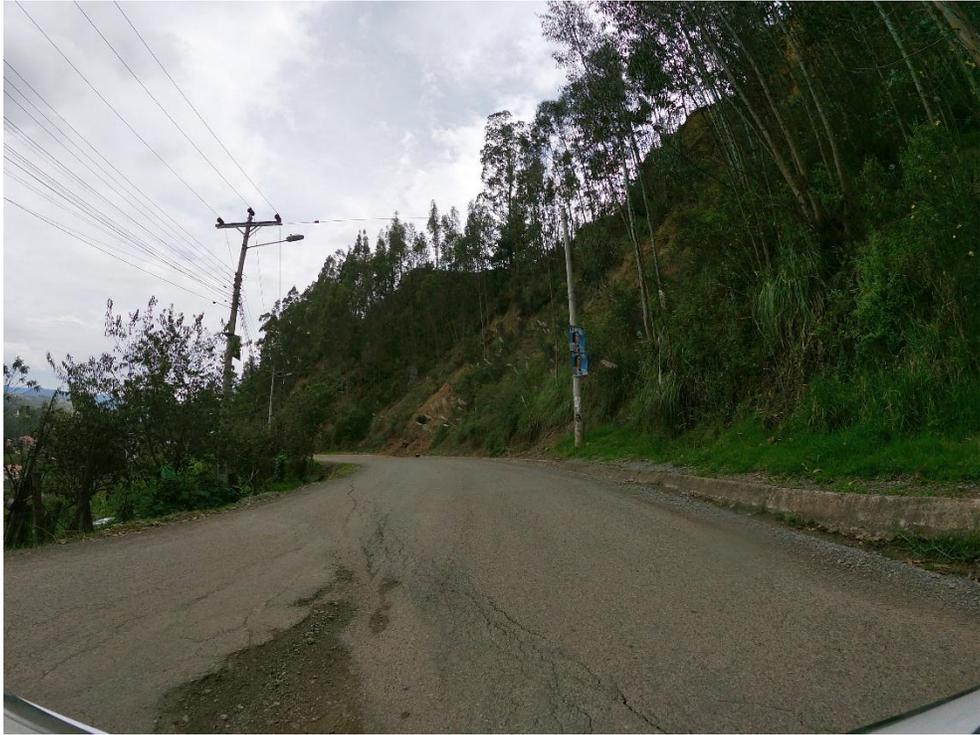
Anexo 5 tramo vial estudiado en vía de pavimento flexible #foto 911.

ASPHALT SURFACED ROADS AND PARKING LOTS CONDITION SURVEY DATA SHEET FOR SAMPLE UNIT					SKETCH:			
BRANCH _____		SECTION _____		SAMPLE UNIT _____				
SURVEYED BY _____		DATE 23/04		SAMPLE AREA _____			#Foto: 911	
1. Alligator Cracking		6. Depression		11. Patching & Util Cut Patching		16. Shoving		
2. Bleeding		7. Edge Cracking		12. Polished Aggregate		17. Slippage Cracking		
3. Block Cracking		8. Jt. Reflection Cracking		13. Potholes		18. Swell		
4. Bumps and Sags		9. Lane/Shoulder Drop Off		14. Railroad Crossing		19. Weathering/Raveling		
5. Corrugation		10. Long & Trans Cracking		15. Rutting				
DISTRESS SEVERITY	Severidad	Largo	Ancho	Profundidad	TOTAL	DENSITY %	DEDUCT VALUE	
Asfalto Deteriorado	Media	5 metros	3,40 metros	// //

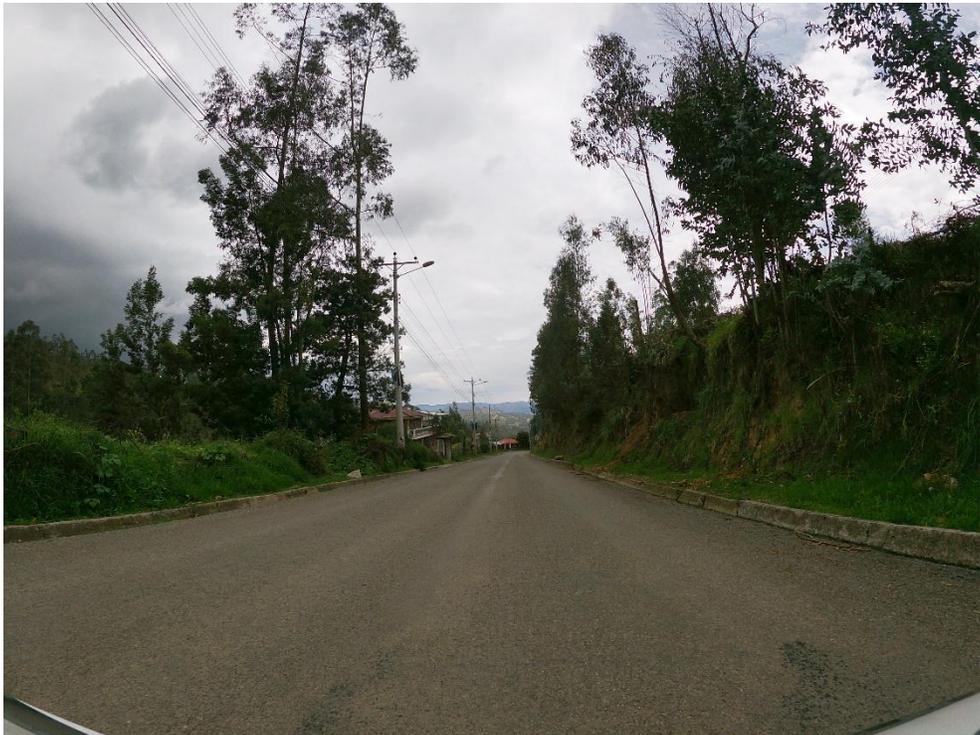
Anexo 6 tramo vial estudiado en vía de pavimento flexible #foto 920.

ASPHALT SURFACED ROADS AND PARKING LOTS CONDITION SURVEY DATA SHEET FOR SAMPLE UNIT					SKETCH:			
BRANCH _____		SECTION _____		SAMPLE UNIT _____				
SURVEYED BY _____		DATE 23/04		SAMPLE AREA _____			#Foto: 920	
1. Alligator Cracking		6. Depression		11. Patching & Util Cut Patching		16. Shoving		
2. Bleeding		7. Edge Cracking		12. Polished Aggregate		17. Slippage Cracking		
3. Block Cracking		8. Jt. Reflection Cracking		13. Potholes		18. Swell		
4. Bumps and Sags		9. Lane/Shoulder Drop Off		14. Railroad Crossing		19. Weathering/Raveling		
5. Corrugation		10. Long & Trans Cracking		15. Rutting				
DISTRESS SEVERITY	Severidad	Radio			TOTAL	DENSITY %	DEDUCT VALUE	
Dache Pequeño	Media	50cm						
Dache Pequeño	Media	335cm

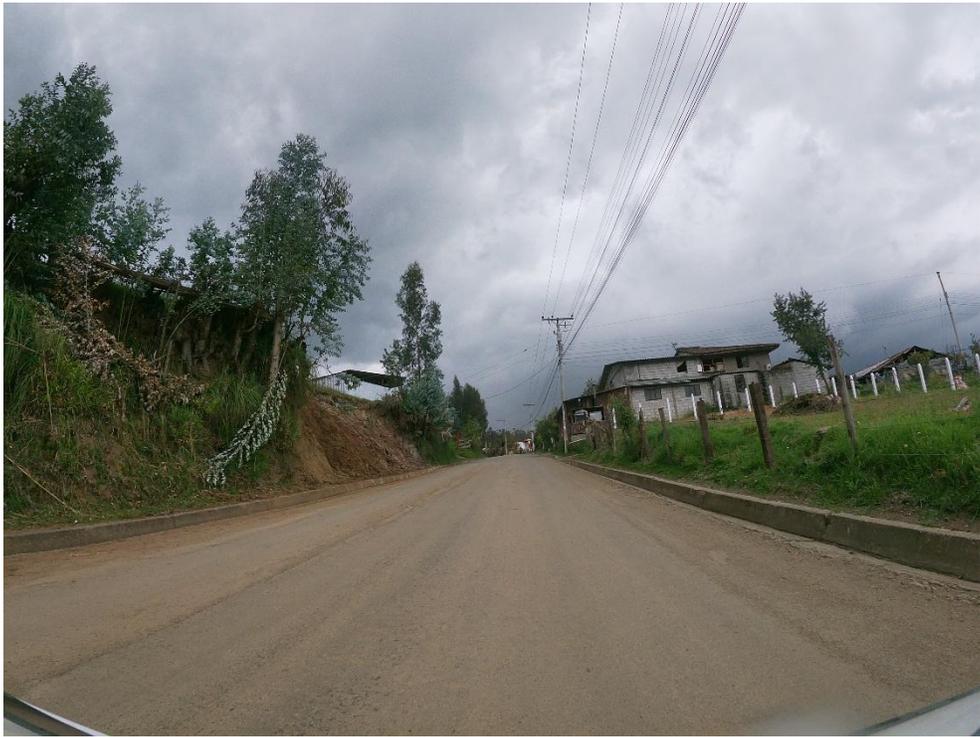
Anexo 7 tramo vial estudiado en vía de pavimento flexible #foto 944.

ASPHALT SURFACED ROADS AND PARKING LOTS CONDITION SURVEY DATA SHEET FOR SAMPLE UNIT					SKETCH:			
BRANCH _____		SECTION _____		SAMPLE UNIT _____				
SURVEYED BY _____		DATE 23/04		SAMPLE AREA _____			#Foto: 944	
1. Alligator Cracking		6. Depression		11. Patching & Util Cut Patching		16. Shoving		
2. Bleeding		7. Edge Cracking		12. Polished Aggregate		17. Slippage Cracking		
3. Block Cracking		8. Jt. Reflection Cracking		13. Potholes		18. Swell		
4. Bumps and Sags		9. Lane/Shoulder Drop Off		14. Railroad Crossing		19. Weathering/Raveling		
5. Corrugation		10. Long & Trans Cracking		15. Rutting				
DISTRESS SEVERITY	Severidad	Largo	Ancho	Profundidad	TOTAL	DENSITY %	DEDUCT VALUE	
Asfalto Deteriorado	Baja	28,3 metros	6,80 metros	// //

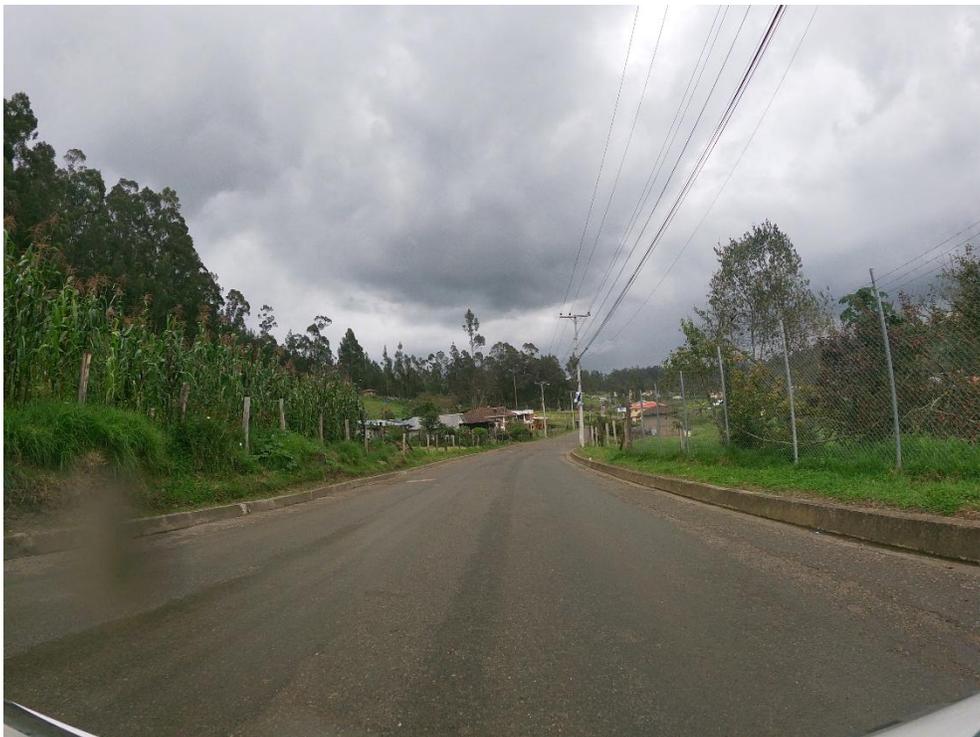
Anexo 8 tramo vial estudiado en vía de pavimento flexible #foto 956.

ASPHALT SURFACED ROADS AND PARKING LOTS CONDITION SURVEY DATA SHEET FOR SAMPLE UNIT					SKETCH:		
BRANCH _____ SECTION _____ SAMPLE UNIT _____		DATE 23/04			SAMPLE AREA _____		
1. Alligator Cracking 6. Depression 11. Patching & Util Cut Patching 16. Shoving 2. Bleeding 7. Edge Cracking 12. Polished Aggregate 17. Slippage Cracking 3. Block Cracking 8. Jt. Reflection Cracking 13. Potholes 18. Swell 4. Bumps and Sags 9. Lane/Shoulder Drop Off 14. Railroad Crossing 19. Weathering/Raveling 5. Corrugation 10. Long & Trans Cracking 15. Rutting							
DISTRESS SEVERITY	Severidad	Radio			TOTAL	DENSITY %	DEDUCT VALUE
Bache Pequeño	Media	0,45 cm

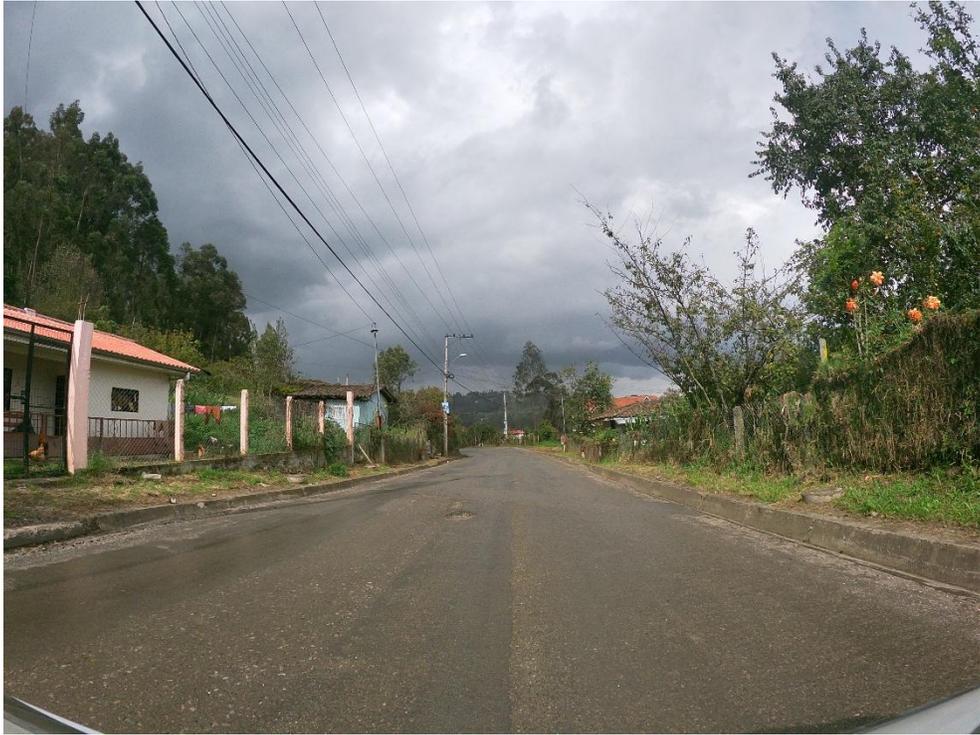
Anexo 9 tramo vial estudiado en vía de pavimento flexible #foto 970.

ASPHALT SURFACED ROADS AND PARKING LOTS CONDITION SURVEY DATA SHEET FOR SAMPLE UNIT					SKETCH:		
BRANCH _____ SECTION _____ SAMPLE UNIT _____		DATE 23/04			SAMPLE AREA _____		
1. Alligator Cracking 6. Depression 11. Patching & Util Cut Patching 16. Shoving 2. Bleeding 7. Edge Cracking 12. Polished Aggregate 17. Slippage Cracking 3. Block Cracking 8. Jt. Reflection Cracking 13. Potholes 18. Swell 4. Bumps and Sags 9. Lane/Shoulder Drop Off 14. Railroad Crossing 19. Weathering/Raveling 5. Corrugation 10. Long & Trans Cracking 15. Rutting							
DISTRESS SEVERITY	Severidad	Largo	Ancho	Profundidad	TOTAL	DENSITY %	DEDUCT VALUE
Asfalto Deteriorado	Baja	28 metros	6,80 metros	// //

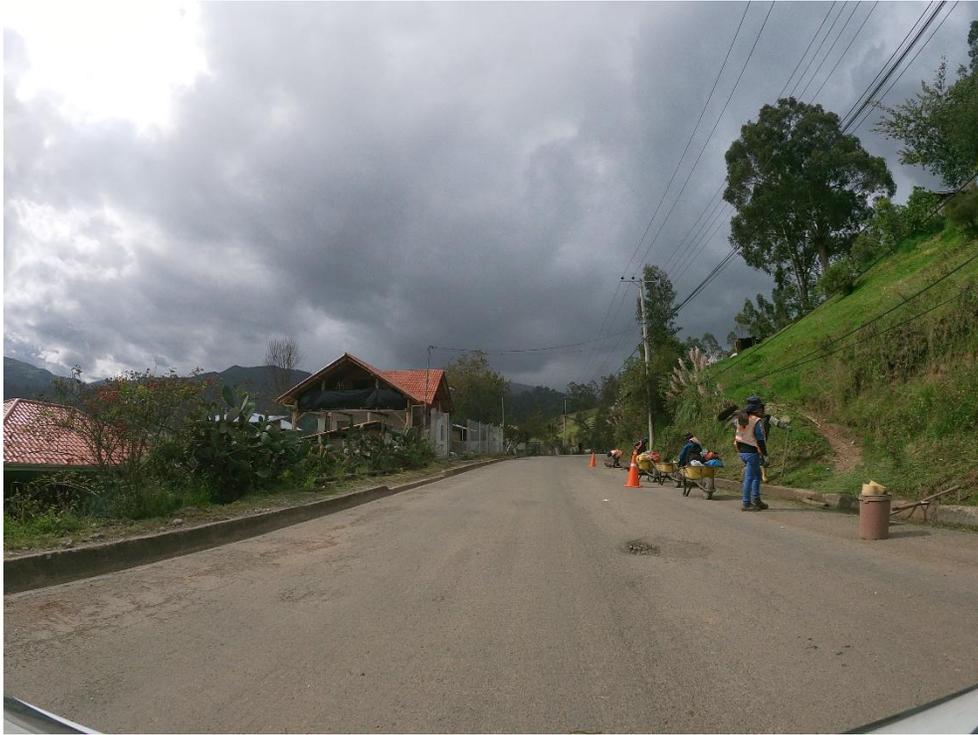
Anexo 11 tramo vial estudiado en vía de pavimento flexible #foto 1006.

ASPHALT SURFACED ROADS AND PARKING LOTS CONDITION SURVEY DATA SHEET FOR SAMPLE UNIT					SKETCH:			
BRANCH _____ SECTION _____ SAMPLE UNIT _____		DATE 23/04		SAMPLE AREA _____				#Foto: 1006
1. Alligator Cracking		6. Depression		11. Patching & Util Cut Patching		16. Shoving		
2. Bleeding		7. Edge Cracking		12. Polished Aggregate		17. Slippage Cracking		
3. Block Cracking		8. Jt. Reflection Cracking		13. Potholes		18. Swell		
4. Bumps and Sags		9. Lane/Shoulder Drop Off		14. Railroad Crossing		19. Weathering/Raveling		
5. Corrugation		10. Long & Trans Cracking		15. Rutting				
DISTRESS SEVERITY	Severidad	Largo	Ancho	Profundidad	TOTAL	DENSITY %	DEDUCT VALUE	
Asfalto Deteriorado	Baja	26 metros	6,80 metros	// //

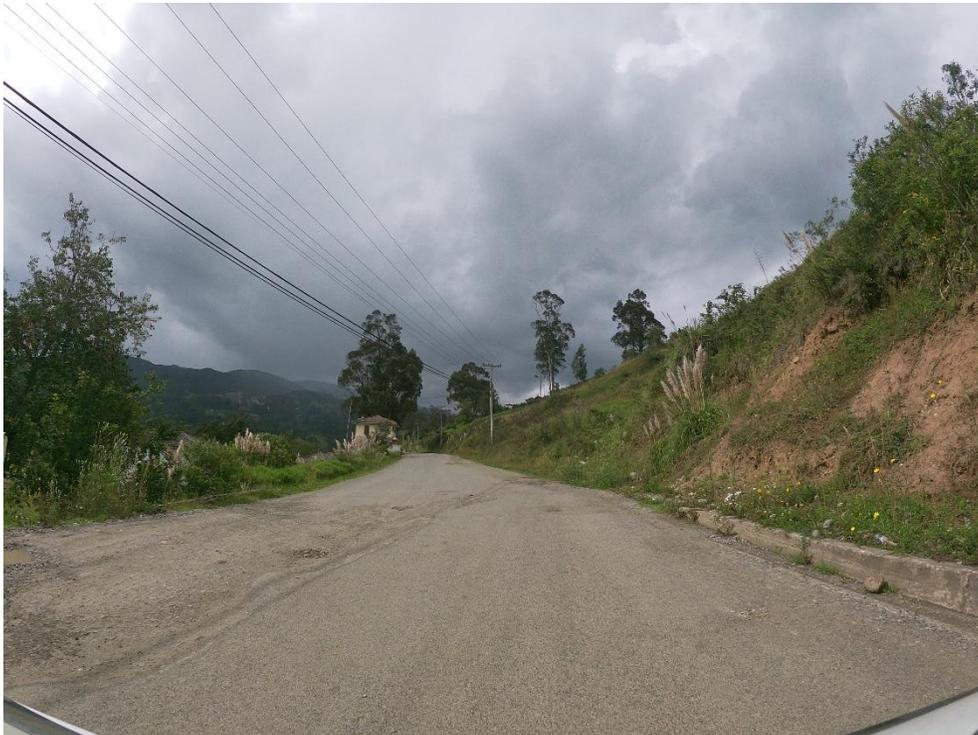
Anexo 12 tramo vial estudiado en vía de pavimento flexible #foto 1014.

ASPHALT SURFACED ROADS AND PARKING LOTS CONDITION SURVEY DATA SHEET FOR SAMPLE UNIT					SKETCH:			
BRANCH _____ SECTION _____ SAMPLE UNIT _____		DATE 23/04		SAMPLE AREA _____				#Foto: 1014
1. Alligator Cracking		6. Depression		11. Patching & Util Cut Patching		16. Shoving		
2. Bleeding		7. Edge Cracking		12. Polished Aggregate		17. Slippage Cracking		
3. Block Cracking		8. Jt. Reflection Cracking		13. Potholes		18. Swell		
4. Bumps and Sags		9. Lane/Shoulder Drop Off		14. Railroad Crossing		19. Weathering/Raveling		
5. Corrugation		10. Long & Trans Cracking		15. Rutting				
DISTRESS SEVERITY	Severidad	Largo	Ancho	Profundidad	TOTAL	DENSITY %	DEDUCT VALUE	
Deformaciones	Alta	8 metros	6,80 metros	40 cm

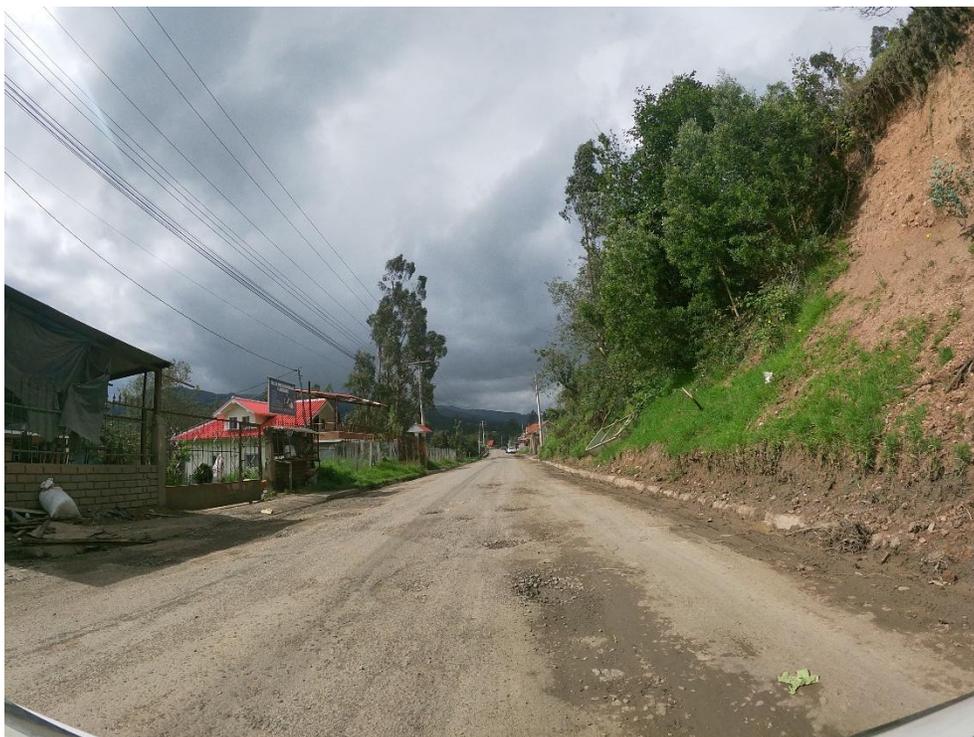
Anexo 13 tramo vial estudiado en vía de pavimento flexible #foto 1041.

ASPHALT SURFACED ROADS AND PARKING LOTS CONDITION SURVEY DATA SHEET FOR SAMPLE UNIT					SKETCH:			
BRANCH _____ SECTION _____ SAMPLE UNIT _____		DATE 23/04		SAMPLE AREA _____				#Foto: 1041
1. Alligator Cracking		6. Depression		11. Patching & Util Cut Patching		16. Shoving		
2. Bleeding		7. Edge Cracking		12. Polished Aggregate		17. Slippage Cracking		
3. Block Cracking		8. Jt. Reflection Cracking		13. Potholes		18. Swell		
4. Bumps and Sags		9. Lane/Shoulder Drop Off		14. Railroad Crossing		19. Weathering/Raveling		
5. Corrugation		10. Long & Trans Cracking		15. Rutting				
DISTRESS SEVERITY	Severidad	Largo	Ancho	Profundidad	TOTAL	DENSITY %	DEDUCT VALUE	
Asfalto Deteriorado	Baja	27 metros	6,8 metros	// //

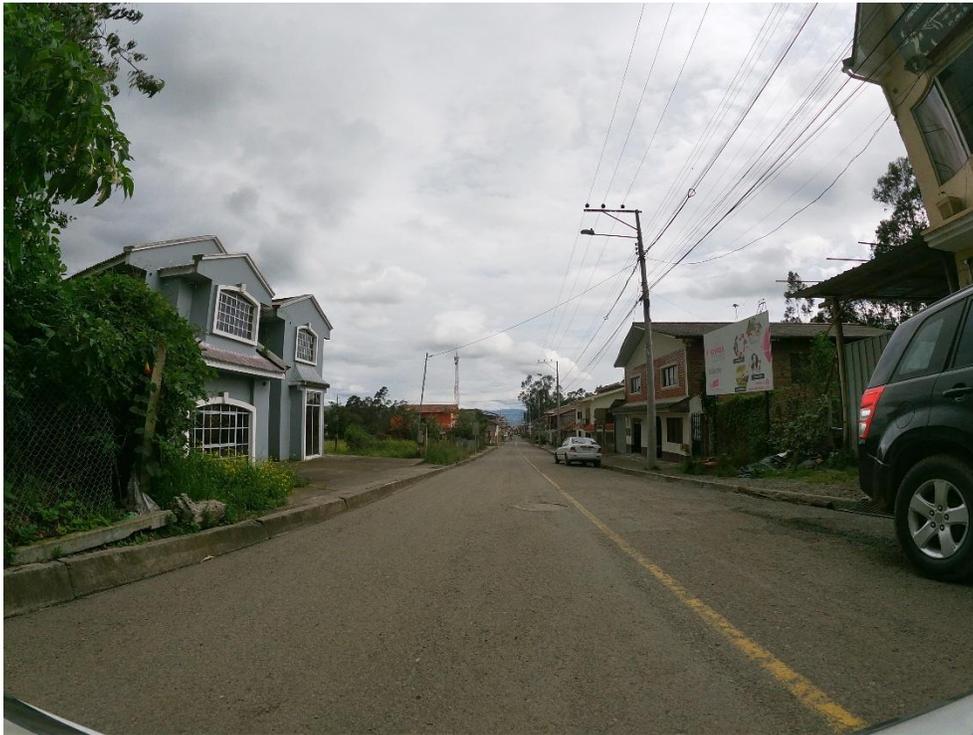
Anexo 17 tramo vial estudiado en vía de pavimento flexible #foto 1077.

ASPHALT SURFACED ROADS AND PARKING LOTS CONDITION SURVEY DATA SHEET FOR SAMPLE UNIT					SKETCH:		
BRANCH _____ SECTION _____ SAMPLE UNIT _____		DATE <u>23/04</u> SAMPLE AREA _____			#Foto: 1077		
SURVEYED BY _____							
1. Alligator Cracking 2. Bleeding 3. Block Cracking 4. Bumps and Sags 5. Corrugation		6. Depression 7. Edge Cracking 8. Jt. Reflection Cracking 9. Lane/Shoulder Drop Off 10. Long & Trans Cracking		11. Patching & Util Cut Patching 12. Polished Aggregate 13. Potholes 14. Railroad Crossing 15. Rutting		16. Shoving 17. Slippage Cracking 18. Swell 19. Weathering/Raveling	
DISTRESS SEVERITY	Severidad	Largo	Ancho	Profundidad	TOTAL	DENSITY %	DEDUCT VALUE
Asfalto Deteriorado	Baja	20 metros	6,80 metros
