**UNIVERSIDAD  
DEL AZUAY**

Trabajo de Titulación:  
Reparación del Motor Nissan A-12.

Autores:  
Pablo Esteban Gómez Astudillo  
José Abraham Pérez Sarmiento

2025

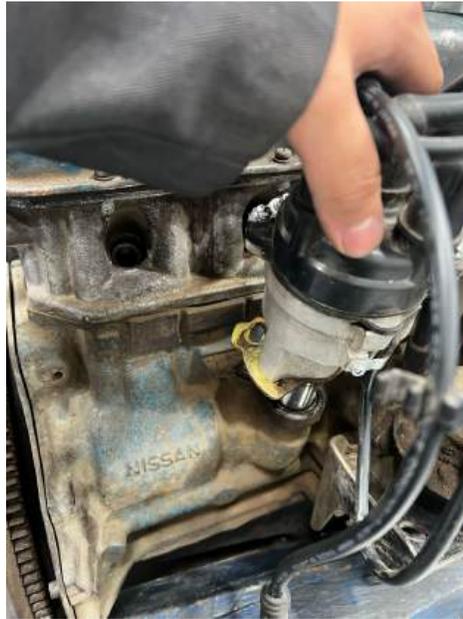
*Figura 5. Desmontaje del distribuidor.*

Se retiran los periféricos del motor, incluyendo el alternador, bomba de agua y sistema de refrigeración en conjunto con el distribuidor.

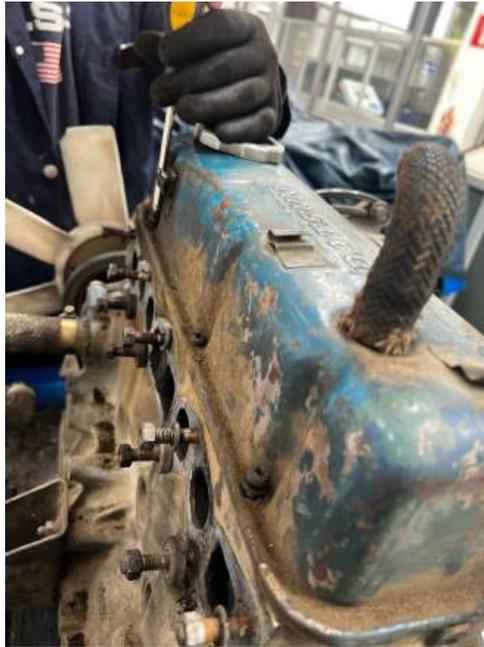
*Figura 7. Desmontaje del tapa válvulas.*

Se desmonta el tapa válvulas y la culata, aflojando los pernos en forma de espiral iniciando desde afuera hasta el centro, se inspeccionan visualmente las superficies de acoplamiento del cabezote y del bloque, las válvulas y las cámaras de combustión.

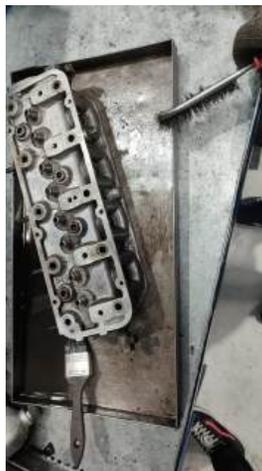
*Figura 9. Limpieza del cabezote.*

Previo al proceso de armado del motor se realizó una limpieza de sus componentes, tanto el cabezote como el bloque motor se limpiaron cuidadosamente para eliminar residuos de mecanizado, impurezas o restos de aceite. La parte superior del bloque se limpió con una lija fina para garantizar la perfecta hermeticidad con la junta y el cabezote; de igual manera, limpiamos el eje de balancines, asegurándonos de que esté libre de suciedad y depósitos acumulados.

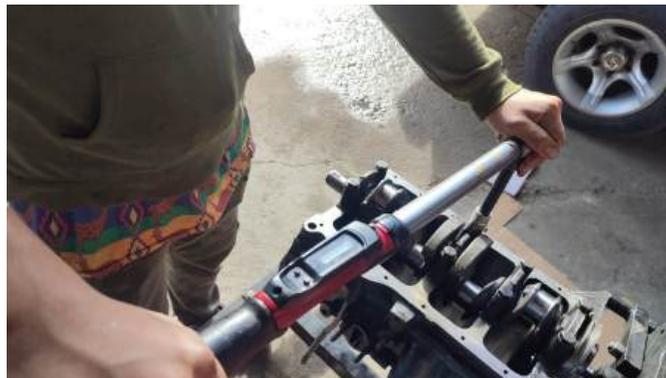
*Figura 11. Instalación del cigüeñal.*

Concluida la limpieza, se procede con la instalación del cigüeñal. Para ello, colocamos los cojinetes de bancada nuevos en el bloque observando que los agujeros para la lubricación coincidan, ahora se realiza la prueba con hilo plástico (plastigauge) para verificar el juego radial.

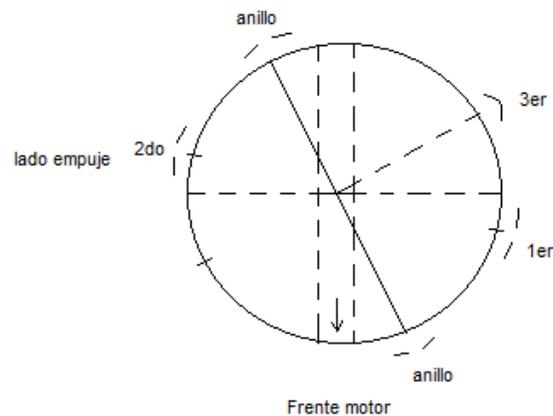
Figura 13. Orden respectivo de cada rin del pistón.

Posteriormente, se verifican y acondicionan los pistones en cada cilindro, se realiza un proceso de pulido de las faldas de los mismos, de manera que la holgura se encuentre entre 0,05 a 0,10 mm. Una vez limpios, se procede a la instalación de los rines (anillos) de pistón. La ubicación de las puntas de los rines previo a ingresarles en los respectivos cilindros es la que se puede apreciar en la figura 14.

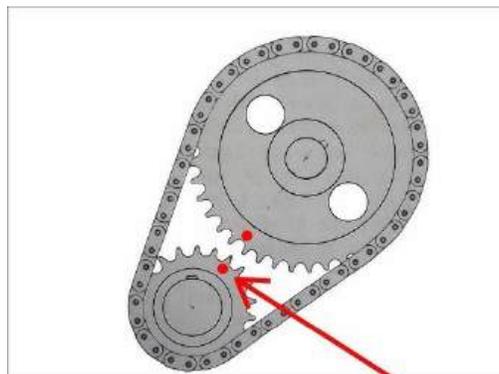
*Figura 15. sincronización de la distribución.*

Con el árbol de levas en posición, se procedió a instalar y alinear la cadena de distribución junto con sus engranajes, respetando las marcas de sincronización que garantizan la adecuada relación entre el cigüeñal y el árbol de levas.

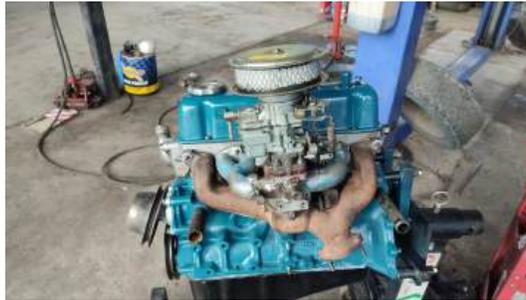
*Figura 17. Montaje de múltiple de admisión y escape.*

Finalmente, se completó la instalación de los accesorios periféricos: Distribuidor, bomba de agua, alternador, carburador, y el conjunto del múltiple de admisión y escape.
