Facultad de Ciencia y Tecnología.
Tecnología Superior en Electrónica Automotriz

Trabajo de Titulación:
Reparación de motor G10.

El presente trabajo constituye una memoria técnica sobre la reparación de un motor G10, para mejorar el estado del motor se realizaron procesos de diagnóstico y pruebas estáticas del motor, además se desmontó y verificó el estado de las piezas internas y externas del motor en las cuales se aplicaron procesos técnicos de reparación y en otros casos sustitución de las piezas en mal estado, obteniendo como resultado un motor reparado y en mejores condiciones que en la que se lo encontró.

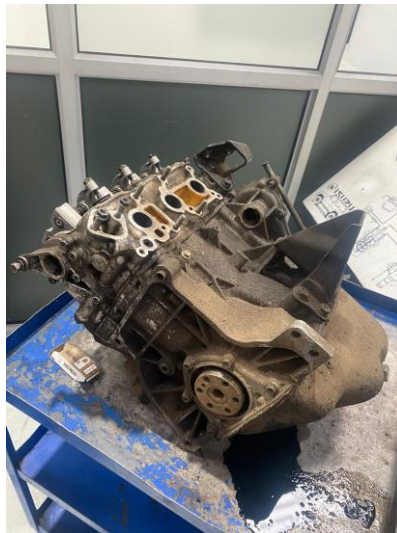
Retiramos con cuidado el múltiple de admisión y la bomba de combustible, revisamos sus pernos y tuercas para ver si existía algún perno aislado o faltante, después de la revisión observamos que ningún perno estaba aislado y estaban todos completos, se separó los pernos y se los guardó etiquetándolos para evitar confusiones al momento de armar el múltiple de admisión

Figura 4. Desmontaje del múltiple de admisión.

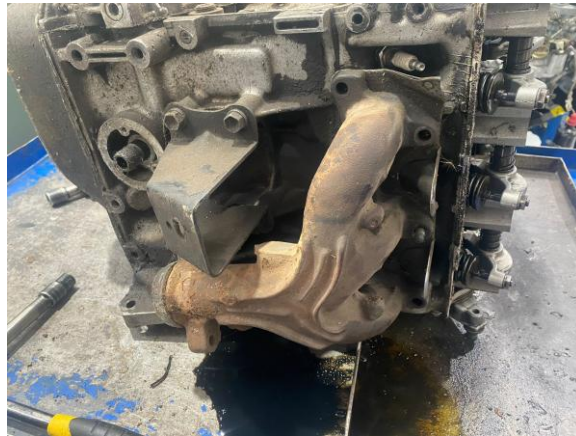
Después se retiró el múltiple de escape de manera cuidadosa para no romper ningún perno que pudiera estar en mal estado, puesto que el múltiple de escape estuvo expuesto a humedad y oxido sus pernos se encontraban en muy mal estado, con la ayuda de un desoxidante se logró quitar todos los pernos, se los etiquetó y guardó para evitar confusiones.

Figura 5. Múltiple de escape en desmontaje.

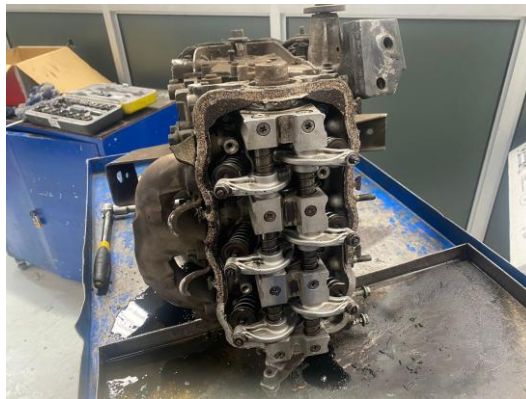
Luego de retirar los múltiplos tanto de admisión como de escape y algunos accesorios extras que se encontraban en el exterior del motor (mangueras, soportes, empaques, etc.), empezamos con el desmontaje del cabezote o culata, utilizando una palanca de fuerza y el dado correcto se empezó a aflojar siguiendo el orden a aflojamiento del cabezote que dice que se deben aflojar los pernos desde afuera hacia el centro en forma de espiral, esto se hace para evitar deformaciones en el cabezote (Cañar et al., 2019). Retiramos todos los pernos del cabezote y se verificó en cada una que no estuvieran estirados, oxidados o aislados, después de la verificación, se encontró que los pernos no presentaban ningún problema y se los podría volver a utilizar en el proceso de ensamblaje.

Figura 6. Aflojada de pernos del cabezote.

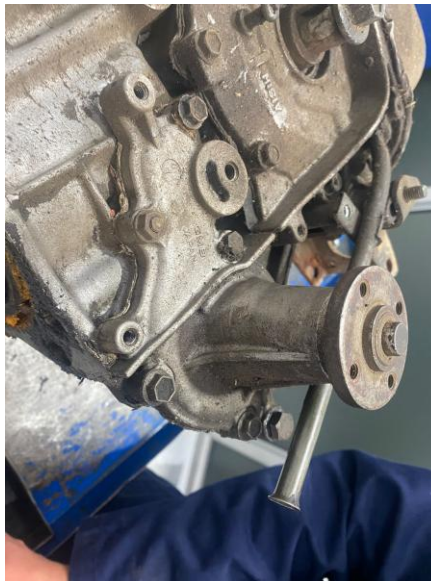
Luego, se quitó los pernos de la bomba de agua y se verificó que sus pernos no estuvieran aislados, al terminar de verificarlos se observó que ninguno estaba aislado, se retiró la bomba de agua y verificamos su estado. Verificamos que estuviera girando suave, sin ruidos y que sus componentes no presentaran desgaste, después de la verificación se observó que la bomba se encontraba en buen estado.

Figura 8. Bomba de agua antes del desmontaje.

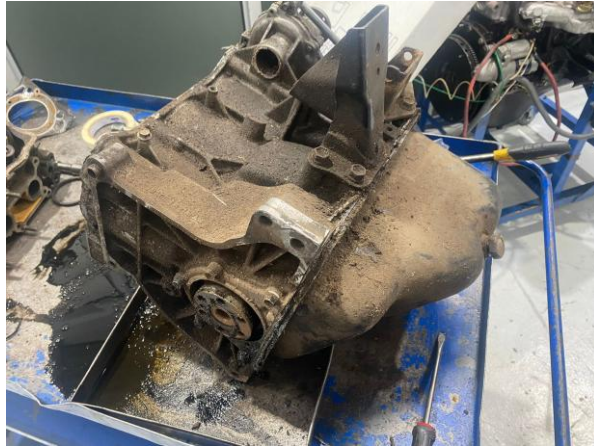
Se aflojaron los pernos que sujetan el cárter del motor para proseguir en el desmontaje, verificamos los pernos y el estado del cárter; los pernos se encontraban en buen estado y sin estar aislados, el cárter presentaba pequeñas deformaciones en su base que fueron corregidas con un martillo, se verificó después que el cárter no presentara fisuras, al terminar de revisar no se encontraron fisuras en el cárter que pudieran presentar fugas de aceite en el futuro.

Figura 9. Aflojada de los pernos del cárter.

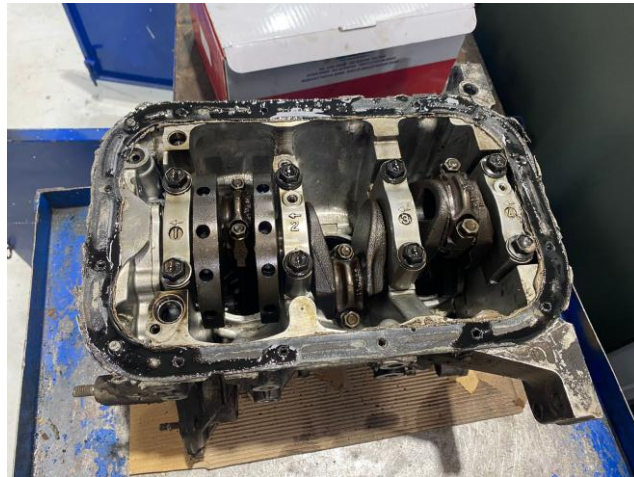
Al retirar el cárter nos encontramos con el filtro interior de aceite o colador de aceite como se le conoce, lo desmontamos y guardamos sus pernos, luego verificamos que no estuviera obstruida con impurezas ni oxidada, después de la verificación se observó que se encontraba en buen estado.

Figura 10. Desmontaje del filtro de aceite interior.

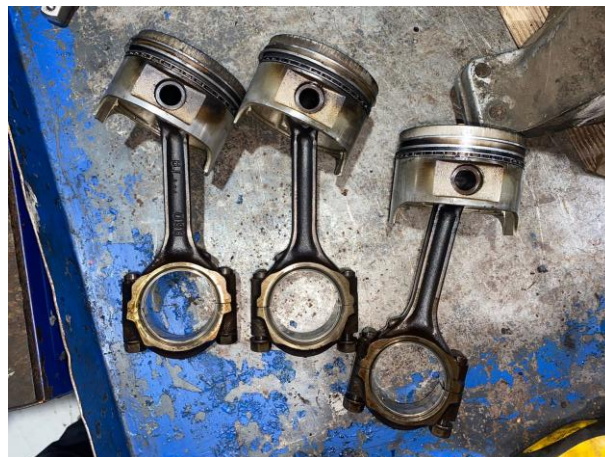
Seguido de eso aflojamos los sombreretes de biela, los sacamos y verificamos que en las muñequillas de biela ni en los cojinetes de biela se encuentren rayaduras que nos pueden indicar una mala lubricación en el motor, después de la verificación no se encontraron rayaduras, solo desgaste natural de las piezas, luego retiramos los pistones y los guardamos con sus respectivas muñequillas de biela para evitar confusiones.

Figura 12. Desmontaje de los sombreretes de biela.

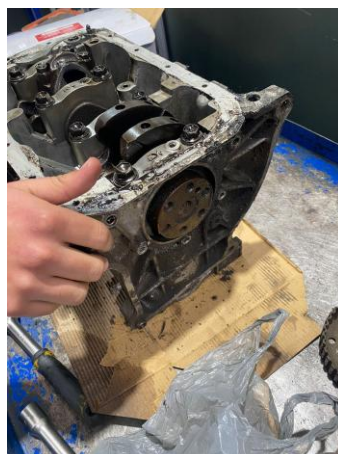
Luego se procedió a sacar la tapa del retenedor del cigüeñal, conjunto con los sombreretes de bancadas, igualmente revisando que en los cojinetes de bancadas no se encuentres rayaduras excesivas.

Figura 13. Tapa del retenedor del cigüeñal

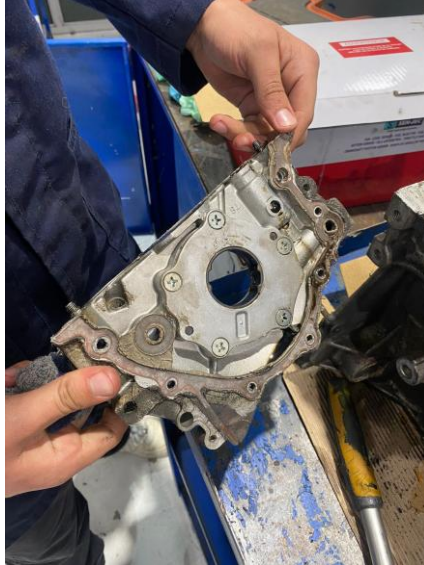
Luego se quitaron los pernos y se retiró la bomba de aceite del motor, seguido de eso se retiró el cigüeñal y se lo guardó, revisamos en las bancadas que no se presentaran rayaduras y que todos sus componentes se encontraran en buen estado.

Figura 14. Bomba de aceite desmontada.

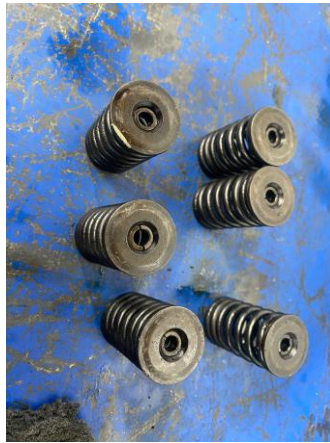
Con la ayuda de una prensa se retiraron los muelles de las válvulas para poder medir las válvulas con un calibrador, dejándonos como resultado.

Figura 18. Muelles de las válvulas desmontadas con sus respectivos seguros.

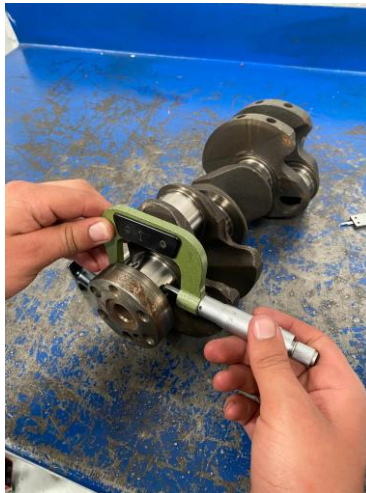
Con un con un micrómetro, se procedió a tomar medidas de las bancadas del cigüeñal.

Figura 20. Medición de conicidad y ovalización de las bancadas del cigüeñal.

Se encontró que el primer cilindro presenta una conicidad mayor en comparación con los otros 2 cilindros, lo cual nos dice que necesita una rectificación, en lo que concierne al cigüeñal decidimos llevarlos a comprobar por seguridad ya que en las mediciones no presenta demasiada ovalización.

Los cilindros fueron rectificadas al 0.50 por el desgaste del primer cilindro, el cigüeñal fue comprobado y rectificado a la misma medida por seguridad, por consecuencia de la rectificación de los cilindros se cambiaron los pistones y rines, además encontraron juego excesivo en las guías, se cambiaron, se rectificaron y asentaron las válvulas.

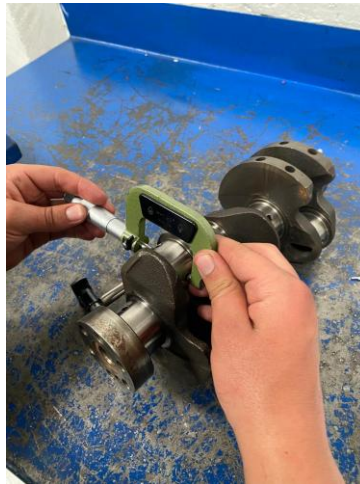
Con el mismo método y con las mismas herramientas, se midieron las muñequillas de biela.

Figura 21. Medición de conicidad y ovalización de las muñequillas de biela.

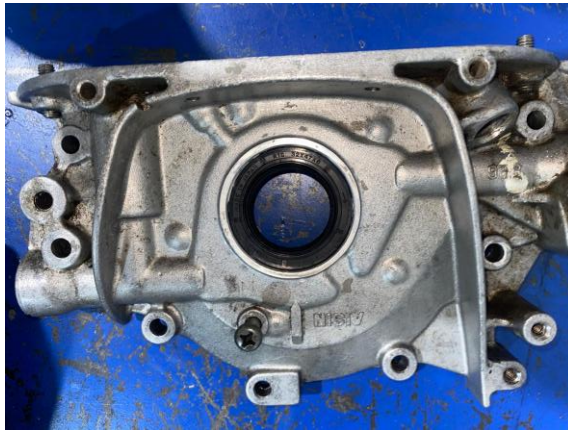
Figura 29. Reten de la bomba de aceite.

Se instaló el retén de la bomba de aceite y se montó con su respectivo empaque y su torque de apriete especificado por el fabricante que es de 10 N.m. (Suzuki Motor Corporation., s.f.).

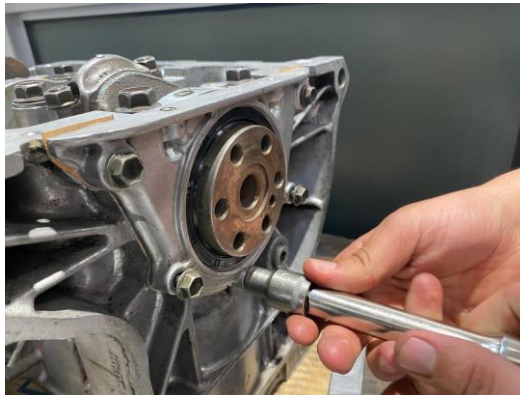
Figura 30. Reten de cigüeñal.

De igual manera se instaló el retén de cigüeñal con su empaque y el torque de apriete que es de 10 N.m. (Suzuki Motor Corporation., s.f.).

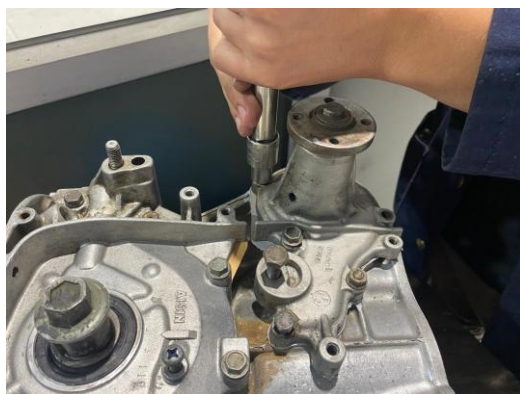
Figura 31. Bomba de agua.

Posteriormente, se instaló la bomba de agua con su empaque y su torque de apriete de 10 N.m. (Suzuki Motor Corporation., s.f.).

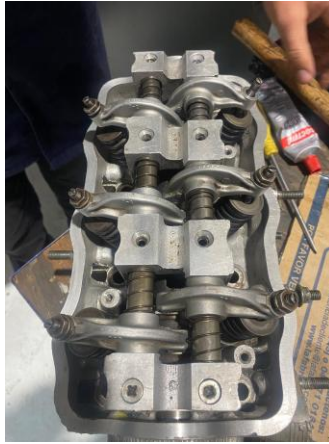
Figura 32. Armado del cabezote.

Se colocaron nuevos sellos de válvulas y se armaron los balancines, el eje de balancines, el árbol de levas, los resortes de balancines y las bancadas de ejes de balancines para completar el armado del cabezote.

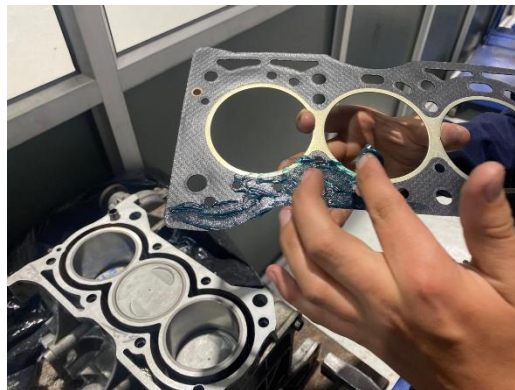
Figura 33. Acoplamiento del cabezote al bloque.

Se acoplo el cabezote al bloque con su respectivo empaque recubierto de grasa, para lograr un sello hermético entre las dos piezas, con un torque de apriete de 65 N.m. Y usando el orden de apriete que dice que los pernos deben ser apretados desde el centro hacia afuera en forma de espiral para lograr un buen cierre entre las partes. (Samueza et al., 2025).

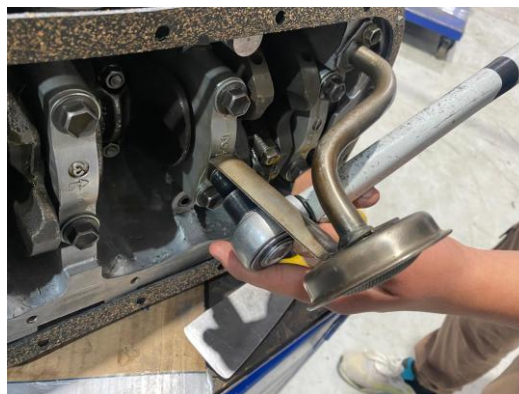
Figura 34. Colador de aceite.

Se colocó el colador de la bomba de aceite con el torque de apriete de 10 N.m. (Suzuki Motor Corporation., s.f.).

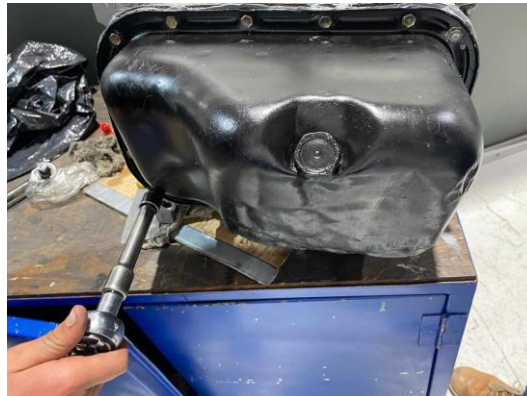
Figura 35. Instalación del cárter del motor.

Luego, se instaló el cárter del motor con su empaque y con el torque de apriete de 12 N.m. (Suzuki Motor Corporation., s.f.).

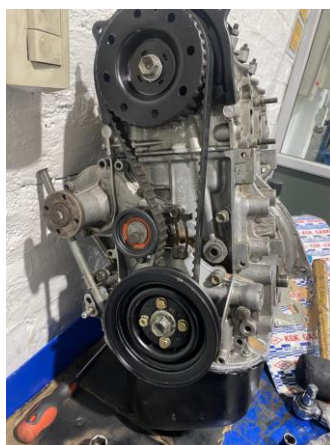
Figura 36. Sincronización del motor.

Se instaló la polea del árbol de levas y se colocó la banda de distribución para poner en sincronización el cigüeñal y el árbol de levas, para sincronizar el motor se necesita ver el punto de referencia que existe en la polea del cigüeñal y en la polea del árbol de levas, luego de sincronizar los puntos de las poleas se coloca la banda y luego la presionamos con el tensor de la banda, una vez tensada la banda damos manualmente 2 vueltas el cigüeñal y lo colocamos de nuevo en el punto de sincronización, si la banda de distribución está bien sincronizada los puntos deben coincidir una vez dadas las 2 vueltas, de lo contrario sino coinciden después de girar el motor, significa que el motor no está bien sincronizado, esta sincronización es muy importante ya que permite que las válvulas abran y cierren correctamente, de no estar bien sincronizado el motor no va a encender. (Samueza et al., 2025).

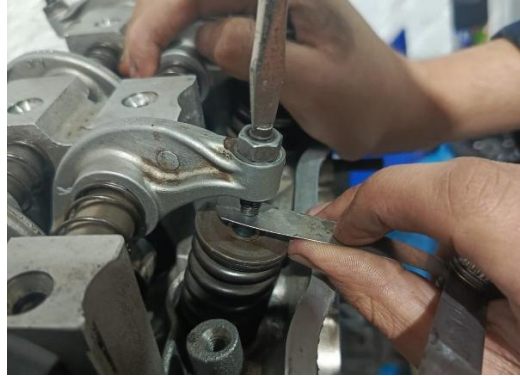
Figura 37. Calibración de válvulas,

Después de la sincronización se realizó la calibración de válvulas, esto se realiza para que las válvulas no se abran ni se cierren más de lo tolerable, esto puede afectar al rendimiento del motor al no hermetizar correctamente la cámara de compresión ni liberar gases o admitir

mezcla aire-combustible correctamente, la medida tolerable de calibración cambia dependiendo el motor y se debe utilizar la recomendada por el fabricante, en este caso las medidas quedaron de la siguiente manera.

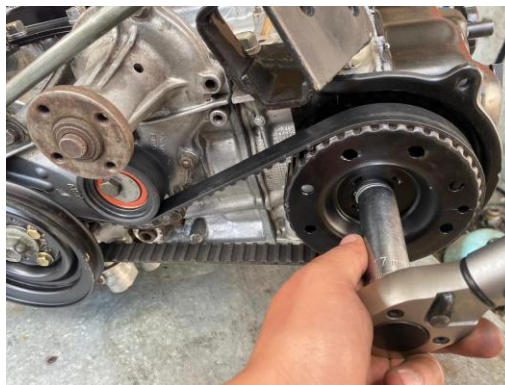
Figura 38. Apriete del perno de la polea del árbol de levas.

Se apretó el perno de la polea de árbol de levas con un torque de apriete de 60 N.m. (Suzuki Motor Corporation., s.f.).

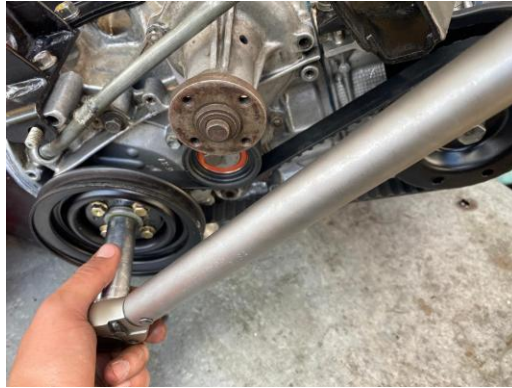
Figura 39. Apriete del perno de la polea de la polea del cigüeñal.

También se apretó el perno de la polea del cigüeñal con un torque de apriete de 40 N.m. (Suzuki Motor Corporation., s.f.).

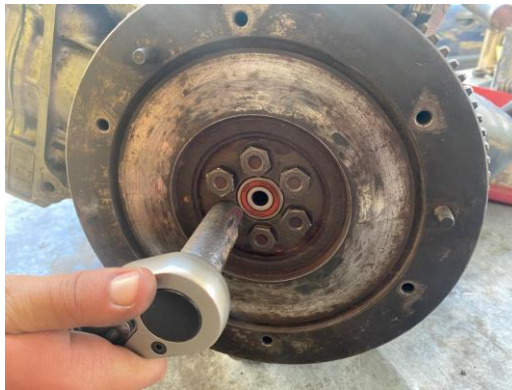
Figura 40. Apriete de los pernos del volante de inercia.

Se colocó el volante de inercia y se apretó con un torque de apriete de 60 N.m. (Suzuki Motor Corporation., s.f.).

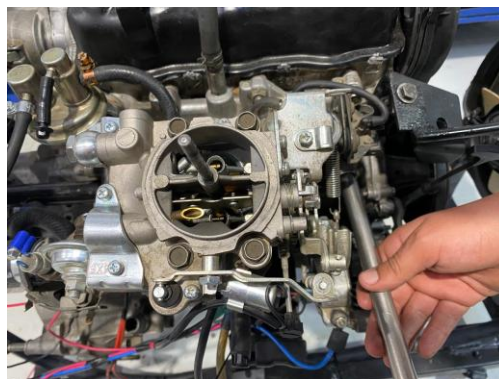
Figura 41. Tobera de admisión y carburador.

Seguidamente, se colocó la el múltiple de admisión junto al carburador con sus respectivos empaques.

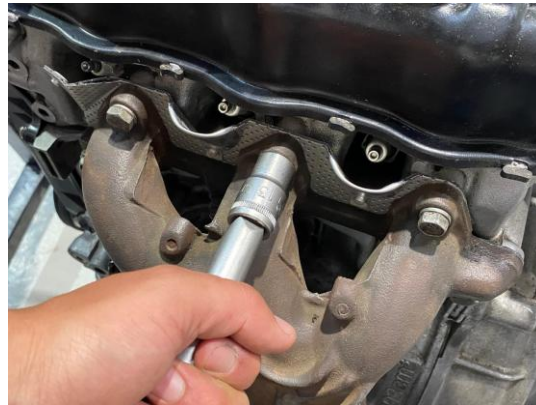
Figura 42. Tobera de escape.

Se colocó el múltiple de escape con su empaque.

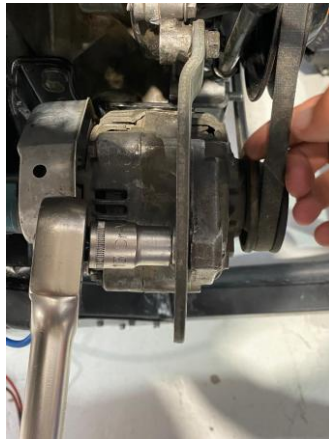
Figura 43. Instalación del alternador.

Se colocó el alternador con su banda de accesorios y con la ayuda de una palanca se tensó la banda de accesorios.

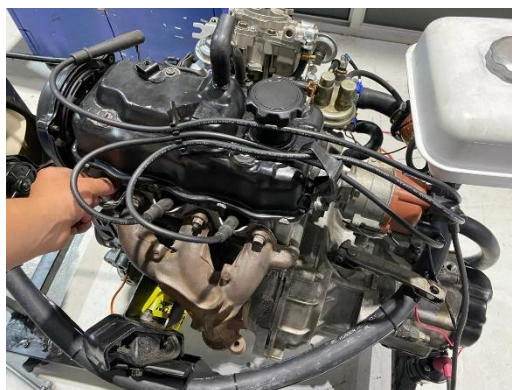
Figura.44. Cableado.

Se colocó el distribuidor en su posición, luego se colocó el primer pistón en PMS (punto muerto superior) y se observó hacia que cable apuntaba el rotor y así descubrir cual es el cable que va hacia la bujía número 1, luego según el sentido de giro del rotor y teniendo en cuenta el orden de encendido del motor que en este caso es de 1-3-2 se colocaron los demás cables de bujías.
