Facultad de ciencia y tecnología
Tecnología Superior en Electrónica Automotriz

Trabajo de Titulación:
Reparación de un motor de combustión interna de una motocicleta de
marca IGM de 110cc del año 2016

Autores:
Juan David Illescas Cuesta
Javier Ernesto Larriva Barrezueta

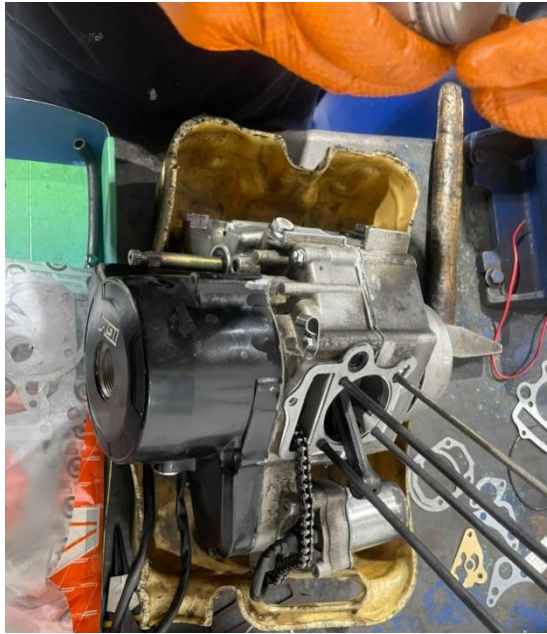
Figura 25. Instalación del pistón

- Se logró identificar correctamente las fallas mecánicas del motor, determinando que el principal problema se encontraba en el desgaste del conjunto cilindro–pistón, lo cual afectaba directamente la compresión, el consumo de aceite y las emisiones contaminantes.

Inicialmente, el motor presentaba fallas como emisión de humo azulado, consumo excesivo de aceite y valores de emisiones fuera de los parámetros establecidos, especialmente en el monóxido de carbono (CO) y dióxido de carbono (CO₂). Tras la intervención mecánica, que incluyó el rectificado del cilindro, reemplazo de anillos y la instalación de un pistón nuevo, estas condiciones fueron corregidas.
