**UNIVERSIDAD
DEL AZUAY**

Reparación integral del motor G16B del vehículo Chevrolet Steem 1.6 año
1998

Trabajo previo a la obtención del título de Tecnólogo Superior en
Electrónica Automotriz

Adrian Ismael Pacheco
Fajardo

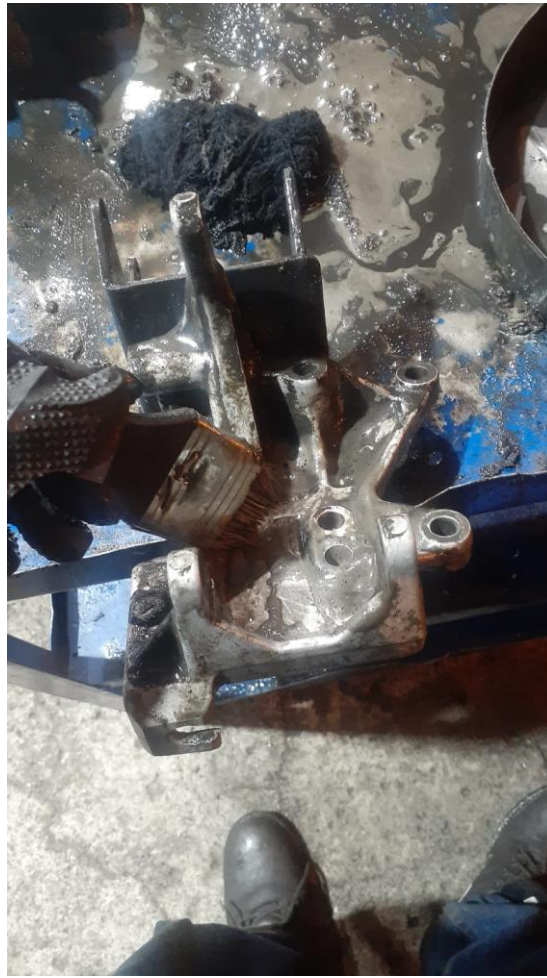
Figura 23. Limpieza de componentes.

- **Desengrasado de componentes:** en esta etapa se realizó una limpieza y lavado de accesorios como por ejemplo las bases del motor, alternador, motor de arranque, bomba hidráulica, compresor del aire acondicionado, etc.

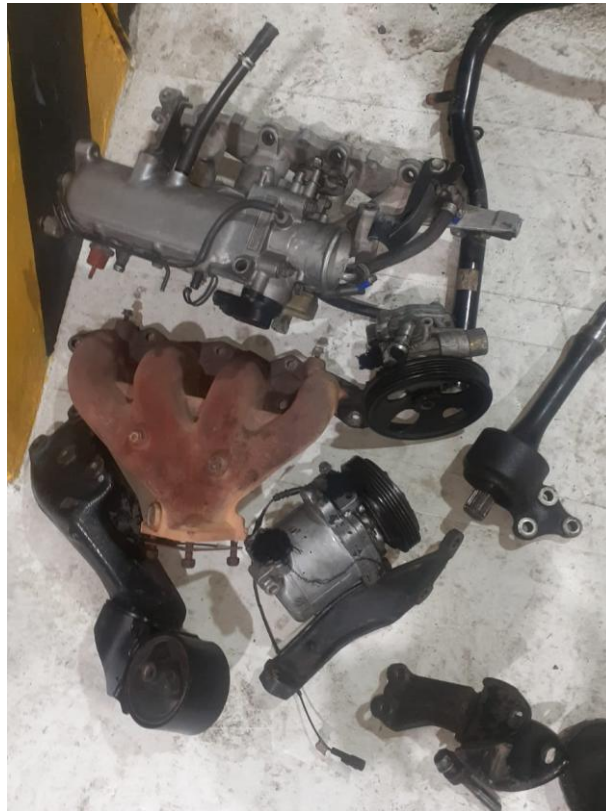
Figura 24. Piezas limpias y listas para el armado del motor.

- **Descarbonización:** Se realizó una limpieza a componentes que tenían carbón como múltiple de admisión y escape lo cual causa fallas comunes como por ejemplo que el motor sea inestable.
- **Acondicionamiento:** También se realizó una limpieza de pernos dejándolos óptimos para el armado del motor.

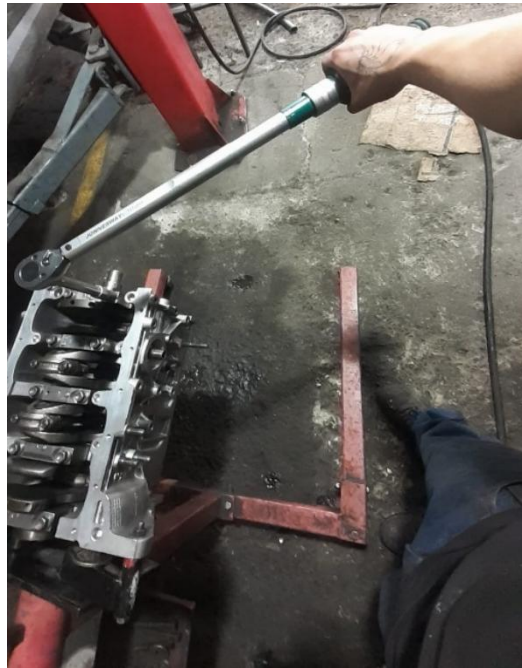
Figura 25. Torqueado de las tapas de bancada de cigüeñal.

El cigüeñal fue asentado cuidadosamente y ajustado con el torque correspondiente.

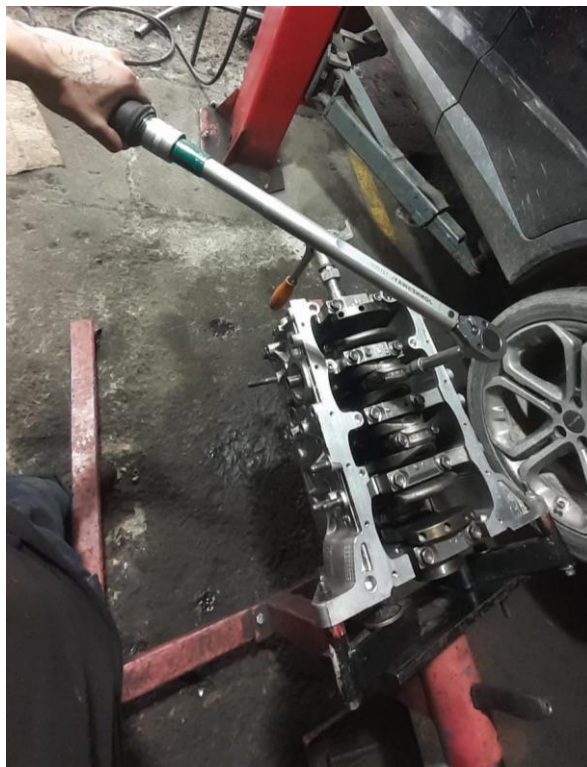
Figura 26. Torqueado de bancada de bielas.

Luego se instalaron los pistones con sus respectivos anillos verificando su orientación correcta de cada uno, luego fueron introducidos en los cilindros luego se colocó las tapas y se usó el torque adecuado

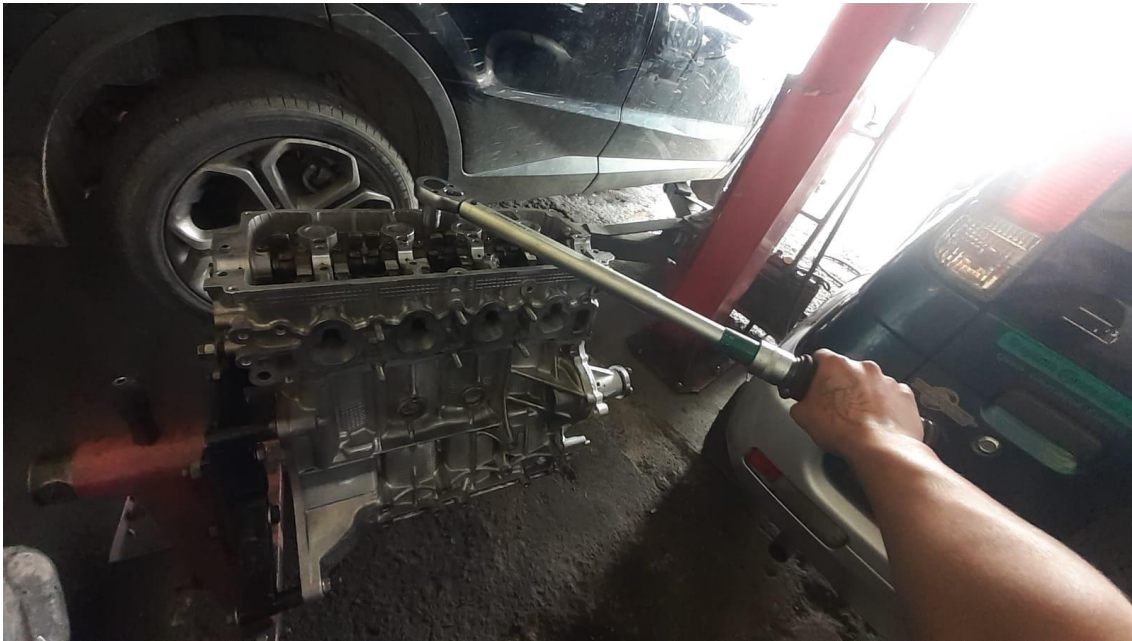
Figura 28. Proceso de ajuste de la culata.

Culata: una vez habiendo armado los tres cuartos habiendo puesto la bomba de aceite nueva se procede a montar la culata instalando su correspondiente empaque nuevo este caso se aplicó un spray para pegar empaques para garantizar un mejor sellado del mismo.

Se ajusto los pernos con el correspondiente torque y su orden de ajustado recomendado.

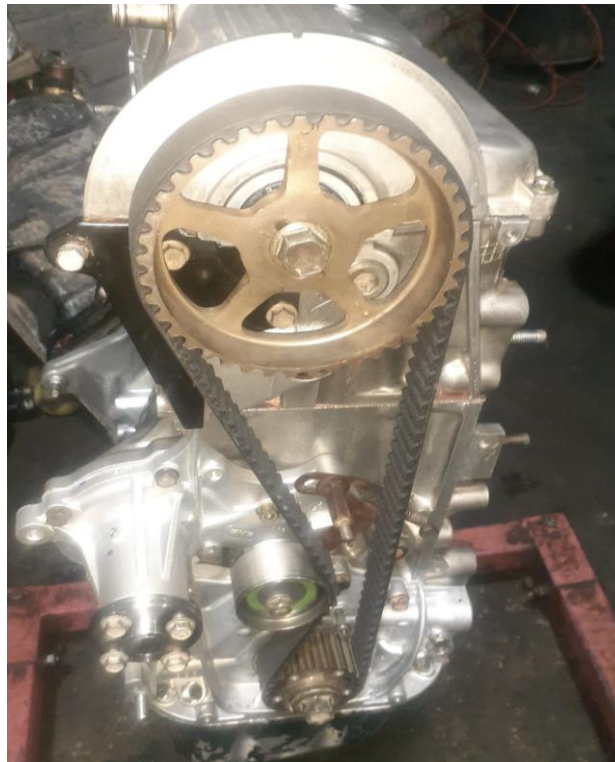
Figura 29. Distribución armada.

- **Distribución:** Una vez montado ya el cabezote se procede a armar la distribución comenzando con asentar el árbol de levas y ajustarlo con el debido torque recomendado es cual es de 12 a 15 lb-pie.

Una vez asentado el árbol de levas se coloca el piñón del cigüeñal y de igual manera se lo ajusta a un torque específico al igual que el piñón del árbol de levas, seguido se coloca el tensor y se coloca la banda haciendo que esta se logre tensar adecuadamente con el rodillo tensor.

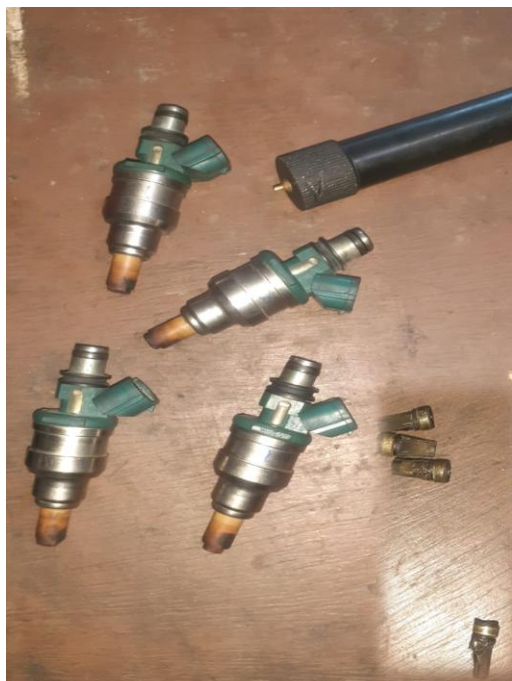
Figura 31. Proceso de lavado de inyectores.

Una vez armado hasta la etapa de los siete octavos, se procedió con la instalación de los componentes externos tales como múltiples de admisión, escape utilizando sus debidos empaques para un mejor sellado, en el múltiple de admisión se realizó un lavado de cuerpo de aceleración y lavado de inyectores para garantizar una mejor mezcla de aire y gasolina.

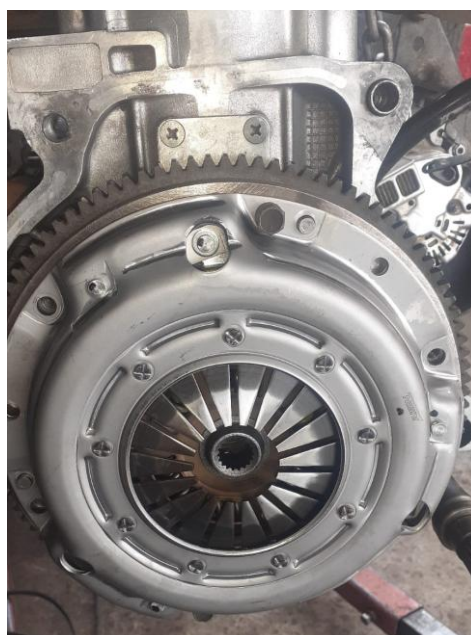
Figura 33. Instalación de embrague nuevo.

Al otro lado del motor se instaló el volante de inercia se reemplazó el embrague con uno nuevo para mejorar el sistema de transmisión, una vez instalado estos componentes se hizo los toques finales al instalar el motor de arranque y las bases del motor dejándolo listo para en montaje del motor en la carrocería.

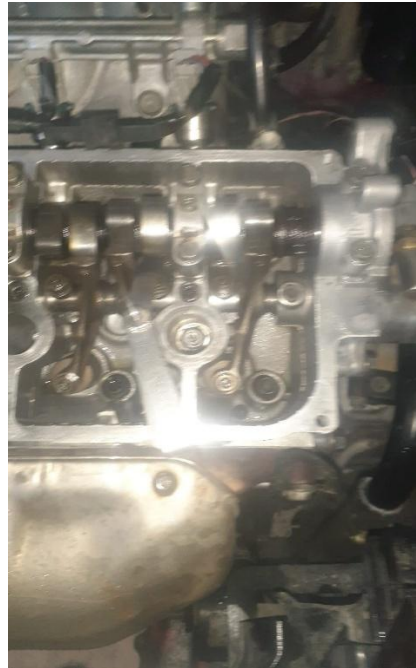
Figura 38. Calibración de válvulas.

Una vez montado y ajustado el motor se procede a conectar el sistema de refrigeración los cuales son las mangueras con el radiador, las conexiones eléctricas y se realizó una calibración de válvulas en la medida especificada en la *Figura 5*. De anexos, lo cual nos indica que las válvulas de admisión se calibraran entre 0.13 – 0.17 mm y las válvulas de escape entre 0.23 – 0.27 mm, acercándose así el momento de poner en marcha el motor.
