**UNIVERSIDAD
DEL AZUAY**

Tecnología Superior en Electrónica Automotriz

Diagnóstico y reparación del motor G4EK del Hyundai Accent para la
corrección de consumo de aceite y fallas en el sistema de encendido

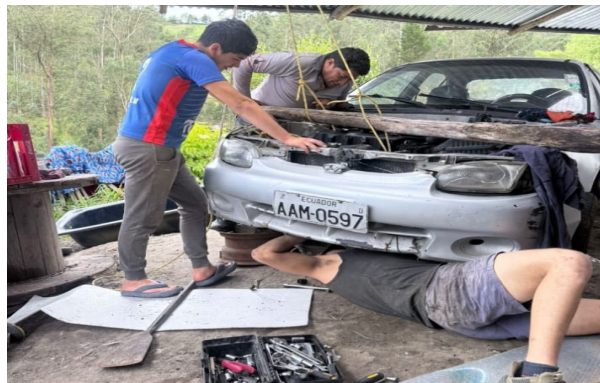
Figura 1 Proceso de extracción del motor

Se llevó a cabo el desmontaje del motor G4EK del Hyundai Accent, debido a la presencia de una fuga de aceite y una falla en el funcionamiento del motor; como se puede observar en la Figura 1. A lo largo de la inspección inicial, se constató la falta de chispa en el sistema de activación del distribuidor y una operación incorrecta de ciertos sensores del motor. En una etapa posterior, el vehículo fue elevado para facilitar el desmontaje del conjunto de motor. Los ejes de transmisión fueron retirados, debido a que el motor se extrae junto con la caja de cambios. En última instancia, una vez fuera del vehículo, la caja de cambios fue separada para trabajar exclusivamente con el motor durante el proceso de diagnóstico y reparación.

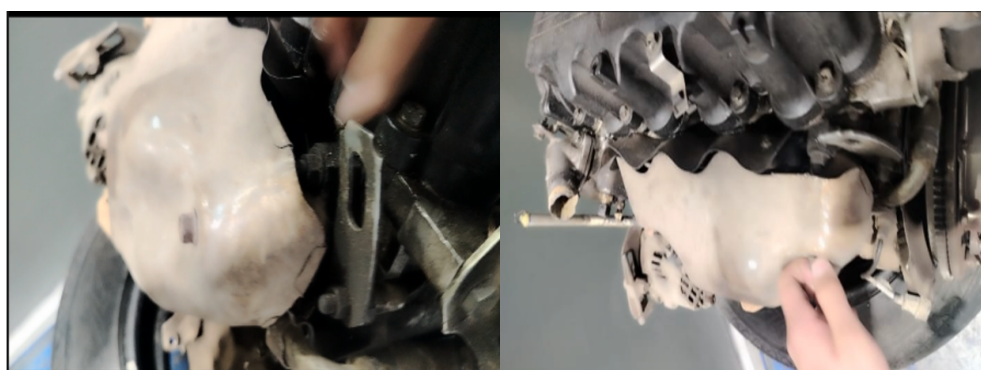
Figura 4 Cuerpo de escape

Este procedimiento implicó el desmontaje del sistema de escape (Figura 4) utilizando herramientas apropiadas y cumpliendo con las normativas de seguridad vigentes, teniendo en cuenta que este componente opera bajo temperaturas elevadas. Dados los fluctuantes ciclos térmicos, es habitual que los espárragos y tuercas manifiesten agarrotamiento debido a corrosión o dilatación, con el potencial de fractura y daño en la rosca del bloque motor. Sin embargo, durante la intervención no se observaron alteraciones significativas. Una vez desmontado el múltiple de escape, se procedió al retiro de la junta de sellado, debido al deterioro presentado y a la pérdida de sus condiciones adecuadas de hermeticidad.

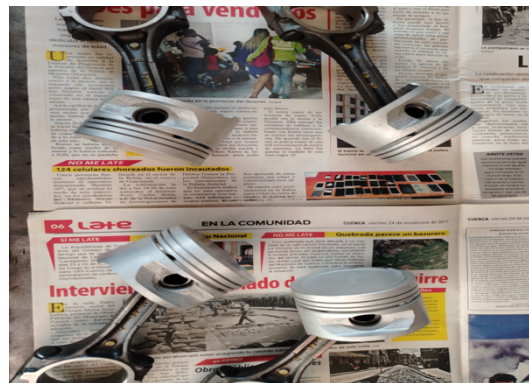
Figura 23 Pistones con sobre medida

A continuación, se realizaron verificaciones de las dimensiones de los pistones recién instalados en el motor, corroborando que la sobremedida seleccionada se ajusta a las especificaciones necesarias tras la rectificación del motor. La Figura 23 presenta los pistones con sobremedida utilizados durante el proceso de reconstrucción del motor.

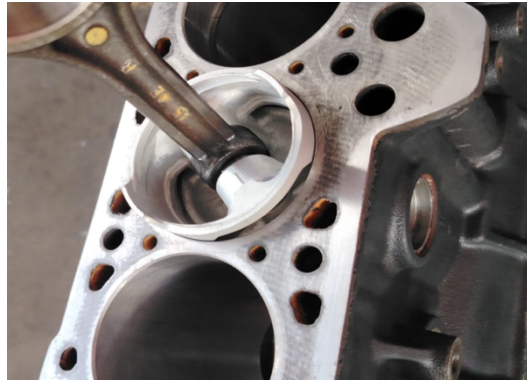
Figura 24 Luz de cilindro-pistón

De igual manera, se realizó la medición de la luz existente entre cilindro y pistón, con la finalidad de garantizar un adecuado ajuste y correcto funcionamiento del conjunto móvil durante la operación del motor.

La Figura 24 muestra el procedimiento de verificación de la holgura entre el pistón y la pared del cilindro.

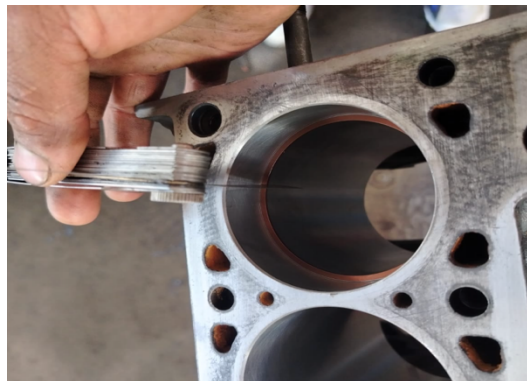
Figura 25 Luz entre puntas de rines

Asimismo, se verificó la separación entre puntas de anillos de compresión y anillo de aceite, parámetros fundamentales para asegurar un correcto sellado de la cámara de combustión y control del lubricante.

La Figura 25 evidencia el procedimiento de medición de la separación entre puntas de anillos.

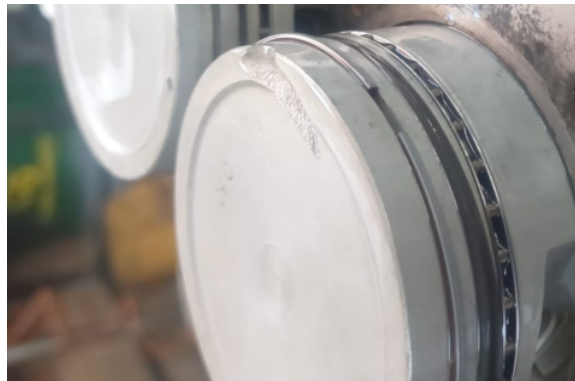
Figura 26 Luz lateral del ring side clearance

A continuación, se llevó a cabo la inspección de la luz lateral de los anillos en las ranuras del pistón para corroborar que las mediciones obtenidas se encuentran dentro de los intervalos de tolerancia autorizados por el fabricante.

La Figura 26 muestra la medición correspondiente a la luz lateral de los anillos de pistón.

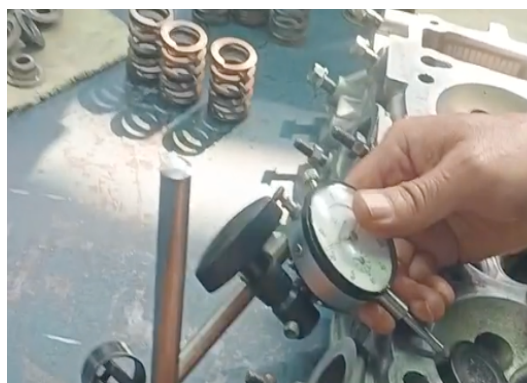
Figura 31 Vástago de válvula de admisión

En la Figura 31 se observa el proceso de medición de la luz entre vástago y guía en las válvulas de admisión

Se llevó a cabo la sustitución de las válvulas y guías de válvula debido al deterioro observado en sus superficies laborales. Los resortes de válvula registraron una longitud libre de 42 mm y una presión de 114 libras, valores que se alinean con las especificaciones prescritas por el fabricante. Además, se procedió a la sustitución de la bomba de aceite, la bomba de agua y los ductos del sistema de refrigeración, debido al progresivo estado de corrosión y deterioro observado en estos componentes.

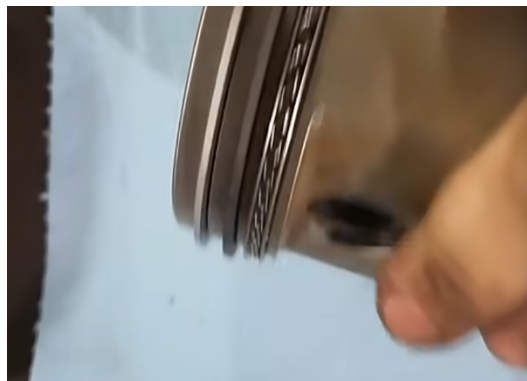
Figura 33 Alineación de anillos

La Figura 33 muestra la disposición y alineación de los anillos de compresión y anillos de aceite instalados en el pistón antes de su montaje en el bloque motor.
