**UNIVERSIDAD  
DEL AZUAY**

Trabajo de Titulación:

Diagnóstico y reparación integral de un motor 305 Chevrolet

Blazer

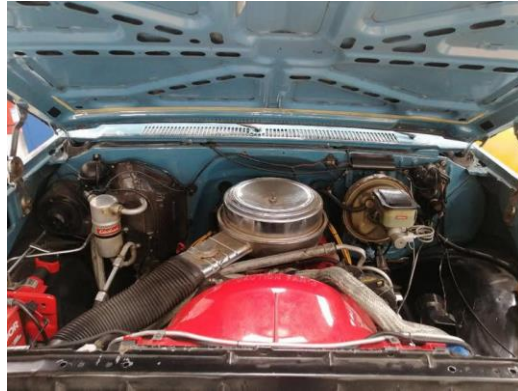
*Figura 3. Motor siendo evaluado, antes de desarmar*

*Nota.* Como se nota en la figura 3, el motor, sus conexiones eléctricas y mecánicas están evaluadas.

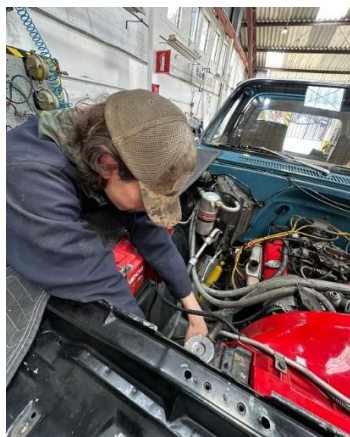
*Figura 4. Despiece de todas las mangueras de refrigeración del motor*

*Nota.* En la figura, el estudiante está desarmando las mangueras de refrigeración del vehículo.

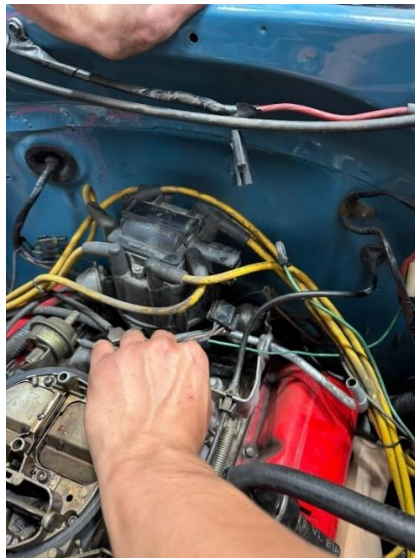
*Figura 5. Desconexión de las matrices del distribuidor*

Nota. Las matrices del distribuidor, que a su vez van conectadas al carburador, están siendo desmontadas por el estudiante.

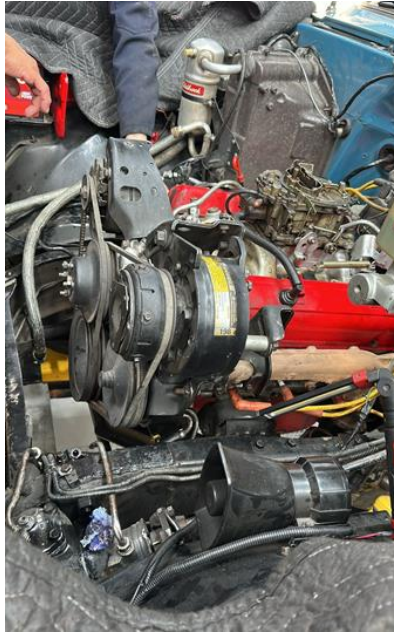
*Figura 6. Desarmada del ventilador*

*Nota.* En base a la desarmada del ventilador, las cuatro tuercas van a la par de la bomba de agua.

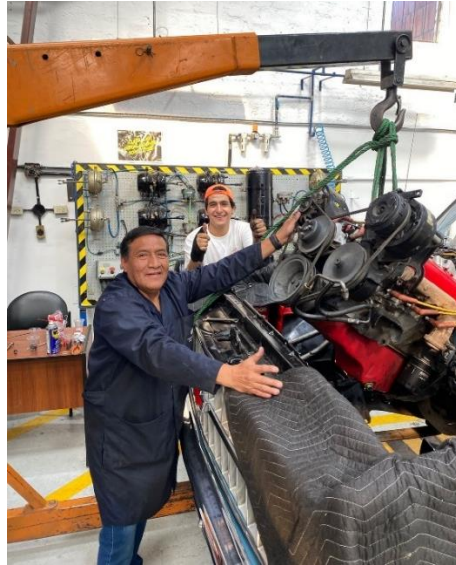
*Figura 7. Motor siendo retirado del vehículo*

*Nota.* En la figura, se puede evidenciar que el motor es retirado por los estudiantes y un docente de la institución.

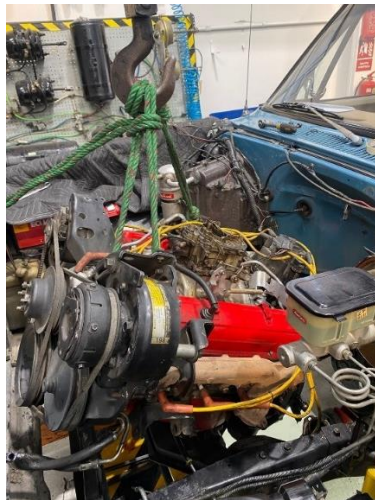
*Figura 8. Motor puesto en la aguja para desmontarlo*

*Nota.* El motor está fuera del vehículo con la aguja del taller de la institución.

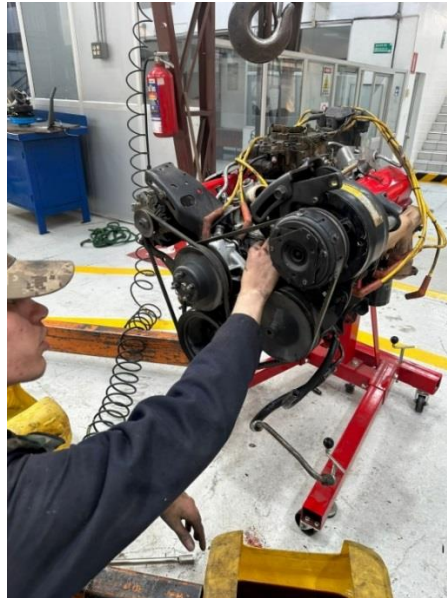
*Figura 9. Motor listo para empezar su desmontaje.*

*Nota.* En la imagen, el motor y los accesorios están siendo desmontados por el estudiante.

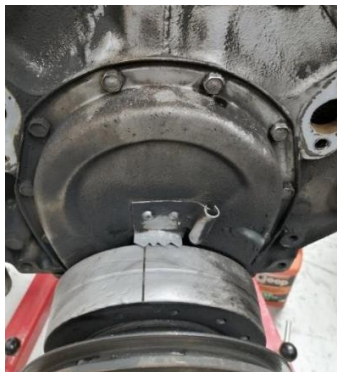
*Figura 13. Procediendo al desmontaje de la distribución*

Cuarta etapa se extrajeron los taqués hidráulicos, los cuales fueron analizados detalladamente. En ellos se observó un desgaste considerable en la parte superior, acompañado de marcas y rayaduras generadas por impactos repetitivos. Esta condición explicaba el ruido anómalo detectado previamente en el sistema de distribución.

*Nota.* Se puede percibir en la imagen la distribución con su tapa y sus pernos antes de ser desmontados por el estudiante.

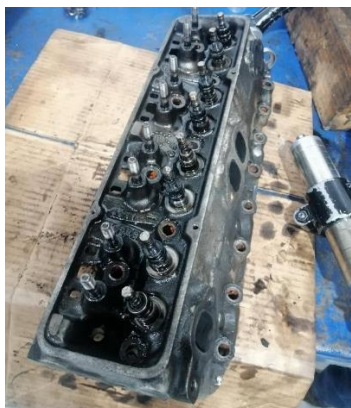
*Figura 16. Cabezotes sacados de la parte inferior del bloque motor*

*Nota.* Se evidencia que se sacó con mucho cuidado, para no maltratar la parte inferior del cabezote.

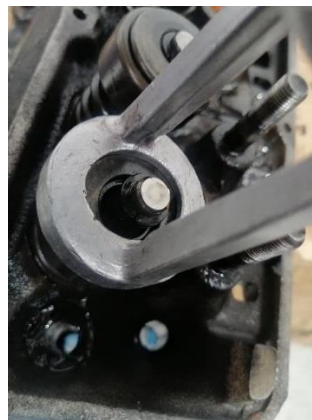
*Figura 17. Desarmado de válvulas*

Finalmente se realizó el desarme e inspección de los cabezotes, donde se evaluó el estado de las válvulas. Los resortes de válvula de admisión y escape, así como las medias lunas, se encontraban en buen estado. Sin embargo, durante una inspección más detallada se detectó que varios sellos de válvula presentaban desgaste considerable, encontrándose ocho deteriorados y dos completamente rotos, situación atribuida principalmente al uso prolongado del motor y al desgaste natural de los componentes.

*Nota.* Con la máquina extractora, se quitaron los sellos de válvula y los seguros.

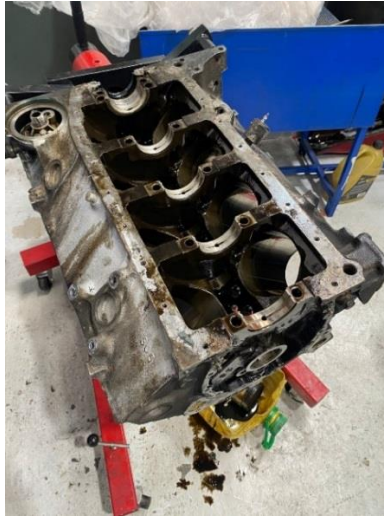
*Figura 18. Limpieza de todo el bloque motor*

*Nota.* Limpieza antes de ser enviado a la “Rectificadora Vásquez”.

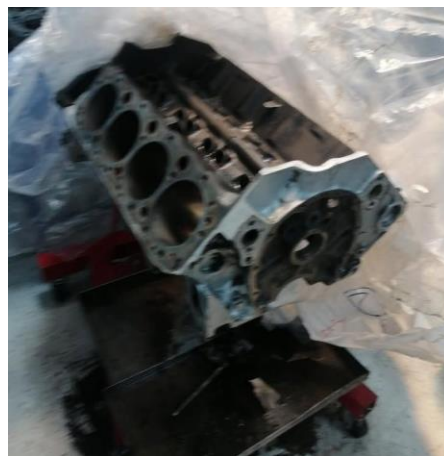
*Figura 19. Bloque motor limpio y listo para llevar a la rectificadora*

*Nota.* Bloque motor listo para ser enviado a la rectificadora.

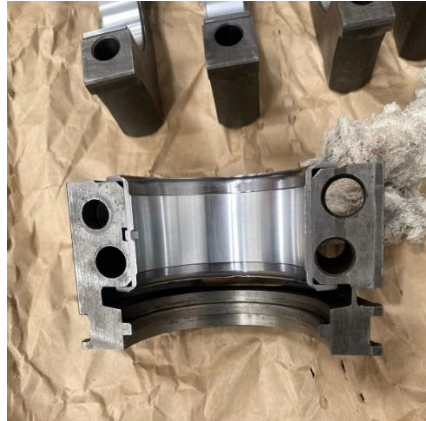
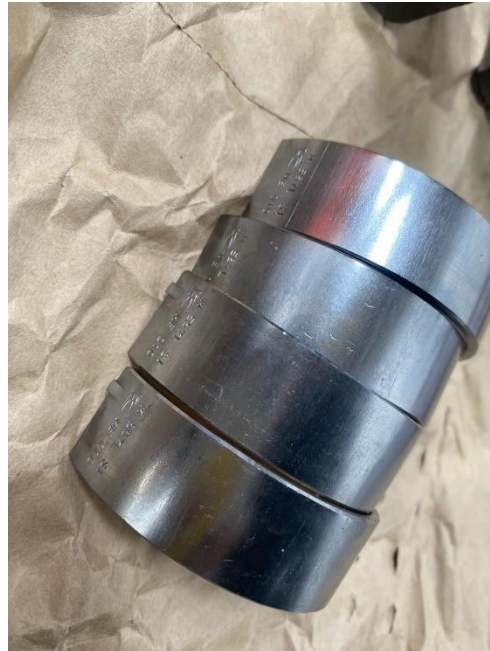
*Nota:* Tanto como las bancadas del cigüeñal y bancadas de biela están siendo limpiadas y aceitadas para el montaje por parte del estudiante.

De igual manera se efectuó un acondicionamiento en las superficies de las bancadas del cigüeñal, así como en las muñequillas de las bielas, específicamente en las zonas de contacto con el cigüeñal, con el objetivo de asegurar una correcta superficie de asentamiento para las bancadas.

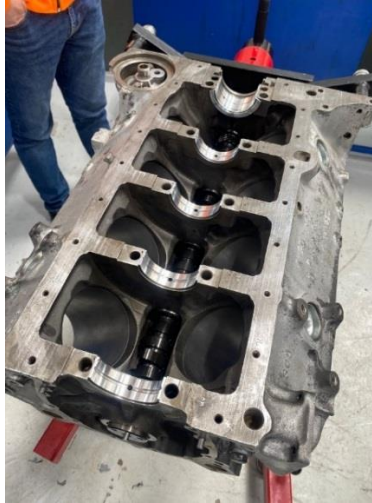
*Figura 25. Bancadas instaladas en el bloque motor*

*Nota:* Las bancadas están ya instaladas correctamente en el bloque motor.

Una vez finalizada esta preparación, se instalaron las nuevas medias lunas de bancada del cigüeñal, así como las bancadas correspondientes a las bielas. Posteriormente, todas las superficies fueron limpiadas cuidadosamente utilizando una franela humedecida con gasolina, eliminando cualquier residuo o impureza presente en las piezas nuevas.

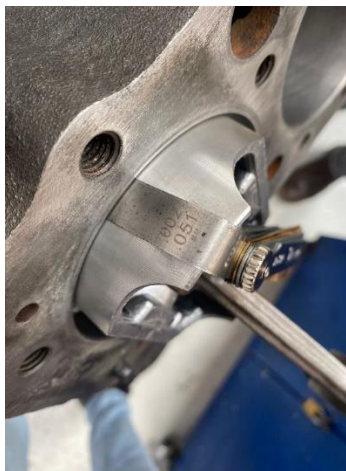
*Figura 26. Comprobación de la holgura del cilindro.*

Como parte de las verificaciones previas al ensamblaje, se realizó una prueba de ajuste del pistón estándar dentro del cilindro, con el objetivo de comprobar que las dimensiones del encamisado se encontraran dentro de los parámetros correctos. Luego se introdujo el pistón invertido para medir el juego del anillo mediante galgas calibradas gauge, verificando que el valor se encontraba dentro de la especificación del fabricante, aproximadamente 0.02 mm.

*Nota:* La comprobación realizada por el estudiante de holgura de los 8 cilindros correcta.

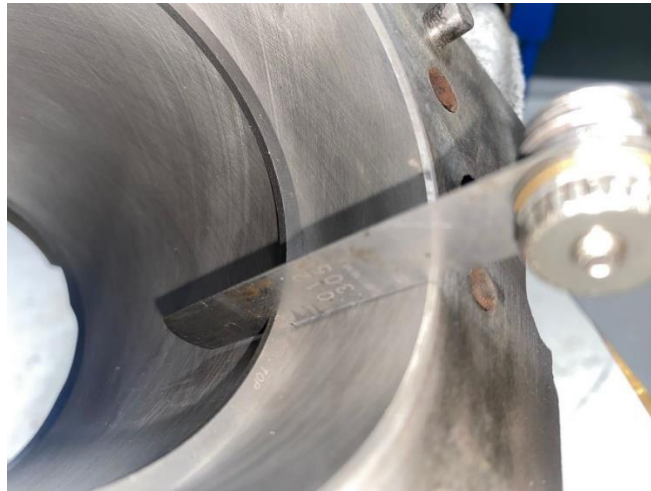
*Figura 27. Comprobación de la luz de puntas.*

Se realizó la medición de la luz de puntas de los anillos del pistón, cuya tolerancia recomendada era de 0.12 mm, comprobándose también mediante el gage que la medida se encontraba dentro de los valores adecuados.

*Nota:* La prueba de mediciones realizada es correcta en base a la luz de puntas en cada cilindro.

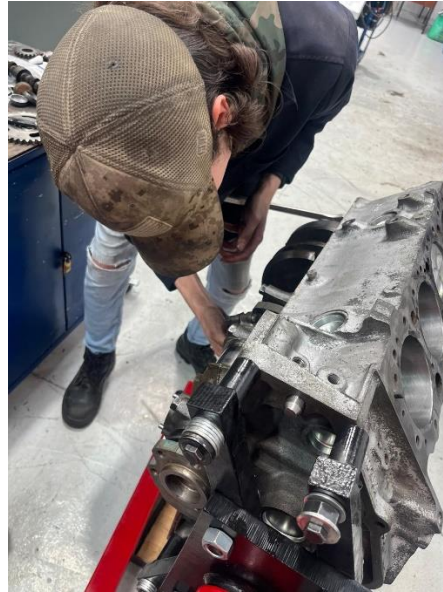
*Figura 28. Apriete de las bancadas del cigüeñal.*

*Nota:* Se apretó de manera correcta las bancadas con el torque específico y del fabricante.

Una vez completadas estas verificaciones, se procedió a instalar el cigüeñal junto con sus cinco bancadas, aplicando un torque de apriete de 70 lb-ft siguiendo el orden correspondiente. Posteriormente se efectuó una prueba de holgura utilizando plastigage, verificando que la tolerancia se encontraba dentro del rango permitido.

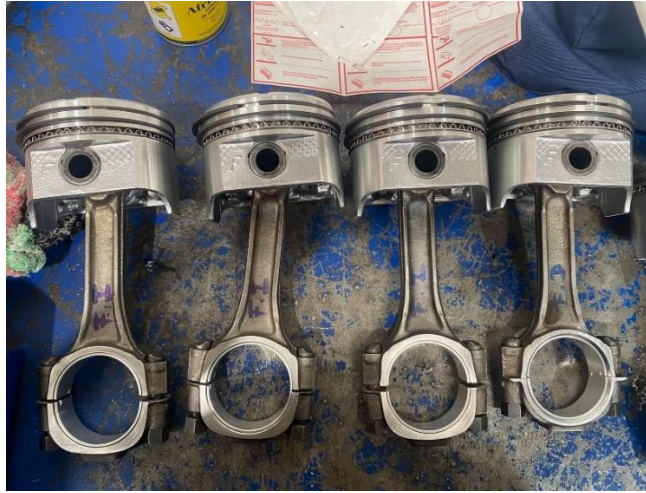
*Figura 29. Pistones armados*

*Nota:* Los pistones están armados con sus rines específicos y sus ángulos para asegurar un buen señado de cilindros.

A continuación, se procedió a montar los anillos de los pistones, colocándolos en la posición correcta según la disposición recomendada. Una vez instalados los anillos, se realizó otra verificación utilizando plastigage en las bancadas de biela, obteniendo una holgura aproximada de 0.03 mm, valor considerado dentro de los parámetros aceptables.

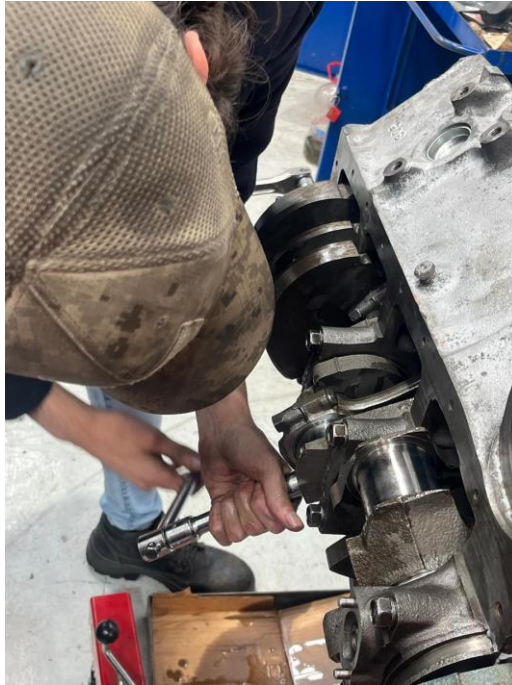
*Figura 30. Apriete de las bancadas de la biela.*

*Nota:* Una vez ya armadas y lubricadas se procedió al armado en el bloque y con su torque recomendado por el fabricante.

Cada perno de biela fue ajustado a un torque de 45 lb-ft, y después de cada apriete se realizaron dos giros completos del cigüeñal, con el propósito de verificar que el movimiento del conjunto fuera libre y asegurar una correcta lubricación inicial de los componentes internos.

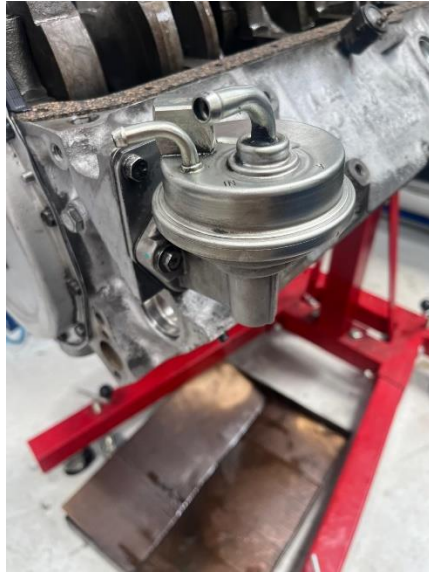
*Figura 31. Bomba de combustible armada.*

*Nota:* Bomba de combustible limpia y con su empaque correcto y torque específico.

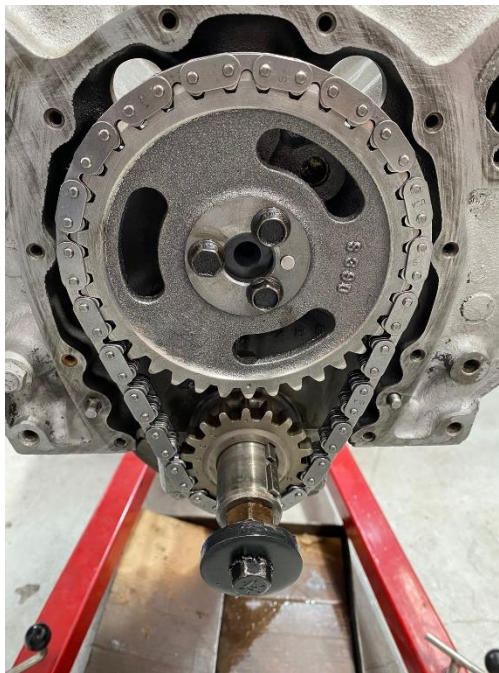
*Figura 32. Distribución armada con sus puntos específicos*

*Nota:* Distribución armada de manera correcta con sus dientes y engranajes centrados.

Tras las pruebas, montamos la bomba de combustible y nos enfocamos en la distribución, cuadrando con cuidado cada marca y punto específico para que el ciclo quedara perfecto. Aprovechamos para colocar el retén correspondiente en la tapa de la distribución y, una vez listo, procedimos a cerrar todo instalando la tapa con su respectivo empaque. Hay que tomar en cuenta que se le dio el torque de 20 libras-pie a la distribución para asegurar el armado según las especificaciones del fabricante.

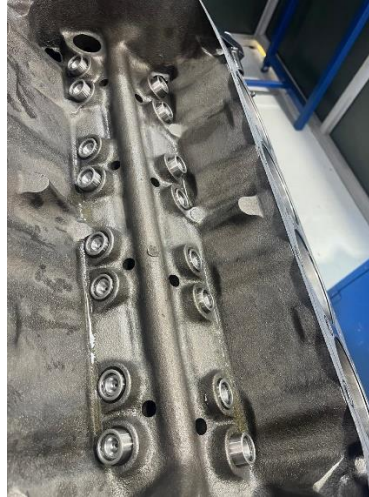
*Figura 48. Instalación de taques.*

*Nota:* Lubricación de los taques e instalado en el bloque motor.

Se instalaron los taqués hidráulicos cargados con aceite, girando el cigüeñal manualmente para que cada uno se lubricara y asentara de forma correcta en su habitáculo.

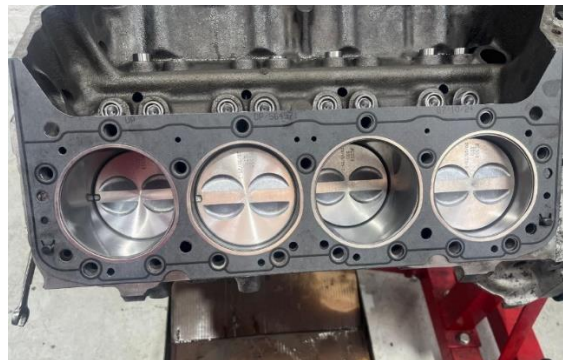
*Figura 49. Prueba de empaque del cabezote*

*Nota:* Se realizo la medición y prueba si es el empaque correcto antes de instalarlo.

Verificado el ajuste, pasamos a la parte superior para confirmar que los empaques de los cabezotes fueran los correctos. En las zonas de mayor asentamiento, se realizó un ligero pulido manual con una piedra de afilar para asegurar una superficie totalmente plana y libre de imperfecciones.

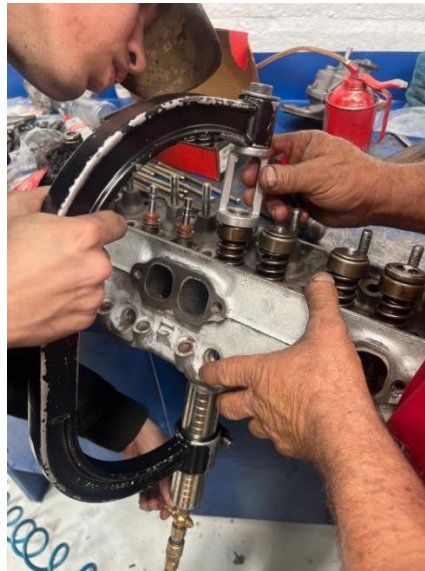
*Figura 50. Armado de válvulas en el cabezote.*

*Nota:* Armado de las 16 válvulas en los 2 cabezotes del motor con sus muelles, media lunas correctas.

Tras este proceso, procedimos con el armado de los cabezotes: se instalaron las válvulas, sellos, muelles y seguros, utilizando la prensa de válvulas para un montaje preciso.

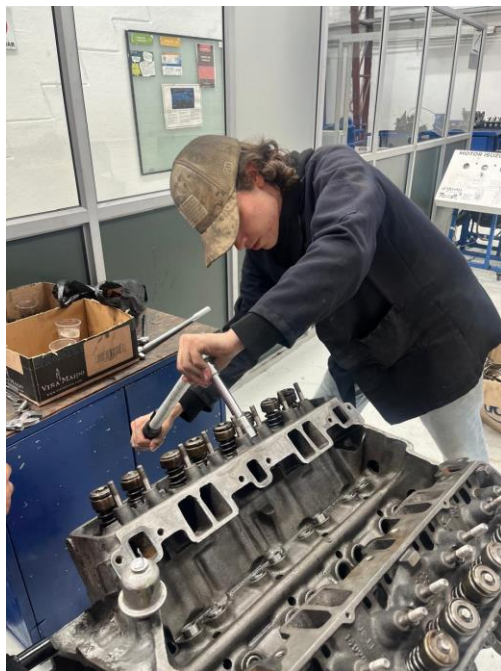
*Figura 51. Colocación del cabezote en el bloque motor.*

*Nota:* En la imagen se puede percatar que el cabezote esta siendo toqueado por el estudiante con los pasos y torque del fabricante.

Para el montaje final de los cabezotes, se decidió instalarlos con el empaque totalmente limpio, sin utilizar silicón ni ningún tipo de pegamento, buscando un sellado natural y metálico. El ajuste se hizo siguiendo la secuencia del centro hacia afuera: el primer paso fue asentar todos los pernos para que el empaque bajara parejo. Luego, iniciamos el torque progresivo desde las 50 hasta alcanzar las 70 libras-ft, manteniendo siempre el orden de adentro hacia afuera. El mismo procedimiento se replicó en el cabezote del otro lado, realizando una comprobación final para asegurar que todos los pernos quedaran con la misma medida de apriete.

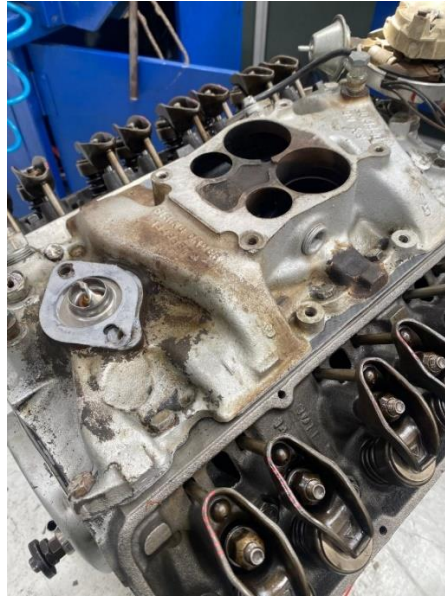
*Figura 33. Admisión montada en el motor.*

*Nota:* La admisión del motor fue ya colocada en el bloque motor para avanzar el armado de ello.

Concluido el trabajo en la parte inferior, regresamos a la parte superior para la instalación del múltiple de admisión. Tras asegurarnos de que tanto la pieza como sus pernos estuvieran perfectamente limpios, se procedió a su montaje. El ajuste se realizó de forma manual y progresiva: primero se asentaron todos los pernos para cuadrar la pieza y luego se les dio un apretón firme y normal, asegurando un sellado parejo sin necesidad de aplicar torque específico.

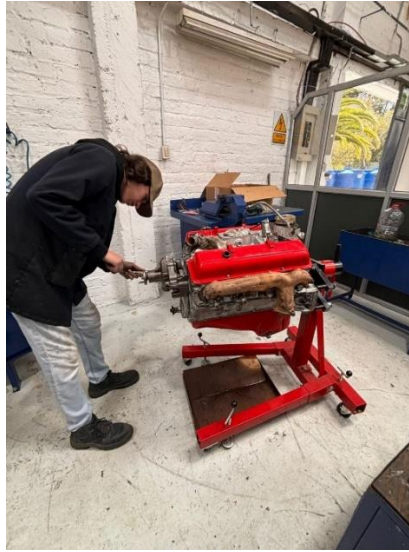
*Figura 34. Tapa válvulas, bomba de agua y múltiple de escape.*

*Nota:* En esta imagen ya se puede notar que esta ya casi armado por completo el motor.

Nos enfocamos en la tapa válvulas. Se realizó una limpieza profunda de las tapas y se extrajeron por completo los empaques antiguos que ya estaban resecos. Una vez desprendidos los residuos, se instalaron los empaques nuevos utilizando nuevamente pega africana para garantizar una mayor precisión y adherencia durante el armado. Con los empaques bien fijados en su posición, se procedió a la instalación definitiva de las tapas en ambos lados del motor, dejando el bloque sellado y listo.

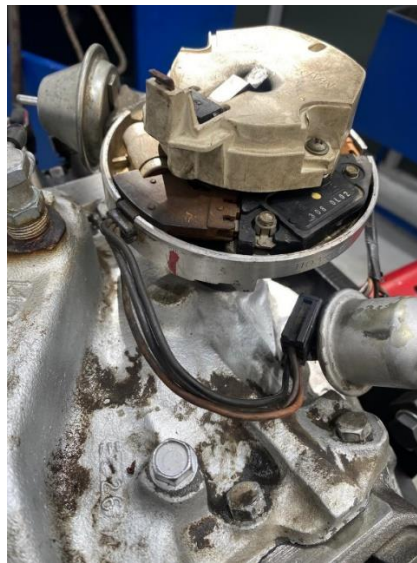
*Figura 35. Distribuidor armado correctamente.*

*Nota:* El distribuidor esta armado con su marca y con su señal correcta para tener un buen encendido y trabajo correcto.

Y también a su vez se le coloco el distribuidor con su limpieza debida solo con aire, y en los puntos específicos que se basa el fabricante.

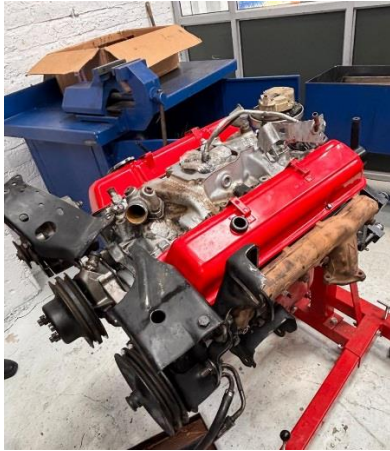
*Figura 36. Motor armado para montar en el vehículo.*

*Nota:* En la imagen se puede ver que el motor ya esta armado y comprobado para ser instalado en el vehiculo.

Finalmente, se continuó con el montaje de los accesorios periféricos: se instaló el alternador, el reservorio de la bomba de dirección y el dämper o balanceador armónico (damper) nuevo. Todo el conjunto se aseguró colocando sus placas de fijación con sus respectivos pernos, dejando el frontal del motor debidamente armado y listo para ser montado en el vehículo la próxima semana.

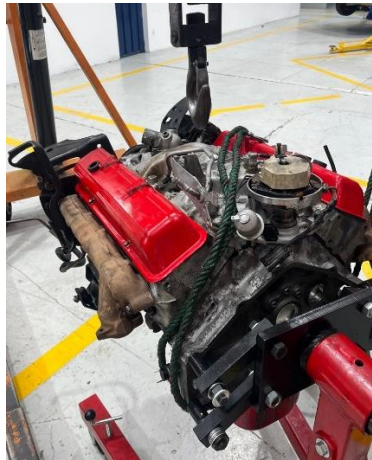
*Figura 38. Motor siendo extraído del banco*

*Nota:* En la imagen se ve que el motor ya está siendo extraído del banco de trabajo para proceder a ser montado en el vehículo.

Una vez en la Universidad del Azuay, preparamos el motor para su montaje final. Lo primero fue retirarlo del banco para ganar maniobrabilidad; para ello, lo subimos y aseguramos con la pluma (grúa de motores) para poder trabajar en la parte posterior.

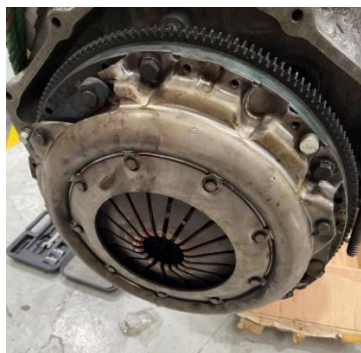
*Figura 39. Volante motor y embrague ensamblados.*

*Nota:* Embrague, volante motor instalados, centrados y con su torque específico para apretar al bloque motor.

Con el motor suspendido, procedimos a instalar el volante motor aplicando un torque de 70 libras-ft. Inmediatamente después, montamos el embrague utilizando un centrador para garantizar que el disco quedara perfectamente alineado y asentado; a este conjunto también se le aplicó un torque de 60 libras-ft. Finalmente, se acopló la campana de la caja de cambios para dejar el bloque listo para su posicionamiento en el motor.

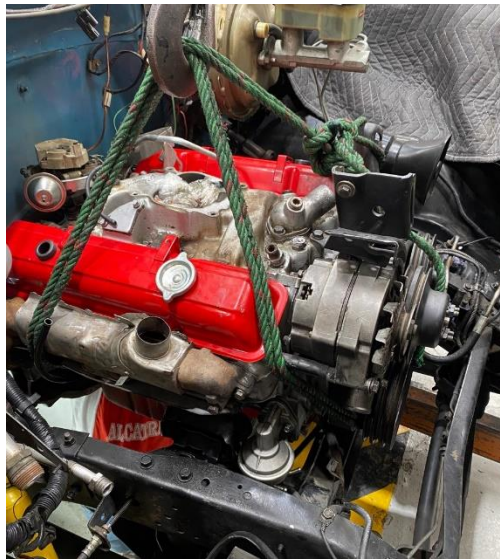
*Figura 40. Motor montado en el vehículo.*

*Nota:* Motor completo ya instalado en el vehículo y a su vez centrado en la caja de cambios y en sus bases del motor.

Una vez que el conjunto estuvo listo, lo trasladamos con la pluma hacia el habitáculo del vehículo para posicionarlo. Maniobramos con cuidado para centrarlo de manera correcta y, en ese punto, instalamos las bases de motor nuevas. Con las bases en su sitio, asentamos el bloque y lo alineamos con el piñón de la caja de cambios para asegurar un acople perfecto.

Tras dejar el motor fijo en sus soportes, procedimos con el montaje de los periféricos y conexiones: se instaló el motor de arranque y se conectaron todos los sockets del arnés eléctrico y sensores. Finalmente, completamos el circuito de fluidos y refrigeración conectando las mangueras de la bomba de dirección, las de la calefacción y montando el ventilador para dejar el sistema mecánico y electrónico totalmente vinculado al chasis.

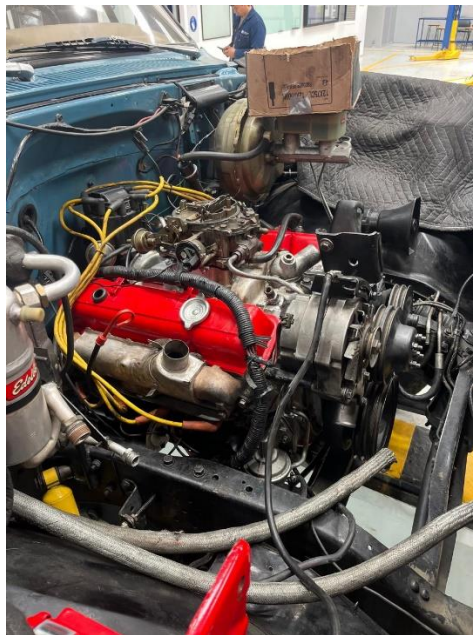
*Figura 41. Motor ya instalado las partes para dar el primer encendido*

Cabe recalcar que el trabajo de precisión valió la pena, ya que el motor encendió a la primera. Lo mantuvimos funcionando el tiempo justo para verificar que no hubiera ruidos extraños y confirmar que la presión se mantenía estable, marcando así el éxito total del armado.

*Nota:* En la imagen se ve que el motor está ya con su arnés conectado, y sus mangueras.

Con todo conectado, llegó el momento de la verdad. Instalamos el carburador y conectamos una batería con carga completa para asegurar un buen giro inicial. Antes de completar el circuito de refrigeración, decidimos darle el primer arranque sin el radiador ni las mangueras puestas; esto lo hicimos con el fin de monitorear directamente el funcionamiento y esperar a que la presión de aceite subiera hasta el tope en el marcador del tablero, garantizando que todo el motor estuviera

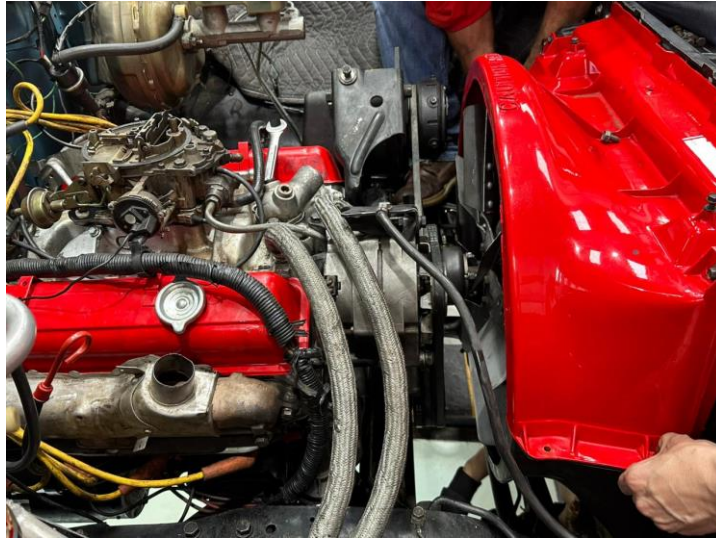
*Figura 42. Motor ya armado casi completo.*

*Nota:* El motor ya fue encendido y conectado todo su sistema de refrigeración.

Una vez que comprobamos que el motor trabajaba sin problemas y que la presión de aceite era la ideal, avanzamos con el armado del resto de componentes. Instalamos el radiador, todas las mangueras de refrigeración y sus respectivos protectores para dejar el sistema sellado.

Finalmente, nos enfocamos en el detalle del sistema de admisión, conectando meticulosamente todos los vacíos del carburador para asegurar que el motor mantuviera un ralentí estable y una respuesta correcta. Con esto, el vehículo quedó totalmente funcional y con todos sus sistemas operativos.
