Facultad de Ciencia y Tecnología
Tecnología Superior en Electrónica Automotriz

Proyecto de Titulación:
Diagnóstico y reparación del motor Suzuki G10 y su
caja de cambios

2026

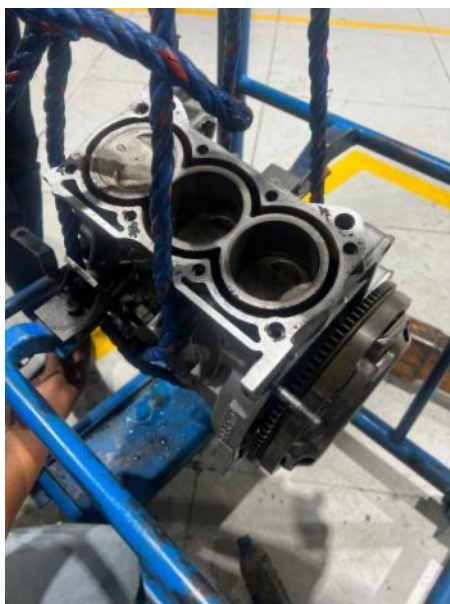
Figura 4 Instalación de la cuerda para retirar el bloque del moto

Durante la inspección se evidenciaron roscas deterioradas, pernos mal ajustados y presencia de corrosión en componentes como la bomba de agua y ciertas tuberías del sistema de refrigeración. Además, se observó una modificación en la válvula reguladora de presión de aceite.

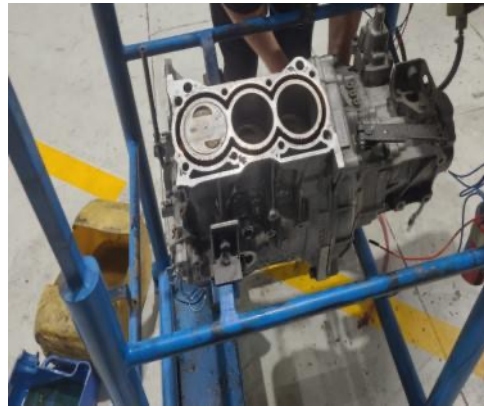
Figura 7 extracción de los pistones

Durante el desmontaje del motor se evidenciaron mangueras deterioradas, roscas dañadas y algunos pernos con ajuste inadecuado. Asimismo, se identificó desgaste en componentes como las placas de biela y bancada, además de ciertas piezas no originales en condiciones poco favorables. Debido a ello, se consideró necesario realizar mantenimiento al motor de arranque y al alternador para garantizar un funcionamiento adecuado.

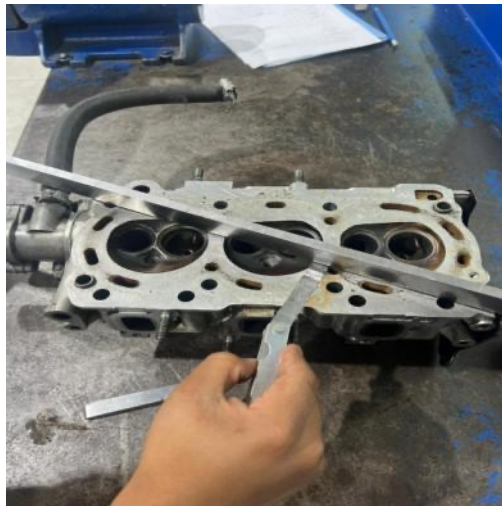
Figura 8 Comprobación de planicidad del bloque y culata

Con el propósito de evaluar el estado microestructural y la planicidad superficial del bloque de cilindros y la culata, se utilizó una regla de verificación de superficies rectificadas complementada con un juego de galgas de espesores de precisión. Este procedimiento hizo posible la detección de cualquier desviación dimensional, pandeo o imperfección en las caras de acoplamiento de ambos componentes, siguiendo la metodología ilustrada en la **Figura 8**.

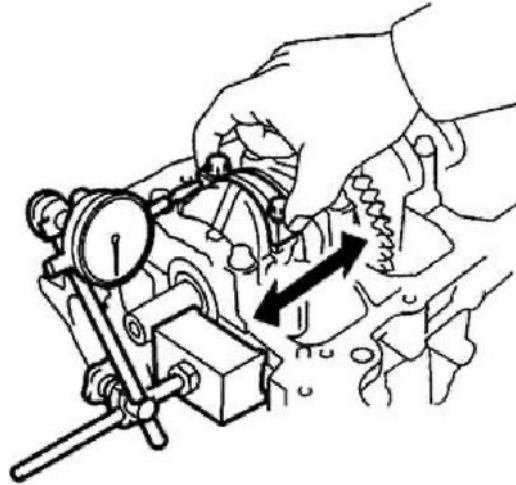
Figura 12 Medición del juego axial del cigüeñal

Para realizar esta medición, el cigüeñal fue instalado previamente en el bloque del motor y ajustado con el torque recomendado por el fabricante. Posteriormente, se colocó un reloj comparador con base magnética para registrar el desplazamiento axial del componente.

La comprobación se realizó con el propósito de confirmar un ajuste adecuado del componente, tal como se muestra en la Figura 12.

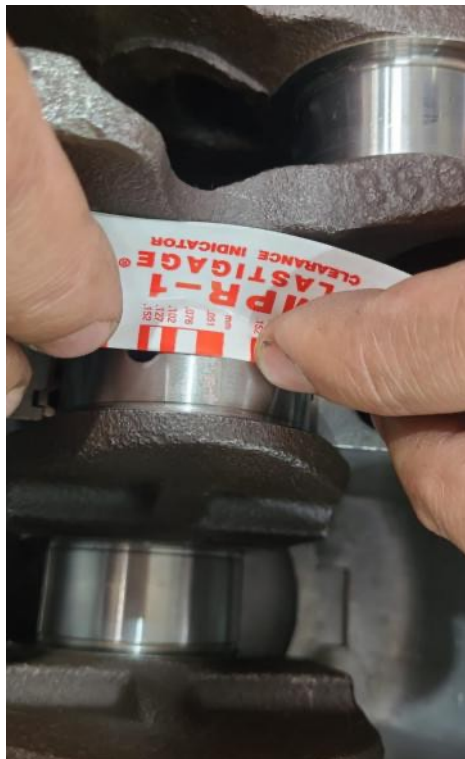
Figura 13 Verificación de ajuste mediante Plastigau

Una vez acondicionadas las superficies de apoyo del cigüeñal y sus bancadas, se utilizó Plastigauge para evaluar el espacio existente entre los componentes. Posteriormente se verificó el resultado obtenido para confirmar que el ajuste se encontrara dentro de parámetros aceptables.

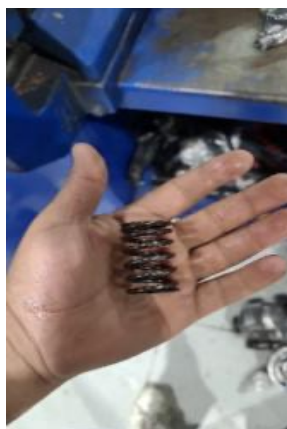
Figura 14 Verificación dimensional de resortes de válvula

La longitud de los resortes fue verificada mediante un instrumento de medición calibrado, permitiendo comparar los valores obtenidos con las especificaciones técnicas de referencia.

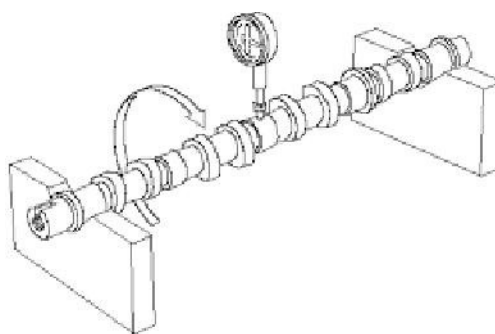
Figura 15 Verificación geométrica del árbol de levas

Para verificar el estado del árbol de levas, este fue colocado sobre el torno y evaluado con ayuda de un reloj comparador, con el objetivo de identificar posibles deformaciones o desviaciones en su estructura.

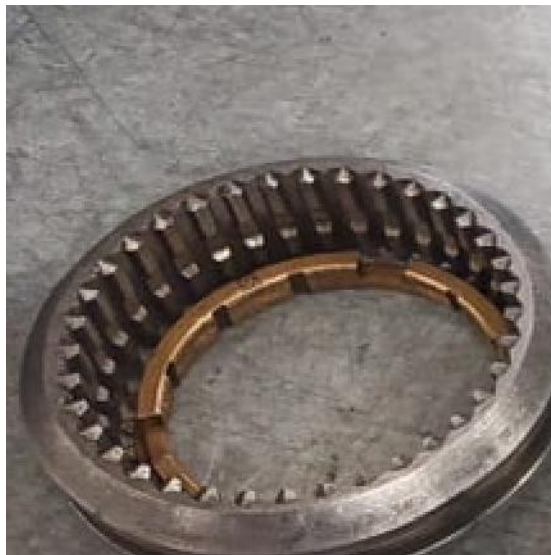
Figura 21 Evaluación del sincronizador del sistema de transmisión

Componente de la Transmisión	Medición Obtenida (mm)	Margen de Referencia (mm)	Estado Actual
Juego axial del eje primario	0.32	0.05 a 0.30	Excede el límite de fábrica
Juego axial del eje secundario	0.33	0.05 a 0.35	Condición y rango normal
Desgaste en sincronizadores	1.40	0.85 a 1.10	Desgaste crítico fuera de rango
Precarga de rodamientos	0.15	0.05 a 0.10	Ajuste incorrecto detectado

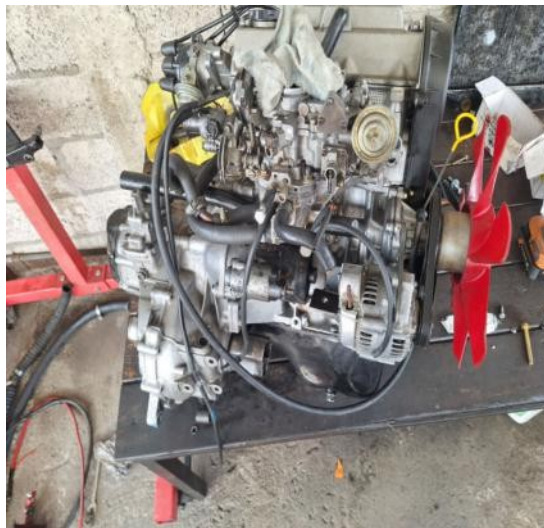
Figura 23 Proceso final de instalación del motor

Después del encendido, el motor permaneció en funcionamiento durante algunos minutos para verificar la ausencia de fugas. Durante la inspección se detectó una pequeña pérdida de gasolina en el carburador, la cual fue corregida. Posteriormente, se realizaron nuevas pruebas de compresión y hermeticidad, obteniendo resultados favorables durante la comprobación.
