Trabajo de Graduación previo a la obtención del título de
LICENCIADA EN DISEÑO DE INTERIORES

DISEÑO INTERIOR EN ESPACIOS PATRIMONIALES UTILIZANDO LOS PRINCIPIOS DEL REUSO ADAPTATIVO

ANTIGUO HOSPITAL MORENO VÁSQUEZ
DE GUALACEO

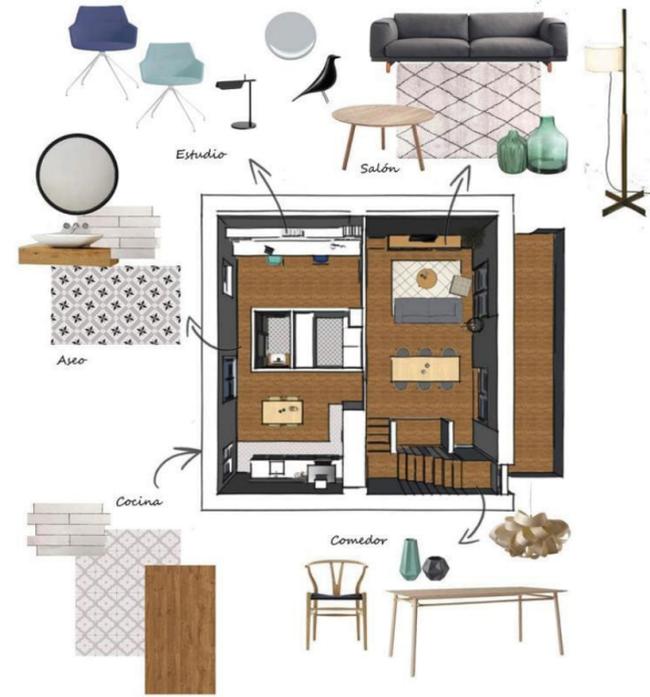
Imagen 1. Elementos necesarios en un espacio interior.
Fuente: Estudio de decoración e interiorismo Valencia | Geteco, (s. f.)

Como se expone anteriormente, el diseño de interiores es una disciplina que busca garantizar el desenvolvimiento óptimo del ser humano en un área específica; para lograrlo, es necesario considerar a la estética como base expresiva del proyecto, conjuntamente con la ergonomía como fundamento técnico inquebrantable. Queda claro que el diseño de interiores no es la decoración o ambientación de un espacio, sino un análisis riguroso y extenso de las necesidades físicas y prácticas de los usuarios, con el fin de crear áreas que emitan las sensaciones establecidas previamente y funcionen de forma adecuada. Estos aspectos se pueden visualizar en las siguientes imágenes 1 y 2.

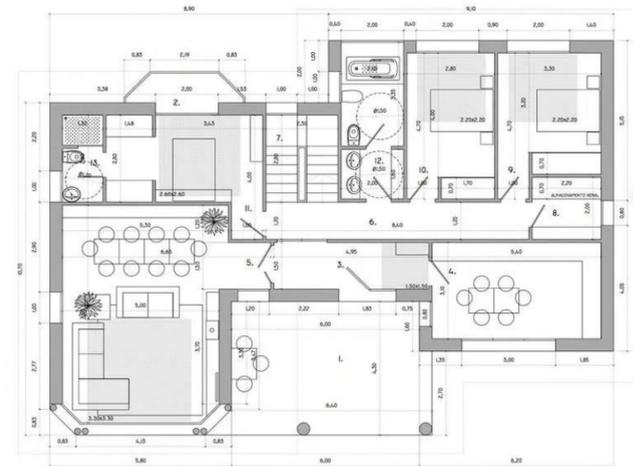
Imagen 2. Vista superior de un espacio interior con las dimensiones necesarias.
Fuente: PLANOS DE CASAS: Diferentes tipos, ejemplos y utilidad, (2021)

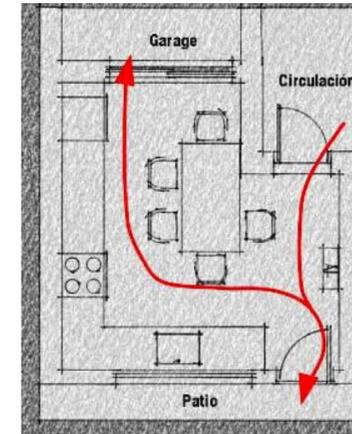
Imagen 3. Ejemplo análisis de circulación dentro de un espacio.
Fuente: Paredes, (2016)

El espacio interior se encuentra compuesto por diversos elementos que determinan sus límites, estos son los pisos, paredes y cielorrasos; sin embargo, existen otros parámetros que deben ser considerados al momento de analizar un área interior y estos, en base a lo que expone Gibbs (2013) son la circulación (imagen 3), factores estructurales, integración de las instalaciones (imagen 4), calefacción, ventilación iluminación e instalación de comunicaciones.

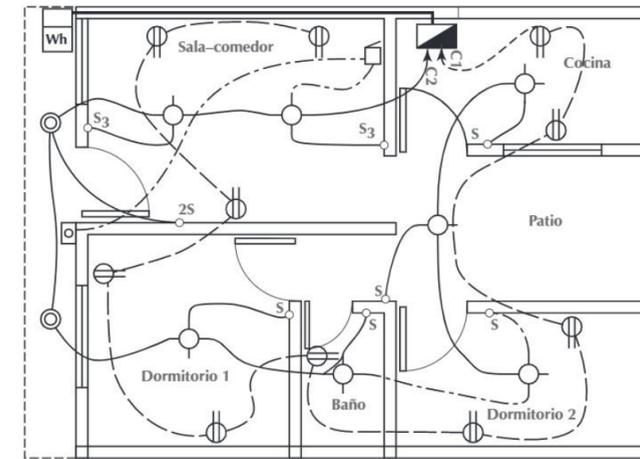
Imagen 4. Ejemplo plano de instalaciones eléctricas.
Fuente: Electrotec | CÓMO LEER EL PLANO ELÉCTRICO DE UNA VIVIENDA, (s. f.)

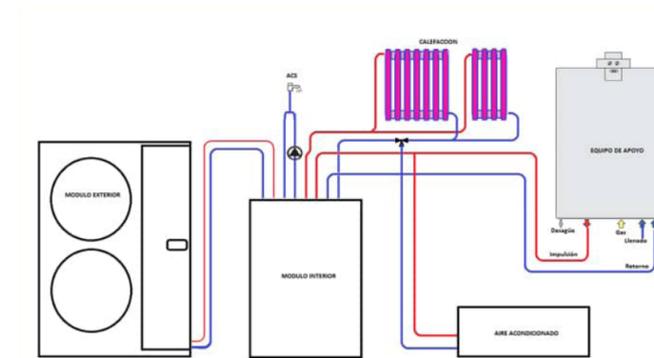
Imagen 5. Imagen de las conexiones de agua potable entre diferentes elementos.
Fuente: Espiñeira, (2021)

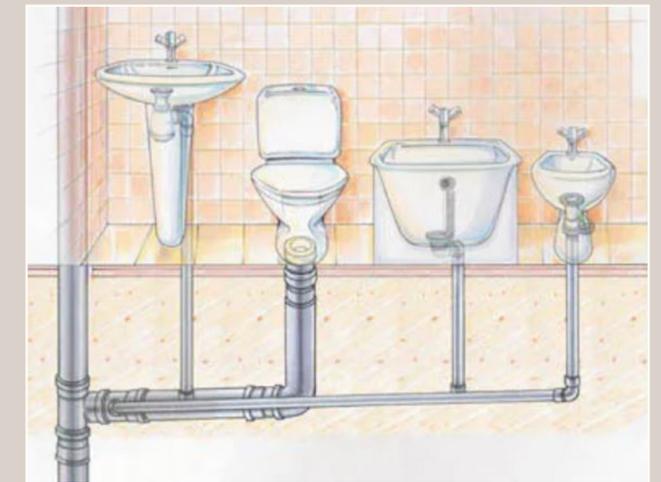
Imagen 6. Ilustración de tubería de desagüe.
Fuente: Construnaro, (2014)

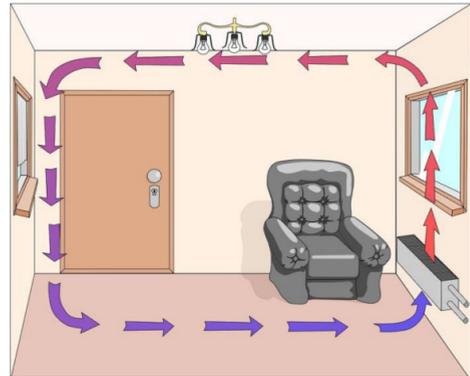
Imagen 7. Ilustración de la circulación de aire a través de calefacción.
Fuente: Zapata, (2020)

La calefacción se utiliza en espacios con temperaturas extremas, con el fin de generar un confort térmico para los ocupantes del área, la imagen 7 muestra la circulación del aire en un espacio interior a través de la calefacción.

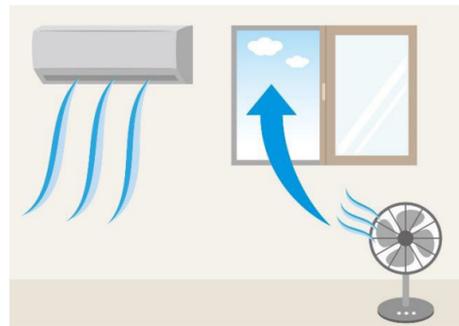
Imagen 8. Ventilación simple para un espacio cerrado.
Fuente: BBC News Mundo, (2020)

La ventilación permite la circulación del aire, para obtener un espacio adecuado que facilite un confort térmico y olfativo, además de ser adecuado para la salud. Este es un aspecto fundamental a tomar en cuenta al momento de diseñar un área interior. La imagen 8 plasma un esquema de una ventilación óptima en una zona cerrada.

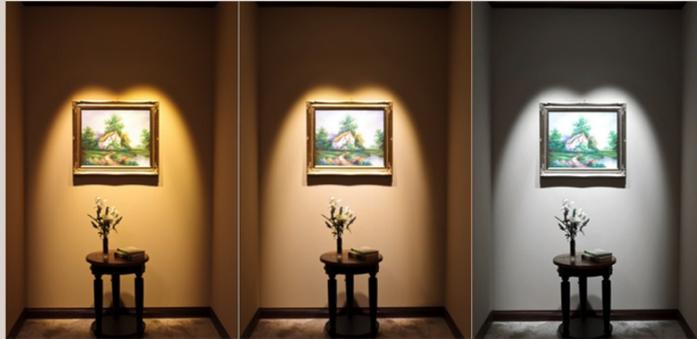
Imagen 9. Variación de tipos de iluminación.
Fuente: Anónimo, (2017)

La iluminación realza el espacio arquitectónico, además de permitir una buena visibilidad; las alteraciones en la temperatura de la luz permiten también cambiar la percepción del sitio, generando distintas sensaciones. Estas sensaciones la imagen 9 se presentan algunas percepciones dependientes del grado de iluminación.

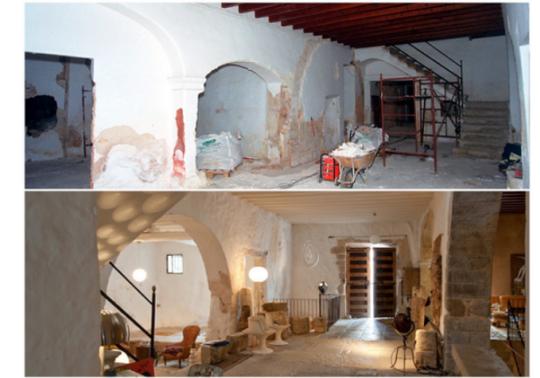
Imagen 10. Ejemplo intervención en los muros interiores de un espacio.
Fuente: Can Monroig, (2017)

con ciertos acabados; por ejemplo, en los interiores de fábricas o edificios industriales se puede utilizar una manera más abrasiva de limpieza mientras que, en los muros que no están vestidos con ningún tipo de acabado o donde los elementos de madera pura estén expuestos, se debería de limpiar estos a mano para no ser tan invasivos (Op. cit. pp. 60-62). Un ejemplo de una intervención en los muros de un espacio interior se puede constatar en la imagen 10.

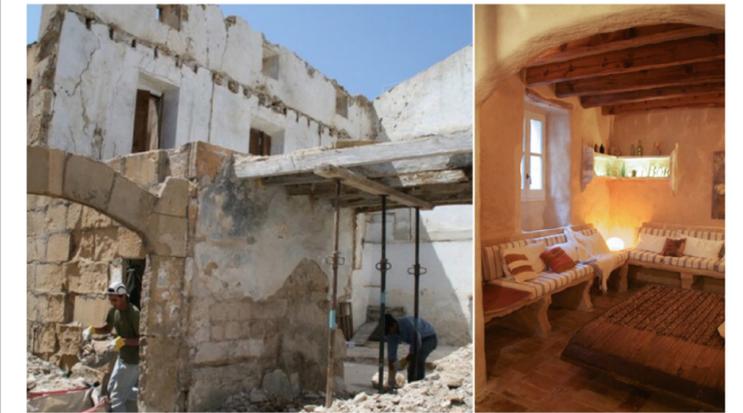
Imagen 11. Ejemplo de una restauración de un espacio interior.
Fuente: Can Monroig, (2017)

Los espacios interiores históricos contienen mucha cultura e historia del lugar en el cual están ubicados. Es importante tener un buen conocimiento acerca de su valor histórico al momento de realizar algún tipo de reparación o restauración, ya que sin un conocimiento profundo se puede afectar al espacio intervenido. Además, se debe comprender la cultura local para poder recuperar su significado por medio de la utilización de las texturas, colores, materiales, técnicas constructivas, etc., que son correspondientes a cada zona; un buen ejemplo de un adecuado proceso de restauración se constata en la imagen 11 (Op.cit, 2016).

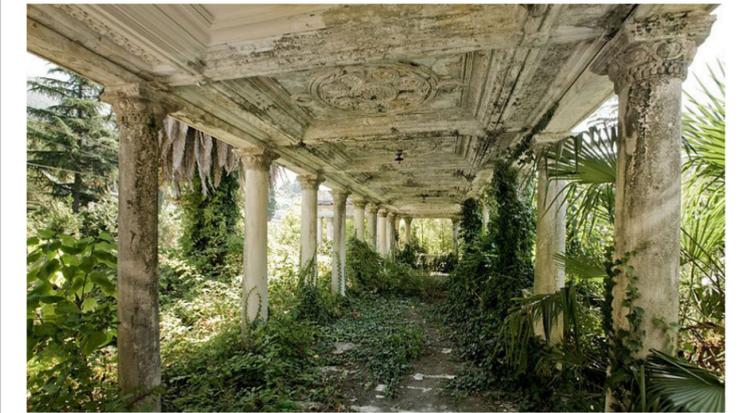
Imagen 12. Sobre crecimiento de vegetación.
Fuente: Can Monroig, (2017)

Para cualquier intervención, se debe partir de la recuperación de elementos, criterios y conceptos que están definidos en el espacio físico y asegurar que ningún factor climático afecte de forma inmediata a la edificación. Un mantenimiento periódico y claramente expresado en sus procesos deberá ser parte fundamental de esta actuación. Un factor climático y natural que puede afectar a una edificación es el sobre crecimiento de la vegetación; un caso extremo de lo expuesto se puede visualizar en la imagen 12 (Op.cit, 2016).

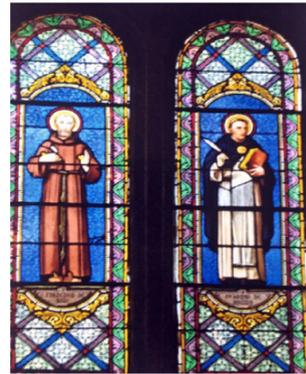
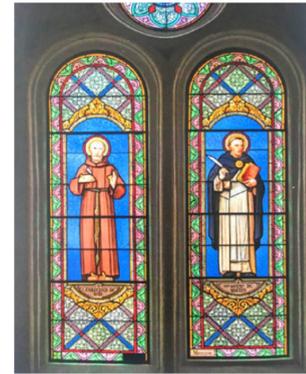
Imagen 20. Restauración de los vitrales de la Iglesia de San Alfonso en Cuenca, Ecuador.
Fuente: León, (2019)

Imagen 21. Restauración de los vitrales de la Iglesia de San Alfonso en Cuenca, Ecuador.
Fuente: León, (2019)

“Restauración significa devolver a la fábrica existente de un sitio un estado anterior conocido, devolviendo agregados o reagrupando los componentes existentes sin introducir nuevos materiales” (ICOMOS, 1999, p. 2). Las imágenes 1 y 2 corresponden a la restauración de los vitrales de la Iglesia de Nuestra Señora del Perpetuo Socorro, los cuales fueron traídos desde Toulouse, Francia en el año 1883. La imagen 1 es el estado previo de este bien, mientras que la imagen 2 corresponde a la obra restaurada, trabajo que se llevó a cabo entre el año 2016 y 2019 por el arquitecto y vitralista Patricio León, su objetivo fue devolverles sus características originales, sin arrebatarles su valor estético y expresivo.

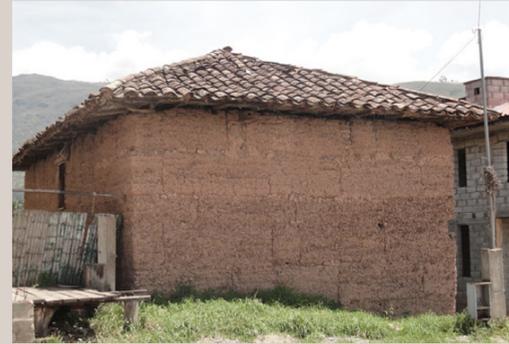
Imagen 27. Casa de tapial en Paute, Ecuador.
Fuente: Tapiales para la reconstrucción de Paute, (2018)

A lo largo de la historia, han existido y utilizado muchos métodos y técnicas constructivas tradicionales, la mayoría de ellas empleaban la tierra y elementos naturales como elemento principal (Pesántez y González, 2011). Debido a que el caso de estudio de esta tesis se remonta a la época republicana, las técnicas constructivas que se utilizaron fueron el tapial (imagen 27), adobe (imagen 28) y bahareque (imagen 29) en menor escala.

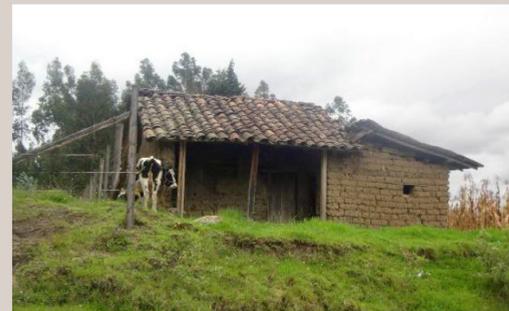
Imagen 28. Casa de adobe.
Fuente: Huiracocha, (2014)

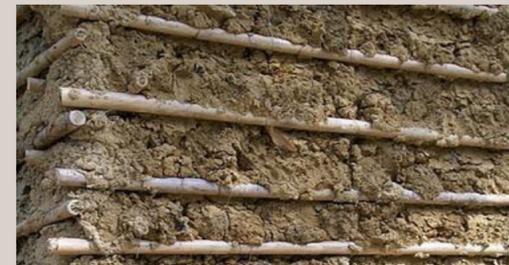
Imagen 29. Bahareque.
Fuente: Structuralia Blog, (2015)

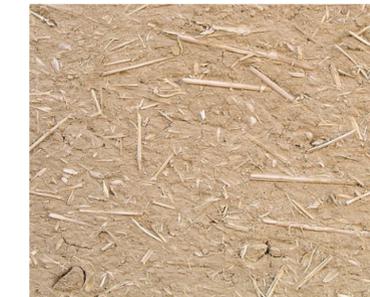
Imagen 30. Revoque “grueso” de barro y paja.
Fuente: Fernández, (2006).

Los revoques históricos suelen tener entre 2 capas: el revoque grueso, que está elaborado por barro y paja y el revoque fino o enlucido, compuesto por un mortero fino de arcilla y cal. Los revoques de yeso se denominan en la región como “estuco”. (Op. cit, p. 69)

Estos tipos de revoques se pueden observar a continuación en las imágenes (30 y 31).

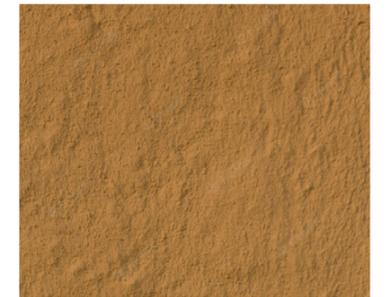
Imagen 31. Revoque fino o enlucido.
Fuente: Freepik, (2018).

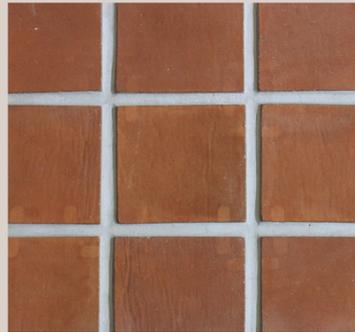
Imagen 32. Piso de ladrillo pastelón.
Fuente: ArchDaily, (s.f).

En segundo lugar, tenemos los acabados de los pisos y solerías en casas patrimoniales, los cuales, según el estudio de Peñaranda (2011), predominan los pavimentos de ladrillo pastelón, (imagen 32), y las baldosas hidráulicas, (imagen 33), (localmente conocidas como “mosaicos”), también hay pisos de madera machihembrada (imagen 34) y escasos, de tipo parquet (imagen 35).

Imagen 32. Piso de ladrillo pastelón.

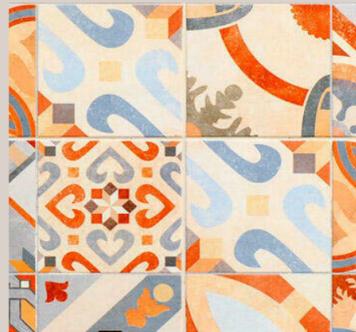
Imagen 33. Baldosa Hidráulica.
Fuente: Oier, (2020).

Imagen 33. Baldosa hidráulica.

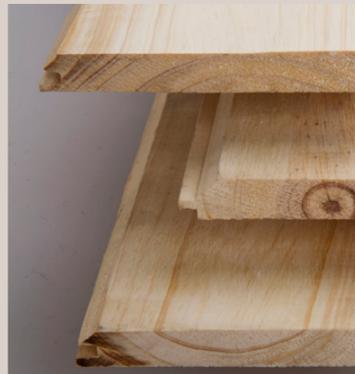
Imagen 34. Madera Machihembrada.
Fuente: Masisa, (s.f).

Imagen 34. Madera Machihembrada.

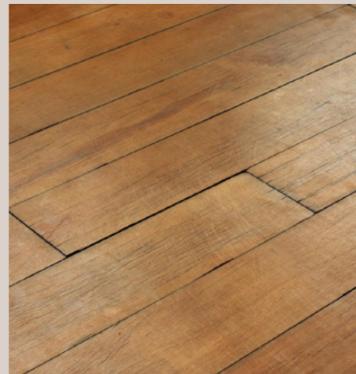
Imagen 35. Piso de madera tipo parquet.
Fuente: Ruiz, (2018).

Imagen 35. Piso de amdera tipo parquet.

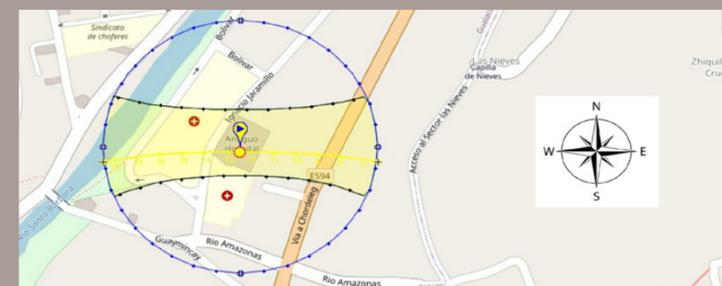
Debido al emplazamiento del inmueble, se cuenta con un soleamiento privilegiado, por lo que se ha considerado relevante incluir este como un aspecto fundamental a tomar en cuenta para comprender su funcionalidad en la zona. La imagen 37 muestra el recorrido del sol a lo largo del día durante el mes de marzo de 2022, el sol sale por el este y se oculta por el oeste, por lo que se puede comprobar que existe una adecuada incidencia del sol con respecto al edificio, ya que, dependiendo de la hora del día, las diferentes áreas de la edificación se iluminan y abrigan; esta incidencia no cuenta con una magnitud muy elevada como para generar molestias en cuanto al confort en el interior del bien.

Imagen 37. Soleamiento del Antiguo Hospital Moreno Vásquez de Gualaceo.
Fuente: info@sunearthtools.com, (s. f.)

Imagen 37. Soleamiento del Antiguo Hospital Moreno Vásquez de Gualaceo.

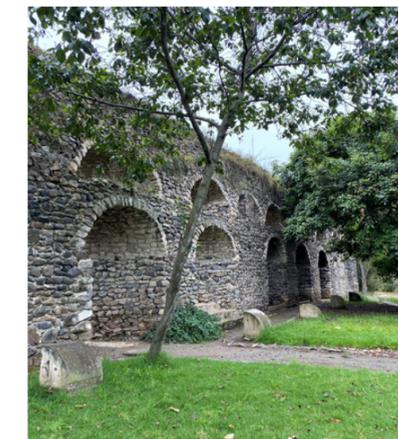
mismo tiempo de la construcción de la entidad hospitalaria, se construye el Acueducto para el riego de la Hacienda “El Llano”, el cual se conoce también como el “Acueducto de Chacapamba” (imagen 38); debido a estos dos elementos históricos, el área en la cual se encuentran emplazados pertenece a un sector patrimonial. (Op. cit., 2001).

Imagen 38. El acueducto de Chacapamba.
Fuente: Las autoras, (2022)

Imagen 38. El Acueducto de Chacapamba.

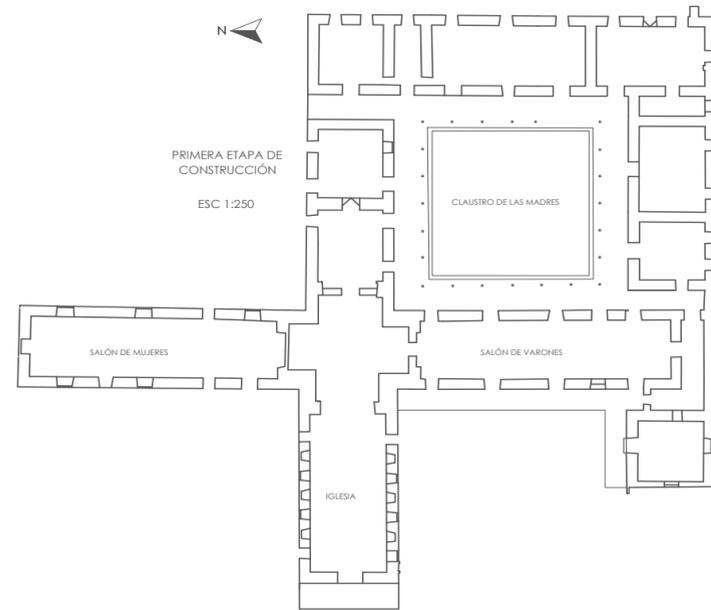
Gráfico 1. Distribución de los espacios interiores en la primera etapa de construcción (1892-1985 aproximadamente).

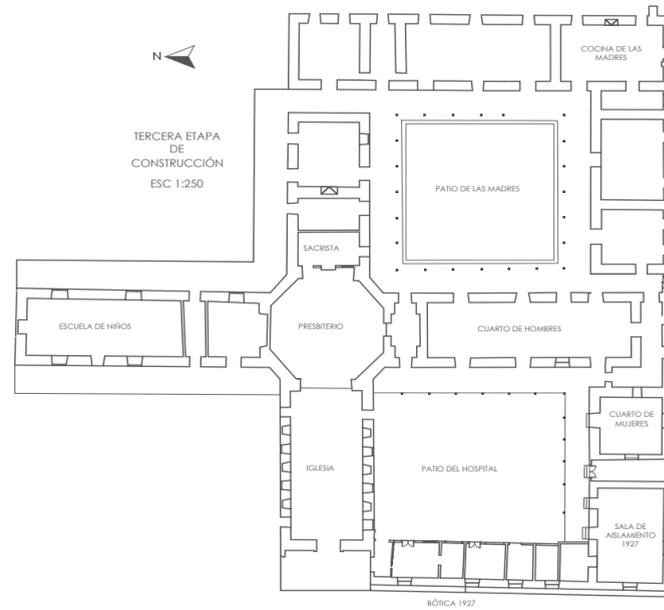
Gráfico 3. Distribución de los espacios interiores en la tercera etapa de construcción (1927).

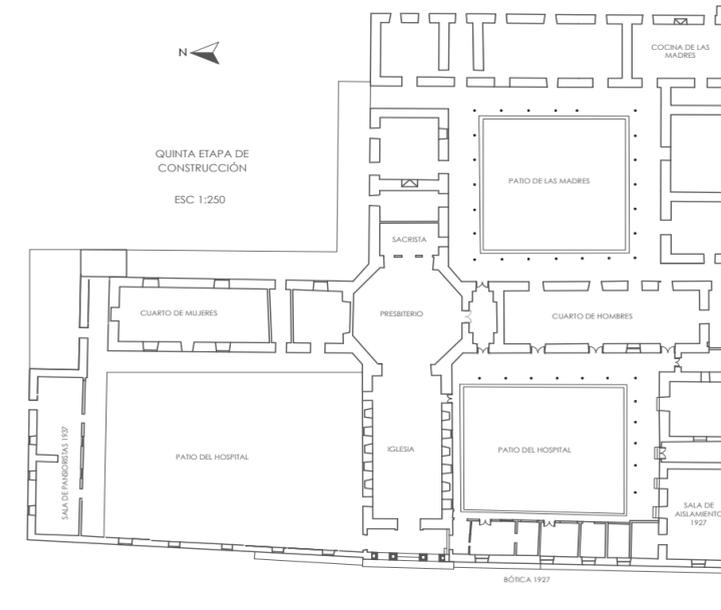
- **Quinta Etapa:** Se construyó una sala de pensionistas al extremo norte del inmueble; esta zona presentaba un desnivel bastante notorio, por lo que se incorporaron muros de contención para sostener el relleno y poder nivelar el patio interior con el resto del espacio.

Gráfico 5. Distribución de los espacios interiores en la quinta etapa de construcción (1937).

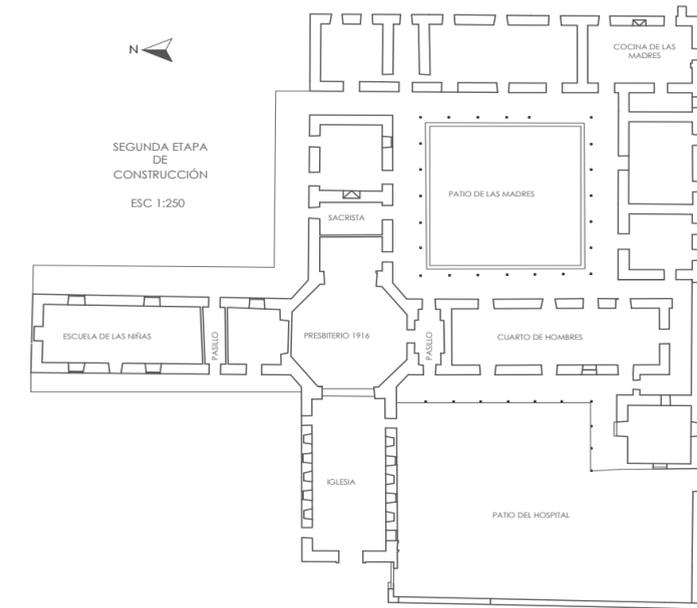
Gráfico 2. Distribución de los espacios interiores en la segunda etapa de construcción (1916).

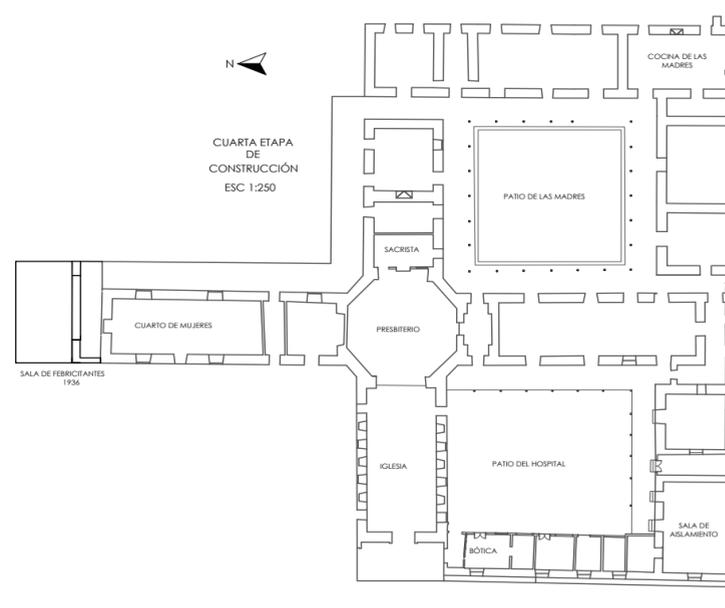
Gráfico 4. Distribución de los espacios interiores en la cuarta etapa de construcción (1936).

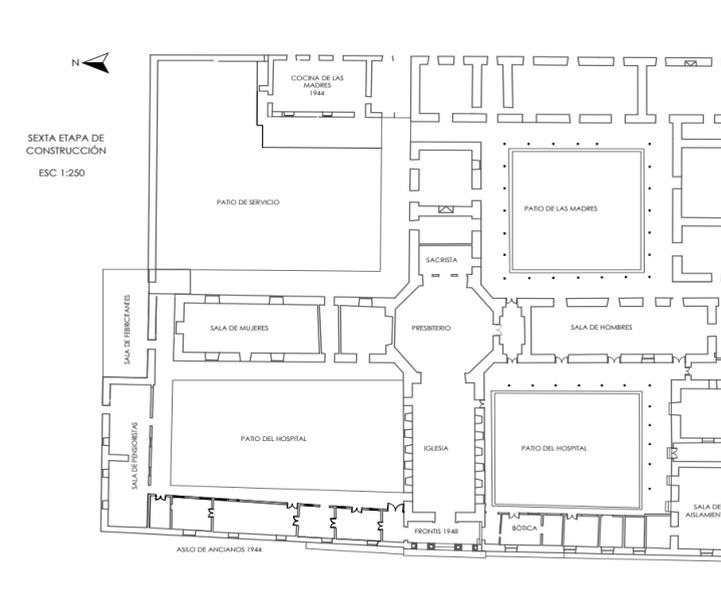
- **Sexta Etapa:** Se incorpora al edificio una zona destinada a un asilo de ancianos elaborada con bahareque, cuenta con una tipología similar a la de la botica. También se desarrolla un muro de tapial a menor altura para conformar la totalidad del edificio.

Gráfico 6. Distribución de los espacios interiores en la sexta etapa de construcción (1944).

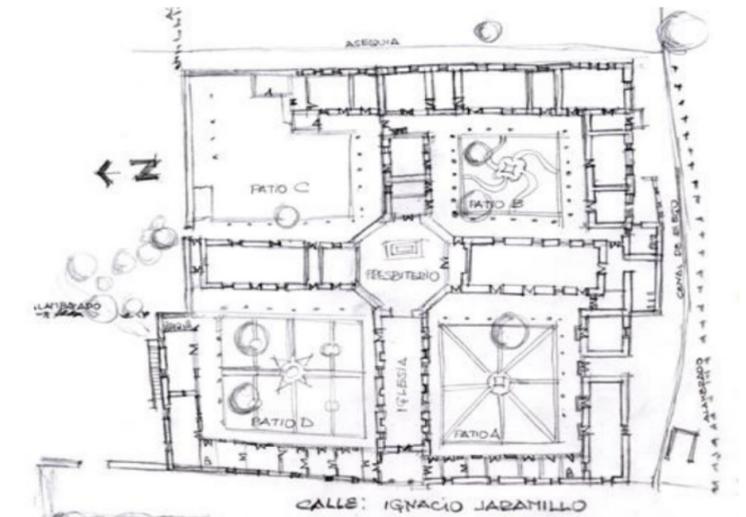
En el estado final del Antiguo Hospital, se evidencia un espacio compuesto por cuatro patios, conformados en forma de claustros comunicados entre sí, en el área central se encuentra una capilla compuesta por una nave (iglesia) y un presbiterio de planta octogonal. Esto puede observarse en la imagen 41. (Espinoza et al. 2005).

Imagen 41. Croquis de planta única del Antiguo Hospital Moreno Vásquez.

Imagen 41. Croquis de planta única del Antiguo Hospital Moreno Vásquez.

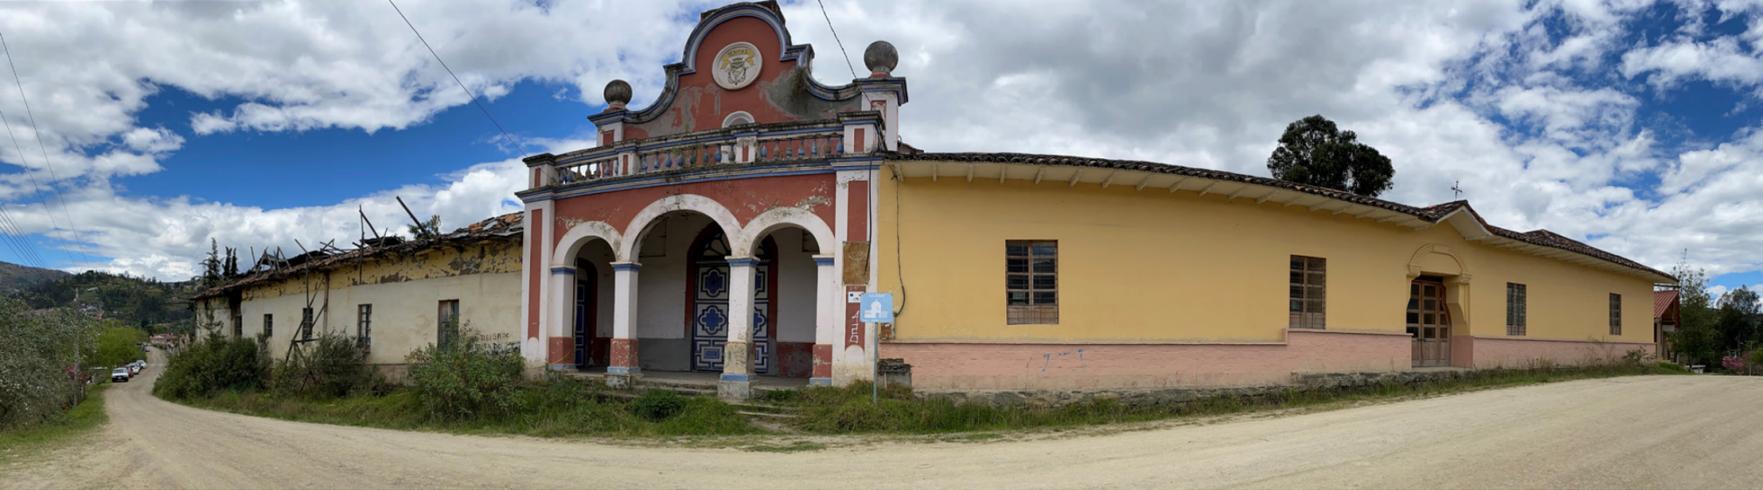
La edificación se desarrolla de forma horizontal con un solo nivel, exceptuando la capilla, la cual cuenta con una doble altura, junto con su presbiterio. (Op. cit. 2005). Aspecto que puede evidenciarse en la imagen 42.

Imagen 42. Horizontalidad del edificio.
Fuente: Las autoras, (2021).

Imagen 42. Horizontalidad del edificio.

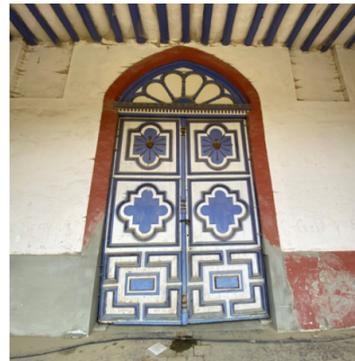
La capilla “cuenta con la puerta más interesante de la urbe patrimonial. Los sagrados corazones de Jesús y María esculpidos en los flancos izquierdo y derecho (...) que exornan de belleza esta obra artística”. (Orellana, D. 2001, pg. 80). Aspecto que se corrobora en la imagen 43, a pesar de no encontrarse en el mejor estado.

Imagen 43. Puerta de la capilla del Antiguo Hospital Moreno Vásquez.
Fuente: Las autoras, (2021).

Imagen 43. Puerta de la capilla del Antiguo Hospital Moreno Vásquez.

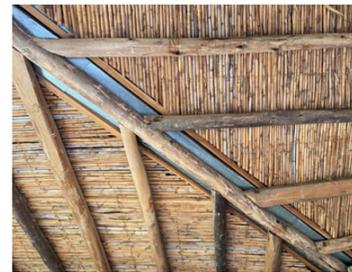
Los cimientos del edificio se componen por piedra de cantera y barro. La mayoría de muros están contruidos en tapial y con un porcentaje menor en adobe y bahareque. Los pisos se componen por diversos materiales, dependiendo de su ubicación, entre ellos se encuentran la madera, baldosa, encementado y empedrado. El cielo raso se solucionó con una cama de carrizo y barro en algunas habitaciones (ver imagen 44), mientras que en otras, se utilizaban tablas adosadas entre sí. La cubierta es de teja resuelta a dos aguas con caída hacia los patios y al exterior del edificio, su estructura se construyó con madera. (Op. cit. 2005).

Imagen 44. Cielo raso del Antiguo Hospital Moreno Vásquez de Gualaceo.
Fuente: Las autoras, (2022).

Imagen 44. Cielo raso del Antiguo Hospital Moreno Vásquez

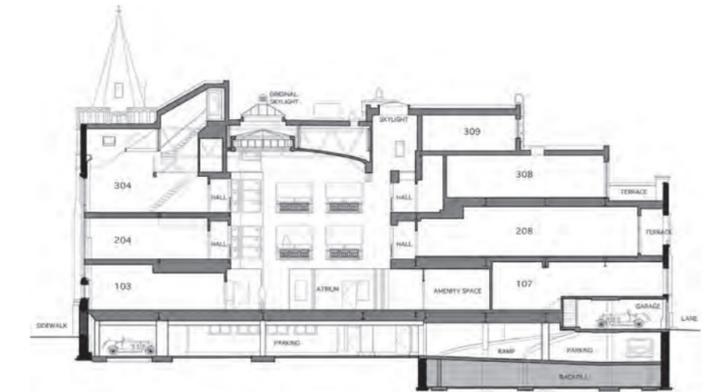
En el caso de CJUC, fue necesario demoler, restaurar y configurar nuevamente ciertos elementos. El proyecto, bautizado como “The Church Lofts”, consta de 28 lofts individuales en tres plantas principales, con la incorporación del subterráneo como un parqueadero, tal como se evidencia en la imagen 46. Debido a que la funcionalidad del edificio se modificó completamente, se retiraron diversos elementos como vitrales, lámparas, tubos de órganos, entre otros, los cuales se guardaron, vendieron o introdujeron nuevamente en el espacio.

Imagen 46. The Church Lofts, sección transversal oeste/este mirando al norte.
Fuente: Lynch, (2011).

Imagen 46. The Church Lofts, sección transversal oeste/este mirando al norte.

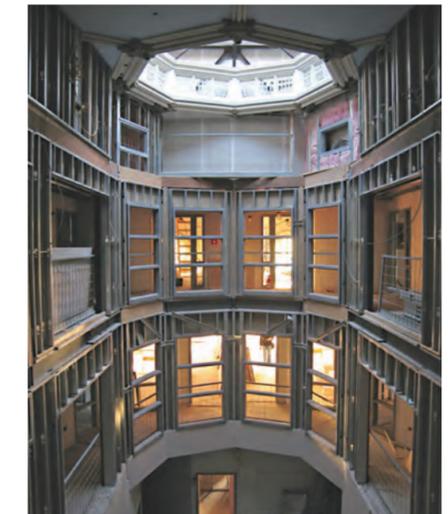
Fue necesario reemplazar la estructura y membranas de la cubierta. Se utilizó el atrio (imagen 47) como elemento principal de diseño para el proyecto, el cual también actúa como estructura para el interior del edificio, y conecta los espacios públicos y corredores, además de permitir la visualización de los diversos niveles de la edificación (Op. cit, 2011).

Imagen 47. Atrio Central, The Church Lofts.
Fuente: Lynch, (2011).

Imagen 47. Atrio Central, The Church Lofts.

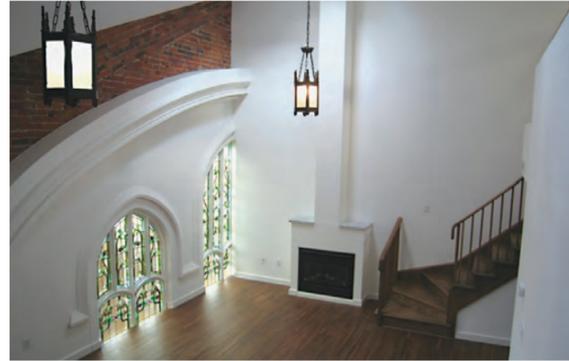
En el caso de los lofts, como se muestra en la imagen 48, cada uno de ellos cuenta con la incorporación de acabados antiguos con detalles contemporáneos, tal es el caso de la exposición de las vigas de madera, trabajo en acero, ladrillo y lámparas antiguas (Op. cit, 2011).

Imagen 48. Interiores acabados, The Church Lofts.
Fuente: Lynch, (2011).

Imagen 48. Interiores acabados, The Church Lofts.

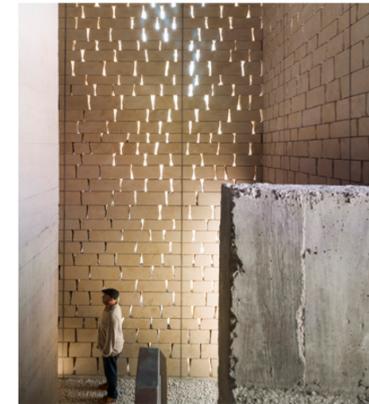
Para recuperar el volumen original de los mismos, se agregaron bloques de piedra arenisca dispuestos con un aparejo pseudoisódomo como se puede visualizar en la imagen 51 (Op. cit, 2019). Gracias a estos elementos, los nuevos espacios son iluminados naturalmente, permitiendo incorporar nuevos usos posteriormente también con visitas a los restos originales (Op. cit, 2019).

Imagen 51. Piedra Arenisca, Castillo de Baena.
Fuente: Plataforma Arquitectónica, (2019).

Imagen 51. Piedra Arenisca, Castillo de Baena.

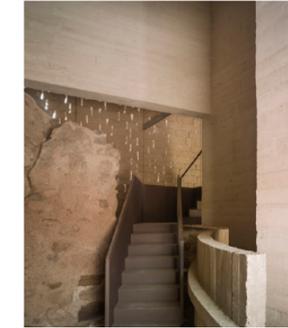
Imagen 52. La pasarela del Adarve, Castillo de Baena.
Fuente: Plataforma Arquitectónica, (2019).

Cada elemento tiene como garantía la facilidad de la sustitución de cualquier pieza cuando sea necesario, permitiendo así el movimiento del material y agilizando el proceso de montaje en obra (Op. cit, 2019). Cada intervención estuvo encaminada a lograr la correcta interpretación del recinto amurallado, estableciendo una relación bidireccional con el territorio. Según Lopez, “a través de materiales y sistemas constructivos no estrictamente miméticos a los tradicionales y que nos han ofrecido ciertos grados de libertad en cuanto a la interpretación de estos restos, pero que se proponen como elementos de calidad que puedan ofrecer garantías de durabilidad y que se han dispuesto de forma que es posible su desmontaje y sustitución en caso de ser necesario”. Elementos como los descritos por este profesional pueden ser visualizados en la imagen 52, en donde se observa una pasarela instalada y completamente construida desde el taller. El arquitecto aporta que estos objetivos pueden ser logrados, “con la posibilidad de incorporar nuevos usos al monumento que trascienden de la mera contemplación de los restos históricos”. (López, 2019, párrafo 10).

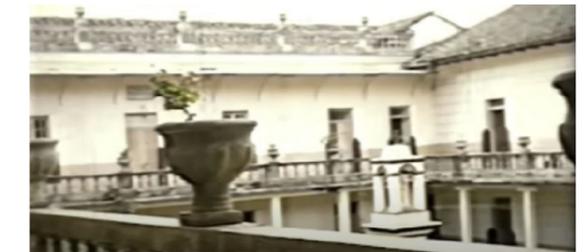
Imagen 53. Vista Interior del patio central del año 1958, El Antiguo Hospital De Jesús.
Fuente: Guarandatu Bolívar, (2016).

Según el estudio de Correa et al., (2009), este antiguo hospital, presentado en la imagen 53, fue la principal casa de salud del área por más de un siglo. Actualmente han buscado que este espacio sirva como lugar en donde llevar a cabo varias actividades relacionadas a las diversas prácticas culturales vinculadas con los saberes ancestrales. También busca rescatar el patrimonio inmaterial que está guardado en las costumbres, fiestas populares y tradiciones del pueblo (Correa et al., 2009).

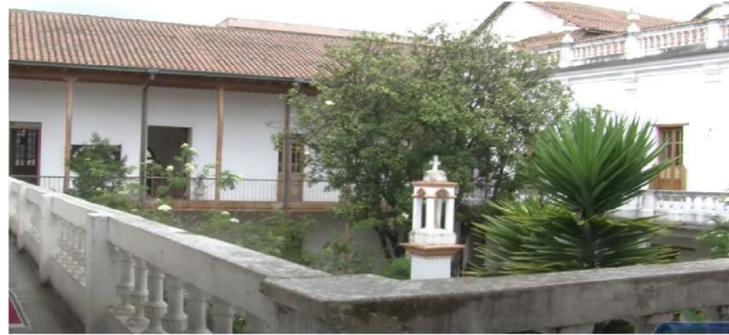
Imagen 54. Vista Interior del patio central del año 2016. El Antiguo Hospital De Jesús.
Fuente: Guarandatu Bolívar, (2016).

Para su restauración, primero se retiraron elementos extraños que se han agregado al edificio durante años anteriores, elementos que “perturbaban el esplendor de esta construcción.” (Correa et al., 2009, p. 54). Correa et al., (2009) indica que el edificio estaba en abandono completo y en proceso de colapso. Los profesionales encargados de la restauración de esta obra emergente, convirtieron este espacio en uno que cuenta con grandes salones para eventos sociales, culturales y de encuentro para la comunidad (Op. cit, 2009).

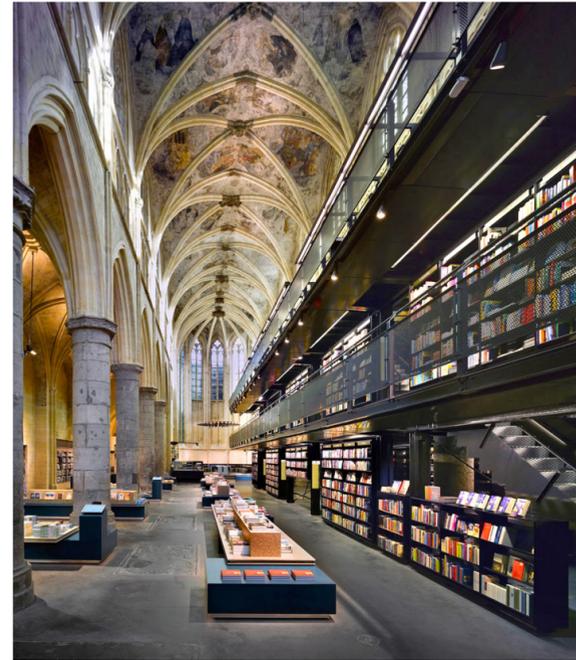
Imagen 55. Vista Interior de la Iglesia de Maastricht.
Fuente: Plataforma Arquitectura, (2011).

Esta iglesia está ubicada en la ciudad de Maastricht en Holanda y está consagrada a la orden de los Dominicos; en 1924, se convirtió en un templo para libros. Los arquitectos Merx y Girod fueron los encargados del proyecto de diseño interior, adaptando el nuevo uso del templo, aspecto que puede evidenciarse en la imagen 55 (Mompó, 2014).

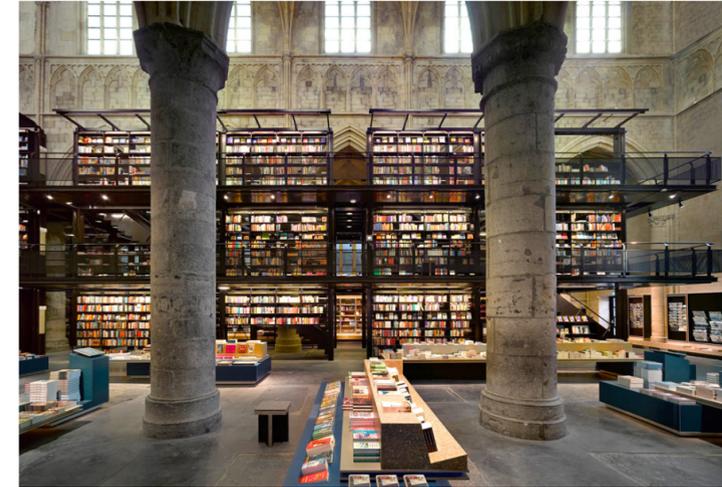
Imagen 56. “Pasarela de Libros” en la Iglesia de Maastricht.
Fuente: Plataforma Arquitectura, (2011).

Un aspecto muy interesante del trabajo es que en 750 m² consiguieron desarrollar 1200 m² que eran los requeridos para el espacio comercial. Esto se logró mediante la solución multi-nivel, por medio de una pasarela de acero negro, de variables alturas que contiene los estantes para los libros. En el lado izquierdo de la iglesia se conserva su altura completa, mientras que a la derecha, los visitantes circulan por la “pasarela de libros” que se expone en la imagen 56 (Mompó, 2014).

“En esta librería la modernidad dialoga con la historia. El acero perforado empleado en la construcción de las pasarelas, que les da ligereza y transparencia a pesar de su tamaño, está en buena sintonía con los gruesos muros de piedra, los altos techos de bóvedas nervadas y los grandes ventanales góticos, que además favorecen la luminosidad interior creando un ambiente casi místico” (párr. 3).

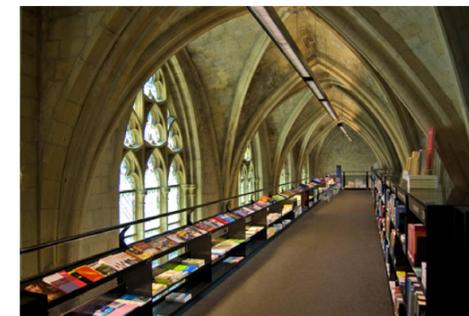
Imagen 57. “Pasarela de Libros” y su relación con el templo, Iglesia de Maastricht.
Fuente: Plataforma Arquitectura, (2011).

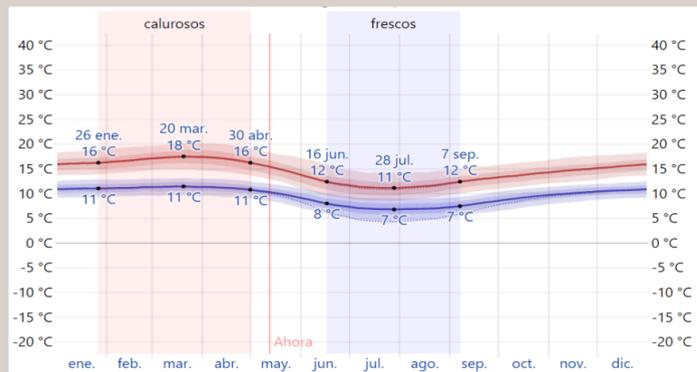
Imagen 58. Gráfico de temperaturas generales de Gualaceo. Fuente: Weather Spark, (s. f.).

El clima de Gualaceo es sub-húmedo y temperado. Al referirse a la imagen 58 (Weather Spark, s.f), se puede constatar que los meses más fríos corresponden a junio, julio, agosto y septiembre, mientras los más abrigados son febrero, marzo y abril. La precipitación anual del cantón varía entre 500 y 100 milímetros. (Orellana, D. 2001). Como se puede evidenciar en la imagen 59, basándose en Weather Spark (s.f), los meses que presentan una mayor pluviosidad son febrero, marzo y abril, con una precipitación de 88 mm.

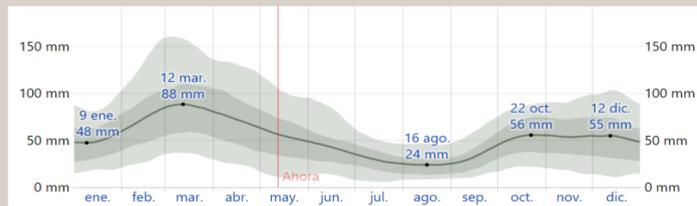
Imagen 59. Gráfico de lluvias anuales de Gualaceo. Fuente: Weather Spark, (s. f.).

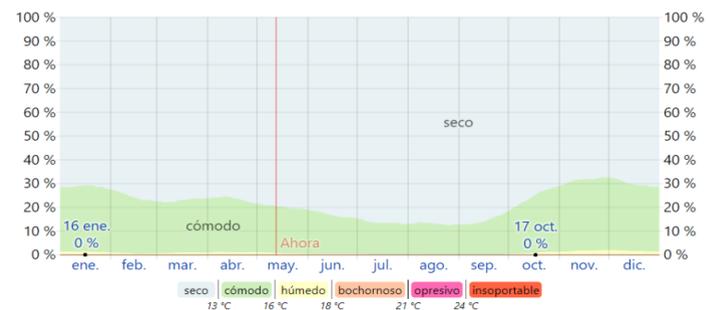
Imagen 60. Gráfico de humedad general de Gualaceo. Fuente: Weather Spark, (s. f.).

Uno de los elementos que más influye en la velocidad del deterioro de la edificación es la humedad, factor que es evidente en la ciudad. Esto se debe a que los materiales utilizados para la construcción del edificio están basados en la tierra, y corresponden al tapial, bahareque y adobe. La imagen 60 (Weather Spark, s.f) representa los porcentajes de este parámetro en el cantón durante el año, tras lo cual se pudo concluir que octubre, noviembre, diciembre y enero son los meses más húmedos del año, con hasta el 30% de humedad, mientras que julio, agosto y septiembre son los más secos con un porcentaje de humedad del 12%.

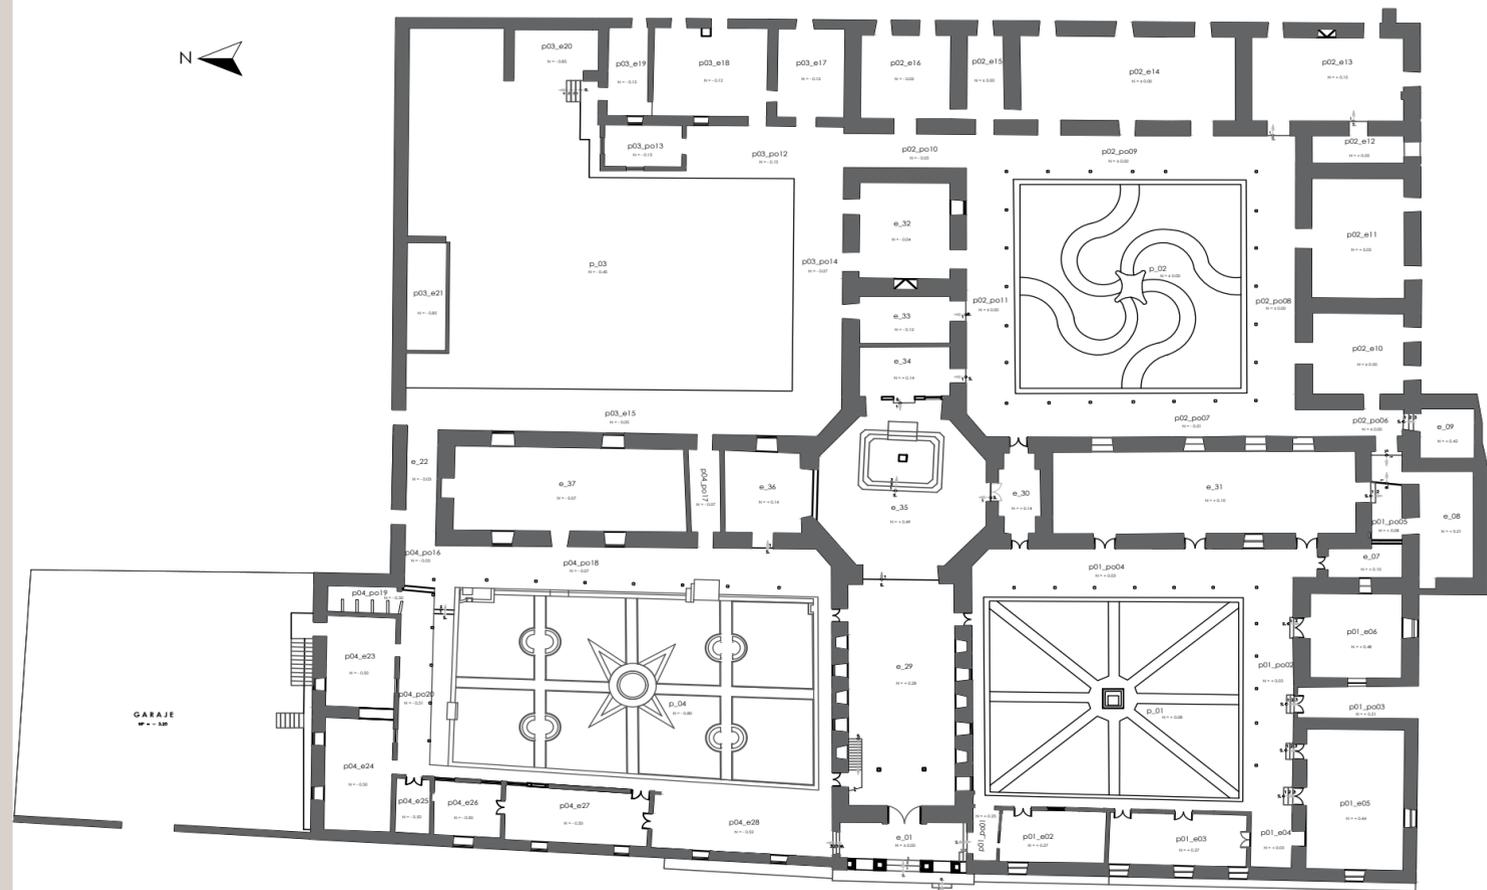
Gráfico 11. Distribución actual del espacio. ESC _ 1:250.
Fuente: Las autoras, (2022).

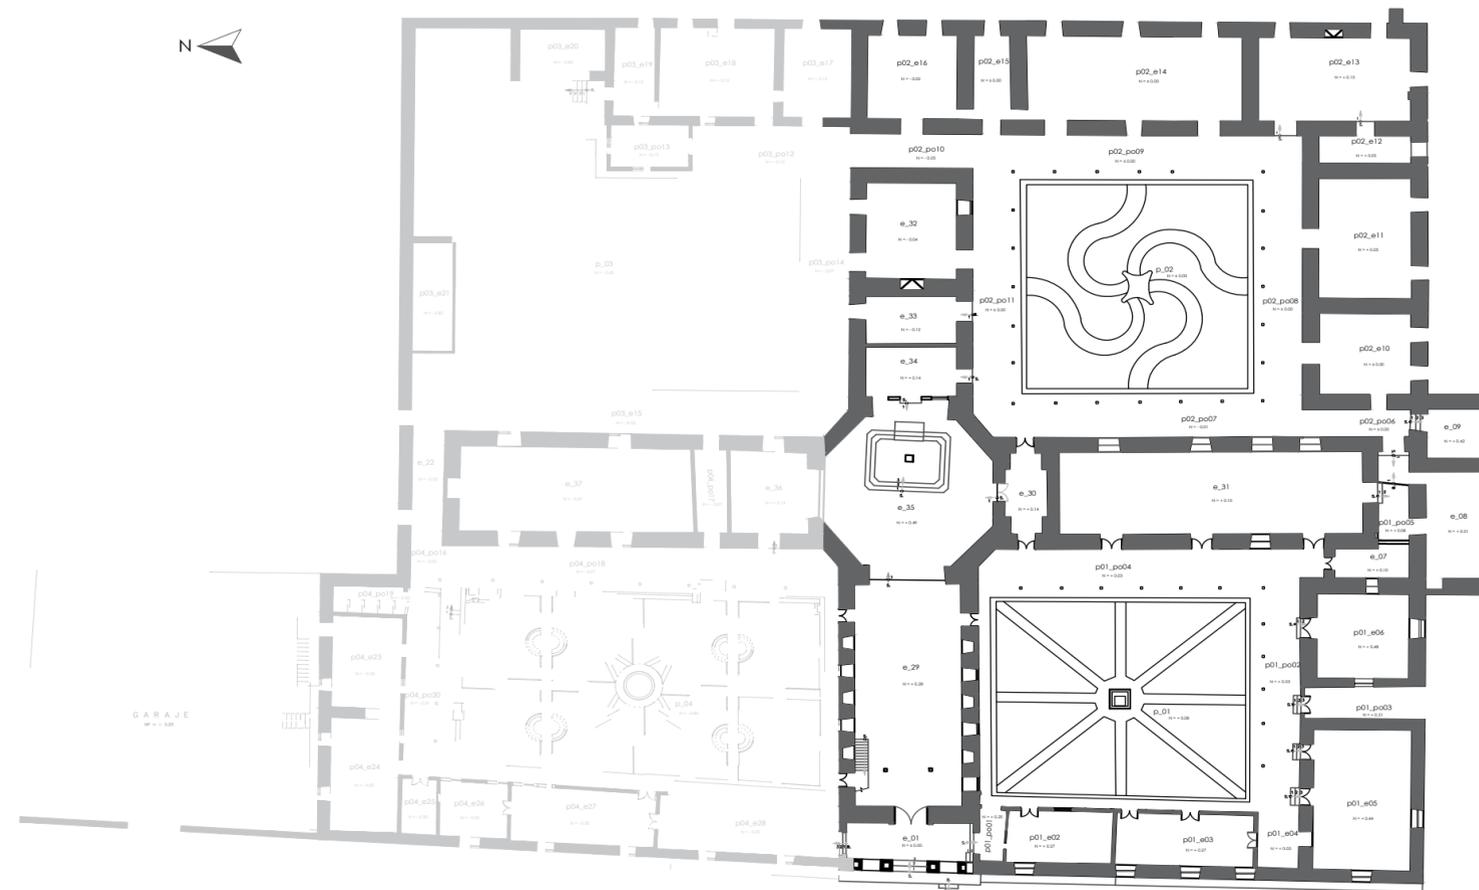
Gráfico 12. Zona del espacio en la cual se va a intervenir. ESC _ 1:250.
Fuente: Las autoras, (2022).

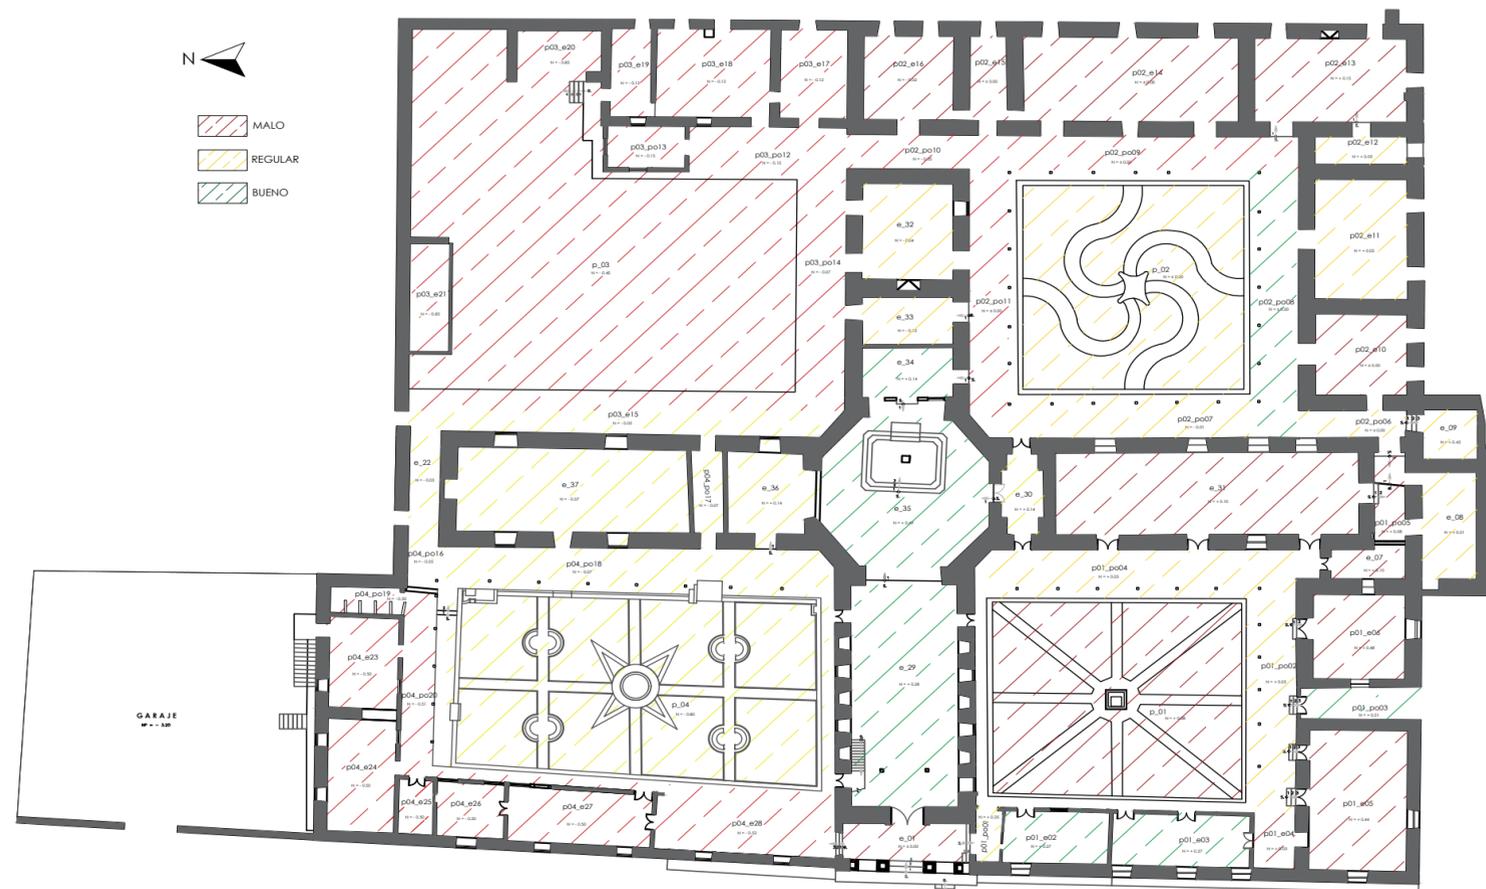
Gráfico 13. Estado de conservación de los espacios. ESC _ 1:250.
Fuente: Las autoras, (2022).

Debido a esta condición, ciertas áreas del complejo se han visto más afectadas que otras, acelerando el proceso natural de desgaste de los materiales de la edificación. Esto pudo ser establecido mediante la evidenciación del "deterioro o manchas en el enlucido y pintura, trizaduras en la estructura, madera podrida y olor a humedad". (Cornerstones Community Partnerships. 2006, pg. 63). En las diversas áreas del inmueble se han evidenciado daños por varias causas, entre las que destacan la falta de mantenimiento, incidencia de factores ambientales, el uso inadecuado y abandono, se han desarrollado fichas mediante las cuales se ha podido determinar el estado de conservación actual en cada uno de los espacios (anexos páginas 147-183), esta clasificación se puede visualizar en el gráfico 13.

Se ha definido como **bueno** a los espacios cuyos muros de encuentran en buen estado, a pesar de requerir pequeñas intervenciones. Se han determinado como espacios en estado **regular** a aquellos cuyos muros y pisos no se encuentran en el mejor de los estados, sin embargo, son recuperables. La catalogación de espacios en **mal** estado se refiere a aquellos que necesitan intervenciones mayores en muros y pisos.

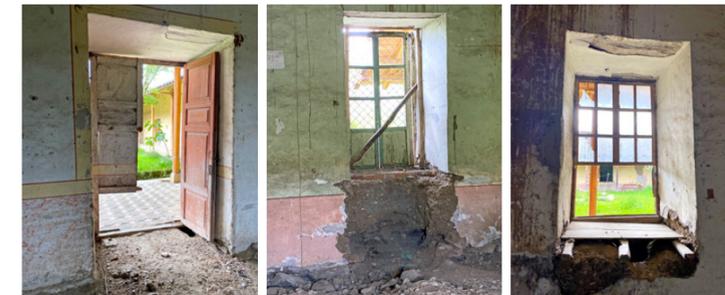
Imagen 62. Puerta rota p02_e11
Fuente: Las autoras, (2022).
Imagen 63. Ventana sin vidrios p02_e10
Fuente: Las autoras, (2022).
Imagen 64. Ventana con vidrios rotos p02_e14
Fuente: Las autoras, (2022).

Además de los factores externos, existen otros elementos que también influyen y afectan a la edificación, entre ellos se pudo evidenciar que el espacio no cuenta con un confort térmico que garantice la comodidad de los usuarios, ya que, muchas de las puertas y ventanas han sido removidas o rotas por diversos motivos, esto se muestra en las fotografías 62, 63 y 64.

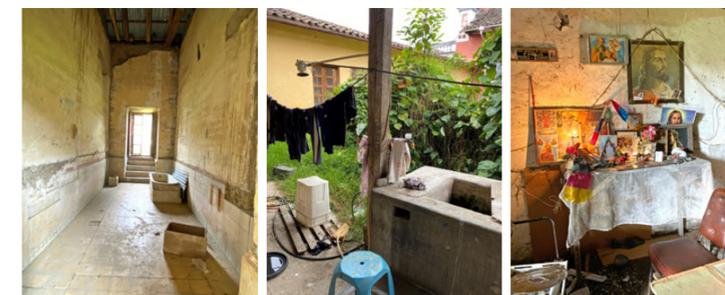
Imagen 65. Servicio higiénico único p02_e15
Fuente: Las autoras, (2022).
Imagen 66. Adaptación de agua p01_po02
Fuente: Las autoras, (2022).
Imagen 67. Adaptación de electricidad p01_e06
Fuente: Las autoras, (2022).

Durante la visita al espacio, también se pudo observar que no existen servicios higiénicos, tal como se evidencia en las imágenes 65 y 66, además de la falta de alcantarillado, agua potable e instalaciones eléctricas seguras y estables. Los ocupantes de la edificación han adaptado la utilización de electricidad para poder satisfacer ciertas necesidades como se indica en la imagen 67; sin embargo, los cables no se encuentran protegidos y significan un riesgo para la seguridad del edificio y quienes lo rodean; todos estos elementos dificultan notablemente la posibilidad de vivir cómoda y dignamente a los cuidadores del edificio.
