Trabajo de Graduación previo a la obtención del título de
LICENCIADA EN DISEÑO DE INTERIORES

DISEÑO INTERIOR EN ESPACIOS PATRIMONIALES UTILIZANDO LOS PRINCIPIOS DEL REUSO ADAPTATIVO

ANTIGUO HOSPITAL MORENO VÁSQUEZ
DE GUALACEO

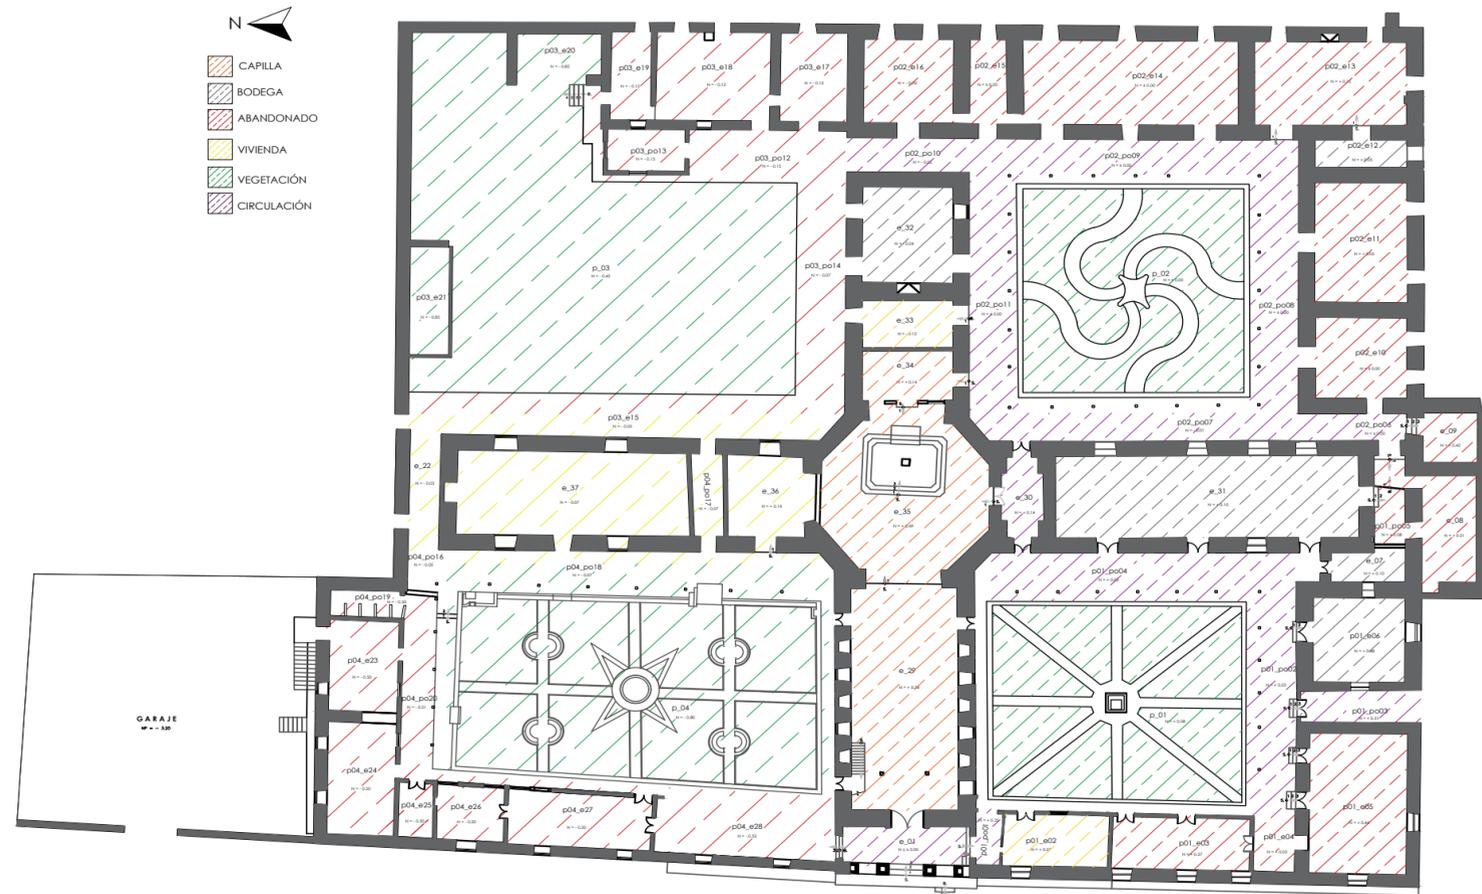
Gráfico 14. Zonificación actual del espacio en el cuál se va a trabajar. ESC _ 1:250.
Fuente: Las autoras, (2022).

Para comprender el estado del bien, se realizó un análisis que comprendió diversos aspectos, entre ellos, un estudio del estado actual del edificio mediante la observación, tras lo que se pudo determinar que el inmueble se encuentra en un estado de abandono que lo ha llevado a su deterioro, perdiendo elementos muy significativos para su funcionalidad. A continuación, en el gráfico 14 se expone el funcionamiento que existe actualmente en cada uno de los espacios.

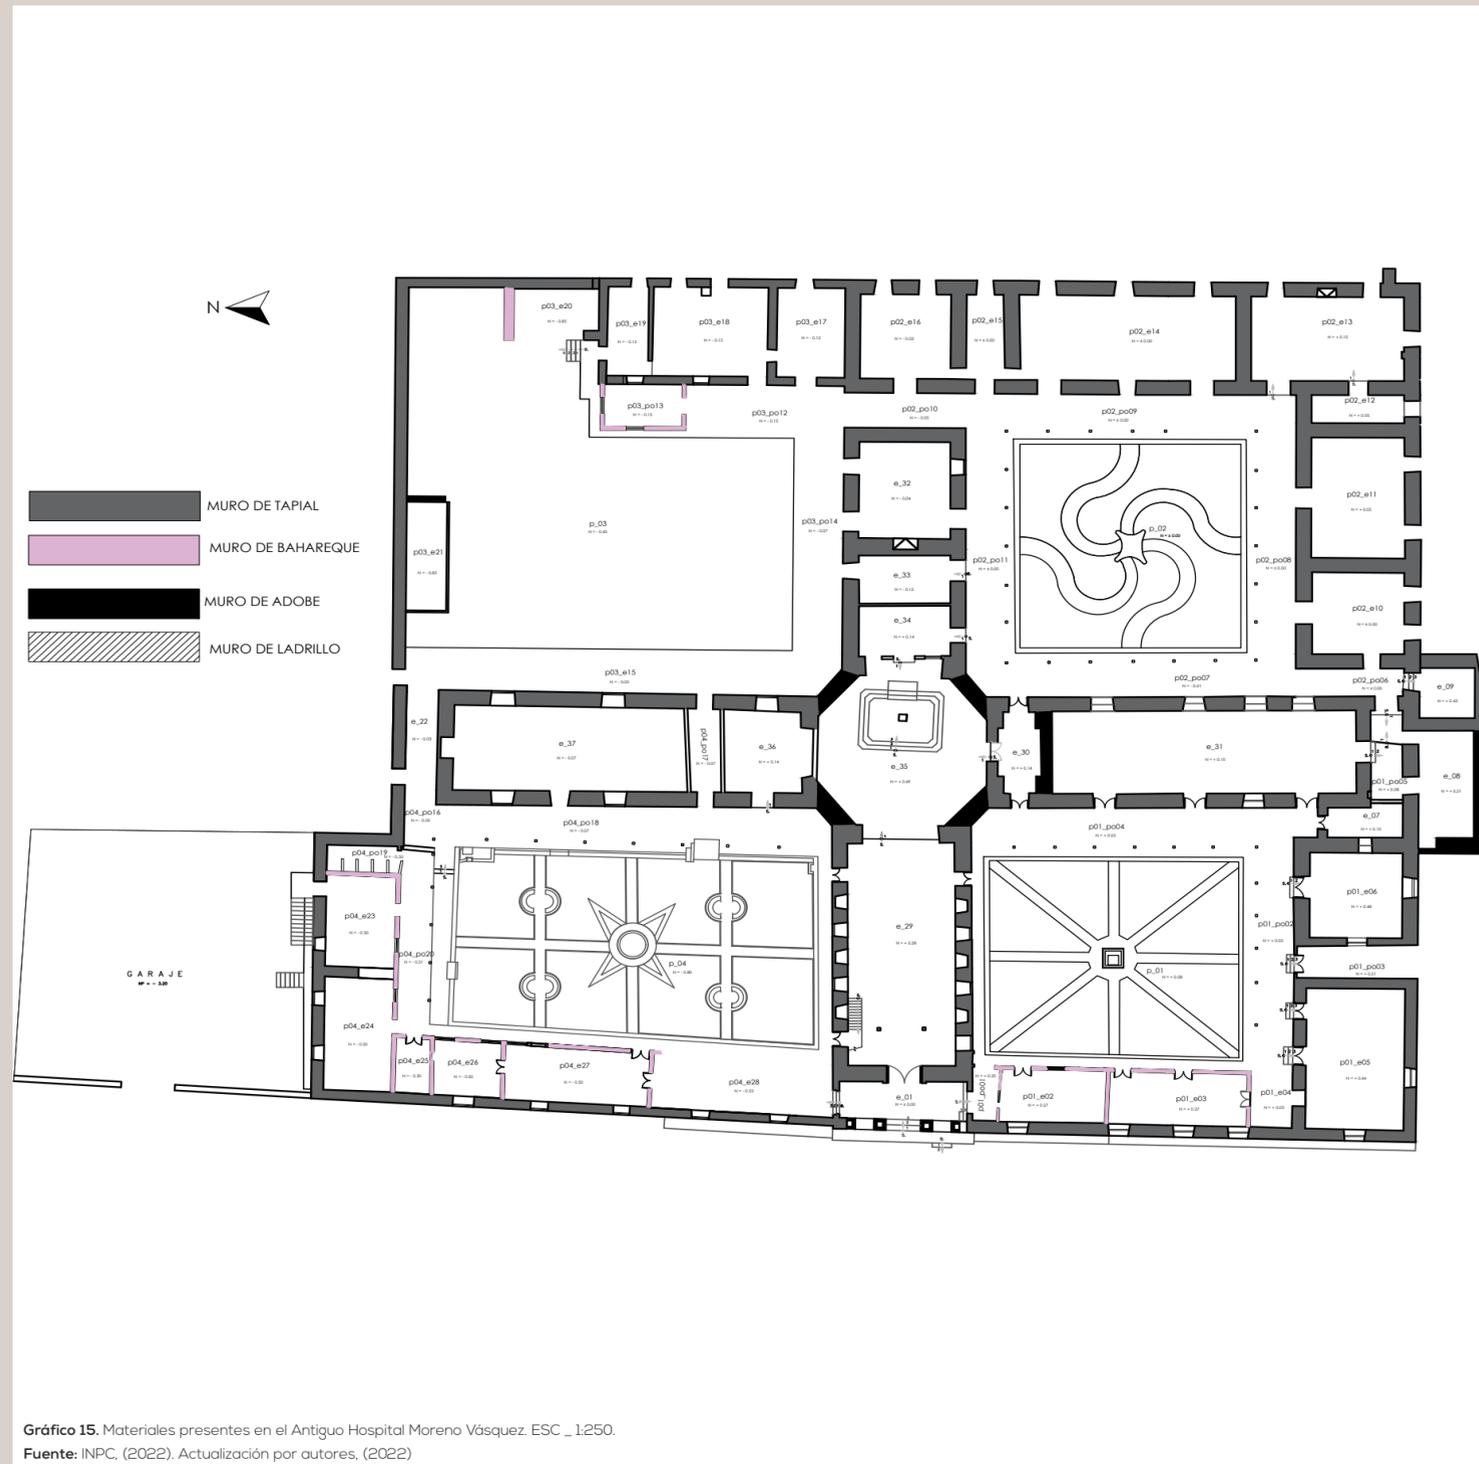
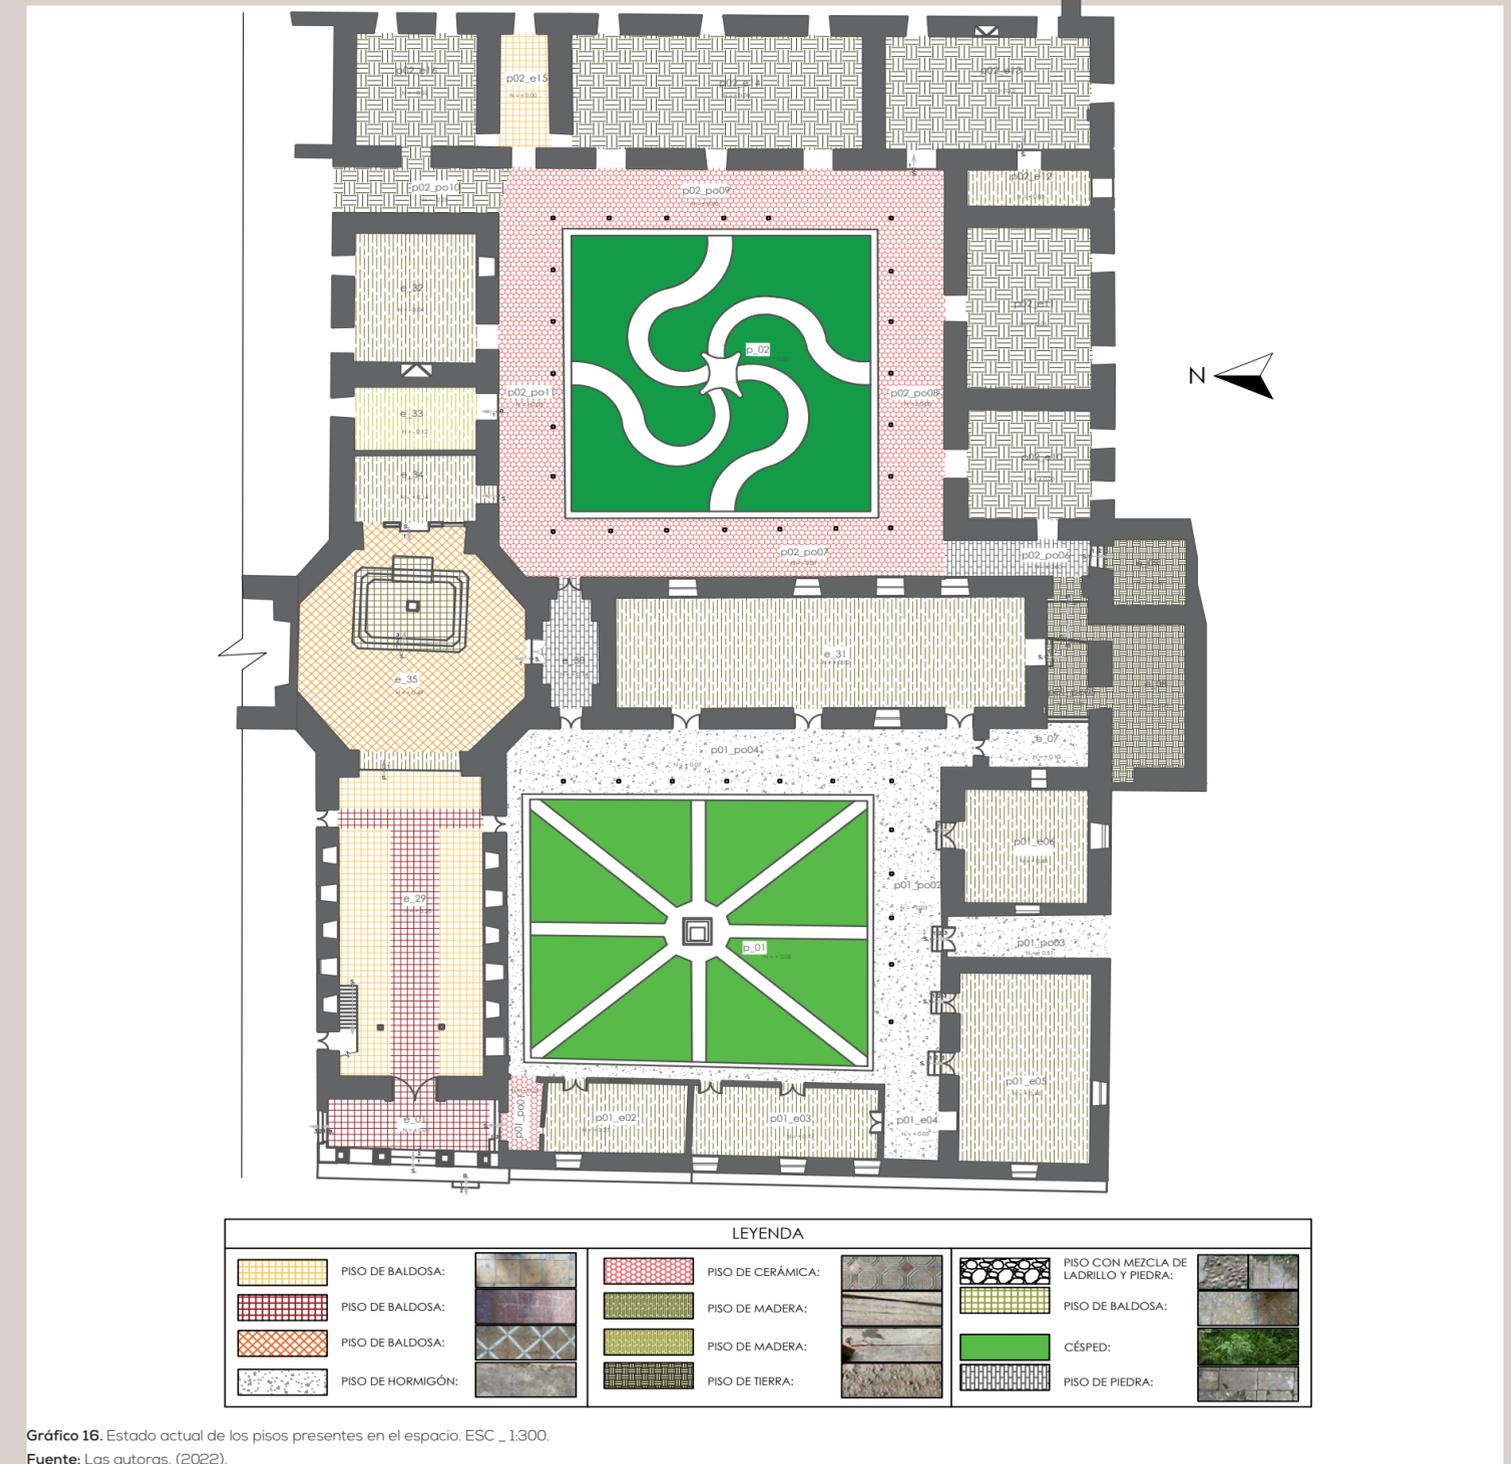
se pudo determinar que el material más utilizado es el tapial, seguido del bahareque y adobe, esto puede evidenciarse en el gráfico 15. Basándose en Pesántez (2009), el tapial se utilizó en todo el proceso de construcción; no obstante, su meticulosidad y el manejo adecuado no se mantuvieron. El bahareque se utilizó para la conformación de tabiquerías que se utilizaron para dividir locales y también en el segundo nivel de la iglesia. El adobe se utilizó en los muros que cierran la parte posterior del presbiterio de la iglesia, además en las paredes que se derrumbaron en el espacio en donde se ubica el horno. En el gráfico 16, se indican los pisos y cielorrasos (gráfico 17) que se encuentran actualmente en el edificio; sin embargo, estos elementos se analizaron únicamente en el ala derecha del complejo arquitectónico debido al estado actual del mismo.

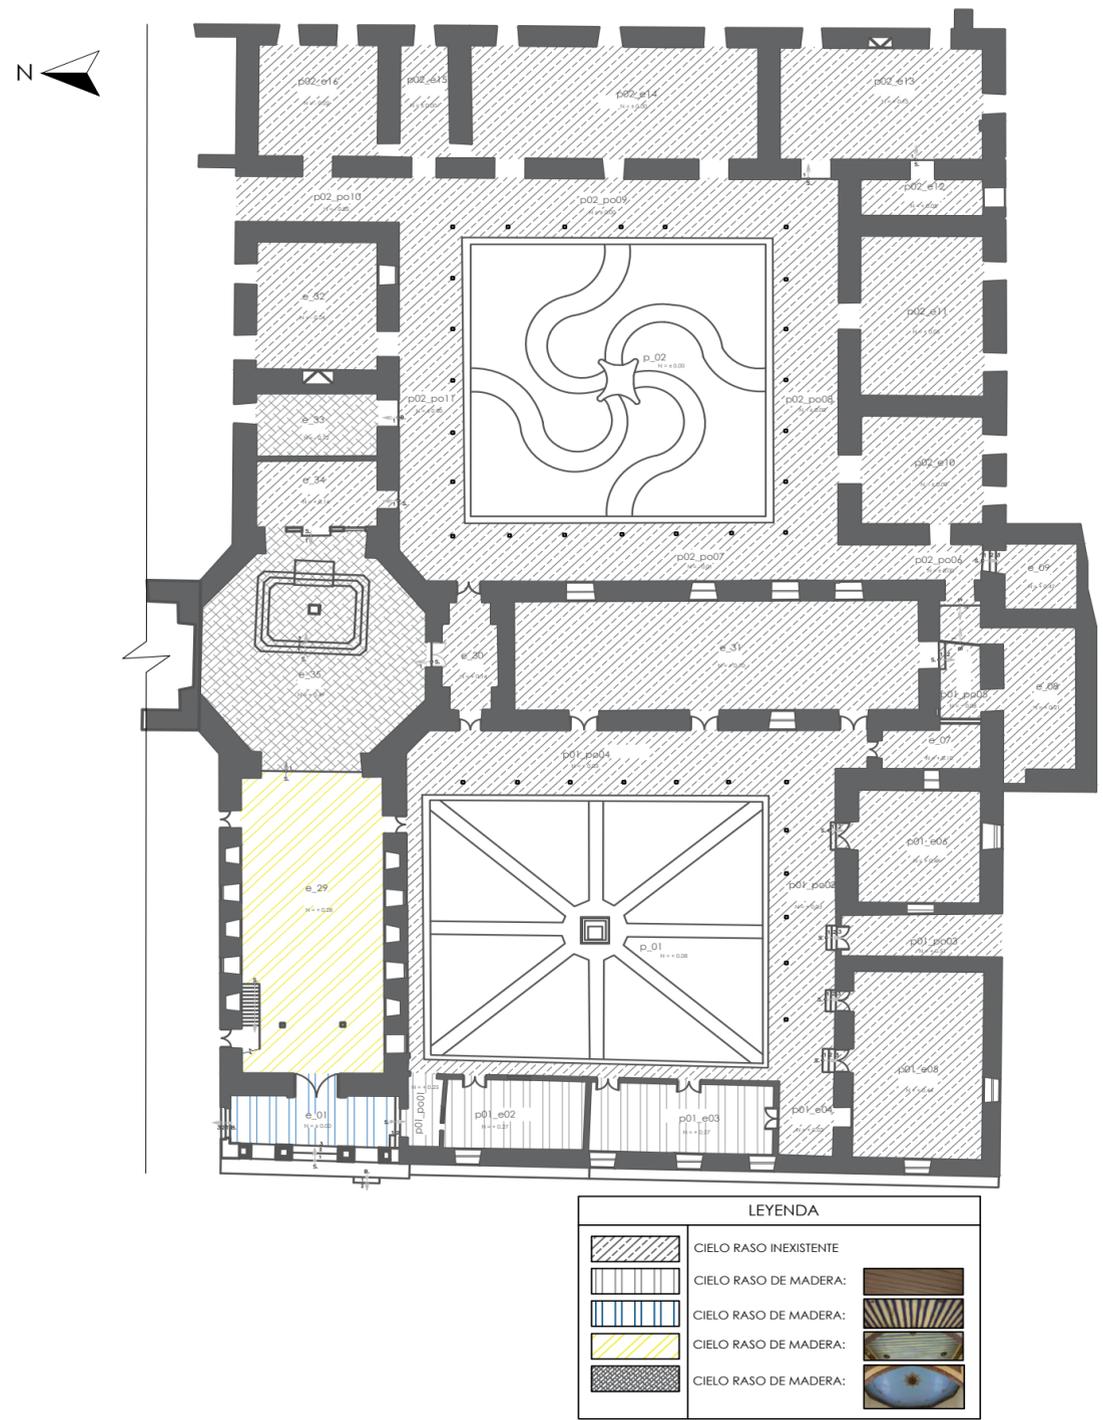
Gráfico 17. Estado actual de los cielorrasos presentes en el edificio. ESC _ 1:300.
Fuente: Las autoras. (2022).

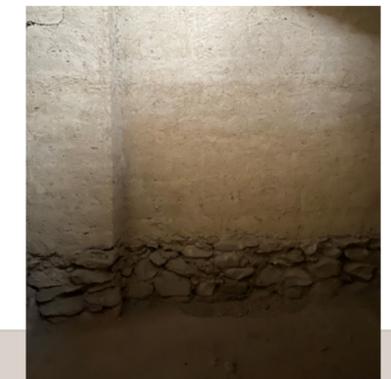
Imagen 68. Cimientos del edificio.
Fuente: Las autoras. (2022).

Los cimientos están constituidos por “piedra de cantera, piedra de río y barro”, tal como se advierte en la imagen 68 (Pesántes, M. 2009, p.9). “(...) a excepción del patio 4, en donde se evidencia una cimentación de cal y canto” (Op. cit., p.9). (imagen 69).

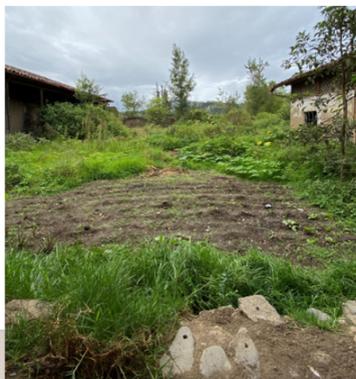
Imagen 69. Cimientos del patio p_04.
Fuente: Las autoras. (2022).

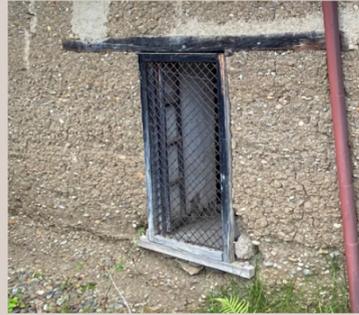
Imagen 79. Ventana de Madera y Metal TIPO 1.
Fuente: Las autoras. (2021).

Las puertas y ventanas han sido resueltas en base a madera, algunas de ellas cuentan con la protección de un trabajo en hierro, tal como se aprecia en las imágenes 79 y 80.

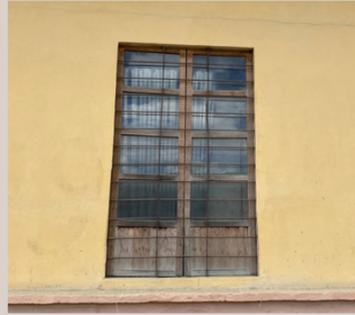
Imagen 80. Ventana de Madera y Metal TIPO 2.
Fuente: Las autoras. (2021).

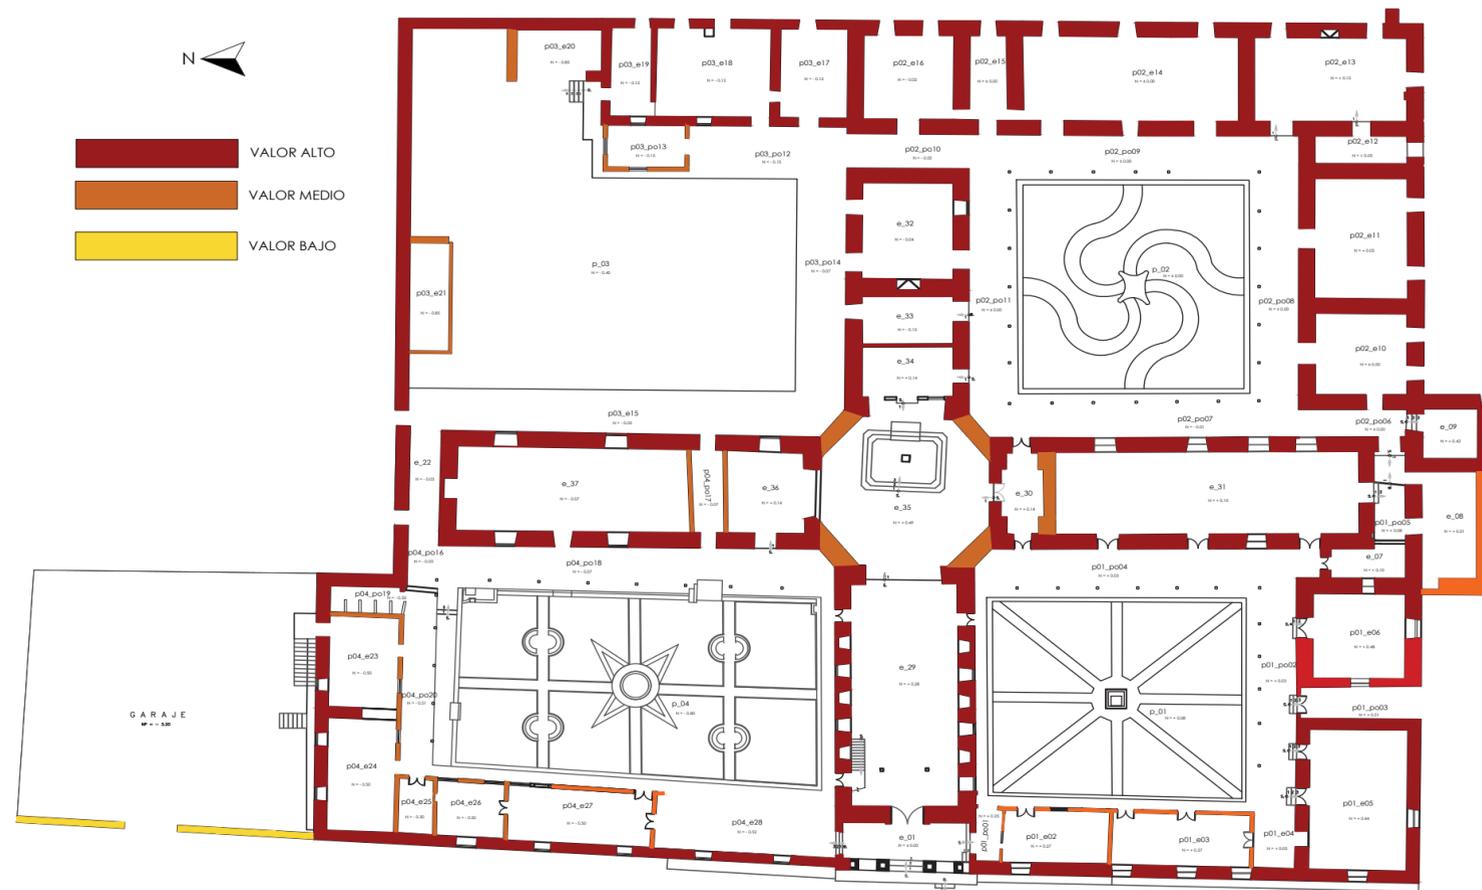
Gráfico 19. Valoración de los materiales para el edificio. ESC_1:250. Fuente: INPC, (2022). Actualización por autores, (2022)

Debido a que la edificación contó con diversas fases para su construcción, se presentaron modificaciones en su materialidad y la meticulosidad con la que se lo trabajaba, lo que determina diversas valoraciones para cada uno de ellos, para determinarlos, se realizó un análisis de cada muro y su etapa de construcción, información que puede evidenciarse en el gráfico 19.

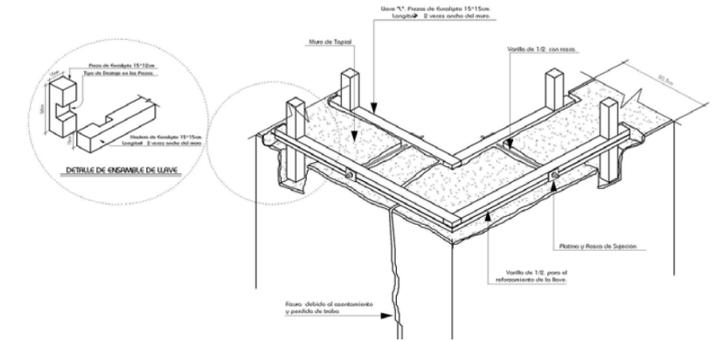
Gráfico 20. Detalle constructivo de la consolidación de un muro de tapial. Fuente: Espinoza et. al (2005).

Espinoza et. al (2005) proponen la implementación de llaves en "L", las cuales serán realizadas con piezas de madera de eucalipto de 15x12cm, el largo varía dependiendo del espesor del muro y las características de la fisura, se anclará con el pegamento Sikadur 31 Adhesivo, previo a empotrar la llave en el muro, se unta un aditivo (Sika Ligante), para que se pueda adherir el mortero (elaborado con cemento, cal y fibra), además, la pared deberá ser humedecida. Cuando se haya incrustado la llave, se deben rellenar los espacios con cascote de teja y ladrillo, siendo cubiertos con mortero. Para la llave "L" se necesita reforzar la periferia con una varilla de ½", y anclar las llaves con una varilla roscada sujeta por platinas, esto se encuentra más detallado en el gráfico 20 (Espinoza et. al, 2005).

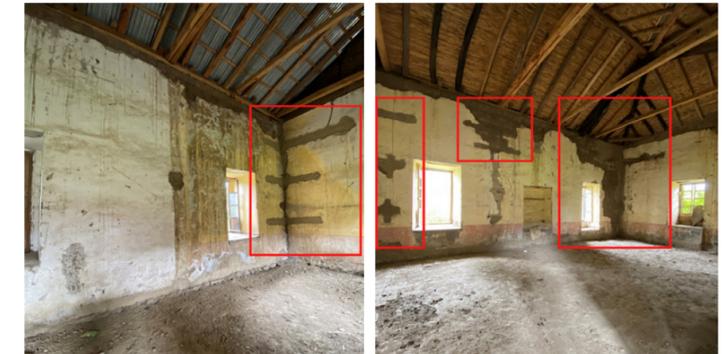
Imagen 81. Llaves p02_e13. Fuente: Las autoras, (2021).

Imagen 82. Llaves p02_e14. Fuente: Las autoras, (2021).

En algunos espacios, en una intervención previa ya se aplicó este sistema de consolidación de muros, tal como se puede evidenciar en las imágenes 81, 82, 83 y 84, pertenecientes a los espacios p02_e13, p02_e14, p02_e16 y e_34.

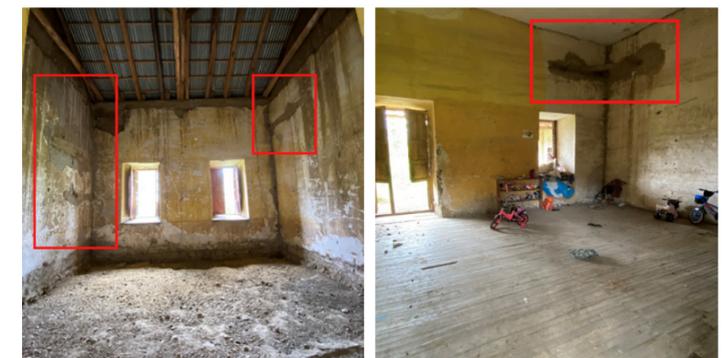
Imagen 83. Llaves p02_e16. Fuente: Las autoras, (2021).

Imagen 84. Llaves e_34. Fuente: Las autoras, (2021).

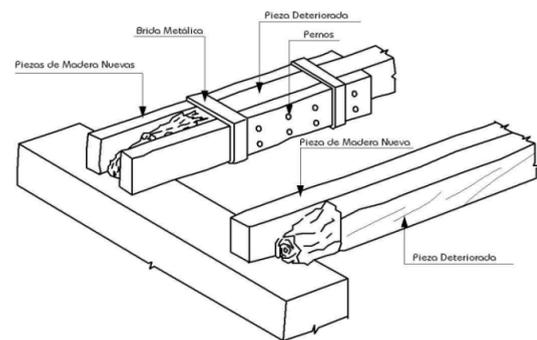
Gráfico 21. Detalle constructivo de la consolidación de un muro de bahareque.
Fuente: Espinoza et. al (2005).

Espinoza et. al (2005), mencionan que debido a la humedad ambiental, precipitaciones y el proceso natural de erosión, se genera un deterioro continuo, que sin el mantenimiento adecuado, debilita las bases y resistencia en la estructura de los muros de bahareque. Para la consolidación de estos muros, se direccionan los esfuerzos a los elementos estructurales que presenten deterioros en la madera por pudrición o agentes patógenos. La solución se enfoca en el adosamiento de dos piezas de madera unidas mediante pernos, clavos o bridas metálicas, en un tramo de longitud suficiente en la madera sana, para reintegrarse con el resto del muro, se añadirá un mortero que cuente con las mismas características del muro para restituir y sanear la pared. Tal caso se muestra en el gráfico 21.

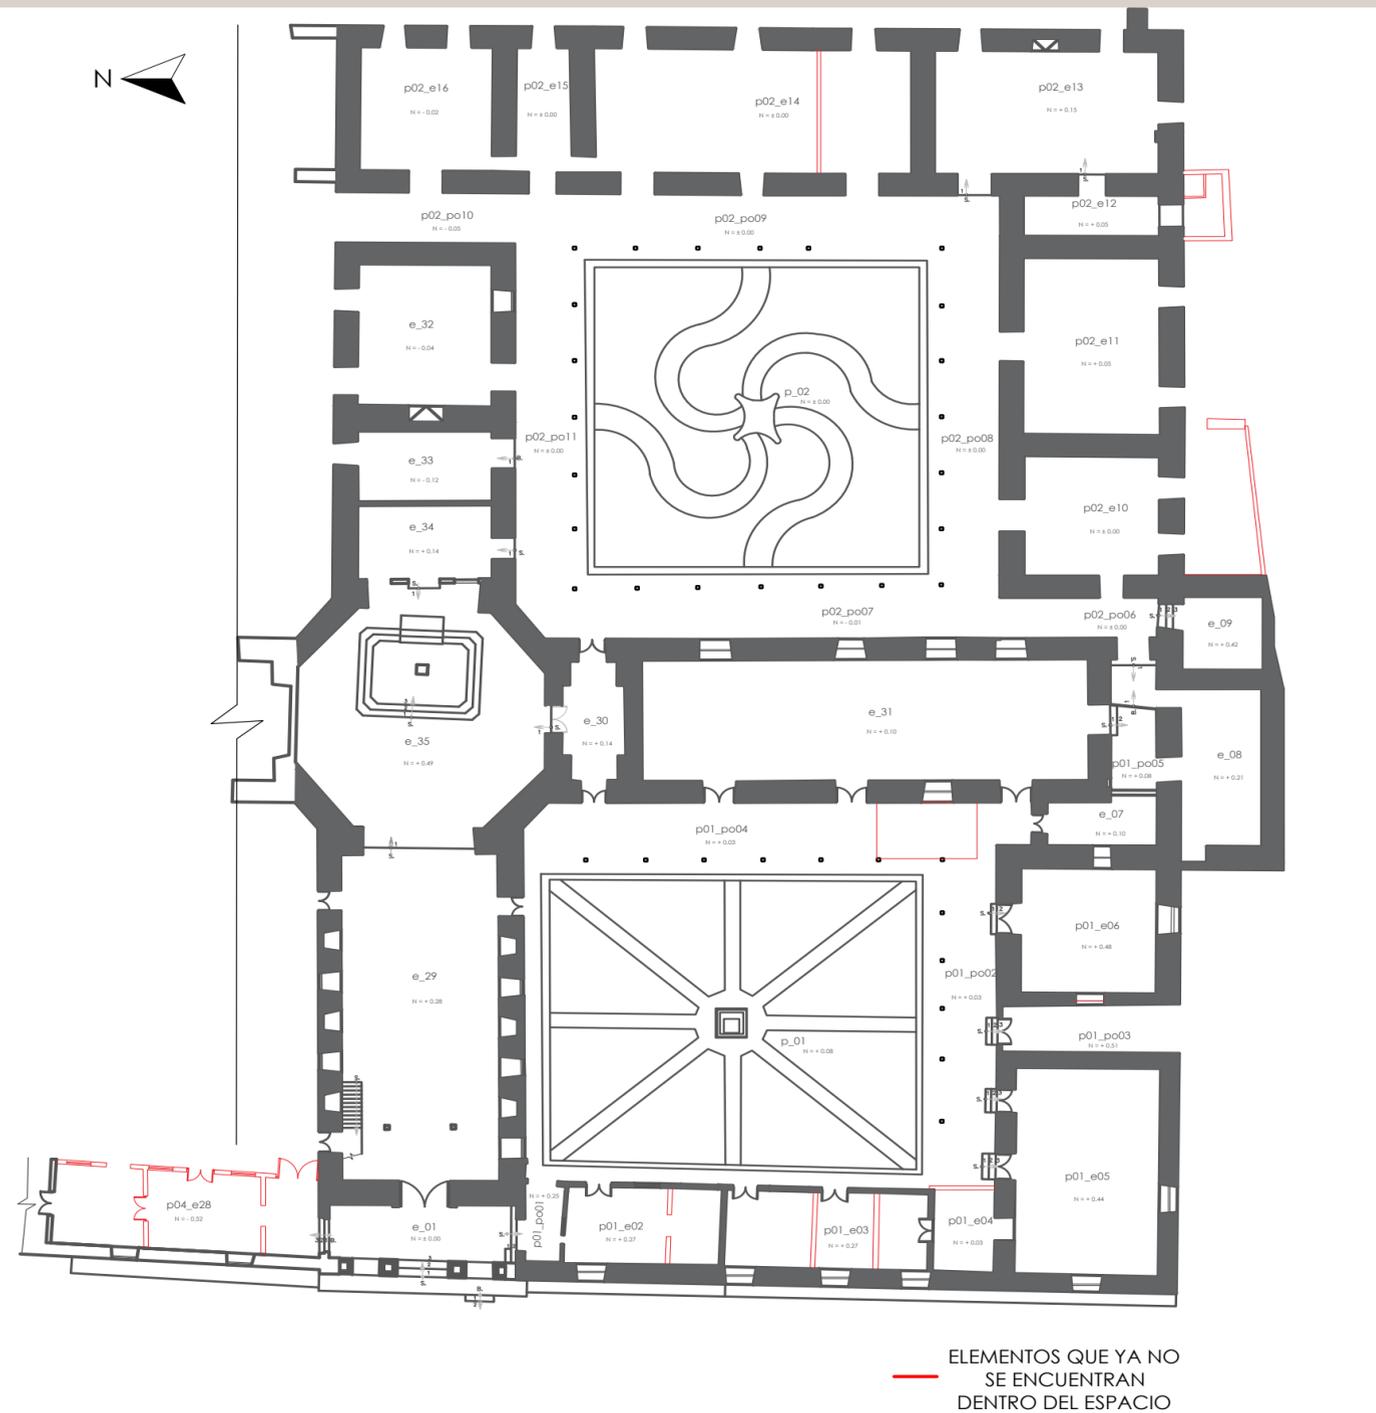
Gráfico 26. Distribución actual del espacio en que se va a trabajar mostrando elementos que ya no existen. ESC _ 1:200. Fuente: Las autoras, (2022).

Para conocer la distribución original del espacio, se realizó un estudio de los planos, además de la observación del espacio, a partir de ello, se pudo identificar que en el estado inicial del edificio existían 48 espacios interiores, los mismos que se evidencian en el gráfico 26

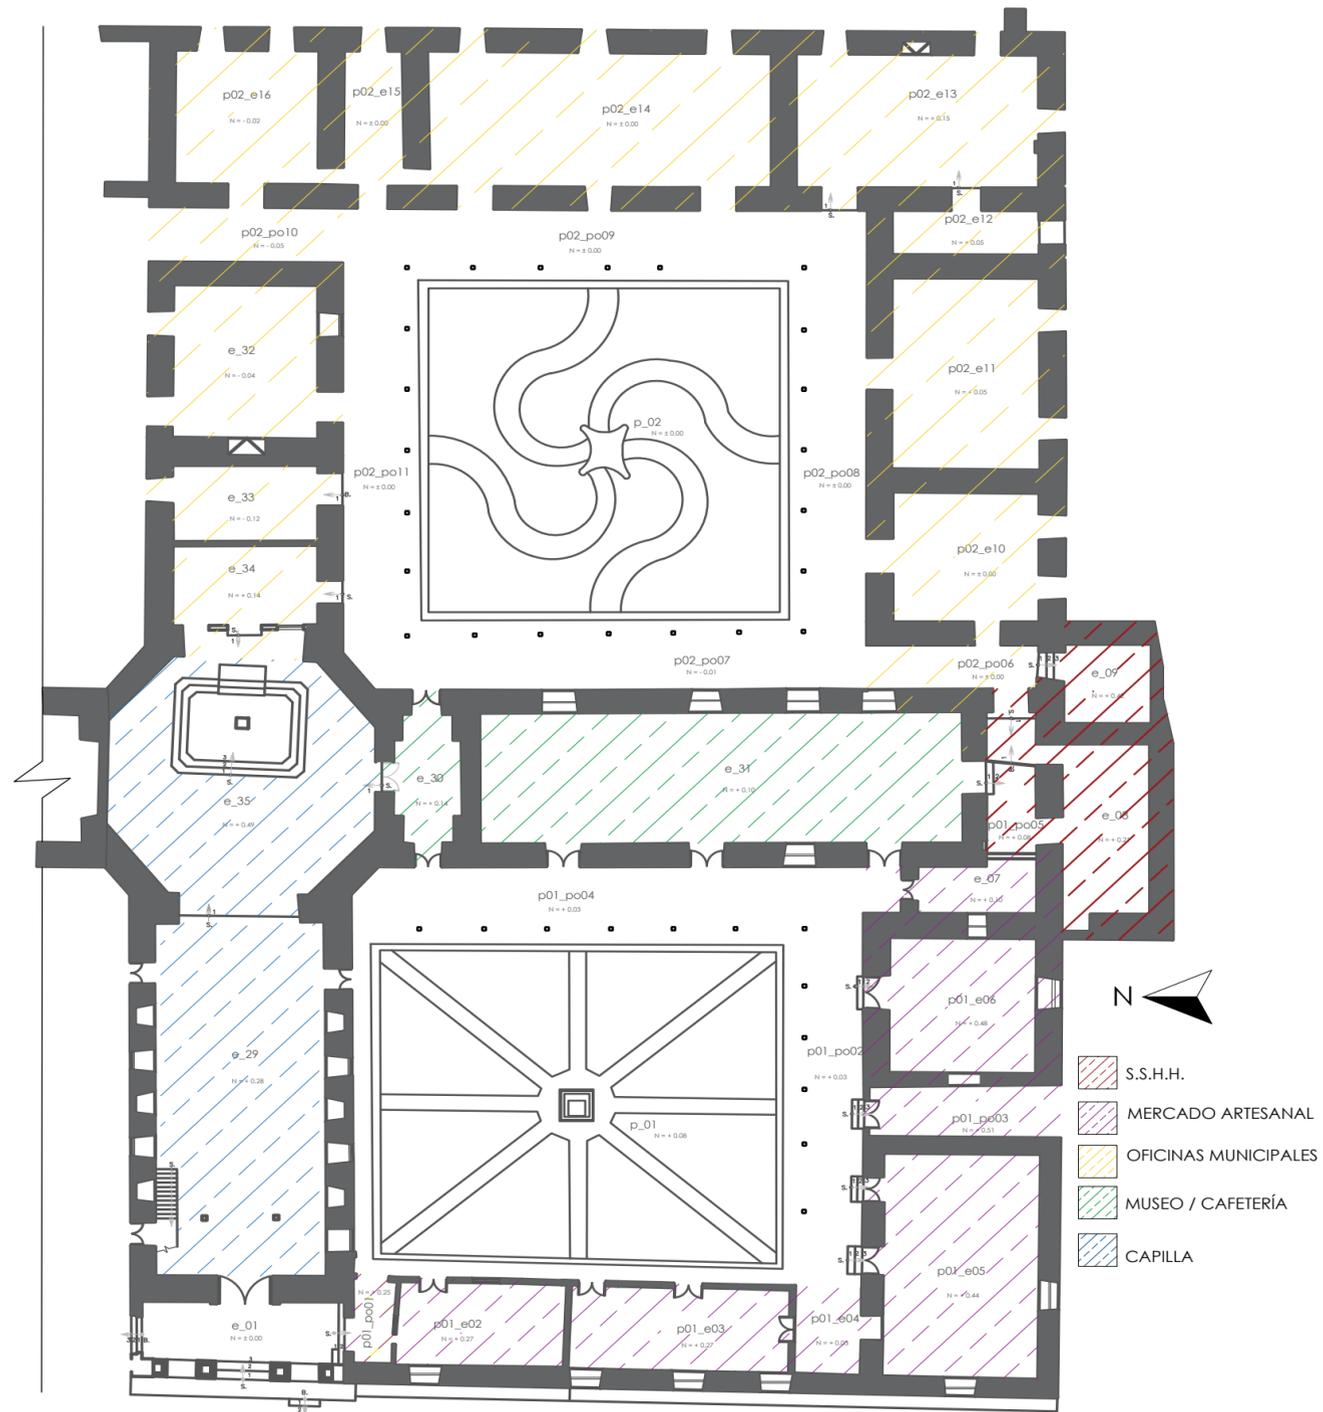
Gráfico 27. Zonificación de la propuesta de diseño. ESC 1:200.
Fuente: Las autoras, (2022).

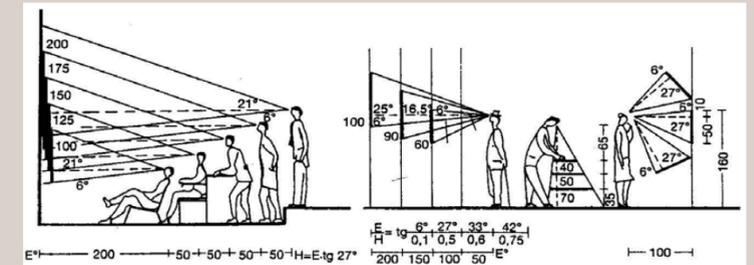
Gráfico 28. Campo visual: altura, tamaño y separación.
Fuente: Neufert, (2017), p.220.

Además de las condicionantes atmosféricas al momento de diseñar un museo, también se debe tener en cuenta la antropometría del ser humano con el fin de que su experiencia en la muestra sea satisfactoria. En base a lo impartido por Neufert (2017), el dimensionamiento de las obras determina la distancia a la cual el usuario puede apreciar el producto de forma adecuada, además, la altura del individuo también condiciona la forma en la que el trabajo es percibido, detallándose esta información en el gráfico 28.

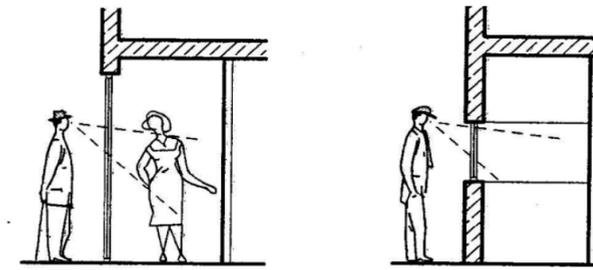
Gráfico 36. Escaparate en forma de vitrina. Fuente: Neufert, (2017), p.268.
Gráfico 37. Variante del gráfico 36 con antepecho. Fuente: Neufert, (2017), p.268.

Los escaparates "sirven para presentar el surtido en el exterior, para despertar los deseos de los clientes e invitar a la compra." (Neufert, 2017, p. 268). Esto se puede visualizar en los gráficos 36 - 37, 38 - 39 y 40 - 41.

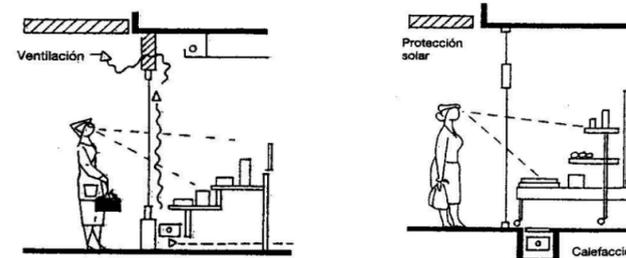
Gráfico 38. Escaparate con aparador escalonado. Fuente: Neufert, (2017), p.268.
Gráfico 39. Escaparate con aparador móvil y tablero de fondo. Fuente: Neufert, (2017), p.268.

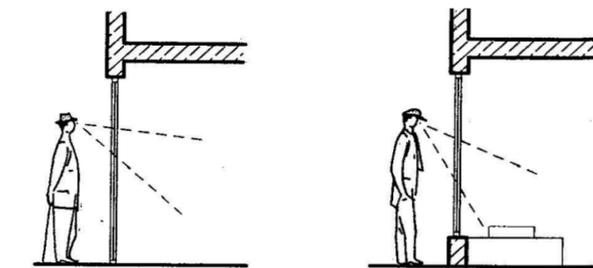
Gráfico 40. Escaparate. Fuente: Neufert, (2017), p.268.
Gráfico 41. Variante del gráfico 40 con antepecho. Fuente: Neufert, (2017), p.268.

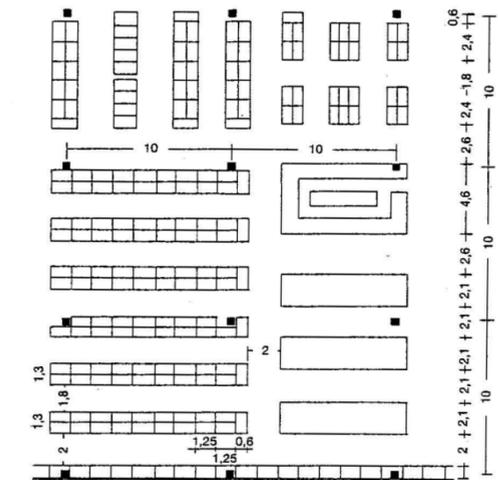
Gráfico 42. Medidas de las estanterías y mostradores de venta. Fuente: Neufert, (2017), p.272.

Primeramente se exponen las medidas de las estanterías y mostradores de ventas que están ubicados dentro de una retícula estructural de 10 x 10 metros en el gráfico 42.

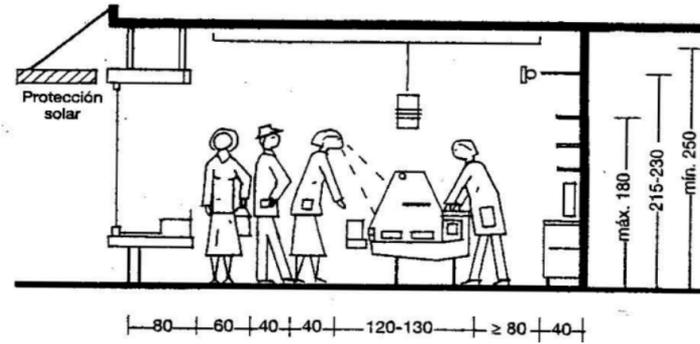
Gráfico 43. Anchura mínima de una tienda.
Fuente: Neufert, (2017), p.272.

Luego, en el gráfico 43, se expresan las medidas estándares de una tienda mayor o igual a 4 metros cuadrados.

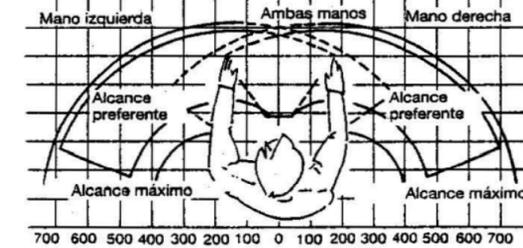
Gráfico 52. Alcance de la mano.
Fuente: Neufert, (2017), p.248.

Los medios auxiliares para la realización de un trabajo deben colocarse dentro del campo visual del trabajador, además, deben estar al alcance de su mano, en estos espacios debe existir una superficie libre para movimientos de 1,5 m², tal como se muestra en el gráfico 52.

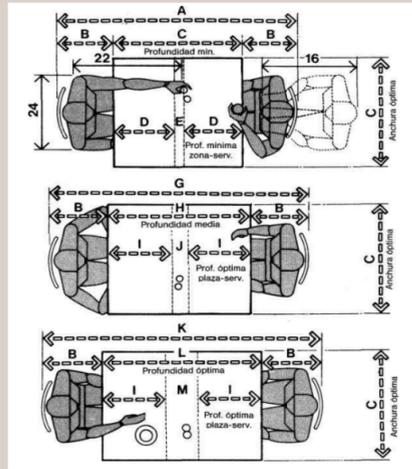
Gráfico 55. Tamaño mínimo de una mesa con profundidades mínima, media y óptima.

Panero y Zelnik (2000) exponen que el dimensionamiento de los espacios para comer se ha obtenido de la distribución estudiada de la vajilla y accesorios complementarios, al momento de comer, este reparto se transforma ocupando un espacio superior al destinado inicialmente, por lo que se requiere un espacio mínimo de 35,6 cm de profundidad x 61 cm de ancho, en la zona central se destina un espacio a la incorporación de elementos decorativos, por lo que se recomienda una profundidad mínima de 101,60 cm para que ningún elemento dificulte el funcionamiento de la mesa; en base a esos datos, los autores recomiendan la utilización de mesas de 76,2 x 101,6 cm para dos personas, tal como se muestra en el gráfico 49. También se ha incorporado una tabla de las dimensiones establecidas para cada elemento en base a los mismos autores en el gráfico 55.

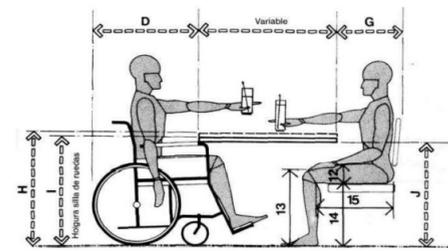
Gráfico 57. Holgura de mesa para silla de ruedas.

En cuanto a la altura de las mesas, Panero y Zelnik (2000) exponen que para que tanto personas en silla de ruedas, como aquellas que no cuentan con este factor puedan hacer uso de este elemento cómodamente, se requiere de una altura mínima de 73,7 cm sin sobrepasar los 76,2 cm (gráfico 57). Al igual que en el caso anterior, se ha incluido también una tabla con las dimensiones establecidas en el gráfico 56.

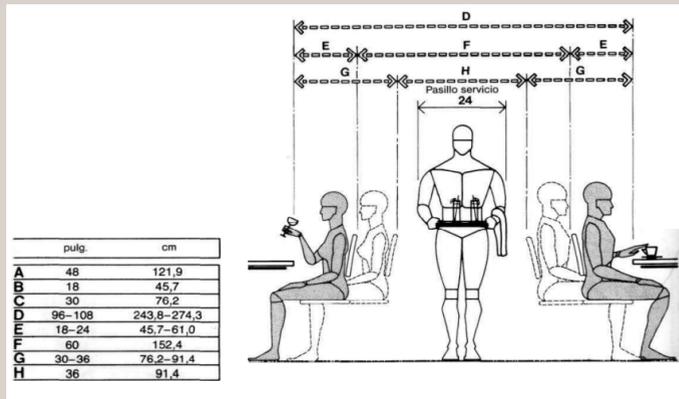
Gráfico 59. Dimensiones establecidas.

Para obtener un espacio de circulación adecuado entre las mesas, se requiere de un espacio mínimo de 152,4 cm para no interferir con las sillas de los comensales de otras mesas, permitiendo también el paso de una persona, tal como se expresa en el gráfico 59.

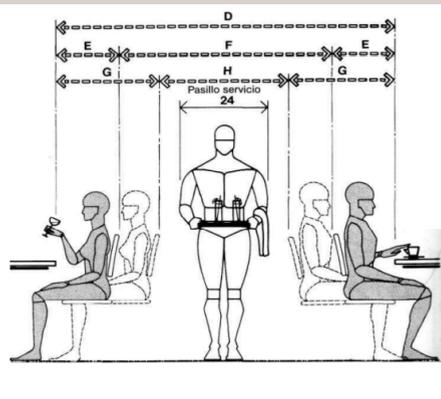
Gráfico 60. Holgura entre sillas / pasillo de servicio.

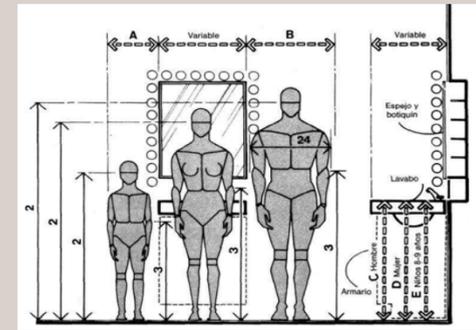
Gráfico 61. Lavabo/consideraciones antropométricas generales.

Con esta información, los autores pudieron determinar que restando 8 cm de la última medida, se consigue una altura de lavabo de 90,4 cm el cuál acomoda a la mayoría de la población. Estos datos se pueden visualizar a continuación en

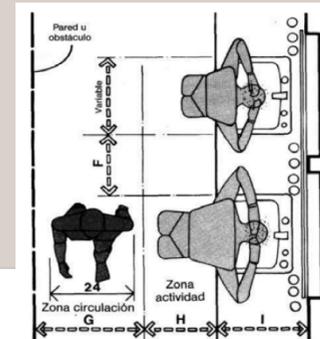
Gráfico 62. Holgura para lavabo doble.

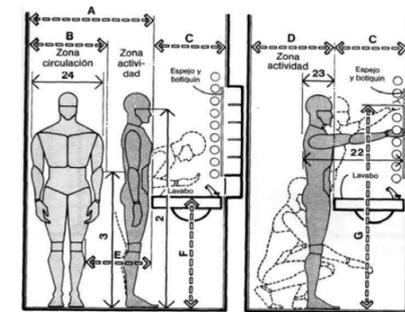
Gráfico 64. Lavabo/consideraciones antropométricas para hombres.

En el caso específico de los hombres y sus espacios sanitarios, "una altura de lavabo entre 94 y 109,2 cm (37 a 43 pulgadas) satisfará a la mayoría de los usuarios. El emplazamiento del espejo estará supeditado por la altura del ojo." (Panero & Zelnik, 2000, p. 165). Estos datos se pueden visualizar en el siguiente gráfico (64).

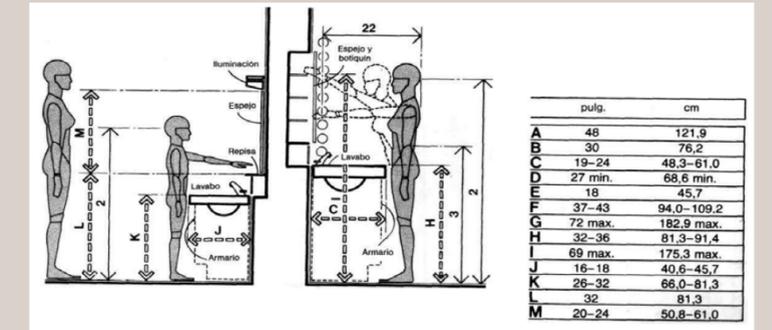
Gráfico 67. Lavabo/consideraciones antropométricas para mujeres y niños.

De la misma manera, se puede visualizar que las medidas antropométricas para las mujeres y los niños en el siguiente gráfico (66).

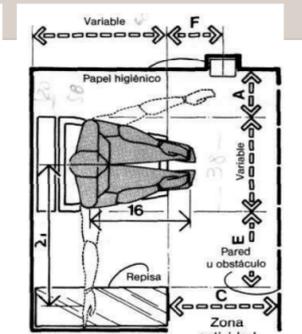
Gráfico 70. Medidas inodoro perspectiva superior.

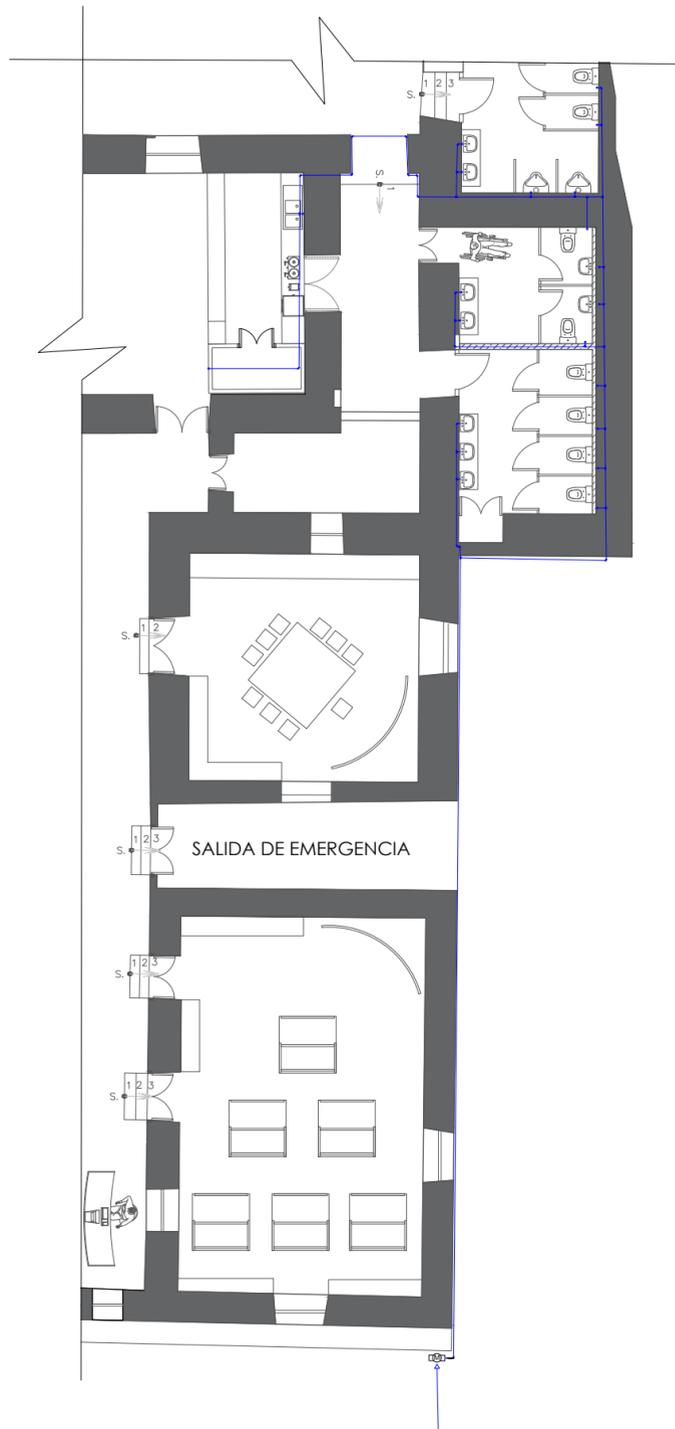
Contiene: Plano de instalaciones de agua potable.
Escala: 1 : 100.

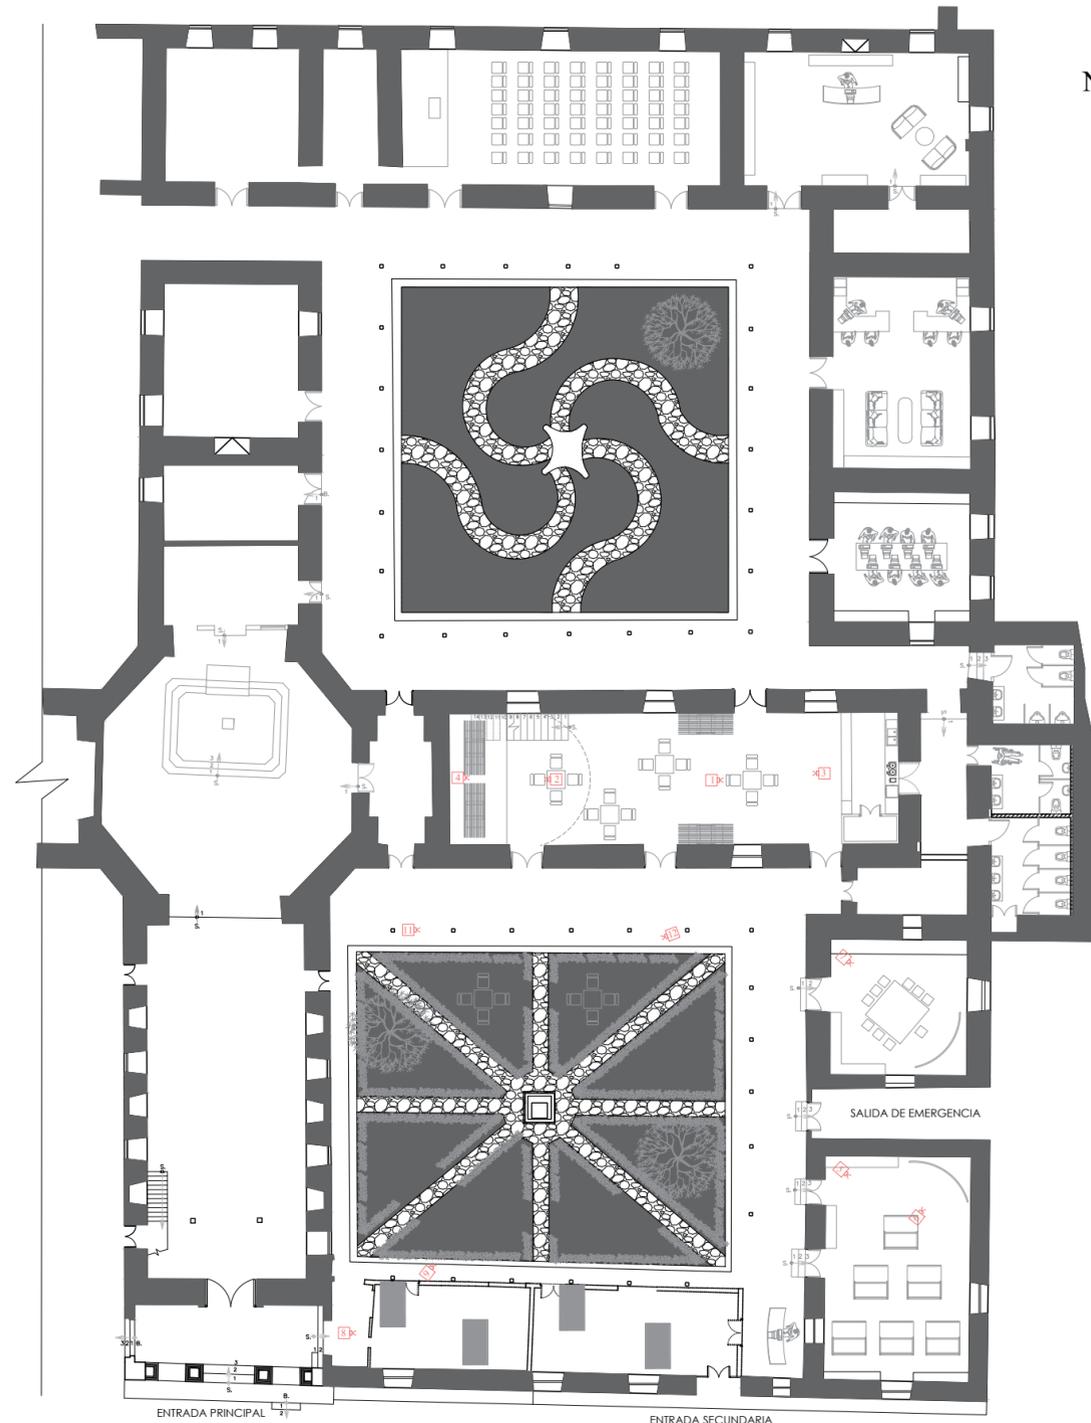
Contiene: Plano de ubicación de cámaras.
