Trabajo de Graduación previo a la obtención del título de
LICENCIADA EN DISEÑO DE INTERIORES

DISEÑO INTERIOR EN ESPACIOS PATRIMONIALES UTILIZANDO LOS PRINCIPIOS DEL REUSO ADAPTATIVO

ANTIGUO HOSPITAL MORENO VÁSQUEZ
DE GUALACEO

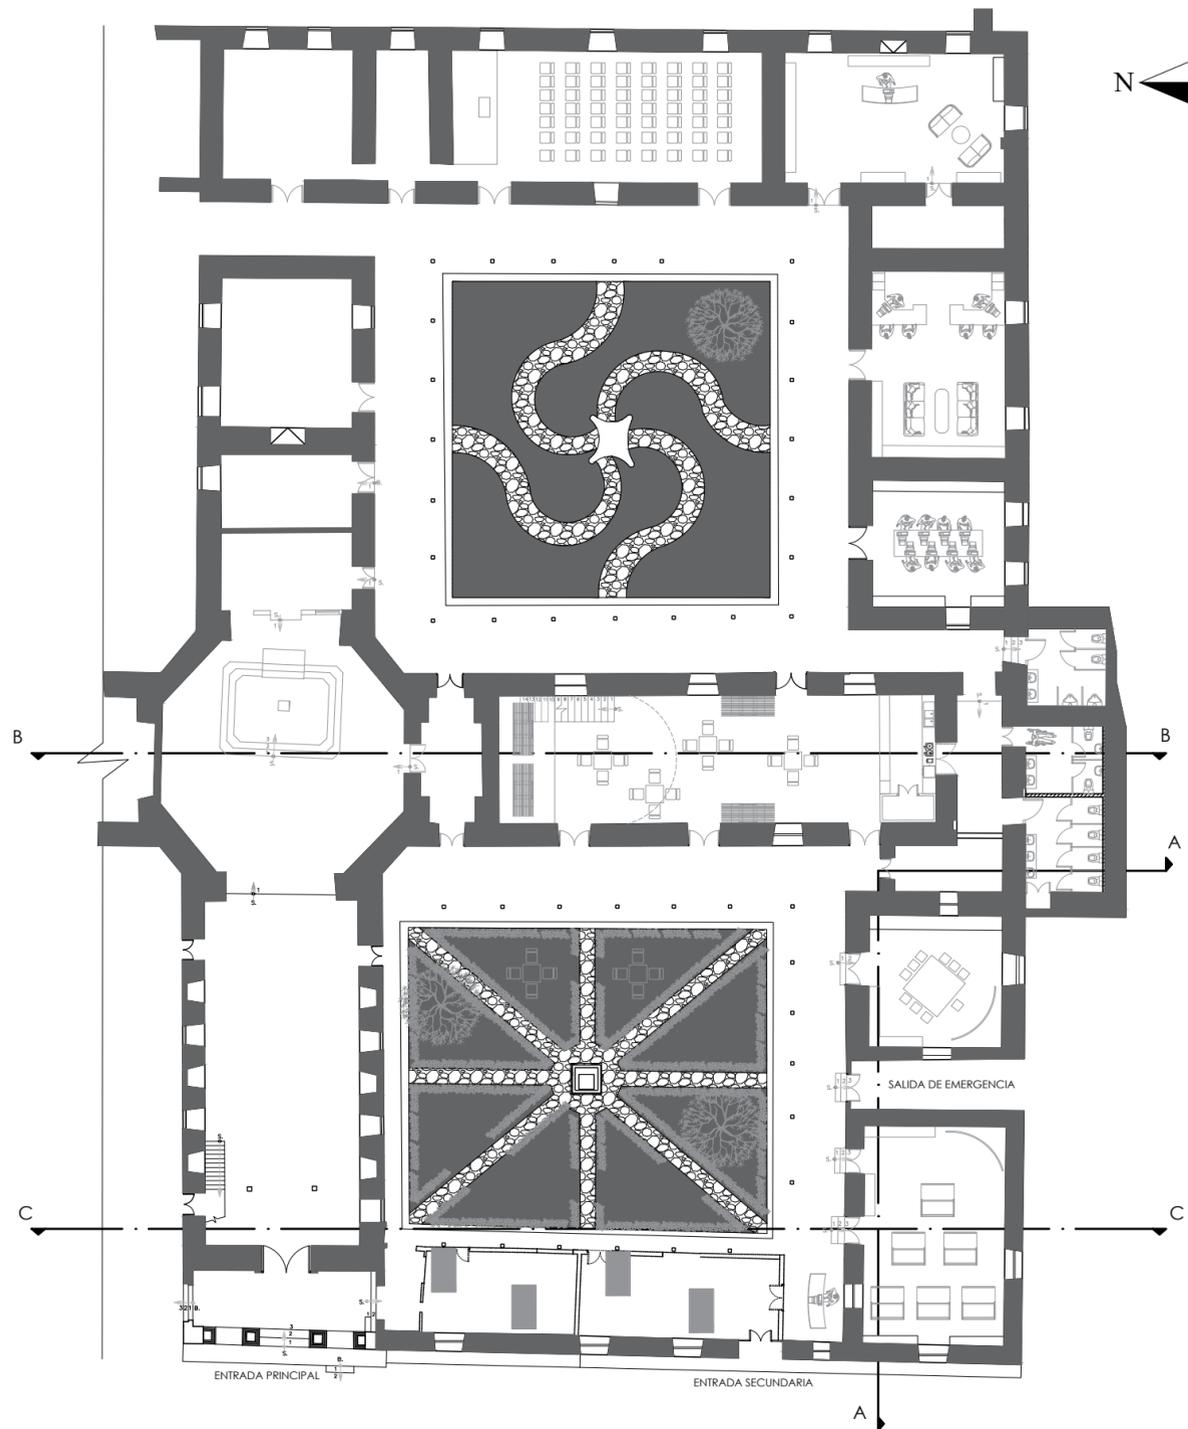
Contiene: Plano de ubicación de cortes.
Escala: 1:200.

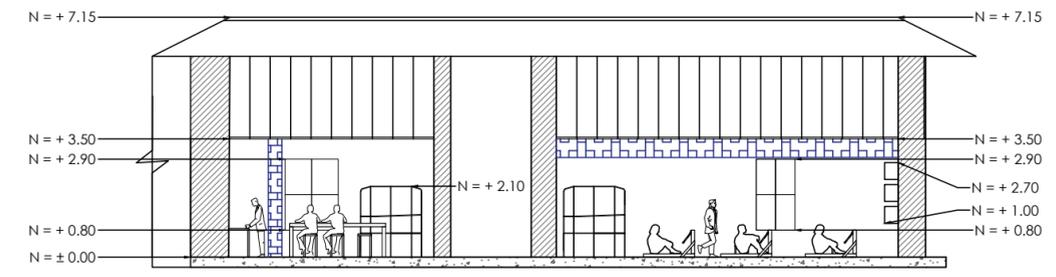
CORTE A - A

Contiene: Corte A-A, corte B-B y corte C-C.
Escala: 1:150.

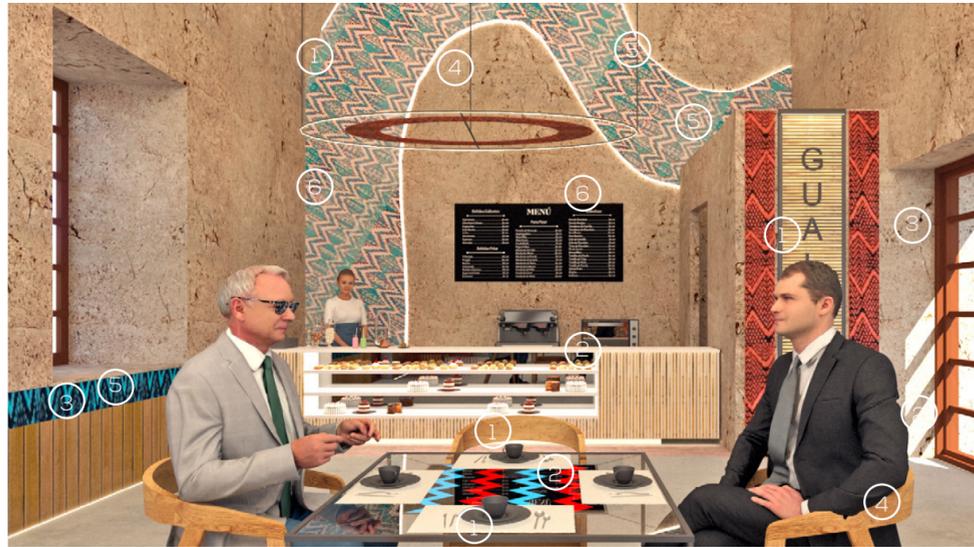
Imagen 96. Cafetería / Museo C1 con criterios de diseño.
Fuente: Las autoras, (2022).

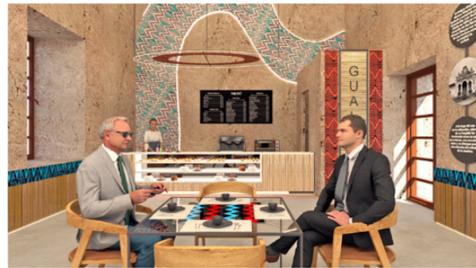
Imagen 97. Cafetería / Museo C1 - propuesta de diseño.
Fuente: Las autoras, (2022).

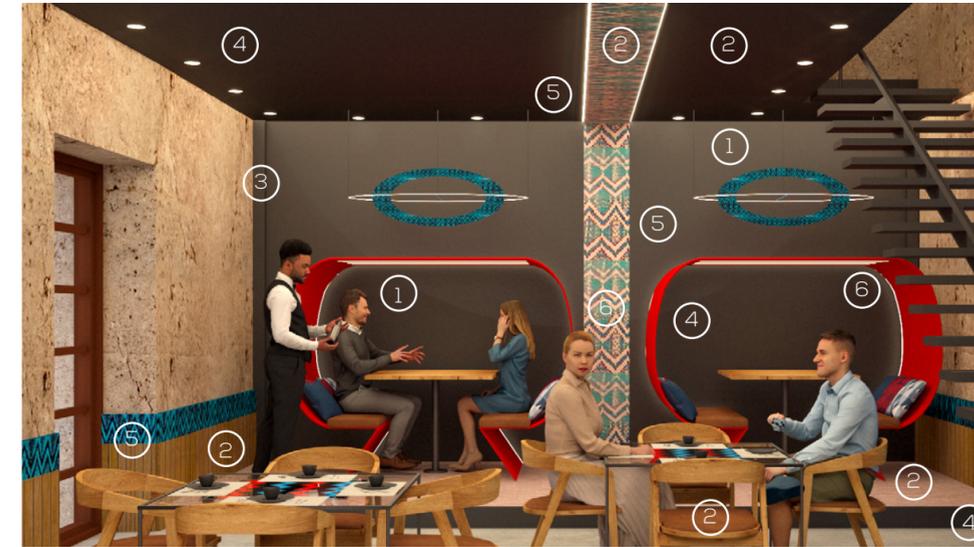
- Utilización de la macana como elemento expositivo.
- Iluminación con tiras led.

Imagen 99. Cafetería / Museo C2 con criterios de diseño.
Fuente: Las autoras, (2022).

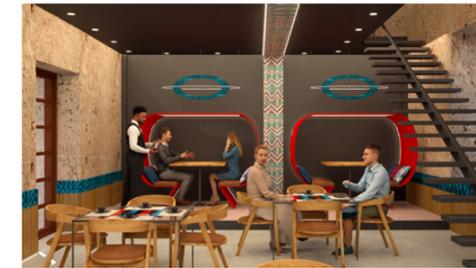
Imagen 100. Cafetería / Museo C2 - propuesta de diseño.
Fuente: Las autoras, (2022).

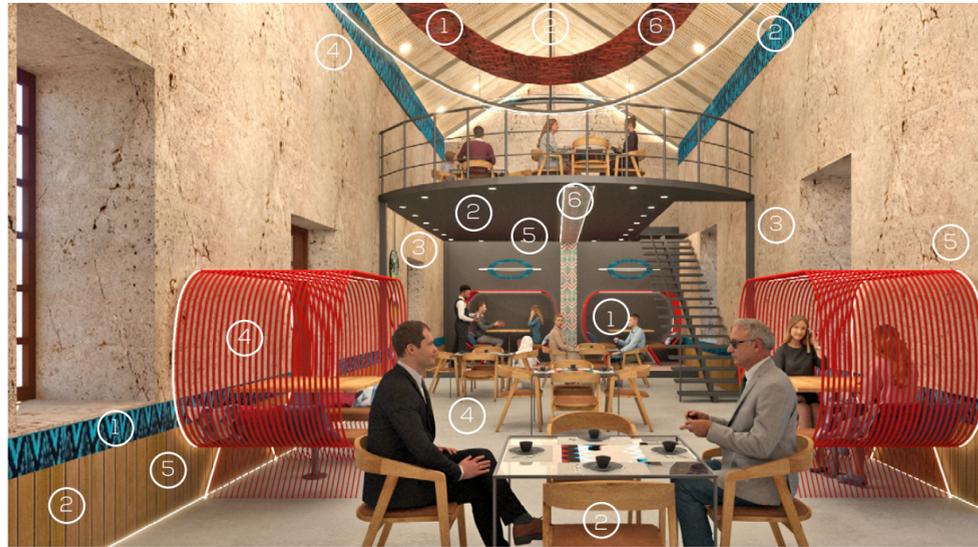
- Utilización de la macana como elemento expositivo.
- Iluminación con tiras led.

Imagen 102. Cafetería / Museo C3 con criterios de diseño.
Fuente: Las autoras, (2022).

Imagen 101. Estado Actual.
Imagen 102. Cafetería / Museo C3 con criterios de diseño.
Imagen 103. Cafetería / Museo C3 - propuesta de diseño.
Imagen 104. Estado Actual.
Imagen 105. Cafetería / Museo C4 con criterios de diseño.
Imagen 106. Cafetería / Museo C4 - propuesta de diseño.
Imagen 107. Estado Actual.
Imagen 108. Taller de Macanas C5 con criterios de diseño.
Imagen 109. Taller de Macanas C5 - propuesta de diseño.
Imagen 110. Estado Actual.
Imagen 111. Taller de Macanas C6 con criterios de diseño.
Imagen 112. Taller de Macanas C6 - propuesta de diseño.
Imagen 113. Estado Actual.
Imagen 114. Taller de Zapatería C7 con criterios de diseño.
Imagen 115. Taller de Zapatería C7 - propuesta de diseño.
Imagen 116. Estado Actual.
Imagen 117. Vista desde el patio C8 con criterios de diseño.
Imagen 118. Vista desde el patio C8 - propuesta de diseño.
Imagen 119. Estado Actual.
Imagen 120. Stand de exposición C9 con criterios de diseño.

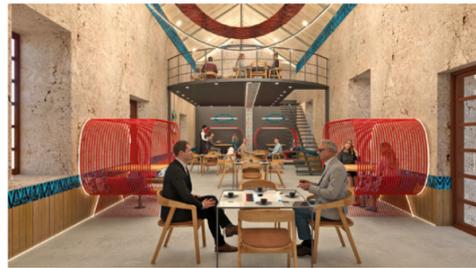
Imagen 103. Cafetería / Museo C3 - propuesta de diseño.
Fuente: Las autoras, (2022).

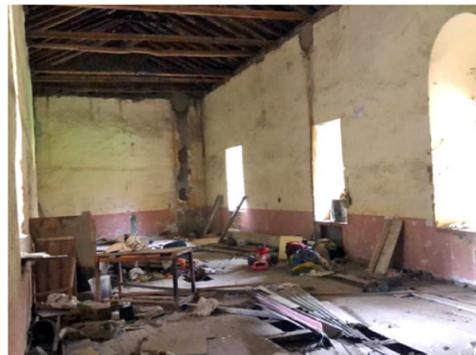
Imagen 104. Estado Actual.
Fuente: Las autoras, (2022).

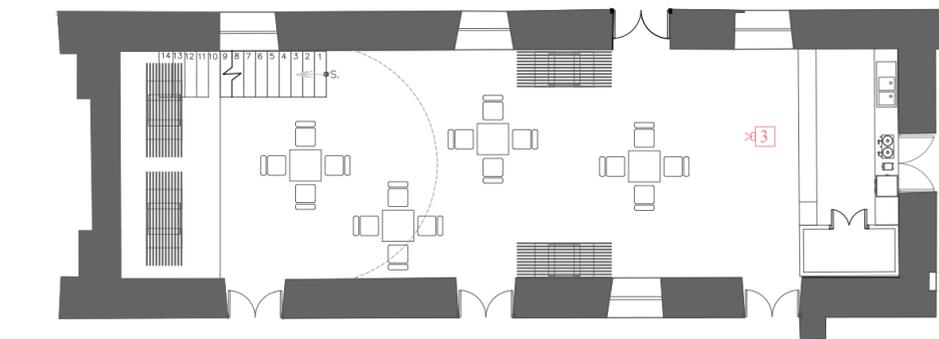
Gráfico 74. Plano de Ubicación de Cámara C3.
Fuente: Las autoras, (2022).

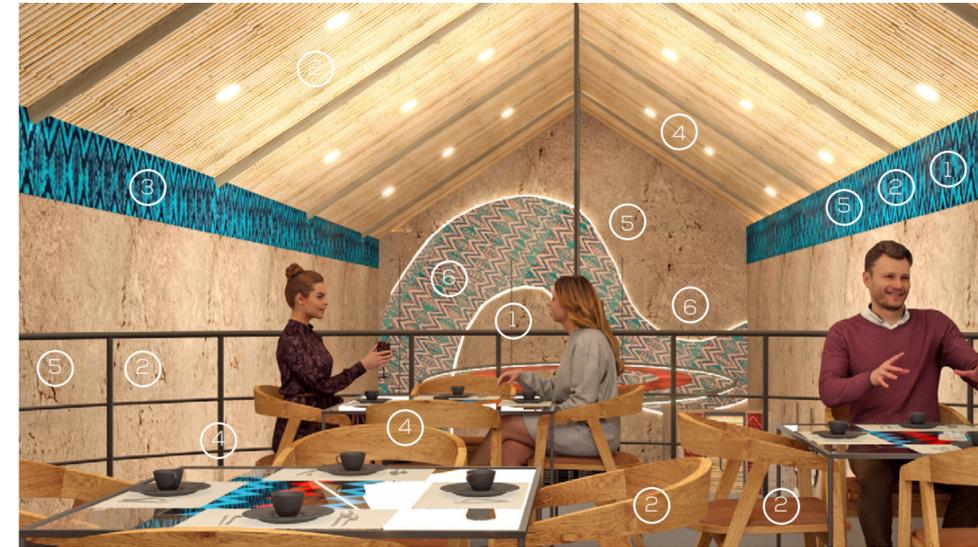
- Utilización de la macana como elemento expositivo.
- Iluminación con tiras led.

Imagen 105. Cafetería / Museo C4 con criterios de diseño.
Fuente: Las autoras, (2022).

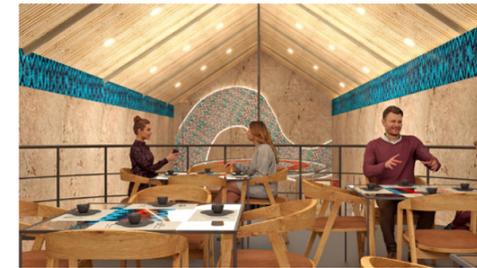
Imagen 106. Cafetería / Museo C4 - propuesta de diseño.
Fuente: Las autoras, (2022).

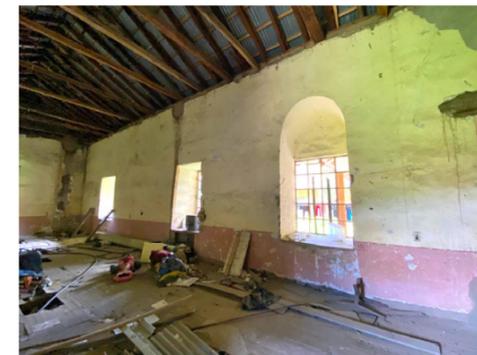
Imagen 107. Estado Actual.
Fuente: Las autoras, (2022).

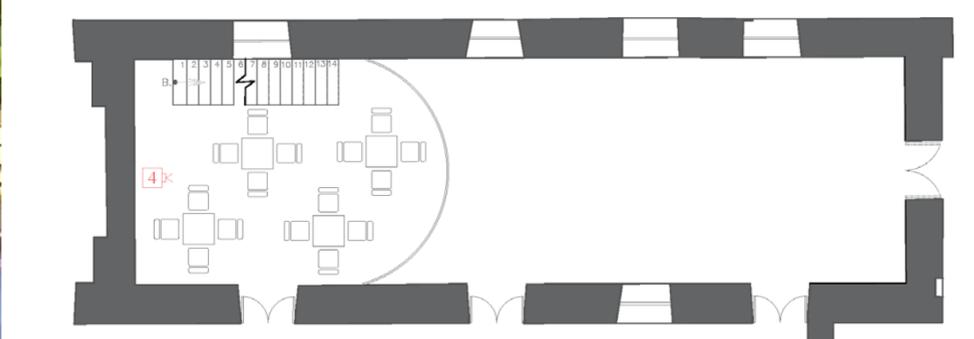
Gráfico 75. Plano de Ubicación de Cámara C4.
Fuente: Las autoras, (2022).

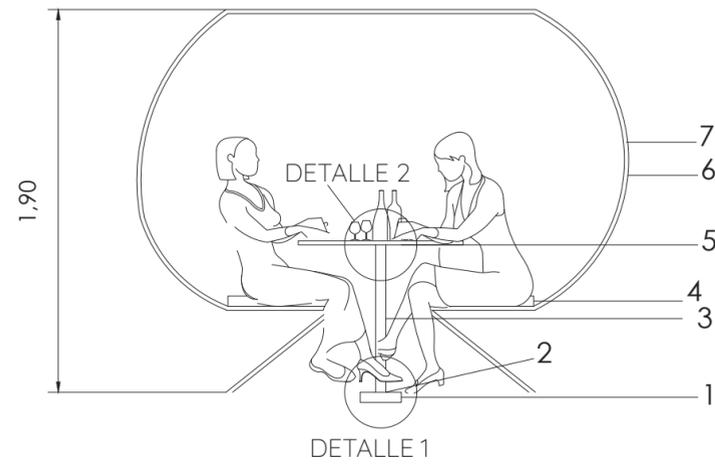
SILLA ORGÁNICA
ESC _ 1:20

LEYENDA	
1	Base metálica cuadrangular de 20x20cm y 5cm de espesor
2	Soldadura
3	Estructura de hierro para soporte diámetro de 5cm
4	Asiento de base de madera tapizado con cuero
5	Tabla para la mesa de 76x76cm y 5cm de espesor, anclada a la estructura metálica por medio de tornillos autorroscantes de 1"
6	Tubo de hierro doblado bajo calor de 2" de diámetro
7	Tira de cinta LED para iluminación complementaria sujeta mediante cinta doble faz

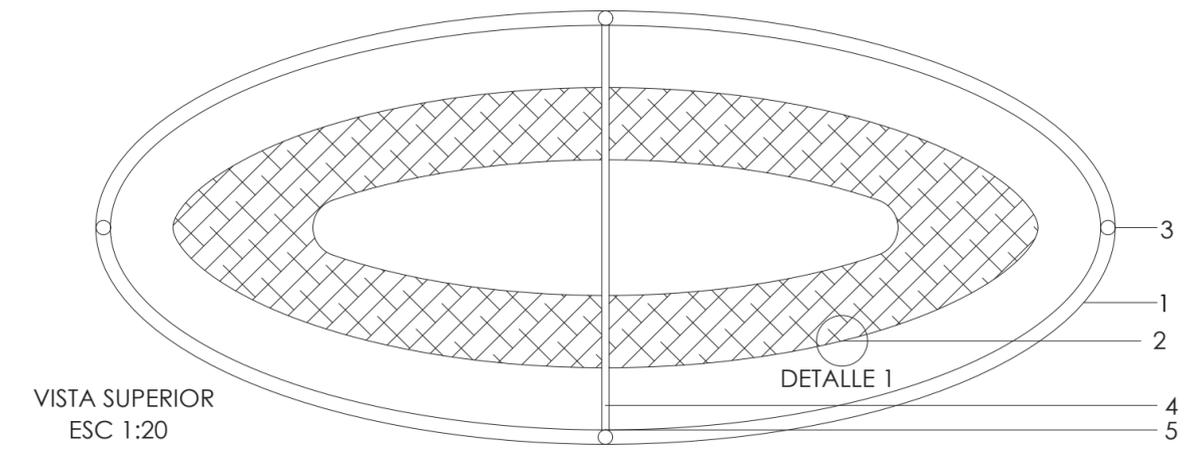
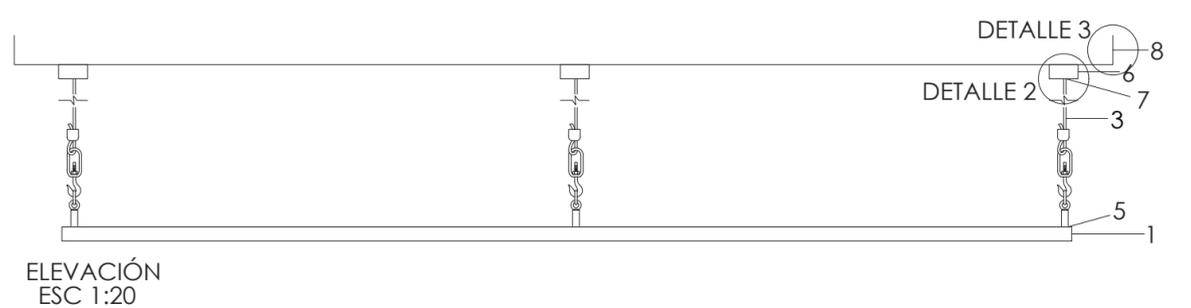
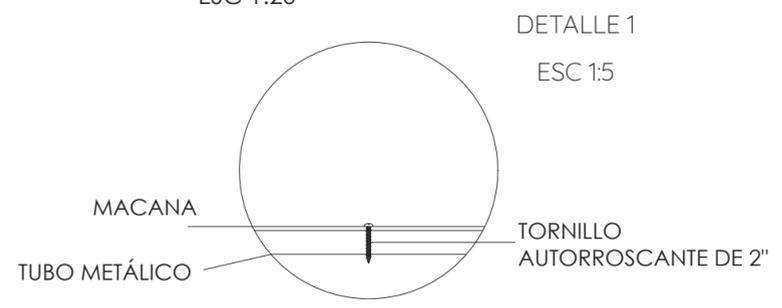
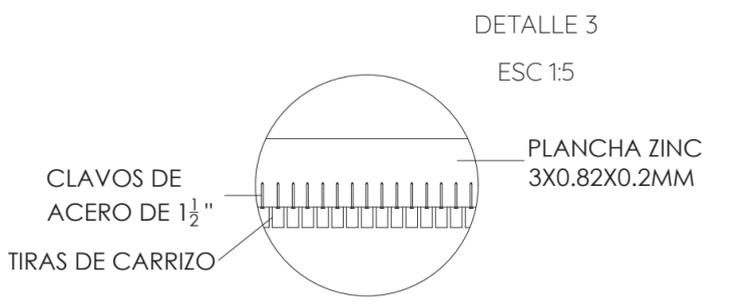
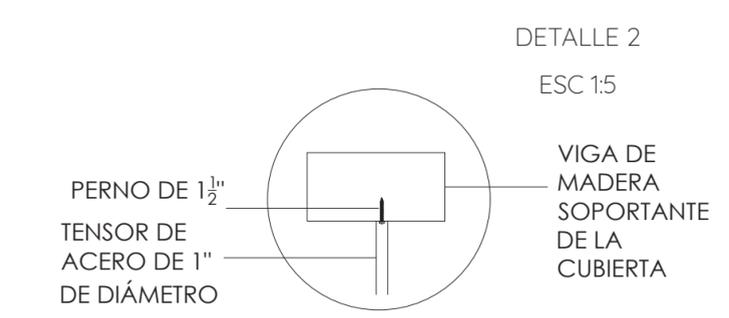
LEYENDA	
1	Estructura metálica de hierro doblado bajo calor (esp: 3cm)
2	Estructura metálica de hierro cubierta con tapiz de macana tensada (esp: 3cm) sujeta con tornillos autorroscantes de 2"
3	Tensor de acero de 1" de diámetro
4	Tubo de hierro para soporte (esp: 1.5cm)
5	Soldadura
6	Viga de madera soportante de la cubierta
7	Anclaje con pernos de 1 1/2"
8	Cielo raso cubierto con tiras de carrizo clavadas con clavos de acero de 1 1/2"

Gráfico 77. Detalle constructivo de una lámpara ovalada.
Fuente: Las autoras, (2022).

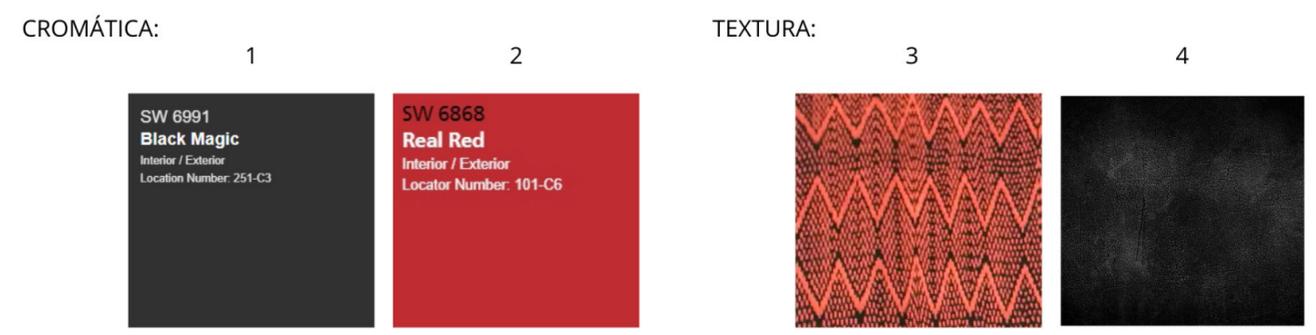
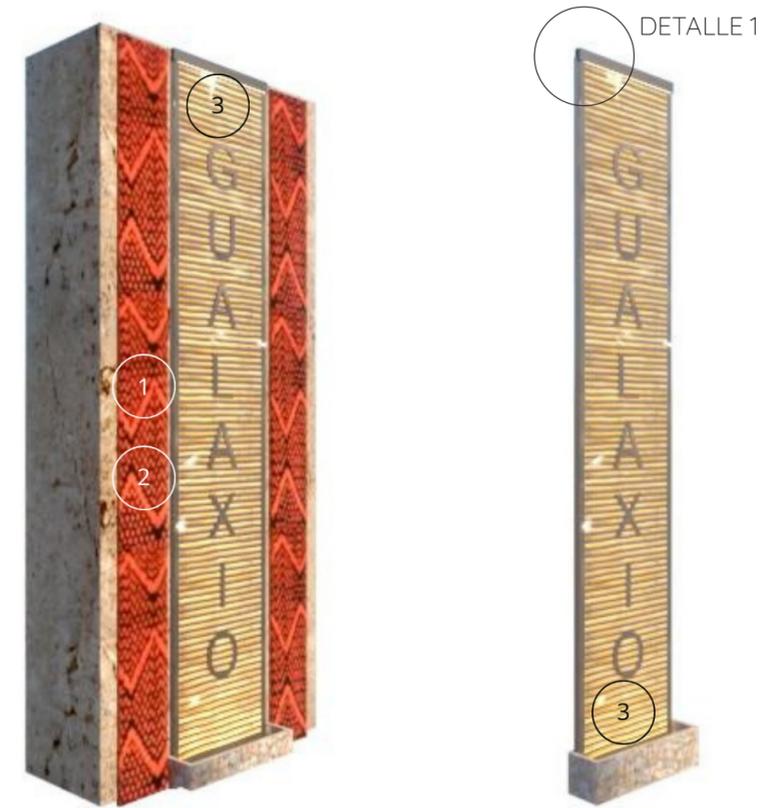
LEYENDA	
1	Estructura metálica
2	Tapón
3	Perforaciones de 3mm
4	Vidrio laminado de 8mm
5	Apliques de sujeción para vidrio
6	Mampostería de piedra de 0,3mx3mx0,5m
7	Desagüe de agua-Tubo 2"
8	Perfil de acero tipo G
9	Tubería electrosoldada de 1/2"
10	Piedra
11	Malla electrosoldada R-84
12	Toma de agua
13	Bomba para agua de 1/2 HP

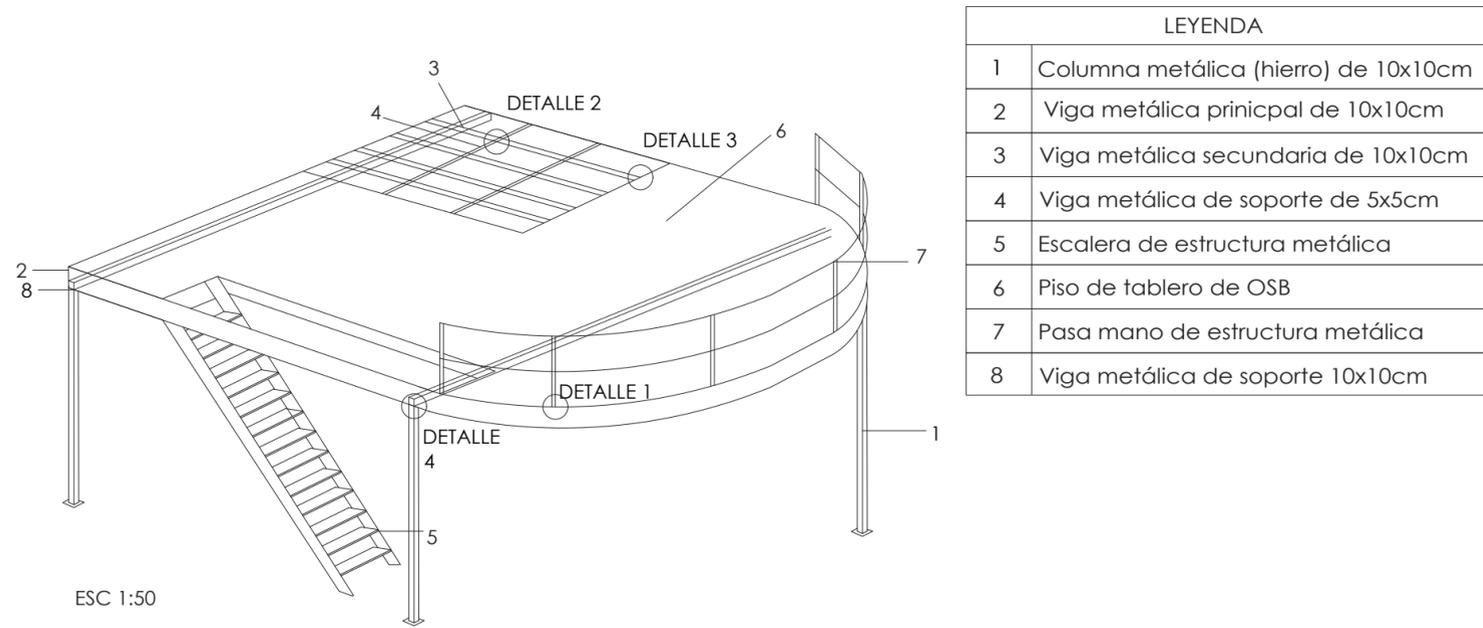
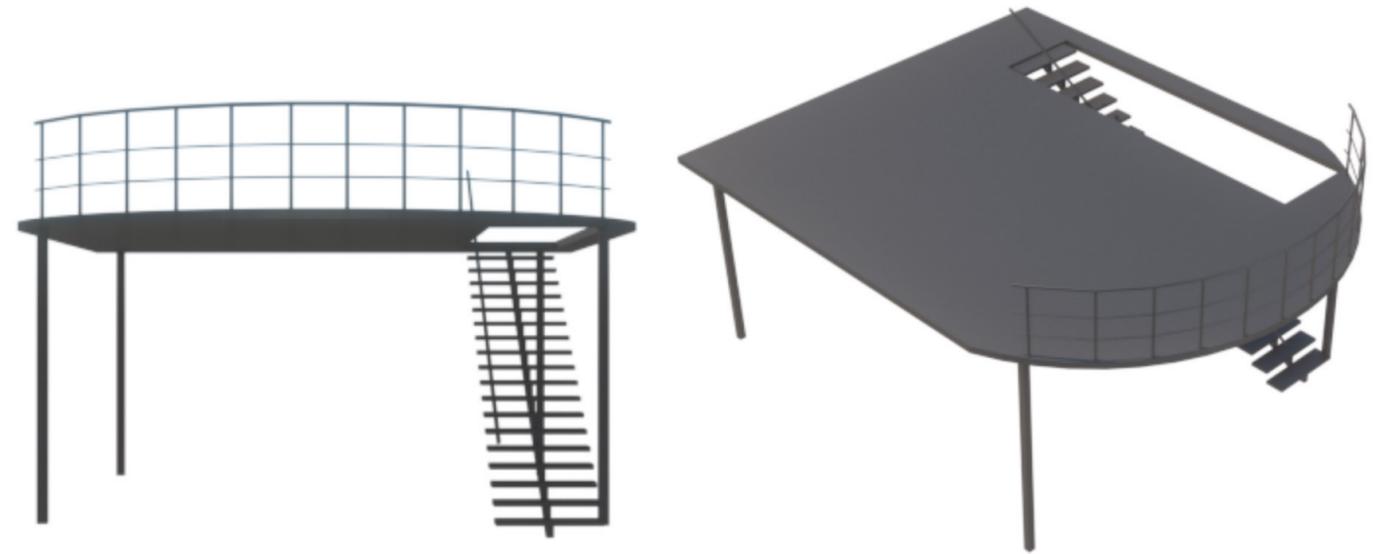
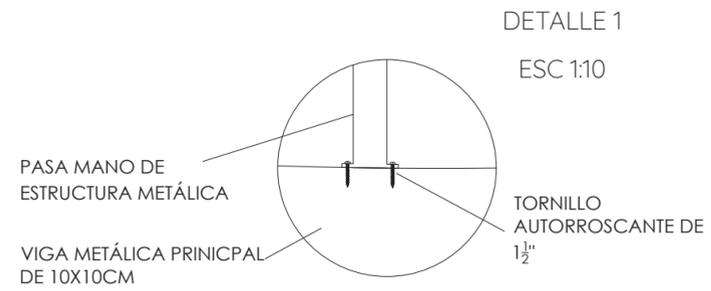
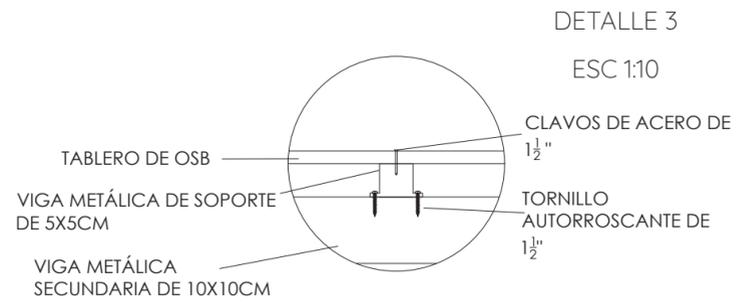
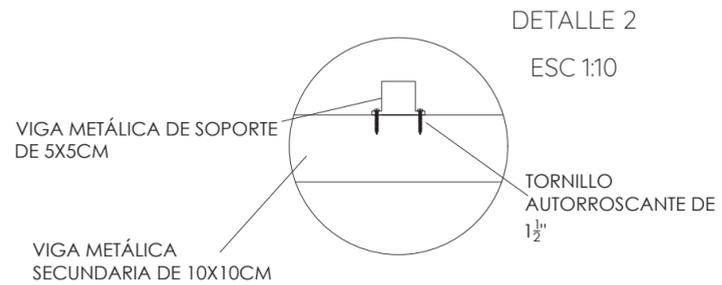
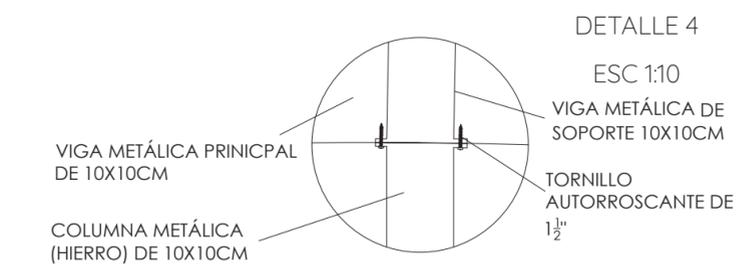
LEYENDA	
1	Columna metálica (hierro) de 10x10cm
2	Viga metálica principal de 10x10cm
3	Viga metálica secundaria de 10x10cm
4	Viga metálica de soporte de 5x5cm
5	Escalera de estructura metálica
6	Piso de tablero de OSB
7	Pasa mano de estructura metálica
8	Viga metálica de soporte 10x10cm

Gráfico 79. Detalle constructivo de un mezzanine.
Fuente: Las autoras, (2022).

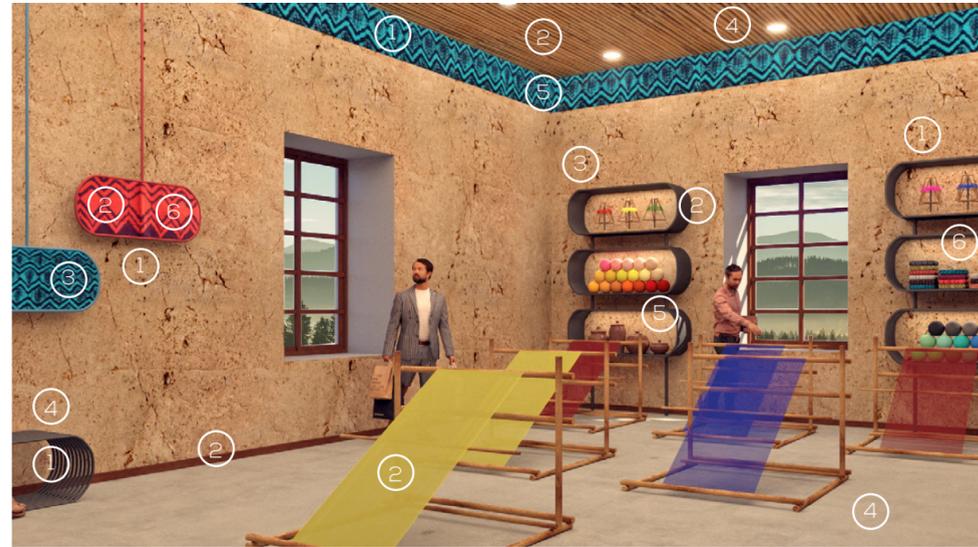
Imagen 108. Taller de Macanas C5 con criterios de diseño.
Fuente: Las autoras, (2022).

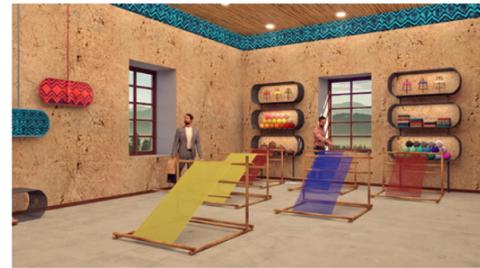
Imagen 109. Taller de Macanas C5 - propuesta de diseño.
Fuente: Las autoras, (2022).

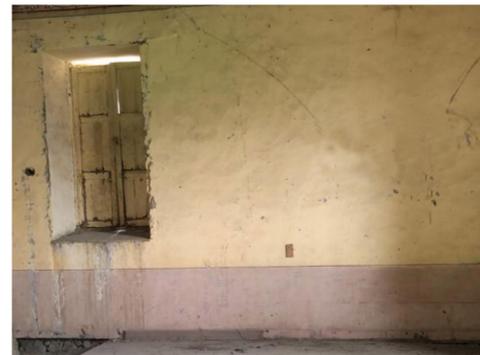
Imagen 110. Estado Actual.
Fuente: Las autoras, (2022).

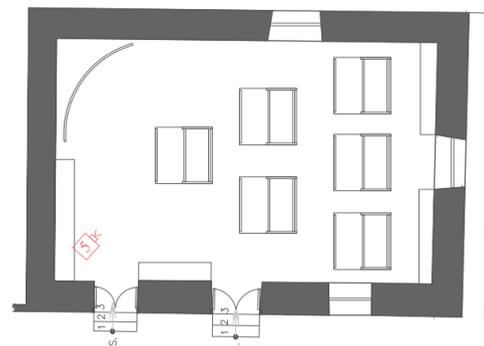
Gráfico 80. Plano de Ubicación de Cámara C5.
Fuente: Las autoras, (2022).

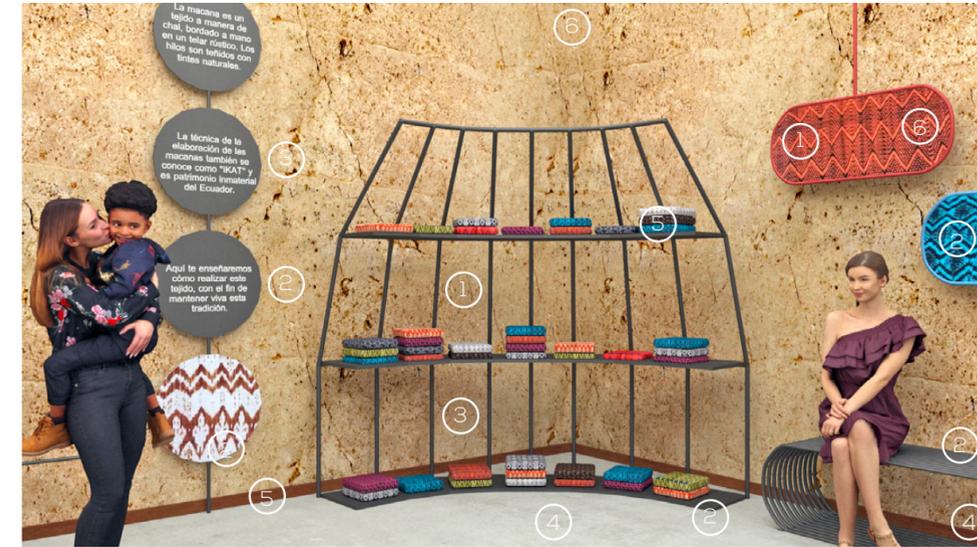
- Utilización de la macana como elemento expositivo.
- Iluminación con tiras led.

Imagen 111. Taller de Macanas C6 con criterios de diseño.
Fuente: Las autoras, (2022).

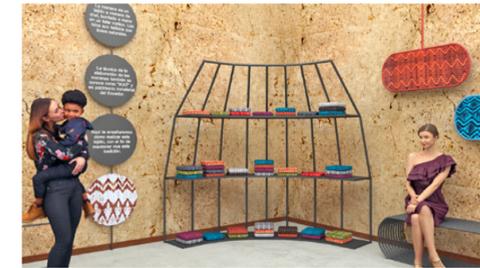
Imagen 112. Taller de Macanas C6 - propuesta de diseño.
Fuente: Las autoras, (2022).

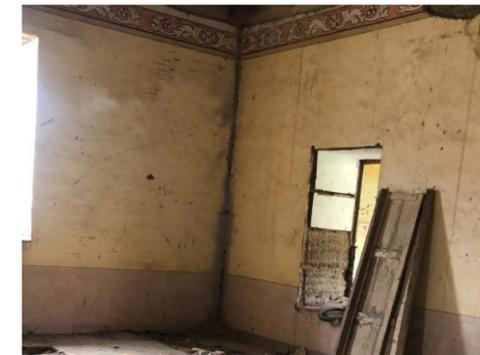
Imagen 113. Estado Actual.
Fuente: Las autoras, (2022).

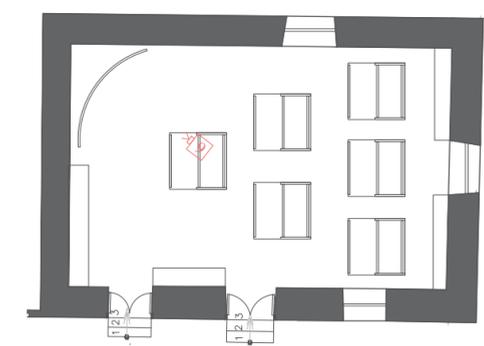
Gráfico 81. Plano de Ubicación de Cámara C6.
Fuente: Las autoras, (2022).

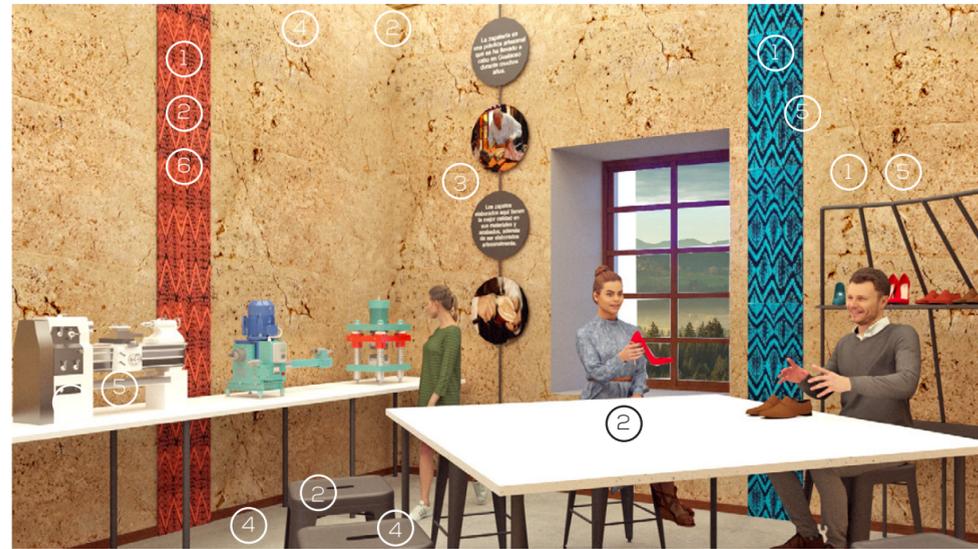
Imagen 114. Taller de Zapatería C7 con criterios de diseño.
Fuente: Las autoras, (2022).

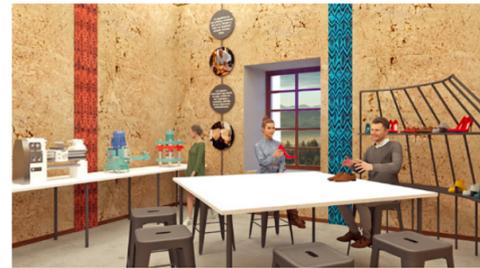
Imagen 115. Taller de Zapatería C7 - propuesta de diseño.
Fuente: Las autoras, (2022).

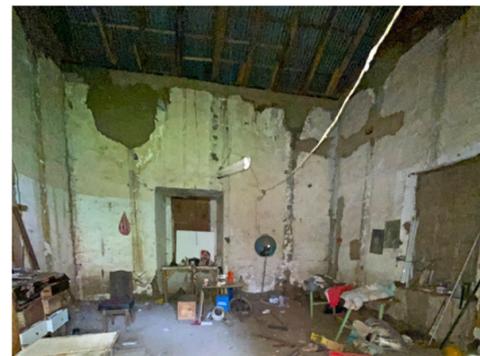
Imagen 116. Estado Actual.
Fuente: Las autoras, (2022).

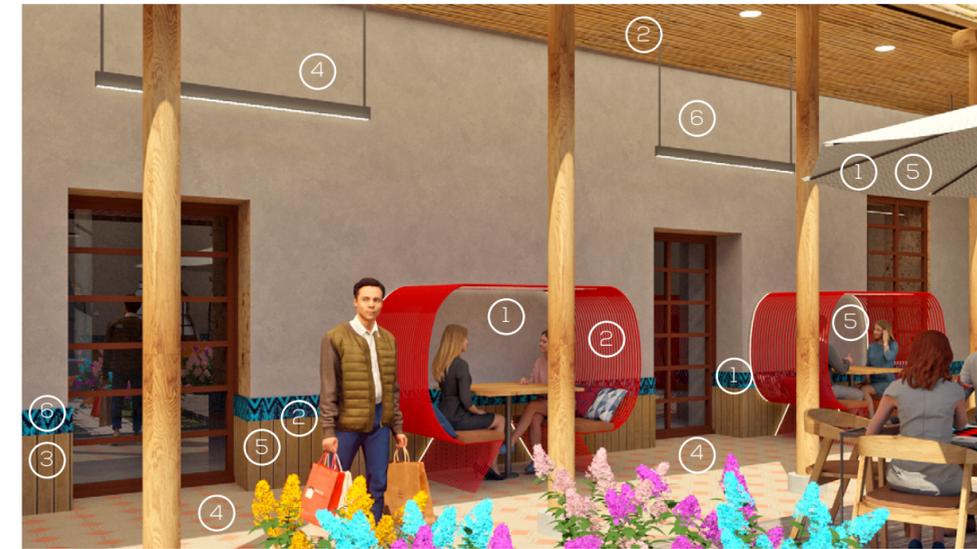
Imagen 117. Vista desde el patio C8 con criterios de diseño.
Fuente: Las autoras, (2022).

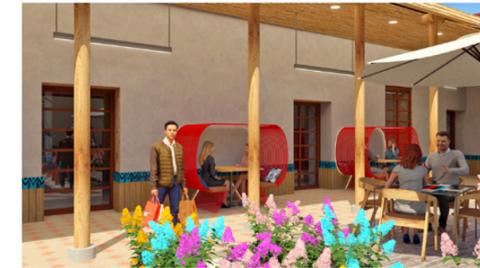
Imagen 118. Vista desde el patio C8 - propuesta de diseño.
Fuente: Las autoras, (2022).

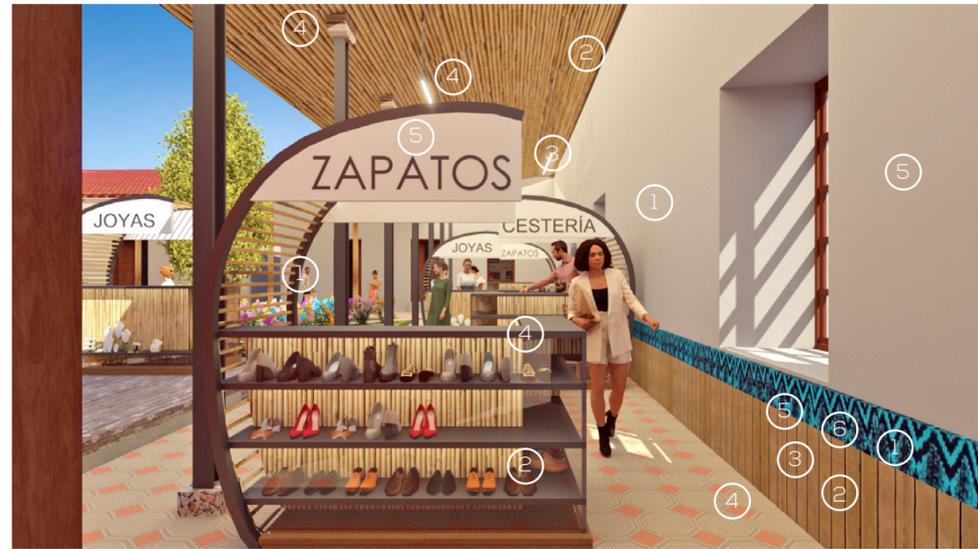
Imagen 120. Stand de exposición C9 con criterios de diseño.
Fuente: Las autoras, (2022).

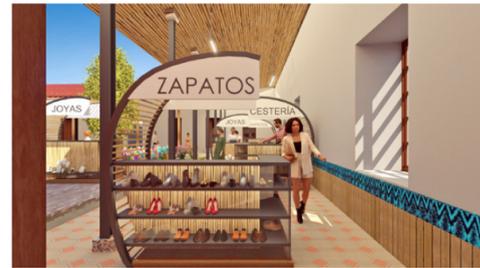
Imagen 121. Stand de exposición C9 - propuesta de diseño.
Fuente: Las autoras, (2022).

Imagen 121. Stand de exposición C9 - propuesta de diseño.
Imagen 122. Estado Actual.
Imagen 123. Stand de exposición C10 con criterios de diseño.
Imagen 124. Stand de exposición C10 - propuesta de diseño.
Imagen 125. Estado Actual.
Imagen 126. Stand de exposición versátil C11 con criterios de diseño.
Imagen 127. Stand de exposición versátil C11 - propuesta de diseño.
Imagen 128. Estado Actual.
Imagen 129. Mesa versátil C12 con criterios de diseño.

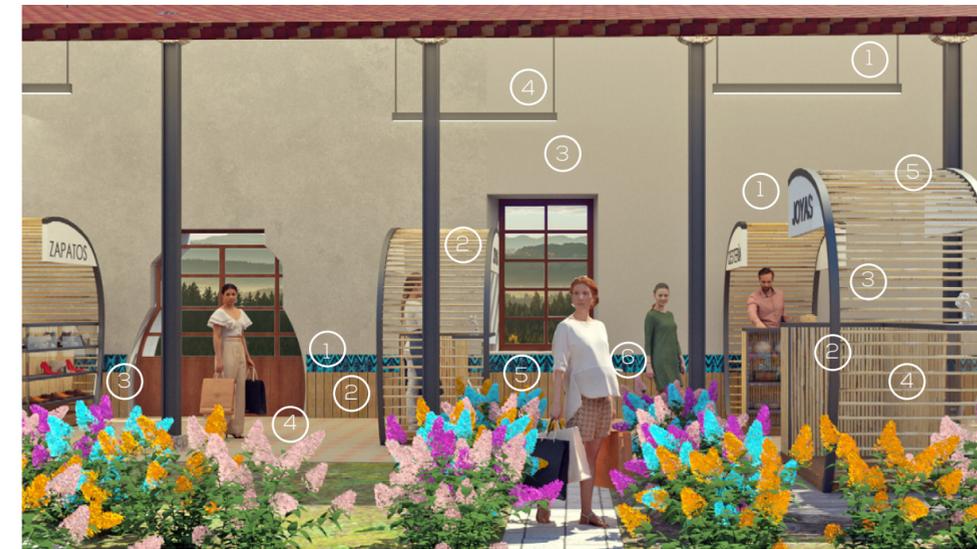
Imagen 123. Stand de exposición C10 con criterios de diseño.
Fuente: Las autoras, (2022).

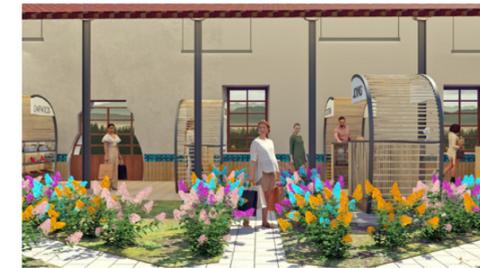
Imagen 124. Stand de exposición C10 - propuesta de diseño.
Fuente: Las autoras, (2022).

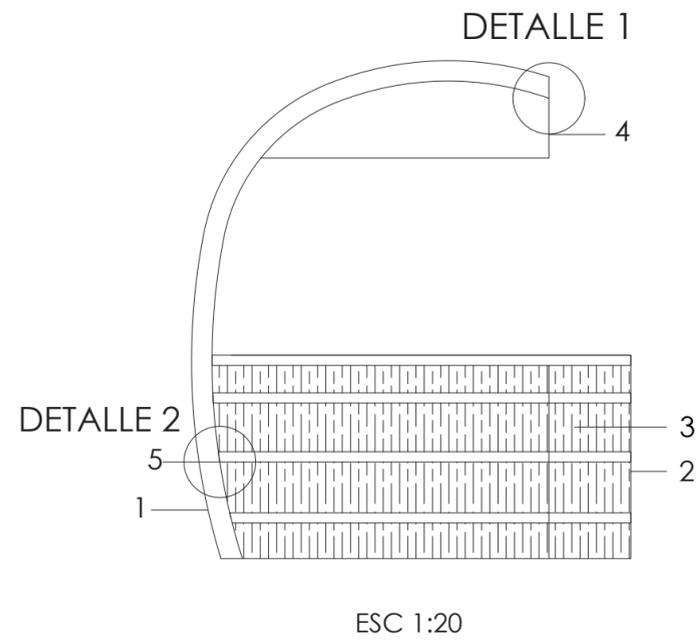
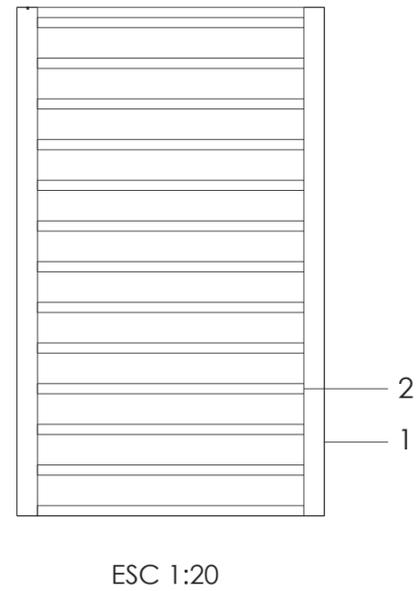
DETALLE 1
ESC 1:5

ESTRUCTURA METÁLICA DE 10CMX10CM DOBLADA BAJO CALOR
MADERA PINTADA CON PINTURA BLANCA (SW 7006) Y UN SELLANTE (MINWAX SANDING SEALER)

LEYENDA	
1	Estructura metálica de 10cmx10cm doblada bajo calor
2	Vidrio laminado con espesor de 8mm
3	Carrizo
4	Madera pintada con pintura blanca (SW 7006) y un sellante (Minwax Sanding Sealer) anclada a la estructura mediante tornillos autorroscantes de 1½"
5	Repisas metálicas soldadas a la estructura

Gráfico 86. Detalle Constructivo de un Stand.
Fuente: Las autoras, (2022).

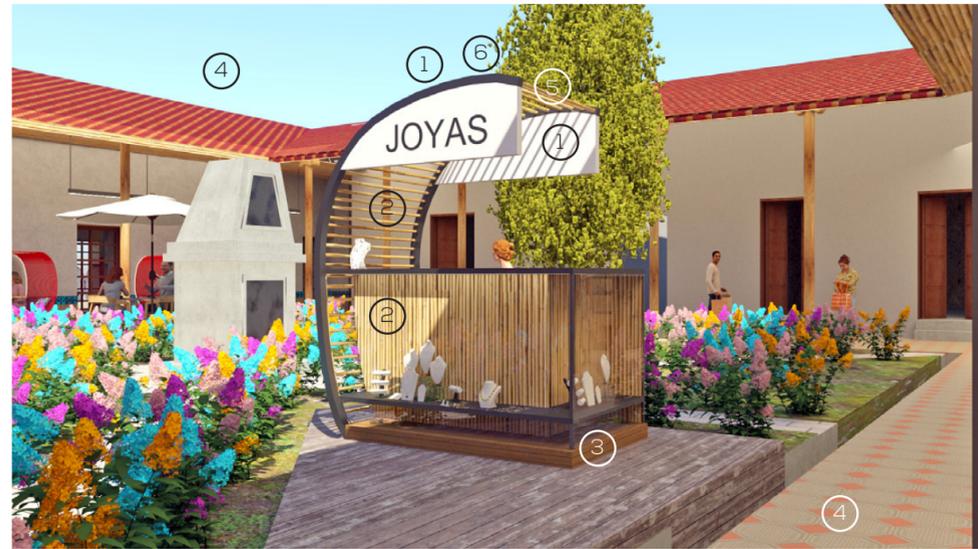
Imagen 126. Stand de exposición versátil C11 con criterios de diseño.
Fuente: Las autoras, (2022).

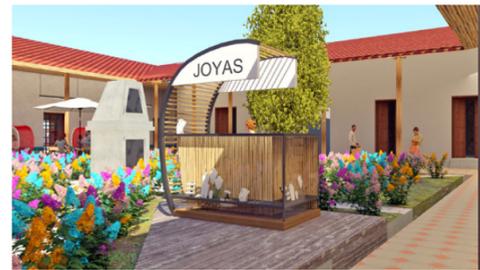
Imagen 127. Stand de exposición versátil C11 - propuesta de diseño.
Fuente: Las autoras, (2022).

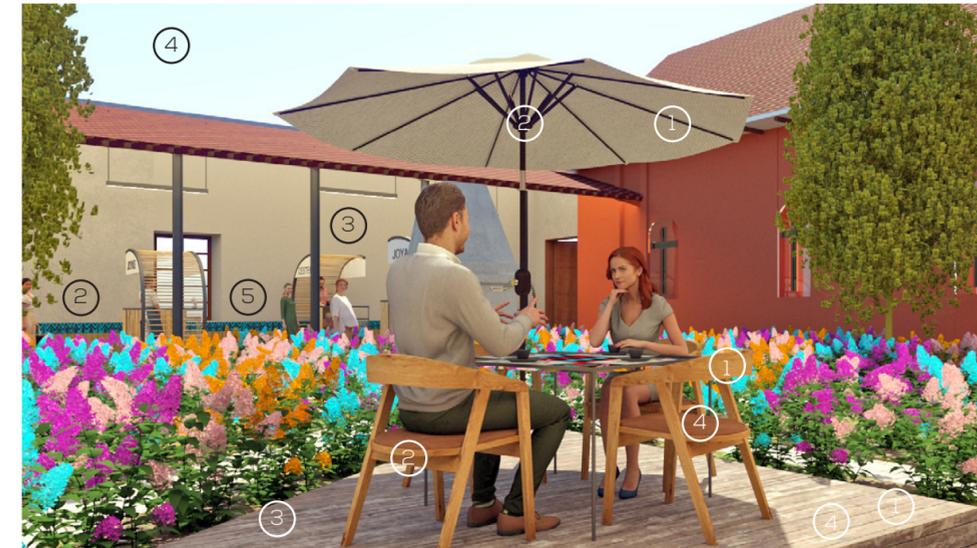
Imagen 129. Mesa versátil C12 con criterios de diseño.
Fuente: Las autoras, (2022).

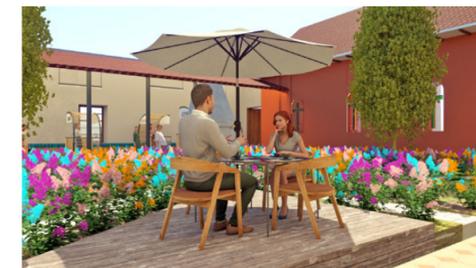
Imagen 130. Mesa Versátil C12 - propuesta de diseño.
Fuente: Las autoras, (2022).

Imagen 130. Mesa versátil C12 - propuesta de diseño.

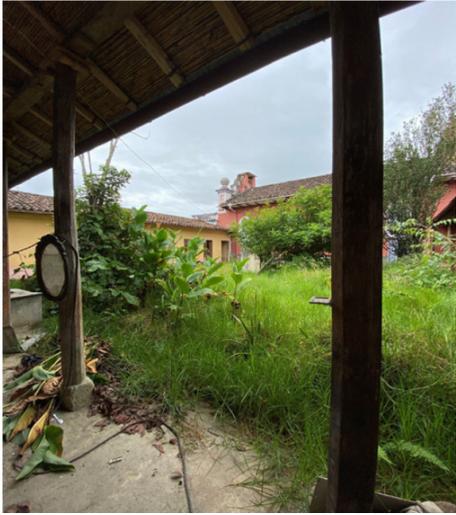
DISEÑO INTERIOR EN ESPACIOS PATRIMONIALES UTILIZANDO LOS PRINCIPIOS DEL REUSO ADAPTATIVO ANTIGUO HOSPITAL MORENO VÁSQUEZ DE GUALACEO				FICHA			
				1			
FECHA	FICHA DEL ESTADO ACTUAL DEL ESPACIO	CÓDIGO DEL ESPACIO	NIVEL	ESTADO DE CONSERVACIÓN			
01-04-22		p_01	N=+0.08

MUROS			
				BUENO	REGULAR	MALO	
				TAPIAL	NO APLICA		
				ADOBE			
				BAHAREQUE			
				OTRO			
				INSTALACIONES ELÉCTRICAS			
				SÍ	X		
				NO			
				VENTILACIÓN			
				NATURAL	X		
				MECÁNICA			
				INEXISTENTE			
				PUERTAS			
				MADERA			
				OTRO			
				INEXISTENTE	X		
				VENTANAS			
				MADERA			
				MADERA Y HIERRO			
OTRO							
INEXISTENTE	X						
OBSERVACIONES	La vegetación del patio está sobrecrecida. La piletta está descuidada. Existen 4 árboles en la zona. El piso está hecho de ladrillo y piedra.			RESPONSABLES: ANA CAROLINA LEÓN_SHAUNI LUSTIG

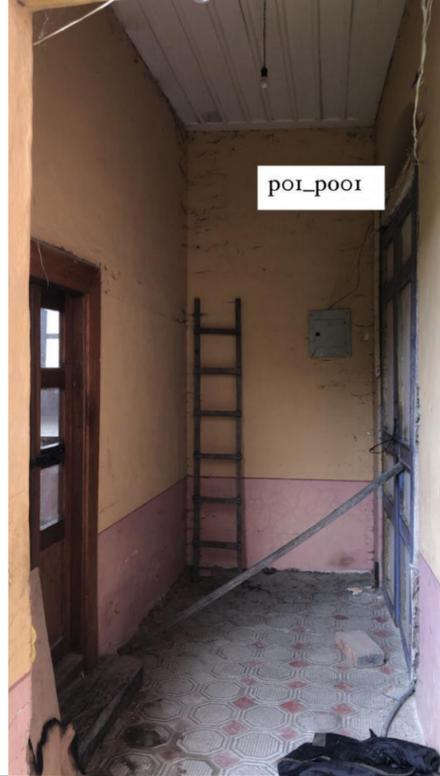
DISEÑO INTERIOR EN ESPACIOS PATRIMONIALES UTILIZANDO LOS PRINCIPIOS DEL REUSO ADAPTATIVO ANTIGUO HOSPITAL MORENO VÁSQUEZ DE GUALACEO				FICHA				
				2				
FECHA	FICHA DEL ESTADO ACTUAL DEL ESPACIO	CÓDIGO DEL ESPACIO	NIVEL	ESTADO DE CONSERVACIÓN				
01-04-22		p01_po01	N=+0.25

MUROS			
						BUENO	REGULAR	MALO
					TAPIAL		x	
					ADOBE			
					BAHAREQUE			
					OTRO			
					INSTALACIONES ELÉCTRICAS			
					SÍ		x	
					NO			
					VENTILACIÓN			
					NATURAL			
					MECÁNICA			
					INEXISTENTE		x	
					PUERTAS			
					MADERA		x	
					OTRO			
					INEXISTENTE			
					VENTANAS			
					MADERA			
MADERA Y HIERRO								
OTRO								
INEXISTENTE		x						
RESPONSABLES: ANA CAROLINA LEÓN_SHAUNI LUSTIG								
OBSERVACIONES	El espacio funciona como un pasillo de entrada hacia el patio 01; hay algunos daños livianos en los muros; el piso está hecho de baldosa y está en buen estado. La caja de los breakers está ubicado en este pasillo.

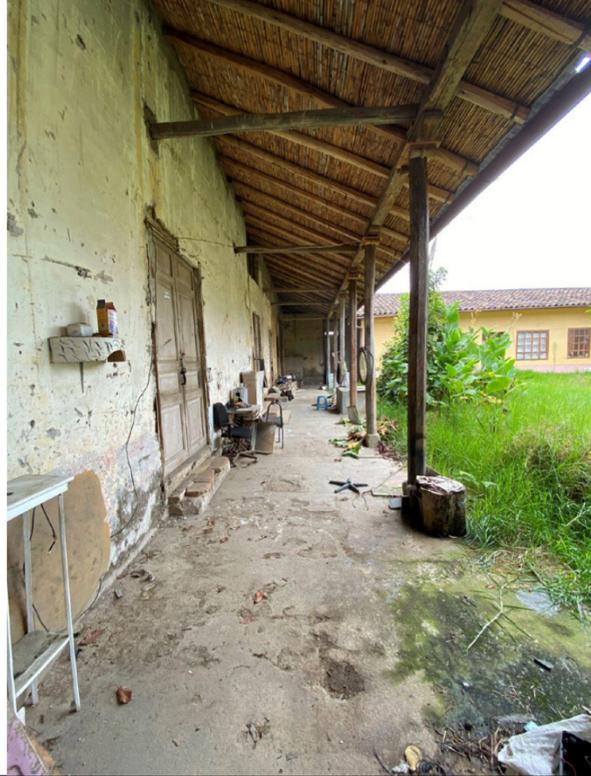
DISEÑO INTERIOR EN ESPACIOS PATRIMONIALES UTILIZANDO LOS PRINCIPIOS DEL REUSO ADAPTATIVO ANTIGUO HOSPITAL MORENO VÁSQUEZ DE GUALACEO				FICHA				
				3				
FECHA	FICHA DEL ESTADO ACTUAL DEL ESPACIO	CÓDIGO DEL ESPACIO	NIVEL	ESTADO DE CONSERVACIÓN				
01-04-22		p01_po02	N=+0.03

MUROS			
						BUENO	REGULAR	MALO
					TAPIAL			X
					ADOBE			
					BAHAREQUE			
					OTRO			
					INSTALACIONES ELÉCTRICAS			
					SÍ		x	
					NO			
					VENTILACIÓN			
					NATURAL		x	
					MECÁNICA			
					INEXISTENTE			
					PUERTAS			
					MADERA		x	
					OTRO			
					INEXISTENTE			
					VENTANAS			
					MADERA			
MADERA Y HIERRO								
OTRO								
INEXISTENTE		x						
RESPONSABLES: ANA CAROLINA LEÓN_SHAUNI LUSTIG								
OBSERVACIONES	El espacio está afectado por el sobrecimiento de la vegetación del patio 01. Hay un lavabo ubicado en el medio de la segunda y tercera columna. Los muros no se encuentran en buen estado, están desgastados y presentan espacios sin revoque. El piso es de cemento y tiene muchos desniveles.

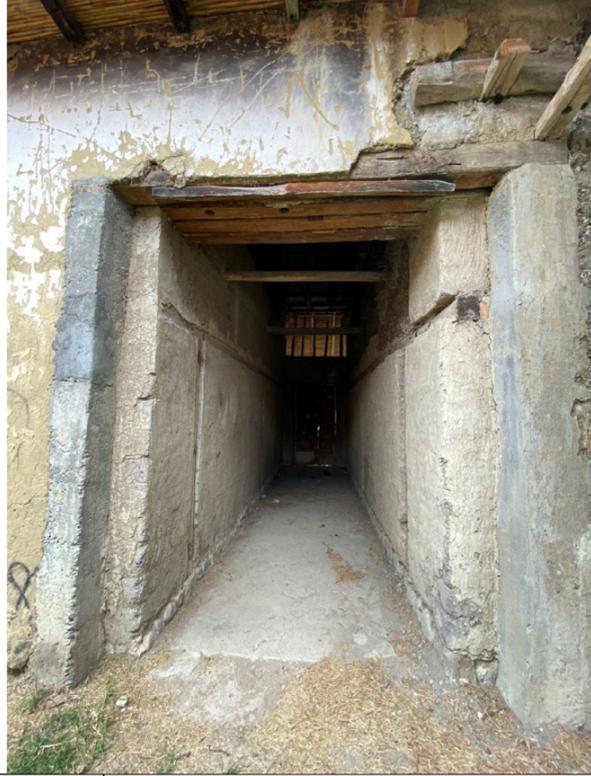
DISEÑO INTERIOR EN ESPACIOS PATRIMONIALES UTILIZANDO LOS PRINCIPIOS DEL REUSO ADAPTATIVO ANTIGUO HOSPITAL MORENO VÁSQUEZ DE GUALACEO				FICHA 4				
FECHA	FICHA DEL ESTADO ACTUAL DEL ESPACIO	CÓDIGO DEL ESPACIO	NIVEL	ESTADO DE CONSERVACIÓN				
01-04-22		p01_po03	N=+0.51

MUROS			
						BUENO	REGULAR	MALO
					TAPIAL	x		
					ADOBE			
					BAHAREQUE			
					OTRO			
					INSTALACIONES ELÉCTRICAS			
					SÍ			
					NO		x	
					VENTILACIÓN			
					NATURAL		x	
					MECÁNICA			
					INEXISTENTE			
					PUERTAS			
					MADERA		x	
					OTRO			
					INEXISTENTE			
					VENTANAS			
					MADERA			
					MADERA Y HIERRO			
OTRO								
INEXISTENTE		x						
RESPONSABLES: ANA CAROLINA LEÓN_SHAUNI LUSTIG								
OBSERVACIONES	Parece que en esta área se ha realizado algún tipo de intervención. Donde una vez hubo una ventana entre este pasillo y el espacio 06, ya no existe. El estado general del área es bueno.
