Trabajo de Graduación previo a la obtención del título de
LICENCIADA EN DISEÑO DE INTERIORES

DISEÑO INTERIOR EN ESPACIOS PATRIMONIALES UTILIZANDO LOS PRINCIPIOS DEL REUSO ADAPTATIVO

ANTIGUO HOSPITAL MORENO VÁSQUEZ
DE GUALACEO

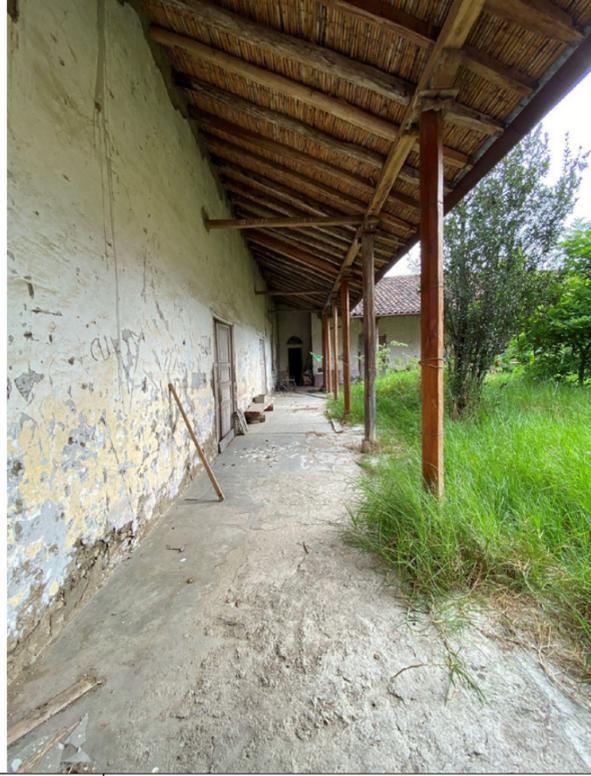
DISEÑO INTERIOR EN ESPACIOS PATRIMONIALES UTILIZANDO LOS PRINCIPIOS DEL REUSO ADAPTATIVO ANTIGUO HOSPITAL MORENO VÁSQUEZ DE GUALACEO				FICHA 5				
FECHA	FICHA DEL ESTADO ACTUAL DEL ESPACIO	CÓDIGO DEL ESPACIO	NIVEL	ESTADO DE CONSERVACIÓN				
01-04-22		p01_po04	N=+0.05

MUROS			
						BUENO	REGULAR	MALO
					TAPIAL		x	
					ADOBE			
					BAHAREQUE			
					OTRO			
					INSTALACIONES ELÉCTRICAS			
					SÍ			
					NO		x	
					VENTILACIÓN			
					NATURAL		x	
					MECÁNICA			
					INEXISTENTE			
					PUERTAS			
					MADERA		x	
					OTRO			
					INEXISTENTE			
					VENTANAS			
					MADERA			
					MADERA Y HIERRO			
OTRO								
INEXISTENTE		x						
RESPONSABLES: ANA CAROLINA LEÓN_SHAUNI LUSTIG								
OBSERVACIONES	El área de circulación es adecuada, sin embargo, la vegetación ha crecido excesivamente metiéndose en el pasillo e interrumpiendo el paso. Los muros están en un estado regular, necesitan una intervención pero no se encuentran en estado crítico. El piso es de cemento.

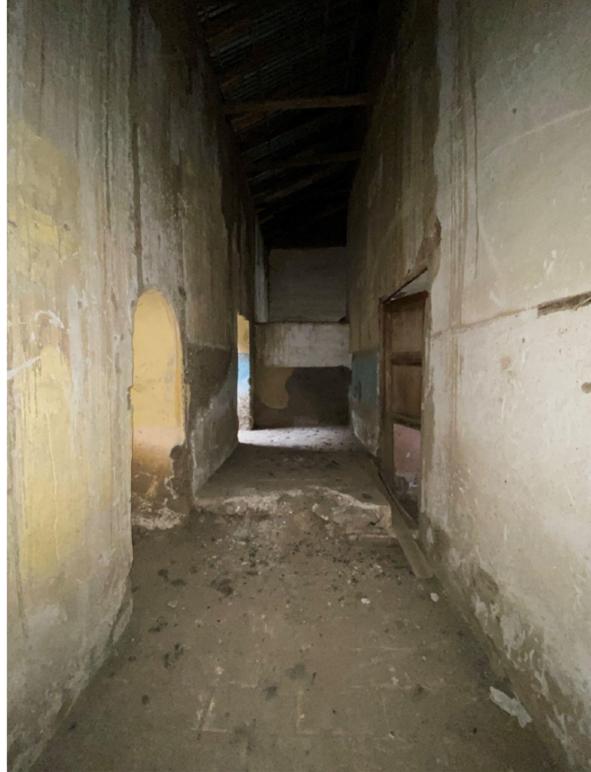
DISEÑO INTERIOR EN ESPACIOS PATRIMONIALES UTILIZANDO LOS PRINCIPIOS DEL REUSO ADAPTATIVO ANTIGUO HOSPITAL MORENO VÁSQUEZ DE GUALACEO				FICHA 7				
FECHA	FICHA DEL ESTADO ACTUAL DEL ESPACIO	CÓDIGO DEL ESPACIO	NIVEL	ESTADO DE CONSERVACIÓN				
01-04-22		p01_po06	N=+0.08

MUROS			
						BUENO	REGULAR	MALO
					TAPIAL			
					ADOBE			x
					BAHAREQUE			
					OTRO			
					INSTALACIONES ELÉCTRICAS			
					SÍ			
					NO		x	
					VENTILACIÓN			
					NATURAL			
					MECÁNICA			
					INEXISTENTE		x	
					PUERTAS			
					MADERA		x	
					OTRO			
					INEXISTENTE		x	
					VENTANAS			
					MADERA			
					MADERA Y HIERRO			
					OTRO			
					INEXISTENTE		x	
					RESPONSABLES: ANA CAROLINA LEÓN_SHAUNI LUSTIG			
					OBSERVACIONES	La grada que se encuentra en la mitad del espacio está rota. La pintura se está pelando. Trozos de las paredes se están cayendo. El piso está destruido/crudo. Las puertas son inexistentes entre este espacio y espacio 12.

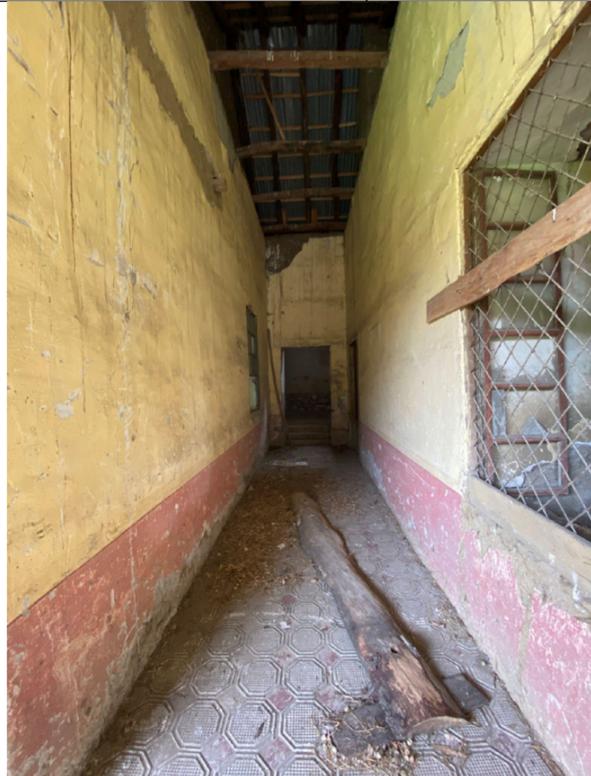
DISEÑO INTERIOR EN ESPACIOS PATRIMONIALES UTILIZANDO LOS PRINCIPIOS DEL REUSO ADAPTATIVO ANTIGUO HOSPITAL MORENO VÁSQUEZ DE GUALACEO				FICHA 8				
FECHA	FICHA DEL ESTADO ACTUAL DEL ESPACIO	CÓDIGO DEL ESPACIO	NIVEL	ESTADO DE CONSERVACIÓN				
01-04-22		p01_po07	N=+/-0.00

MUROS			
						BUENO	REGULAR	MALO
					TAPIAL		x	
					ADOBE			
					BAHAREQUE			
					OTRO			
					INSTALACIONES ELÉCTRICAS			
					SÍ			
					NO	X		
					VENTILACIÓN			
					NATURAL	X		
					MECÁNICA			
					INEXISTENTE			
					PUERTAS			
					MADERA			
					OTRO			
					INEXISTENTE	X		
					VENTANAS			
					MADERA			
MADERA Y HIERRO	X							
OTRO								
INEXISTENTE								
RESPONSABLES: ANA CAROLINA LEÓN_SHAUNI LUSTIG								
OBSERVACIONES	El área de circulación es estrecha pero funcional. Los muros requieren de una pequeña intervención para corregir trizaduras, pero en general, están en buen estado. Los antepechos de las ventanas requieren reparación. El piso está en buen estado.

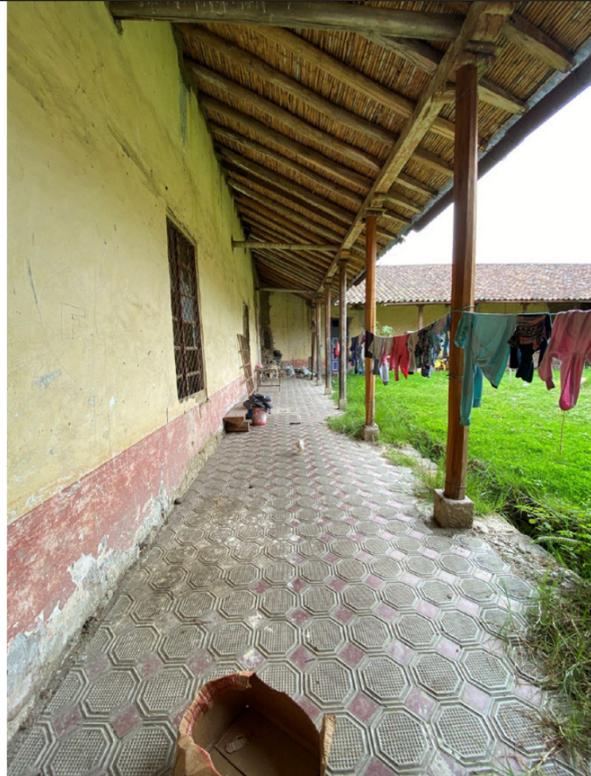
DISEÑO INTERIOR EN ESPACIOS PATRIMONIALES UTILIZANDO LOS PRINCIPIOS DEL REUSO ADAPTATIVO ANTIGUO HOSPITAL MORENO VÁSQUEZ DE GUALACEO				FICHA 9				
FECHA	FICHA DEL ESTADO ACTUAL DEL ESPACIO	CÓDIGO DEL ESPACIO	NIVEL	ESTADO DE CONSERVACIÓN				
01-04-22		p01_po08	N=-0.01

MUROS			
						BUENO	REGULAR	MALO
					TAPIAL		x	
					ADOBE			
					BAHAREQUE			
					OTRO			
					INSTALACIONES ELÉCTRICAS			
					SÍ			
					NO	X		
					VENTILACIÓN			
					NATURAL	X		
					MECÁNICA			
					INEXISTENTE			
					PUERTAS			
					MADERA	X		
					OTRO			
					INEXISTENTE			
					VENTANAS			
					MADERA			
MADERA Y HIERRO	X							
OTRO								
INEXISTENTE								
RESPONSABLES: ANA CAROLINA LEÓN_SHAUNI LUSTIG								
OBSERVACIONES	La circulación del área es adecuada. El estado de los muros es relativamente bueno, existen ciertas fisuras en el tapial que deben ser intervenidas, sin embargo, no son muy extensas. Las puertas y ventanas no se encuentran en el mejor estado por lo que deben ser reparadas. La vegetación ha invadido algunas zonas del pasillo.

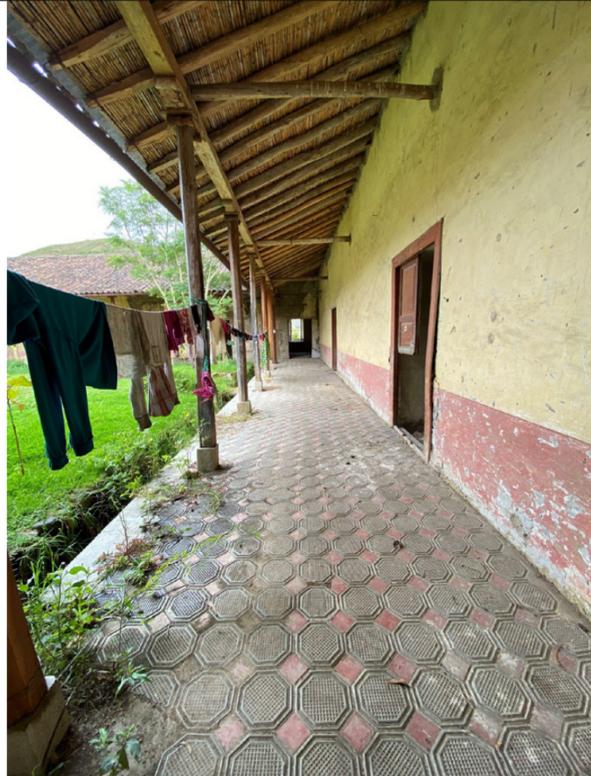
DISEÑO INTERIOR EN ESPACIOS PATRIMONIALES UTILIZANDO LOS PRINCIPIOS DEL REUSO ADAPTATIVO ANTIGUO HOSPITAL MORENO VÁSQUEZ DE GUALACEO				FICHA					
				10					
FECHA	FICHA DEL ESTADO ACTUAL DEL ESPACIO	CÓDIGO DEL ESPACIO	NIVEL	ESTADO DE CONSERVACIÓN					
01-04-22		p01_po09	N=+/-0.00

MUROS				
						BUENO	REGULAR	MALO	
					TAPIAL		x		
					ADOBE				
					BAHAREQUE				
					OTRO				
					INSTALACIONES ELÉCTRICAS				
					SÍ				
					NO		x		
					VENTILACIÓN				
					NATURAL		x		
					MECÁNICA				
					INEXISTENTE				
					PUERTAS				
					MADERA		x		
					OTRO				
					INEXISTENTE				
					VENTANAS				
					MADERA		x		
					MADERA Y HIERRO				
					OTRO				
					INEXISTENTE		x		
					RESPONSABLES: ANA CAROLINA LEÓN_SHAUNI LUSTIG				
					OBSERVACIONES	El área de circulación es adecuada, las personas pueden movilizarse con facilidad. El estado del tapial es regular, requiere de intervenciones menores. Las puertas de acceso a cada uno de los espacios no están en muy buen estado. La vegetación ha invadido el pasillo.

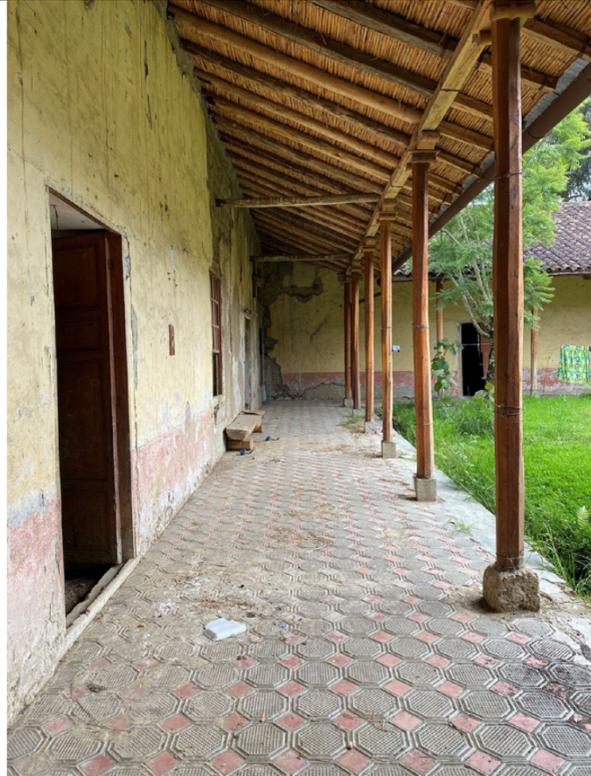
DISEÑO INTERIOR EN ESPACIOS PATRIMONIALES UTILIZANDO LOS PRINCIPIOS DEL REUSO ADAPTATIVO ANTIGUO HOSPITAL MORENO VÁSQUEZ DE GUALACEO				FICHA					
				11					
FECHA	FICHA DEL ESTADO ACTUAL DEL ESPACIO	CÓDIGO DEL ESPACIO	NIVEL	ESTADO DE CONSERVACIÓN					
01-04-22		p01_po10	N=+/-0.00

MUROS				
						BUENO	REGULAR	MALO	
					TAPIAL			x	
					ADOBE				
					BAHAREQUE				
					OTRO				
					INSTALACIONES ELÉCTRICAS				
					SÍ				
					NO		x		
					VENTILACIÓN				
					NATURAL		x		
					MECÁNICA				
					INEXISTENTE				
					PUERTAS				
					MADERA		x		
					OTRO				
					INEXISTENTE				
					VENTANAS				
					MADERA				
					MADERA Y HIERRO				
					OTRO				
					INEXISTENTE		x		
					RESPONSABLES: ANA CAROLINA LEÓN_SHAUNI LUSTIG				
					OBSERVACIONES	El área de circulación es adecuada, las personas pueden movilizarse con facilidad. El estado del tapial no es muy bueno, existen fisuras notables en el revoque en algunas partes. Las puertas de acceso a cada uno de los espacios no están en muy buen estado.

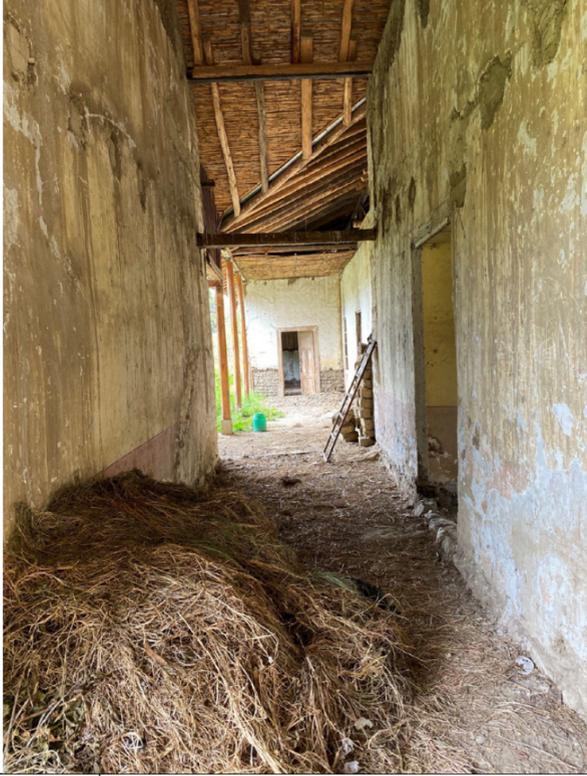
DISEÑO INTERIOR EN ESPACIOS PATRIMONIALES UTILIZANDO LOS PRINCIPIOS DEL REUSO ADAPTATIVO ANTIGUO HOSPITAL MORENO VÁSQUEZ DE GUALACEO				FICHA				
				12				
FECHA	FICHA DEL ESTADO ACTUAL DEL ESPACIO	CÓDIGO DEL ESPACIO	NIVEL	ESTADO DE CONSERVACIÓN				
01-04-22		p01_po11	N=-0.05

MUROS			
						BUENO	REGULAR	MALO
					TAPIAL			X
					ADOBE			
					BAHAREQUE			
					OTRO			
					INSTALACIONES ELÉCTRICAS			
					SÍ			
					NO		X	
					VENTILACIÓN			
					NATURAL		X	
					MECÁNICA			
					INEXISTENTE			
					PUERTAS			
					MADERA			
					OTRO			
					INEXISTENTE		X	
					VENTANAS			
					MADERA			
					MADERA Y HIERRO			
OTRO								
INEXISTENTE		X						
RESPONSABLES: ANA CAROLINA LEÓN_SHAUNI LUSTIG								
OBSERVACIONES	Debido a la acumulación de desechos, la circulación es reducida. Los muros no se encuentran en un buen estado, cuentan con trizaduras en el revoque y están sumamente manchados. El piso es de tierra.

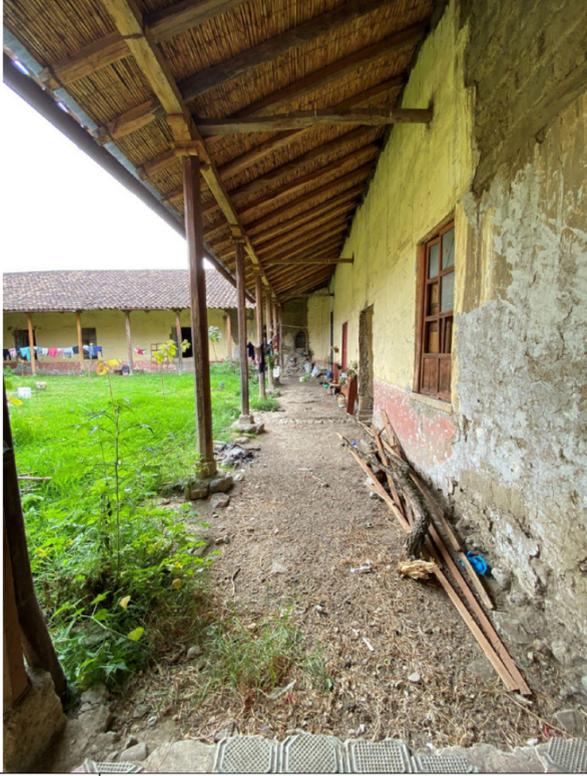
DISEÑO INTERIOR EN ESPACIOS PATRIMONIALES UTILIZANDO LOS PRINCIPIOS DEL REUSO ADAPTATIVO ANTIGUO HOSPITAL MORENO VÁSQUEZ DE GUALACEO				FICHA				
				13				
FECHA	FICHA DEL ESTADO ACTUAL DEL ESPACIO	CÓDIGO DEL ESPACIO	NIVEL	ESTADO DE CONSERVACIÓN				
01-04-22		p01_po12	N=+/-0.00

MUROS			
						BUENO	REGULAR	MALO
					TAPIAL			X
					ADOBE			
					BAHAREQUE			
					OTRO			
					INSTALACIONES ELÉCTRICAS			
					SÍ			
					NO		X	
					VENTILACIÓN			
					NATURAL		X	
					MECÁNICA			
					INEXISTENTE			
					PUERTAS			
					MADERA		X	
					OTRO			
					INEXISTENTE			
					VENTANAS			
					MADERA		X	
					MADERA Y HIERRO			
OTRO								
INEXISTENTE								
RESPONSABLES: ANA CAROLINA LEÓN_SHAUNI LUSTIG								
OBSERVACIONES	El estado de los muros cuenta con un desgaste muy significativo, por lo que requiere de una intervención. Las puertas y ventanas de la mayoría de espacios se encuentran en mal estado. El adoquín que correspondía al piso ha desaparecido, dejando a la tierra como piso.

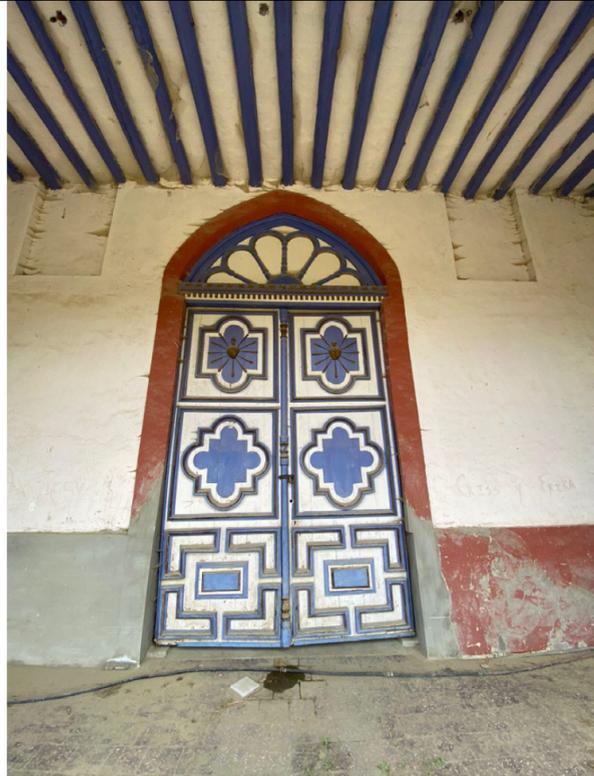
DISEÑO INTERIOR EN ESPACIOS PATRIMONIALES UTILIZANDO LOS PRINCIPIOS DEL REUSO ADAPTATIVO ANTIGUO HOSPITAL MORENO VÁSQUEZ DE GUALACEO				FICHA				
				14				
FECHA	FICHA DEL ESTADO ACTUAL DEL ESPACIO	CÓDIGO DEL ESPACIO	NIVEL	ESTADO DE CONSERVACIÓN				
01-04-22		e_01	N=+/- 0.00

MUROS			
						BUENO	REGULAR	MALO
					TAPIAL			x
					ADOBE			
					BAHAREQUE			
					OTRO			
					INSTALACIONES ELÉCTRICAS			
					SÍ	x		
					NO			
					VENTILACIÓN			
					NATURAL	x		
					MECÁNICA			
					INEXISTENTE			
					PUERTAS			
					MADERA	x		
					OTRO			
					INEXISTENTE			
					VENTANAS			
					MADERA			
MADERA Y HIERRO								
OTRO								
INEXISTENTE	x							
RESPONSABLES: ANA CAROLINA LEÓN_SHAUNI LUSTIG								
OBSERVACIONES	Se considera que se debería de realizar retoques puntuales para ciertos elementos que están con bastante daño. Algunos elementos están con hongos, lesiones, etc.

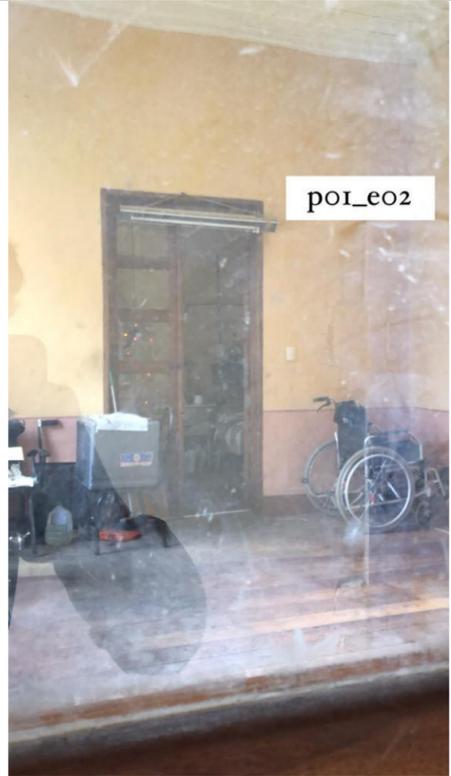
DISEÑO INTERIOR EN ESPACIOS PATRIMONIALES UTILIZANDO LOS PRINCIPIOS DEL REUSO ADAPTATIVO ANTIGUO HOSPITAL MORENO VÁSQUEZ DE GUALACEO				FICHA				
				15				
FECHA	FICHA DEL ESTADO ACTUAL DEL ESPACIO	CÓDIGO DEL ESPACIO	NIVEL	ESTADO DE CONSERVACIÓN				
01-04-22		p01_e02	N=+0.21

MUROS			
						BUENO	REGULAR	MALO
					TAPIAL	X		
					ADOBE			
					BAHAREQUE			
					OTRO			
					INSTALACIONES ELÉCTRICAS			
					SÍ	X		
					NO			
					VENTILACIÓN			
					NATURAL	X		
					MECÁNICA			
					INEXISTENTE			
					PUERTAS			
					MADERA	X		
					OTRO			
					INEXISTENTE			
					VENTANAS			
					MADERA	X		
MADERA Y HIERRO								
OTRO								
INEXISTENTE								
RESPONSABLES: ANA CAROLINA LEÓN_SHAUNI LUSTIG								
OBSERVACIONES	Dentro de este espacio de encuentra viviendo el cuidador del hospital.

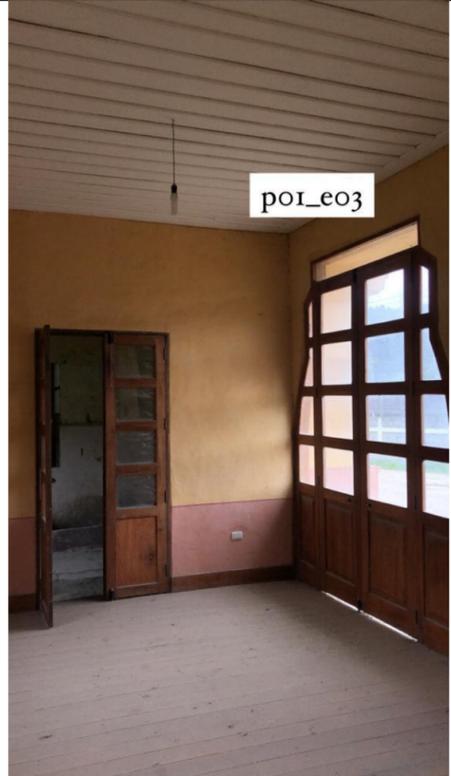
DISEÑO INTERIOR EN ESPACIOS PATRIMONIALES UTILIZANDO LOS PRINCIPIOS DEL REUSO ADAPTATIVO ANTIGUO HOSPITAL MORENO VÁSQUEZ DE GUALACEO				FICHA				
				16				
FECHA	FICHA DEL ESTADO ACTUAL DEL ESPACIO	CÓDIGO DEL ESPACIO	NIVEL	ESTADO DE CONSERVACIÓN				
01-04-22		p01_e03	N=+0.02

MUROS			
						BUENO	REGULAR	MALO
					TAPIAL	X		
					ADOBE			
					BAHAREQUE	X		
					OTRO			
					INSTALACIONES ELÉCTRICAS			
					SÍ	X		
					NO			
					VENTILACIÓN			
					NATURAL			
					MECÁNICA			
					INEXISTENTE	X		
					PUERTAS			
					MADERA	X		
					OTRO			
					INEXISTENTE			
					VENTANAS			
					MADERA			
					MADERA Y HIERRO	X		
OTRO								
INEXISTENTE								
RESPONSABLES: ANA CAROLINA LEÓN_SHAUNI LUSTIG								
OBSERVACIONES	El espacio está en muy buen estado, uno de los únicos espacios con cielo raso y el piso de madera está intacto.

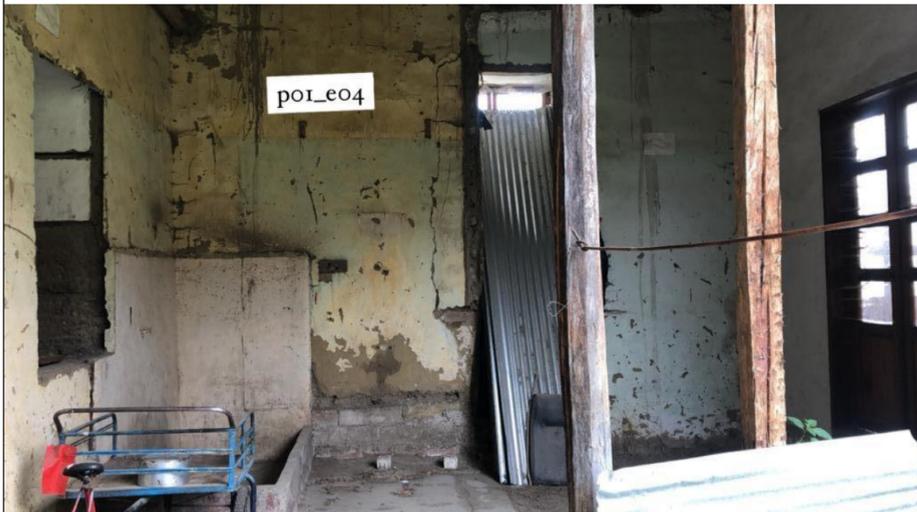
DISEÑO INTERIOR EN ESPACIOS PATRIMONIALES UTILIZANDO LOS PRINCIPIOS DEL REUSO ADAPTATIVO ANTIGUO HOSPITAL MORENO VÁSQUEZ DE GUALACEO				FICHA				
				17				
FECHA	FICHA DEL ESTADO ACTUAL DEL ESPACIO	CÓDIGO DEL ESPACIO	NIVEL	ESTADO DE CONSERVACIÓN				
01-04-22		p01_e04	N=+0.03

MUROS			
						BUENO	REGULAR	MALO
					TAPIAL			
					ADOBE			
					BAHAREQUE			
					OTRO			
					INEXISTENTE	X		
					INSTALACIONES ELÉCTRICAS			
					SÍ			
					NO	X		
					VENTILACIÓN			
					NATURAL	X		
					MECÁNICA			
					INEXISTENTE			
					PUERTAS			
					MADERA			
					OTRO			
					INEXISTENTE	X		
					VENTANAS			
					MADERA	X		
MADERA Y HIERRO								
OTRO								
INEXISTENTE								
RESPONSABLES: ANA CAROLINA LEÓN_SHAUNI LUSTIG								
OBSERVACIONES	Este espacio ya no está existente ya que se han retirado los muros. Hay buena ventilación ya por este hecho.

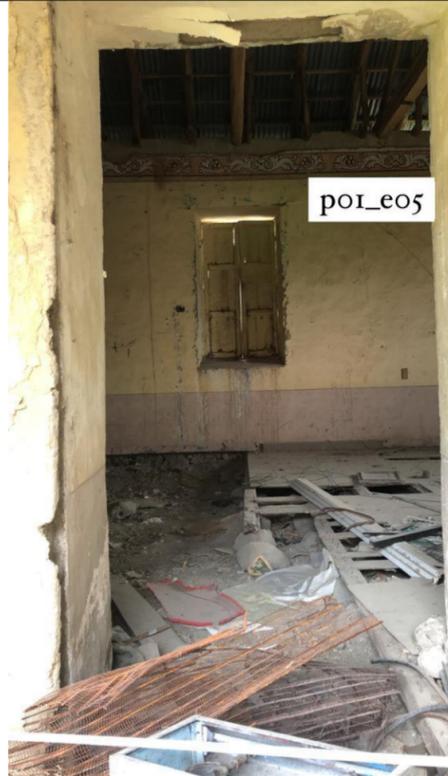
DISEÑO INTERIOR EN ESPACIOS PATRIMONIALES UTILIZANDO LOS PRINCIPIOS DEL REUSO ADAPTATIVO ANTIGUO HOSPITAL MORENO VÁSQUEZ DE GUALACEO				FICHA				
				18				
FECHA	FICHA DEL ESTADO ACTUAL DEL ESPACIO	CÓDIGO DEL ESPACIO	NIVEL	ESTADO DE CONSERVACIÓN				
01-04-22		p01_e05	N=+0.44

MUROS			
						BUENO	REGULAR	MALO
					TAPIAL		x	
					ADOBE			
					BAHAREQUE			
					OTRO			
					INSTALACIONES ELÉCTRICAS			
					SÍ			
					NO		x	
					VENTILACIÓN			
					NATURAL		x	
					MECÁNICA			
					INEXISTENTE			
					PUERTAS			
					MADERA		x	
					OTRO			
					INEXISTENTE		x	
					VENTANAS			
					MADERA		x	
					MADERA Y HIERRO			
OTRO								
INEXISTENTE		x						
RESPONSABLES: ANA CAROLINA LEÓN_SHAUNI LUSTIG								
OBSERVACIONES	Piso de madera destruido, solamente está la mitad del piso. Las ventanas entre el espacio y el pasillo hacia el patio están inexistentes. El muro entre el espacio y el patio tiene daños en la parte superior. La ventana lateral del espacio se encuentra rota, sin vidrios. Y hay ciertas rupturas en la pared posterior.

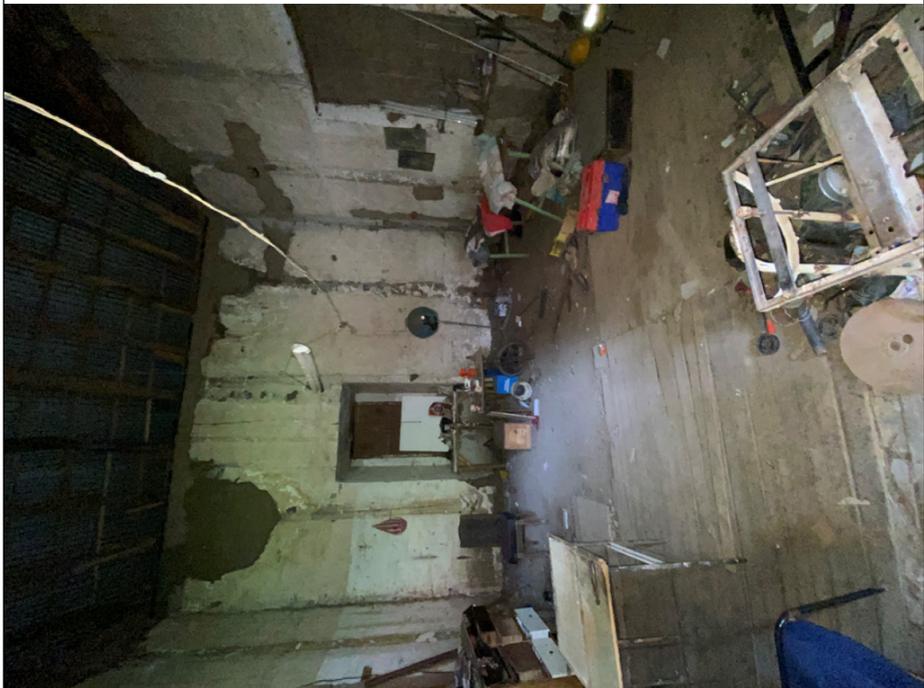
DISEÑO INTERIOR EN ESPACIOS PATRIMONIALES UTILIZANDO LOS PRINCIPIOS DEL REUSO ADAPTATIVO ANTIGUO HOSPITAL MORENO VÁSQUEZ DE GUALACEO				FICHA				
				19				
FECHA	FICHA DEL ESTADO ACTUAL DEL ESPACIO	CÓDIGO DEL ESPACIO	NIVEL	ESTADO DE CONSERVACIÓN				
01-04-22		p01_e06	N=+0.48

MUROS			
						BUENO	REGULAR	MALO
					TAPIAL			x
					ADOBE			
					BAHAREQUE			
					OTRO			
					INSTALACIONES ELÉCTRICAS			
					SÍ		x	
					NO			
					VENTILACIÓN			
					NATURAL			
					MECÁNICA			
					INEXISTENTE		x	
					PUERTAS			
					MADERA		x	
					OTRO			
					INEXISTENTE			
					VENTANAS			
					MADERA			
					MADERA Y HIERRO			
OTRO								
INEXISTENTE		x						
RESPONSABLES: ANA CAROLINA LEÓN_SHAUNI LUSTIG								
OBSERVACIONES	El espacio ha sido abandonado, por lo que el estado de los muros, cubiertas y pisos es malo, se ha acumulado mucha basura en el área generando también olores desagradables.

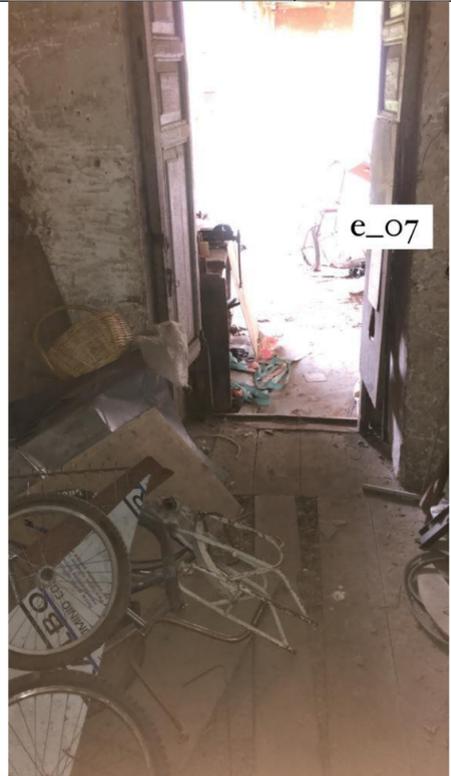
DISEÑO INTERIOR EN ESPACIOS PATRIMONIALES UTILIZANDO LOS PRINCIPIOS DEL REUSO ADAPTATIVO ANTIGUO HOSPITAL MORENO VÁSQUEZ DE GUALACEO				FICHA 20				
FECHA	FICHA DEL ESTADO ACTUAL DEL ESPACIO	CÓDIGO DEL ESPACIO	NIVEL	ESTADO DE CONSERVACIÓN				
01-04-22		e_07	N=+0.10

MUROS			
						BUENO	REGULAR	MALO
					TAPIAL		X	
					ADOBE			
					BAHAREQUE			
					OTRO			
					INSTALACIONES ELÉCTRICAS			
					SÍ			
					NO		X	
					VENTILACIÓN			
					NATURAL			
					MECÁNICA			
					INEXISTENTE		X	
					PUERTAS			
					MADERA		X	
					OTRO			
					INEXISTENTE			
					VENTANAS			
					MADERA		X	
					MADERA Y HIERRO			
OTRO								
INEXISTENTE								
OBSERVACIONES	Este espacio tiene el espacio óptimo para el uso de una bodega. No hay vidrio en la ventana y se ha implementado un muro al otro lado para hacerle inútil. La pared entre este espacio y el espacio 12 solo se encuentra hasta la mitad de la altura de los demás muros. El uso de este muro es desconocido.			RESPONSABLES: ANA CAROLINA LEÓN_SHAUNI LUSTIG

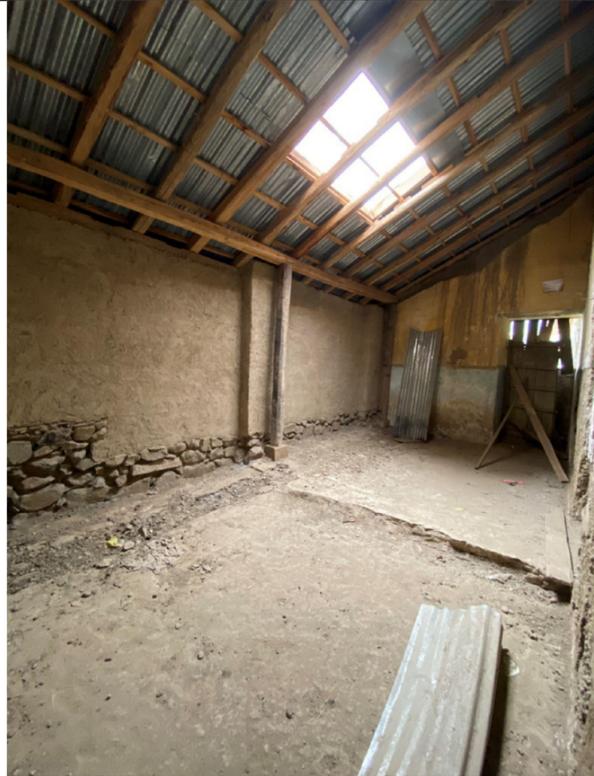
DISEÑO INTERIOR EN ESPACIOS PATRIMONIALES UTILIZANDO LOS PRINCIPIOS DEL REUSO ADAPTATIVO ANTIGUO HOSPITAL MORENO VÁSQUEZ DE GUALACEO				FICHA 21				
FECHA	FICHA DEL ESTADO ACTUAL DEL ESPACIO	CÓDIGO DEL ESPACIO	NIVEL	ESTADO DE CONSERVACIÓN				
01-04-22		e_08	N=+0.21

MUROS			
						BUENO	REGULAR	MALO
					TAPIAL		X	
					ADOBE	X		
					BAHAREQUE			
					OTRO			
					INSTALACIONES ELÉCTRICAS			
					SÍ			
					NO		X	
					VENTILACIÓN			
					NATURAL			
					MECÁNICA			
					INEXISTENTE		X	
					PUERTAS			
					MADERA			
					OTRO			
					INEXISTENTE			
					VENTANAS			
					MADERA			
					MADERA Y HIERRO			
OTRO								
INEXISTENTE		X						
OBSERVACIONES	La pared entre este espacio y el espacio 13 tiene fallas pero la pared ubicada al lado opuesto del espacio se encuentra en buenas condiciones. Hay un tragaluz dentro de este espacio. El piso está crudo y en desnivel. El techo está en buen estado y en las vigas existen marcas que dicen "2008".			RESPONSABLES: ANA CAROLINA LEÓN_SHAUNI LUSTIG

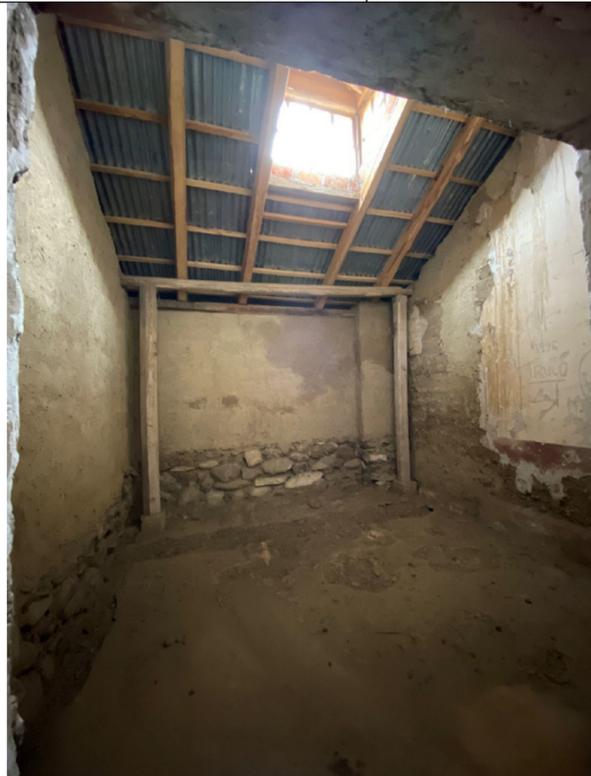
DISEÑO INTERIOR EN ESPACIOS PATRIMONIALES UTILIZANDO LOS PRINCIPIOS DEL REUSO ADAPTATIVO ANTIGUO HOSPITAL MORENO VÁSQUEZ DE GUALACEO				FICHA				
				22				
FECHA	FICHA DEL ESTADO ACTUAL DEL ESPACIO	CÓDIGO DEL ESPACIO	NIVEL	ESTADO DE CONSERVACIÓN				
01-04-22		e_09	N=+0.42

MUROS			
						BUENO	REGULAR	MALO
					TAPIAL		X	
					ADOBE	X		
					BAHAREQUE			
					OTRO			
					INSTALACIONES ELÉCTRICAS			
					SÍ			
					NO	X		
					VENTILACIÓN			
					NATURAL			
					MECÁNICA			
					INEXISTENTE	X		
					PUERTAS			
					MADERA			
					OTRO			
					INEXISTENTE	X		
					VENTANAS			
					MADERA	X		
MADERA Y HIERRO								
OTRO								
INEXISTENTE								
RESPONSABLES: ANA CAROLINA LEÓN_SHAUNI LUSTIG								
OBSERVACIONES	2 de los 4 muros del espacio están en buen estado, los otros se están pelando y cuentan con pequeñas trizaduras. El piso no está a nivel, algunas partes están encementadas, mientras que otras están crudas. La cubierta ha sido intervenida y se encuentra en buen estado.

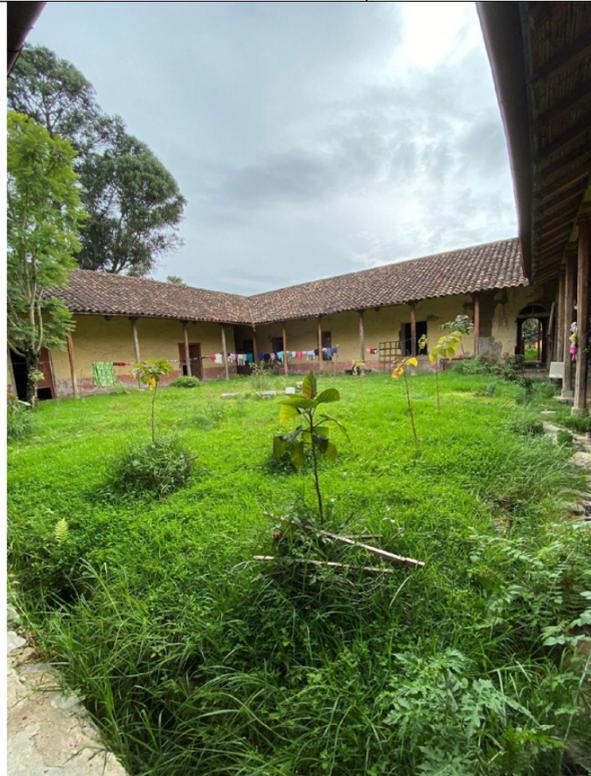
DISEÑO INTERIOR EN ESPACIOS PATRIMONIALES UTILIZANDO LOS PRINCIPIOS DEL REUSO ADAPTATIVO ANTIGUO HOSPITAL MORENO VÁSQUEZ DE GUALACEO				FICHA				
				23				
FECHA	FICHA DEL ESTADO ACTUAL DEL ESPACIO	CÓDIGO DEL ESPACIO	NIVEL	ESTADO DE CONSERVACIÓN				
01-04-22		p_02	N=+/-0.00

MUROS			
						BUENO	REGULAR	MALO
					TAPIAL	NO APLICA		
					ADOBE			
					BAHAREQUE			
					OTRO			
					INSTALACIONES ELÉCTRICAS			
					SÍ			
					NO	X		
					VENTILACIÓN			
					NATURAL	X		
					MECÁNICA			
					INEXISTENTE			
					PUERTAS			
					MADERA			
					OTRO			
					INEXISTENTE	X		
					VENTANAS			
					MADERA			
MADERA Y HIERRO								
OTRO								
INEXISTENTE	X							
RESPONSABLES: ANA CAROLINA LEÓN_SHAUNI LUSTIG								
OBSERVACIONES	La morfología original del patio no se mantiene, la vegetación ha crecido en exceso y no se ha tenido el respectivo cuidado de las canales. Se pudo observar que los materiales de los senderos están presentes, sin embargo, no se los puede ver.

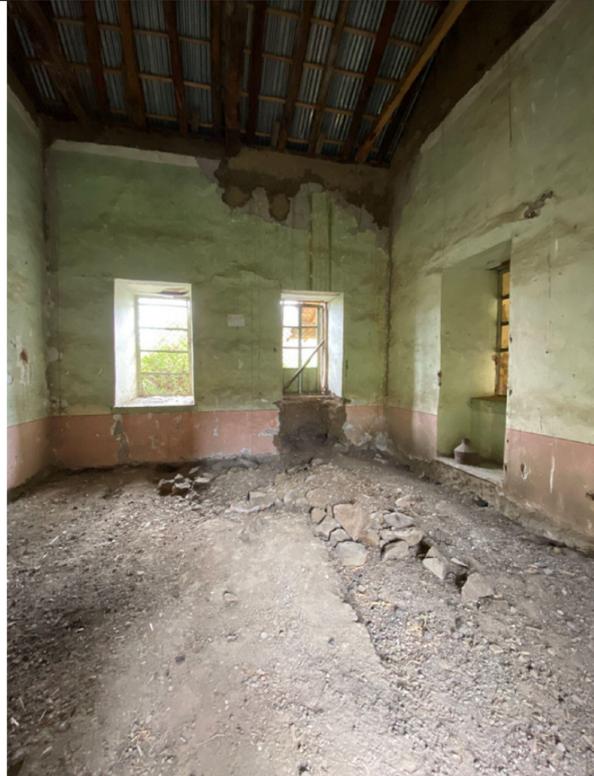
DISEÑO INTERIOR EN ESPACIOS PATRIMONIALES UTILIZANDO LOS PRINCIPIOS DEL REUSO ADAPTATIVO ANTIGUO HOSPITAL MORENO VÁSQUEZ DE GUALACEO				FICHA					
				24					
FECHA	FICHA DEL ESTADO ACTUAL DEL ESPACIO	CÓDIGO DEL ESPACIO	NIVEL	ESTADO DE CONSERVACIÓN					
01-04-22		p02_e10	N=+/-0.00

MUROS				
						BUENO	REGULAR	MALO	
					TAPIAL			X	
					ADOBE				
					BAHAREQUE				
					OTRO				
					INSTALACIONES ELÉCTRICAS				
					SÍ				
					NO	X			
					VENTILACIÓN				
					NATURAL	X			
					MECÁNICA				
					INEXISTENTE				
					PUERTAS				
					MADERA	X			
					OTRO				
					INEXISTENTE				
					VENTANAS				
					MADERA				
					MADERA Y HIERRO	X			
					OTRO				
					INEXISTENTE				
					RESPONSABLES: ANA CAROLINA LEÓN_SHAUNI LUSTIG				
					OBSERVACIONES		Los muros no se encuentran en buen estado, han sido intervenidos, pero no de la manera adecuada por la diferenciación de materiales y cromática. Los antepechos de las ventanas están destruidos. Algunos marcos de las ventanas han desaparecido y la puerta está rota. El piso es crudo.

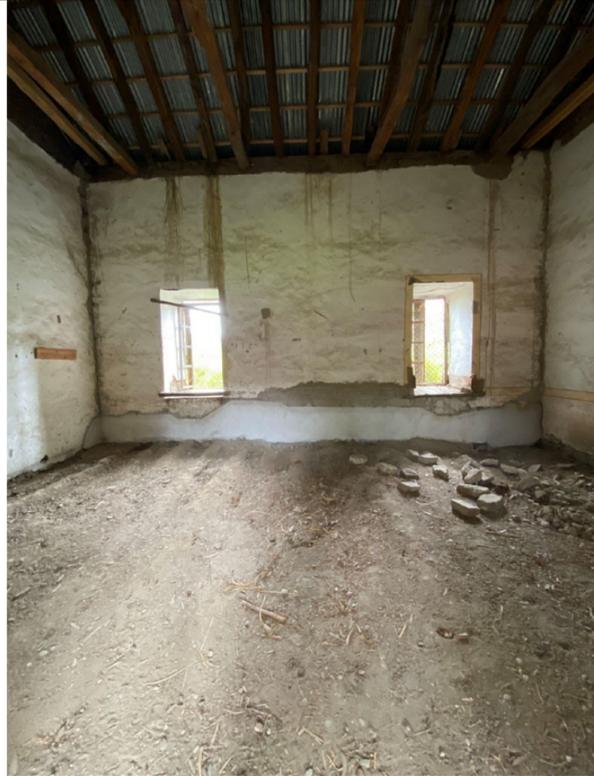
DISEÑO INTERIOR EN ESPACIOS PATRIMONIALES UTILIZANDO LOS PRINCIPIOS DEL REUSO ADAPTATIVO ANTIGUO HOSPITAL MORENO VÁSQUEZ DE GUALACEO				FICHA					
				25					
FECHA	FICHA DEL ESTADO ACTUAL DEL ESPACIO	CÓDIGO DEL ESPACIO	NIVEL	ESTADO DE CONSERVACIÓN					
01-04-22		p02_e11	N=+0.05

MUROS				
						BUENO	REGULAR	MALO	
					TAPIAL		X		
					ADOBE				
					BAHAREQUE				
					OTRO				
					INSTALACIONES ELÉCTRICAS				
					SÍ				
					NO	X			
					VENTILACIÓN				
					NATURAL	X			
					MECÁNICA				
					INEXISTENTE				
					PUERTAS				
					MADERA	X			
					OTRO				
					INEXISTENTE				
					VENTANAS				
					MADERA				
					MADERA Y HIERRO	X			
					OTRO				
					INEXISTENTE				
					RESPONSABLES: ANA CAROLINA LEÓN_SHAUNI LUSTIG				
					OBSERVACIONES		Los muros no se encuentran en mal estado, sin embargo, requieren de una intervención. Los antepechos de las ventanas tienen fisuras, algunos de sus marcos han desaparecido y los vidrios están rotos. La puerta está rota. El piso es crudo y está a desnivel.

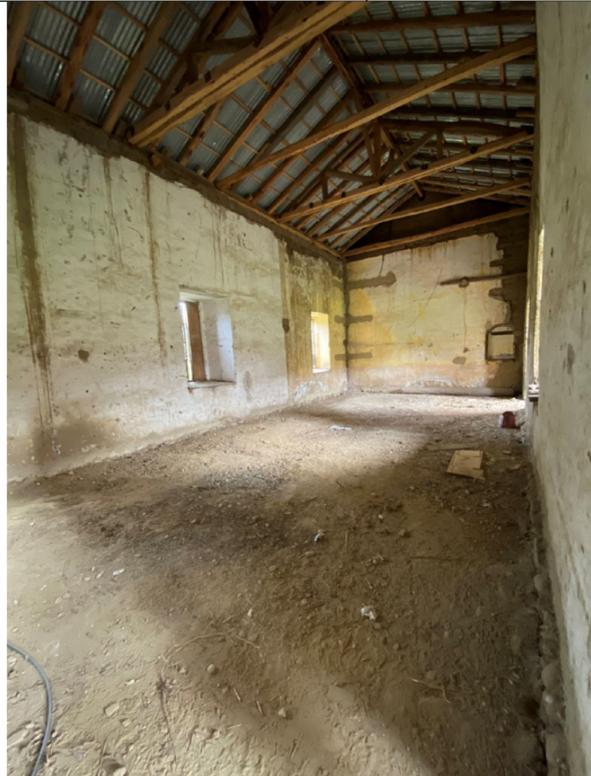
DISEÑO INTERIOR EN ESPACIOS PATRIMONIALES UTILIZANDO LOS PRINCIPIOS DEL REUSO ADAPTATIVO ANTIGUO HOSPITAL MORENO VÁSQUEZ DE GUALACEO				FICHA				
				28				
FECHA	FICHA DEL ESTADO ACTUAL DEL ESPACIO	CÓDIGO DEL ESPACIO	NIVEL	ESTADO DE CONSERVACIÓN				
01-04-22		p02_e14	N=+/-0.00

MUROS			
						BUENO	REGULAR	MALO
					TAPIAL			X
					ADOBE			
					BAHAREQUE			
					OTRO			
					INSTALACIONES ELÉCTRICAS			
					SÍ			
					NO		X	
					VENTILACIÓN			
					NATURAL		X	
					MECÁNICA			
					INEXISTENTE			
					PUERTAS			
					MADERA			
					OTRO			
					INEXISTENTE		X	
					VENTANAS			
					MADERA			
					MADERA Y HIERRO		X	
OTRO								
INEXISTENTE								
RESPONSABLES: ANA CAROLINA LEÓN_SHAUNI LUSTIG								
OBSERVACIONES	<p>Los muros se encuentran en mal estado, el revoque está partido en la mayoría del espacio. Las ventanas no se encuentran en buen estado, algunas están rotas y no tienen vidrios, no hay puertas. La cubierta ha sido intervenida en el año 2008, por lo que se encuentra en buen estado. El piso es crudo. El espacio estaba inicialmente separado por un muro de bahareque, sin embargo, ya no se encuentra ahí, por lo que se puede evidenciar una variación en la cromática de los muros.</p>

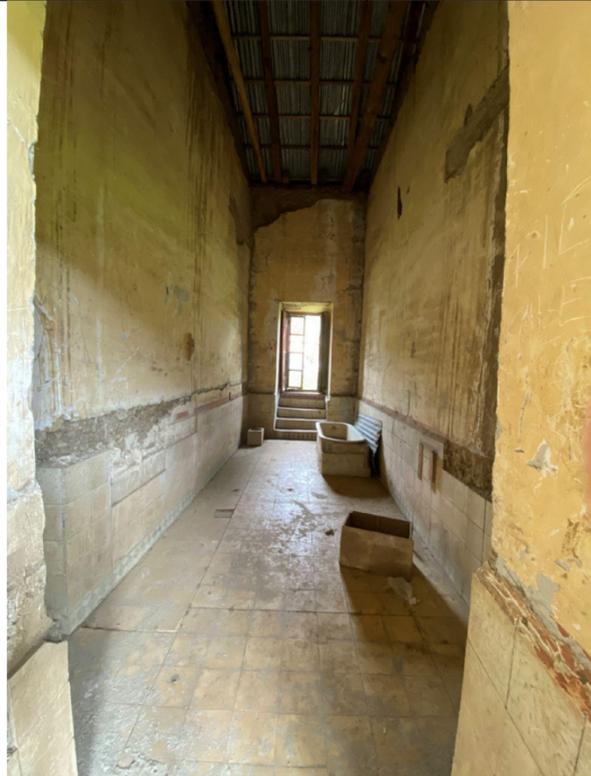
DISEÑO INTERIOR EN ESPACIOS PATRIMONIALES UTILIZANDO LOS PRINCIPIOS DEL REUSO ADAPTATIVO ANTIGUO HOSPITAL MORENO VÁSQUEZ DE GUALACEO				FICHA				
				29				
FECHA	FICHA DEL ESTADO ACTUAL DEL ESPACIO	CÓDIGO DEL ESPACIO	NIVEL	ESTADO DE CONSERVACIÓN				
01-04-22		p02_e15	N=+/-0.00

MUROS			
						BUENO	REGULAR	MALO
					TAPIAL			X
					ADOBE			
					BAHAREQUE			
					OTRO			
					INSTALACIONES ELÉCTRICAS			
					SÍ			
					NO		X	
					VENTILACIÓN			
					NATURAL		X	
					MECÁNICA			
					INEXISTENTE			
					PUERTAS			
					MADERA			
					OTRO			
					INEXISTENTE		X	
					VENTANAS			
					MADERA			
					MADERA Y HIERRO		X	
OTRO								
INEXISTENTE								
RESPONSABLES: ANA CAROLINA LEÓN_SHAUNI LUSTIG								
OBSERVACIONES	<p>Los muros se encuentran en mal estado, el revoque está partido en la mayoría del espacio. Las ventanas no se encuentran en buen estado, algunas están rotas y no tienen vidrios, no hay puertas. La cubierta ha sido intervenida en el año 2008, por lo que se encuentra en buen estado. El piso es crudo. El espacio estaba inicialmente separado por un muro de bahareque, sin embargo, ya no se encuentra ahí, por lo que se puede evidenciar una variación en la cromática de los muros.</p>

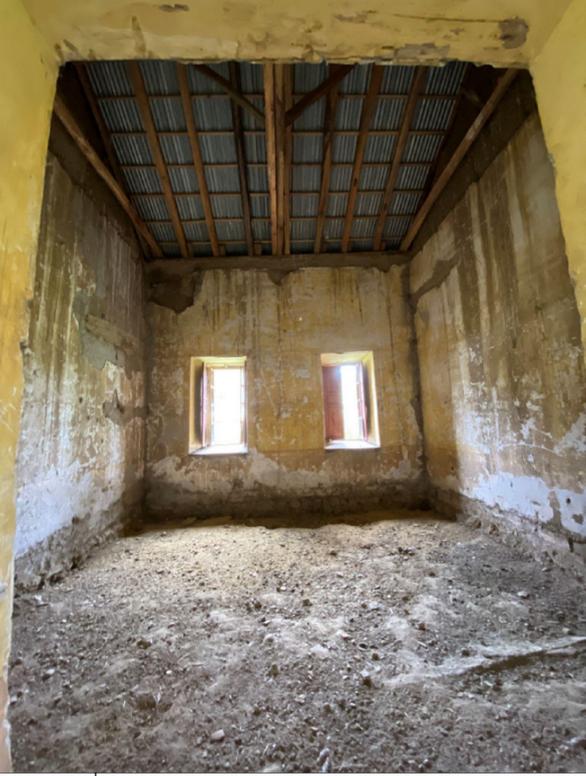
DISEÑO INTERIOR EN ESPACIOS PATRIMONIALES UTILIZANDO LOS PRINCIPIOS DEL REUSO ADAPTATIVO ANTIGUO HOSPITAL MORENO VÁSQUEZ DE GUALACEO				FICHA				
				30				
FECHA	FICHA DEL ESTADO ACTUAL DEL ESPACIO	CÓDIGO DEL ESPACIO	NIVEL	ESTADO DE CONSERVACIÓN				
01-04-22		p02_e16	N=-0.02

MUROS			
						BUENO	REGULAR	MALO
					TAPIAL			X
					ADOBE			
					BAHAREQUE			
					OTRO			
					INSTALACIONES ELÉCTRICAS			
					SÍ			
					NO		X	
					VENTILACIÓN			
					NATURAL		X	
					MECÁNICA			
					INEXISTENTE			
					PUERTAS			
					MADERA			
					OTRO			
					INEXISTENTE		X	
					VENTANAS			
					MADERA			
MADERA Y HIERRO		X						
OTRO								
INEXISTENTE								
RESPONSABLES: ANA CAROLINA LEÓN_SHAUNI LUSTIG								
OBSERVACIONES		Los muros se encuentran en mal estado, se encuentran grandes trizaduras en el revoque, está completamente despigmentado. Las ventanas están en un estado regular, pueden ser utilizadas nuevamente, no hay puertas. El piso es crudo y cuenta con desniveles significativos.

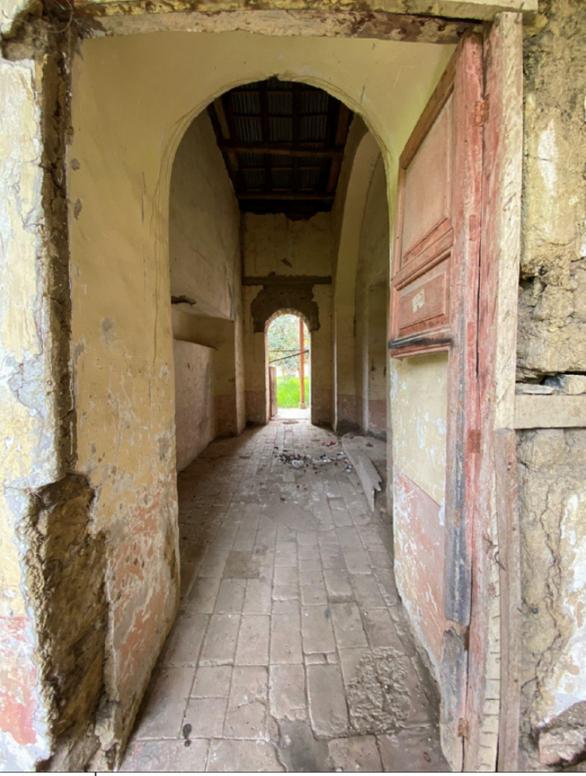
DISEÑO INTERIOR EN ESPACIOS PATRIMONIALES UTILIZANDO LOS PRINCIPIOS DEL REUSO ADAPTATIVO ANTIGUO HOSPITAL MORENO VÁSQUEZ DE GUALACEO				FICHA				
				31				
FECHA	FICHA DEL ESTADO ACTUAL DEL ESPACIO	CÓDIGO DEL ESPACIO	NIVEL	ESTADO DE CONSERVACIÓN				
01-04-22		e_32	N=+0.14

MUROS			
						BUENO	REGULAR	MALO
					TAPIAL	X		
					ADOBE			X
					BAHAREQUE			
					OTRO			
					INSTALACIONES ELÉCTRICAS			
					SÍ			
					NO		X	
					VENTILACIÓN			
					NATURAL		X	
					MECÁNICA			
					INEXISTENTE			
					PUERTAS			
					MADERA		X	
					OTRO			
					INEXISTENTE			
					VENTANAS			
					MADERA			
MADERA Y HIERRO								
OTRO								
INEXISTENTE		X						
RESPONSABLES: ANA CAROLINA LEÓN_SHAUNI LUSTIG								
OBSERVACIONES		Los muros del espacio se mantienen en un estado relativamente bueno, cuentan con ciertas trizaduras que requieren una intervención, sin embargo, no son daños muy fuertes. El piso se encuentra en mal estado, la piedra está rota en diversas partes. Los vanos de las puertas están en mal estado.

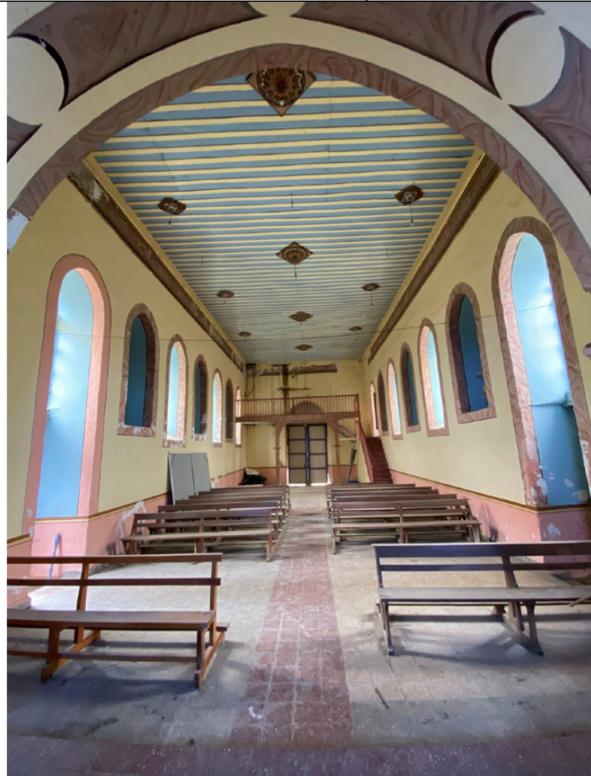
DISEÑO INTERIOR EN ESPACIOS PATRIMONIALES UTILIZANDO LOS PRINCIPIOS DEL REUSO ADAPTATIVO ANTIGUO HOSPITAL MORENO VÁSQUEZ DE GUALACEO				FICHA 32				
FECHA	FICHA DEL ESTADO ACTUAL DEL ESPACIO	CÓDIGO DEL ESPACIO	NIVEL	ESTADO DE CONSERVACIÓN				
01-04-22		e_31	N=+0.28

MUROS			
						BUENO	REGULAR	MALO
					TAPIAL		X	
					ADOBE			
					BAHAREQUE			
					OTRO			
					INSTALACIONES ELÉCTRICAS			
					SÍ		X	
					NO			
					VENTILACIÓN			
					NATURAL		X	
					MECÁNICA			
					INEXISTENTE			
					PUERTAS			
					MADERA		X	
					OTRO			
					INEXISTENTE			
					VENTANAS			
					MADERA		X	
MADERA Y HIERRO								
OTRO								
INEXISTENTE								
RESPONSABLES: ANA CAROLINA LEÓN_SHAUNI LUSTIG								
OBSERVACIONES	Este espacio es el correspondiente a la capilla, y se puede observar que su estado es relativamente bueno, existen pequeñas zonas que han sido dañadas por la humedad, pero no requieren una intervención significativa; sin embargo, la mayoría de los vitrales están rotos.

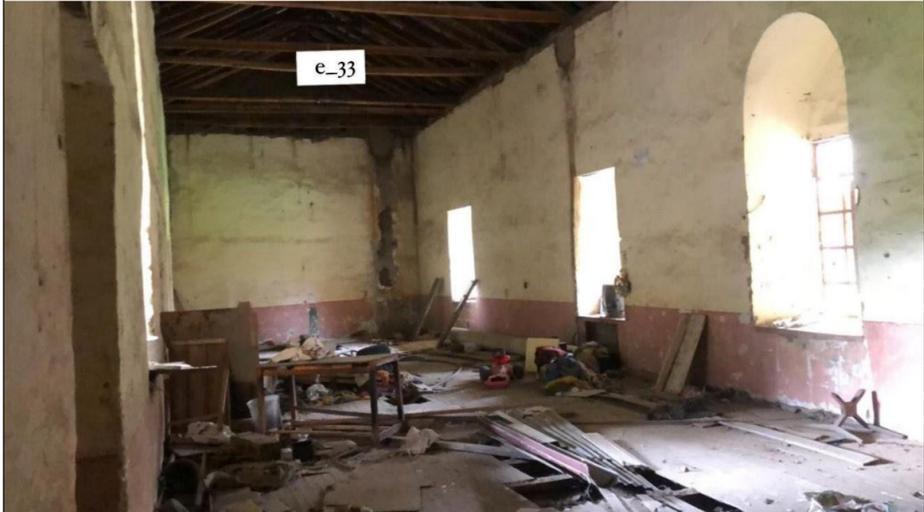
DISEÑO INTERIOR EN ESPACIOS PATRIMONIALES UTILIZANDO LOS PRINCIPIOS DEL REUSO ADAPTATIVO ANTIGUO HOSPITAL MORENO VÁSQUEZ DE GUALACEO				FICHA 33				
FECHA	FICHA DEL ESTADO ACTUAL DEL ESPACIO	CÓDIGO DEL ESPACIO	NIVEL	ESTADO DE CONSERVACIÓN				
01-04-22		e_33	N=+0.10

MUROS			
						BUENO	REGULAR	MALO
					TAPIAL		X	
					ADOBE			
					BAHAREQUE			
					OTRO			
					INSTALACIONES ELÉCTRICAS			
					SÍ			
					NO		X	
					VENTILACIÓN			
					NATURAL			
					MECÁNICA		X	
					INEXISTENTE			
					PUERTAS			
					MADERA			
					OTRO		X	
					INEXISTENTE			
					VENTANAS			
					MADERA			
MADERA Y HIERRO		X						
OTRO								
INEXISTENTE								
RESPONSABLES: ANA CAROLINA LEÓN_SHAUNI LUSTIG								
OBSERVACIONES	El piso de madera está destruido. Las puertas y ventanas están en pésimo estado y no hay mucha luz natural dentro del espacio.

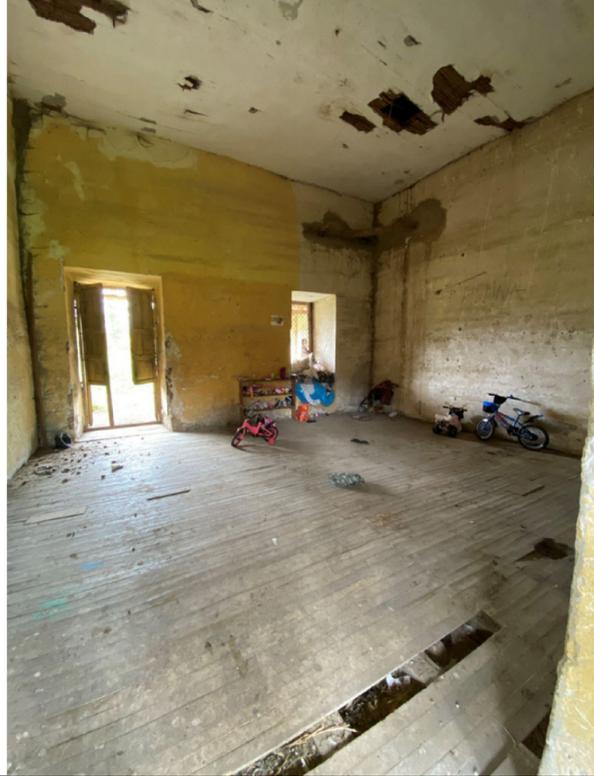
DISEÑO INTERIOR EN ESPACIOS PATRIMONIALES UTILIZANDO LOS PRINCIPIOS DEL REUSO ADAPTATIVO ANTIGUO HOSPITAL MORENO VÁSQUEZ DE GUALACEO				FICHA				
				34				
FECHA	FICHA DEL ESTADO ACTUAL DEL ESPACIO	CÓDIGO DEL ESPACIO	NIVEL	ESTADO DE CONSERVACIÓN				
01-04-22		e_34	N=-0.04

MUROS			
						BUENO	REGULAR	MALO
					TAPIAL			X
					ADOBE			
					BAHAREQUE			
					OTRO			
					INSTALACIONES ELÉCTRICAS			
					SÍ			
					NO		X	
					VENTILACIÓN			
					NATURAL		X	
					MECÁNICA			
					INEXISTENTE			
					PUERTAS			
					MADERA		X	
					OTRO			
					INEXISTENTE			
					VENTANAS			
					MADERA			
MADERA Y HIERRO		X						
OTRO								
INEXISTENTE								
RESPONSABLES: ANA CAROLINA LEÓN_SHAUNI LUSTIG								
OBSERVACIONES	Los muros están en mal estado, cuentan con trizaduras significativas y daños en el revoque. Las ventanas están en mal estado y las puertas, rotas. El piso es de madera pero está roto y aparentemente podrido. El cielo raso es de carrizo enlucido, pero está en pésimo estado.

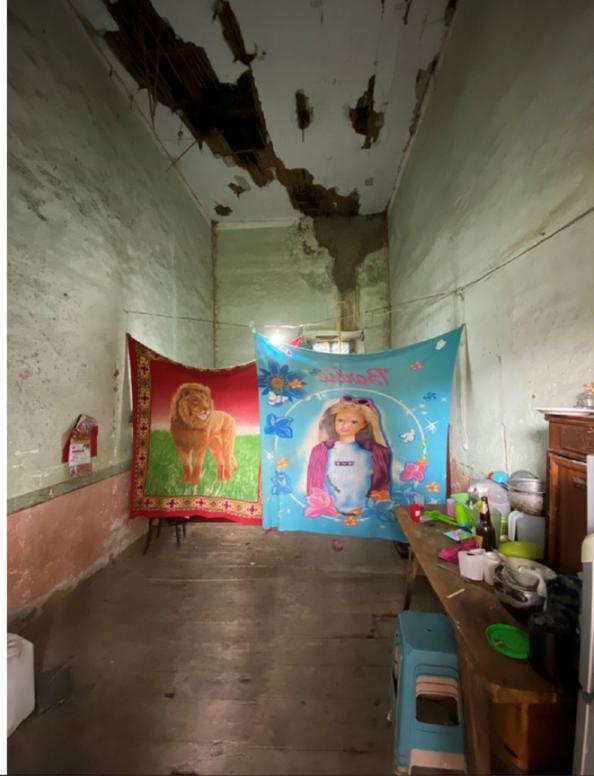
DISEÑO INTERIOR EN ESPACIOS PATRIMONIALES UTILIZANDO LOS PRINCIPIOS DEL REUSO ADAPTATIVO ANTIGUO HOSPITAL MORENO VÁSQUEZ DE GUALACEO				FICHA				
				35				
FECHA	FICHA DEL ESTADO ACTUAL DEL ESPACIO	CÓDIGO DEL ESPACIO	NIVEL	ESTADO DE CONSERVACIÓN				
01-04-22		e_35	N=-0.12

MUROS			
						BUENO	REGULAR	MALO
					TAPIAL		X	
					ADOBE			
					BAHAREQUE			
					OTRO			
					INSTALACIONES ELÉCTRICAS			
					SÍ		X	
					NO			
					VENTILACIÓN			
					NATURAL		X	
					MECÁNICA			
					INEXISTENTE			
					PUERTAS			
					MADERA		X	
					OTRO			
					INEXISTENTE			
					VENTANAS			
					MADERA			
MADERA Y HIERRO		X						
OTRO								
INEXISTENTE								
RESPONSABLES: ANA CAROLINA LEÓN_SHAUNI LUSTIG								
OBSERVACIONES	Los muros no cuentan con problemas muy significativos, requieren de una intervención, pero no están en estado crítico. Las puertas y ventanas están en buen estado. El cielo raso está en mal estado, algunos elementos ya se han caído generando orificios en el mismo. El piso no está en buen estado, la madera está agrietada y dañada.

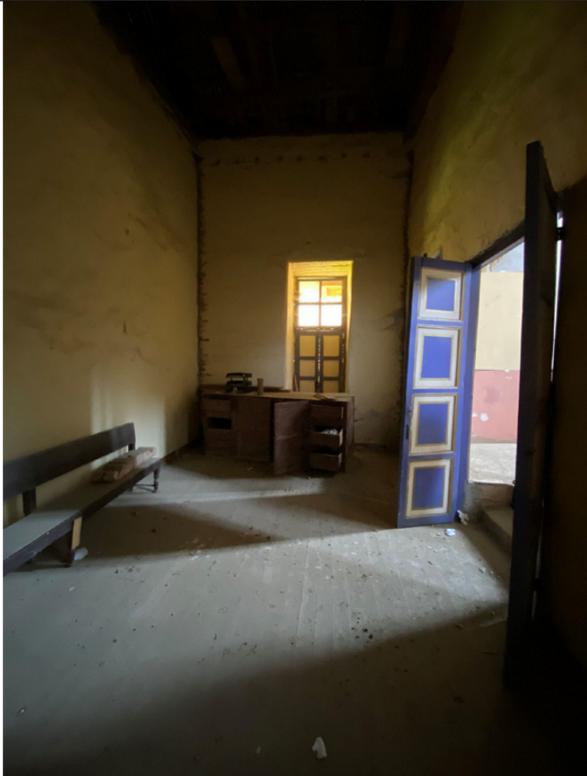
DISEÑO INTERIOR EN ESPACIOS PATRIMONIALES UTILIZANDO LOS PRINCIPIOS DEL REUSO ADAPTATIVO ANTIGUO HOSPITAL MORENO VÁSQUEZ DE GUALACEO				FICHA				
				36				
FECHA	FICHA DEL ESTADO ACTUAL DEL ESPACIO	CÓDIGO DEL ESPACIO	NIVEL	ESTADO DE CONSERVACIÓN				
01-04-22		e_36	N=+0.14

MUROS			
						BUENO	REGULAR	MALO
					TAPIAL	X		
					ADOBE			
					BAHAREQUE			
					OTRO			
					INSTALACIONES ELÉCTRICAS			
					SÍ			
					NO		X	
					VENTILACIÓN			
					NATURAL		X	
					MECÁNICA			
					INEXISTENTE			
					PUERTAS			
					MADERA		X	
					OTRO			
					INEXISTENTE			
					VENTANAS			
					MADERA			
MADERA Y HIERRO								
OTRO								
INEXISTENTE		X						
RESPONSABLES: ANA CAROLINA LEÓN_SHAUNI LUSTIG								
OBSERVACIONES	Este espacio en general se encuentra en buen estado, necesita una intervención únicamente para coger pequeñas fallas.

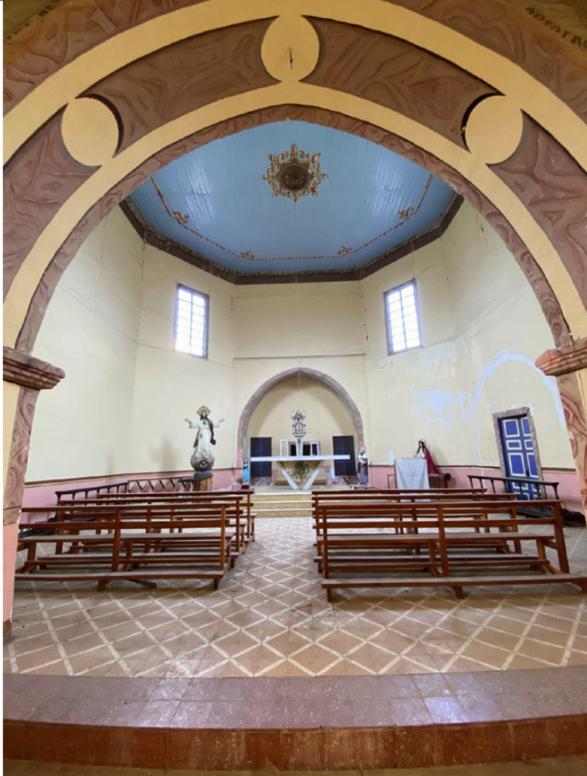
DISEÑO INTERIOR EN ESPACIOS PATRIMONIALES UTILIZANDO LOS PRINCIPIOS DEL REUSO ADAPTATIVO ANTIGUO HOSPITAL MORENO VÁSQUEZ DE GUALACEO				FICHA				
				37				
FECHA	FICHA DEL ESTADO ACTUAL DEL ESPACIO	CÓDIGO DEL ESPACIO	NIVEL	ESTADO DE CONSERVACIÓN				
01-04-22		e_37	N=+0.49

MUROS			
						BUENO	REGULAR	MALO
					TAPIAL			
					ADOBE	X		
					BAHAREQUE			
					OTRO			
					INSTALACIONES ELÉCTRICAS			
					SÍ		X	
					NO			
					VENTILACIÓN			
					NATURAL		X	
					MECÁNICA			
					INEXISTENTE			
					PUERTAS			
					MADERA		X	
					OTRO			
					INEXISTENTE			
					VENTANAS			
					MADERA		X	
MADERA Y HIERRO								
OTRO								
INEXISTENTE								
RESPONSABLES: ANA CAROLINA LEÓN_SHAUNI LUSTIG								
OBSERVACIONES	Este espacio corresponde al presbiterio del edificio y se encuentra en buen estado, aparentemente es una de las pocas áreas que ha sido mantenida.
