**UNIVERSIDAD  
DEL AZUAY**

Proyecto Final de Carrera previo a la obtención del título de Arquitecta

# **Refuncionalización de una edificación patrimonial utilizando estrategias de sostenibilidad.**

**Caso:** Edificio del antiguo Colegio Borja dentro del "Complejo Arqueológico Pumapungo" Cuenca-Ecuador.

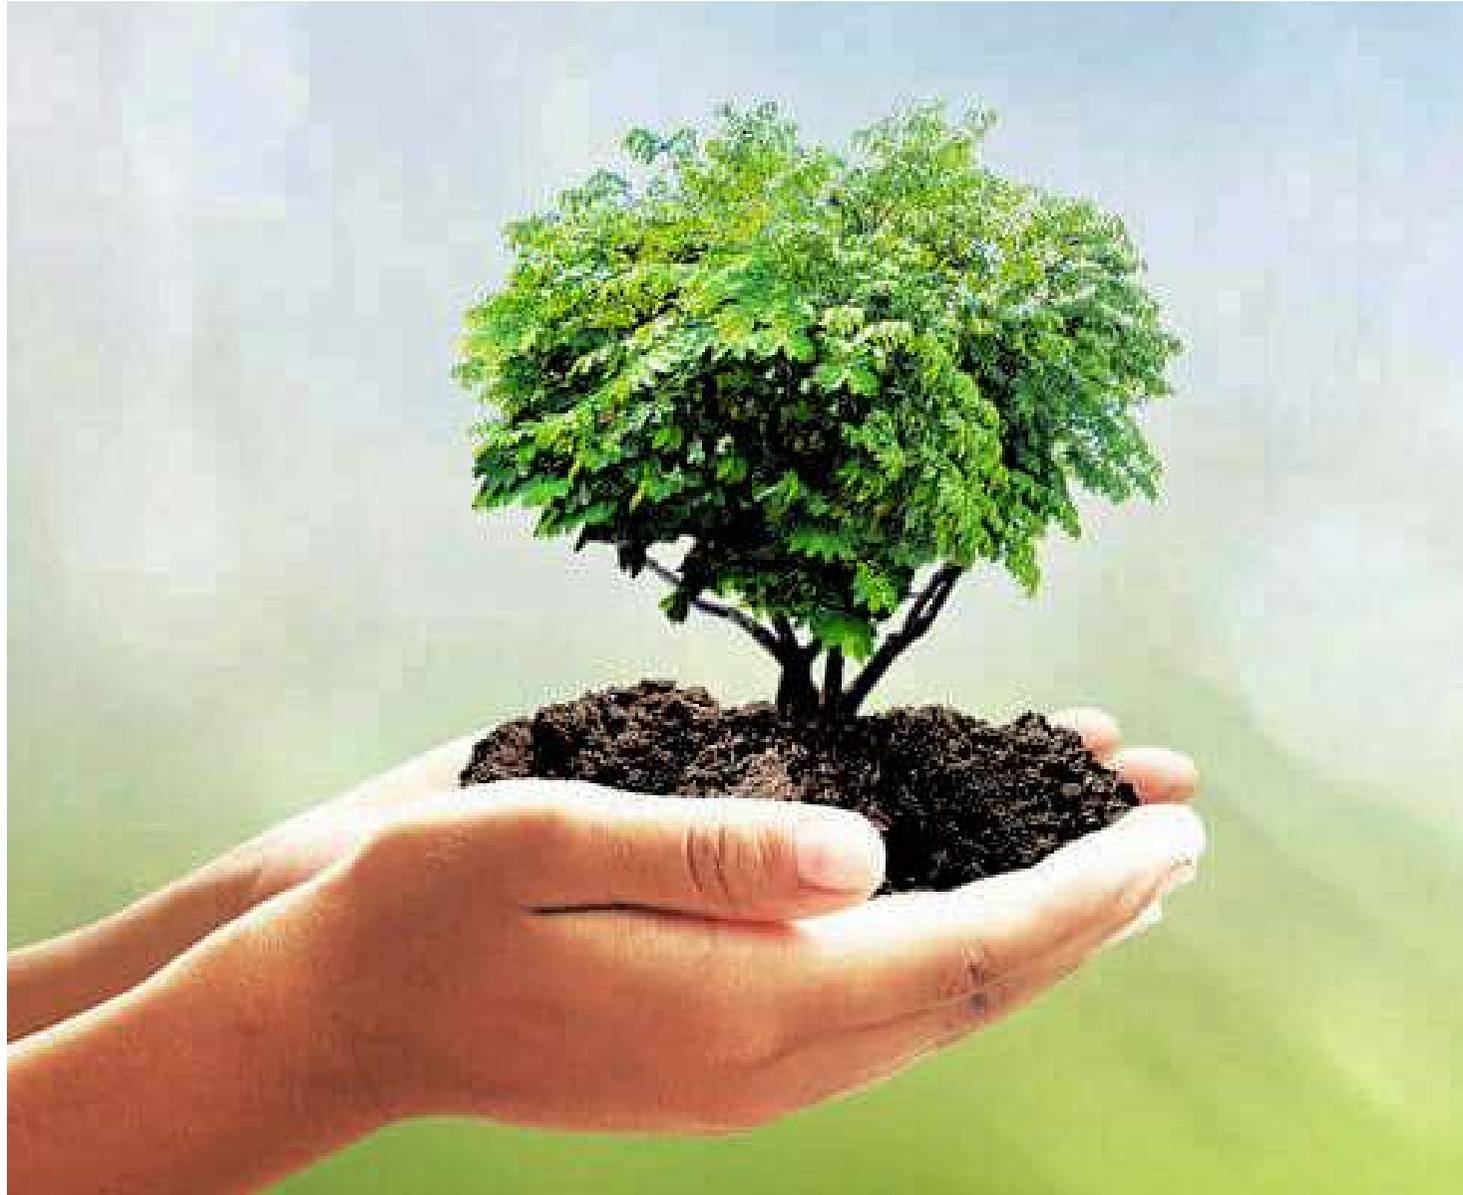
Materiales de construcción sostenible y no sostenible

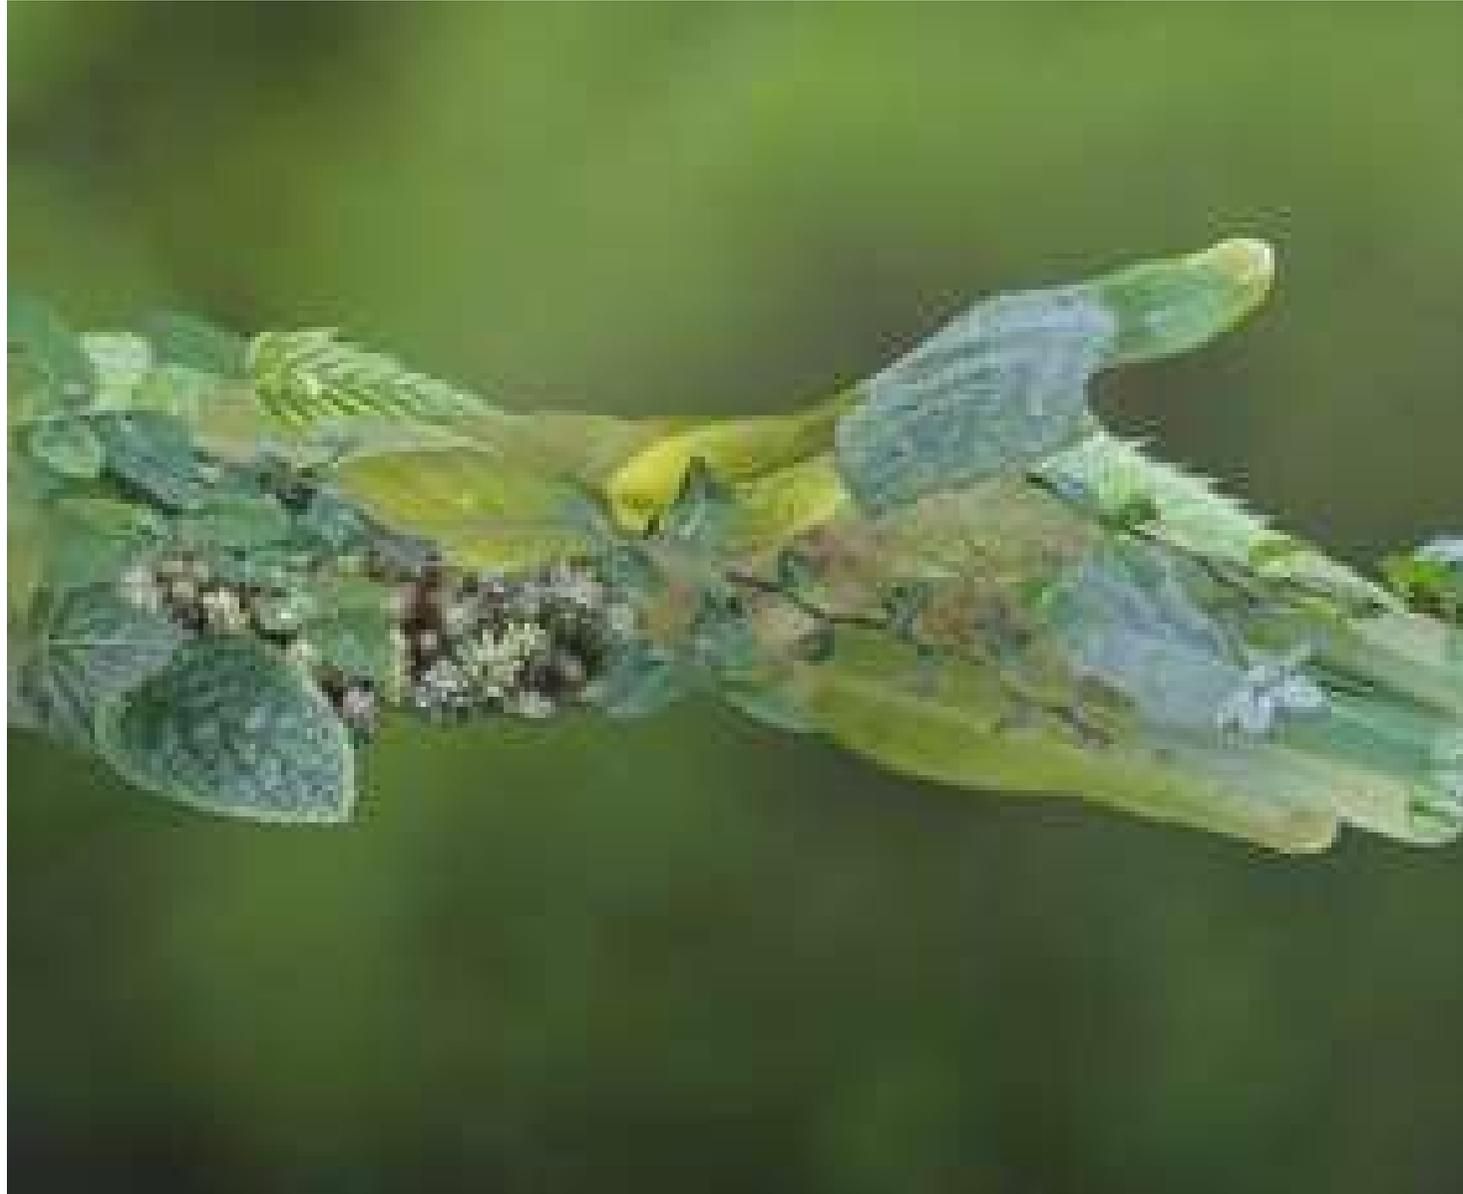
Materiales de construcción sostenible y no sostenible

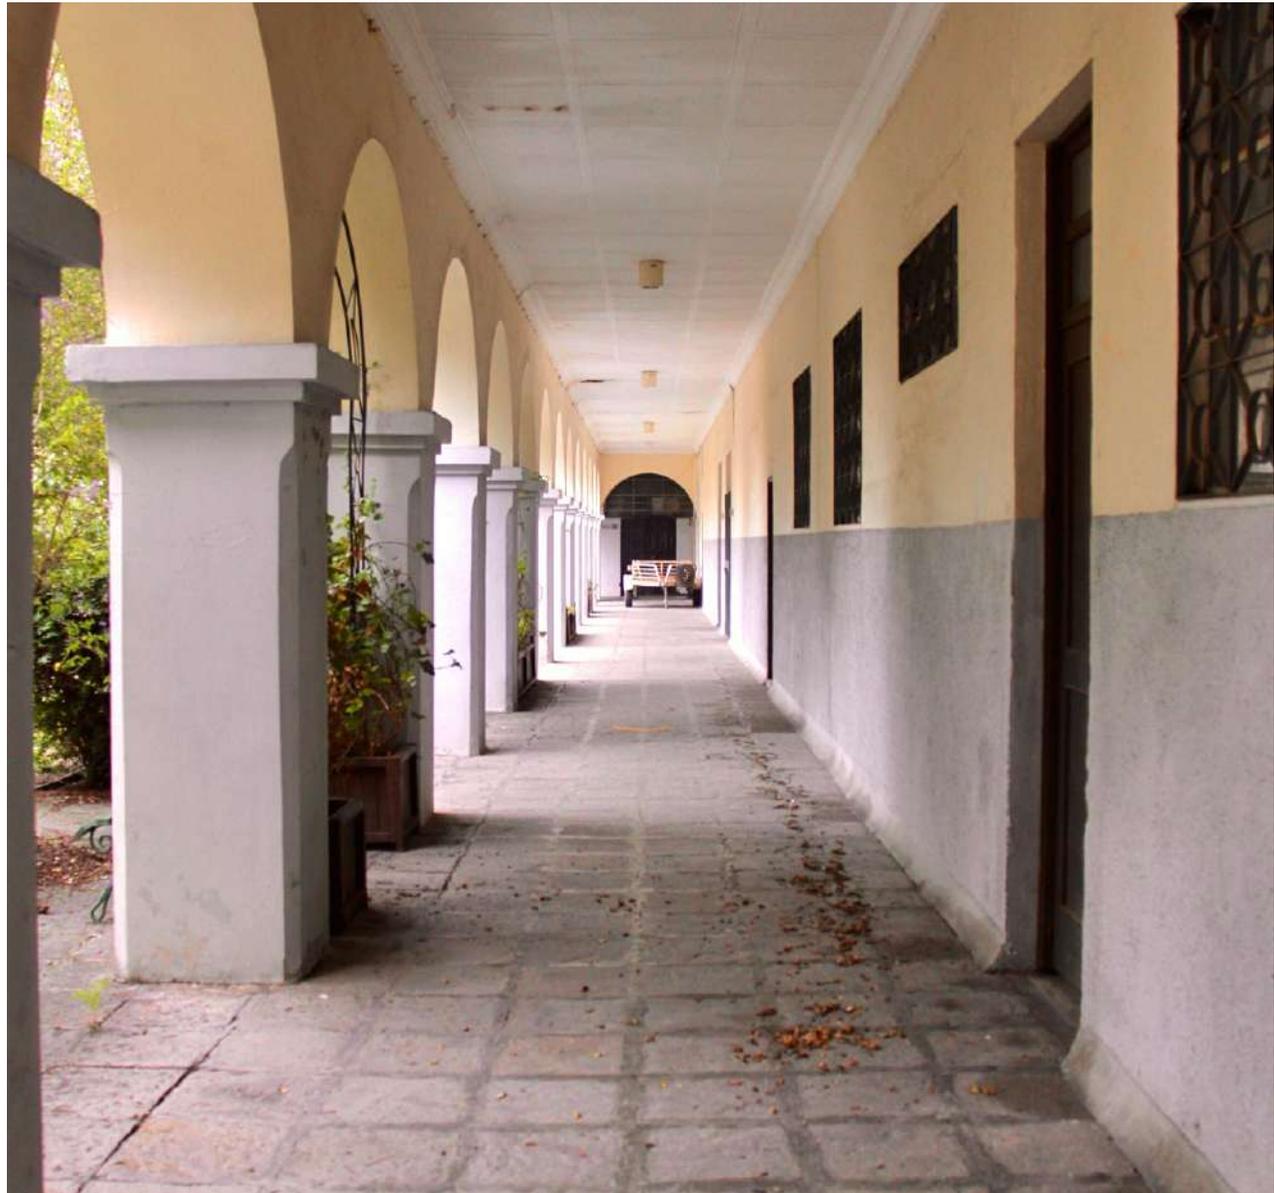
Interior del antiguo edificio del colegio Borja

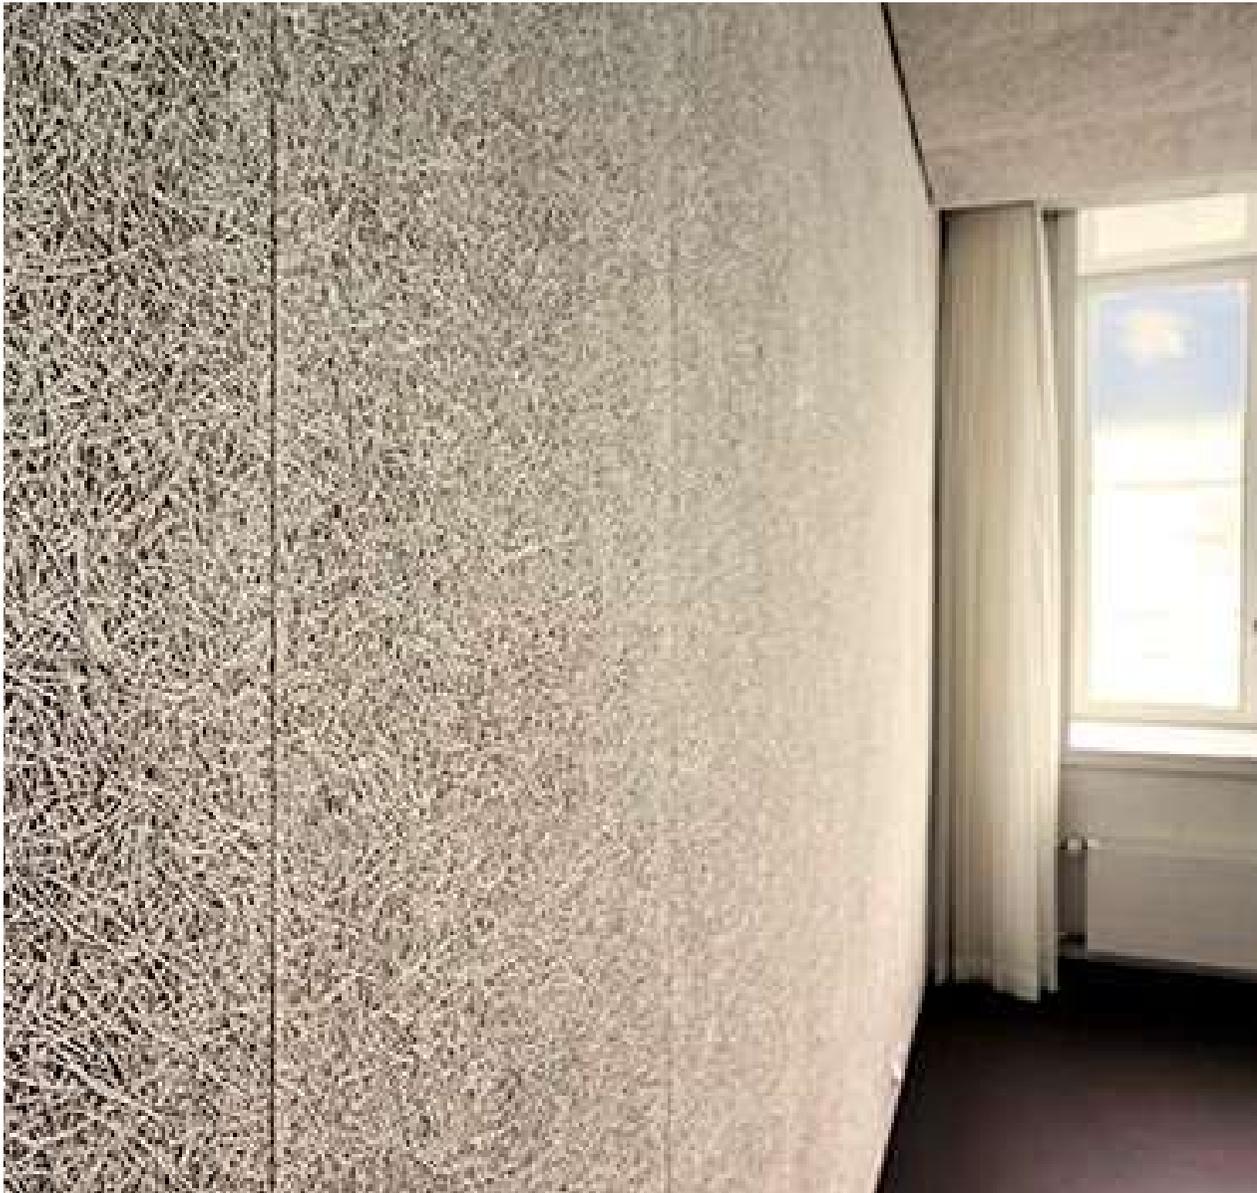
Sistema de aislamiento de lana de madera

A partir de este 30%, surgen nuevas iniciativas para reciclar estos desperdicios y convertirlos en productos útiles para la construcción. Un ejemplo de ello son los paneles termoacústicos de lana de madera. Según Wiliams (2019), estos paneles son considerados materiales sostenibles, ya que se fabrican procesando los residuos de madera mediante desfibrado termomecánico, lo cual produce hilos que se combinan con sales de boro de baja toxicidad. Estas sales proporcionan resistencia al fuego y también actúan como fungicidas. Como resultado, se obtienen placas con un alto contenido de madera que conservan las mismas propiedades ecológicas de la madera en sí. Williams (2019) también señala que las placas compuestas por fibras de menor espesor ofrecen una mayor eficacia acústica.

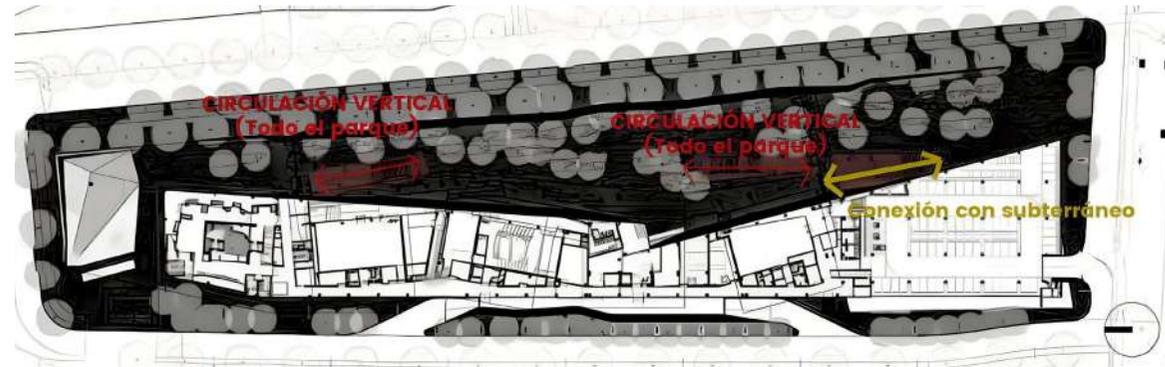
Planta parque Explora N: -4,50m

Según el Portal Vitruvius (2012) este tipo de circulación facilita el acceso desde distintas áreas del parque, mientras que las cajas superiores y las rampas permiten una conexión fluida entre el subsuelo y la plaza principal. Esta disposición promueve una circulación cómoda y sin obstáculos, brindando a los visitantes la oportunidad de disfrutar tanto de los espacios interiores dedicados como de los espacios al aire libre .

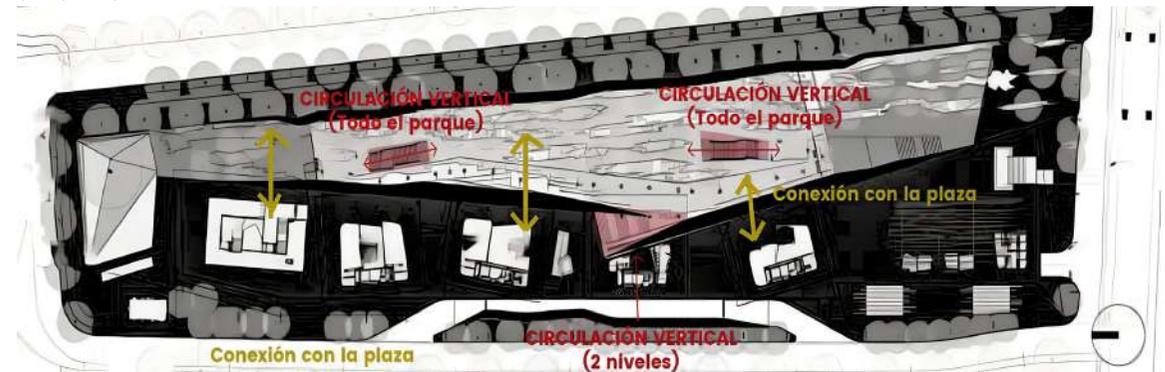
Planta parque Explora N: 0,00m

Indica el Portal Vitruvius (2022) que el primer plano de subsuelo, se encuentra a un nivel  $-4,50$  m, está formado de un área urbana conformada por: dos niveles de suelo que se conectan directamente con el parque, integrándose con este; el plano medio, a un nivel de  $+0,00$ m, está construido en concreto y contiene el programa complementario de apoyo; el tercer plano está compuesto por elementos metálicos que dan forma a cuatro cajas rojas que se conectan con balcones o pasarelas, en este se encuentra el programa principal del museo, así lo señala Construcción Metálica (2009).

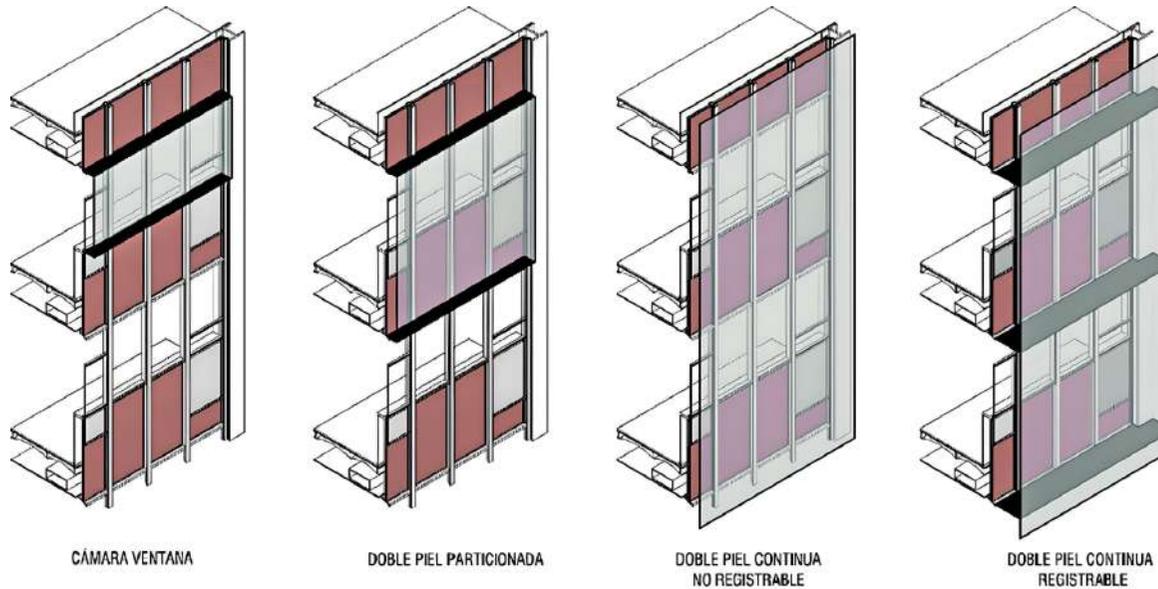
Secciones tipologías de ventanas en el COAC

Además, el Colegio de Arquitectos de Cataluña (2014) manifiesta que las líneas de acción utilizadas fueron, eliminar las ventanas deslizantes y reemplazarlas por ventanas fijas sustituyendo el perfil T de la perfilería por uno tubular, ubicado en el centro de los cierres continuos, además de una pletina fijada a la pletina frontal anterior, así consiguiendo el mismo espesor de la ventana preexistente, de esta manera se evitan fugas y se garantiza la impermeabilización.

El Colegio de Arquitectos de Cataluña (2014) señala que la fachada fue ligeramente modificada, los antepechos de las ventanas fueron reemplazados por un panel de dos caras de madera hacia el interior, en el centro una lámina de corcho y aplacada en el exterior con un vidrio fotovoltaico. En los vidrios se colocó perfilería que permite el control solar, graduando el paso de la luz, mediante lamas que se ubican en los perfiles, ya que la fachada es un 40% transparente.

CÁMARA VENTANA

DOBLE PIEL PARTICIONADA

DOBLE PIEL CONTINUA  
NO REGISTRABLE

DOBLE PIEL CONTINUA  
REGISTRABLE

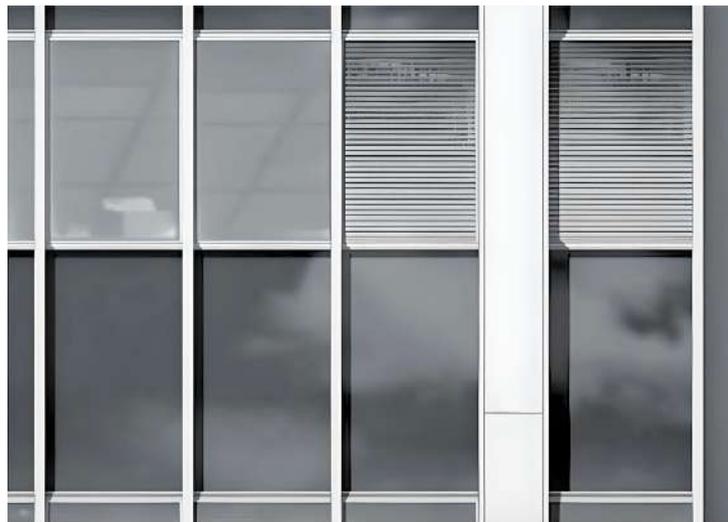
Vidrios fotovoltaicos

Las partes opacas de la fachada están construidas con aislamiento y vidrio fotovoltaico, tipo silicio amorfo de Onyx Solar conformado por:

- Un vidrio templado de 6mm.
- Cristal flotante con silicio amorfo con lamina PVB color gris oscuro.
- Otro vidrio templado de 6mm.

Este vidrio fotovoltaico además de atraer la luz solar para convertirla en energía eléctrica, contribuye en la estanqueidad de la fachada con respecto al aire y al agua, por lo cual ayuda a reducir los intercambios térmicos con el exterior. Villanueva (2017) también indica que la generación eléctrica de la fachada, permite conseguir la autosuficiencia energética de aproximadamente 13 kW en total, lo cual en el periodo de un año, corresponde al 8,8% de la energía total del edificio.

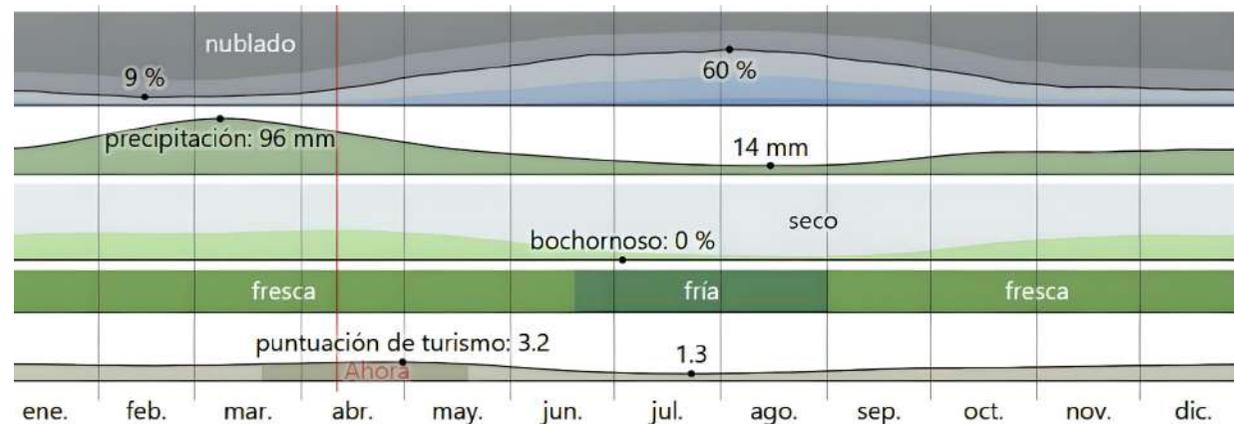
El clima en la región cuenta con veranos frescos y nublados, mientras que los inviernos son fríos, secos y parcialmente nublados. Además de contar con precipitaciones todo el año, incluso en la temporada seca existen precipitaciones. Durante el año las temperaturas varían de 7 °C a 17 °C; sin embargo es posible, aunque poco común, que bajen a menos de 5 °C y suban más de 19 °C. La precipitación aproximada es de 1612 mm. (Climate Data, s.f.)

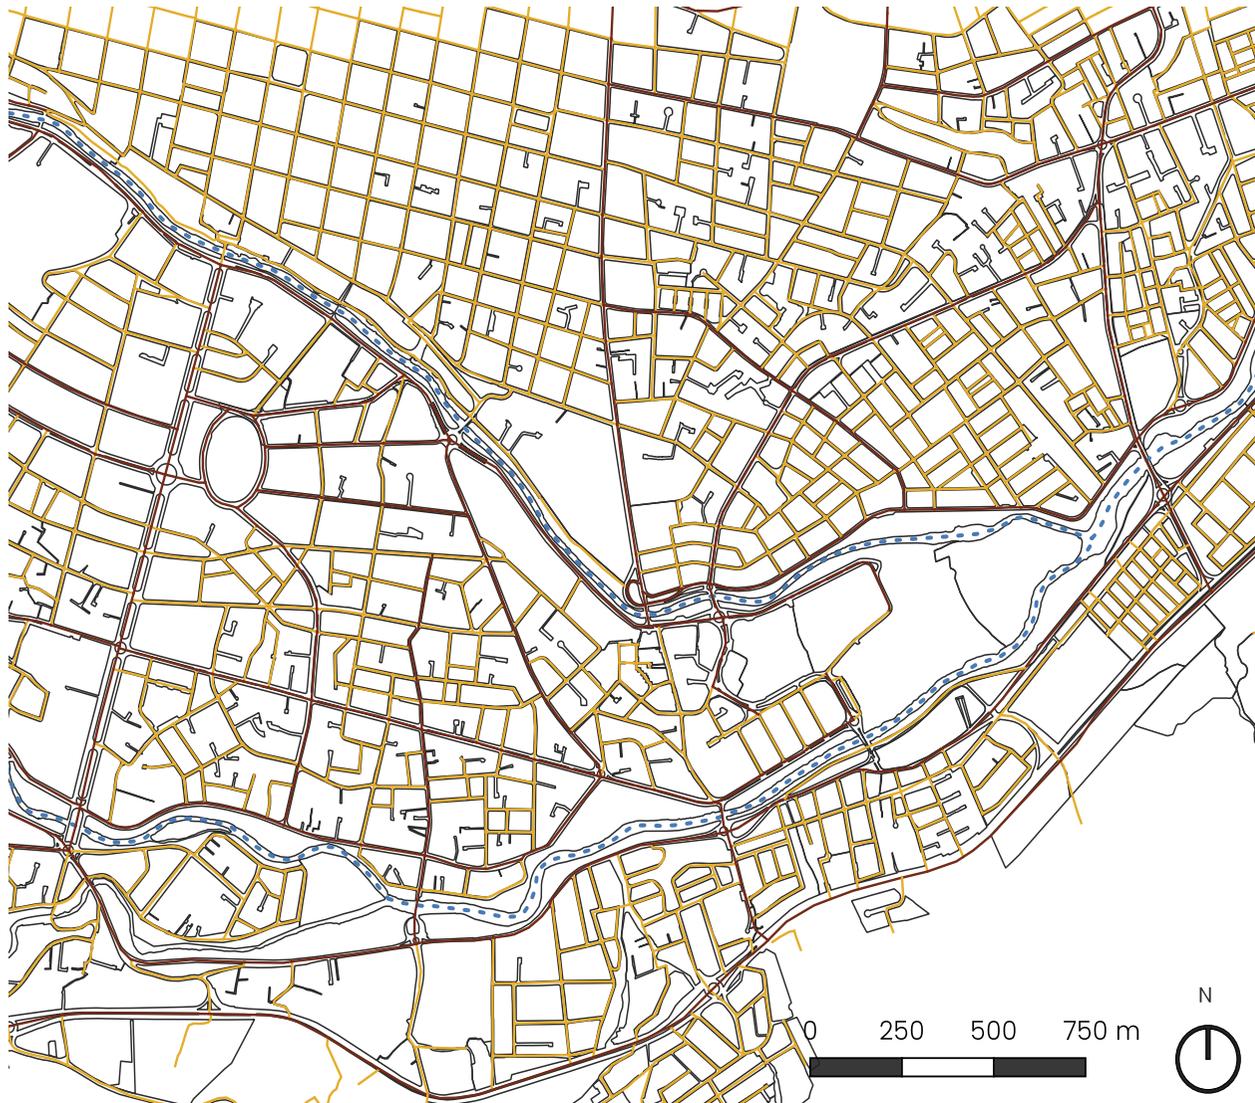
### Vialidad:

El complejo está delimitado por dos de las vías más importantes para la movilidad y circulación de la población cuencana, en la parte superior se ubica la Av. Paseo 3 de Noviembre misma que permite una conexión mayormente peatonal con la zona del Ejido; en la parte posterior contamos con la Av Huayna Capac como antes mencionada es una de las vías principales de la ciudad.

- Vías primarias
- Vías secundarias
- Rio Tomebamba

### Servicios:

El complejo Pumapungo, al estar ubicado en el borde del centro histórico de la ciudad, cuenta con todos los servicios básicos; es decir, alcantarillado, luz y energía eléctrica, agua potable, teléfono y cualquier compañía de internet cuenta con cobertura en el sitio, servicios que se consideran cruciales para la comodidad y la calidad de vida de las personas que residen en la zona o que la visitan. La presencia de estos beneficios permite generar nuevos equipamientos de comercio, cultura, salud o cualquier otro ámbito, lo cual beneficiaría aún más la multiplicidad de usos.

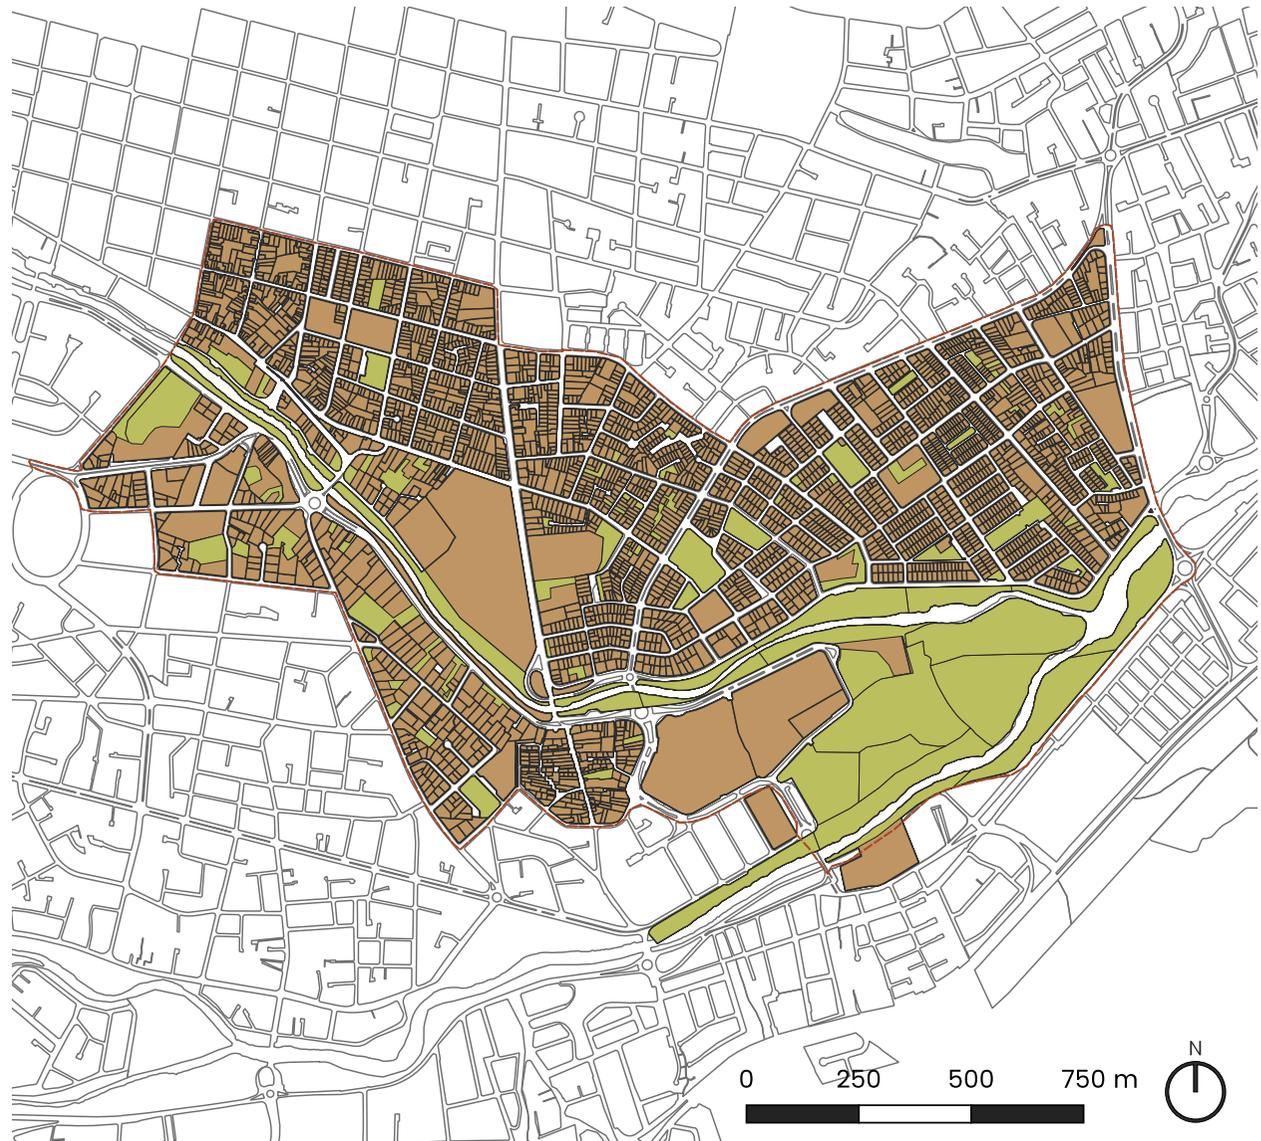
### Suelo Mineral vs. Suelo Vegetal:

El área analizada, abarca un total de 162 manzanas, donde prevalece el suelo mineral que comprende aproximadamente el 66.7% de la superficie total. Por otro lado, el suelo vegetal representa el 33.3% restante, siendo el Parque el Paraíso la zona con la mayor proporción dentro de este porcentaje.

- Suelo Mineral
- Suelo Vegetal

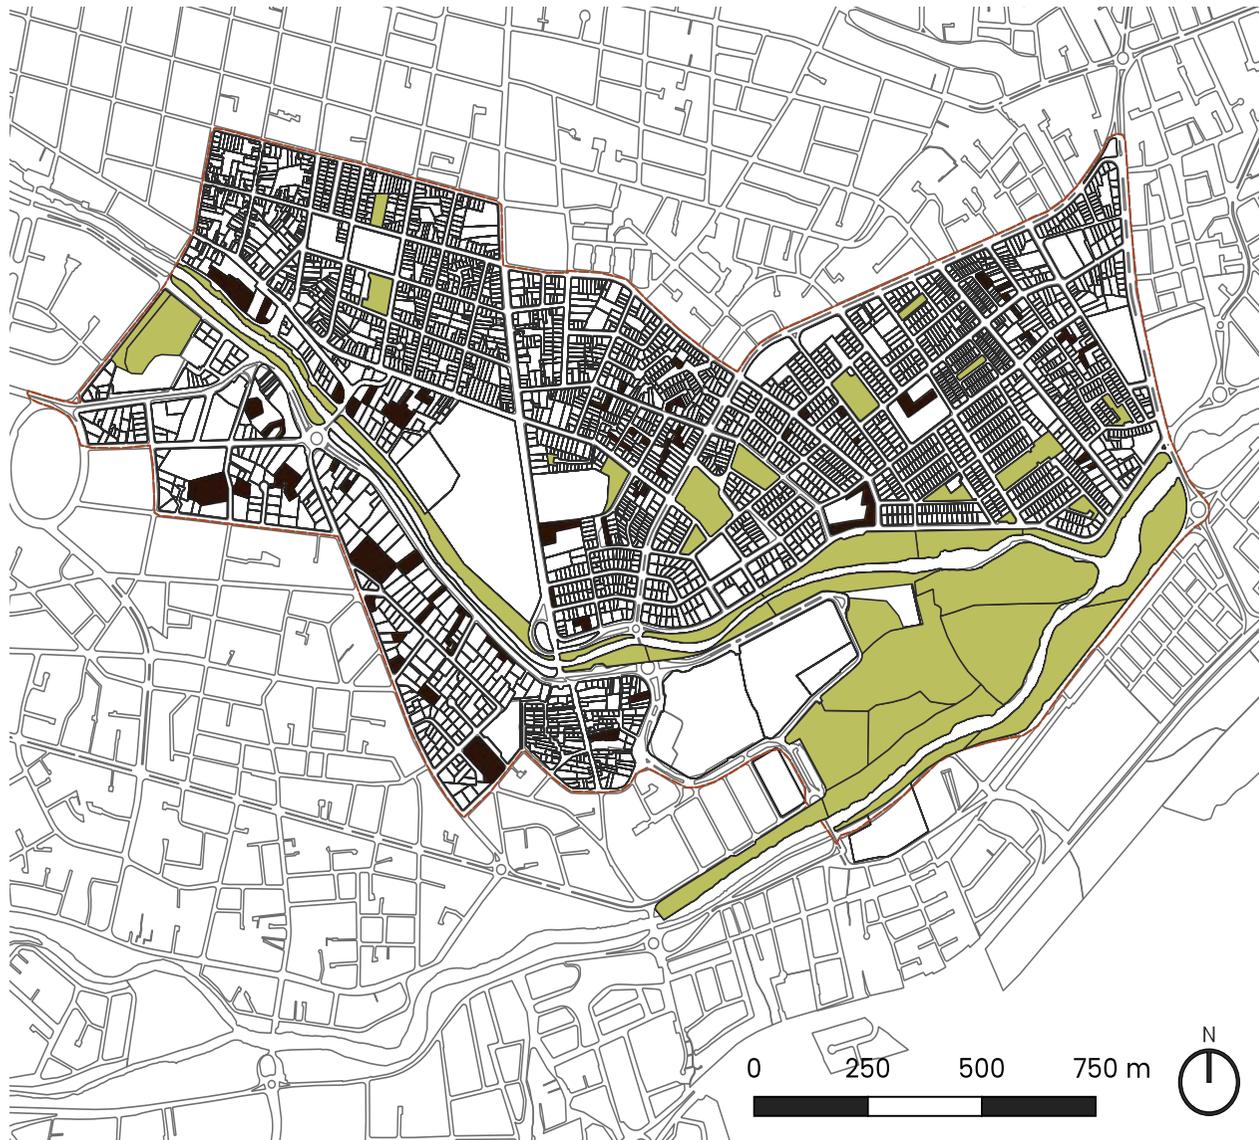
### Área verde privada vs. área verde pública:

Se debe tomar en cuenta que las áreas verdes tienen un sinnúmero de beneficios, tanto para los seres humanos en el ámbito psicológico, como a nivel urbano para mejorar la calidad del aire. El área de análisis evidencia una gran extensión de áreas verdes, principalmente de espacios de recreación.

En cuanto al caso específico del Barranco, se busca la reactivación y recuperación del espacio público vegetal, lo cual está a favor de la economía y crecimiento de la zona; con respecto al caso del análisis actual el área vegetal pública tiene una gran predominancia.

- Área verde privada
- Área verde pública

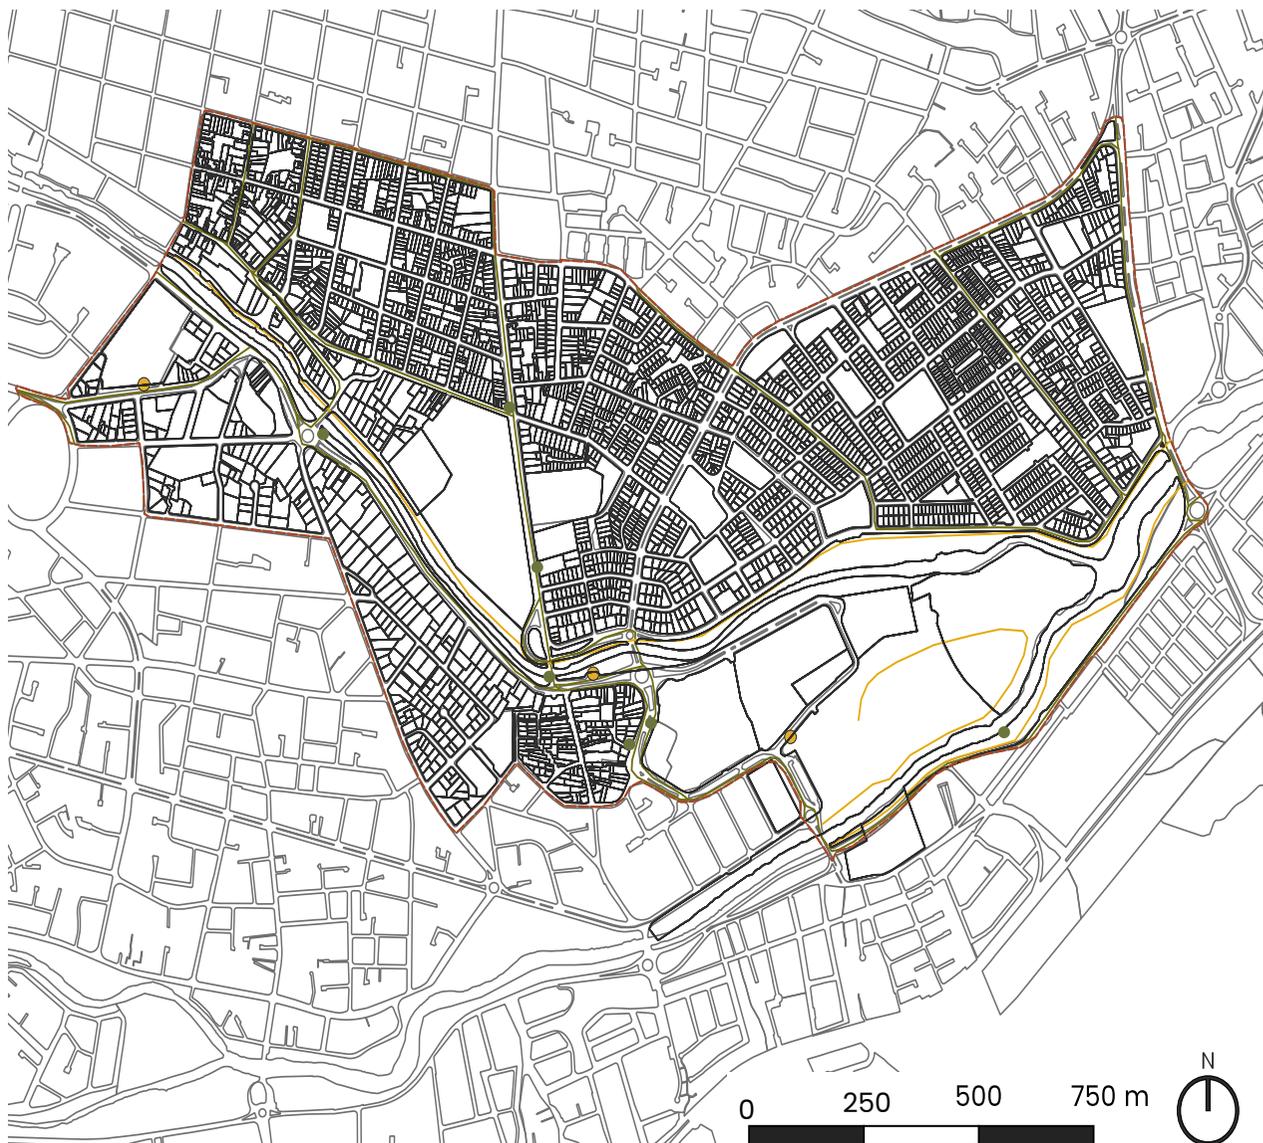
### Accesibilidad:

La zona se encuentra muy bien dotada de transporte público, pues cuenta con 12 líneas de bus y paradas de bus que están estratégicamente ubicadas; sin embargo, las mismas no cuentan con el mantenimiento adecuado para su óptimo funcionamiento.

Esta zona cuenta con accesibilidad para bicicletas, no es de las primeras alternativas a tomar, puesto que la ciclovía más cercana se encuentra ubicada en el Paseo 3 de noviembre, en las calle principales del complejo no existen ciclovías, además las veredas no son las adecuadas para asegurar el confort de los usuarios, es por eso que no serían convenientes para hacer un recorrido.

- Estación de bicicleta pública
- Ciclovía
- Estación de bus
- Recorrido buses

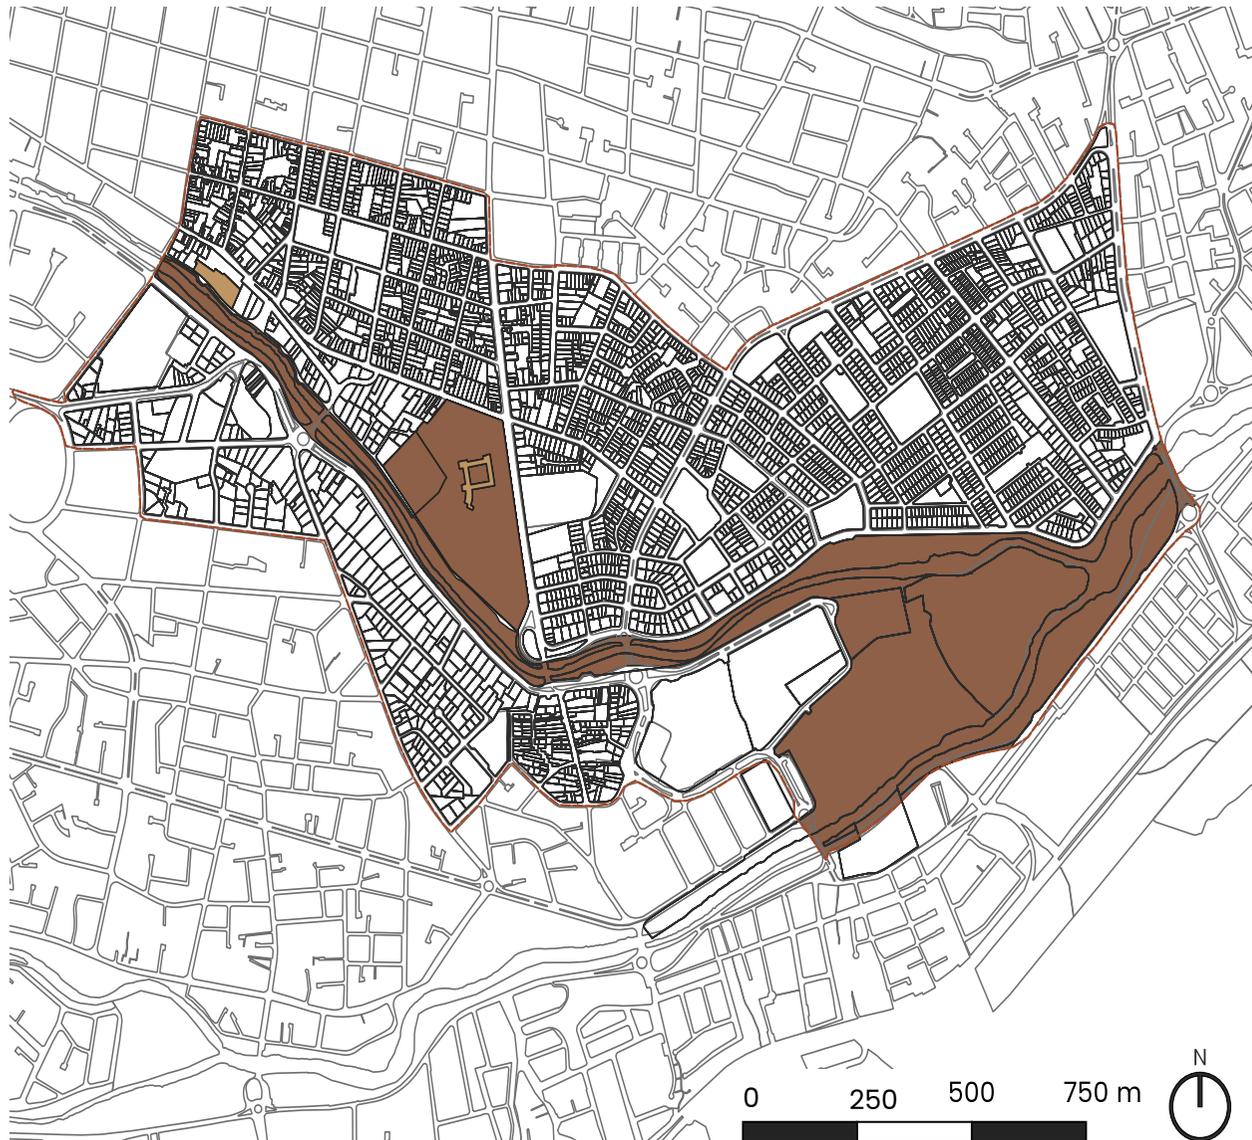
### Áreas protegidas:

La UNESCO declaró al centro histórico de la ciudad de Cuenca como Patrimonio Cultural de la Humanidad en 1999, pues es considerado un complejo arquitectónico con un sin número de edificaciones patrimoniales, obras de arte, riberas que bordean el centro histórico, vestigios arqueológicos y manifestaciones culturales que configuran su identidad, así lo indica la Municipalidad de Cuenca. Dirección de áreas patrimoniales (2010). Dentro de estas zonas de protección se encuentra la misma edificación de análisis al ser considerada patrimonial y también la riera del río Tomebamba, la cual es considerada un área natural protegida, debido a que es reconocida como un eje de la ciudad de Cuenca, proporciona una separación natural entre el distrito histórico de Cuenca y la zona moderna al sur, ahí es en donde se encuentra ubicado el sitio de análisis. Se trata de una zona geográfica que ha marcado el carácter indeleble del Centro Histórico, lo cual eleva la importancia histórica y cultural al sitio analizado.

- Áreas protegidas naturales.
- Áreas protegidas patrimoniales.

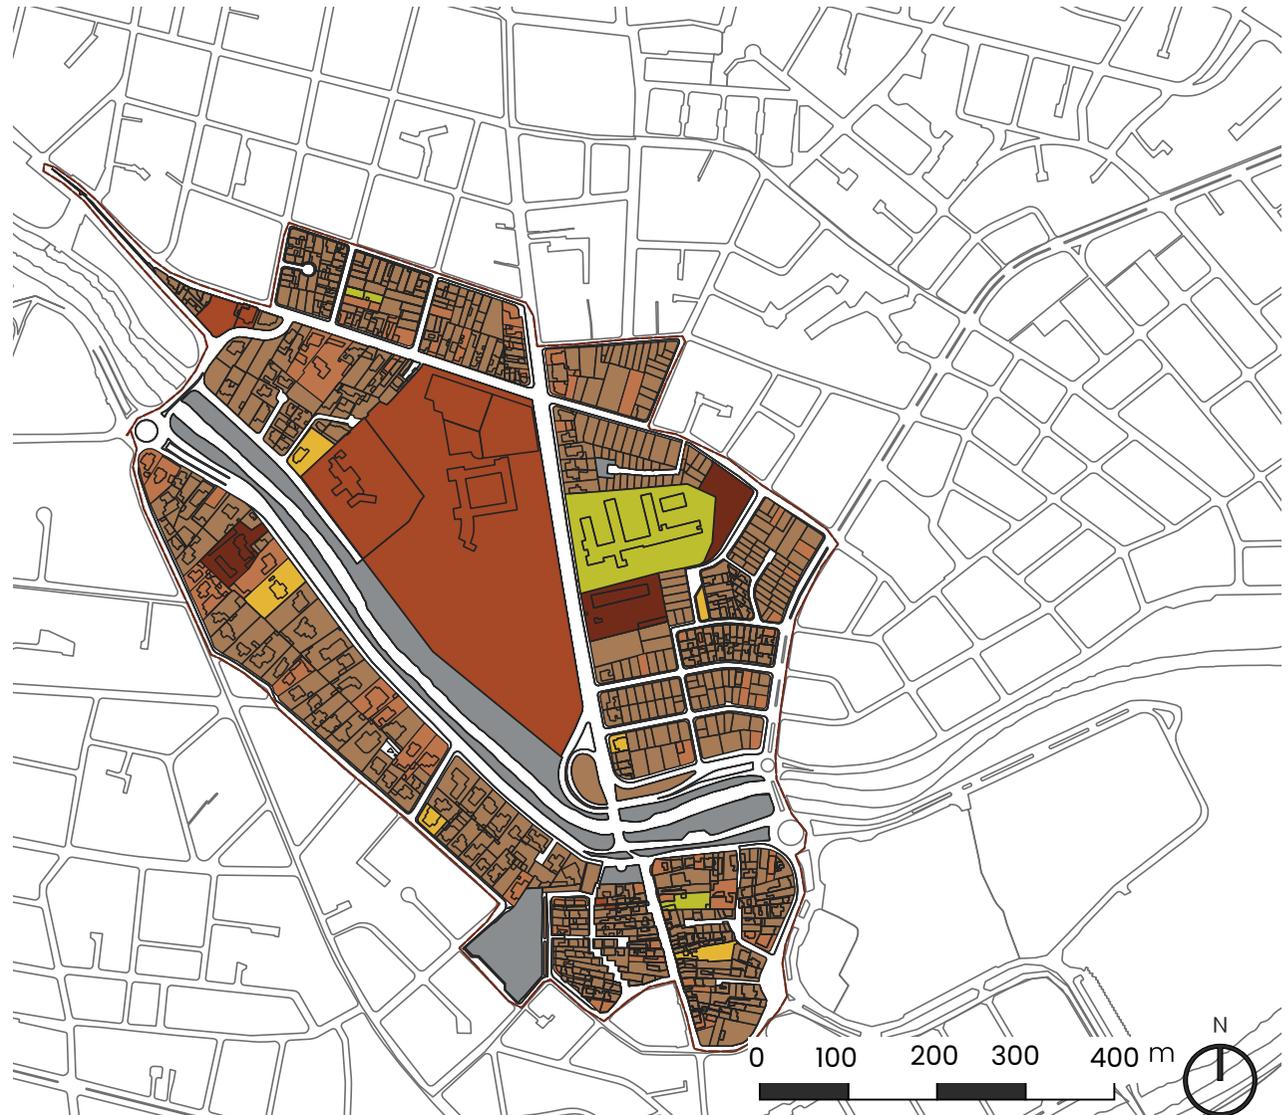
### Usos de suelo:

El área de análisis posee un carácter residencial en su mayoría; sin embargo cabe destacar la existencia de lotes comerciales de diferentes tipos, como institucionales, culturales o de salud, dotando a la zona de mixticidad de usos y generando así, la autocontención de la zona y favoreciendo a los usuarios residentes o visitantes. En el caso del espacio público, el área mas extensa es la ribera del río Tomebamba.

- Arte y Cultura
- Comercio
- Salud
- Industria y gestión
- Espacio público
- Institucional
- Residencial

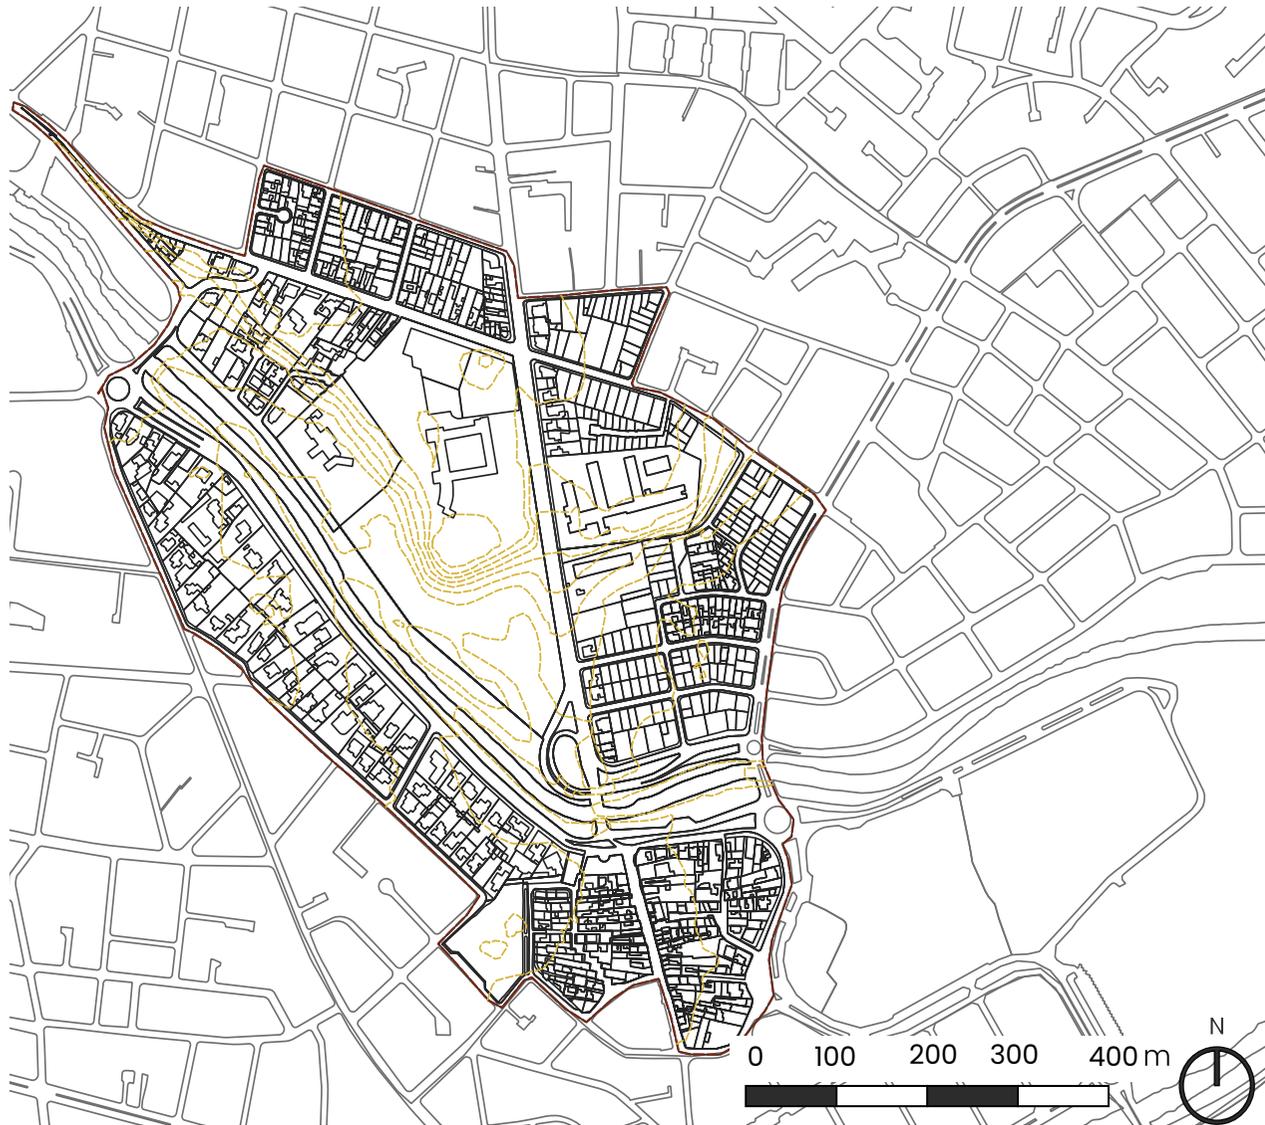
### Topografía:

La edificación se encuentra ubicada en una topografía plana lo que permite un mejor emplazamiento; sin embargo, el sitio tiene una pendiente no tan pronunciada hacia el este hasta la calle Larga, con un desnivel de aproximadamente 2m y una topografía pronunciada con gran pendiente al sur teniendo un desnivel de aproximadamente 9 m hasta la ribera del río Tomebamba, esto da paso a la amplia área verde que posee el complejo donde se encuentra el bioparque y el centro de avifauna, permitiendo aprovechar los visuales desde la edificación, en especial en la fachada posterior.

● Curvas de nivel 1m
