**UNIVERSIDAD  
DEL AZUAY**

Proyecto Final de Carrera previo a la obtención del título de Arquitecta

# **Refuncionalización de una edificación patrimonial utilizando estrategias de sostenibilidad.**

**Caso:** Edificio del antiguo Colegio Borja dentro del "Complejo Arqueológico Pumapungo" Cuenca-Ecuador.

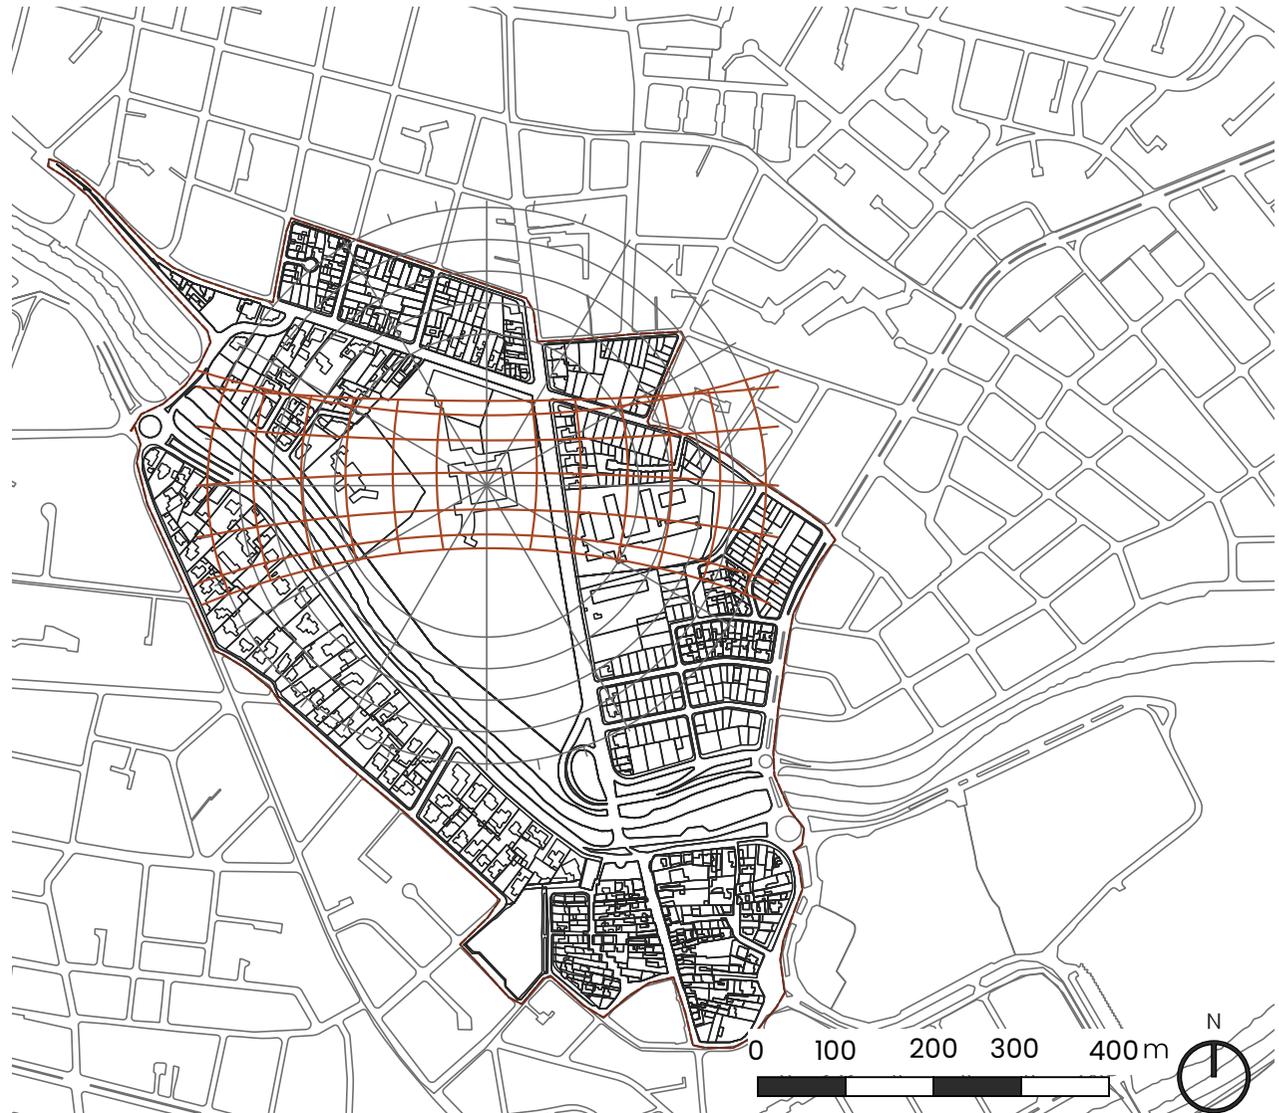
### Soleamiento:

Al encontrarse asentado en Pumapungo cuenta con beneficios, razón por la cual su momento fue escogido por el imperio inca como centro político debido a su ubicación. Además, al no tener edificaciones colindantes que superen su altura en tres de los cuatro frentes, es posible aprovechar la incidencia del sol sobre el museo por tres de sus cuatro fachadas, ya que una de ella colinda con el Teatro Pumapungo y el edificio del Banco Central.

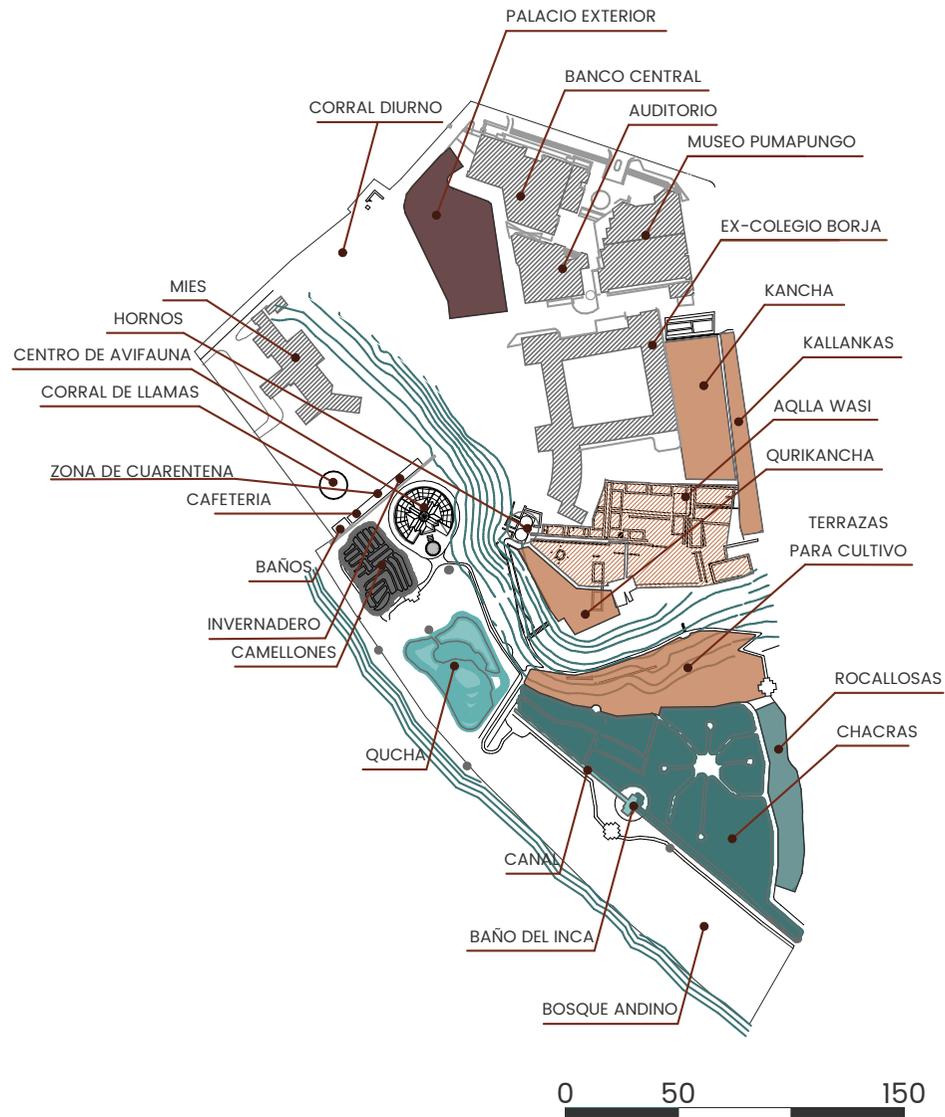
### Zonificación General:

Este es un complejo que se encuentra formado por más de un componente, por lo cual cada uno cuenta con un eje regulatorio de dirección, mismos que son:

1. Banco Central del Ecuador.
2. Banco Central y auditorio.
3. Ministerio de Cultura: Museo Pumapungo.
4. Ministerio del Ambiente: Edificio de la OSC.
5. MIES: Bioparque.

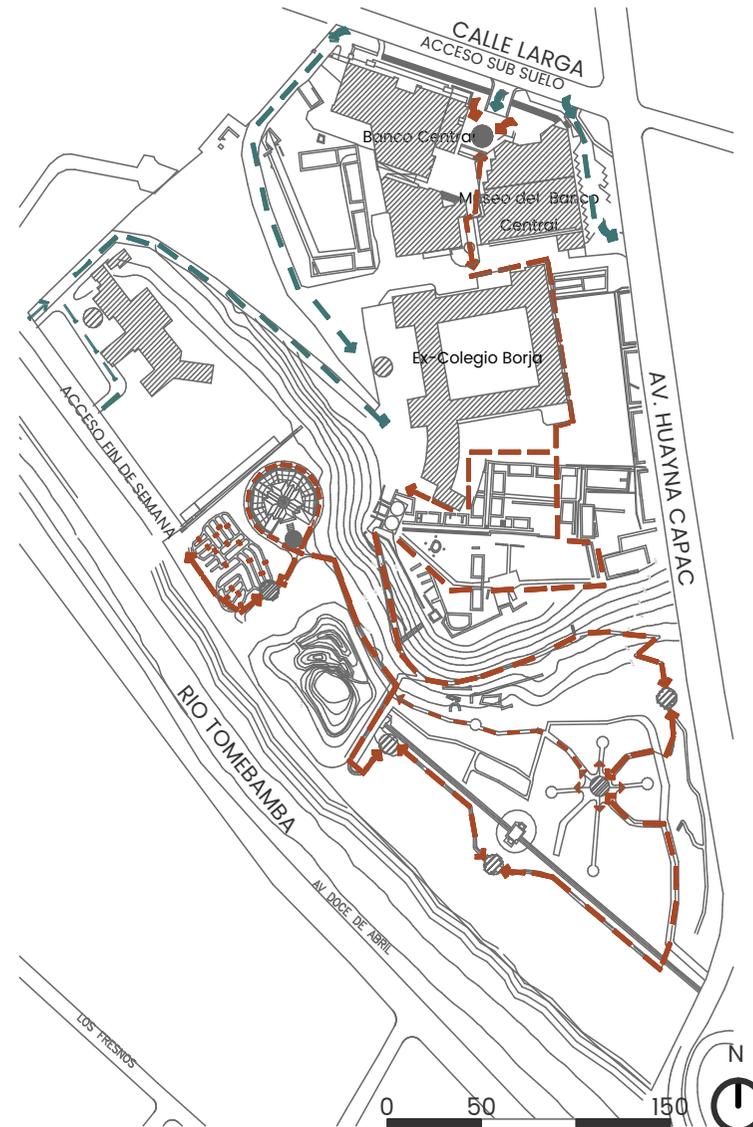
## Recorridos:

El recorrido peatonal interno para los visitantes del complejo se encuentra bien definido, el ingreso principal en la actualidad acoge a visitantes y personal que labora en el museo.

En cuanto al acceso y recorrido vehicular a los parqueaderos se ha convertido en un problema puesto que, afecta al entorno de los vestigios.

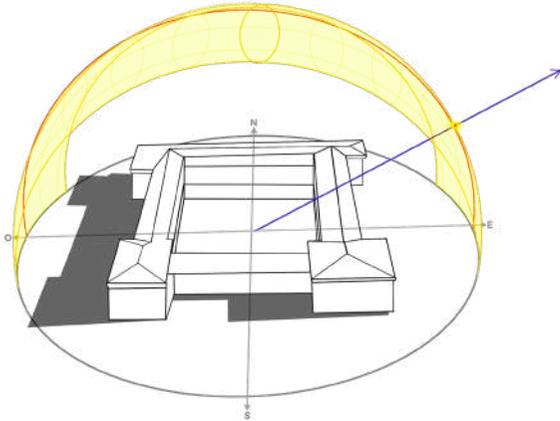
8h20

## Análisis de Sombras:

Este análisis permite conocer las caras con mayor incidencia solar directa, así se puede determinar la temperatura de cada una de las zonas de la edificación y crear las estrategias para brindar confort térmico a la construcción.

Las fachadas este y oeste se observaron afectadas, pues reciben directamente la luz solar a lo largo del día, mientras el patio central al mediodía, razón por la cual se tomarán decisiones de diseño sobre estas fachadas con respecto al impacto solar para mantener óptimo control de la iluminación natural.

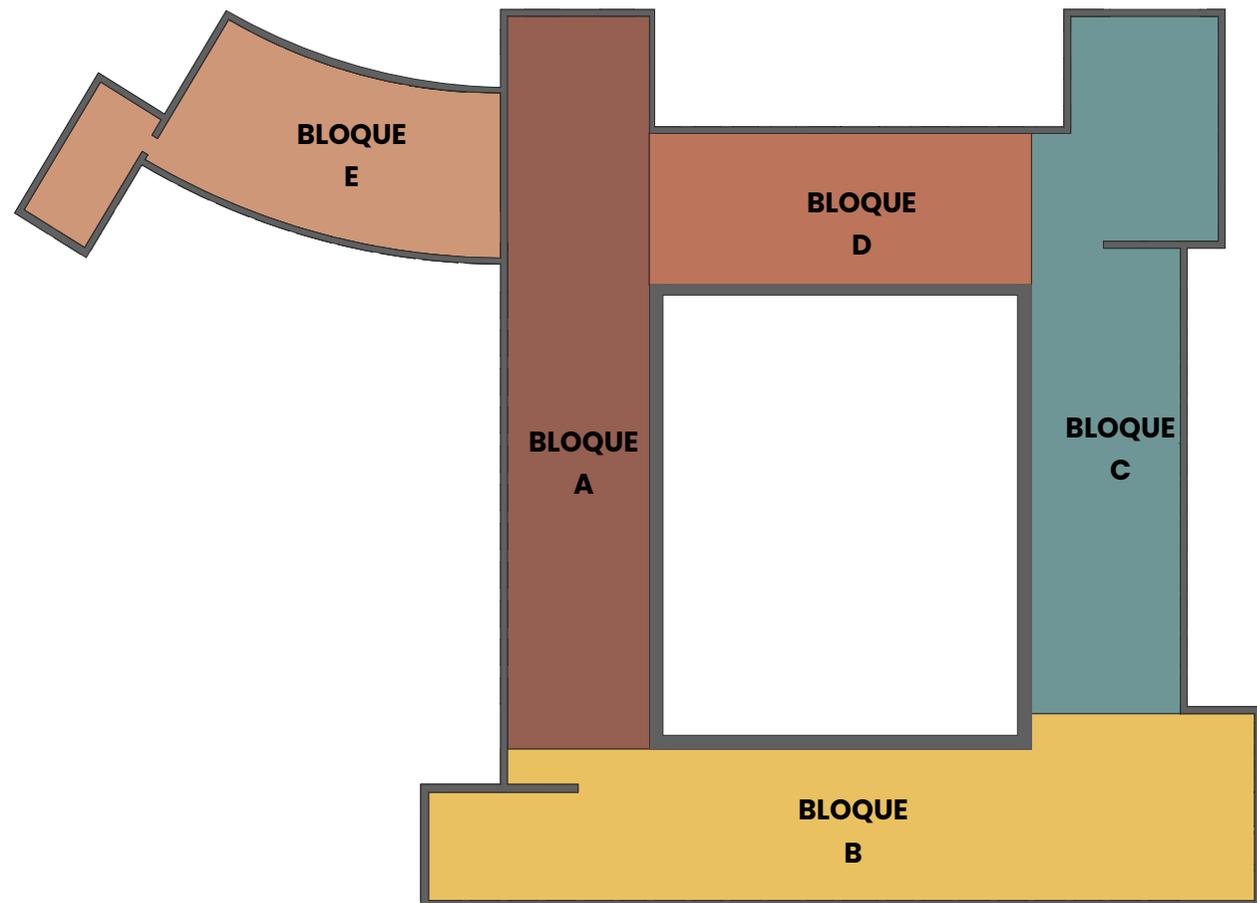
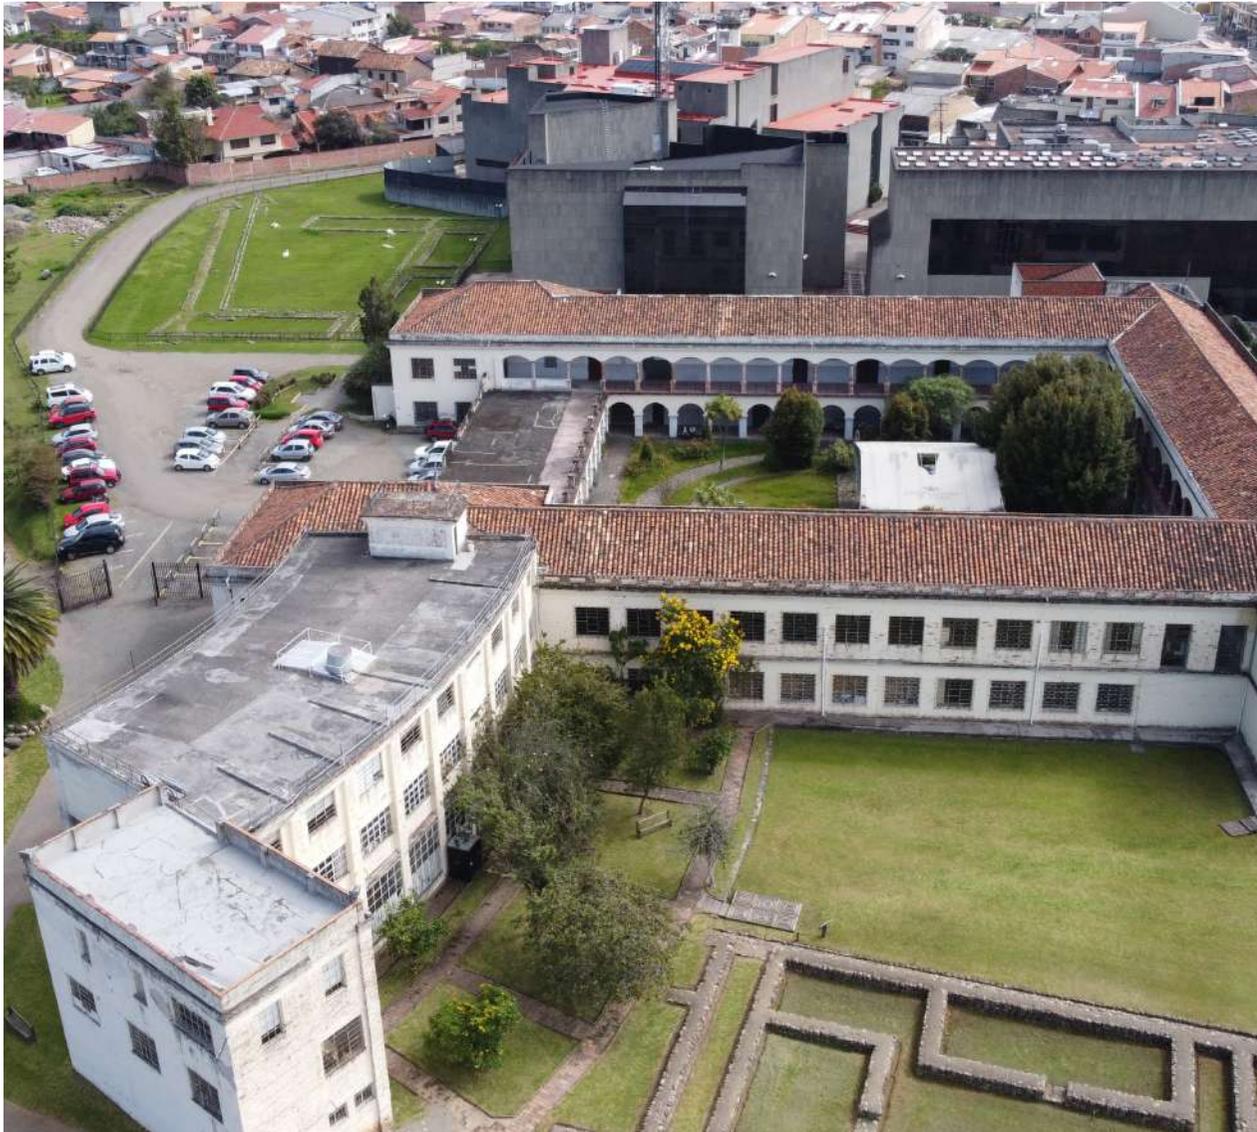
El edificio ex colegio Borja forma parte del Patrimonio Cultural de Cuenca, ya que hace referencia a la cultura constructiva de la época, pues la mampostería de tierra cocida es tradicional. Se encuentra conformado por 5 bloques:

- Bloque A
- Bloque B
- Bloque C
- Bloque D
- Bloque E
-

Los bloques A, B y C, cuentan con dos plantas, con portales en planta baja y soportales en planta alta hacia el patio interior; grandes muros con aberturas de arcos adintelados de ladrillo hacia el exterior. El Bloque D es de una sola planta con la misma tipología que los Bloques A, B y C, contando con una terraza descubierta en la parte superior. El Bloque E tiene características y escala diferente, es de tres pisos con implantación radial en torno al eje longitudinal este-oeste. Torres & Pérez (2019) manifiestan que su sistema constructivo se basa en pórticos y fachadas que no cuentan con enlucidos; por lo que se presume que esta fue parte de otra etapa constructiva.

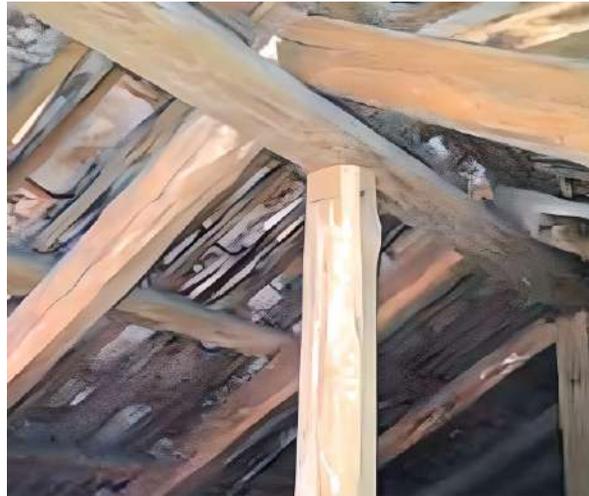
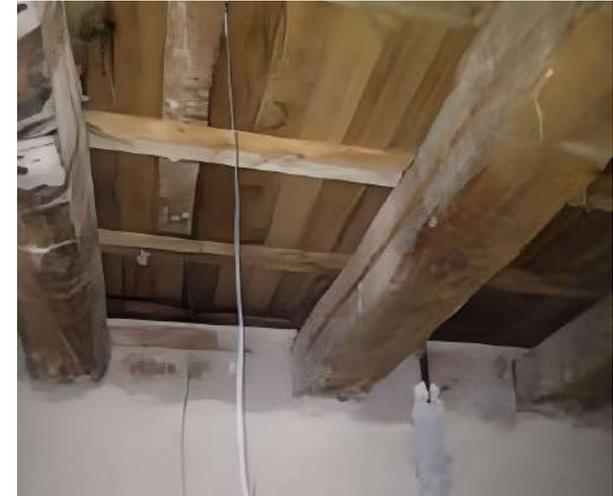
García (2019) además explica que las cargas verticales y horizontales son soportadas esencialmente por las mamposterías y en los corredores por las columnas arriostradas con arcos de mampostería de ladrillo en dirección longitudinal y por las vigas de madera en dirección transversal y no se encuentran deformaciones ni grietas que afecten el funcionamiento, por lo que se consideran en **buen estado**.

Considerando lo expuesto, se ve conveniente conservar la estructura actual, y de estimar indispensable se podrán realizar modificaciones. Al tratarse de una edificación patrimonial es importante conservar el sistema constructivo, pues la ordenanza de la ciudad de Cuenca así lo manifiesta.

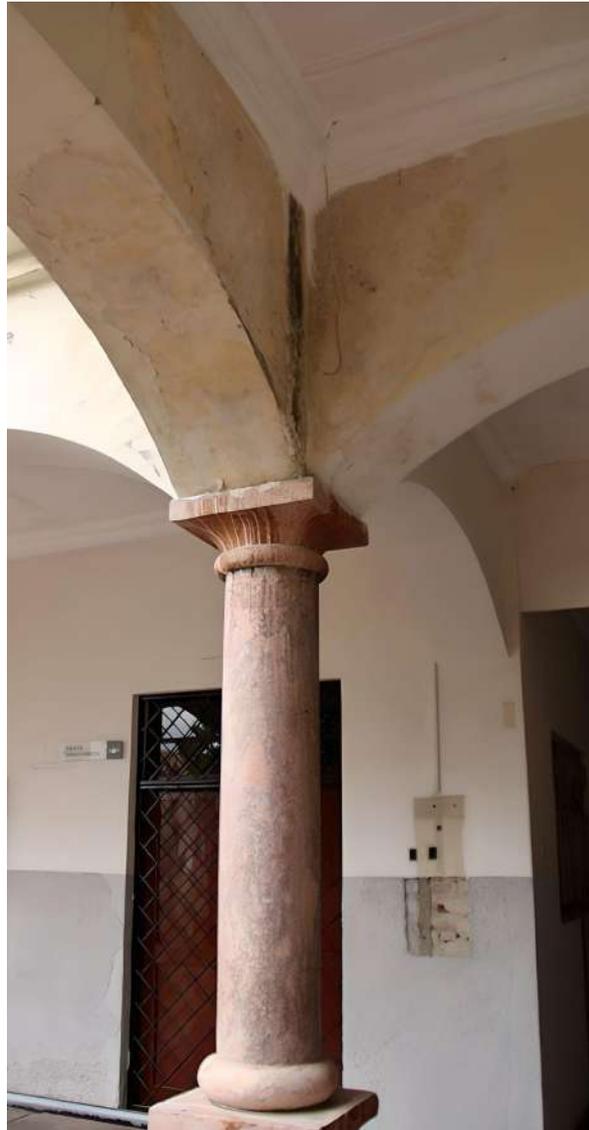
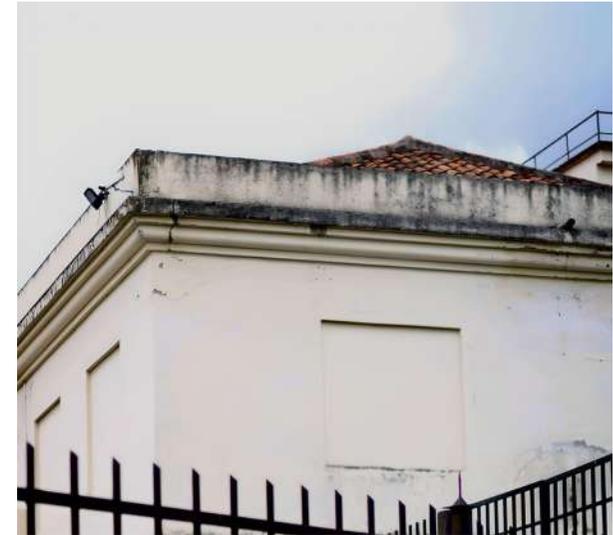
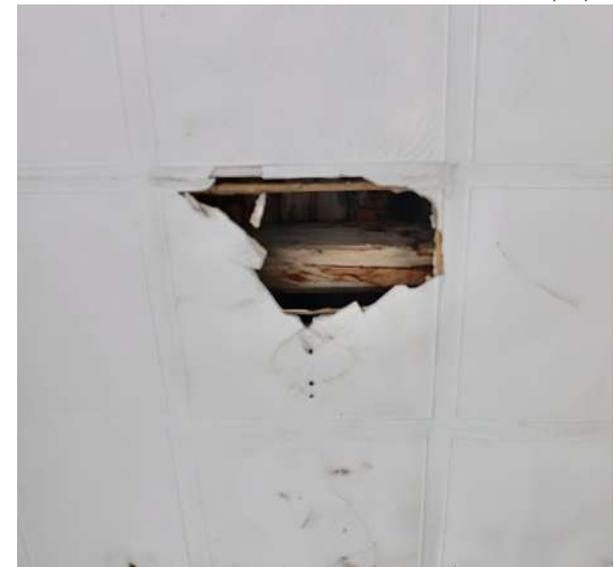
En el caso del cielo raso, se encuentra en estado crítico en ciertas zonas, donde existen goteras y filtraciones de agua, lo que ha ocasionado el desprendimiento o manchas permanentes de humedad.

A partir de este análisis, se consideran en estado **regular**, sujetos a las modificaciones necesarias para su funcionamiento.

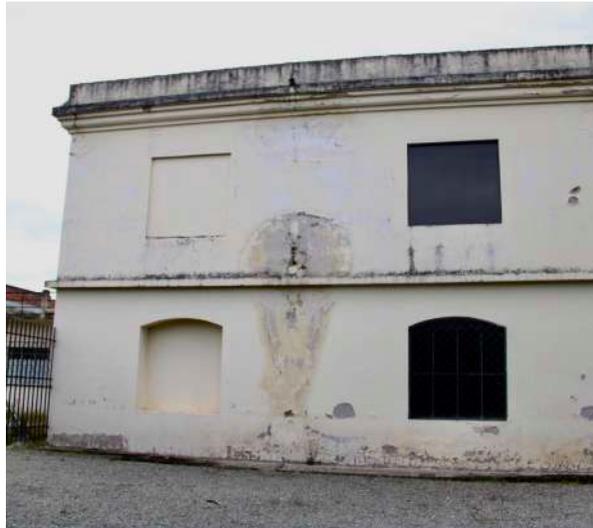
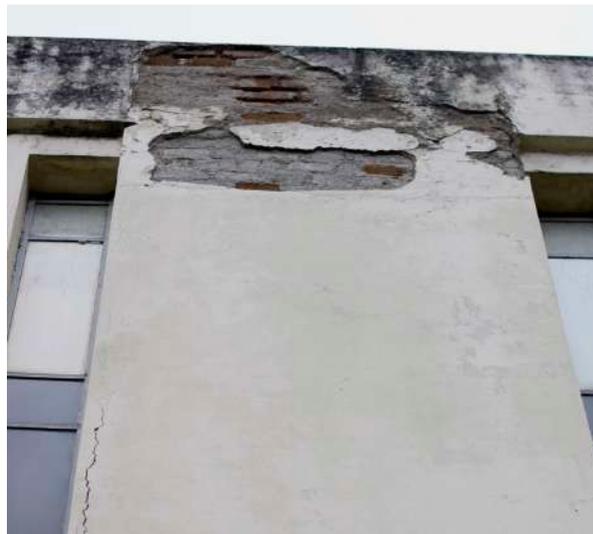
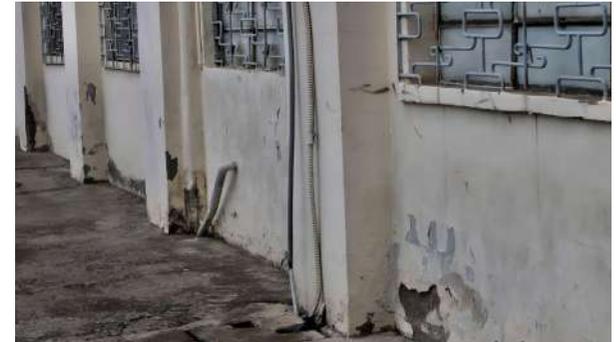
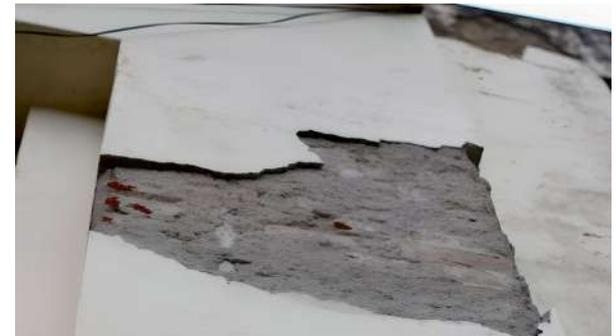
En los interiores se trata de mortero con acabado de pintura en toda la edificación. Indican Torres & Pérez (2019) que todas las fachadas se encuentran en estado crítico, tanto por exposición como por filtraciones y falta de mantenimiento en toda la edificación.

Por lo expuesto se revela el **mal estado** de este componente.

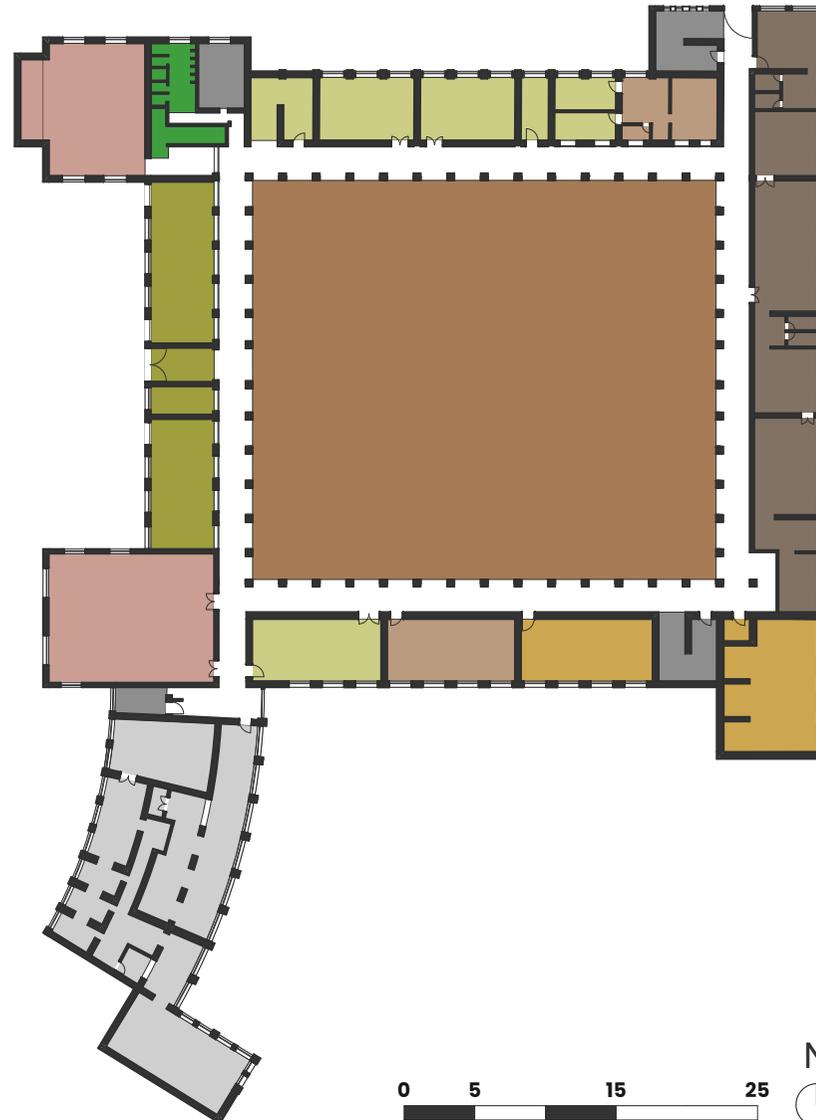
## Zonificación: Planta baja

- Patio interno
- Salones de ensayo OSC
- Baños
- Circulación vertical
- Lobby / Acceso principal
- Biblioteca
- Bodegas OSC
- Bodegas reservas Pumapungo
- Area logística Pumapungo
- Aulas instrumentos OSC

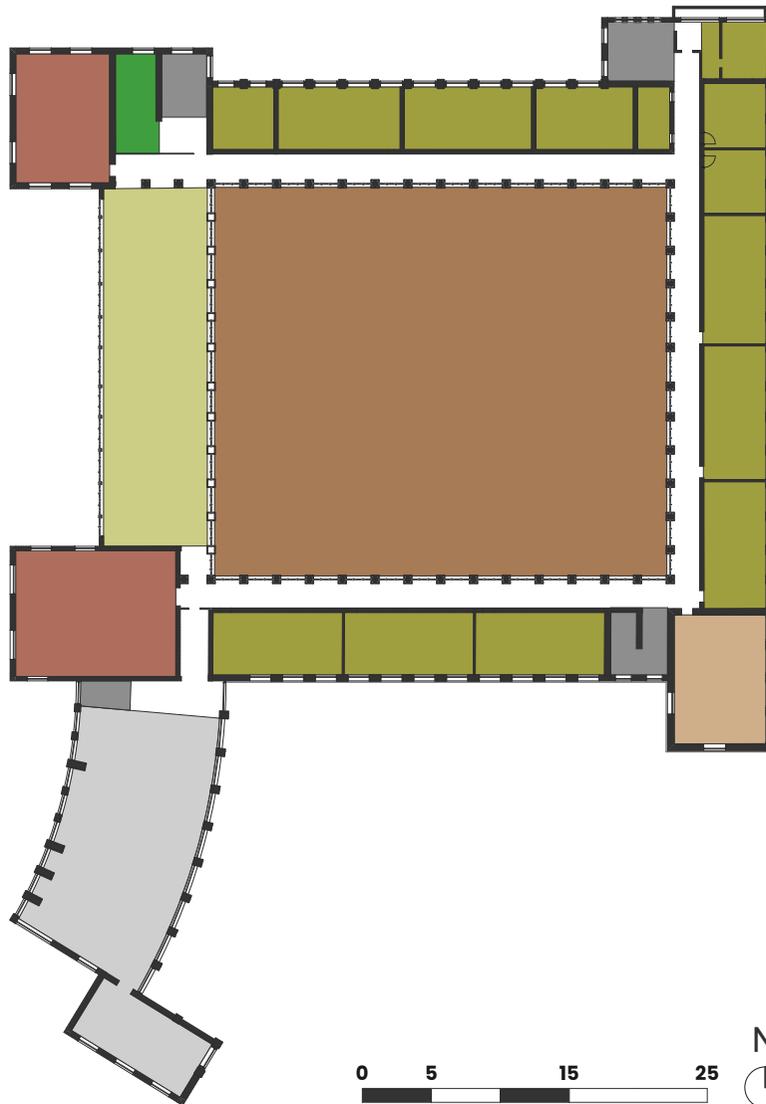
## Zonificación: Planta alta

- Patio interno
- Auditorio
- Baños
- Circulación vertical
- Salones de ensayos OSC
- Terraza
- Aulas instrumentos OSC
- Administración OSC

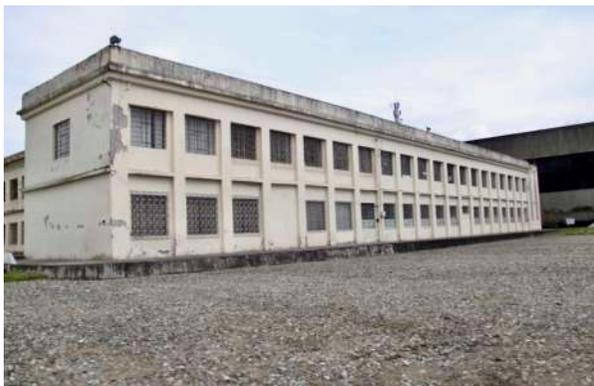
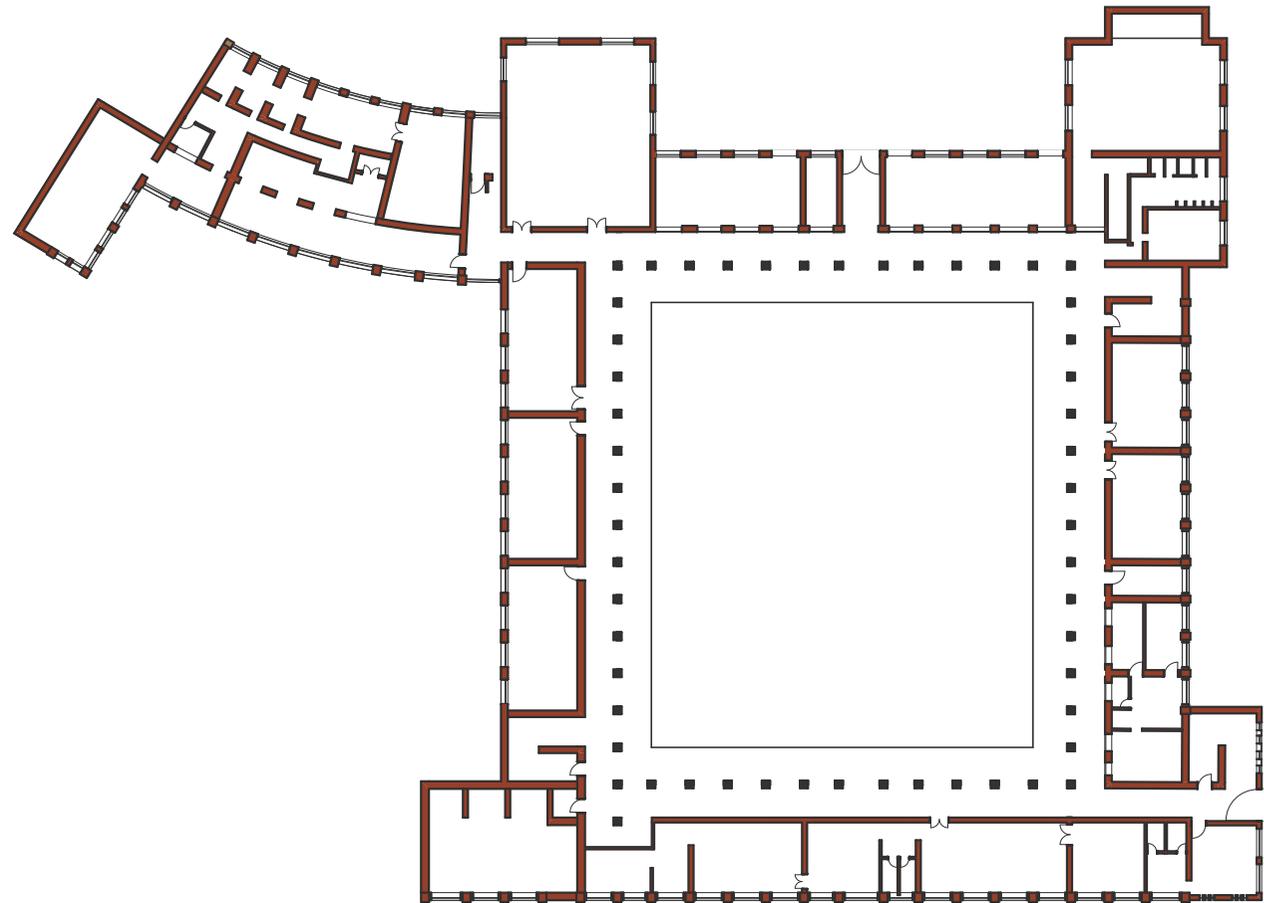
Se trata de un sistema estructural tradicional, en el que se utilizan muros de carga, elaborados de un trabado de piezas, son muros de gran magnitud, donde se encuentran apoyadas las vigas, mismas que sostienen el resto de la edificación. Dadas estas condiciones las aperturas son restringidas.

A pesar de que la edificación es en su mayoría de ladrillo, actualmente cuenta con un revestimiento enlucido y pintado, que por el mal estado de conservación en que se encuentra se retirara, rescatando el ladrillo visto del sistema arquitectónico.

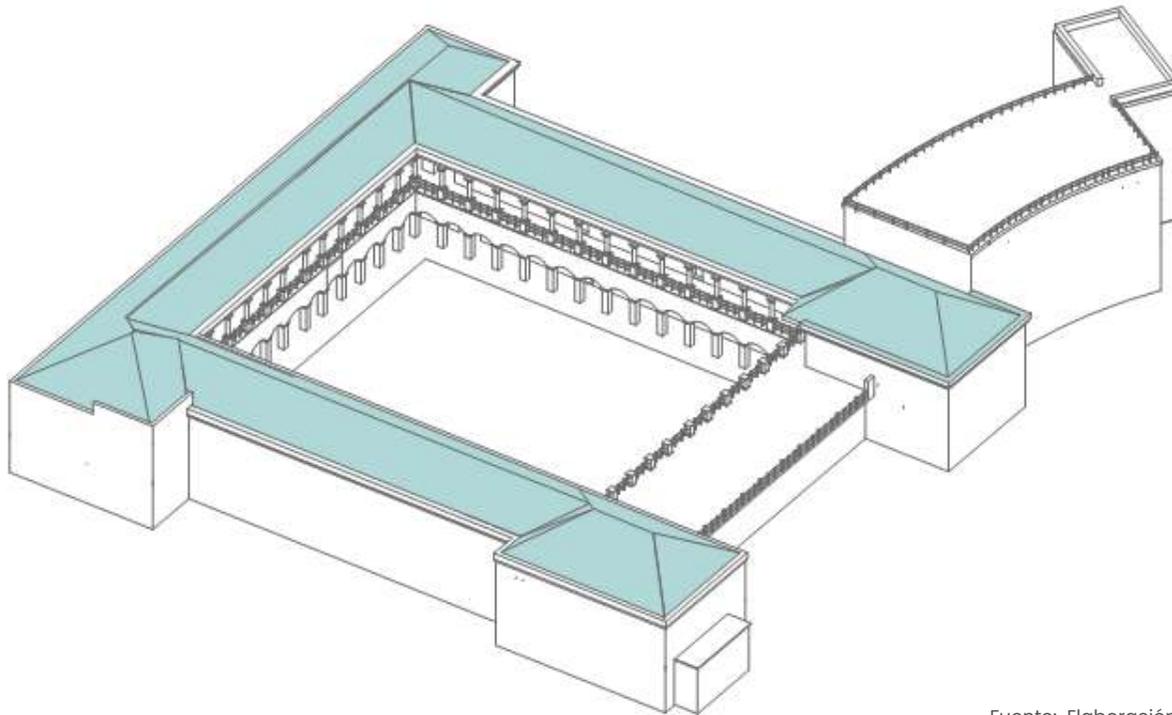
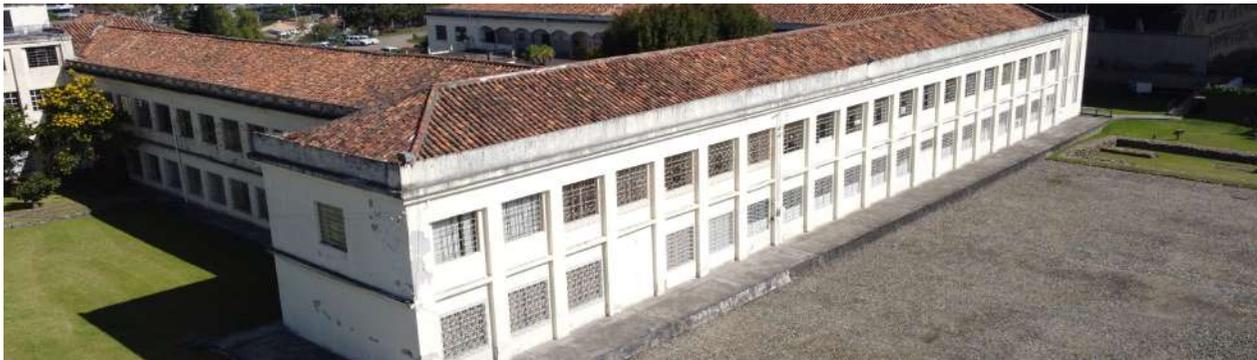
Además de la tradición que significa este tipo de cubierta, también conlleva un factor sostenible, ya que es realizada con materiales locales, tales como la estructura de madera de pino y la misma teja.

En el caso del edificio analizado, las tejas se encuentran con moho en ciertas áreas, debido a fallas en la red pluvial, motivo por el cual se deberá tomar medidas en el diseño para la rehabilitación de las piezas afectadas.

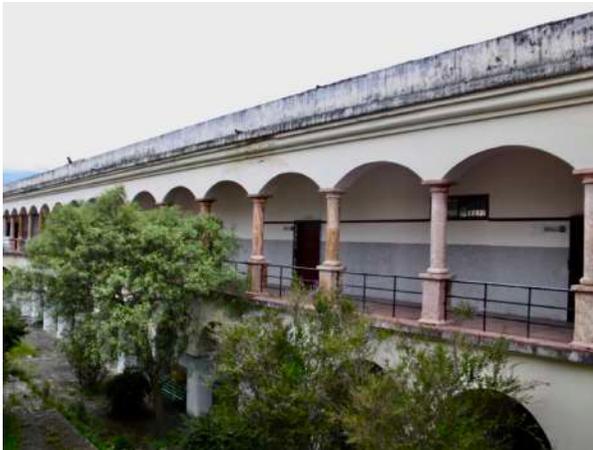
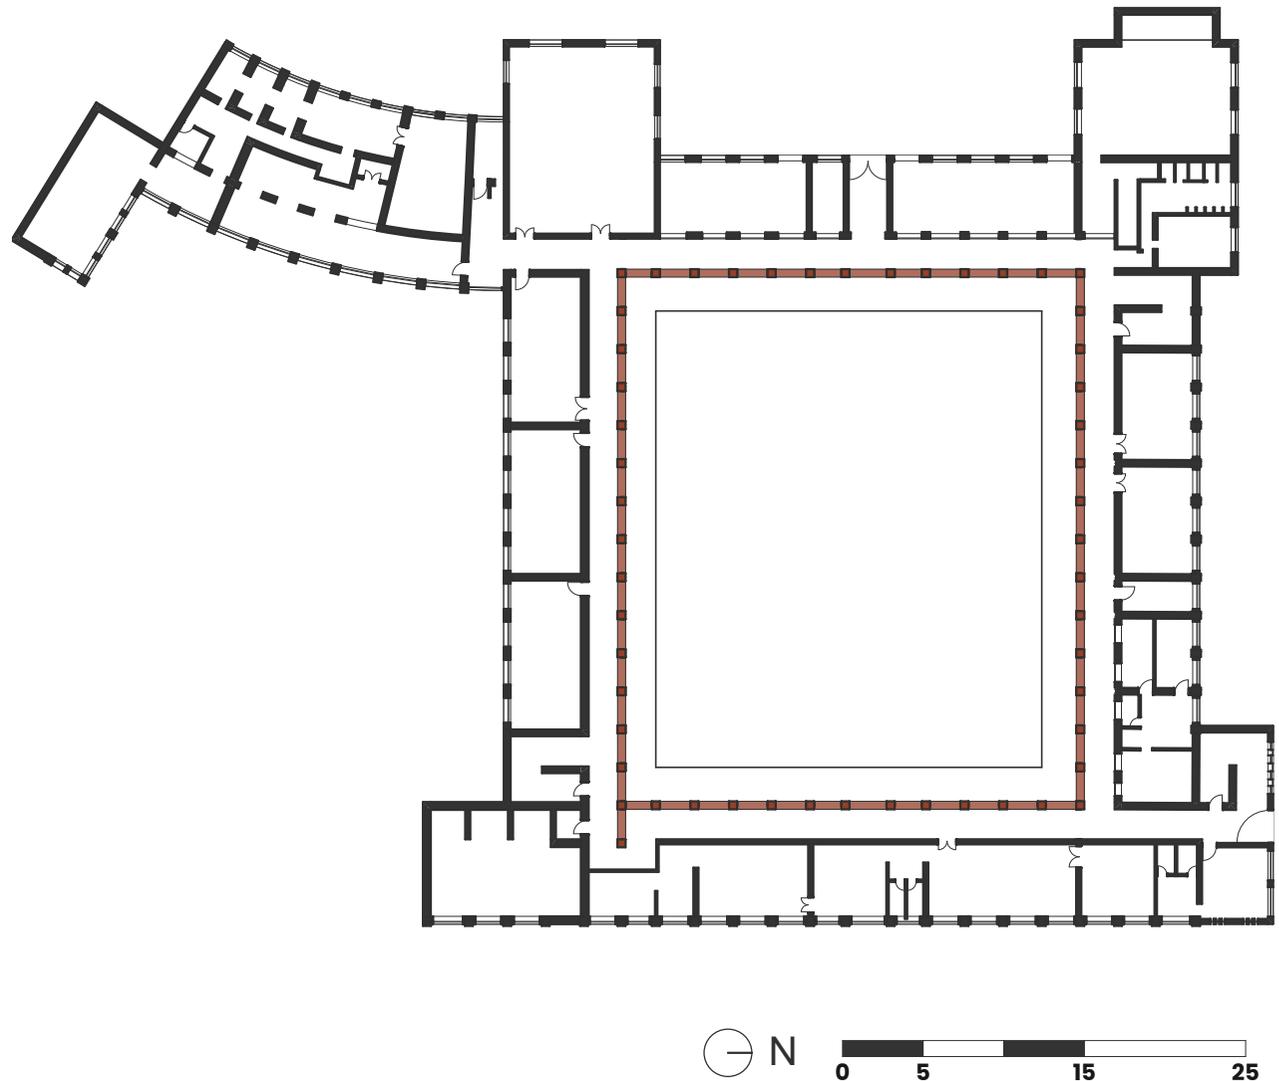
El arco ha sido utilizado en las construcciones desde épocas remotas, tal como se puede observar ciertos tipos de arcos rudimentarios encontrados en las antiguas ruinas, mismos que fueron empleados debido a su fuerza y capacidad de apoyo. Gracias al diseño curvo del arco, permite que las estructuras pasen el peso desde la parte superior, hacia el inferior a través de pilares que sostienen el arco. En el caso objeto de estudio, se pueden encontrar arcos asentados sobre pilares de mármol en todo el perímetro del patio central, funcionando como apertura, desde las aulas al patio central.

Si bien el estado de conservación de los pilares de mármol es bueno, los arcos se han visto afectados por filtraciones que han causado humedad y deterioro.

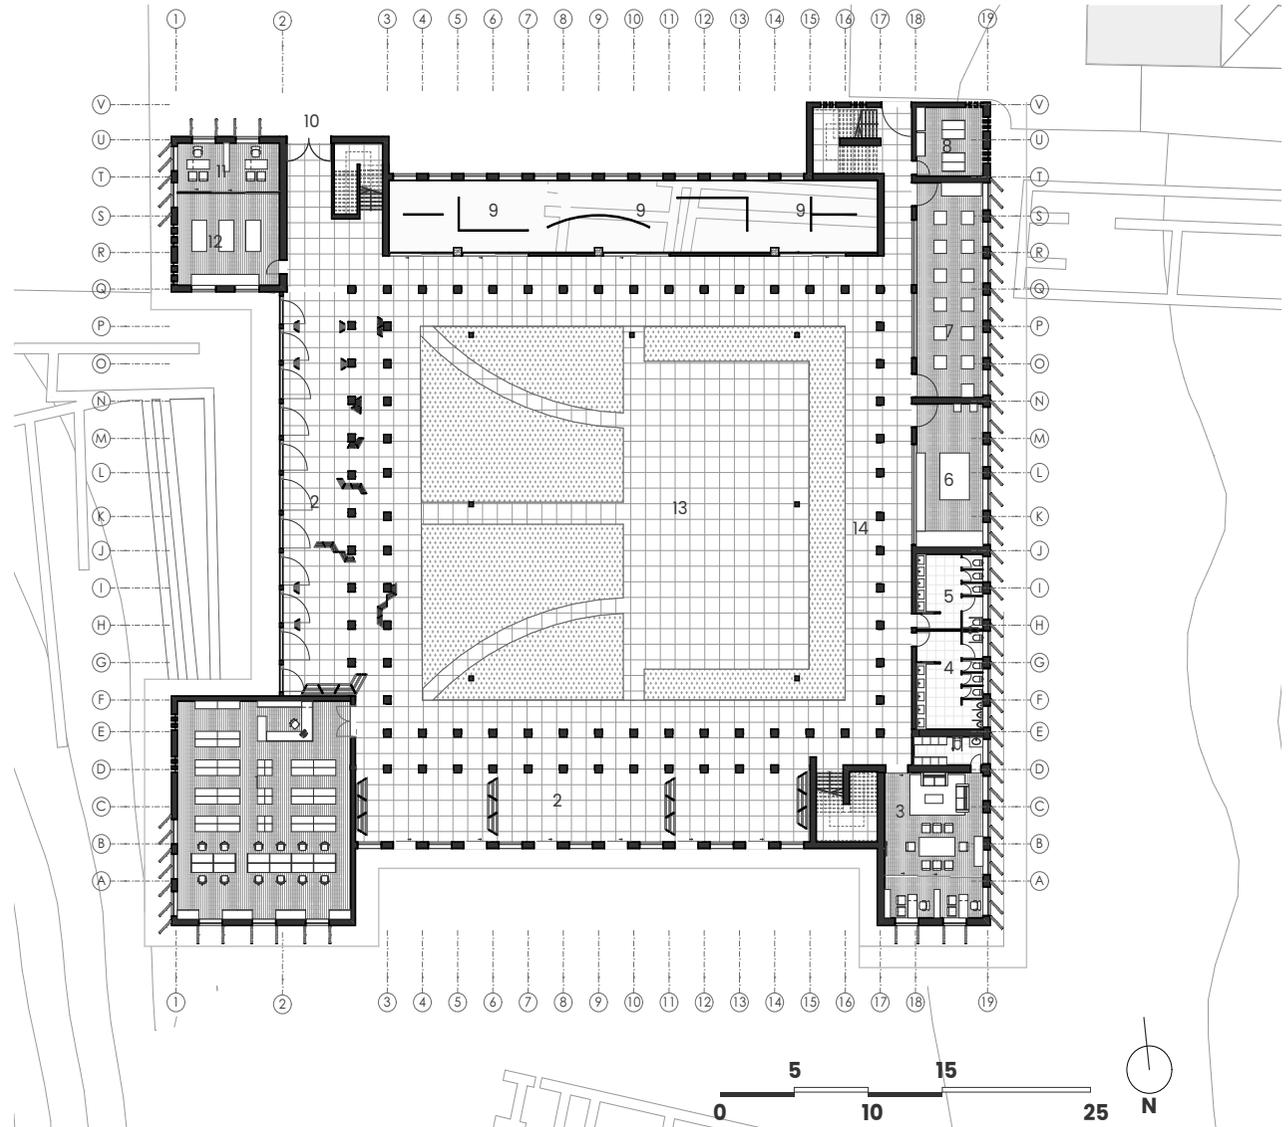
## Planta Baja:

- 01 Administración del comercio y artesanías.
- 02 comercio y artesanías.
- 03 Ingreso.
- 04 Zona de exposición museo Pumapungo/  
Rescate Ruinas.
- 05 Bodega.
- 06 Baño de mujeres.
- 07 Baño de hombres.
- 08 Baño / Bodega.
- 09 Oficinas y administración museo Pumapungo.
- 10 Zona de exposición itinerante.
- 11 Biblioteca.
- 12 Rescate de ruinas arqueológicas Pumapungo.
- 13 Zona de carga y descarga para comercios.

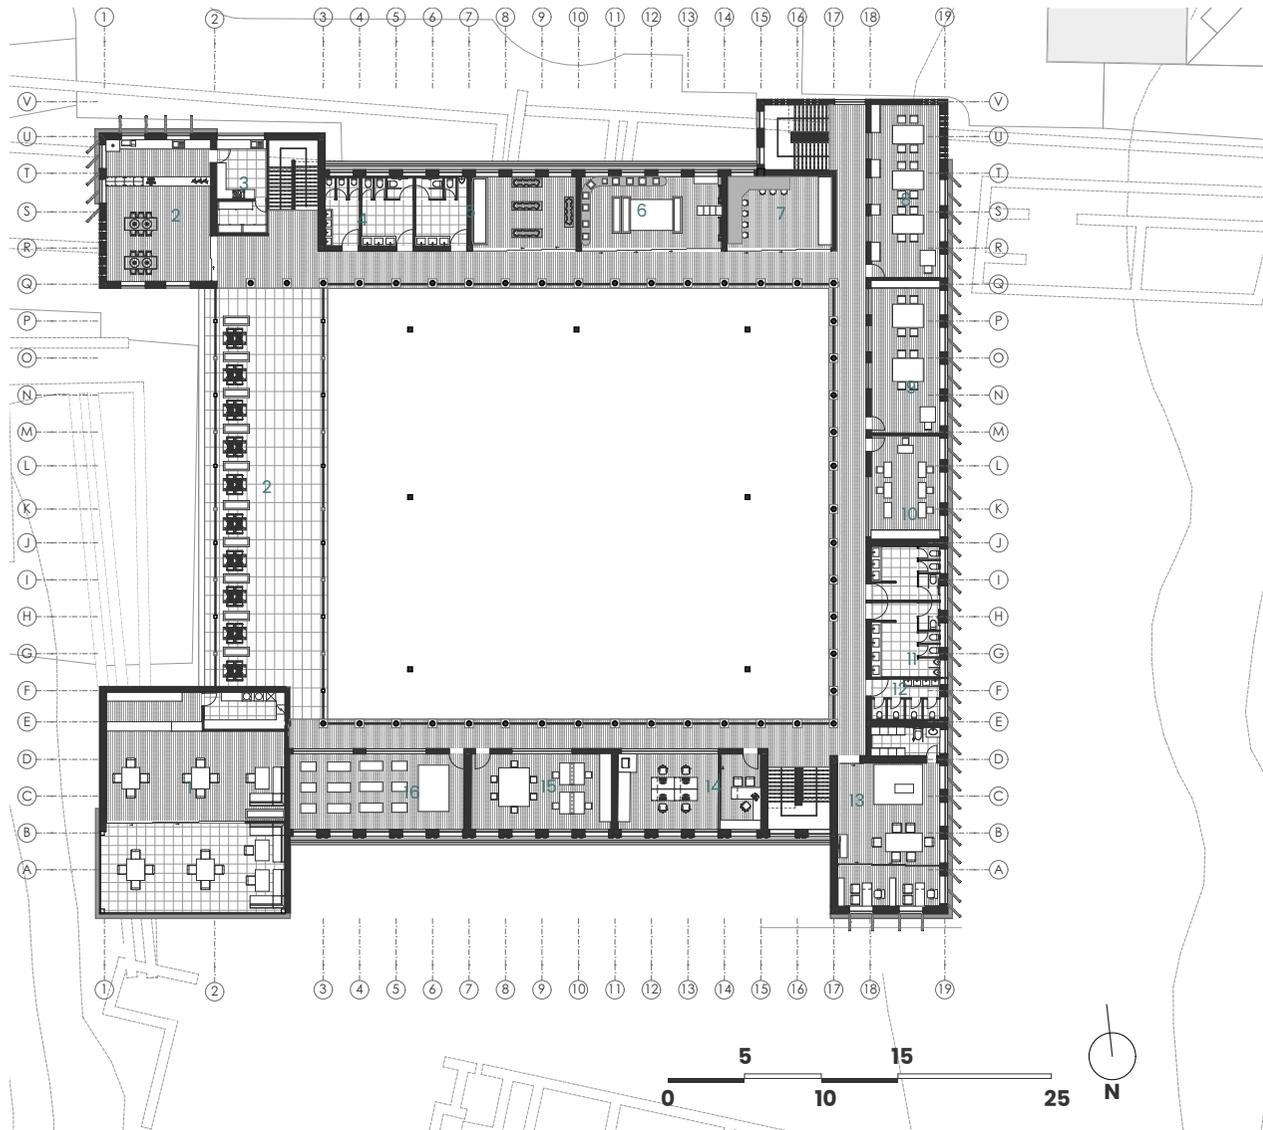
## Planta Alta:

- 01 Cafetería.
- 02 Cocina
- 03 Alacena.
- 04 Baño de niños.
- 05 Baño de mujeres.
- 06 Baño de hombres.
- 07 Ruta pedagógica: imágenes interactivas Cuenca patrimonial.
- 08 Ruta pedagógica: flora cuencana.
- 09 Ruta pedagógica: Materiales de construcción tradicionales.
- 10 Talleres: cerámica
- 11 Talleres: pintura
- 12 Talleres: costura
- 13 Baño y bodega.
- 14 Oficina y administración de talleres.
- 15 Oficina del laboratorio.
- 16 Laboratorio de arqueología: investigación
- 17 Laboratorio de arqueología: limpieza.
- 18 Laboratorio de arqueología: Almacenaje.
- 19 Cafetería: terraza / mirador.

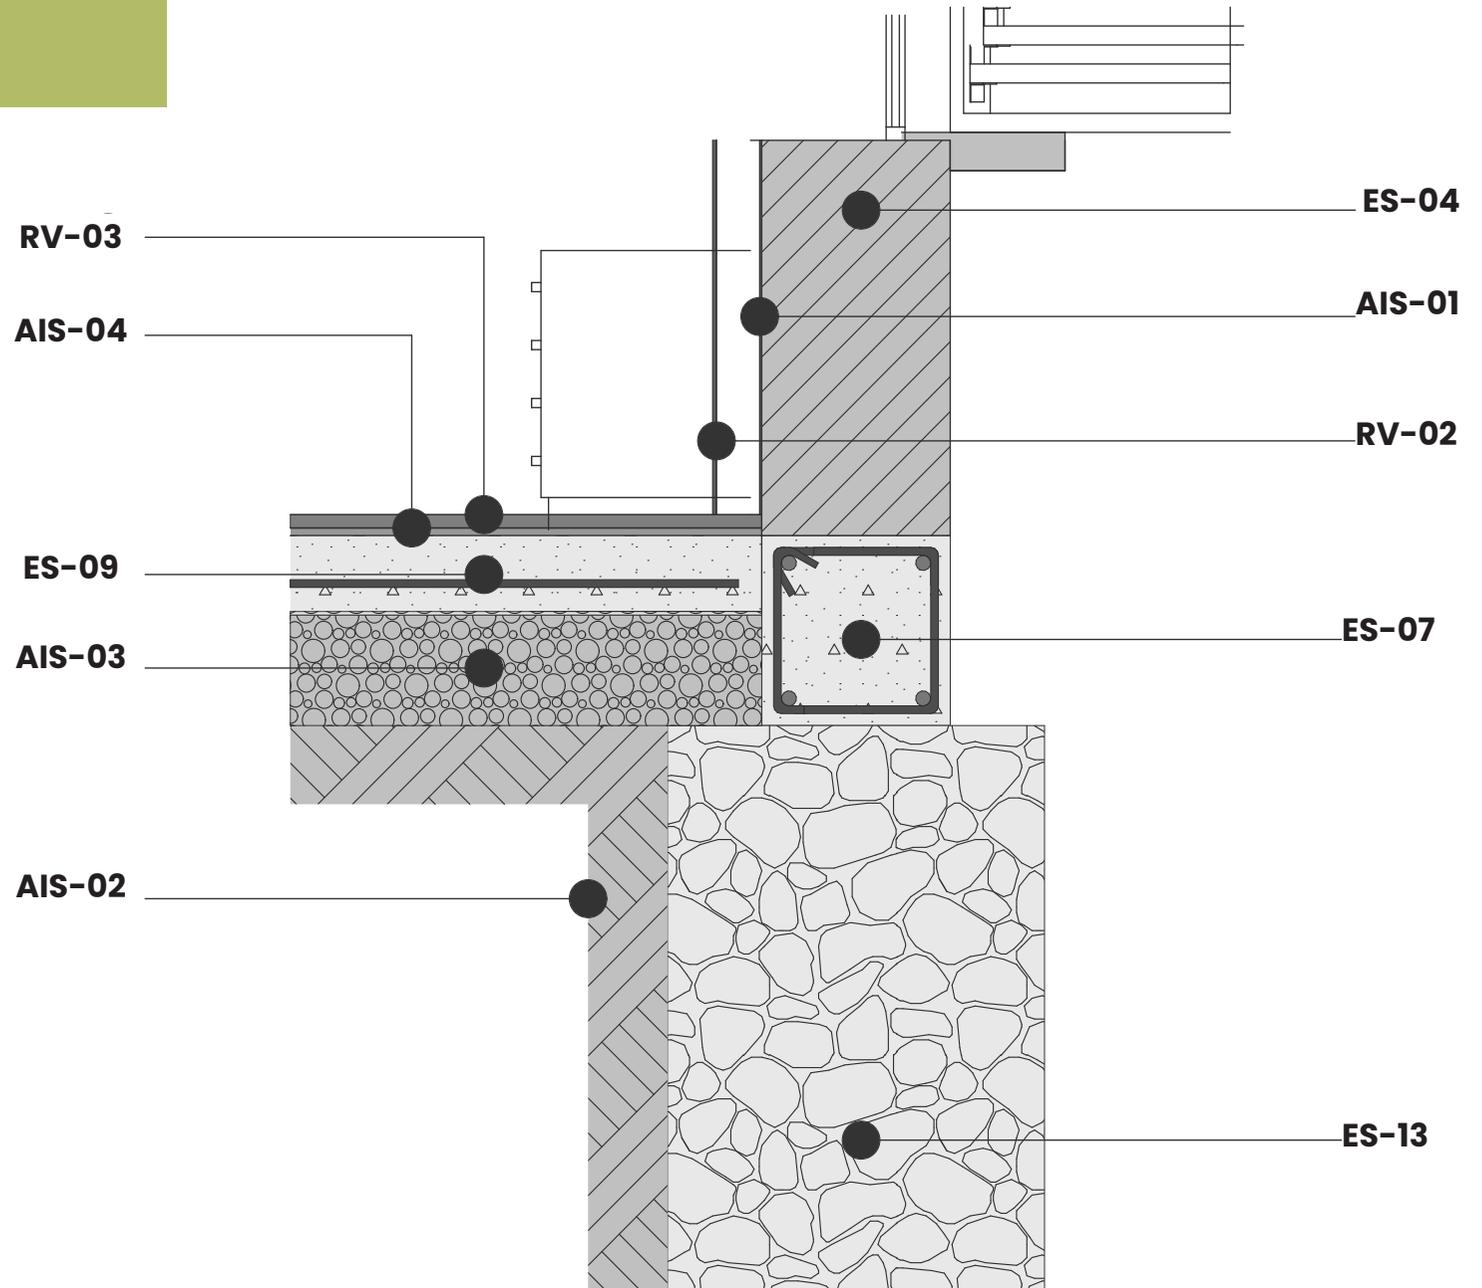
## Detalle 1 arranque

AC-01: Canaleta con goterón.  
AC-02: Vidrio para pasamanos.

AIS-01: Aislamiento de lana de madera.  
AIS-02: Relleno poroso compactado.  
AIS-03: Film polietileno de base.  
AIS-04: Sumipega.  
AIS-05: Lámina impermeable para cubierta.  
AIS-06: Lámina aislante de corcho.

ES-01: Tablas de madera.  
ES-02: Rastrel.  
ES-03: Cabio.  
ES-04: Muro de carga de ladrillo.  
ES-05: Tirantes de madera de eucalipto.  
ES-06: Tirantes de madera de eucalipto.  
ES-07: Viga de cimentación.  
ES-09: Losa .  
ES-10: Zuncho perimetral de anclaje.  
ES-11: Durmiente  
ES-12: Viga de madera de eucalipto.

RV-01: Teja.  
RV-02: Panel de drywall.  
RV-03: Baldosa de cemento.  
RV-04: Cielo raso.  
RV-05: Entablado o enduelado
