**UNIVERSIDAD  
DEL AZUAY**

Proyecto Final de Carrera previo a la obtención del título de Arquitecta

# **Refuncionalización de una edificación patrimonial utilizando estrategias de sostenibilidad.**

**Caso:** Edificio del antiguo Colegio Borja dentro del "Complejo Arqueológico Pumapungo" Cuenca-Ecuador.

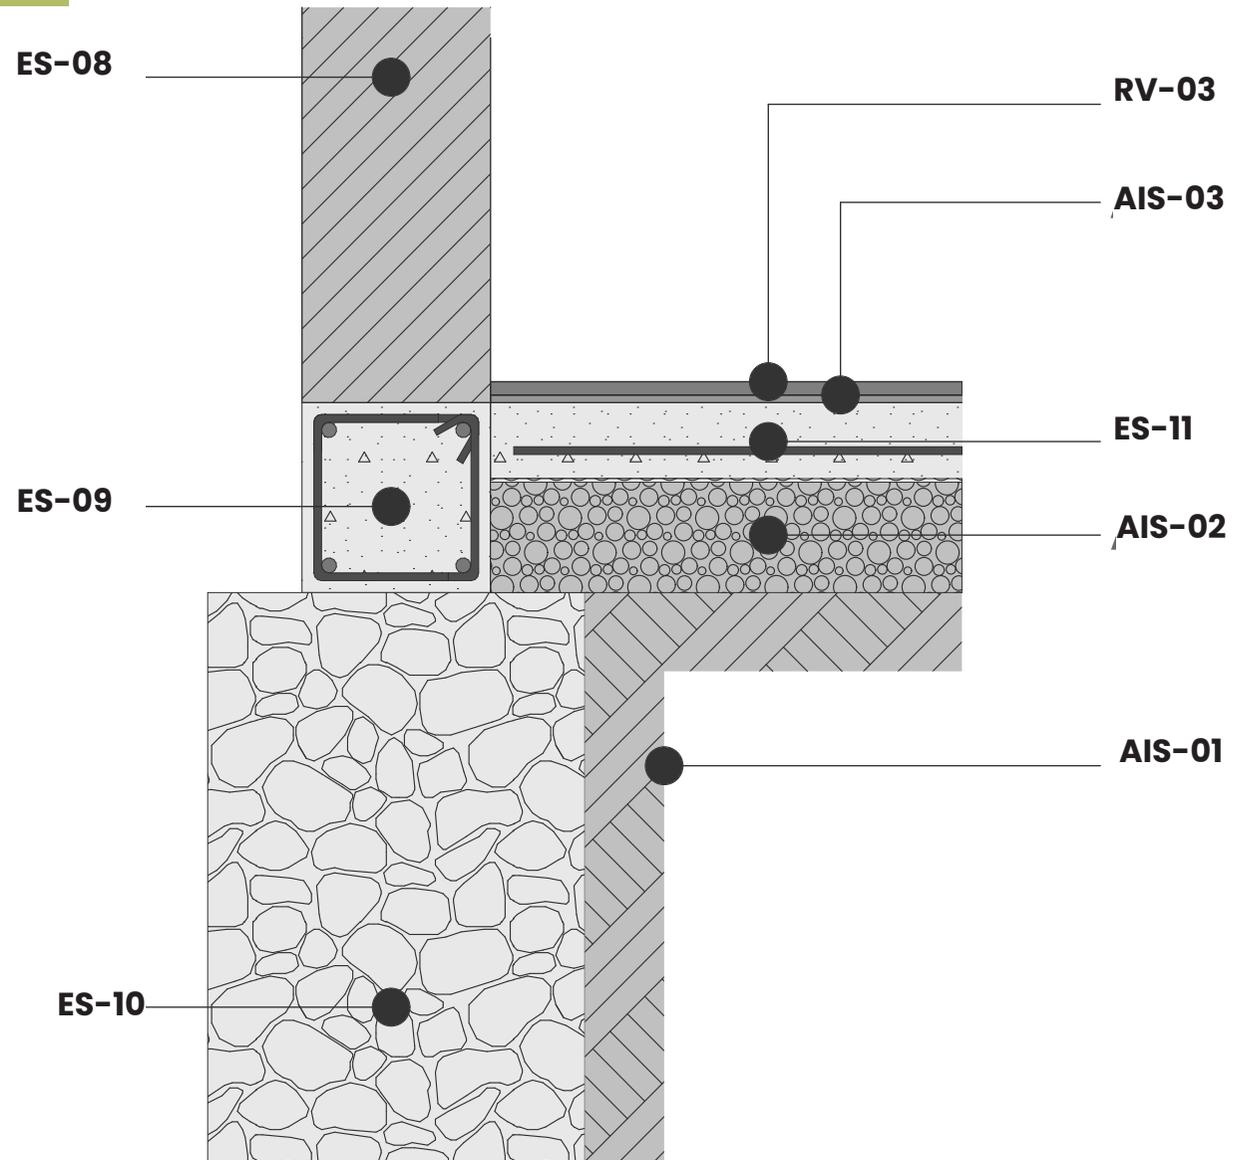
## Detalle 2 arranque

- AC-01: Goterón.
- AC-02: Canaleta con goterón.
- AC-03: Vidrio para pasamanos.
- AC-04: Pletina de anclaje para pasamanos.

- AIS-01: Relleno poroso compactado.
- AIS-02: Film de polietileno de base.
- AIS-03: Sumipega.
- AIS-04: Aislamiento de lana de madera.
- AIS-05: Lámina aislante de corcho.
- AIS-06: Lámina impermeable para cubierta.

- ES-01: Tablas de madera.
- ES-02: Rastrel.
- ES-03: Cabio.
- ES-04: Viga metálica.
- ES-05: Arco de mampostería de ladrillo.
- ES-06: Pilar de mármol.
- ES-07: Tirantes de madera de eucalipto.
- ES-08: Muro de carga de ladrillo.
- ES-09: Viga de cimentación.
- ES-10: Muro de cimentación.
- ES-11: Losa.
- ES-12: Viga de madera de eucalipto.
- ES-13: Anclaje machimbrado.
- ES-14: Zuncho perimetral de anclaje.
- ES-15: Durmiente.

- RV-01: Teja.
- RV-02: Cubierta de vidrio.
- RV-03: Baldosa de cemento.
- RV-04: Cielo raso.
- RV-05: Entablado o enduelado.

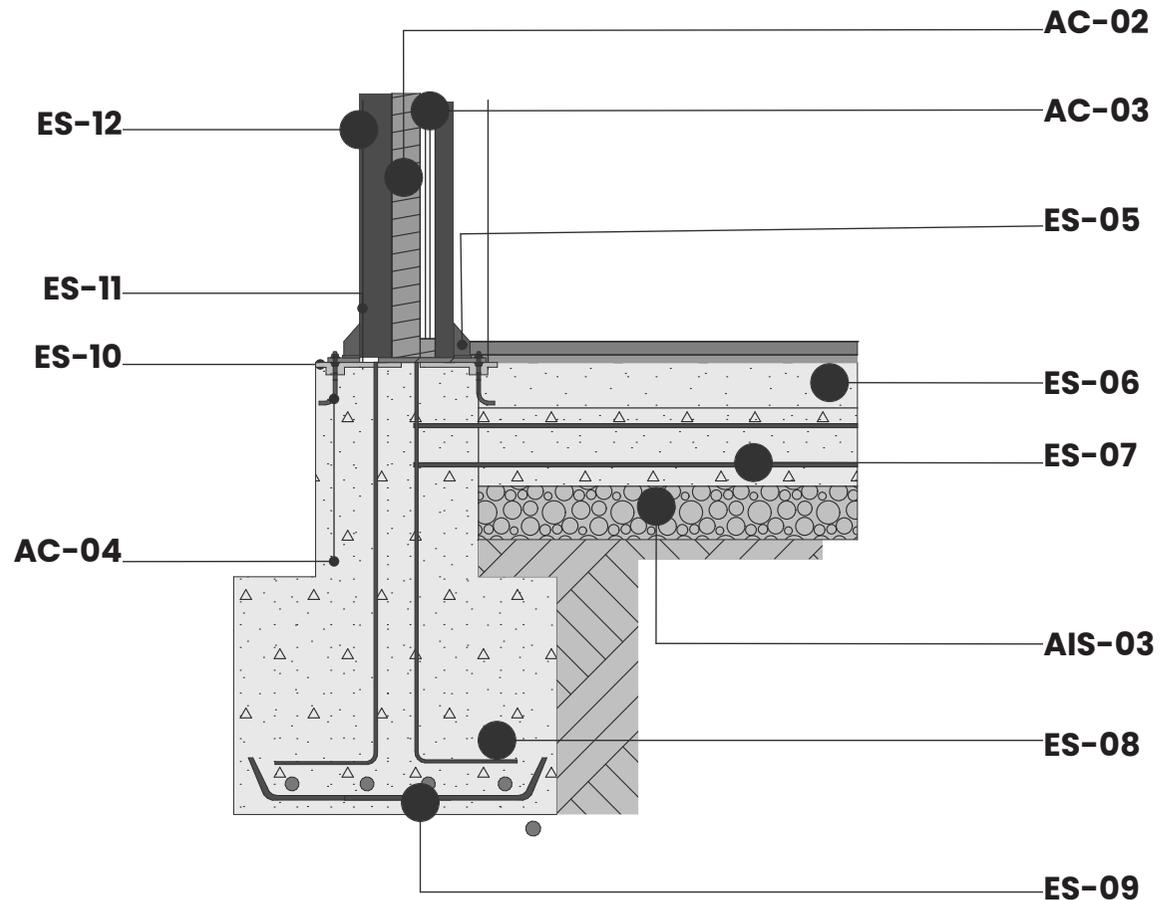
## Detalle 3 arranque

- AC-01: Perno de sujeción.
- AC-02: Marco de madera para puerta.
- AC-03: Puerta de vidrio.
- AC-04: Perno de doble tuerca para nivelación.
- AC-05: Perfil metálico no estructural.
- AC-06: Canaleta

- RV-01: Teja.
- RV-02: Cubierta de vidrio.
- RV-03: Baldosa de cemento.
- RV-04: Cielo raso.
- RV-05: Entablado o enduelado

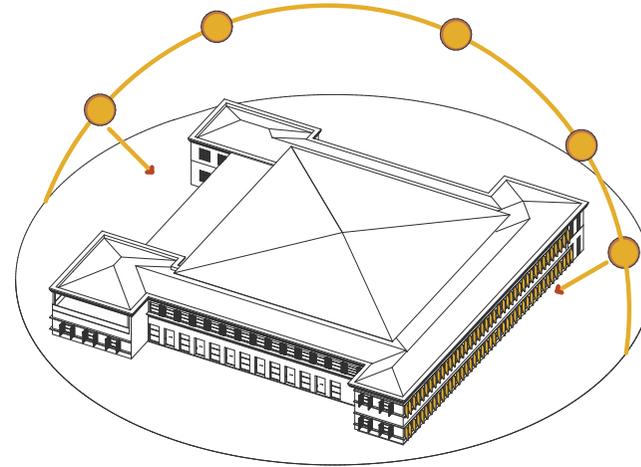
Luego de efectuarse el estudio de sombras y de soleamiento, se determina las caras más expuestas al sol, para obtener un mejor aprovechamiento, se propone generar un módulo de quebrasol abatible, construido con aluminio en el marco para otorgar mayor durabilidad, en la parte central el material a utilizarse, sería tiras de madera, de este modo se impide el paso de materiales tóxicos. Para la planta baja, se consideran paneles completamente impermeables a la luz, pues estarían en la zona de exposición del museo, que requiere un mínimo de luz solar. Para los demás espacios, se sugiere el ingreso de luz solar a través de lamas, para de este modo aprovechar por un lado la luz solar y por otro el calor.

Otro aspecto importante, es el uso del patio interno como iluminación natural para el edificio.

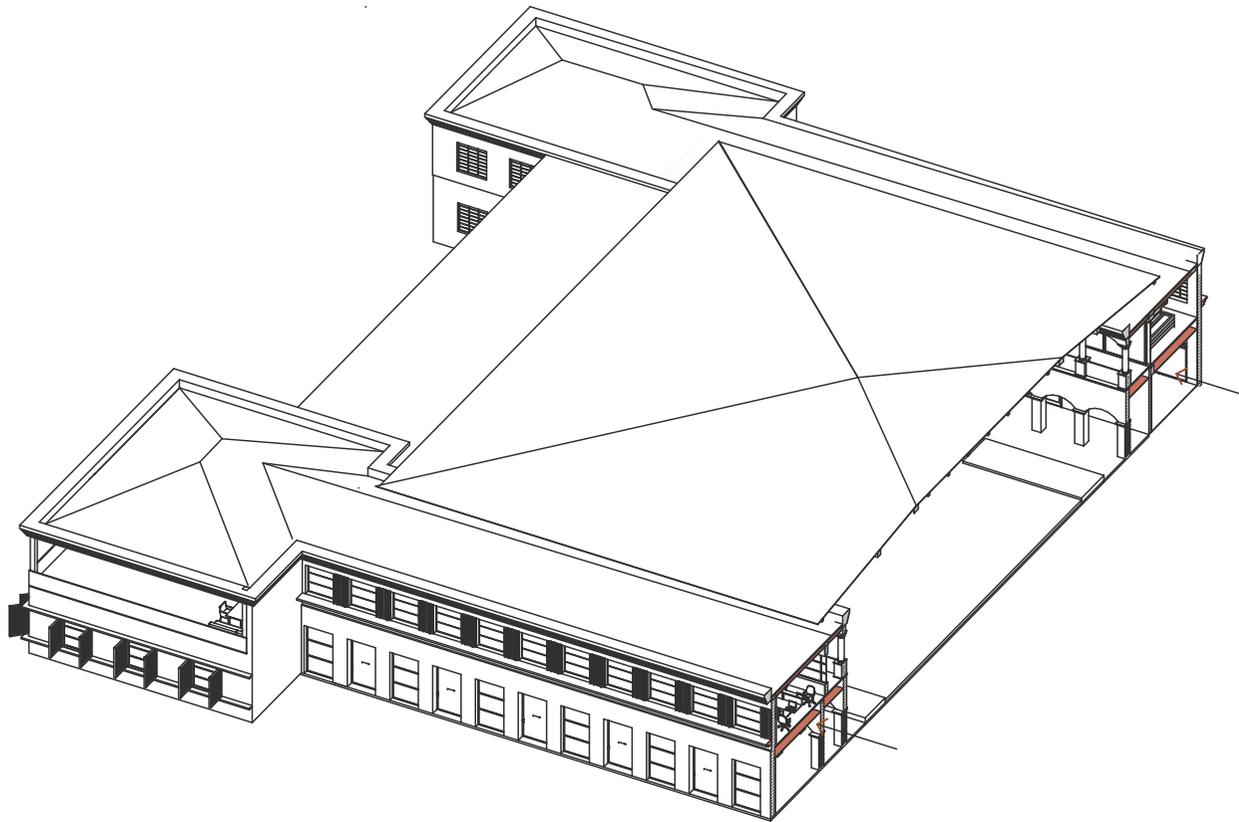
**Principio #4: AISLAMIENTO TÉRMICO DE LA ENVOLVENTE**

Al tratarse de un edificio público, al que se dará un sinnúmero de usos, tanto comerciales, como de conocimiento y estudio, surge la necesidad de implementar un sistema de aislamiento acústico a cada uno de los espacios, para de esta manera dotar de independencia a cada uno ellos.

Asimismo se sugiere considerar, un sistema de aislamiento térmico, en el que se incluyan diversos tipos de materiales de construcción. Se propone la utilización de lana de madera para las paredes y el cielo raso y una lámina de corcho para los pisos. Es conveniente la utilización de estos materiales por sus propiedades aislantes y sostenibles.

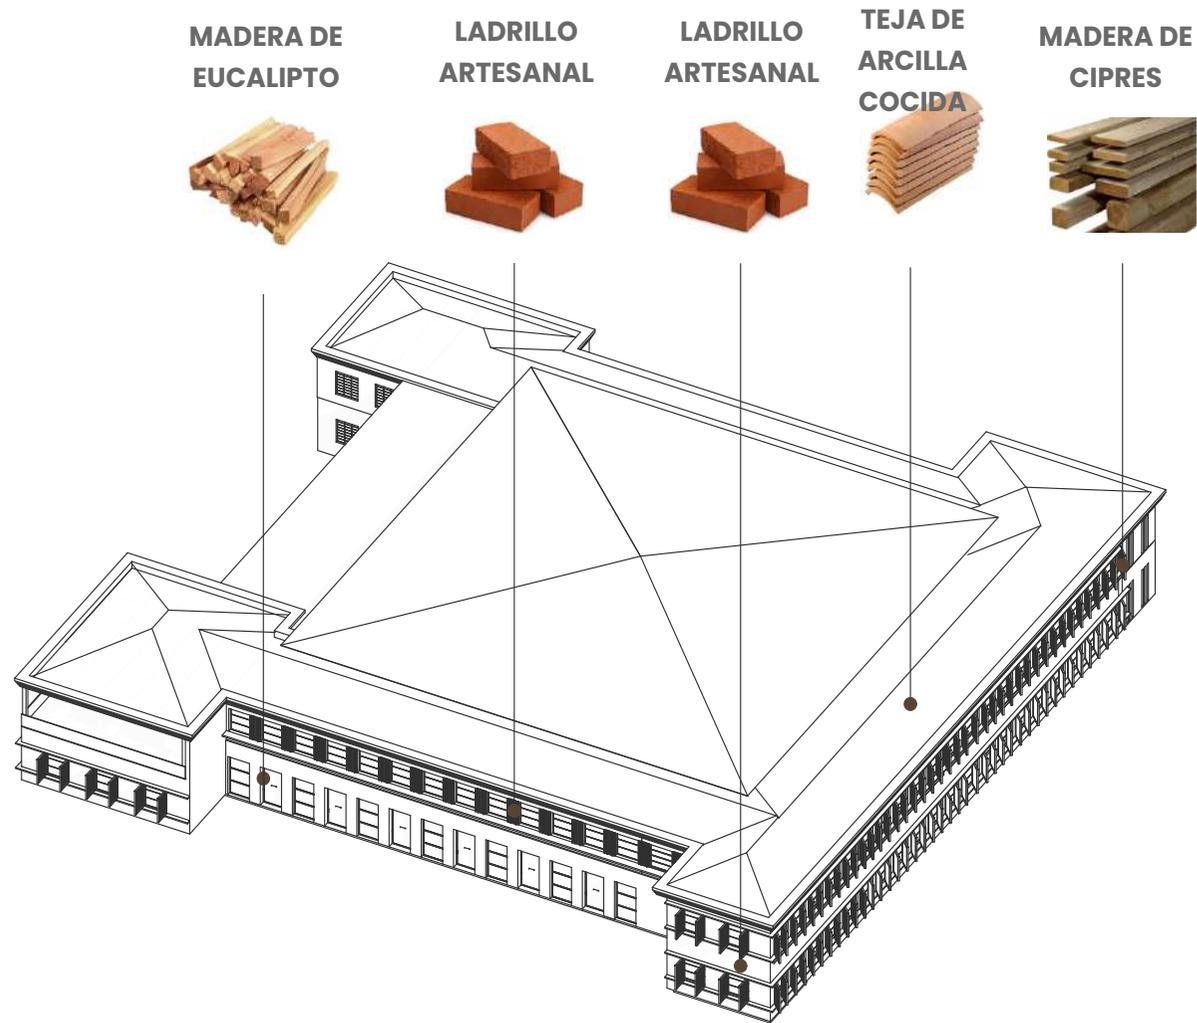
### Principio #5: REDUCCIÓN DE MATERIALES TÓXICOS

Considerando que el proceso de construcción o de rehabilitación, podría generar un cierto porcentaje de desperdicios, es de suma importancia tener este particular presente al momento de la elección de materiales, pues de esta manera se lograría evitar que dicho desperdicio genere una huella de carbono alta. Por lo cual, se sugiere la utilización de materiales naturales, tanto para envoltentes como ladrillo y teja, así como para revestimientos como duelas de madera y paneles de drywall para el interior. Luego de analizar la totalidad de la edificación, se determina que el 76% de los materiales con los que fue construida y rehabilitada no son tóxicos.

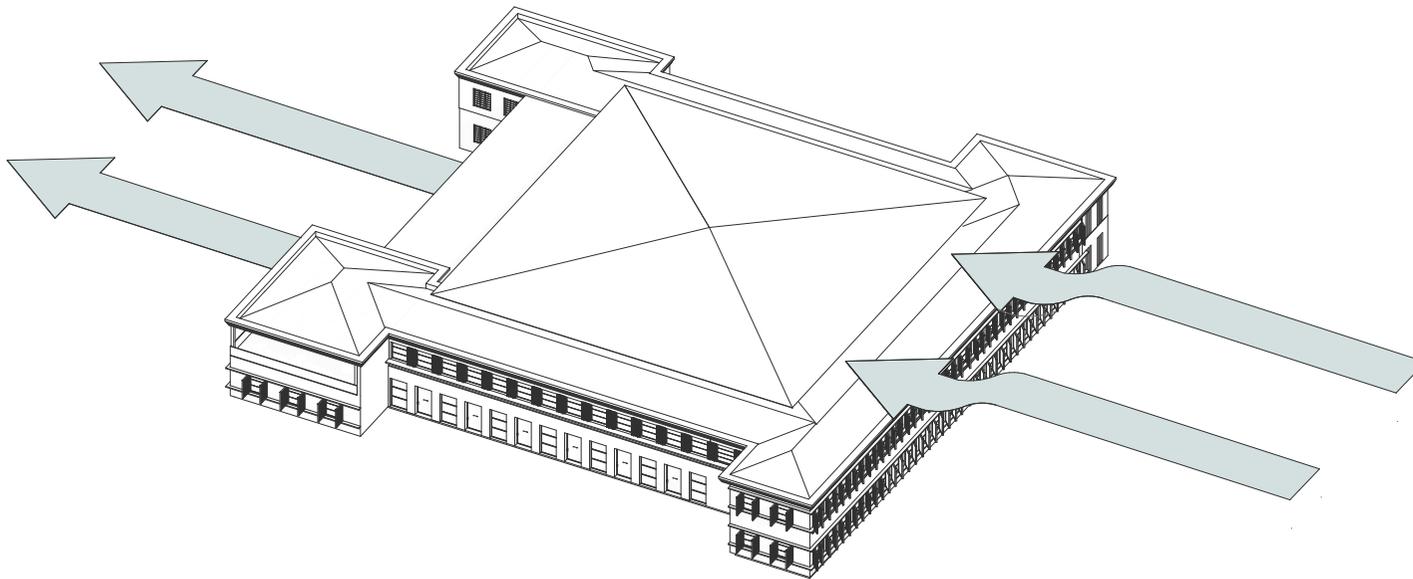
**Principio #6: MOVIMIENTO DEL AIRE**

Para mantener un correcto movimiento del aire, se genera una ventilación cruzada en la edificación, utilizando la cubierta del patio central en conjunto con la pérgola y con las aperturas en la planta baja libre.

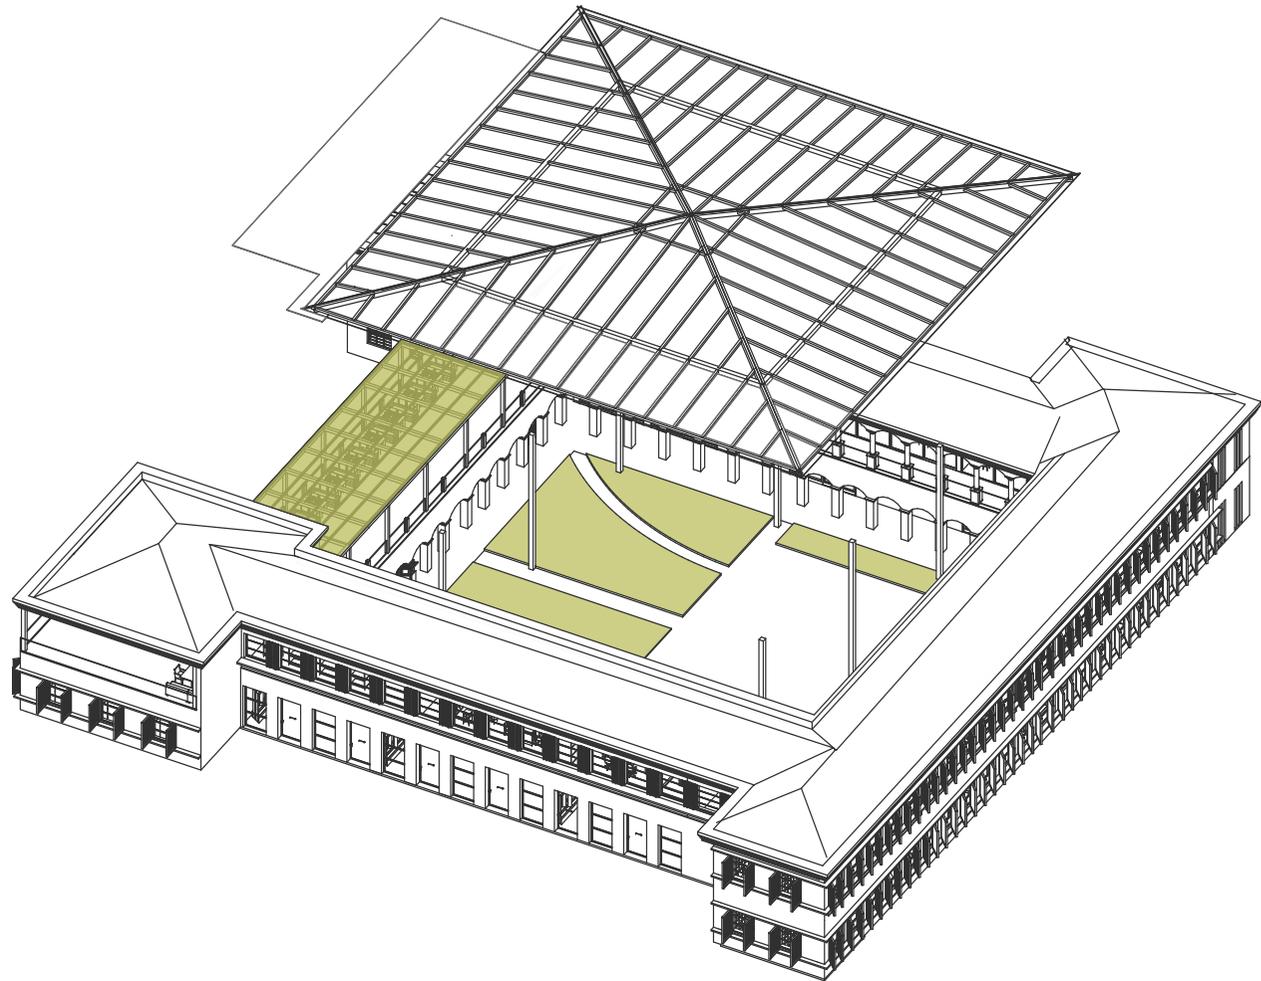
Con el fin de evitar los sistemas de climatización mecánica, se opta por una estrategia en base a plantas, identificando especies que tengan propiedades para generar sensación de frescura por medio de la fotosíntesis. En este caso se utilizan:

- Helechos.
- Planta de caucho..
- Flor de gentiana.
- Laurel.
- La cinta.

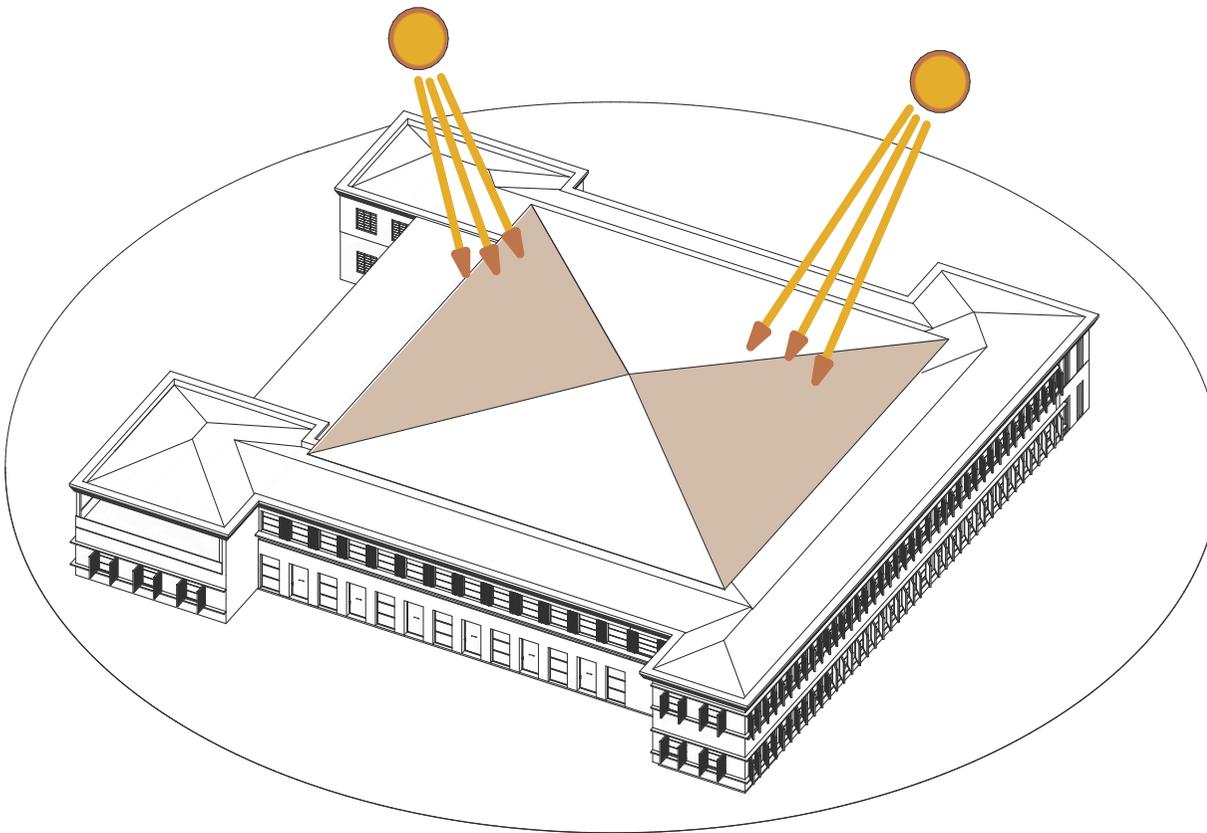
Principio #10/#14: EQUIPO ELÉCTRICO Y LUMINARIAS DE ALTA EFICIENCIA / AUTOGENERACIÓN DE ENERGÍAS RENOVABLES:

-Considerando que el área de la cubierta de vidrio ubicada en el patio interior no es rectangular como los paneles, se debe tomar en cuenta la mejor manera de ubicarlos de tal manera que puedan ser instalados 96 paneles optimizando el espacio.

-Los paneles fotovoltaicos generarán un total aproximado de 28.800 W mensualmente, por lo que se puede llegar a la conclusión de que por medio de esta estrategia se logrará el autosustento total de energía de la edificación.

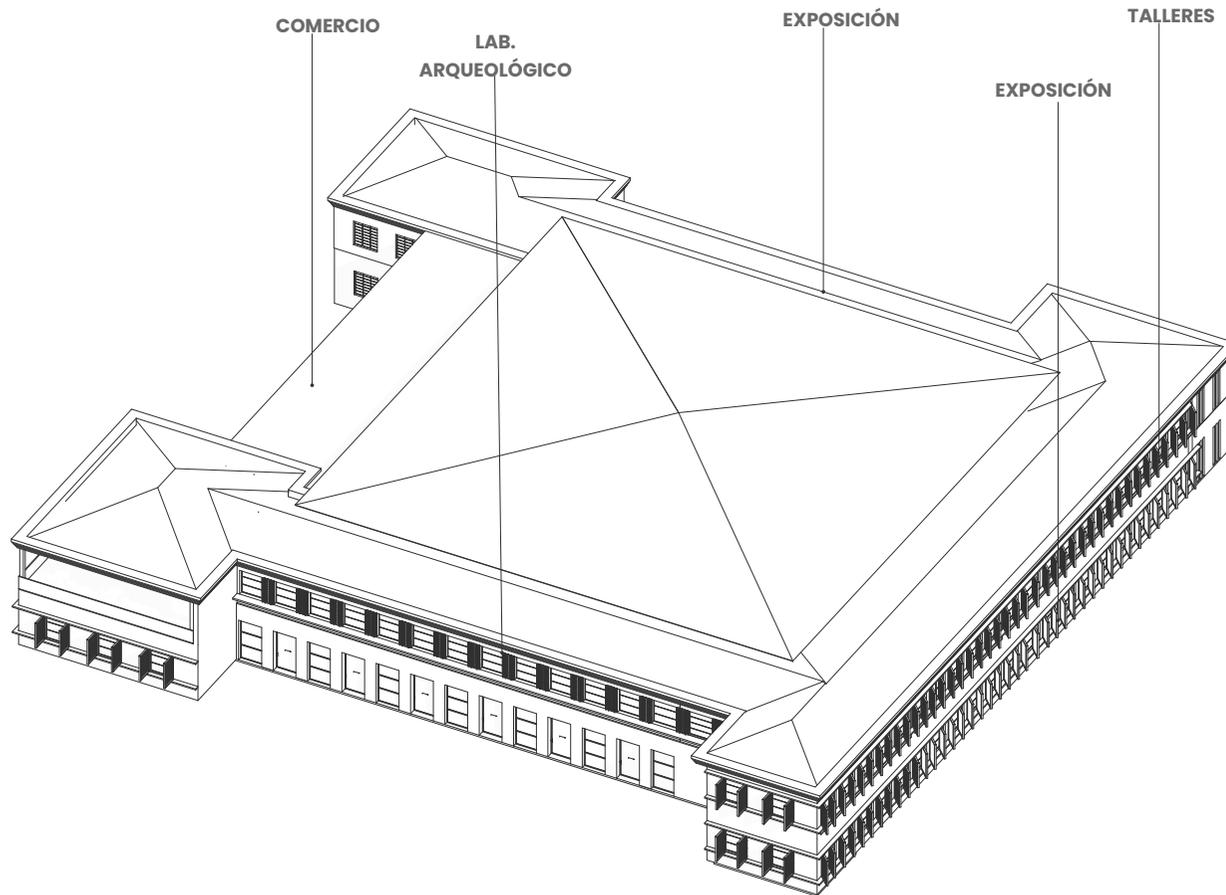
**Principio #15: MONITOREO**

Para determinar la efectividad de la estrategia de sostenibilidad, se recomienda utilizar un sistema de medición de las diferentes áreas: confort térmico, acústico, ahorro energético, en un período mínimo de un año. Para lo cual se sugiere ubicar equipos en sitios estratégicos como en el museo, en la zona pedagógica, laboratorios arqueológicos y en uno de los comercios, pues en estos lugares existirá mayor afluencia de visitas, por lo tanto la utilización de energía será mayor.

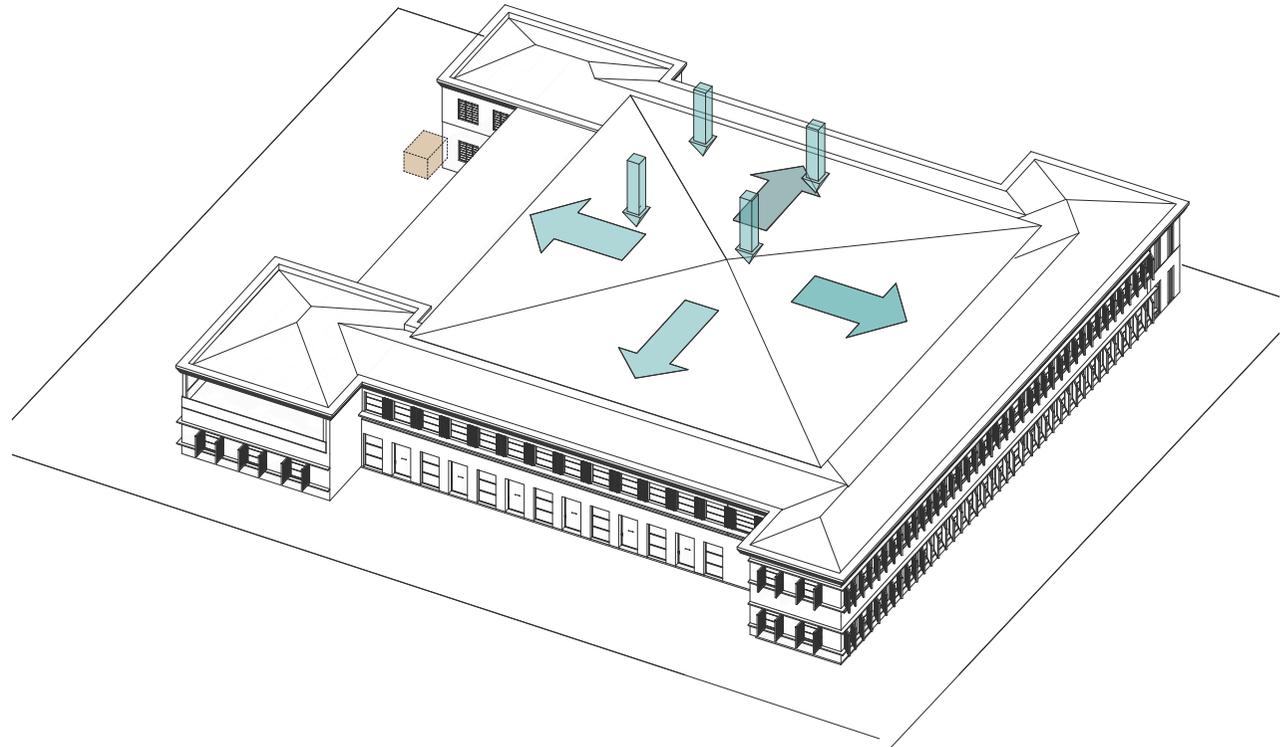
- El alto índice de lluvias en la ciudad de Cuenca
- El área extensa de cubiertas en la edificación.
- El contexto inmediato con el factor natural del bioparque Pumapungo, que necesita riego constante.

Tomando en consideración el índice anual de lluvias en la ciudad de Cuenca, y el área total de la cubiertas de la edificación que aproximadamente es de 2500m<sup>2</sup>, se pudo concluir que una cisterna de 10.5 m<sup>3</sup> es recomendable para el reciclamiento del agua lluvia, misma que se utilizara para el riego de los jardines.
