PROYECTO DE REHABILITACIÓN DE UNA VIVIENDA URBANA EN EL CENTRO HISTÓRICO DE CUENCA

SECTOR EL VADO - CASA "BRITO"

Proyecto Final de Carrera previo
a la obtención del título de
Arquitecta
ESCUELA DE ARQUITECTURA

Sector el Vado - Casa "Brito"

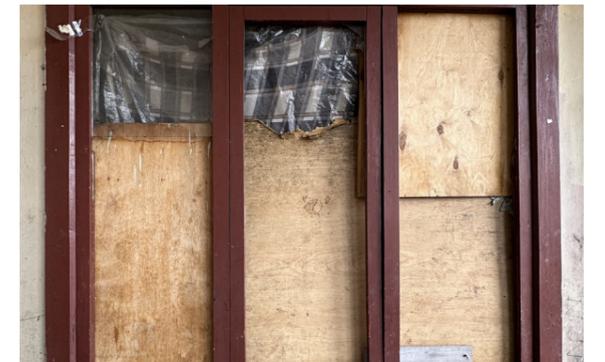
Fuente: Elaboración propia Fig.7. Privacidad en los espacios. Casa “Brito”

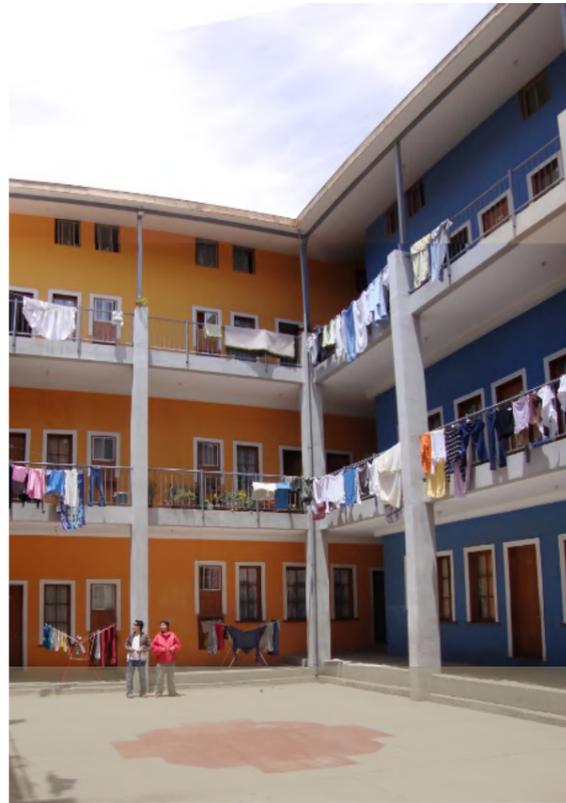
Fuente: Araya, et.al (2009). Fig.23. Patio central (Casa patio)

MÓDULO: EL complejo habitacional se encuentra conformados por módulos de viviendas de carácter unifamiliar, cuya infraestructura se divide en cocina, baño y dormitorios. Esta construcción brinda un cierre perimetral, ocupando una superficie aproximada de media cuadra y en la parte central de toda la edificación se encuentra un vacío estructural que sirva de espacio de socialización para los arrendatarios (CASIOPEA, 2011)

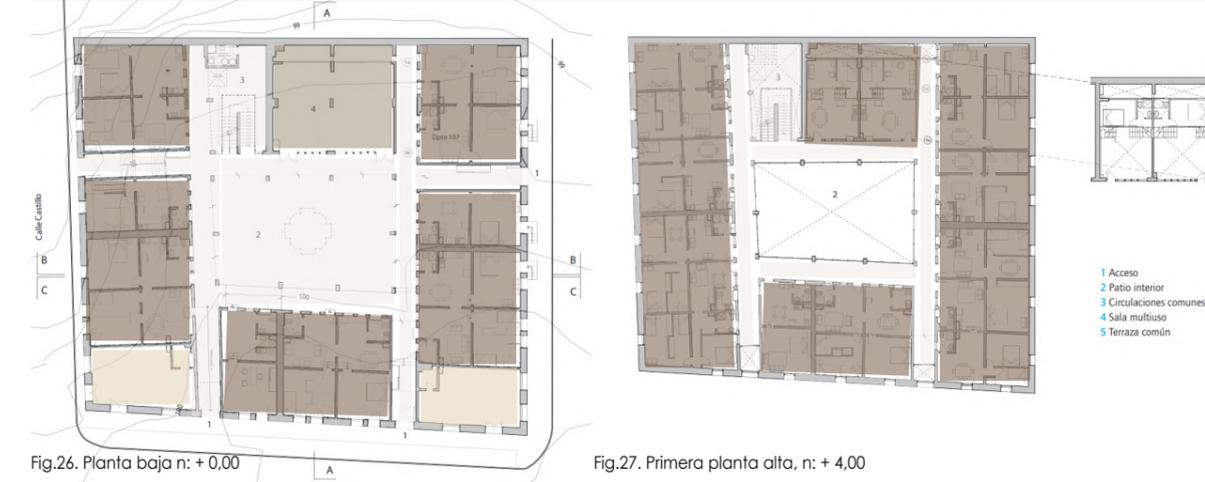
Fig.26. Planta baja n: + 0,00

Fig.27. Primera planta alta, n: + 4,00

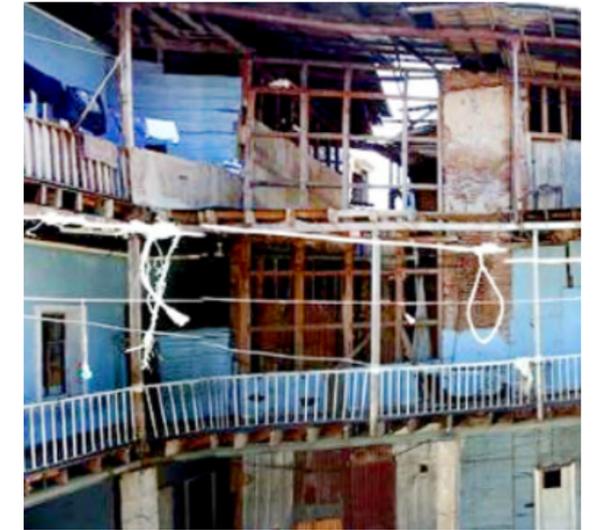
Fuente: AAraya, et.al (2009). Fig.31. Estado inicial

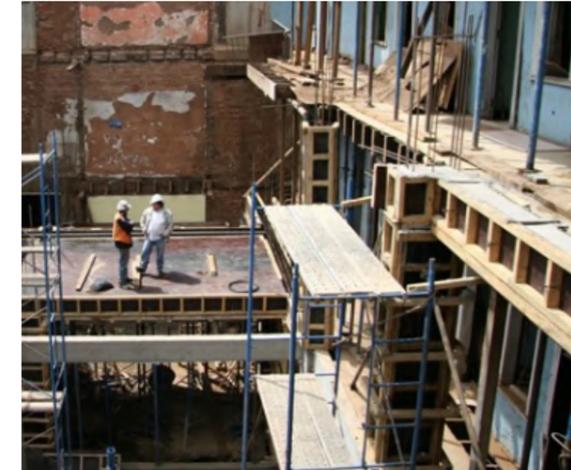
Fig. 35. Recuperar la estructura

El proceso de rehabilitación de la vivienda, consideró un sin número de materiales de construcción, entre los cuales denotan los siguientes: el ladrillo, elemento original de la edificación; muros de tabiquería de madera con adobillo en zonas interiores del edificio; revestimientos con estucos de barro, enyesado en muros y tabiques rehabilitados.

De igual manera, se empleó cartón, yeso y estucos en los tabiques nuevos, pavimentos de placa contrachapada de 18 mm en interiores, radias en primeros pisos y sobre losas de hormigón en los pasillos de los pisos superiores.

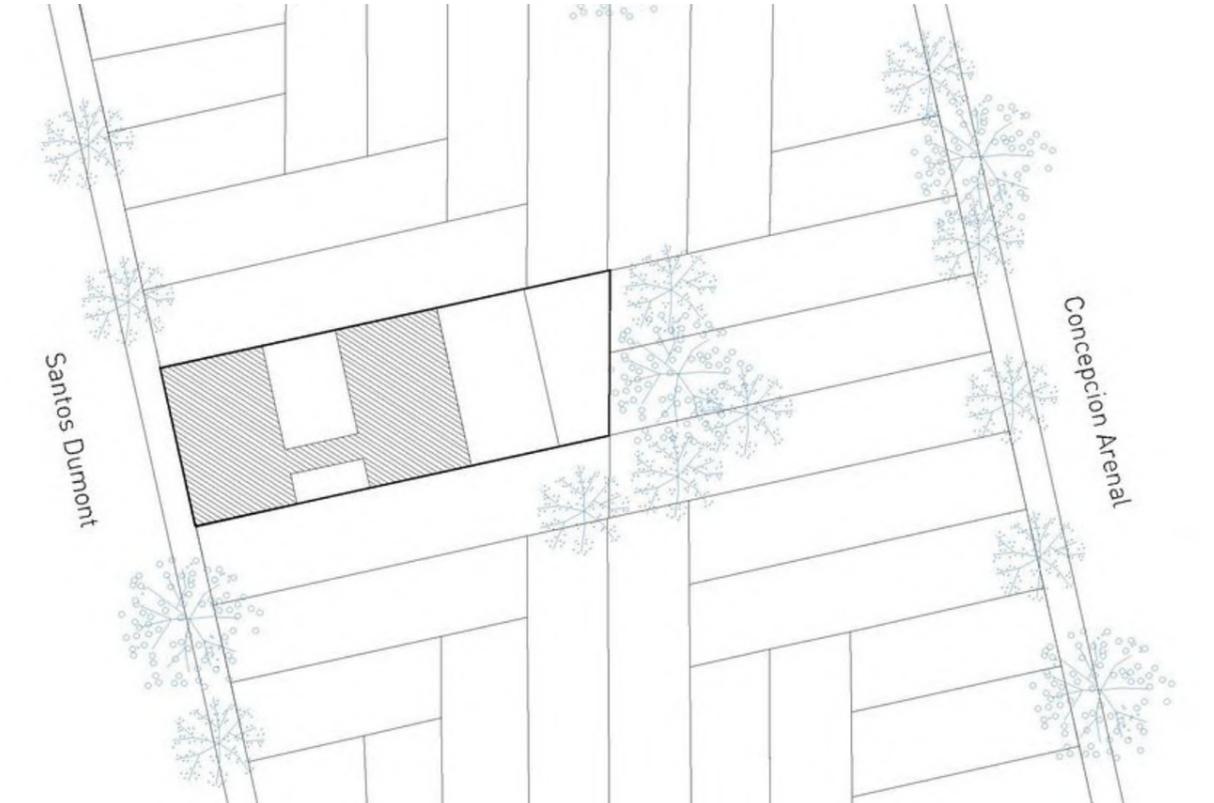
Fig. 48. Emplazamiento

La vivienda denominada La Vecindad Santos Dumont, es una edificación que se encuentra ubicado en un lote doble del centro de la manzana, en el barrio de Chacarita, Buenos Aires - Argentina. Esta construcción es un edificio residencial, que presenta una gran variedad de tipologías y varios espacios exteriores privados o comunes, cuyo uso se definen de manera conjunta entre todos los habitantes del conjunto.

El hall de entrada y el patio central de la edificación, se encuentra en la planta baja; las escaleras junto con los diferentes parterres, generan los recorridos en forma de paseo arquitectónico, aspecto característico de habitar en un conjunto habitacional de esta índole (Coulleri, 2022).

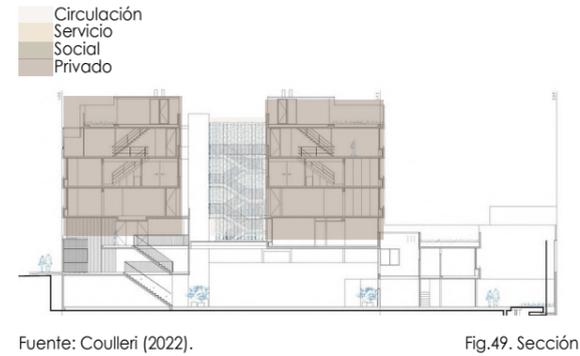
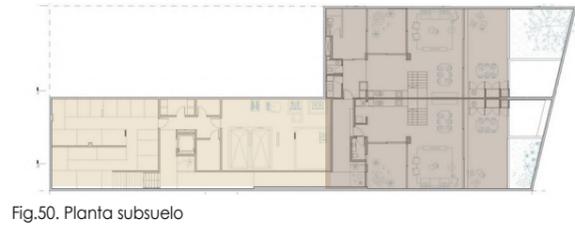
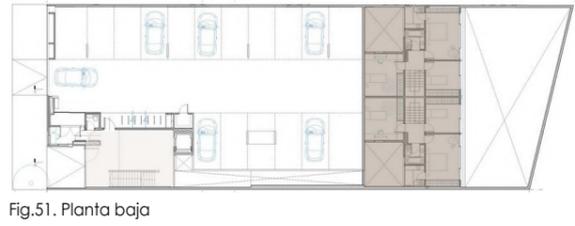
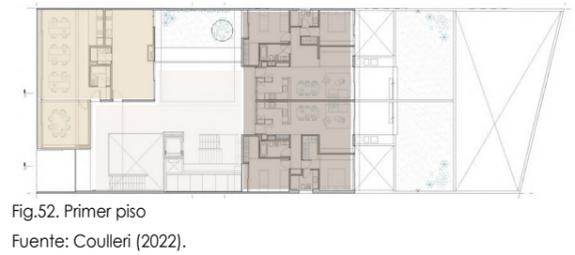
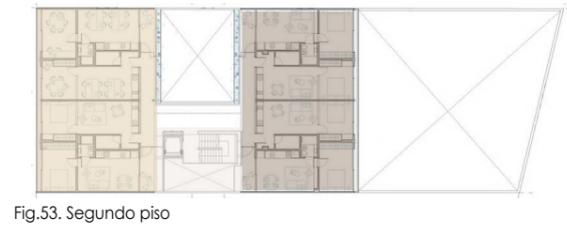
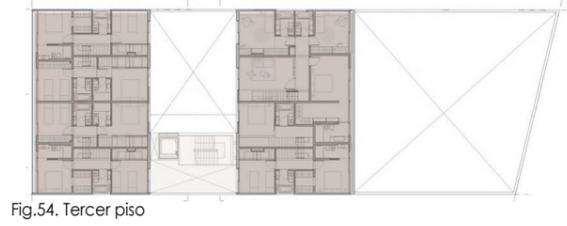
3.2. Función.

El patio central ayuda a distribuir los espacios de mejor manera, el juego de volúmenes de la infraestructura interna, le da privacidad a cada departamento y, por último, las escaleras centradas hacen que la circulación sea más definida.

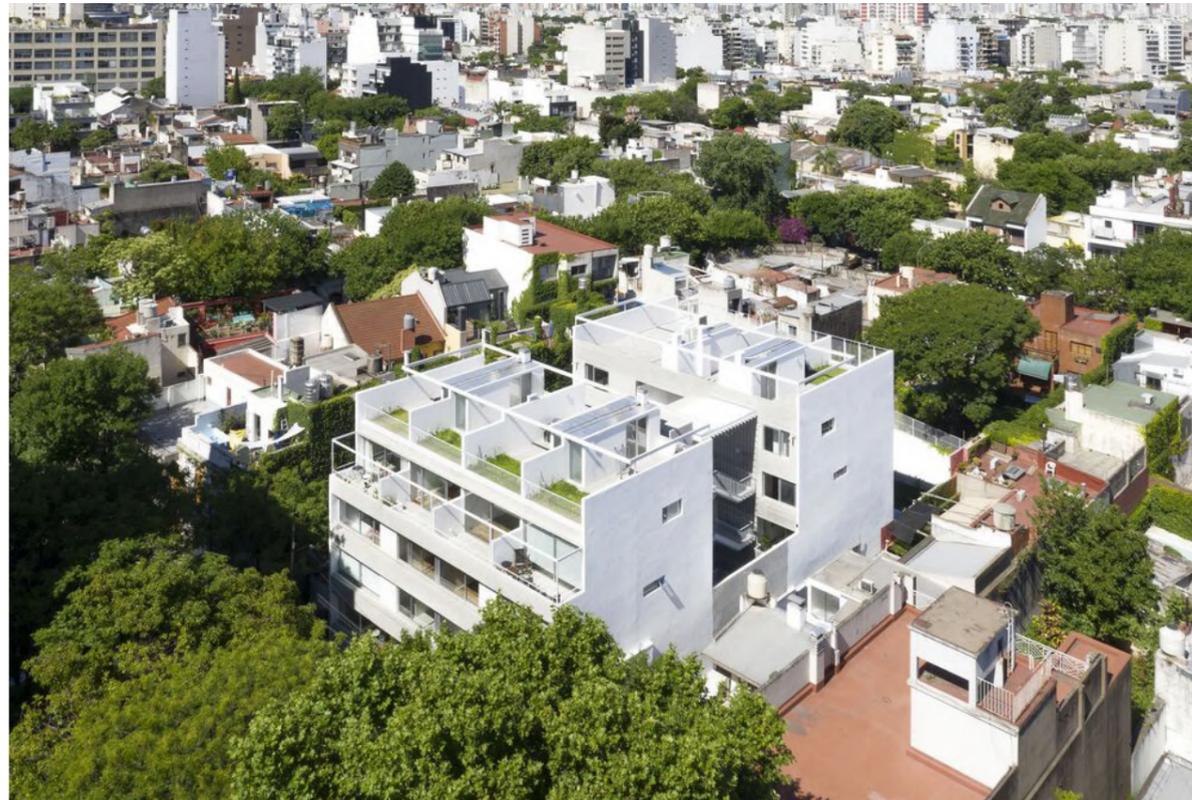
Fig.61. Vista

Los volúmenes habitacionales de la edificación, se encuentran separados por un patio central, elemento que permite organizar los espacios habitables y brindan un buen nivel de iluminación para todos los habitantes de la vivienda, mejorando su calidad de vida y la de su entorno próximo.

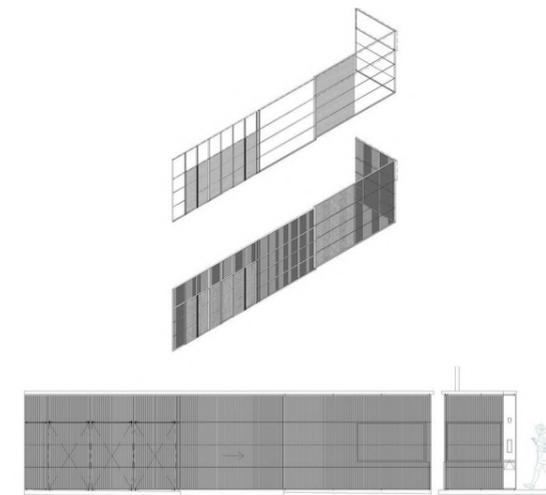
Fig.62. Detalle puerta

De acuerdo con el informe propiciado por Couleri (2022), la infraestructura del edificio, se encuentra construido en hormigón armado visto, yeso, carpintería de aluminio y revestimiento de granito; los muros circulatorios de las zonas comunes, fueron realizados in situ, los herrajes en tramos macizos pintados de blanco y otros detalles en madera que aparecen en el hall de acceso.

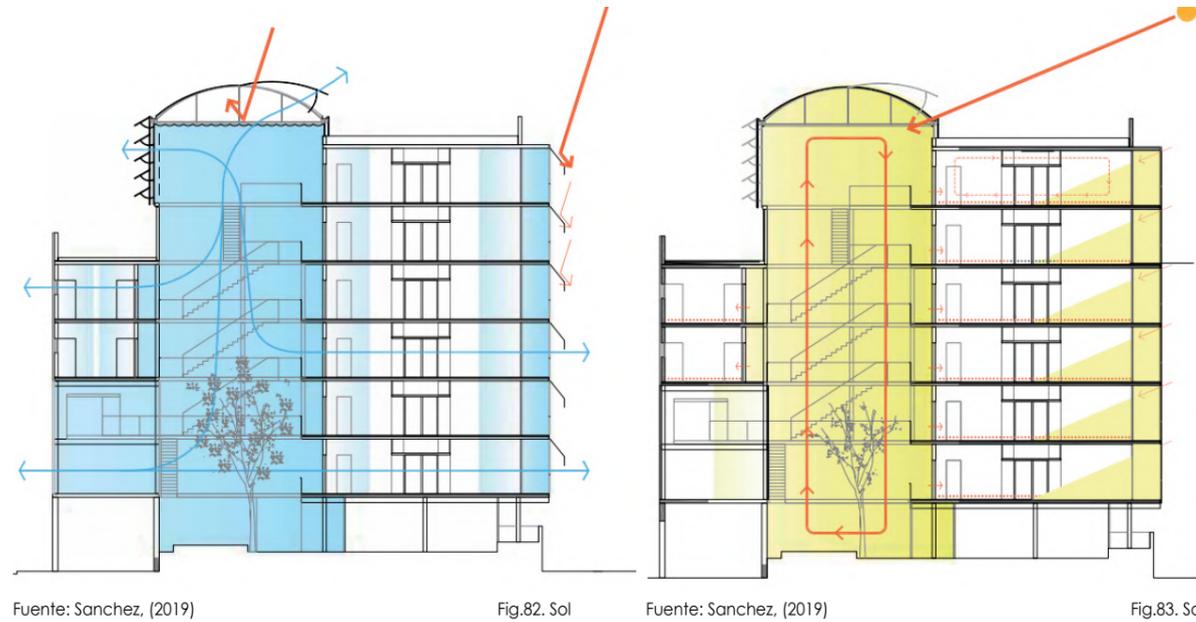
Fig.82. Sol

La vivienda tiene un máximo aprovechamiento de la luz natural por tipología de casa patio. El conjunto de consumos térmicos, estarán monitorizados, así como las variables de calidad del aire en 6 viviendas tipo con lectura temperatura, humedad y concentración de CO2.

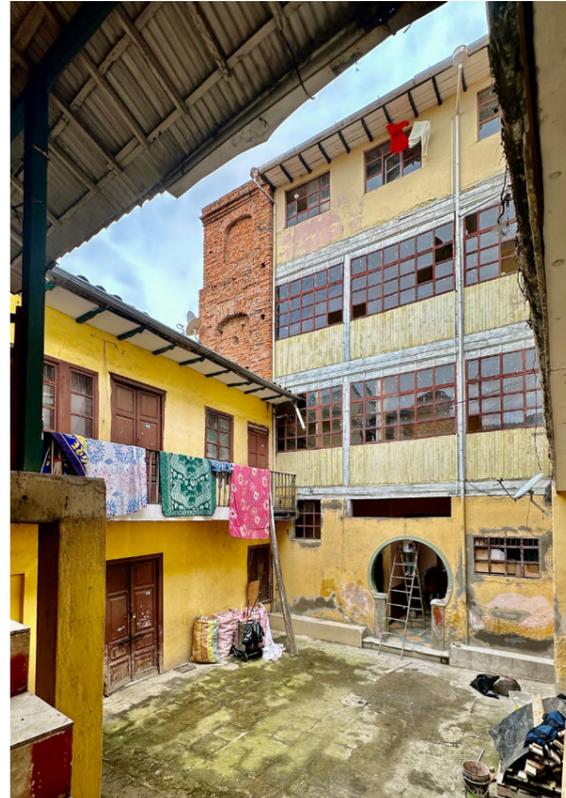
Fuente: Elaboración propia Fig. 98. Construcción posterior y antigua

La estructura general de la edificación, contempla un bloque original y uno posterior; cada uno de estos espacios, posee su propia circulación, es decir, tienen distintas puertas de acceso, impidiendo que se interconecten, lo que deriva en serias deficiencias para las familias que habitan la edificación.

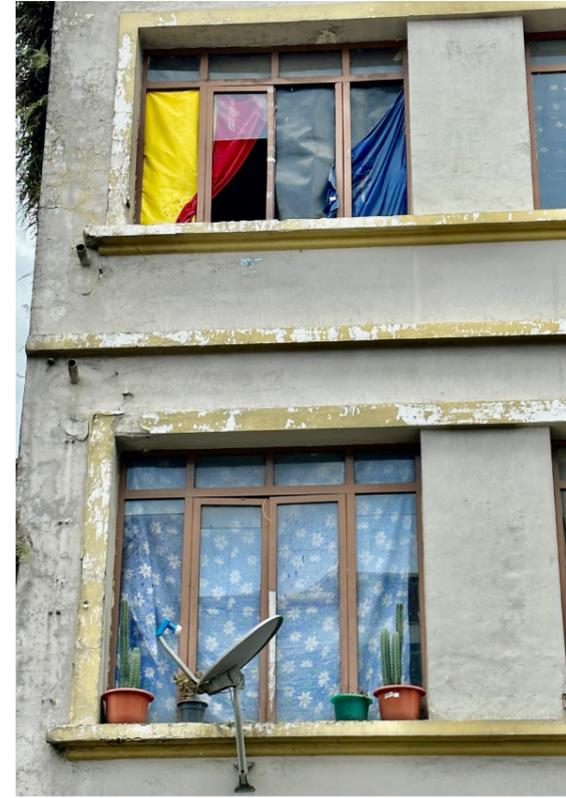
Fuente: Elaboración propia Fig. 99. Estado de la fachada

- Descripción: Como se puede apreciar en la imagen, la fachada de este edificio muestra signos significativos de deterioro debido al paso del tiempo, la falta de mantenimiento y la exposición a la lluvia, que es un factor ambiental adverso. Se observa el desprendimiento del enlucido y la pintura, lo que indica la necesidad urgente de realizar una limpieza profunda y un repintado. Además, se requiere tomar medidas para prevenir la acumulación de humedad y evitar daños estructurales adicionales.

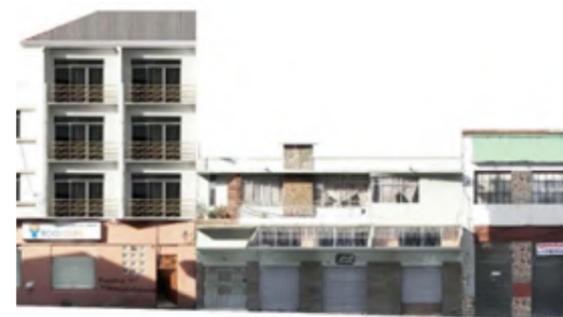
Fuente: Consejo Cantonal de Cuenca, 2021.
Fig. 101. Ejemplo de intervención en fachadas

En el caso de los materiales de fachada serán enlucidas o pintadas con materiales de la región, (piedra, mármol, madera, barro, tierra cocida, entre otros que contribuyan al ornato del sector donde se emplace); las puertas y ventanas de madera, o Mixtas (madera-hierro). Se prohíbe alucobond, cerámicas, porcelanatos industriales y puertas enrollables.

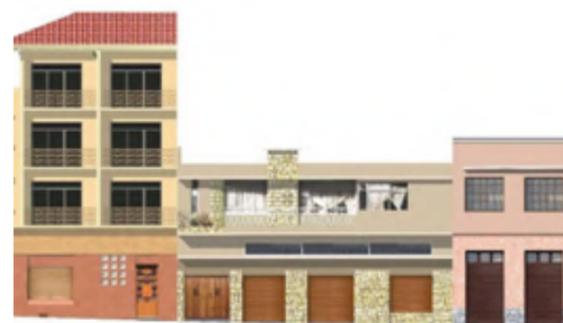
Fuente: Consejo Cantonal de Cuenca, 2021.
Fig. 102. Ejemplo de intervención en fachadas

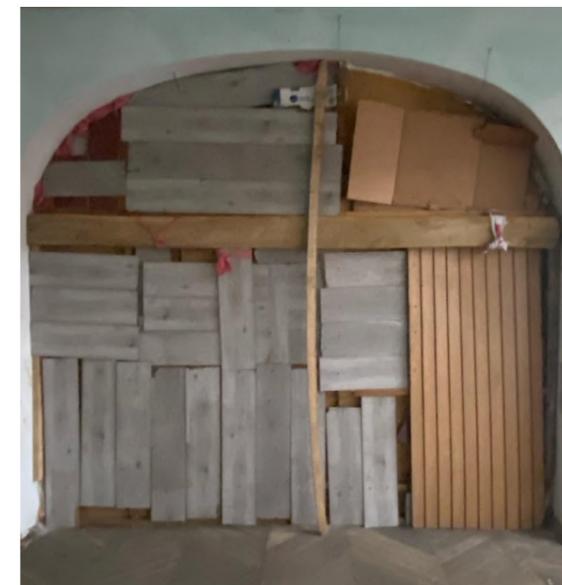
Fig. 104 . Separación de habitaciones

Alberto Fernández García (Arrendatario que ocupa el tercer piso de la vivienda) comenta que alquilar un departamento tiene un alto valor, es por ello que el dueño de casa dividió un espacio que era en tres partes: dormitorio sala y cocina en tres cuartos sin ningun servicio adicional netamente solo de dormitorios.

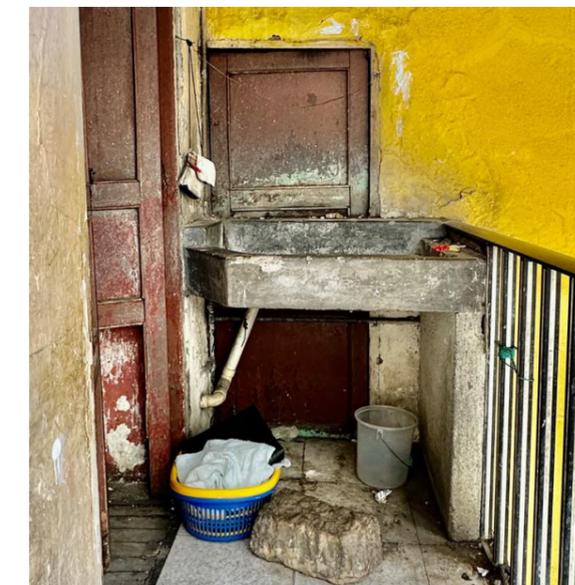
Fig. 105 . Zonas de lavado

Según Fernández, nos menciona que al no contar con lavaplatos y lavanderías en su lugar de alquiler, hacen uso compartido con los otros inquilinos, en un departamento que si cuenta con estos servicios. Alquilar este departamento tiene un costo mayor, es por eso que lo utilizan de forma provisional, hasta que alguien más lo arriende.

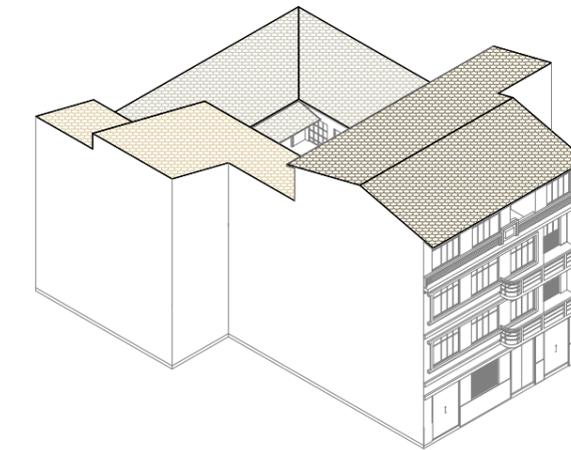
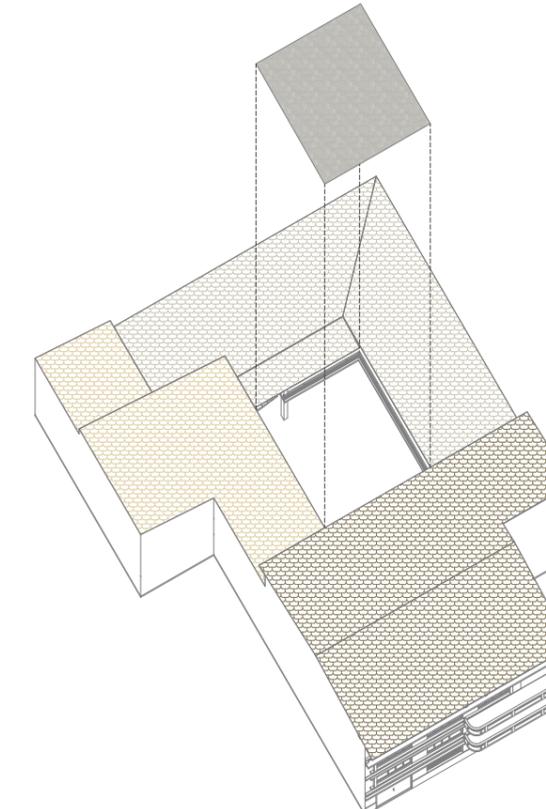
La "Casa Brito" construida alrededor del año 1957, a los largo de los años a tenido varias adaptaciones, en la actualidad se conforma por 1 patio que entono a toda la vivienda y ayuda a distribuir los espacios.

Cuenta con dos bloques, un antiguo y un posterior, el primer bloque tiene una técnica constructiva de arcos de ladrillo portante; mientras que el otro bloque está hecho de bahareque sin ningún tratamiento especial por lo que se encuentra en mal estado y además de esto los dos bloques no están conectados.

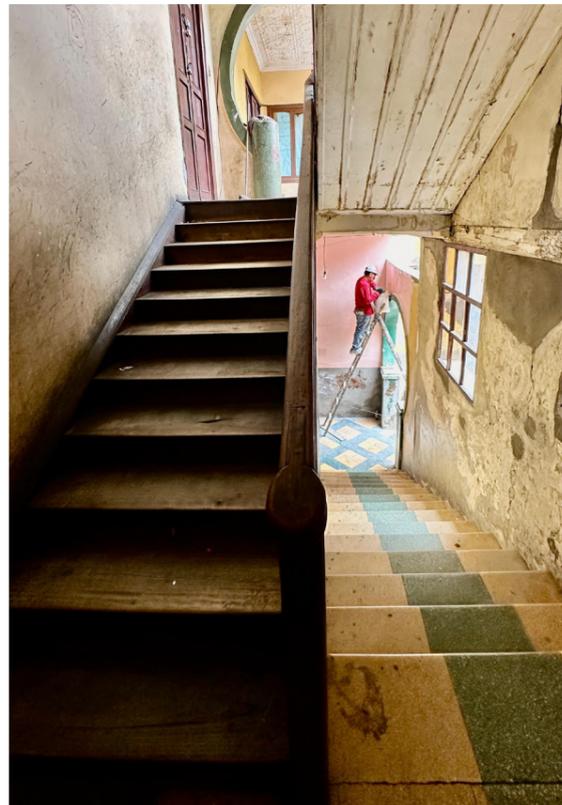
Fuente: Elaboración propia Fig. 127. Circulación vertical (Conservar)

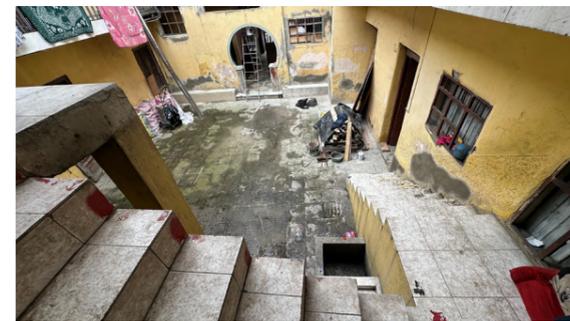
Fuente: Elaboración propia Fig. 128. Circulación vertical (Eliminar)

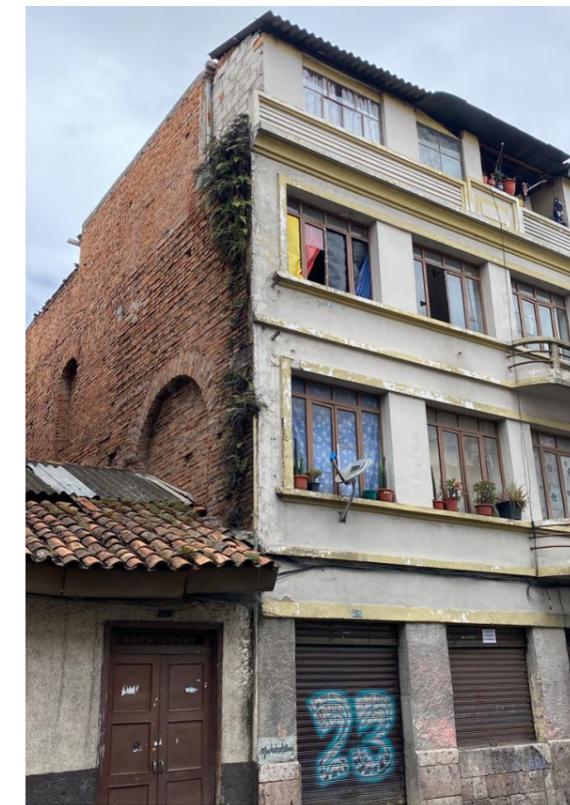
Fuente: Elaboración propia Fig. 130. Patología fachada 1

Patología fachada 1:

- Elemento: Fachada Frontal y Fachada lateral
- Tipo de daño: Humedad
- Escala de daño: Medio
- Tipo de intervención: Restauración

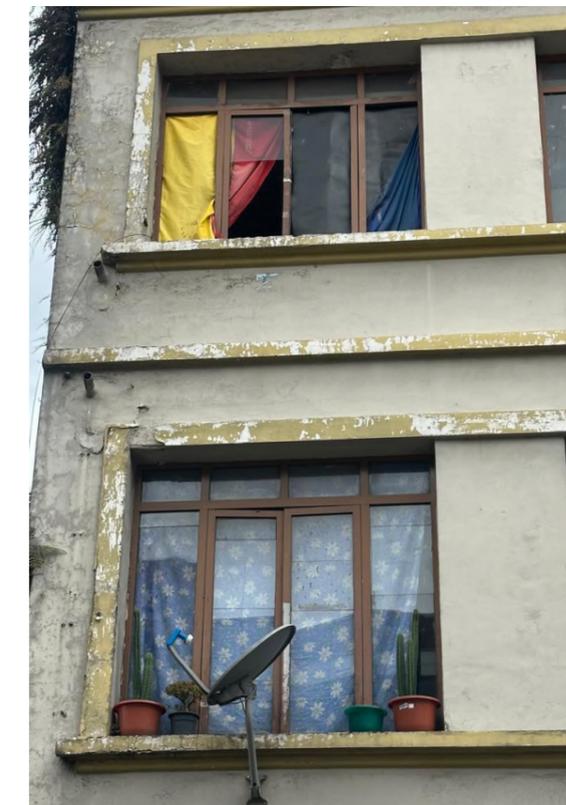
Fuente: Elaboración propia Fig..131. Patología fachada 2

- Elemento: Ventana
- Tipo de daño: Deformación
- Escala de daño: Medio
- Tipo de intervención: Restauración

- Descripción: Dado el material de madera de estas ventanas, el deterioro progresivo a lo largo del tiempo, junto con la ausencia de mantenimiento, limpieza y reemplazo de vidrios, ha conducido a su deterioro.

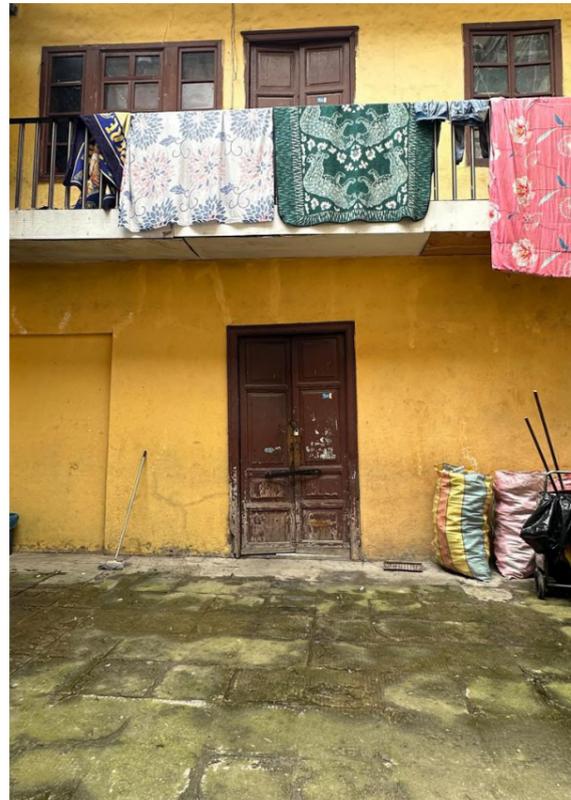
Fig.132. Patología externa 1

- Elemento: Pisos y puertas
- Tipo de daño: Humedad y deformación
- Escala de daño: Bajo
- Tipo de intervención: Remodelación

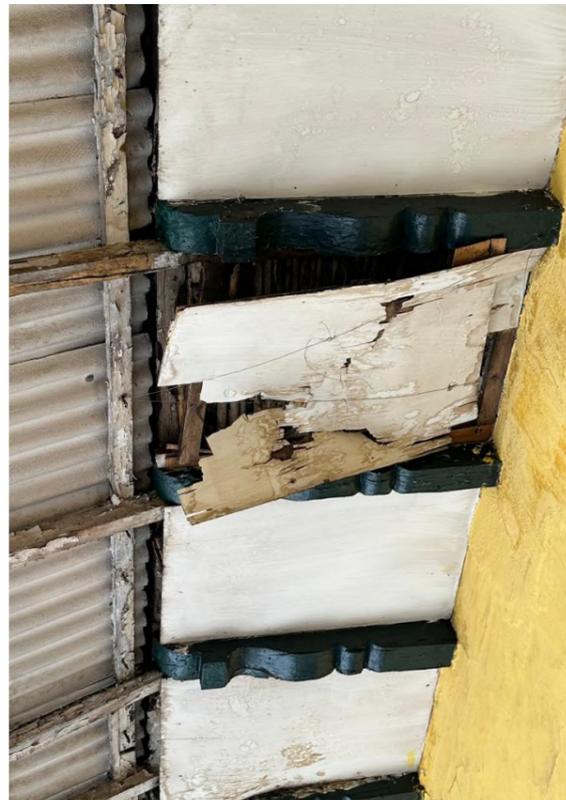
Fig.133. Patología externa 2

- Elemento: Alero
- Tipo de daño: Humedad y deformación
- Escala de daño: Alto
- Tipo de intervención: Restauración

- Descripción: Los aleros de la parte posterior de la edificación están en mal estado producto de la humedad y la falta de mantenimiento por consiguiente es necesario su remodelación

Alero	16.- Los aleros de la parte posterior de la edificación están en mal estado producto de la humedad y por qué no decirlo de la falta de mantenimiento por consiguiente es necesario su remodelación	X			X		X										X
		Alero	17.- Las gradas se encuentran deterioradas por los años de la casa.	X			X		X										X
		Cielo raso	18.- Producto de la humedad y la casi nula mantención, los cielos rasos se encuentran en muy mal estado, siendo necesario una completa remodelación.	X			X		X										X
		Canales de recolección	19.- Los canales no están cumpliendo la función para los que fueron diseñados y es por esta circunstancia que gran parte de la edificación está dañándose por la humedad producto de la filtración del agua.		X		X		X										X

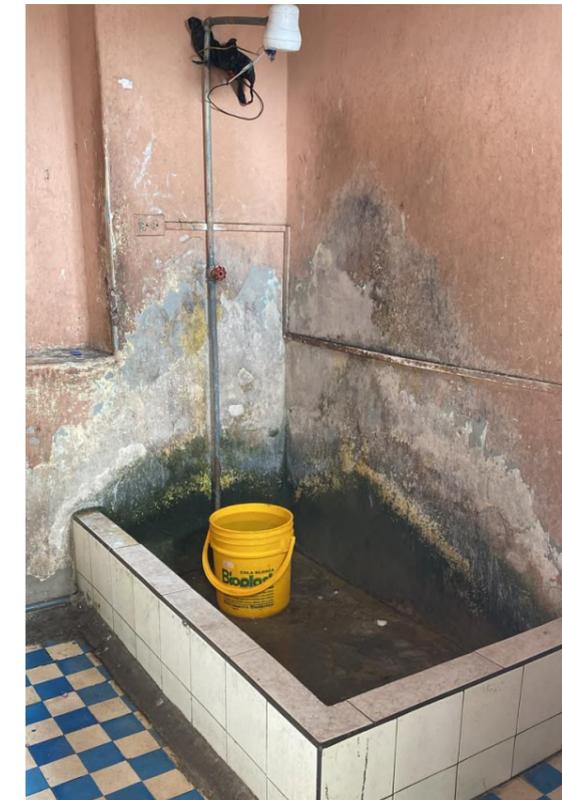
Fig.134. Patología interna 1

- Elemento: Baño - ducha
- Tipo de daño: Humedad y deformación
- Escala de daño: Alto
- Tipo de intervención: Remodelación

- Descripción: Los baños muestran un estado de deterioro considerable y presentan moho en sus instalaciones, lo cual indica una falta de mantenimiento y una posible humedad acumulada en el ambiente. Esta condición sugiere la necesidad de intervención para restaurar adecuadamente las instalaciones sanitarias, abordando tanto la estética como la funcionalidad de los espacios para garantizar un entorno higiénico y seguro para los usuarios.

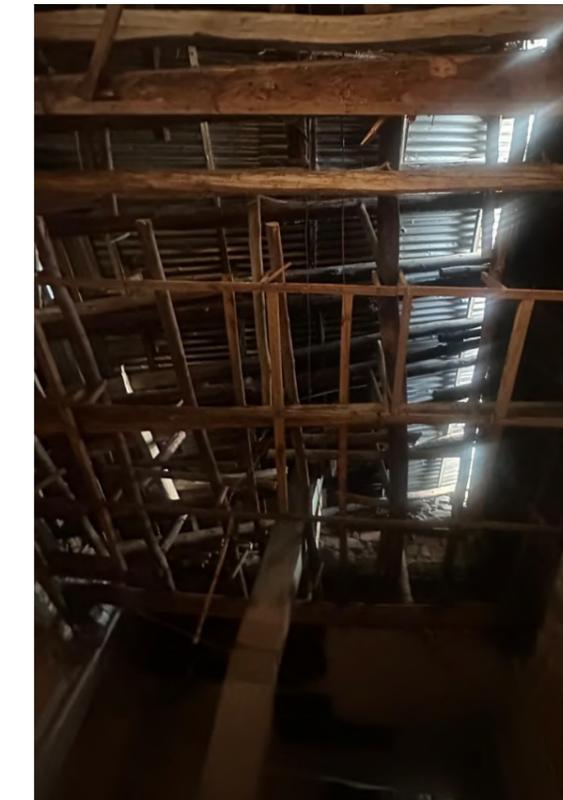
Fig.135. Patología interna 2

- Elemento: Vigas
- Tipo de daño: Humedad y deformación
- Escala de daño: Alto
- Tipo de intervención: Remodelación

- Descripción: Estos elementos o las vigas de madera están en mal estado necesitando realizar la remodelación o cambio de estas piezas de madera al ser el soporte de la cubierta muy probablemente al estar en este estado puede ser que los problemas de humedad y goteras sean este el origen

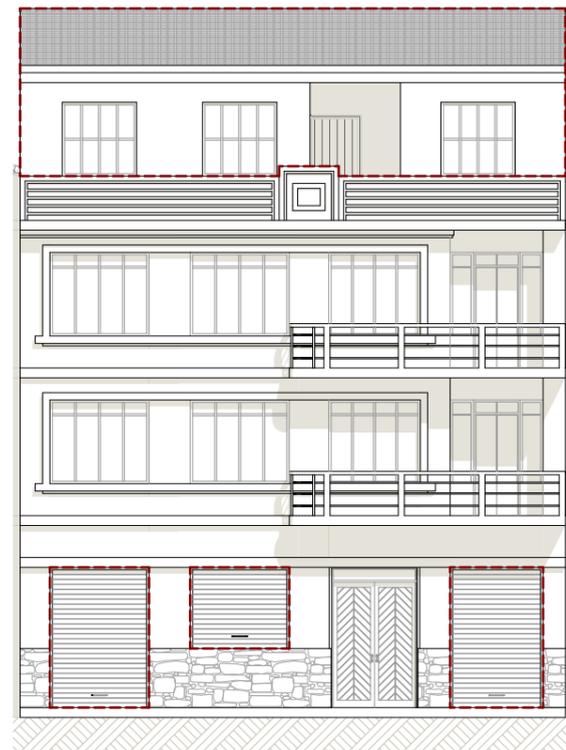
Fig. 142. Fachada actual

- El área ocupada por elementos sólidos, como muros y paredes, asciende a 74,88 metros cuadrados.
- El espacio destinado a aberturas, como ventanas y puertas, alcanza los 42,49 metros cuadrados.

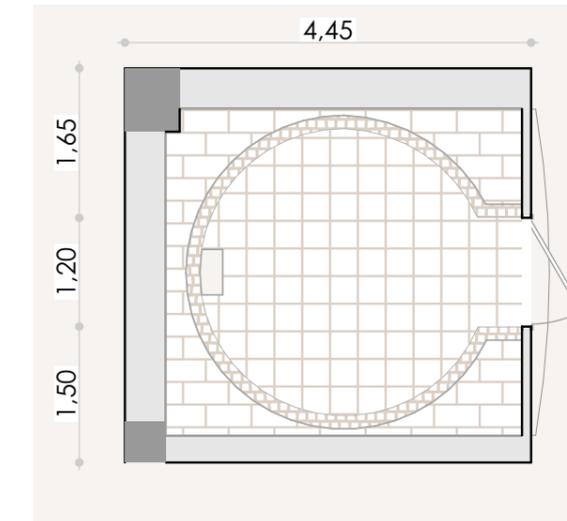
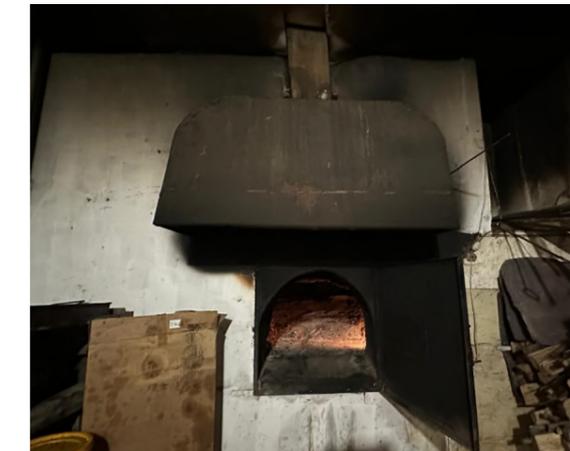
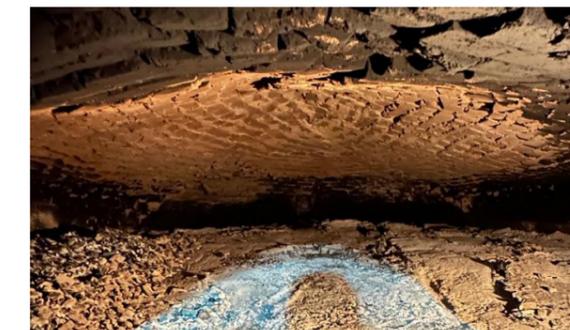
Su gran tamaño de aproximadamente 4,5 x 4,5 hacen que sea un elemento que se deba destacar más y que la gente pueda conocerlo.

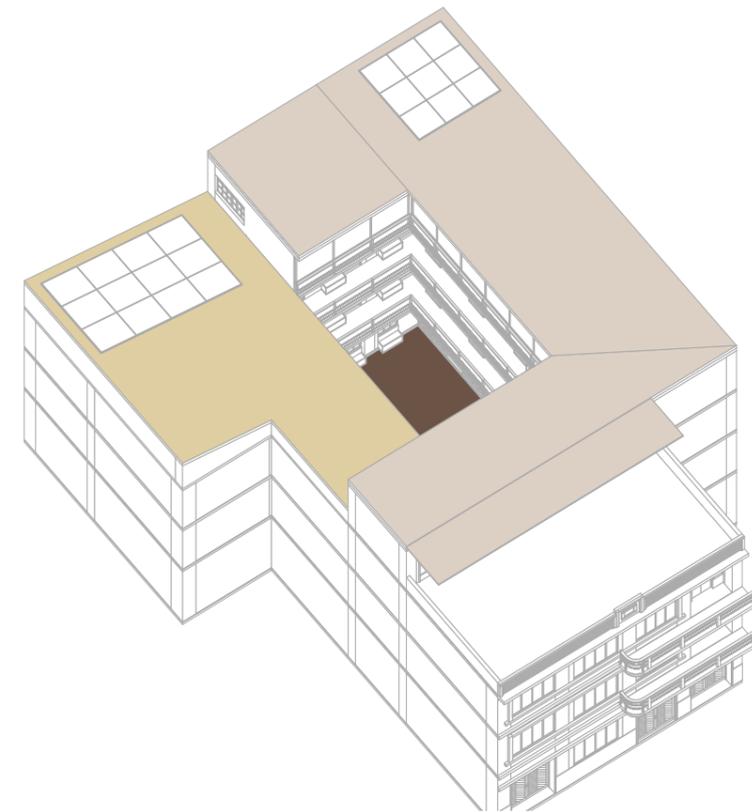
6.1. Función - Tipología

- Construcción nueva
- Construcción original
- Tipología casa patio

El diseño renovado propuesto en el presente estudio, mantiene intacta la tipología de la casa original, caracterizada precisamente como una casa patio. El bloque antiguo de la estructura se conserva en su totalidad, con una redistribución mejorada de los espacios interiores que permitan optimizar su funcionalidad y fluidez.

En lo referente al bloque de bahareque que fue añadido en una etapa posterior, se elimina por completo. En su lugar, se construye una nueva edificación de cuatro pisos, cuyo diseño se enfoca en ofrecer habitaciones individuales y dobles. El piso superior se destina para un departamento completo, capaz de albergar a una familia de ocho integrantes, proporcionando un espacio amplio y adecuado para su convivencia.

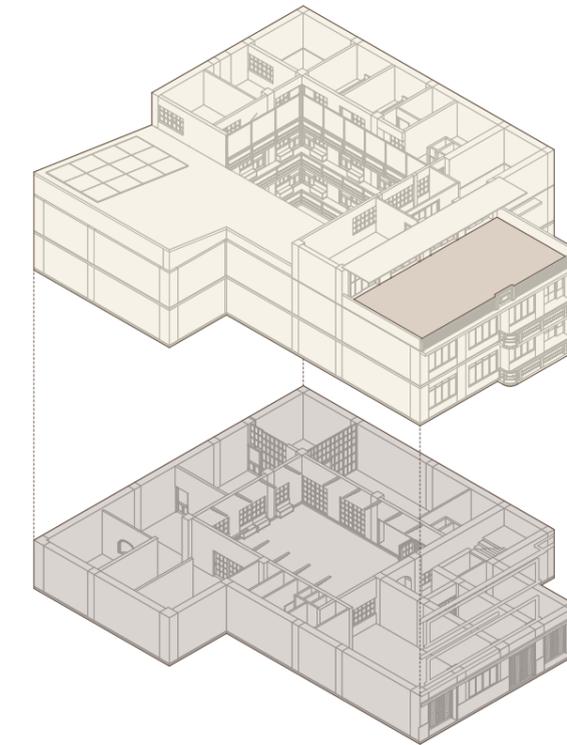
6.1. Función - Usos

- Espacio Público (Comercios + horno)
- Espacio privado (Viviendas + espacios compartidos)
- Terraza comunal

La planta baja se convierte en un área comercial, aprovechando el horno existente que destaca por sus dimensiones y a la técnica de ladrillo utilizada en su construcción. Este elemento añade un valor histórico y estético para los arrendatarios y posibles visitantes que lleguen a la edificación.

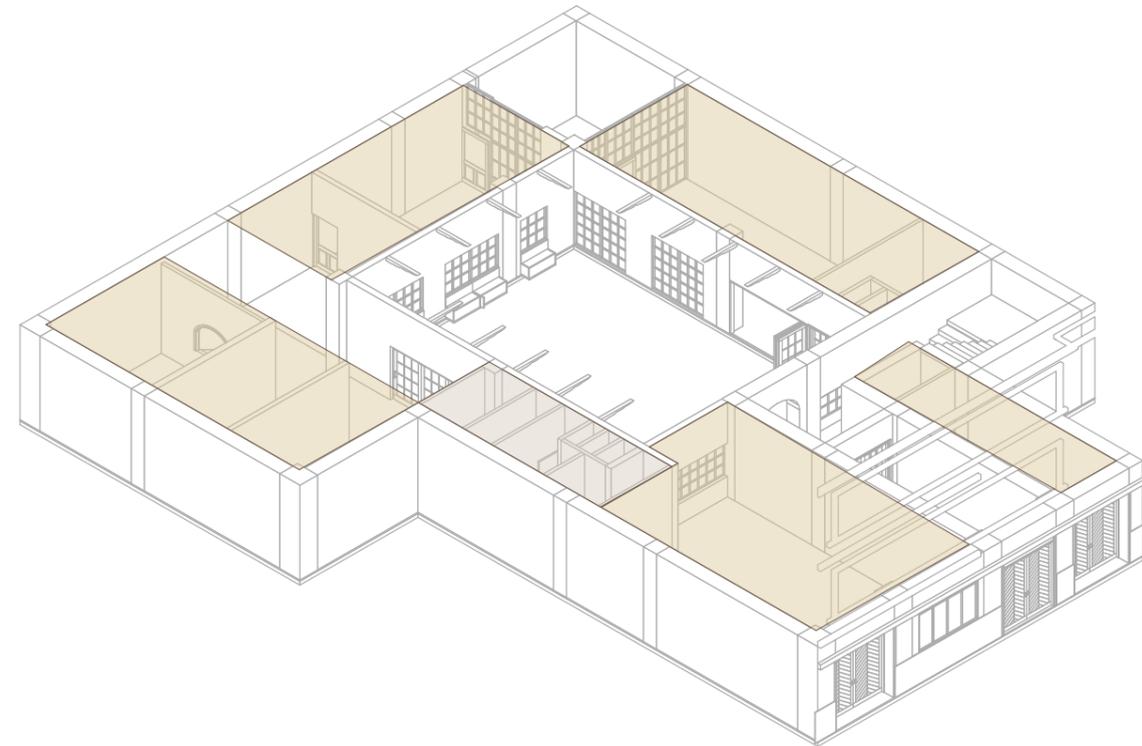
6.1. Función - Usos en cada planta

- Servicio
- Zona comercial
- Vivienda

La planta baja se destina exclusivamente para el uso comercial, con una distribución que incluye dos locales principales ubicados en la fachada frontal y tres locales adicionales situados alrededor del patio, adyacentes al horno.

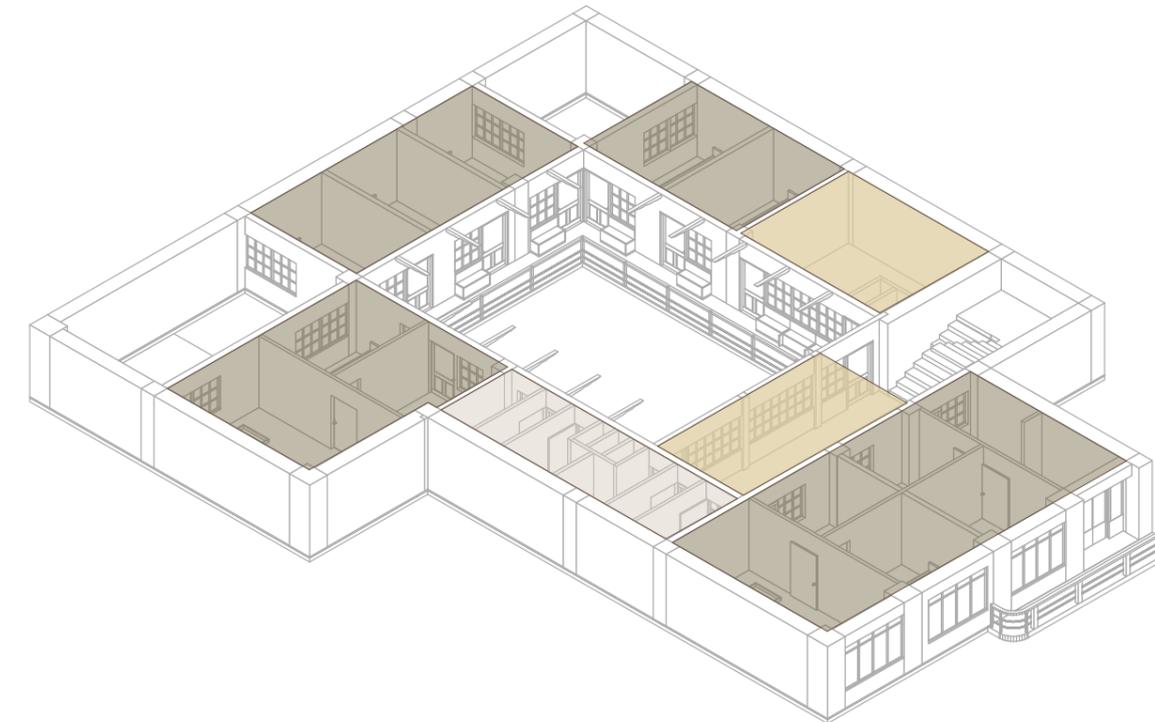
6.1. Función - Usos en cada planta

- Servicio
- Zona comercial
- Vivienda

En la primera planta alta, se encuentran varias unidades habitacionales. Hay tres habitaciones individuales y dos habitaciones dobles, todas ellas comparten una cocina común y un baño para hombres y mujeres.

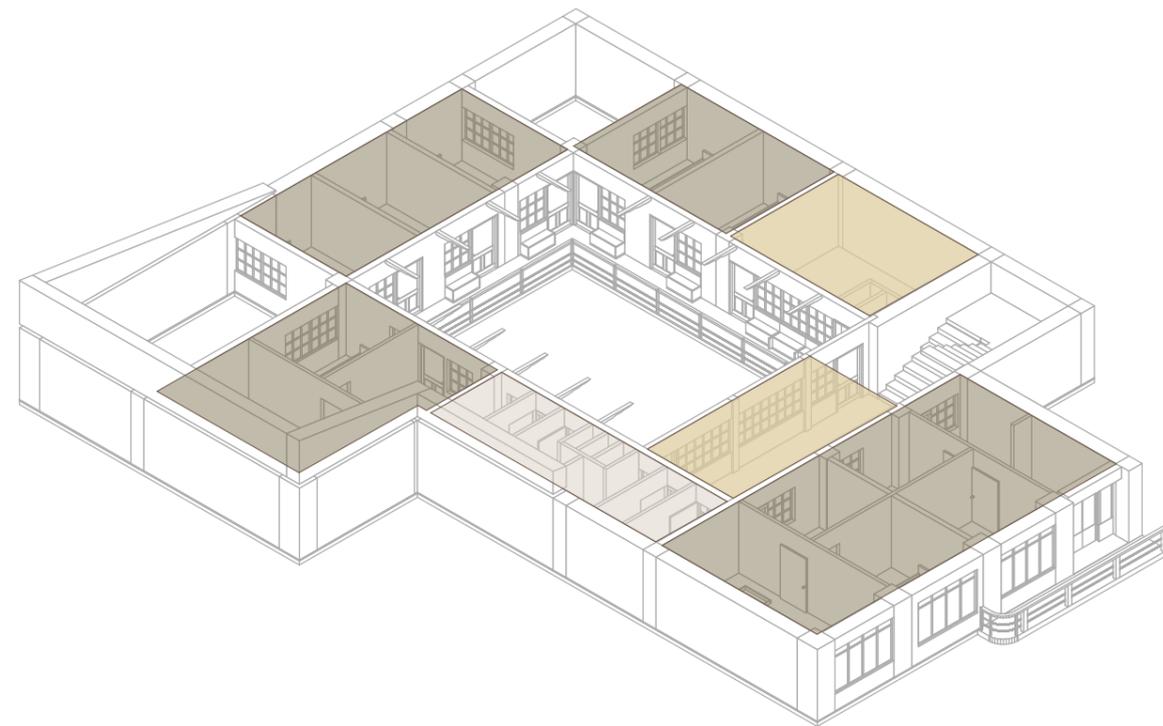
6.1. Función - Usos en cada planta

- Servicio
- Zona comercial
- Vivienda

En la segunda planta alta, se encuentran varias unidades habitacionales. Hay tres habitaciones individuales y dos habitaciones dobles, todas ellas comparten una cocina común ubicada en el piso superior y un baño para hombres y mujeres.

Las zonas compartidas en esta planta comprenden la lavandería, los baños y varios espacios destinados al descanso, promoviendo la interacción y convivencia entre los residentes.

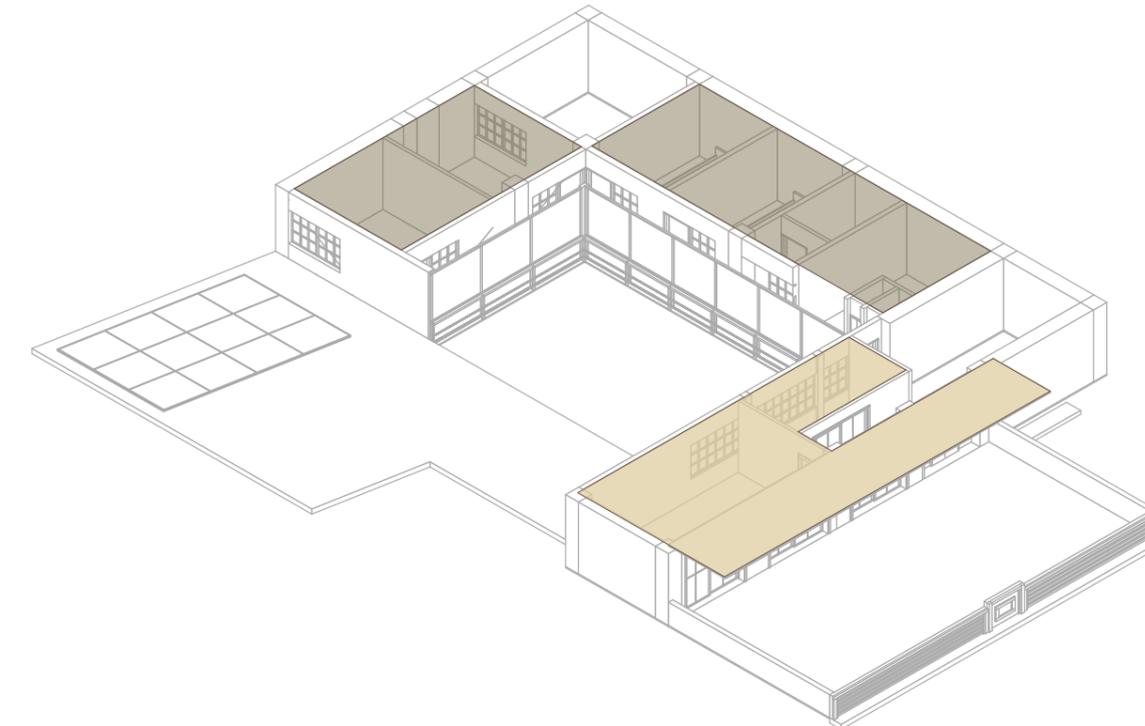
6.1. Función - Usos en cada planta

- Servicio
- Zona comercial
- Vivienda

En el último piso se encuentra un departamento diseñado para albergar a ocho personas, el cual, dispone de una cocina y un baño privado, así como habitaciones dobles con literas y habitaciones simples.

Además, este piso cuenta con varios espacios comunales: una cocina que también sirve al piso inferior, una zona de trabajo y producción, y un espacio exterior destinado tanto para cocinar como para el descanso.

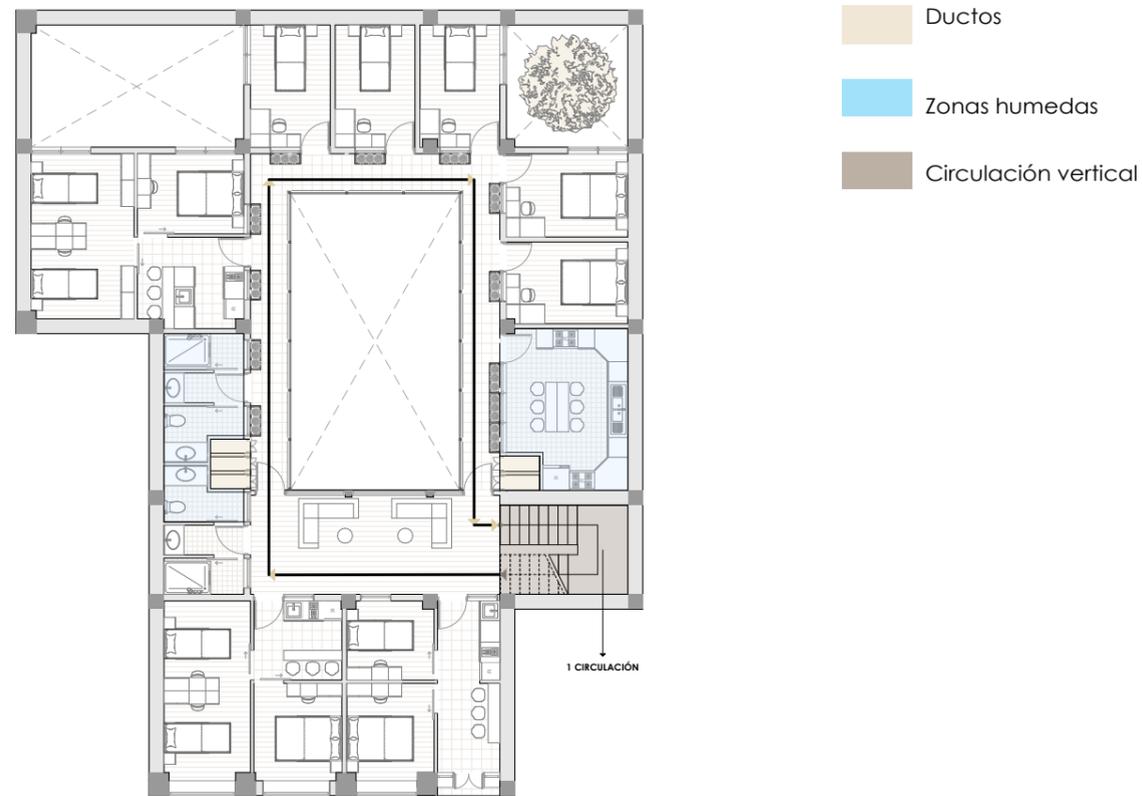
Fig. 155. Circulación

Esta planificación integral no solo mejora la conectividad interna, sino que también optimiza el uso del espacio y los recursos disponibles, contribuyendo a una mayor coherencia y eficiencia arquitectónica.

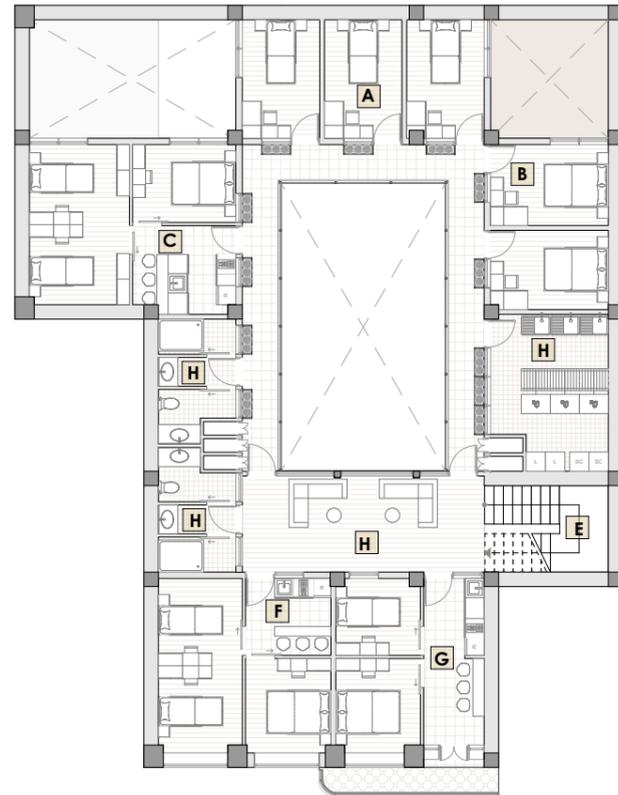
Fig. 159. Segunda planta alta

Lavandería compartida
Espacios para descanso
Baño de mujeres compartido
Baño de hombres compartido

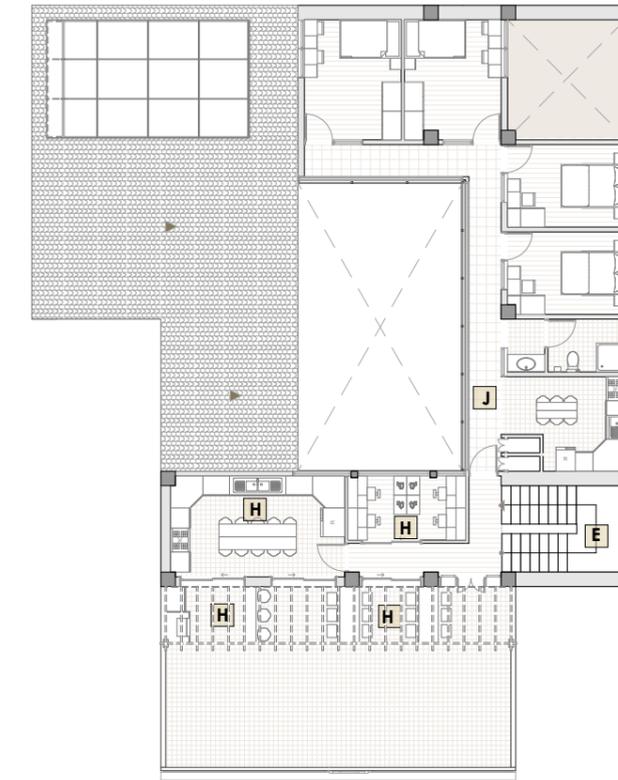
Fig. 160. Tercera planta alta

H. Espacios compartidos
Cocina compartida + comedor
Espacio de producción o trabajo
Zona bbq compartida
Espacio de comedor exterior

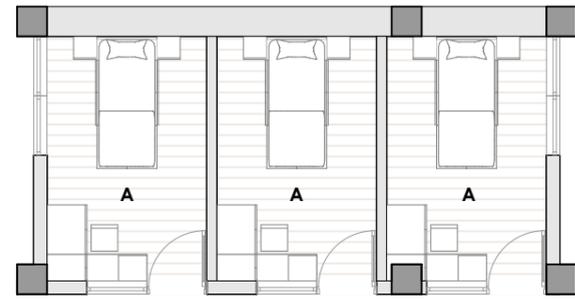
Fig. 161. Tipologías

A. Habitaciones (1 persona)
Área: 8,85 m²

A1. Habitación individual 1
A2. Habitación individual 2
A3. Habitación individual 3
A4. Habitación individual 4
A5. Habitación individual 5
A6. Habitación individual 6
