PROYECTO DE REHABILITACIÓN DE UNA VIVIENDA URBANA EN EL CENTRO HISTÓRICO DE CUENCA

SECTOR EL VADO - CASA "BRITO"

Proyecto Final de Carrera previo
a la obtención del título de
Arquitecta
ESCUELA DE ARQUITECTURA

Sector el Vado - Casa "Brito"

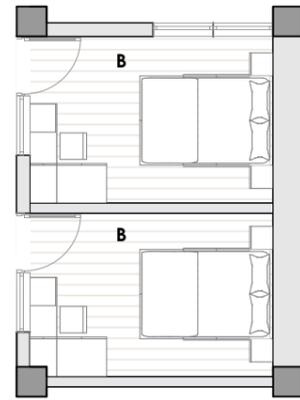
Fig. 162. Tipologías

B. Habitaciones (2 personas)
Área: 9,25 m²

B1. Habitación doble 1
B2. Habitación doble 2
B3. Habitación doble 3
B4. Habitación doble 4

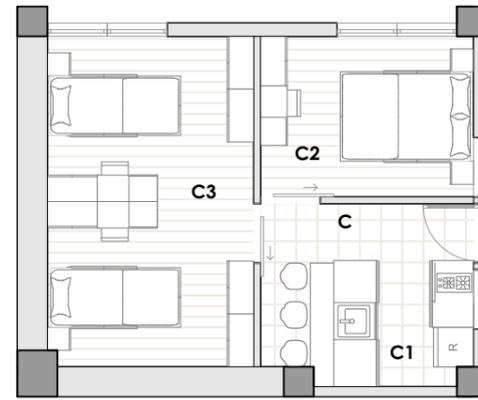
Fig. 163. Tipologías

C. Departamento 1 (4 personas)
Área: 33,10 m²

C.1. Cocina
C.2. Habitación master
C.3. Habitación compartida

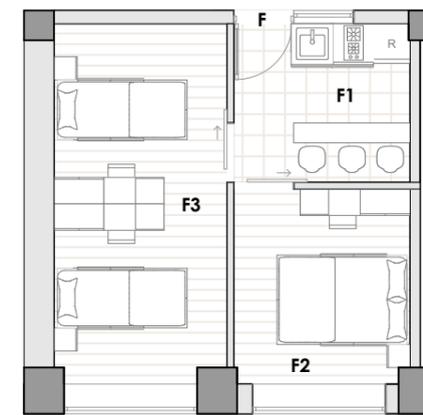
Fig. 164. Tipologías

F. Departamento 1 (3 personas)
Área: 29,05 m²

F.1. Cocina
F.2. Habitación master
F.3. Habitación compartida

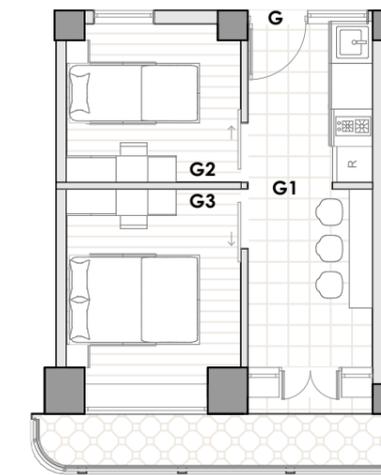
Fig. 165. Tipologías

G. Departamento 1 (3 personas)
Área: 25,95 m²

G.1. Cocina
G.2. Habitación simple
G.3. Habitación master

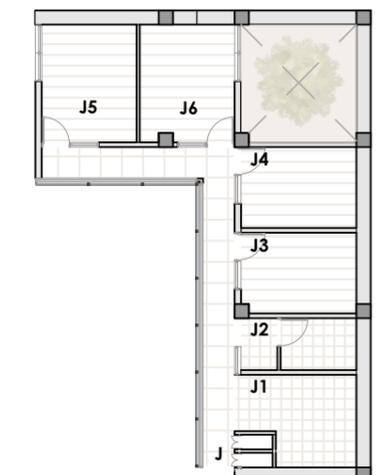
Fig. 166. Tipologías

J. Departamento completo (8 persona)
Área: 82,80 m²

J.1. Cocina + comedor
J.2. Baño
J.3. Habitación (2 personas)
J.4. Habitación (2 personas)
J.5. Habitación con litera (2 personas)
J.6. Habitación con litera (2 personas)

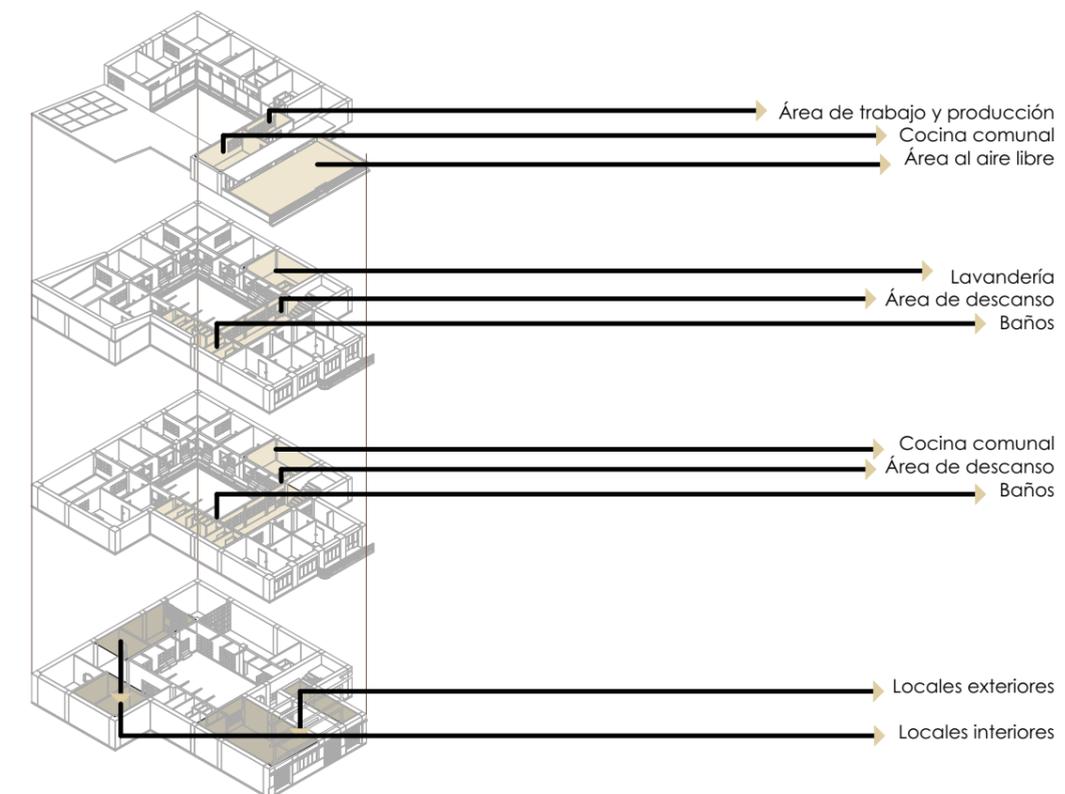
Fig. 182. Resultados

En la planta baja se plantea un espacio comercial se decidió esto por la zona en la que está ubicada la vivienda, que es de gran afluencia por las edificaciones que tiene próximas. Así creando un espacio para el público y que se resalte el uso y exposición del horno de leña, que es de los elementos más predominantes de la vivienda. Con 2 locales que dan a la fachada exterior y 3 locales internos, uno de ellos cuenta con cocina y todos incluyen un baño, además de áreas para comedor exteriores e interiores.

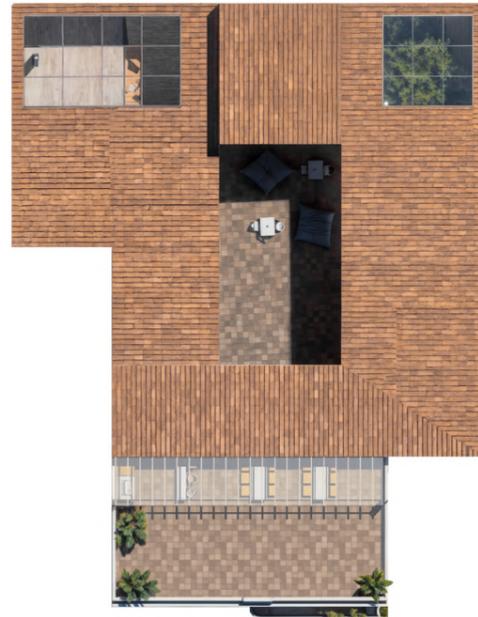
Fig. 184. Función

1. La función: en los tres referentes se usa la tipología de casa patio por lo que en la vivienda se decidió seguir con lo mismo para respetar el estado original y su normativa. Esta tipología ayuda a distribuir los espacios además de dar entradas de luz con patios internos.

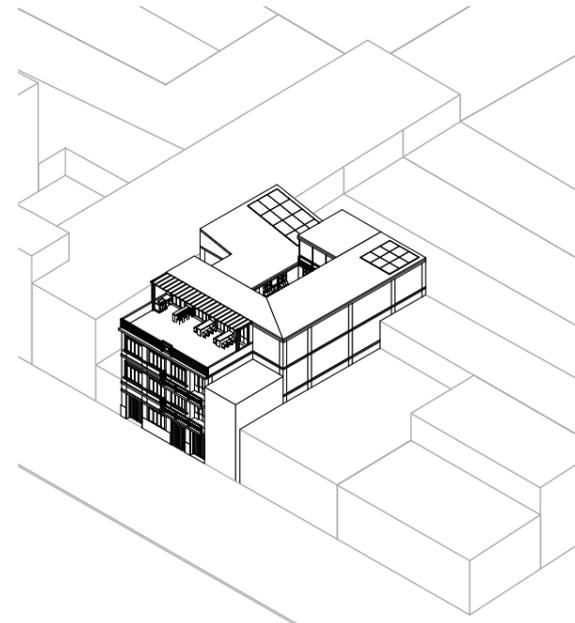
Fig. 185. Forma

2. La forma: en los tres referentes se toman en cuenta las alturas de las construcciones aledañas

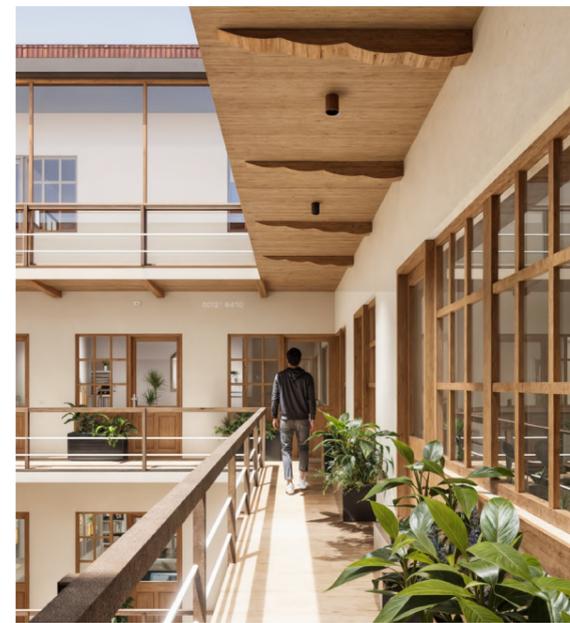
Fig. 186. Materialidad

3. La materialidad: el uso de lo que ya existe y darle un tratamiento, en este caso se utiliza el mismo sistema de ladrillo portante.
