Proyecto de rehabilitación de una vivienda urbana colectiva en el Centro Histórico de Cuenca

Sector el Vado "Casa Armijos"

Proyecto final de carrera previo a la obtención de Titulación de Arquitecta

**Proyecto de rehabilitación de una vivienda urbana
colectiva en el Centro Histórico de Cuenca.**
Sector "El Vado"

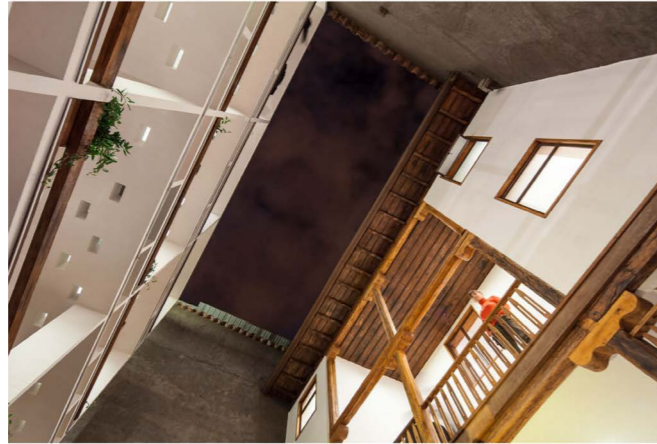
Fig 17: Patio interno
Fuente: ISAM. (2012). Casa Juan Jaramillo [Image]. Recuperado de <https://isamproyectos.com/es/proyectos/casa-juan-jaramillo/>

Este espacio se convierte en un punto vital de la arquitectura, aportando no solo funcionalidad sino también estética al conjunto. La disposición del patio central como un elemento de conexión visual y espacial entre las dos crujías. Además, se puede considerar el patio central como un lugar versátil que ofrece la posibilidad de integrar elementos paisajísticos, como plantas o esculturas, añadiendo un componente estético y natural al diseño arquitectónico (Figura 17, 18).

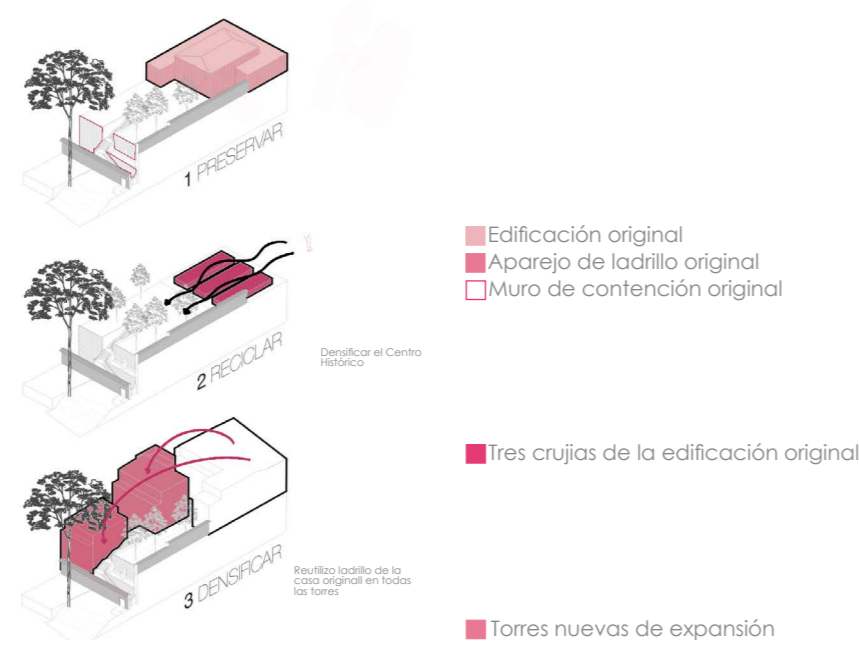
Fig 21: Diagrama de proceso de rehabilitación de la Casa del Ciprés
Fuente: Elaboración propia

La estrategia de reciclaje no solo aportó un valor sostenible al proyecto, sino que también rindió homenaje a la historia del edificio original. La reutilización de los ladrillos no solo conserva la esencia del pasado, sino que también contribuye a la estética general del diseño, otorgando una identidad única a la Casa del Ciprés (Figura 21).

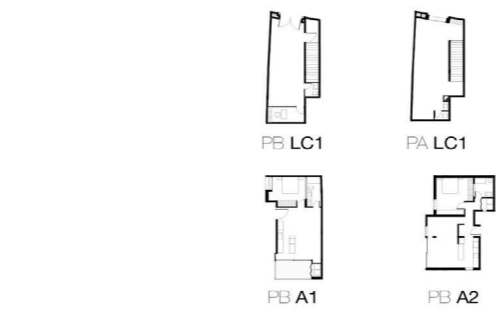
PLANTAS BLOQUE A

Fig 22: Diagrama de plantas y morfología bloque A
Fuente: Elaboración propia

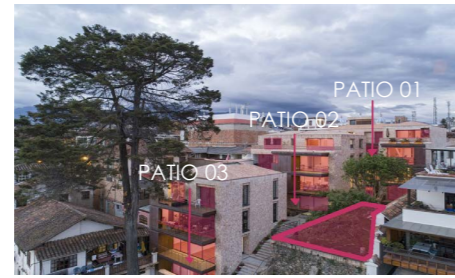
Fig 25: Diagrama patios
Fuente: Elaboración propia

- Entradas de luz
- Patio de conexión entre patios internos

Los patios centrales de este proyecto se utilizan estratégicamente para aprovechar ventajas que contribuyen a la eficacia global de la edificación. Estos patios desempeñan un papel crucial al permitir la entrada de luz, creando una sensación de amplitud en la edificación (Figura 25). Además, participan en un juego visual de lleno/vacío que favorece la privacidad de los espacios por medio del diseño interno.

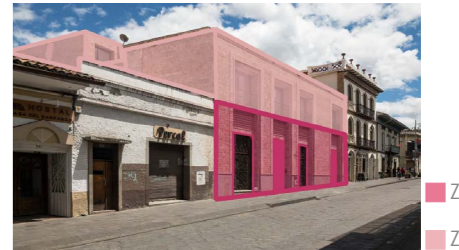
Fig 29: Zonificación de usos
Fuente: Elaboración propia

- Zona comercial
- Zona residencial

La edificación comprende 24 departamentos con diversas tipologías, acogiendo a distintos tipos de familias, desde unidades de una habitación hasta aquellas con tres habitaciones. En su torre principal, con vistas a la Calle Larga, se encuentra un área comercial que alberga la zona comercial entre ellas un restaurante (BAQ,2018) (Figura 29).

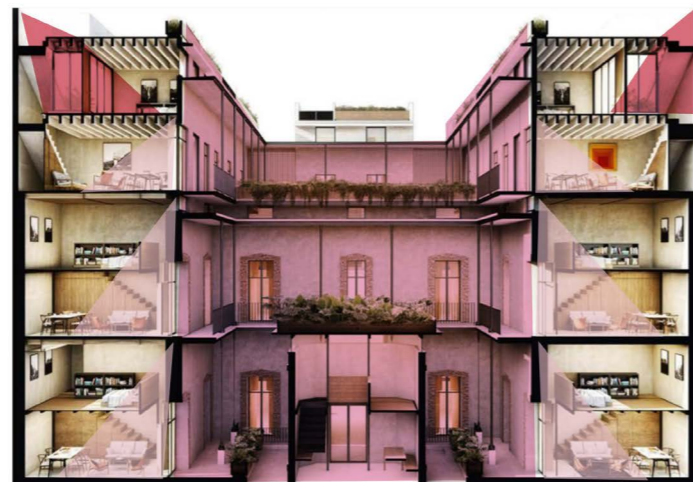
Fig 32: Diagrama en corte
 Fuente: ACHA Estudio. (2024). Casa Emilio Dondé 7 [Image]. Recuperado de <https://acha.tv/casa-emilio-donde-leads/>

Se destaca la relevancia de los patios centrales en la estructura de la vivienda, conformados por tres espacios estratégicamente distribuidos en su interior (Figura 32). El primero de estos patios desempeña la función de un área comercial, donde se destaca la restauración de materiales ornamentales y la introducción de elementos naturales que establecen un interesante contraste entre los materiales originales y los nuevos (Figura 33). Asimismo, los demás patios centrales están dispuestos de manera que facilitan la entrada de luz y ventilación en la vivienda. Estos espacios desempeñan un papel esencial en la promoción de la cohesión social entre los habitantes e inquilinos de las viviendas.

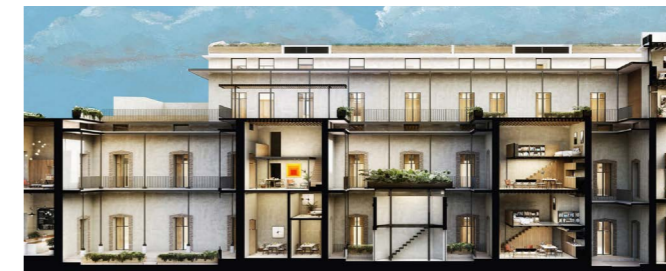
Fig 33: Corte transversal
 Fuente: ECO Estudio. (2024). Casa Emilio Dondé 7 [Image]. Recuperado de <https://www.eco-estudio.mx/proyectos/emilio-donde-7>

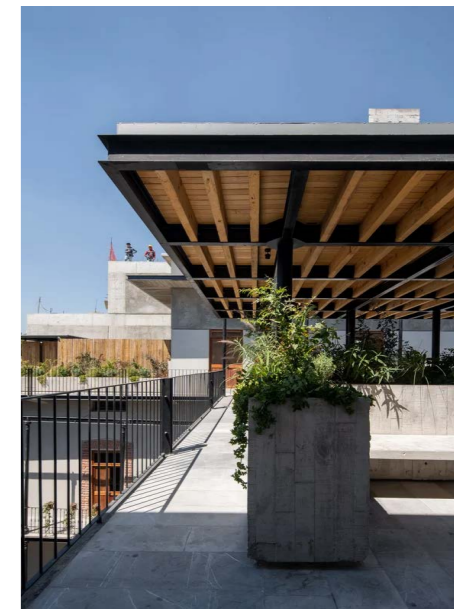
Fig 34: Espacio interior
 Fuente: Reurbano. (2024). Casa Emilio Dondé 7 [Image]. Recuperado de <https://casaemiliodonde7.reurbano.mx/>

La mayoría de los espacios de vivienda se orientan hacia los patios centrales, los cuales se conectan mediante pasillos que, a su vez, contribuyen a crear un espacio de transición entre lo públicos y privados de la residencia (Figura 34). Debido a la disposición y reorganización de las viviendas, la mayoría cuenta con dos formas distintas de recibir luz y ventilación. Algunas de ellas se benefician de la iluminación proveniente de los patios centrales, con sus ventanas estratégicamente dispuestas hacia estos, mientras que otras reciben luz a través de tragaluces. Esta disposición no solo favorece la entrada de luz natural sino que también contribuye a generar un mayor nivel de privacidad entre los vecinos, (BAQ,2022).

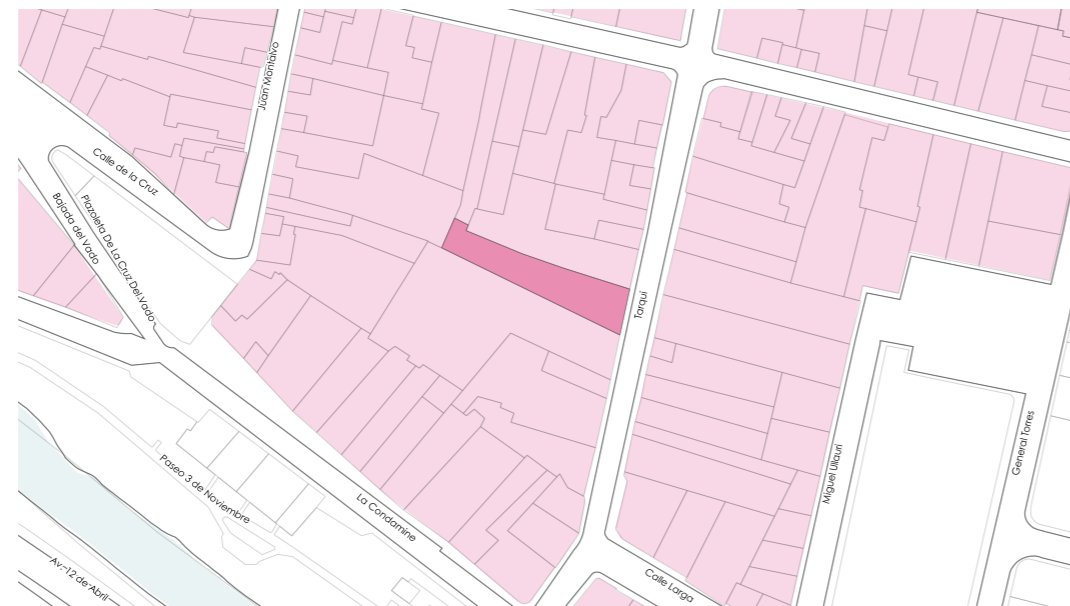
Fig 40: Sitio de implantación de la edificación
Fuente: Elaboración propia

La Casa Armijos está situada entre la Calle Tarqui y la Condamine. Se encuentra en el centro histórico y cerca de diferentes hitos históricos de la ciudad, en el sector del Vado (Figura 40). Según Astudillo G. (2012), las manzanas del Centro Histórico tienen una forma de damero, lo que convierte esta distribución del Centro en patrimonial, ya que la forma urbana data desde la época colonial. Por lo tanto, la vivienda que se analiza en este caso, la Casa Armijos, forma parte de una manzana con valor histórico, lo que contribuye a su valor patrimonial.

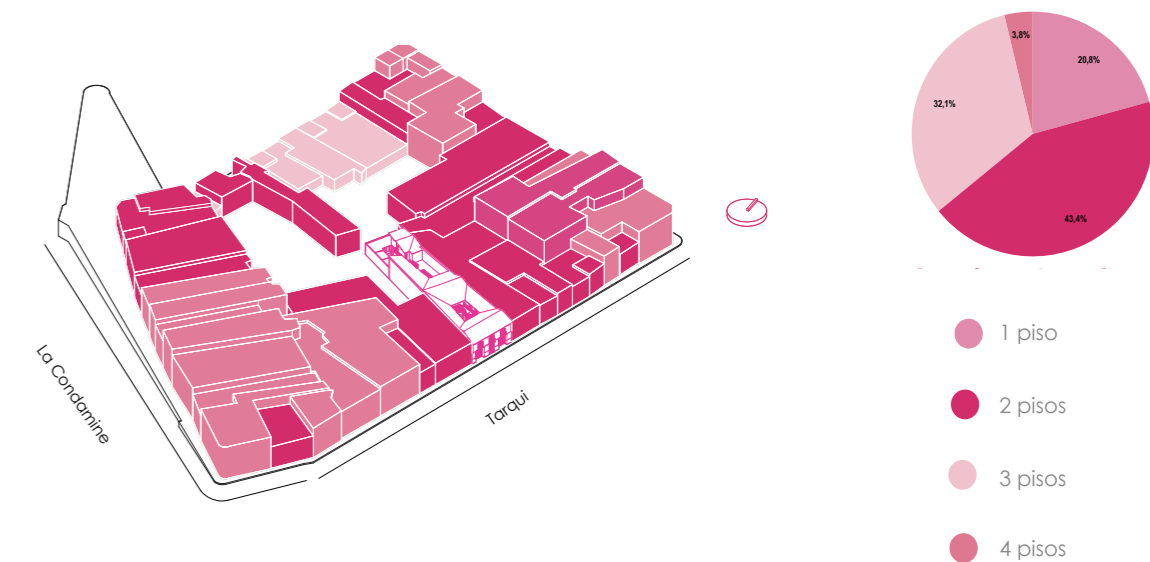
Fig 41: Manzana
Fuente: Elaboración propia

La manzana en la que se sitúa la vivienda está delimitada por las calles Tarqui, Presidente Córdova, Juan Montalvo y La Condamine. En este tramo, se encuentran aproximadamente cincuenta edificaciones de diversos usos, como viviendas, comercios, parqueaderos, museos y oficinas.

Se llevó a cabo un análisis de las diferentes alturas de las edificaciones que conforman la manzana. Estas alturas varían desde un piso hasta cuatro pisos. En detalle, el 28,8% de las edificaciones tienen una altura de un piso, el 43,4% son de dos pisos, el 31,1% cuentan con tres pisos, y un 3,8% corresponden a cuatro pisos de altura (Figura 41). De este modo, se observa que la mayoría de las edificaciones en la zona están compuestas por estructuras de dos y tres pisos.

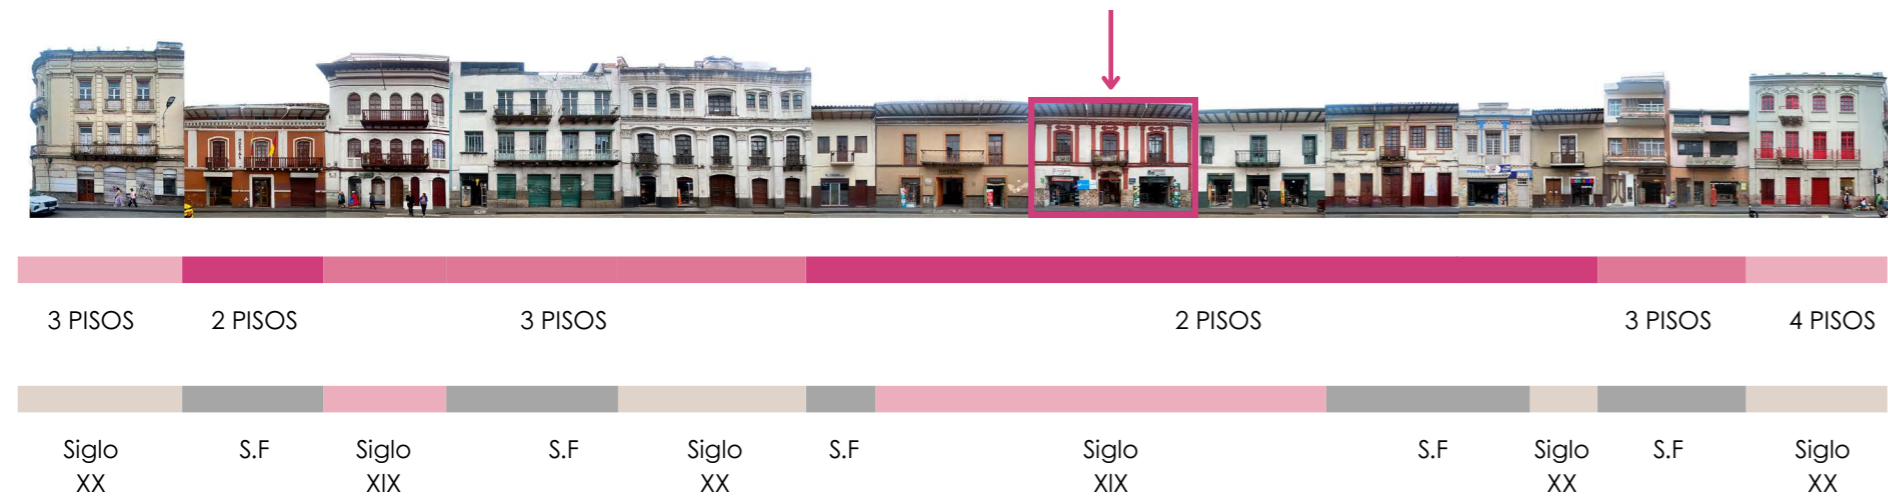
Fig 42: Tramo
Fuente: Elaboración propia

Se analiza el ritmo de las viviendas en la calle Tarqui, y se observa que solo dos casas colindantes mantienen la línea de entrepisos, ventanas y puertas en la fachada de la "Casa Armijos", respondiendo al estilo de construcción de la época (Figura 42).

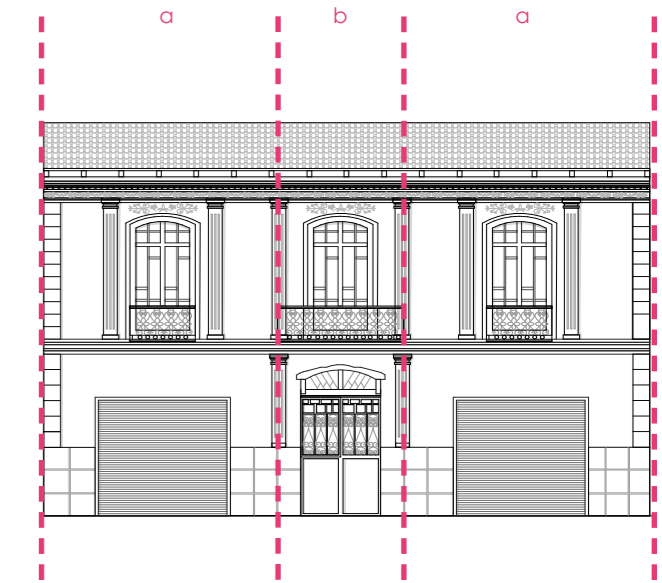
Fig 44: Proporciones de fachada
Fuente: Elaboración propia

La fachada se organiza en un ritmo que la divide en tres secciones, manteniendo armonía con los elementos ornamentales a los lados de cada ventana en la planta alta, las cuales concuerdan con las dimensiones de las puertas de los locales comerciales en la planta baja, los cuales se han modificado, reemplazándolas por puertas enrollables de metal. Las ventanas en la planta alta y la puerta principal poseen una característica forma de arco, y las ventanas de la planta alta están adornadas con balcones metálicos.

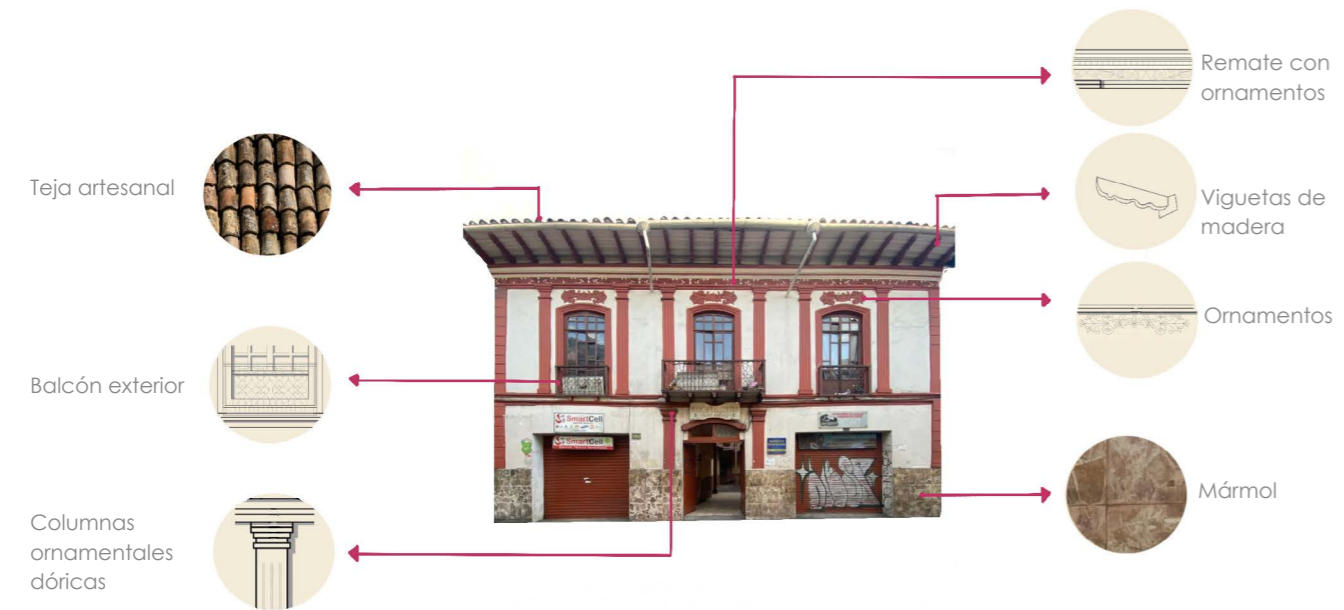
Fig 45: Materialidad de fachada
Fuente: Elaboración propia

La fachada principal de la vivienda refleja claramente el estilo de época Republicana, destacándose por sus elementos decorativos, estructurales, materiales y forma (Figura 45).

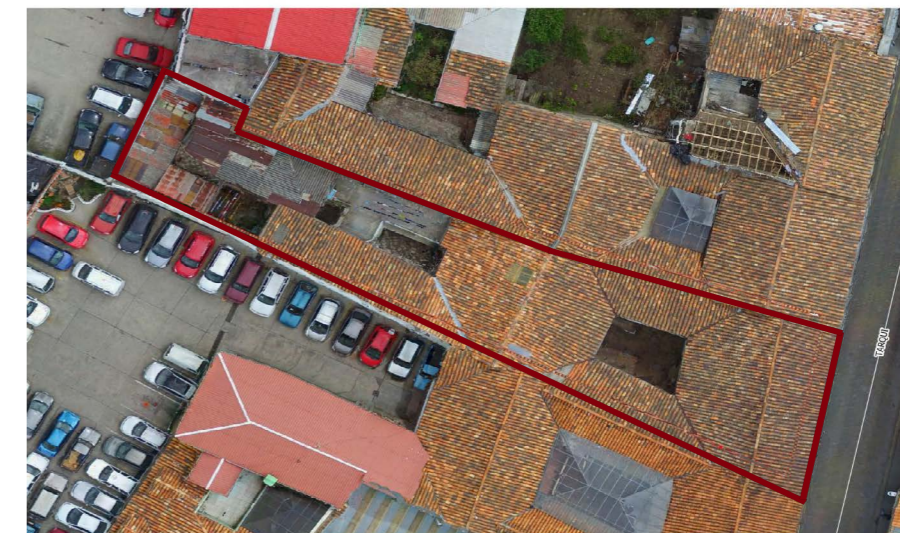
Fig 60: Departamento de Áreas Históricas y Patrimoniales de Cuenca (2024)
Fuente: Elaboración propia

Un punto importante de la materialidad que es notoria en las tres crujías es la quinta fachada, esta se puede observar en la imagen proporcionada por el Departamento de Áreas Históricas y Patrimoniales de Cuenca (2024), que está mayormente compuesta por material cerámico, específicamente tejas (Figura 60, 61). Además, se observa que entre las dos crujías principales de la vivienda hay variaciones en las tonalidades de este material. Esto se debe a que dichas crujías fueron construidas en diferentes épocas, lo que resulta en una variación en el color y desgaste, siendo más notorio en la primera crujía que en la segunda. En la parte posterior, en la tercera crujía, no se utilizan materiales cerámicos, sino que se emplean planchas de fibrocemento y planchas metálicas, resaltando la intervención reciente en la vivienda.

La imagen nos brinda la oportunidad de confirmar el estado actual de la vivienda y cómo ha sido modificada a lo largo del tiempo, proporcionando una comprensión más profunda de su evolución.

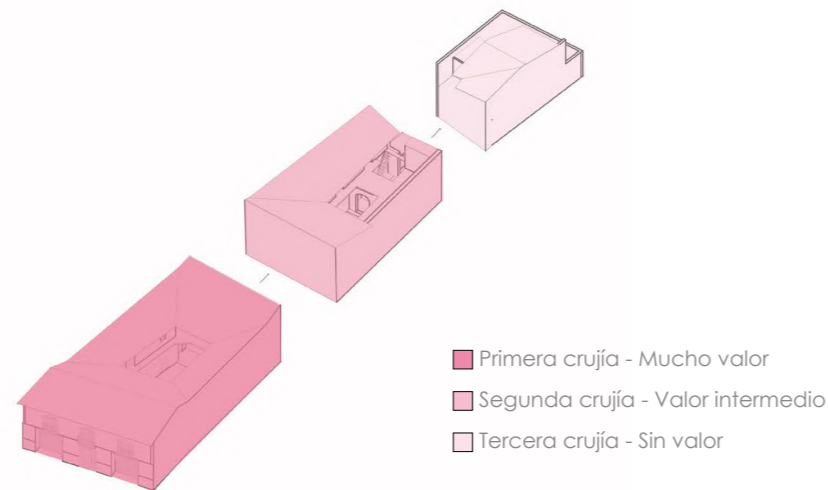
Fig 66: Diagrama de valorización
Fuente: Elaboración propia

Partiendo desde la primera crujía, la cual cuenta con sistema constructivo de muros portantes de materialidad de adobe, este sistema constructivo le otorga a la primera crujía un valor importante, por lo tanto el tipo de modificaciones que se puede dar en misma es netamente restauración, lo que significa que en esta primera sección de la edificación debe volver a su estado original o similar (Figura 66).

En la segunda crujía se dan las primera adiciones, agregando nuevas cubiertas, muros, balcones y circulaciones verticales, aun así estas mantienen una conexión con la primera crujía al aplicar materiales artesanales, por lo tanto al no contar en su mayoría con el sistema tecnológico de valor, esta puede tener una intervención de rehabilitación, lo que significa que esta puede tener adaptaciones, sin embargo esta no debe perder su valor inicial.

Por último en la tercera crujía, se dieron las adiciones más actuales, las cuales están compuestas en su mayoría por elementos constructivos de bajo costo, lo cual hace que esta última sección de la edificación no cuente con ningún valor, por lo tanto se puede demoler y crear un bloque nuevo.

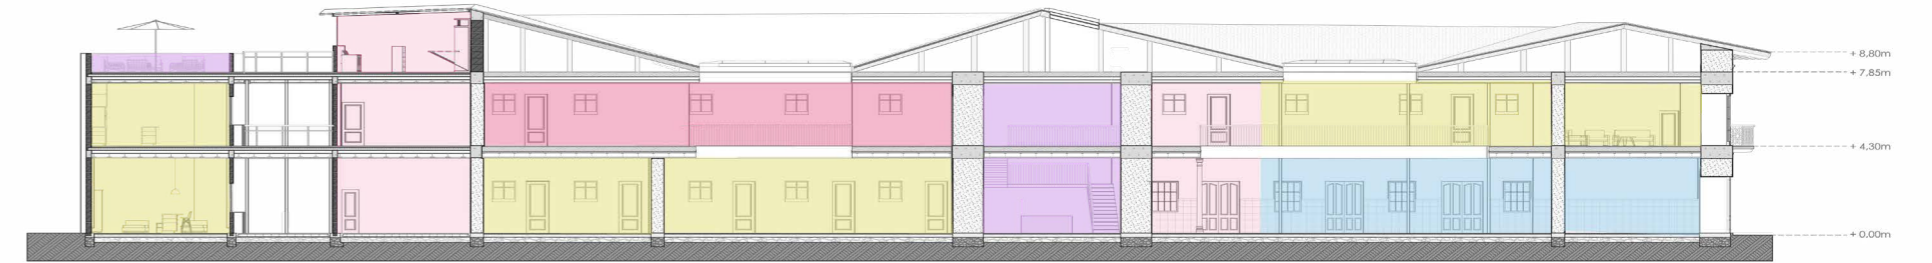
Fig 73: Sección del programa
Fuente: Elaboración propia

En cuanto a la redistribución de los espacios, se tomó en cuenta la sección de la vivienda, basando el programa arquitectónico en las estrategias especificadas anteriormente, así como también el tipo de intervención y análisis de referentes. De esta manera, se aprovecha al máximo los espacios en la edificación, conectando los diferentes ambientes para facilitar la accesibilidad de los usuarios a cada una de las zonas (Figura 72, 73).

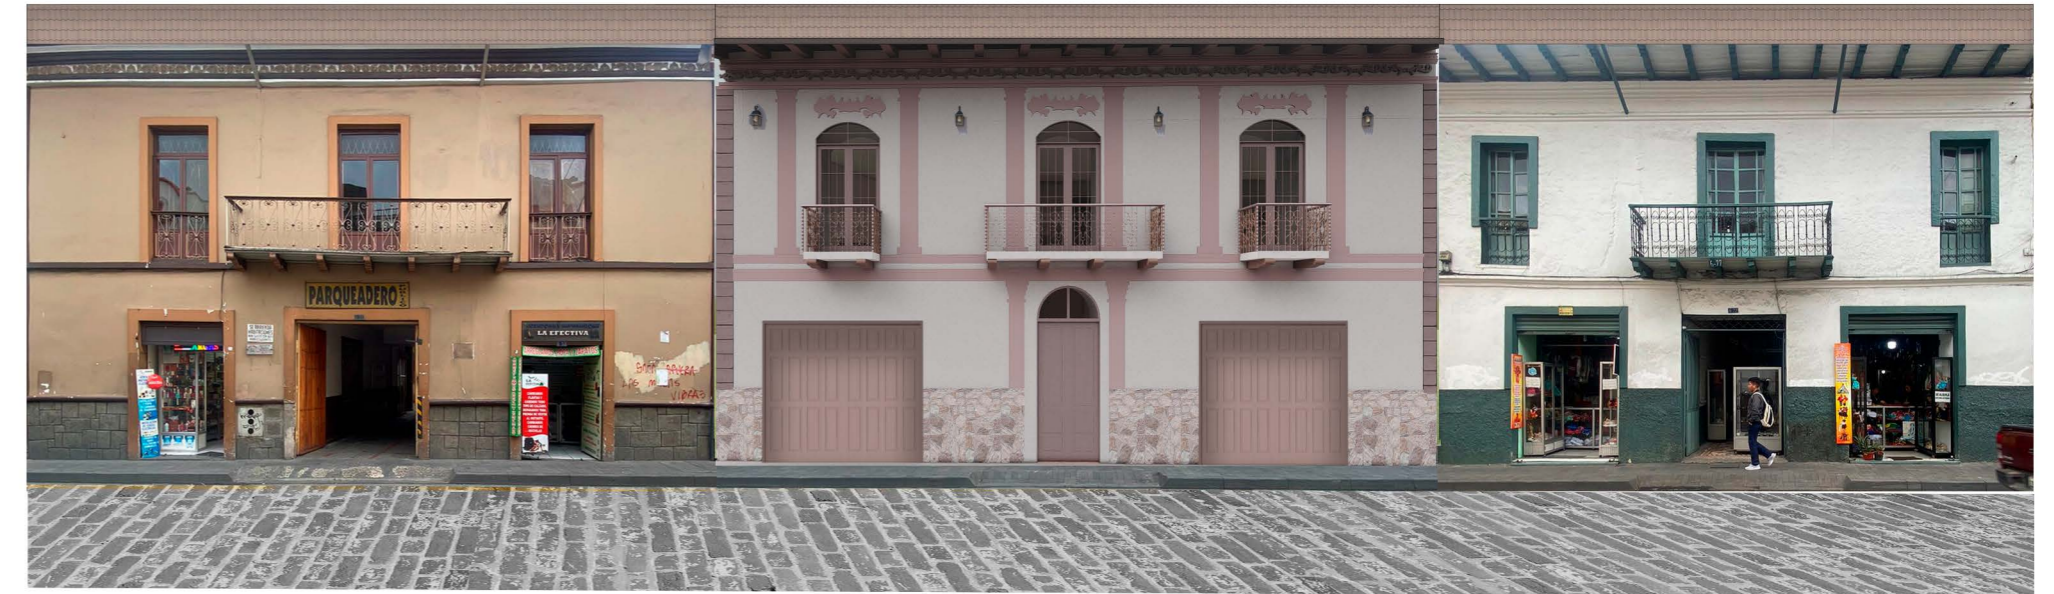
Fig 91: Fachada frontal
Fuente: Elaboración propia

Tomando en cuenta que la edificación tiene un valor arquitectónico A, se realizaron cambios menores en la fachada. Se optó por cambiar el color de la misma a tonos más rojizos pasteles, resaltando el mármol original de los antepechos. En cuanto a su proporción, se mantuvo sin cambios. Sin embargo, las puertas tipo Lanford fueron reemplazadas por unas de madera que conservan el estilo de la casa (Figura 91).

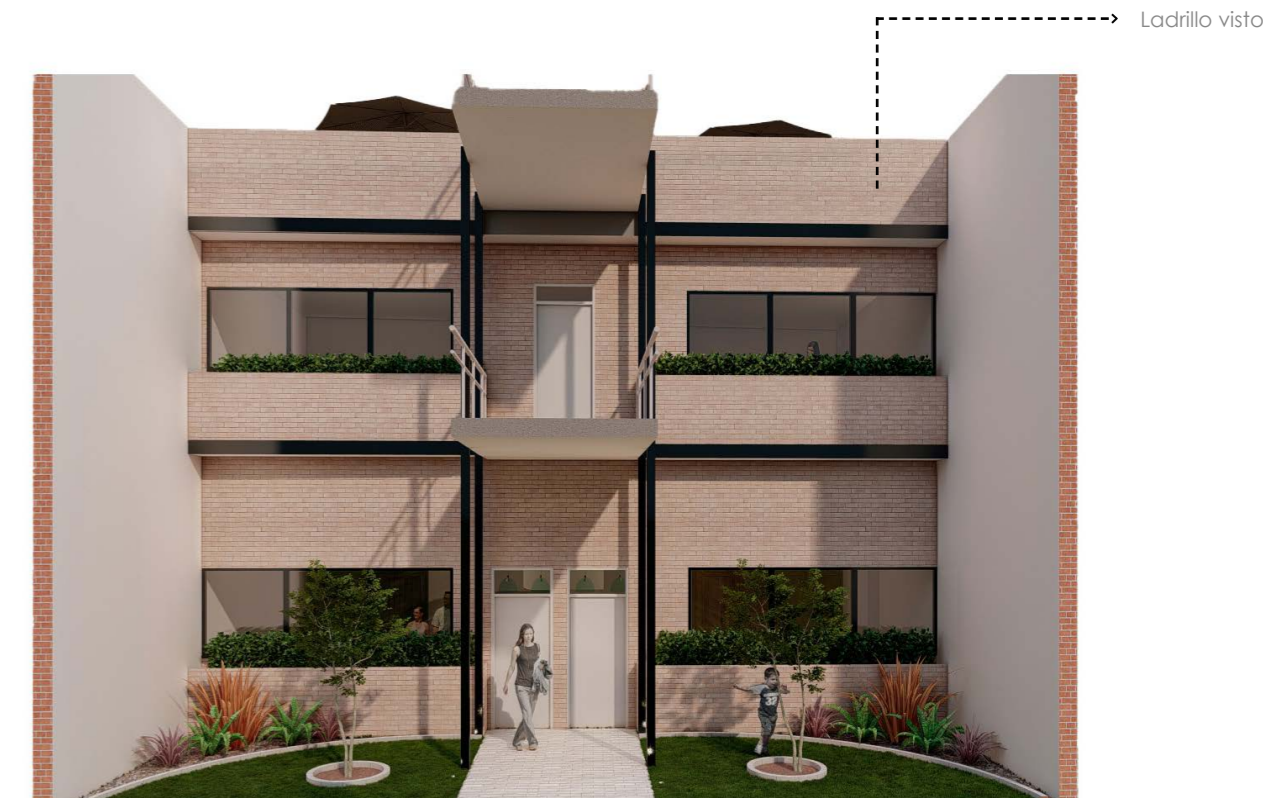
Fig 93: Imágen de fachada nueva crujía
Fuente: Elaboración propia

La última crujía se basó principalmente en aprovechar elementos ya existentes como las paredes adosadas en el fondo en la edificación actual, convirtiéndolas en muros estructurales de ladrillo. En el interior de la edificación, se colocaron columnas para poder elevar dos pisos al mismo nivel que la parte antigua y poder sostener una distancia de 11,28m (Figura 93).

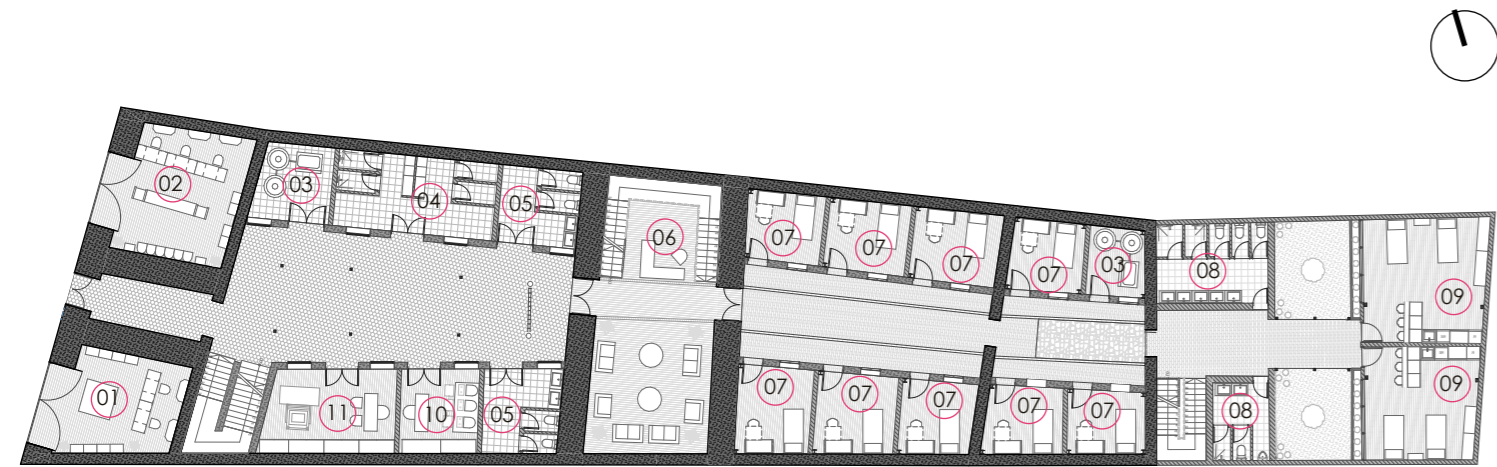
Fig 112: Planta baja
Fuente: Elaboración propia

Redistribución de residentes existentes, de manera equitativa según su grupo familiar, asignados en espacios que cumplan con el área necesaria.

- Listado de espacios**
- 01 Comercio - Tienda de teléfonos
 - 02 Comercio - Tienda de zapatos
 - 03 Cuarto de máquinas
 - 04 Comercio - Duchas públicas
 - 05 Baños públicos
 - 06 Espacio social
 - 07 Vivienda - 1 persona
 - 08 Baños comunales
 - 09 Vivienda - 2 personas
 - 10 Comercio - Lustrador de zapatos
 - 11 Comercio - Imprenta

Vivienda: - 1 persona - 2 personas	  2 espacios sociales
  5 comercios	  4 zonas húmedas

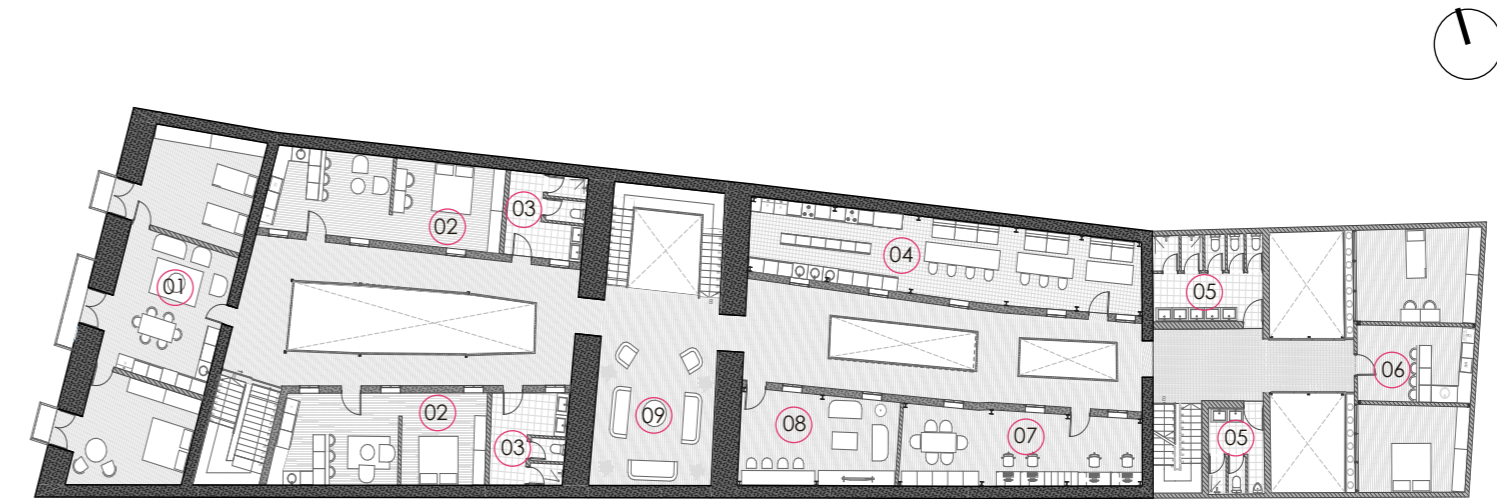
Fig 113: Primera planta alta
Fuente: Elaboración propia

- Listado de espacios**
- 01 Vivienda - 6 personas
 - 02 Vivienda - Matrimonial
 - 03 Baño Comunal - Primer crujía
 - 04 Servicios - Cocina comunal
 - 05 Baños comunales - Tercer crujía
 - 06 Vivienda - 4 personas
 - 07 Servicio - Estudio comunal
 - 08 Servicio - Sala de estar
 - 09 Espacio social

Vivienda: - 6 personas - 4 personas - 2 matrimoniales	  3 espacios sociales
  Cocina comunal	  4 zonas húmedas

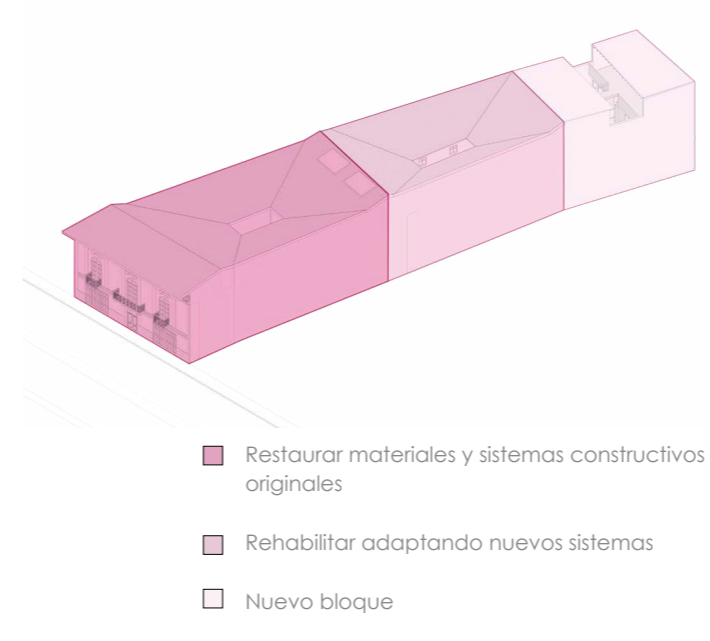
Fig 115: Axonometría de crujiás
Fuente: Elaboración propia

Tecnológico: Diferencias entre las crujiás con distintos tratamientos, basado en su valor.

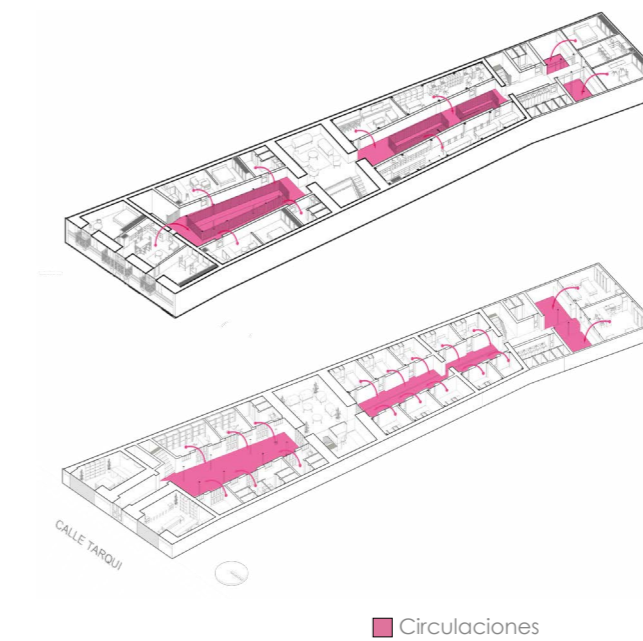
Fig 116: Plantas de circulaciones
Fuente: Elaboración propia

Relación con patios centrales: Se distribuyen los espacios alrededor de los patios centrales, dejando a estos como circulaciones y conexión.
