**UNIVERSIDAD  
DEL AZUAY**

**“Evaluación estructural y funcional del pavimento de la Av.  
Héroes de Verdeloma entre Américas y Gil Ramírez Dávalos”**

**Trabajo de titulación previo a la obtención del título de:  
INGENIERO CIVIL CON ÉNFASIS EN GERENCIA DE CONSTRUCCIONES**

**2022**

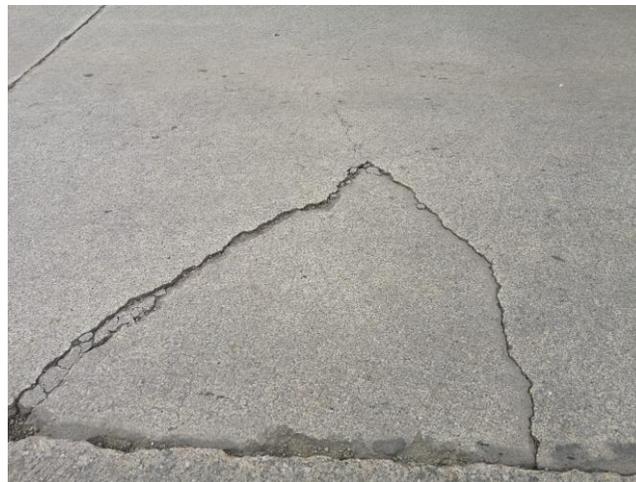
Ilustración 2 - 9: Punzonamiento de mediana severidad, Fuente: Autor
