UNIVERSIDAD
DEL AZUAY

**Causas y consecuencias del
abandono de las edificaciones del
Centro Histórico de Cuenca a lo
largo del eje del tranvía.**

**Proyecto Final de Carrera previo a la
obtención del título de Arquitecta.**

Cuenca, Ecuador
2019

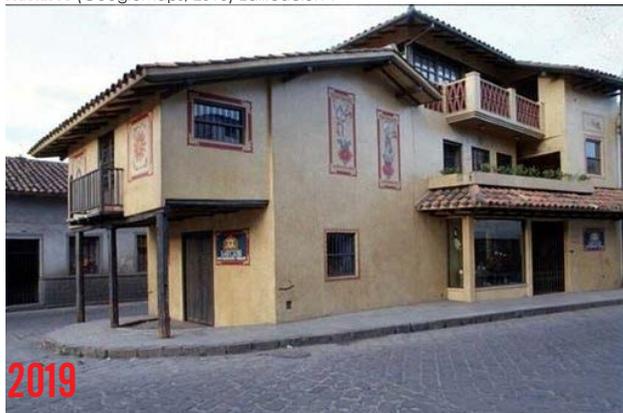
2019

FIGURA 71 (Propia, 2019) Edificación 1

elemento	material	estado
	Teja artesanal	Buen estado
	Adobe	Buen estado
	Adobe	Buen estado
	Madera	Buen estado
	VAR A	
	Casa esquinera. Adosada a una edificación.	
	Leves daños en la fachada por la lluvia.

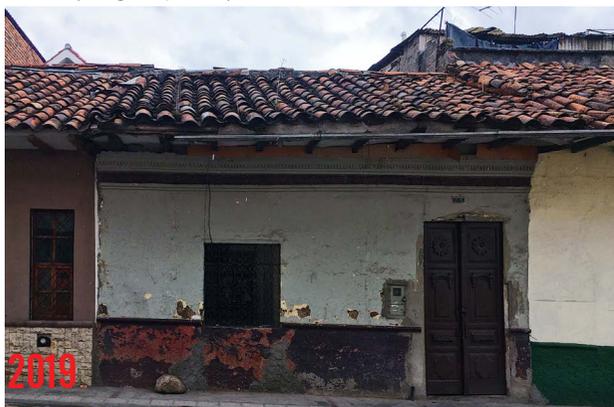
2019
FIGURA 73 (Propia, 2019) Edificación 2

elemento	material	estado
Cubierta	Teja artesanal	Buen estado
Cimentación		
Estructura	Adobe	Buen estado
Muros	Adobe	Falta mantenimiento
Carpintería	Madera	Buen estado
Valoración Patrimonial	VAR B	
Contexto	Edificación adosada hacia los dos lados con edificaciones comerciales.	
Daños	Daños en la fachada por la lluvia.

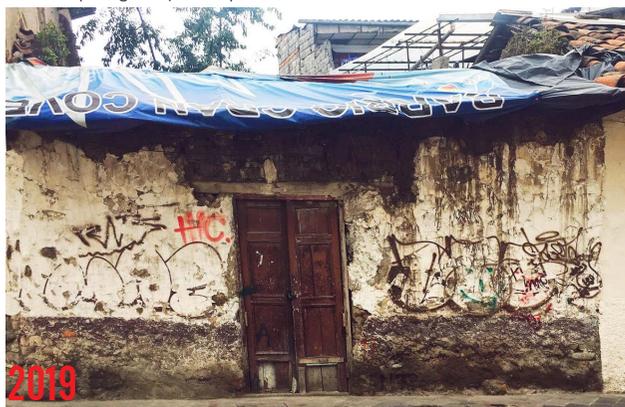
FIGURA 75 (Propia, 2019) Edificación 3

elemento	material	estado
Cubierta	Teja artesanal	No existe
Cimentación		
Estructura	Adobe	Totalmente deteriorado
Muros	Adobe	Totalmente deteriorado
Carpintería	Madera	Totalmente deteriorado
Valoración Patrimonial	VAR B	
Contexto	Edificación adosada a otra edificación en estado de abandono.	
Daños	Daños en la estructura. No existe cubierta. Fachada afectada por lluvia

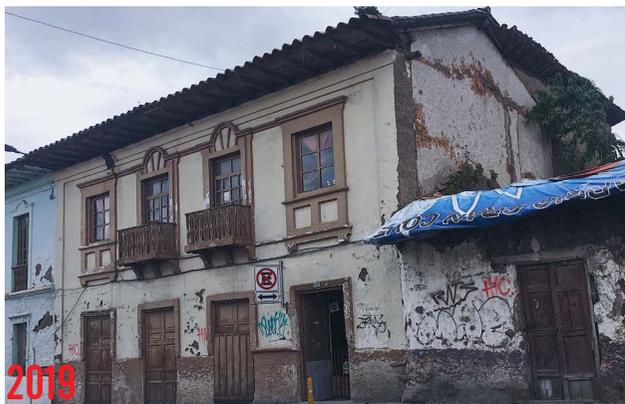
2019

FIGURA 77 (Propia, 2019) Edificación 4

elemento	material	estado
Cubierta	Teja artesanal	Impermeabilizar
Cimentación		Filtración de humedad
Estructura	Adobe	Proteger culata
Muros	Adobe	Laterales en mal estado
Carpintería	Madera	Buen estado
Valoración Patrimonial	VAR A	
Contexto	Edificación parcialmente abandonada y en mal estado de conservación.	
Daños	Muros laterales en mal estado. Fachada afectada por la lluvia.

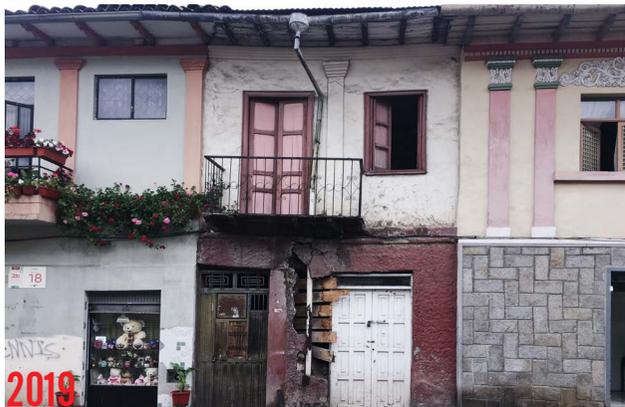
2019
FIGURA 81 (Propia, 2019) Edificación 6

elemento	material	estado
Cubierta	Teja artesanal	Liberar de vegetación. Consolidar revestimiento
Cimentación		
Estructura	Adobe	Mal estado
Muros	Adobe	Consolidar revestimiento. Mal estado
Carpintería	Madera	
Valoración Patrimonial	A	
Contexto	Edificación adosada hacia los dos lados con edificaciones comerciales.	
Daños	Fachada afectada por la lluvia. Carpintería en mal estado.

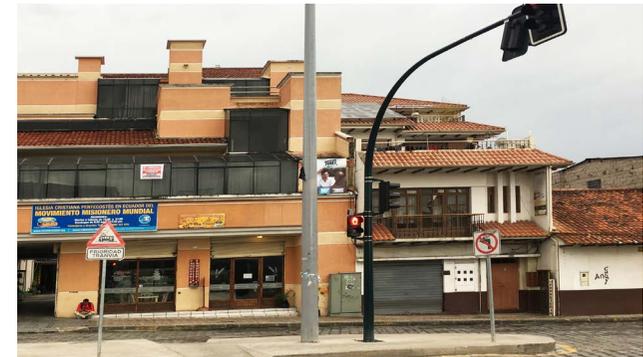
FIGURA 83 (Propia) Infraestructura vial tapan las fachadas de edificaciones.

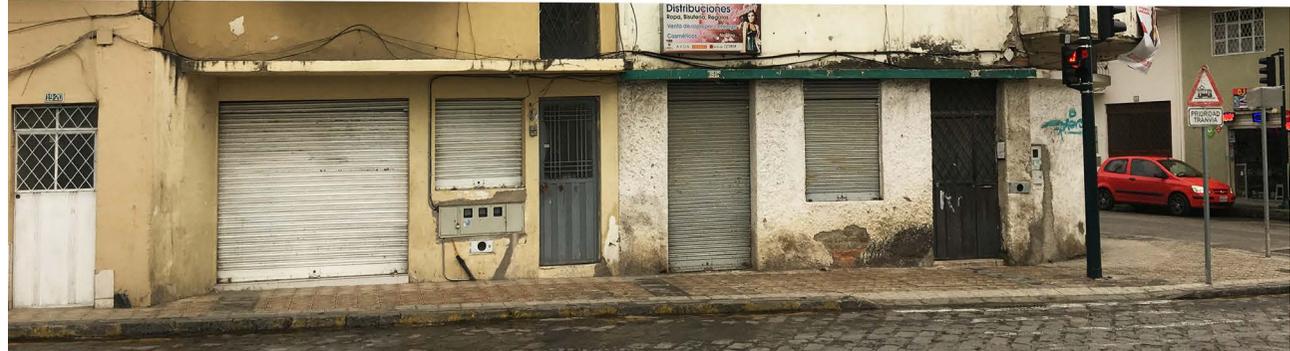
FIGURA 84 (Propia) Locales comerciales cerrados y falta de mantenimiento en fachadas

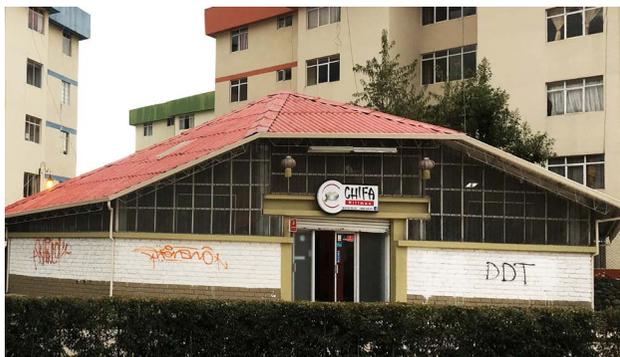
FIGURA 85 (Propia) Edificaciones con grafitis en sus fachadas.

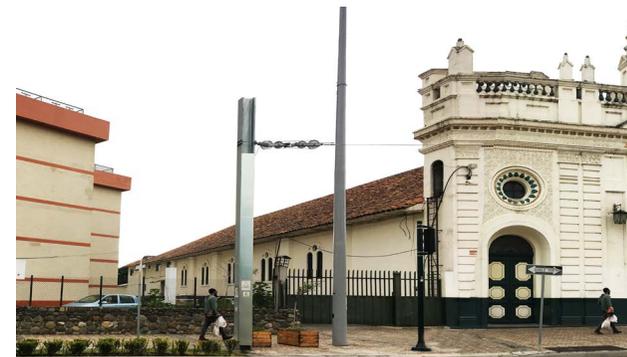
FIGURA 86 (Propia) Infraestructura vial tapan las fachadas de edificaciones.

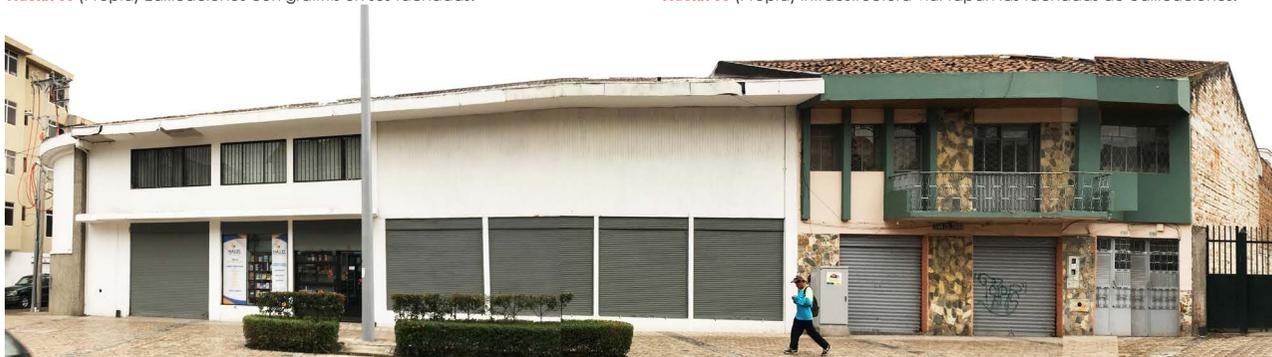
FIGURA 87 (Propia) Locales comerciales cerrados y grafitis en las fachadas.

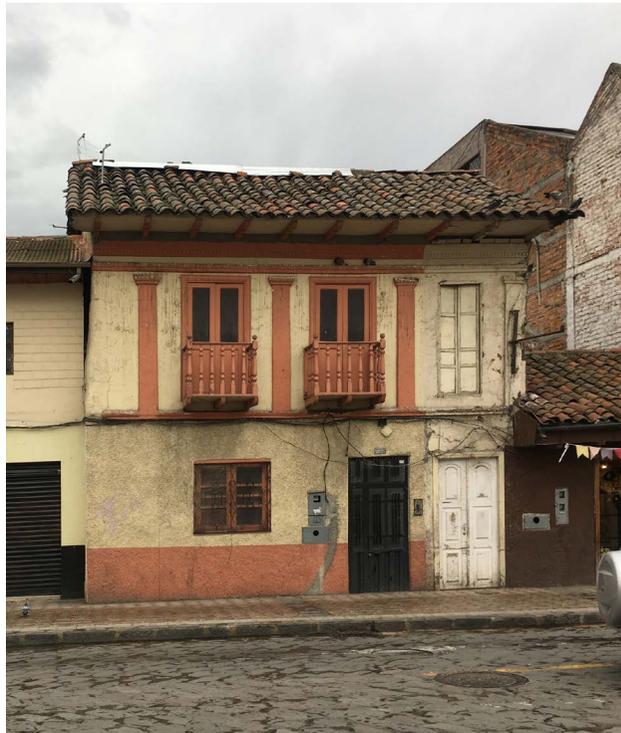
FIGURA 88 (Propia) Falta de mantenimiento en fachadas.

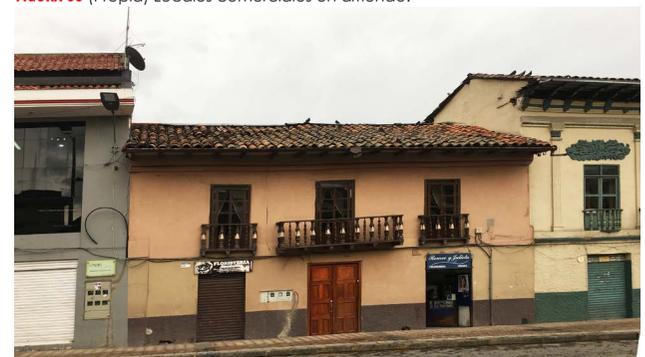
FIGURA 90 (Propia) Varios locales comerciales cerrados.

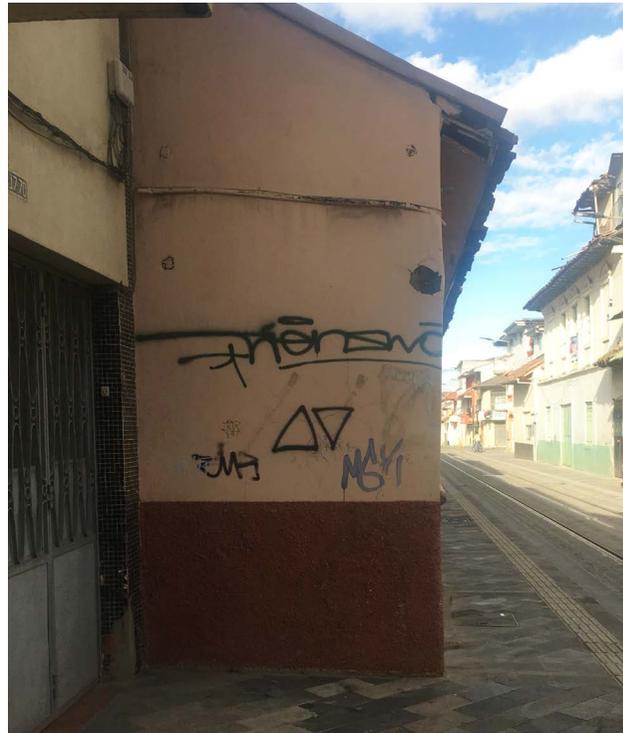
FIGURA 92 (Propia) Fachadas manchadas con graffittis

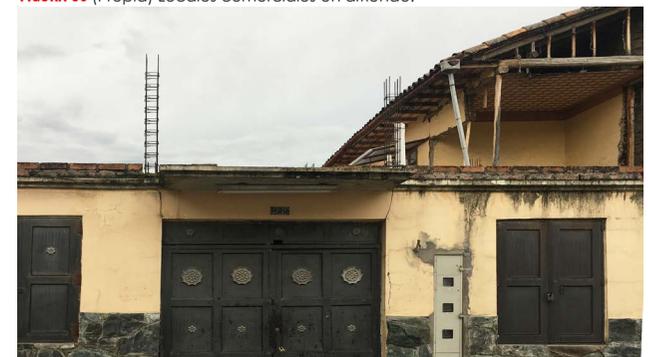
FIGURA 94 (Propia) Edificaciones sin mantenimiento.
